[ 충북 충주시 ]

# 농촌지하수관리 보고서

중신지구

**한국농어촌공사**

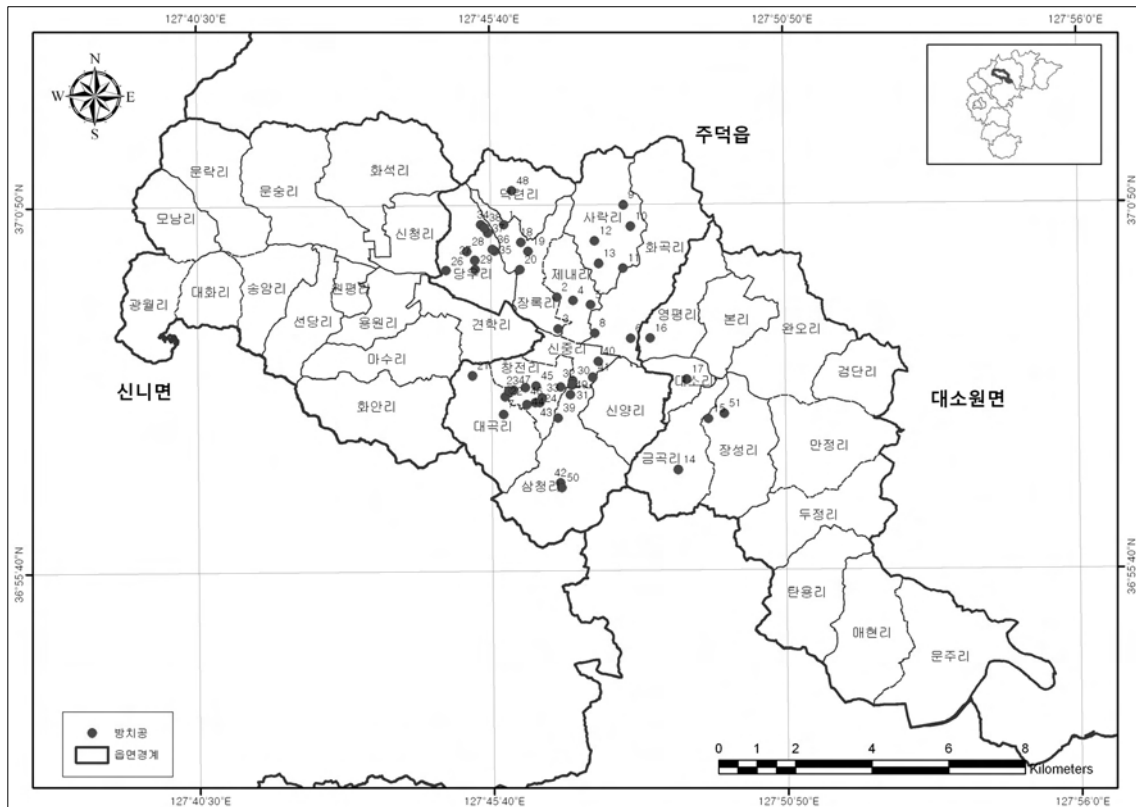
<그림 7-1-1> 중신지구 방치공 현황도

중신지구 미활용 방치공은 금회 조사에서 51공이 조사되었다. 미활용 방치공에 대해 임시조치를 하였으나 추후 관정소유주 및 마을 주민들의 의견청취 후 이용여부를 확인하여 활용하거나 필요없는 관정에 대해서는 원상복구를 처리하는 것이 좋을 것이라 판단된다. 방치공 현황 및 위치도는 <그림 7-1-1>과 같다. 오염물질 유입 및 확인을 방지하고자 임시조치한 방치공 내역은 원상복구 등의 조치를 할 수 있도록 충주시에 통보하여 선량한 지하수 관리가 실현되도록 할 계획이다.

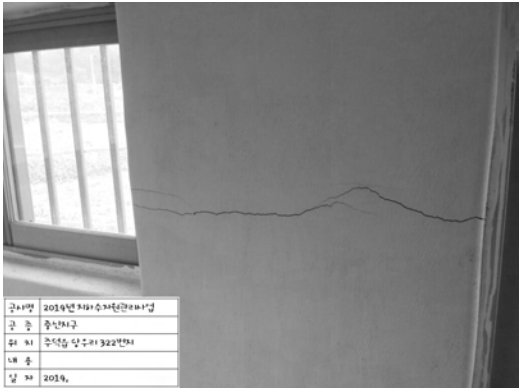
<p>구서면 2019년 지하수저장관리대상지 구 중 중신지구 위 치 중석읍 당곡리 322번지 내 용 일 자 2019.</p>
사 진 (배전반)	사 진 (미세균열)

분야별	구 분	점 검 항목	점검사항	점 검 내 용	점 검 결 과
지 질 / 수 질	관 정	수 질	수질검사	검사일	2013
				농업용 수질기준	적합
				부적합 항목	-
		관 정	자연수위	자연수위 측정	측정(3.25m)
				양 수 량	양수량의 적정여부
				이 물 질 배출여부	없음
		양수장 및 보호공	균 열	균열, 백태, 박리, 파손여부	균열
				누 수	위치, 누수원인, 누수여부
		오염방지 시설	침 하	침하부위, 원인 및 정도	없음
				덜개파손	파손 및 시건장치 유무
		측 정 장 치	덕개부식	파손 및 부식정도	양호
				유 량 계	작동유무 및 파손여부
				출수장치	출수장치의 파손여부
		기 계	전 기 시 설	수 중 펌 프	수위측정관
작동상태	진동 및 경음상태				
용 량	이용량 대비 용량의 적정성				
전 기	전 기 시 설	배전함 및 전기설비	외 형	누유상태, 계측기기 작동	
			설 치	위치의 적정성, 설치상태	
			동 작	진동상태, 계기류 작동

문제점	이용시설안내문 없음, 장육내 미세균열, 수위측정관 없음		
대책	이용시설안내문 설치, 장육 보수 및 교체		
추정소요사업비 (공 중 별)	공 중 (항 목)	처 리 내 역	처 리 비 용
	장육	보수 및 교체 (밀폐식상부보호공 교체)	1,908,000
	이용시설안내문	설치	150,000
	계		2,058,000

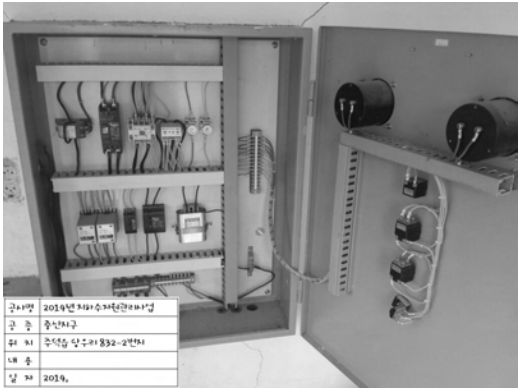
<p>구서면 2019년 지하수저장관리대상지 구 중 중신지구 위 치 중석읍 당곡리 832-2번지 내 용 일 자 2019.</p>	  <p>구서면 2019년 지하수저장관리대상지 구 중 중신지구 위 치 중석읍 당곡리 832-2번지 내 용 일 자 2019.</p>
사 진 (배전반)	사 진 (미세균열)

분야별	구 분	점 검 항목	점검사항	점 검 내 용	점 검 결 과	
지 질 / 수 질	관 정	수 질	수질검사	검사일	2012	
				농업용 수질기준	적합	
				부적합 항목	-	
		관 정	자연수위	자연수위 측정	측정불가	
				양 수 량	양수량의 적정여부	적정
				이 물 질 배출여부	이물질, 오염물질배출여부	없음
		양수장 및 보호공	균 열	균열, 백태, 박리, 파손여부	균열	
				누 수	위치, 누수원인, 누수여부	없음
				침 하	침하부위, 원인 및 정도	없음
		오염방지 시설	덜개파손	파손 및 시건장치 유무	양호	
				덜개부식	녹발생 및 부식정도	양호
		측 정 장 치	유 량 계	작동유무 및 파손여부	양호	
				출수장치	출수장치의 파손여부	양호
				수위측정관	수위측정관의 관리상태	-
기 계	기 계 시 설	수 중 펌 프	작동상태	진동 및 경음상태	양호	
			용 량	이용량 대비 용량의 적정성	적정	
전 기	전 기 시 설	배전함 및 전기설비	외 형	누유상태, 계측기기 작동	양호	
			설 치	위치의 적정성, 설치상태	양호	
			동 작	진동상태, 계기류 작동	양호

문제점 대 책	이용시설안내문 없음, 장육내 미세균열, 관정 따로 매설 이용시설안내문 설치, 장육 보수 및 교체		
추경소요사업비 (공 중 별)	공 중 (항 목)	처 리 내 역	처 리 비 용
	장육	보수 및 교체 (밀폐식상부보호공 교체)	1,908,000
	이용시설안내문	설치	150,000
	계		2,058,000

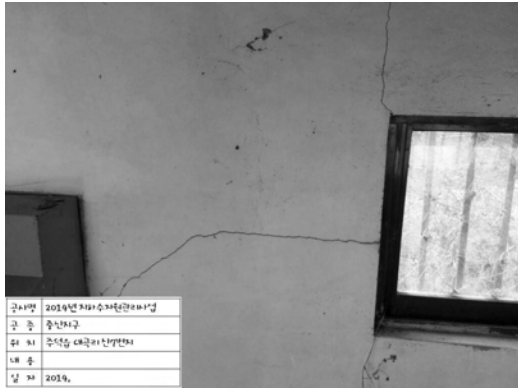
<p>구시번 2019년 지하수저장관리사업 구 중 중신지구 위 치 중석읍 대곡리 안경면터 내 용 일 자 2019.</p>
사 진 (배전반)	사 진 (미세균열)

분야별	구 분	점 검 항 목	점검사항	점 검 내 용	점 검 결 과
지 질 / 수 질	관 정	수 질	수질검사	검사일	2014
				농업용 수질기준	적합
				부적합 항목	-
		관 정	자연수위 양 수 량	자연수위 측정	측정불가
				양수량의 적정여부	적정
				이물질 배출여부	이물질, 오염물질배출여부
		양수장 및 보호공	균 열 누 수 침 하	균열, 백태, 박리, 파손여부	균열
				위치, 누수원인, 누수여부	없음
				침하부위, 원인 및 정도	없음
		오염방지 시 설	덜개파손 덜개부식	파손 및 시건장치 유무	양호
				녹발생 및 부식정도	양호
		측 정 장 치	유 량 계 출수장치 수위측정관	작동유무 및 파손여부	양호
				출수장치의 파손여부	양호
				수위측정관의 관리상태	불량
기 계	기 계 시 설	수 중 펌 프	작동상태	진동 및 경음상태	양호
			용 량	이용량 대비 용량의 적정성	적정
전 기	전 기 시 설	배전함 및 전기설비	외 형	누유상태, 계측기기 작동	양호
			설 치	위치의 적정성, 설치상태	양호
			동 작	진동상태, 계기류 작동	양호

문제점 대책	이용시설안내문 없음, 채수시 탁도, 장육내 미세균열, 수위측정관 불량 이용시설안내문 설치, 장육 보수 및 교체		
추정소요사업비 (공종별)	공종(항목)	처리내역	처리비용
	장육	보수 및 교체 (밀폐식상부보호공 교체)	1,908,000
	이용시설안내문	설치 (실번지 대곡리 728-4)	150,000
	계		2,058,000
