# 농업용저수지 제체 붕괴방지 기술개발 연구(Ⅰ)

Development of collapse prevention technology for  
agricultural dams

2018. 12

한국농어촌공사

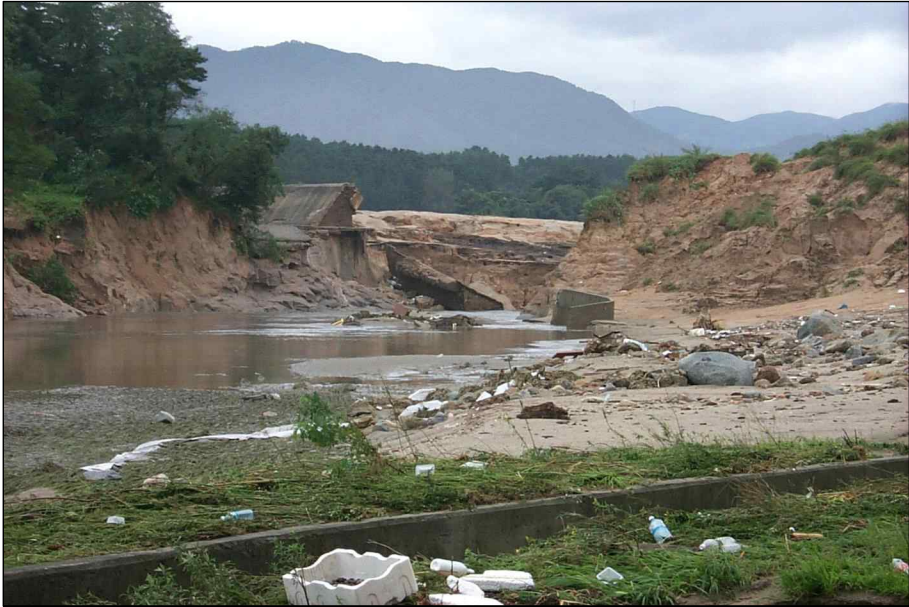
동막저수지의 여수로도 장현저수지와 마찬가지로 측구식 여수로 구조를 가지고 있었으며, 여수로의 설계홍수량 14m<sup>3</sup>/s를 초과하는 67m<sup>3</sup>/s이상의 홍수량으로 인하여 여수로 시설을 포함한 약 57m가 유실되었다.

<그림 2-7> 장현저수지 여수로 붕괴 현장

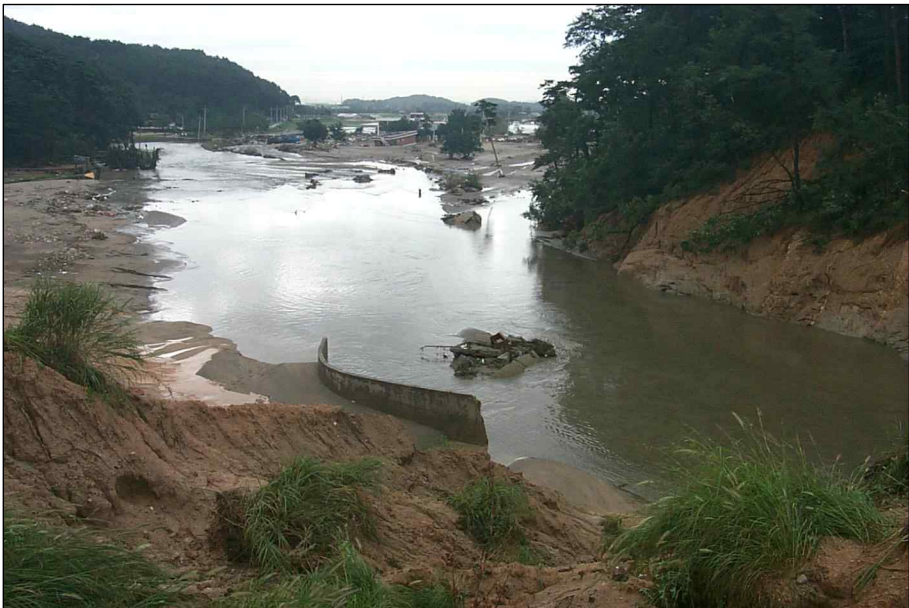
<그림 2-8> 장현저수지 붕괴 및 하류부 피해 현장

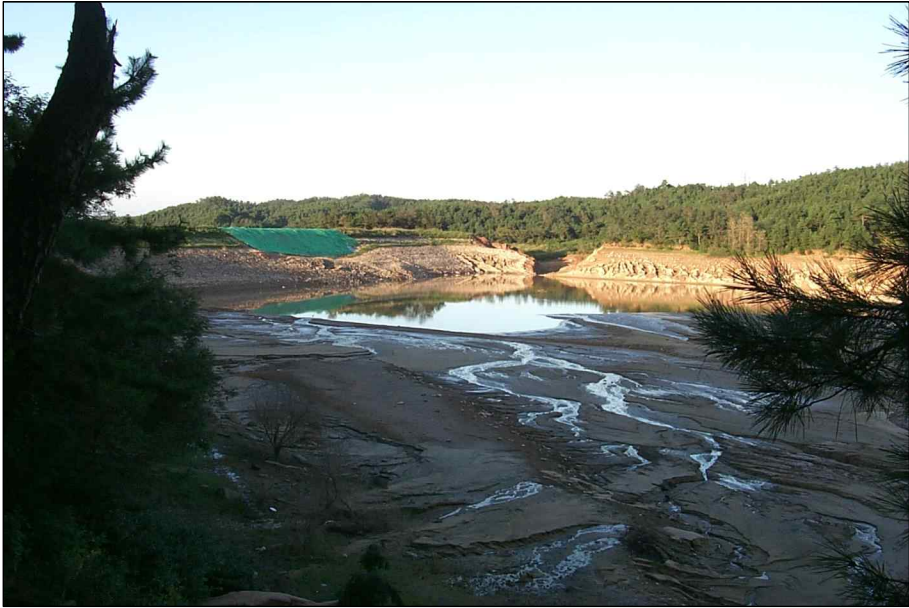
동막저수지의 완전붕괴는 8월 31일 20시 이후에 발생되었으며, 홍수로 인한 급격한 수위상승과 저수지 붕괴에 따른 수위급강하에 의한 것으로 판단되는 제체 포락이 약 175m 정도로 발생되었다.

<그림 2-9> 동막저수지 붕괴 현장

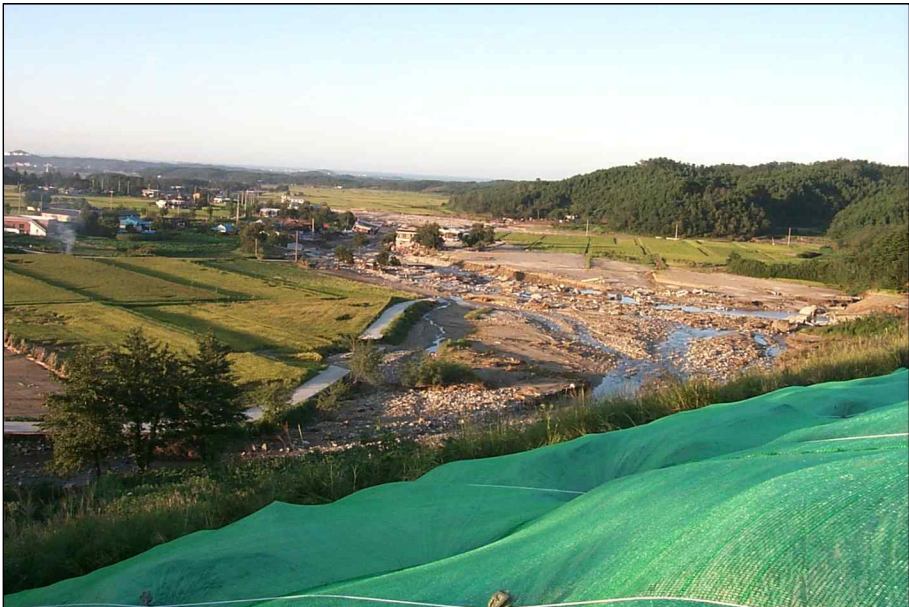
<그림 2-10> 동막저수지 붕괴 및 하류부 피해 현장

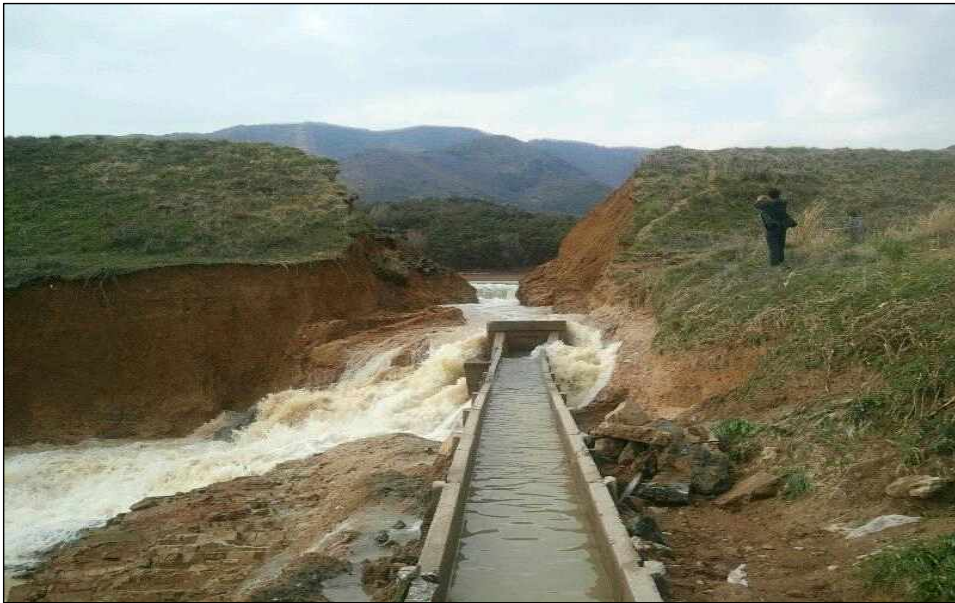
피해상황은 저수지 통관 주변 제체 일부(높이 8m, 길이 10m)가 파손되고, 하류부 농경지 2ha, 상가 5개소 및 차량 13대가 침수되었으며, 인근 도로와 안강 종합운동장 인조잔디에 토사가 유입되었다.

<그림 2-11> 산대저수지 붕괴사진(외측)

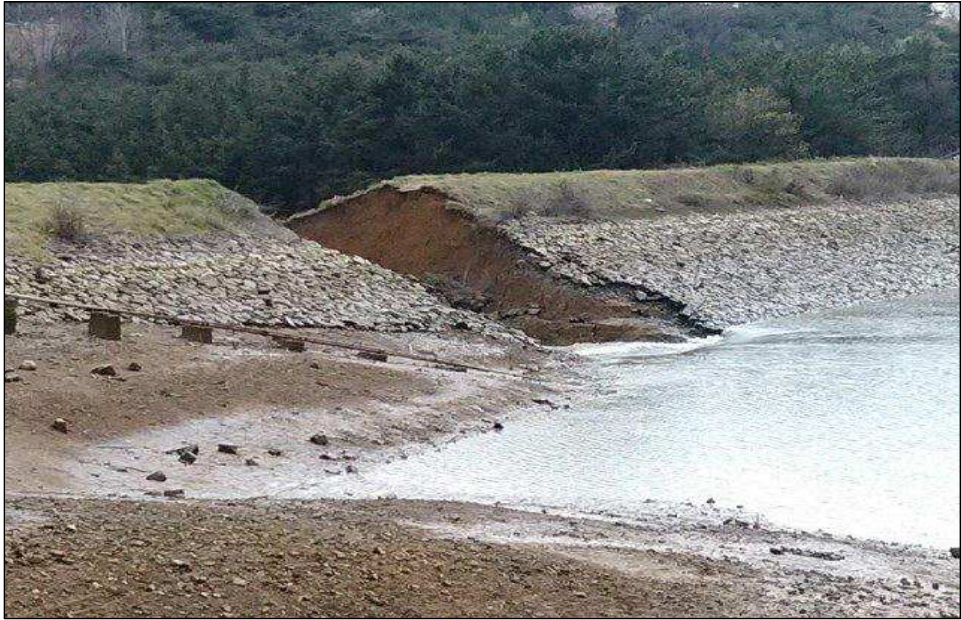
<그림 2-12> 산대저수지 붕괴사진(내측)

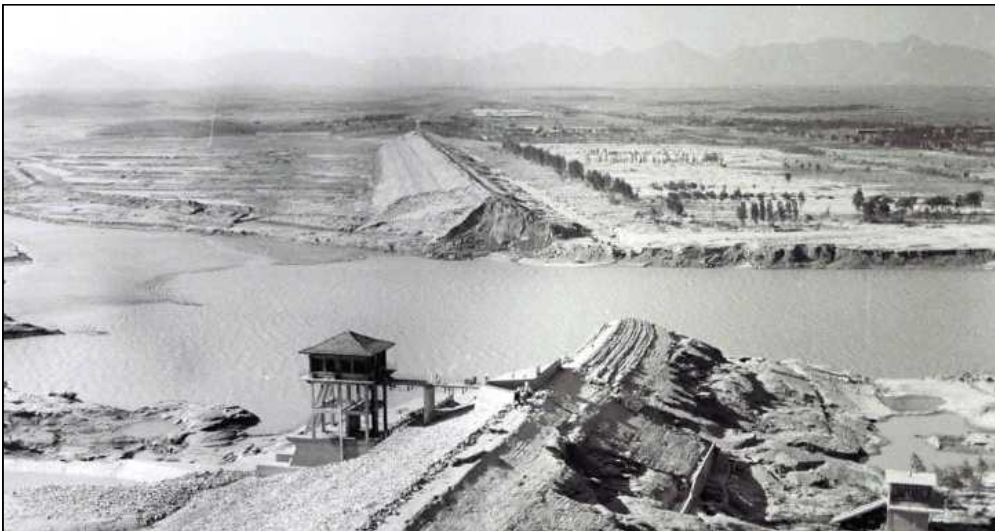
<그림 2-13> Banqiao 댐 붕괴(중국)

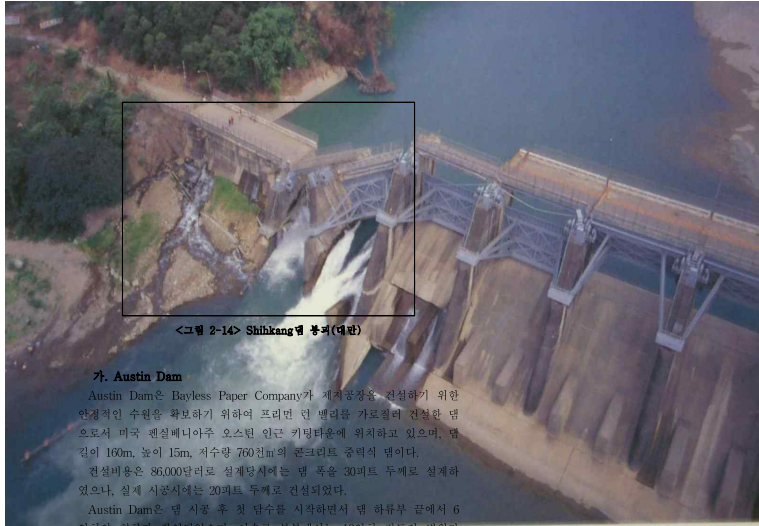
또한 대만에서는 1999년 9월 20일에 규모 7.7의 지진이 발생하여 대만 최대의 용수공급원이었던 Shihkang댐이 붕괴되었고 이탈리아의 Vaiont댐은 상류측 좌안에서 사면이 붕괴되어 저수된 물이 월류하여 하류지역에 있던 2,600명이 사망하는 등 많은 재산피해가 발생하였다.

<그림 2-14> Shihkang댐 붕괴(대단)

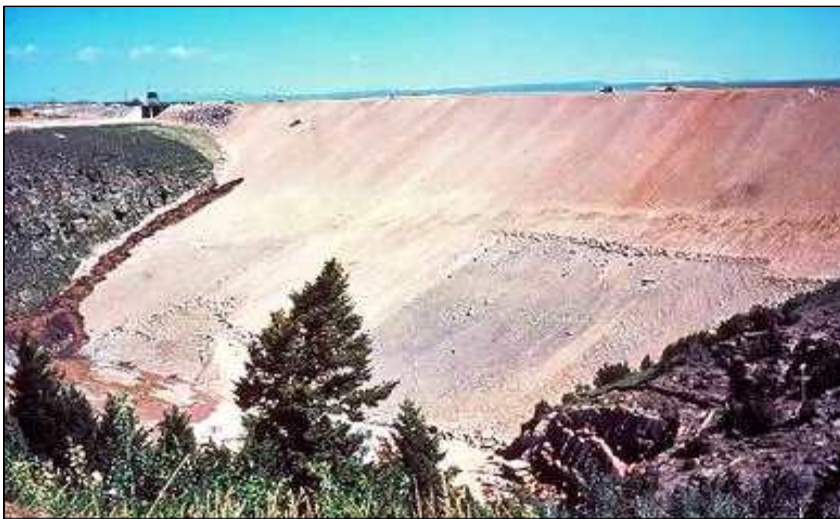
6월 5일 오전 7시에서 8시 사이, 우안부 EL.1,538m 지점에서 초당 0.6~0.8<sup>m</sup>³의 심각한 누수가 발생하기 시작하였으며, EL.1,583m지점의 댐 우안에서도 흔탁한 흙탕물이 관찰되었다.

<그림 2-16> 댐 사면중간에 파이핑 발생(USBR)

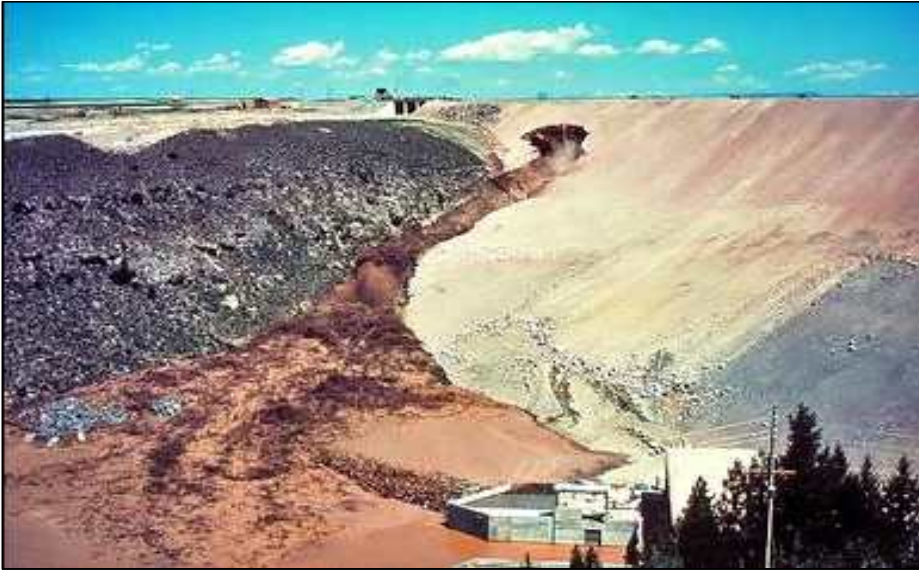
<그림 2-17> 댐 공동발생(USBR)

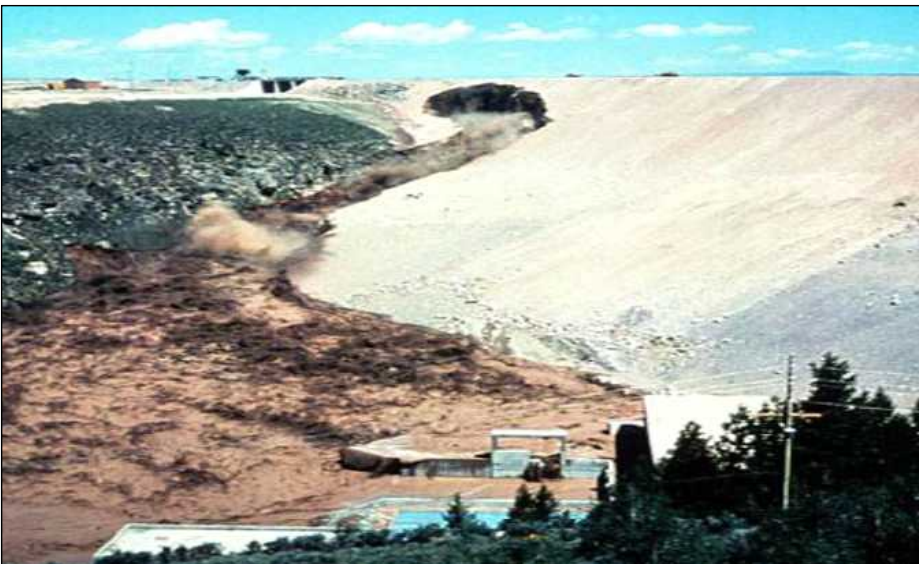
<그림 2-18> 댐 공동 확대 및 상부로 진행(USBR)

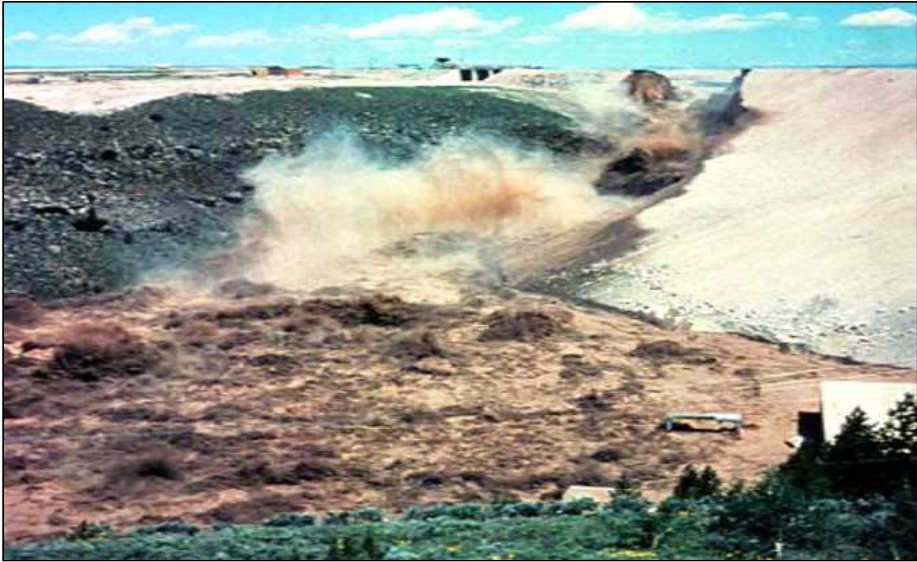
<그림 2-19> 댐 상부 붕괴 및 월류(USBR)

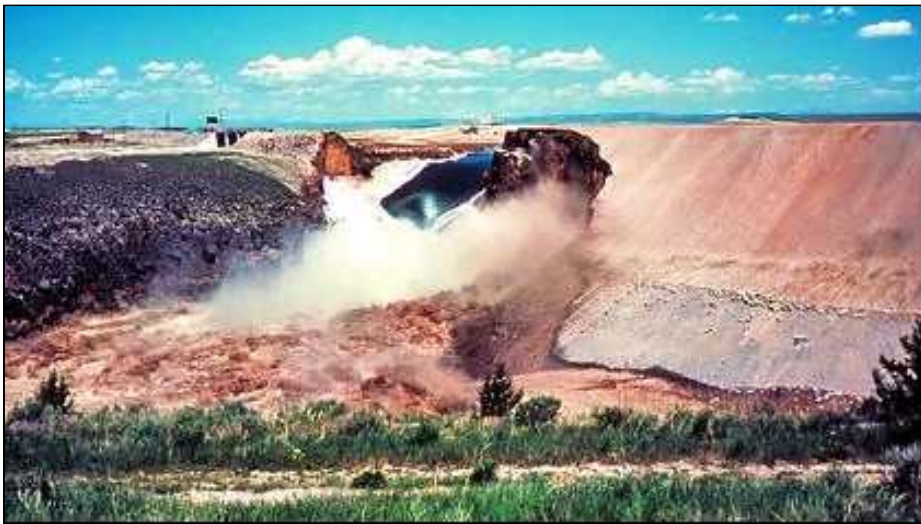
<그림 2-20> 댐 상단 파이핑 진행 붕괴(USBR)

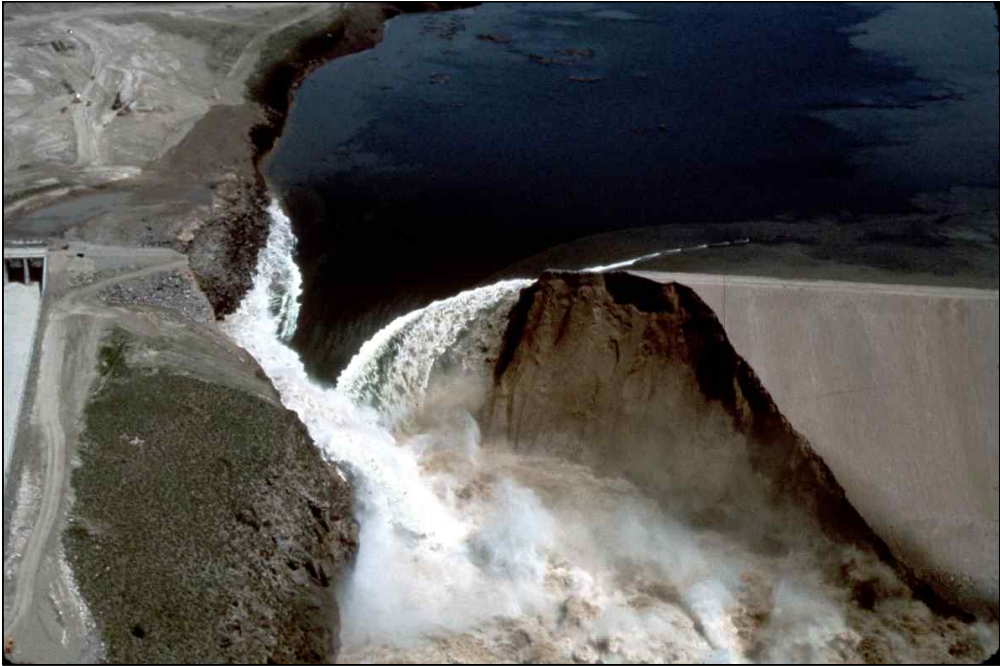
한편, Arching 현상으로 인한 수압이 불투수성 재료의 측면응력과 성토 재료의 인장강도의 합을 초과할 만큼 상당히 컸음을 보여 주었는데, 이것은 수압할열(hydraulic fracturing)에 의한 균열현상이 이론적으로 가능하였다는 것을 보여주고 있다.(기존댐의 재개발 사례연구, 2004)

<그림 2-21> 댐 우안 붕괴후 유출(USBR)

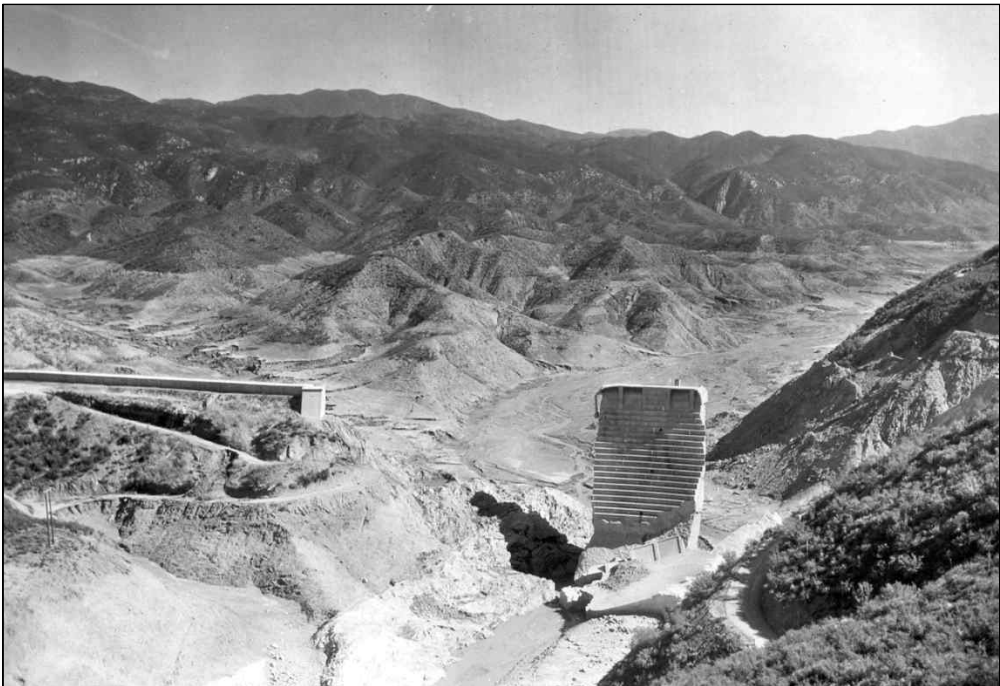
성 프란시스 댐은 당초 설계와 달리 건설중인 1924년 7월에 댐 높이를 3m를 높이기로 결정하고, 댐 높이를 승상하였으나 기저부 폭을 늘리지 않고 댐 높이를 11% 높이는 바람에 전도방지 기능을 감소시켰으며, 댐의 상류 기저부에 목조 사다리 잔해가 있어 캔틸레버의 전도 안정성을 감소시켰음이 나타났다.

직접적인 댐의 붕괴원인은 수위가 만수위에 도달함에 따라 붕괴당시 댐에 작용하고 있던 양압력의 급속한 증가로 인해 댐체 상류사면의 기울임(tilting)이 발생되었다. 이 같은 현상은 완전한 붕괴 조금 이전에 댐 정상에 설치된 자동계측기에 의해 나타났으며 기울임 현상은 지점으로 작용하고 있던 toe까지 계속된 것으로 판단된다. 결국 댐체가 전체적으로 기울어 균열이 발생되고 확대되면서 댐의 완전한 파괴는 거의 동시에 발생되었을 것으로 추정된다.

<그림 2-23> 붕괴 후 성프란시스 댐(USGS)

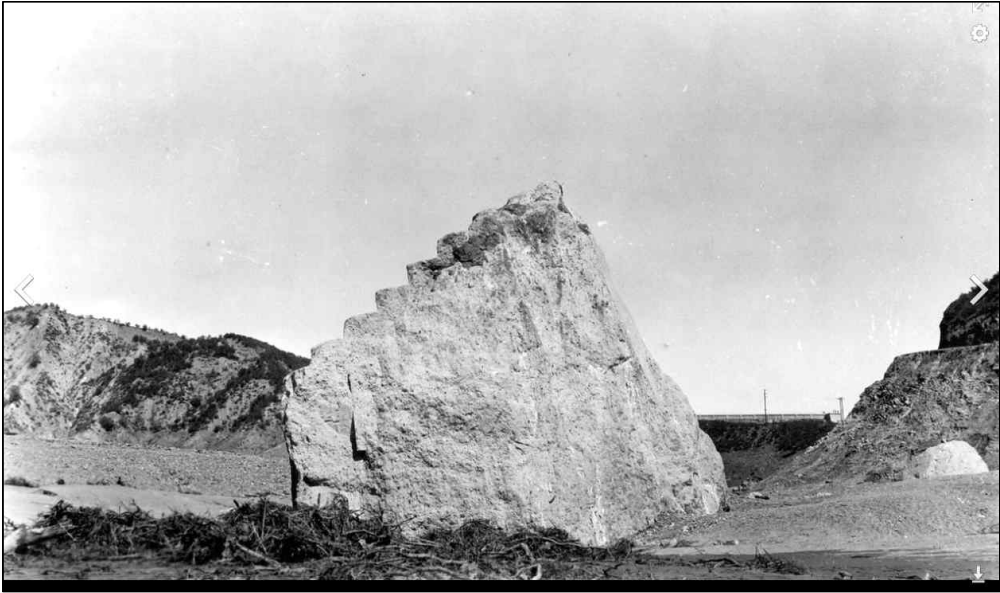
<그림 2-24> 붕괴 후 성프란시스 댐 측면(USGS)

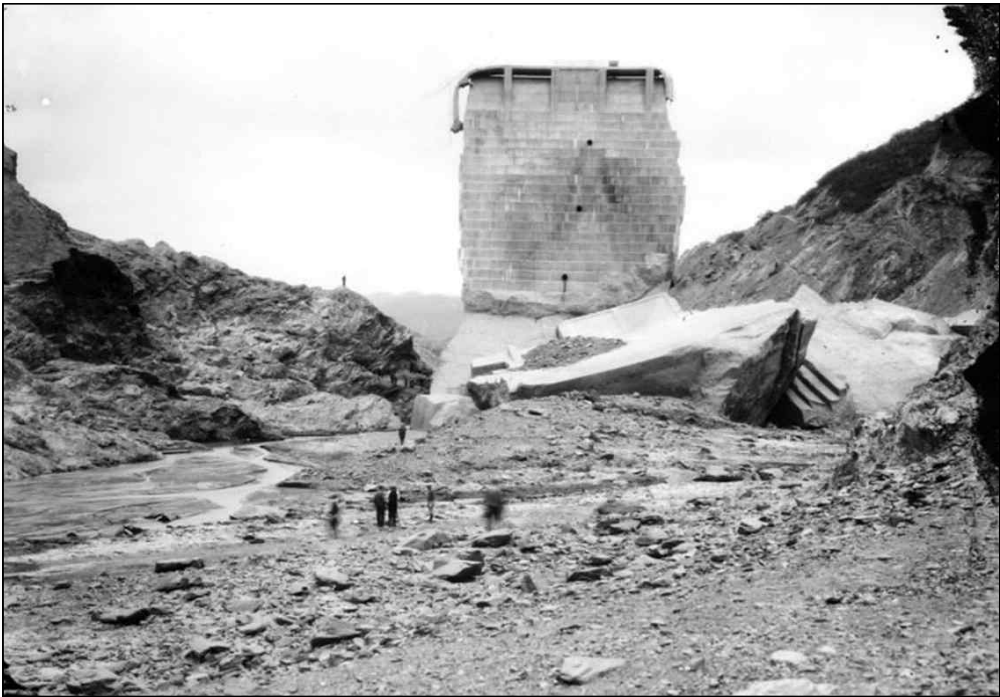
<그림 2-25> 붕괴 후 성프란시스 댐 전면(USGS)
