경기도내 농업용 저수지 조사 보고서

Report on the Safety Inspection of Agricultural Reservoirs
in Kyungki Province

서울대학교 농업생명과학대학

농 립 부

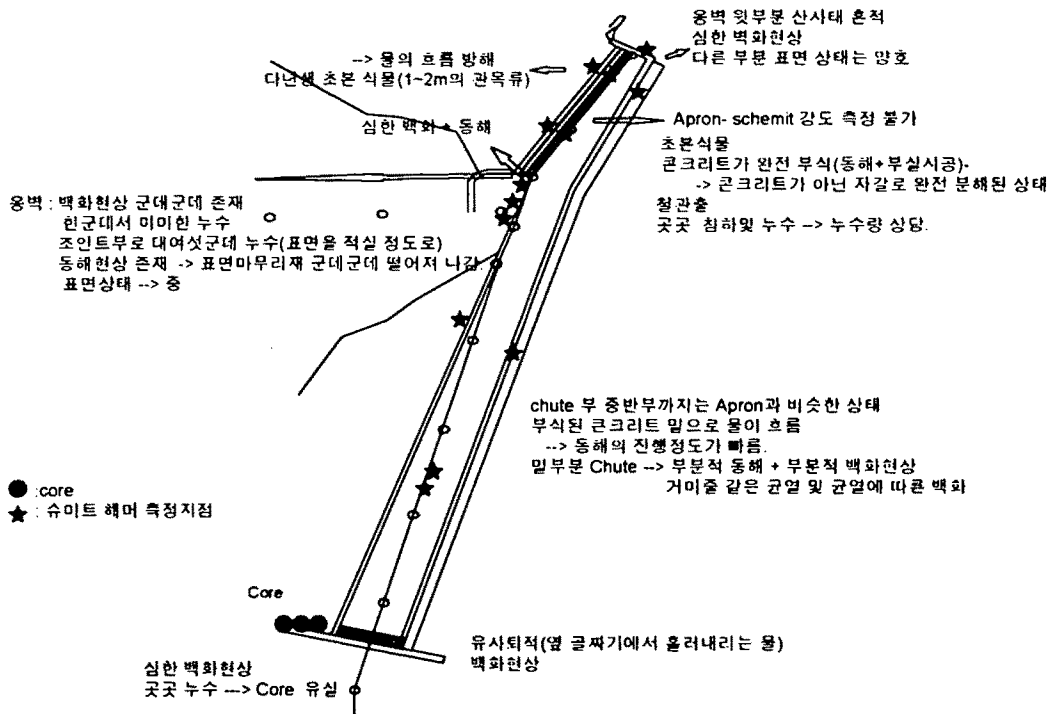
(가) 구조물부 현장조사 결과 및 위치

통관내부는 심한 동해 및 누수, 누수에 따른 코어재의 유실이 관찰되었으며 통관내에 일부 변형된 곳도 관찰되었는데 코어재의 유실량은 적어 통관 밖에서는 관찰되지 않는 상태이다. 코어재의 유실에 대한 지속적인 관찰과 함께 이에 대한 보수가 필요하다.

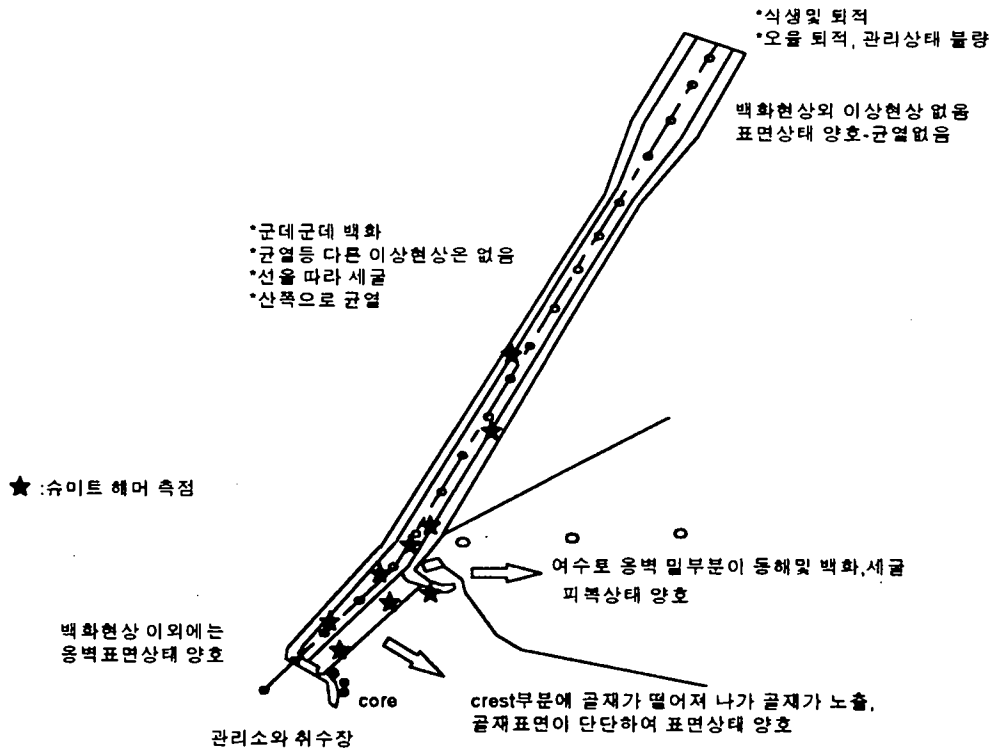
(가) 구조물부 현장조사 결과 및 위치

통관 출구부근이 균열 폭 0.5 m, 길이 2 m로 사면부근이 슬라이딩의 경향을 나타내고 있고 서너 곳의 작은 백화현상이 발생해 있었으나 안전상, 기능상 문제를 일으킬 수준은 아니라 판단된다.

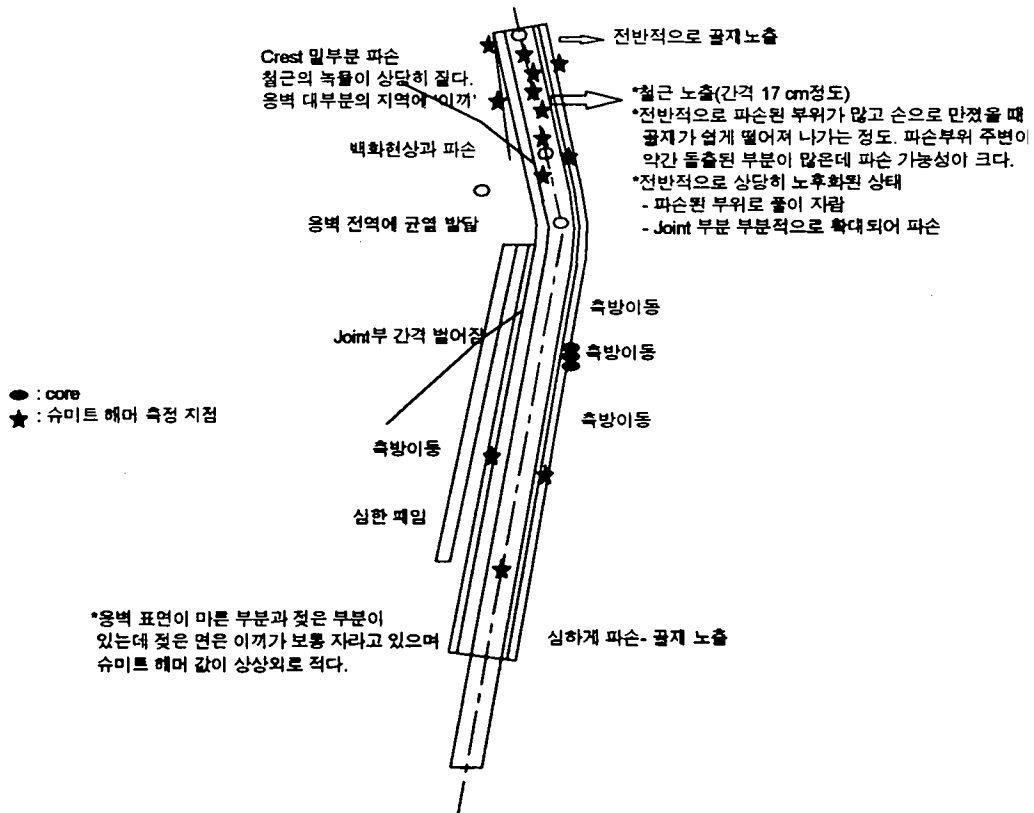
(가) 구조물부 현장조사 결과 및 위치

물넘이와 체체연결부위의 옹벽은 폭 0.7 cm, 길이 7 m의 종균열 등 균열이 많이 발생해 있었는데 옹벽 바로 위에 설치된 교량으로 인한 하중증가에 의해 발생한 것으로 판단되며 균열 발달에 대한 지속적인 관찰과 이에 대한 보수가 필요하다. 급류부 옹벽부는 세굴에 의한 심한 패임이 발견되었고 대부분의 옹벽블럭에 측방이동이 발생되어 있었다. 측방이동의 크기가 10 cm를 상회하는 곳도 2곳이 있었으며, 옹벽 뒷면에서 심하게 함몰된 곳도 발견되었다. 또한 각 옹벽들이 3 cm이내의 침하현상도 보였다. 급류부 옹벽과 정수지 연결부위에 누수가 발생하고 있었으며, 압축강도 또한 $106.3 \sim 117.3 \text{ kg/cm}^2$ 으로 낮은 상태로 나타났다. 급류부 바닥 전체에 걸쳐서 균열이 발생되어 있고 하부 부근에 심한 패임이 발생되어 있었으며 부분적으로 바닥 밑이 공동화되어 있었다. 압축강도는 62.5 kg/cm^2 으로 나타났는데 공동화 등의 영향으로 낮게 평가된 면도 있으나 상당한 강도의 저하로 볼 수 있다. 감쇄공이 설치되어 있었는데 부분적으로 파손되어 있었으나 심각할 정도는 아니었다. 중성화 깊이는 10.75 mm로 우려할 정도는 아니라 판단된다.

여수토부를 횡단하는 교량으로 물넘이 옹벽부가 교대의 역할을 겸하고 있었다. 체체 반대쪽 교대부분이 폭 0.3 cm의 균열과 15 cm의 이동이 발생되어 있었고 그 외의 뚜렷한 이상현상은 발견되지 않았다.

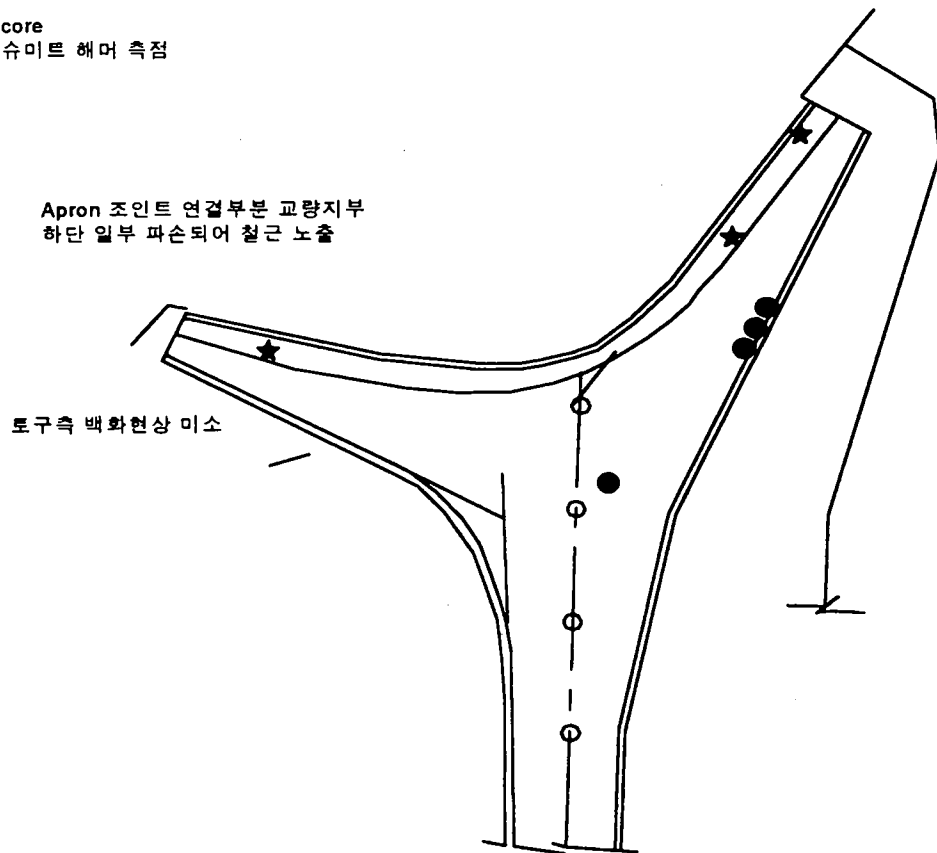
(가) 구조물부 현장조사

도수로 부근에 관목류가 자라고 있었고, 에이프런부분이 일부 파손되어 철근이 노출된 부분도 있으나 국부적이었으며 옹벽부에는 약간의 백화현상이 있었다. 압축강도의 경우 옹벽부는 143.9 ~ 158.2 kg/cm²으로 비교적 양호하게 유지되고 있었다. 중성화 깊이는 42.0 mm로서 상당한 깊이를 나타내고 있는데 이는 중성화에 의한 철근의 부식을 고려해야 하는 값으로 구조물의 내구성에 문제가 있을 것으로 판단되며, 저수지가 시공된 후 전혀 개보수를 하지 않은 부분과 구조부재에 대한 점검이 필요하다.

취수탑과 연결부의 교량 기둥에 철근이 노출된 파손부위가 발생되어 있었다. 구조적으로 불안정한 요인을 발생시킬 수 있고, 지속적인 골재의 박리 및 철근의 부식이 진행되기 때문에 이에 대한 보수가 필요하다.

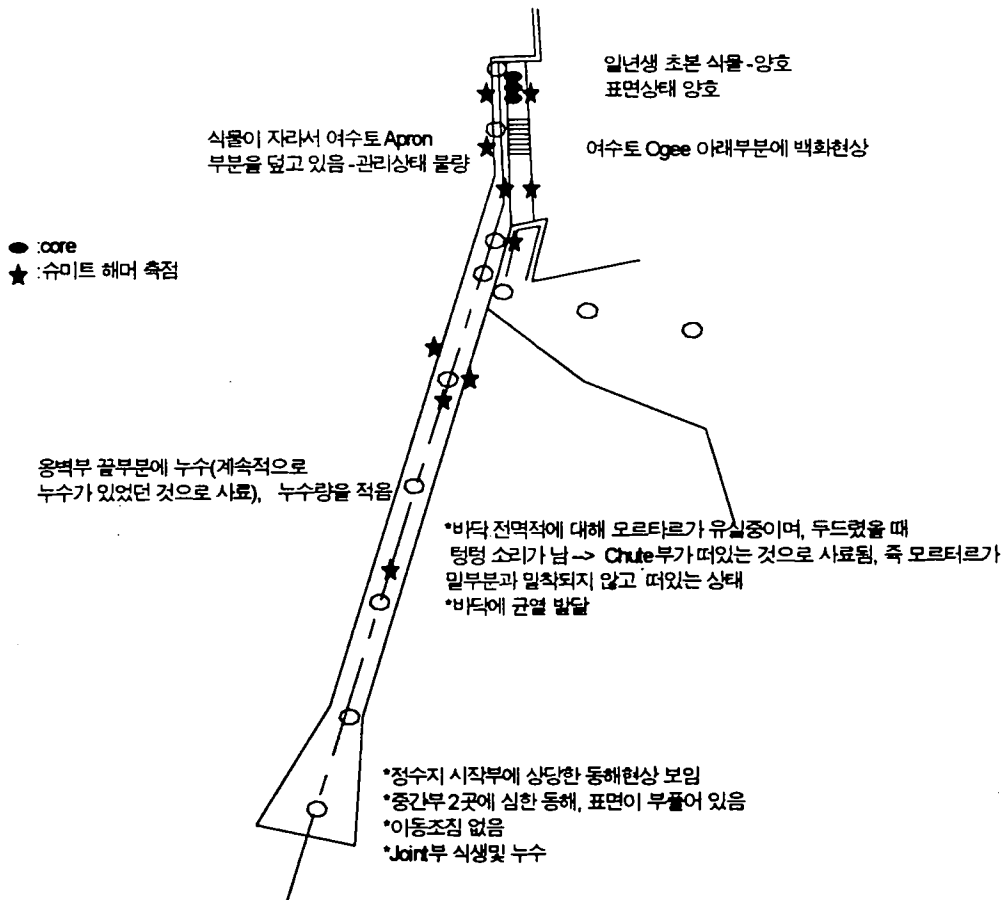
(가) 구조물부 현장조사 결과 및 위치

물넘이부의 정정부, 오지, 에이프런, 제체면 옹벽, 제체반대편 옹벽등의 상태는 아주 양호하며 구조물에 대한 이상현상은 발견되지 않았다. 급류부의 경우는 끝부분에 누수가 있으나 그 양은 적었다. 급류부 바닥의 경우는 모르타르가 이탈되고 있는 곳이 많았고, 전반적인 부분이 융기되어 바닥 밑부분이 융기되어 있었다. 현재로서는 그 정도가 심하지 않으나 전체로 확장될 것으로 보이며 그 진행상황에 대한 지속적인 관찰이 요구된다. 정수지의 시작부에 2.5×1.5 m 넓이에 심한 동해가 발생되어 표면이 부풀어 있었다.

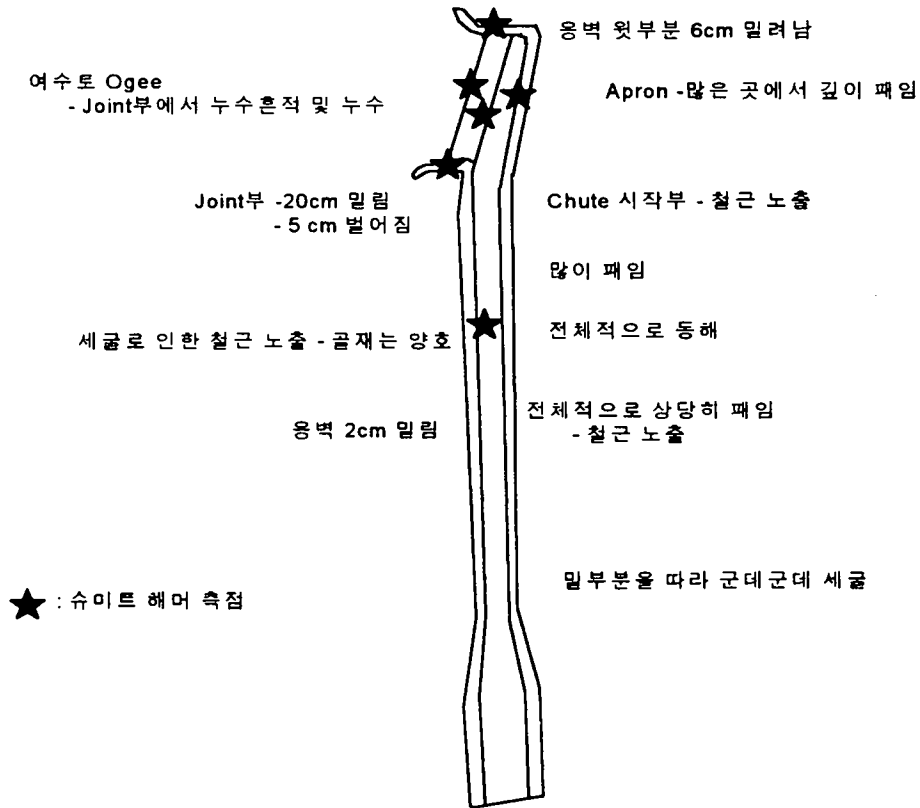
(가) 구조물부 현장조사 결과 및 위치

전체적으로 구조물의 상태가 양호하지 못한 편으로 국부적으로 심한 이상현상을 보이고 있다. 따라서 이에 따른 보수가 필요하다. 물넘이 정정부는 동해 및 세굴에 의해 약간의 표면 파손이 있는 정도였으며, 오지부분은 모르타르가 유실된 상태로 대략 20여군데서 누수의 흔적 및 누수가 발견되었으나 그 양은 미미하였다. 제체쪽 옹벽부의 옹벽은 20 cm 정도 이동이 발생했으며 조인트부위는 5 cm 이격되어 있었으며 윗부분의 일부는 조인트 부분이 밀려나오며 파괴가 진행되고 있었고 백화현상 및 누수도 3곳에서 이루어지고 있었다. 이는 시공 또는 설계상의 문제에 기인한다고 판단되며 보수가 필요하다. 제체 반대쪽 옹벽은 두 군데에서 옹벽 불력이 6~7 cm 측방 이동되어 물넘이 쪽으로 돌출되어 있었다. 물넘이 바닥부분(슈트, 에이프런)은 깊이 20~25 cm, 넓이 6×4 m 크기 정도로 파손되어 있는 곳이 여러 곳 있었는데 심한 동해와 세굴에 의한 것으로 판단되며 보수가 필요하다. 물넘이 정정부와 제체 연결지점의 옹벽에 폭 0.7 cm, 길이 2 m의 균열과 약간의 측방이동이 있었다.

중성화 깊이는 평균적으로 15.57 mm로서 큰 값은 아니나 유의할 필요가 있는 수치로 피복두께가 얇은 구조물인 경우는 철근의 부식에 대한 조사가 필요하다.

취수탑의 관리상태는 양호한 편이며 문비의 작동도 양호한 상태였다. 압축강도도 172.8 kg/cm²로서 양호한 편이나 상판이 공동에 의해 부식되어 있으므로 교체가 필요하다.

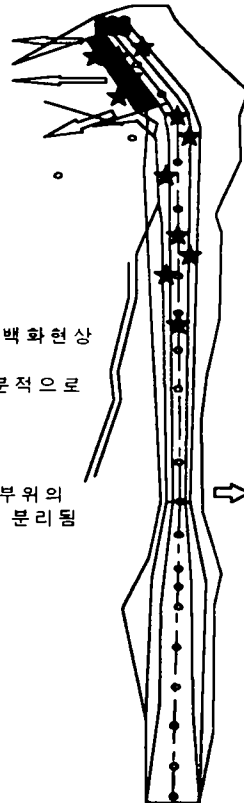
(가) 구조물부 현장조사 결과 및 위치

조인트부분이 파손되고
식생이 자라며 철근이 노출
부분적으로 파손되고
골재가 노출됨.
표면이 파손되고
상부에 1cm 균열

백화현상이 나타나고
마감재가 떨어져 나감

산쪽 벽면에 백화현상 두드러짐
누수

오지부분의 경우, 조인트부위에 약간의 파손이 있고, 그 외 백화현상 및 마무리재의 유실이 발생하고 있었다. 급류부 옹벽의 경우 심한 백화의 발생 외에 누수 및 급류부 밑부분의 세굴과 동해에 의한 파손이 진행되고 있었다. 급류부 바닥 밑부분의 경우 모르타르가 완전히 유실되어 골재가 드러나 골재와 모래가 분리되어 있는 상태로 주변에서의 지속적인 누수 등으로 인해 그 진행 정도는 빠를 것으로 판단된다. 중성화 깊이는 12 mm로서 현재로서는 철근의 부식을 우려 할 정도는 아니다. 노후화현상의 확대를 방지하기 위해서 이러한 누수나 파손부위 등에 대한 보수가 필요하다.

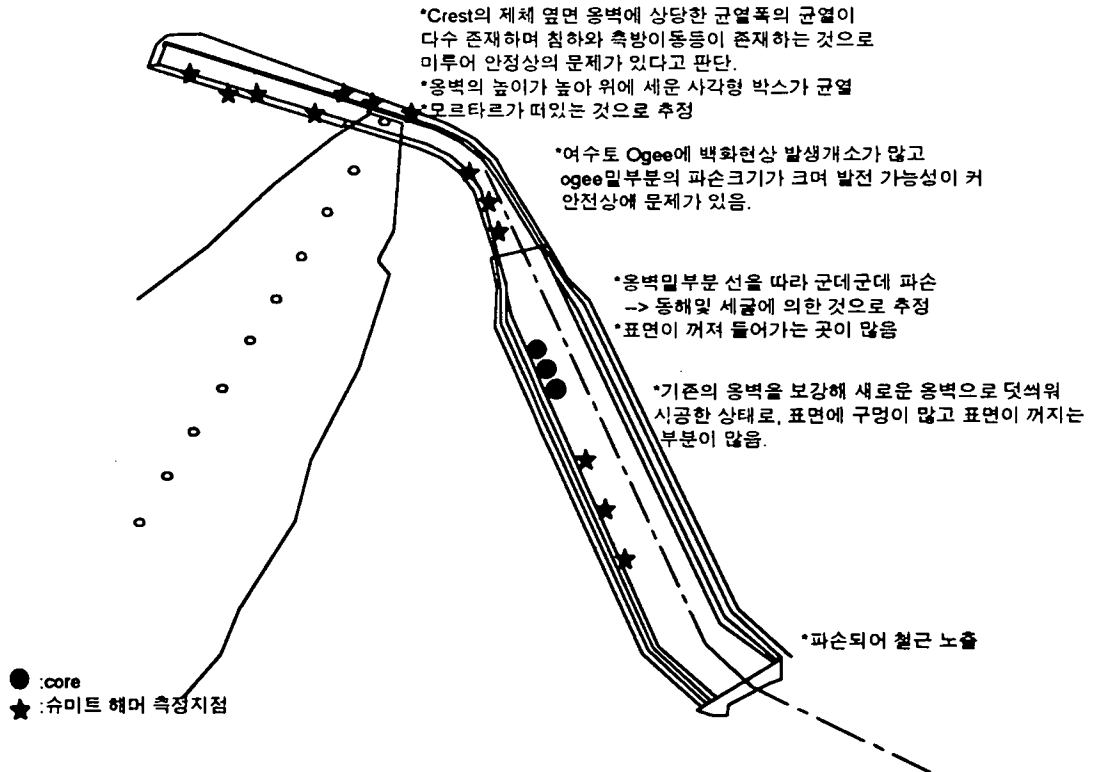
(가) 구조물부 현장조사 결과 및 위치

물넘이 정점부와 재채 연결부의 옹벽 형식이 4각형의 박스 형식이었는데 정점부의 측벽면에 균열(0.7 cm×7 m)이 발달되어 있는 외에 폭 0.5~1 cm의 균열과 5 cm의 측방이동이 물넘이 수로 쪽의 옹벽에 발생해 있었다. 측방이동된 옹벽부분의 4각형 내부의 채움재가 0.5~1.0 m 침하되어 있었다. 균열이나 이동의 형태 등을 보아 파손의 위험이 있으므로 보수가 필요하다. 물넘이의 정정부는 3 cm 두께의 모르타르가 폭 30cm로 전장에 걸쳐 파손되어 있었으며 내부가 공동화되어 있었다. 오지 부분은 10여군데의 백화현상과 6×0.5×0.25 m 크기의 파손과 1×0.5×0.1 m 크기의 파손이 있었다. 재채 방향의 옹벽이 상당한 범위에 걸쳐 골재가 노출되어 있으며 옹벽 밑 부분은 군데군데 소규모로 파손되어 있고, 파손의 부위의 골재는 손으로도 쉽게 골재가 분리될 정도로 상당히 열화되어 있었다.

슈미트 해머 타격시 표면이 함몰되는 곳이 많았는데 이는 시공시 타설불량으로 추정되며 압축강도는 158.9 kg/cm²으로 비교적 양호한 값을 나타냈다. 재채반대 방향의 옹벽은 백화현상이 소규모로 25군데 발생되었고 옹벽 밑부분의 마무리재 부분의 파손이 있었으나 기능상, 안전상 문제는 없을 것으로 판단된다. 급류부 옹벽은 기존의 옹벽을 보강해 새로운 옹벽이 덧씌워 시공되어 있었고 1.5 cm 정도의 측방이동 외에는 노후화증상은 없었다. 정수지의 측면이 일부 파손되어 철근이 노출된 부분이 있었고 유출수로의 방괴석이 일부 교란되어 있었다. 저수지 구조물의 파손된 부분에 대해서는 동해 및 세굴에 의한 추가적인 파손이 발생을 막기 위한 빠른 보수가 필요하다고 판단된다. 강도조사결과 옹벽부는 158.9~216.4 kg/cm²으로 비교적 양호하였고 물넘이 정정부는 182.3 kg/cm²으로 양호하였다. 중성화 깊이는 14.37 mm로 철근의 부식에 대한 영향은 없을 것으로 판단되었다.

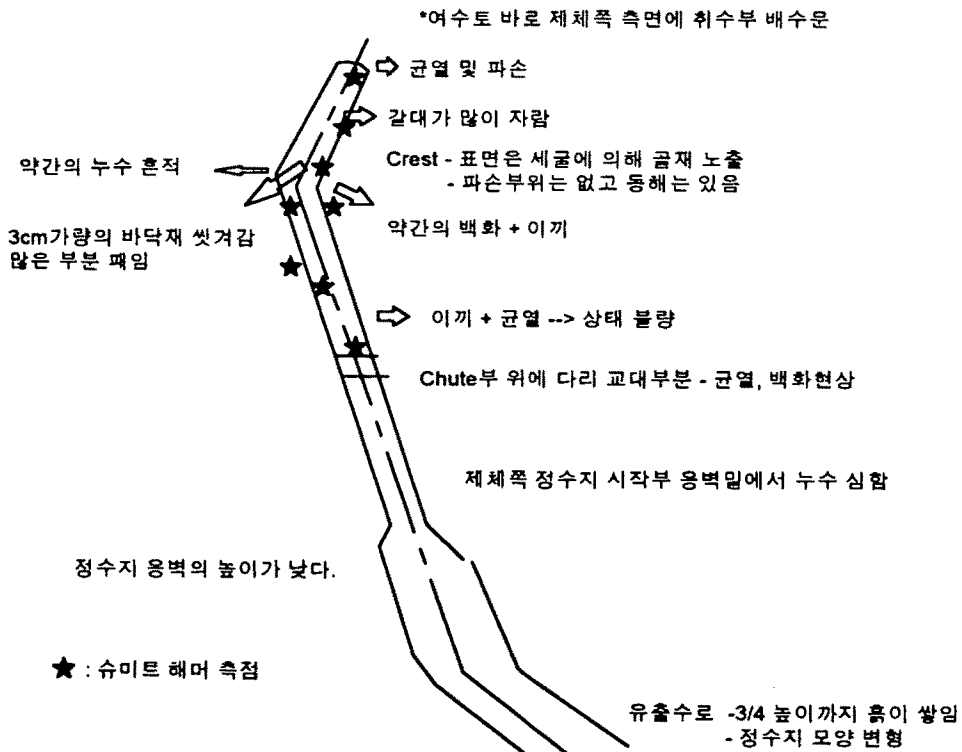
(가) 구조물부 현장조사 결과 및 위치

물넘이 정정부의 표면은 세굴에 의해 골재가 노출되어 있었으나 큰 파손부위는 없었으며 물넘이 연결옹벽에 폭 0.2 mm 균열 및 파손(0.5×1.5×0.1 m)이 있었다. 물넘이 바닥부분의 에이프런부는 7 cm 가량의 깊이로 바닥재가 벗겨 나갔으며 여러 군데에 패인 흔적이 있었다. 제체반대쪽 옹벽위에 도로가 시공되어 있었는데 옹벽윗면과 도로의 콘크리트 슬래브 사이의 흠의 유실이 상당히 심하게 일어나 물넘이 부에 쌓이는 동시에 슬래브와 옹벽 윗면사이에 공동이 발생되고 있었다. 옹벽 폭 0.2~0.3 cm의 균열이 종방향으로 옹벽길이에 걸쳐 두군데 발생되어 있었으며 옹벽 표면상태는 양호하였다. 제체쪽 옹벽은 약간의 백화와 이끼가 발생되어 있었으며 정수지와 연결되는 부분에서 상당히 심한 누수가 발생하고 있었다. 정수지에는 심한 퇴적이 발생되어 정수지 좌우측 옹벽의 3/4 높이까지 쌓여 있었으며 갈대가 무성하게 자라 있었다. 물넘이의 슈트부를 횡단하는 교량은 기존의 것과 함께 새로 시공한 것이 연결되어 있었는데 기존의 교각은 파손과 함께 심한 백화현상 및 식생이 분포하고 있어 상당히 노후화되어 있었다.

제체반대쪽 옹벽 윗부분에 설치된 도로의 경우, 옹벽에 추가적인 하중으로 작용할 뿐만 아니라 슬래브와 옹벽사이의 흠의 유실로 인해 물넘이부에 쌓이므로서 미관적, 기능적 손상이 있으며, 슬래브와 옹벽사이의 공동에 의해 슬래브의 구조적인 위험도 증가되므로 이에 대한 보수와 흠의 유실에 대한 방지대책이 있어야 한다고 판단된다.
