국가어항 외곽시설(방파제 등) 설계파 검토 및 안전성 평가 용역

# 요약 보고서

- 1차년도 -

2010. 12

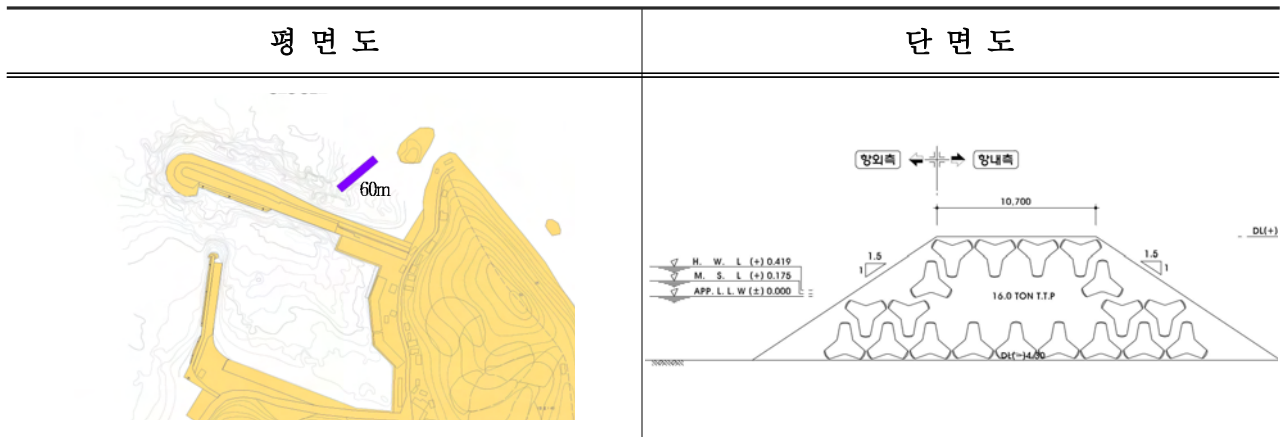
<그림 4.2.1> 보수·보강 표준단면도

구 분		1구간	2구간	3구간	비 고
시설연장		90.0m	77.0m	123.0m	290.0m
마 루 높 이	현황	DL(+ )2.5m	DL(+ )6.5m	DL(+ )7.5m	
	계획	DL(+ )5.3m	-	-	
외 측 피복재	현황	T.T.P 10.0ton	T.T.P 20.0ton	T.T.P 40.0ton	
	계획	T.T.P 12.5ton	-	-

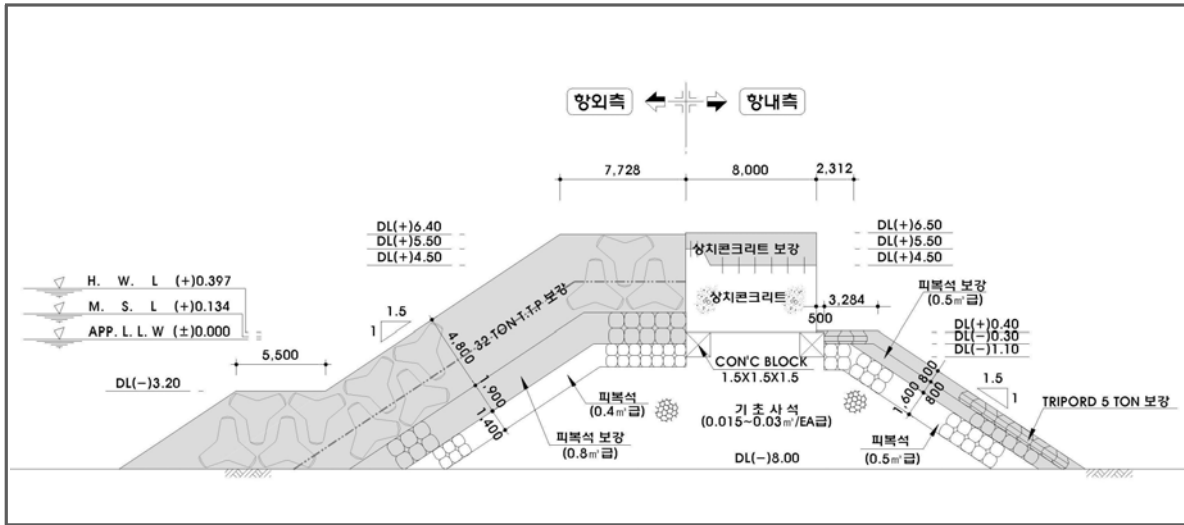
<그림 4.3.1> 보수·보강 표준단면도(1구간)

구 분		1구간	2구간	3구간	4구간	5구간	6구간	비 고
시설연장		143.0m	7.0m	20.0m	100.0m	385.0m	25.0m	680m
마 루 높 이	현황	DL(+ )5.5m	DL(+ )5.5m	DL(+ )5.5m	DL(+ )5.5m	DL(+ )6.1m	DL(+ )6.1m	
	계획	DL(+ )6.5m	DL(+ )6.5m	DL(+ )6.5m	DL(+ )7.0m	DL(+ )7.0m	DL(+ )7.0m	
외 측 피복재	현황	T.T.P 16.0ton	T.T.P 20.0ton	T.T.P 20.0ton	T.T.P 25.0ton	T.T.P 32.0ton	T.T.P 50.0ton	
	계획	T.T.P 32.0ton	T.T.P 32.0ton	T.T.P 32.0ton	T.T.P 40.0ton	T.T.P 40.0ton	T.T.P 50.0ton

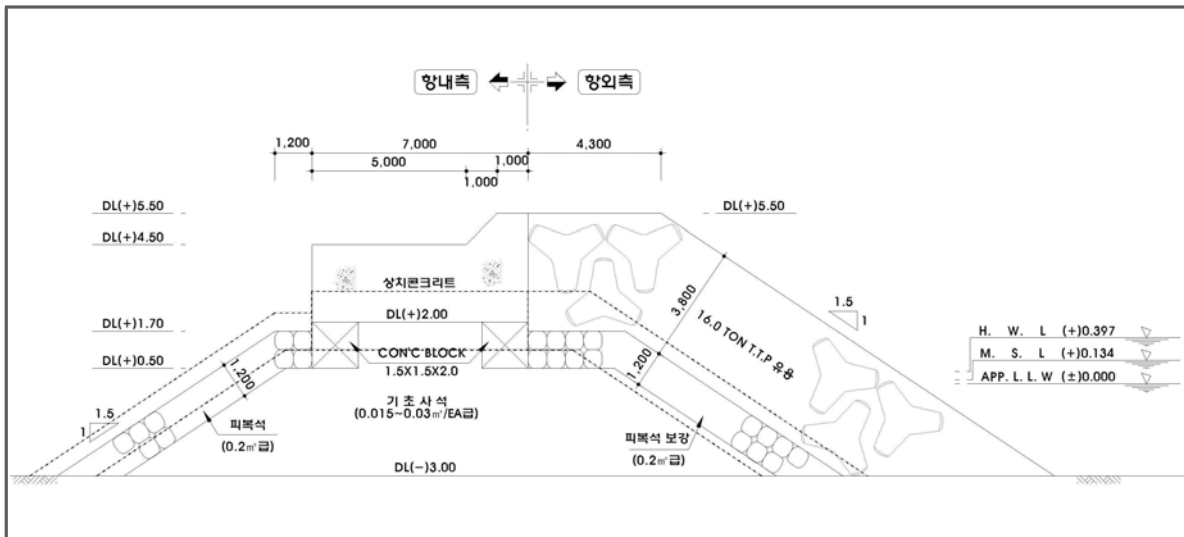
<그림 4.3.6> 보수·보강 표준단면도(1구간)

구 분		1구간	2구간	3구간	4구간	5구간	비 고
시설연장		100m	90m	110m	175m	25m	500m
마 루 높 이	현황	DL(+ )3.0m	DL(+ )4.0m	DL(+ )4.0m	DL(+ )5.2m	DL(+ )5.2m	
	계획	DL(+ )4.5m	DL(+ )5.9m	DL(+ )5.9m	DL(+ )6.4m	DL(+ )6.4m	
외 측 피복재	현황	피복석 0.6㎡	T.T.P 12.5ton	T.T.P 12.5ton	T.T.P 20.0ton	T.T.P 32.0ton	
	계획	T.T.P 16.0ton 유용	T.T.P 20.0ton 유용	T.T.P 25.0ton 유용	T.T.P 32.0ton	T.T.P 50.0ton

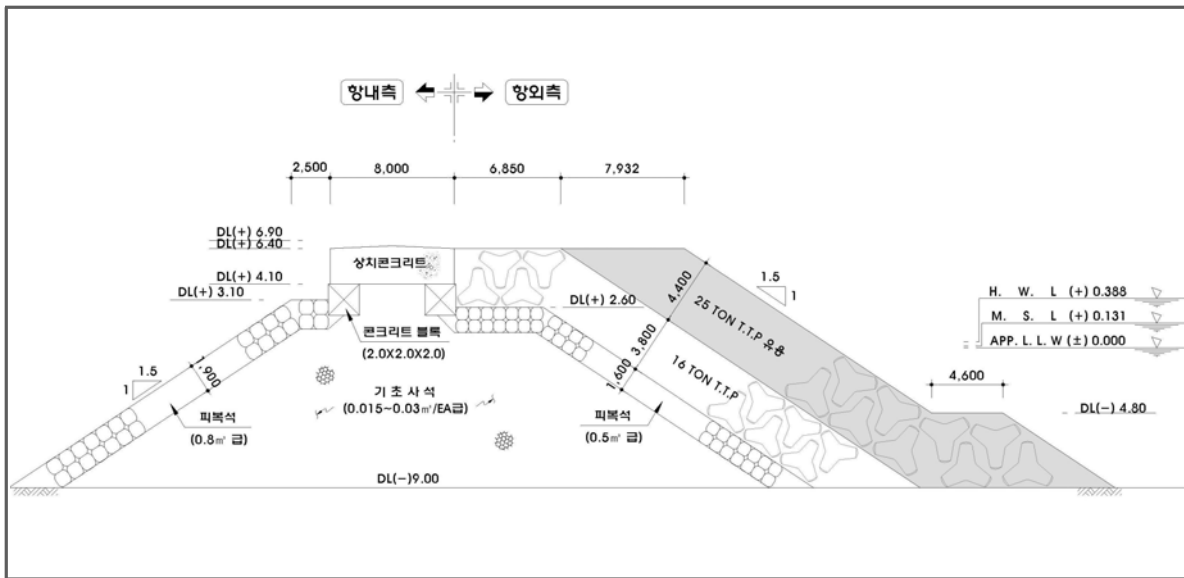
<그림 4.4.3> 보수·보강 표준단면도(1구간)

구 분		1구간	2구간	비 고
시설연장		70m	20m	90m
마 루 높 이	현황	DL(+ )6.4m	DL(+ )6.4m	
	계획	-	-	
외 측 피복재	현황	T.T.P 16.0ton	T.T.P 25.0ton	
	계획	T.T.P 25.0ton유용	T.T.P 40.0ton유용

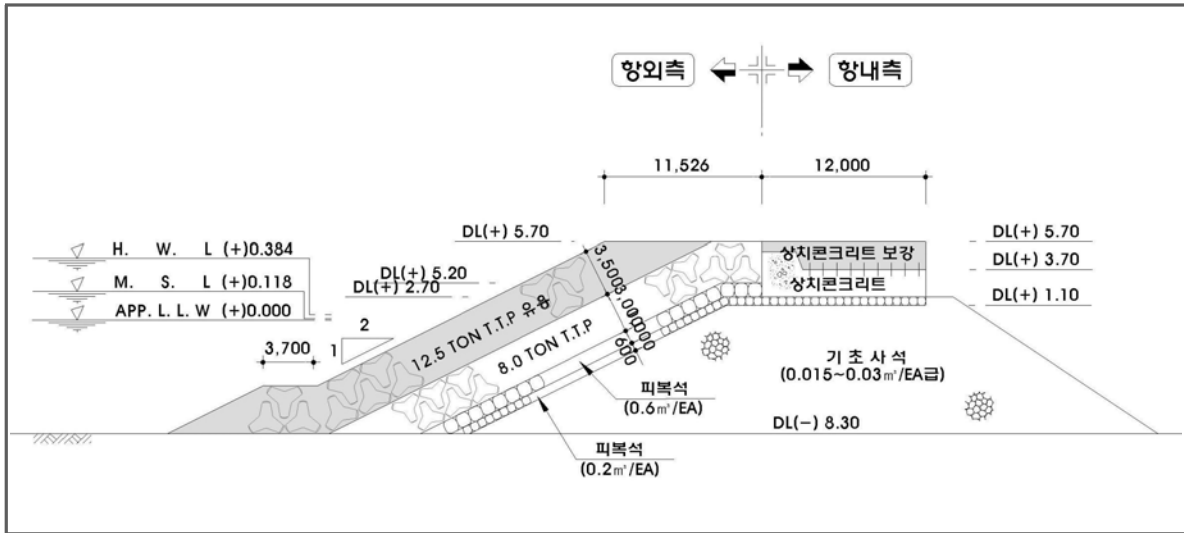
<그림 4.6.1> 보수·보강 표준단면도(1구간)

구 분		1구간	2구간	3구간	4구간	5구간	6구간	비 고
시설연장		46.0m	46.0m	58.0m	15.0m	515.0m	20.0m	700.0m
마 루 높 이	현황	DL(+ )5.0m	DL(+ )5.0m	DL(+ )5.2m	DL(+ )5.0m	DL(+ )5.0m	DL(+ )6.0m	
	계획	DL(+ )5.7m	DL(+ )7.0m	DL(+ )8.0m	DL(+ )8.0m	DL(+ )8.0m	DL(+ )8.0m	
외 측 피복재	현황	T.T.P 8.0ton	T.T.P 12.5ton	T.T.P 20.0ton	T.T.P 20.0ton	T.T.P 20.0ton	T.T.P 32.0ton	
	계획	T.T.P 12.5ton 유용	T.T.P 40.0ton	T.T.P 64.0ton	T.T.P 64.0ton	T.T.P 64.0ton	Sealock 80.0ton

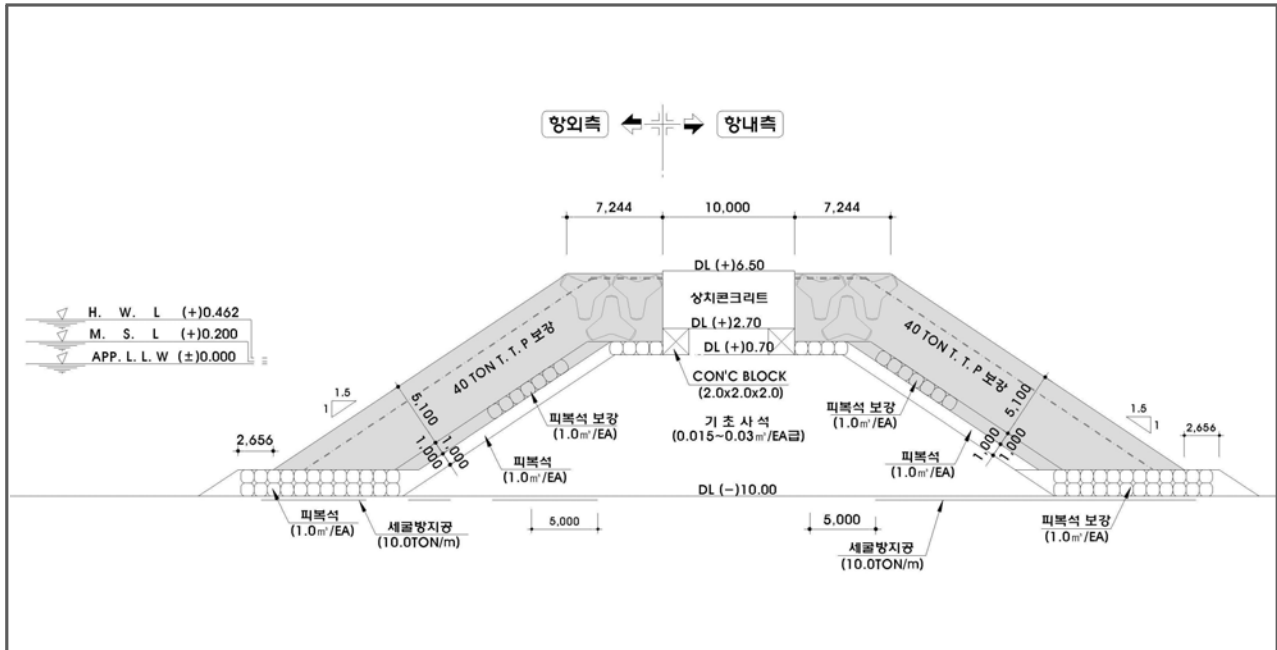
<그림 4.7.1> 보수·보강 표준단면도(2구간)

구 분		1구간	2구간	비 고
시설연장		80.0m	20.0m	100.0m
마 루 높 이	현황	DL(+ )6.5m	DL(+ )7.5m	
	계획	-	-	
외 측 피복재	현황	T.T.P 32.0ton	T.T.P 32.0ton	
	계획	-	T.T.P 40.0ton

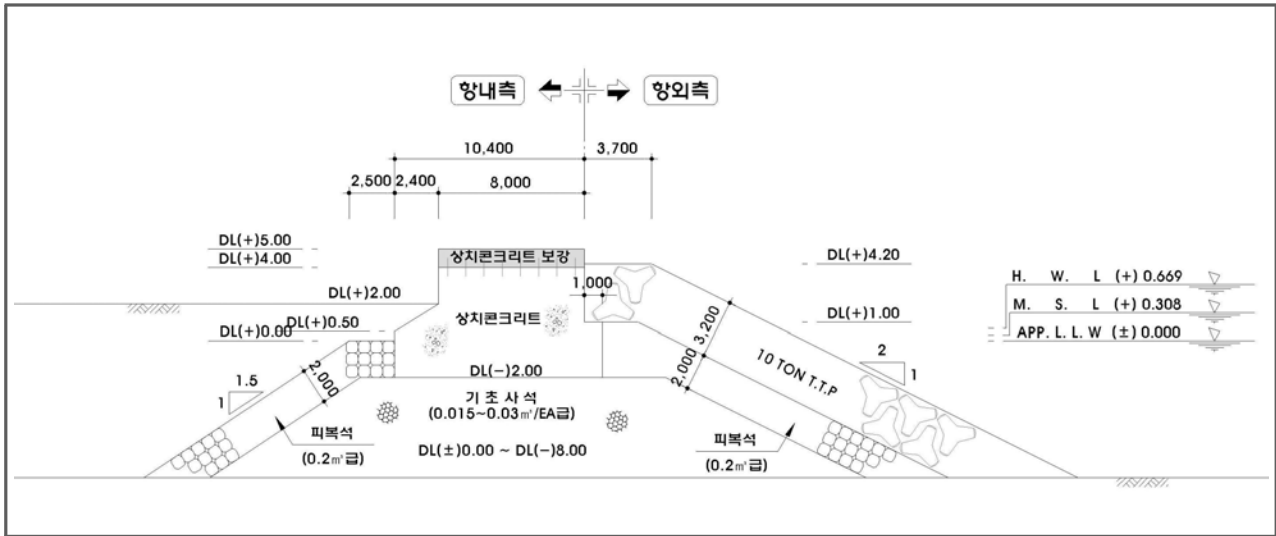
<그림 4.8.1> 보수·보강 표준단면도(1구간)

구 분		1구간	2구간	3구간	비 고
시설연장		20m	250m	150m	420m
마 루 높 이	현황	DL(+ )4.0m	DL(+ )6.0m	DL(+ )6.0m	
	계획	DL(+ )5.0m	-	-	
외 측 피복재	현황	T.T.P 10.0ton	T.T.P 16.0ton	T.T.P 25.0ton	
	계획	-	-	-

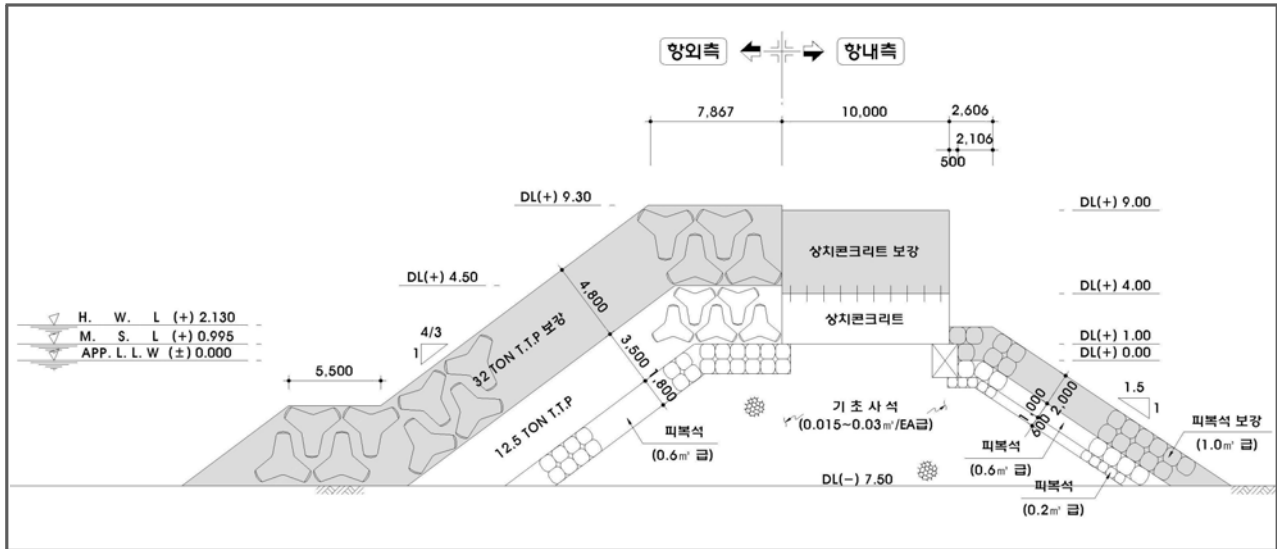
<그림 4.10.1> 보수·보강 표준단면도(1구간)

구 분		1구간	2구간	3구간	비 고
시설연장		26.3m	153.7m	20m	200m
마 루 높 이	현황	DL(+ )4.0m	DL(+ )4.0m	DL(+ )4.0m	
	계획	DL(+ )9.0m	DL(+ )10.0m	DL(+ )10.0m	
외 측 피복재	현황	T.T.P 12.5ton	T.T.P 12.5ton	T.T.P 12.5ton	
	계획	T.T.P 32.0ton	T.T.P 64.0ton	Sealock 70.0ton

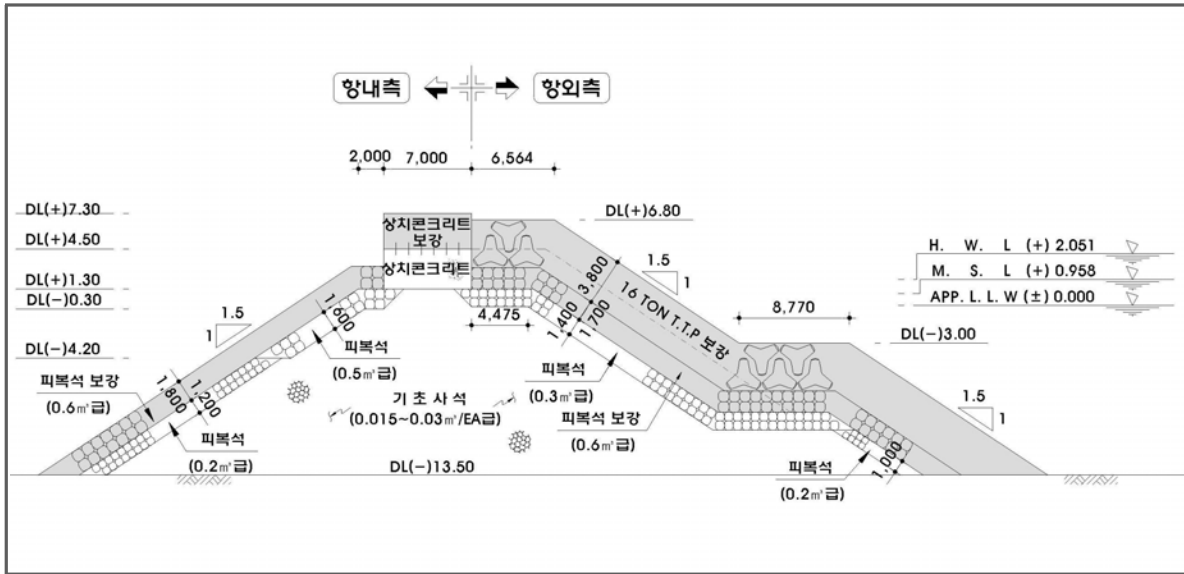
<그림 4.11.1> 보수·보강 표준단면도(1구간)

구 분		서방파제	비 고
시설연장		450m	450m
마 루 높 이	현황	DL(+ )4.5m	
	계획	DL(+ )7.3m	
외 측 피복재	현황	T.T.P 10.0ton	
	계획	T.T.P 16.0ton

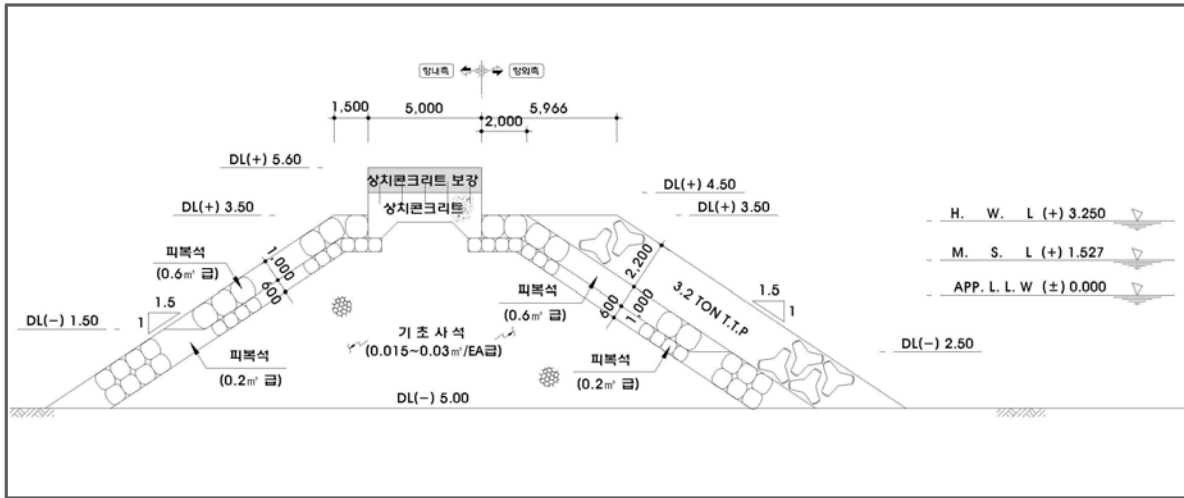
<그림 4.12.1> 보수·보강 표준단면도(서방파제)

구 분		서방파제	동방파제	비 고
시설연장		170m	140m	
마 루 높 이	현황	DL(+ )4.5m	DL(+ )4.5m	
	계획	DL(+ )5.6m	DL(+ )5.8m	
외 측 피복재	현황	T.T.P 3.2ton	T.T.P 3.2ton	
	계획	-	-

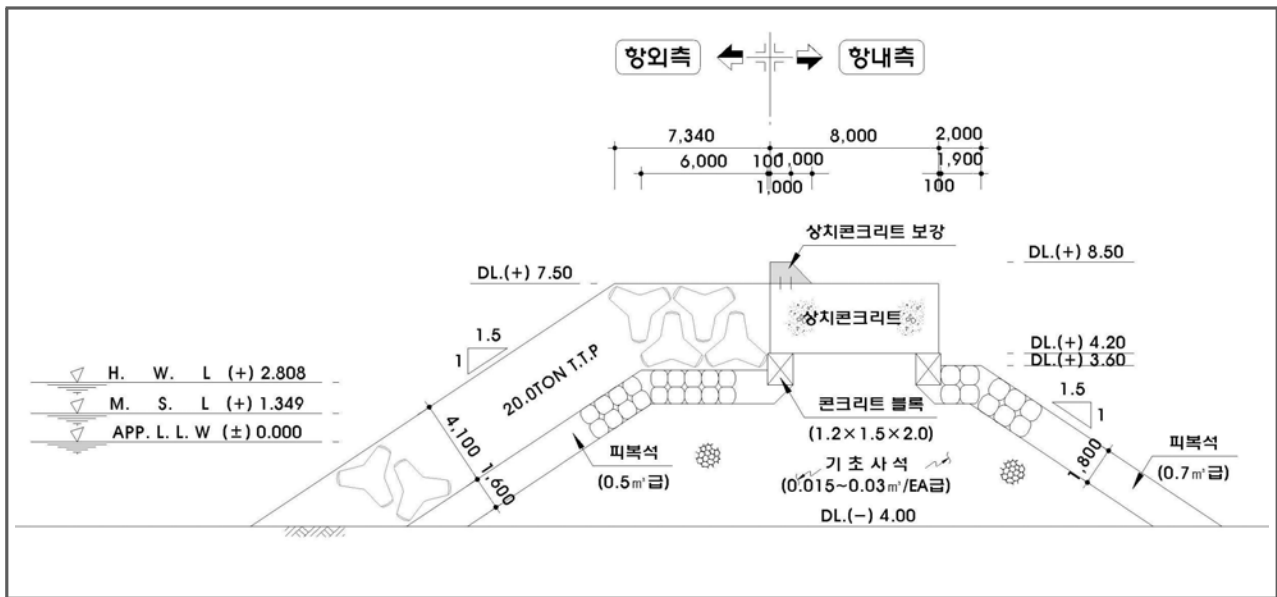
<그림 4.13.1> 보수·보강 표준단면도(2구간)

구 분		1구간	2구간	3구간	4구간	비 고
시설연장		303m	137m	225m	15m	680m
마 루 높 이	현황	DL(+ )6.5m	DL(+ )7.5m	DL(+ )8.5m	DL(+ )8.5m	
	계획	-	DL(+ )8.5m	-	-	
외 측 피복재	현황	T.T.P 10.0ton	T.T.P 20.0ton	T.T.P 40.0ton	T.T.P 50.0ton	
	계획	-	-	-	-
