# 2021 농촌지하수관리 보고서

성월지구

농림축산식품부

한국농어촌공사

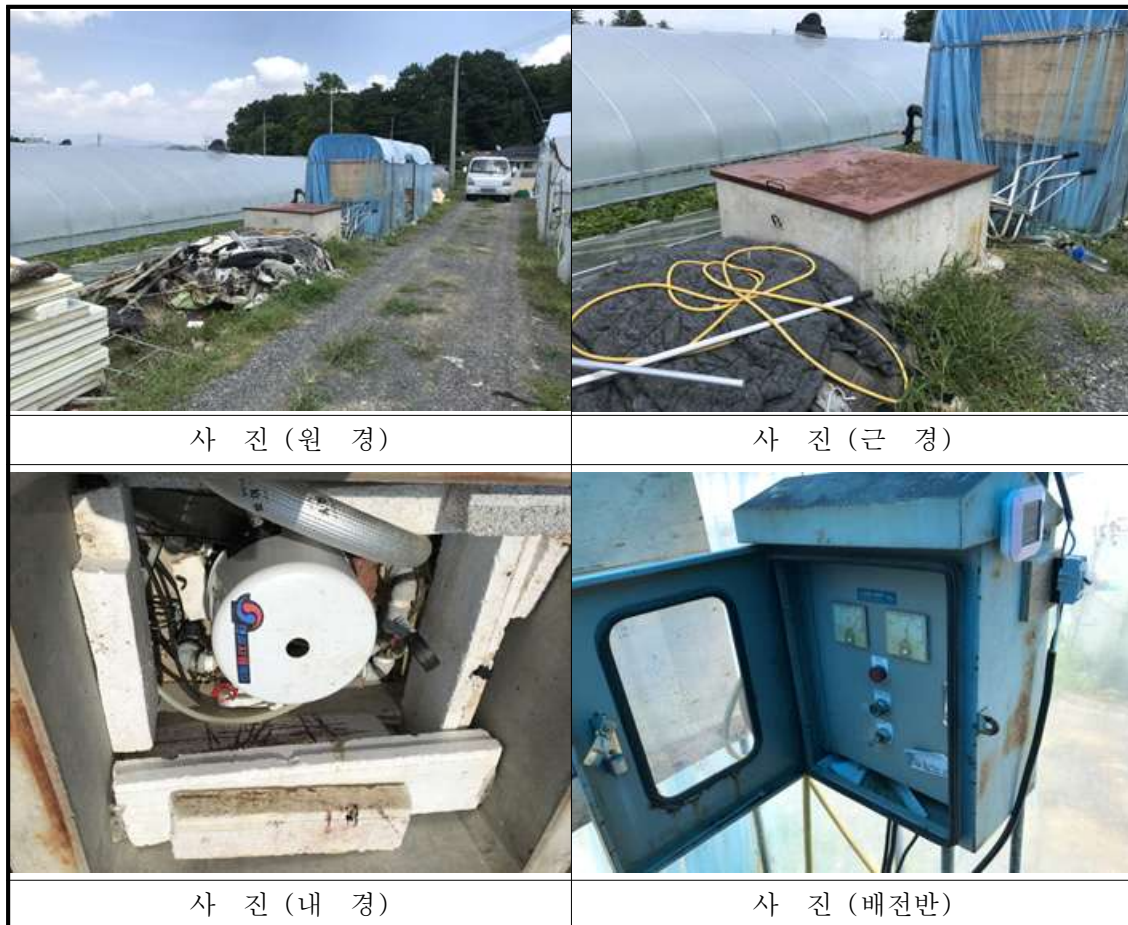
라. 사진대지

문제점	수위측정관없음		
대 책	수위측정관설치		
추정소요사업비 (공 종 별)	공 종 (항 목)	처 리 내 역	처 리 비 용 (천 원)
	수위측정관없음	수위측정관설치	167
	계		167

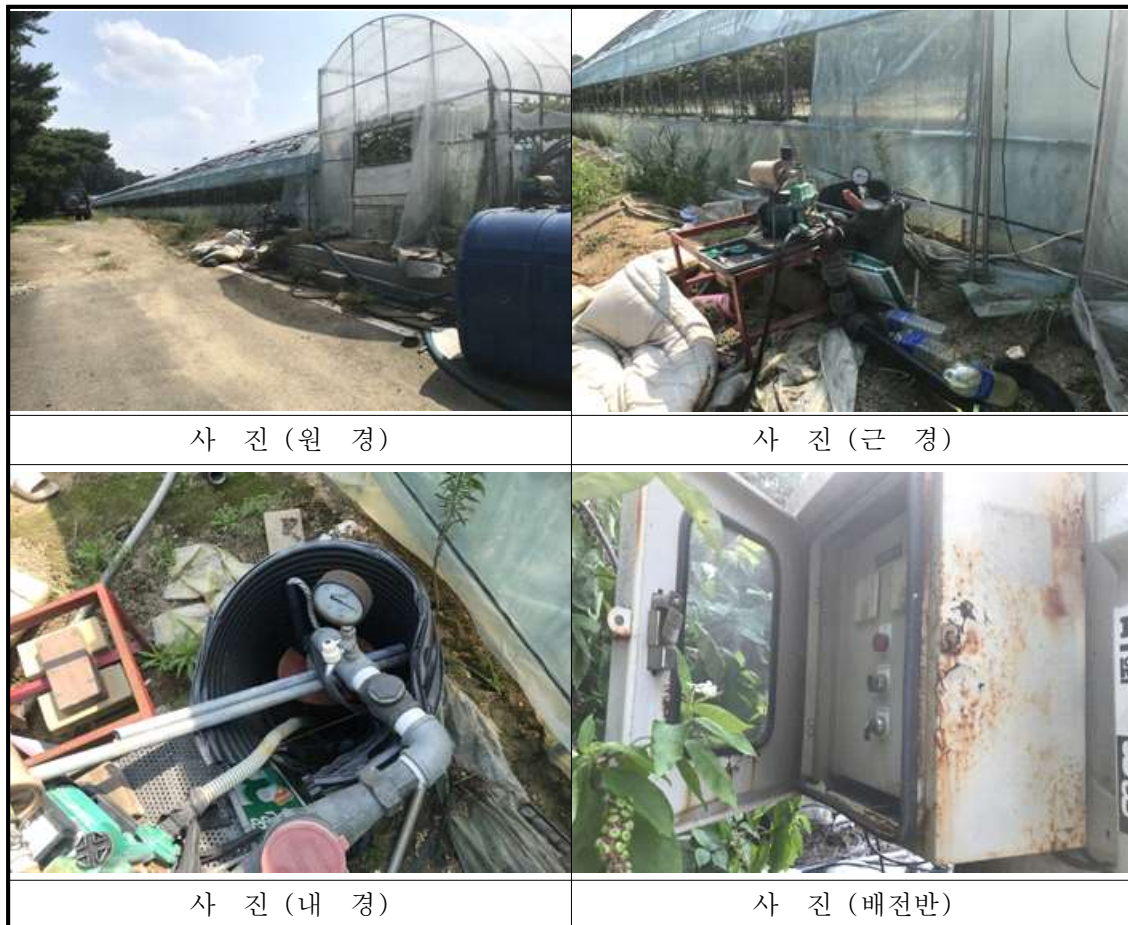
라. 사진대지

문제점	상부보호공없음		
대 책	상부보호공설치		
추정소요사업비 (공 종 별)	공종(항목)	처리내역	처리비용(천 원)
	상부보호공없음	상부보호공설치	
	계

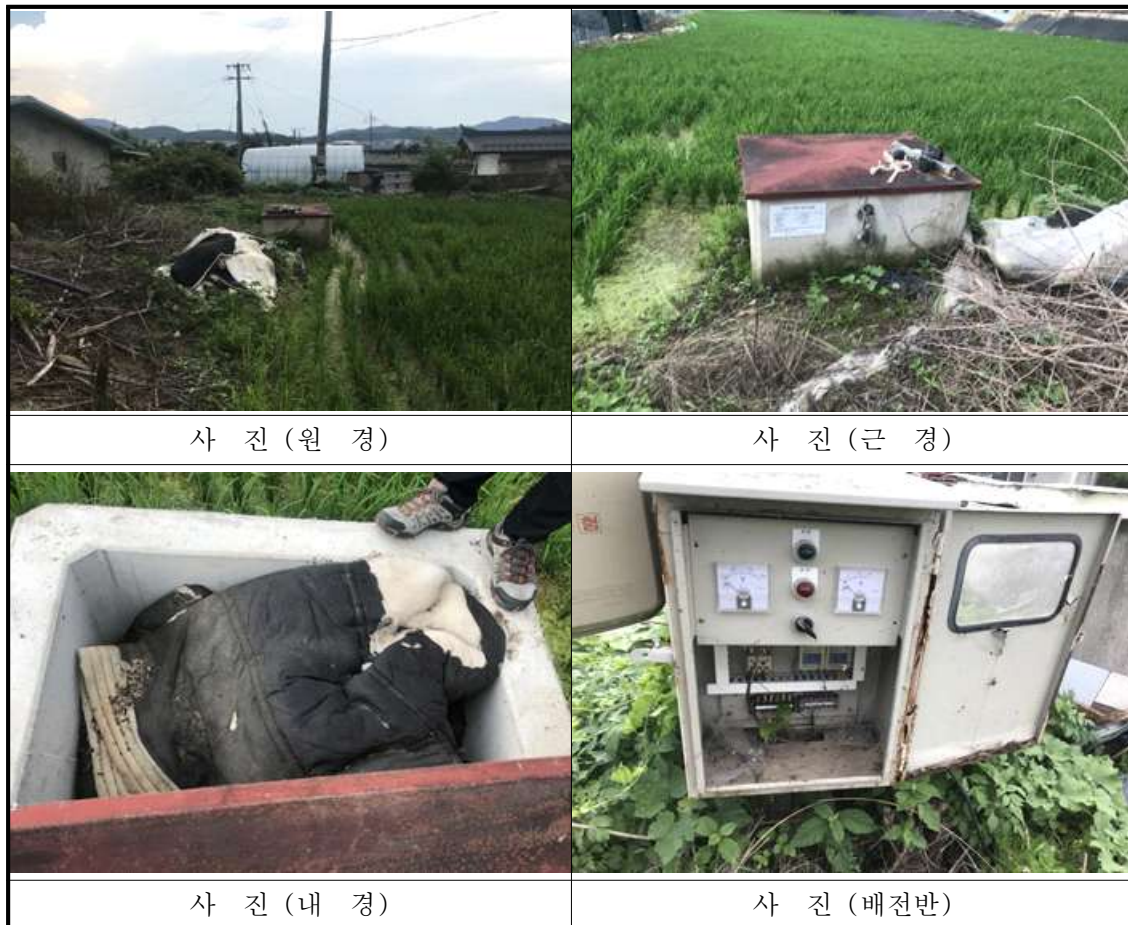
라. 사진대지

문제점	유량계없음, 수위측정관없음		
대 책	유량계설치, 수위측정관설치		
추정소요사업비 (공 종 별)	공 종 (항 목)	처 리 내 역	처 리 비 용 (천 원)
	유량계없음	유량계설치	231
	수위측정관없음	수위측정관설치	167
	계		398

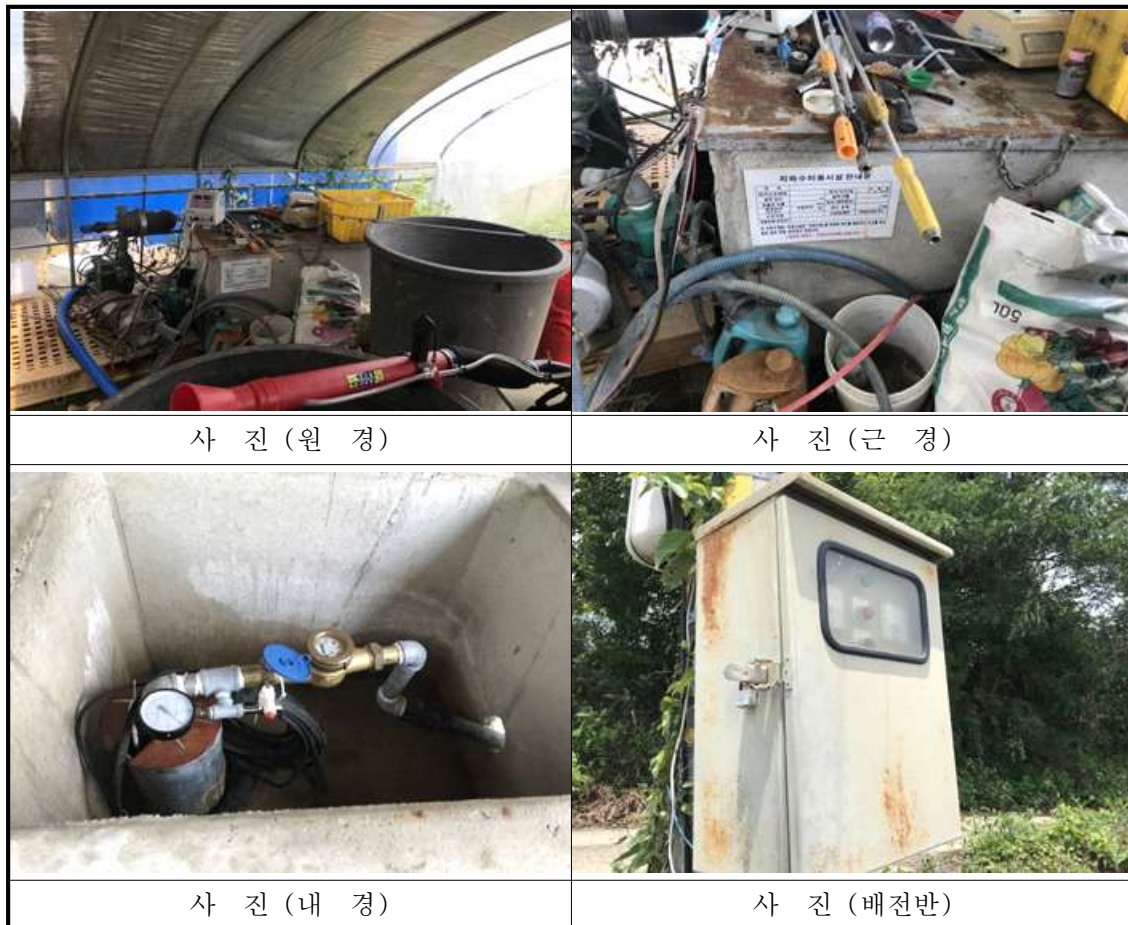
라. 사진대지

문제점	수위측정관없음		
대 책	수위측정관설치		
추정소요사업비 (공 종 별)	공 종 (항 목)	처 리 내 역	처 리 비 용 (천 원)
	수위측정관없음	수위측정관설치	167
	계		167

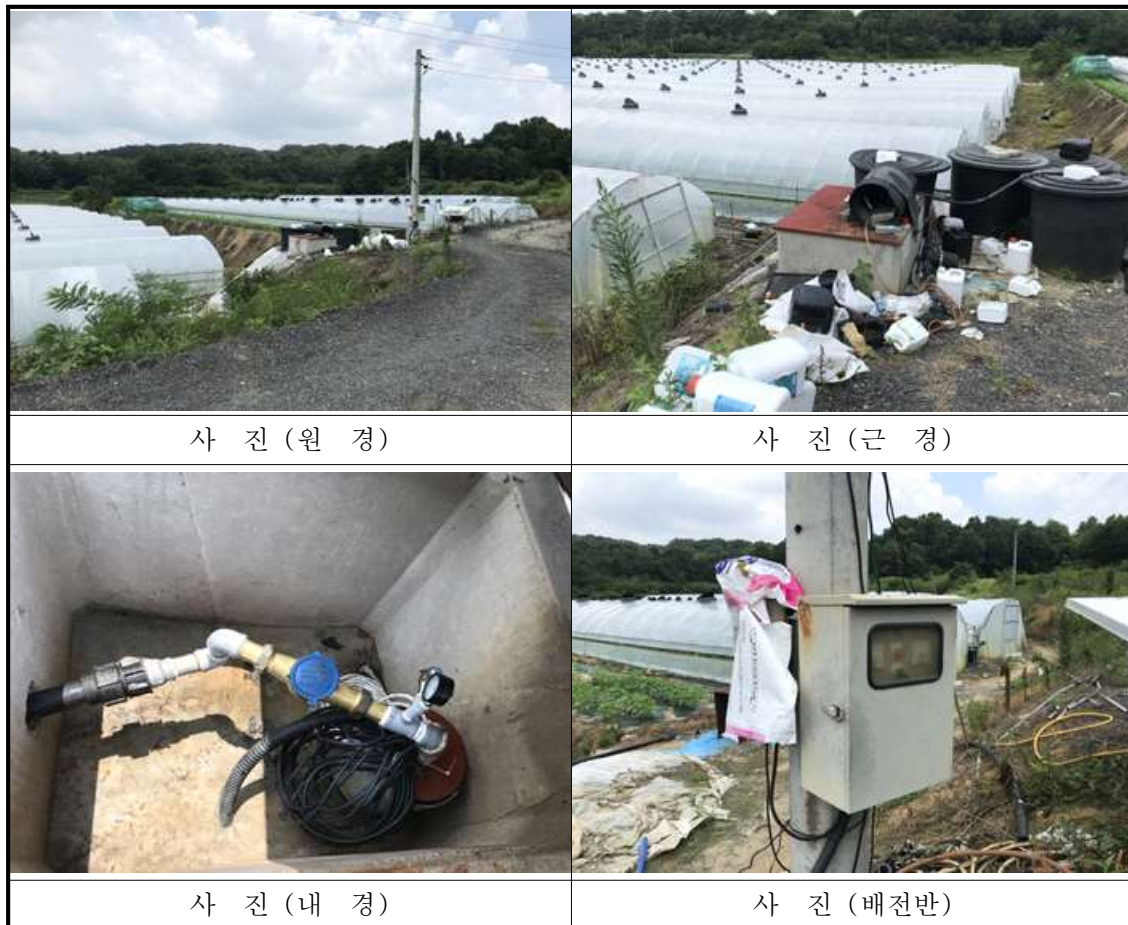
라. 사진대지

문제점	수위측정관없음		
대 책	수위측정관설치		
추정소요사업비 (공 종 별)	공 종 (항 목)	처 리 내 역	처 리 비 용 (천 원)
	수위측정관없음	수위측정관설치	167
	계		167

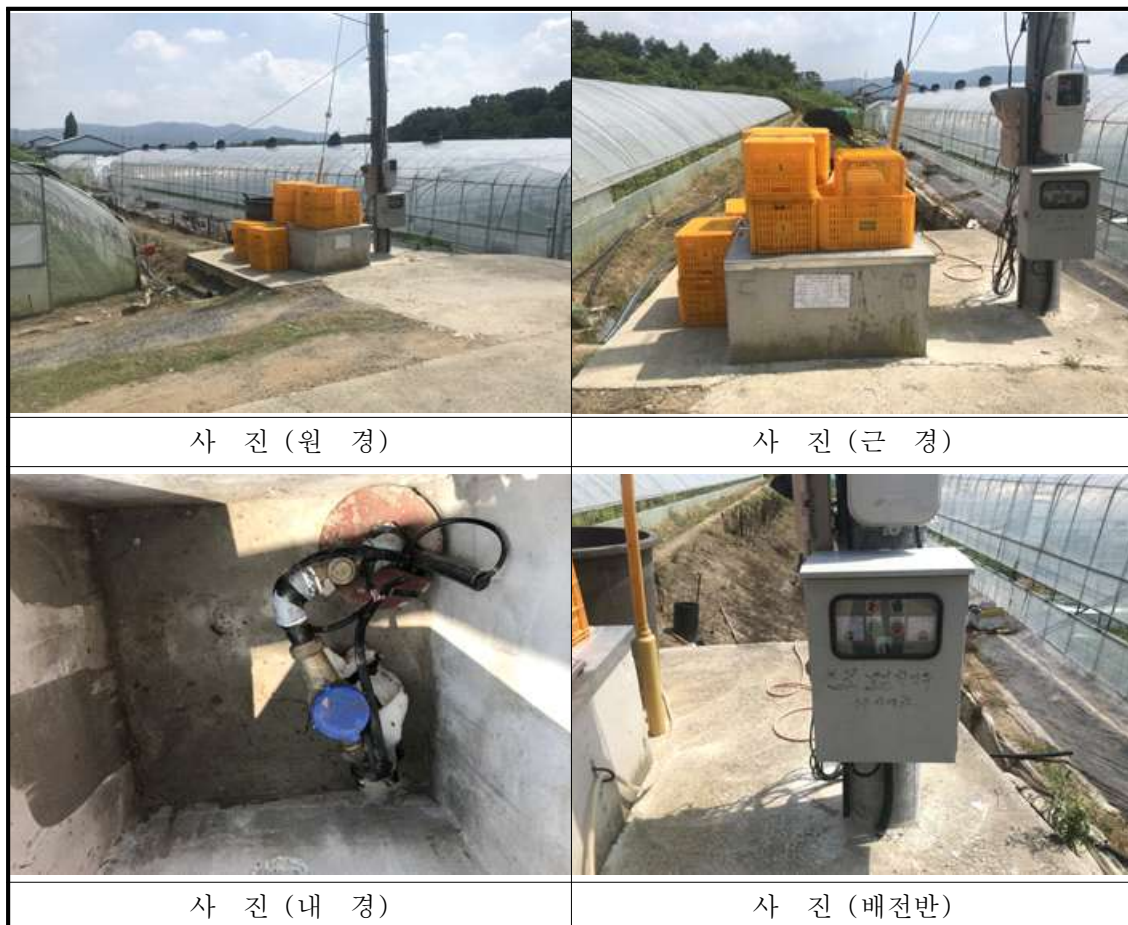
라. 사진대지

문제점	출수장치없음		
대책	출수장치설치		
추정소요사업비 (공종별)	공종(항목)	처리내역	처리비용(천원)
	출수장치없음	출수장치설치	38
	계		38

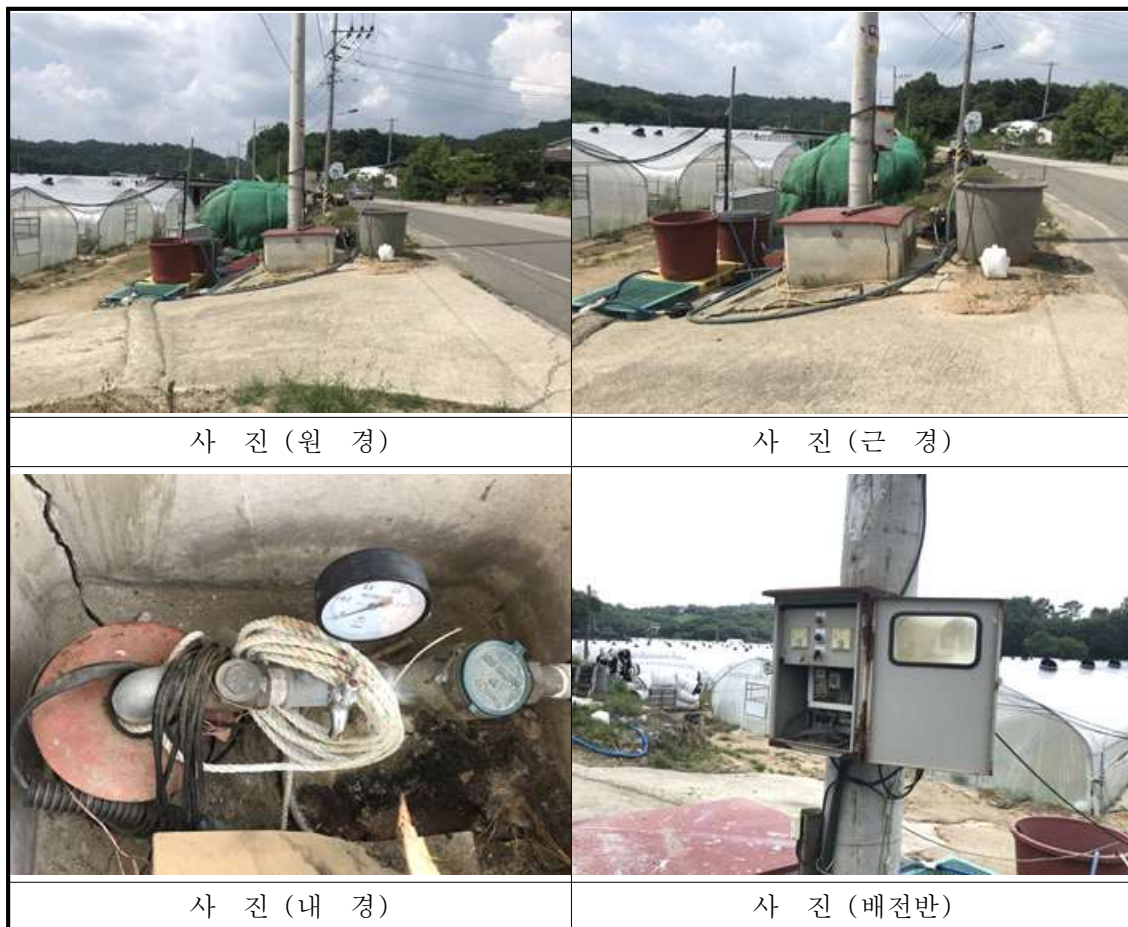
라. 사진대지

문제점	수위측정관없음		
대 책	수위측정관설치		
추정소요사업비 (공 종 별)	공 종 (항 목)	처 리 내 역	처 리 비 용 (천 원)
	수위측정관없음	수위측정관설치	167
	계		167

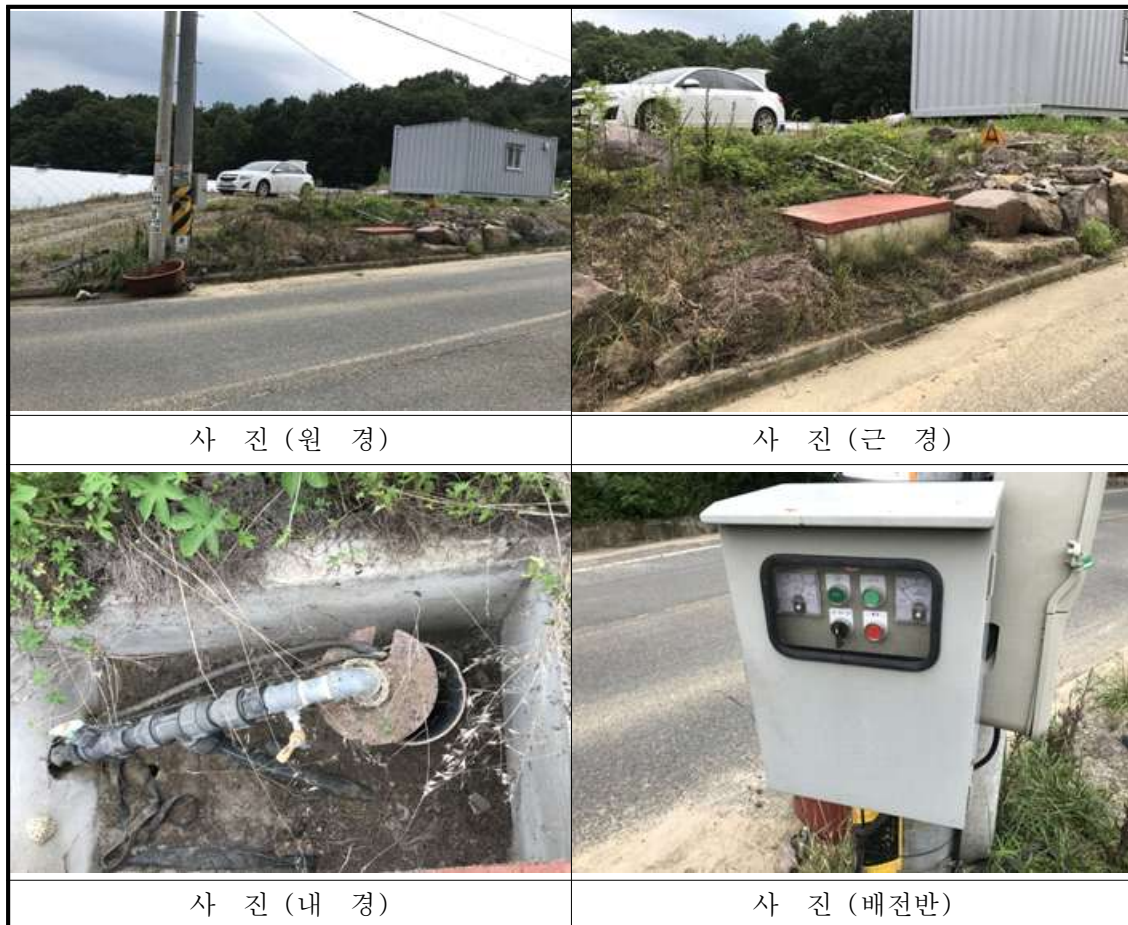
라. 사진대지

문제점	유량계없음, 상부보호공없음		
대책	유량계설치, 상부보호공설치		
추정소요사업비 (공종별)	공종(항목)	처리내역	처리비용(천원)
	유량계없음	유량계설치	231
	상부보호공없음	상부보호공설치	
	계		231

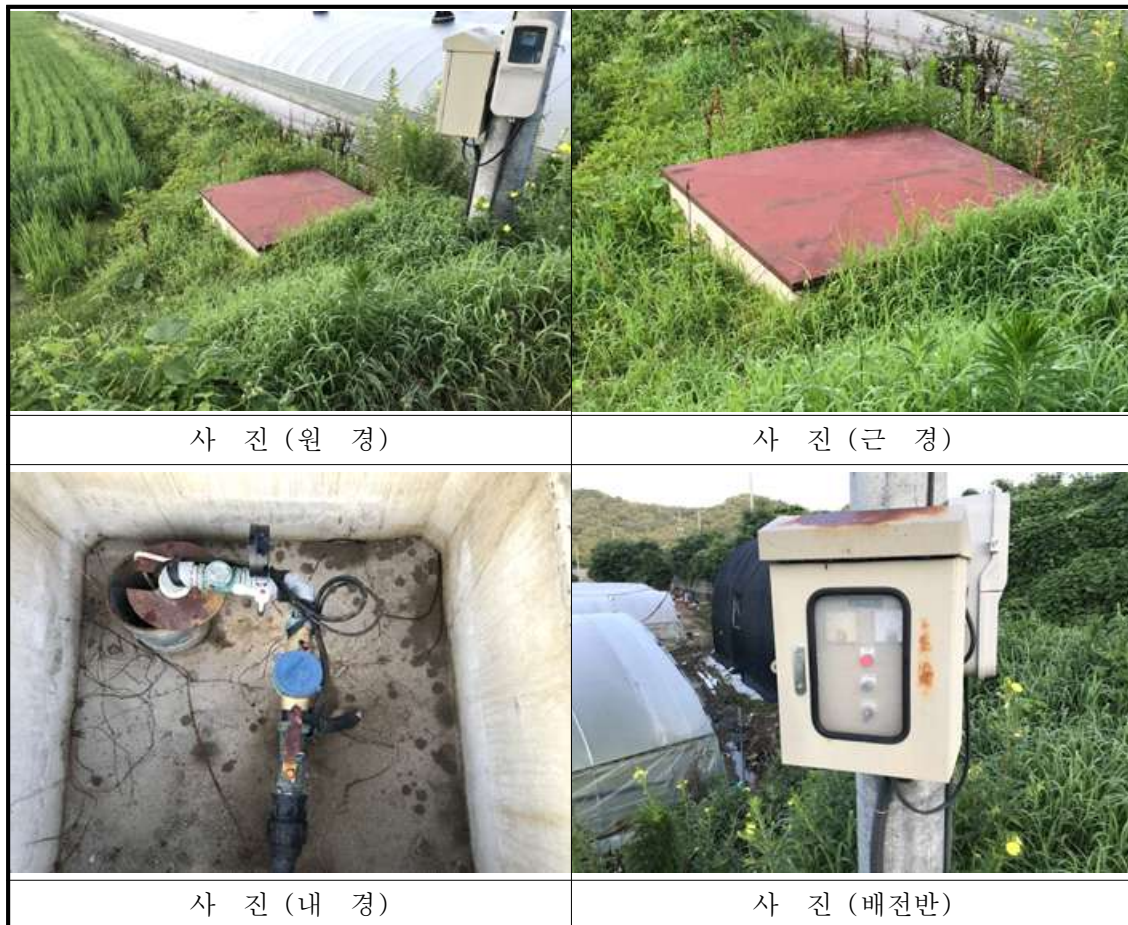
라. 사진대지

문제점	수위측정관없음		
대 책	수위측정관설치		
추정소요사업비 (공 종 별)	공 종 (항 목)	처 리 내 역	처 리 비 용 (천 원)
	수위측정관없음	수위측정관설치	167
	계		167

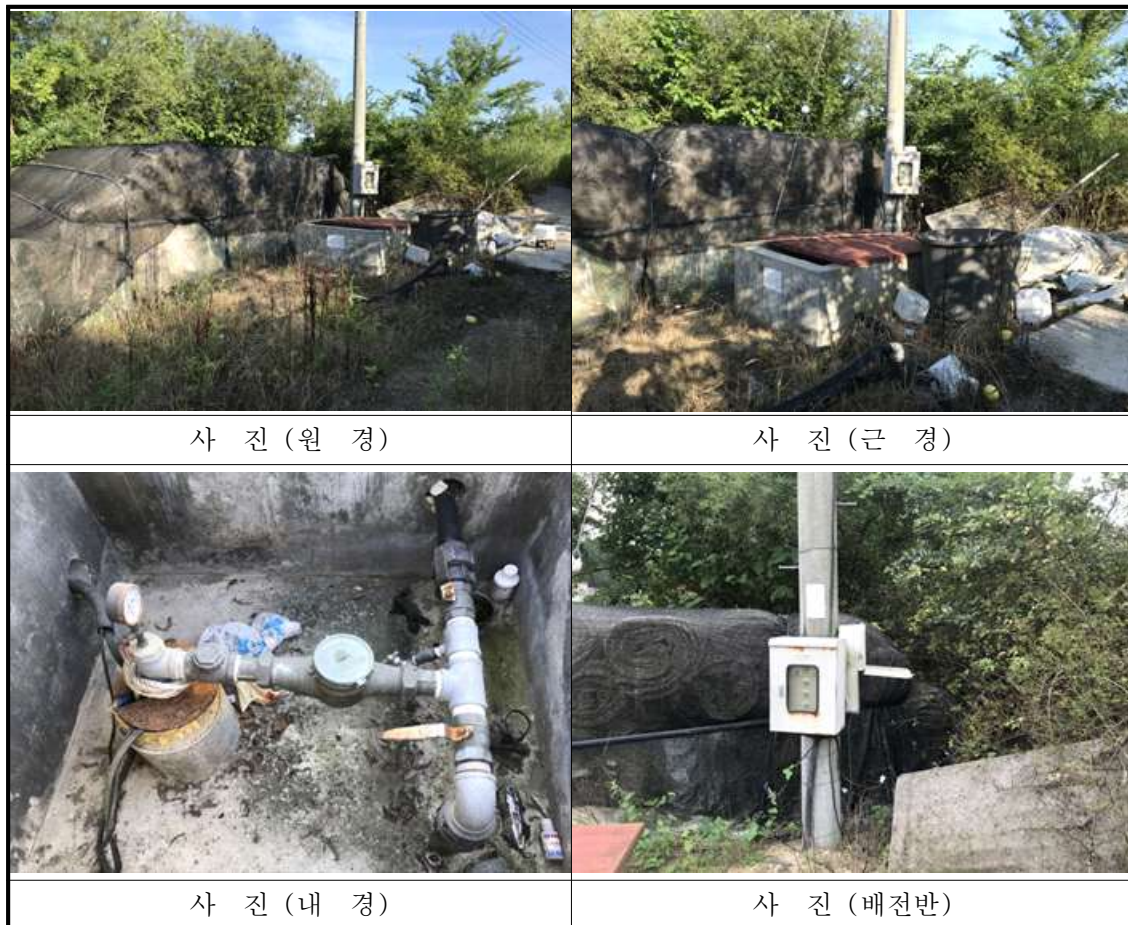
라. 사진대지

문제점	수위측정관없음		
대책	수위측정관설치		
추정소요사업비 (공종별)	공종(항목)	처리내역	처리비용(천원)
	수위측정관없음	수위측정관설치	167
	계		167

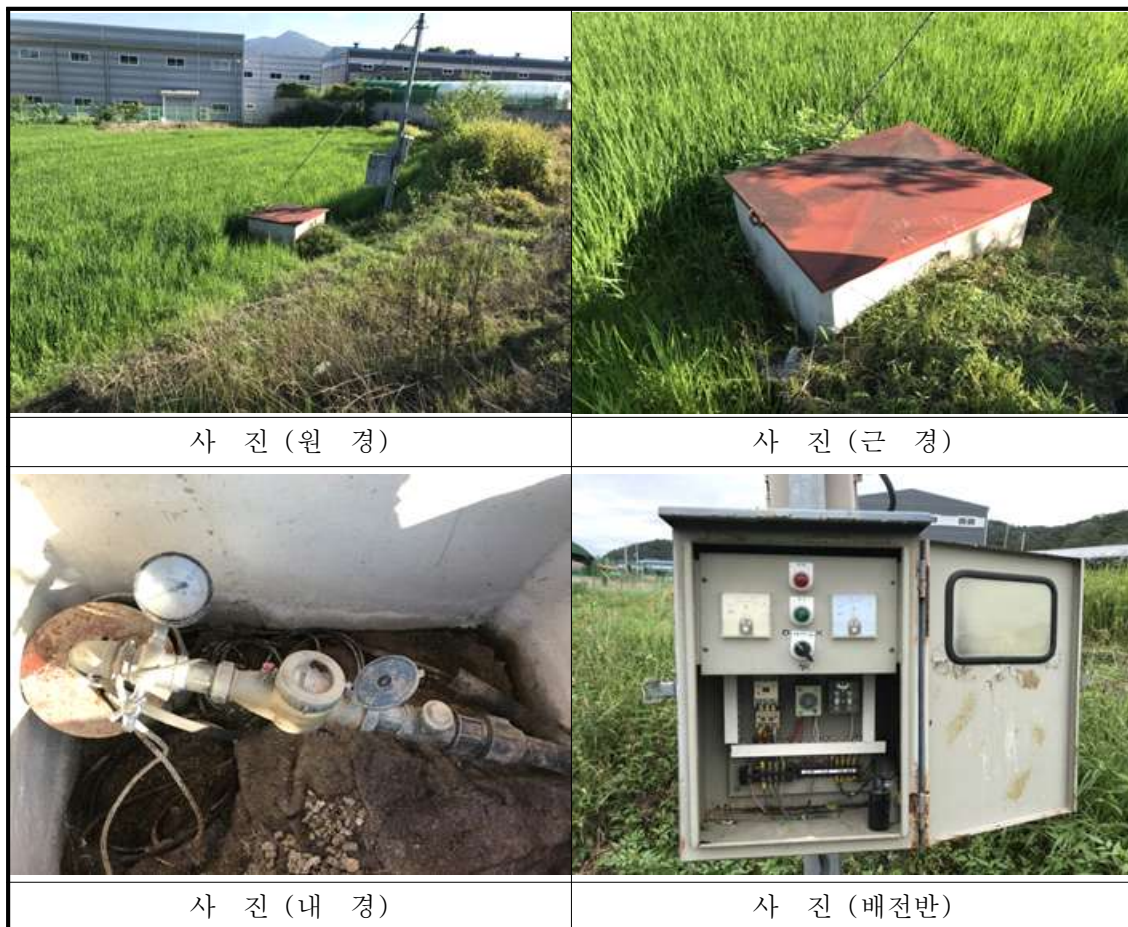
라. 사진대지

문제점	수위측정관없음		
대 책	수위측정관설치		
추정소요사업비 (공 종 별)	공 종 (항 목)	처 리 내 역	처 리 비 용 (천 원)
	수위측정관없음	수위측정관설치	167
	계		167

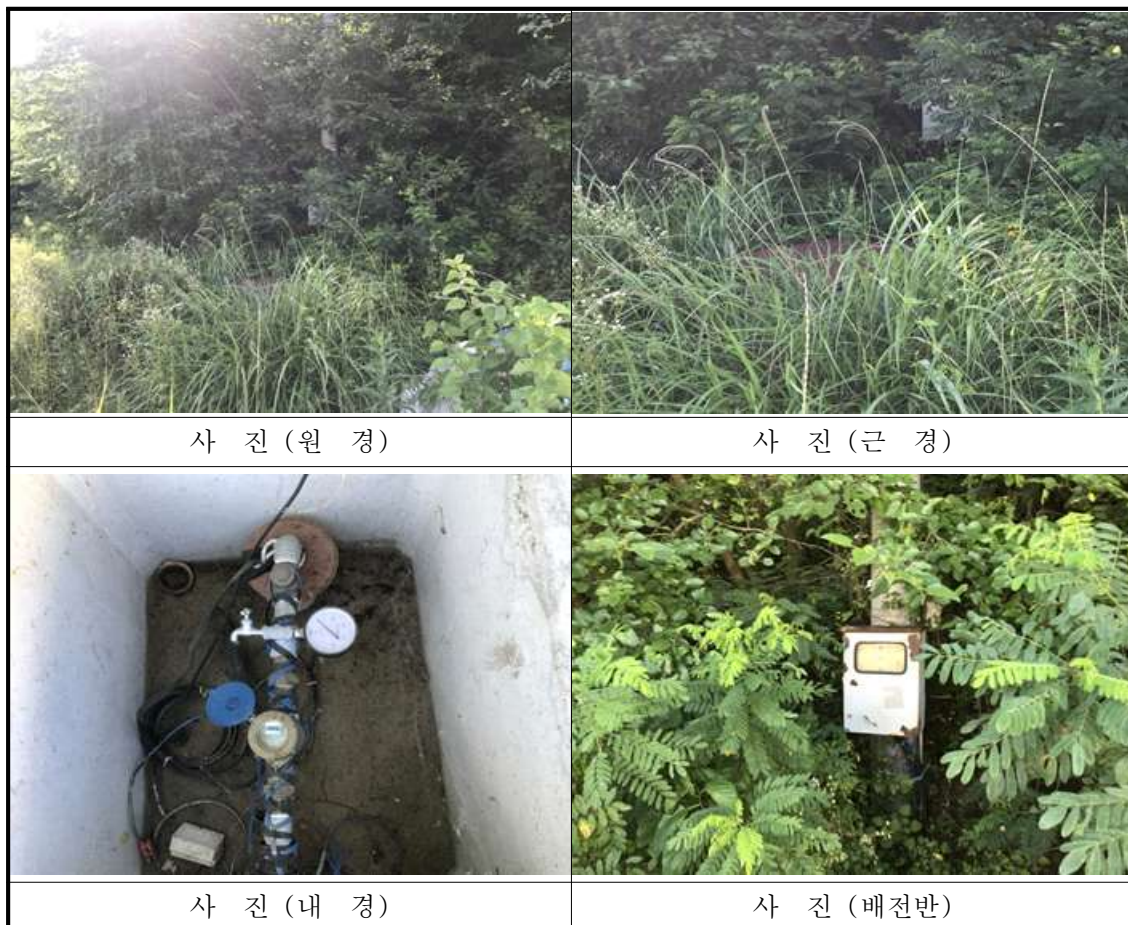
라. 사진대지

문제점	수위측정관없음		
대 책	수위측정관설치		
추정소요사업비 (공 종 별)	공 종 (항 목)	처 리 내 역	처 리 비 용 (천 원)
	수위측정관없음	수위측정관설치	167
	계		167

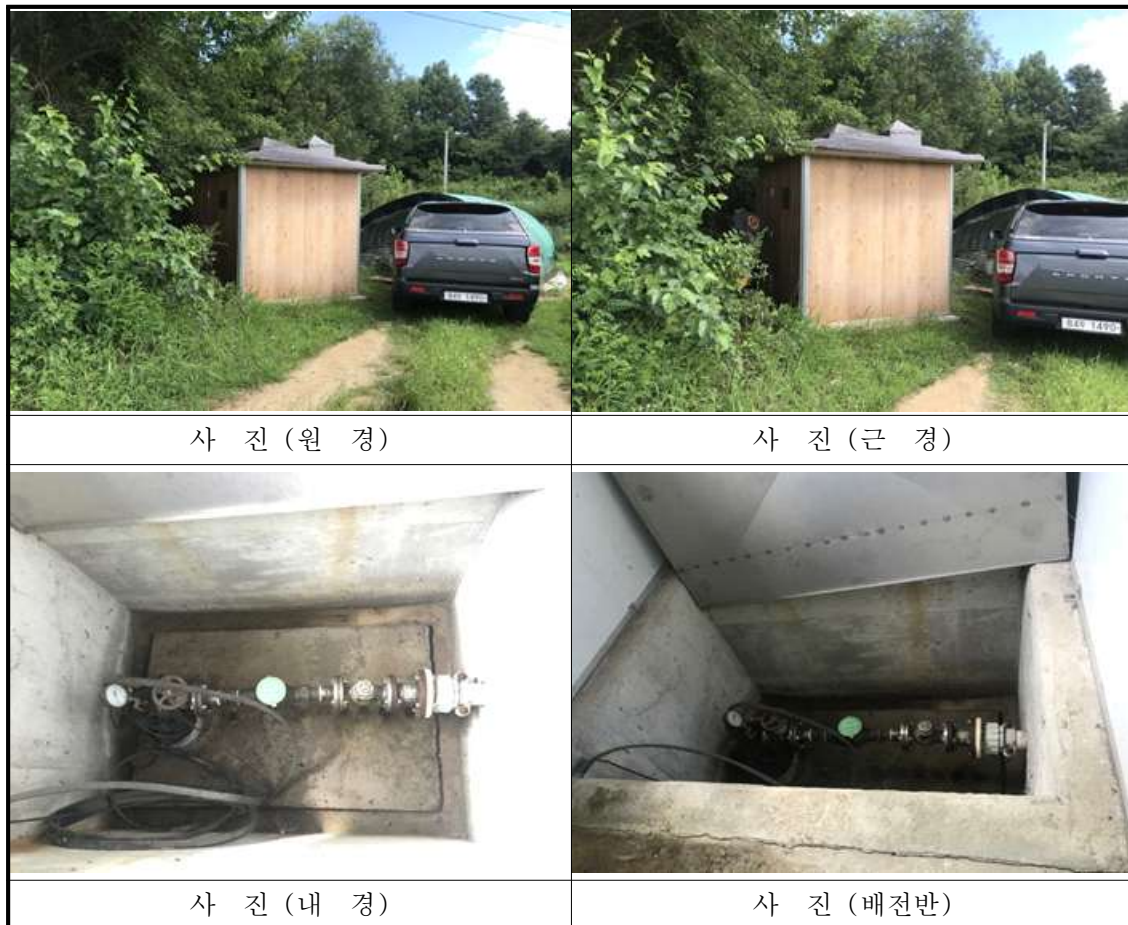
라. 사진대지

문제점	수위측정관없음		
대책	수위측정관설치		
추정소요사업비 (공종별)	공종(항목)	처리내역	처리비용(천원)
	수위측정관없음	수위측정관설치	167
	계		167

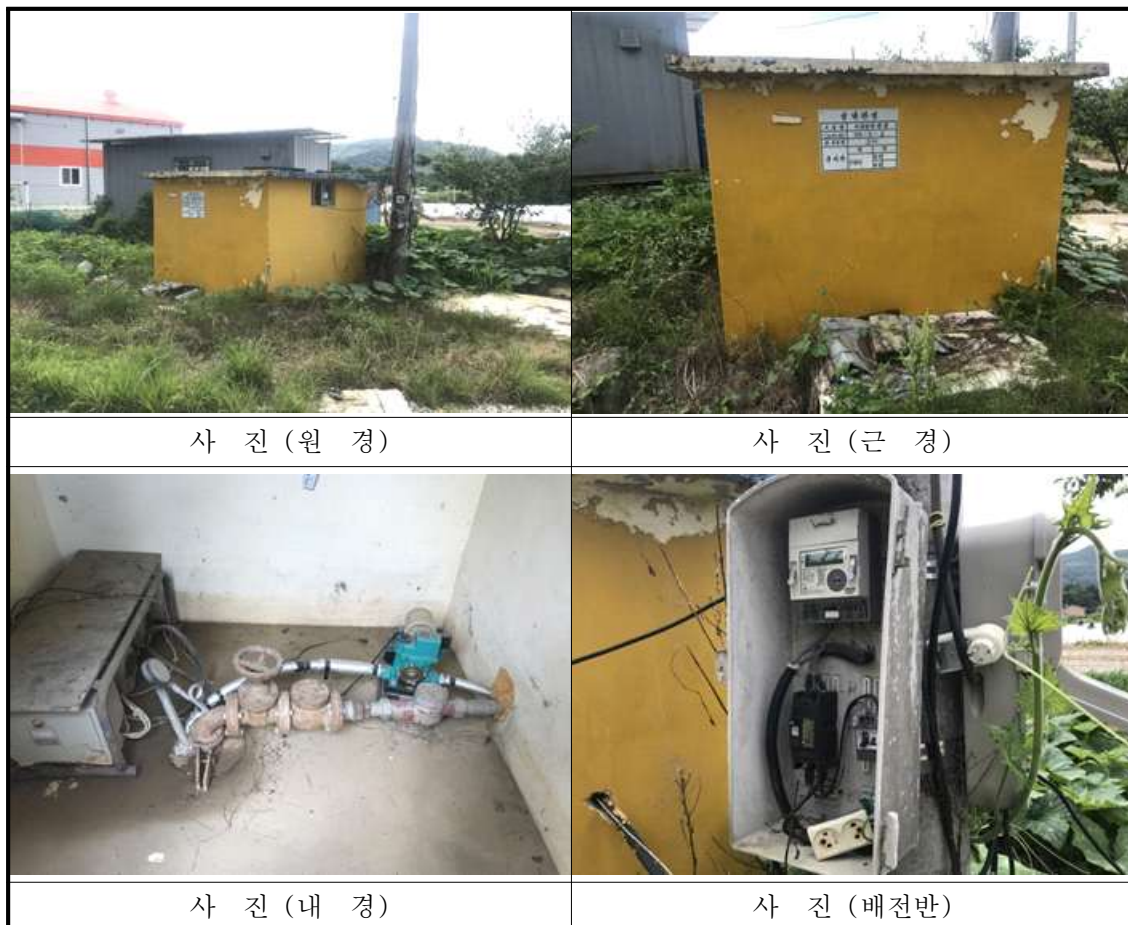
라. 사진대지

문제점	유량계고장, 출수장치없음		
대책	유량계설치, 출수장치설치		
추정소요사업비 (공종별)	공종(항목)	처리내역	처리비용(천원)
	유량계고장	유량계설치	231
	출수장치없음	출수장치설치	38
	계		269

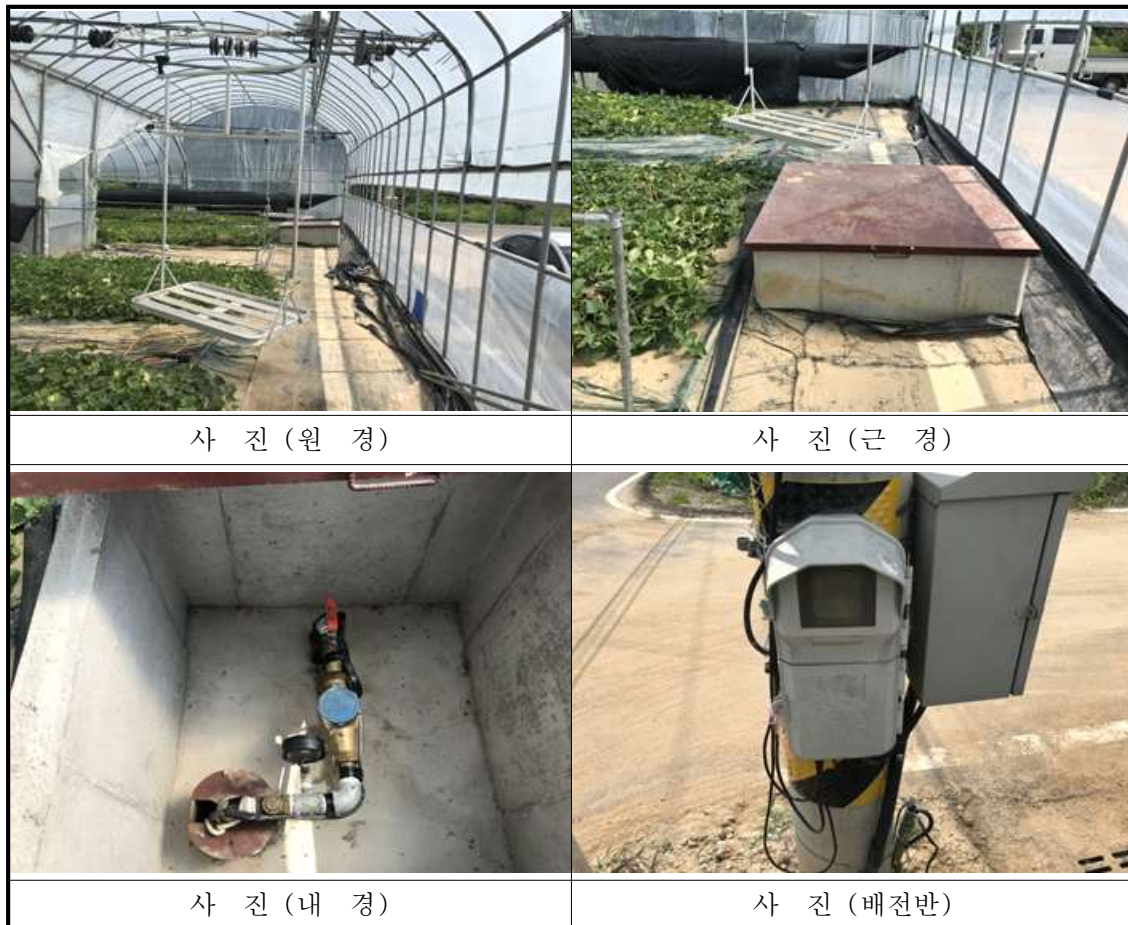
라. 사진대지

문제점	수위측정관없음		
대 책	수위측정관설치		
추정소요사업비 (공 종 별)	공 종 (항 목)	처 리 내 역	처 리 비 용 (천 원)
	수위측정관없음	수위측정관설치	167
	계		167

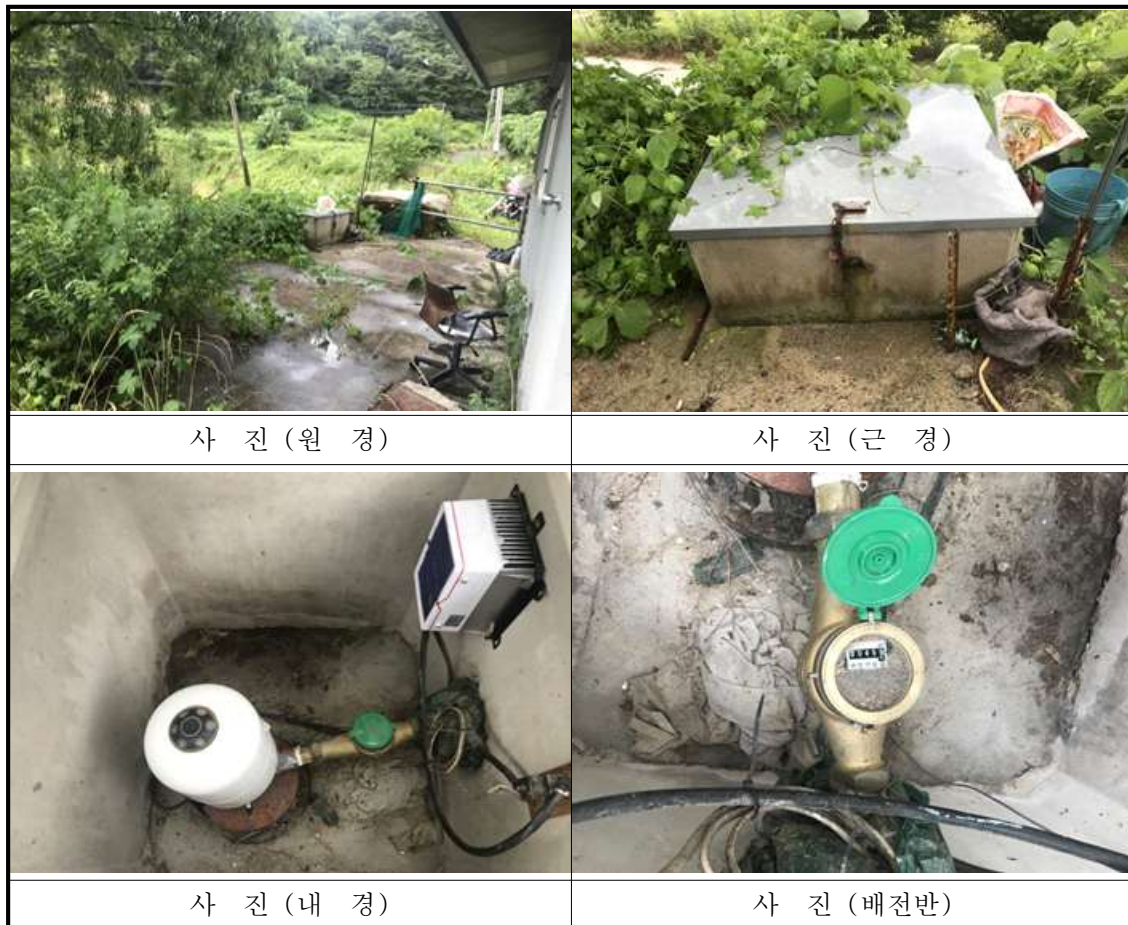
라. 사진대지

문제점	수위측정관없음		
대 책	수위측정관설치		
추정소요사업비 (공 종 별)	공 종 (항 목)	처 리 내 역	처 리 비 용 (천 원)
	수위측정관없음	수위측정관설치	167
	계		167

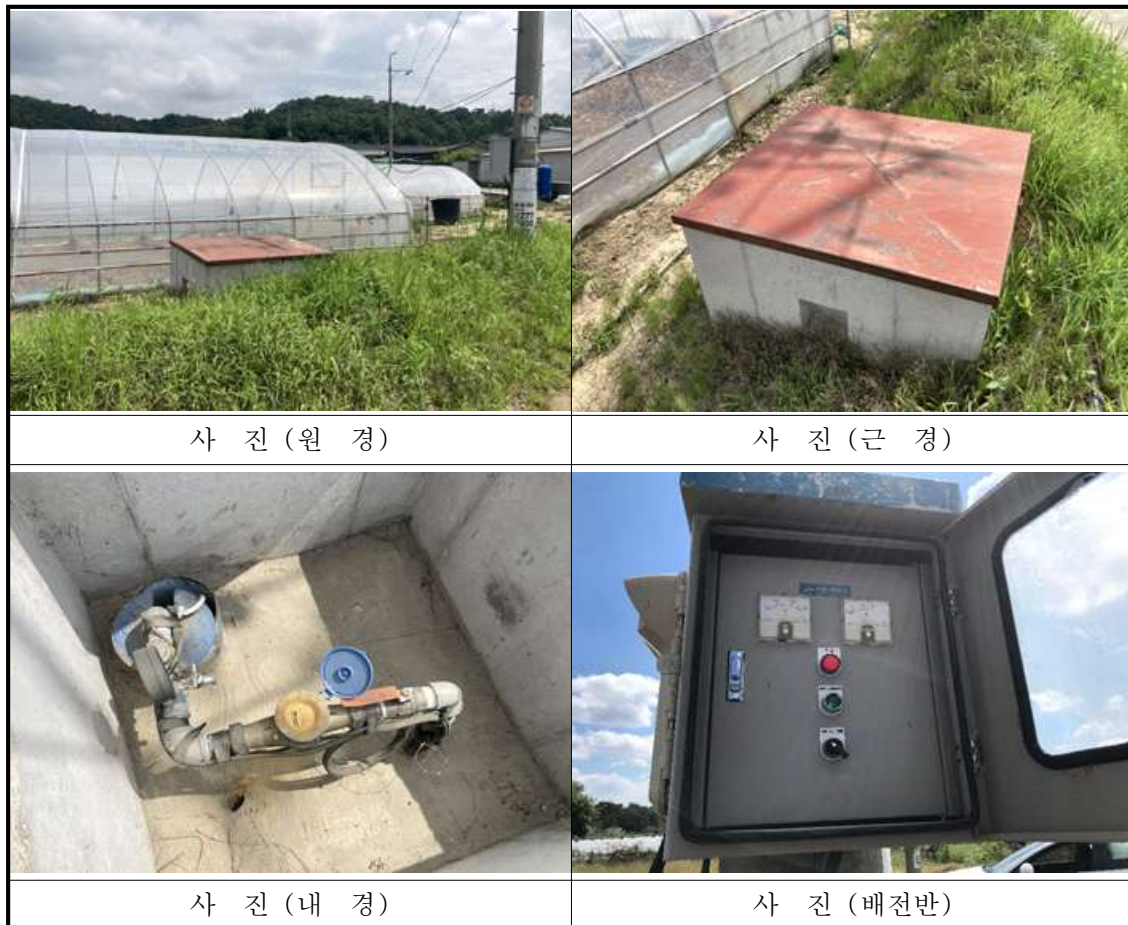
라. 사진대지

문제점	유량계고장, 수위측정관없음		
대 책	유량계설치, 수위측정관설치		
추정소요사업비 (공 종 별)	공 종 (항 목)	처 리 내 역	처 리 비 용 (천 원)
	유량계고장	유량계설치	231
	수위측정관없음	수위측정관설치	167
	계		398

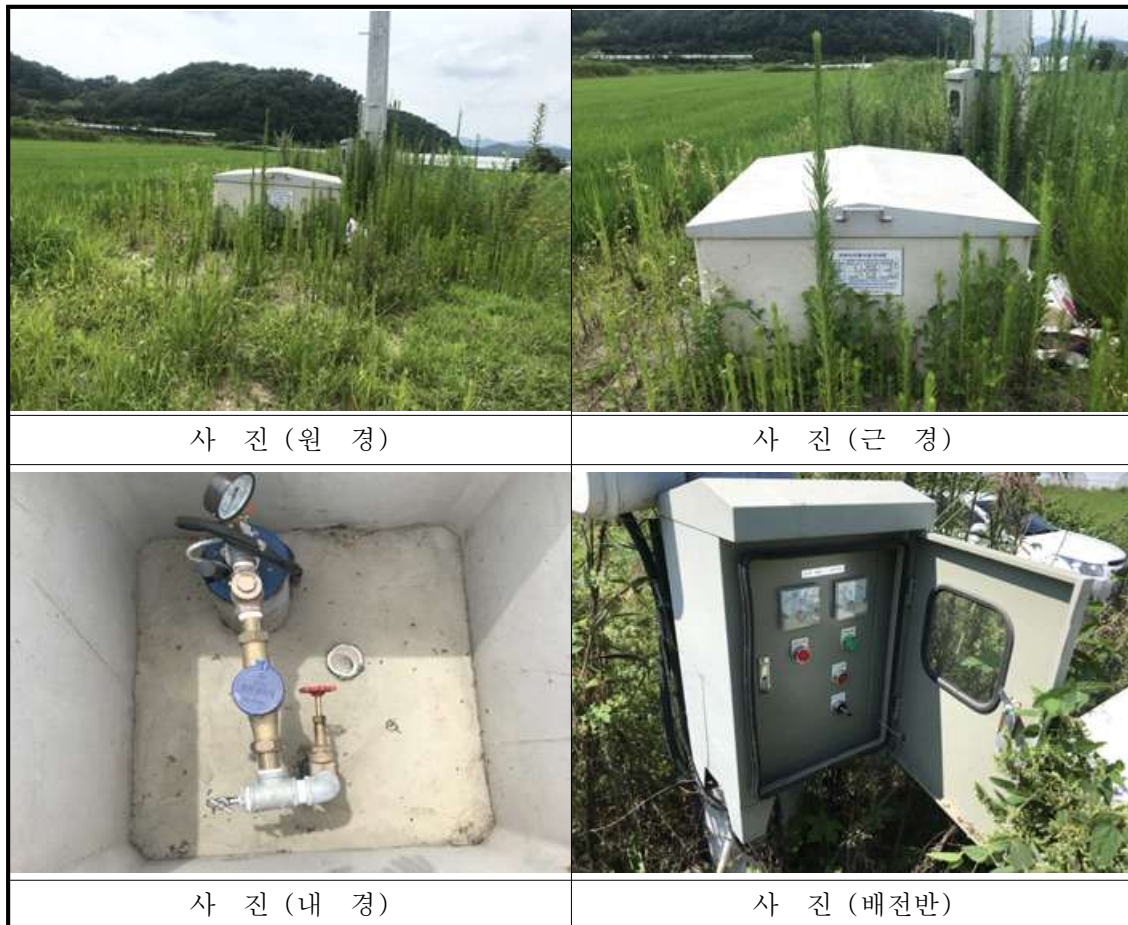
라. 사진대지

문제점	상부보호공없음		
대 책	상부보호공설치		
추정소요사업비 (공 종 별)	공 종 (항 목)	처 리 내 역	처 리 비 용 (천 원)
	상부보호공없음	상부보호공설치	
	계

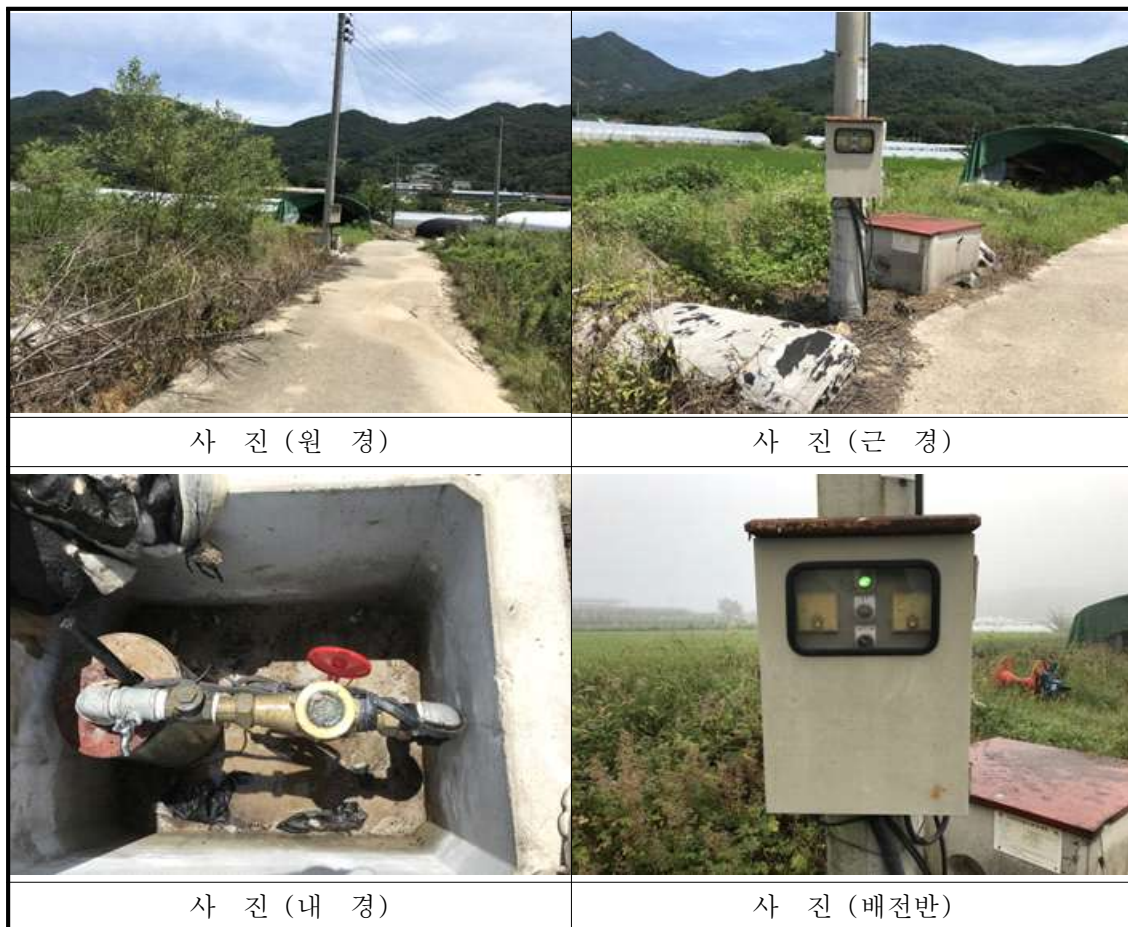
라. 사진대지

문제점	유량계고장		
대 책	유량계설치		
추정소요사업비 (공 종 별)	공 종 (항 목)	처 리 내 역	처 리 비 용 (천 원)
	유량계고장	유량계설치	231
	계		231

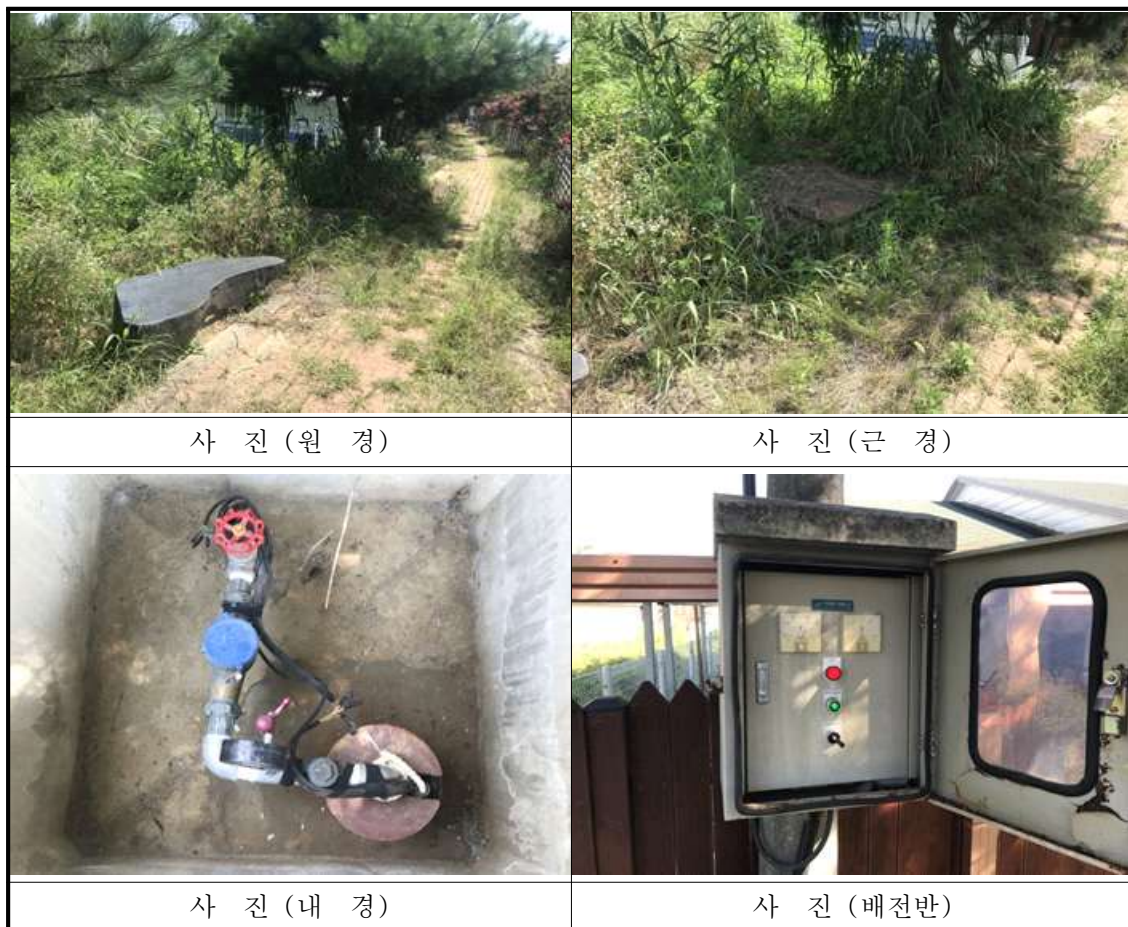
라. 사진대지

문제점	유량계고장		
대 책	유량계설치		
추정소요사업비 (공 종 별)	공 종 (항 목)	처 리 내 역	처 리 비 용 (천 원)
	유량계고장	유량계설치	231
	계		231

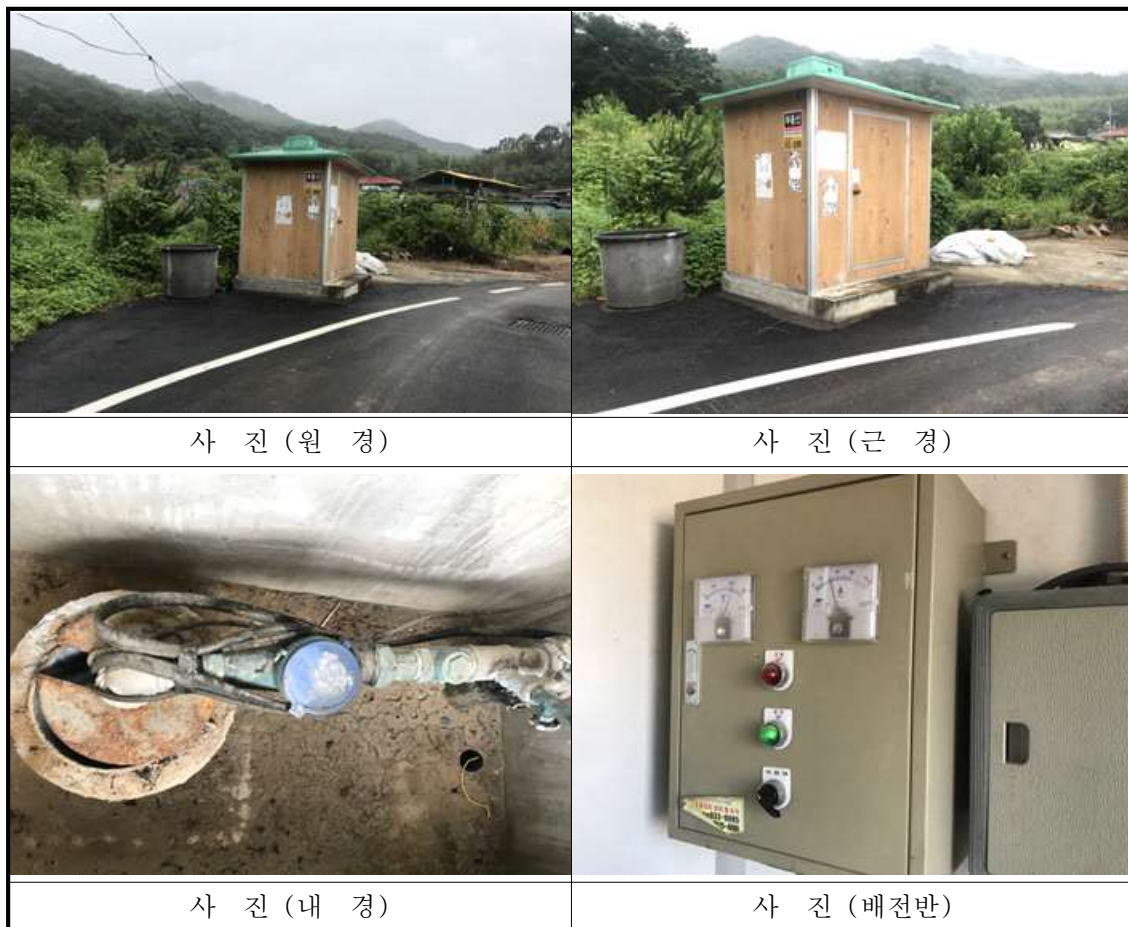
라. 사진대지

문제점	출수장치없음		
대 책	출수장치설치		
추정소요사업비 (공 종 별)	공 종 (항 목)	처 리 내 역	처 리 비 용 (천 원)
	출수장치없음	출수장치설치	38
	계		38
