비파괴 검사법에 의한 국산재의 생물학적  
열화 평가기술 개발

Development of technique  
for estimating the biological deterioration  
in domestic wood using NDE

서울대학교

농림부

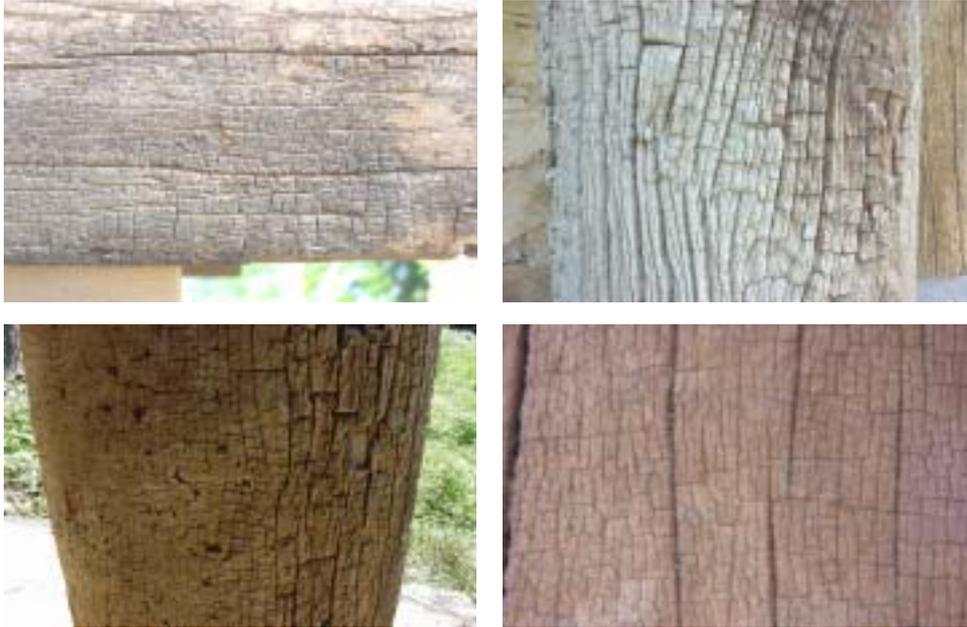
Fig.7. Typical soft rot damages observed in old wooden buildings.

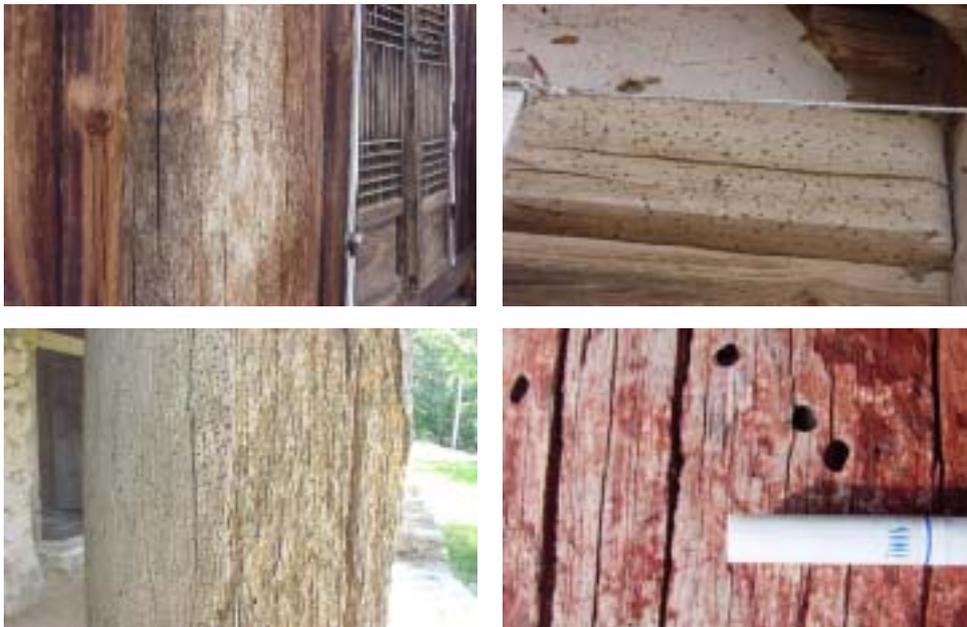
Fig.8. Typical insect damages observed in old wooden buildings.

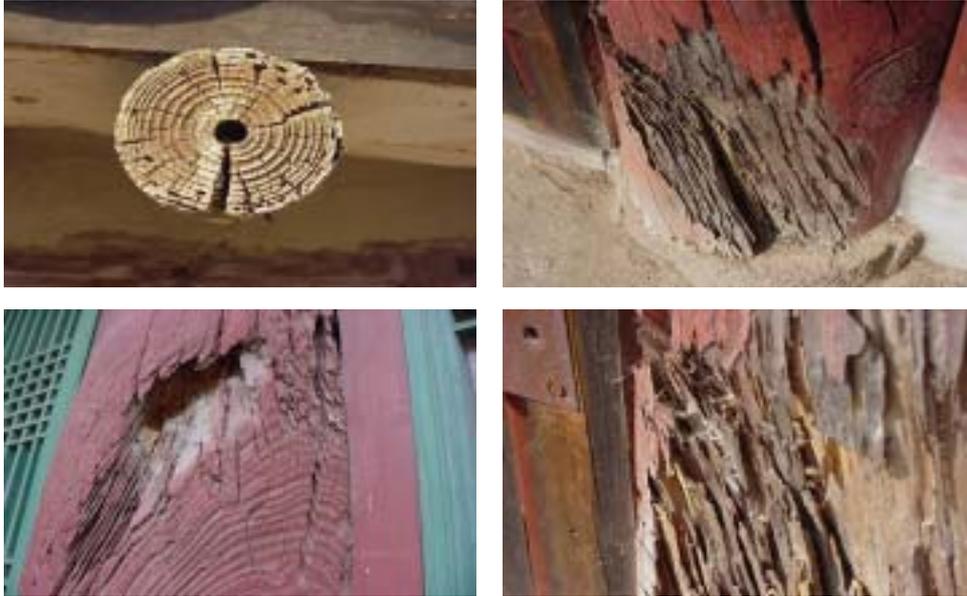
Fig.9. Typical termite attacks observed in old wooden buildings.

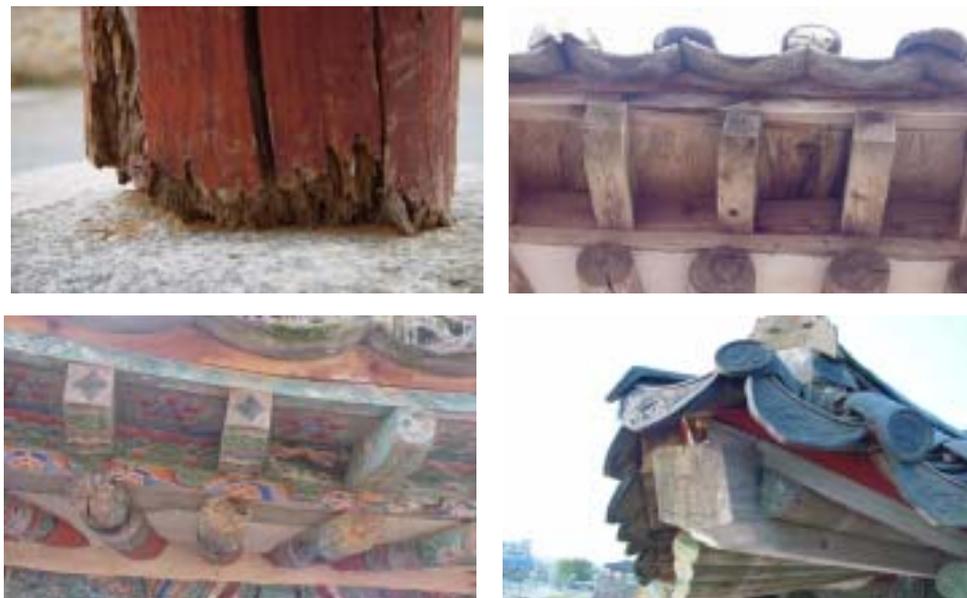
Fig.10. Decay damages of wood members by increased moisture contents due to direct rain wetting.

고건축물의 목부재를 대상으로 조사한 부후 원인은 거의 전부가 목부재의 재젖음(rewetting)에 의한 목재 함수율 상승과 관련이 있었다. 목부재 재젖음 원인은 크게 세 가지로 분류할 수 있다. 첫째, 직접적으로 강우에 노출되어 목부재가 젖는 경우인데, 추녀뿌리를 받치는 기둥인 활주(活柱)를 포함한 기둥의 밑 부분, 서까래 및 도리의 끝 부분에서 강우에 의한 재젖음으로 인한 부후가 주로 관찰되었다(Fig.10). 둘째, 지붕을 통한 강우의 누수 현상으로 목부재가 젖는 경우인데, 이 경우에는 지붕 하부 목부재, 예를 들어 서까래 등이 부후되거나 또는 부후 전단계로 심하게 변색됨이 관찰되었다(Fig.11). 지붕을 통한 누수는 Fig.12에서 볼 수 있듯이 기와가 파괴되어 강우가 건물 내부로 스며드는 경우, 기와 교체 시 기존 기와와 규격이 맞지 않는 기와가 사용되어 기와간의 맞물림이 부정확하여 틈새로 강우가 스며드는 경우, 그리고 동파로 인해 발생하는 기와 균열(crack) 부위를 통한 강우가 스며드는 경우로 나누어 생각해 볼 수 있다. 김과 이(1990)에 의하면 기존 고기와에 비하여 강도를 높이고 흡수율을 낮추기 위하여 점토 구성 비율이 높을 뿐 아니라 소성온도(燒成溫度) 미달로 소결(燒結)이 불충분한 현대 기와에서 동파현상이 많이 발생한다고 한다.

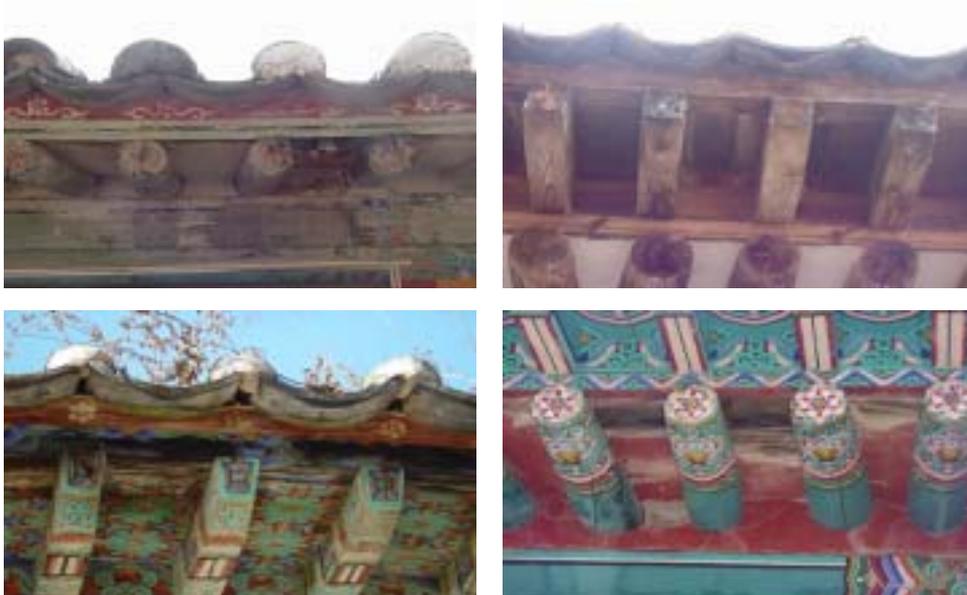
Fig.11. Decayed and discolored rafters due to rain seepage through roof.

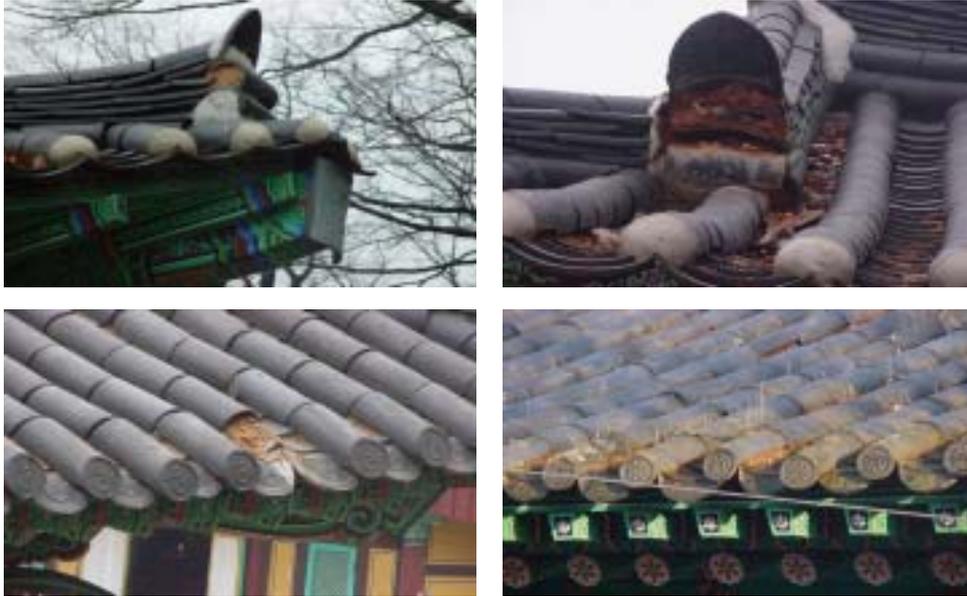
**Fig.12. Various examples of roof tile's breakage.**

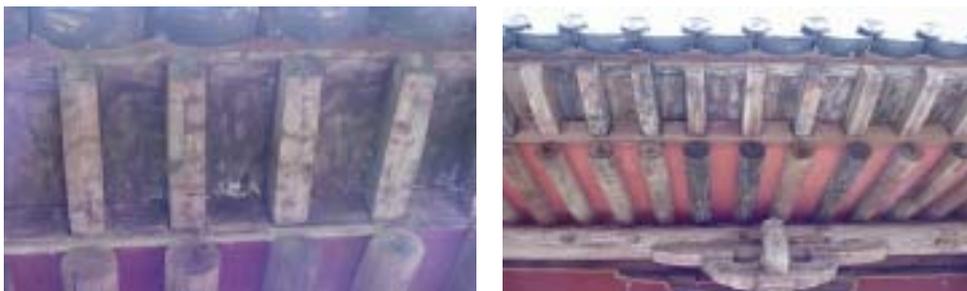
**Fig.13. Heavily discolored rafters observed in buseoksa muryangsujeon after summer rainy season.**

참고로 우리나라에 현존하는 건물 가운데 두 번째로 오래된 경북 영주의 부석사 무량수전의 경우, Fig.13에서 살펴볼 수 있듯이 지붕을 통한 누수로 일부 서까래가 심하게 젖으면서 검게 변색되는 것이 장마철이 지난 직후에 관찰되었다. 목재 가해균의 천이 특성상 먼저 변색균이 목재를 가해하고 다음으로 부후균이 가해하는데, 이러한 변색은 조만간 부후균 가해가 시작될 수 있음을 의미한다.

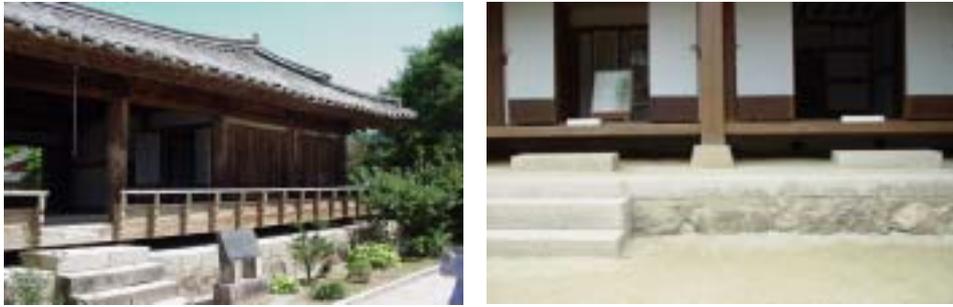
Fig.14. Examples of open crawl space under floor.

셋째, 마루 하부로부터 올라오는 습기를 흡착하여 목재가 젖는 경우인데, 시도 유형 문화재인 민간 고가에서는 마루가 썩어 내려앉은 경우가 일부에서 관찰되었으나 국보 또는 보물급 건축물의 경우에는 내부로 들어갈 수 없었던 관계로 세 번째 재젖음 원인에 따른 목부재 피해는 관찰이 불가능하였다. 이러한 원인에 따른 목부재의 재젖음은 마루 밑 공간(crawl space)의 공기 유통을 원활하게 해줌에 의해 예방할 수 있다 (Fig.14). 그러나 고건축물 보수 공사시 마루 밑 공간을 Fig.15에서 볼 수 있듯이 완전히 막아 놓거나 또는 막으면서 몇 개의 환기구를 설치하는 경우가 많이 관찰되었다. 이처럼 소형 환기구 몇 개를 설치하는 것으로는 마루 밑 공간의 습기 배제가 제대로 이루어질 수 없기 때문에 마루 받침목, 장선, 멩에 등의 부후를 피할 수 없다고 본다.

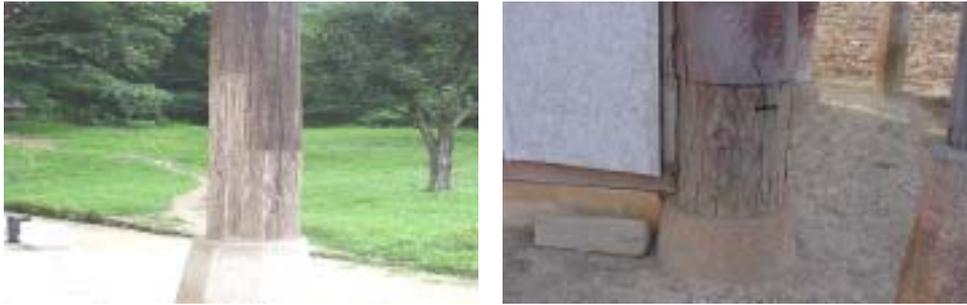
**Fig.16. Deteriorated supporting post in 'dongbari' connection.**

다. 새로이 끼워 넣은 목재도 얼마간 시간이 지나면 다시 부후되는 경우가 빈번하게 관찰되었는데(Fig.16), 이는 근본적인 부후 원인, 즉 강우 직접 접촉에 의한 함수율 상승 문제를 해결하지 않기 때문이다. 따라서 동바리 이음 형식으로 기둥 밑 부분의 부후 문제를 보수할 때는 최소한 교체 부재는 방부처리 목재를 사용하여야 할 것이다.

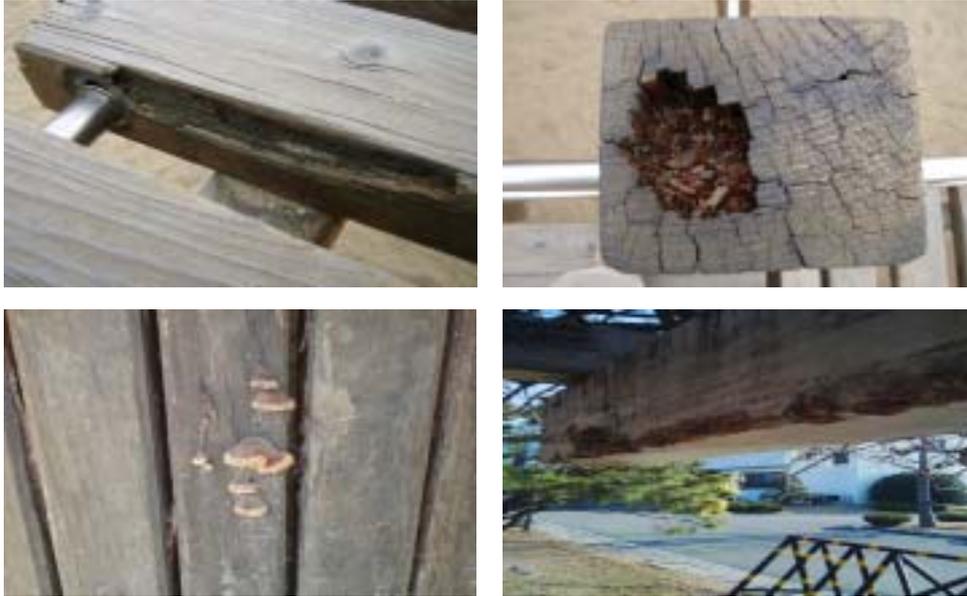
Fig.17. Decay damages of untreated wood used as landscape materials.

Fig.17에서 볼 수 있는 미처리 목재를 조경시설재로 사용하는 경우는 극히 드물었으나 목재표면을 단순히 침투성도료나 도막형성도료로 도장한 목재를 사용하는 경우가 많았다. 표면도장의 효력은 장기간 지속되는 것이 아니므로 일정 기간 간격으로 재도장을 해주어야 하나 그렇지 못하기 때문에 Fig.18에서 볼 수 있듯이 도장된 목재가 시설된 지 얼마 지나지 않아 심하게 부후되어 경우에 따라서는 버섯(자실체)이 형성된 경우가 종종 관찰되었다. 또한 미처리 목재와 표면 도장 목재를 직접 토양과 접촉하여 사용하는 경우도 Fig.19에서와 같이 종종 관찰되었는데, 이러한 토양접촉은 Fig.18의 상황, 즉 토양과 접촉하지 않는 상황에 비하여 조속한 부후를 초래하게 된다.

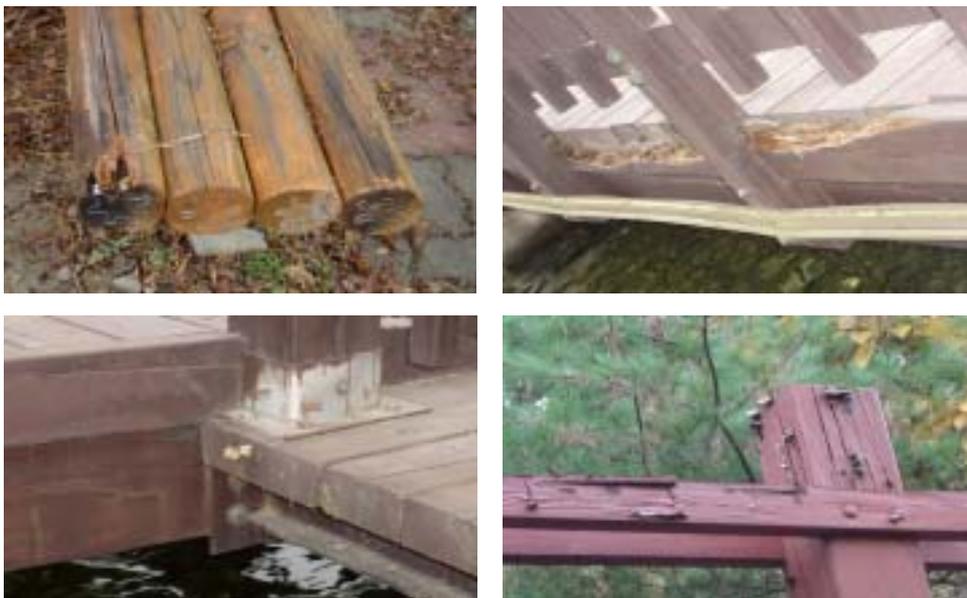
Fig.18. Decay damages of surface-coated wood with various film-forming and penetrating finishes.

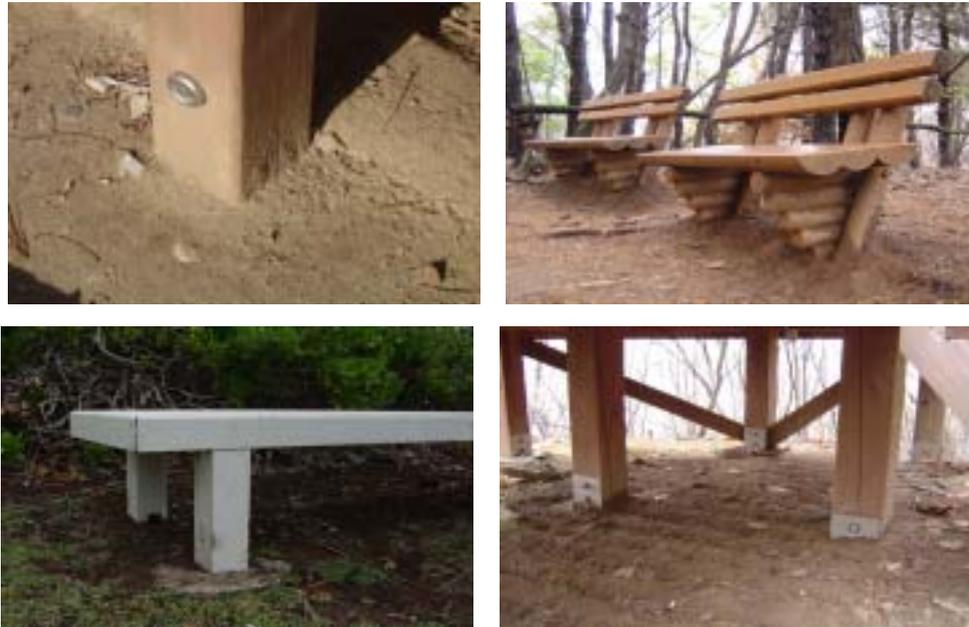
Fig.19. Ground contact uses of untreated and surface-coated wood.

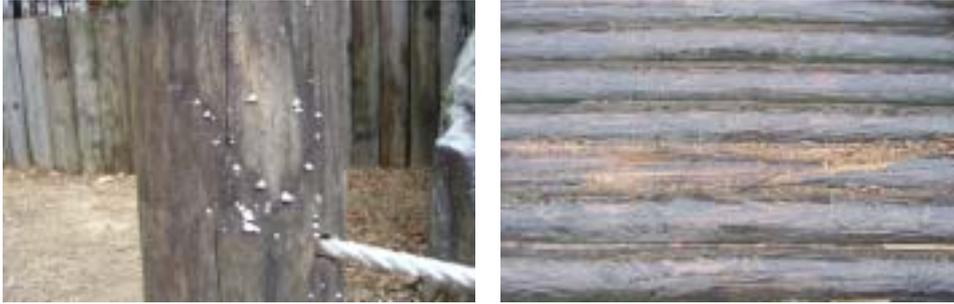
**Fig.20. Decay damages of preservative treated wood due to poor preservative treatbility.**

최근 많은 양의 방부처리목재를 조경시설재로 사용함에도 불구하고 부후로 인하여 예상외로 사용수명이 짧은 경우가 종종 관찰되는데, 그 이유를 다음의 두 가지로 생각해 볼 수 있다. 첫째는 방부처리목재의 처리도(방부제 침윤도와 흡수량)가 산림청 고시 제 2004-62(2004)에 제시된 처리도 적합기준에 미달되는 불량 방부처리목재가 시설되기 때문이다(Fig.20). 현재 국내에서 조경시설재로 사용되는 목재 중 라디에타 소나무(*Pinus radiata*)를 제외하고는 자상처리(incising)없이 산림청 고시의 처리도 적합기준을 만족시킬 수 없기 때문에 앞으로 양질의 방부처리목재 생산을 위한 처리용 수종 선정 및 난주입 수종의 처리도 개선을 위한 자상처리의 적용에 대하여 심각하게 고려하여야 한다고 본다.

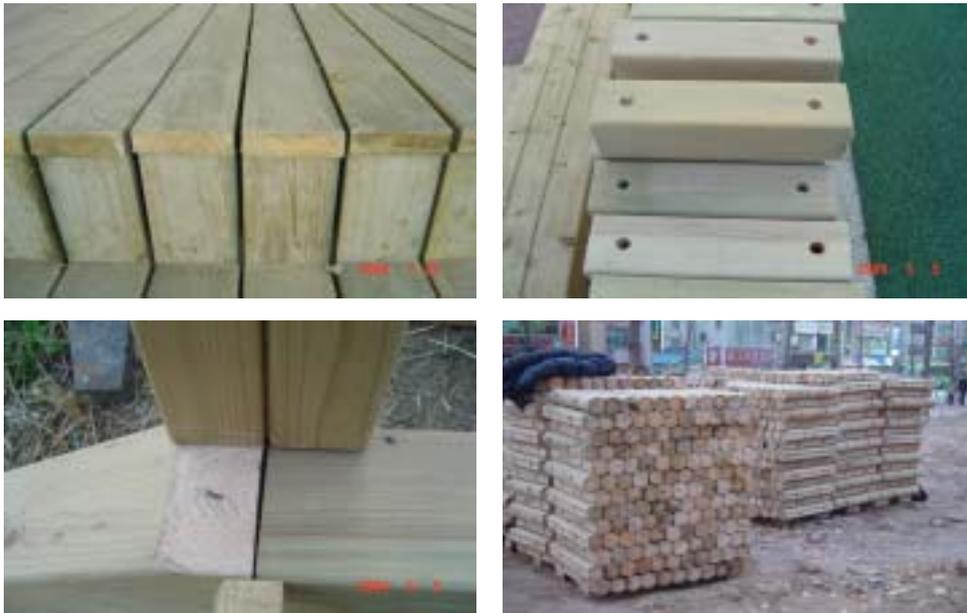
**Fig.21. Untreated interior exposed by cutting or boring of preservative-treated wood at construction site.**

둘째는 방부처리가 제대로 된다고 하여도 방부처리목재를 시설 현장에서 치수에 맞게 절단하고, 또한 천공을 하면서 내부의 미처리 부위가 노출되기 때문이다(Fig.21). 앞으로는 현장 치수에 맞게끔 미리 절단 또는 천공 후 방부처리를 실시하여야 할 것이다.

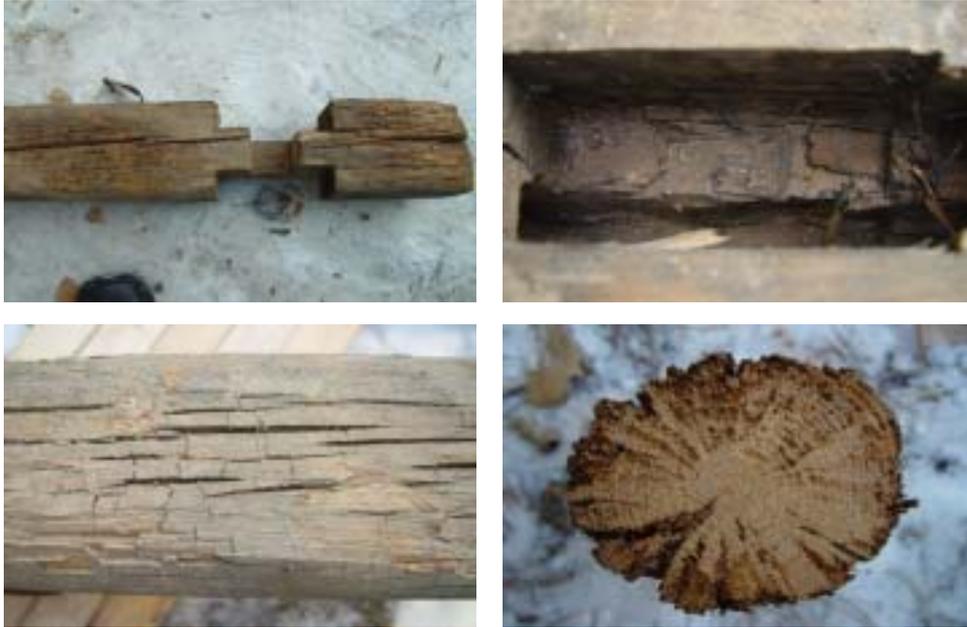
**Fig.3. Typical decay damages observed in dismantled wood members of old wooden building.**

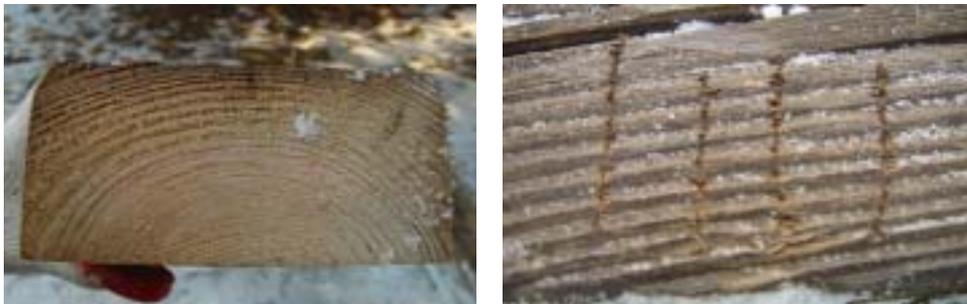
**Fig.4. Typical soft rot damages observed in dismantled wood members of old wooden building.**

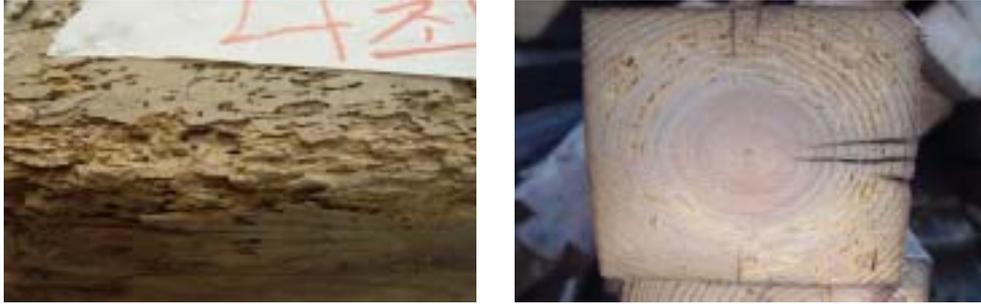
**Fig.5. Typical insect damages observed in dismantled wood members of old wooden building.**

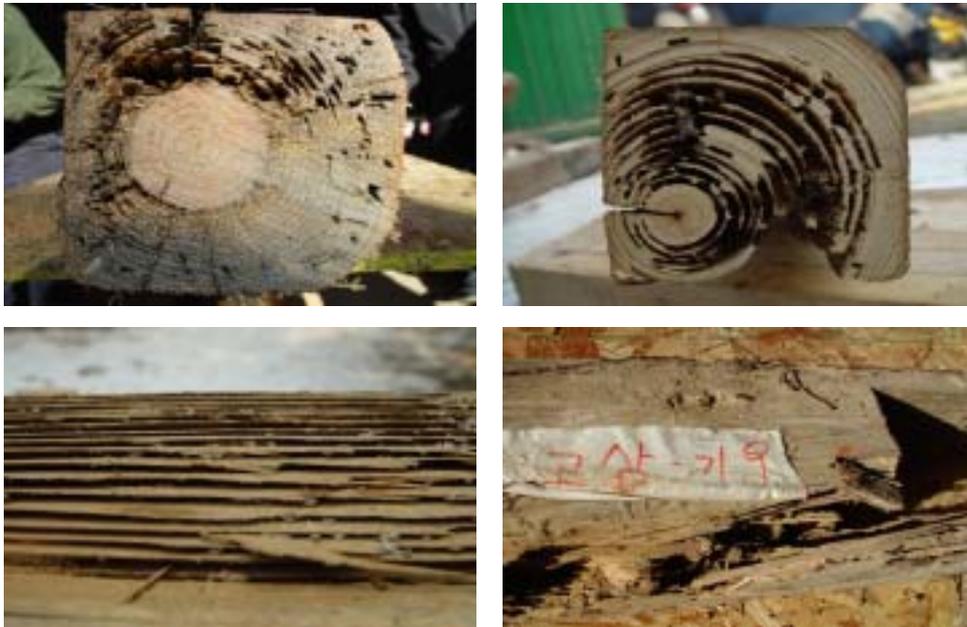
**Fig.6. Typical termites damages observed in dismantled wood members of old wooden building.**

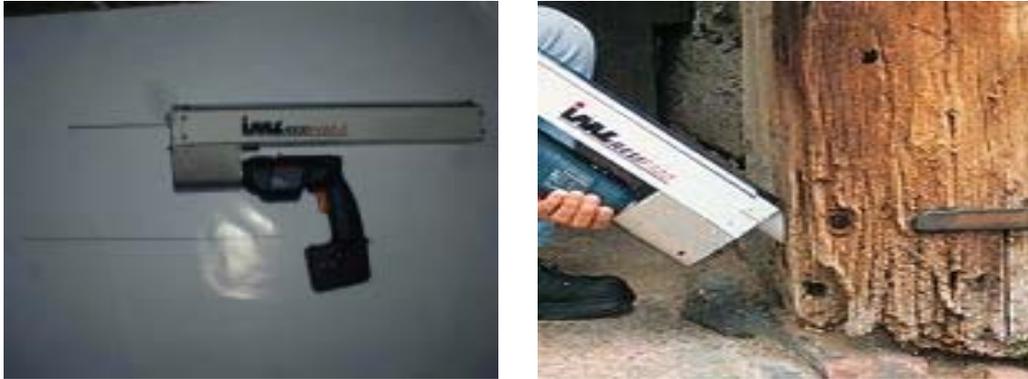
Fig13. The device of drilling resistance(IML-RESI).

건전한 경우 목재는 단단한 세포벽을 가지고 있으나 부후가 진행될수록 목재 세포는 물리적, 화학적인 변화를 일으키게 된다. 초기 부후의 경우 목재는 밀도의 변화가 일어나기 시작하고 점차 부후가 심각하게 진행된 경우에는 구조적인 파괴를 가져올 정도로 밀도가 현격하게 저하된다. 이렇게 변화된 목재 밀도는 드릴 저항 시험기 (IML-RESI F400)를 통하여 밀도변화를 측정할 수 있는데 이 실험 기기는 특히 입목, 구조용 목재, 목전주 등에 주로 사용가능하며 드릴이 실험 시편에 들어갈 때 발생하는 저항을 정성적으로 나타낸다. 드릴이 일정 토크를 가지고 목재 내부로 들어갈 때 발생하는 저항은 목재 내부의 상태를 대변해 주는데 세포벽의 구조적 상태나 춘재와 추재 사이의 밀도 변화 그리고 부후 및 웅이 등과 같은 결함의 위치나 크기 등을 나

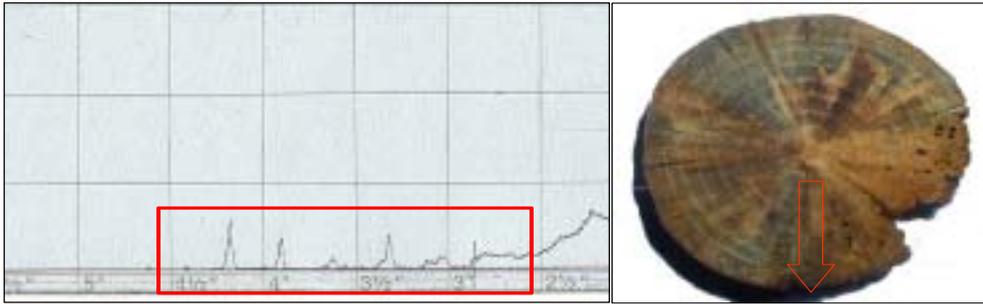
Fig.18. Resistograph of deteriorated part caused by decay fungi.

부후에 의한 열화가 목재 내부에 존재할 경우, 가장 눈에 주목할 만한 점은 목재 단면의 변색이다. 위의 단면 사진(Fig.18)에서도 청색, 갈색 변색균에 의한 목재 단면의 색이 변하였으며 단면 전체에 걸쳐 넓게 퍼져 있으며 목재 부후균인 백색, 갈색 부후균에 의한 영향 또한 확인 할 수 있었다. 단면의 우측 부분에는 상당한 크기의 공극이 발견되는데, 이러한 요인에 의해 결국 밀도가 저하되며 목재의 전체적인 성능을 감소시키게 된다. Resistograph를 살펴보면, 작은 돌기 모양의 드릴에 의한 목재의 상대 밀도가 나타나는데 이러한 부분은 부후균에 의해 침해되고 남겨진 추재 부분들이다. 일반적으로 변색균은 목재의 강도를 저하시키지는 않지만 목재 자체의 상품적 가치를 저하시킨다. 그러나 목재 부후균의 경우는 변색균과는 다른 영향을 미치는데 백색 부후균의 경우, 목재의 중량은 크게 감소시키지만 강도에는 큰 영향을 미치지 않고 갈색 부후균은 그와 반대의 영향을 목재에 미친다. 왜냐하면, 부후균이 목재의 세포벽 성분을 분해시켜 조직의 구조를 파괴하기 때문이다. 따라서, 위의 단면 사진을 보면, 변색균과 부후균 모두 목재에 침입하여 영향을 주고 있음을 알 수 있지만, Resistograph를 살펴보면 밀도가 크게 저하된 것으로 보아 특히 갈색 부후균에 의한 영향이 심각했음을 추정할 수 있으며 목재의 강도가 크게 저하되어 심한 경우 부재의 파괴에 의한 건축물의 안전성에도 심각한 결과를 초래할 수도 있을 것이다.

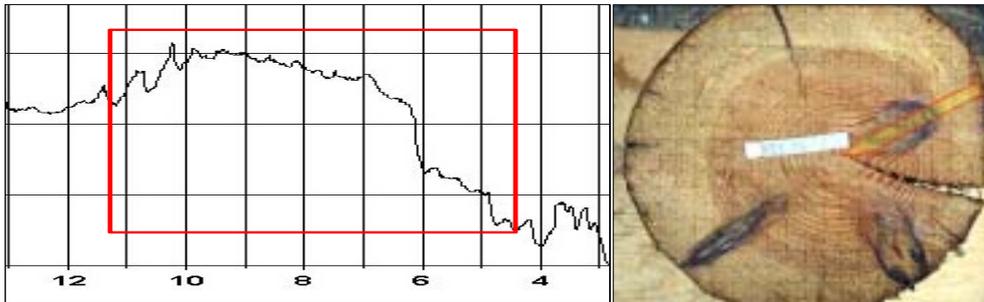
Fig.19. Resistograph and an enlarged photo with a knot.

드릴 저항 실험 시 드릴이 극도로 높은 밀도를 갖거나 매우 단단한 목재 조직과 만나게 되면 상대 밀도는 일반적인 추재에 비해 매우 높은 값을 기록하게 된다. Resistograph에서 알 수 있듯 목재 내부의 상대 밀도가 거의 끝까지 올라갔음을 알 수 있으며 이러한 점은 우측의 단면 사진을 통해 명확히 확인할 수 있었다(Fig.19).

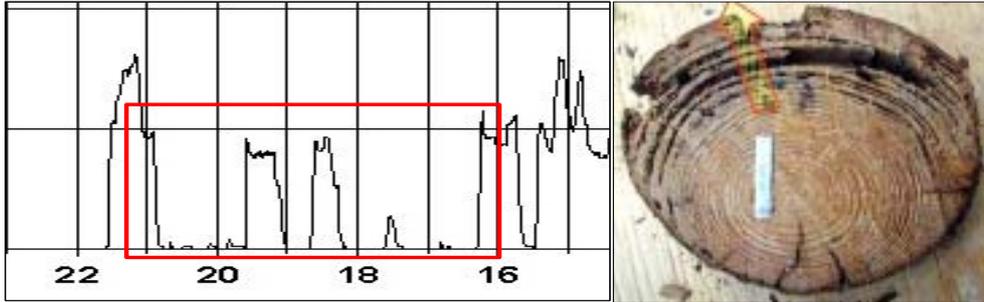
Fig.20. Resistograph and an enlarged photo caused by invasion of insects.

남아있는 상대 밀도는 추재에 의한 것임을 또한 알 수 있다. 부후균에 의한 열화와 마찬가지로, 흰개미에 의한 목재의 열화 역시 부재 하나의 파괴에만 그치는 것이 아니라 건축물 전체 안전성에 대한 심각한 영향을 미칠 수 있다.

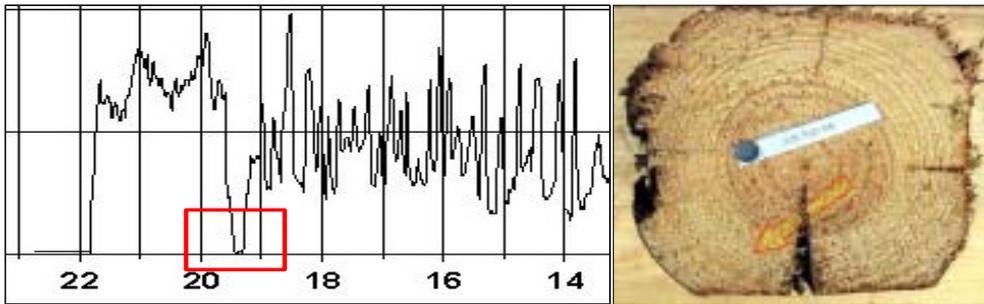
Fig.21. Resistograph and an enlarged photo with a check.

앞서 설명한 흰개미에 의한 피해와는 다른 경향을 단면사진과 Resistograph에서 확인 할 수 있다(Fig.21). 가장 두드러진 차이점은 Resistograph에서 상대 밀도 분석에 의해 공극이 단 한군데만 존재하며 다른 부분은 매우 건전한 상태를 보이고 있다는 점이며 이는 단면 사진을 통해서도 확인 할 수 있다. 즉, 흰개미나 부후균에 의한 열화와 달리 목재 내부로 진행되어 있는 크랙은 그 범위가 매우 좁아 쉽게 구분이 되며 특히 다른 부분의 열화에는 어떠한 영향도 미치지 않기 때문에 심각한 열화의 요인으로서는 구분 될 수 없다. 하지만, 크랙을 통해 흰개미나 다른 곤충 그리고 변색균과 부후균의 목재 내부로의 침입이 매우 용이해 자칫 심각한 상태의 열화를 야기할 수 있는 가능성이 매우 높으므로 사전에 미리 발견하여 신속한 보존 대책을 강구하는 것이 유리할 것이다.

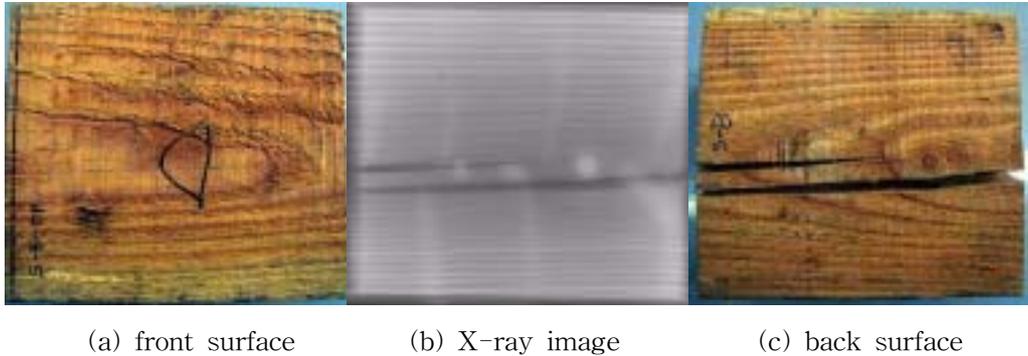
**Fig.26. X-ray image of crack**

Fig.26의 (a)는 시편의 앞면, 즉 X선 선원에 노출된 부분의 시편 표면 사진이다. 표면이 거칠어 보이는 점을 제외하고는 큰 결함을 발견하기 어려운 건전재의 모습이다. 그러나 (b)의 X선 투과사진에서는 중앙을 관통하여 큰 크기의 할렬이 발견되었으며

이는 (c)사진의 시편 뒷면을 보면 확실히 알 수 있다.

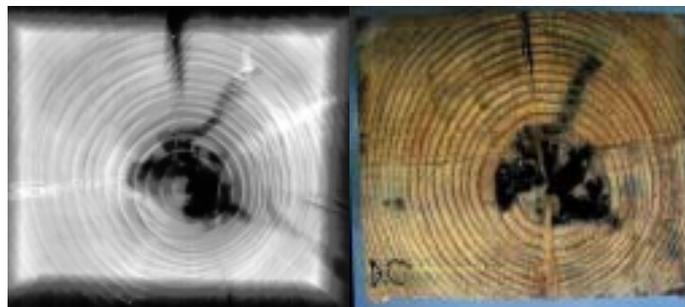
**Fig.28. The cross section of decay specimen.**

Fig.27(b)의 X선 투과 사진을 통해 시편 내부의 부후의 길이와 폭을 알 수 있으며 Fig.28을 이용하면 목재 내부에 존재하는 부후의 정확한 크기와 위치를 확인 할 수 있다. 이것은 앞서 언급했듯이 다양한 방향에서 X선 실험을 할 경우 내부에 존재하고 있는 부후의 정확한 위치와 크기를 정확히 탐지할 수 있을 것이다.

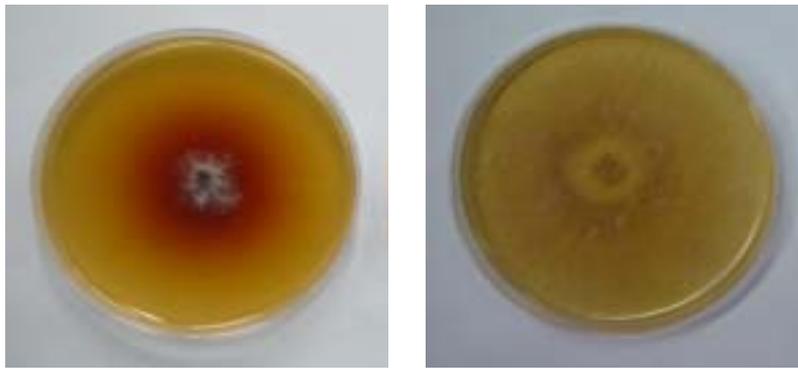
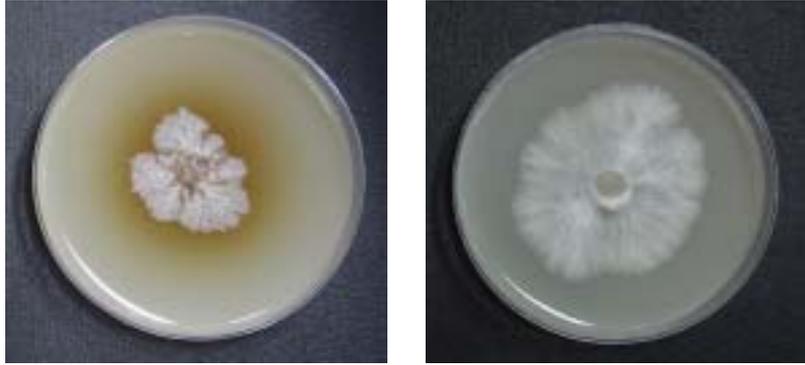
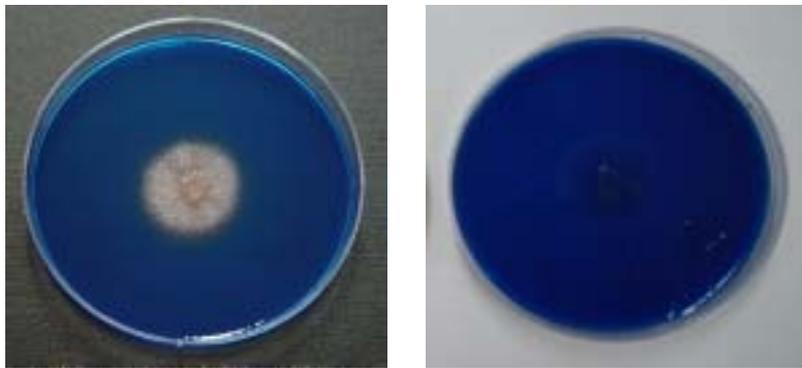
Bavendamn test with gallic acid media:  
white-rot fungus (left) and brown-rot fungus (right)

Bavendamm test with tannin acid media:  
white-rot fungus (left) and brown-rot fungus (right)

RBBR test: white-rot fungus (left) and brown-rot fungus (right)

**Fig.1. Bavendamm and RBBR tests for distinguishing white rot and brown rot fungus.**

동정된 균들을 gallic acid, tannin acid, rhemazol brilliant blue R(RBBR)이 각각 0.5%, 0.5%, 0.05% 함유된 2% MEA 배지에 접종한 후 상온에서 일정기간 배양하여 백색부후균의 리그닌 분해효소에 의한 배지 고유의 색 변화로부터 갈색부후균 및 백색부후균을 구별하였다(Wang and Zabel, 1990; Glenn and Gold, 1983). 백색부후균은 리그닌을 분해하는 과정에서 phenol oxidase laccase를 분비하는데 이 효소가 배지 내에서 산화환원반응을 일으켜 색이 변하는 것인데, Fig.1에서와 같이 gallic acid와 tannin acid의 경우는 반응을 통해 갈색의 발색물질로 변화하기 때문에 배지가 갈색 빛으로 변하는 것이고, RBBR의 경우는 파란색을 띠는 발색물질을 파괴하기 때문에 배지의 색깔이 투명해지는 것이다.

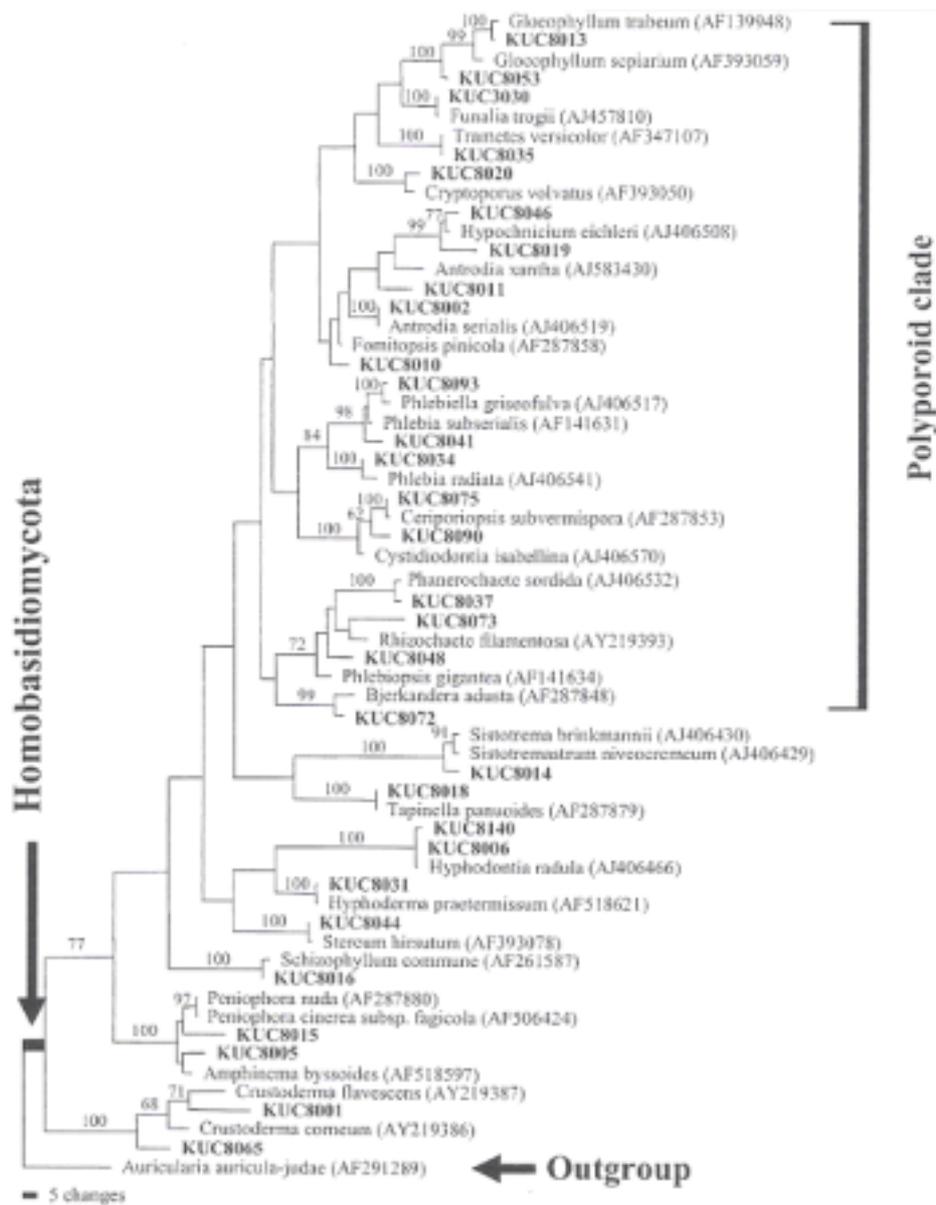
Fig.2. Phylogenetic tree based on partial 28S rDNA sequences of decay fungi isolated from the various wood products service and reference strains from GenBank.

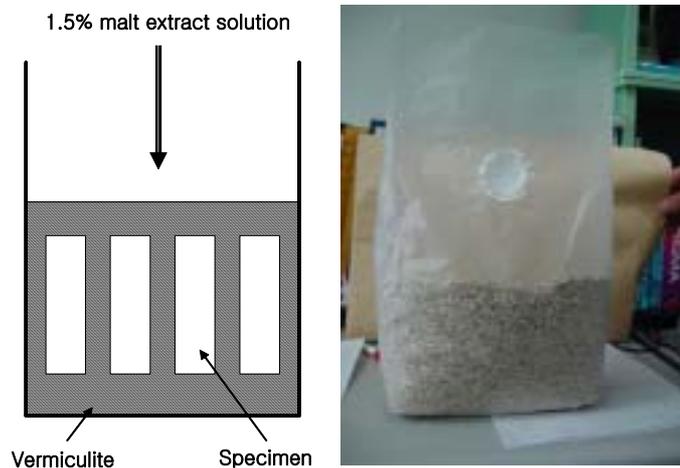
**Fig.4. Method used to expose small specimens to decay fungi.**

Cork borer를 사용하여 2% malt extract agar(MEA) 평판배지에서 왕성하게 자라고 있는 공시균의 외곽에서 접종원(inoculum)을 채취하여 2.5% malt extract 액체 배지에 접종하여 일주일간 27℃에서 진탕 배양하였다. 배양된 균사 슬러지 20ml를 봉지 내의 질석 표면에 고루 뿌린 후 봉지의 입구를 밀봉하였다. 밀봉된 봉지는 27℃ 항온기에 보관하면서 중량감소를 경사를 유도하기 위해 일정시간 간격으로 균 배양을 중지하였다.

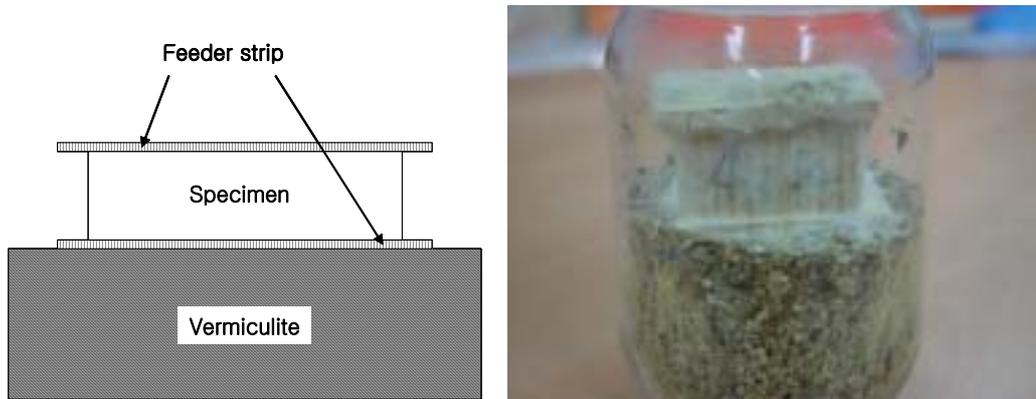
Fig.5. Method used to expose specimens to decay fungi.

공시균이 feeder strip을 완전히 덮은 후, Fig.5과 같이 시편이 feeder strip과 접촉되도록 feeder strip 위에 올려놓은 다음 시편 윗면에도 다른 feeder strip을 뒤집어 덮었다. 균 접종이 끝난 후, 32℃ 항온기에서 배양하면서 중량 감소율 경사를 유발하기 위해 일정시간 간격으로 균 배양을 중지하였다. 강제부후가 끝난 시편 표면에 부착된 균사체와 질석을 완벽하게 제거하고, 55℃ 건조기에서 항량까지 건조한 후, 부후 전후의 55℃ 항량 무게로부터 중량 감소율(weight loss)을 산출하였다.

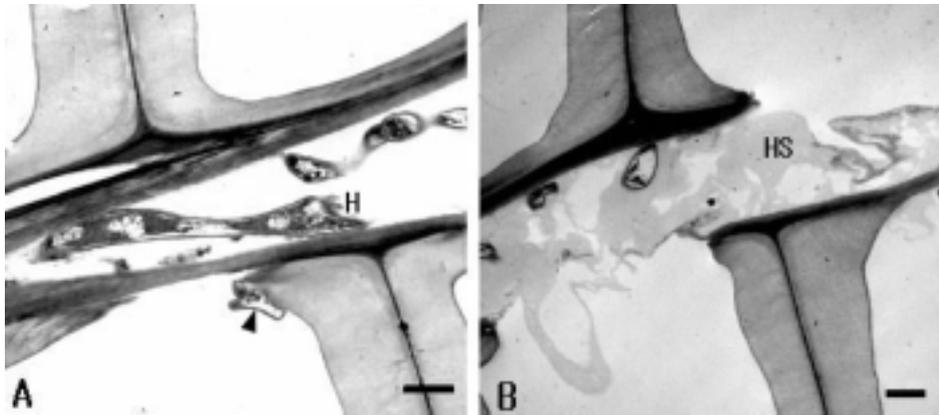
**Fig. 11. Transverse surfaces showing distribution of hyphae.** A (K-GT 10% weight loss): Hyphae (H) with sheath in ray and a hypha attached to innermost S3 layer (arrowhead). B (K-GT 10% weight loss): Degradation of tracheid walls adjacent to ray and penetration of hyphal sheath (HS) into tracheid lumen. A & B: TEM; Scale bars=2 $\mu$ m.

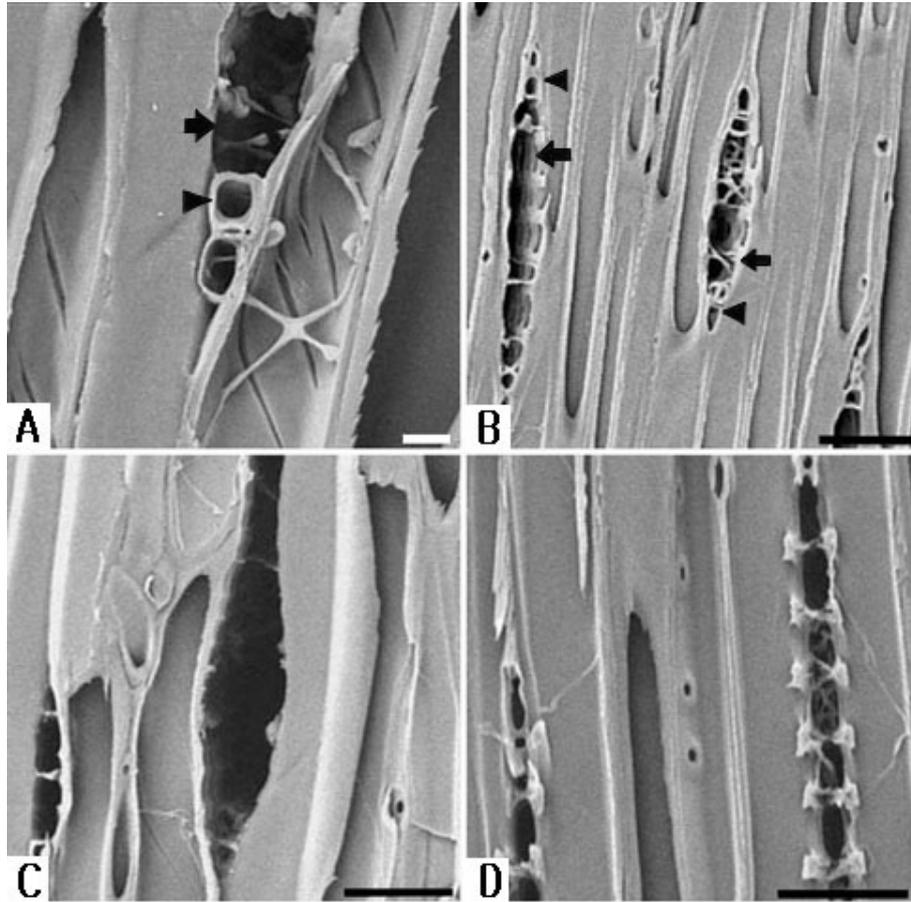
**Fig. 13. Tangential surfaces showing structural changes of ray cell walls.** A (R-GT 20% weight loss) and B (K-TYP 20% weight loss): Degradation of ray parenchyma cell walls (arrow) but intact ray tracheid walls (arrowhead). C (R-TYP 20% weight loss): Decomposition of all the cell walls in uniseriate and fusiform rays. D (K-GT 15% weight loss): Development of mycelia in decomposed ray cells. A-D: SEM; Scale bars: A=10 $\mu$ m, B-D=50 $\mu$ m.

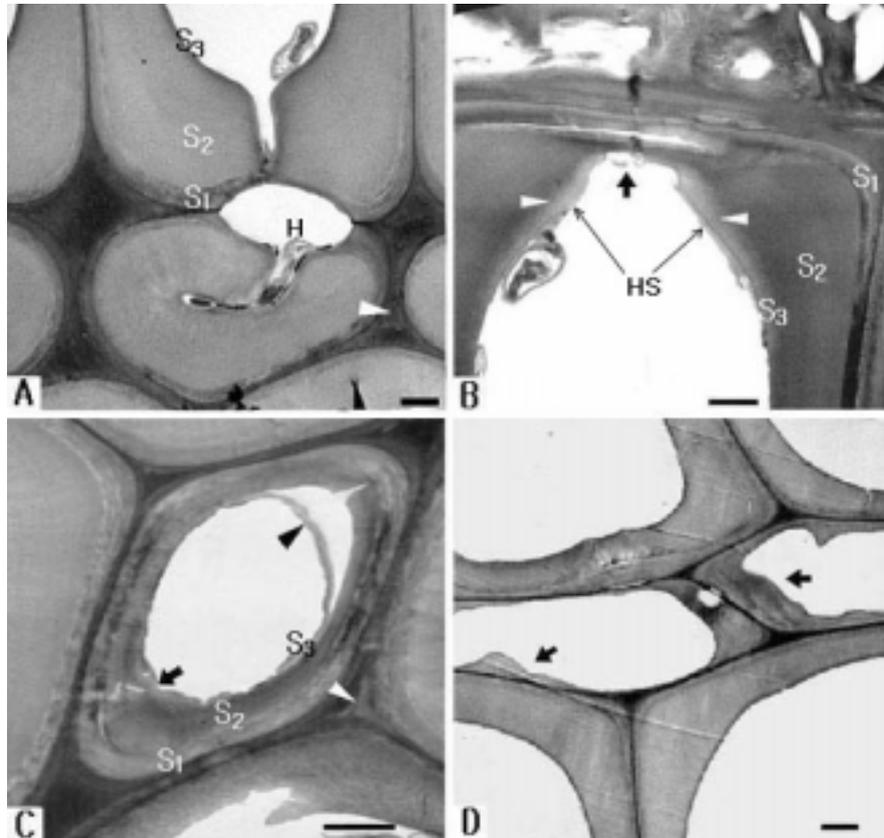
**Fig. 15. Transverse surfaces showing ultrastructural changes of tracheid and ray cell walls.** A (K-GT 25% weight loss): Penetration of hyphae (H) into tracheid lumen via bordered pit and low electron-dense true middle lamella in cell corner (arrowhead). B (K-GT 20% weight loss): Heavily eroded secondary wall adjacent to ray (arrow) and S<sub>2</sub> and S<sub>3</sub> layers in the process of degradation (arrowheads) near hyphal sheath (HS). C (K-GT 25% weight loss): Extensively degraded S<sub>2</sub> layer, low electron-dense true middle lamella in cell corner (white arrowhead), localized erosion of S<sub>3</sub> layer (arrow), and separation of S<sub>3</sub> layer (black arrowhead) from S<sub>2</sub> layer in tracheid wall. D (R-GT 25% weight loss): Localized erosion (arrows) in ray cell wall. A-D: TEM; Scale bars=2 $\mu$ m.

방사 가도관과는 달리 방사유세포의 세포벽에서 먼저 광범위한 열화가 발생되었다(Fig.15 & 17A). 이러한 현상으로 갈색부후에서 방사유세포가 열화저항성이 낮다는 것을 알 수 있었다. 부후초기에서 가도관 2차벽의 S<sub>3</sub>층은 거의 열화 되어 있지 않았지만 S2층이 열화 되어 radial checks or voids가 발달되어 있는 것을 관찰하였다(Fig.10A & B). 이러한 현상은 Eriksson and Blanchette(1990)의 보고처럼 부후가 진행됨에 따라 목재의 다공성(porosity)이 증가하고 셀룰로오스 피브릴간의 결합력이 약해지기 때문이라고 여겨진다. 따라서 이와 같은 2차벽의 할렬은 작은 중량감소를 수준에서도 심한 강도적 손실을 일으키는 원인으로 알려져 있다(Cowling, 1961; Highley, 1977).

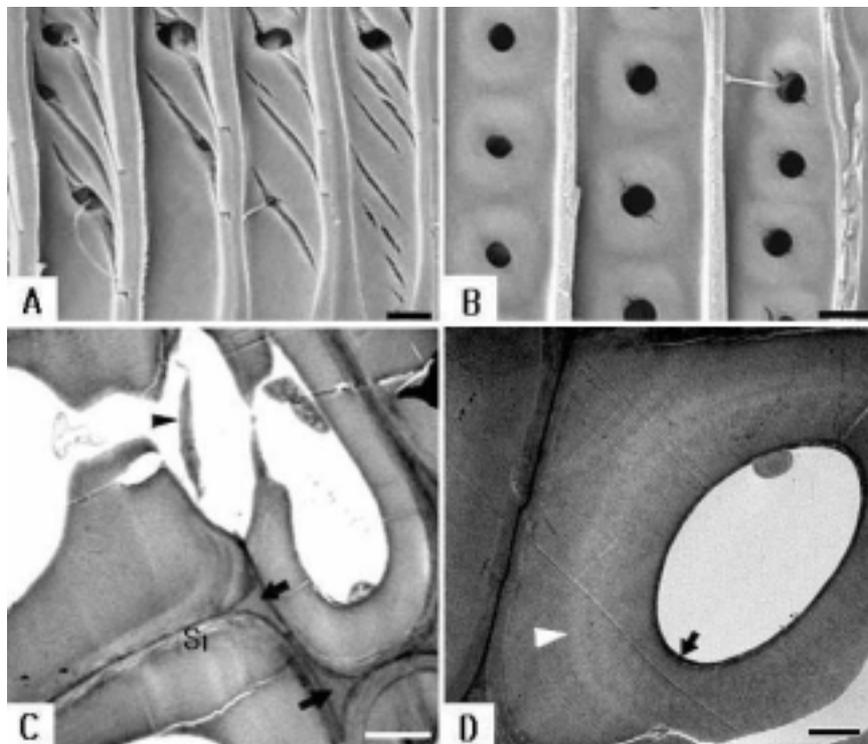
**Fig. 16. Radial surfaces showing wall checks in tracheids (A & B) and intact torus and margo (C & D).** A (R-GT 20% weight loss): Long spiral checks associated with cross-field pit openings. B (R-GT 25% weight loss): Bordered pits of tracheids having short spiral checks in borders. C (K-TYP 25% weight loss): Revealed microfibrils by some decomposition of lignin in S1 layer,

low electron-dense true middle lamella in cell corner (arrows) but intact torus and margo (arrowhead). D (K-GT 25% weight loss): Evidence of polysaccharide degradation in S2 layer (arrowhead) and osmiophilic (electron-dense) particles (arrow) in the S3 layer. A & B: SEM; C & D: TEM; Scale bars: A & B=10 $\mu$ m, C & D=2 $\mu$ m.

특이한 점은 부후가 진행됨에 따라 소나무보다 라디에타 소나무의 가도관 세포벽에서 spiral checks이 더 현저하게 발달되어 있는 것을 관찰할 수 있었다(Fig.16A). 유연벽공연(pit border)의 열화에 대해 Mi Kwon(1993)은 일부 유연벽공연의 S<sub>2</sub>층과 벽공연의 BT(border thickening)층이 부후된 것을 관찰하였으나 대부분 유연벽공이 건전한 상태를 유지하고 있다고 보고하였다. 본 실험에도 역시 일부 유연벽공을 제외하고는 건전한 상태를 유지하고 있었다(Fig.16B). 또한 마이크로피브릴속이 주성분인 유연벽공의 토러스도 대부분 건전한 상태를 유지하였고 벽공 주위의 복합중간층도 cell corner부분에서 낮은 전자밀도를 나타낸 것 외에는 열화 되어 있지 않았다(Fig.16c).

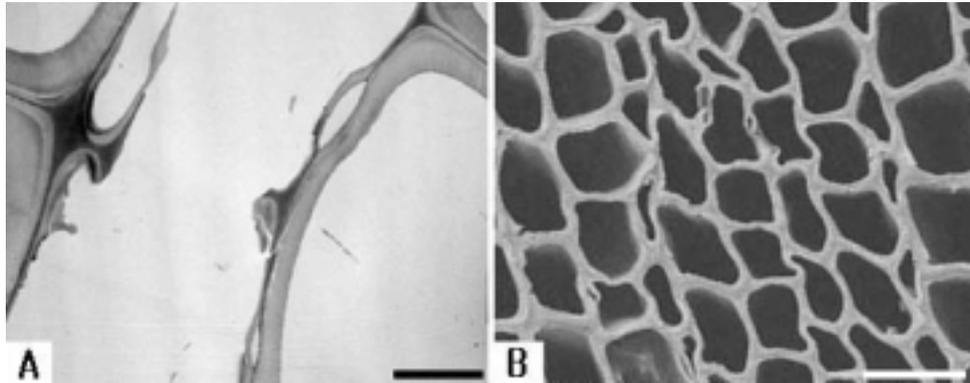
**Fig. 17. Transverse surfaces showing ultrastructural changes of tracheid and ray cell walls.** A (R-TYP 15% weight loss): Extensively decomposed ray. B (R-GT 25% weight loss): Degraded tracheids showing a loss of cell wall rigidity and 'wavy' appearance. A: TEM; B: SEM; Scale bars: A=8 $\mu$ m, B=50 $\mu$ m.

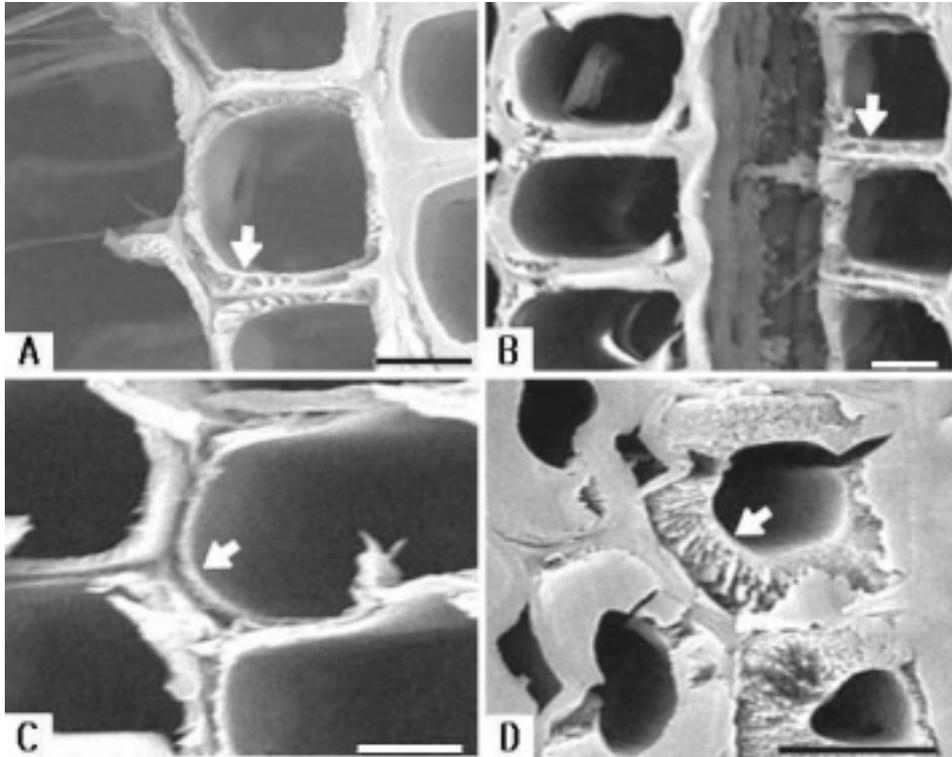
**Fig. 18. Transverse surfaces showing ultrastructural changes of tracheid walls.** A (K-TYP 15% weight loss), B (R-TYP 15% weight loss), and C (R-TYP 20% weight loss): Extensively degraded S2 layer but intact compound middle lamella and S3 layer (arrow) in earlywood. D (K-TYP 15% weight loss): Extensively degraded S2 layer but intact S3 layer (arrow) and compound middle lamella in latewood. A-D: SEM; Scale bars=10 $\mu$ m.

갈색부후균이 분비하는 효소는 리그닌에 대해 demethylation의 정도의 변화만 초래할 뿐 리그닌 matrix는 거의 변화시키지 않는다는 Wilcox(1968)의 보고와 같이 부후가 상당히 진행된 후에도 세포의 형태는 그대로 유지되는 것을 알 수 있었다. 또한 부후후기에도 리그닌이 많은 복합중간층은 거의 모든 세포에서 건전한 상태를 유지했다(Fig.18). 이로써 복합층이 갈색부후에 가장 저항이 강한 층이라는 것을 알 수 있었다.

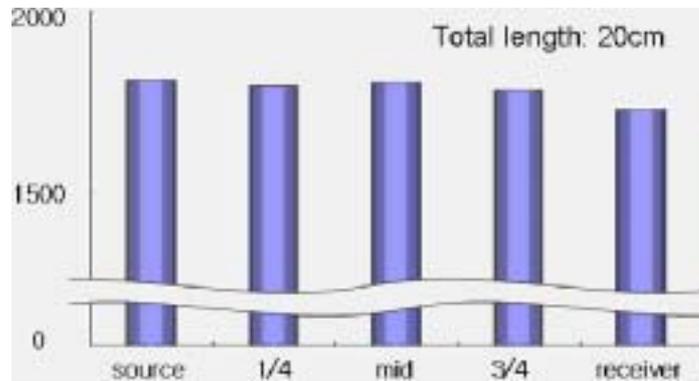
**Fig.22. Ultrasonic velocities according to the position of decay**

마지막으로 부후된 시편을 source에서 receiver로 위치를 이동하여 가면서 부후 위치에 따른 초음파 전달속도의 영향을 평가하였다. Fig.22와 같이 부후의 위치는 초음파 전달속도에 영향을 주지 못했다. 따라서 부후 정도나 부후 길이는 초음파 전달 속도를 통해 어느 정도 예측할 수 있으나 그 위치는 초음파 전달 속도의 측정만으로는 불가능한 것을 알 수 있다.

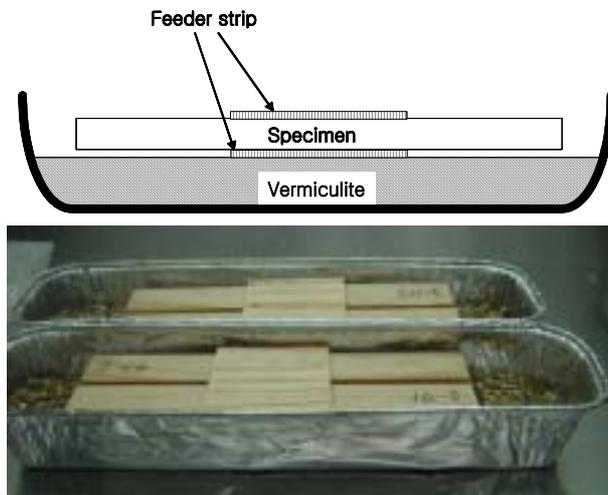
Fig.24. Method used to expose bending specimens to decay fungi.

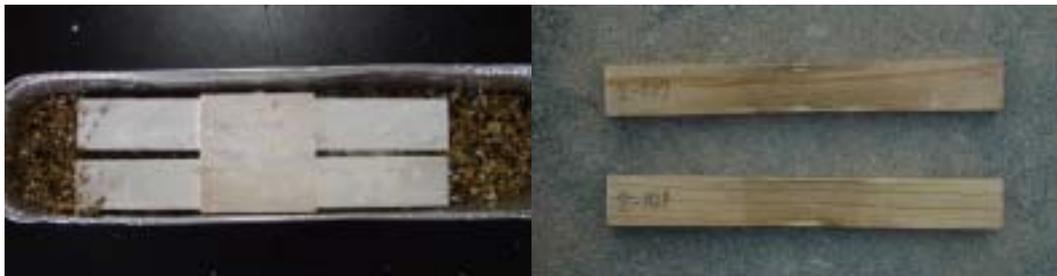
Fig.27. Differences in fungal colonization and decay area among three brown-rot fungi.

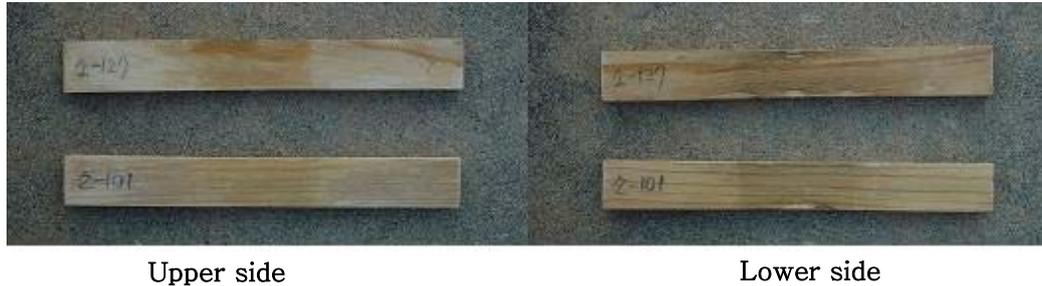
**Fig.28. Differences in decay area between upper and lower side of specimen attacked by *Fomitopsis palustris*.**

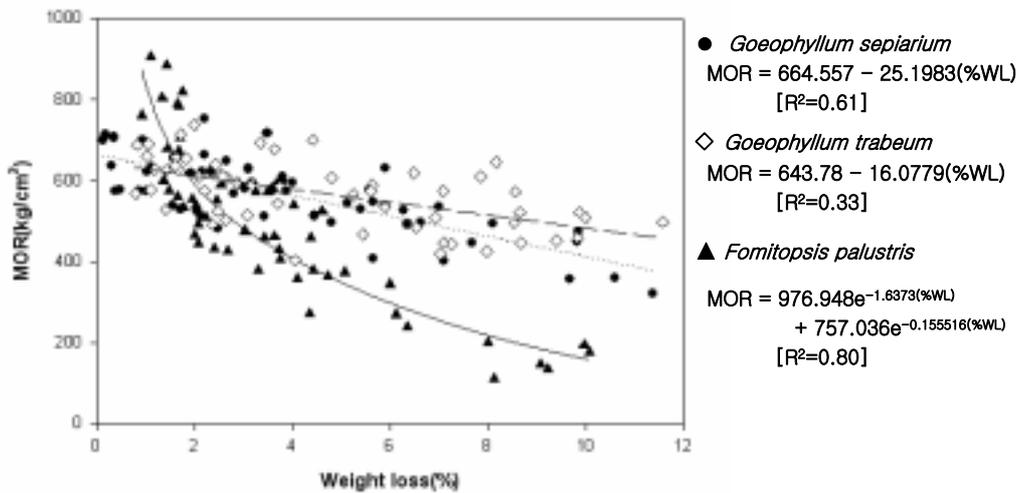
Fig.30. Regression of MOR on percent weight loss of Japanese red pine sapwood beams decayed by three brown-rot fungi.
