비파괴 검사법에 의한 국산재의 생물학적  
열화 평가기술 개발

Development of technique  
for estimating the biological deterioration  
in domestic wood using NDE

서울대학교

농림부

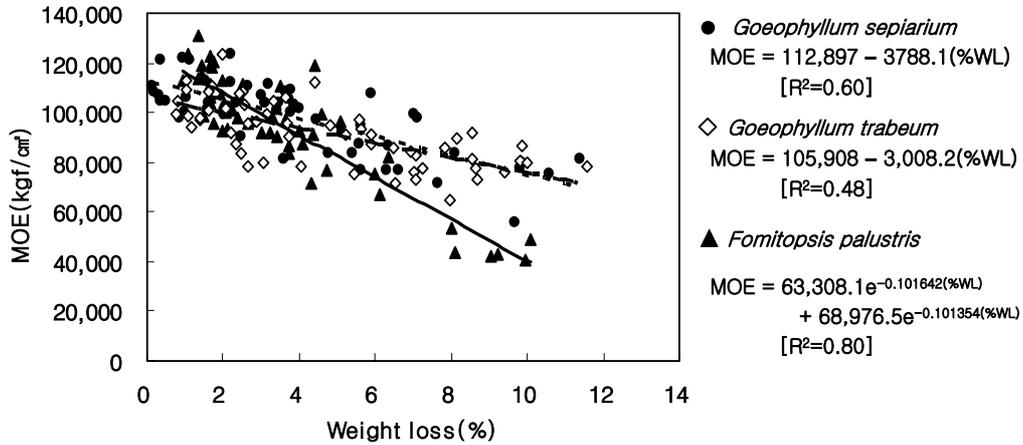
Fig.31. Regression of MOE on percent weight loss of Japanese red pine sapwood beams decayed by three brown-rot fungi.

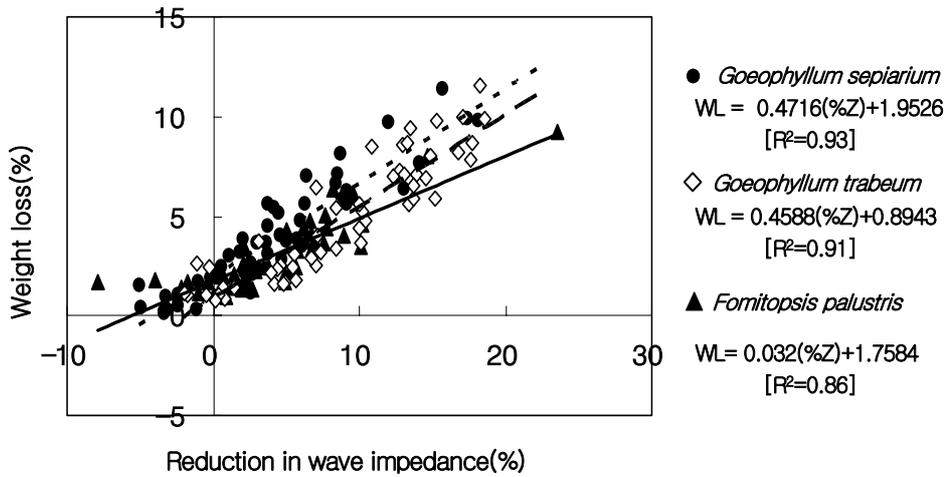
Fig.33. Regression of percent weight loss on reduction in wave impedance of red pine sapwood beams decayed by three brown-rot decay fungi.

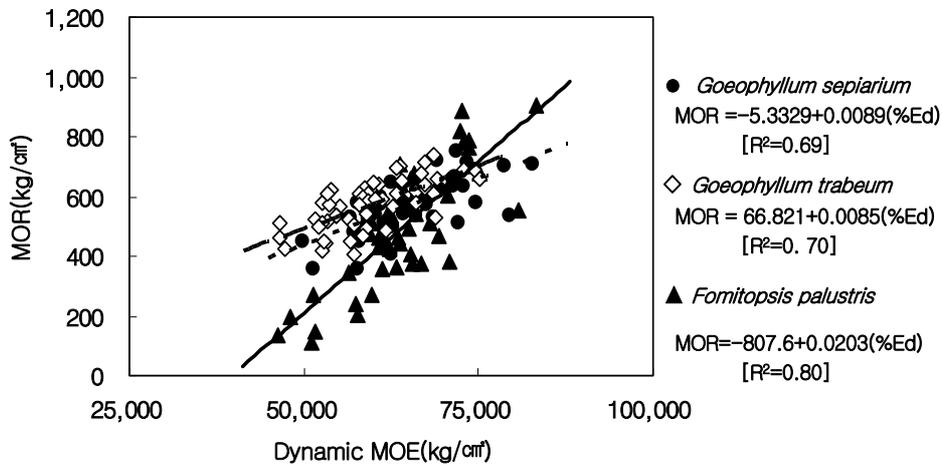
Fig.34. Regression of bending strength on dynamic MOE of red pine sapwood beams decayed by three brown-rot decay fungi.

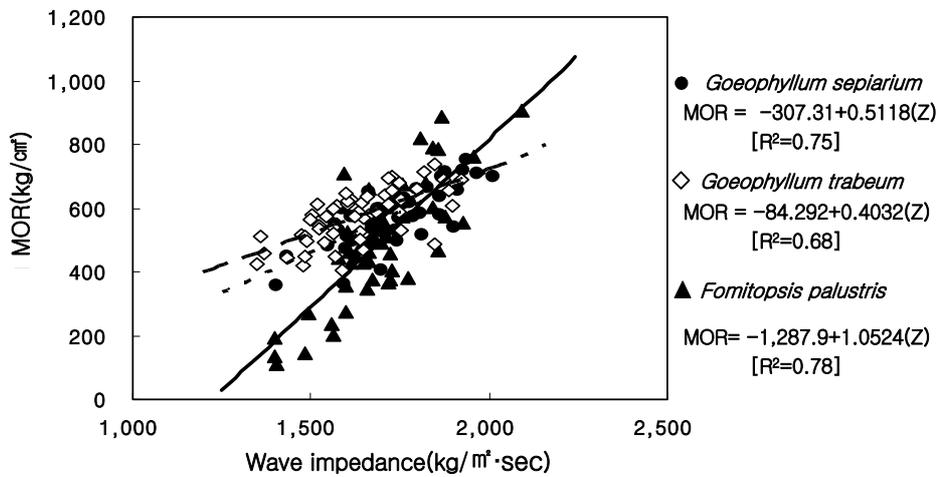
Fig.35. Regression of bending strength on wave impedance of red pine sapwood beams decayed by three brown-rot decay fungi.

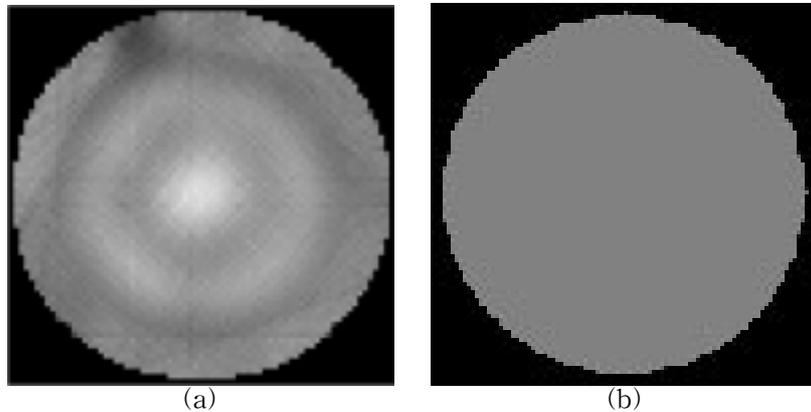
Fig.7. 무결점 시편에 대한 CT영상 구성 결과

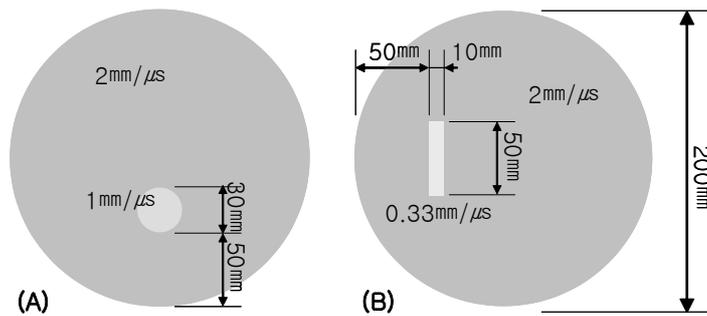
Fig.8. 가상 모형을 이용한 기존 알고리즘의 검증

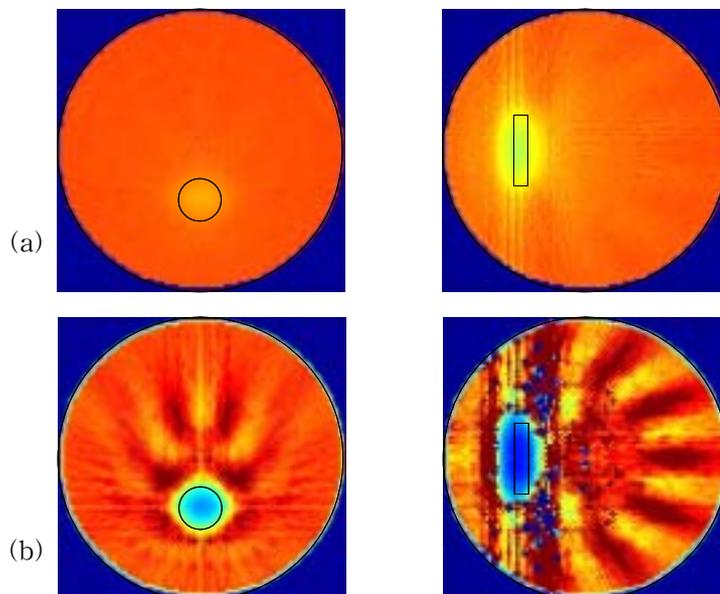
Fig.9. 가상 모형을 이용한 기존 알고리즘의 검증(역투영법)

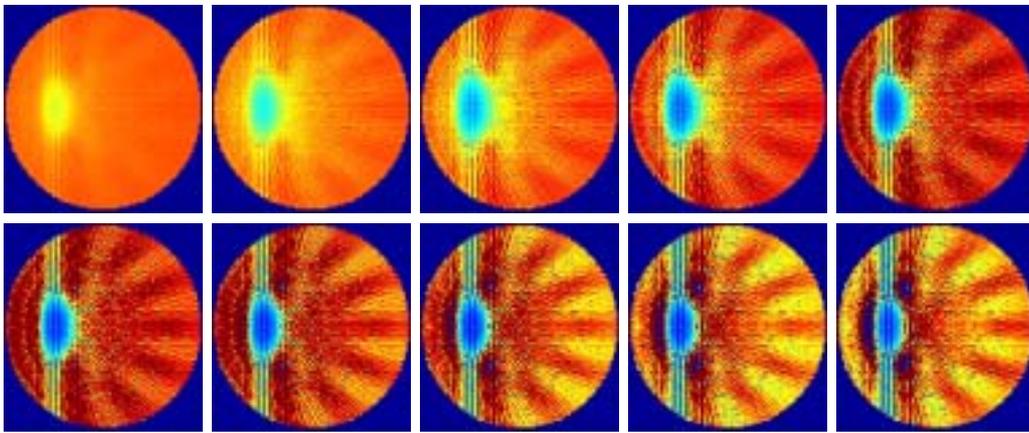
Fig.10. 가상 모형을 이용한 기존 알고리즘의 검증 (SIRT법)

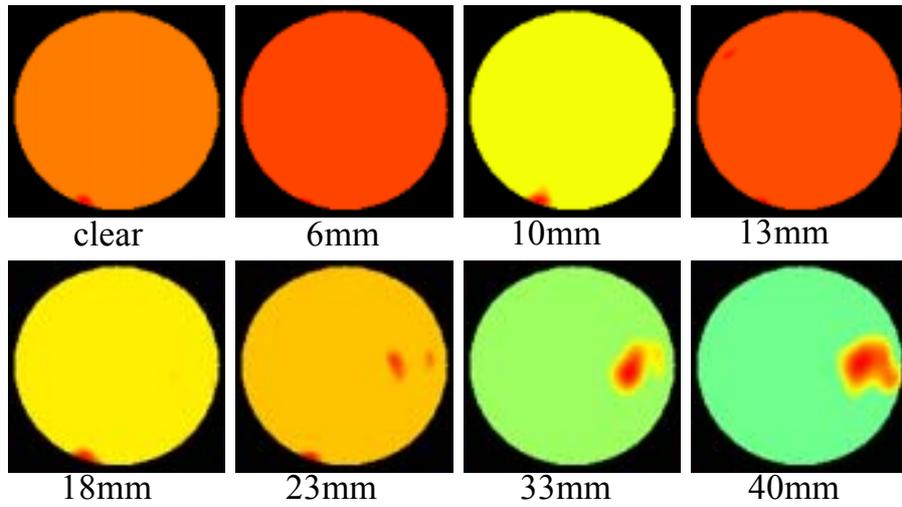
Fig.11. 하나의 원형 결함을 가지는 시편의 초음파 CT 영상.

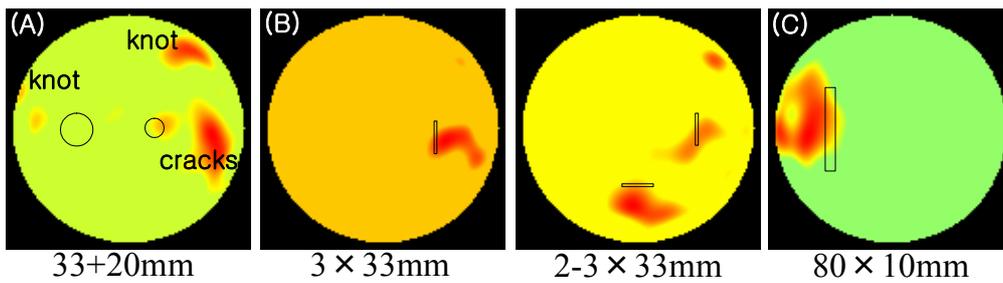
Fig.12. 다양한 형태의 결함을 가지는 시편의 초음파 CT영상.

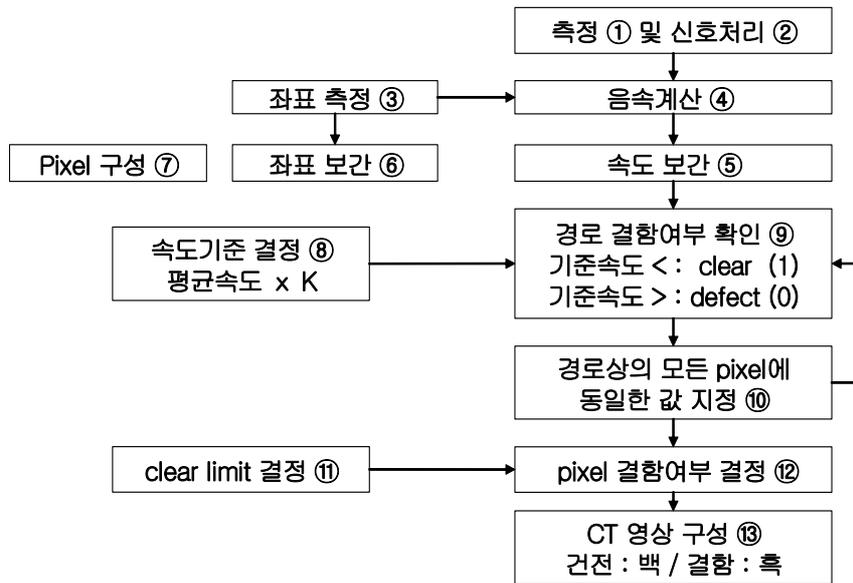
Fig.13. DET법에 의한 CT 영상 구성의 순서도

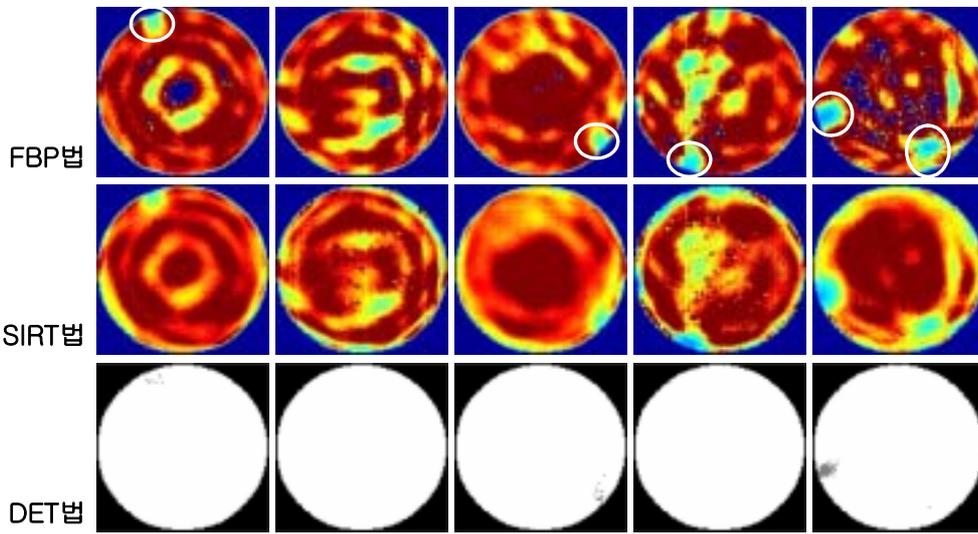
Fig.14 건전재에 대한 역투영법, SIRT법 및 DET법을 이용한 CT 구성

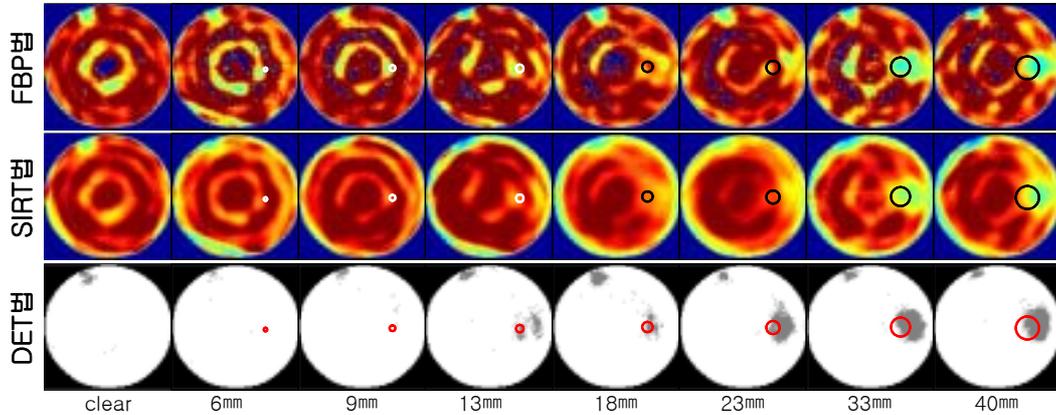
Fig.15 역투영법, SIRT법 및 DET법을 이용한 CT 구성 결과 (원형결함)

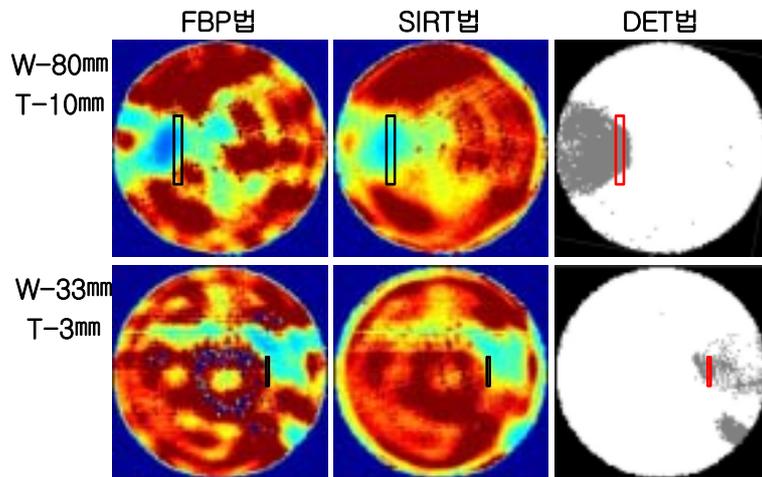
Fig.16 역투영법, SIRT법 및 DET법을 이용한 CT 구성 (직사각형 결함)

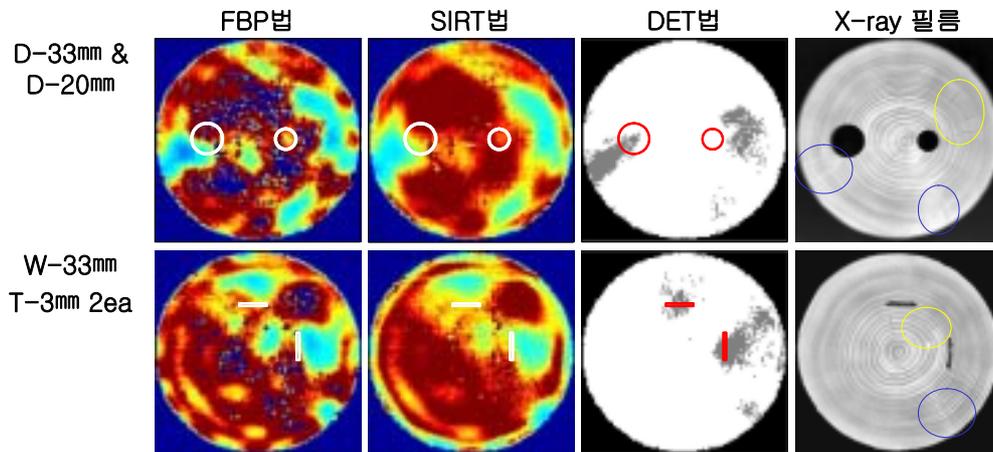
Fig.17 역투영법, SIRT법 및 DET법을 이용한 CT 구성 및 X선 사진  
(다중결함)

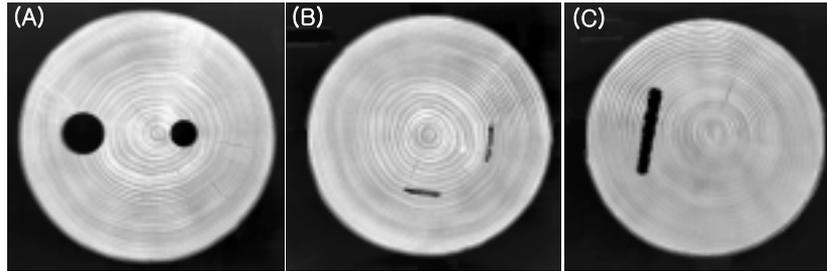
**Fig.23. 다양한 결함을 가지는 시편의 횡단면 X-ray 사진.**

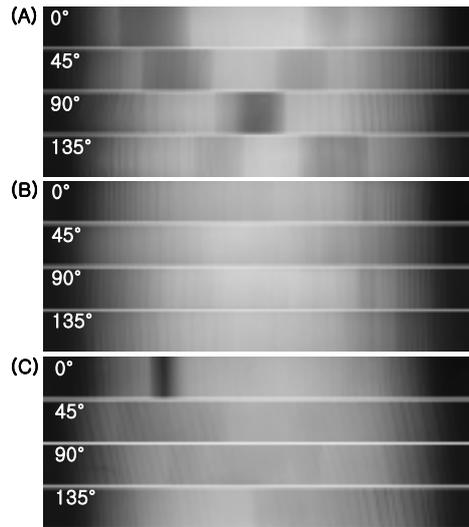
**Fig. 24. 4-direction X-ray photographs**

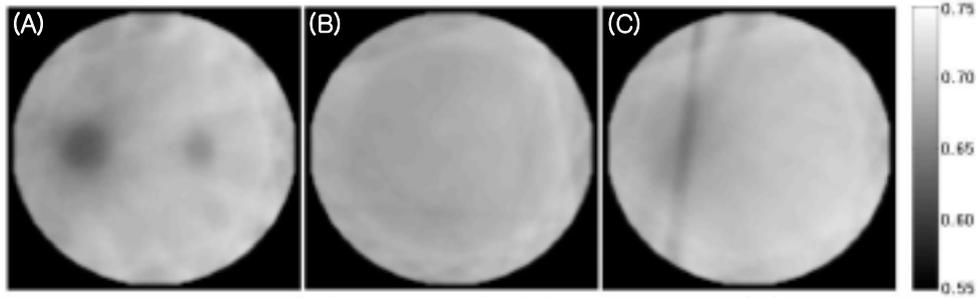
Fig.25. 필터를 사용하지 않은 X-ray CT 영상.

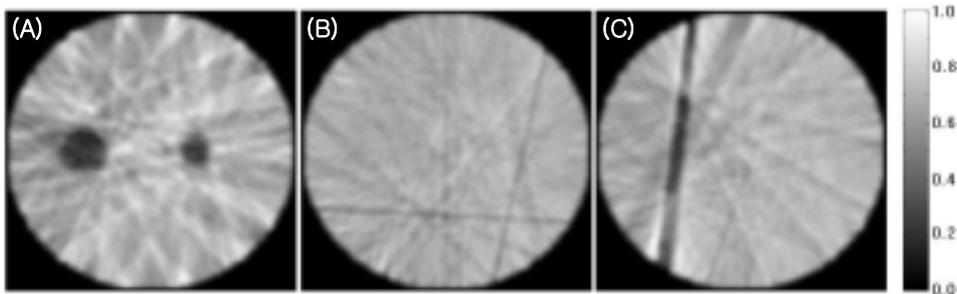
Fig.26. RAM-LAK필터를 사용한 X-ray CT 영상.

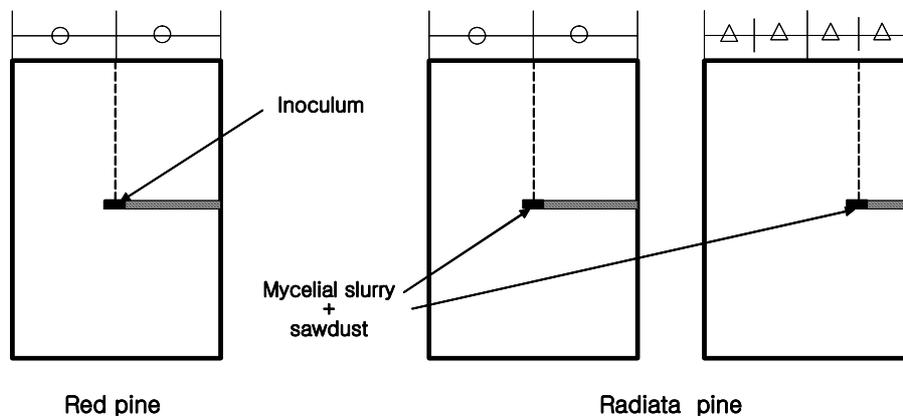
Fig.27. Method used to expose round specimens to decay fungi.

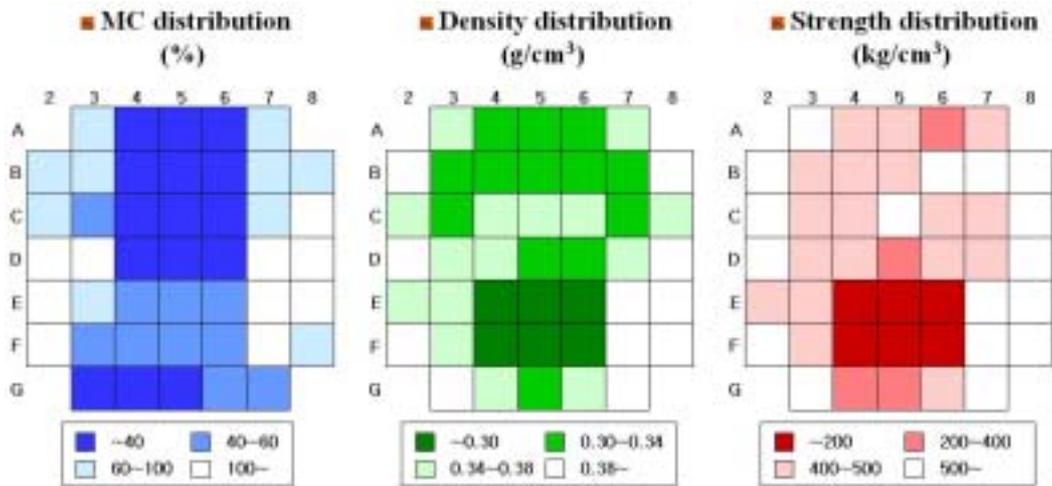
Fig.42. 함수율, 밀도 및 강도 분포

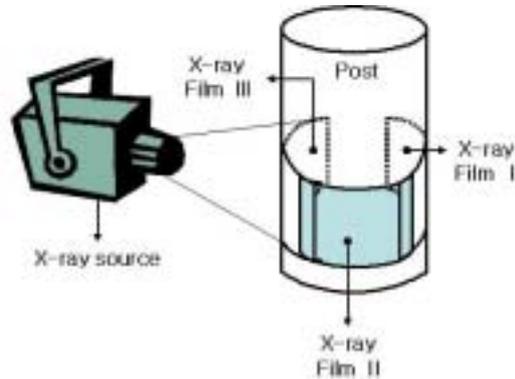
Fig. 1. X-ray methods for confirming the deterioration in-place.

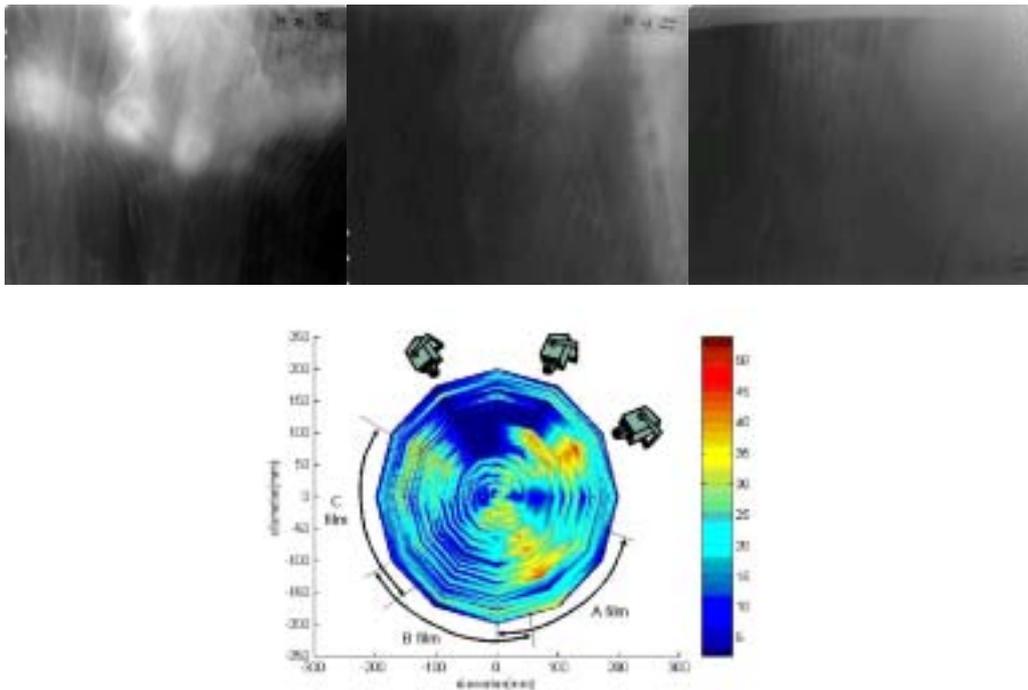
Fig.4. X-ray images(up) and the simulated image(down) by drilling resistance test for detecting the size and position of deterioration in post.

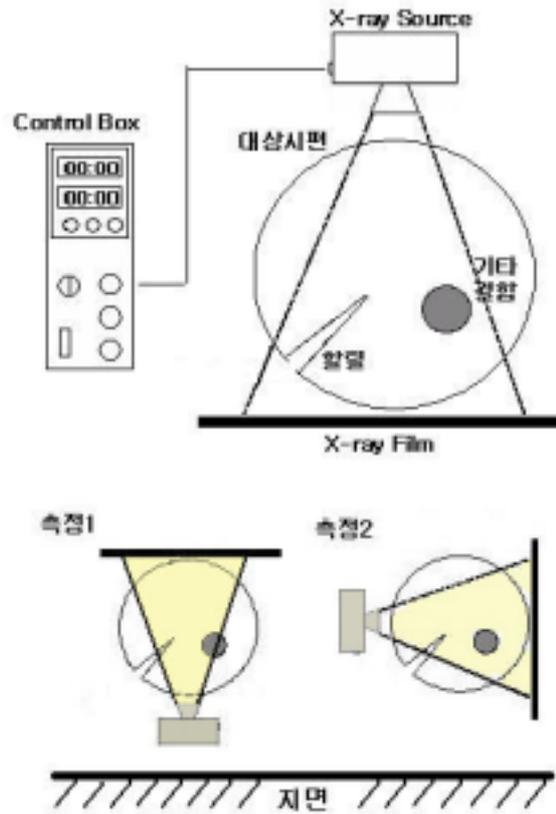
Fig.6. Soft X-ray 장치와 대상부재의 X-ray 검사 방법
