농촌지하수관리보고서

삼미지구

삼미지구 농촌지하수관리 보고서

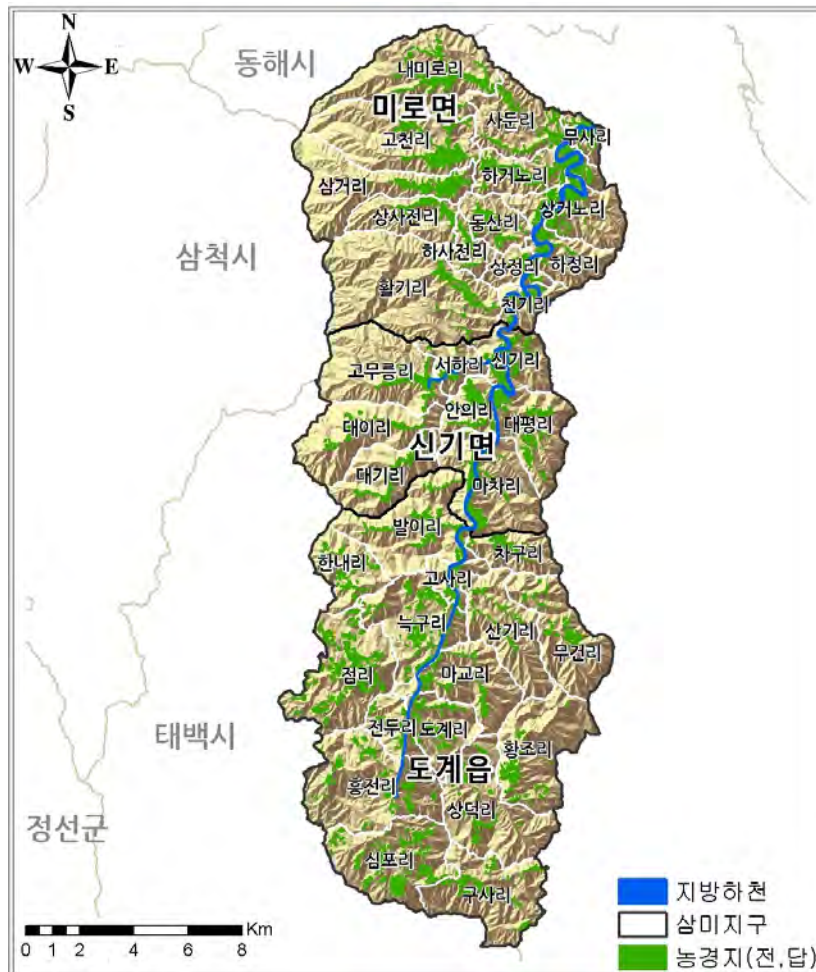
<그림 1-4-2> 농지 분포도

용수구역명		농지분포 면적(km ²)				
		합계	전	답	임야	기타
삼미 지구	계	290.9	16.9	1.8	252.7	19.5
	미로면	99.4	5.9	1.1	85.7	6.7
	신기면	56.4	3.0	0.5	49.6	3.3
	도계읍	135.1	8.0	0.2	117.4	9.5

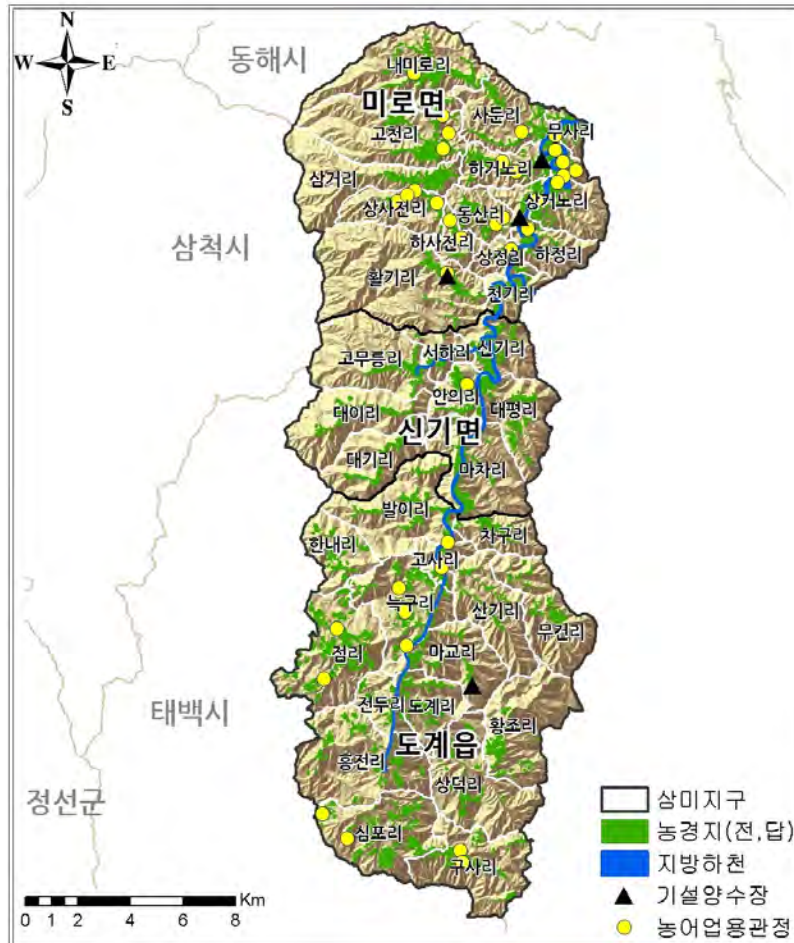
<그림 1-4-3> 삼미지구 농업기반시설 위치도

② (농업기반시설 현황) 농업생산기반시설은 총 106개소로 이중 농업용 관정(101개소), 양수장(5개소) 순

읍면		합계	농업용관정	저수지	양수장	취입보
삼미지구	계	106	101	-	5	-
	미로면	99	95	-	4	-
	신기면	1	1	-	-	-
	도계읍	6	5	-	1	-

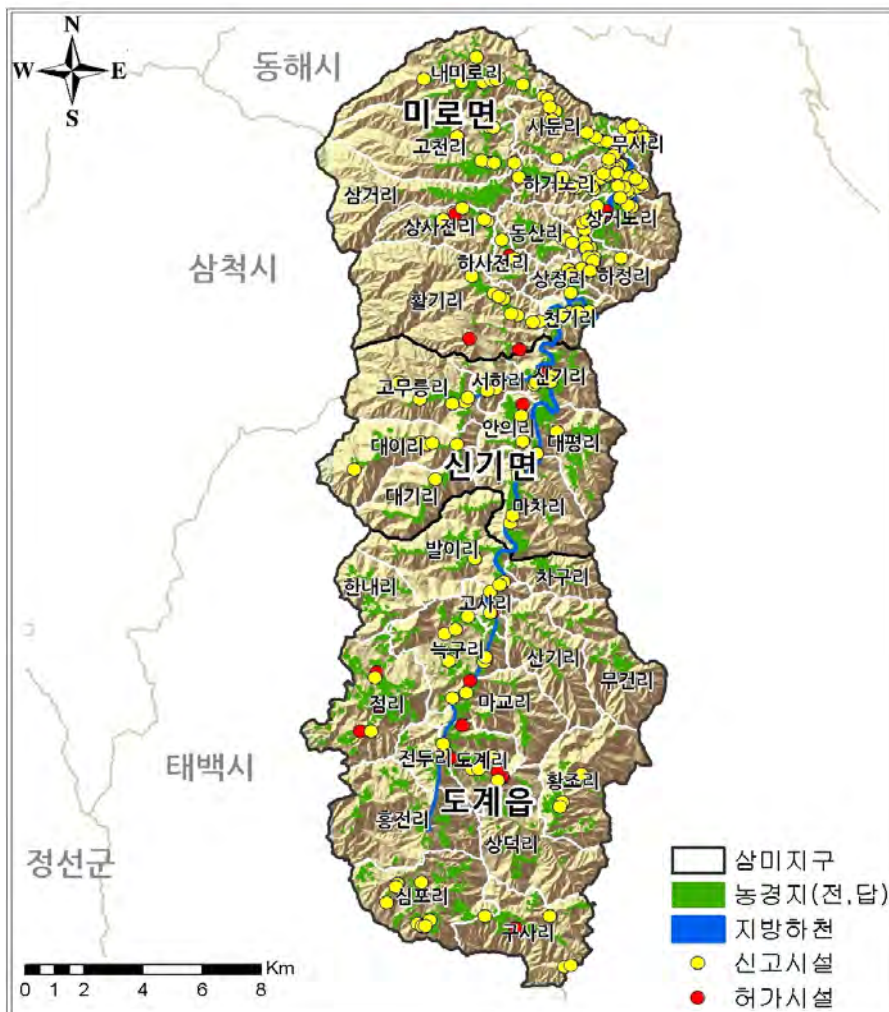
<그림 1-5-2> 지하수허가·신고별 관정 현황(새울행정시스템)

「서울행정시스템(삼척시, 2021)」에 미준공과 주소미상이 포함되어 있어 이를 제외한 삼미지구 내 지하수 관정은 233개소이다. 인허가 형태로는 허가 22개소(9.4%), 신고 211개소(90.6%)로 구분되며, 행정구역 읍면별로는 미로면 147개소(63.1%), 도계읍 53개소(22.7%), 신기면 33개소(14.2%)로 관정이 분포해있다 <표 1-5-1><그림 1-5-1~2>.

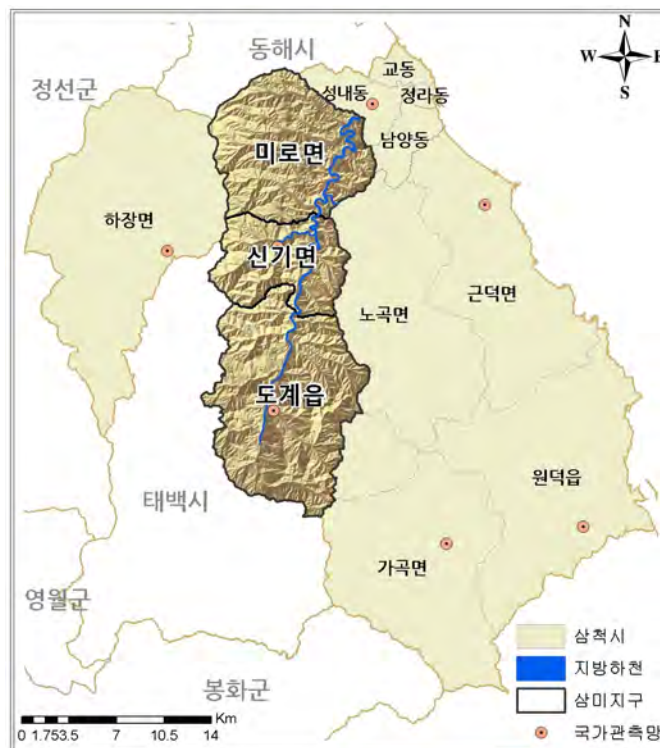
<그림 1-5-6> 국가 지하수관측망 위치도

관측소명	관측소 번호	위치	설치일자	심도	구분
삼척도계	769784	강원 삼척시 도계읍 도계리 256-1	2018.12.31	10	층적
삼척신기	84009	강원 삼척시 신기면 고무릉리 312-12	2003.12.15	40	암반
삼척하장	615515	강원 삼척시 하장면 숙암리 354	2013.11.18	136	암반
삼척마평	84008	강원 삼척시 마평동 70	2003.12.15	70	암반
삼척근덕	717016	강원 삼척시 근덕면 교가리 162-2	2017.11.30	17	층적
삼척가곡	82005	강원 삼척시 가곡면 오저리 629	2003.06.19	70	암반
삼척원덕	717009	강원 삼척시 원덕읍 노경리 676-5	2017.11.30	90	암반

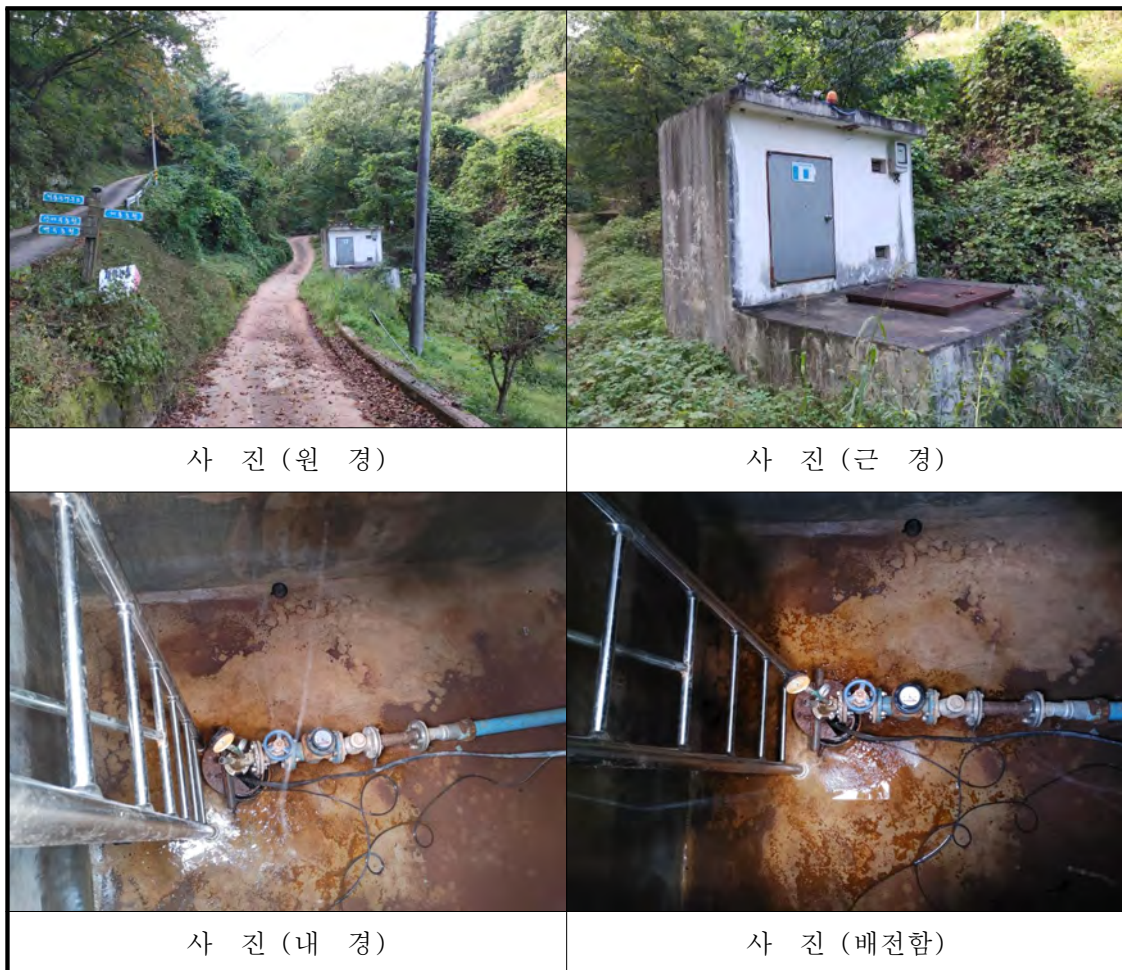
라. 사진대지

분야별	구 분	점 검 목	점 검 사 항	점 검 내 용	점 검 결 과	
지 질 / 수 질	관 정	수 질	수질검사	검사일	-	
				농업용 수질기준	-	
				부적합 항목	-	
		관 정	자연수위	자연수위 측정	-	
				양 수 량	양수량의 적정여부	적정
			이물질 배출여부	이물질, 오염물질배출여부	양호	
		양수장 및 보호공	균 열	균열, 백태, 박리, 파손여부	양호	
				위 치, 누수원인, 누수여부	바닥누수	
			침 하	침하부위, 원인 및 정도	양호	
		오염방지 시설	덧개파손	파손 및 시건장치 유무	양호	
			덧개부식	녹발생 및 부식정도	양호	
		측 정 장 치	유 량 계	작동유무 및 파손여부	고장	
				출수장치	출수장치의 파손여부	무
				수위측정관	수위측정관의 관리상태	무
		기 계	기 계 시 설	수 중 펌 프	작동상태	작동여부, 진동 및 경음상태
용 량	이용량 대비 용량의 적정성			부족		
전 기	전 기 시 설	배전반 및 전기설비	외 형	누유상태, 계측기기 작동	양호	
			설 치	위치의 적정성, 설치상태	양호	
			동 작	진동상태, 계기류 작동	양호

문제점	1. 유량계, 수위측정관 미설치 2. 바닥누수		
대 책	유량계, 수위측정관 설치 2. 콘크리트 바닥 보수		
추정소요 사업비 (공 종 별)	공 종 (항 목)	치 리 내 역	치 리 비 용 (천 원)
	측정장치	유량계, 수위측정관 설치	417
	콘크리트 바닥 보수	양수장 보수	1,000
	계	-	1,417

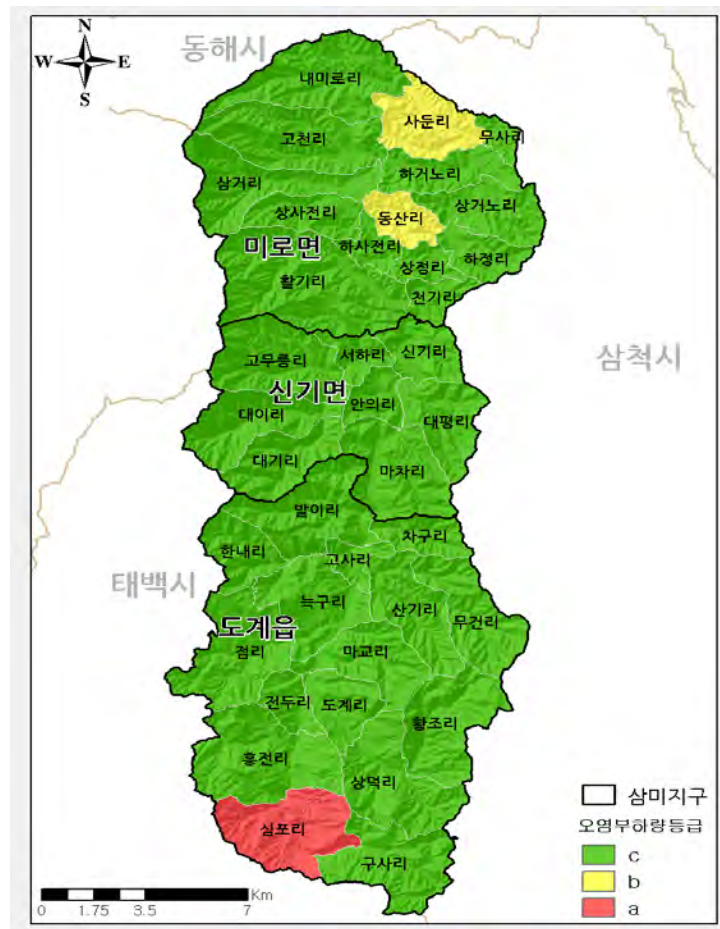
<그림 3-2-5> 발생단위별 잠재오염원 부하량 등급도

지하수 오염예측도는 <표 3-2-4>에 제시한 바와 같이 수리지질학적인 인자를 고려한 변형된 오염취약성과 총오염발생부하량 값을 중첩하여 작성하였다.

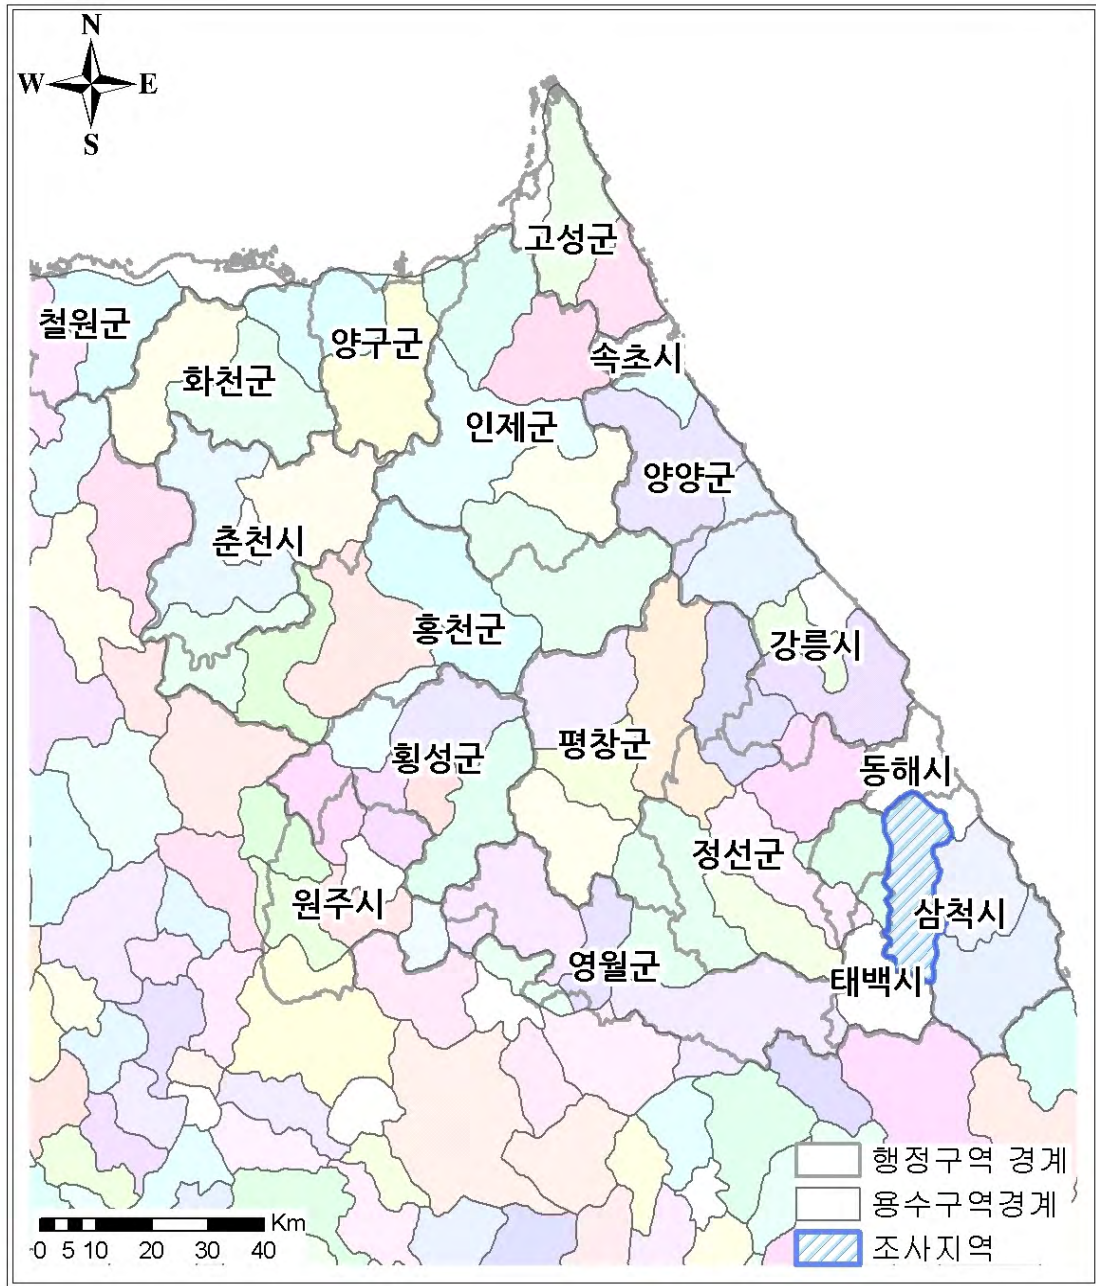
<그림 1-1-1> 강원도 용수구역 현황

용수 구역	행정구역	
	시군	읍면동
정도	정선	(강릉)왕산, (평창)진부, 도암, 북
정임	정선	(강릉)왕산, 북, 북평, 임계
정동	정선	(삼척)하장, 동, 북평, 사북, 정선
정신	정선	(영월)영월, (평창)미탄, 신동, 정선
정남	정선	고한, 남, 사북
철동	철원	(포천)영북, 갈말, 관인, 동송, 철원
철근	철원	김화, 서, 근남, 근북, 근동
미수북	철원	근동, 근북, 원동, 원남, 임남, (연천)미산, 신서, 중, (파주)진서, 군내, 장단, (고성)수동
춘동	춘천	남산, 동내, 동산, 사북, 서, 신동
춘신	춘천	동, 북산, 신북
춘남	춘천	(홍천)서, 남
평진	평창	(정선)북평, 도암, 진부
평용	평창	봉평, 용평
평대	평창	대화, 봉평
평방	평창	방림, 평창
홍두	홍천	내촌, 두촌, 서석
홍화	홍천	(춘천)동, 동, 홍천, 화촌
홍남	홍천	(춘천)동산, 남, 북방
화상	화천	사내, 상서
화간	화천	간동, 하남, 화천
횡칭	횡성	갑천, 칭일
홍공	횡성	공근, 동면
횡둔	횡성	강림, 둔내, 안흥
횡서	횡성	서원, 원주(호저)
횡소	횡성	(원주)소초, 횡성
횡천	횡성	우천

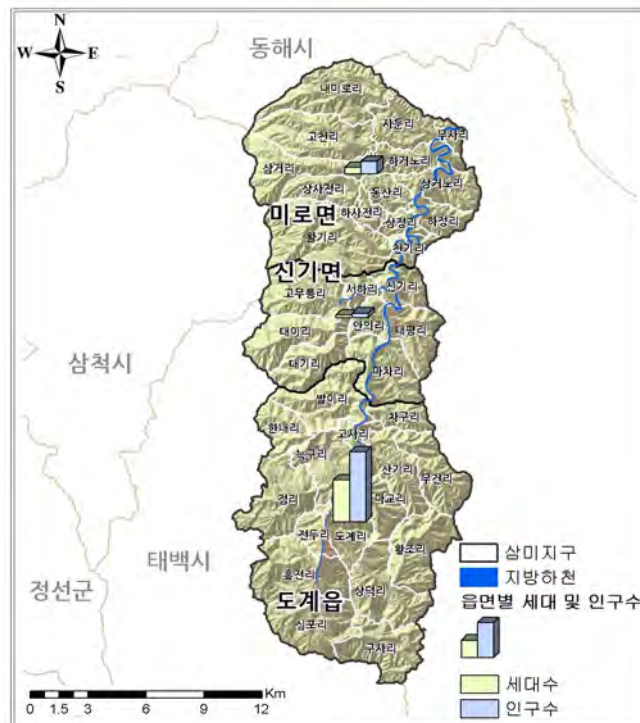
<그림 1-2-1> 삼미지구 행정구역 현황

□ 삼미지구의 전체 면적은 290.9km²이며, 도계읍의 면적은 135.1km², 미로면의 면적은 99.4km², 신기면의 면적은 56.4km²로 삼미지구 면적 중 도계읍이 전체의 46.4%를 차지하고 있다<표 1-2-1> <그림 1-2-1>.

용수 구역명	행 정 구 역		면적 (km ²)	구성비 (%)
	읍면동	리		
구 분	3개 읍면	38개 리	290.9	100
삼미 지구	도계읍	한내리, 발이리, 차구리, 무건리, 산기리, 고사리, 늑구리, 점리, 마교리, 전두리, 도계리, 황조리, 상덕리, 흥전리, 심포리, 구사리	135.1	46.4
	미로면	내미로리, 사둔리, 무사리, 하거노리, 고천리, 삼거리, 상사전리, 동산리, 상거노리, 하정리, 상정리, 하사전리, 활기리, 천기리	99.4	34.2
	신기면	고무릉리, 서하리, 신기리, 대평리, 안의리, 대이리, 대기리, 마차리	56.4	19.4

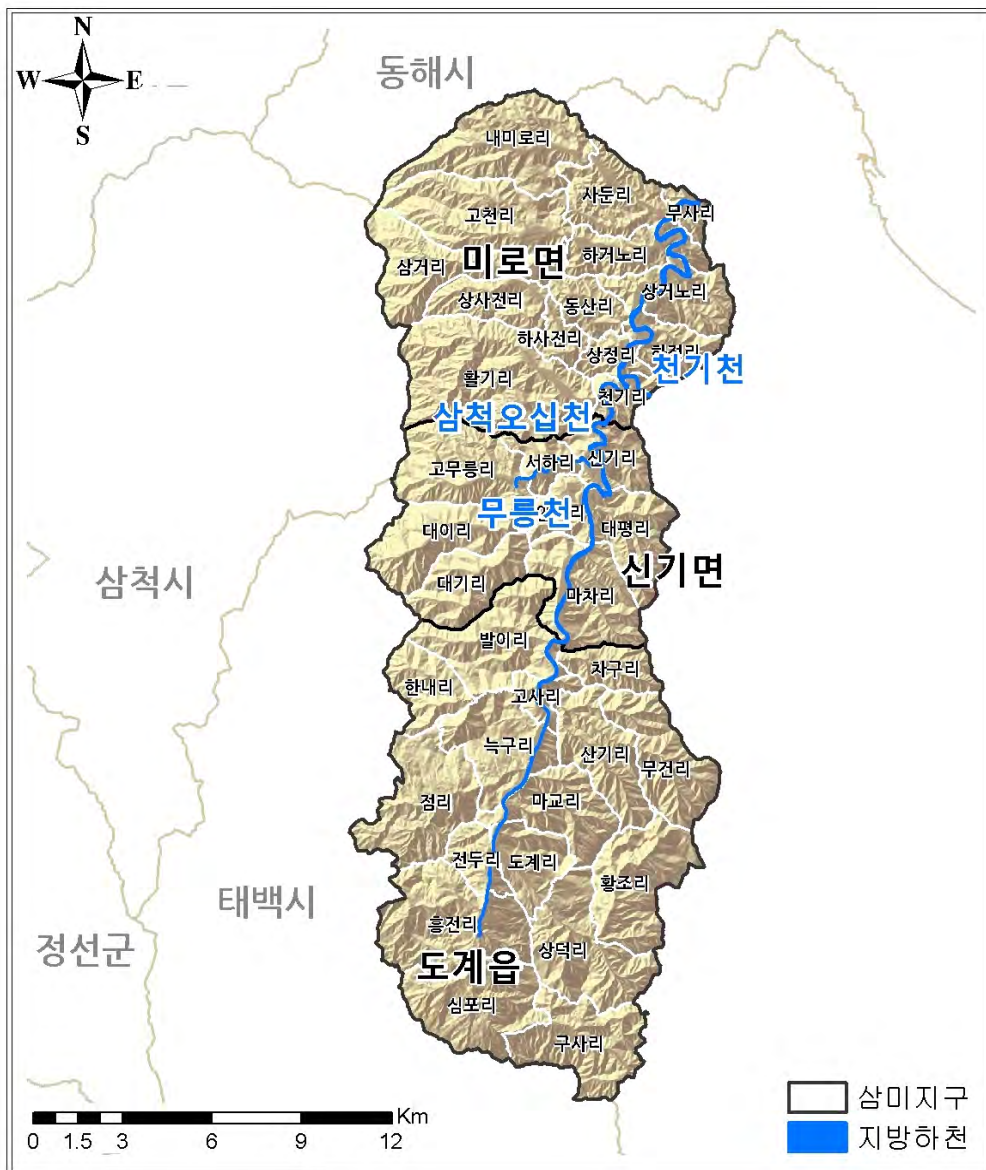
<그림 1-4-1> 삼미지구 하천 현황

- 삼미지구에는 3개의 지방 하천이 발달해 있으며 평균 하천연장은 18.4km, 유로연장은 25.53km, 평균 유역면적은 146.39km²이다<표 1-4-1>, <그림 1-4-1>.

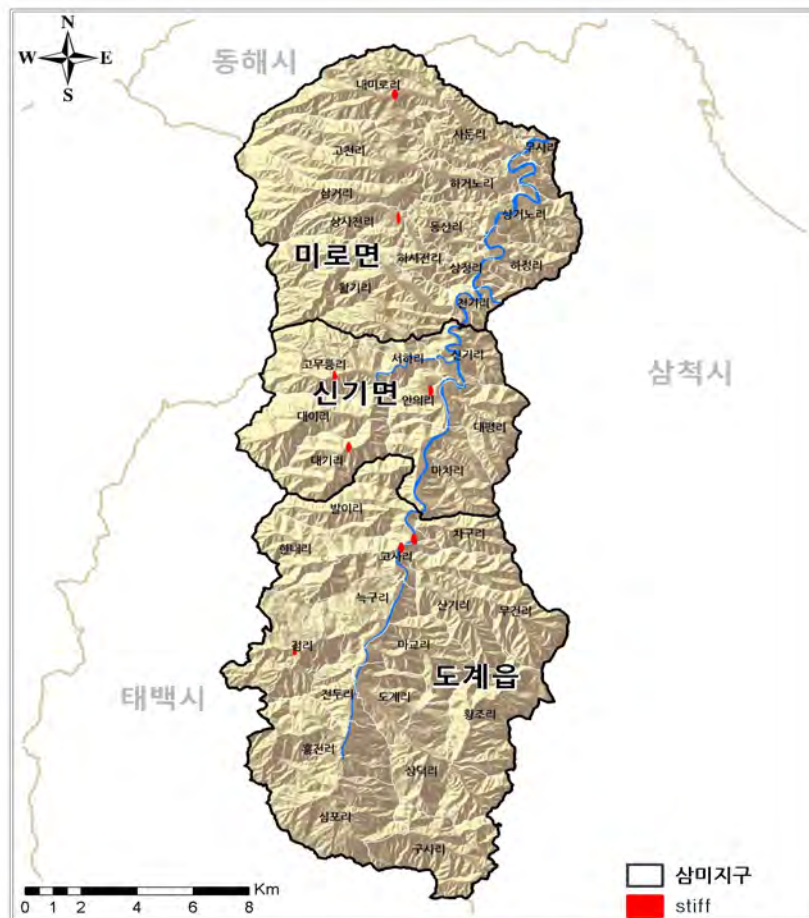
<그림 3-2-46> 삼미지구 지하수의 Stiff Diagram

○ 각기 다른 곳에서 채취한 지하수 시료를 한눈에 비교할 때 용이한 Stiff Diagram은 다각형 형태로서 세 개의 평행 축을 다른 편 수직 세로축에 연장하여 만들어진다. 양이온은 세로축의 왼쪽에, 음이온은 오른쪽에 당량농도(meq/L)로 나타내며, 다각형의 면적이 넓을수록 용존이온의 농도가 높은 것이다.

○ 삼미지구 지하수의 Stiff Diagram에 의한 수질유형은 Ca-HCO₃ 유형이며, 전체적으로 다각형의 면적이 작은 것을 볼 수가 있다. 이는 삼미지구는 용존이온의 농도가 낮은 것으로 볼 수 있다 <그림 3-2-31>.

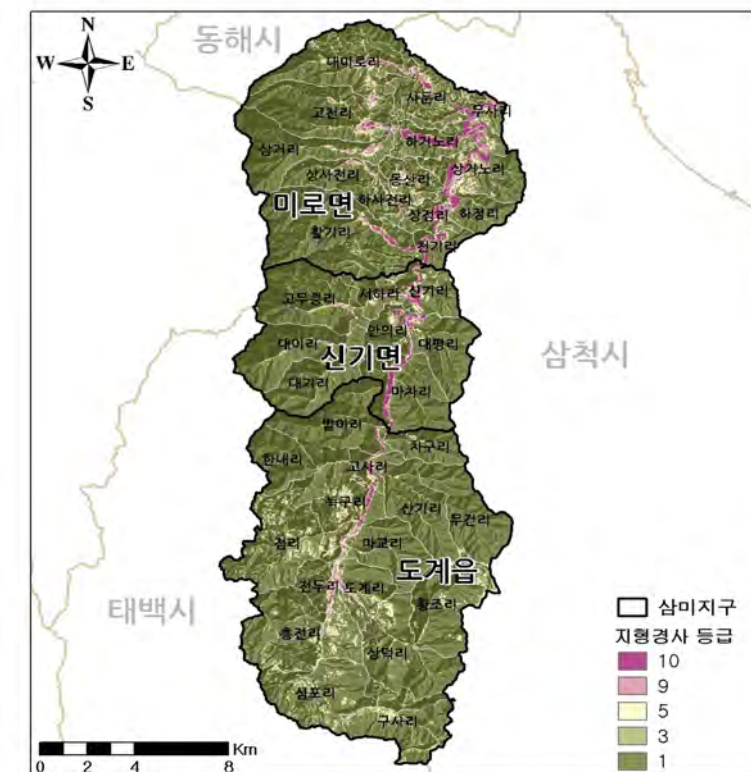
<그림 3-3-6> 지형경사

- 미로면, 신기면은 면적평균강수량은 리별로 유사한 값으로 나타나 Drastic 평가기준 자연함양량 6등급으로 동일하게 나타났으나, 도계읍은 서쪽지역 일부는 6등급, 동쪽 일부 지역은 8등급으로 확인되었다.
- Drastic 평가기준으로 삼미지구의 지형경사 등급은 1~10등급까지 다양하나, 지형분포가 고도가 높은 산악지형으로 대부분 분포하여 1등급이 가장 많이 분포하고 있다.
- 수리전도도 등급은 한정적인 문헌자료를 통해 얻은 값으로 수문지질단위별 수리전도도는 평균값으로 적용하였다.

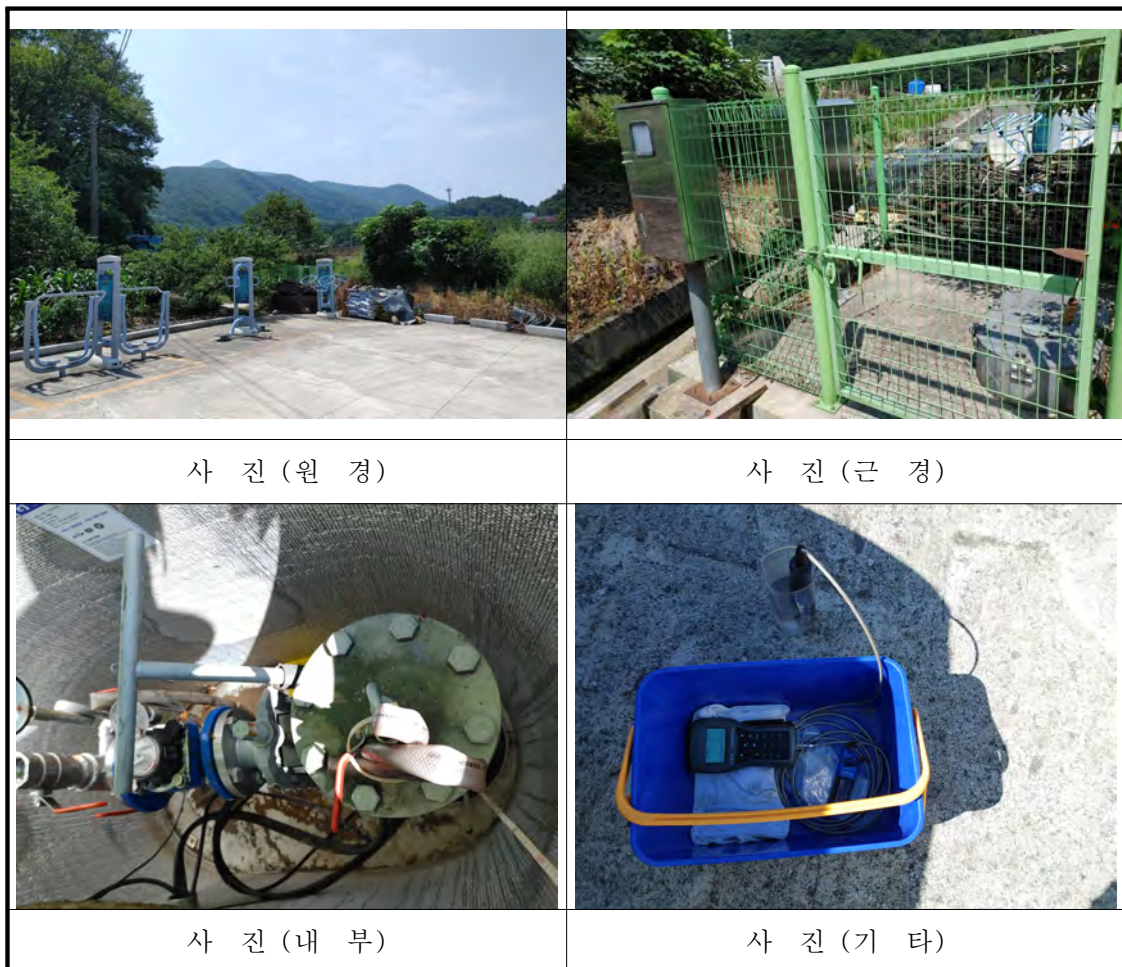
라. 사진대지

분야별	구 분	점 검 항목	점 검 사항	점 검 내 용	점 검 결 과
지 질 / 수 질	관 정	수 질	수질검사	검사일	2019-04-19
				농업용 수질기준	합격
				부적합 항목	
		관 정	자연수위	자연수위 측정	4.13 m
			양 수 량	양수량의 적정여부	적정
			이물질 배출여부	이물질, 오염물질배출여부	양호
		양수장 및 보호공	균 열	균열, 백태, 박리, 파손여부	양호
			누 수	위치, 누수원인, 누수여부	불량
			침 하	침하부위, 원인 및 정도	양호
		오염방지 시설	덧개파손	파손 및 시건장치 유무	양호
			덧개부식	녹발생 및 부식정도	양호
		측 정 장 치	유 량 계	작동유무 및 파손여부	양호
			출수장치	출수장치의 파손여부	양호
			수위측정관	수위측정관의 관리상태	미설치
		기 계	기 계 시 설	수 중 펌 프	작동상태
용 량	이용량 대비 용량의 적정성			양호	
전 기	전 기 시 설	배전반 및 전기설비	외 형	누유상태, 계측기기 작동	양호
			설 치	위치의 적정성, 설치상태	양호
			동 작	진동상태, 계기류 작동	양호

문제점	수위측정관 미설치, 바닥 누수		
대책	수위측정관 설치, 콘크리트 바닥 보수		
추정소요 사업비 (공종별)	공종(항목)	처리내역	처리비용(천원)
	측정장치	수위측정관 설치	167
	양수장	양수장 보수	1000
	계		1167

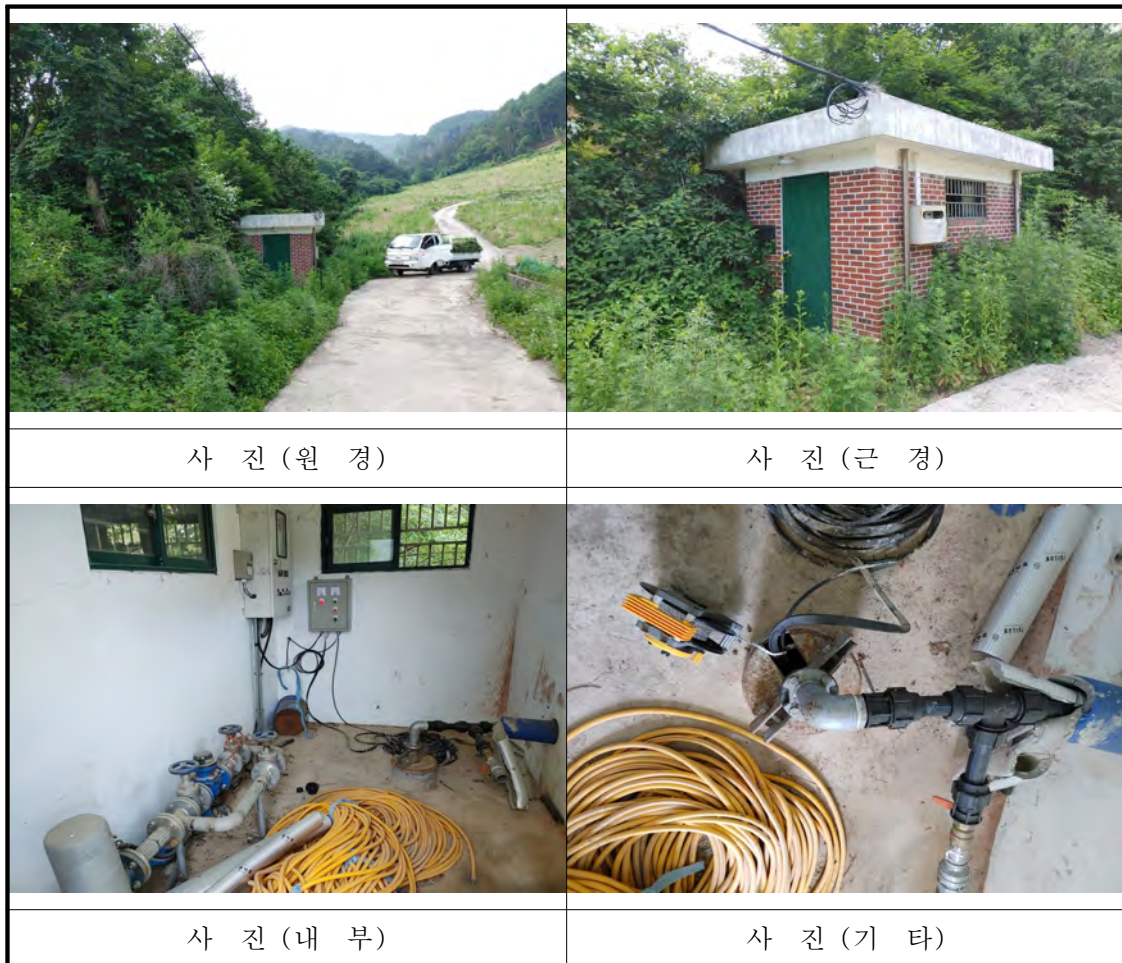
라. 사진대지

분야별	구 분	점 검 항목	점 검 사항	점 검 내 용	점 검 결 과
지 질 / 수 질	관 정	수 질	수질검사	검사일	2019-04-19
				농업용 수질기준	합격
				부적합 항목	
		관 정	자연수위	자연수위 측정	20.6 m
			양 수 량	양수량의 적정여부	적정
			이물질 배출여부	이물질, 오염물질배출여부	양호
		양수장 및 보호공	균 열	균열, 백태, 박리, 파손여부	불량
			누 수	위치, 누수원인, 누수여부	양호
			침 하	침하부위, 원인 및 정도	양호
		오염방지 시설	덧개파손	파손 및 시건장치 유무	양호
			덧개부식	녹발생 및 부식정도	양호
		측 정 장 치	유 량 계	작동유무 및 파손여부	미설치
			출수장치	출수장치의 파손여부	양호
			수위측정관	수위측정관의 관리상태	미설치
		기 계	기 계 시 설	수 중 펌 프	작동상태
용 량	이용량 대비 용량의 적정성			양호	
전 기	전 기 시 설	배전반 및 전기설비	외 형	누유상태, 계측기기 작동	양호
		설 치	위치의 적정성, 설치상태	양호	
		동 작	진동상태, 계기류 작동	양호

문제점	유량계, 수위측정관 미설치, 벽체 균열		
대 책	유량계, 수위측정관 설치, 콘크리트 벽체 보수		
추정소요 사업비 (공 중 별)	공 중 (항 목)	처 리 내 역	처 리 비 용 (천 원)
	측정장치	유량계, 수위측정관 설치	417
	양수장	양수장 보수	1000
	계		1417

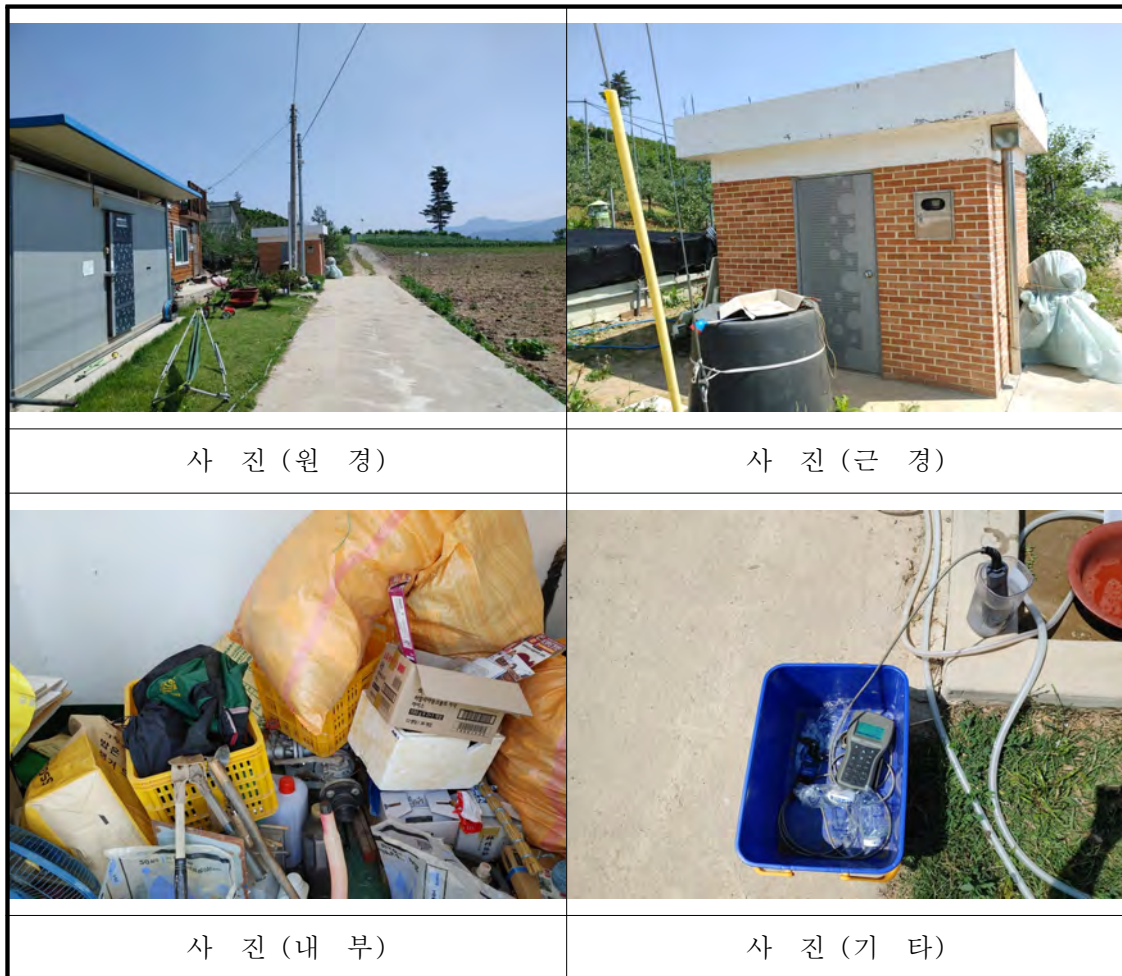
라. 사진대지

분야별	구 분	점 검 항목	점검사항	점 검 내 용	점 검 결 과
지 질 / 수 질	관 정	수 질	수질검사	검사일	2021-03-29
				농업용 수질기준	합격
				부적합 항목	
		관 정	자연수위	자연수위 측정	24.89 m
			양 수 량	양수량의 적정여부	적정
			이물질 배출여부	이물질, 오염물질배출여부	양호
		양수장 및 보호공	균 열	균열, 백태, 박리, 파손여부	불량
			누 수	위치, 누수원인, 누수여부	양호
			침 하	침하부위, 원인 및 정도	양호
		오염방지 시설	덧개파손	파손 및 시건장치 유무	양호
			덧개부식	녹발생 및 부식정도	양호
		측 정 장 치	유 량 계	작동유무 및 파손여부	양호
			출수장치	출수장치의 파손여부	양호
			수위측정관	수위측정관의 관리상태	양호
		기 계	기 계 시 설	수 중 펌 프	작동상태
용 량	이용량 대비 용량의 적정성			양호	
전 기	전 기 시 설	배전반 및 전기설비	외 형	누유상태, 계측기기 작동	양호
			설 치	위치의 적정성, 설치상태	양호
			동 작	진동상태, 계기류 작동	양호

문제점	벽체 균열		
대책	콘크리트 벽체 보수		
추정소요 사업비 (공종별)	공종(항목)	처리내역	처리비용(천원)
	양수장	양수장 보수	1000
	계		1000

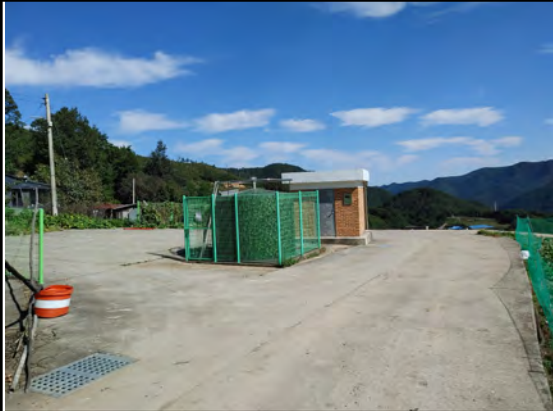
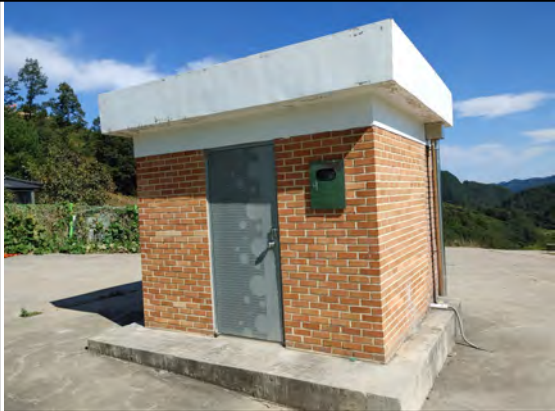
라. 사진대지

분야별	구 분	점 검 항목	점 검 사항	점 검 내 용	점 검 결 과
지 질 / 수 질	관 정	수 질	수질검사	검사일	2020-04-10
				농업용 수질기준	합격
				부적합 항목	
		관 정	자연수위	자연수위 측정	27.63 m
			양 수 량	양수량의 적정여부	적정
			이물질 배출여부	이물질, 오염물질배출여부	양호
		양수장 및 보호공	균 열	균열, 백태, 박리, 파손여부	불량
			누 수	위치, 누수원인, 누수여부	양호
			침 하	침하부위, 원인 및 정도	양호
		오염방지 시설	덧개파손	파손 및 시건장치 유무	양호
			덧개부식	녹발생 및 부식정도	양호
		측 정 장 치	유 량 계	작동유무 및 파손여부	양호
			출수장치	출수장치의 파손여부	미설치
			수위측정관	수위측정관의 관리상태	미설치
		기 계	기 계 시 설	수 중 펌 프	작동상태
용 량	이용량 대비 용량의 적정성			양호	
전 기	전 기 시 설	배전반 및 전기설비	외 형	누유상태, 계측기기 작동	양호
			설 치	위치의 적정성, 설치상태	양호
			동 작	진동상태, 계기류 작동	양호

문제점	출수관, 수위측정관 미설치, 벽체 균열		
대 책	출수관, 수위측정관 설치, 콘크리트 벽체 보수		
추정소요 사업비 (공 종 별)	공 종 (항 목)	처 리 내 역	처 리 비 용 (천 원)
	측정장치	출수장치, 수위측정관 설치	517
	양수장	양수장 보수	1000
	계		1517

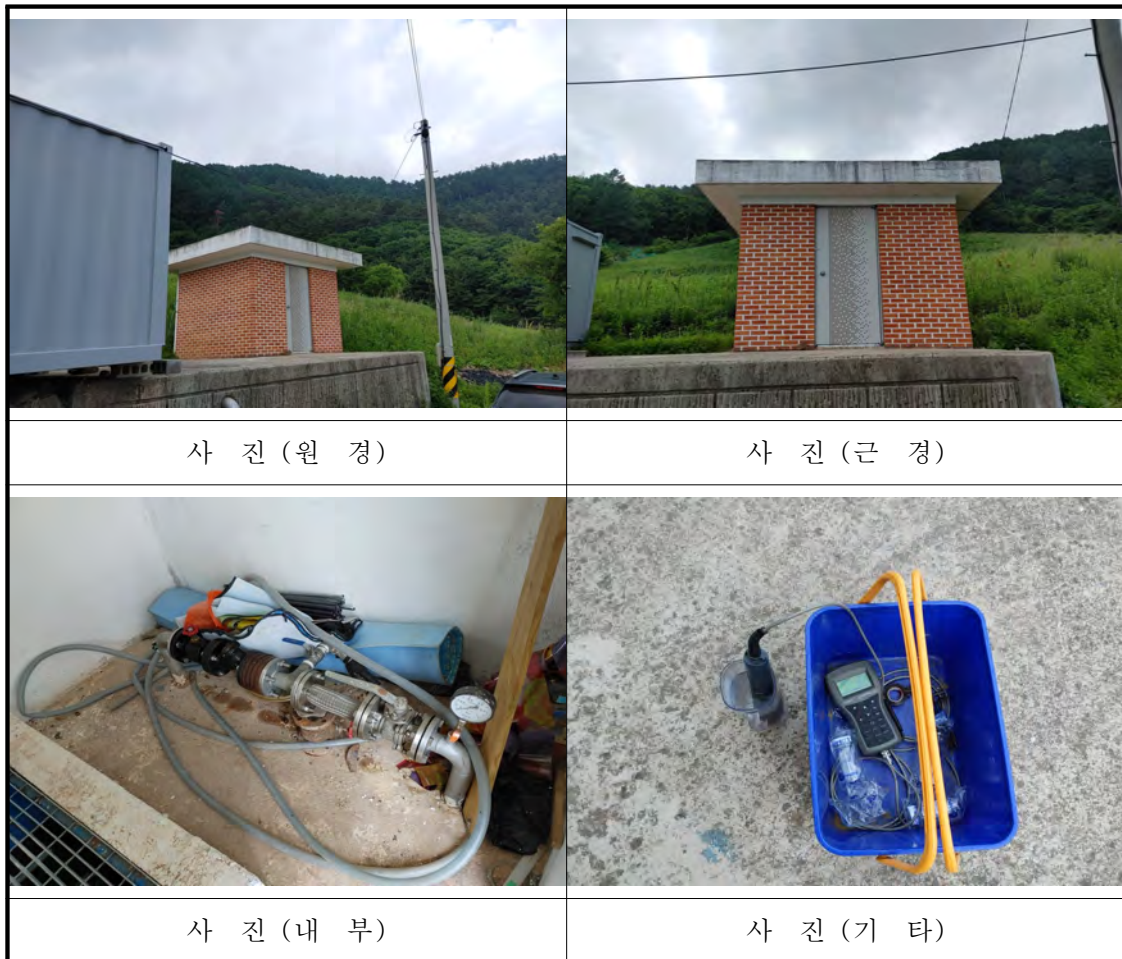
라. 사진대지

분야별	구 분	점 검 목 적	점검사항	점 검 내 용	점 검 결 과
지 질 / 수 질	관 정	수 질	수질검사	검사일	대상아님
				농업용 수질기준	
				부적합 항목	
		관 정	자연수위	자연수위 측정	0.6 m
				양 수 량	양수량의 적정여부
				이물질 배출여부	이물질, 오염물질배출여부
		양수장 및 보호공	균 열	균열, 백태, 박리, 파손여부	양호
				누 수	위치, 누수원인, 누수여부
				침 하	침하부위, 원인 및 정도
		오염방지 시설	덜개파손	파손 및 시건장치 유무	미설치
				녹발생 및 부식정도	미설치
		측 정 장 치	유 량 계	작동유무 및 파손여부	양호
				출수장치	출수장치의 파손여부
				수위측정관	수위측정관의 관리상태
		기 계	기 계 시 설	수 중 펌 프	작동상태
용 량	이용량 대비 용량의 적정성				
전 기	전 기 시 설	배전반 및 전기설비	외 형	누유상태, 계측기기 작동	
			설 치	위치의 적정성, 설치상태	
			동 작	진동상태, 계기류 작동

문제점	수위측정관 미설치		
대책	수위측정관 설치		
추정소요 사업비 (공종별)	공종(항목)	처리내역	처리비용(천원)
	측정장치	수위측정관 설치	167
	계		167

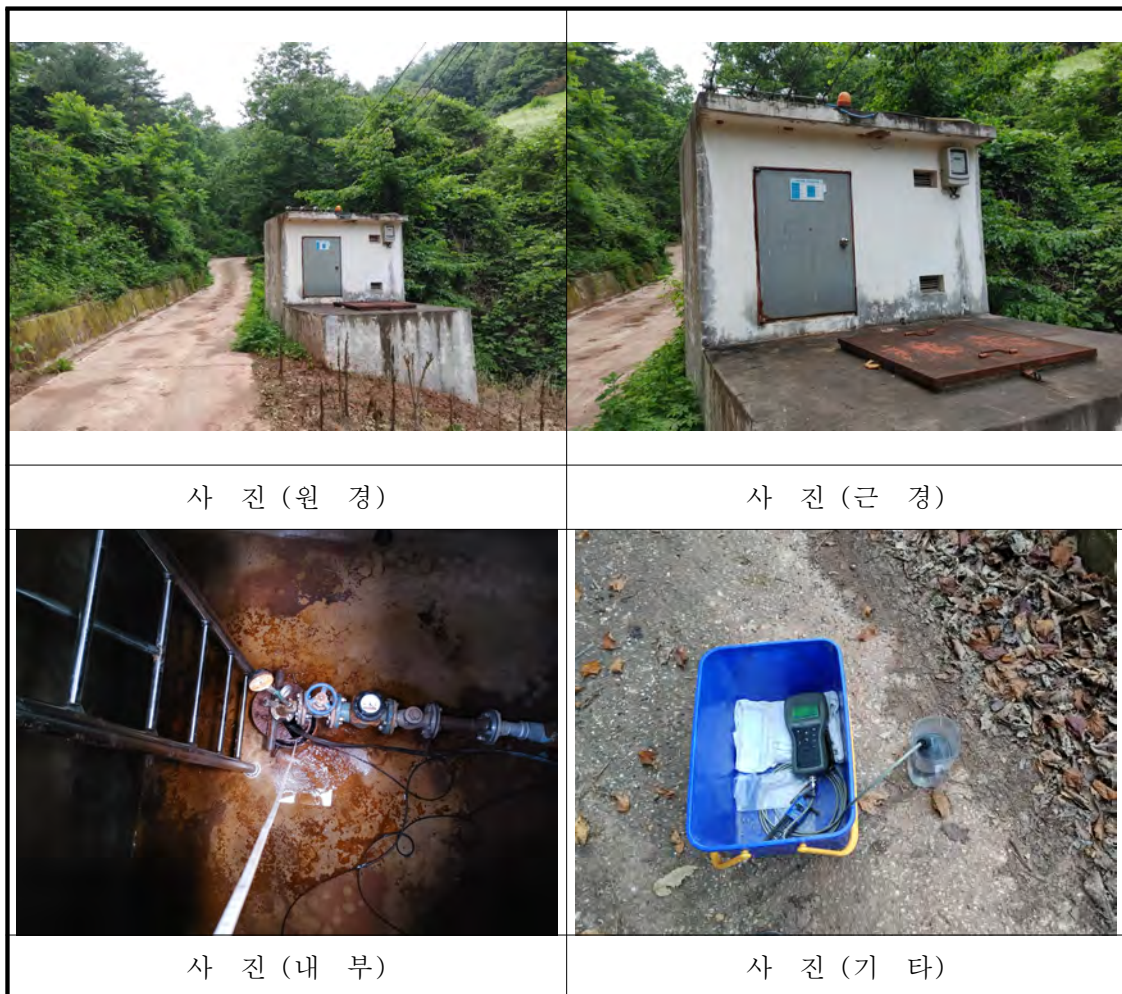
라. 사진대지

분야별	구 분	점 검 항목	점 검 사항	점 검 내 용	점 검 결 과
지 질 / 수 질	관 정	수 질	수질검사	검사일	2019-04-19
				농업용 수질기준	합격
				부적합 항목	
		관 정	자연수위	자연수위 측정	3.8 m
			양 수 량	양수량의 적정여부	부족
			이물질 배출여부	이물질, 오염물질배출여부	양호
		양수장 및 보호공	균 열	균열, 백태, 박리, 파손여부	양호
			누 수	위치, 누수원인, 누수여부	불량
			침 하	침하부위, 원인 및 정도	양호
		오염방지 시설	덧개파손	파손 및 시건장치 유무	양호
			덧개부식	녹발생 및 부식정도	미흡
		측 정 장 치	유 량 계	작동유무 및 파손여부	불량
			출수장치	출수장치의 파손여부	미설치
			수위측정관	수위측정관의 관리상태	미설치
		기 계	기 계 시 설	수 중 펌 프	작동상태
용 량	이용량 대비 용량의 적정성			양호	
전 기	전 기 시 설	배전반 및 전기설비	외 형	누유상태, 계측기기 작동	양호
			설 치	위치의 적정성, 설치상태	양호
			동 작	진동상태, 계기류 작동	양호

문제점	수위측정관, 유량계, 출수관 미설치, 바닥 누수		
대책	수위측정관, 유량계, 출수관 설치, 콘크리트 바닥 보수		
추정소요 사업비 (공종별)	공종(항목)	처리내역	처리비용(천원)
	측정장치	수위측정관, 유량계, 출수장치 설치	767
	양수장	양수장 보수	1000
	계		1767

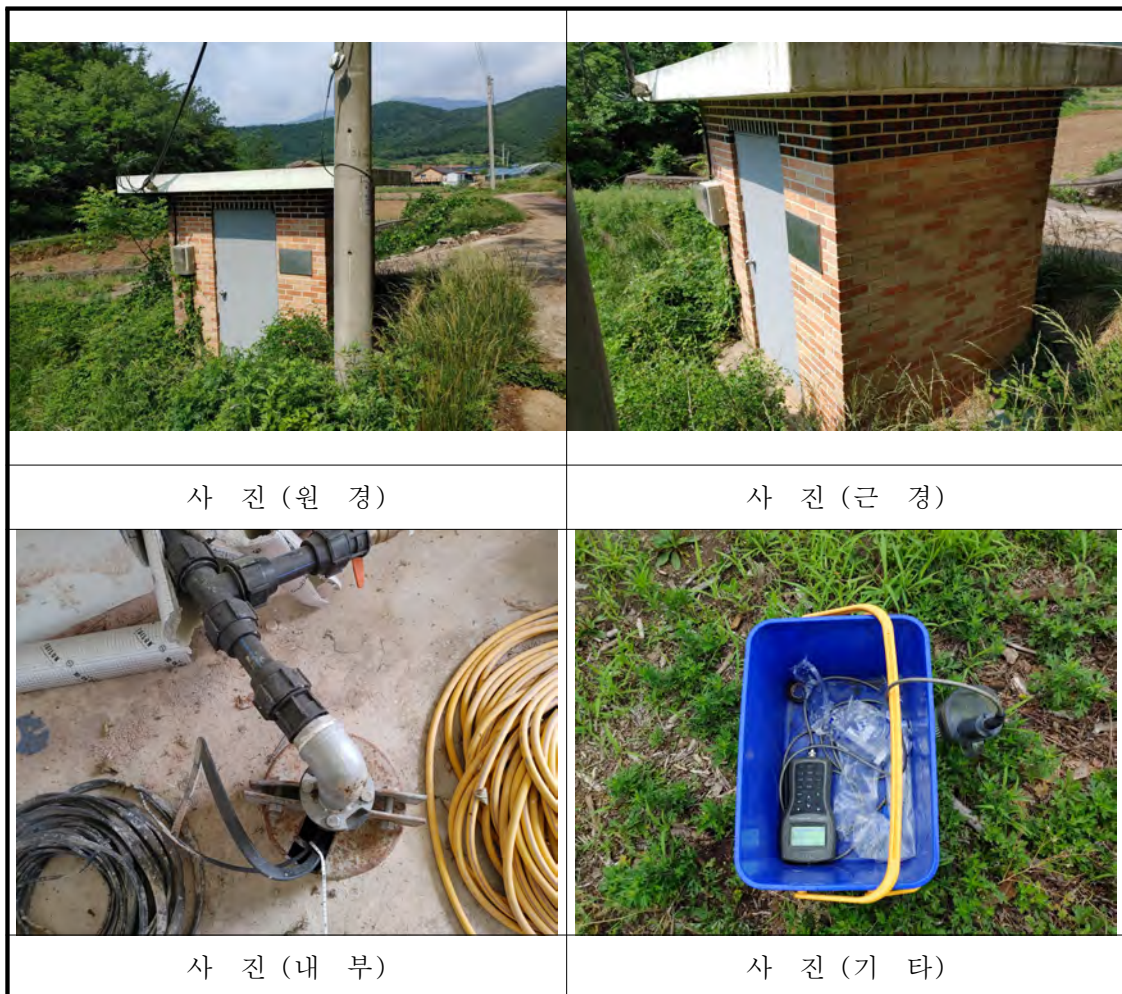
라. 사진대지

문제점	수위측정관, 유량계, 출수관 미설치		
대 책	수위측정관, 유량계, 출수관 설치		
추정소요 사업비 (공 종 별)	공 종 (항 목)	처 리 내 역	처 리 비 용 (천 원)
	측정장치	수위측정관, 유량계, 출수장치 설치	767
	계		767

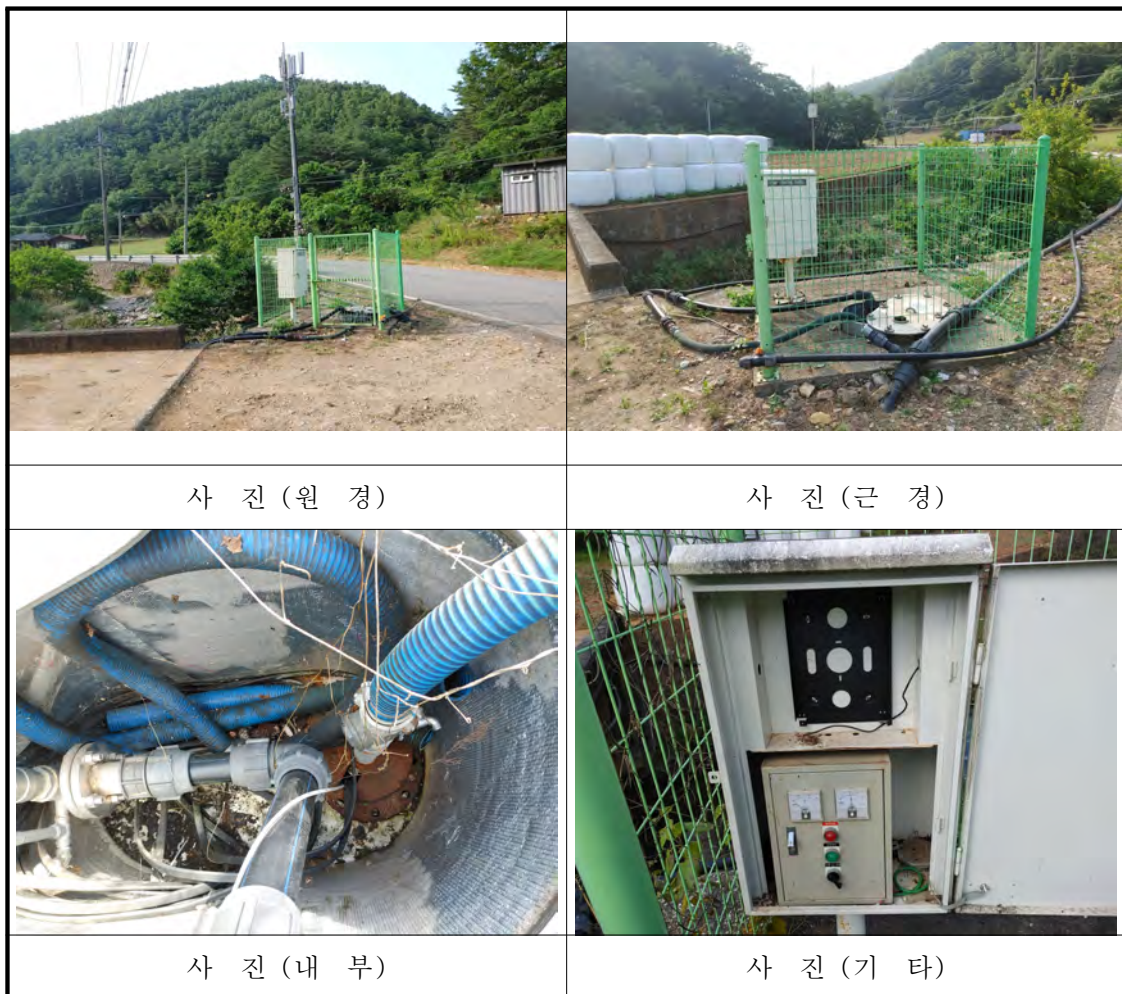
라. 사진대지

문제점	수위측정관, 유량계, 출수관 미설치, 단전 및 전기 시설 파손		
대 책	수위측정관, 유량계, 출수관 설치, 전원 및 시설 복구		
추정소요 사업비 (공 중 별)	공 중 (항 목)	처 리 내 역	처 리 비 용 (천 원)
	측정장치	수위측정관, 유량계, 출수장치 설치	767
	기계 및 전기	전기 시설 및 배전함 교체	400
	계		1167

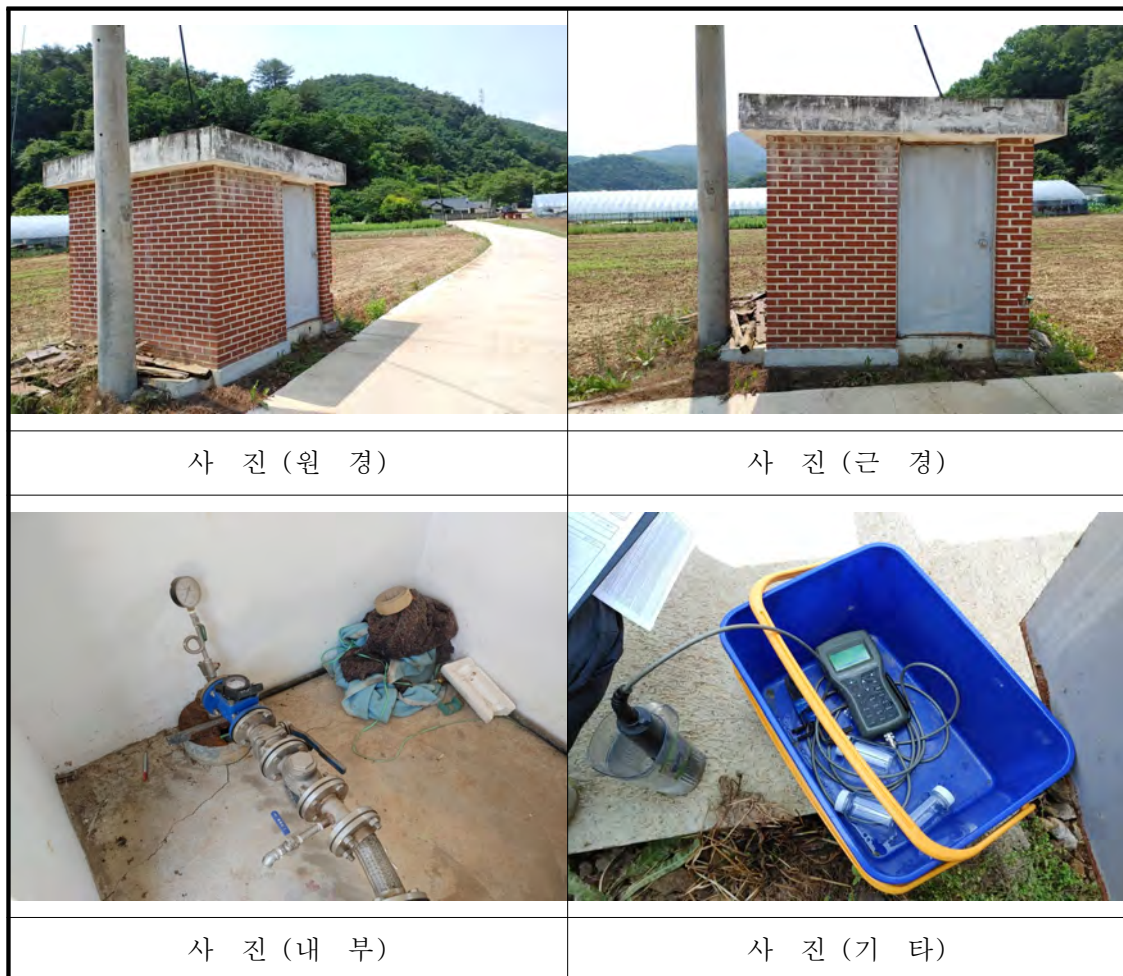
라. 사진대지

문제점	수위측정관 미설치, 벽체, 바닥 균열		
대 책	수위측정관 설치, 콘크리트 벽체, 바닥 보수		
추정소요 사업비 (공 중 별)	공 중 (항 목)	처 리 내 역	처 리 비 용 (천 원)
	측정장치	수위측정관 설치	167
	양수장	양수장 보수	1000
	계		1167

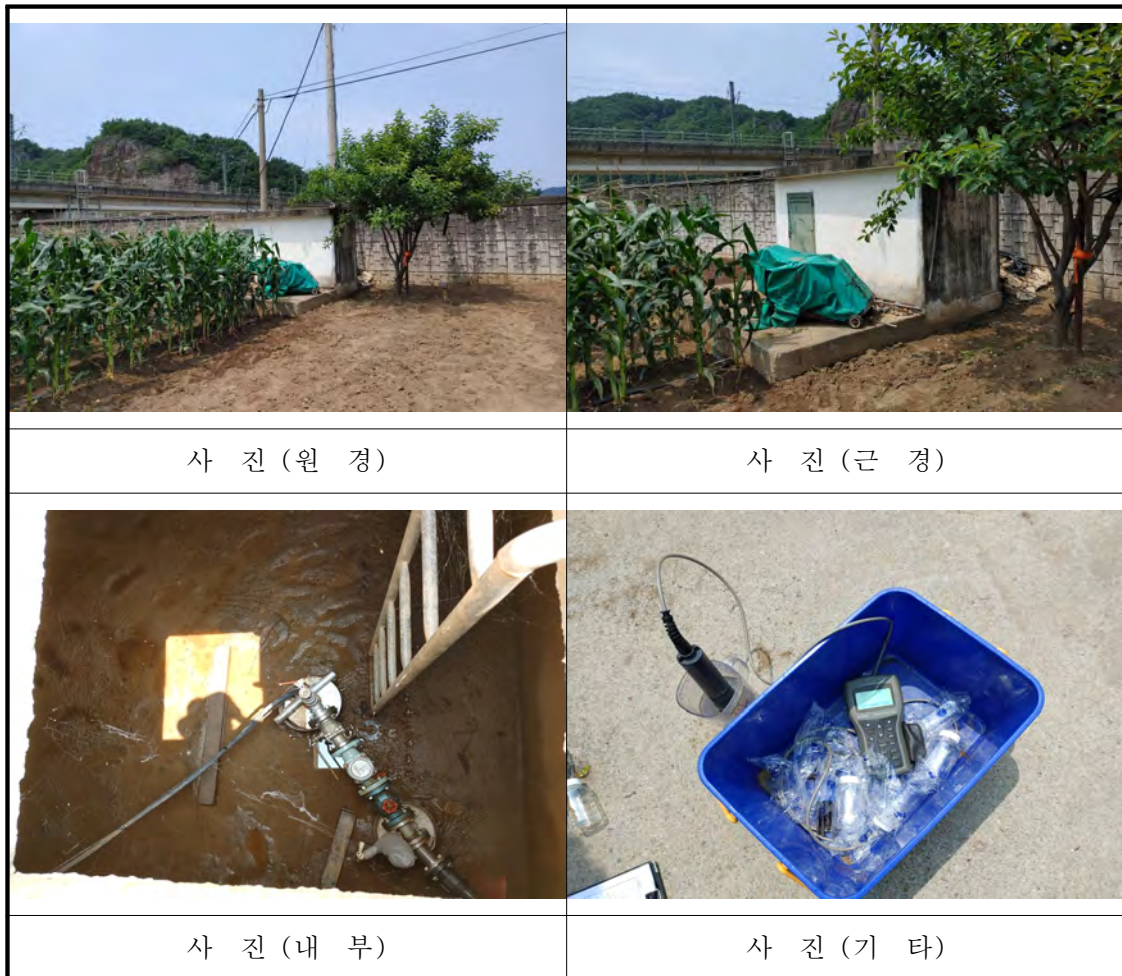
라. 사진대지

문제점	수위측정관 미설치, 바닥 침수, 토사 유입		
대책	수위측정관 설치, 콘크리트 바닥 보수		
추정소요 사업비 (공 종 별)	공 종 (항 목)	처 리 내 역	처 리 비 용 (천 원)
	측정장치	수위측정관 설치	167
	양수장	양수장 보수	1000
	계		1167

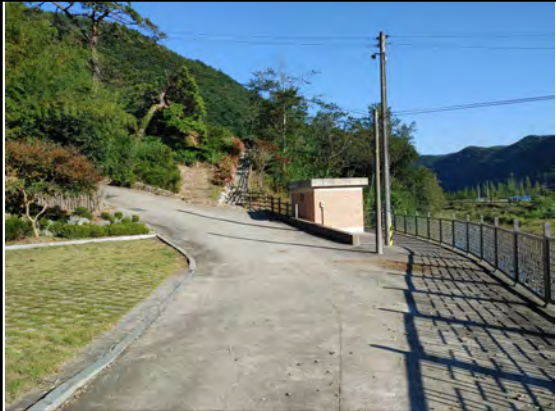
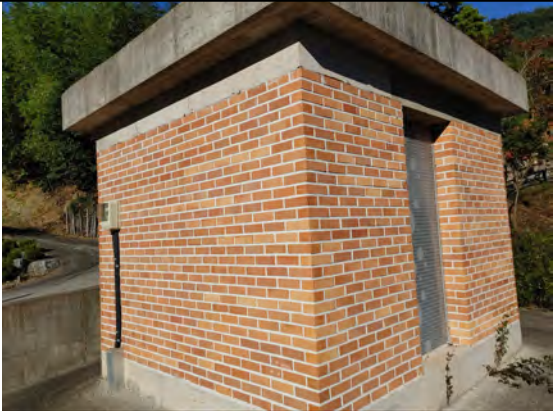
라. 사진대지

분야별	구 분	점 검 항목	점검사항	점 검 내 용	점 검 결 과
지 질 / 수 질	관 정	수 질	수질검사	검사일	2019-04-19
				농업용 수질기준	합격
				부적합 항목	
		관 정	자연수위	자연수위 측정	5.4 m
			양 수 량	양수량의 적정여부	적정
			이물질 배출여부	이물질, 오염물질배출여부	양호
		양수장 및 보호공	균 열	균열, 백태, 박리, 파손여부	양호
			누 수	위치, 누수원인, 누수여부	양호
			침 하	침하부위, 원인 및 정도	양호
		오염방지 시설	덧개파손	파손 및 시건장치 유무	양호
			덧개부식	녹발생 및 부식정도	양호
		측 정 장 치	유 량 계	작동유무 및 파손여부	양호
			출수장치	출수장치의 파손여부	미설치
			수위측정관	수위측정관의 관리상태	미설치
		기 계	기 계 시 설	수 중 펌 프	작동상태
용 량	이용량 대비 용량의 적정성			양호	
전 기	전 기 시 설	배전반 및 전기설비	외 형	누유상태, 계측기기 작동	양호
			설 치	위치의 적정성, 설치상태	양호
			동 작	진동상태, 계기류 작동	양호

문제점			
대책			
추정소요 사업비 (공종별)	공종(항목)	처리내역	처리비용(천원)
	계
