농촌지하수관리보고서

삼미지구

삼미지구 농촌지하수관리 보고서

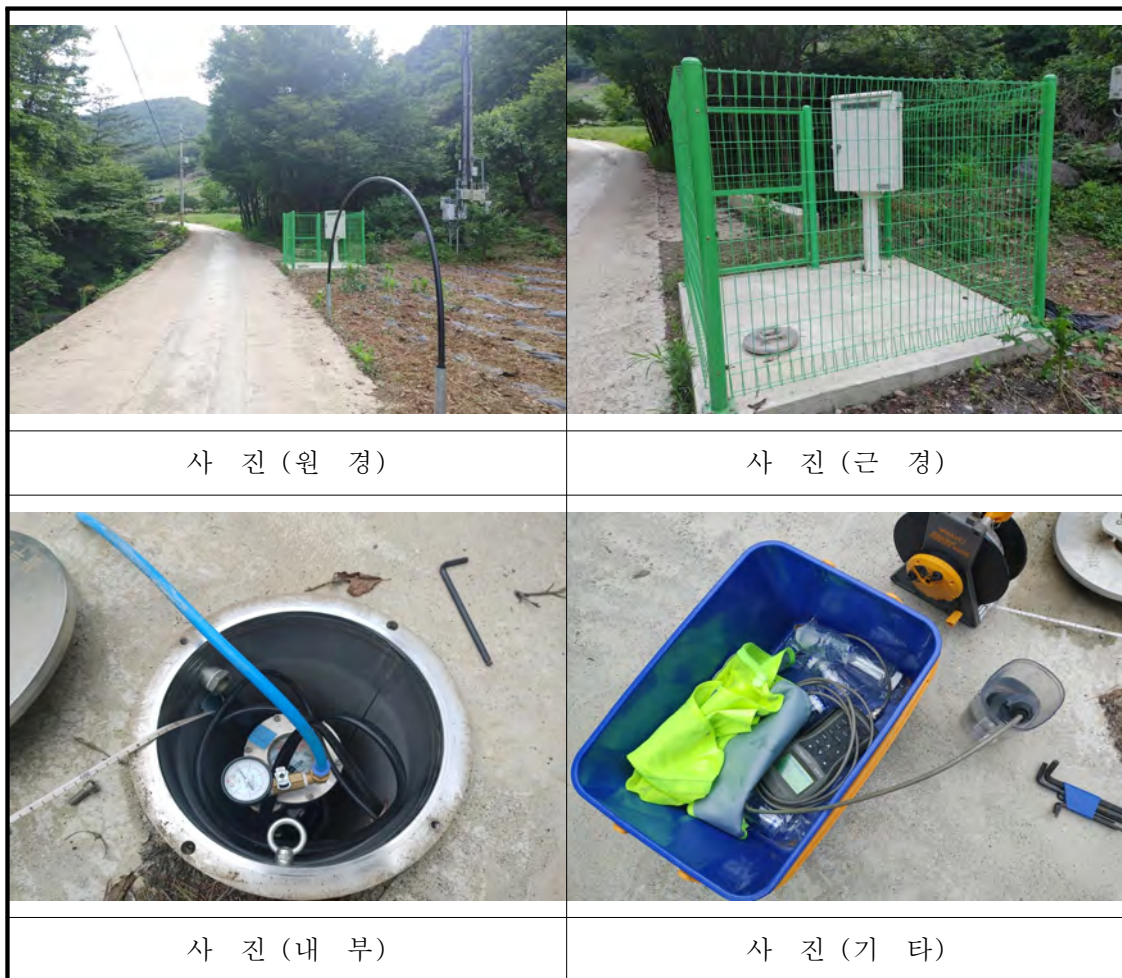
라. 사진대지

분야별	구 분	점 검 항목	점검사항	점 검 내 용	점 검 결 과	
지 질 / 수 질	관 정	수 질	수질검사	검사일	2020-04-13	
				농업용 수질기준	합격	
				부적합 항목		
		관 정	자연수위	자연수위 측정	3.58 m	
				양 수 량	양수량의 적정여부	적정
			이물질 배출여부	이물질, 오염물질배출여부	양호	
		양수장 및 보호공	균 열	균열, 백태, 박리, 파손여부	불량	
				누 수	위치, 누수원인, 누수여부	불량
				침 하	침하부위, 원인 및 정도	양호
		오염방지 시설	덮개파손	파손 및 시건장치 유무	양호	
			덮개부식	녹발생 및 부식정도	미흡	
		측 정 장 치	유 량 계	작동유무 및 파손여부	양호	
				출수장치	출수장치의 파손여부	양호
수위측정관	수위측정관의 관리상태			미설치		
기 계	기 계 시 설	수 중 펌 프	작동상태	작동여부, 진동 및 경음상태	양호	
		용 량	이용량 대비 용량의 적정성	양호		
전 기	전 기 시 설	배전반 및 전기설비	외 형	누유상태, 계측기기 작동	양호	
			설 치	위치의 적정성, 설치상태	양호	
			동 작	진동상태, 계기류 작동	양호

문제점	수위측정관 미설치, 벽체 균열, 바닥 누수		
대책	수위측정관 설치, 콘크리트 벽체, 바닥 보수		
추정소요 사업비 (공종별)	공종(항목)	처리내역	처리비용(천원)
	측정장치	수위측정관 설치	167
	양수장	양수장 보수	1000
	계		1167

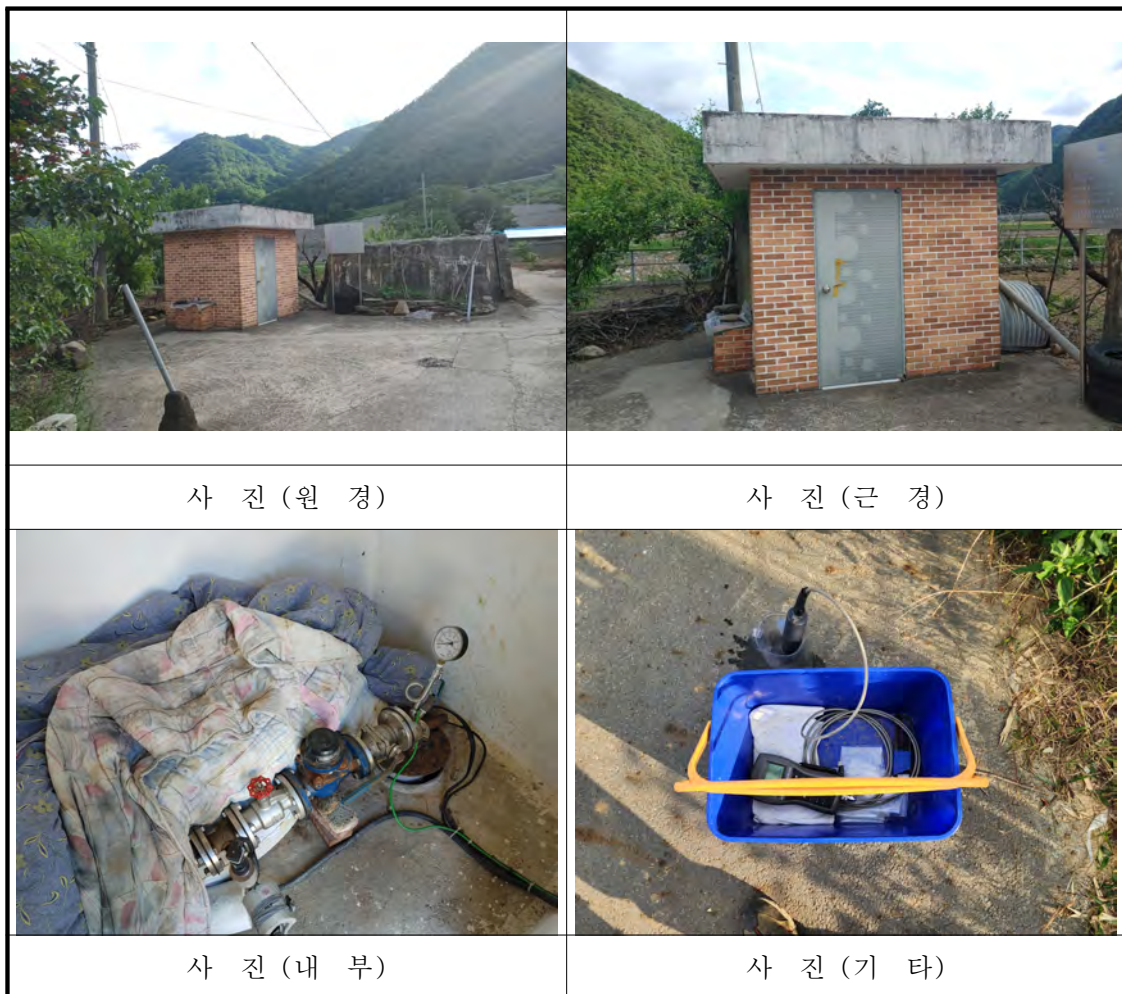
라. 사진대지

분야별	구 분	점 검 항목	점검사항	점 검 내 용	점 검 결 과
지 질 / 수 질	관 정	수 질	수질검사	검사일	2020-04-13
				농업용 수질기준	합격
				부적합 항목	
		관 정	자연수위	자연수위 측정	11.39 m
			양 수 량	양수량의 적정여부	부족
			이물질 배출여부	이물질, 오염물질배출여부	양호
		양수장 및 보호공	균 열	균열, 백태, 박리, 파손여부	불량
			누 수	위치, 누수원인, 누수여부	양호
			침 하	침하부위, 원인 및 정도	양호
		오염방지 시설	덧개파손	파손 및 시건장치 유무	양호
			덧개부식	녹발생 및 부식정도	양호
		측 정 장 치	유 량 계	작동유무 및 파손여부	양호
			출수장치	출수장치의 파손여부	양호
			수위측정관	수위측정관의 관리상태	양호
		기 계	기 계 시 설	수 중 펌 프	작동상태
용 량	이용량 대비 용량의 적정성			양호	
전 기	전 기 시 설	배전반 및 전기설비	외 형	누유상태, 계측기기 작동	양호
			설 치	위치의 적정성, 설치상태	양호
			동 작	진동상태, 계기류 작동	양호

문제점	벽체 균열		
대 책	콘크리트 벽체 보수		
추정소요 사업비 (공 종 별)	공 종 (항 목)	처 리 내 역	처 리 비 용 (천 원)
	양수장	양수장 보수	1000
	계		1000

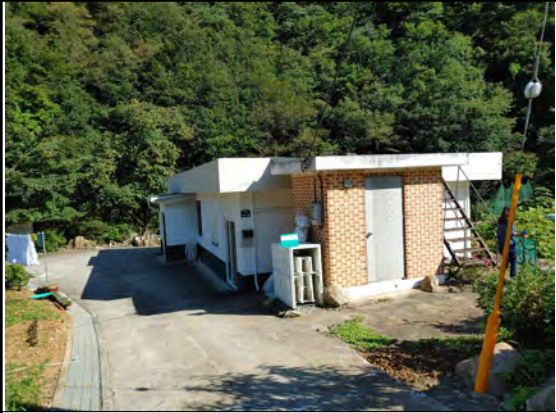
라. 사진대지

분야별	구 분	점 검 항목	점 검 사항	점 검 내 용	점 검 결 과
지 질 / 수 질	관 정	수 질	수질검사	검사일	2020-04-10
				농업용 수질기준	합격
				부적합 항목	
		관 정	자연수위	자연수위 측정	11.37 m
			양 수 량	양수량의 적정여부	적정
			이물질 배출여부	이물질, 오염물질배출여부	양호
		양수장 및 보호공	균 열	균열, 백태, 박리, 파손여부	불량
			누 수	위치, 누수원인, 누수여부	양호
			침 하	침하부위, 원인 및 정도	양호
		오염방지 시설	덧개파손	파손 및 시건장치 유무	양호
			덧개부식	녹발생 및 부식정도	양호
		측 정 장 치	유 량 계	작동유무 및 파손여부	양호
			출수장치	출수장치의 파손여부	양호
			수위측정관	수위측정관의 관리상태	양호
		기 계	기 계 시 설	수 중 펌 프	작동상태
용 량	이용량 대비 용량의 적정성			양호	
전 기	전 기 시 설	배전반 및 전기설비	외 형	누유상태, 계측기기 작동	양호
			설 치	위치의 적정성, 설치상태	양호
			동 작	진동상태, 계기류 작동	양호

문제점	벽체 균열		
대책	콘크리트 벽체 보수		
추정소요 사업비 (공종별)	공종(항목)	처리내역	처리비용(천원)
	양수장	양수장 보수	1000
	계		1000

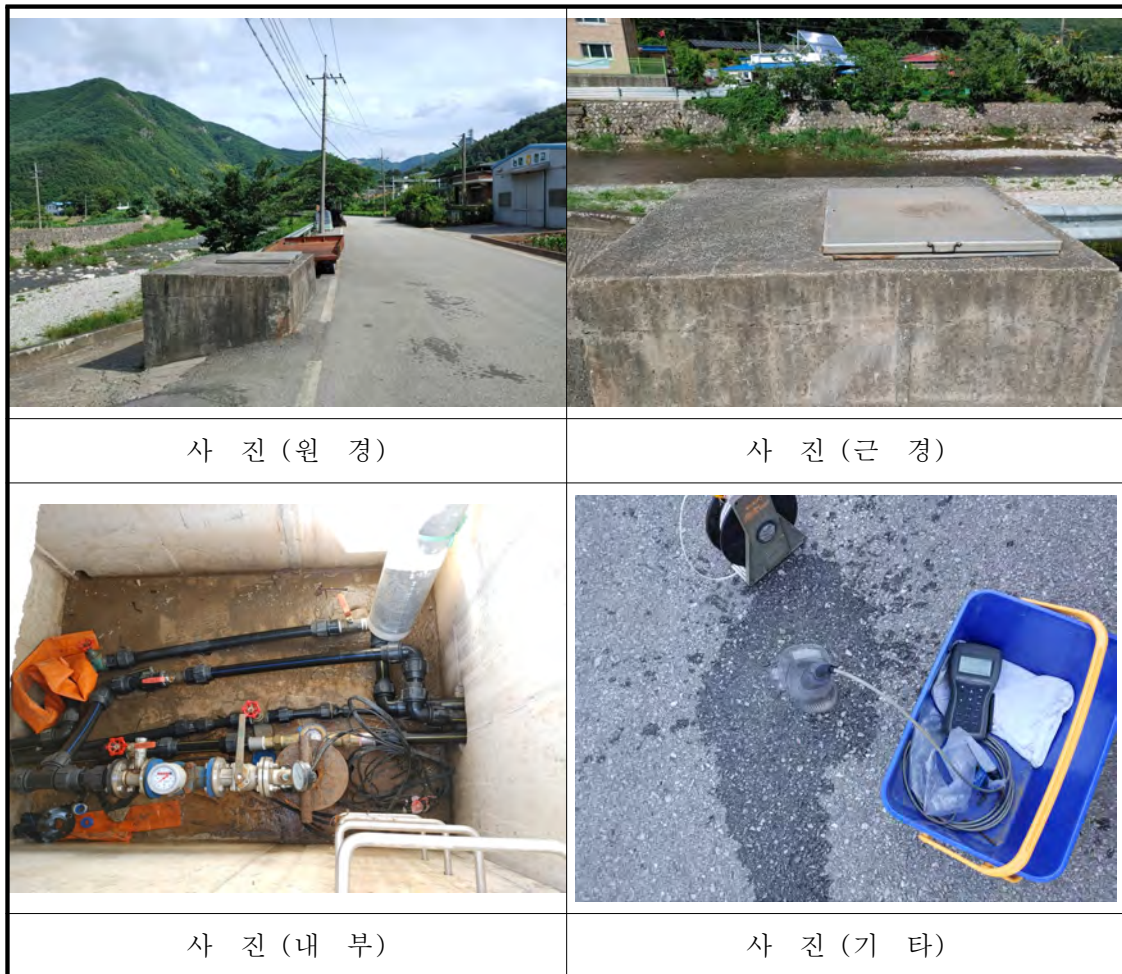
라. 사진대지

문제점	출수관, 수위측정관 미설치, 바닥 누수		
대책	출수관, 수위측정관 설치, 콘크리트 바닥 보수		
추정소요 사업비 (공종별)	공종(항목)	처리내역	처리비용(천원)
	측정장치	출수장치, 수위측정관 설치	517
	양수장	양수장 보수	1000
	계		1517
