# 2022 농촌지하수관리보고서

## 삼하지구

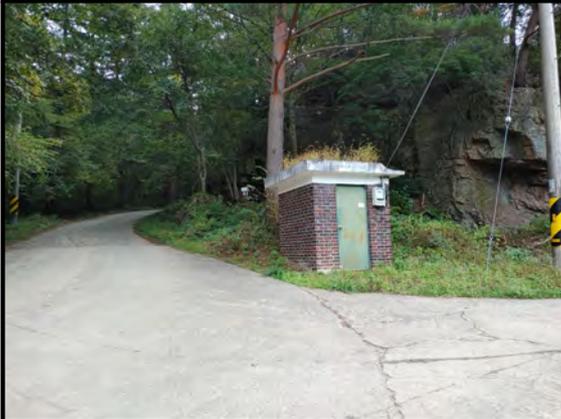
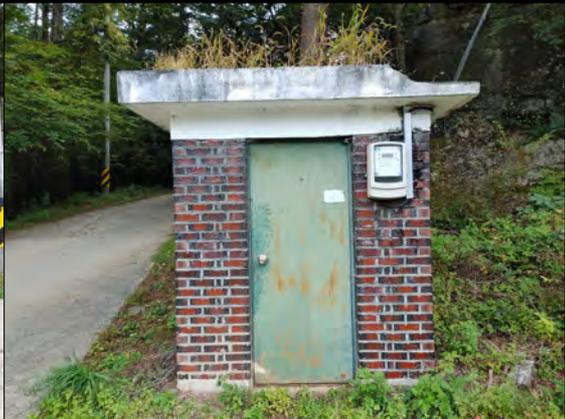
라. 사진대지

분야별	구 분	점 검 항목	점 검 사항	점 검 내 용	점 검 결 과
지 질 / 수 질	관 정	수 질	수질검사	검사일	-
				농업용 수질기준	-
				부적합 항목	-
		관 정	자연수위	자연수위 측정	9.31m
			양 수 량	양수량의 적정여부	적정
			이물질 배출여부	이물질, 오염물질배출여부	양호
		양수장 및 보호공	균 열	균열, 백태, 박리, 파손여부	균열
			누 수	위치, 누수원인, 누수여부	벽체누수
			침 하	침하부위, 원인 및 정도	양호
		오염방지 시설	덧개파손	파손 및 시건장치 유무	양호
			덧개부식	녹발생 및 부식정도	녹
		측 정 장 치	유 량 계	작동유무 및 파손여부	양호
			출수장치	출수장치의 파손여부	양호
			수위측정관	수위측정관의 관리상태	양호
기 계	기 계 시 설	수 중 펌 프	작동상태	작동여부, 진동 및 경음상태	양호
		용 량	이용량 대비 용량의 적정성	양호	
전 기	전 기 시 설	배전반 및 전기설비	외 형	누유상태, 계측기기 작동	양호
			설 치	위치의 적정성, 설치상태	양호
			동 작	진동상태, 계기류 작동	양호

사 진 (원 경)	사 진 (근 경)

문제점	1. 수위측정관 미설치 2. 벽체균열		
대 책	1. 수위측정관 설치 2. 콘크리트 벽체 보수		
추정소요 사업비 (공 종 별)	공 종 (항 목)	처 리 내 역	처 리 비 용 (천 원)
	측정장치	수위측정관 설치	167
	양수장	양수장 보수	1,000
	계	-	1,167

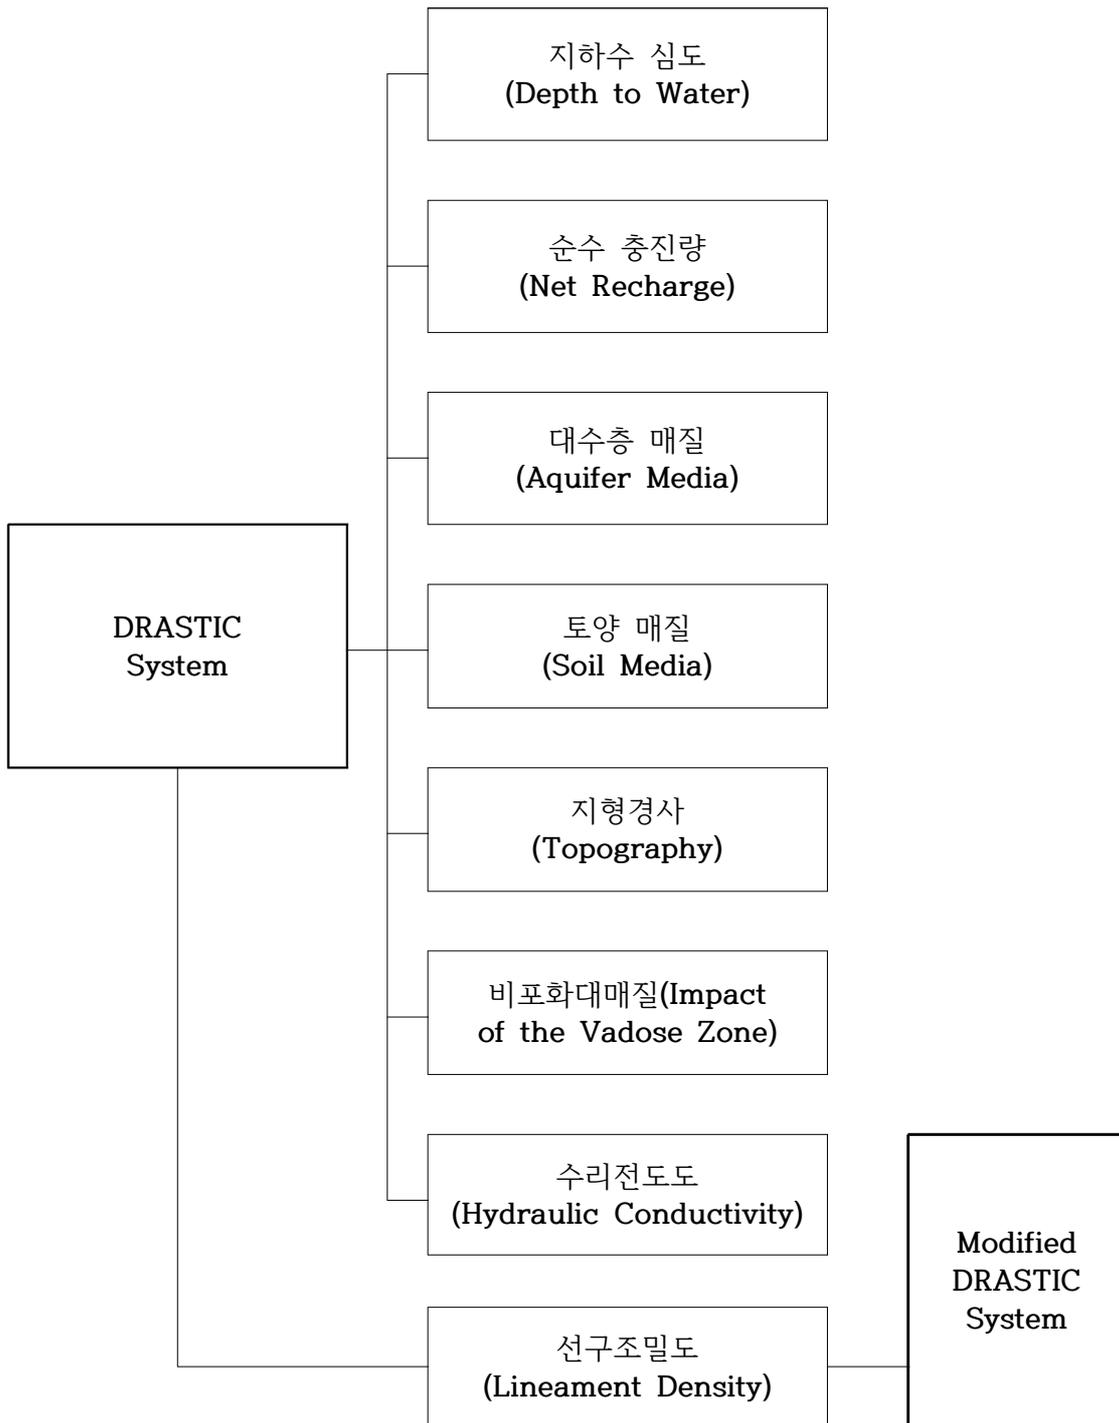
<그림 3-2-1> DRASTIC 흐름도

DRASTIC 및 Modified DRASTIC 모델을 이용하여 오염취약성을 평가하는 과정은 다음의 흐름도와 같다<그림 3-2-1>.

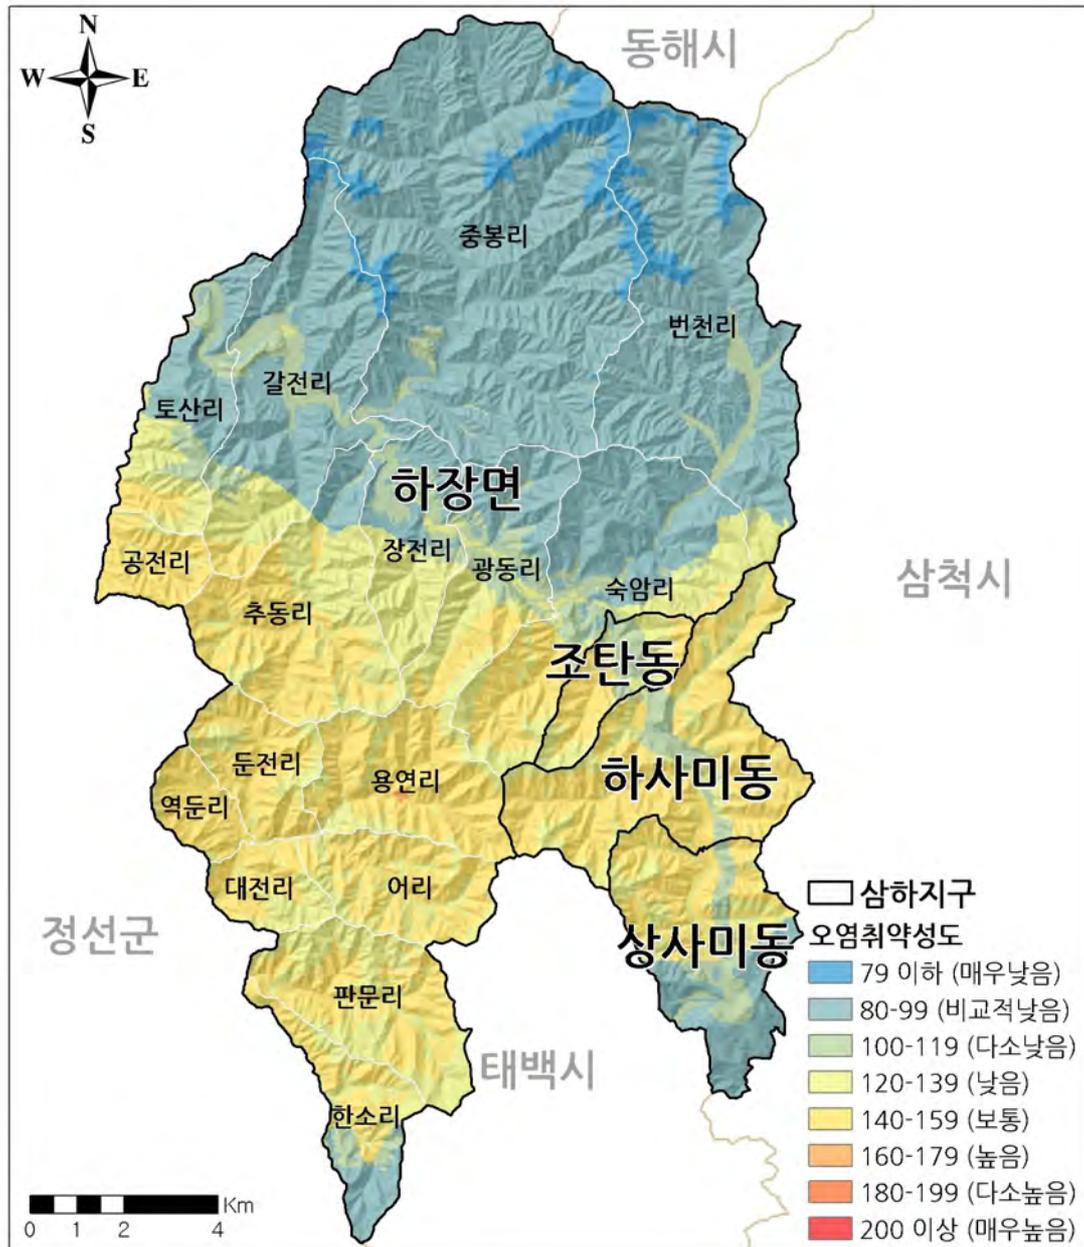
<그림 3-2-2> 삼하지구 오염취약성 지수(DRASTIC INDEX Map)

DRASTIC 지수는 지하수 오염에 대한 취약성과 민감성을 상대 평가 하는 것이며, 지하수의 오염 정도를 직접적으로 나타내는 것은 아니다. 일반적인 평가방법에서 DRASTIC 지수는 78~226의 범위에 있으며, 농업지역에서 농약에 의한 오염 가능성을 고려할 경우 DRASTIC 지수는 23~256의 범위를 갖는다. DRASTIC 지수는 값이 클수록 상대적으로 지하수 오염 가능성이 크고, DRASTIC 지수가 작으면 지하수 오염 가능성이 상대적으로 낮음을 의미한다. 금회 조사에서는 일반가중치를 적용하여 DRASTIC 지수를 산출하였다<표 3-2-2>.

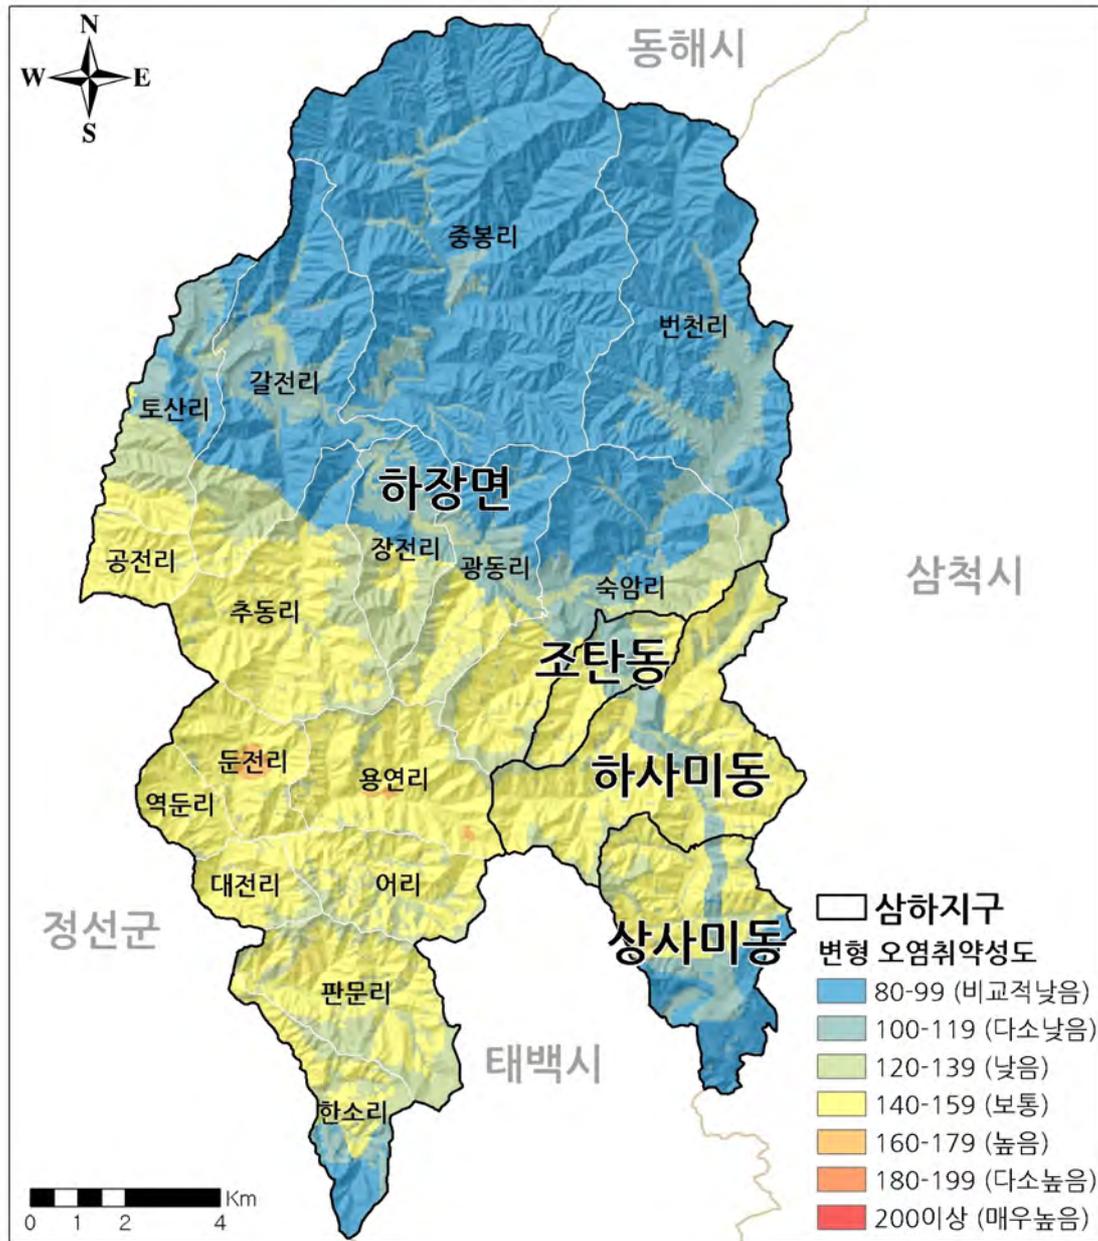
<그림 3-2-3> 삼하지구 변형오염취약성지수(Modified DRASTIC INDEX Map)

변형오염취약성분석(Modified DRASTIC ANALYSIS)은 우리나라 지질특성에 맞게 선구조밀도 등의 지질, 지형적인 요소를 추가적인 인자로 사용하여 분석한 결과이다.

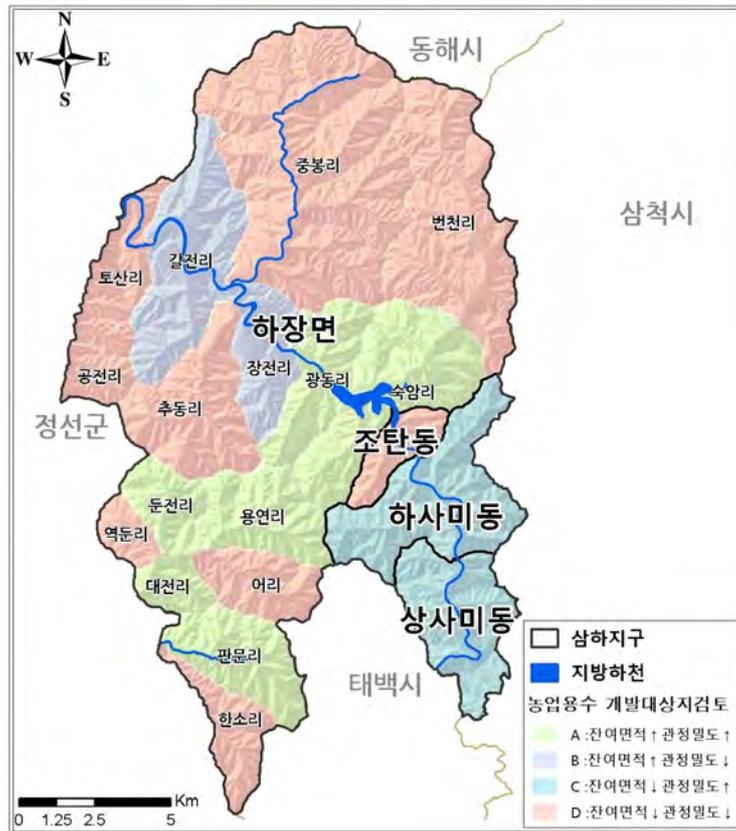
<그림 4-2-3> 농업용수 개발대상지 검토결과

C 그룹에 속하는 삼하지구의 상사미동, 하사미동 4개동이 속한다. C그룹에 속하는 지역은 신규 지하수 개발 및 이용시설 설치 제한이 요구되며 기존 수리시설물의 공동이용체계 구축이 필요할 것으로 판단된다.

D 그룹은 하장면면 역둔리, 추동리, 어리, 한소리, 번천리, 중봉리, 공전리, 토산리 8개리, 조탄동이 포함되며, 이 지역은 농업용수의 필요 시 암반관정 개발이 우선시 되며, 소류지 및 농업용수로 시설 확충이 필요한 것으로 확인되었다.

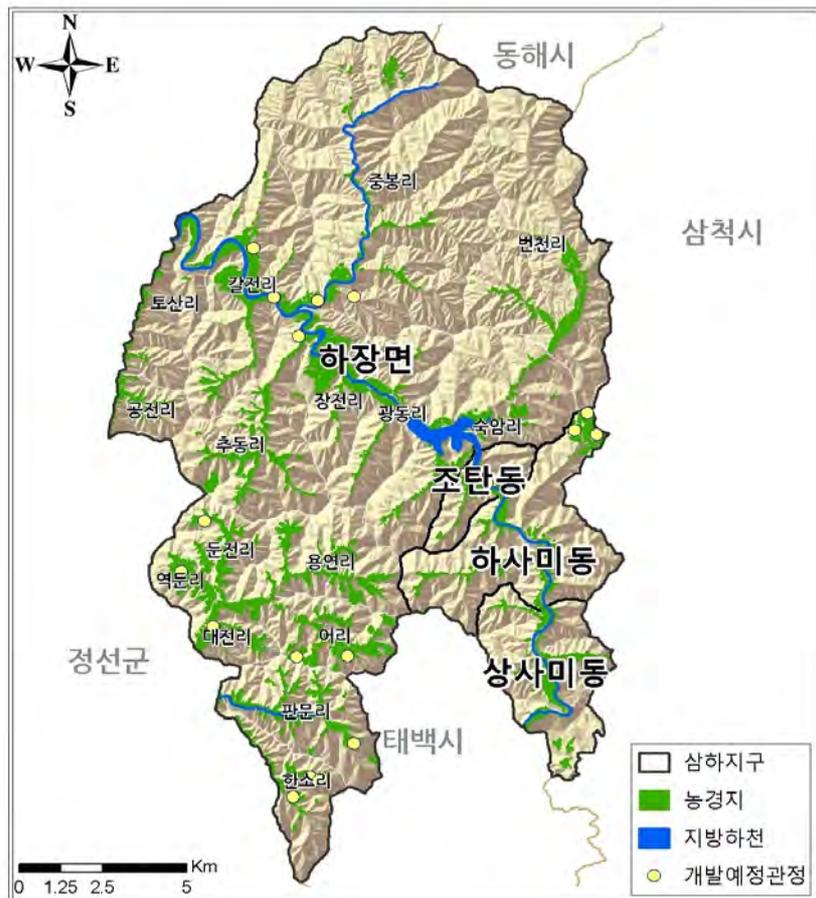
<그림 4-3-1> 삼하지구 개발 예정 관정

각 지역의 현장조건을 입력하여 지하수 개발·이용 방안도를 작성하여 실질적인 용수공급 필요지역을 분석하였다. 방안도는 농업기반시설에 의한 수혜지역과 미수혜지역을 나타내었으며, 미수혜지역은 농업기반시설에 의한 용수공급이 없는 지역이다.

본 농업용 지하수 개발·이용 방안도에서 개발 필요지역으로 선정된 지역은 농업기반시설에 의한 용수공급이 없을 뿐만 아니라, 자연강우, 계곡수, 하천수 등에 의해서도 용수 공급이 부족한 지역을 선정하였다. 또한, 농어촌용수이용합리화계획에 양수장 및 관정 개발이 예정되어 있는 지역 역시 제외하였다.

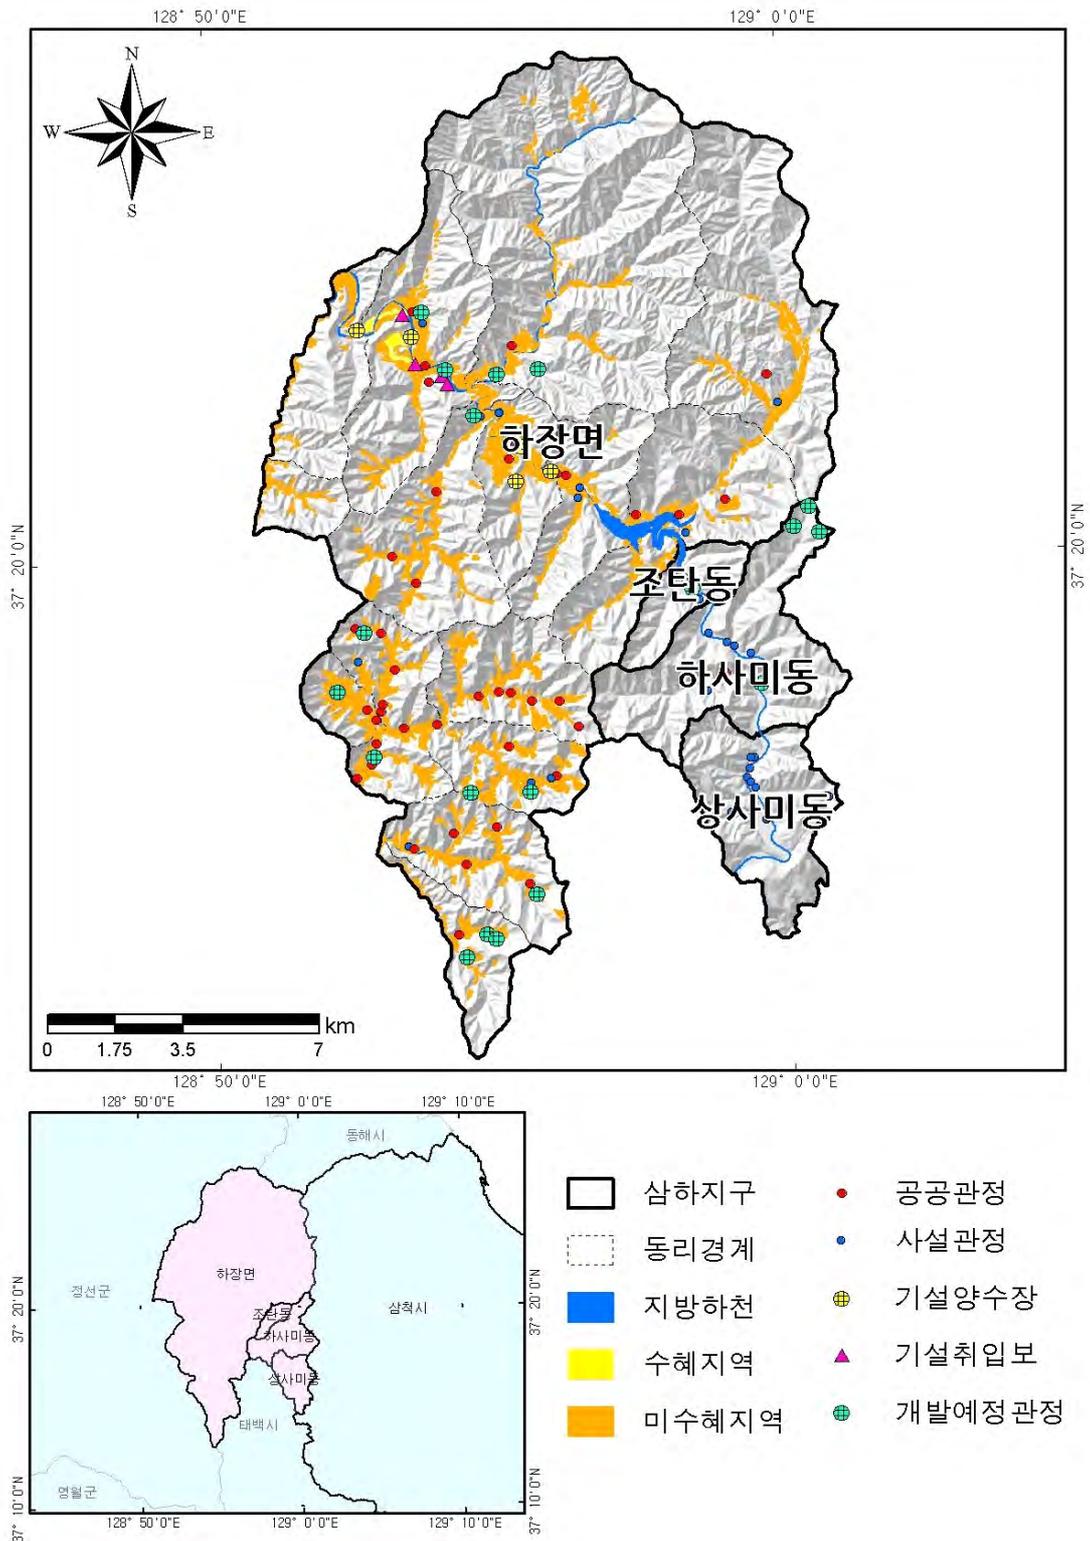
<그림 4-3-2> 삼하지구 농촌지하수관리 방안도

해당 지역 중에서 기존 관정 외 농업기반시설물(양수장, 취입보)이 있는 지역은 제외하였을 때 삼하지구의 관정개발 필요 지역은 하장면 역둔리, 추동리, 어리, 한소리, 변천리, 중봉리, 공전리, 토산리, 조탄동이 해당되며 농업용수 확보를 위한 신규 지하수 개발이 우선적으로 선행되어야 한다.

결과적으로 삼하지구의 농업용수 개발대상 지역은 관정밀도가 낮고 잔여면적이 높은 하장면 역둔리, 추동리, 어리, 한소리, 번천리, 중봉리, 공전리, 토산리, 조탄동으로 선정되었다.

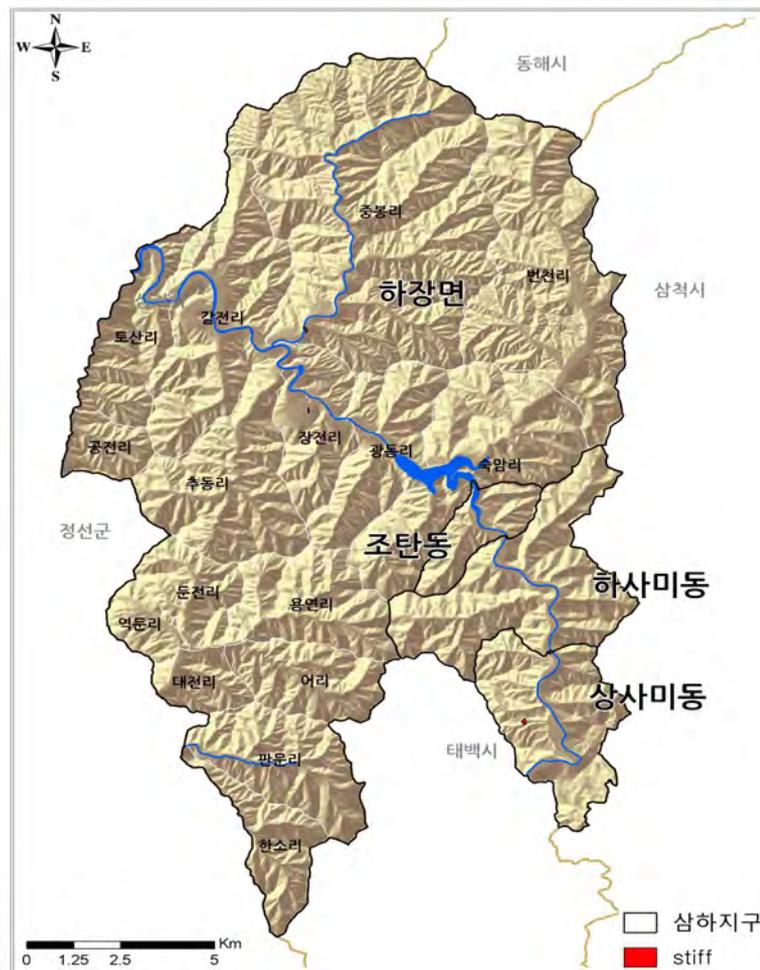
<그림 3-2-28> 삼하지구 지하수의 Stiff Diagram

○ 각기 다른 곳에서 채취한 지하수 시료를 한눈에 비교할 때 용이한 Stiff Diagram은 다각형 형태로서 세 개의 평행 축을 다른 편 수직 세로축에 연장하여 만들어진다. 양이온은 세로축의 왼쪽에, 음이온은 오른쪽에 당량농도(meq/L)로 나타내며, 다각형의 면적이 넓을수록 용존이온의 농도가 높은 것이다.

○ 삼하지구 지하수의 Stiff Diagram을 보면 전체적으로 다각형의 면적이 작은 것을 볼 수가 있다. 이는 삼하지구는 용존이온의 농도가 낮은 것으로 볼 수 있다 <그림 3-2-31>.

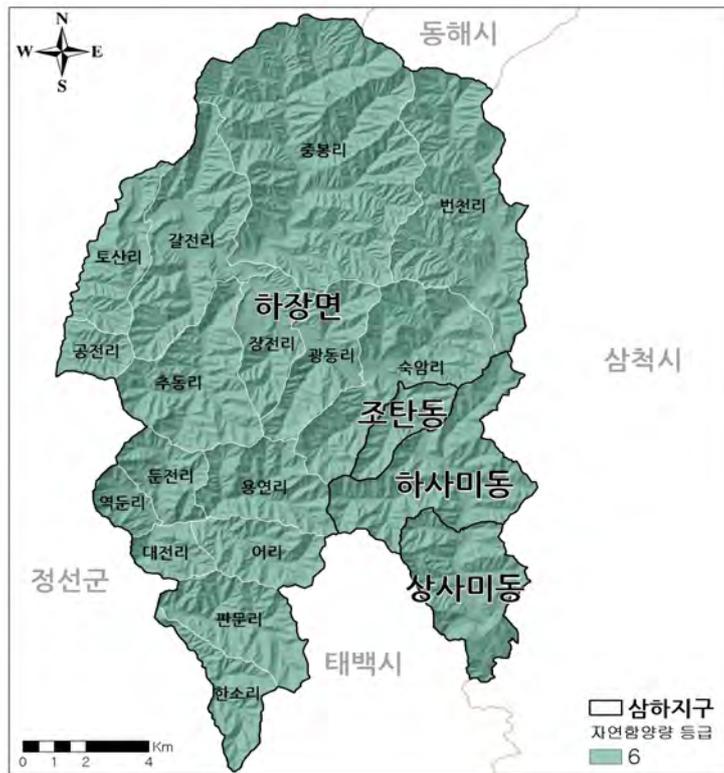
<그림 3-3-3> 자연함양량

- 삼하지구는 면적평균강수량은 리별로 유사한 값으로 나타나 Drastic 평가기준 자연함양량 6등급으로 동일하게 나타났다.
- Drastic 평가기준으로 삼하지구의 지형경사 등급은 1~10등급까지 다양하다. 지형분포가 고도가 높은 산악지형으로 대부분 분포하고 있다.
- 수리전도도 등급은 한정적인 문헌자료를 통해 얻은 값으로 수문지질단위별 수리전도도는 평균값으로 적용하였다.

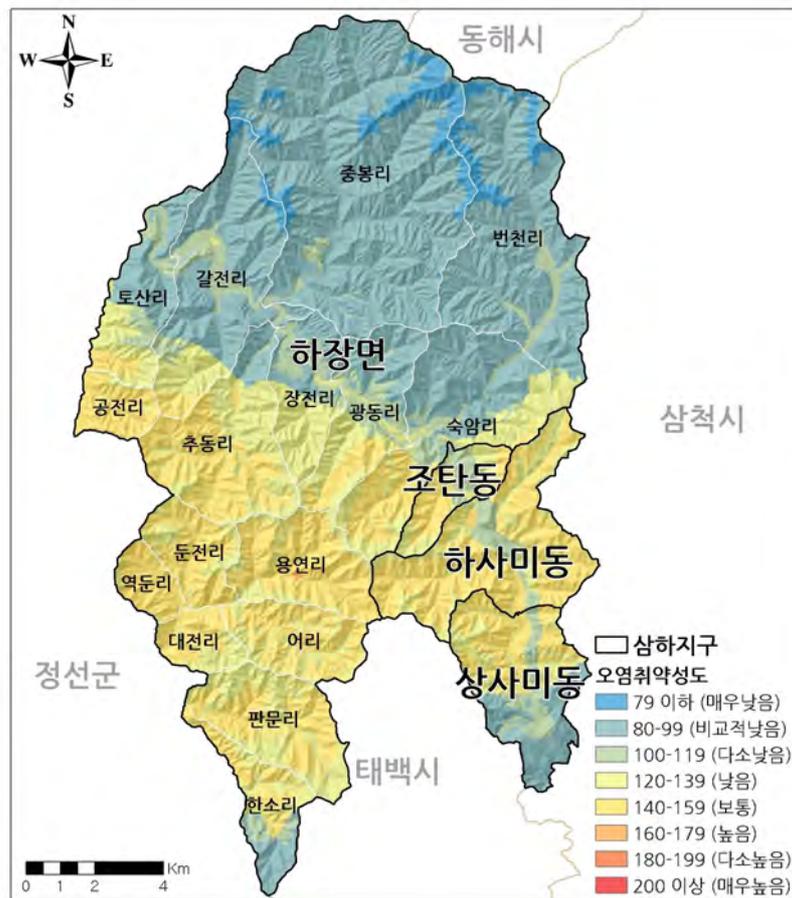
<그림 3-3-9> 오염취약성도(DRASTIC Index Map)

- 오염취약성도 작도 결과, 삼하지구 DRASTIC Index는 평균 121.8로 ‘낮음’으로 확인되었다<그림 3-3-9>.
- 오염취약성 지수의 최고값이 나타난 지역은 하장면 둔전리, 용연리, 대전리 순으로 확인되었다. 이 지역들은 하천 주변 및 평야지역으로 오염취약성이 높은 것으로 나타났다. 이와 같은 영향은 완만한 지형경사, 다공질 대수층, 비포화대 등의 영향으로 보인다.

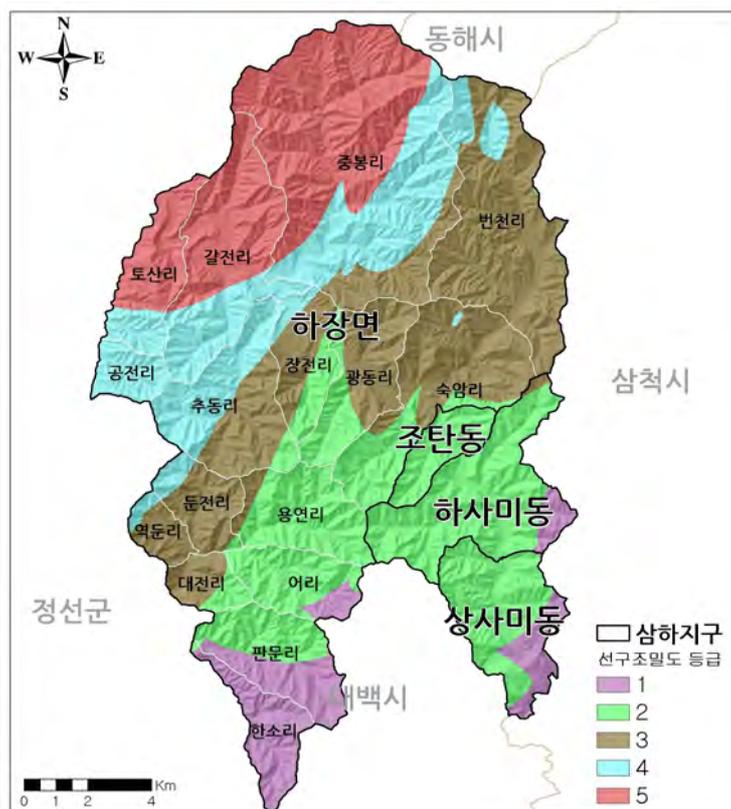
<그림 3-3-10> 선구조밀도

- 본 조사에서는 우리나라 특성에 맞고 지하수오염 취약성에 대한 보다 구체적인 평가를 할 수 있도록 선구조 밀도 등을 부가적인 인자로 사용하였다<그림 3-3-10>. 선구조 밀도는 조사지역의 대수층이 대부분 암반대수층인 점을 고려하여 지하수의 유동이 잘되는 파쇄대의 영향을 최대한 반영하기 위함이다.
- 변형오염취약성분석 모델링 결과, 전반적인 분포양상은 오염취약성과와 비슷하나 DRASTIC 수치는 오염취약성도 보다 다소 높게 평가되었다. 변형 오염취약성도 증가는 하장면 토산리, 공전리, 갈전리에서 상대적으로 큰 것으로 확인되었다. 변형된 오염취약성도는 선구조, 대수층 지질의 영향을 받기 때문에 주로 하천 주변 또는 계곡형 지역에서 오염취약성도가 증가하는 것으로 확인되었다<그림 3-3-11>.

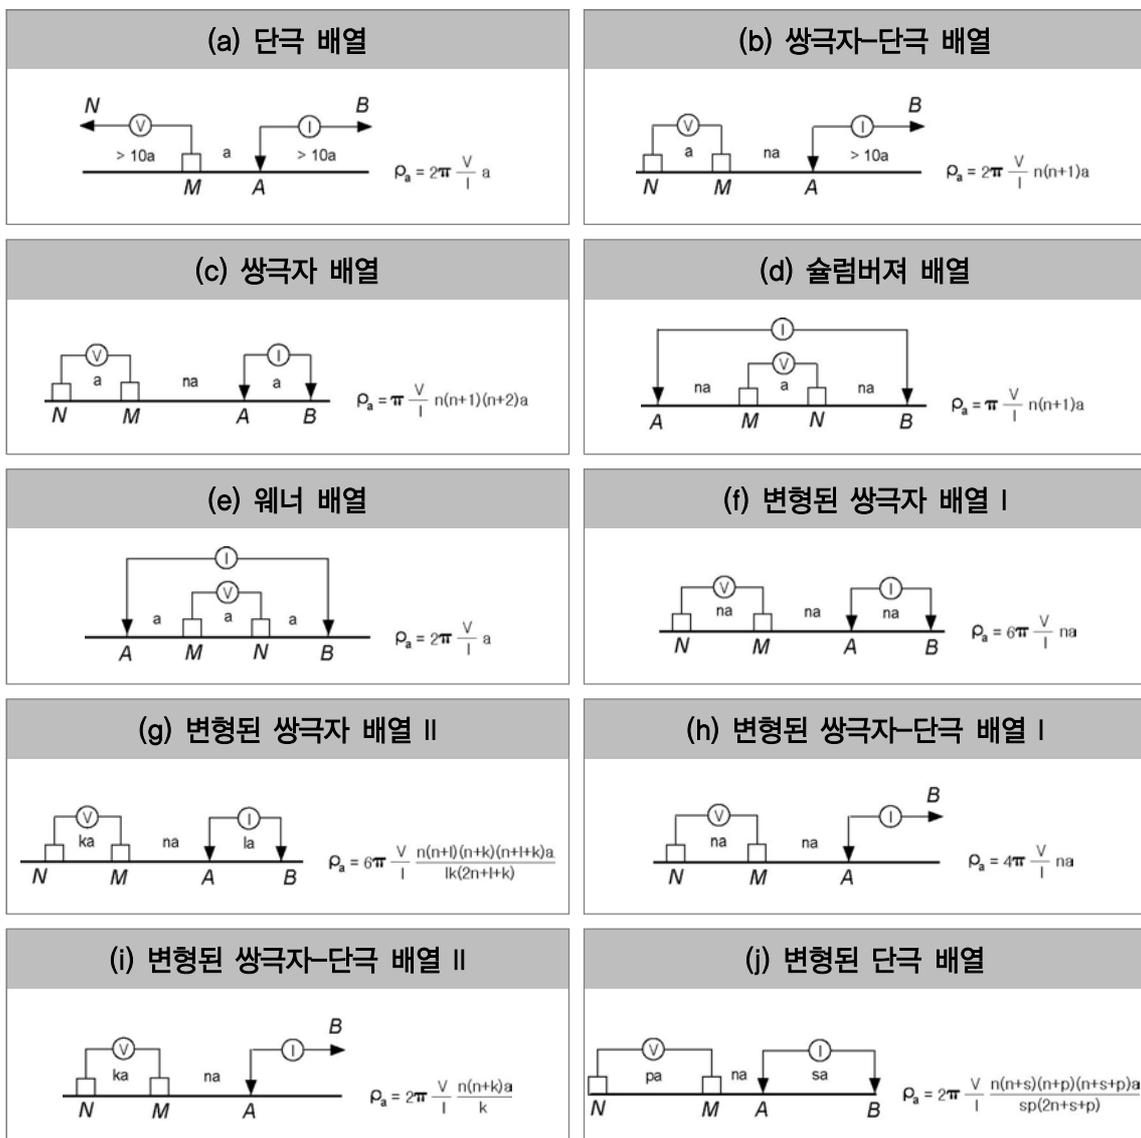
<그림 4-2-1> 전극 배열법 모식도

□ 전기비저항 탐사에 사용되는 전극배열법은 단극(Pole-Pole), 단극-쌍극자(Pole-Dipole), 쌍극자(Dipole-Dipole), 슬럼버져(Schlumberger), 웨너(Wenner), 변형된 단극(Modified Pole-Pole), 변형된 쌍극자(Modified Dipole-Dipole) 배열 등이 있으며, 다음 그림은 이들 각종 배열법의 모식도를 보여주고 있다.

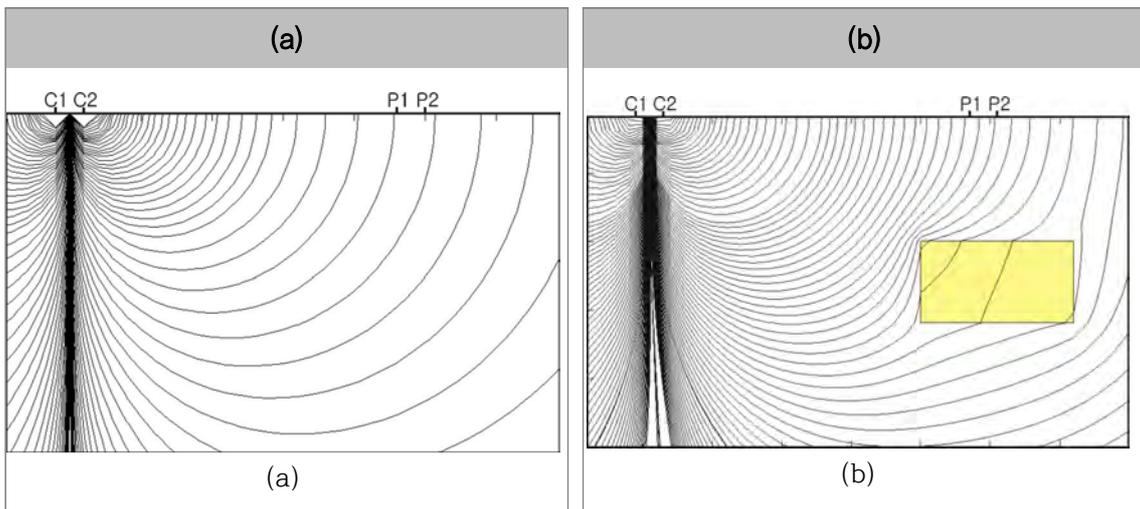
<그림 4-2-3> 전기비저항탐사 등전위선도

- 그림의 (a)와 같이 전기비저항이 균일한 지하매질에 전류 전극 C1과 C2를 통해 일정한 전류를 흘려주면 이 전류는 그림과 같이 전류 경로(Path)를 통해 C1에서 C2로 흘러간다.

□ 이때 이 전류 경로에 수직하게 같은 값의 전위를 갖는 등전위선이 형성 되는데 이 등전위선은 지면까지 이어지게 된다. 지표의 전위전극 P1과 P2 사이에 전위계를 설치하여 두 전극사이의 전위차를 측정한다. 전류 전극과 전위전극의 위치, 흘려준 전류량과 측정된 전위차를 이용하면 균질한 지하 매질의 정확한 참 비저항 값을 알 수 있게 된다. 그러나 (b)와 같이 전기비저항이 이상체가 지하에 존재하게 되면 전류는 전기 비저항이 낮은 물질 쪽으로 더 많이 흐르게 되어 결국 전류 경로에 수직인 등전위선에 변형을 일으키고 지표면에서 측정되는 전위차에도 영향을 미치게 된다. 이로부터 지표면에서 측정한 전위차를 이용하여 지하매질의 전기적인 이상체에 관한 정보를 가지고 있는 겘보기 비저항을 얻을 수 있다. 전기비저항 탐사는 지하에 일정한 전류를 흘려보낸 후, 전위차를 측정하여 겘보기 비저항을 구하고 이를 해석하여 지하의 지질 구조, 파쇄대나 균열대, 지하수 등의 분포를 파악하는 탐사방법이다.

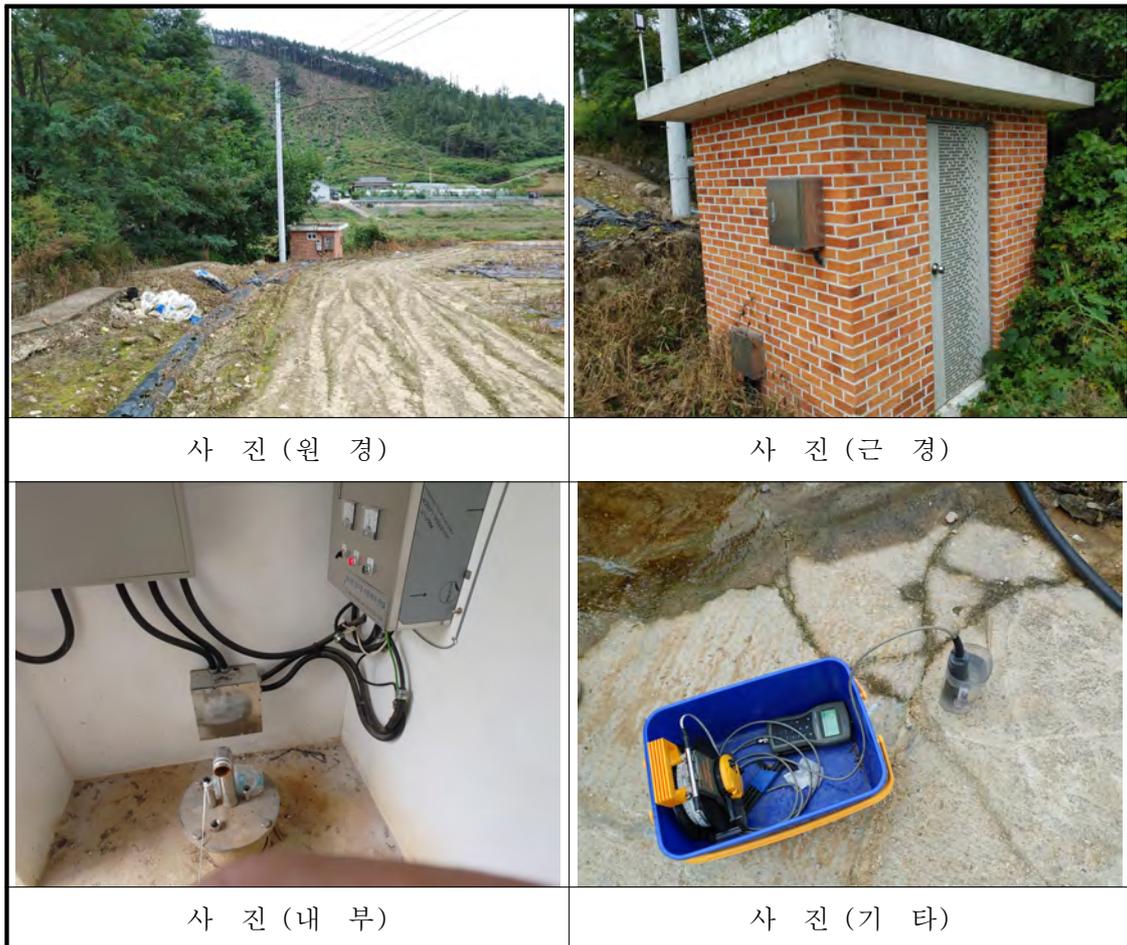
라. 사진대지

문제점	유량계 및 출수관 미설치		
대책	유량계 및 출수관 설치		
추정소요 사업비 (공종별)	공종(항목)	처리내역	처리비용(천원)
	측정장치	유량계 및 출수장치 설치	600
	계		600

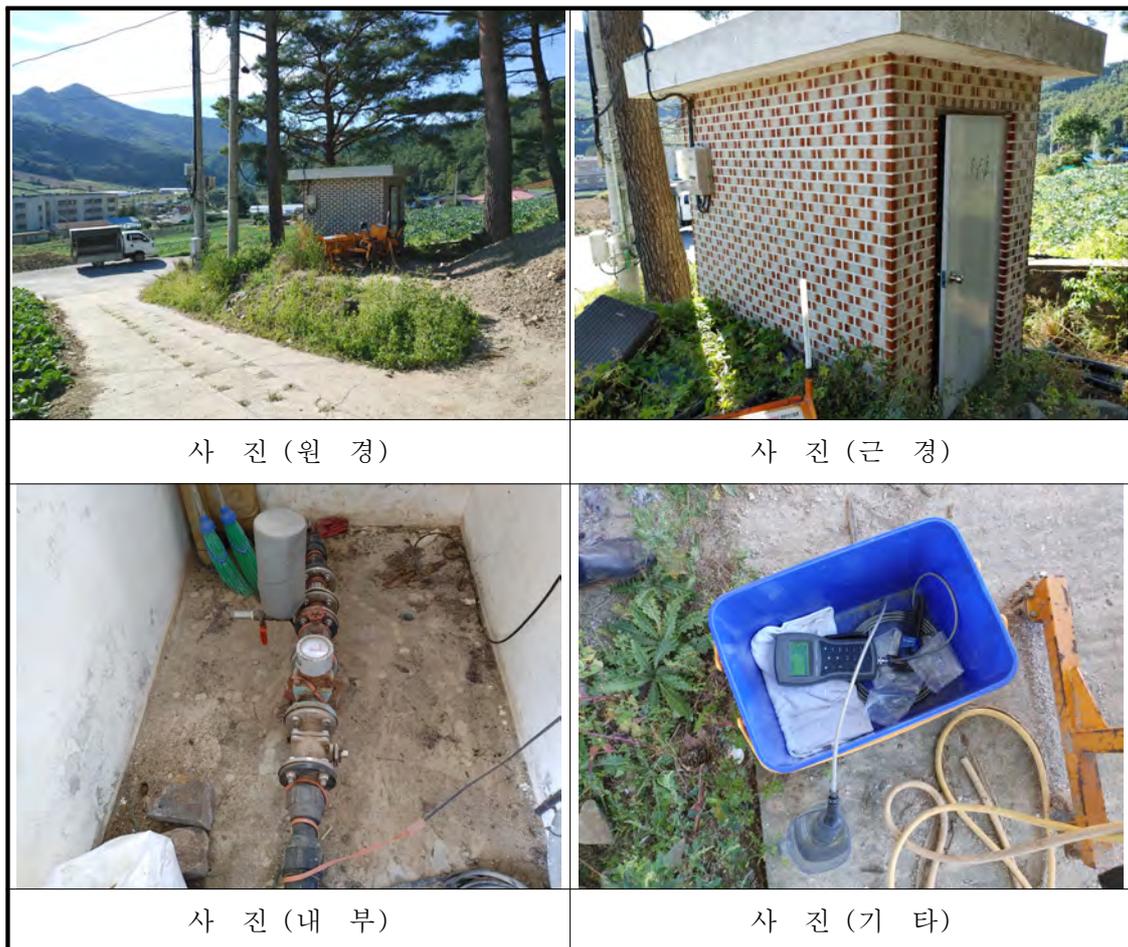
라. 사진대지

분야별	구 분	점 검 항목	점검사항	점 검 내 용	점 검 결 과
지 질 / 수 질	관 정	수 질	수질검사	검사일	2018-03-29
				농업용 수질기준	합격
				부적합 항목	
		관 정	자연수위	자연수위 측정	m
			양 수 량	양수량의 적정여부	적정
			이물질 배출여부	이물질, 오염물질배출여부	양호
		양수장 및 보호공	균 열	균열, 백태, 박리, 파손여부	불량
			누 수	위치, 누수원인, 누수여부	양호
			침 하	침하부위, 원인 및 정도	양호
		오염방지 시설	덧개파손	파손 및 시건장치 유무	양호
			덧개부식	녹발생 및 부식정도	양호
		측 정 장 치	유 량 계	작동유무 및 파손여부	양호
			출수장치	출수장치의 파손여부	양호
			수위측정관	수위측정관의 관리상태	미설치
		기 계	기 계 시 설	수 중 펌 프	작동상태
용 량	이용량 대비 용량의 적정성			양호	
전 기	전 기 시 설	배전반 및 전기설비	외 형	누유상태, 계측기기 작동	양호
		설 치	위치의 적정성, 설치상태	양호	
		동 작	진동상태, 계기류 작동	양호

문제점	수위측정관 미설치, 벽체 균열		
대 책	수위측정관 설치, 콘크리트 벽체 보수		
추정소요 사업비 (공 종 별)	공 종 (항 목)	처 리 내 역	처 리 비 용 (천 원)
	측정장치	수위측정관 설치	167
	양수장	양수장 보수	1000
	계		1167

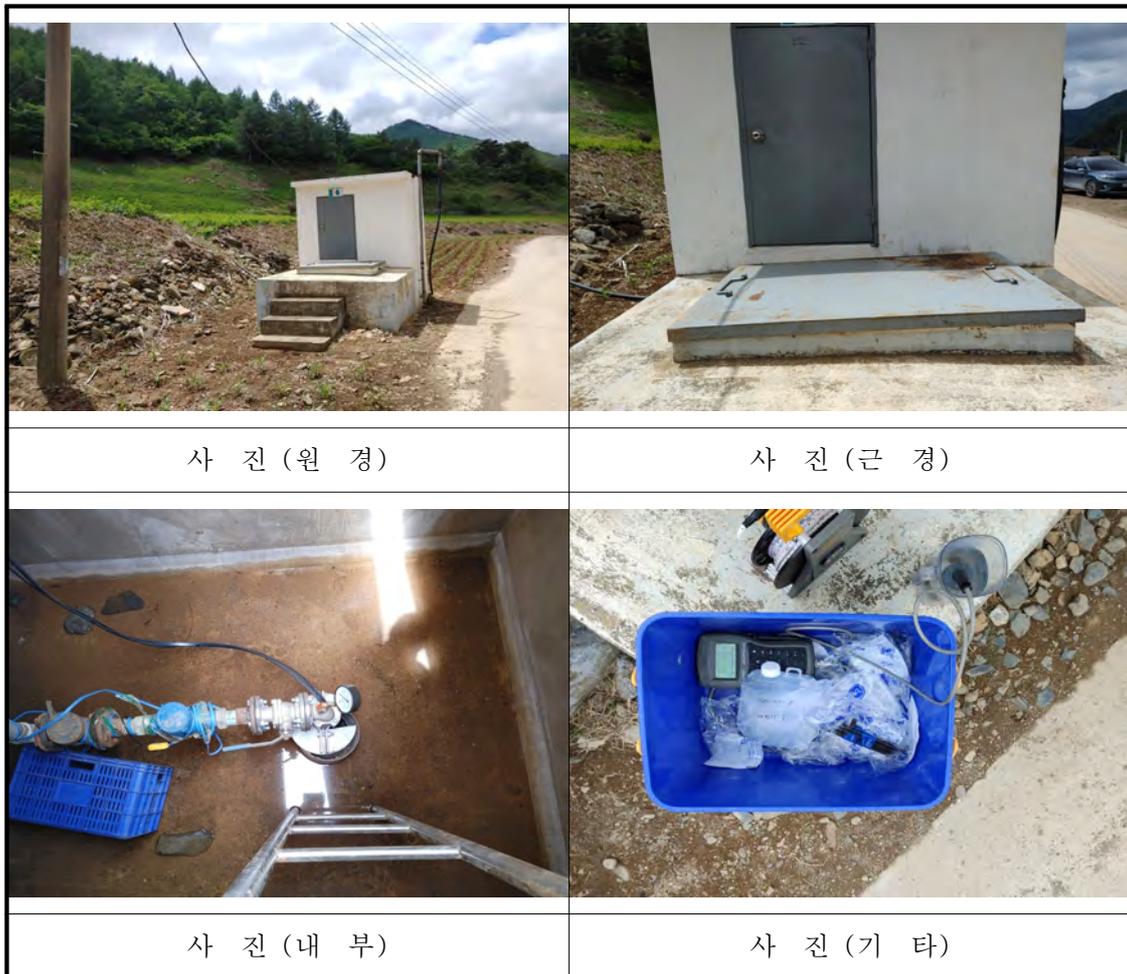
라. 사진대지

분야별	구 분	점 검 항목	점 검 사항	점 검 내 용	점 검 결 과
지 질 / 수 질	관 정	수 질	수질검사	검사일	2018-03-29
				농업용 수질기준	합격
				부적합 항목	
		관 정	자연수위	자연수위 측정	2.14 m
			양 수 량	양수량의 적정여부	적정
			이물질 배출여부	이물질, 오염물질배출여부	양호
		양수장 및 보호공	균 열	균열, 백태, 박리, 파손여부	양호
			누 수	위치, 누수원인, 누수여부	불량
			침 하	침하부위, 원인 및 정도	양호
		오염방지 시설	덧개파손	파손 및 시건장치 유무	양호
			덧개부식	녹발생 및 부식정도	양호
		측 정 장 치	유 량 계	작동유무 및 파손여부	미흡
			출수장치	출수장치의 파손여부	미설치
			수위측정관	수위측정관의 관리상태	미설치
기 계	기 계 시 설	수 중 펌 프	작동상태	작동여부, 진동 및 경음상태	양호
		용 량	이용량 대비 용량의 적정성	양호	
전 기	전 기 시 설	배전반 및 전기설비	외 형	누유상태, 계측기기 작동	양호
			설 치	위치의 적정성, 설치상태	양호
			동 작	진동상태, 계기류 작동	양호

문제점	수위측정관, 출수관 미설치, 유량계 고장		
대책	수위측정관, 출수관 설치, 유량계 교체		
추정소요 사업비 (공종별)	공종(항목)	처리내역	처리비용(천원)
	측정장치	수위측정관, 유량계, 출수장치 설치	767
	양수장	양수장 보수	1000
	계		1767

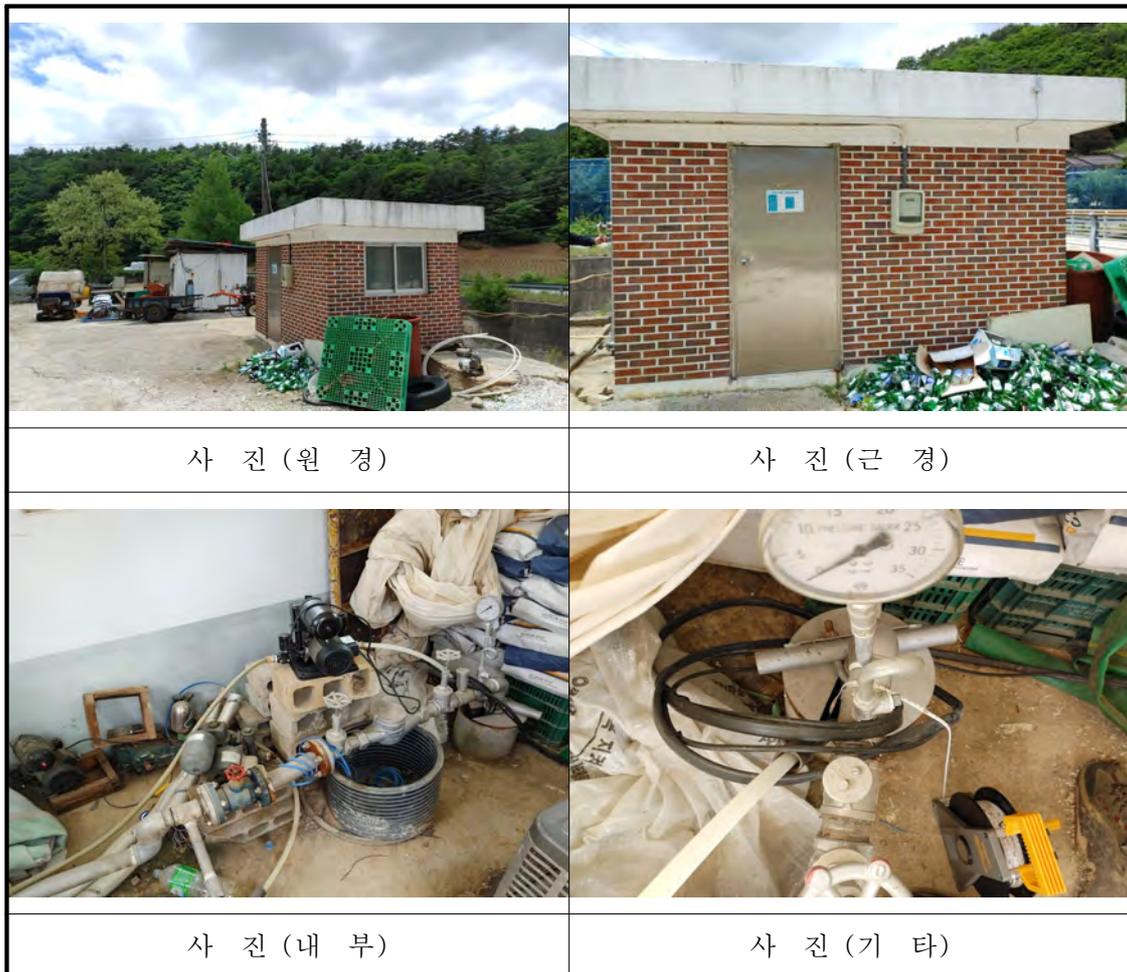
라. 사진대지

문제점	유량계, 출수관 미설치		
대 책	유량계, 출수관 설치		
추정소요 사업비 (공 중 별)	공 중 (항 목)	처 리 내 역	처 리 비 용 (천 원)
	측정장치	유량계 및 출수장치 설치	600
	계		600

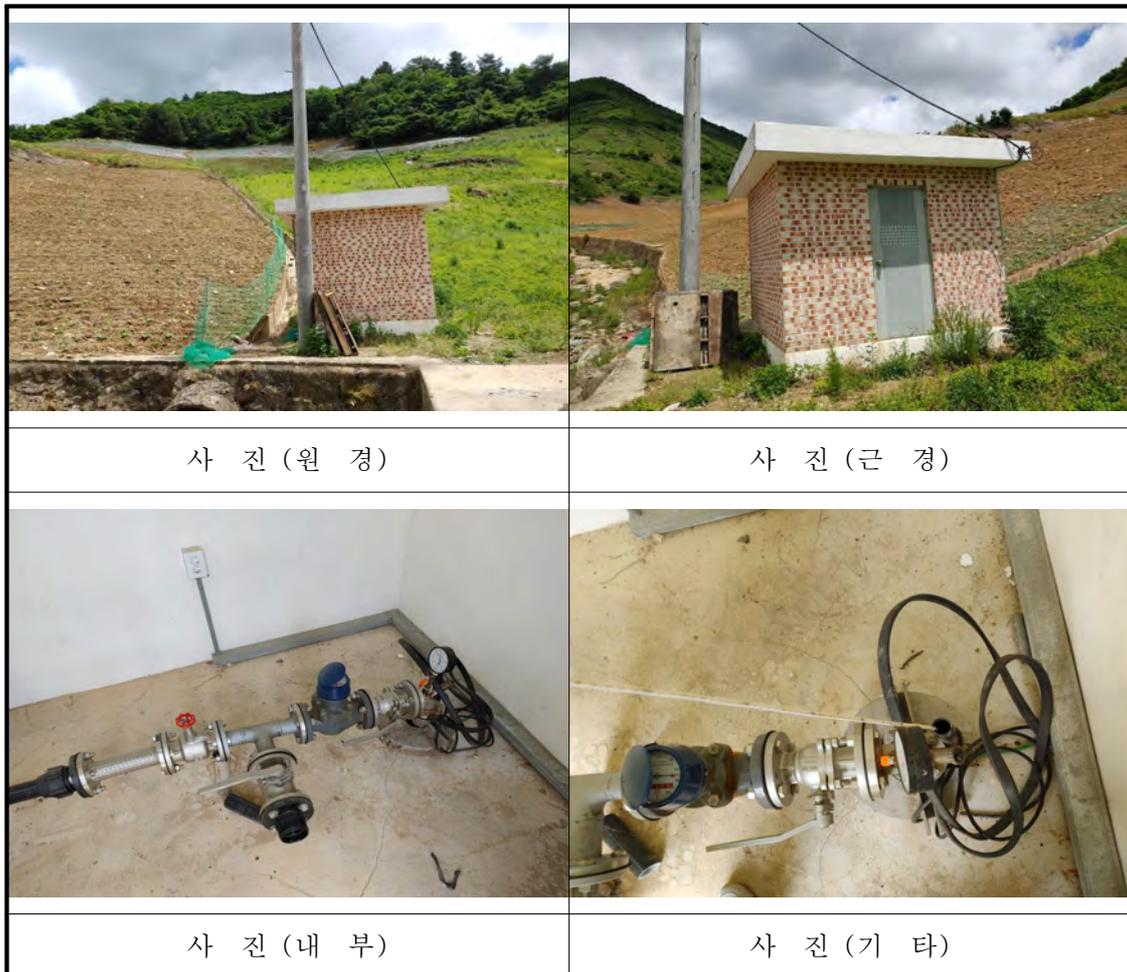
라. 사진대지

분야별	구 분	점 검 항목	점검사항	점 검 내 용	점 검 결 과
지 질 / 수 질	관 정	수 질	수질검사	검사일	2018-03-29
				농업용 수질기준	합격
				부적합 항목	
		관 정	자연수위	자연수위 측정	18.95 m
			양 수 량	양수량의 적정여부	적정
			이물질 배출여부	이물질, 오염물질배출여부	양호
		양수장 및 보호공	균 열	균열, 백태, 박리, 파손여부	양호
			누 수	위치, 누수원인, 누수여부	양호
			침 하	침하부위, 원인 및 정도	양호
		오염방지 시설	덧개파손	파손 및 시건장치 유무	양호
			덧개부식	녹발생 및 부식정도	양호
		측 정 장 치	유 량 계	작동유무 및 파손여부	양호
			출수장치	출수장치의 파손여부	미설치
			수위측정관	수위측정관의 관리상태	양호
		기 계	기 계 시 설	수 중 펌 프	작동상태
용 량	이용량 대비 용량의 적정성			양호	
전 기	전 기 시 설	배전반 및 전기설비	외 형	누유상태, 계측기기 작동	양호
		설 치	위치의 적정성, 설치상태	양호	
		동 작	진동상태, 계기류 작동	양호

문제점	바닥 균열, 출수관 미설치		
대책	콘크리트 바닥 보수, 출수관 설치		
추정소요 사업비 (공종별)	공종(항목)	처리내역	처리비용(천원)
	양수장	양수장 보수	1000
	측정장치	출수장치 설치	350
	계		1350

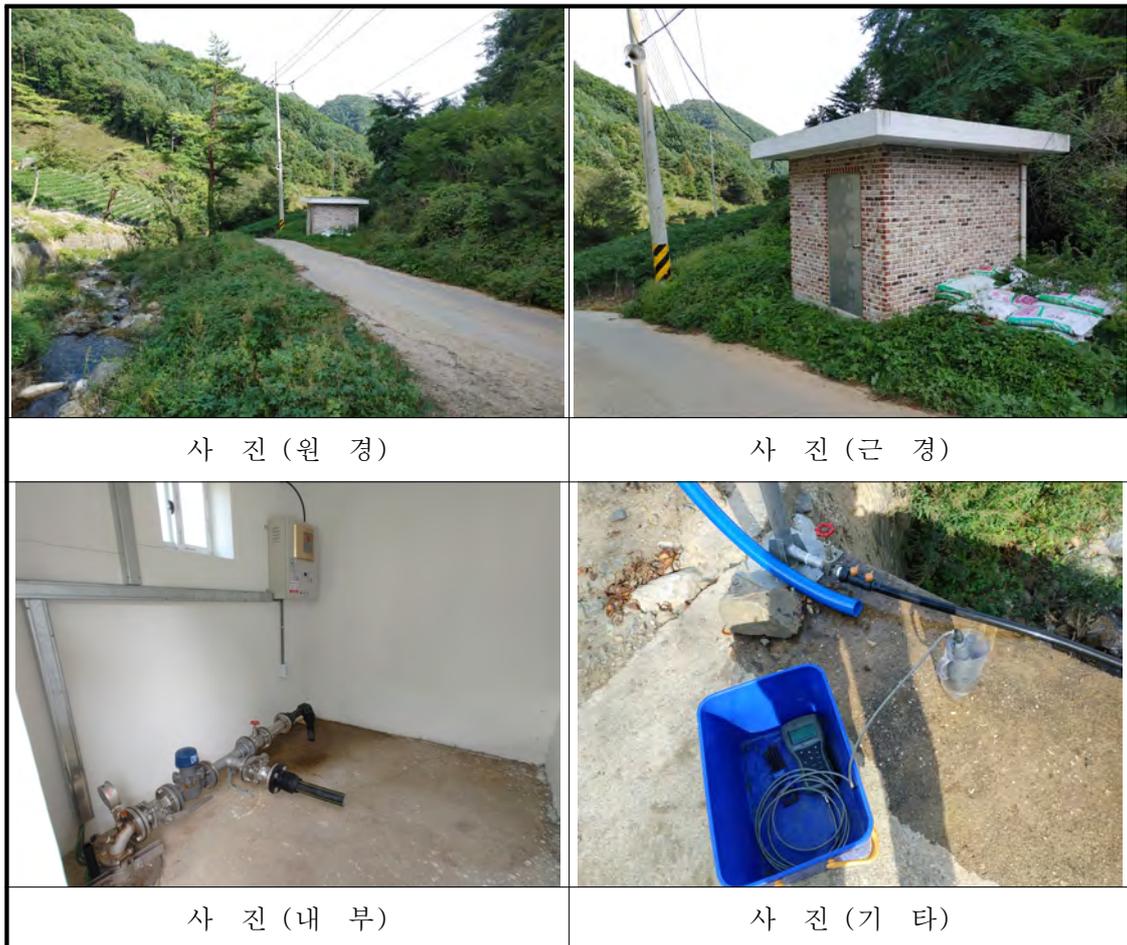
라. 사진대지

분야별	구 분	점 검 항목	점검사항	점 검 내 용	점 검 결 과
지 질 / 수 질	관 정	수 질	수질검사	검사일	2018-03-29
				농업용 수질기준	합격
				부적합 항목	
		관 정	자연수위	자연수위 측정	8.05 m
			양 수 량	양수량의 적정여부	적정
			이물질 배출여부	이물질, 오염물질배출여부	양호
		양수장 및 보호공	균 열	균열, 백태, 박리, 파손여부	불량
			누 수	위치, 누수원인, 누수여부	양호
			침 하	침하부위, 원인 및 정도	양호
		오염방지 시설	덧개파손	파손 및 시건장치 유무	양호
			덧개부식	녹발생 및 부식정도	양호
		측 정 장 치	유 량 계	작동유무 및 파손여부	양호
			출수장치	출수장치의 파손여부	미설치
			수위측정관	수위측정관의 관리상태	양호
		기 계	기 계 시 설	수 중 펌 프	작동상태
용 량	이용량 대비 용량의 적정성			양호	
전 기	전 기 시 설	배전반 및 전기설비	외 형	누유상태, 계측기기 작동	양호
			설 치	위치의 적정성, 설치상태	양호
			동 작	진동상태, 계기류 작동	양호

문제점	벽체 균열, 출수관 미설치		
대책	콘크리트 벽체 보수, 출수관 설치		
추정소요 사업비 (공종별)	공종(항목)	처리내역	처리비용(천원)
	양수장	양수장 보수	1000
	측정장치	출수장치 설치	350
	계		1350

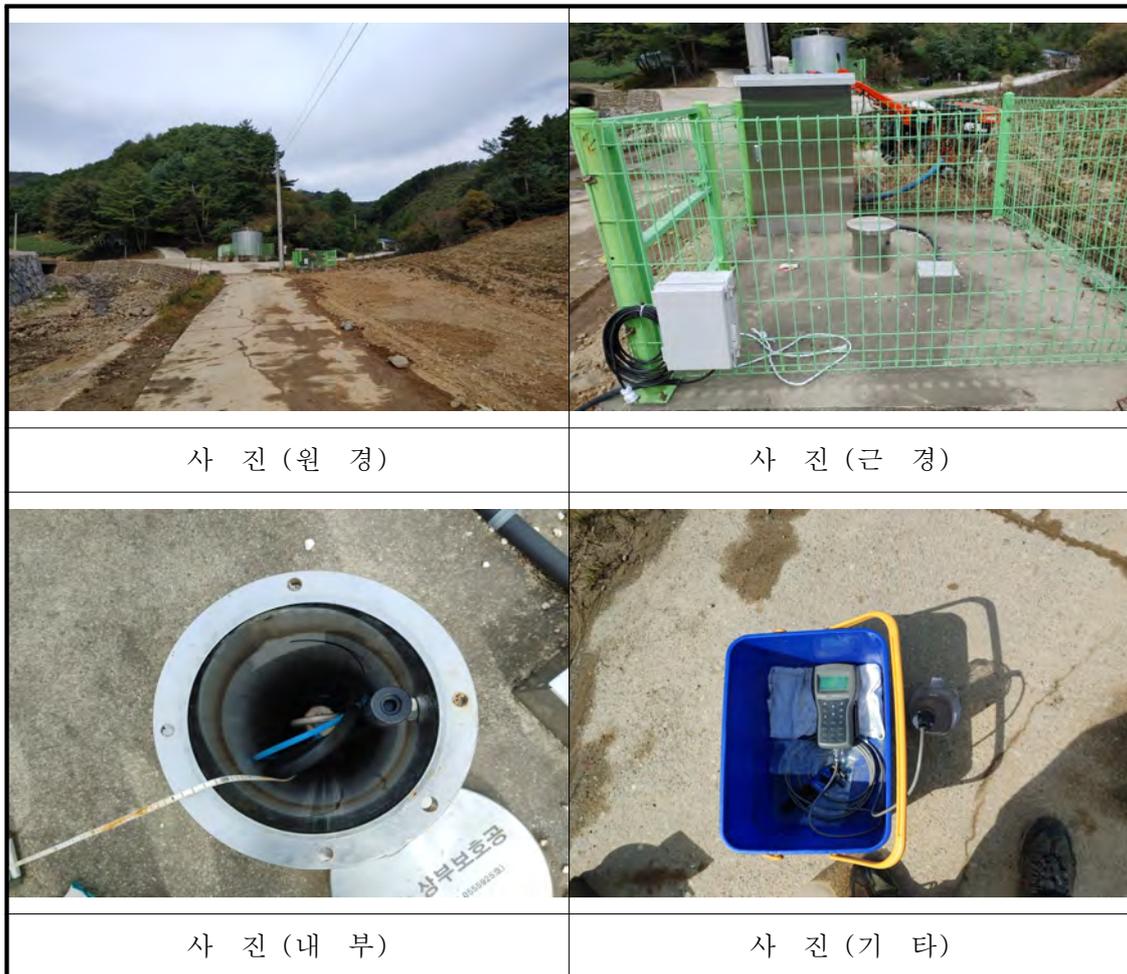
라. 사진대지

분야별	구 분	점 검 항목	점 검 사항	점 검 내 용	점 검 결 과
지 질 / 수 질	관 정	수 질	수질검사	검사일	2018-04-17
				농업용 수질기준	합격
				부적합 항목	
		관 정	자연수위	자연수위 측정	3.96 m
			양 수 량	양수량의 적정여부	부족
			이물질 배출여부	이물질, 오염물질배출여부	양호
		양수장 및 보호공	균 열	균열, 백태, 박리, 파손여부	
			누 수	위치, 누수원인, 누수여부	
			침 하	침하부위, 원인 및 정도	
		오염방지 시설	덧개파손	파손 및 시건장치 유무	양호
			덧개부식	녹발생 및 부식정도	양호
		측 정 장 치	유 량 계	작동유무 및 파손여부	미설치
			출수장치	출수장치의 파손여부	양호
			수위측정관	수위측정관의 관리상태	미설치
기 계	기 계 시 설	수 중 펌 프	작동상태	작동여부, 진동 및 경음상태	양호
		용 량	이용량 대비 용량의 적정성	양호	
전 기	전 기 시 설	배전반 및 전기설비	외 형	누유상태, 계측기기 작동	양호
			설 치	위치의 적정성, 설치상태	양호
			동 작	진동상태, 계기류 작동	양호

문제점	유량계, 수위측정관 미설치		
대 책	유량계, 수위측정관 설치		
추정소요 사업비 (공 중 별)	공 중 (항 목)	처 리 내 역	처 리 비 용 (천 원)
	측정장치	유량계, 수위측정관 설치	417
	계		417
