# 2022 농촌지하수관리보고서

## 삼하지구

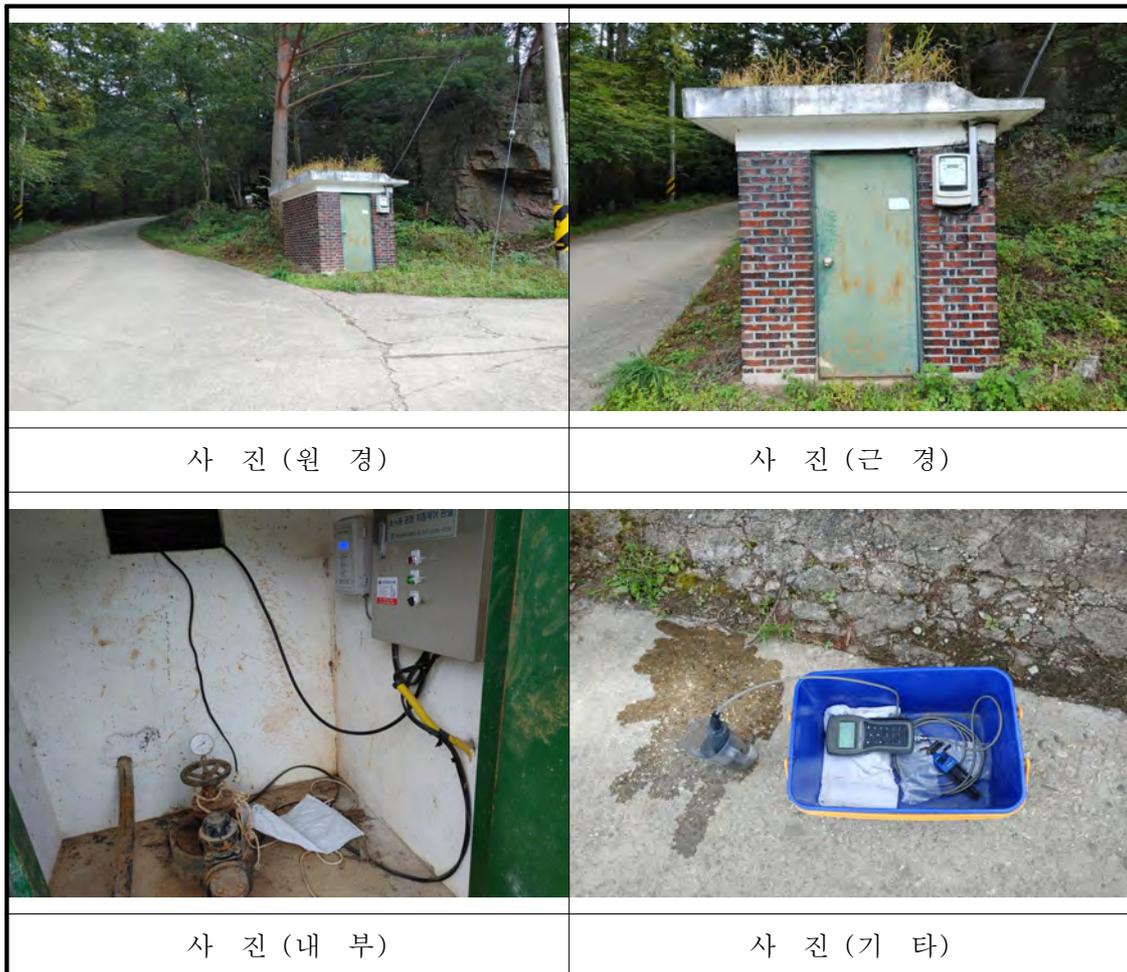
라. 사진대지

분야별	구 분	점 검 항목	점검사항	점 검 내 용	점 검 결 과
지 질 / 수 질	관 정	수 질	수질검사	검사일	2018-03-29
				농업용 수질기준	합격
				부적합 항목	
		관 정	자연수위	자연수위 측정	9.31 m
			양 수 량	양수량의 적정여부	적정
			이물질 배출여부	이물질, 오염물질배출여부	양호
		양수장 및 보호공	균 열	균열, 백태, 박리, 파손여부	불량
			누 수	위치, 누수원인, 누수여부	양호
			침 하	침하부위, 원인 및 정도	양호
		오염방지 시설	덧개파손	파손 및 시건장치 유무	양호
			덧개부식	녹발생 및 부식정도	미흡
		측 정 장 치	유 량 계	작동유무 및 파손여부	양호
			출수장치	출수장치의 파손여부	양호
			수위측정관	수위측정관의 관리상태	미설치
		기 계	기 계 시 설	수 중 펌 프	작동상태
용 량	이용량 대비 용량의 적정성			양호	
전 기	전 기 시 설	배전반 및 전기설비	외 형	누유상태, 계측기기 작동	양호
			설 치	위치의 적정성, 설치상태	양호
			동 작	진동상태, 계기류 작동	양호

문제점	수위측정관 미설치, 벽체 균열		
대 책	수위측정관 설치, 콘크리트 벽체 보수		
추정소요 사업비 (공 중 별)	공 중 (항 목)	처 리 내 역	처 리 비 용 (천 원)
	측정장치	수위측정관 설치	167
	양수장	양수장 보수	1000
	계		1167

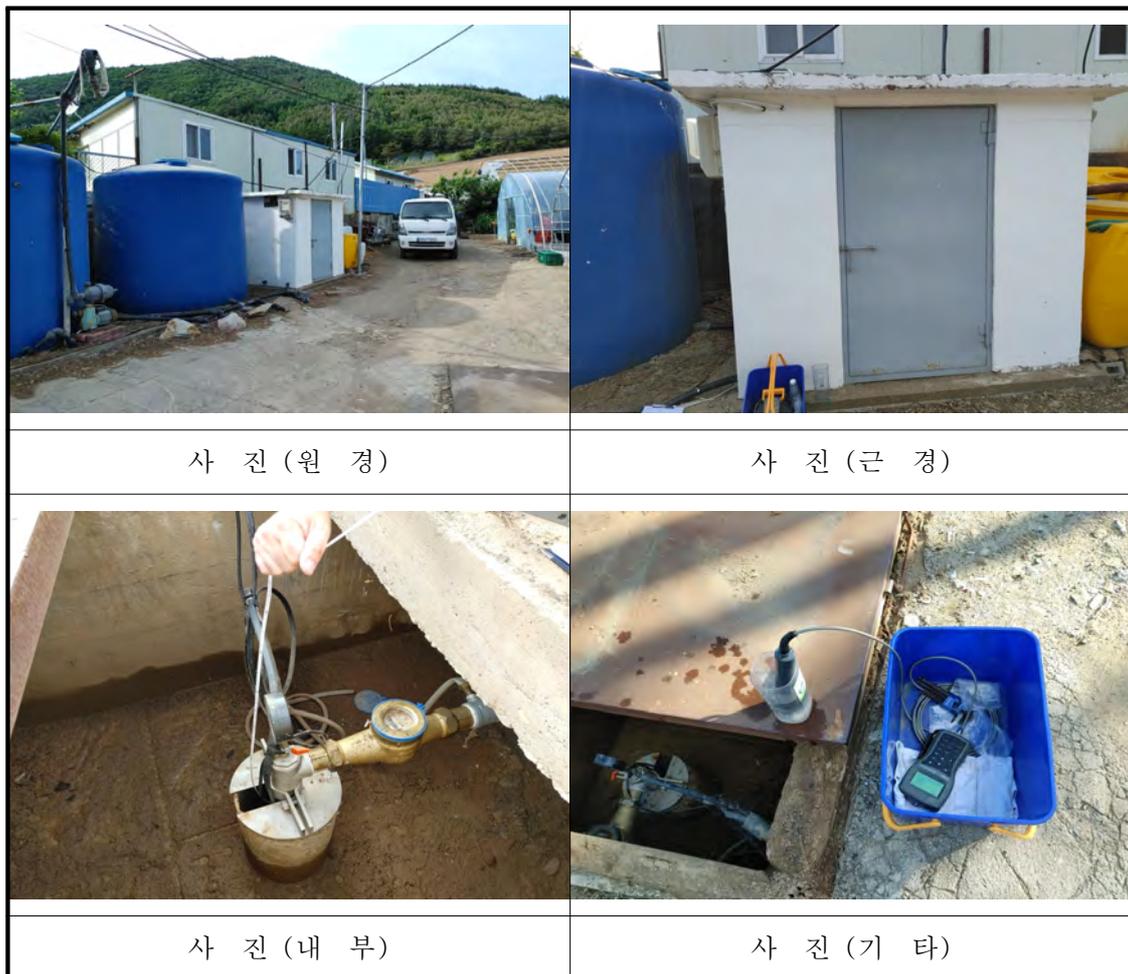
라. 사진대지

문제점	출수장치, 수위측정관 미설치, 바닥 침수, 토사 유입		
대 책	출수장치, 수위측정관 설치, 콘크리트 바닥 보수		
추정소요 사업비 (공 중 별)	공 중 (항 목)	처 리 내 역	처 리 비 용 (천 원)
	측정장치	출수장치, 수위측정관 설치	417
	양수장	양수장 보수	1000
	계		1417

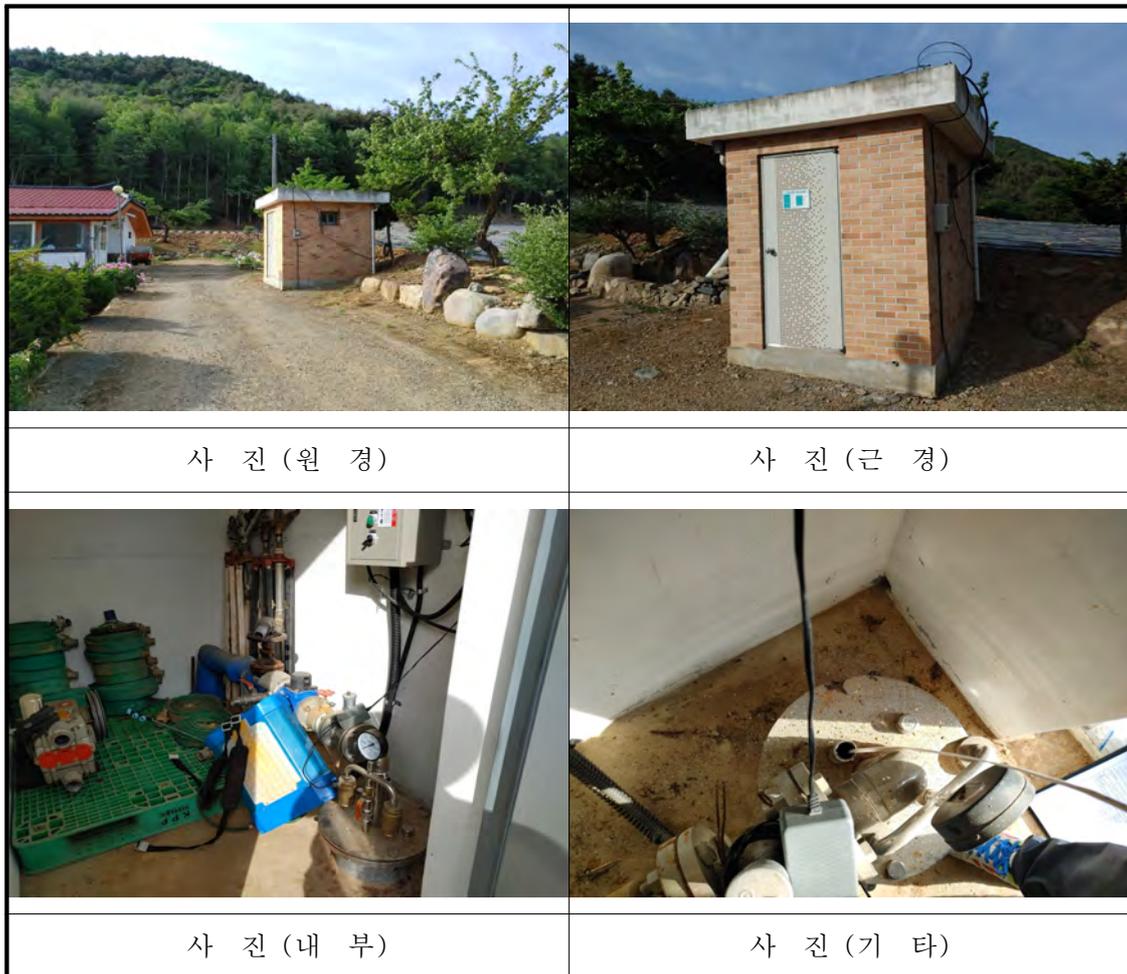
라. 사진대지

분야별	구 분	점 검 항목	점 검 사항	점 검 내 용	점 검 결 과
지 질 / 수 질	관 정	수 질	수질검사	검사일	2018-03-29
				농업용 수질기준	합격
				부적합 항목	
		관 정	자연수위	자연수위 측정	39.75 m
			양 수 량	양수량의 적정여부	적정
			이물질 배출여부	이물질, 오염물질배출여부	양호
		양수장 및 보호공	균 열	균열, 백태, 박리, 파손여부	불량
			누 수	위치, 누수원인, 누수여부	양호
			침 하	침하부위, 원인 및 정도	양호
		오염방지 시설	덧개파손	파손 및 시건장치 유무	양호
			덧개부식	녹발생 및 부식정도	양호
		측 정 장 치	유 량 계	작동유무 및 파손여부	양호
			출수장치	출수장치의 파손여부	양호
			수위측정관	수위측정관의 관리상태	양호
		기 계	기 계 시 설	수 중 펌 프	작동상태
용 량	이용량 대비 용량의 적정성			양호	
전 기	전 기 시 설	배전반 및 전기설비	외 형	누유상태, 계측기기 작동	양호
			설 치	위치의 적정성, 설치상태	양호
			동 작	진동상태, 계기류 작동	양호

문제점	벽체 균열		
대책	콘크리트 벽체 보수		
추정소요 사업비 (공종별)	공종(항목)	처리내역	처리비용(천원)
	양수장	양수장 보수	1000
	계		1000

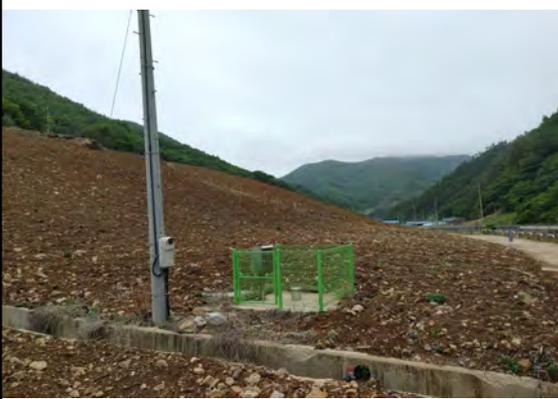
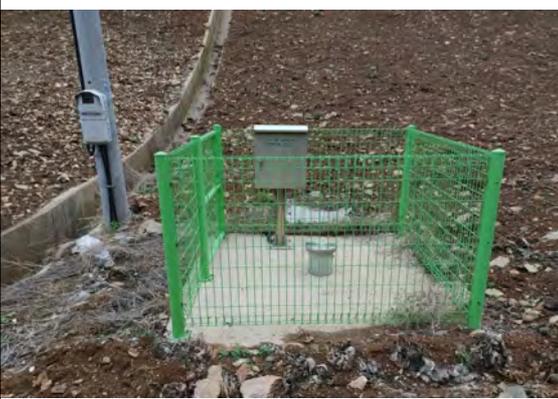
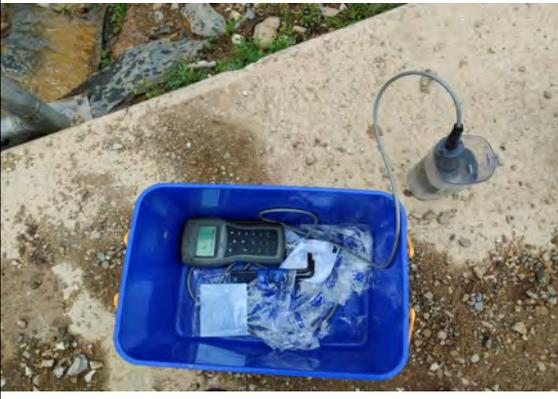
라. 사진대지

문제점	유량계, 수위측정관 미설치		
대책	유량계, 수위측정관 설치		
추정소요 사업비 (공종별)	공종(항목)	처리내역	처리비용(천원)
	측정장치	유량계, 수위측정관 설치	417
	계		417

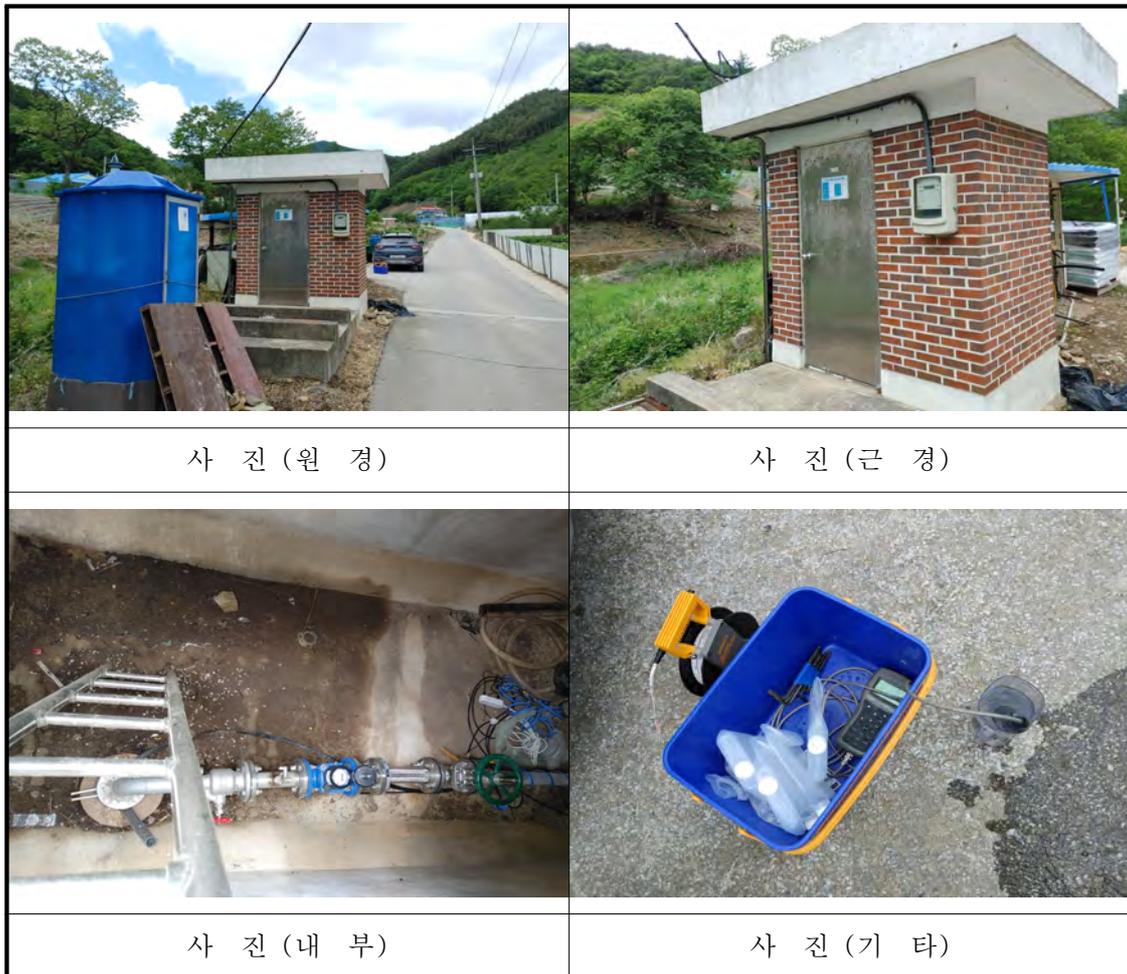
라. 사진대지

문제점	출수관 미설치, 바닥 누수		
대책	출수관 설치, 콘크리트 바닥 보수		
추정소요 사업비 (공종별)	공종(항목)	처리내역	처리비용(천원)
	측정장치	출수장치 설치	350
	양수장	양수장 보수	1000
	계		1350

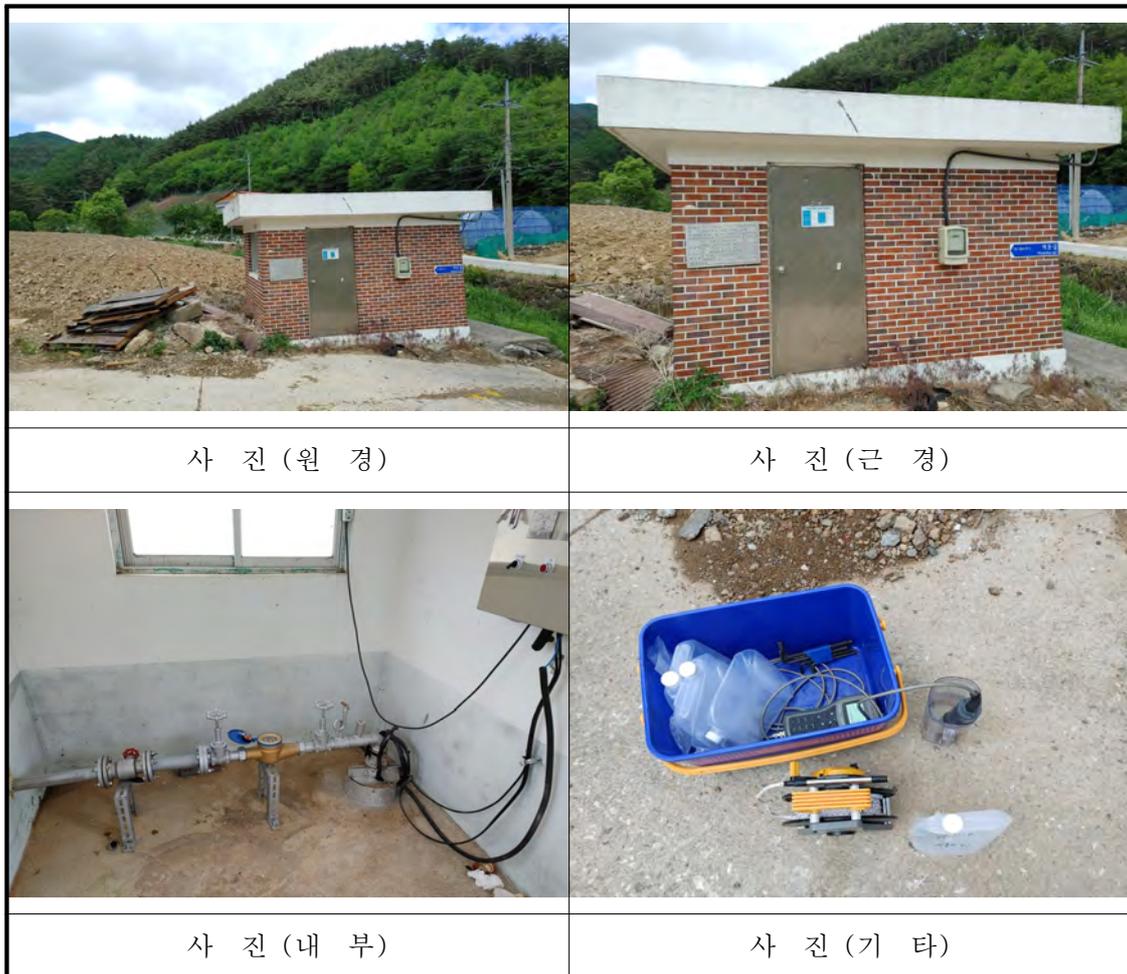
라. 사진대지

문제점	수위측정관, 출수관 미설치, 벽체 균열		
대책	수위측정관, 출수관 설치, 콘크리트 벽체 보수		
추정소요 사업비 (공종별)	공종(항목)	처리내역	처리비용(천원)
	측정장치	수위측정관, 출수장치 설치	517
	양수장	양수장 보수	1000
	계		1517

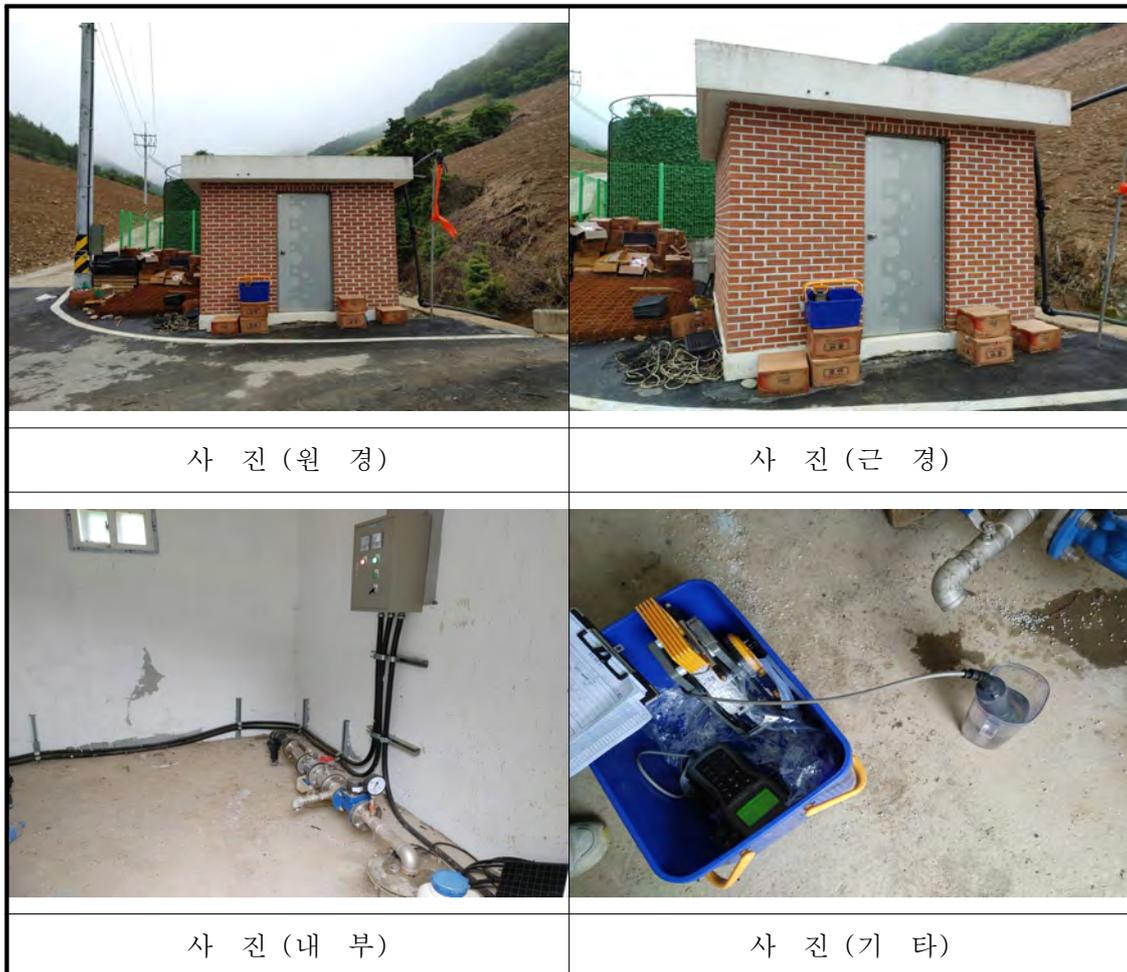
라. 사진대지

문제점	수위측정관 미설치, 벽체 균열		
대 책	수위측정관 설치, 콘크리트 벽체 보수		
추정소요 사업비 (공 종 별)	공 종 (항 목)	처 리 내 역	처 리 비 용 (천 원)
	측정장치	수위측정관 설치	167
	양수장	양수장 보수	1000
	계		1167

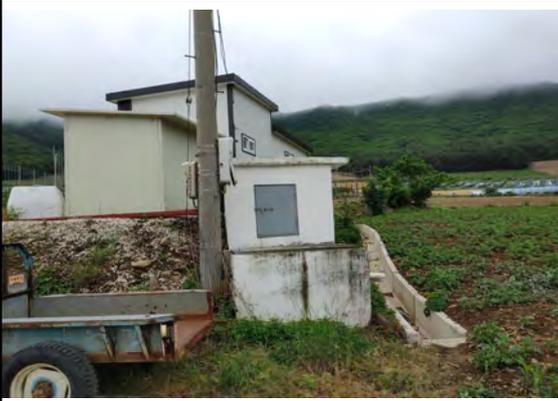
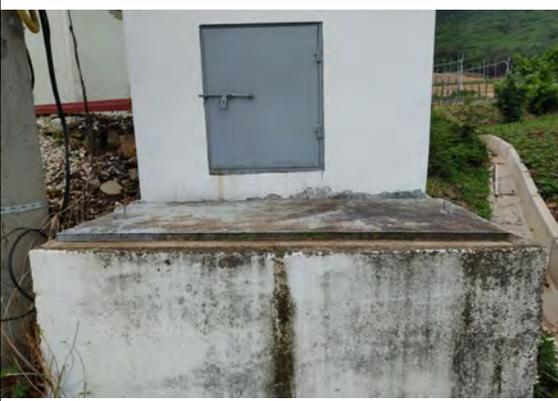
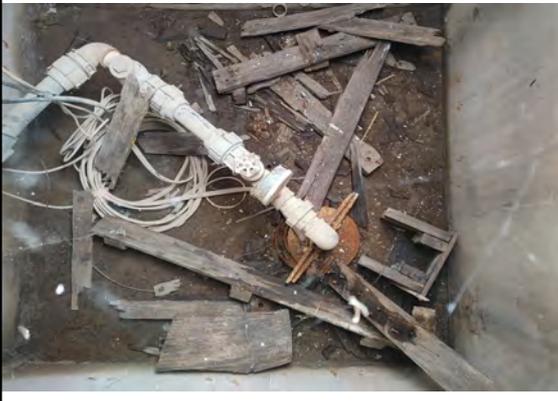
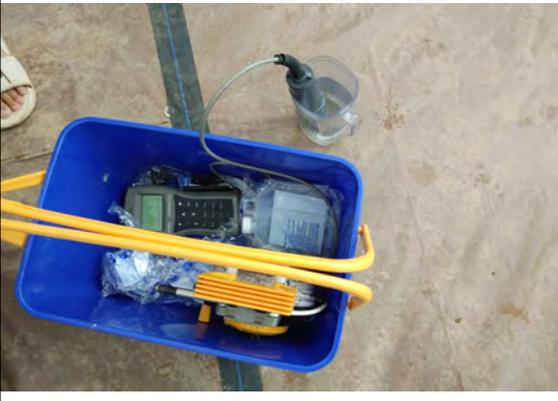
라. 사진대지

문제점	수위측정관, 유량계, 출수관 미설치		
대 책	수위측정관, 유량계, 출수관 설치		
추정소요 사업비 (공 종 별)	공 종 (항 목)	처 리 내 역	처 리 비 용 (천 원)
	측정장치	수위측정관, 유량계, 출수장치 설치	767
	계		767

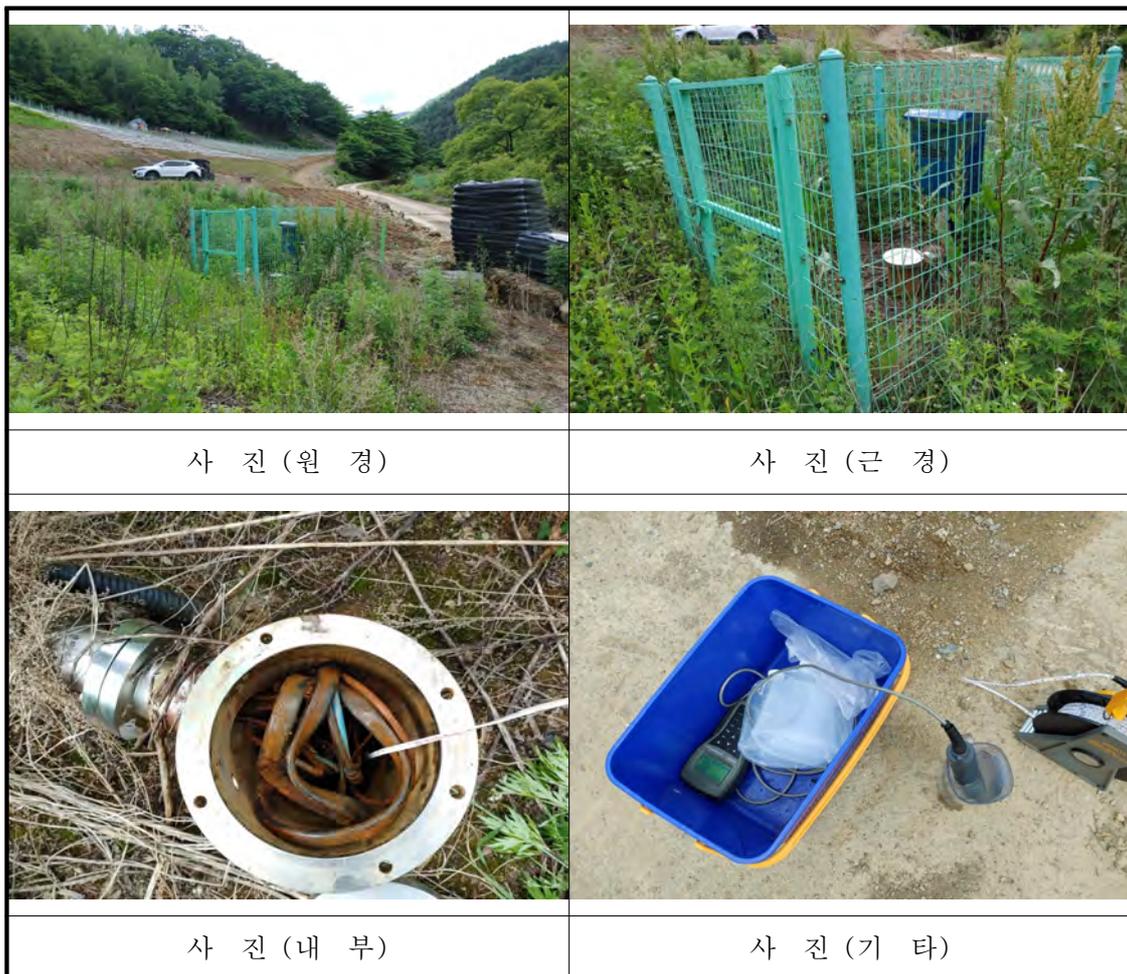
라. 사진대지

문제점	수위측정관, 유량계, 출수관 미설치		
대책	수위측정관, 유량계, 출수관 설치		
추정소요 사업비 (공종별)	공종(항목)	처리내역	처리비용(천원)
	측정장치	수위측정관, 유량계, 출수장치 설치	767
	계		767

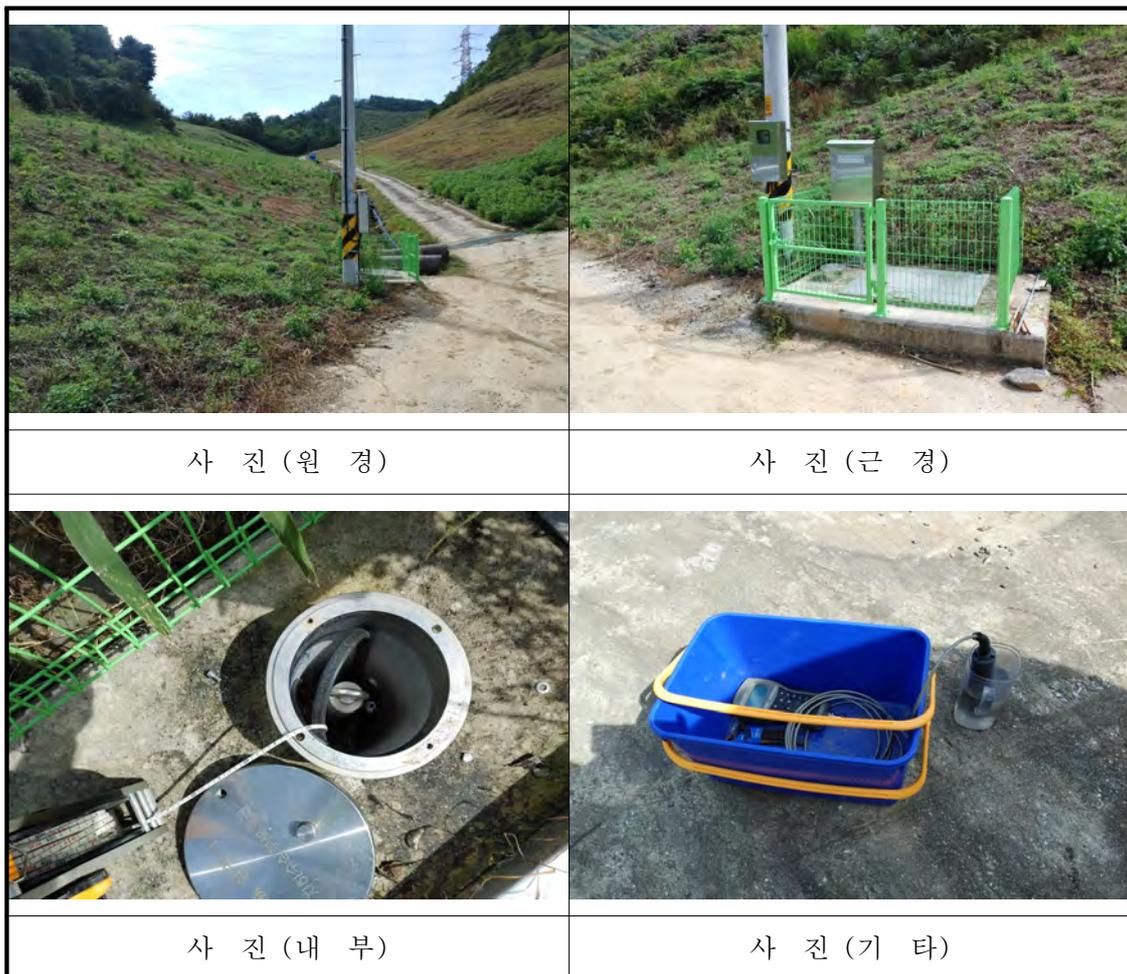
라. 사진대지

문제점	수위측정관, 유량계, 출수관 미설치		
대 책	수위측정관, 유량계, 출수관 설치		
추정소요 사업비 (공 중 별)	공 중 (항 목)	처 리 내 역	처 리 비 용 (천 원)
	측정장치	수위측정관, 유량계, 출수장치 설치	767
	계		767

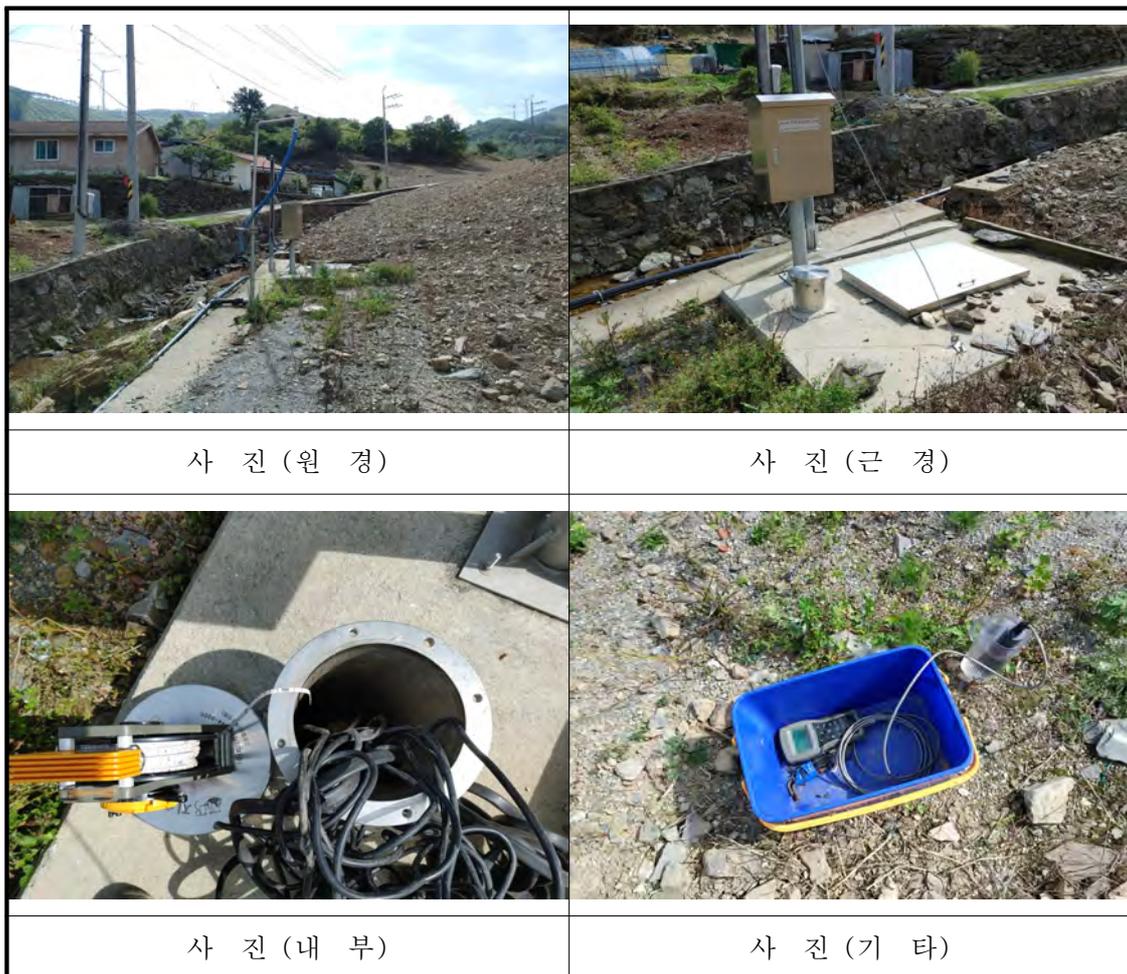
라. 사진대지

문제점	수위측정관, 유량계, 출수관 미설치		
대 책	수위측정관, 유량계, 출수관 설치		
추정소요 사업비 (공 중 별)	공 중 (항 목)	처 리 내 역	처 리 비 용 (천 원)
	측정장치	수위측정관, 유량계, 출수장치 설치	767
	계		767

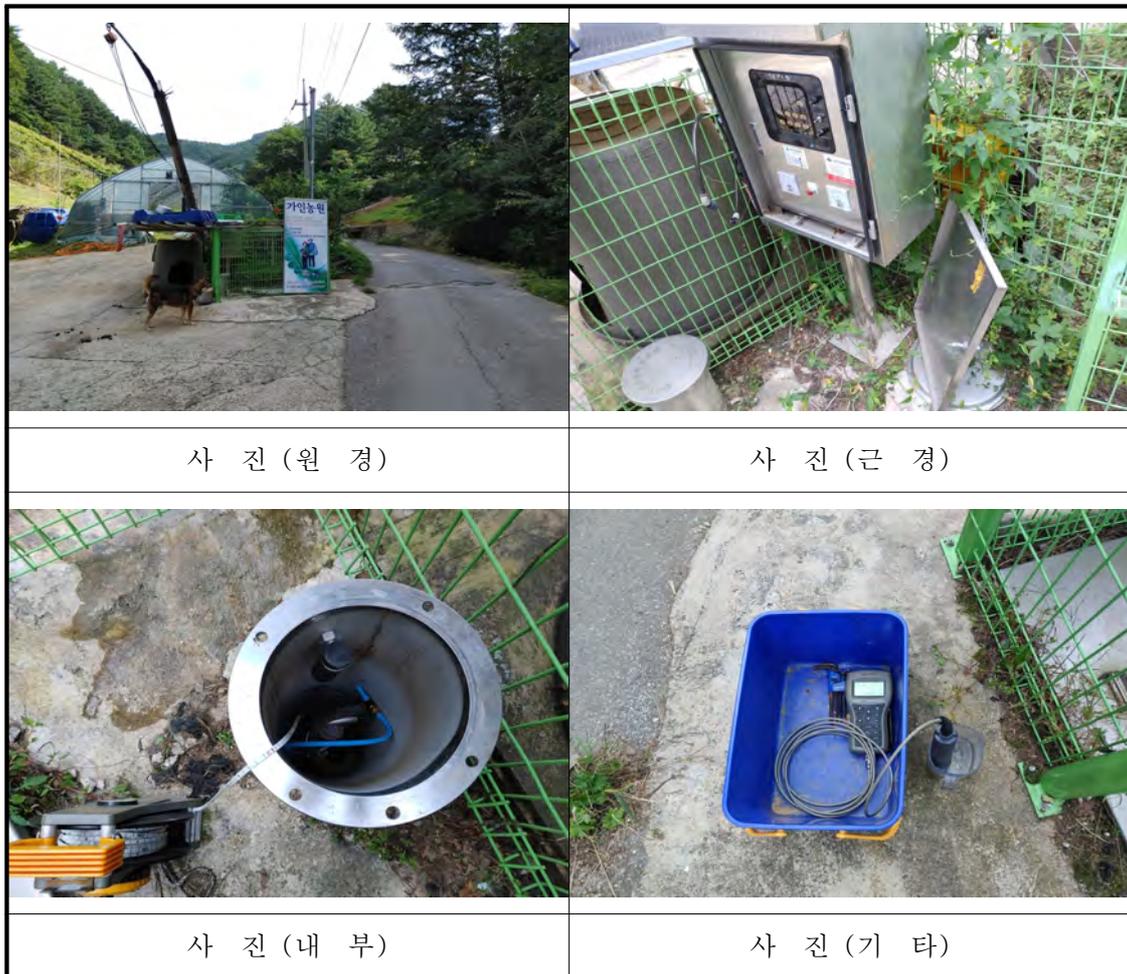
라. 사진대지

문제점	유량계, 수위측정관 미설치		
대 책	유량계, 수위측정관 설치		
추정소요 사업비 (공 중 별)	공 중 (항 목)	처 리 내 역	처 리 비 용 (천 원)
	측정장치	유량계, 수위측정관 설치	417
	계		417

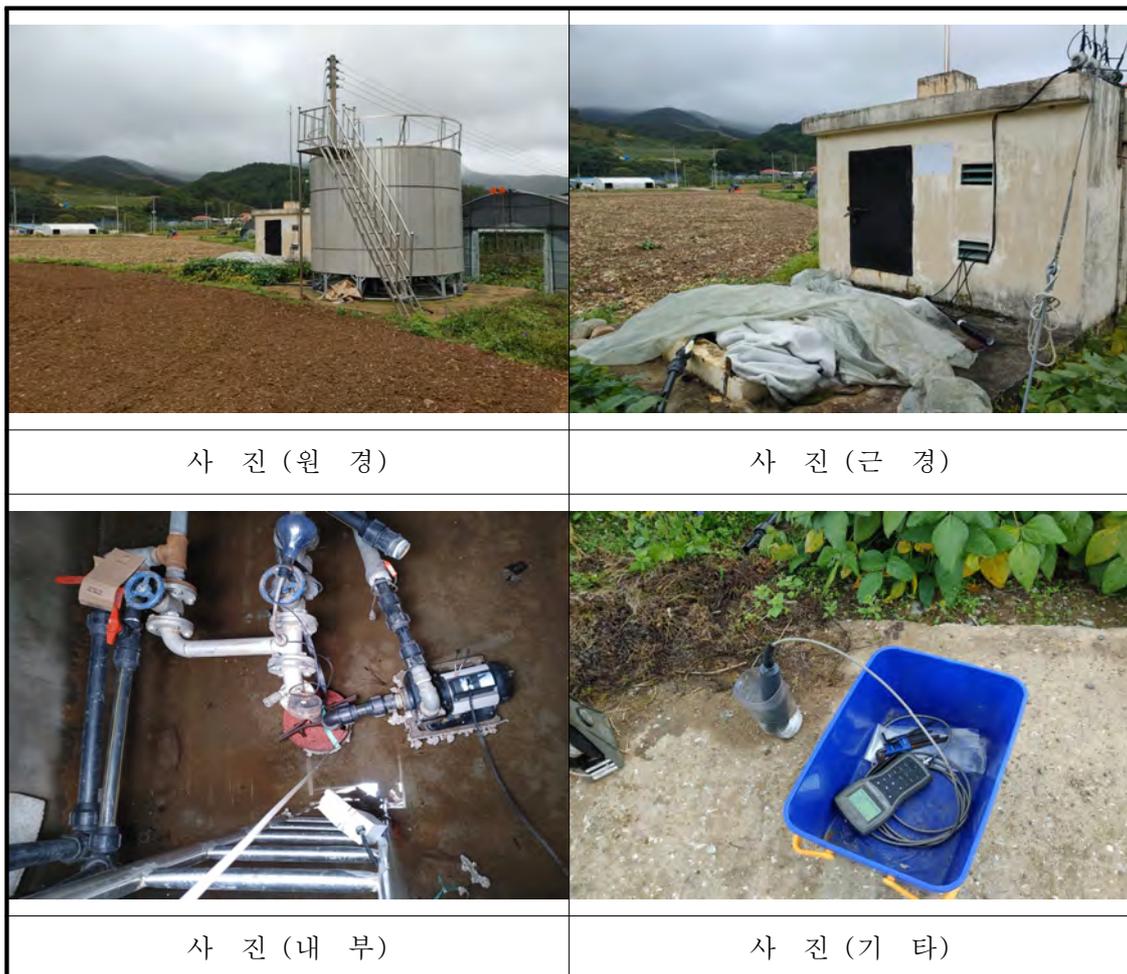
라. 사진대지

문제점	수위측정관, 출수관 미설치, 바닥 누수		
대책	수위측정관, 출수관 설치, 콘크리트 바닥 보수		
추정소요 사업비 (공종별)	공종(항목)	처리내역	처리비용(천원)
	측정장치	수위측정관, 출수장치 설치	517
	양수장	양수장 보수	1000
	계		1517

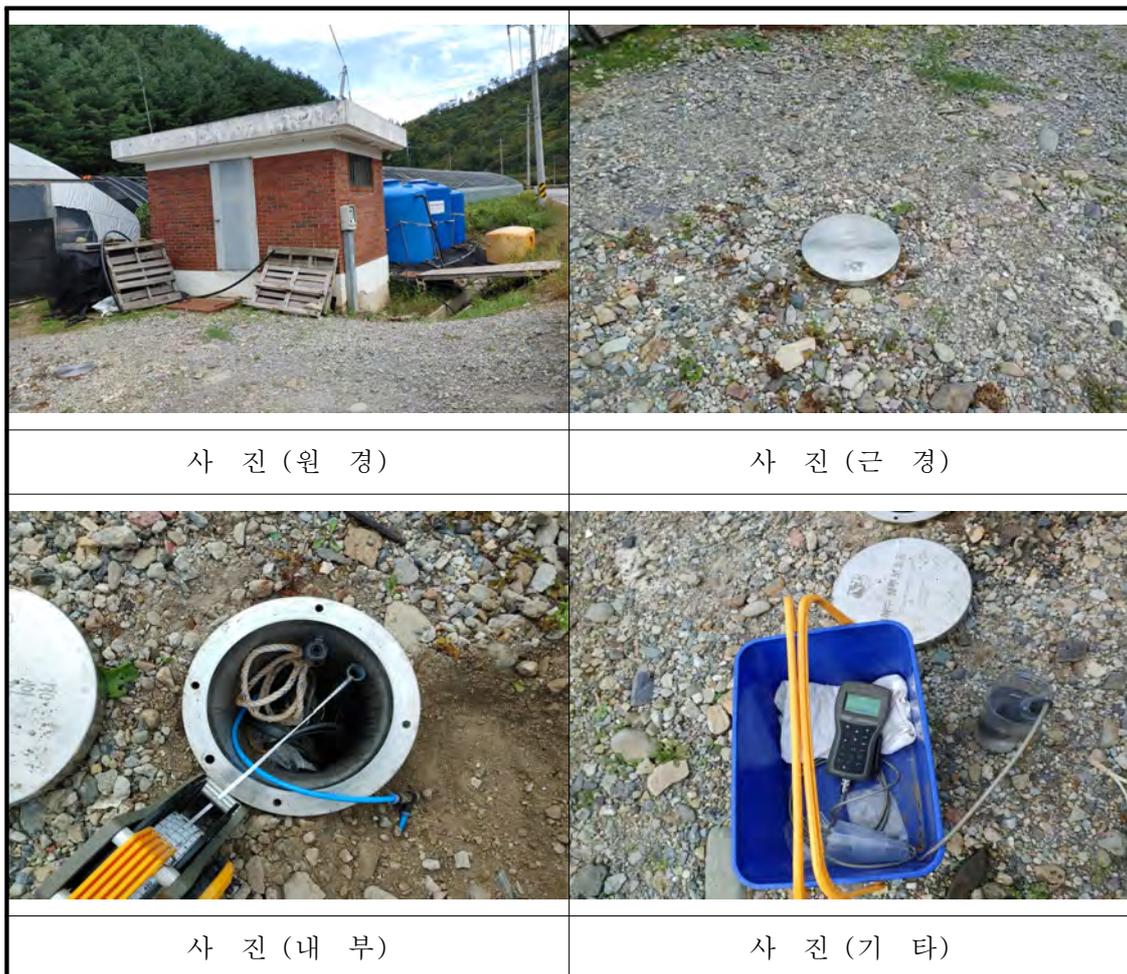
라. 사진대지

문제점	벽체 균열		
대책	콘크리트 벽체 보수		
추정소요 사업비 (공종별)	공종(항목)	처리내역	처리비용(천원)
	양수장	양수장 보수	1000
	계		1000

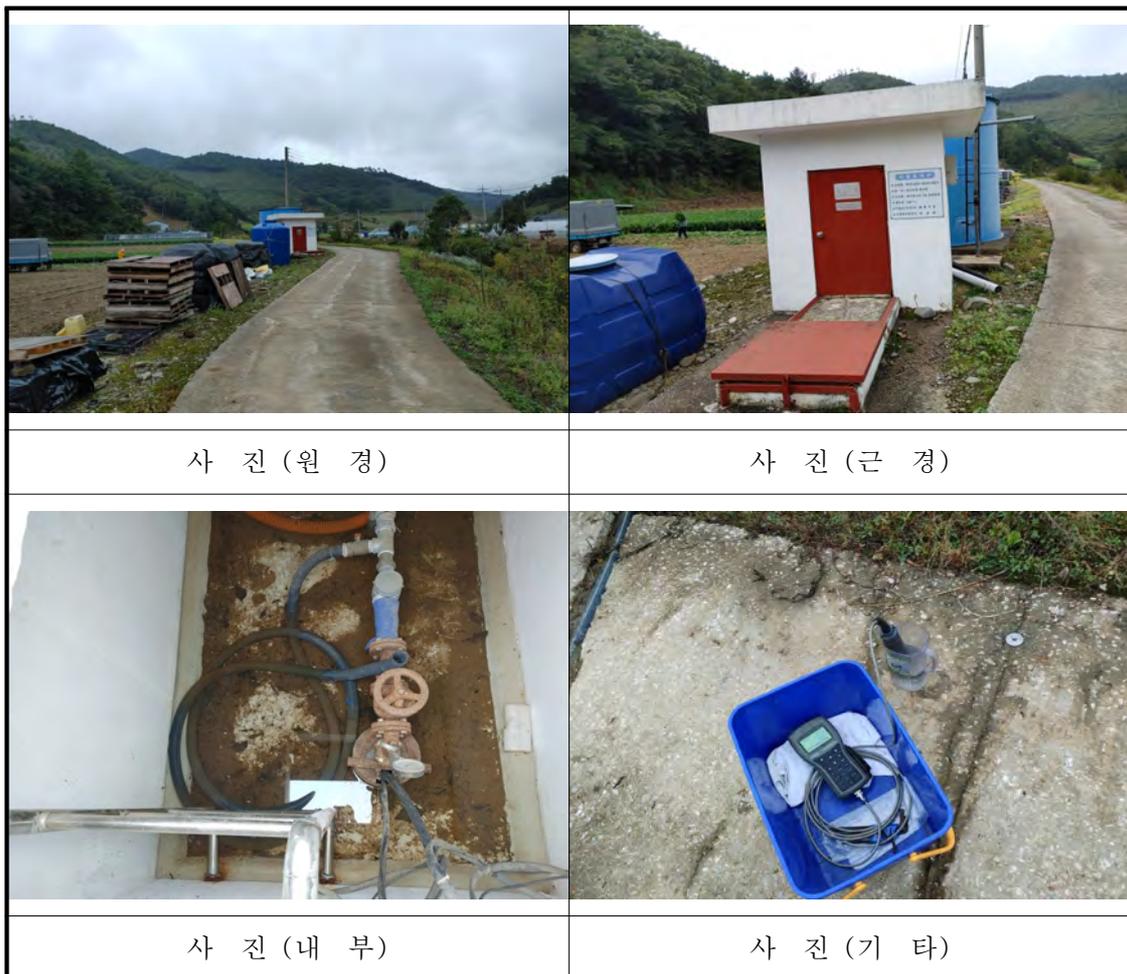
라. 사진대지

문제점	출수장치 미설치, 벽체 균열, 바닥 침수		
대책	출수관 설치, 콘크리트 벽체, 바닥 보수		
추정소요 사업비 (공종별)	공종(항목)	처리내역	처리비용(천원)
	측정장치	출수장치 설치	350
	양수장	양수장 보수	1000
	계		1350

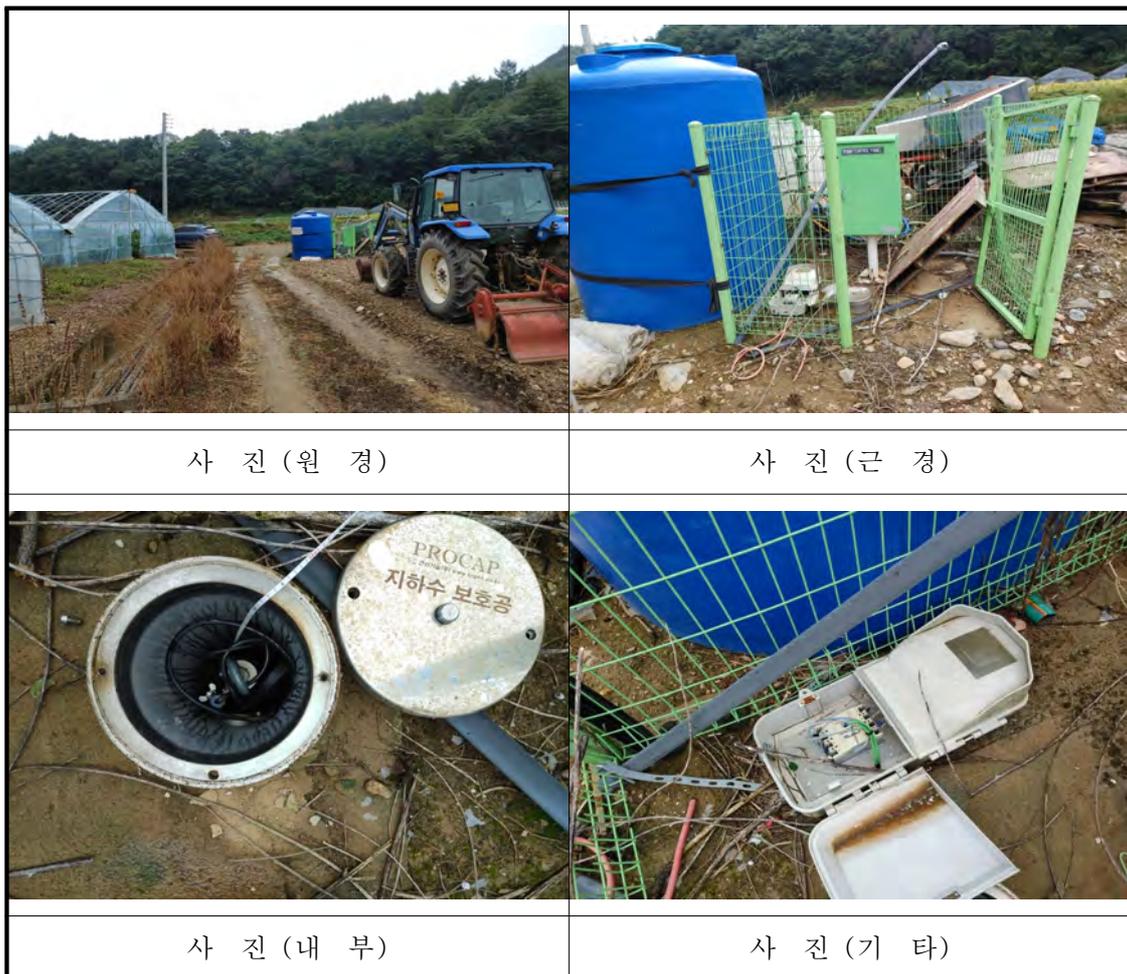
라. 사진대지

문제점	수위측정관, 유량계, 출수관 미설치		
대 책	수위측정관, 유량계, 출수관 설치		
추정소요 사업비 (공 종 별)	공 종 (항 목)	처 리 내 역	처 리 비 용 (천 원)
	측정장치	수위측정관, 유량계, 출수장치 설치	767
	계		767

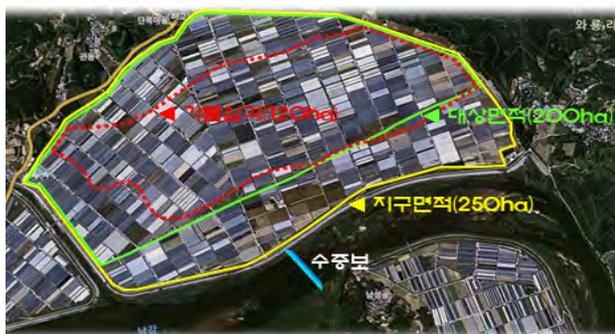
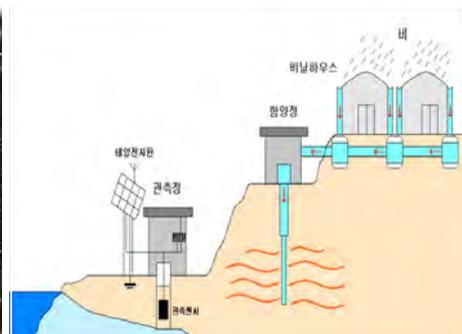
- 지하수함양의 정의
  - 대수층에 물을 인위적으로 주입하거나 침투시켜 지하수량을 증진시키는 방법으로 강수, 지하수, 강변여과수 등의 용수를 저장하고 이용하는 것
- 지하수함양 개발 시 장점
  - 강수, 강변여과수, 수막채배 후 지하수 재이용을 통해 순환형 수자원 확보 가능
  - 지하수위 저하로 인한 지하수의 염수화 및 농작물 피해 예방
  - 동절기 지하수 이용량이 집중되는 대규모 시설농업단지의 지하수 고갈 대비 가능
- 입지 조건
  - 강변여과수 등 주변에 여유 수자원이 존재하여 수자원 고갈 지역으로 물을 함양할 수 있는 지역
  - 하상 및 유역의 경사가 완만한 지역
  - 충적 대수층이 두껍게 발달하여 다량의 지하수 함양지역
  - 주변에 오염원이 없어 인공함양 시 오염을 초래하지 않는 지역
- 지하수함양 국내사례(진주 단목지구)
  - 순환형 수자원 확보를 위해 지하수함양정, 관측정 등을 설치하여 지하수 함양량 확보 및 모니터링 실시
