풍수해 극복 사례집

농림부

농업기반공사

Ⅲ. 풍수해 극복사례

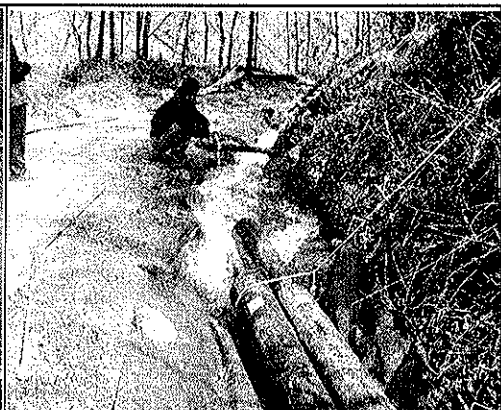
2단 양수기 토출구

- 기 확보된 저수량 70천m³, 저수율이 10%로 극히 저조하여 최대 갈수기인 동절기에 준 설을 완료하여 용수손실을 최소화시킬 수 있었으며, 용곡저수지 및 화원천의 하천수를 2단 양수하여 저류하여 필요 용수량을 확보하여 영농급수에 지장이 없었음
- 충주·제천지사의 양수기 및 송수관로 보관분 일시사용 협의하여 타지사와의 업무 협조체계 구축
- 2005년. 5. 6 통수시 저수량
 - 저수위 : 280.m
 - 저수량 : 411천톤
 - 저수율 : 59%
 - 총 양수량 : 341천톤
- 통수전까지 급수대책
 - 하천에 간이양수기 2개소 설치하여 양수
 - 보 2개소에서 보충하여 못자리 급수

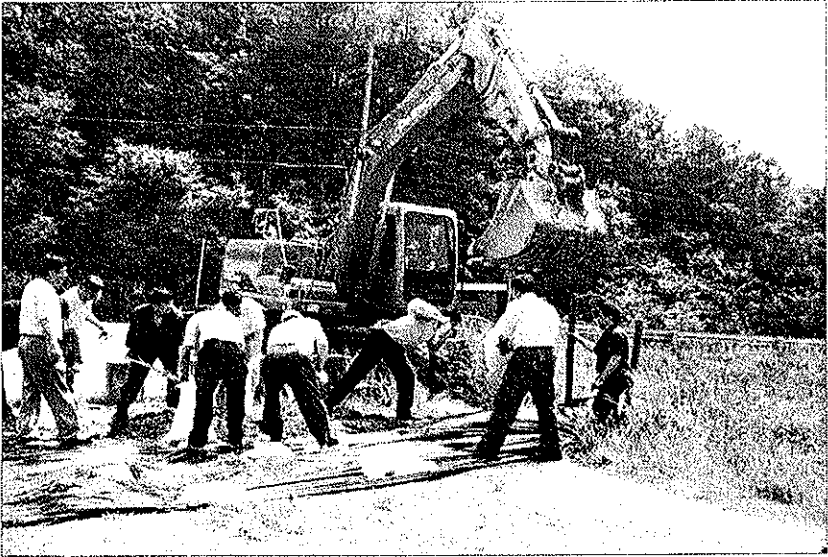
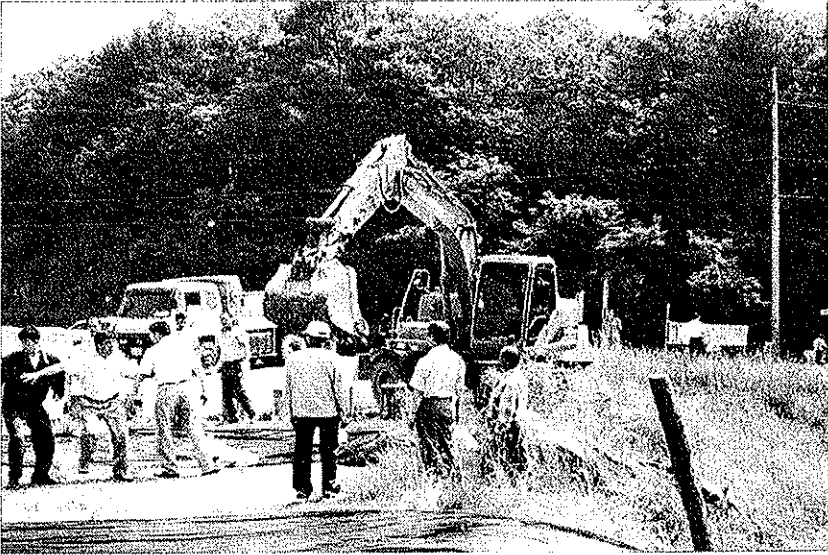
□ 현장 사진

<p>사진내용</p>	<p>용암저수지 비상훈련</p>
<p>소재지</p>	<p>충남 연기군 서면 고북리(고북저수지)</p>

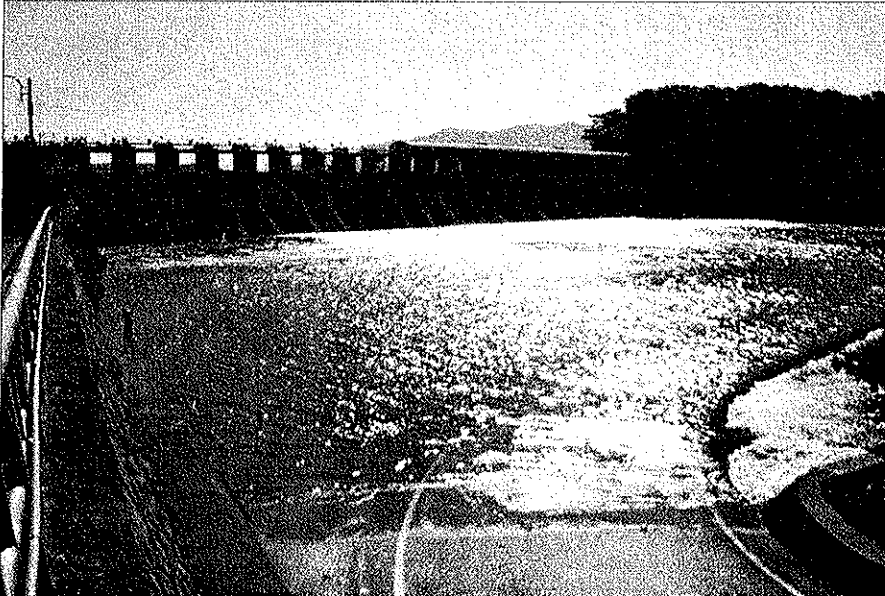
□ 현장 사진

<p>사진내용</p>	<p>예당저수지 방류전경</p>
<p>소재지</p>	<p>충남 예산군 대흥면 노동리</p>

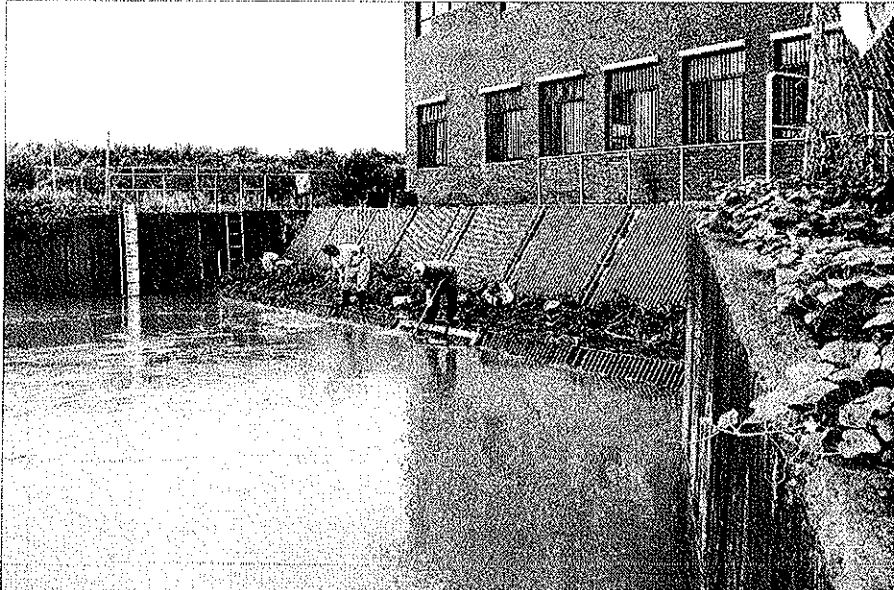
<p>사진내용</p>	<p>배수장 스크린주위의 오물수거 전경</p>
<p>소재지</p>	<p>충남 예산군 삽교읍 용동리</p>

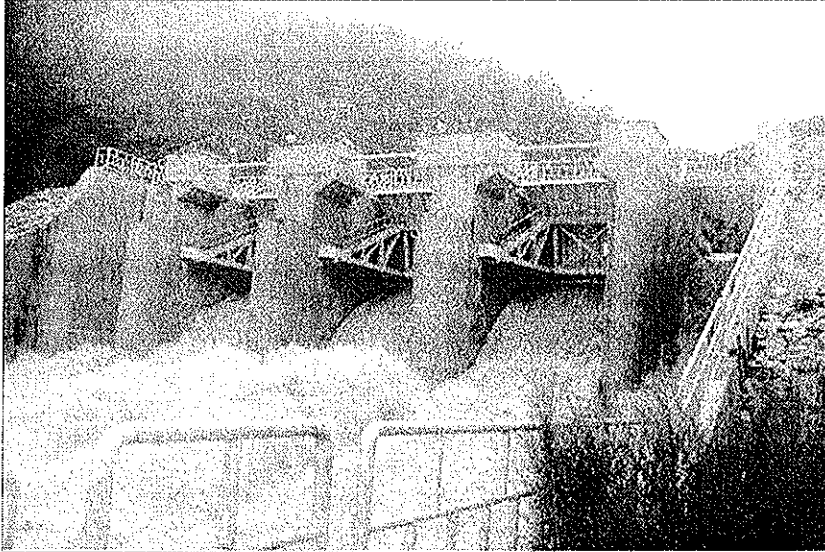
□ 현장 사진

사진내용	금평제 방류
소재지	전북 김제시 금산면 쌍용리

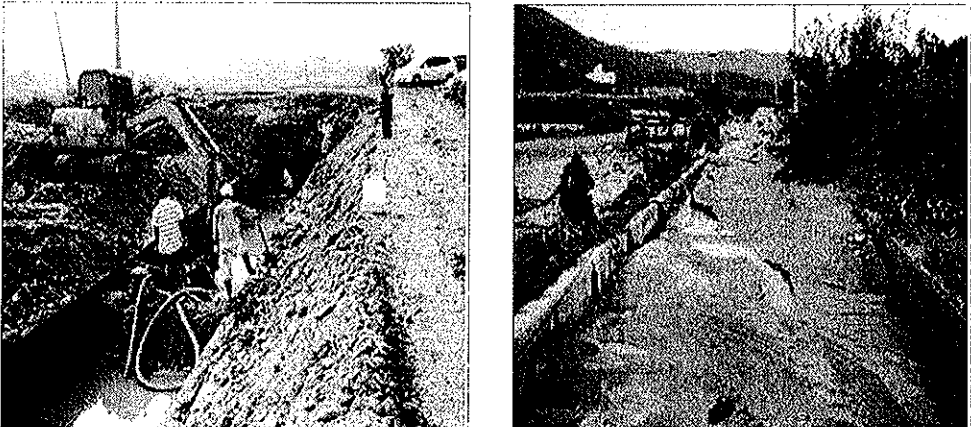
사진내용	금평간선 토사매물
소재지	전북 김제시 금구면 낙성리

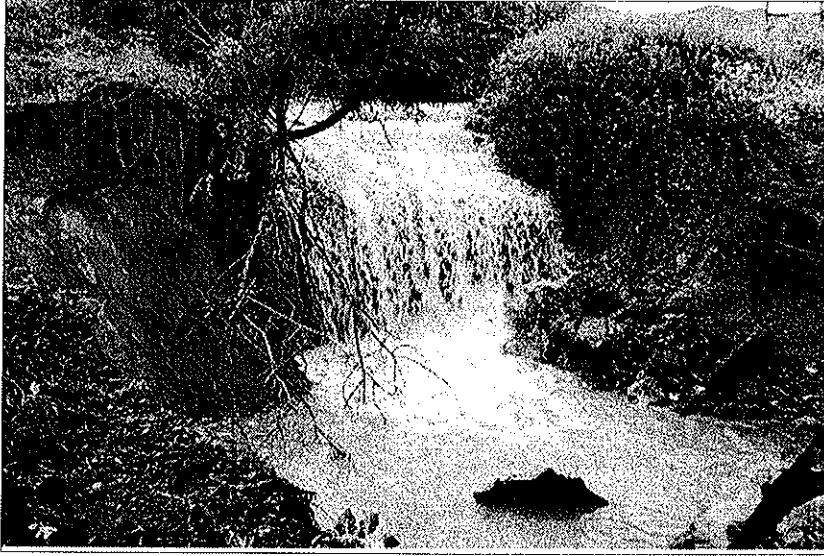
□ 현장 사진

사진내용	가목제 여방수로 유실 및 응급복구 전경
소재지	전북 완주군 용진면 신지리

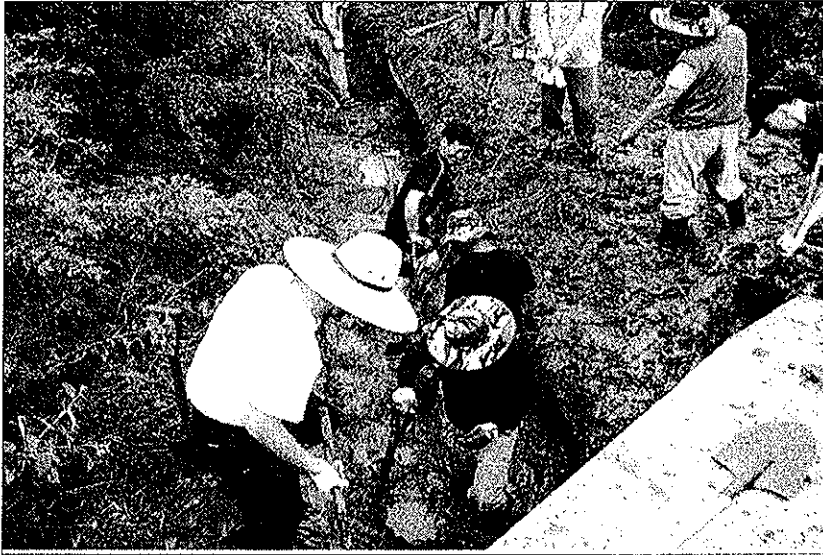
□ 현장 사진

사진내용	매몰된 용수로 준설 전경(타부서 인력지원 복구)
소재지	전북 장수군 계북면 양악리

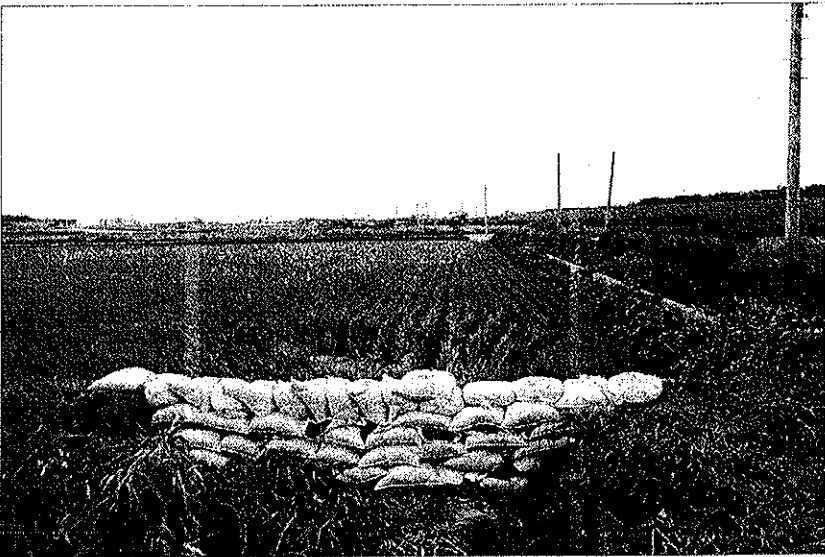
● 현장사진

사진내용	복구 작업중(성토운반)
위 치	전남 무안군 망운면 목동리(중앙배수로)

사진내용	복구 완료
위 치	전남 무안군 망운면 목동리(중앙배수로)

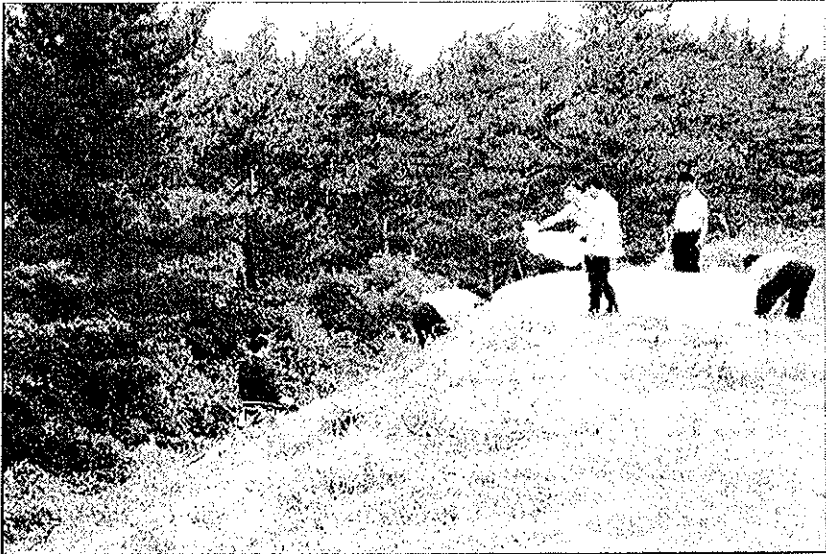
□ 현장 사진

<p>사진내용</p>	<p>피해확대 방지를 위한 슬라이딩부분 비닐 포설</p>
<p>소재지</p>	<p>전남 영암군 군서면 월곡리</p>

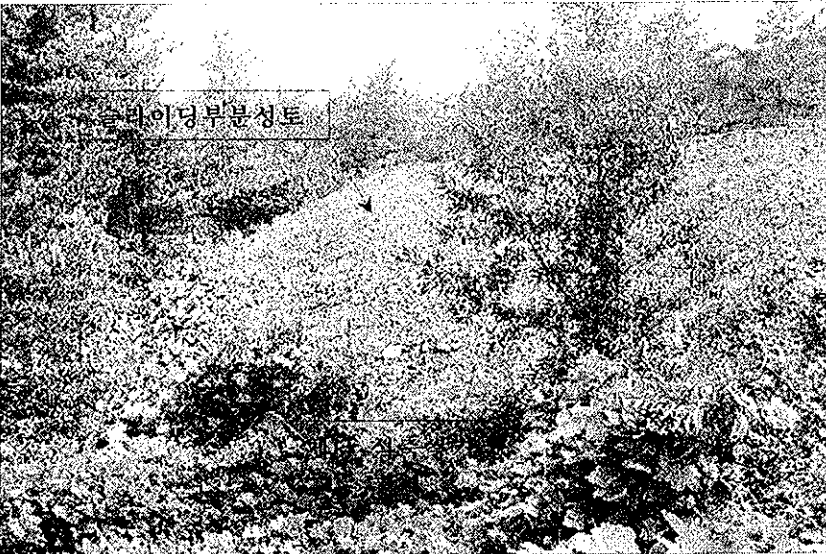
<p>사진내용</p>	<p>석축쌓기 및 슬라이딩부분 제당 성토복구 완료</p>

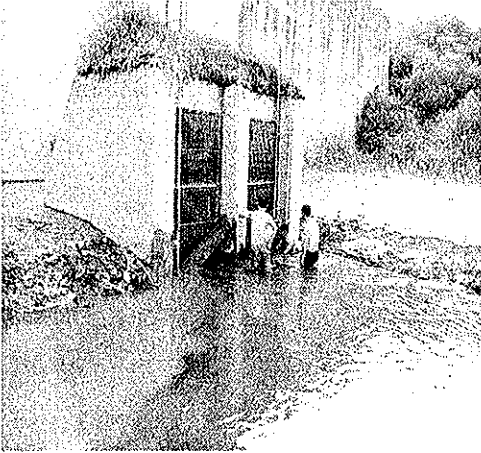
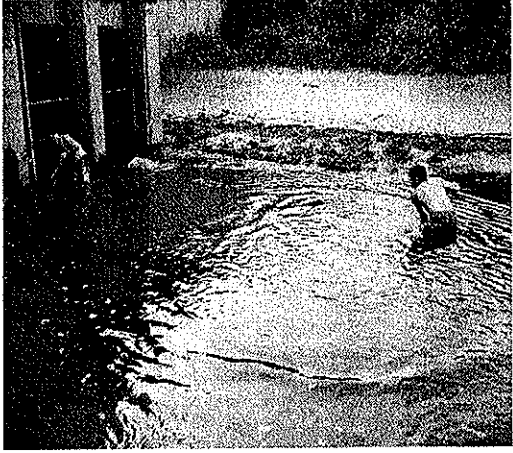
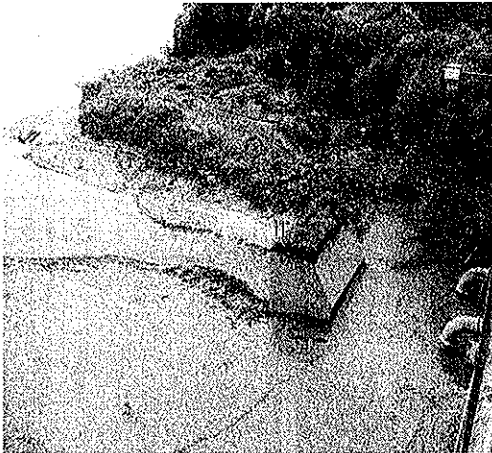
□ 현장 사진

<p>사진내용</p>	<p>준설작업</p>	
<p>소재지</p>	<p>경북 칠곡군 기산면 노석리</p>

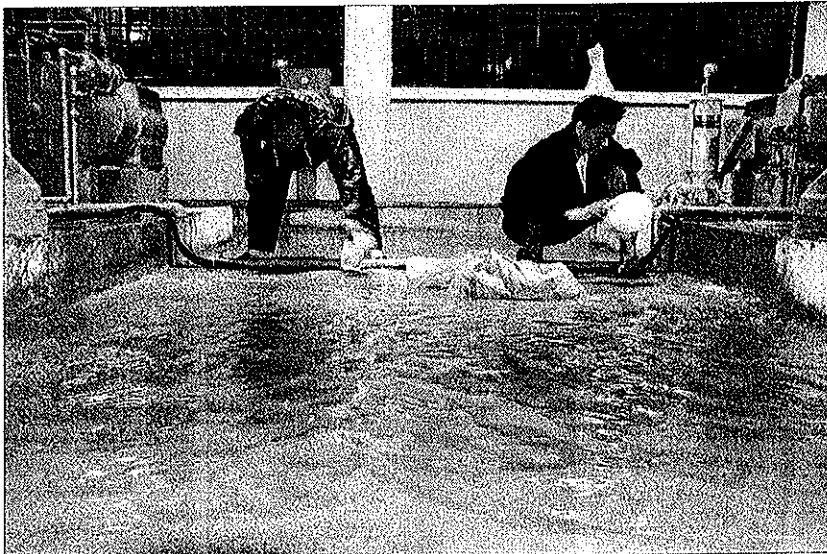
□ 현장 사진

사진내용	배수장 출입구 마대쌓기 전경
소재지	울산광역시 중구 진장동120-1

사진내용	배수장내 침수위기 전경(배수구로유입)
소재지	울산광역시 중구 진장동120-1

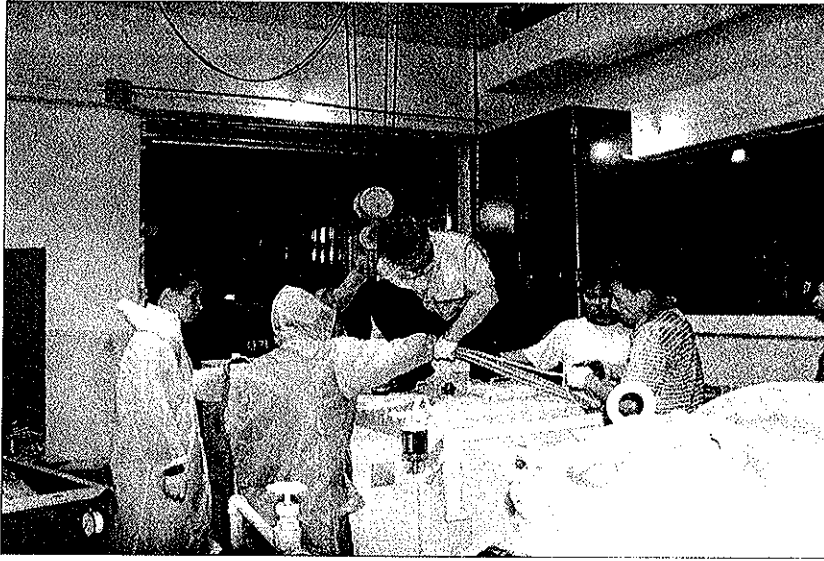
사진내용	예비 변압기 인양 및 적재 전경
소재지	울산광역시 중구 진장동120-1

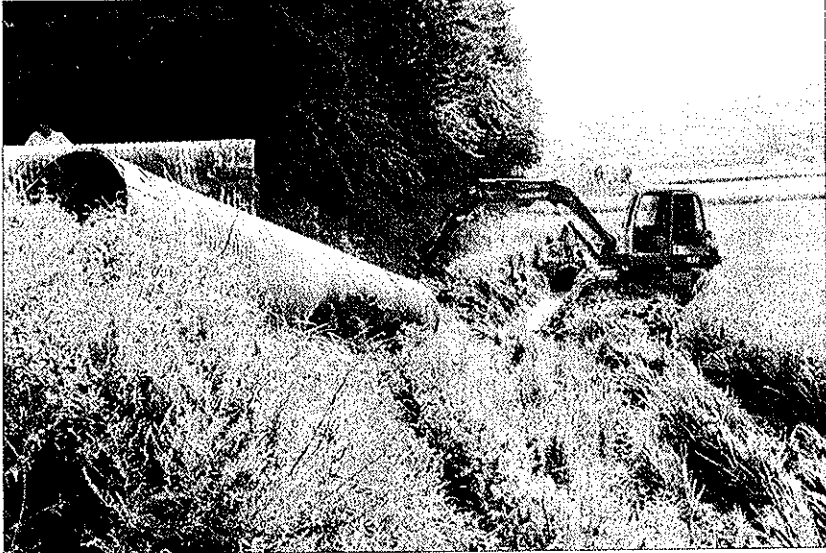
□ 현장 사진

• 화양지구 용수로 중 용수암거(파형관) 관로 손상 및 이음부 이탈

- 사고 지점을 통과하는 용수암거가 최근 집중호우 등의 기상악화로 인하여 빗물 및 지하수가 관로 밑으로 유입되면서 부력에 의한 용수암거 손상된 것으로 추정

사진내용	화양간선 용수관로 해체 및 응급복구 작업
소재지	충남 서천군 마서면 남전리
