2022 농촌지하수관리보고서

구구지구

농림축산식품부

한국농어촌공사

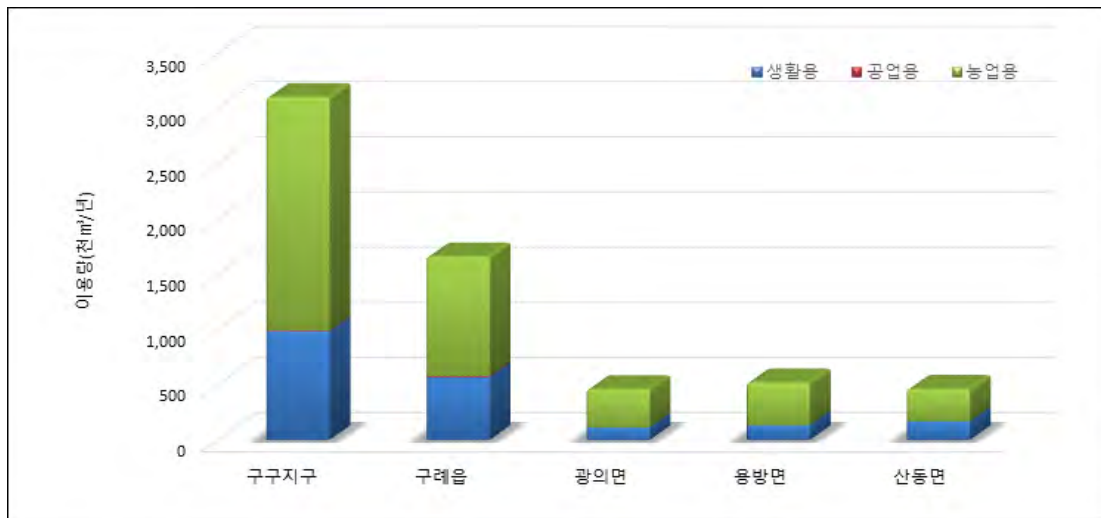
<그림 1-5-5> 읍면별 · 용도별 지하수이용현황

용도별 지하수 이용현황을 살펴보면 생활용 지하수시설이 659공으로 구구지구 전체 지하수(2,284공)의 28.85%, 이용량은 985.56천 m^3 /년(31.35%)을 차지하고 있다. 농업용은 1,620공(70.93%), 이용량은 2,111.77천 m^3 /년(67.17%)으로 구구지구 대부분이 생활용과 농업용으로 사용되고 있다. 읍면별로는 구례읍에 개발·이용 중인 지하수시설수가 구구지구 전체의 51.75%(1,182공)이고, 이용량은 52.86%(1,661.91천 m^3 /년)로 가장 많다<그림 1-5-5>.

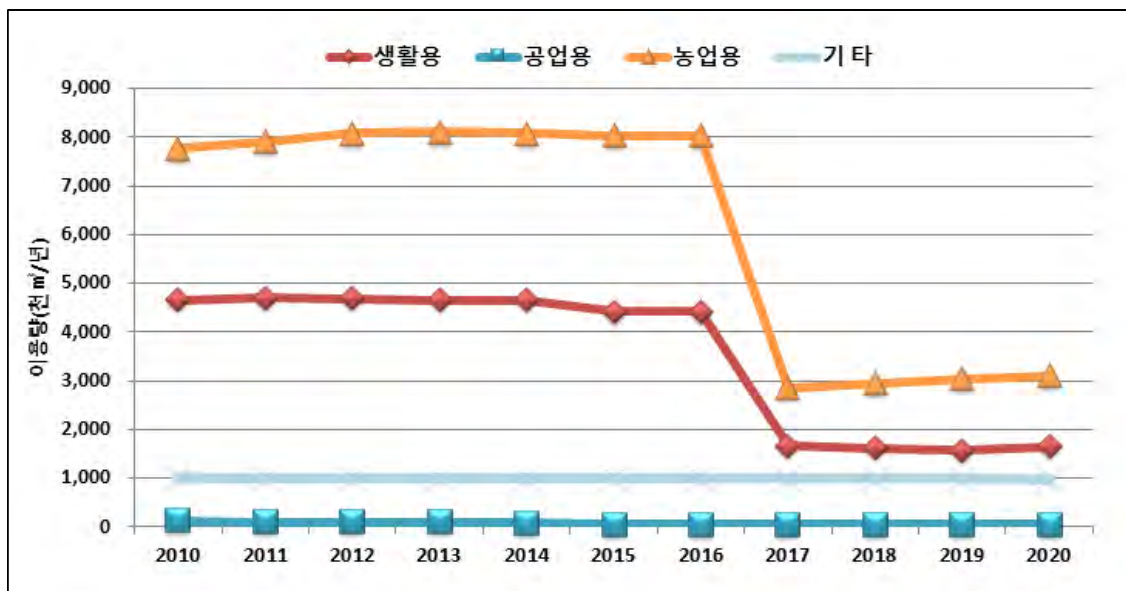
<그림 3-1-4> 구례군 용도별 지하수 이용량 추이

구례군의 용도별 지하수 이용량은 농업용, 생활용, 공업용, 기타용 순으로 확인되었다<표 3-1-4>. 2010년도부터 지속적으로 지하수 이용량과 용도별 이용량이 지속적으로 증가 하다가 2017년에 하락세로 나타나다, 2018년 이후 부터는 다시 상승세로 나타낸다. 용도별 이용량 증감추세 또한 비슷한 경향을 보인다<그림 3-1-4>.

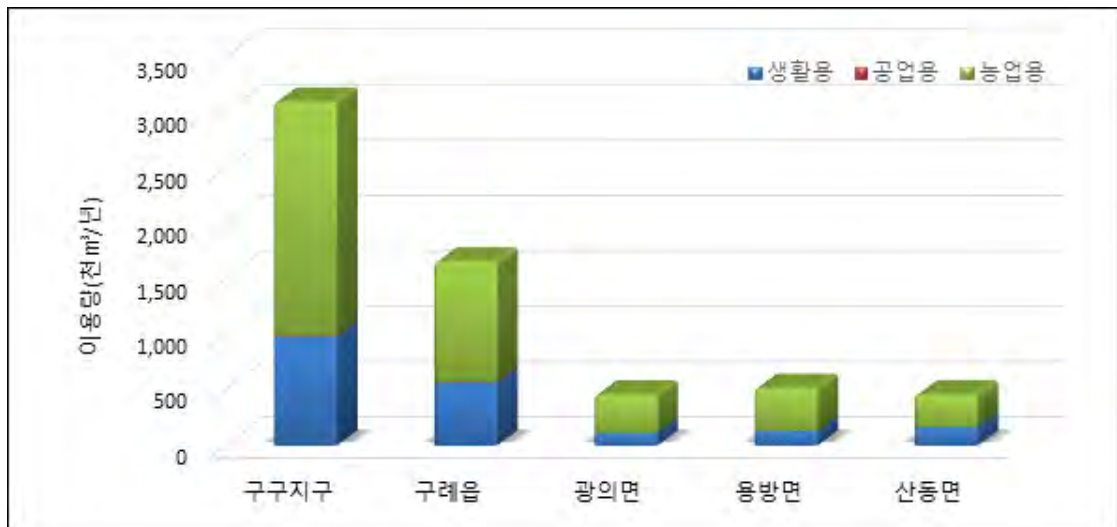
<그림 2-2-1> 읍면별·용도별 지하수이용현황

□ 용도별 지하수 이용현황을 살펴보면 생활용이 659공으로 구구지구 전체 지하수(2,284공)의 28.85%, 이용량은 985.56천m³/년(31.35%)을 차지하고 있다. 농업용은 1,620공(70.93%), 이용량은 2,111.77천m³/년(67.17%)으로 구구지구 대부분이 생활용과 농업용으로 사용되고 있다. 나머지 공업용과 기타 지하수시설은 개발·이용 정도가 매우 미비하다. 지역별로 살펴보면 구례읍에 개발·이용 중인 지하수 시설수가 전체의 51.75%(1,192공)이고, 이용량은 50.61%(1,661.91천m³/년)로 가장 많다.

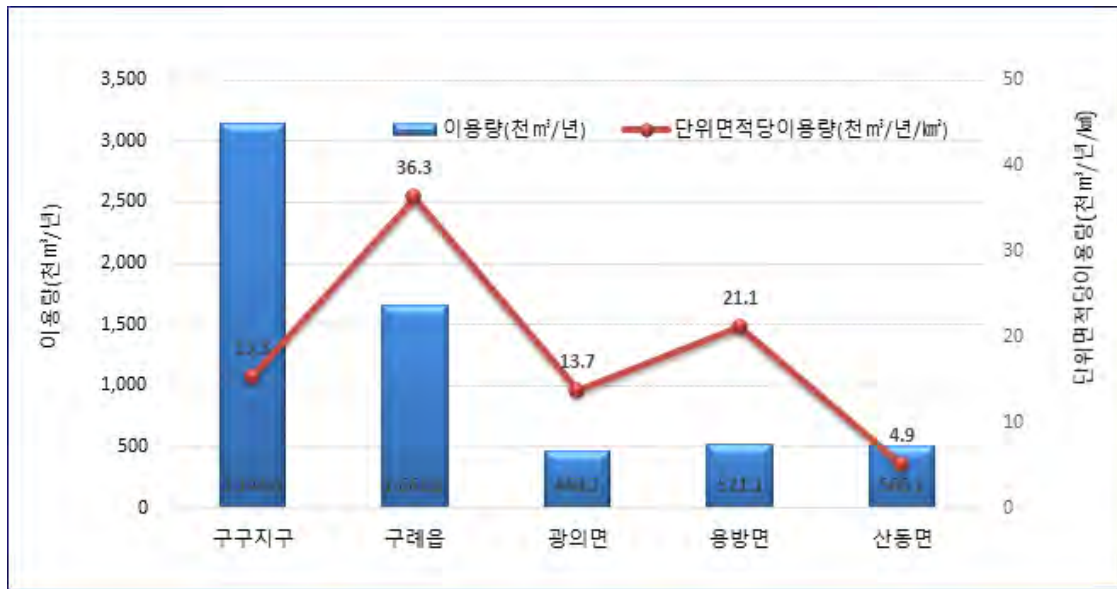
<그림 2-2-4> 읍면별 단위면적당 지하수이용현황

□ 구구지구의 지하수 이용량은 구례군 전체 지하수이용량 5,794.94천m³/년/km²의 54.25%이고 구례읍은 28.68%에 해당하며 이는 다른 면과 비교하여 상대적으로 큰 이용량이다. 단위면적당 이용량을 살펴보면 구례읍이 가장 많은 이용량을 나타내며 이는 구례읍의 지하수 관리에 있어서 다른 면에 비해 더 많은 주의를 기울여야 함을 의미한다<표 2-2-7, 그림 2-2-4>.

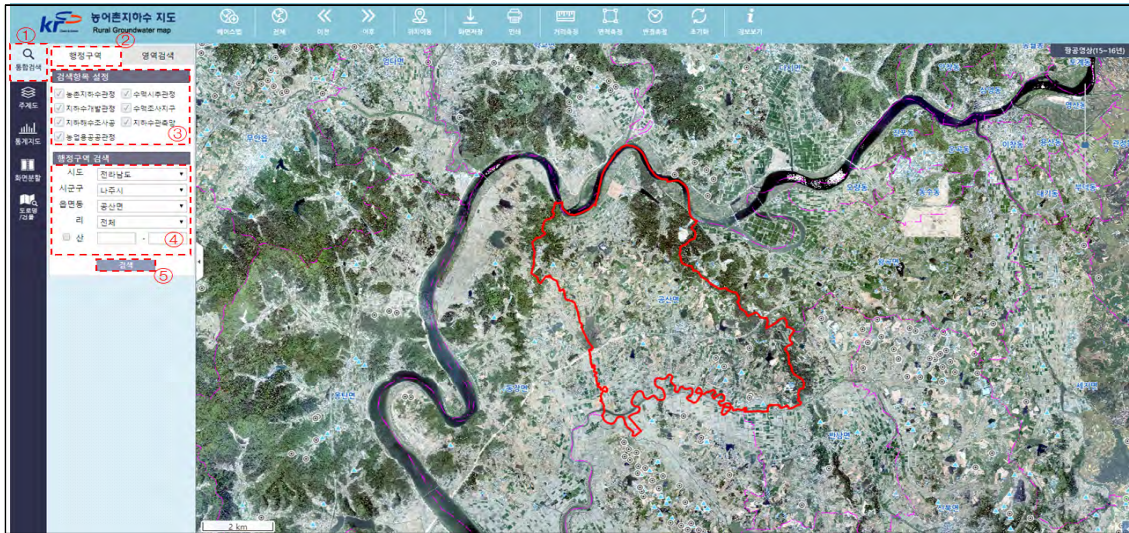
- ① 좌측 메뉴바에서 [통합검색]을 클릭 합니다.
- ② 검색항목 설정에서 검색대상 항목을 선택합니다.
- ④ 행정구역 검색 항목에서 시도, 시군구, 읍면동, 리를 선택합니다.
※ 시도, 시군구, 읍면동 항목은 필수 선택 항목임.
- ⑤ [검색]아이콘을 클릭하여 검색결과를 조회합니다.

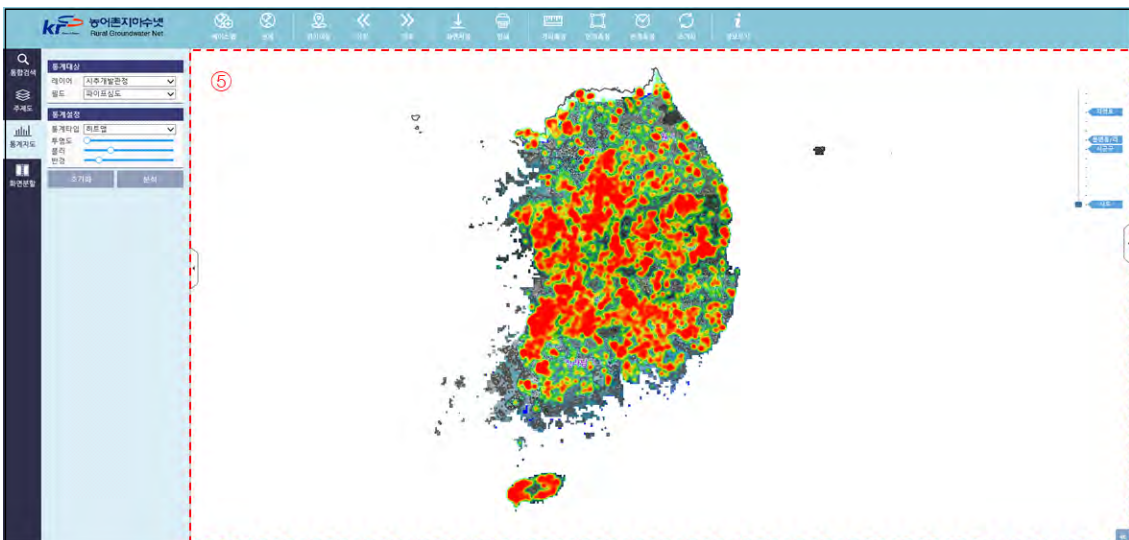
- ① 좌측 메뉴바에서 [통계지도]를 클릭 합니다.
- ② 통계 설정창에서 통계대상을 선택합니다.(시추개발관정, 농업용공공관정)
- ③ 통계설정의 통계타입-히트맵, 투명도, 블러, 반경을 선택합니다.
 - 투명도 : 우측으로 이동할수록 투명해짐
 - 블 러 : 우측으로 이동할수록 흐려짐
 - 반 경 : 우측으로 갈수록 데이터의 밀집 영향 반경이 커짐
- ※ 축척에 따라 보이는 화면이 달라지니, 원하는 축척으로 고정 후 투명도, 블러, 반경을 조절하시면 됩니다.
- ④ [분석] 아이콘을 클릭합니다.

- ⑤ 지도화면에서 통계지도를 확인합니다.

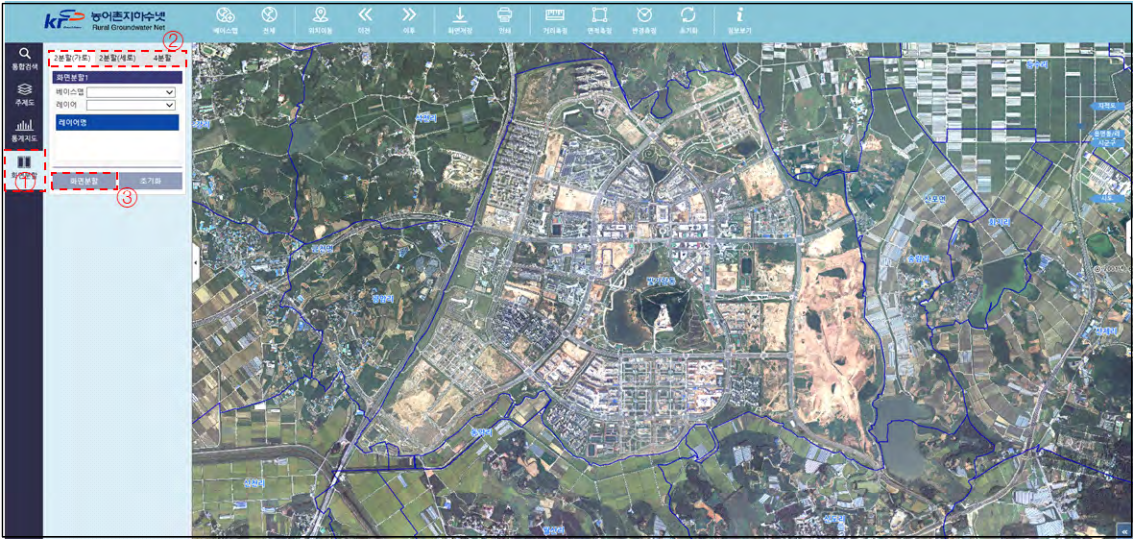
- ① 좌측 메뉴바에서 [화면분할]을 클릭 합니다.
- ② 화면분할 창에서 2분할(가로)/2분할(세로)/4분할을 선택합니다.
- ③[화면분할] 아이콘을 클릭합니다.
- ④ 분할된 화면을 확인합니다.

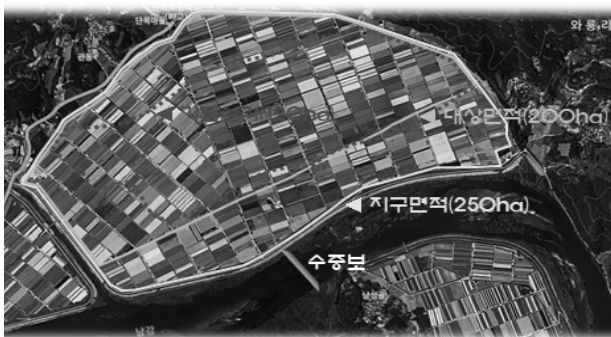
- 지하수함양의 정의
 - 대수층에 물을 인위적으로 주입하거나 침투시켜 지하수량을 증진시키는 방법으로 강수, 지하수, 강변여과수 등의 용수를 저장하고 이용하는 것
- 지하수함양 개발 시 장점
 - 강수, 강변여과수, 수막채배 후 지하수 재이용을 통해 순환형 수자원 확보 가능
 - 지하수위 저하로 인한 지하수의 염수화 및 농작물 피해 예방
 - 동절기 지하수 이용량이 집중되는 대규모 시설농업단지의 지하수 고갈 대비 가능
- 입지 조건
 - 강변여과수 등 주변에 여유 수자원이 존재하여 수자원 고갈 지역으로 물을 함양할 수 있는 지역
 - 하상 및 유역의 경사가 완만한 지역
 - 충적 대수층이 두껍게 발달하여 다량의 지하수 함양지역
 - 주변에 오염원이 없어 인공함양 시 오염을 초래하지 않는 지역
- 지하수함양 국내사례(진주 단목지구)
 - 순환형 수자원 확보를 위해 지하수함양정, 관측정 등을 설치하여 지하수 함양량 확보 및 모니터링 실시
