2022 농촌지하수관리 보고서 청강지구

Rural Groundwater Management Report

2022. 12

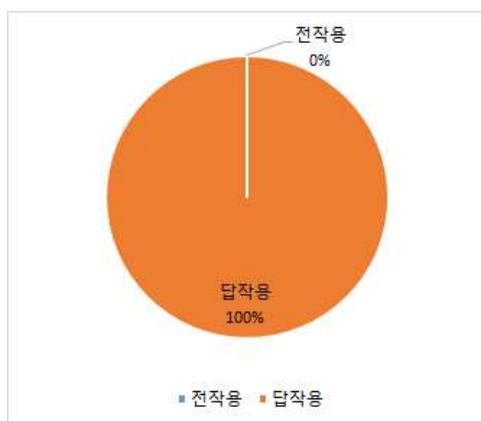
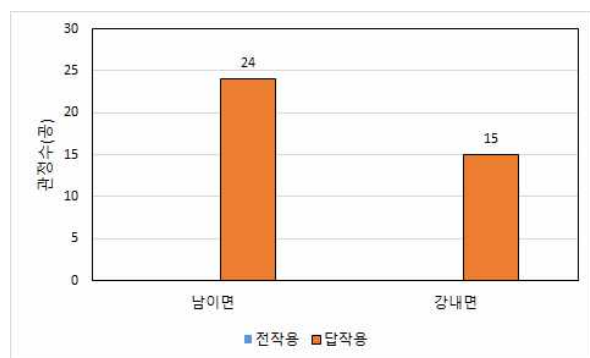
<그림 2-1-1> 농업용 공공관정 현황

구 분		농업용		
		계	전작용	답작용
계		39	-	39
청주시	남이면	24	-	24
	강내면	15	-	15

<용도별 개발·이용 현황>

<읍면별 개발·이용 현황>

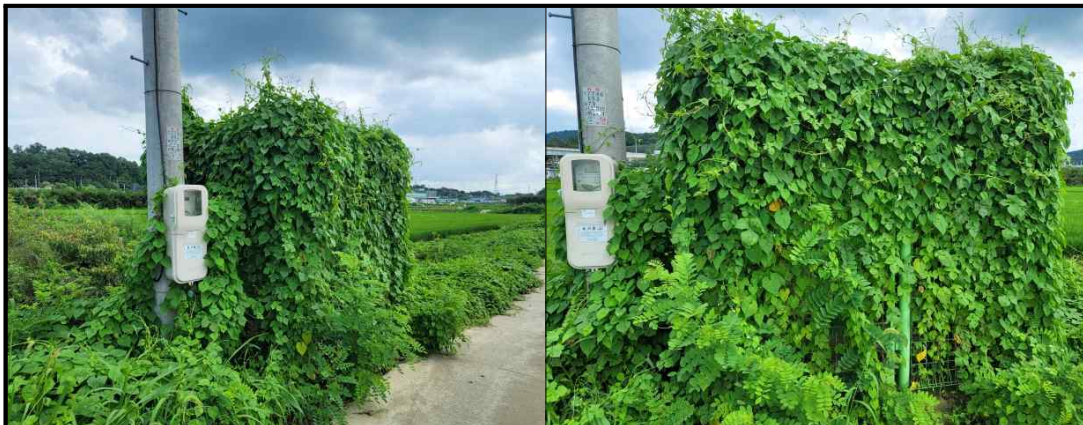
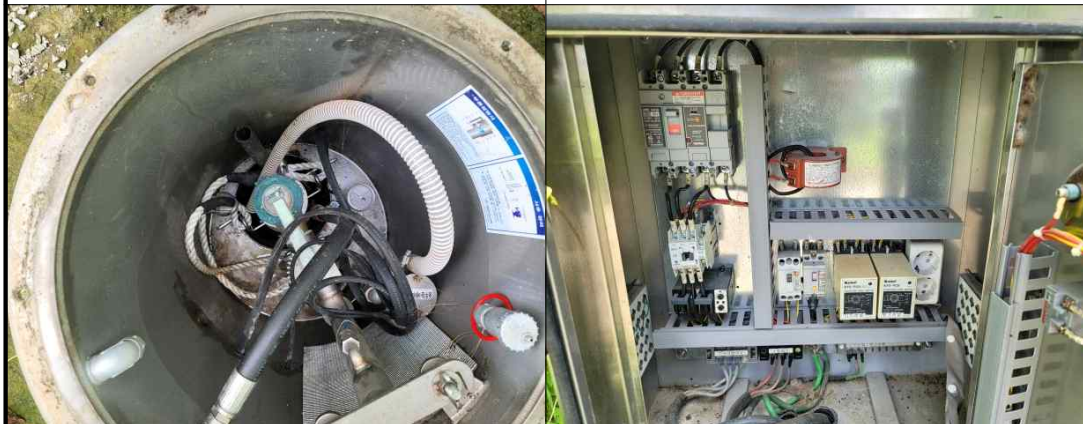
라. 사진대지

분야 별	구 분	점검 항 목	점검사항	점검 내 용	점검 결 과	
지 질 / 수 질	관 정	수 질	수질검사	검사일	20130503	
				농업용 수질기준	농·어업용수	
				부적합 항목		
	관 정	자연수위	자연수위 측정	자연수위 측정	7.10	
				양 수 량	양수량의 적정여부	확인불가
				이 물 질 배출여부	이물질, 오염물질배출여부	확인불가
	관 정	양수장 및 보호공	균 열	균열, 백태, 박리, 파손여부	양호	
				누 수	위치, 누수원인, 누수여부	확인불가
				침 하	침하부위, 원인 및 정도	양호
	관 정	오염방지 시 설	덮개파손	파손 및 시건장치 유무	양호	
				녹발생 및 부식정도	양호	
				유 량 계	작동유무 및 파손여부	확인불가
	관 정	측 정 장 치	출수장치 수위측정 관	출수장치의 파손여부	양호	
수위측정관의 관리상태				양호		
기 계	기 계 시 설	수 중 펌 프	작동상태	작동여부, 진동 및 경음상태	확인불가	
			용 량	이용량 대비 용량의 적정성	확인불가	
전 기	전 기 시 설	배전함 및 전기설비	외 형	누유상태, 계측기기 작동	양호	
			설 치	위치의 적정성, 설치상태	양호	
			동 작	진동상태, 계기류 작동	확인불가

문제점	1. 수질검사미실시		
대 책	관정재정비, 내부청소 실시		
추정소요사업비 (공 종 별)	공 종 (항 목)	처 리 내 역	처 리 비 용 (천 원)
	수질검사	수질검사	146
	계		146

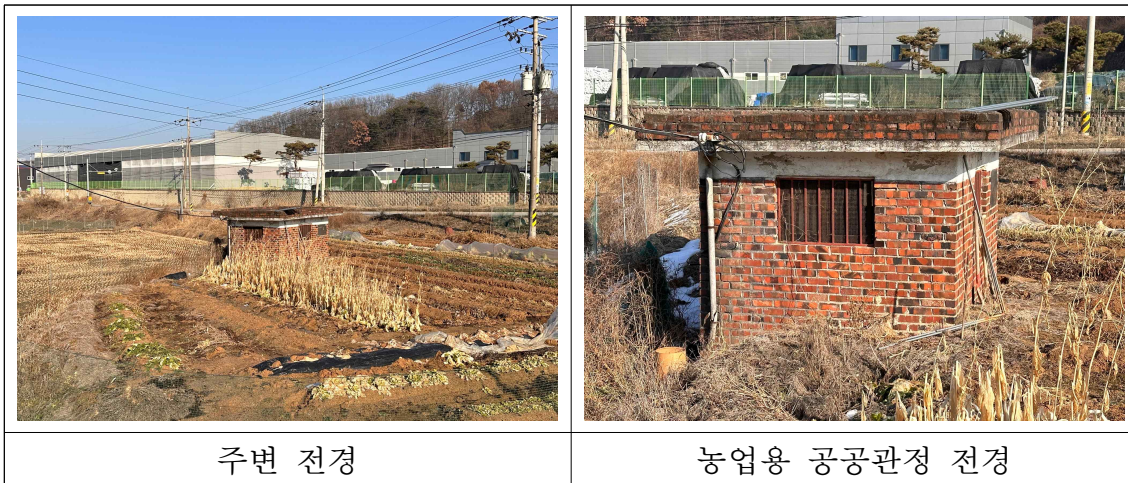
<그림 4-3-2> 청강1지구 농업용 공공관정 전경

구 분	주소	구경 (mm)	심도 (m)	양수량 (㎥/D)	비고
암반관정	강내면 산단리 222-1	200	72	120

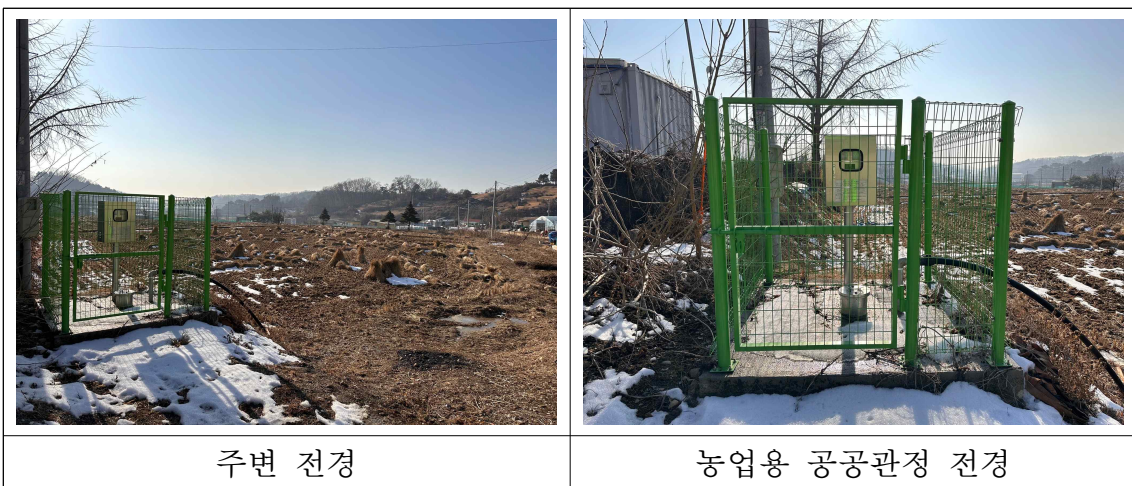
<그림 4-3-4> 청강2지구 농업용 공공관정 전경

구 분	주소	구경 (mm)	심도 (m)	양수량 (㎥/D)	비고
암반관정	남이면 팔봉리 22-2	200	110	120	-
암반관정	남이면 팔봉리 367	200	66	120	-
암반관정	남이면 팔봉리 256-1	200	90	120	-
암반관정	남이면 팔봉리 113-3	200	90	120	-

주변 전경

농업용 공공관정 전경

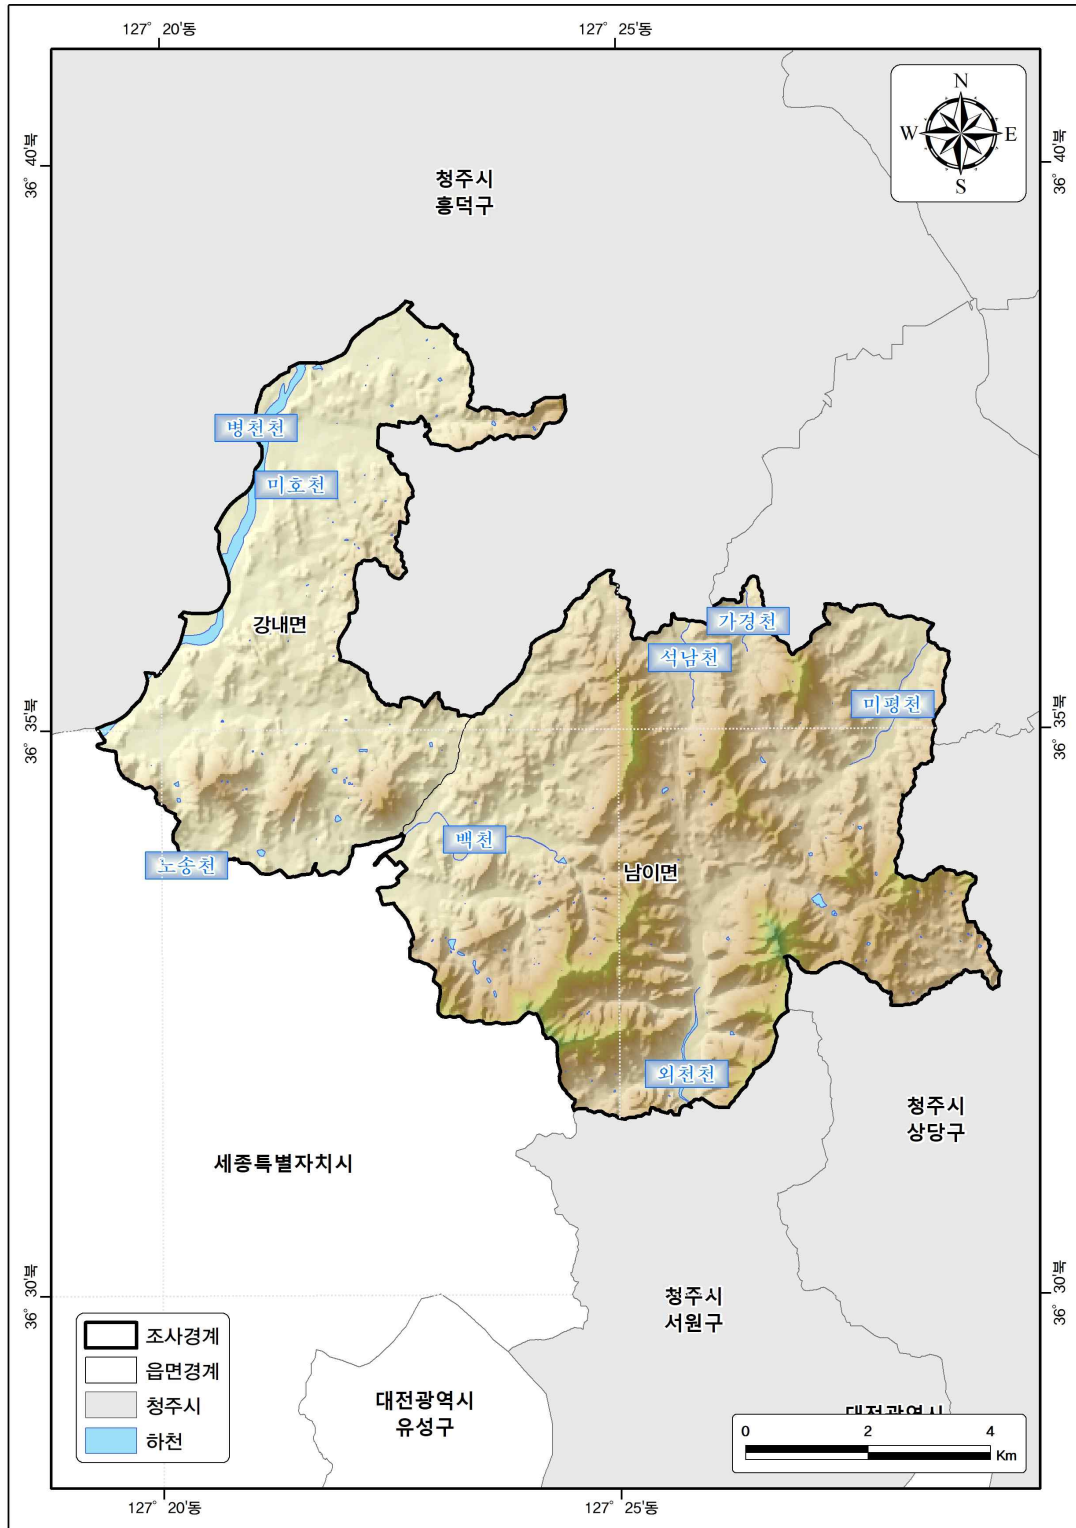
<그림 1-4-1> 하천 현황도

하천명	유수의 계통(수계)					하천 등급	하천의 기점		하천의 종점		하천 연장 (km)	유로 연장 (km)	유역 면적 (km ²)
	분류	제1 지류	제2 지류	제3 지류	제4 지류		시군	읍면	시군	읍면			
미호천	금강	미호천	-	-	-	국가	청주	오창	-	연동	30.33	2이상하천 관리청관할하천	
외천천	금강	외천천	-	-	-	지방	청원	남이	-	부강	14.00	2이상하천 관리청관할하천	
백천	금강	백천	-	-	-	지방	청주	남이	-	부강	3.68	2이상하천 관리청관할하천	
미평천	금강	미호천	무심천	미평천	-	지방	청원	남이	청주	수곡	6.00	8.20	17.93
석남천	금강	미호천	석남천	-	-	지방	청원	남이	청주	신촌	12.34	13.29	41.05
가경천	금강	미호천	석남천	가경천	-	지방	청원	남이	청주	복태	7.92	8.04	12.45
병천천	금강	미호천	병천천	-	-	지방	청원	옥산	청원	강외	24.35	2이상하천 관리청관할하천	
노송천	금강	미호천	노송천	-	-	지방	-	연동	-	연동	2.72	4.00	3.26

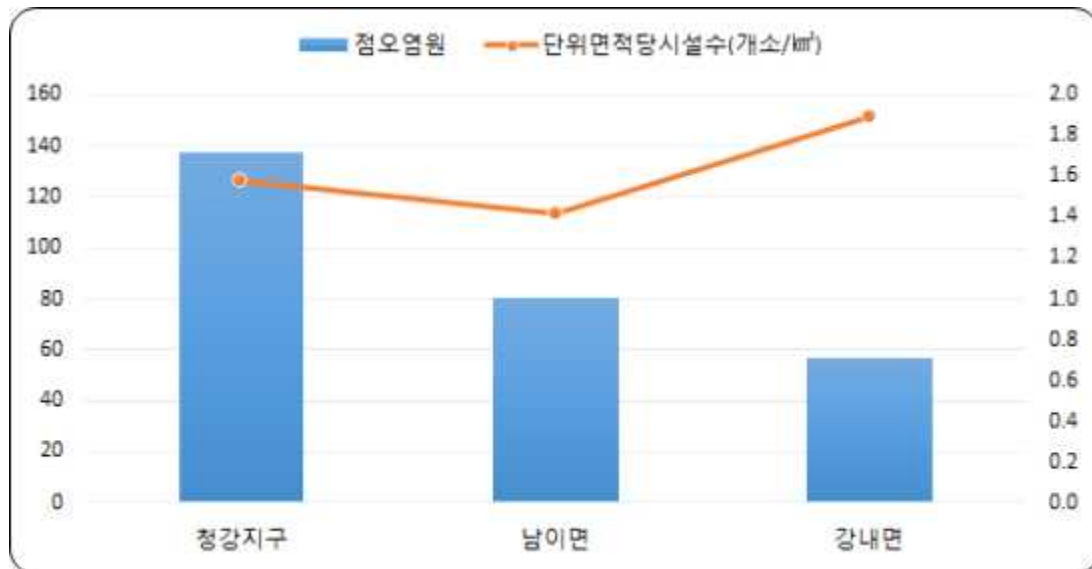
<그림 3-2-1> 읍·면별 점오염원 현황

구 분	면적	축산시설								단위면적 당시설수 (개소/k㎡)
		계	젓소	한우	말	돼지	양, 사슴	개	가금	
청강지구	86.69	137	12	96	-	3	3	4	19	1.6
남이면	56.56	80	1	71	-	1	2	-	5	1.4
강내면	30.13	57	11	25	-	2	1	4	14	1.9

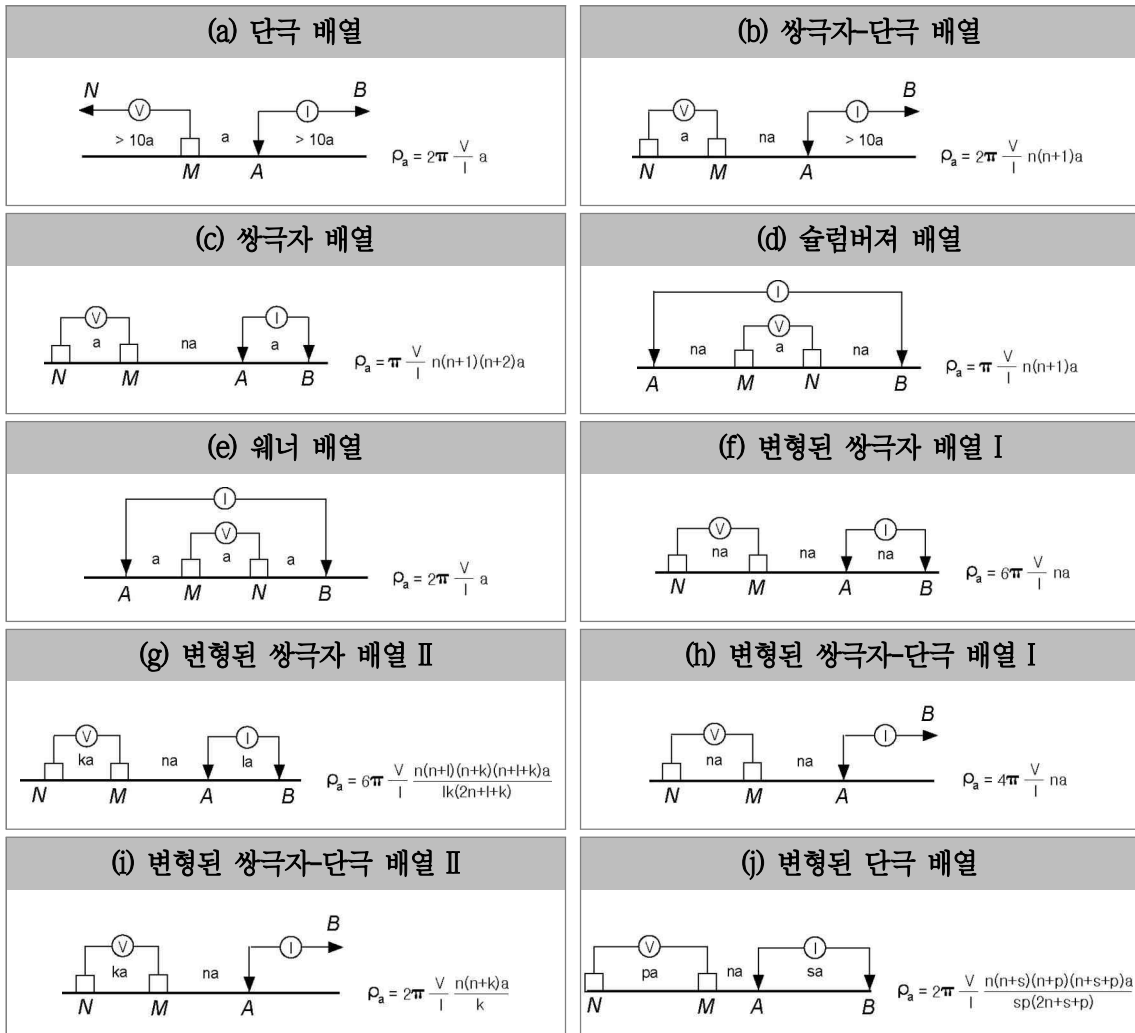
<그림 4-2-1> 전극 배열법 모식도

- 전기비저항 탐사에 사용되는 전극배열법은 단극(Pole-Pole), 단극-쌍극자(Pole-Dipole), 쌍극자(Dipole-Dipole), 슬림버저(Schlumberger), 웨너(Wenner), 변형된 단극(Modified Pole-Pole), 변형된 쌍극자(Modified Dipole-Dipole) 배열 등이 있으며, 다음 그림은 이들 각종 배열법의 모식도를 보여주고 있다.

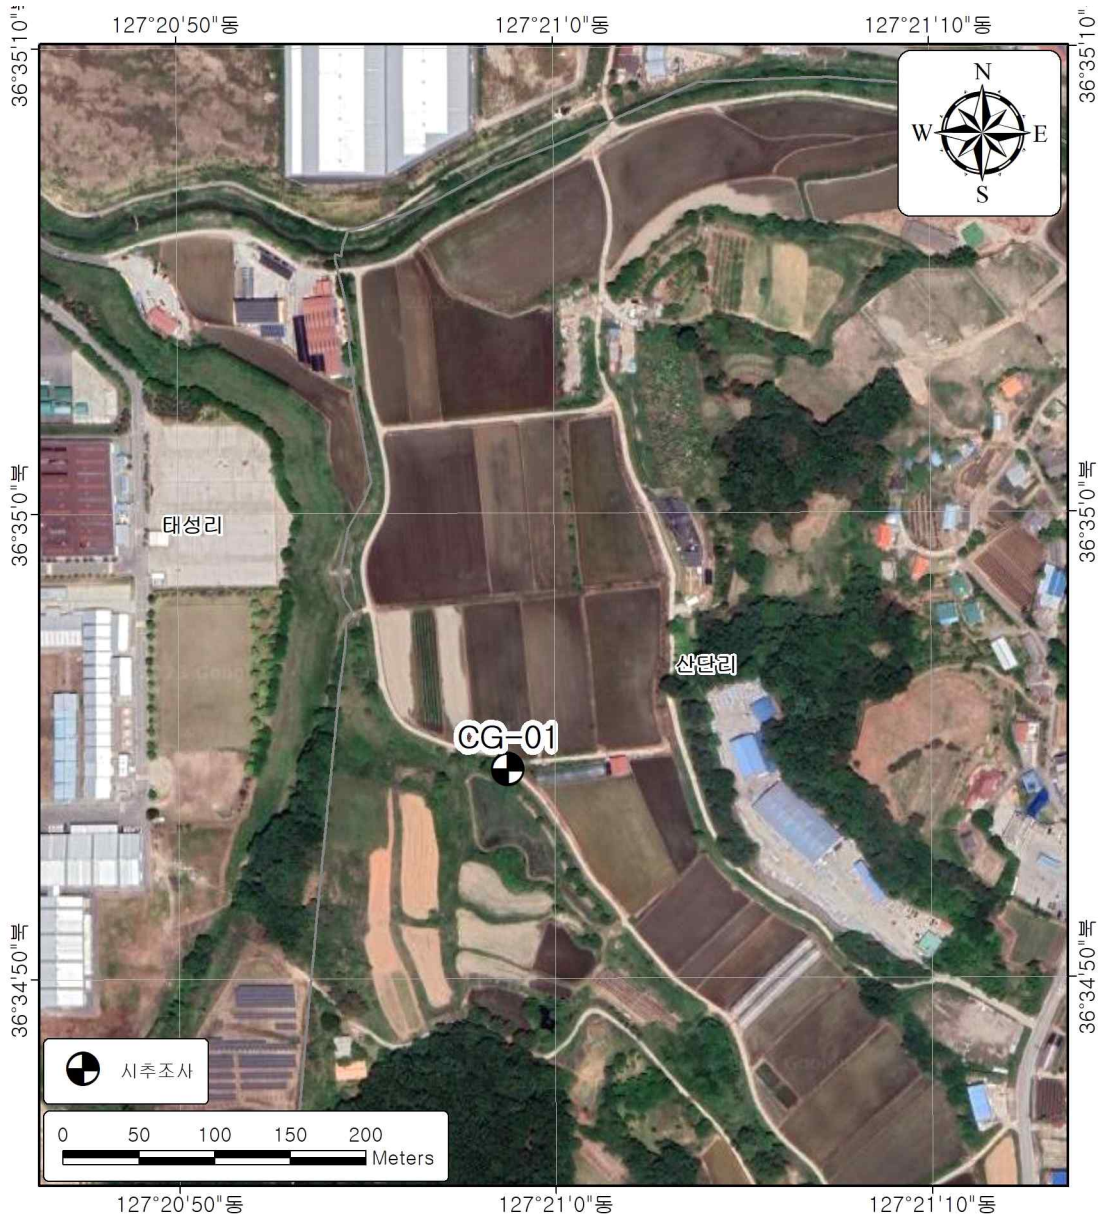
<그림 4-3-1> GC-01 시추조사 위치도

조사공번	토사	실트	사	사력	풍화대	풍화암	연암	계	대수층 구간
CG-01	2.0	-	1.0	1.0	7.0	-	89.0	100.0	40~60m
CG-02	1.5	-	-	1.5	5.0	-	92.0	100.0	40m

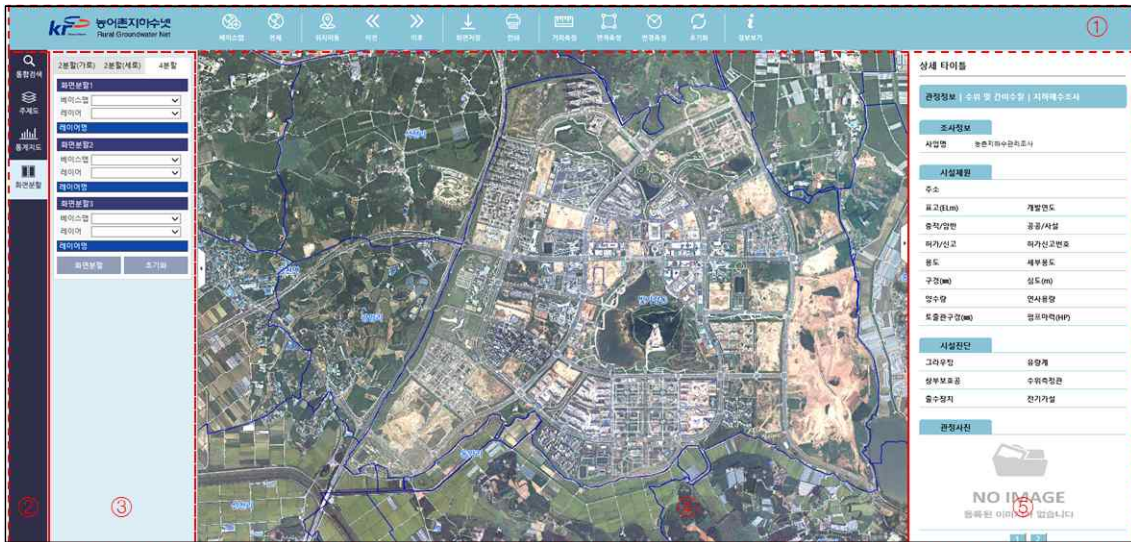
### 6.5.1 화면구성

- ① 지도제어: 지도 제어기능과 위치이동, 정보보기 등 지도관련 기능
- ② 메뉴바: 사용자에게 제공하는 주요기능
- ③ 검색창: 좌측메뉴에 따른 검색조건, 레이어 등의 정보를 표시하는 창
- ④ 지도화면: 지도를 제공하는 화면
- ⑤ 상세정보창: 관정제원, 사진, 수맥도 등 상세정보를 표시하는 창

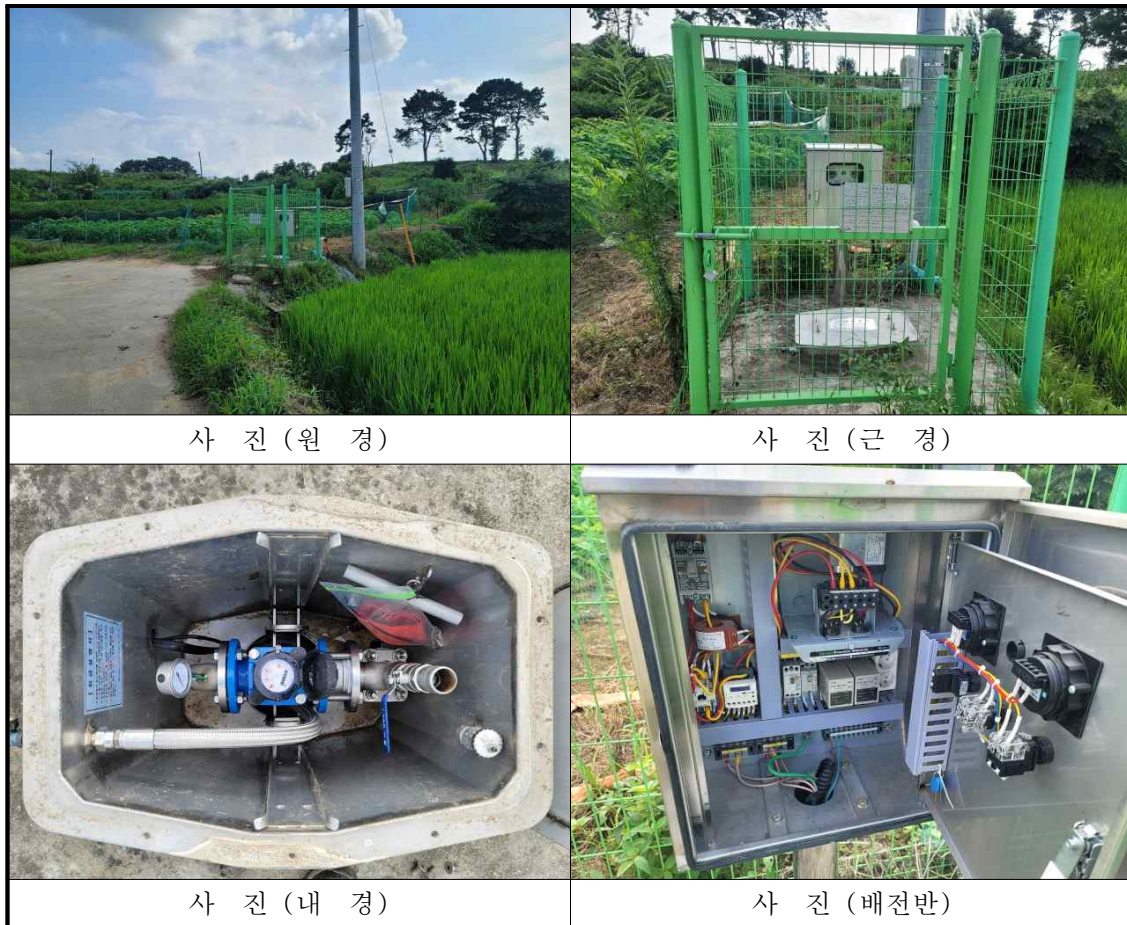
라. 사진대지

문제점	1. 수질검사이미실시 2.		
대책	1. 2.		
추정소요사업비 (공종별)	공종(항목)	처리내역	처리비용(천원)
	수질검사	수질검사	146
	계		146

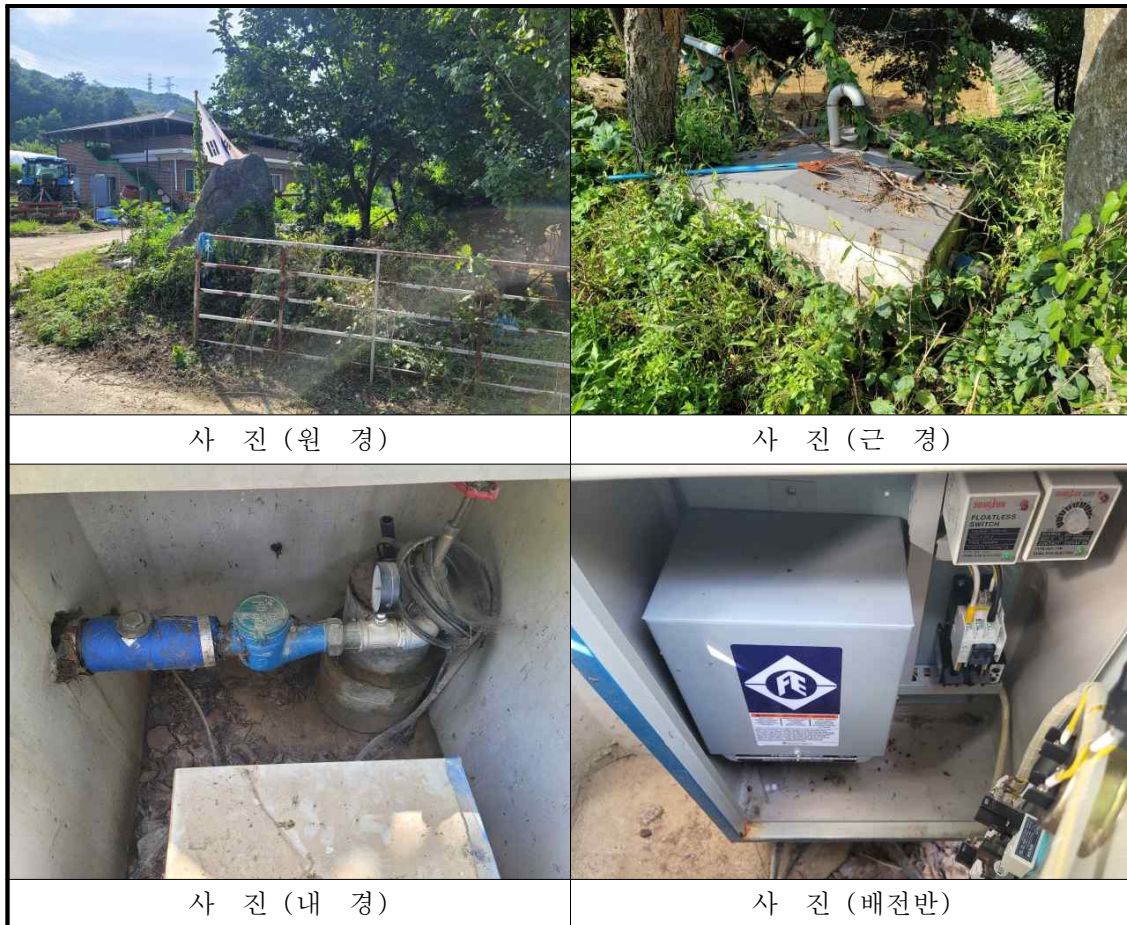
라. 사진대지

분야별	구 분	점 검 목 적	점 검 사항	점 검 내 용	점 검 결 과	
지 질 / 수 질	관 정	수 질	수질검사	검사일	2022. 10.	
				생활용 수질기준	-	
				부적합 항목		
		관 정	자연수위	자연수위 측정	3.15	
				양 수 량	양수량의 적정여부	양호
				이 물 질 배출여부	이물질, 오염물질배출여부	양호
		양수장 및 보호공	균 열	균열, 백태, 박리, 파손여부	양호	
				누 수	위치, 누수원인, 누수여부	양호
				침 하	침하부위, 원인 및 정도	양호
		오염방지 시설	덮개파손	파손 및 시건장치 유무	양호	
				덮개부식	녹발생 및 부식정도	양호
		측 정 장 치	유 량 계	작동유무 및 파손여부	확인불가	
				출수장치	출수장치의 파손여부	시설없음
수위측정관	수위측정관의 관리상태			양호		
기 계	기 계 시설	수 중 펌 프	작동상태	작동여부, 진동 및 경음상태	양호	
			용 량	이용량 대비 용량의 적정성	양호	
전 기	전 기 시설	배전함 및 전기설비	외 형	누유상태, 계측기기 작동	양호	
			설 치	위치의 적정성, 설치상태	양호	
			동 작	진동상태, 계기류 작동	양호

문제점	1. 출수장치 2.		
대책	1. 관정재정비, 내부청소 실시 2.		
추정소요사업비 (공종별)	공종(항목)	처리내역	처리비용(천원)
	출수장치설치	출수장치설치	100
	수질검사	수질검사	146
	계		246

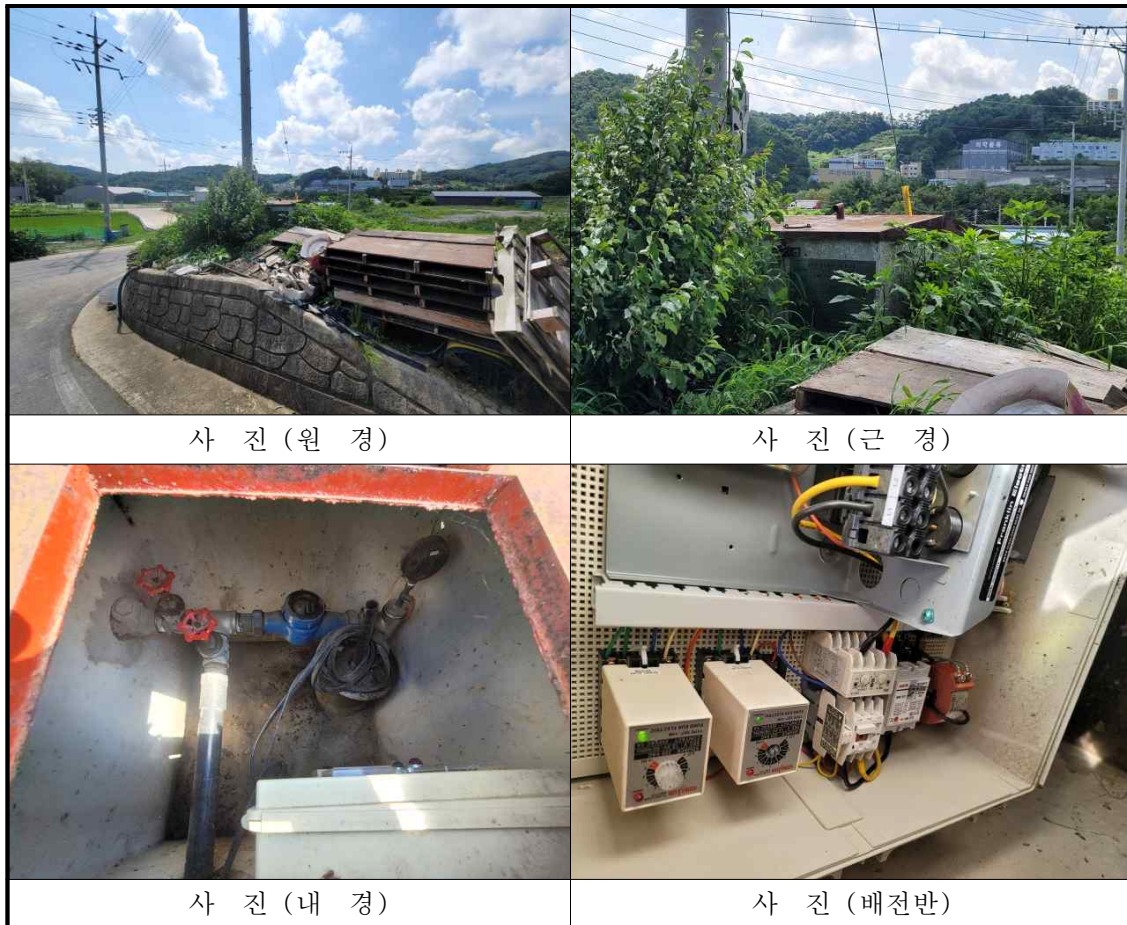
라. 사진대지

분야별	구 분	점 검 목 적	점 검 사 항	점 검 내 용	점 검 결 과	
지 질 / 수 질	관 정	수 질	수질검사	검사일	2022. 10.	
				생활용 수질기준	-	
				부적합 항목		
		관 정	자연수위	자연수위 측정	9.61	
				양 수 량	양수량의 적정여부	양호
				이 물 질 배출여부	이물질, 오염물질배출여부	양호
		양수장 및 보호공	균 열	균열, 백태, 박리, 파손여부	양호	
				누 수	위치, 누수원인, 누수여부	양호
				침 하	침하부위, 원인 및 정도	양호
		오염방지 시설	덮개파손	파손 및 시건장치 유무	양호	
				덮개부식	녹발생 및 부식정도	양호
		측 정 장 치	유 량 계	작동유무 및 파손여부	고장	
				출수장치	출수장치의 파손여부	시설없음
수위측정관	수위측정관의 관리상태			양호		
기 계	기 계 시설	수 중 펌 프	작동상태	작동여부, 진동 및 경음상태	양호	
			용 량	이용량 대비 용량의 적정성	양호	
전 기	전 기 시설	배전함 및 전기설비	외 형	누유상태, 계측기기 작동	양호	
			설 치	위치의 적정성, 설치상태	양호	
			동 작	진동상태, 계기류 작동	양호

문제점	1. 유량계고장 2. 출수장치		
대책	1. 관정재정비, 내부청소 실시 2.		
추정소요사업비 (공종별)	공종(항목)	처리내역	처리비용(천원)
	유량계설치	유량계설치	250
	출수장치설치	출수장치설치	100
	수질검사	수질검사	146
	계		496

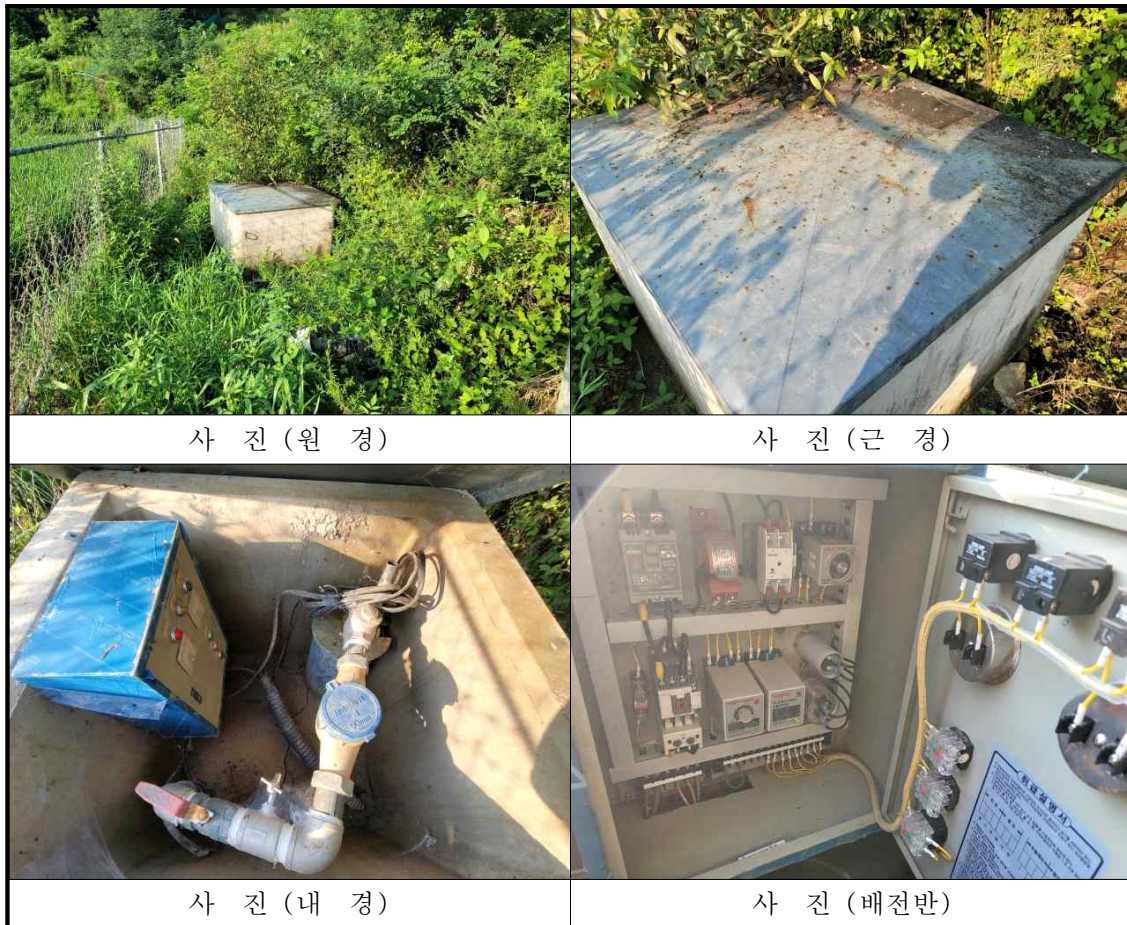
라. 사진대지

분야별	구 분	점 검 목 적	점 검 사 항	점 검 내 용	점 검 결 과	
지 질 / 수 질	관 정	수 질	수질검사	검사일	2022. 10.	
				생활용 수질기준	농·어업용수	
				부적합 항목		
		관 정	자연수위	자연수위 측정	4.54	
				양 수 량	양수량의 적정여부	양호
				이 물 질 배출여부	이물질, 오염물질배출여부	양호
		양수장 및 보호공	균 열	균열, 백태, 박리, 파손여부	균열	
				누 수	위치, 누수원인, 누수여부	양호
				침 하	침하부위, 원인 및 정도	침하
		오염방지 시설	덮개파손	파손 및 시건장치 유무	양호	
				녹발생 및 부식정도	양호	
		측 정 장 치	유 량 계	작동유무 및 파손여부	양호	
				출수장치	출수장치의 파손여부	양호
				수위측정관	수위측정관의 관리상태	양호
기 계	기 계 시 설	수 중 펌 프	작동상태	작동여부, 진동 및 경음상태	양호	
			용 량	이용량 대비 용량의 적정성	양호	
전 기	전 기 시 설	배전함 및 전기설비	외 형	누유상태, 계측기기 작동	양호	
			설 치	위치의 적정성, 설치상태	양호	
			동 작	진동상태, 계기류 작동	양호

문제점	1. 2.		
대책	1. 2.		
추정소요사업비 (공종별)	공종(항목)	처리내역	처리비용(천원)
	수질검사	수질검사	146
	계		146

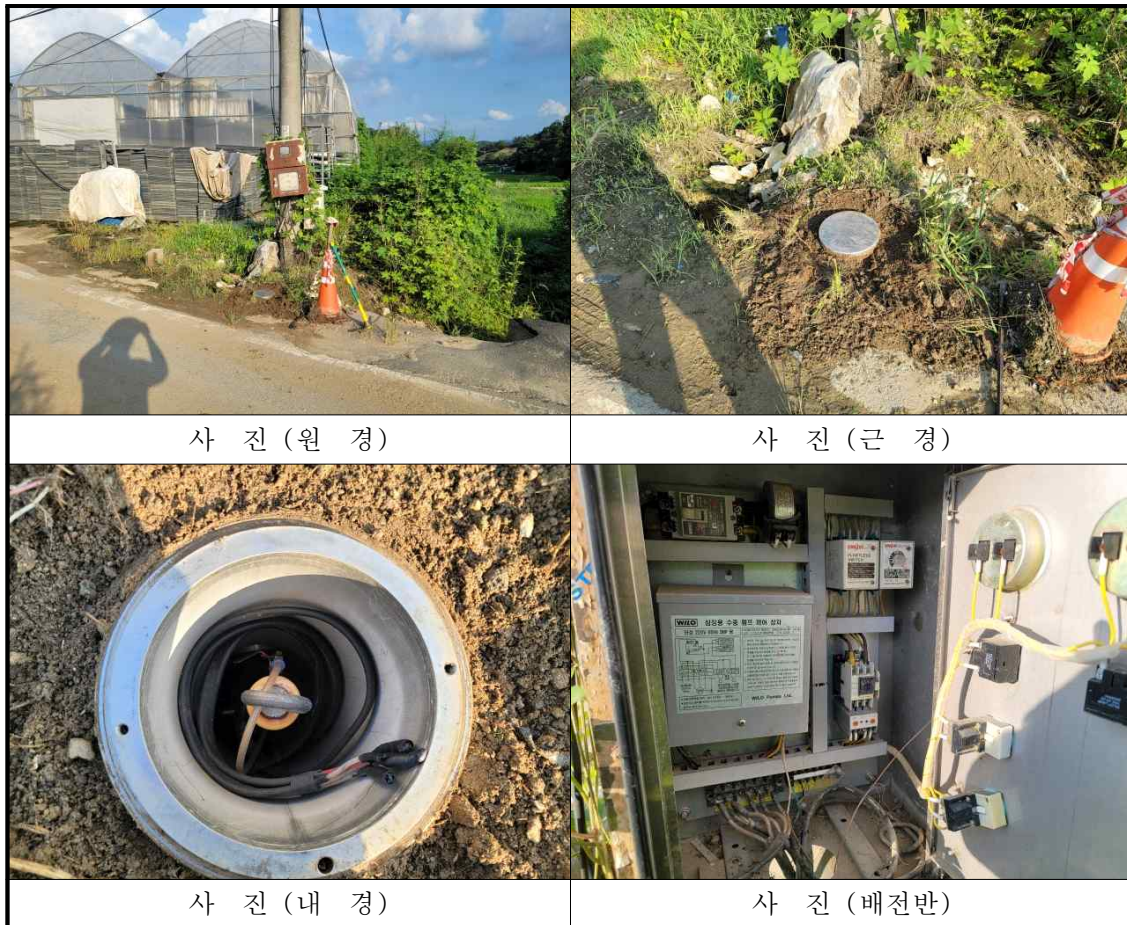
라. 사진대지

분야별	구 분	점 검 목 적	점 검 사항	점 검 내 용	점 검 결 과	
지 질 / 수 질	관 정	수 질	수질검사	검사일	2022. 10.	
				생활용 수질기준	-	
				부적합 항목		
		관 정	자연수위	자연수위 측정	0	
				양 수 량	양수량의 적정여부	확인불가
				이 물 질 배출여부	이물질, 오염물질배출여부	양호
		양수장 및 보호공	균 열	균열, 백태, 박리, 파손여부	양호	
				누 수	위치, 누수원인, 누수여부	양호
				침 하	침하부위, 원인 및 정도	양호
		오염방지 시설	덮개파손	파손 및 시건장치 유무	양호	
				덮개부식	녹발생 및 부식정도	양호
		측 정 장 치	유 량 계	작동유무 및 파손여부	시설없음	
				출수장치	출수장치의 파손여부	양호
수위측정관	수위측정관의 관리상태			시설없음		
기 계 시설	수 중 펌 프	작동상태	작동여부, 진동 및 경음상태	양호		
		용 량	이용량 대비 용량의 적정성	양호		
전 기 시설	배전함 및 전기설비	외 형	누유상태, 계측기기 작동	양호		
		설 치	위치의 적정성, 설치상태	양호		
		동 작	진동상태, 계기류 작동	양호

문제점	1. 유량계 없음 2. 수위관없음		
대책	1. 관정재정비, 내부청소 실시 2.		
추정소요사업비 (공종별)	공종(항목)	처리내역	처리비용(천원)
	유량계설치	유량계설치	250
	수위측정관설치	수위측정관설치	167
	수질검사	수질검사	146
	계		563

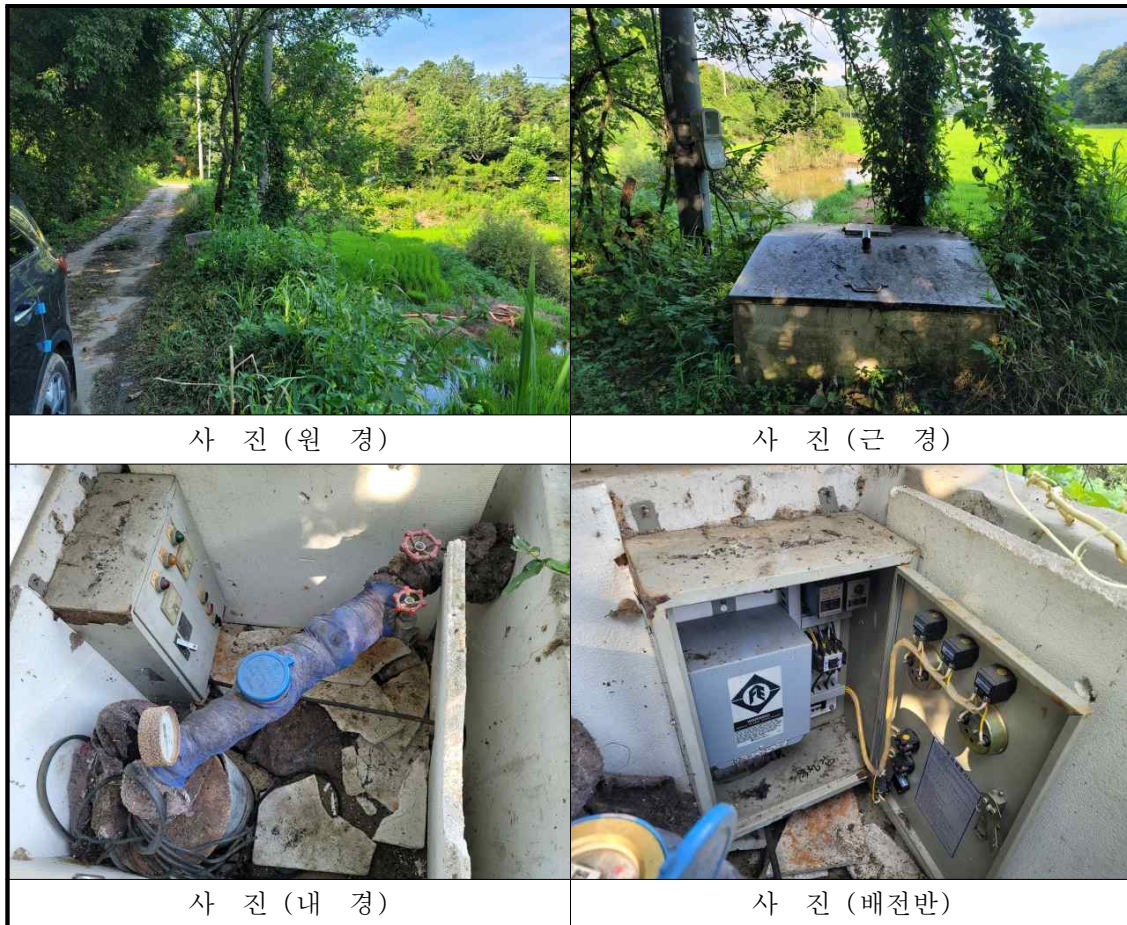
라. 사진대지

분야별	구 분	점 검 목 적	점 검 사 항	점 검 내 용	점 검 결 과	
지 질 / 수 질	관 정	수 질	수질검사	검사일	2022. 10.	
				생활용 수질기준	-	
				부적합 항목		
		관 정	자연수위	자연수위 측정	1.82	
				양 수 량	양수량의 적정여부	확인불가
				이 물 질 배출여부	이물질, 오염물질배출여부	확인불가
		양수장 및 보호공	균 열	균열, 백태, 박리, 파손여부	양호	
				누 수	위치, 누수원인, 누수여부	확인불가
				침 하	침하부위, 원인 및 정도	양호
		오염방지 시설	덮개파손	파손 및 시건장치 유무	양호	
				덮개부식	녹발생 및 부식정도	양호
		측 정 장 치	유 량 계	작동유무 및 파손여부	확인불가	
				출수장치	출수장치의 파손여부	양호
수위측정관	수위측정관의 관리상태			양호		
기 계	기 계 시 설	수 중 펌 프	작동상태	작동여부, 진동 및 경음상태	확인불가	
			용 량	이용량 대비 용량의 적정성	확인불가	
전 기	전 기 시 설	배전함 및 전기설비	외 형	누유상태, 계측기기 작동	양호	
			설 치	위치의 적정성, 설치상태	양호	
			동 작	진동상태, 계기류 작동	확인불가

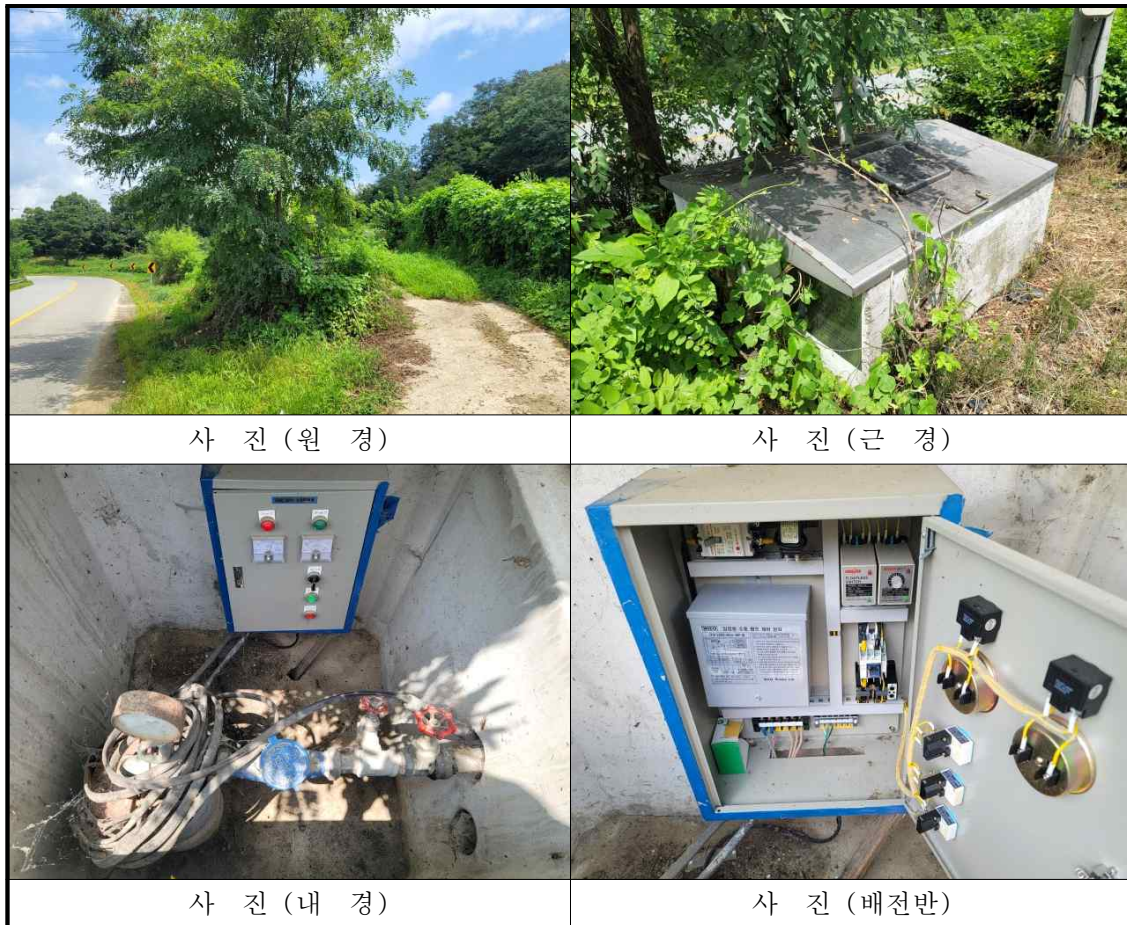
라. 사진대지

분야별	구 분	점 검 목 적	점 검 사항	점 검 내 용	점 검 결 과	
지 질 / 수 질	관 정	수 질	수질검사	검사일	2022. 10.	
				생활용 수질기준	-	
				부적합 항목		
		관 정	자연수위	자연수위 측정	0	
				양 수 량	양수량의 적정여부	양호
				이 물 질 배출여부	이물질, 오염물질배출여부	양호
		양수장 및 보호공	균 열	균열, 백태, 박리, 파손여부	양호	
				누 수	위치, 누수원인, 누수여부	양호
				침 하	침하부위, 원인 및 정도	양호
		오염방지 시설	덮개파손	파손 및 시건장치 유무	양호	
				덮개부식	녹발생 및 부식정도	양호
		측 정 장 치	유 량 계	작동유무 및 파손여부	양호	
				출수장치	출수장치의 파손여부	양호
수위측정관	수위측정관의 관리상태			시설없음		
기 계	기 계 시설	수 중 펌 프	작동상태	작동여부, 진동 및 경음상태	양호	
			용 량	이용량 대비 용량의 적정성	양호	
전 기	전 기 시설	배전함 및 전기설비	외 형	누유상태, 계측기기 작동	양호	
			설 치	위치의 적정성, 설치상태	양호	
			동 작	진동상태, 계기류 작동	양호

문제점	1. 수위관없음 2.		
대책	1. 관정재정비, 내부청소 실시 2.		
추정소요사업비 (공종별)	공종(항목)	처리내역	처리비용(천원)
	수위측정관설치	수위측정관설치	167
	수질검사	수질검사	146
	계		313

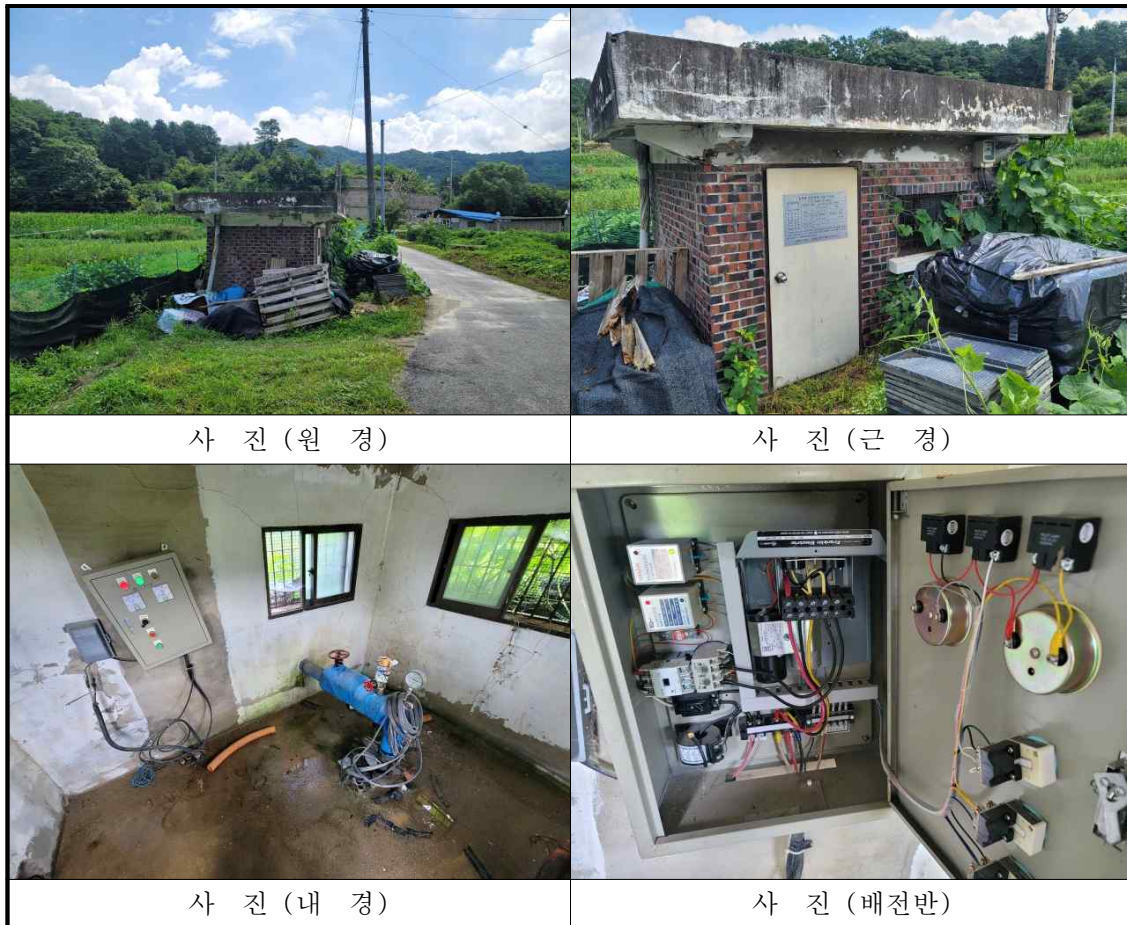
라. 사진대지

분야별	구 분	점 검 목 적	점 검 사항	점 검 내 용	점 검 결 과	
지 질 / 수 질	관 정	수 질	수질검사	검사일	2022. 10.	
				생활용 수질기준	-	
				부적합 항목		
		관 정	자연수위	자연수위 측정	0	
				양 수 량	양수량의 적정여부	양호
				이 물 질 배출여부	이물질, 오염물질배출여부	양호
		양수장 및 보호공	균 열	균열, 백태, 박리, 파손여부	균열	
				누 수	위치, 누수원인, 누수여부	누수
				침 하	침하부위, 원인 및 정도	양호
		오염방지 시설	덮개파손	파손 및 시건장치 유무	양호	
				녹발생 및 부식정도	부식	
		측 정 장 치	유 량 계	작동유무 및 파손여부	시설없음	
				출수장치	출수장치의 파손여부	양호
수위측정관	수위측정관의 관리상태			시설없음		
기 계	기 계 시 설	수 중 펌 프	작동상태	작동여부, 진동 및 경음상태	양호	
			용 량	이용량 대비 용량의 적정성	양호	
전 기	전 기 시 설	배전함 및 전기설비	외 형	누유상태, 계측기기 작동	불량	
			설 치	위치의 적정성, 설치상태	양호	
			동 작	진동상태, 계기류 작동	양호

문제점	1. 유량계 없음 2. 수위관없음		
대책	1. 관정재정비, 내부청소 실시 2.		
추정소요사업비 (공종별)	공종(항목)	처리내역	처리비용(천원)
	유량계설치	유량계설치	250
	수위측정관설치	수위측정관설치	167
	양수장재설치	양수장재설치	4500
	수질검사	수질검사	146
	계		5063

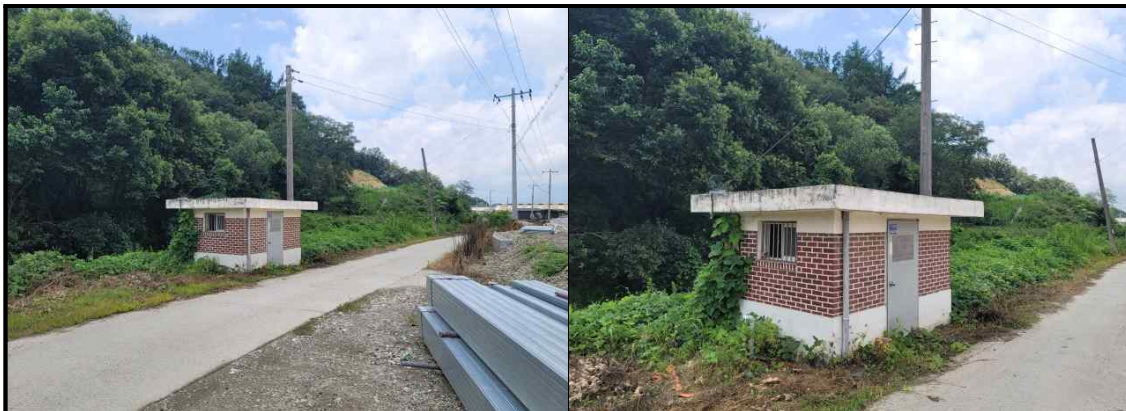
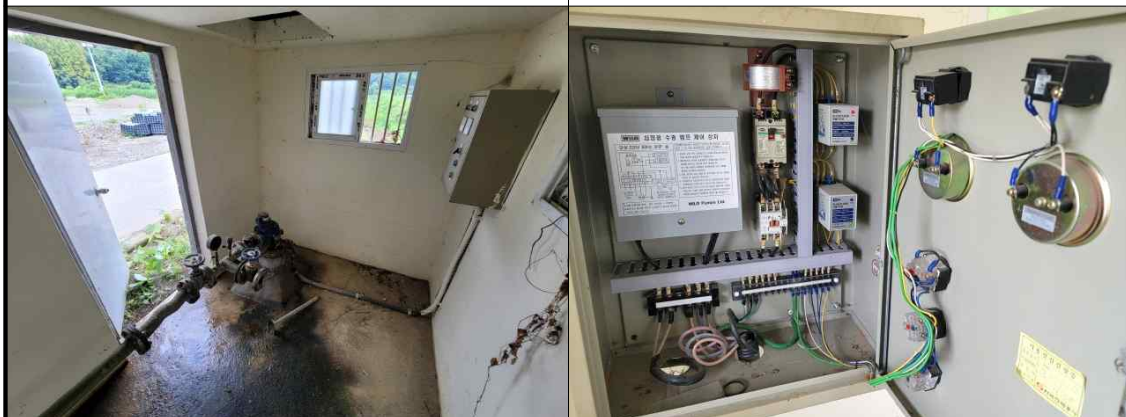
라. 사진대지

분야별	구 분	점 검 목 적	점 검 사항	점 검 내 용	점 검 결 과	
지 질 / 수 질	관 정	수 질	수질검사	검사일	2022. 10.	
				생활용 수질기준	-	
				부적합 항목		
		관 정	자연수위	자연수위 측정	5.45	
				양 수 량	양수량의 적정여부	양호
				이 물 질 배출여부	이물질, 오염물질배출여부	양호
		양수장 및 보호공	균 열	균열, 백태, 박리, 파손여부	균열	
				누 수	위치, 누수원인, 누수여부	누수
				침 하	침하부위, 원인 및 정도	양호
		오염방지 시설	덮개파손	파손 및 시건장치 유무	양호	
				덮개부식	녹발생 및 부식정도	양호
		측 정 장 치	유 량 계	작동유무 및 파손여부	고장	
				출수장치	출수장치의 파손여부	누수
수위측정관	수위측정관의 관리상태			양호		
기 계	기 계 시 설	수 중 펌 프	작동상태	작동여부, 진동 및 경음상태	양호	
			용 량	이용량 대비 용량의 적정성	양호	
전 기	전 기 시 설	배전함 및 전기설비	외 형	누유상태, 계측기기 작동	양호	
			설 치	위치의 적정성, 설치상태	양호	
			동 작	진동상태, 계기류 작동	양호

문제점	1. 유량계고장 2. 출수장치		
대책	1. 관정재정비, 내부청소 실시 2.		
추정소요사업비 (공종별)	공종(항목)	처리내역	처리비용(천원)
	유량계설치	유량계설치	250
	출수장치설치	출수장치설치	100
	수질검사	수질검사	146
	계		496

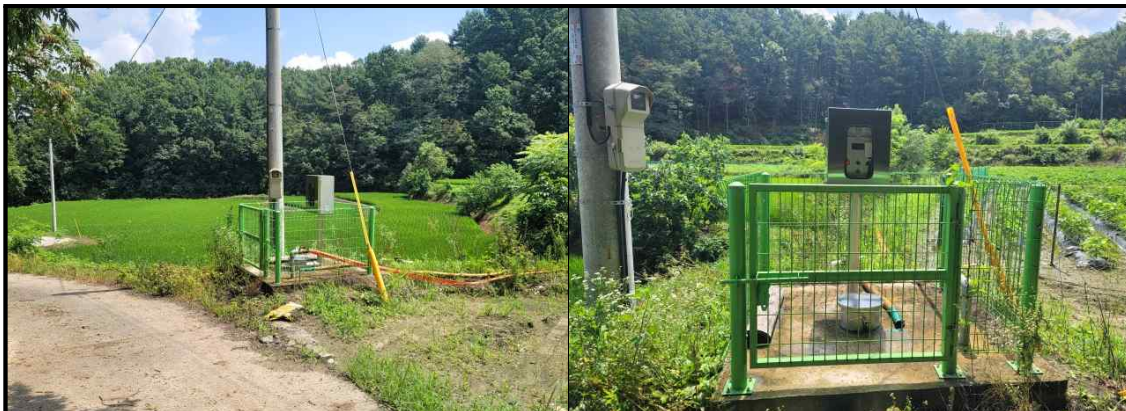
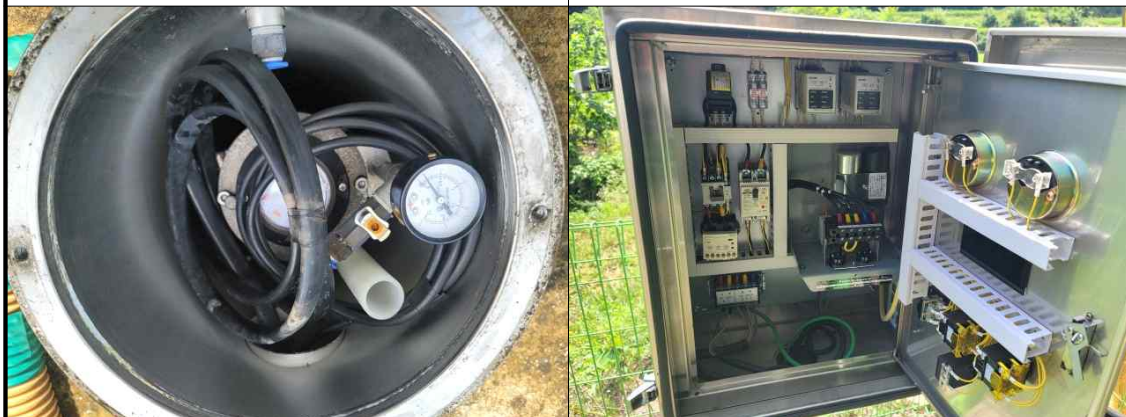
라. 사진대지

분야별	구 분	점 검 목 록	점 검 사 항	점 검 내 용	점 검 결 과	
지 질 / 수 질	관 정	수 질	수질검사	검사일	2022. 10.	
				생활용 수질기준	농·어업용수	
				부적합 항목		
		관 정	자연수위	자연수위 측정	6.54	
				양 수 량	양수량의 적정여부	양호
				이 물 질 배출여부	이물질, 오염물질배출여부	양호
		양수장 및 보호공	균 열	균열, 백태, 박리, 파손여부	양호	
				누 수	위치, 누수원인, 누수여부	양호
				침 하	침하부위, 원인 및 정도	양호
		오염방지 시설	덮개파손	파손 및 시건장치 유무	양호	
				덮개부식	녹발생 및 부식정도	양호
		측 정 장 치	유 량 계	작동유무 및 파손여부	양호	
				출수장치	출수장치의 파손여부	양호
				수위측정관	수위측정관의 관리상태	양호
기 계	기 계 시 설	수 중 펌 프	작동상태	작동여부, 진동 및 경음상태	양호	
			용 량	이용량 대비 용량의 적정성	양호	
전 기	전 기 시 설	배전함 및 전기설비	외 형	누유상태, 계측기기 작동	양호	
			설 치	위치의 적정성, 설치상태	양호	
			동 작	진동상태, 계기류 작동	양호

문제점	1. 수질검사미실시 2.		
대책	1. 2.		
추정소요사업비 (공종별)	공종(항목)	처리내역	처리비용(천원)
	수질검사	수질검사	146
	계		146

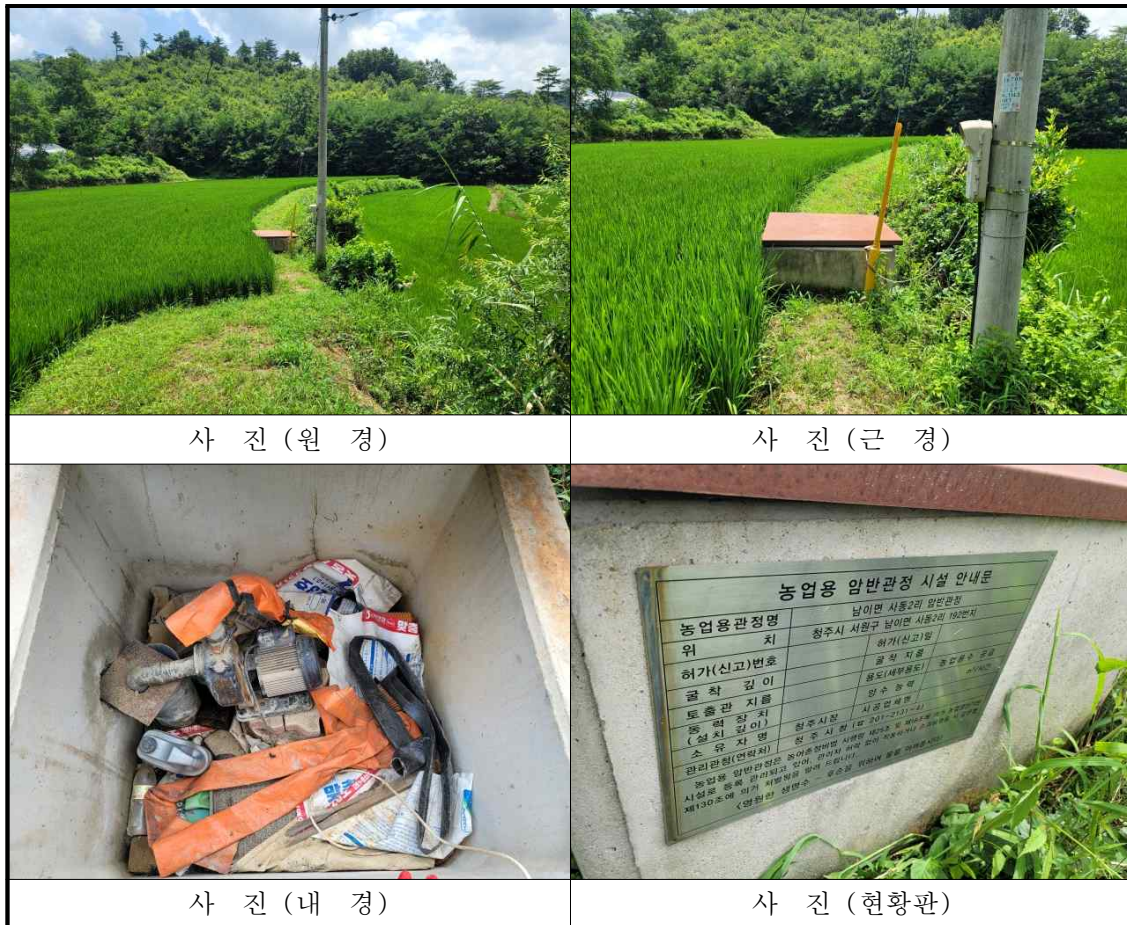
라. 사진대지

분야별	구 분	점 검 목 적	점 검 사항	점 검 내 용	점 검 결 과	
지 질 / 수 질	관 정	수 질	수질검사	검사일	2021. 10.	
				생활용 수질기준	-	
				부적합 항목		
		관 정	자연수위	자연수위 측정	3.56	
				양 수 량	양수량의 적정여부	확인불가
				이 물 질 배출여부	이물질, 오염물질배출여부	확인불가
		양수장 및 보호공	균 열	균열, 백태, 박리, 파손여부	양호	
				누 수	위치, 누수원인, 누수여부	양호
				침 하	침하부위, 원인 및 정도	양호
		오염방지 시설	덮개파손	파손 및 시건장치 유무	양호	
				덮개부식	녹발생 및 부식정도	양호
		측 정 장 치	유 량 계	작동유무 및 파손여부	시설없음	
				출수장치	출수장치의 파손여부	시설없음
수위측정관	수위측정관의 관리상태			시설없음		
기 계	기 계 시 설	수 중 펌 프	작동상태	작동여부, 진동 및 경음상태	양호	
			용 량	이용량 대비 용량의 적정성	양호	
전 기	전 기 시 설	배전함 및 전기설비	외 형	누유상태, 계측기기 작동	양호	
			설 치	위치의 적정성, 설치상태	양호	
			동 작	진동상태, 계기류 작동	양호

문제점	1. 유량계 없음 2. 수위관없음		
대책	1. 관정재정비, 내부청소 실시 2.		
추정소요사업비 (공 중 별)	공 중 (항 목)	처 리 내 역	처 리 비 용 (천 원)
	유량계설치	유량계설치	250
	수위측정관설치	수위측정관설치	167
	출수장치설치	출수장치설치	100
	수질검사	수질검사	146
	계		663

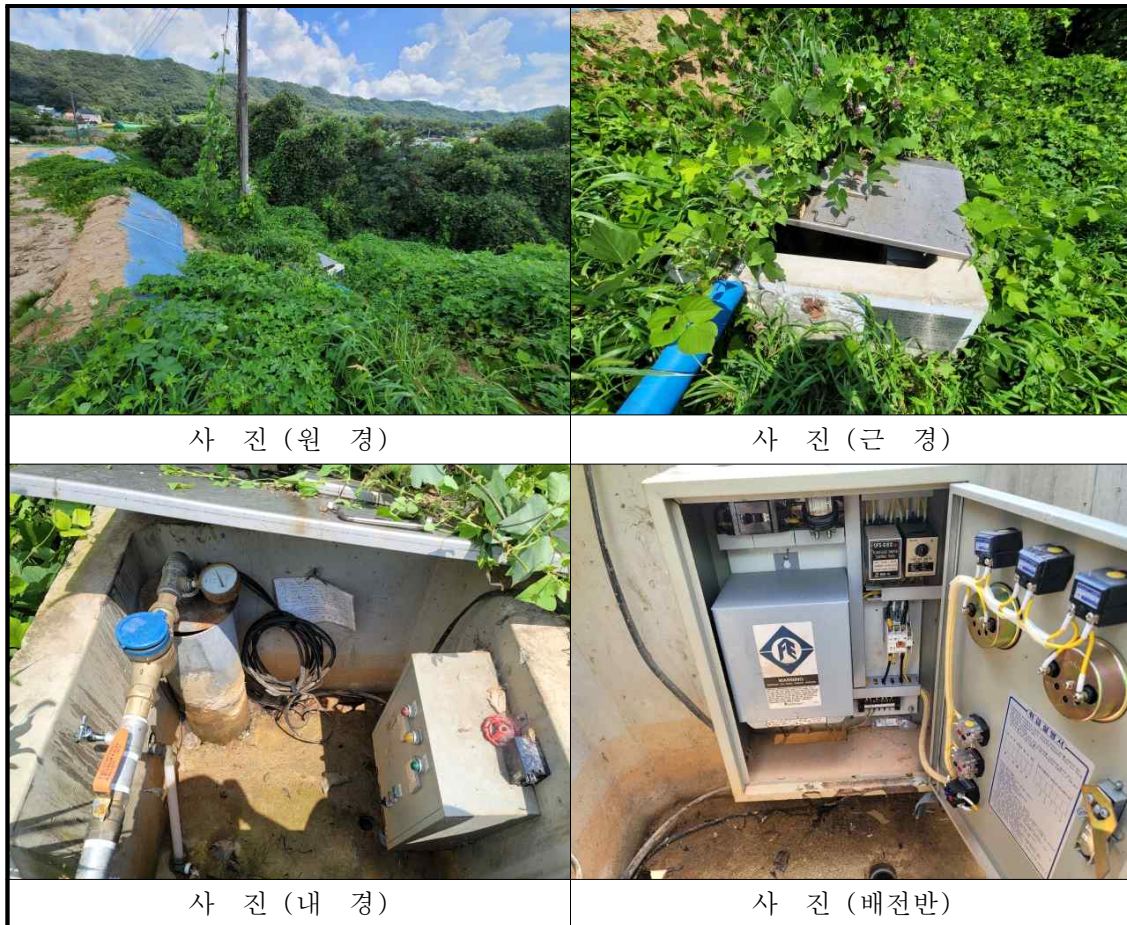
라. 사진대지

분야별	구 분	점 검 목 적	점 검 사 항	점 검 내 용	점 검 결 과	
지 질 / 수 질	관 정	수 질	수질검사	검사일	2022. 10.	
				생활용 수질기준	-	
				부적합 항목		
		관 정	자연수위	자연수위 측정	0	
				양 수 량	양수량의 적정여부	양호
				이 물 질 배출여부	이물질, 오염물질배출여부	양호
		양수장 및 보호공	균 열	균열, 백태, 박리, 파손여부	균열	
				누 수	위치, 누수원인, 누수여부	양호
				침 하	침하부위, 원인 및 정도	침하
		오염방지 시설	덮개파손	파손 및 시건장치 유무	양호	
				덮개부식	녹발생 및 부식정도	양호
		측 정 장 치	유 량 계	작동유무 및 파손여부	양호	
				출수장치	출수장치의 파손여부	양호
				수위측정관	수위측정관의 관리상태	시설없음
기 계	기 계 시 설	수 중 펌 프	작동상태	작동여부, 진동 및 경음상태	양호	
			용 량	이용량 대비 용량의 적정성	양호	
전 기	전 기 시 설	배전함 및 전기설비	외 형	누유상태, 계측기기 작동	양호	
			설 치	위치의 적정성, 설치상태	양호	
			동 작	진동상태, 계기류 작동	양호

문제점	1. 수위관없음 2.		
대책	1. 관정재정비, 내부청소 실시 2.		
추정소요사업비 (공종별)	공종(항목)	처리내역	처리비용(천원)
	수위측정관설치	수위측정관설치	167
	수질검사	수질검사	146
	계		313
