2022 농촌지하수관리 보고서 청강지구

Rural Groundwater Management Report

2022. 12

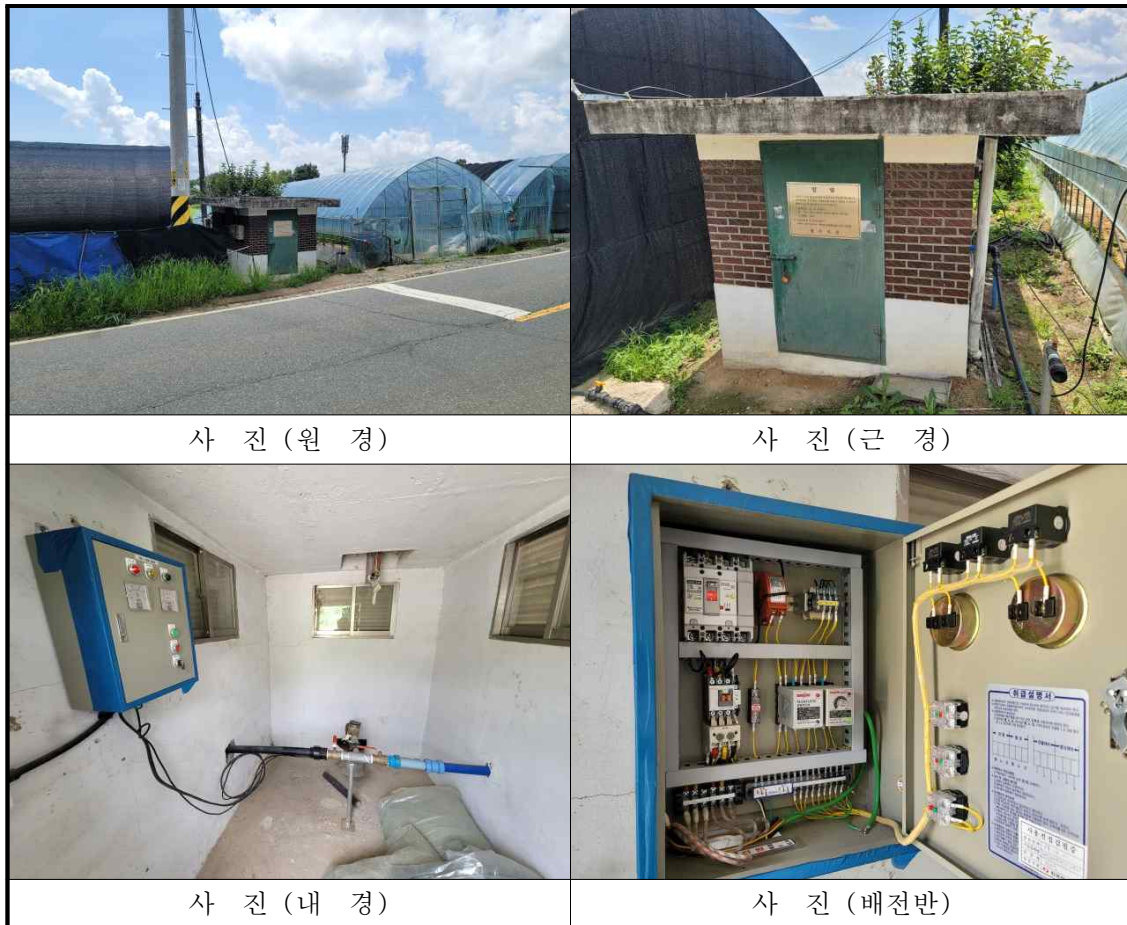
라. 사진대지

분야별	구 분	점 검 목 적	점 검 사 항	점 검 내 용	점 검 결 과	
지 질 / 수 질	관 정	수 질	수질검사	검사일	2021. 10.	
				생활용 수질기준	농·어업용수	
				부적합 항목		
		관 정	자연수위	자연수위 측정	0	
				양 수 량	양수량의 적정여부	양호
				이 물 질 배출여부	이물질, 오염물질배출여부	양호
		양수장 및 보호공	균 열	균열, 백태, 박리, 파손여부	양호	
				누 수	위치, 누수원인, 누수여부	양호
				침 하	침하부위, 원인 및 정도	양호
		오염방지 시설	덮개파손	파손 및 시건장치 유무	양호	
				덮개부식	녹발생 및 부식정도	부식
		측 정 장 치	유 량 계	작동유무 및 파손여부	양호	
				출수장치	출수장치의 파손여부	양호
수위측정관	수위측정관의 관리상태			시설없음		
기 계	기 계 시 설	수 중 펌 프	작동상태	작동여부, 진동 및 경음상태	양호	
			용 량	이용량 대비 용량의 적정성	양호	
전 기	전 기 시 설	배전함 및 전기설비	외 형	누유상태, 계측기기 작동	양호	
			설 치	위치의 적정성, 설치상태	양호	
			동 작	진동상태, 계기류 작동	양호

문제점	1. 수위관없음 2.		
대책	1. 관정재정비, 내부청소 실시 2.		
추정소요사업비 (공종별)	공종(항목)	처리내역	처리비용(천원)
	수위측정관설치	수위측정관설치	167
	수질검사	수질검사	146
	계		313

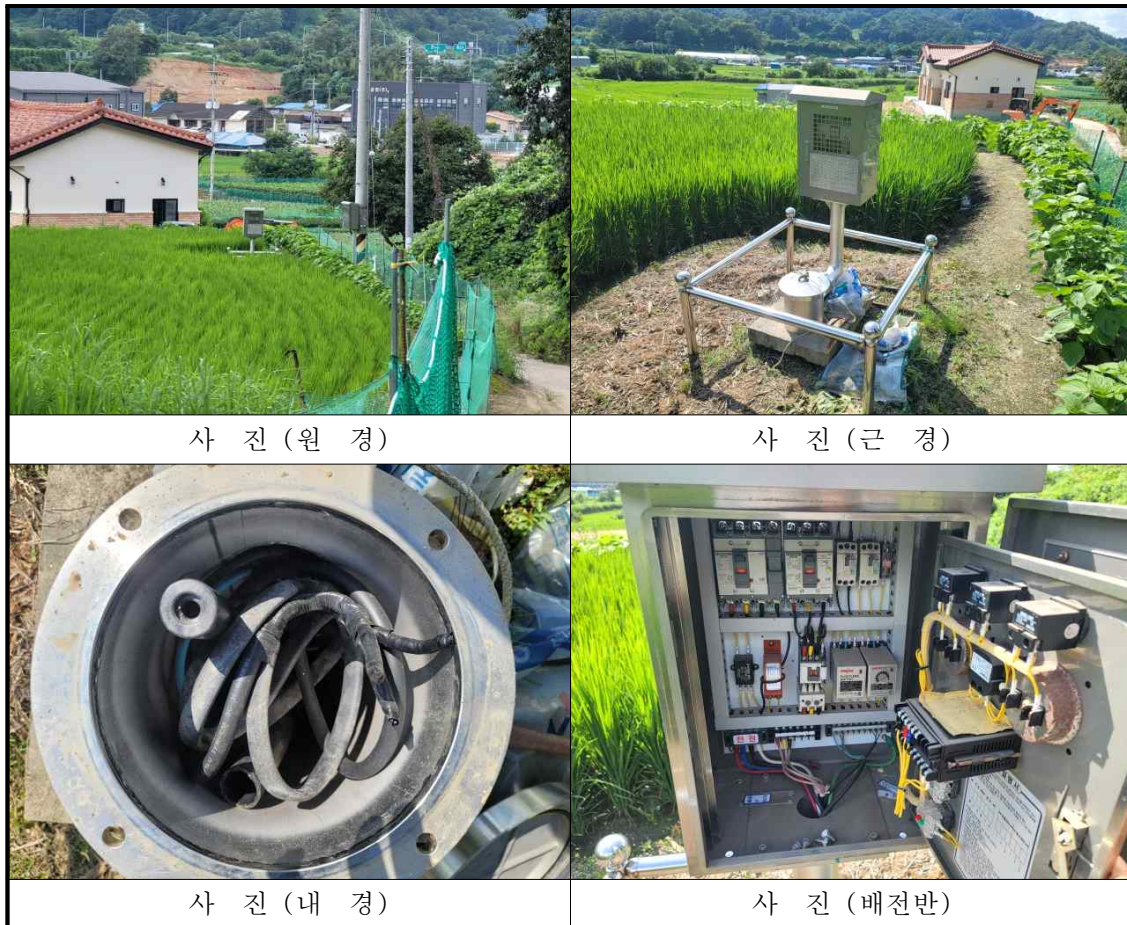
라. 사진대지

분야별	구 분	점 검 목 적	점 검 사항	점 검 내 용	점 검 결 과	
지 질 / 수 질	관 정	수 질	수질검사	검사일	2022. 10.	
				생활용 수질기준	-	
				부적합 항목		
		관 정	자연수위	자연수위 측정	0	
				양 수 량	양수량의 적정여부	양호
				이 물 질 배출여부	이물질, 오염물질배출여부	양호
		양수장 및 보호공	균 열	균열, 백태, 박리, 파손여부	양호	
				누 수	위치, 누수원인, 누수여부	양호
				침 하	침하부위, 원인 및 정도	양호
		오염방지 시 설	덮개파손	파손 및 시건장치 유무	양호	
				덮개부식	녹발생 및 부식정도	양호
		측 정 장 치	유 량 계	작동유무 및 파손여부	양호	
				출수장치	출수장치의 파손여부	시설없음
수위측정관	수위측정관의 관리상태			불량		
기 계	기 계 시 설	수 중 펌 프	작동상태	작동여부, 진동 및 경음상태	양호	
			용 량	이용량 대비 용량의 적정성	양호	
전 기	전 기 시 설	배전함 및 전기설비	외 형	누유상태, 계측기기 작동	양호	
			설 치	위치의 적정성, 설치상태	양호	
			동 작	진동상태, 계기류 작동	양호

문제점	1. 수위관막힘 2. 출수장치		
대책	1. 관정재정비, 내부청소 실시 2.		
추정소요사업비 (공종별)	공종(항목)	처리내역	처리비용(천원)
	수위측정관설치	수위측정관설치	167
	출수장치설치	출수장치설치	100
	수질검사	수질검사	146
	계		413

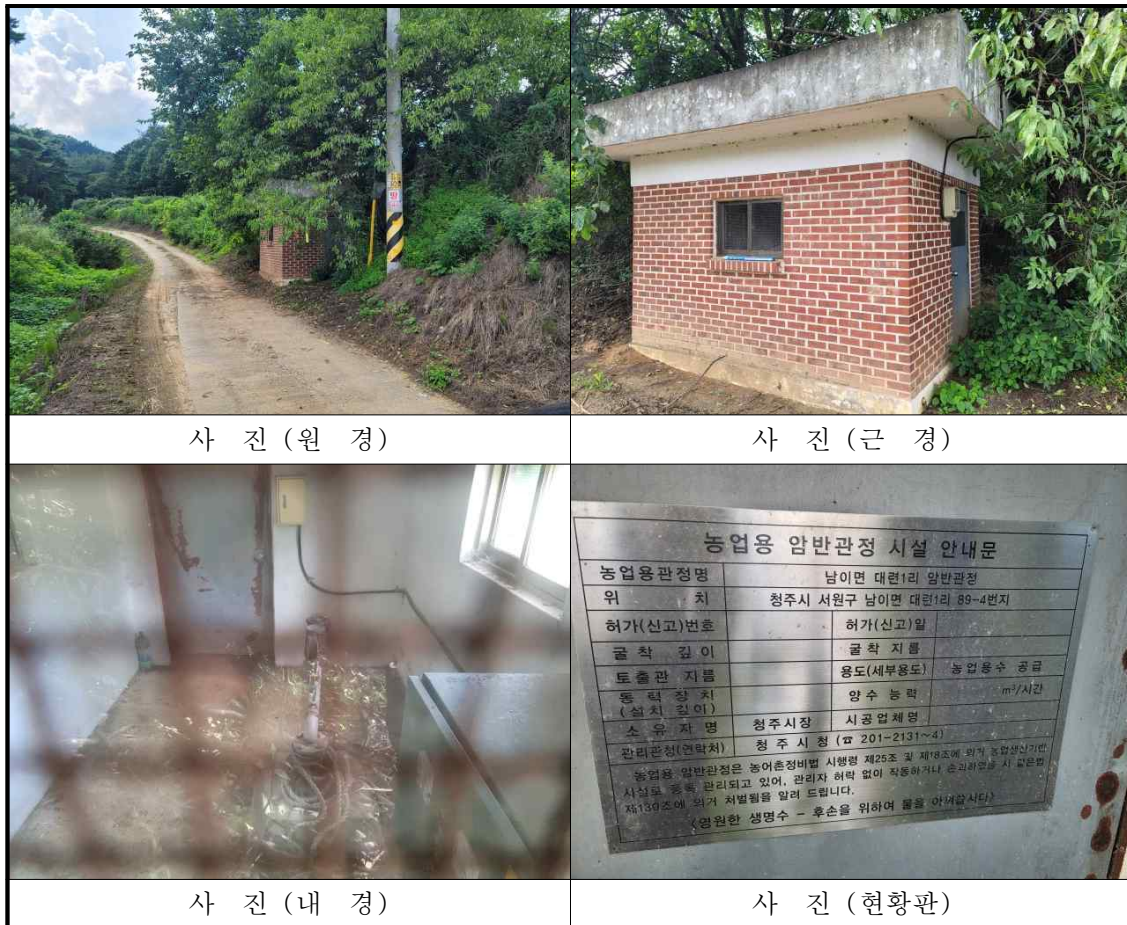
라. 사진대지

문제점	1. 출수장치 2.		
대책	1. 관정재정비, 내부청소 실시 2.		
추정소요사업비 (공종별)	공종(항목)	처리내역	처리비용(천원)
	출수장치설치	출수장치설치	100
	수질검사	수질검사	146
	계		246

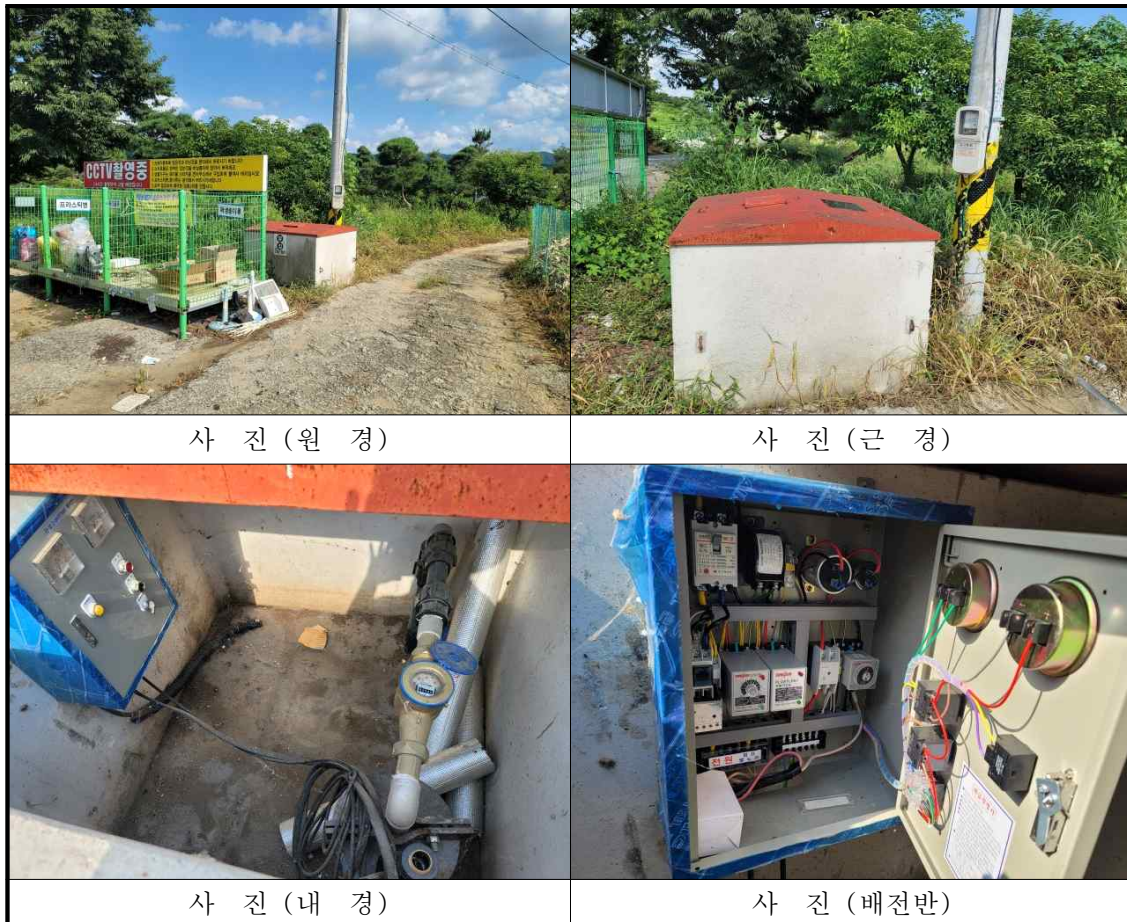
라. 사진대지

문제점	1. 출수장치 2.		
대책	1. 관정재정비, 내부청소 실시 2.		
추정소요사업비 (공종별)	공종(항목)	처리내역	처리비용(천원)
	출수장치설치	출수장치설치	100
	수질검사	수질검사	146
	계		246

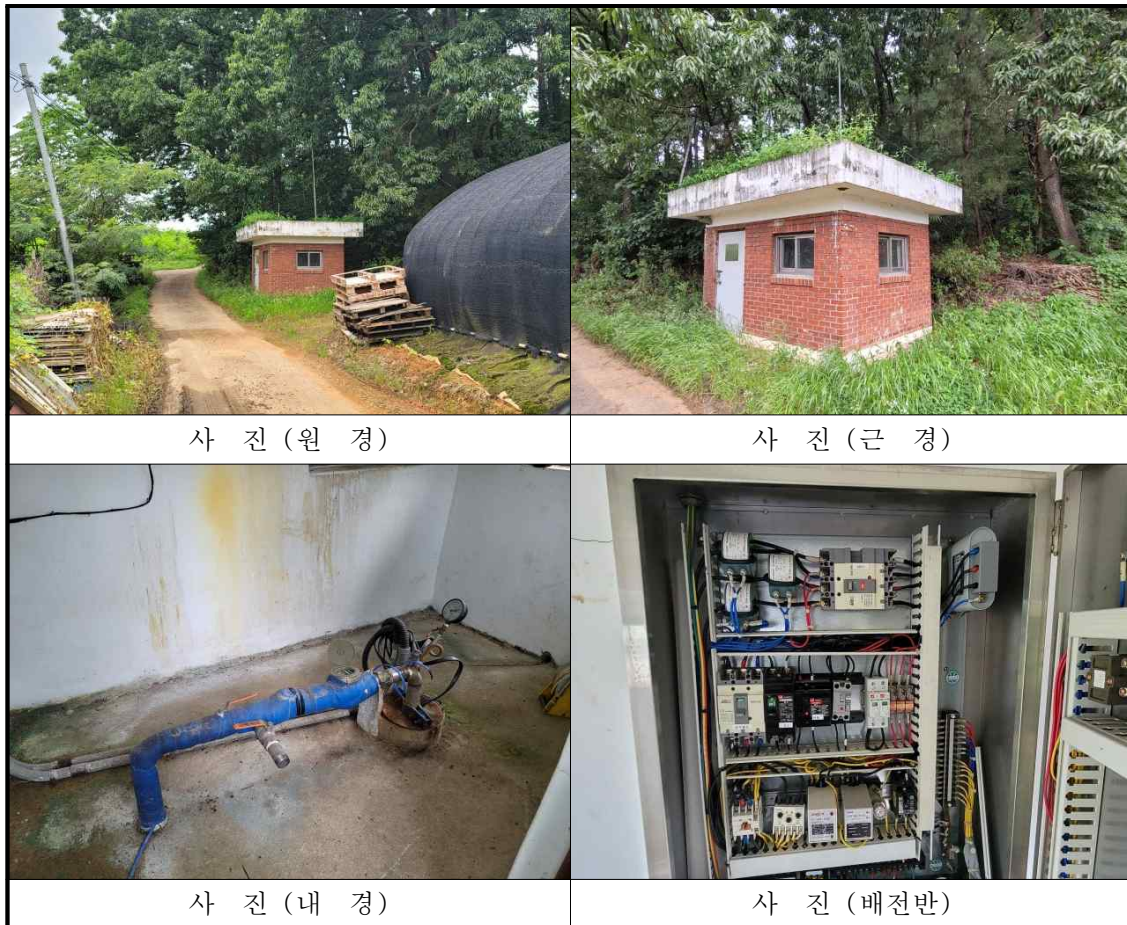
라. 사진대지

문제점	1. 수위관없음 2.		
대책	1. 관정재정비, 내부청소 실시 2.		
추정소요사업비 (공종별)	공종(항목)	처리내역	처리비용(천원)
	수위측정관설치	수위측정관설치	167
	수질검사	수질검사	146
	계		313

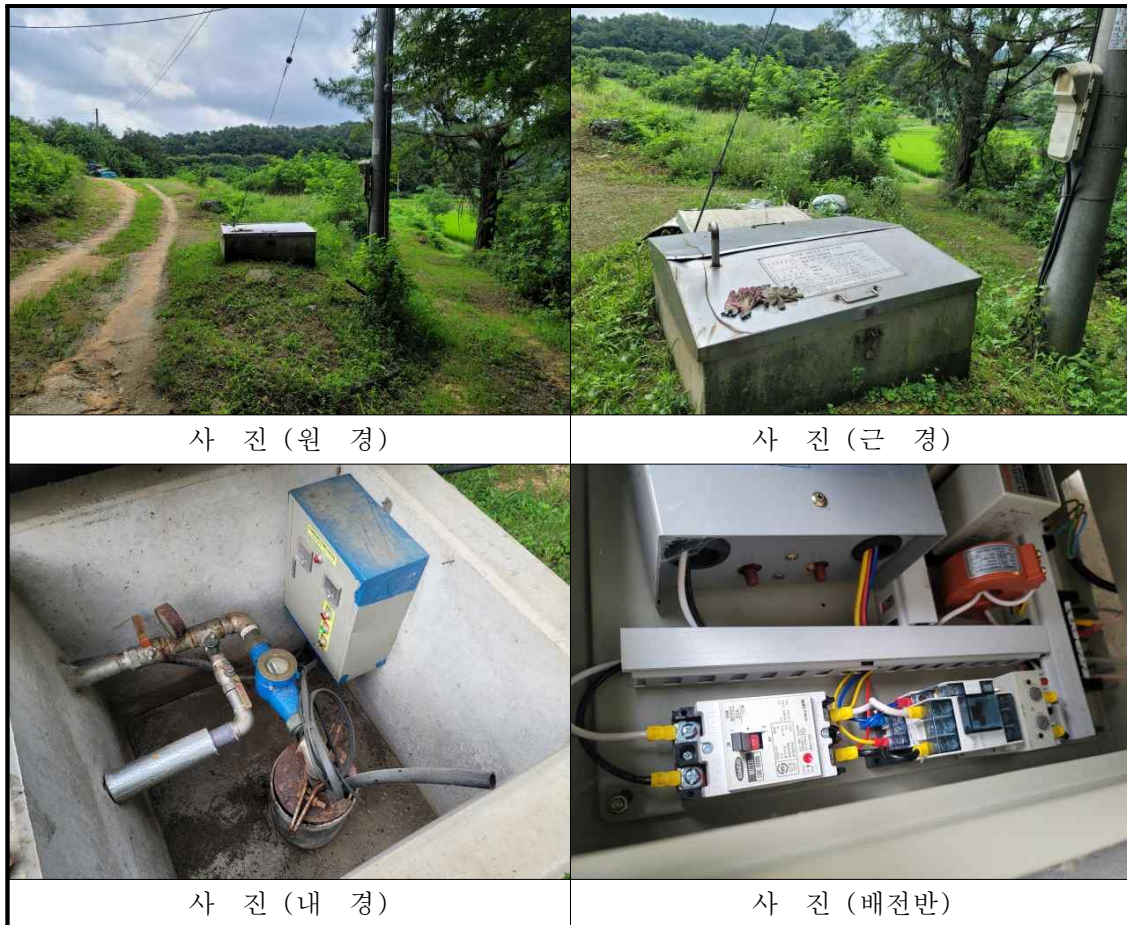
라. 사진대지

문제점	1. 출수장치 2.		
대책	1. 관정재정비, 내부청소 실시 2.		
추정소요사업비 (공종별)	공종(항목)	처리내역	처리비용(천원)
	출수장치설치	출수장치설치	100
	수질검사	수질검사	146
	계		246

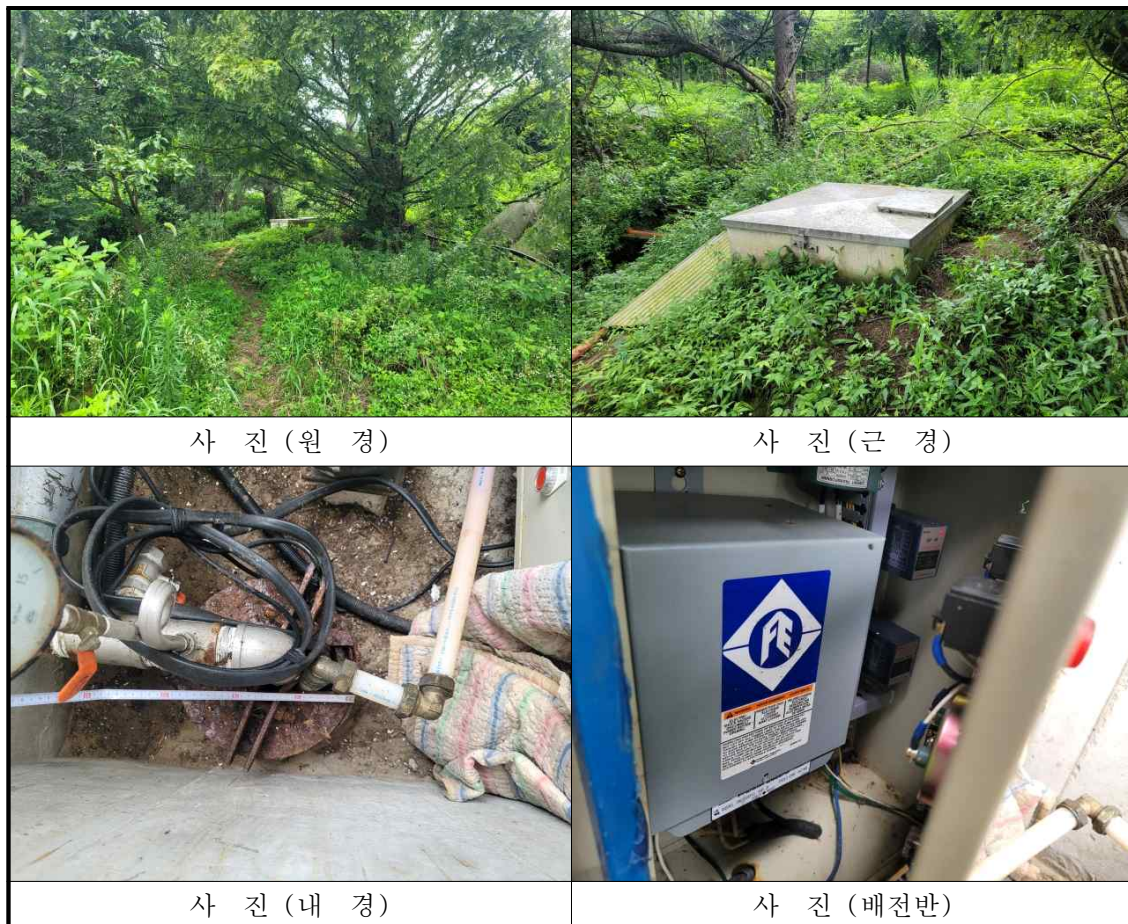
라. 사진대지

문제점	1. 수위관없음 2.		
대책	1. 관정재정비, 내부청소 실시 2.		
추정소요사업비 (공종별)	공종(항목)	처리내역	처리비용(천원)
	수위측정관설치	수위측정관설치	167
	수질검사	수질검사	146
	계		313

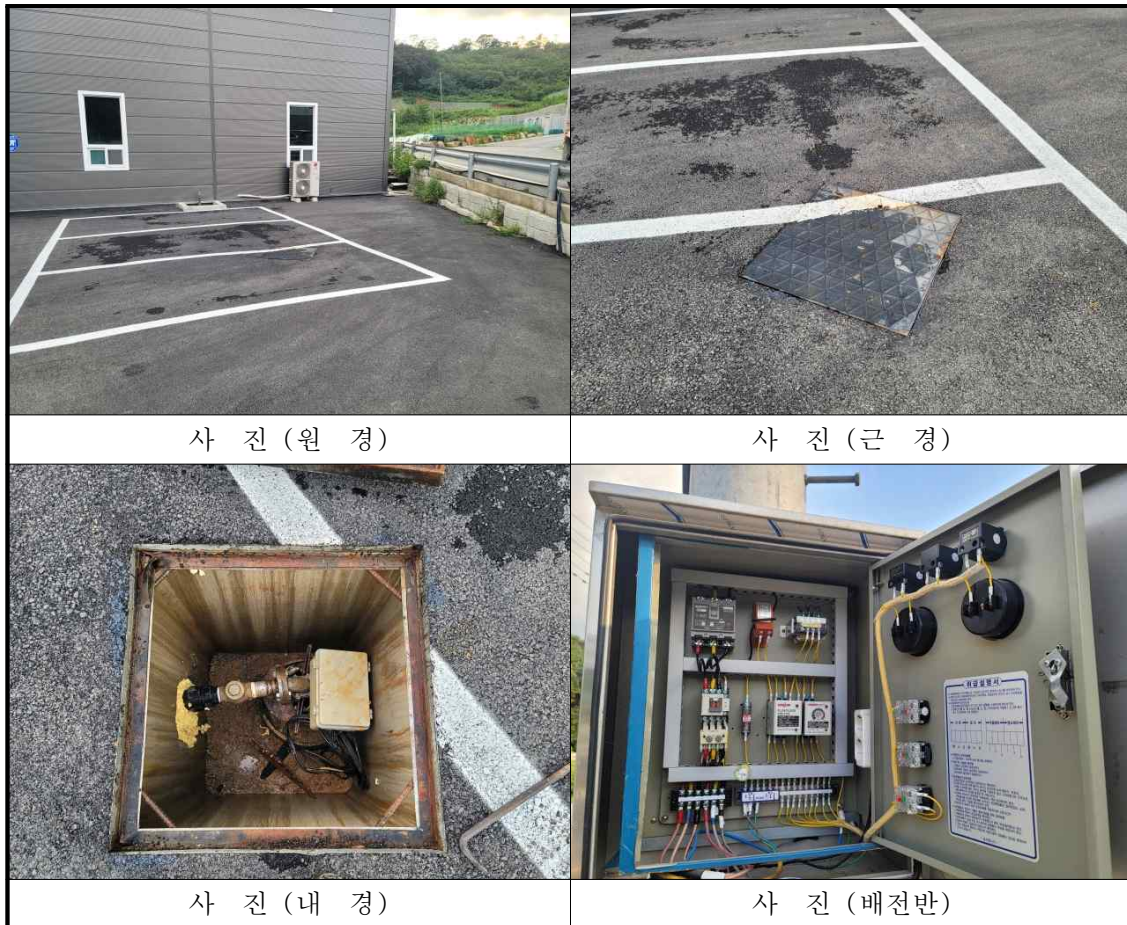
라. 사진대지

문제점	1. 유량계 없음 2. 수위관없음		
대책	1. 관정재정비, 내부청소 실시 2.		
추정소요사업비 (공종별)	공종(항목)	처리내역	처리비용(천원)
	유량계설치	유량계설치	250
	수위측정관설치	수위측정관설치	167
	출수장치설치	출수장치설치	100
	수질검사	수질검사	146
	계		663

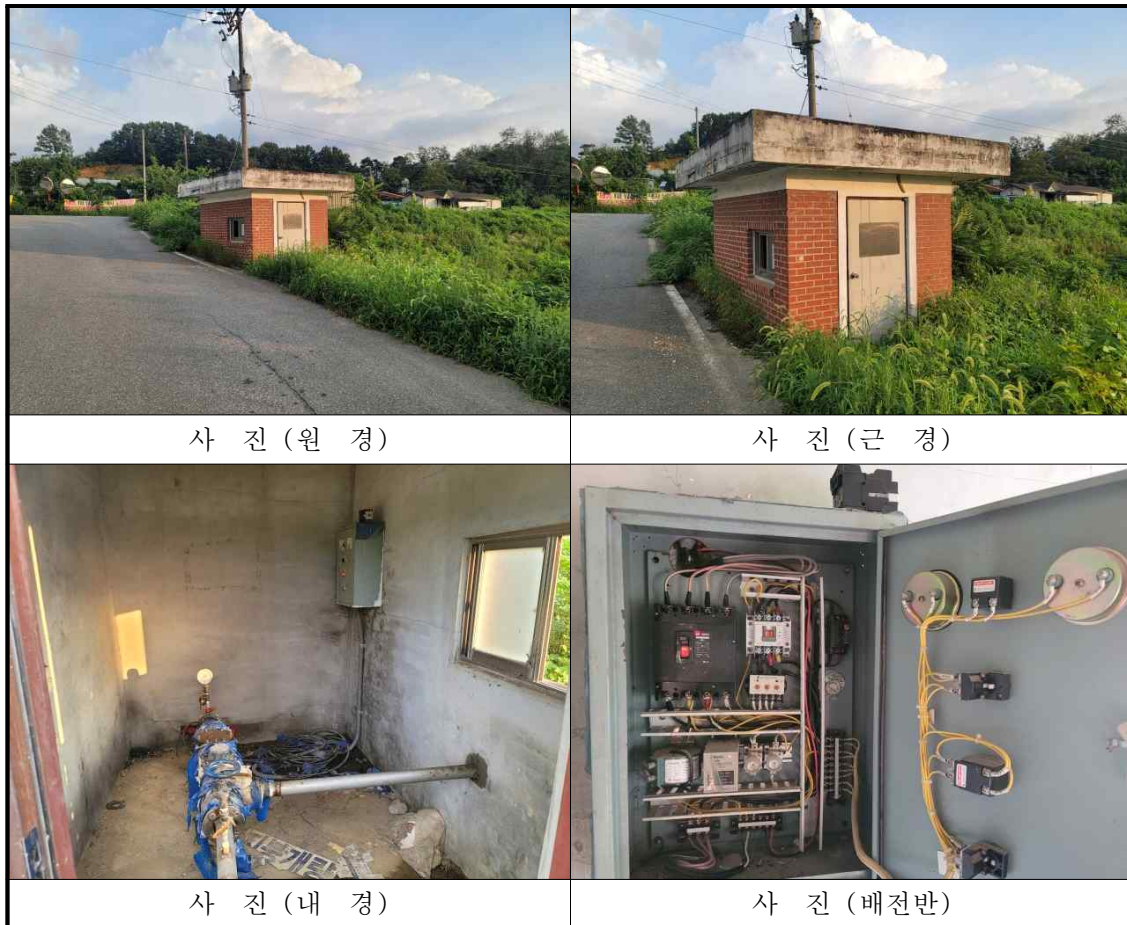
라. 사진대지

문제점	1. 유량계고장 2. 수위관없음		
대책	1. 관정재정비, 내부청소 실시 2.		
추정소요사업비 (공종별)	공종(항목)	처리내역	처리비용(천원)
	유량계설치	유량계설치	250
	수위측정관설치	수위측정관설치	167
	출수장치설치	출수장치설치	100
	수질검사	수질검사	146
	계		663

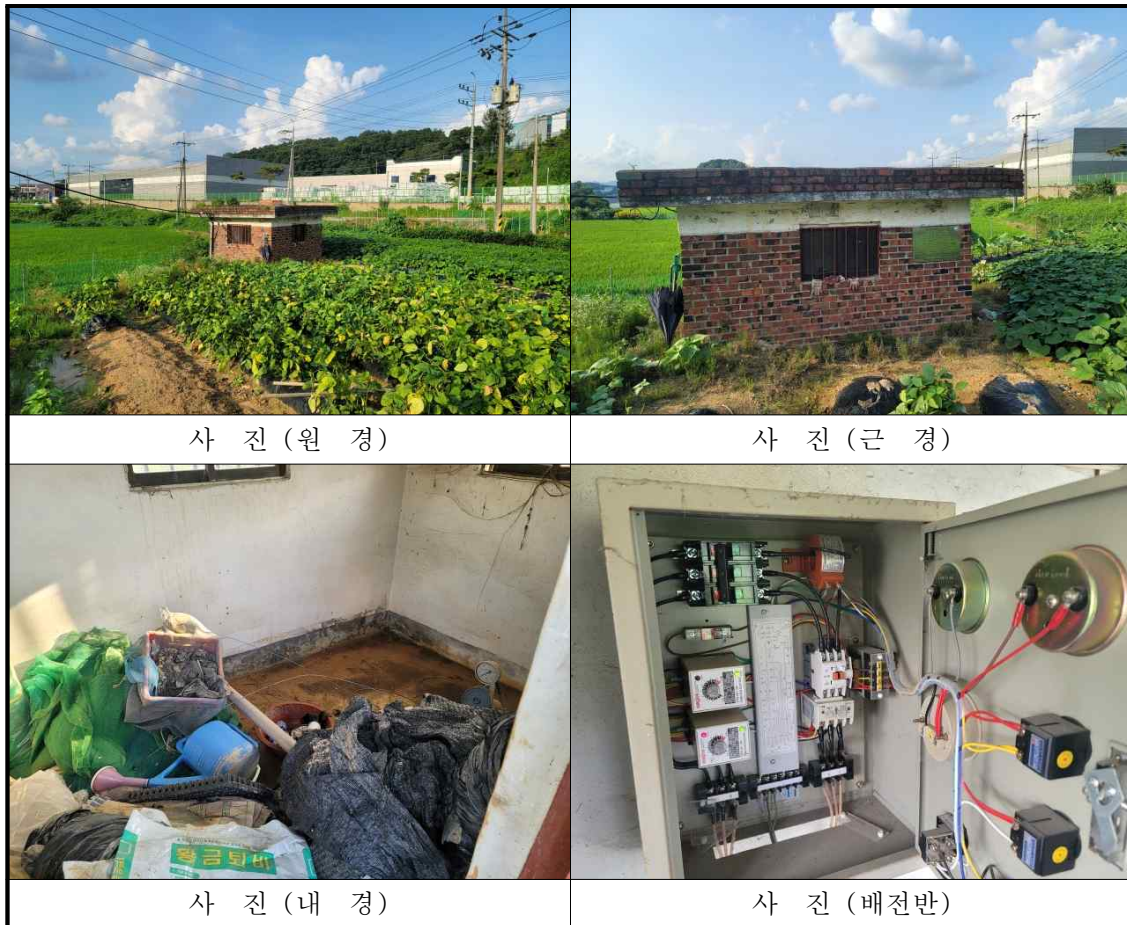
라. 사진대지

문제점	1. 유량계고장 2. 출수장치		
대책	1. 관정재정비, 내부청소 실시 2.		
추정소요사업비 (공종별)	공종(항목)	처리내역	처리비용(천원)
	유량계설치	유량계설치	250
	출수장치설치	출수장치설치	100
	수질검사	수질검사	146
	계		496

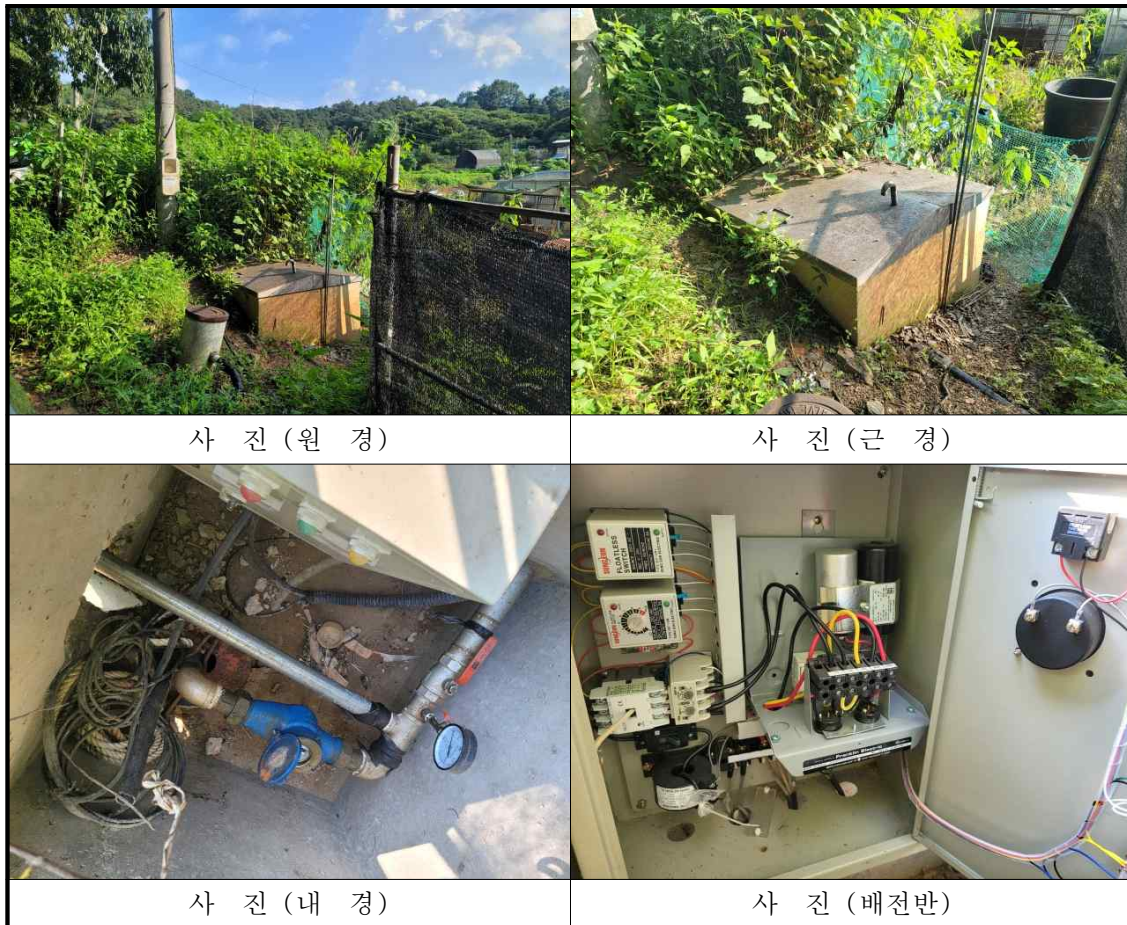
라. 사진대지

문제점	1. 출수장치 2.		
대책	1. 관정재정비, 내부청소 실시 2.		
추정소요사업비 (공종별)	공종(항목)	처리내역	처리비용(천원)
	출수장치설치	출수장치설치	100
	수질검사	수질검사	146
	계		246

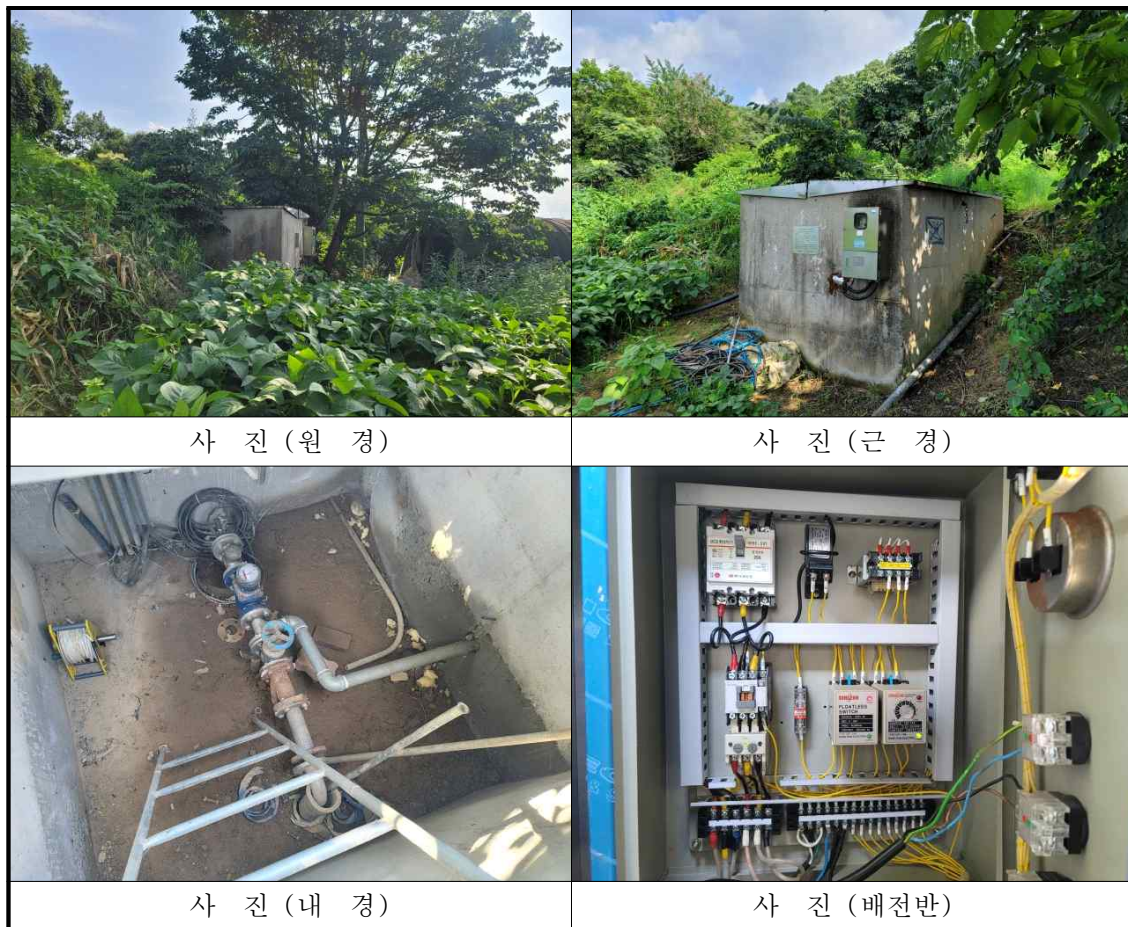
라. 사진대지

문제점	1. 유량계고장 2. 수위관없음		
대책	1. 관정재정비, 내부청소 실시 2.		
추정소요사업비 (공종별)	공종(항목)	처리내역	처리비용(천원)
	유량계설치	유량계설치	250
	수위측정관설치	수위측정관설치	167
	출수장치설치	출수장치설치	100
	수질검사	수질검사	146
	계		663

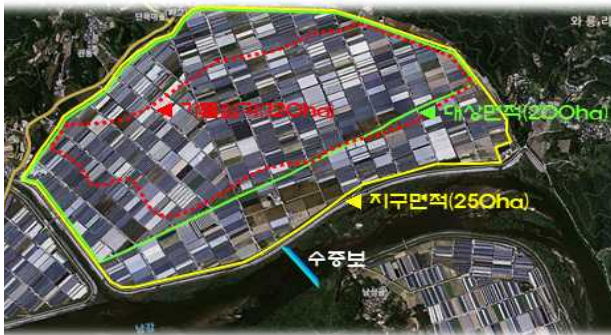
- 지하수함양의 정의
  - 대수층에 물을 인위적으로 주입하거나 침투시켜 지하수량을 증진시키는 방법으로 강수, 지하수, 강변여과수 등의 용수를 저장하고 이용하는 것
- 지하수함양 개발 시 장점
  - 강수, 강변여과수, 수막재배 후 지하수 재이용을 통해 순환형 수자원 확보 가능
  - 지하수위 저하로 인한 지하수의 염수화 및 농작물 피해 예방
  - 동절기 지하수 이용량이 집중되는 대규모 시설농업단지의 지하수 고갈 대비 가능
- 입지 조건
  - 강변여과수 등 주변에 여유 수자원이 존재하여 수자원 고갈 지역으로 물을 함양할 수 있는 지역
  - 하상 및 유역의 경사가 완만한 지역
  - 충적 대수층이 두껍게 발달하여 다량의 지하수 함양지역
  - 주변에 오염원이 없어 인공함양 시 오염을 초래하지 않는 지역
- 지하수함양 국내사례(진주 단목지구)
  - 순환형 수자원 확보를 위해 지하수함양정, 관측정 등을 설치하여 지하수 함양량 확보 및 모니터링 실시
