2022년 제안지구

농촌지하수관리 보고서

농림축산식품부

한국농어촌공사

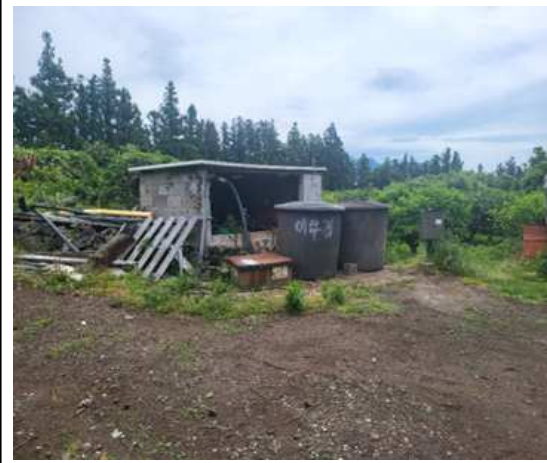
전 경

사용	미사용					1차		2차		1차		2차			
	●						출수장치		출수장치		2022-06-22		2022-11-03			
점검결과	1차	오염방지턱이 없어 오염원 유입가능										지하수위	1차	79.16		m
		덮개 부식심함(교체필요)											2차	78.94		m
		보호공 및 덮개, 양수장 도색필요											3차	78.83		m
	2차	1차 점검과 동일										유량계측	1차	689789		m ³ /일
													2차	718773		m ³ /일
		1차 점검과 동일											3차	732030		m ³ /일
	3차											전력계측	4차	7573		m ³ /일
													1차	주간: 175.126	야간: 100.185	KWh
													2차	주간: 189.290	야간: 108.901	KWh
	4차	오염방지턱이 없어 오염원 유입가능										전력계측	3차	주간: 195.930	야간: 112.148	KWh
		유량계 교체, 웁스 주변 잡초 일부 제거											4차	주간: 220.692	야간: 125.836	KWh
		보호공 및 덮개, 양수장 도색필요														
비고

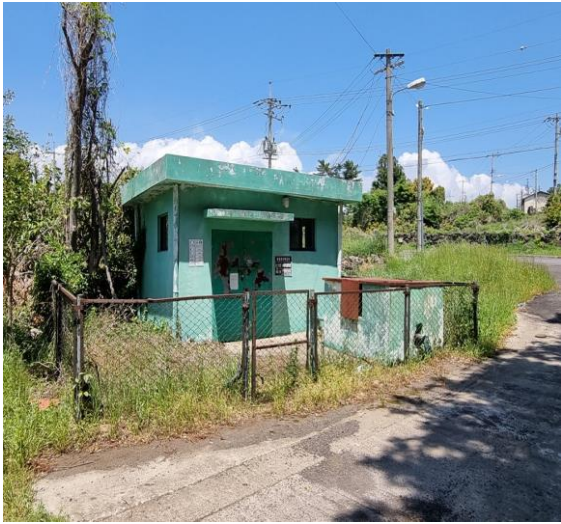
전 경

지하수 주용도	지하수 사용여부		미사용시 사유			수질검사 시료채취 장소		수질검사 시료채취 일자							
	사용	미사용				1차	2차	1차	2차						
	●					출수장치	출수장치	2022-06-22	2022-11-03						
점검 결과	1차	오염방지턱이 없어 오염원 유입가능									지 하 수 위	1차	79.16		m
		덮개 부식심함(교체필요)										2차	78.94		m
		보호공 및 덮개, 양수장 도색필요										3차	78.83		m
	1차 점검과 동일									4차		78.56		m	
	2차										유 량 계 측	1차	689789		m ³ /일
												2차	718773		m ³ /일
	3차	1차 점검과 동일										3차	732030		m ³ /일
												4차	7573		m ³ /일
	4차	오염방지턱이 없어 오염원 유입가능									전 력 계 측	1차	주간: 175,126	야간: 100,185	KWh
		유량계 교체, 휨스 주변 잡초 일부 제거										2차	주간: 189,290	야간: 108,501	KWh
		보호공 및 덮개, 양수장 도색필요										3차	주간: 195,930	야간: 112,148	KWh
												4차	주간: 220,692	야간: 125,836	KWh
비 고

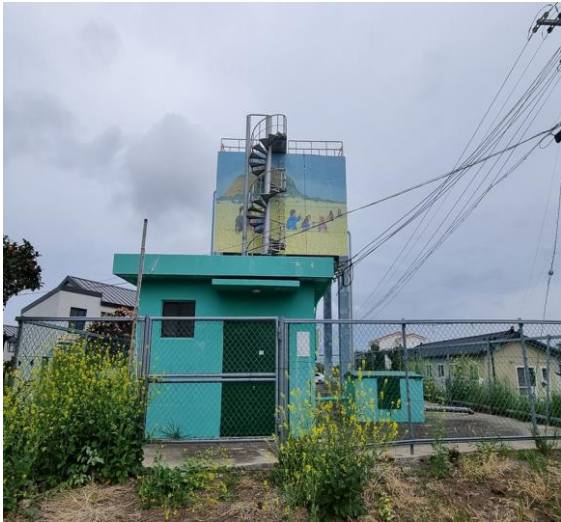
전 경

●			●		●	100	콘크리트	사각	고가수조	오염방지턱 미설치					
지하수 주용도	지하수 사용여부		미사용시 사유			수질검사 시료채취 장소		수질검사 시료채취 일자								
	사용	미사용				1차	2차	1차	2차							
	●					출수장치	출수장치	2022-06-03	2022-10-19							
점검 결과	1차	오염방지턱이 없어 오염원 유입가능										지 하 수 위	1차	38.56		m
		헤드커버 및 엘보 녹슴											2차	35.35		m
													3차	32.82		m
	2차	유량계 고장(지침이상)										유 량 계 측	1차	739035		m ³ /일
		1차 점검과 동일											2차	764573		m ³ /일
	3차	1,2차 점검과 동일										전 력 계 측	3차	772175		m ³ /일
													4차	801943		m ³ /일
	4차	오염방지턱이 없어 오염원 유입가능										전 력 계 측	1차	주간: 81,215	야간: 50,235	KWh
		헤드커버 및 엘보 녹슴											2차	주간: 87,837	야간: 54,259	KWh
		유량계 고장(지침이상)											3차	주간: 90,032	야간: 55,685	KWh
													4차	주간: 103,399	야간: 64,325	KWh
	비 고

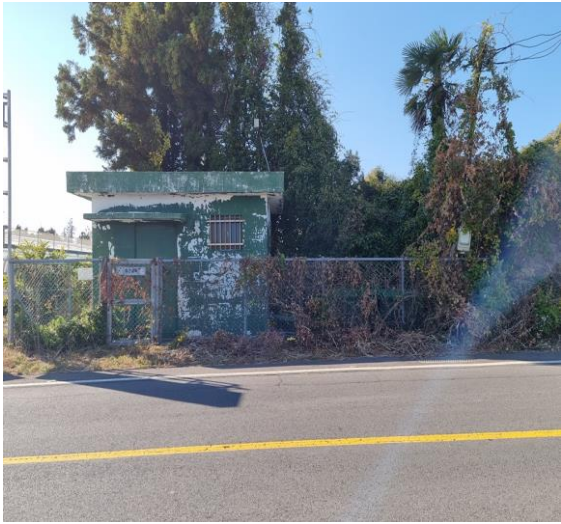
전 경

사용	미사용				1차	2차	1차	2차					
	●					출수장치	출수장치	2022-06-15	2022-11-01					
점검 결과	1차	덮개 및 체크/게이트밸브 녹슴					지 하 수 위	1차	57.84		m			
		웬스 주변 잡초/잡목 무성						2차	58.15		m			
		작은 덮개문 파손						3차	58.27		m			
	2차	1차 점검과 동일					유 량 계 측	1차	216416		m ³ /일			
								2차	232851		m ³ /일			
	3차	양수장 및 보호공 도색필요					전 력 계 측	1차	주간: 68,183	야간: 30,509	KWh			
		1차 점검과 동일						2차	주간: 75,484	야간: 33,807	KWh			
	4차	보호공 덮개 도색 실시함, 배전반 노후					전 력 계 측	3차	주간: 79,420	야간: 35,799	KWh			
		웬스 주변 잡초/잡목 무성						4차	주간: 93,657	야간: 42,071	KWh			
		보호공 및 양수장 도색필요												
	비고

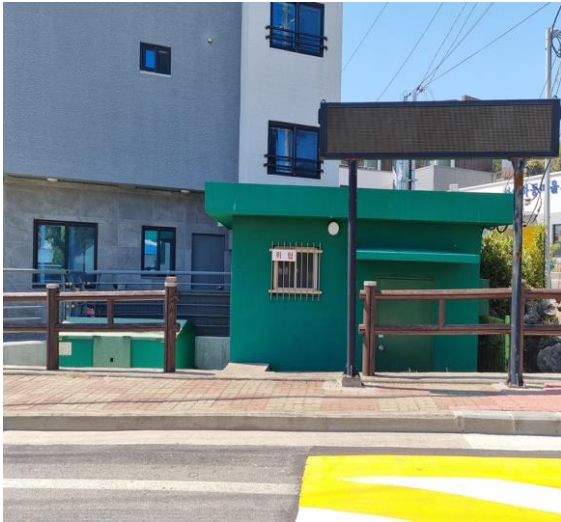
전 경

사용	미사용				1차	2차	1차	2차					
	●					출수장치	출수장치	2022-06-15	2022-11-03					
점검 결과	1차	관정상태 양호					지 하 수 위	1차	13.05		m			
		전력계교체(11/13)						2차	12.92		m			
		웬스 부분설치됨						3차	12.84		m			
						4차		12.96		m				
	2차	1차 점검과 동일					유 량 계 측	1차	171282		m ³ /일			
								2차	181454		m ³ /일			
	3차	1차 점검과 동일						3차	187019		m ³ /일			
								4차	219824		m ³ /일			
	4차	관정상태 양호					전 력 계 측	1차	주간: 10.605	야간: 2.531	KWh			
		웬스 부분 설치됨						2차	주간: 14.069	야간: 3.673	KWh			
								3차	주간: 15.793	야간: 4.500	KWh			
								4차	주간: 26.362	야간: 9.207	KWh			
비고

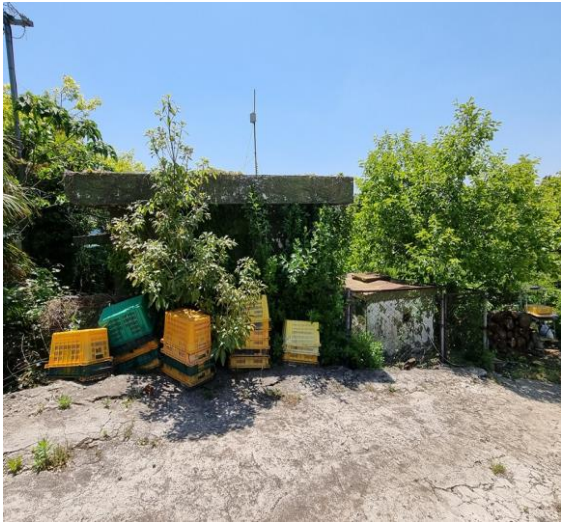
전 경

사용	미사용				1차	2차	1차	2차						
	●					출수장치	출수장치	2022-06-22	2022-11-03						
점검 결과	1차	보호공 및 덮개, 양수장 도색필요									지 하 수 위	1차	미설치		m
		양수장 주변 잡초 무성										2차	미설치		m
												3차	미설치		m
	2차	1차 점검과 동일									유 량 계 측	1차	736633		m ³ /일
												2차	762889		m ³ /일
	3차	1차 점검과 동일									전 력 계 측	1차	주간: 205,722	야간: 126,292	KWh
												2차	주간: 218,943	야간: 134,624	KWh
	4차	양수장 주변 잡초 제거, 보호공 덮개 유실									전 력 계 측	3차	주간: 225,452	야간: 139,047	KWh
		보호공 및 양수장 도색필요										4차	주간: 259,915	야간: 161,656	KWh
		체크밸브 미세 누수													
	비 고

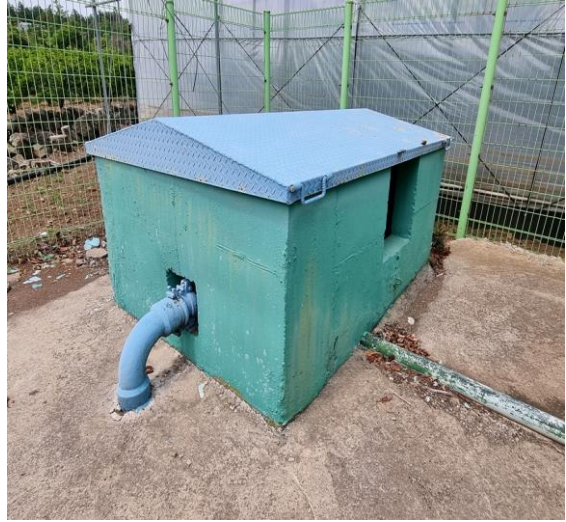
근거리

지하수 주용도	지하수 사용여부		미사용시 사유			수질검사 시료채취 장소			수질검사 시료채취 일자							
	사용	미사용				1차	2차	1차	2차							
	●					출수장치	출수장치	2022-06-22	2022-11-07							
점검 결과	1차	오염방지턱이 없어 오염원 유입가능										지 하 수 위	1차	미설치		m
		작은덮개문 파손											2차	미설치		m
													3차	미설치		m
	2차	1차 점검과 동일										유 량 계 측	1차	1106292		m ³ /일
													2차	1142878		m ³ /일
	3차	웬스출입문 손잡이 파손										전 력 계 측	1차	주간: 125.051	야간: 69.257	KWh
		1차 점검과 동일											2차	주간: 133.024	야간: 73.877	KWh
	4차	수위측정관 설치										3차	주간: 138.092	야간: 76.976	KWh	
		오염방지턱이 없어 오염원 유입가능										4차	주간: 157.476	야간: 88.029	KWh	
		웬스출입문 손잡이 및 작은덮개문 파손														
	비 고

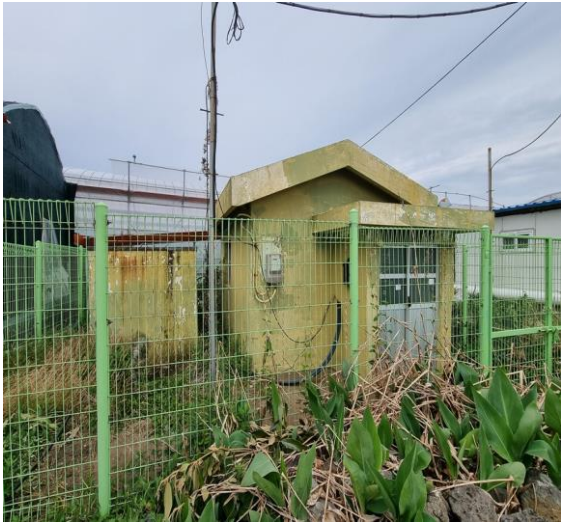
전 경

●					출수장치	출수장치	2022-06-20	2022-11-07				
점검 결과	1차	체크밸브 누수					지 하 수 위	1차	27.38		m		
		덮개부식(교체필요)						2차	27.75		m		
		보호공 및 덮개 양수장 도색필요						3차	27.92		m		
	보호공 주변 잡초무성					4차		27.8		m			
	2차	1차 점검과 동일					유 량 계 측	1차	197467		m ³ /일		
								2차	230593		m ³ /일		
	3차	체크밸브 누수지속						3차	251023		m ³ /일		
		1,2차 점검과 동일						4차	350944		m ³ /일		
	4차	보호공 및 덮개, 양수장 도색필요					전 력 계 측	1차	주간: 298,944	야간: 157,303	KWh		
		체크밸브 누수(교체필요), 작은 덮개문 파손						2차	주간: 310,486	야간: 163,500	KWh		
		유량계 내부 습기로 수치확인힘듦						3차	주간: 317,696	야간: 167,187	KWh		
								4차	주간: 350,112	야간: 186,950	KWh		
	비 고

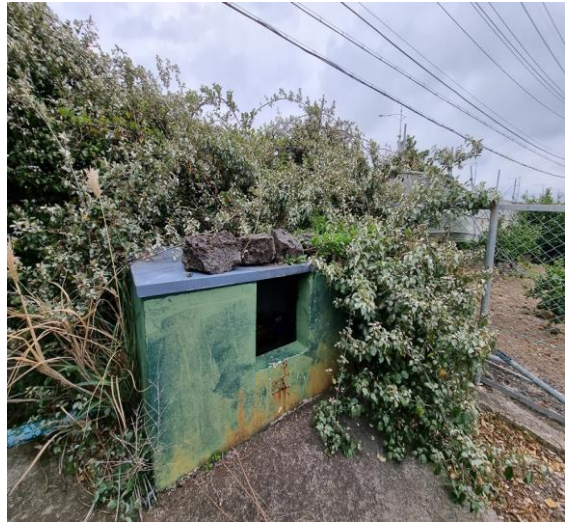
근거리

점검 결과	1차	보호공 및 양수장 도색필요					지 하 수 위	1차	미설치		m	
		오염방지턱 미설치로 오염원유입가능						2차	미설치		m	
		웬스 주변 잡목 무성, 체크밸브 녹슴						3차	미설치		m	
	1차 점검과 동일					4차		미설치		m		
	2차						유 량 계 측	1차	89367		m ³ /일	
								2차	95887		m ³ /일	
	3차	1차 점검과 동일						3차	97109		m ³ /일	
								4차	119456		m ³ /일	
	4차	보호공 및 양수장 도색필요					전 력 계 측	1차	주간: 61,206	야간: 22,752	KWh	
		오염방지턱 미설치로 오염원유입가능						2차	주간: 63,110	야간: 23,593	KWh	
		웬스 주변 잡목 무성, 체크밸브 녹슴						3차	주간: 63,421	야간: 23,801	KWh	
								4차	주간: 70,173	야간: 27,037	KWh	
비고

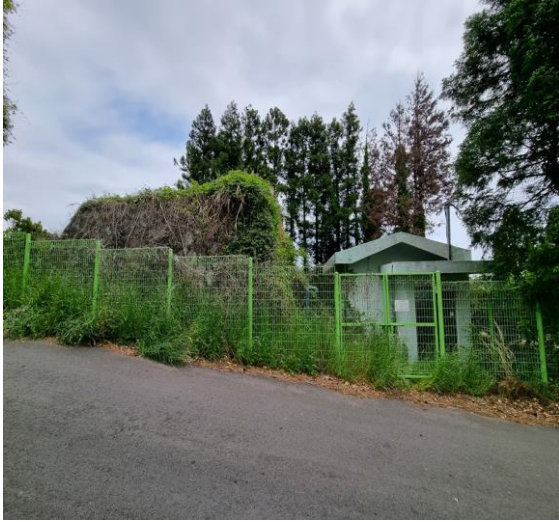
전 경

사용	미사용				1차	2차	1차	2차						
	●					출수장치	출수장치	2022-06-20	2022-11-04						
점검 결과	1차	오염방지턱 미설치로 오염원유입가능									지 하 수 위	1차	미설치		m
		덮개 부식심함(교체필요)										2차	미설치		m
		보호공 및 양수장 주변 잡초무성										3차	미설치		m
	유량계 고장									4차		미설치		m	
	2차	1차 점검과 동일									유 량 계 측	1차	537297		m ³ /일
												2차	537297		m ³ /일
	3차	1,2차 점검과 동일										3차	537297		m ³ /일
												4차	537297		m ³ /일
	4차	오염방지턱 미설치로 오염원유입가능									전 력 계 측	1차	주간: 139,389	야간: 79,444	KWh
		유량계 고장, 덮개 부식심함(교체필요)										2차	주간: 151,259	야간: 86,345	KWh
		보호공 및 양수장 주변 잡초무성										3차	주간: 158,141	야간: 90,430	KWh
												4차	주간: 183,713	야간: 105,270	KWh
비 고

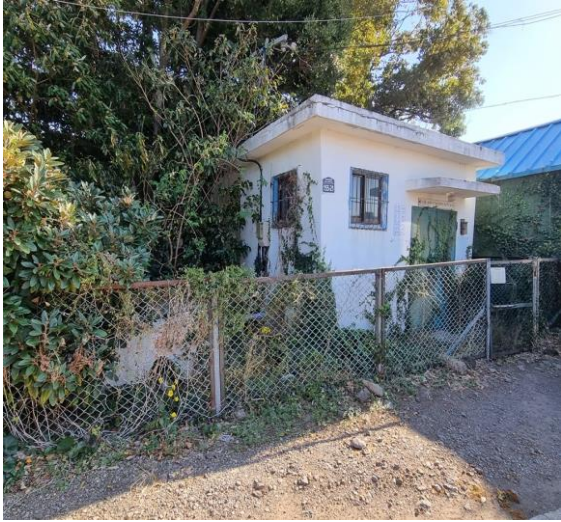
전 경

●					출수장치	출수장치	2022-06-13	2022-11-01				
점검 결과	1차	오염방지턱 미설치로 오염원유입가능					지 하 수 위	1차	미설치		m		
		보호공 및 웬스 주변 잡초/잡목무성						2차	미설치		m		
		보호공 덮개 부식						3차	미설치		m		
	기동반 손잡이 파손					4차		미설치		m			
	2차	1차 점검과 동일					유 량 계 측	1차	368685		m ³ /일		
								2차	386944		m ³ /일		
	3차	1,2차 점검과 동일						3차	399358		m ³ /일		
								4차	430097		m ³ /일		
	4차	오염방지턱 미설치로 오염원유입가능					전 력 계 측	1차	주간: 53,035	야간: 26,290	KWh		
		보호공 및 웬스 주변 잡초/잡목무성						2차	주간: 59,200	야간: 29,497	KWh		
		기동반 손잡이파손, 보호공 덮개 부식						3차	주간: 63,299	야간: 31,780	KWh		
								4차	주간: 73,501	야간: 37,186	KWh		
비 고

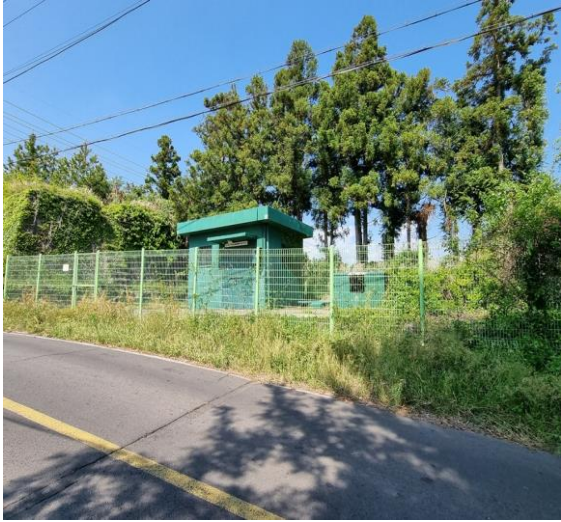
전 경

사용	미사용				1차	2차	1차	2차					
	●					출수장치	출수장치	2022-06-22	2022-11-07					
점검 결과	1차	오염방지턱 미설치로 오염원유입가능					지 하 수 위	1차	106.23		m			
		헤드커버 용접부위 누수						2차	106.72		m			
		전력계 교체(5/3), 웬스주변 잡초무성						3차	106.95		m			
	헤드커버 용접부위 누수지속					4차		107.09		m				
	2차	1차 점검과 동일					유 량 계 측	1차	605825		m ³ /일			
								2차	624508		m ³ /일			
	헤드커버 용접부위 누수지속					3차		634779		m ³ /일				
	1차 점검과 동일					4차		671891		m ³ /일				
	3차						전 력 계 측	1차	주간: 650	야간: 341	KWh			
		오염방지턱 미설치로 오염원유입가능						2차	주간: 9,815	야간: 4,324	KWh			
	헤드커버 용접부위 누수지속					3차		주간: 14,445	야간: 6,939	KWh				
	웬스주변 잡초무성					4차		주간: 32,181	야간: 15,419	KWh				
비 고

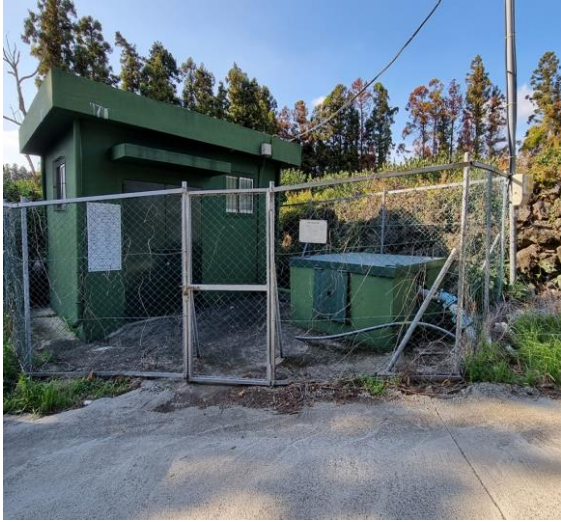
전 경

●					출수장치		출수장치		2022-06-20	2022-11-07		
점검 결과	1차	오염방지턱 크랙 감					지 하 수 위	1차	129.98		m		
		헤드커버 녹슴						2차	130.22		m		
								3차	130.38		m		
	2차	1차 점검과 동일					유 량 계 측	4차	130.54		m		
								1차	507847		m ³ /일		
						2차	522665		m ³ /일				
	3차	1차 점검과 동일					전 력 계 측	3차	532099		m ³ /일		
								4차	570998		m ³ /일		
	4차	오염방지턱 균열이 있음					전 력 계 측	1차	주간: 118,660	야간: 69,161	KWh		
		헤드커버 녹슴						2차	주간: 127,080	야간: 74,052	KWh		
								3차	주간: 132,229	야간: 77,388	KWh		
								4차	주간: 153,467	야간: 90,942	KWh		
비 고

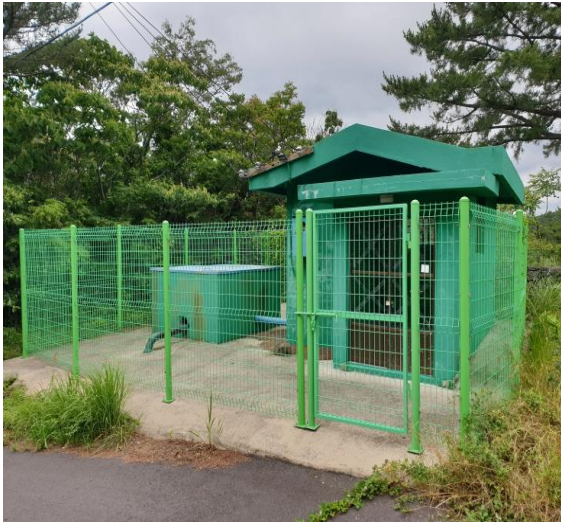
전 경

지하수 주용도	지하수 사용여부		미사용시 사유			수질검사 시료채취 장소			수질검사 시료채취 일자						
	사용	미사용				1차	2차	1차	2차						
	●					출수장치	출수장치	2022-06-17	2022-11-04						
점검 결과	1차	오염방지턱 미설치로 오염원 유입가능									지 하 수 위	1차	143.05		m
		덮개 일부 녹슴/부식										2차	143.22		m
		헤드커버 및 체크밸브 녹슴										3차	143.33		m
	2차	유량계 지침이 반대로 돔									유 량 계 측	1차	582320		m ³ /일
		1차 점검과 동일										2차	566850		m ³ /일
	3차	1,2차 점검과 동일									전 력 계 측	3차	564393		m ³ /일
												4차	29054		m ³ /일
	4차	유량계 및 헤드커버/체크밸브 교체/설치									전 력 계 측	1차	주간: 187,530	야간: 106,030	KWh
		덮개 일부 녹슴/부식, 배관 누수										2차	주간: 201,571	야간: 114,660	KWh
		오염방지턱 미설치로 오염원 유입가능										3차	주간: 211,751	야간: 121,268	KWh
												4차	주간: 246,073	야간: 143,201	KWh
	비 고

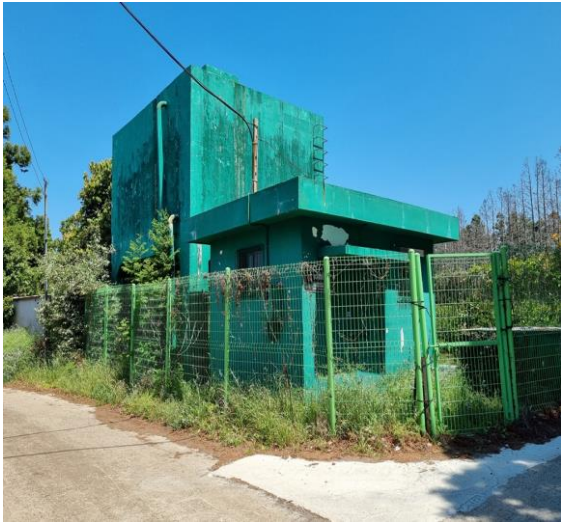
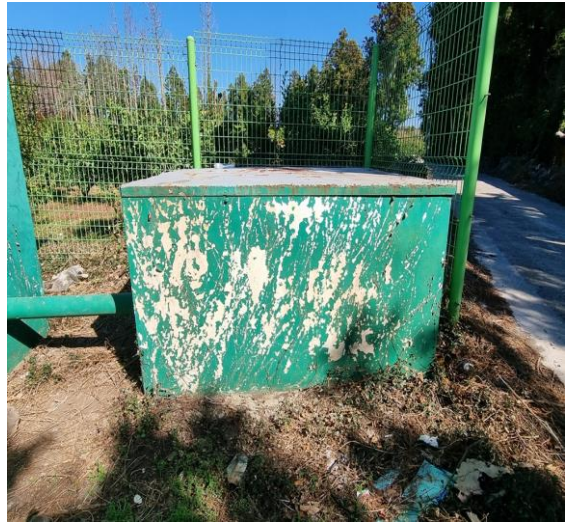
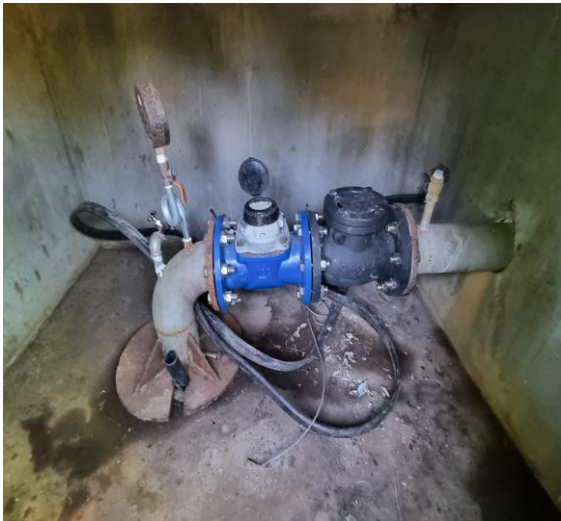
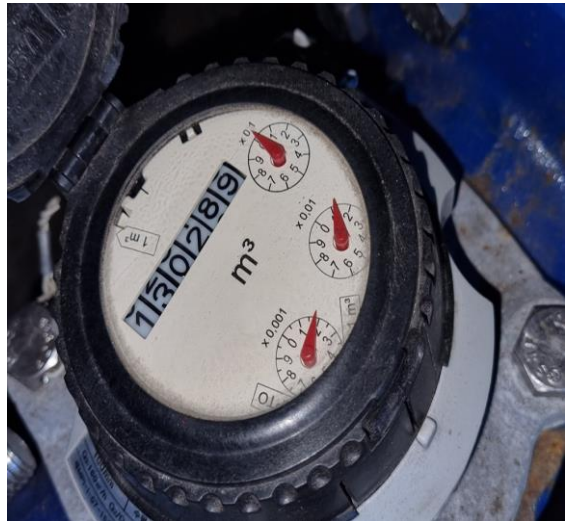
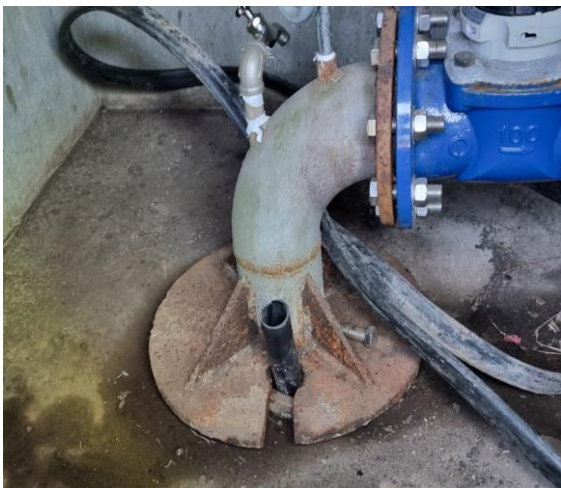
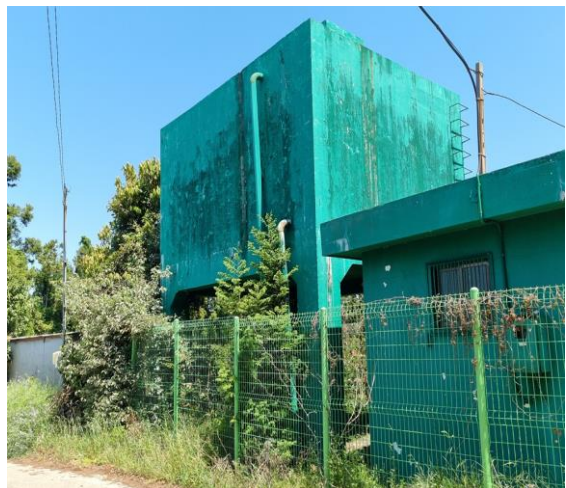
지하수관정 실태조사 사진

사용	미사용				1차	2차	1차	2차						
	●					출수장치	출수장치	2022-06-15	2022-11-03						
점검 결과	1차	오염방지턱 미설치로 오염원 유입가능									지 하 수 위	1차	미설치		m
		보호공 및 웬스 주변 잡초무성										2차	미설치		m
		헤드커버 및 체크밸브 녹슴										3차	미설치		m
	2차	1차 점검과 동일									유 량 계 측	1차	101534		m ³ /일
												2차	110042		m ³ /일
	3차	1차 점검과 동일									전 력 계 측	1차	주간: 28,002	야간: 16,879	KWh
												2차	주간: 30,470	야간: 18,238	KWh
	4차	웬스 부분 철거(교체중)									전 력 계 측	3차	주간: 31,917	야간: 19,073	KWh
		수위측정관 및 체크밸브 교체/설치										4차	주간: 36,195	야간: 21,507	KWh
		오염방지턱 미설치로 오염원 유입가능													
	비 고

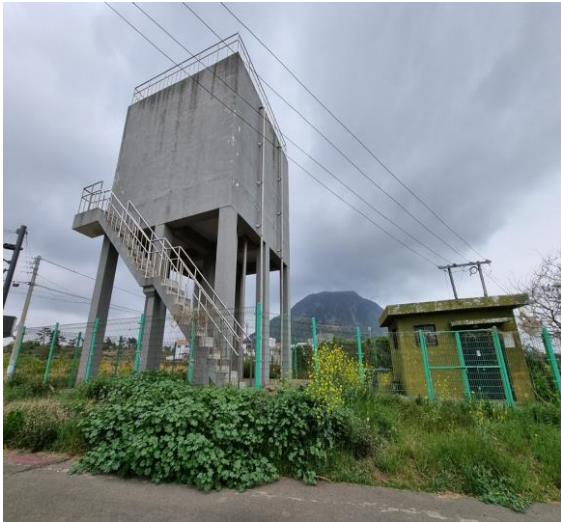
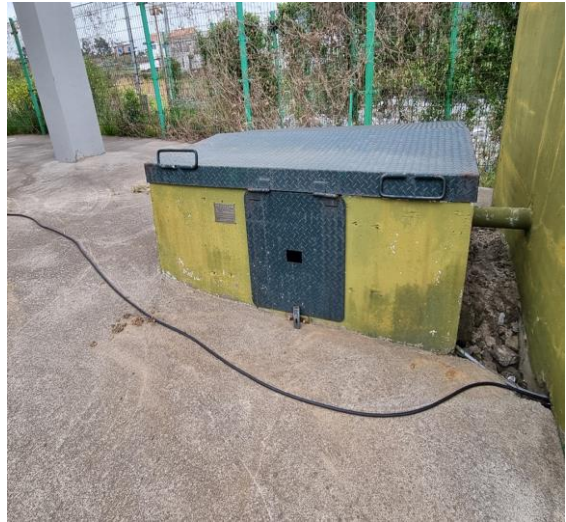
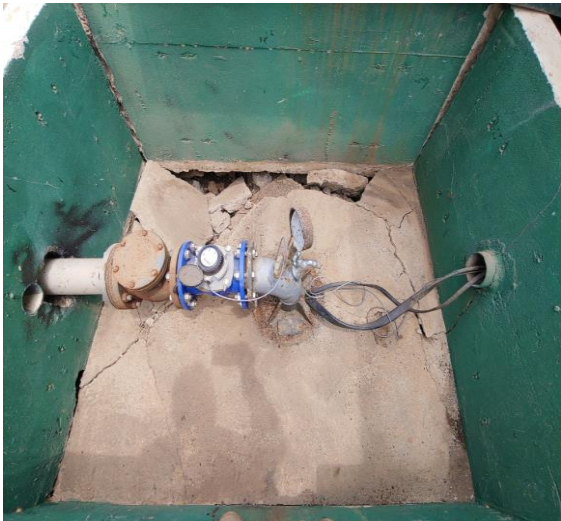
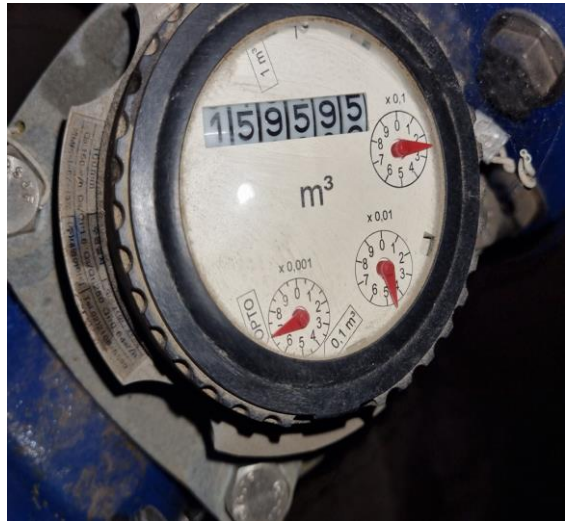
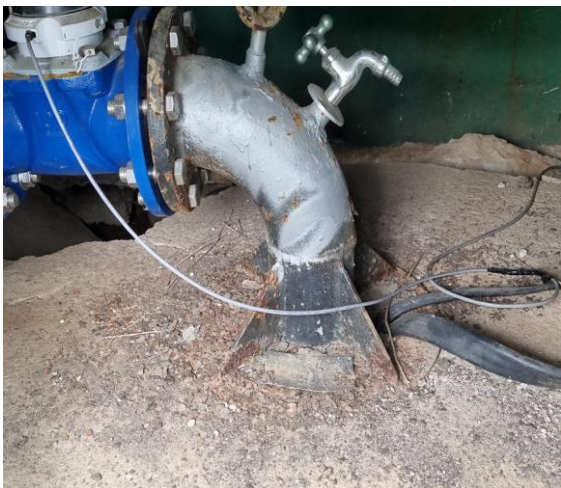
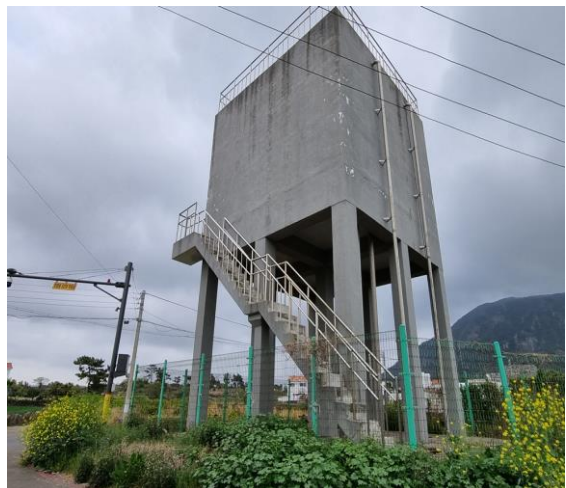
지하수관정 실태조사 사진

사용	미사용				1차	2차	1차	2차				
	●					출수장치	출수장치	2022-06-03	2022-10-19				
점검 결과	1차	오염방지턱 미설치로 오염원 유입가능					지 하 수 위	1차	미설치		m		
		보호공 내부 지면 일부 파손으로 싱크홀 형성						2차	미설치		m		
								3차	미설치		m		
						4차		미설치		m			
	2차	1차 점검과 동일					유 량 계 측	1차	129116		m ³ /일		
								2차	135506		m ³ /일		
	3차	1차 점검과 동일						3차	135675		m ³ /일		
								4차	159595		m ³ /일		
	4차	오염방지턱 미설치로 오염원 유입가능					전 력 계 측	1차	주간: 31,338	야간: 14,069	KWh		
		보호공 내부 지면 일부 파손으로 싱크홀 형성						2차	주간: 32,955	야간: 14,738	KWh		
								3차	주간: 33,014	야간: 14,738	KWh		
								4차	주간: 38,689	야간: 17,720	KWh		
비 고

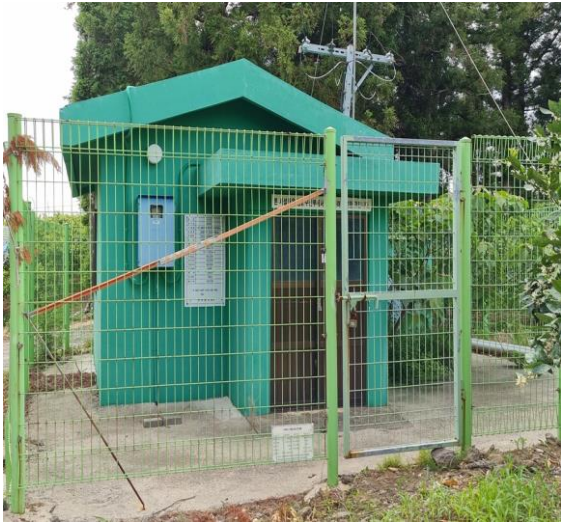
전 경

점검 결과	1차	압력계이지 누수					지 하 수 위	1차	미설치		m	
		헤드커버 및 체크밸브 녹슴						2차	미설치		m	
								3차	미설치		m	
	2차	볼밸브 미세누수					유 량 계 측	4차	132.42		m	
		양수장 주변 잡목무성						1차	311924		m ³ /일	
	1차 점검과 동일					2차		320789		m ³ /일		
	볼밸브 누수지속					3차		326200		m ³ /일		
	3차	1,2차 점검과 동일					4차	9757		m ³ /일		
							전 력 계 측	1차	주간: 60,992	야간: 31,519	KWh	
	수위측정관 및 체크/게이트밸브 교체/설치					2차		주간: 65,592	야간: 33,998	KWh		
	유량계 및 출수장치 교체/설치					3차		주간: 68,273	야간: 35,658	KWh		
	관정상태 양호					4차		주간: 79,740	야간: 41,389	KWh		
비 고

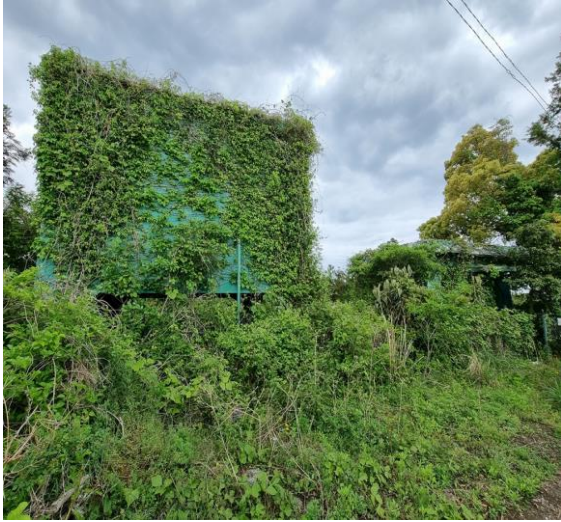
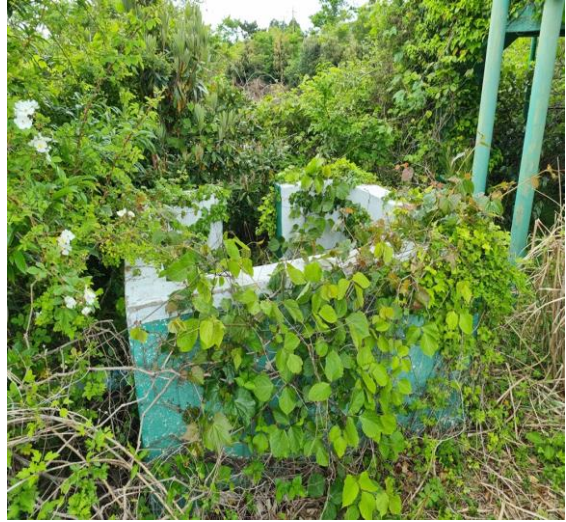
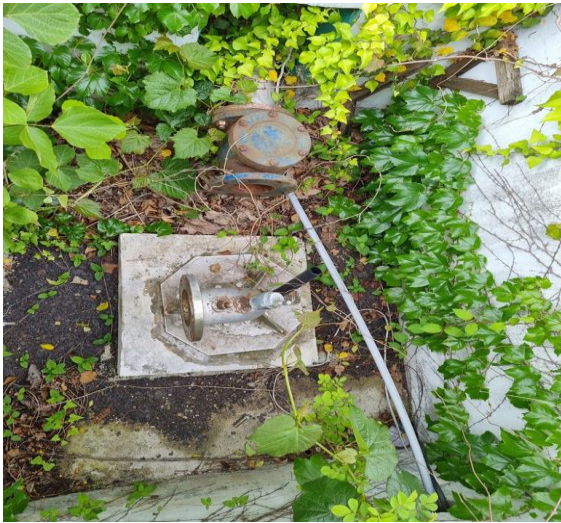
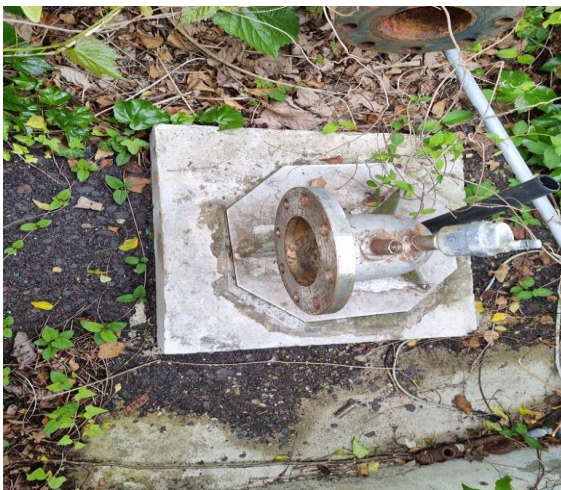
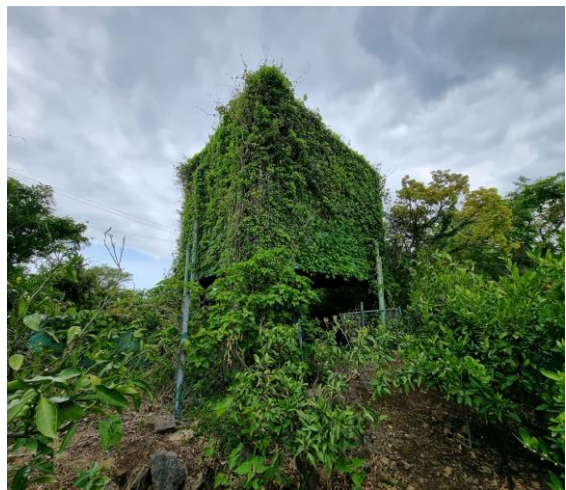
지하수관정 실태조사 사진

사용	미사용	전기 탈착			1차	2차	1차	2차				
		●				인근 발	인근 발	2022-06-13	2022-11-01				
점검 결과	1차	지하수 원상복구 또는 시설보수가 필요					지 하 수 위	1차	65.56		m		
								2차	66.48		m		
								3차	67.05		m		
								4차	66.97		m		
	2차	지하수 원상복구 또는 시설보수가 필요					유 량 계 측	1차	유량계 제거		m ³ /일		
								2차	유량계 제거		m ³ /일		
								3차	유량계 제거		m ³ /일		
								4차	유량계 제거		m ³ /일		
	3차	지하수 원상복구 또는 시설보수가 필요					전 력 계 측	1차	주간:	전기탈착	야간:	전기탈착	KWh
								2차	주간:	전기탈착	야간:	전기탈착	KWh
								3차	주간:	전기탈착	야간:	전기탈착	KWh
								4차	주간:	전기탈착	야간:	전기탈착	KWh
4차	지하수 원상복구 또는 시설보수가 필요					전 력 계 측	1차	주간:	전기탈착	야간:	전기탈착	KWh	
							2차	주간:	전기탈착	야간:	전기탈착	KWh	
							3차	주간:	전기탈착	야간:	전기탈착	KWh	
							4차	주간:	전기탈착	야간:	전기탈착	KWh	
비 고

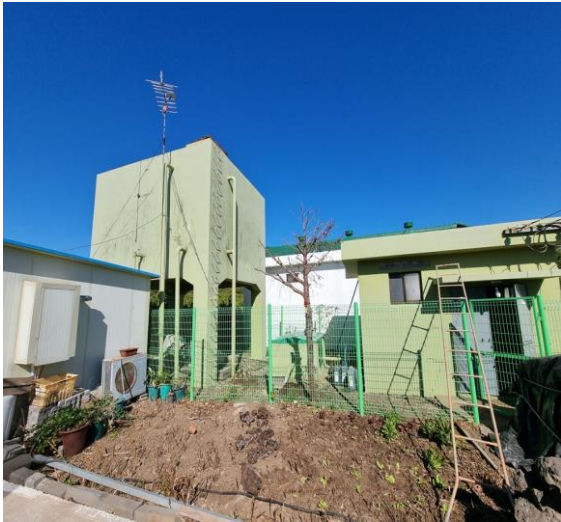
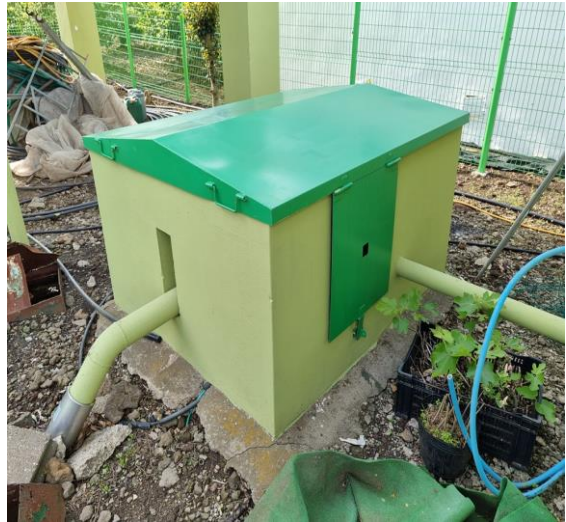
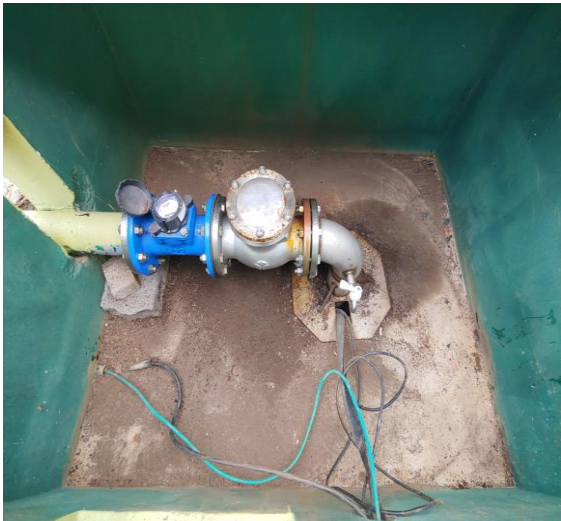
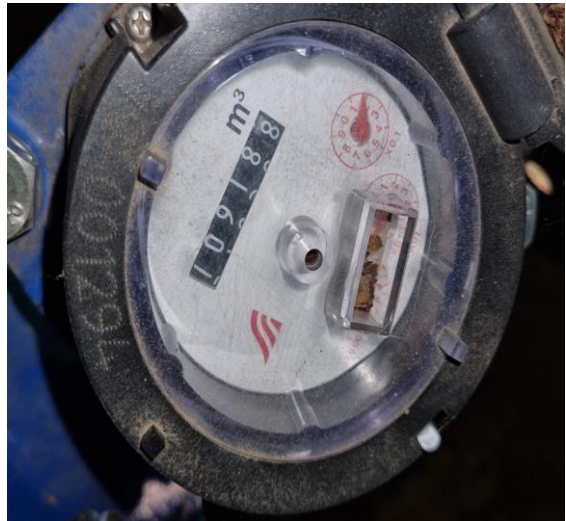
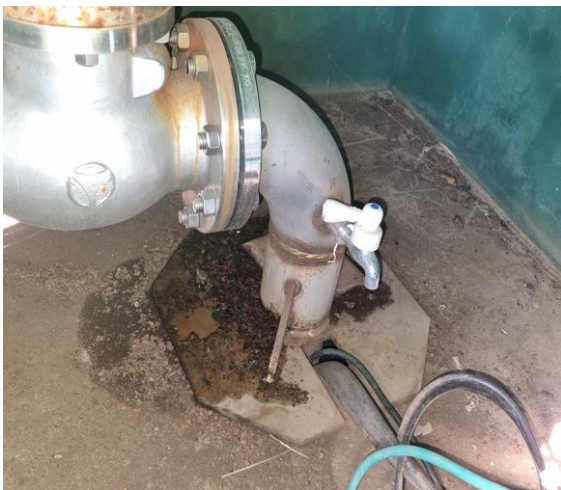
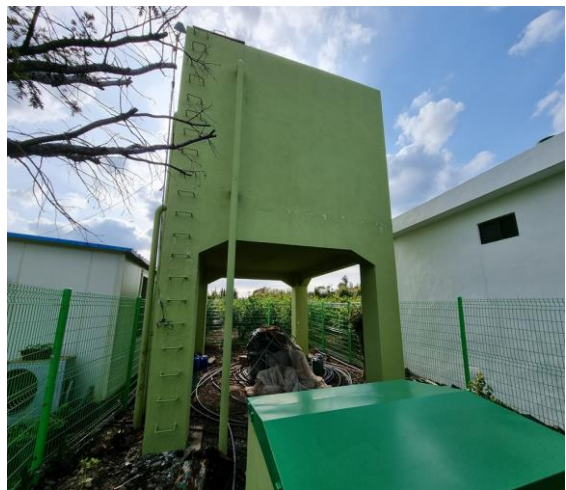
지하수관정 실태조사 사진

사용	미사용				1차	2차	1차	2차				
	●					출수장치	출수장치	2022-06-15	2022-11-03				
점검 결과	1차	관정상태 양호					지 하 수 위	1차	미설치		m		
		오염방지턱 미설치로 오염원 유입가능						2차	미설치		m		
								3차	미설치		m		
						4차		미설치		m			
	2차	1차 점검과 동일					유 량 계 측	1차	91063		m ³ /일		
								2차	97430		m ³ /일		
	3차	1차 점검과 동일						3차	99835		m ³ /일		
								4차	109188		m ³ /일		
	4차	관정상태 양호					전 력 계 측	1차	주간: 22,096	야간: 11,339	KWh		
		오염방지턱 미설치로 오염원 유입가능						2차	주간: 24,202	야간: 12,443	KWh		
								3차	주간: 24,992	야간: 12,871	KWh		
								4차	주간: 28,170	야간: 14,390	KWh		
비 고

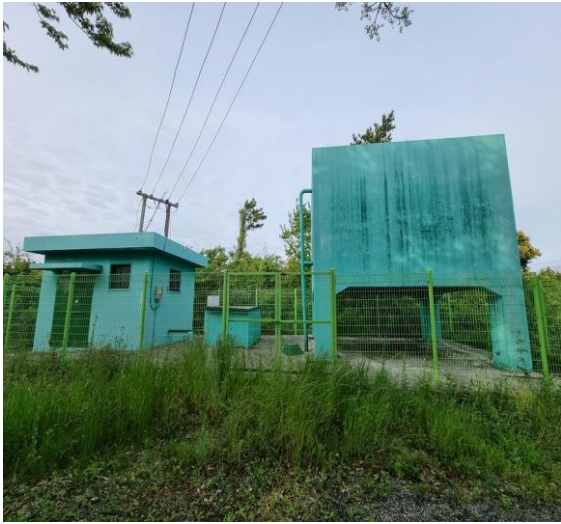
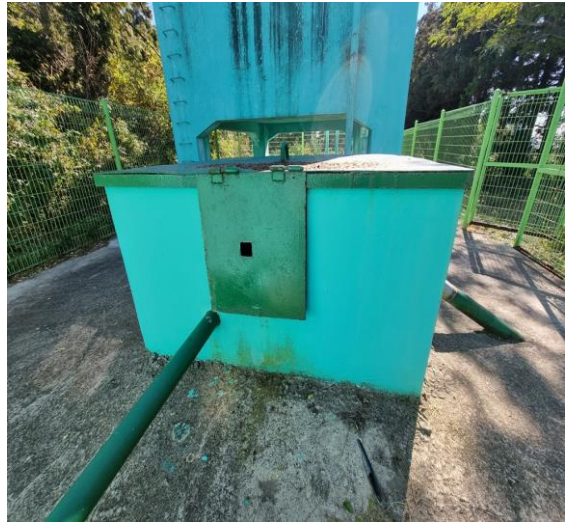
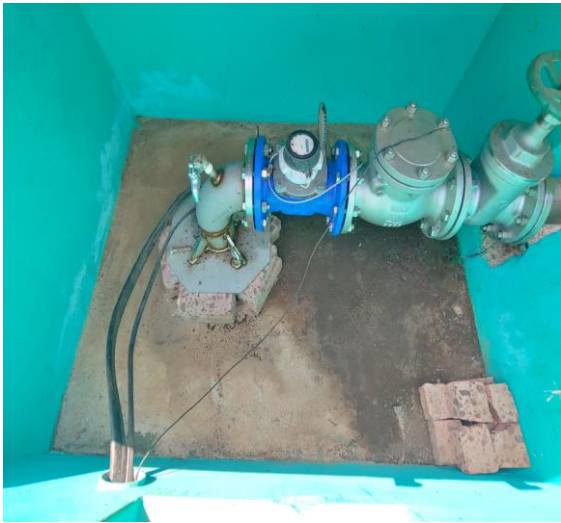
지하수관정 실태조사 사진

사용	미사용				1차	2차	1차	2차			
	●					출수장치	출수장치	2022-06-15	2022-11-03			
점검 결과	1차	관정상태 양호				지 하 수 위	1차	30.50막힘		m		
		덮개 일부 녹슴					2차	30.50막힘		m		
							3차	30.50막힘		m		
					4차		30.50막힘		m			
	2차	1차 점검과 동일				유 량 계 측	1차	124090		m ³ /일		
							2차	134196		m ³ /일		
	3차	1차 점검과 동일					3차	139101		m ³ /일		
							4차	158417		m ³ /일		
	4차	관정상태 양호				전 력 계 측	1차	주간: 39,535	야간: 20,567	KWh		
		덮개 일부 녹슴					2차	주간: 43,232	야간: 22,338	KWh		
							3차	주간: 44,995	야간: 23,274	KWh		
							4차	주간: 51,661	야간: 26,878	KWh		
비 고

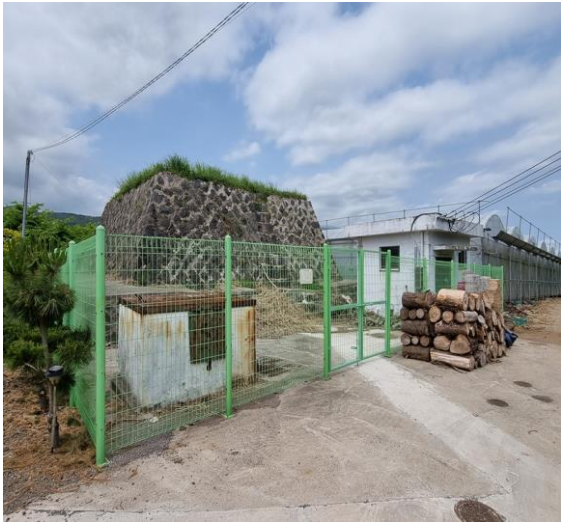
전 경

사용	미사용				1차	2차	1차	2차			
	●					출수장치	출수장치	2022-06-20	2022-11-04			
점검 결과	1차	오염방지턱 미설치로 오염원유입가능					지 하 수 위	1차	149.39		m	
		덮개 부식심함(교체 필요)						2차	149.43		m	
		수위측정관 교체/설치						3차	149.46		m	
						4차		149.5		m		
	2차	유량계 고장(지침이상)					유 량 계 측	1차	379595		m ³ /일	
		출수장치에서 물이 잘 안 나옴						2차	392413		m ³ /일	
	1,2차 점검과 동일					3차		399072		m ³ /일		
						4차		427297		m ³ /일		
	4차	오염방지턱 미설치로 오염원유입가능					전 력 계 측	1차	주간: 111,212	야간: 66,846	KWh	
		덮개 부식심함(교체 필요)						2차	주간: 122,625	야간: 73,871	KWh	
		유량계 고장, 출수장치 불량(물 안나옴)						3차	주간: 128,324	야간: 77,444	KWh	
								4차	주간: 152,499	야간: 92,745	KWh	
비 고

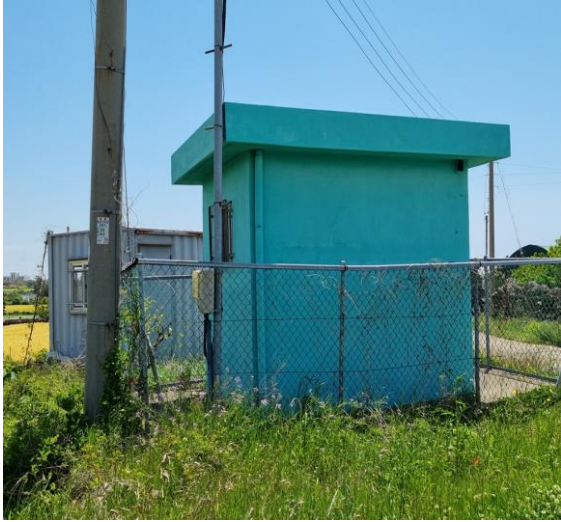
전 경

사용	미사용				1차	2차	1차	2차				
	●					출수장치	출수장치	2022-06-15	2022-11-03				
점검 결과	1차	보호공 주변 잡초무성					지 하 수 위	1차	미설치		m		
		오염방지턱 미설치로 오염원유입가능						2차	미설치		m		
								3차	미설치		m		
	2차	유량계 고장(지침이상)					유 량 계 측	1차	56964		m ³ /일		
		1차 점검과 동일						2차	59566		m ³ /일		
	3차	1,2차 점검과 동일						3차	62049		m ³ /일		
								4차	68876		m ³ /일		
	4차	보호공 주변 잡초무성					전 력 계 측	1차	주간: 5,140	야간: 2,184	KWh		
		오염방지턱 미설치로 오염원유입가능						2차	주간: 7,595	야간: 4,134	KWh		
		유량계 고장(지침이상)						3차	주간: 10,203	야간: 4,601	KWh		
								4차	주간: 16,057	야간: 6,636	KWh		
	비 고

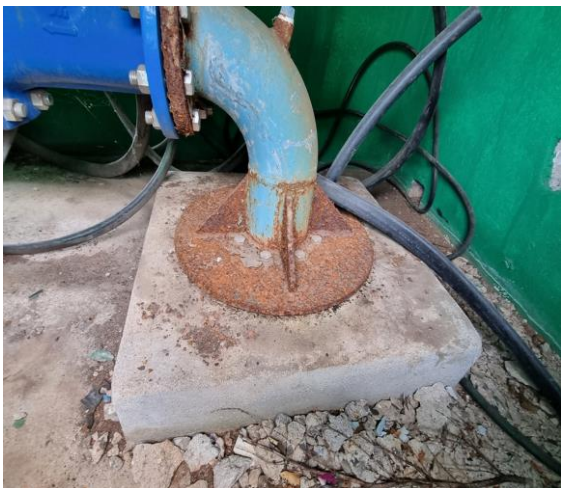
정 호

점검 결과	1차	관정상태 양호				지 하 수 위	1차	62.98		m	
		헤드커버 및 송수관 녹슴					2차	63.1		m	
							3차	63.19		m	
					4차		63.12		m		
	2차	1차 점검과 동일				유 량 계 측	1차	483491		m ³ /일	
							2차	498703		m ³ /일	
	3차	1차 점검과 동일					3차	508266		m ³ /일	
							4차	541068		m ³ /일	
	4차	관정상태 양호				전 력 계 측	1차	주간: 54,524	야간: 31,218	KWh	
		헤드커버 및 송수관 녹슴					2차	주간: 58,540	야간: 33,193	KWh	
							3차	주간: 61,054	야간: 34,678	KWh	
							4차	주간: 69,893	야간: 39,566	KWh	
비 고

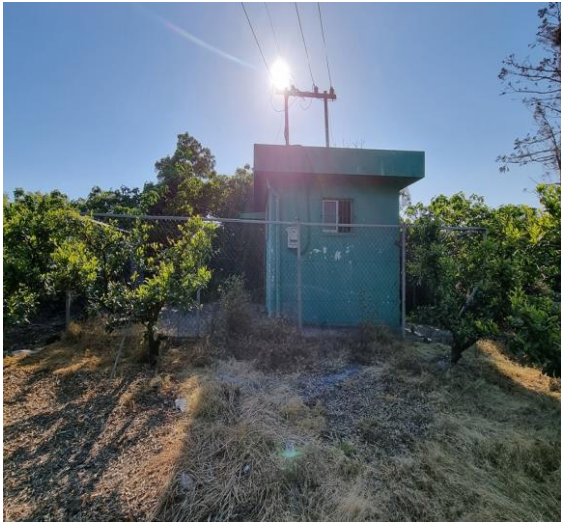
전 경

●					출수장치	출수장치	2022-06-15	2022-11-07		
점검 결과	1차	헤드커버 및 덮개 녹슴/부식					지 하 수 위	1차	49.8		m
		보호공내부 물고임						2차	50.12		m
								3차	50.29		m
	2차	웬스주변 잡초무성					유 량 계 측	1차	460830		m ³ /일
		누수없음						2차	479371		m ³ /일
	3차	1,2차 점검과 동일					전 력 계 측	3차	490746		m ³ /일
		관정내부 일부 물 고임						4차	532369		m ³ /일
	4차	웬스 및 양수장 주변 잡초/잡목 부분 제거					전 력 계 측	1차	주간: 127,045	야간: 129,542	KWh
		보호공 내부 물고임 없음(누수없음)						2차	주간: 131,250	야간: 136,083	KWh
		헤드커버 및 덮개 녹슴/부식						3차	주간: 136,279	야간: 140,128	KWh
	비 고

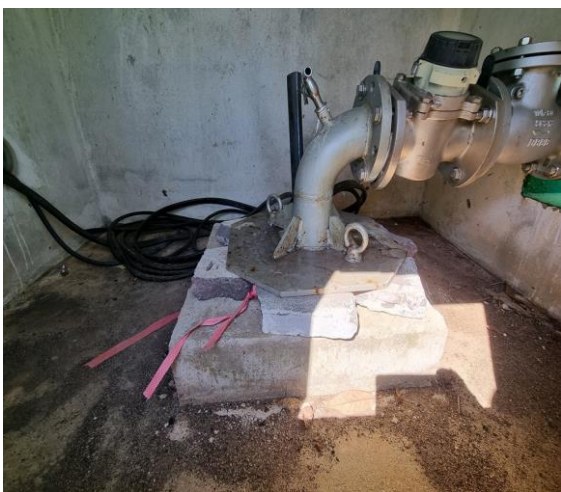
정 호

●					출수장치	출수장치	2022-06-15	2022-11-03			
점검 결과	1차	관정상태 양호					지 하 수 위	1차	42.87		m	
		모래유출로 수중펌프고장 빈번함						2차	35.33		m	
								3차	31.81		m	
						4차		34.44		m		
	2차	수질탁도가 조금 높음					유 량 계 측	1차	453443		m ³ /일	
		유량계 고장						2차	453443		m ³ /일	
	1차 점검과 동일					3차		453443		m ³ /일		
	웬스 주변 잡초무성					4차		453443		m ³ /일		
	3차	1,2차 점검과 동일					전 력 계 측	1차	주간: 50,486	야간: 23,489	KWh	
								2차	주간: 55,229	야간: 26,069	KWh	
	유량계 고장					3차		주간: 58,131	야간: 27,656	KWh		
	지하수 가동시 모래 유출이 있음(탁도에 영향)					4차		주간: 68,399	야간: 32,618	KWh		
웬스 주변 잡초 무성												
비 고

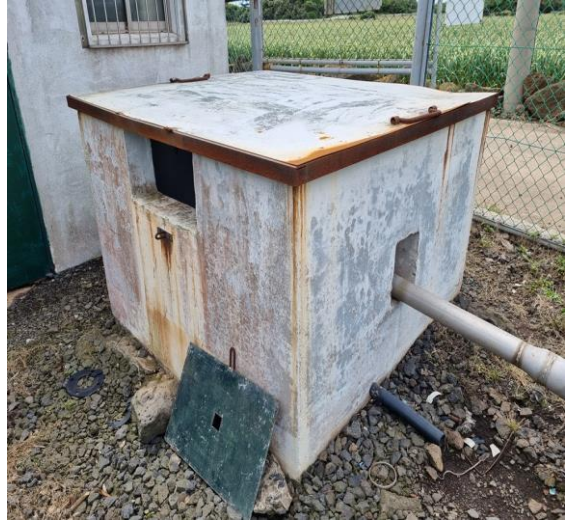
근거리

사용	미사용				1차	2차	1차	2차				
	●					출수장치	출수장치	2022-06-13	2022-11-01				
점검 결과	1차	양수장치봉 일부 파손					지 하 수 위	1차	9.61		m		
		보호공 및 덮개 도색필요						2차	9.38		m		
		보호공 내부 물고임						3차	9.24		m		
	1차 점검과 동일					4차		9.45		m			
	2차						유 량 계 측	1차	178258		m ³ /일		
								2차	185199		m ³ /일		
	3차	1차 점검과 동일						3차	185947		m ³ /일		
								4차	224894		m ³ /일		
	4차	양수장 지봉 일부 파손					전 력 계 측	1차	주간: 55,539	야간: 22,462	KWh		
		보호공 및 덮개 도색필요						2차	주간: 57,195	야간: 23,176	KWh		
								3차	주간: 57,396	야간: 23,232	KWh		
								4차	주간: 66,152	야간: 27,615	KWh		
비고

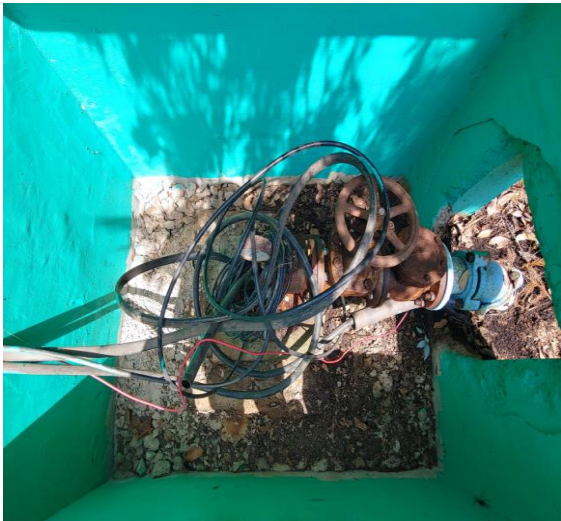
보호시설 내부

사용	미사용				1차	2차	1차	2차				
	●					출수장치	출수장치	2022-05-23	2022-10-12				
점검 결과	1차	보호공 내부로 이물질 유입					지 하 수 위	1차	103.16		m		
		헤드커버 및 체크/게이트밸브 녹슴						2차	103.98		m		
								3차	104.7		m		
	2차	1차 점검과 동일					유 량 계 측	1차	778424		m ³ /일		
								2차	787689		m ³ /일		
	3차	1차 점검과 동일					전 력 계 측	3차	794637		m ³ /일		
								4차	807384		m ³ /일		
	4차	보호공 내부로 이물질 유입					전 력 계 측	1차	주간: 36,065	야간: 17,668	KWh		
		헤드커버 및 체크/게이트밸브 녹슴						2차	주간: 40,195	야간: 19,800	KWh		
								3차	주간: 43,211	야간: 21,533	KWh		
								4차	주간: 48,691	야간: 24,753	KWh		
	비 고

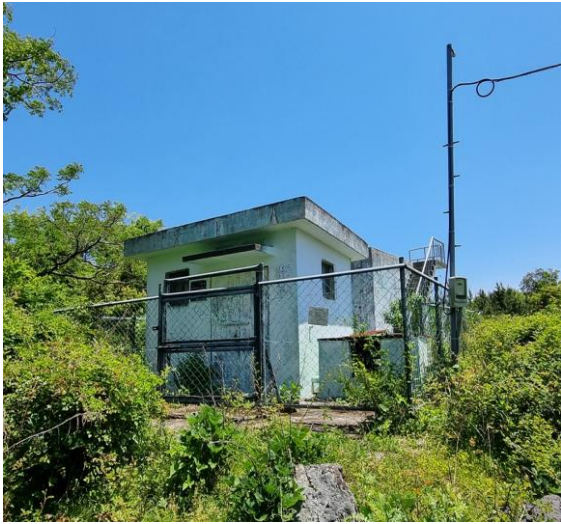
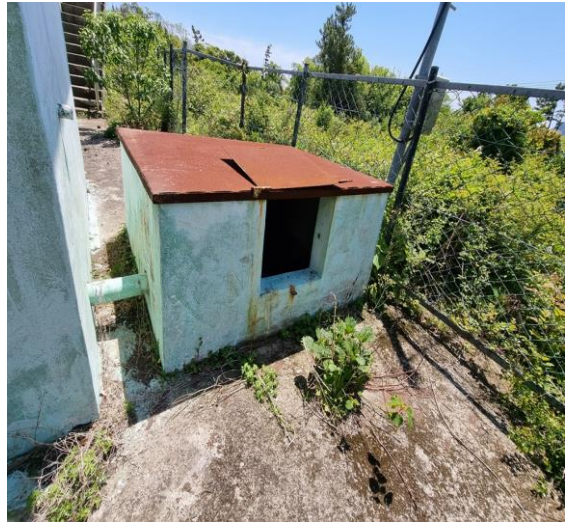
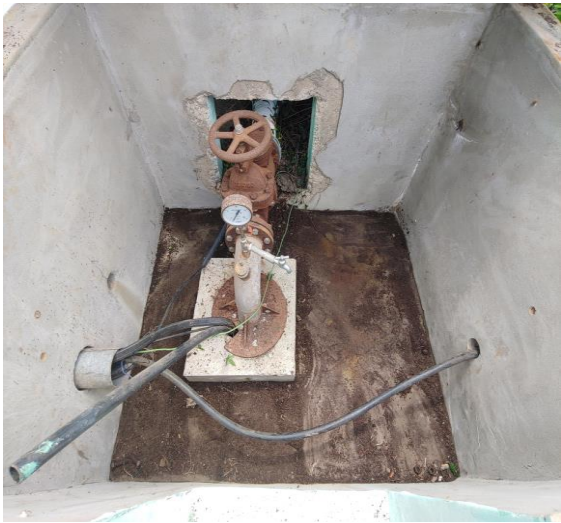
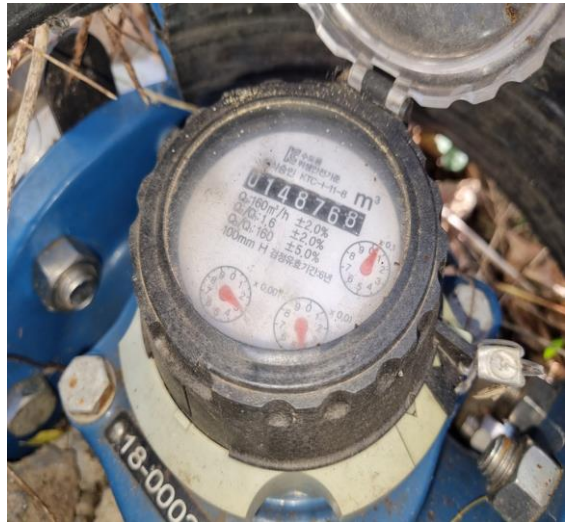
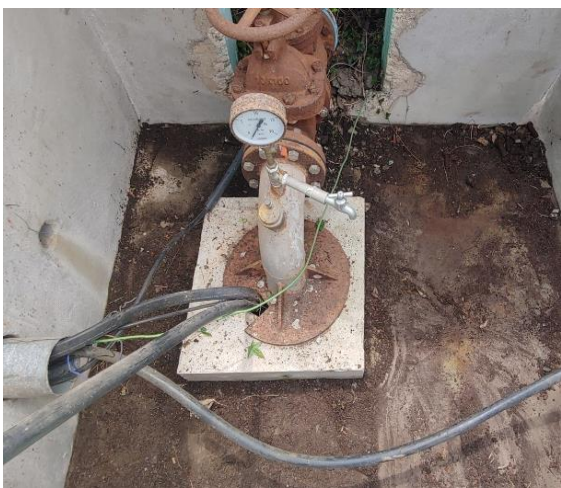
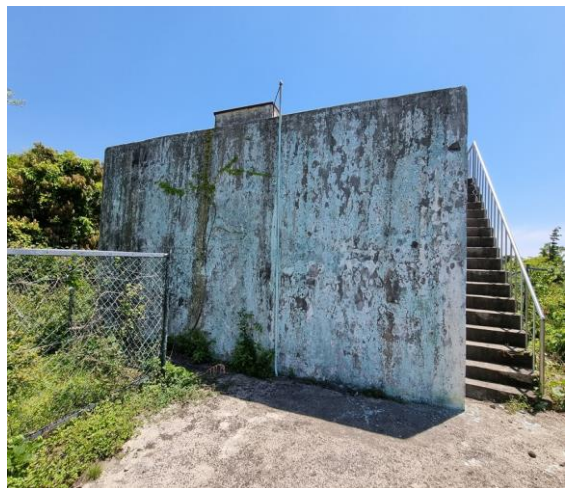
지하수관정 실태조사 사진

사용	미사용				1차	2차	1차	2차				
	●					출수장치	출수장치	2022-06-15	2022-11-07				
점검 결과	1차	보호공 및 덮개, 양수장, 배수지 도색필요					지 하 수 위	1차	133.1	막힘		m	
		체크/게이트밸브 녹슴						2차	133.1	막힘		m	
								3차	133.1	막힘		m	
	2차	1차 점검과 동일					유 량 계 측	1차	318341			m ³ /일	
								2차	330191			m ³ /일	
	3차	1차 점검과 동일					전 력 계 측	1차	주간: 97,529	야간: 58,086		KWh	
								2차	주간: 104,690	야간: 62,181		KWh	
	4차	보호공 및 덮개, 양수장, 배수지 도색필요					전 력 계 측	3차	주간: 108,739	야간: 64,332		KWh	
		체크/게이트밸브 녹슴						4차	주간: 122,780	야간: 72,025		KWh	
	비 고

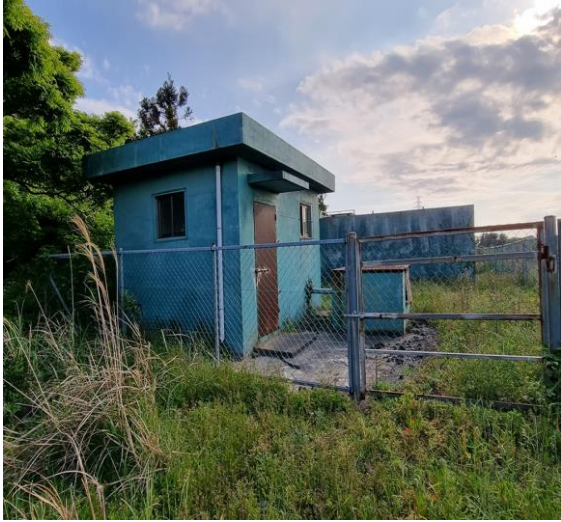
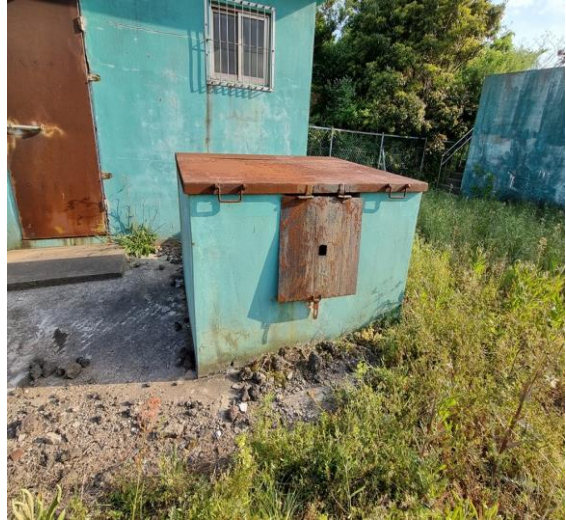
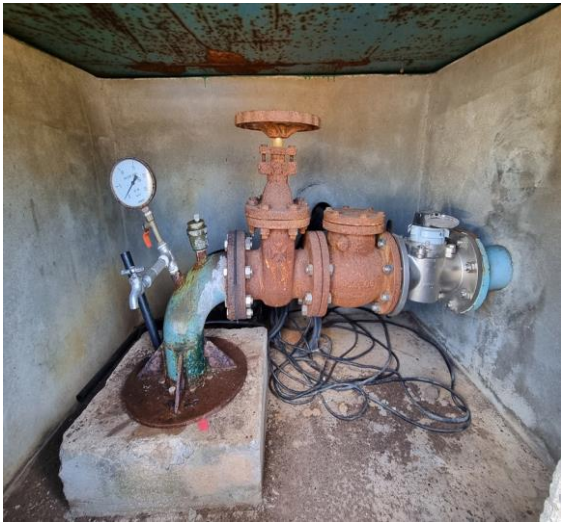
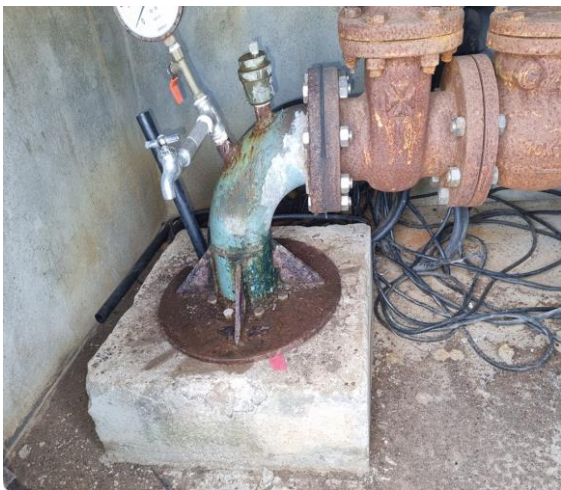
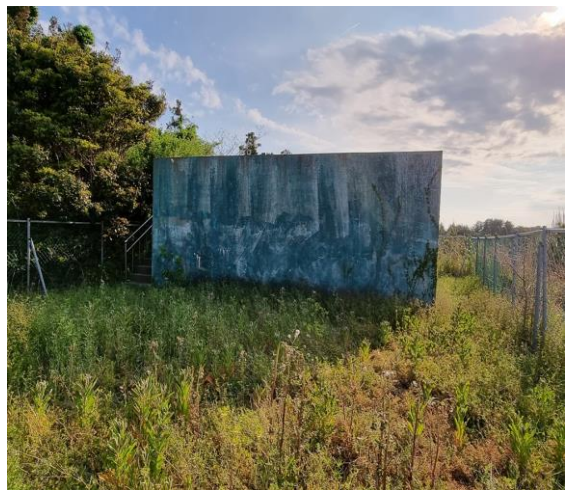
지하수관정 실태조사 사진

점검 결과	1차	유량계 내부 습기로 육안확인 필요					지 하 수 위	1차	101.8		m
		배전함이 배수지에 위치						2차	102.4		m
		수위측정관 설치함						3차	102.73		m
	2차	유량계 양호					유 량 계 측	1차	144244		m ³ /일
		작은 덮개문 파손						2차	192847		m ³ /일
	3차	1,2차 점검과 동일					전 력 계 측	3차	220016		m ³ /일
								4차	313261		m ³ /일
	4차	유량계 양호					전 력 계 측	1차	주간: 642.448	야간: 377.699	KWh
		작은 덮개문 파손						2차	주간: 665.291	야간: 392.327	KWh
		배전함이 배수지에 위치						3차	주간: 677.715	야간: 400.222	KWh
								4차	주간: 720.309	야간: 426.160	KWh
	비 고
