2022년 제안지구

농촌지하수관리 보고서

농림축산식품부

한국농어촌공사

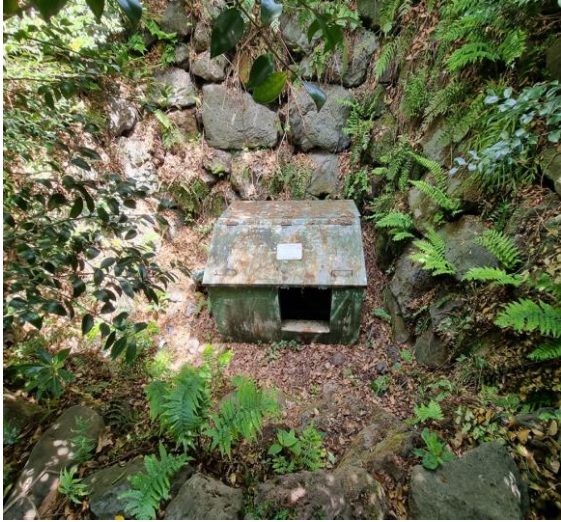
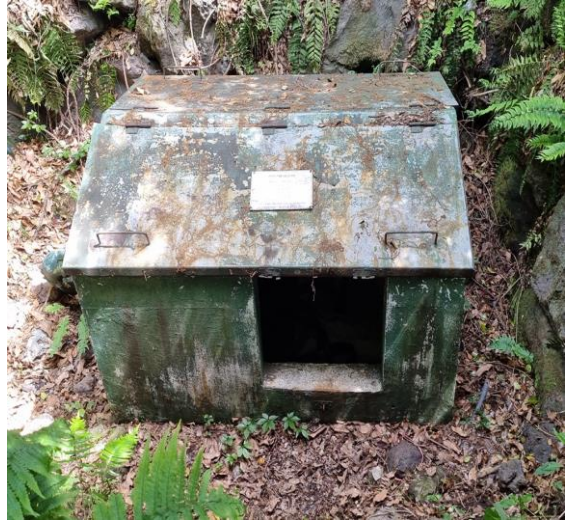
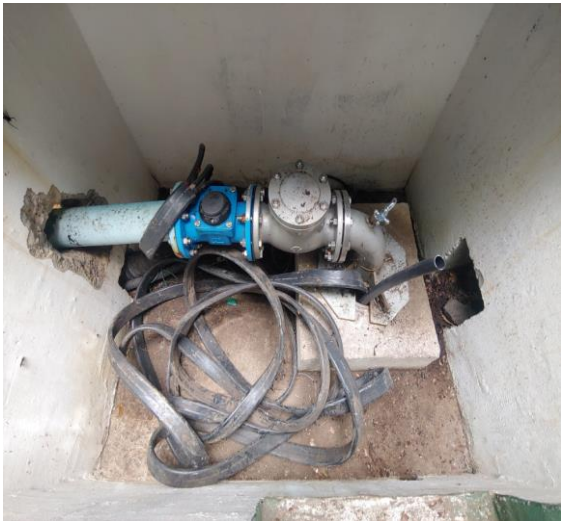
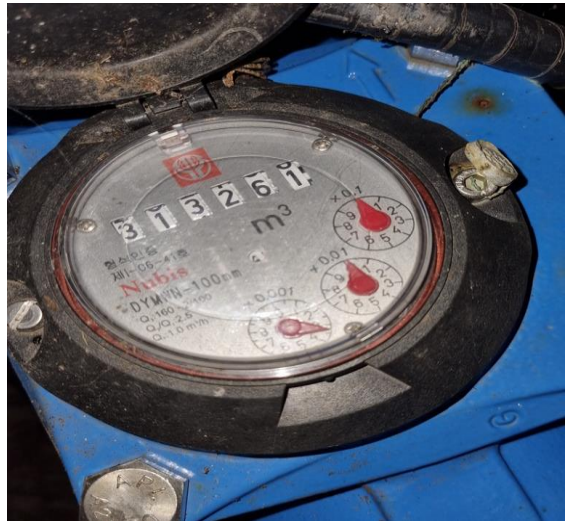
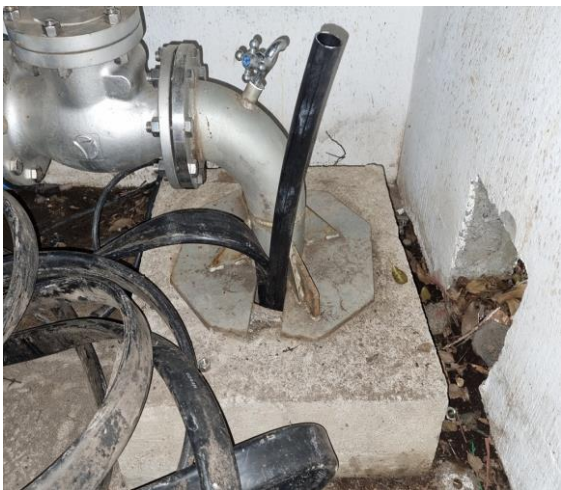
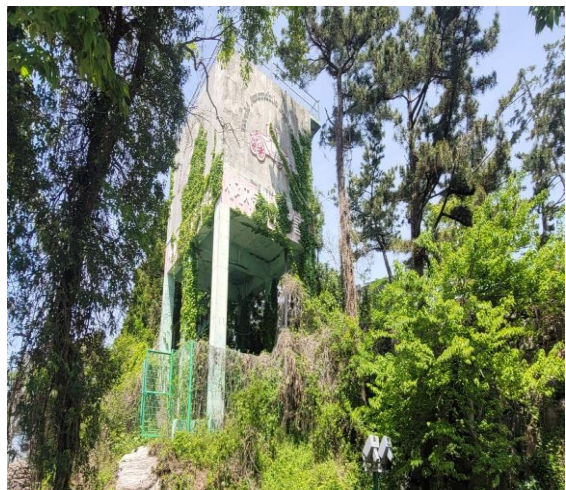
지하수관정 실태조사 사진

사용	미사용				1차	2차	1차	2차				
	●					출수장치	출수장치	2022-06-15	2022-11-03				
점검 결과	1차	보호공 및 배수지 도색필요					지 하 수 위	1차	11.0막힘		m		
		유량계 고장						2차	11.0막힘		m		
		덮개 일부 녹슴						3차	11.0막힘		m		
						4차		72.84		m			
	2차	1차 점검과 동일					유 량 계 측	1차	595756		m ³ /일		
								2차	597675		m ³ /일		
	3차	1차 점검과 동일						3차	598614		m ³ /일		
								4차	602090		m ³ /일		
	4차	수위측정관 및 체크/게이트밸브 교체/설치					전 력 계 측	1차	주간: 66,248	야간: 38,411	KWh		
		유량계 고장						2차	주간: 70,754	야간: 40,864	KWh		
		보호공 및 양수장 도색필요						3차	주간: 72,985	야간: 42,151	KWh		
								4차	주간: 81,739	야간: 47,333	KWh		
비 고

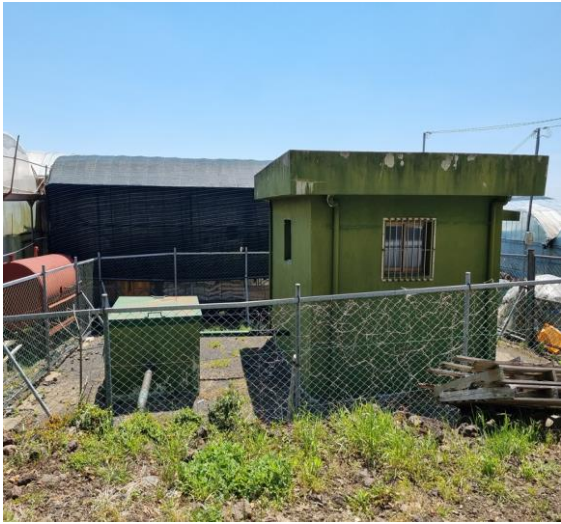
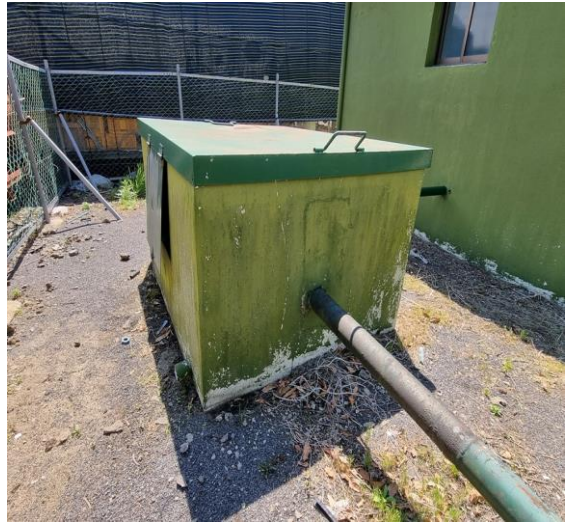
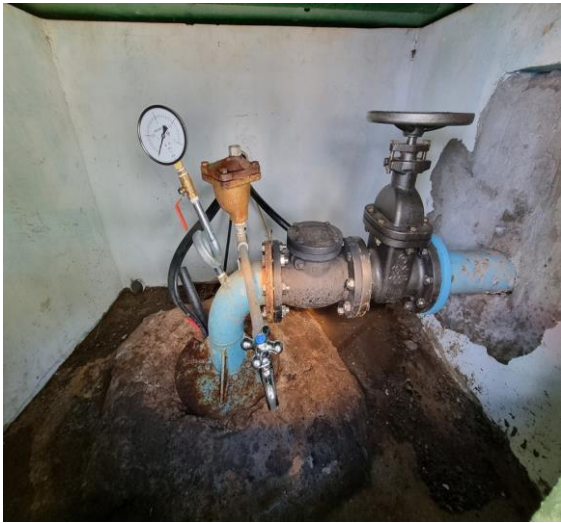
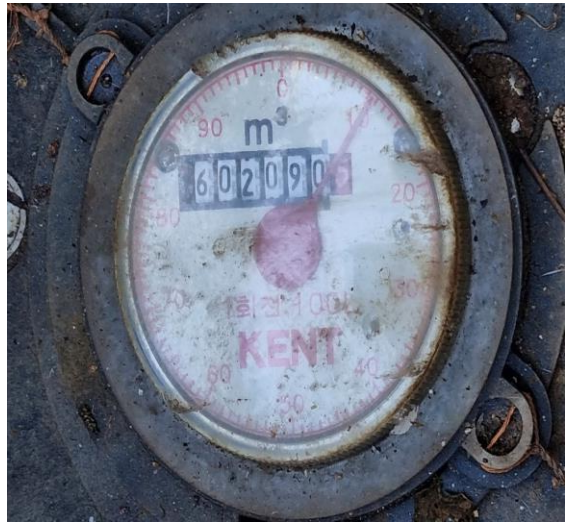
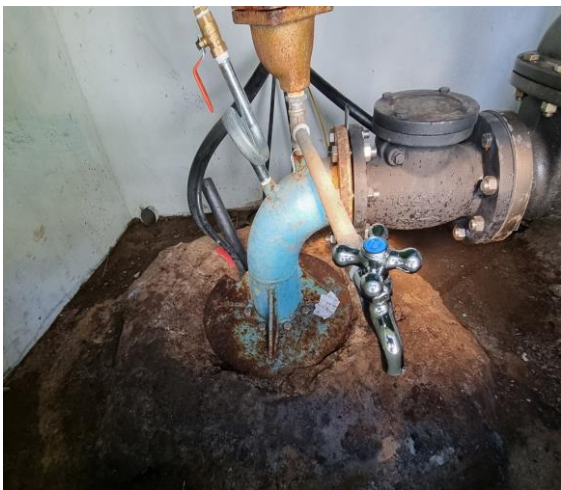
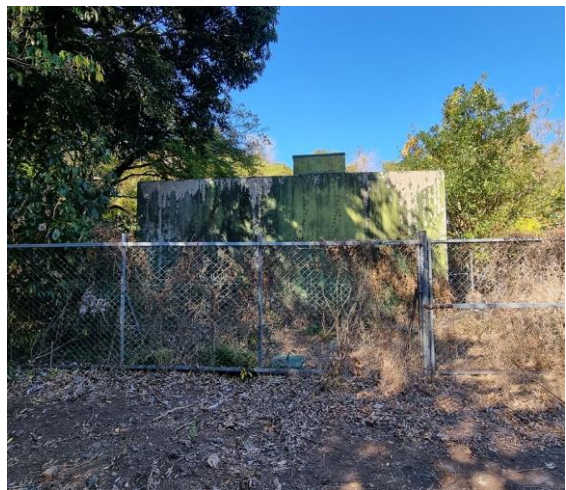
지하수관정 실태조사 사진

사용	미사용				1차	2차	1차	2차				
	●					출수장치	출수장치	2022-06-22	2022-11-07				
점검 결과	1차	보호공 내부 물고임					지 하 수 위	1차	56.85		m		
		헤드커버 및 체크밸브 녹슴						2차	57.15		m		
		웬스주변 잡목무성						3차	57.31		m		
	2차	1차 점검과 동일					유 량 계 측	1차	281343		m ³ /일		
								2차	292300		m ³ /일		
	3차	보호공 내부 물고임 없음					전 력 계 측	3차	299058		m ³ /일		
		그 외 1차 점검과 동일						4차	324457		m ³ /일		
	4차	헤드커버 및 체크밸브 녹슴					전 력 계 측	1차	주간: 27,369	야간: 11,702	KWh		
		웬스주변 잡목무성						2차	주간: 30,161	야간: 13,333	KWh		
		그 외 관정상태 양호						3차	주간: 31,899	야간: 14,326	KWh		
						4차	주간: 38,443	야간: 17,990	KWh				
	비 고

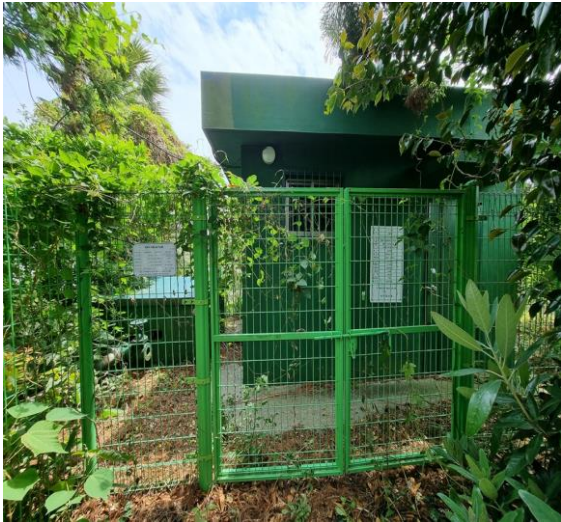
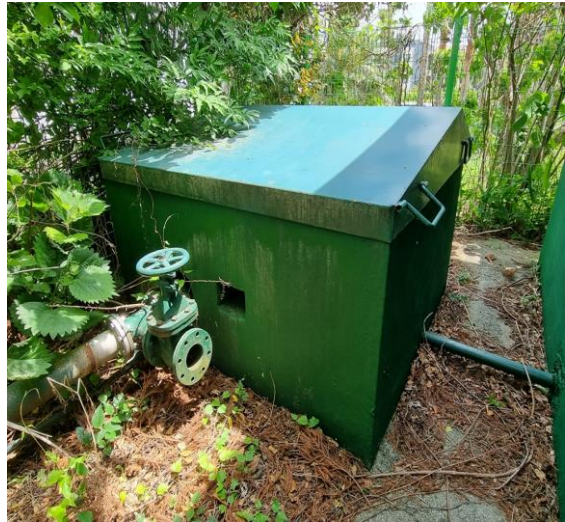
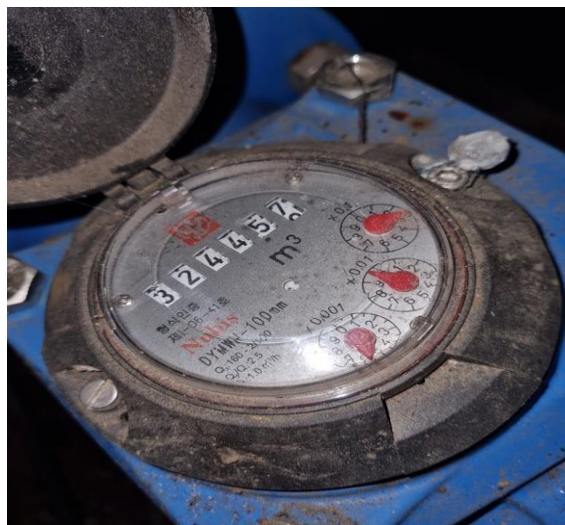
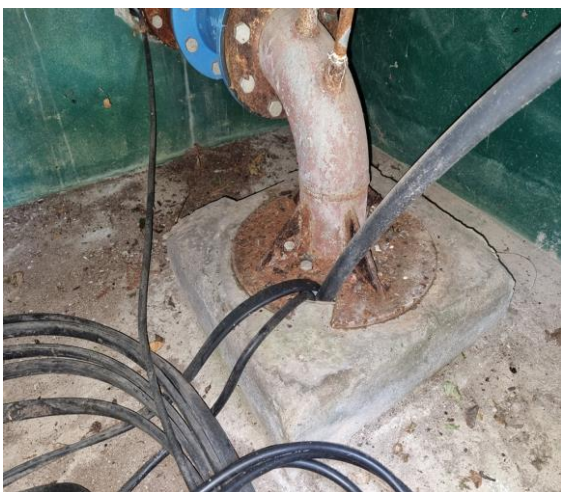
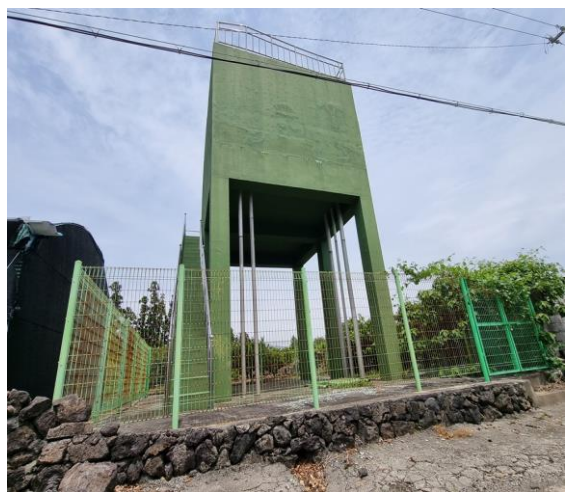
지하수관정 실태조사 사진

점검 결과	1차	관정상태 양호					지 하 수 위	1차	미설치		m	
		헤드커버 및 체크밸브 녹슴						2차	미설치		m	
								3차	미설치		m	
	2차	1차 점검과 동일					유 량 계 측	4차	27.49		m	
								1차	604753		m ³ /일	
	3차	1차 점검과 동일					전 력 계 측	2차	623760		m ³ /일	
								3차	632941		m ³ /일	
	4차						4차	4차	671725		m ³ /일	
		수위측정관 설치						1차	주간: 59,777	야간: 25,410	KWh	
		관정상태 양호						2차	주간: 64,651	야간: 27,669	KWh	
		헤드커버 및 체크밸브 녹슴						3차	주간: 66,968	야간: 28,794	KWh	
						4차	주간: 76,583	야간: 33,417	KWh			
비 고

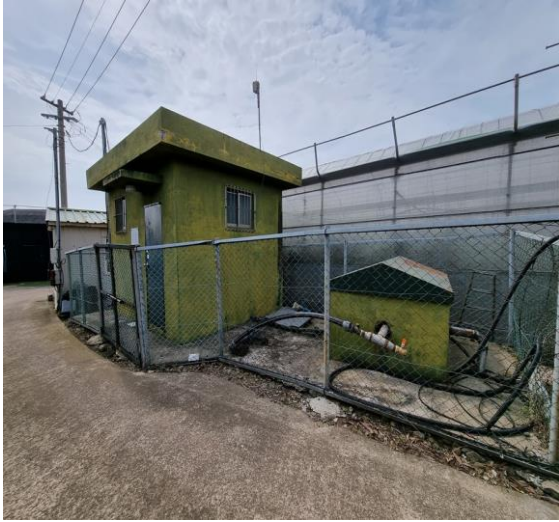
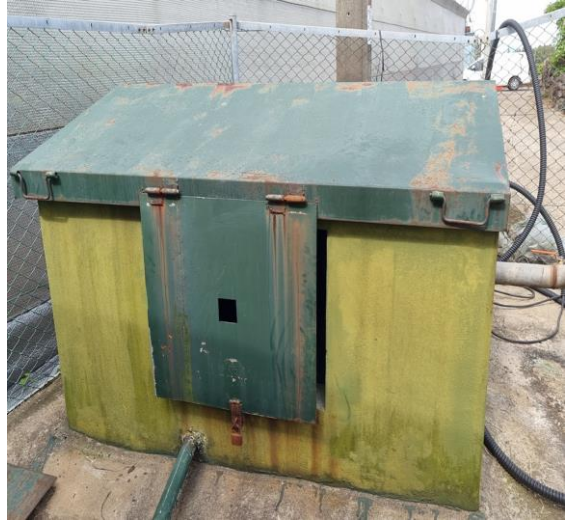
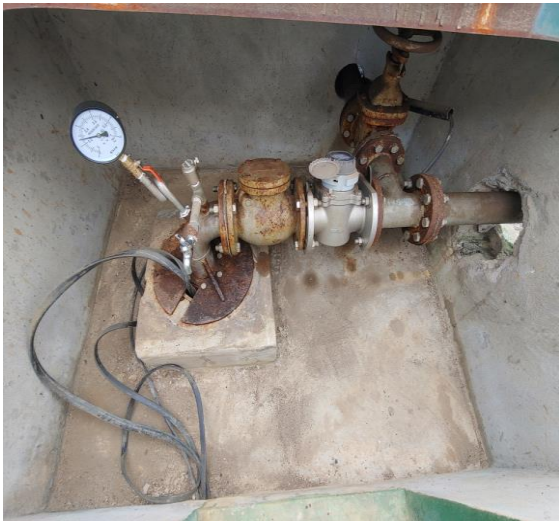
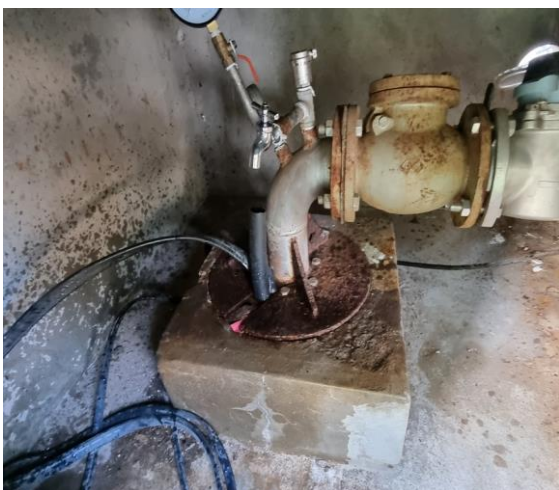
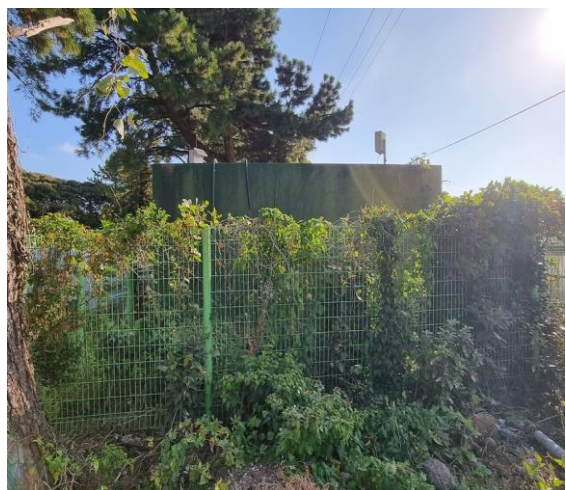
지하수관정 실태조사 사진

사용	미사용				1차	2차	1차	2차					
	●					출수장치	출수장치	2022-06-20	2022-11-07					
점검 결과	1차	관정상태 양호				지 하 수 위	1차	55.18		m				
		덮개 및 게이트밸브 녹슴					2차	55.57		m				
							3차	55.72		m				
					4차		55.36		m					
	2차	1차 점검과 동일				유 량 계 측	1차	826622		m ³ /일				
							2차	850367		m ³ /일				
	3차	1차 점검과 동일					3차	866463		m ³ /일				
							4차	919843		m ³ /일				
	4차	보호공 덮개 도색함				전 력 계 측	1차	주간: 79,530	야간: 35,170	KWh				
		헤드커버 및 게이트밸브 녹슴					2차	주간: 85,418	야간: 37,890	KWh				
		보호공 및 양수장, 배수지 도색필요					3차	주간: 89,350	야간: 39,756	KWh				
							4차	주간: 102,234	야간: 45,824	KWh				
비 고

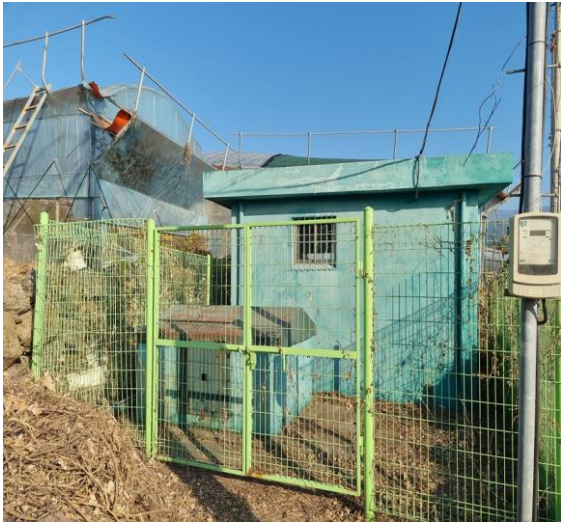
전 경

사용	미사용				1차	2차	1차	2차						
	●					출수장치	출수장치	2022-06-20	2022-11-07						
점검 결과	1차	양수장출입문 파손									지 하 수 위	1차	18.6		m
		헤드커버 및 체크/게이트밸브 녹슴										2차	18.32		m
		웬스 및 보호공 주변 잡초무성										3차	18.13		m
	1차 점검과 동일									4차		18.24		m	
	2차										유 량 계 측	1차	375093		m ³ /일
												2차	393387		m ³ /일
	3차	1차 점검과 동일										3차	405180		m ³ /일
												4차	443593		m ³ /일
	4차	양수장 출입문 제거(교체중)									전 력 계 측	1차	주간: 34,473	야간: 14,695	KWh
		웬스 및 보호공 주변 잡초 제거										2차	주간: 37,160	야간: 15,986	KWh
		헤드커버 및 체크/게이트밸브 녹슴										3차	주간: 38,872	야간: 16,829	KWh
												4차	주간: 44,376	야간: 19,268	KWh
비고

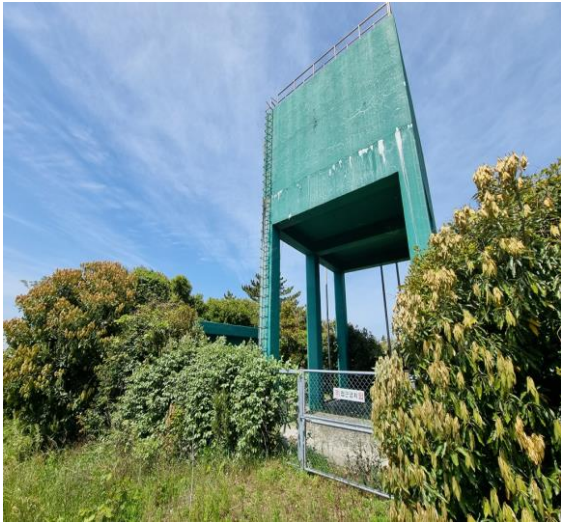
전 경

●					출수장치	출수장치	2022-06-15	2022-11-03		
점검 결과	1차	헬스주변 잡목 무성				지 하 수 위	1차	138.02		m	
		헤드커버 및 게이트밸브 녹슴					2차	139.46		m	
							3차	140.22		m	
	2차	1차 점검과 동일				유 량 계 측	1차	517380		m ³ /일	
							2차	531795		m ³ /일	
	3차	1차 점검과 동일				전 력 계 측	1차	주간: 99,413	야간: 59,704	KWh	
							2차	주간: 106,746	야간: 63,609	KWh	
	4차	헬스주변 잡목 무성				전 력 계 측	3차	주간: 111,015	야간: 65,954	KWh	
		헤드커버 및 게이트밸브 녹슴					4차	주간: 125,599	야간: 74,424	KWh	
	비고

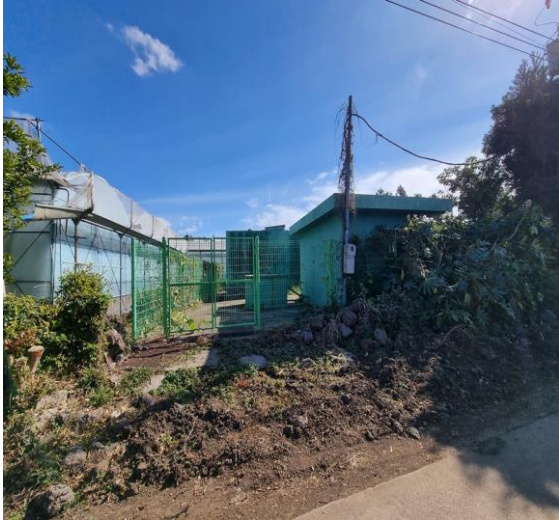
전 경

사용	미사용				1차	2차	1차	2차				
	●					출수장치	출수장치	2022-06-15	2022-11-07				
점검 결과	1차	오염방지턱 미설치로 오염원유입가능							지 하 수 위	1차	미설치		m
		배수지 도색필요								2차	미설치		m
										3차	미설치		m
	2차	1차 점검과 동일							유 량 계 측	4차	105.07		m
										1차	930750		m ³ /일
	3차	1차 점검과 동일							전 력 계 측	2차	958604		m ³ /일
										3차	977691		m ³ /일
	4차								4차	4차	1044314		m ³ /일
		수위측정관 설치								1차	주간: 129,783	야간: 87,141	KWh
		오염방지턱 미설치로 오염원유입가능								2차	주간: 141,607	야간: 94,448	KWh
		배수지 도색필요								3차	주간: 149,767	야간: 99,455	KWh
								4차	주간: 177,683	야간: 116,529	KWh		
	비 고

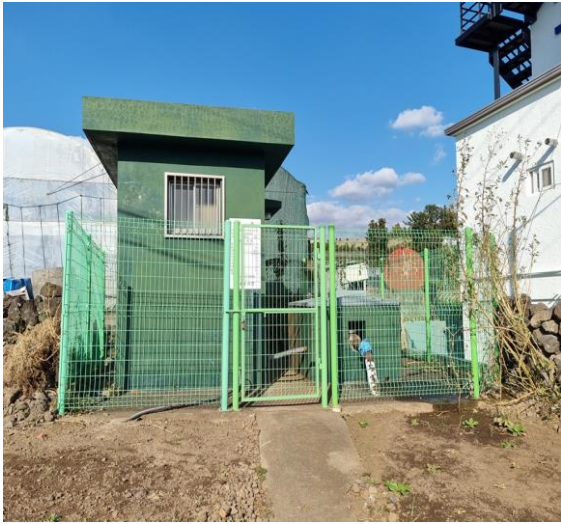
전 경

●					출수장치	출수장치	2022-06-20	2022-11-07		
점검 결과	1차	보호고 및 덮개 도색필요					지 하 수 위	1차	71.66		m
		보호공주변에 고장난 기동반 방치						2차	71.61		m
								3차	71.58		m
								4차	71.45		m
	2차	1차 점검과 동일					유 량 계 측	1차	570772		m ³ /일
								2차	585761		m ³ /일
	3차	1차 점검과 동일					전 력 계 측	3차	595941		m ³ /일
								4차	5380		m ³ /일
	4차	보호공 덮개 도색실시, 유량계 교체/설치					전 력 계 측	1차	주간: 34,338	야간: 36,062	KWh
		보호공주변에 고장난 기동반 방치						2차	주간: 40,590	야간: 43,624	KWh
		보호공 도색 필요						3차	주간: 45,340	야간: 48,762	KWh
								4차	주간: 67,804	야간: 68,772	KWh
비 고

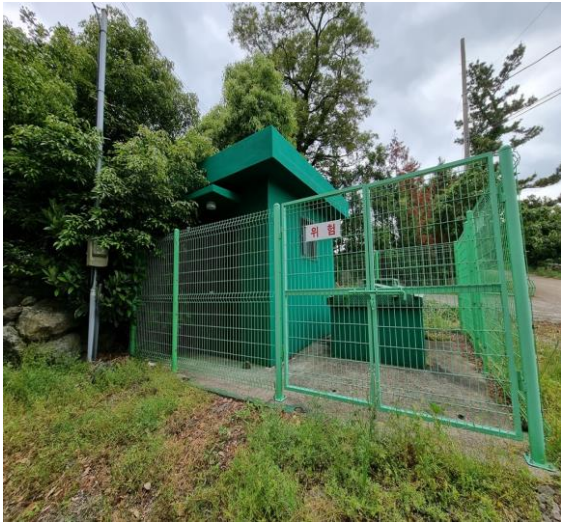
전 경

사용	미사용				1차	2차	1차	2차				
	●					출수장치	출수장치	2022-06-20	2022-11-07				
점검 결과	1차	관정상태 양호					지 하 수 위	1차	42.66	막힘		m	
		게이트밸브 녹슴						2차	42.66	막힘		m	
								3차	42.66	막힘		m	
						4차					m		
	2차	관정상태 양호					유 량 계 측	1차	975778			m ³ /일	
								2차	991144			m ³ /일	
	관정상태 양호					3차		1000414			m ³ /일		
						4차		1034538			m ³ /일		
	4차	수위측정관 및 게이트밸브 교체/설치					전 력 계 측	1차	주간:	118,196	야간:	61,971	KWh
								2차	주간:	128,748	야간:	67,792	KWh
		관정상태 양호						3차	주간:	135,121	야간:	71,324	KWh
								4차	주간:	151,079	야간:	79,696	KWh
비고

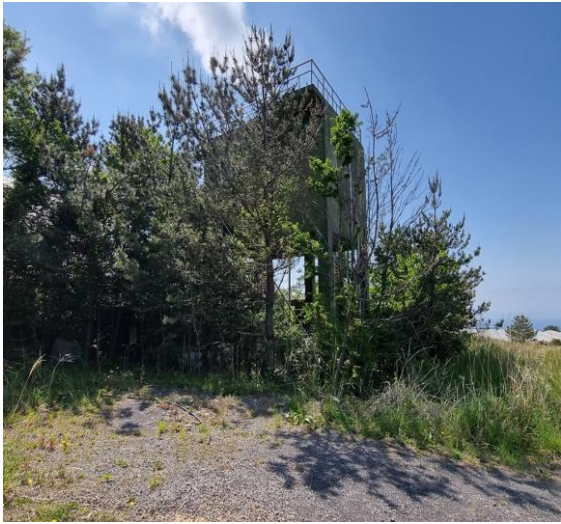
전 경

사용	미사용				1차	2차	1차	2차				
	●					출수장치	출수장치	2022-06-15	2022-11-03				
점검 결과	1차	보호공 및 덮개, 배수지 도색필요					지 하 수 위	1차	43.39막힘		m		
		웬스주변 잡초/잡목 무성						2차	43.39막힘		m		
		체크/게이트밸브 녹슴						3차	43.39막힘		m		
	유량계 고장(지침이상)					4차		43.39막힘		m			
	2차	1차 점검과 동일					유 량 계 측	1차	408131		m ³ /일		
								2차	409981		m ³ /일		
	3차	1,2차 점검과 동일						3차	411254		m ³ /일		
								4차	411254		m ³ /일		
	4차	보호공 덮개 도색함, 체크/게이트밸브 녹슴					전 력 계 측	1차	주간: 96,113	야간: 50,911	KWh		
		유량계 고장, 보호공 및 배수지 도색필요						2차	주간: 100,996	야간: 52,863	KWh		
		웬스 주변 잡초/잡목 무성						3차	주간: 104,460	야간: 54,600	KWh		
								4차	주간: 118,316	야간: 61,145	KWh		
비 고

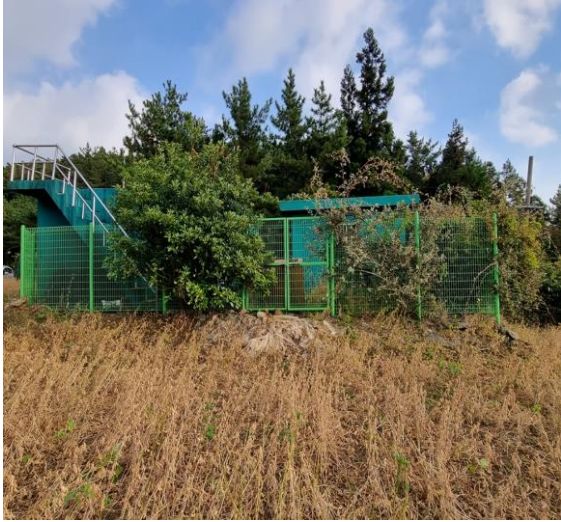
전 경

사용	미사용				1차	2차	1차	2차				
	●					출수장치	출수장치	2022-06-20	2022-11-03				
점검 결과	1차	헬스주변 잡초/잡목 무성					지 하 수 위	1차	4.5막힘		m		
		작은덮개문 파손, 오염방지턱 크랙 감						2차	4.5막힘		m		
		체크/게이트밸브 녹슴						3차	4.5막힘		m		
	1차 점검과 동일					4차		4.5막힘		m			
	2차						유 량 계 측	1차	71833		m ³ /일		
								2차	77230		m ³ /일		
	3차	1차 점검과 동일						3차	80121		m ³ /일		
								4차	112713		m ³ /일		
	4차	헬스주변 잡초/잡목 무성					전 력 계 측	1차	주간: 51,453	야간: 30,263	KWh		
		작은덮개문 파손, 오염방지턱 크랙 감						2차	주간: 56,148	야간: 33,113	KWh		
		체크/게이트밸브 녹슴						3차	주간: 58,599	야간: 34,707	KWh		
								4차	주간: 86,184	야간: 52,454	KWh		
비 고

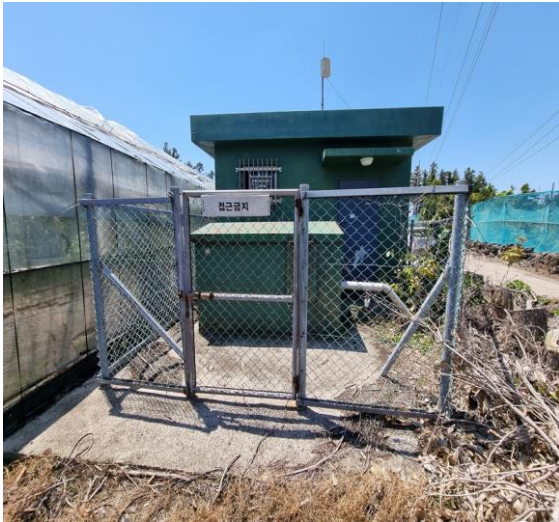
전 경

점검 결과	1차	체크/게이트밸브 녹슴					지 하 수 위	1차	68.28		m
		관정상태 양호						2차	68.47		m
								3차	68.61		m
	2차	1차 점검과 동일					유 량 계 측	1차	122567		m ³ /일
								2차	134971		m ³ /일
	3차	1차 점검과 동일					전 력 계 측	1차	주간: 32,413	야간: 14,301	KWh
								2차	주간: 35,456	야간: 15,861	KWh
	4차	관정상태 양호					전 력 계 측	3차	주간: 37,029	야간: 16,719	KWh
		체크/게이트밸브 녹슴						4차	주간: 45,430	야간: 21,087	KWh
	비 고

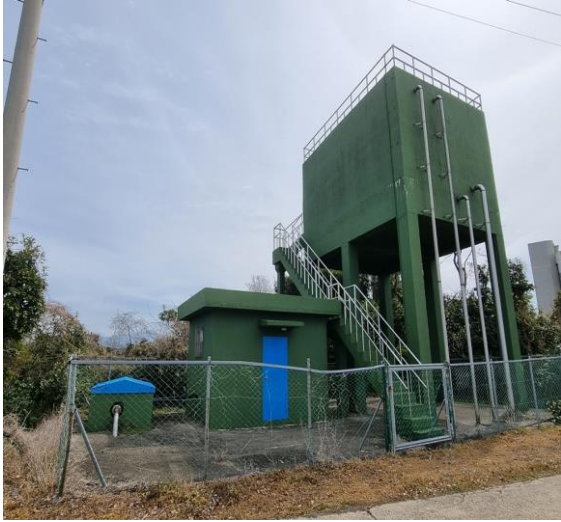
전 경

●					출수장치	출수장치	2022-05-23	2022-10-12			
점검 결과	1차	관정상태 양호					지 하 수 위	1차	85.64		m	
		웬스 출입문 철조망 일부 파손						2차	87.12		m	
								3차	88.77		m	
						4차		87.43		m		
	2차	1차 점검과 동일					유 량 계 측	1차	959450		m ³ /일	
								2차	974057		m ³ /일	
	3차	1차 점검과 동일						3차	987280		m ³ /일	
								4차	1015290		m ³ /일	
	4차	관정상태 양호					전 력 계 측	1차	주간: 51,640	야간: 29,927	KWh	
		웬스 출입문 철조망 일부 파손						2차	주간: 56,068	야간: 32,287	KWh	
								3차	주간: 60,011	야간: 34,593	KWh	
								4차	주간: 68,209	야간: 39,450	KWh	
비 고

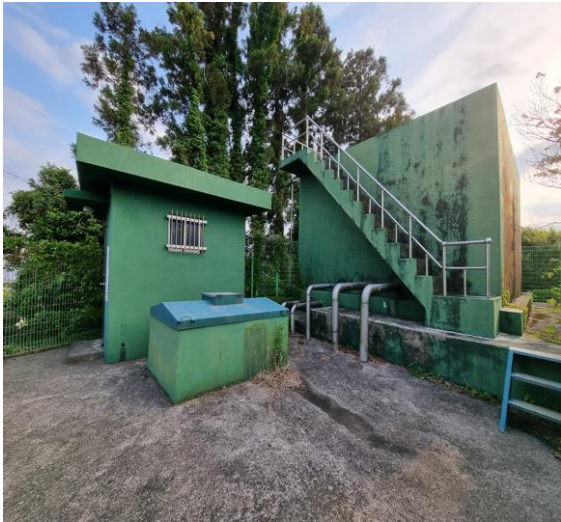
전 경

●					출수장치	출수장치	2022-06-20	2022-11-07			
점검 결과	1차	관정상태 양호					지 하 수 위	1차	109.14		m	
		헤드커버 및 게이트밸브 녹슴						2차	109.07		m	
								3차	109.02		m	
						4차		109.1		m		
	2차	웬스주변 잡초/잡목 무성					유 량 계 측	1차	911556		m ³ /일	
		1차 점검과 동일						2차	932382		m ³ /일	
	3차	1,2차 점검과 동일						3차	944662		m ³ /일	
								4차	992898		m ³ /일	
	4차	관정상태 양호					전 력 계 측	1차	주간: 53,668	야간: 22,943	KWh	
		헤드커버 및 게이트밸브 녹슴						2차	주간: 62,763	야간: 26,829	KWh	
		웬스주변 잡초/잡목 무성						3차	주간: 68,008	야간: 29,200	KWh	
								4차	주간: 87,266	야간: 38,363	KWh	
비 고

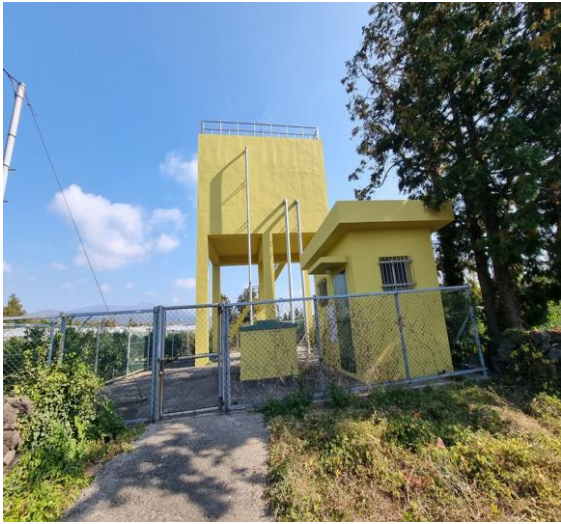
전 경

사용	미사용				1차	2차	1차	2차				
	●					출수장치	출수장치	2022-06-22	2022-11-07				
점검 결과	1차	보호공 및 덮개, 양수장, 배수지 도색필요					지 하 수 위	1차	70.72		m		
								2차	70.74		m		
								3차	70.76		m		
								4차	70.71		m		
	2차	1차 점검과 동일					유 량 계 측	1차	440345		m ³ /일		
								2차	457634		m ³ /일		
								3차	467220		m ³ /일		
								4차	507169		m ³ /일		
	3차	1차 점검과 동일					전 력 계 측	1차	주간: 58,761	야간: 29,164	KWh		
								2차	주간: 64,233	야간: 32,019	KWh		
								3차	주간: 67,315	야간: 33,505	KWh		
								4차	주간: 79,411	야간: 39,718	KWh		
4차	보호공 및 덮개, 양수장, 배수지 도색함												
	관정상태 양호												
비 고

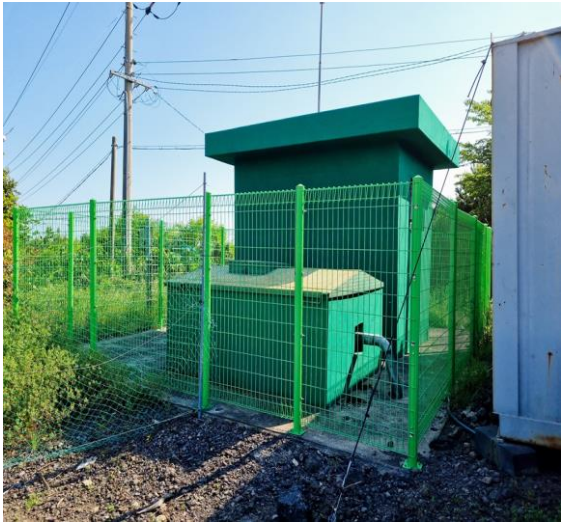
전 경

점검 결과	1차	관정상태 양호					지 하 수 위	1차	123.32		m	
		체크/게이트밸브 부식/녹슴						2차	123.98		m	
								3차	124.43		m	
								4차	123.55		m	
	2차	1차 점검과 동일					유 량 계 측	1차	271643		m ³ /일	
								2차	284270		m ³ /일	
	3차	1차 점검과 동일					전 력 계 측	3차	291536		m ³ /일	
								4차	327931		m ³ /일	
	4차	관정상태 양호					전 력 계 측	1차	주간: 248.979	야간: 116.517	KWh	
		체크/게이트밸브 부식/녹슴						2차	주간: 256.941	야간: 118.799	KWh	
								3차	주간: 261.728	야간: 119.944	KWh	
								4차	주간: 280.462	야간: 128.869	KWh	
비 고

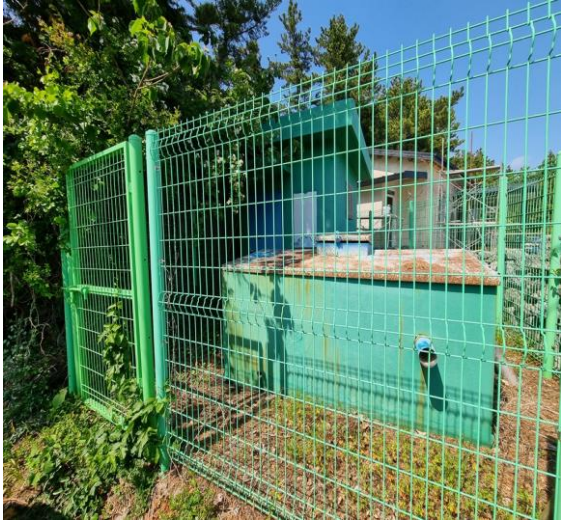
전 경

사용	미사용				1차	2차	1차	2차				
	●					출수장치		출수장치		2022-06-22	2022-11-07		
점검 결과	1차	덮개 및 게이트밸브 녹슴					지 하 수 위	1차	127.51		m		
		양수장 창문 깨짐						2차	127.88		m		
								3차	128.03		m		
	2차	1차 점검과 동일					유 량 계 측	4차	128.25		m		
								1차	797086		m ³ /일		
	3차	지하수 가동중지시 유량계 역류					2차	833326		m ³ /일			
		1차 점검과 동일					3차	852046		m ³ /일			
							4차	935115		m ³ /일			
	4차	보호공 덮개 및 게이트밸브 녹슴(도색필요)					전 력 계 측	1차	주간: 405,771	야간: 199,468	KWh		
		웬스주변 일부 잡목무성						2차	주간: 419,913	야간: 207,749	KWh		
								3차	주간: 427,416	야간: 211,998	KWh		
								4차	주간: 460,533	야간: 230,855	KWh		
비 고

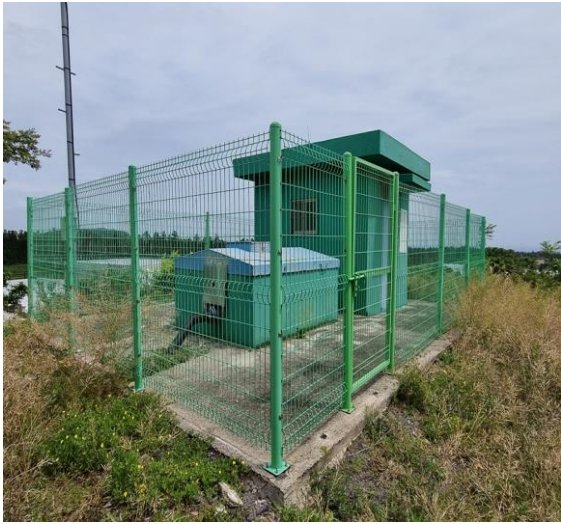
전 경

사용	미사용				1차	2차	1차	2차				
	●					출수장치	출수장치	2022-06-20	2022-11-07				
점검 결과	1차	관정상태 양호					지 하 수 위	1차	51.71		m		
		게이트밸브 녹슴						2차	52.06		m		
								3차	52.27		m		
	2차	1차 점검과 동일					유 량 계 측	1차	533643		m ³ /일		
								2차	549019		m ³ /일		
	3차	덮개 일부 녹슴					전 력 계 측	1차	주간: 96,105	야간: 51,023	KWh		
		1차 점검과 동일						2차	주간: 102,800	야간: 54,408	KWh		
	4차	관정상태 양호					전 력 계 측	3차	주간: 106,077	야간: 56,295	KWh		
		게이트밸브 녹슴						4차	주간: 120,607	야간: 63,739	KWh		
		보호공 덮개 일부 녹슴											
	비 고

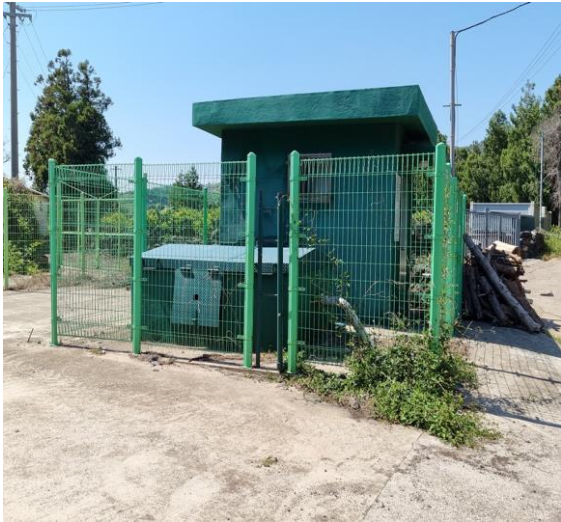
전 경

사용	미사용				1차		2차		1차		2차	
	●					출수장치		출수장치		2022-06-15		2022-11-03	
점검 결과	1차	관정상태 양호					지 하 수 위	1차	38.16		m		
		게이트밸브 일부 녹슴						2차	37.85		m		
								3차	37.61		m		
	2차	1차 점검과 동일					유 량 계 측	1차	683384		m ³ /일		
								2차	709388		m ³ /일		
	3차	보호공 및 웬스 주변 일부 잡초무성					전 력 계 측	1차	주간: 340,409	야간: 340,733	KWh		
		1차 점검과 동일						2차	주간: 349,483	야간: 352,290	KWh		
	4차	보호공 및 웬스 주변 잡초제거					전 력 계 측	3차	주간: 355,898	야간: 359,237	KWh		
		관정상태 양호						4차	주간: 383,892	야간: 384,092	KWh		
		게이트밸브 일부 녹슴											
	비 고

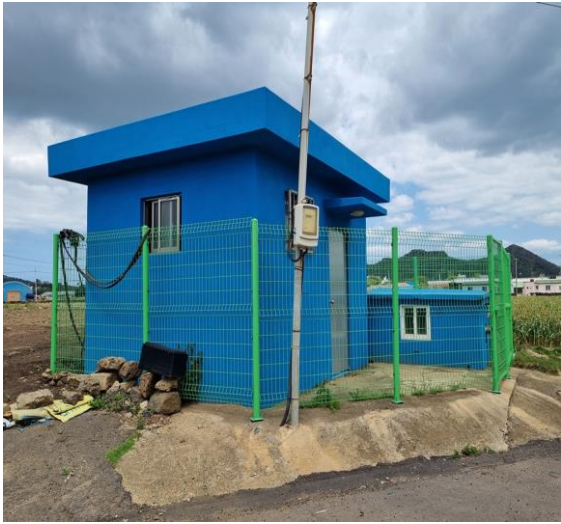
전 경

사용	미사용				1차	2차	1차	2차				
	●					출수장치	출수장치	2022-06-13	2022-11-01				
점검 결과	1차	관정상태 양호					지 하 수 위	1차	2.99		m		
		체크/게이트밸브 녹슴						2차	2.79		m		
								3차	2.66		m		
						4차		2.83		m			
	2차	1차 점검과 동일					유 량 계 측	1차	808816		m ³ /일		
								2차	812133		m ³ /일		
	3차	1차 점검과 동일						3차	812353		m ³ /일		
								4차	841837		m ³ /일		
	4차	관정상태 양호					전 력 계 측	1차	주간: 98,002	야간: 31,301	KWh		
		체크/게이트밸브 녹슴						2차	주간: 99,520	야간: 31,726	KWh		
								3차	주간: 99,584	야간: 31,795	KWh		
								4차	주간: 112,167	야간: 36,401	KWh		
비 고

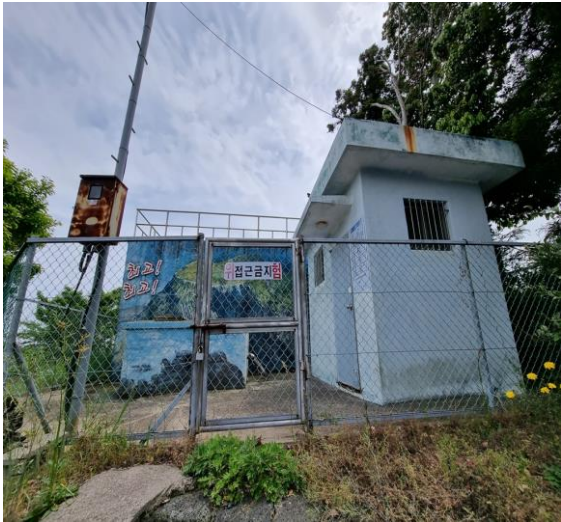
전 경

사용	미사용				1차	2차	1차	2차				
	●					출수장치	출수장치	2022-06-20	2022-11-07				
점검 결과	1차	관정상태 양호					지 하 수 위	1차	59.57		m		
		게이트밸브 녹슴						2차	59.58		m		
								3차	59.58		m		
								4차	59.57		m		
	2차	압력게이지 이음부 누수					유 량 계 측	1차	166515		m ³ /일		
		게이트밸브 녹슴						2차	169306		m ³ /일		
	3차	압력게이지 이음부 누수지속					전 력 계 측	3차	171095		m ³ /일		
		2차 점검과 동일						4차	178072		m ³ /일		
	4차	압력게이지 교체(누수없음)					전 력 계 측	1차	주간: 8,819	야간: 4,403	KWh		
		게이트밸브 녹슴						2차	주간: 9,691	야간: 5,084	KWh		
		그 외 관정상태 양호						3차	주간: 10,290	야간: 5,492	KWh		
								4차	주간: 12,741	야간: 6,760	KWh		
비 고

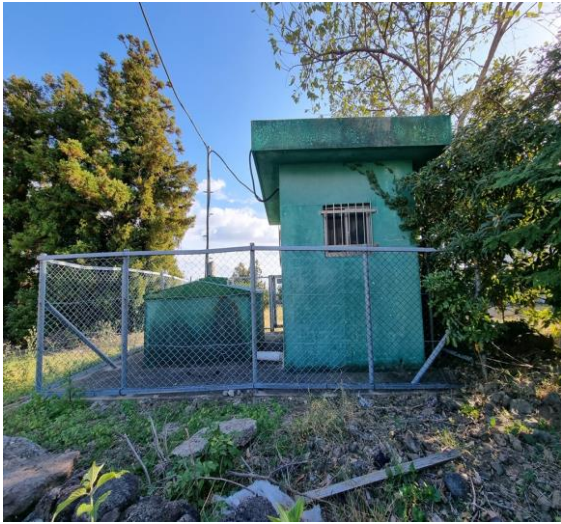
전 경

사용	미사용				1차	2차	1차	2차						
	●					출수장치	출수장치	2022-06-20	2022-11-07						
점검 결과	1차	보호공 및 덮개, 양수장 도색필요									지 하 수 위	1차	155.2		m
		웬스철조망 일부파손										2차	155.48		m
		게이트밸브 녹슴										3차	155.65		m
	2차	1차 점검과 동일									유 량 계 측	1차	219877		m ³ /일
												2차	238736		m ³ /일
	3차	1차 점검과 동일									전 력 계 측	3차	250200		m ³ /일
												4차	299704		m ³ /일
	4차	보호공 덮개 도색 실시함, 게이트밸브 녹슴									전 력 계 측	1차	주간: 83,672	야간: 49,750	KWh
		보호공 및양수장 도색필요										2차	주간: 96,639	야간: 57,353	KWh
		웬스철조망 일부파손										3차	주간: 104,465	야간: 62,061	KWh
												4차	주간: 137,596	야간: 82,861	KWh
	비 고

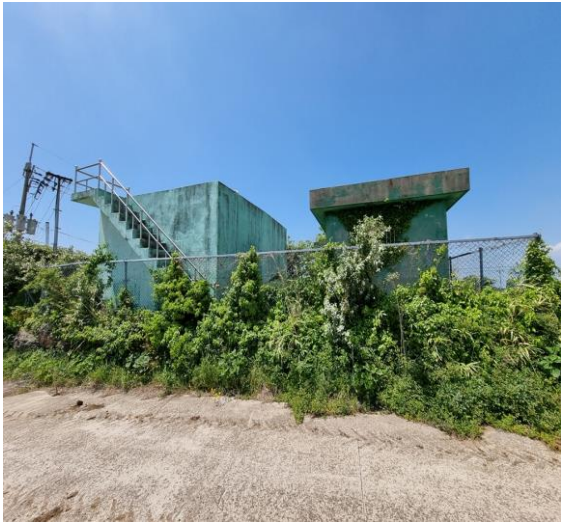
전 경

사용	미사용				1차	2차	1차	2차				
	●					출수장치	출수장치	2022-06-15	2022-11-03				
점검 결과	1차	보호공 및 덮개, 양수장, 배수지 도색필요					지 하 수 위	1차	6.0막힘		m		
		웬스주변 잡초/잡목 무성						2차	6.0막힘		m		
								3차	6.0막힘		m		
	2차	1차 점검과 동일					유 량 계 측	4차	6.0막힘		m		
								1차	46736		m ³ /일		
	3차						2차	50332		m ³ /일			
		1차 점검과 동일					3차	52329		m ³ /일			
							4차	60162		m ³ /일			
	4차	보호공 및 덮개, 양수장, 배수지 도색필요					전 력 계 측	1차	주간: 64,655	야간: 34,817	KWh		
		웬스주변 잡초/잡목 무성						2차	주간: 68,252	야간: 36,371	KWh		
								3차	주간: 70,029	야간: 37,461	KWh		
								4차	주간: 77,728	야간: 41,077	KWh		
비 고

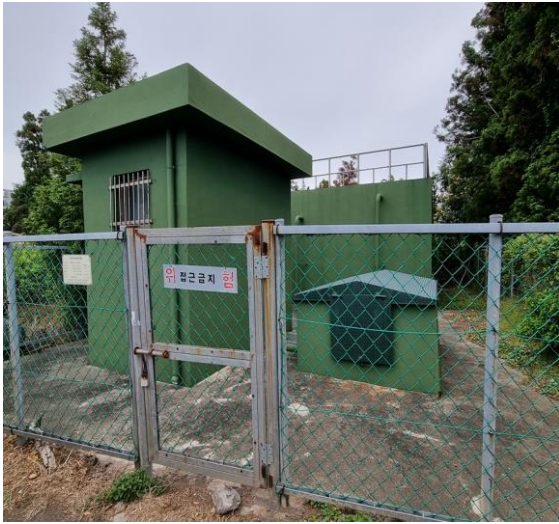
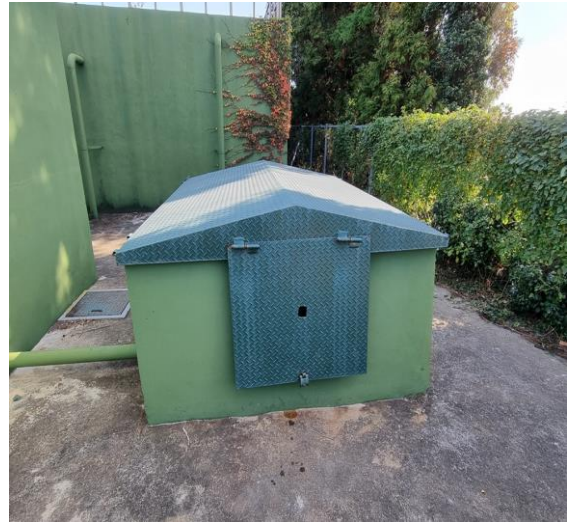
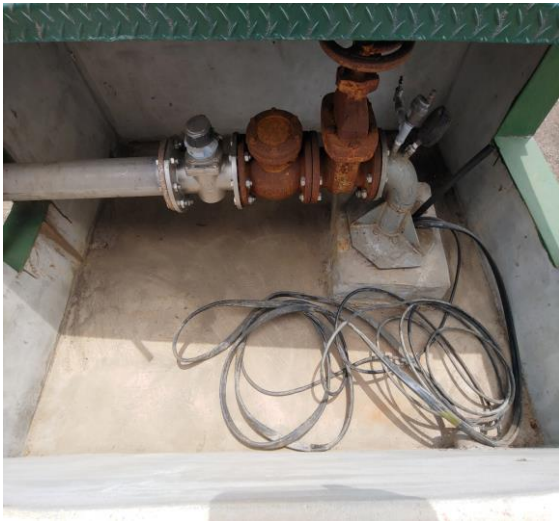
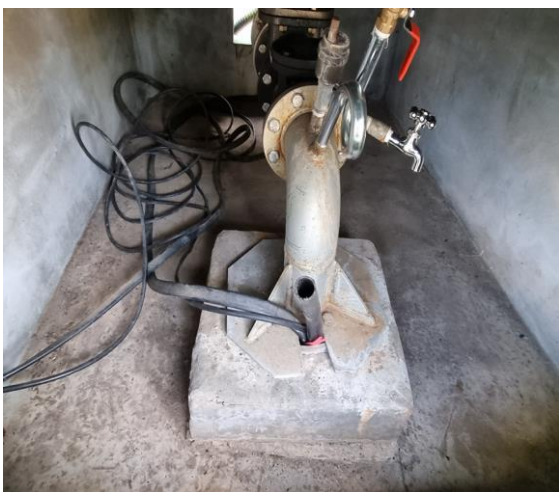
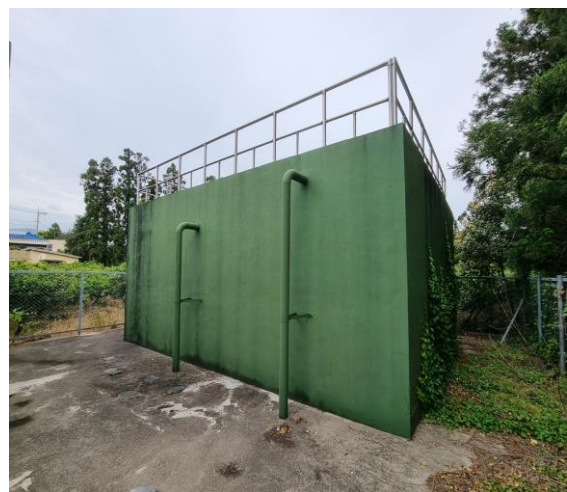
지하수관정 실태조사 사진

●					출수장치	출수장치	2022-06-20	2022-11-07				
점검 결과	1차	관정상태 양호					지 하 수 위	1차	85.24	막힘		m	
		체크/게이트밸브 녹슴						2차	85.24	막힘		m	
								3차	85.24	막힘		m	
						4차		94.96			m		
	2차	1차 점검과 동일					유 량 계 측	1차	1173458			m ³ /일	
								2차	1205216			m ³ /일	
	3차	1차 점검과 동일						3차	1226145			m ³ /일	
								4차	1300740			m ³ /일	
	4차	수위측정관 및 체크/게이트밸브 교체/설치					전 력 계 측	1차	주간:	37,600	야간:	21,886	KWh
		관정상태 양호						2차	주간:	49,635	야간:	29,993	KWh
		출수장치 교체/설치						3차	주간:	58,029	야간:	35,572	KWh
								4차	주간:	88,377	야간:	55,912	KWh
	비 고

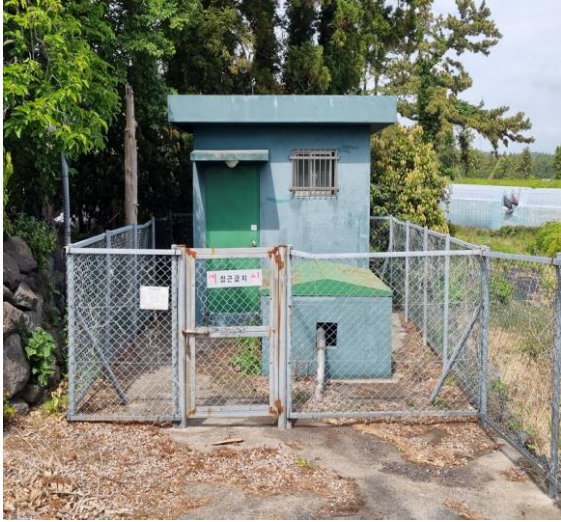
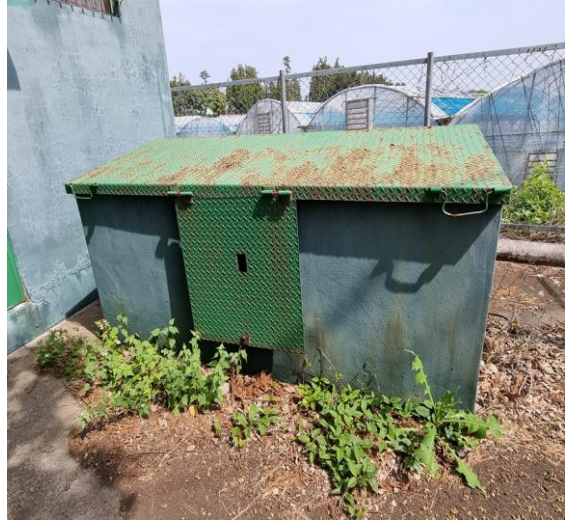
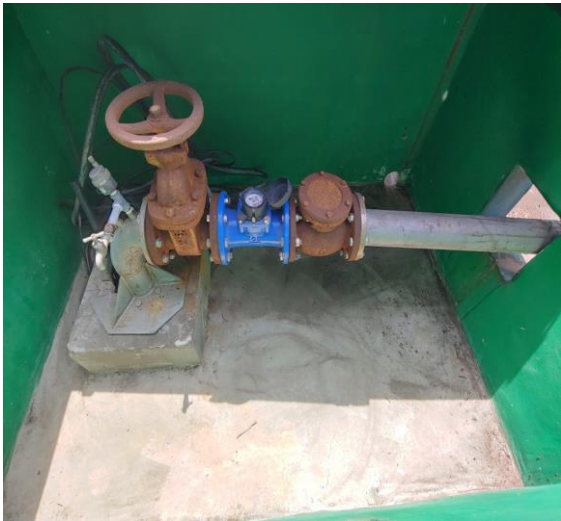
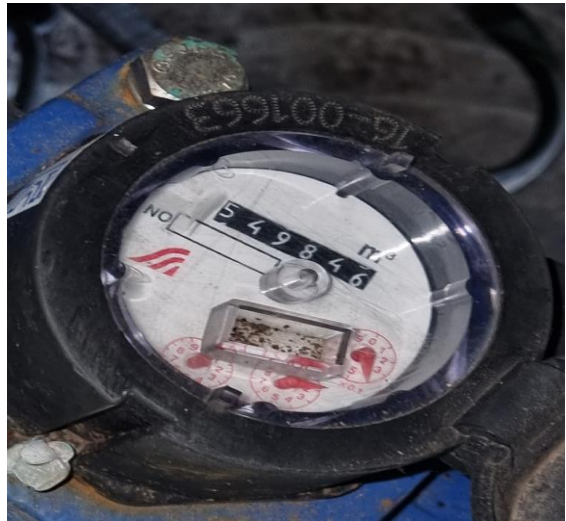
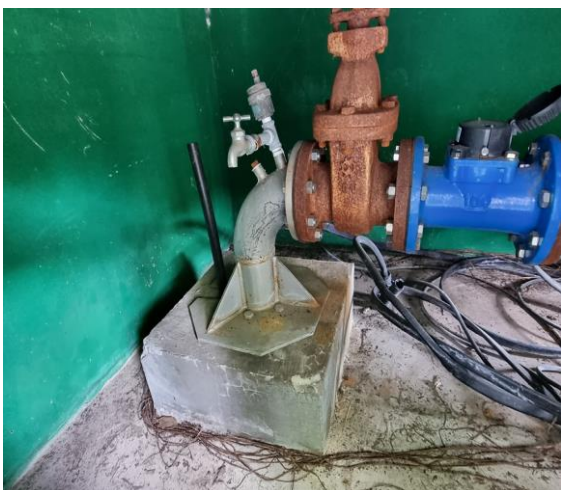
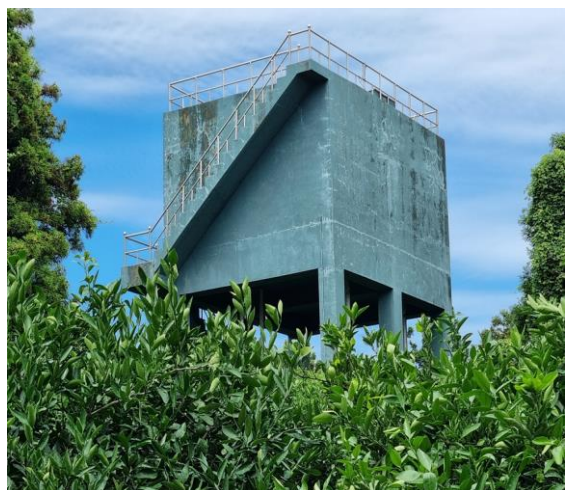
지하수관정 실태조사 사진

사용	미사용				1차	2차	1차	2차					
	●					출수장치		출수장치		2022-06-20	2022-11-07			
점검 결과	1차	관정상태 양호					지 하 수 위	1차	118.2		m			
		체크/게이트밸브 녹슴						2차	118.3		m			
								3차	118.35		m			
						4차		118.48		m				
	2차	1차 점검과 동일					유 량 계 측	1차	477547		m ³ /일			
								2차	495003		m ³ /일			
	덮개 일부 녹슴					3차		507683		m ³ /일				
	1차 점검과 동일					4차		549846		m ³ /일				
	4차	인근 나무가 양수장과 보호공 위로 쓰러져 있음					전 력 계 측	1차	주간: 48,779	야간: 20,736	KWh			
		체크/게이트밸브 녹슴						2차	주간: 59,971	야간: 25,591	KWh			
		보호공 덮개 일부 녹슴						3차	주간: 67,739	야간: 29,519	KWh			
								4차	주간: 94,689	야간: 41,606	KWh			
비 고

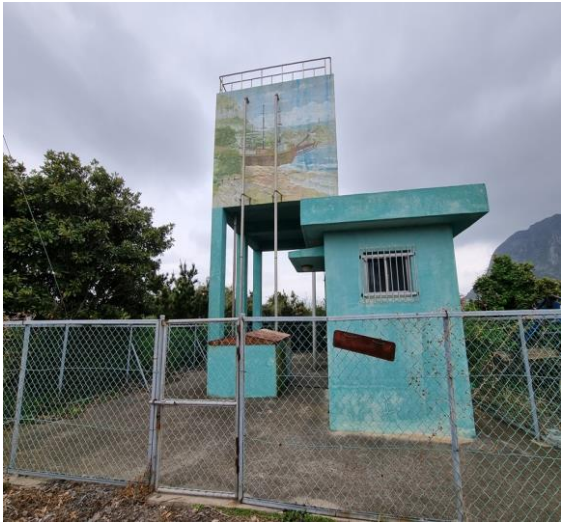
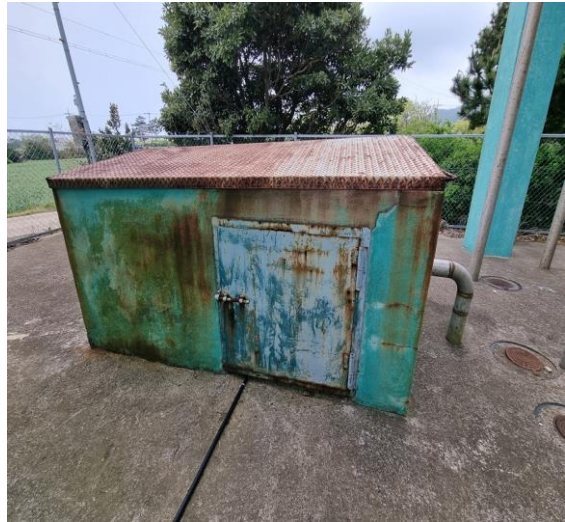
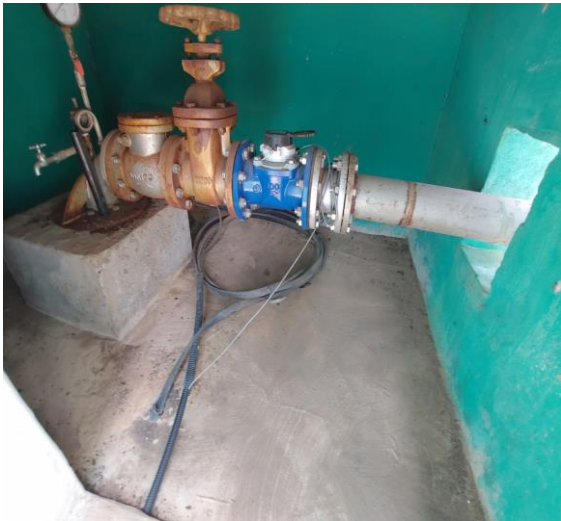
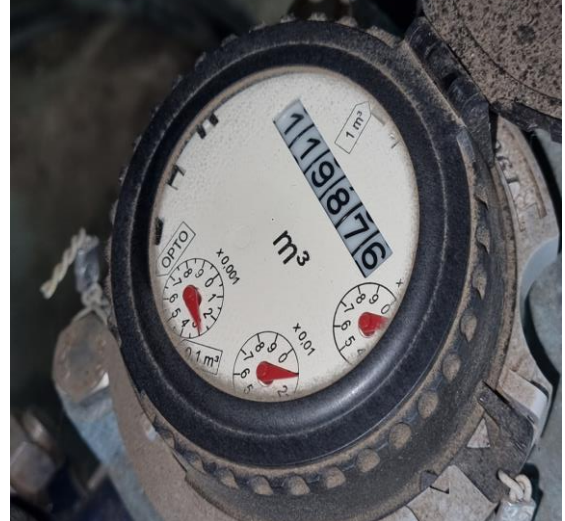
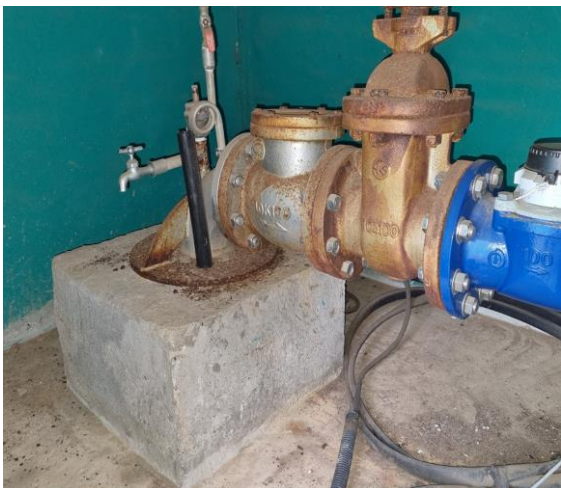
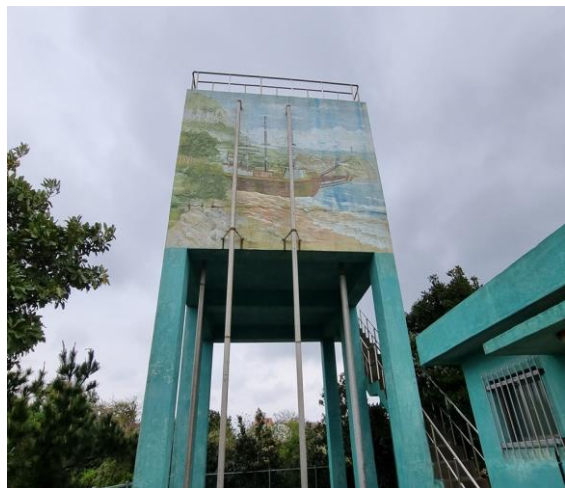
지하수관정 실태조사 사진

●					출수장치	출수장치	2022-06-03	2022-10-19			
점검 결과	1차	관정상태 양호					지 하 수 위	1차	6.3막힘		m	
		보호공 및 덮개 도색필요						2차	6.3막힘		m	
								3차	6.3막힘		m	
								4차	6.3막힘		m	
	2차	1차 점검과 동일					유 량 계 측	1차	96781		m ³ /일	
								2차	101833		m ³ /일	
								3차	102048		m ³ /일	
								4차	119876		m ³ /일	
	3차	1차 점검과 동일					전 력 계 측	1차	주간: 47,121	야간: 18,221	KWh	
								2차	주간: 48,582	야간: 18,660	KWh	
								3차	주간: 48,633	야간: 18,690	KWh	
								4차	주간: 53,797	야간: 21,324	KWh	
4차	관정상태 양호											
	보호공 및 덮개, 양수장 도색필요											
비 고

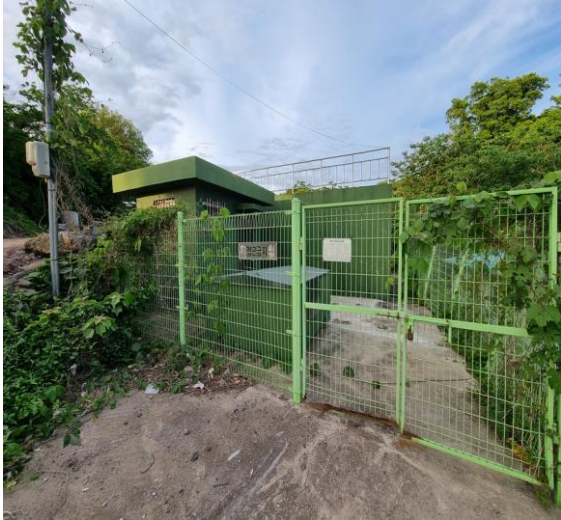
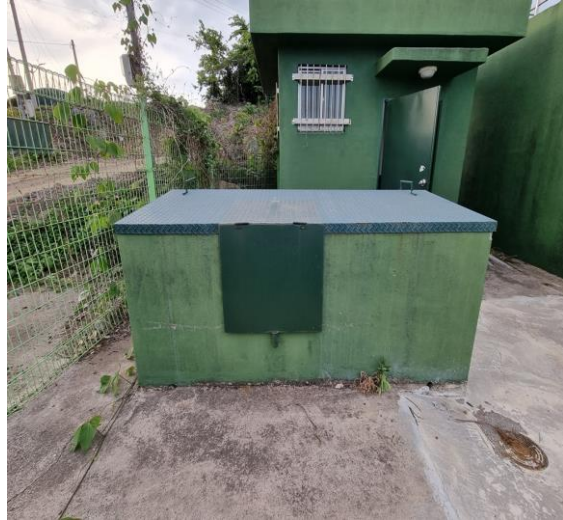
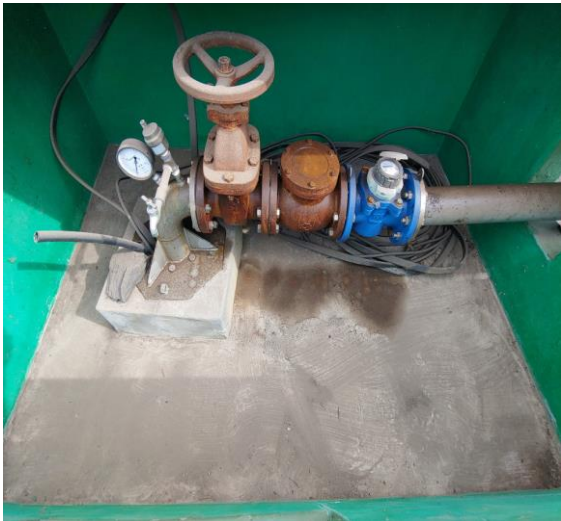
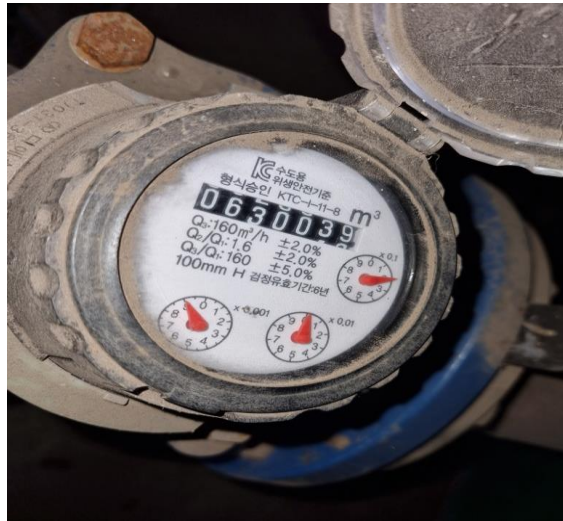
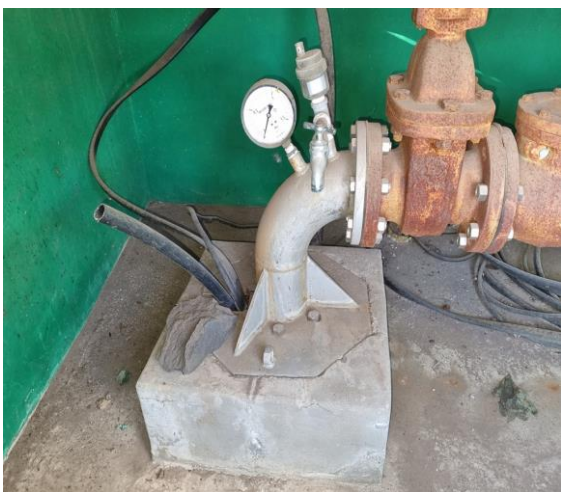
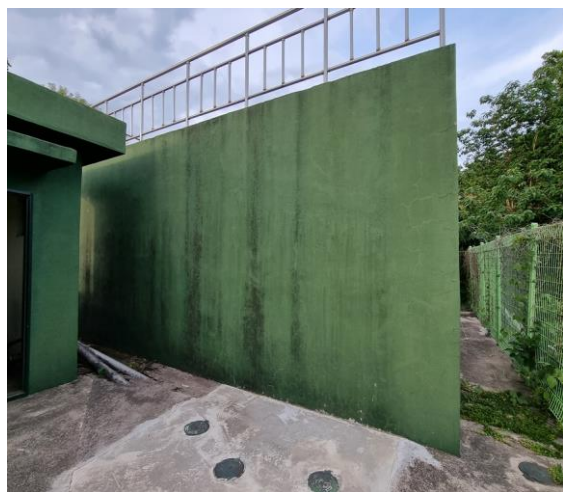
지하수관정 실태조사 사진

●					출수장치	출수장치	2022-06-20	2022-11-07			
점검 결과	1차	관정상태 양호					지 하 수 위	1차	73.74		m	
		체크/게이트밸브 녹슴						2차	73.6		m	
		웬스주변 잡초 무성						3차	73.49		m	
	1차 점검과 동일					4차		73.58		m		
	2차						유 량 계 측	1차	525429		m ³ /일	
								2차	552381		m ³ /일	
	3차	1차 점검과 동일						3차	570611		m ³ /일	
		가압펌프 사용						4차	630039		m ³ /일	
	4차	전력계 교체					전 력 계 측	1차	주간: 212,190	야간: 222,310	KWh	
		웬스 부분철거(교체중) 및 주변 잡초무성						2차	주간: 236,537	야간: 238,279	KWh	
		체크/게이트밸브 녹슴						3차	주간: 247,518	야간: 249,073	KWh	
								4차	주간: 278,575	야간: 7,975	KWh	
비 고
