2022년 제안지구

농촌지하수관리 보고서

농림축산식품부

한국농어촌공사

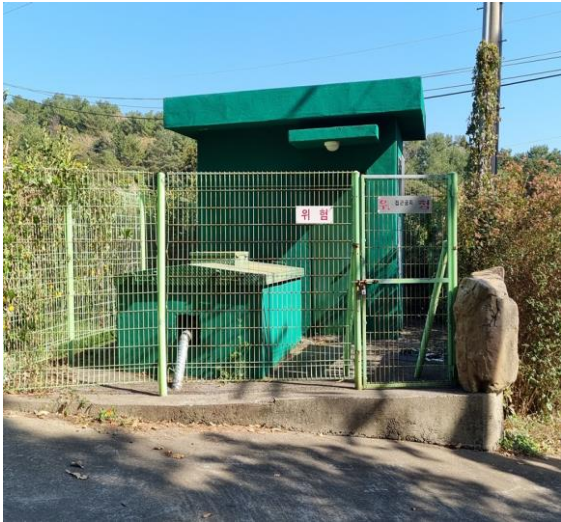
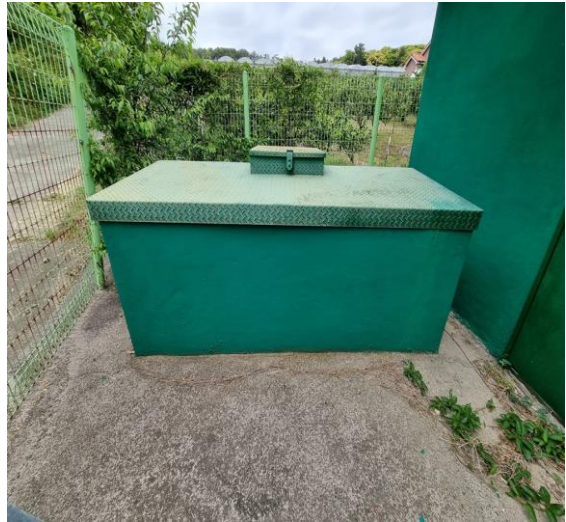
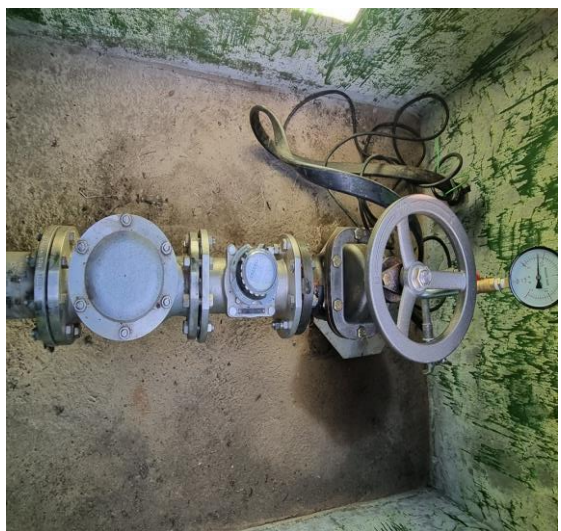
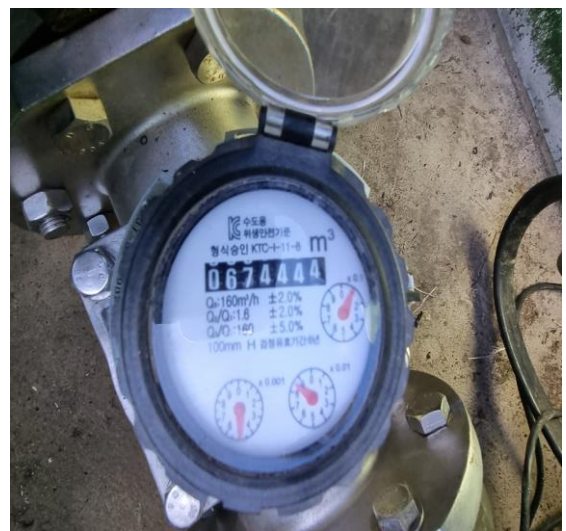
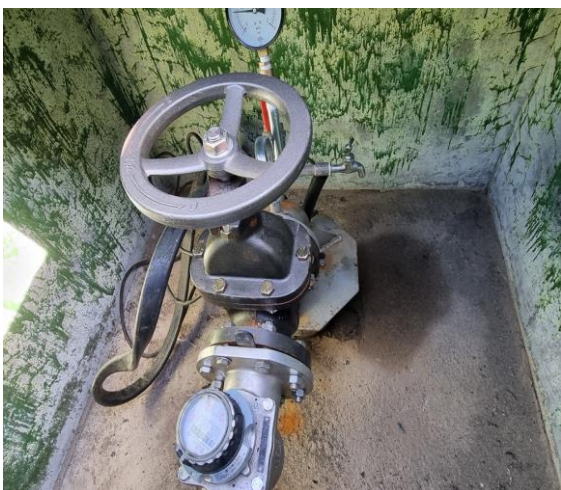
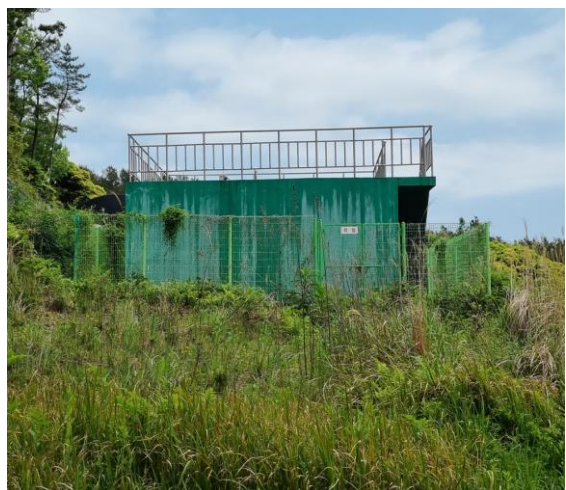
지하수관정 실태조사 사진

사용	미사용				1차	2차	1차	2차						
	●					출수장치	출수장치	2022-06-20	2022-11-04						
점검 결과	1차	오염방지턱 미설치로 오염원유입가능									지 하 수 위	1차	미설치		m
		게이트밸브 녹슴										2차	미설치		m
												3차	미설치		m
	2차	헬스주변 일부 잡초 무성									유 량 계 측	4차	166.74		m
		1차 점검과 동일										1차	599568		m ³ /일
	3차										2차	620916		m ³ /일	
		1,2차 점검과 동일									3차	632470		m ³ /일	
											4차	674444		m ³ /일	
	4차	수위측정관 및 게이트밸브 교체/설치									전 력 계 측	1차	주간: 230,354	야간: 98,835	KWh
												2차	주간: 251,126	야간: 106,858	KWh
		오염방지턱 미설치로 오염원 유입가능										3차	주간: 262,118	야간: 111,279	KWh
		헬스주변 일부 잡초 무성										4차	주간: 302,926	야간: 126,298	KWh
비고

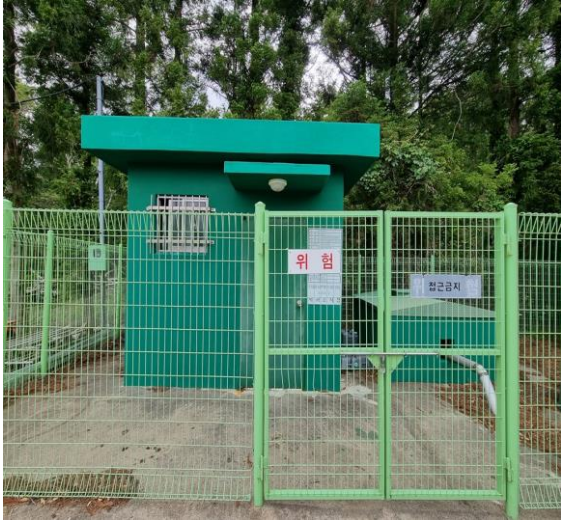
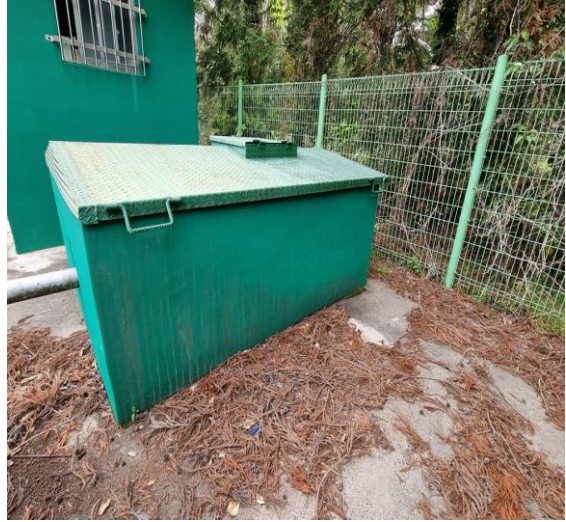
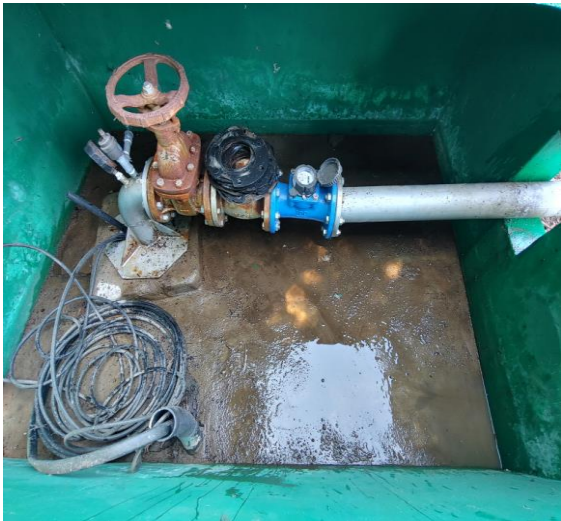
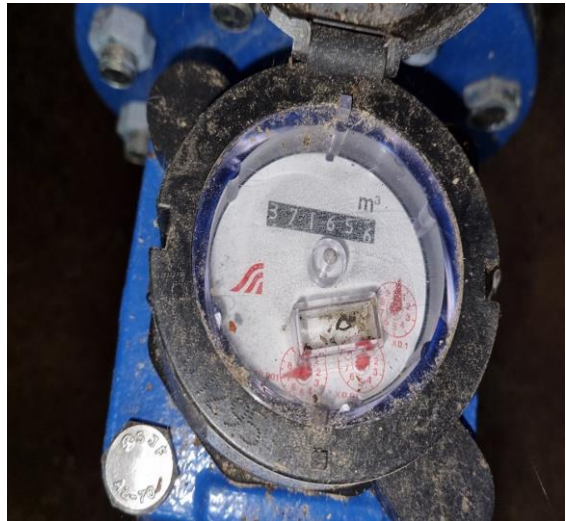
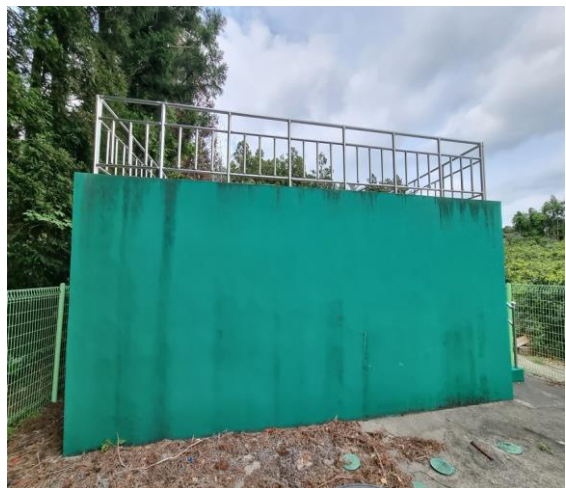
지하수관정 실태조사 사진

●					출수장치	출수장치	2022-06-20	2022-11-07				
점검 결과	1차	관정상태 양호					지 하 수 위	1차	145.44		m		
								2차	146.33		m		
								3차	146.98		m		
								4차	147.08		m		
	2차	관정상태 양호					유 량 계 측	1차	302558		m ³ /일		
								2차	320926		m ³ /일		
								3차	333204		m ³ /일		
								4차	371656		m ³ /일		
	3차	관정상태 양호					전 력 계 측	1차	주간: 92,277	야간: 40,565	KWh		
								2차	주간: 101,822	야간: 45,168	KWh		
								3차	주간: 108,085	야간: 48,401	KWh		
								4차	주간: 128,417	야간: 57,961	KWh		
4차	관정상태 양호												
	양수장 출입문 파손												
비 고

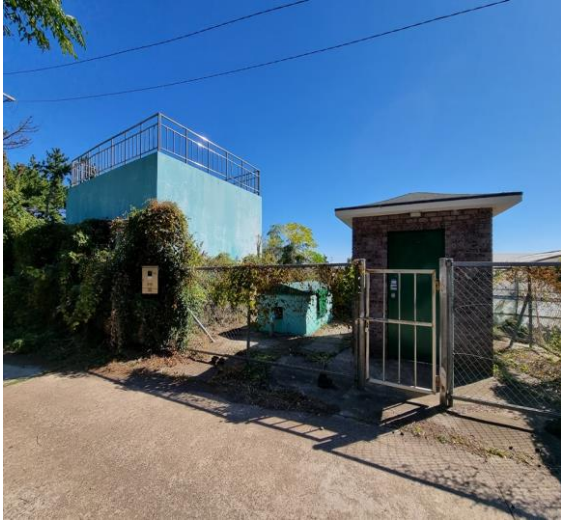
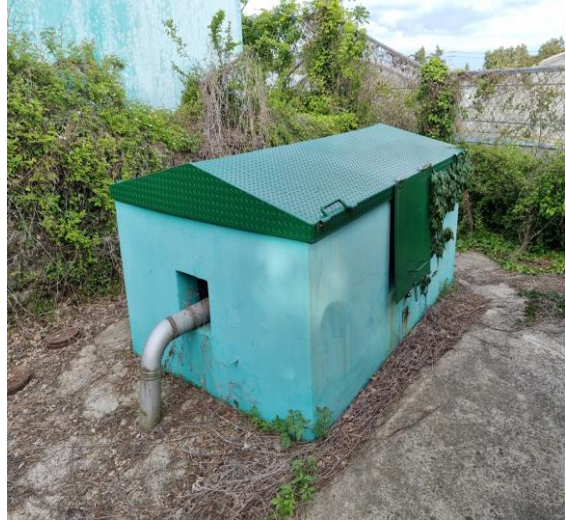
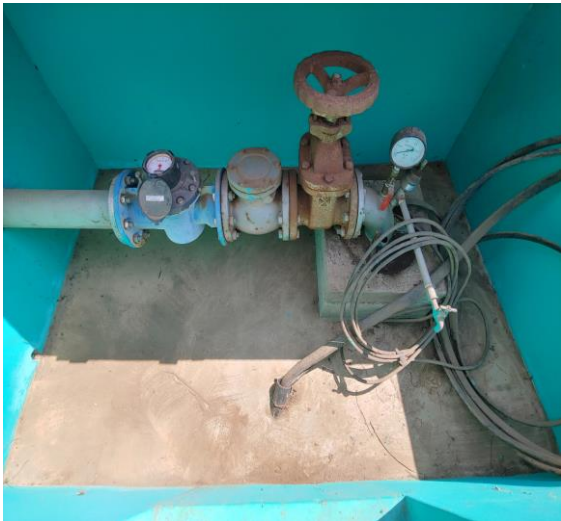
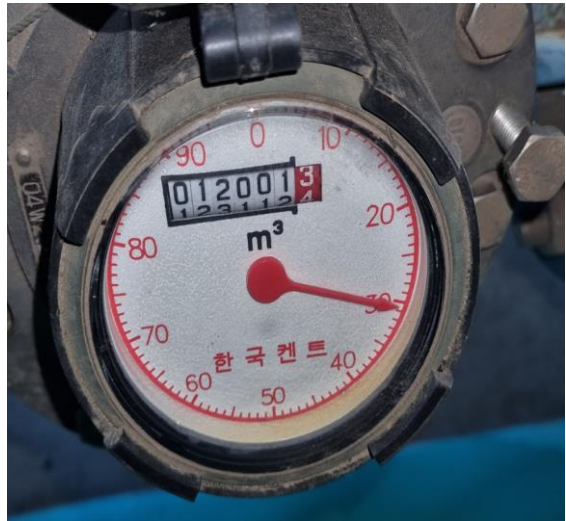
지하수관정 실태조사 사진

사용	미사용				1차	2차	1차	2차			
	●					출수장치	출수장치	2022-06-15	2022-11-03			
점검 결과	1차	관정상태 양호				지 하 수 위	1차	8.6막힘		m		
		웬스주변 잡초무성					2차	8.6막힘		m		
							3차	8.6막힘		m		
					4차		8.6막힘		m			
	2차	1차 점검과 동일				유 량 계 측	1차	8569		m ³ /일		
							2차	8717		m ³ /일		
	3차	1차 점검과 동일					3차	8719		m ³ /일		
							4차	12001		m ³ /일		
	4차	관정상태 양호				전 력 계 측	1차	주간: 7,563	야간: 957	KWh		
		웬스주변 잡초무성					2차	주간: 7,672	야간: 962	KWh		
							3차	주간: 7,678	야간: 965	KWh		
							4차	주간: 1,842	야간: 416	KWh		
비고

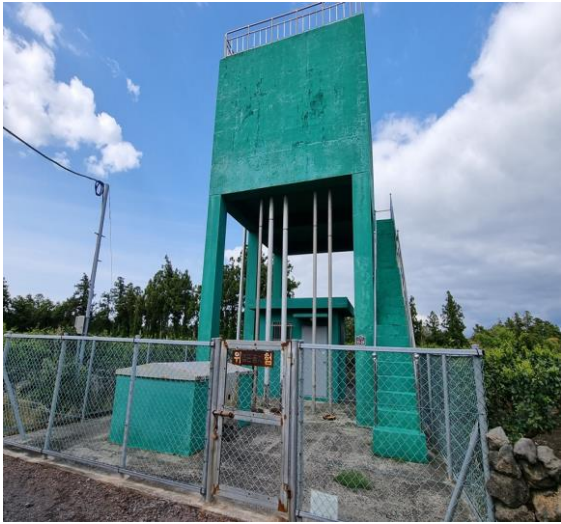
전 경

점검 결과	1차	관정상태 양호					지 하 수 위	1차	39.21		m
		압력게이지 누수						2차	39.96		m
								3차	40.52		m
								4차	40.79		m
	2차	압력게이지 누수지속					유 량 계 측	1차	208258		m ³ /일
		관정상태 양호						2차	224777		m ³ /일
		압력게이지 교체(누수 없음)						3차	235848		m ³ /일
								4차	279870		m ³ /일
	3차	관정상태 양호					전 력 계 측	1차	주간: 47,770	야간: 22,470	KWh
								2차	주간: 52,058	야간: 24,359	KWh
								3차	주간: 54,942	야간: 25,610	KWh
								4차	주간: 66,533	야간: 30,463	KWh
4차	관정상태 양호										
비 고

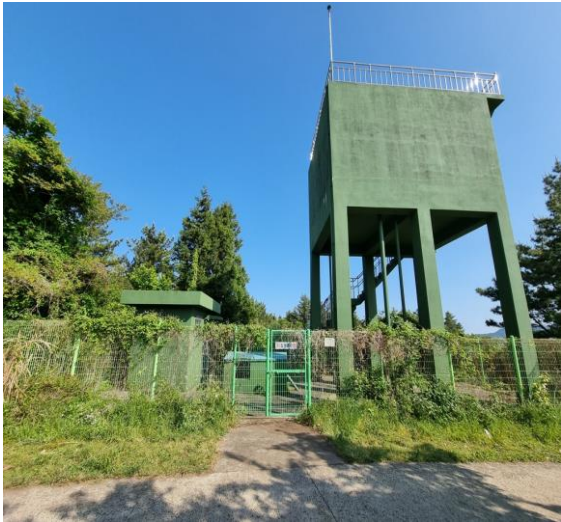
전 경

점검 결과	1차	관정상태 양호					지 하 수 위	1차	178.3		m
		유량계 고장(지침이상)						2차	178.65		m
		웬스주변 잡초 무성						3차	178.83		m
						4차		179.17		m	
	2차	1차 점검과 동일					유 량 계 측	1차	760370		m ³ /일
								2차	770676		m ³ /일
	3차	1차 점검과 동일						3차	777343		m ³ /일
								4차	809307		m ³ /일
	4차	유량계 양호					전 력 계 측	1차	주간: 86,445	야간: 46,743	KWh
		웬스주변 잡초무성						2차	주간: 95,243	야간: 51,651	KWh
								3차	주간: 101,023	야간: 55,092	KWh
								4차	주간: 120,199	야간: 66,004	KWh
비 고

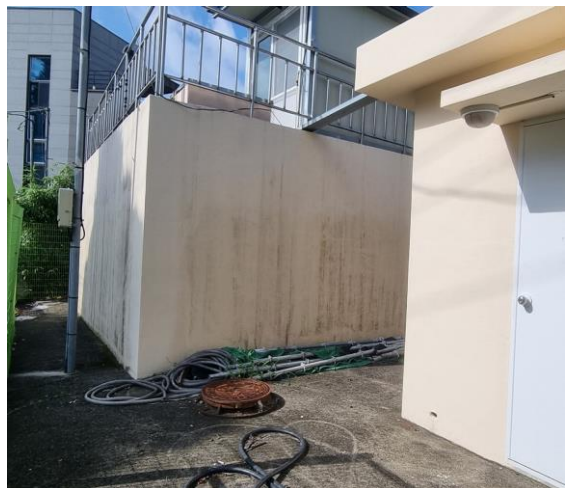
사용	미사용				1차	2차	1차	2차				
	●					출수장치	출수장치	2022-06-20	2022-11-07				
점검 결과	1차	관정상태 양호					지 하 수 위	1차	53.74		m		
								2차	53.73		m		
								3차	53.72		m		
	2차	관정상태 양호					유 량 계 측	1차	326540		m ³ /일		
								2차	344724		m ³ /일		
								3차	355358		m ³ /일		
	3차	관정상태 양호					전 력 계 측	1차	주간: 60,293	야간: 27,592	KWh		
		배수지 도색함						2차	주간: 66,097	야간: 30,481	KWh		
	4차	관정상태 양호					전 력 계 측	3차	주간: 69,582	야간: 32,102	KWh		
								4차	주간: 81,243	야간: 37,928	KWh		
	비고

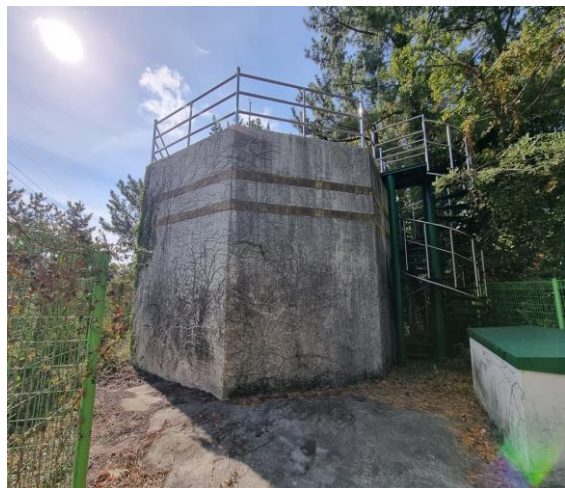
지하수 주용도	지하수 사용여부		미사용시 사유			수질검사 시료채취 장소		수질검사 시료채취 일자									
	사용	미사용				1차	2차	1차	2차								
	●					출수장치	출수장치	2022-06-20	2022-11-07								
점검 결과	1차	웬스 및 양수장 주변 잡초/잡목 무성									지 하 수 위	1차	88.49	막힘		m	
		게이트밸브 녹슴										2차	88.49	막힘		m	
												3차	88.49	막힘		m	
	2차	출수장치 없음									유 량 계 측	1차	707460			m ³ /일	
		1차 점검과 동일										2차	724010			m ³ /일	
	3차	출수장치 설치									전 력 계 측	1차	주간:	68,568	야간:	32,822	KWh
		1차 점검과 동일										2차	주간:	72,714	야간:	34,890	KWh
	4차	수위측정관 교체/설치									3차	주간:	78,823	야간:	38,434	KWh	
		웬스 및 배수지 주변 잡초무성									4차	주간:	92,467	야간:	45,592	KWh	
		게이트밸브 녹슴															
	비 고

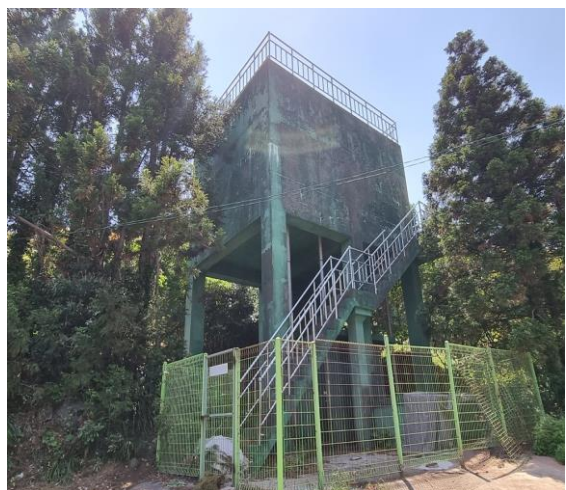
사용	미사용				1차	2차	1차	2차				
	●					출수장치	출수장치	2022-06-22	2022-11-07				
점검 결과	1차	배수지 도색필요					지 하 수 위	1차	104.9		m		
		게이트밸브 녹슴						2차	105.28		m		
								3차	105.42		m		
	2차	1차 점검과 동일					유 량 계 측	1차	91763		m ³ /일		
								2차	103345		m ³ /일		
	3차	1차 점검과 동일					전 력 계 측	3차	109470		m ³ /일		
								4차	129593		m ³ /일		
	4차	배수지 도색필요					전 력 계 측	1차	주간: 32,988	야간: 13,068	KWh		
		게이트밸브 녹슴						2차	주간: 37,227	야간: 14,961	KWh		
								3차	주간: 39,405	야간: 16,036	KWh		
								4차	주간: 46,503	야간: 19,645	KWh		
	비 고

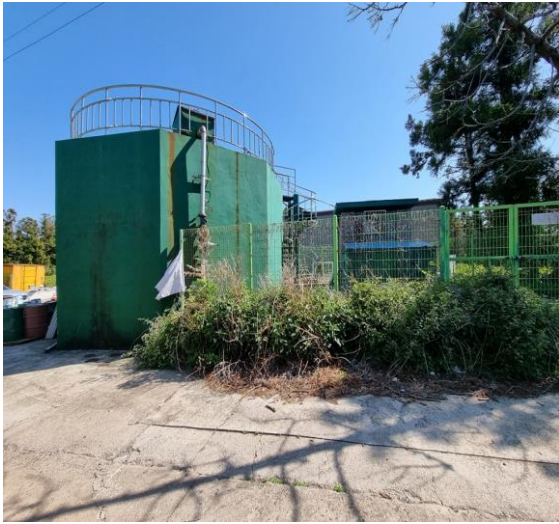
전 경

사용	미사용				1차	2차	1차	2차					
	●					출수장치	출수장치	2022-06-15	2022-11-03					
점검 결과	1차	관정상태 양호					지 하 수 위	1차	48.08		m			
		주변 나무가 웬스에 쓰러져 있음						2차	46.87		m			
								3차	45.79		m			
						4차		46.12		m				
	2차	1차 점검과 동일					유 량 계 측	1차	805466		m ³ /일			
								2차	826241		m ³ /일			
	웬스주변 일부 잡초무성					3차		839910		m ³ /일				
	1차 점검과 동일					4차		897949		m ³ /일				
	4차	관정상태 양호					전 력 계 측	1차	주간: 56,386	야간: 30,445	KWh			
		주변 나무가 웬스에 쓰러져 있음						2차	주간: 61,986	야간: 33,292	KWh			
		웬스주변 일부 잡초무성						3차	주간: 64,957	야간: 35,361	KWh			
								4차	주간: 79,053	야간: 43,579	KWh			
비 고

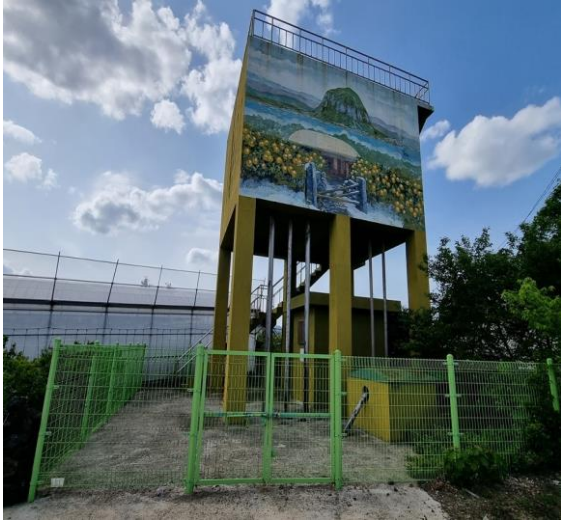
전 경

점검 결과	1차	관정상태 양호				지 하 수 위	1차	67.93		m	
		웬스주변 일부 잡초/잡목 무성					2차	67.88		m	
							3차	67.86		m	
					4차		68.04		m		
	2차	1차 점검과 동일				유 량 계 측	1차	152004		m ³ /일	
							2차	164546		m ³ /일	
	3차	1차 점검과 동일					3차	170082		m ³ /일	
							4차	195434		m ³ /일	
	4차	관정상태 양호				전 력 계 측	1차	주간: 44,671	야간: 20,279	KWh	
		웬스주변 일부 잡초/잡목 무성					2차	주간: 48,938	야간: 22,026	KWh	
							3차	주간: 50,763	야간: 22,885	KWh	
							4차	주간: 59,268	야간: 26,597	KWh	
비 고

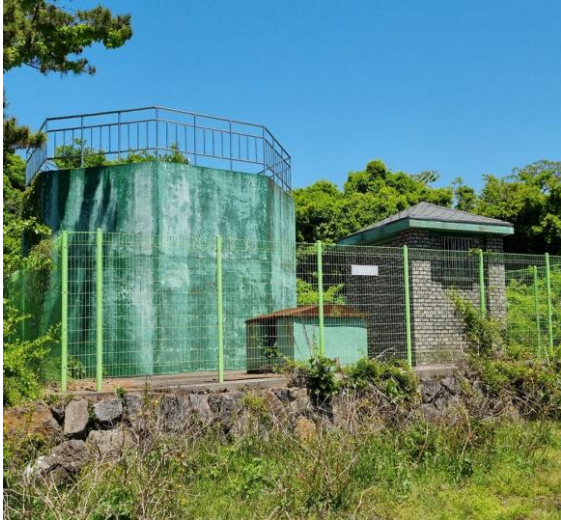
전 경

사용	미사용				1차	2차	1차	2차				
	●					출수장치	출수장치	2022-06-15	2022-11-03				
점검 결과	1차	덮개 부식 심함					지 하 수 위	1차	66.75		m		
		보호공 및 덮개 도색필요						2차	67.08		m		
								3차	67.31		m		
	2차	1차 점검과 동일					유 량 계 측	1차	745900		m ³ /일		
								2차	754458		m ³ /일		
	3차	1차 점검과 동일					전 력 계 측	1차	주간: 138.261	야간: 76.625	KWh		
								2차	주간: 140.578	야간: 77.647	KWh		
	4차	보호공 및 덮개, 배수지 도색필요					전 력 계 측	3차	주간: 142.209	야간: 78.313	KWh		
		체크/게이트밸브 녹슴						4차	주간: 149.345	야간: 81.920	KWh		
	비 고

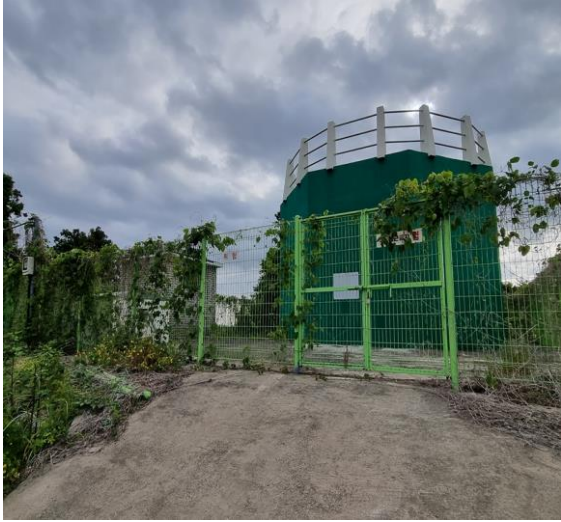
전 경

●					출수장치	출수장치	2022-06-20	2022-11-07				
점검 결과	1차	관정상태 양호					지 하 수 위	1차	97.45막힘		m		
		웬스주변 잡초무성						2차	97.45막힘		m		
								3차	97.45막힘		m		
	2차	1차 점검과 동일					유 량 계 측	4차	124.01		m		
								1차	205016		m ³ /일		
	3차	1차 점검과 동일					2차	212120		m ³ /일			
							3차	216869		m ³ /일			
							4차	233785		m ³ /일			
	4차	수위측정관 교체/설치					전 력 계 측	1차	주간: 57,681	야간: 21,447	KWh		
		웬스주변 잡초무성						2차	주간: 60,889	야간: 22,829	KWh		
		관정상태 양호						3차	주간: 62,886	야간: 23,827	KWh		
								4차	주간: 71,028	야간: 26,612	KWh		
비 고

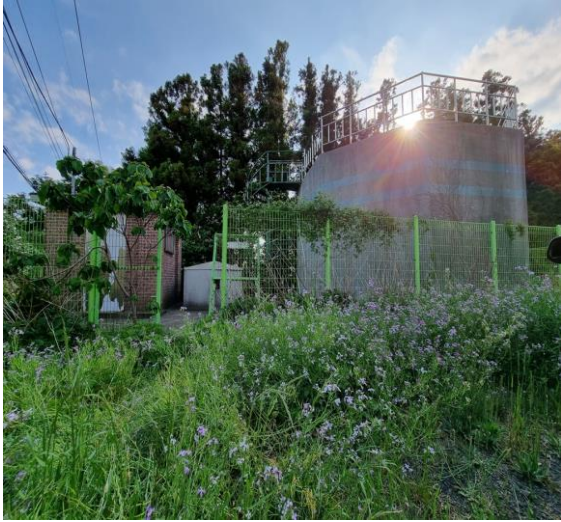
전 경

점검 결과	1차	관정상태 양호					지 하 수 위	1차	50.98막힘		m
		웬스출입문 파손 및 주변 잡초무성						2차	50.98막힘		m
								3차	50.98막힘		m
								4차	50.98막힘		m
	2차	1차 점검과 동일					유 량 계 측	1차	186858		m ³ /일
								2차	198552		m ³ /일
								3차	204918		m ³ /일
								4차	227737		m ³ /일
	3차	1차 점검과 동일					전 력 계 측	1차	주간: 207.455	야간: 71.303	KWh
								2차	주간: 216.054	야간: 75.108	KWh
								3차	주간: 220.876	야간: 77.193	KWh
								4차	주간: 239.000	야간: 83.959	KWh
4차	관정상태 양호										
	웬스출입문 파손 및 주변 잡초무성										
비 고

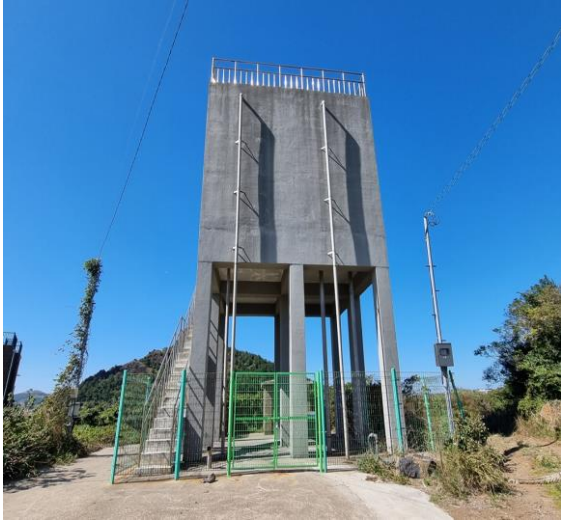
전 경

사용	미사용				1차	2차	1차	2차				
	●					출수장치	출수장치	2022-06-03	2022-10-19				
점검 결과	1차	관정상태 양호					지 하 수 위	1차	23.54		m		
		헬스 주변 일부 잡초 무성						2차	22.72		m		
								3차	22.04		m		
	2차	에어밴트 누수					유 량 계 측	1차	100925		m ³ /일		
		그외 1차 점검과 동일						2차	108335		m ³ /일		
	3차	에어밴트 누수					전 력 계 측	1차	주간: 16,372	야간: 5,656	KWh		
		그 외 1차 점검과 동일						2차	주간: 18,013	야간: 6,314	KWh		
	4차	에어밴트 누수 지속					전 력 계 측	3차	주간: 18,331	야간: 6,600	KWh		
		헬스 주변 잡초 무성						4차	주간: 23,464	야간: 8,803	KWh		
		헬스 출입문 교체/설치											
	비 고

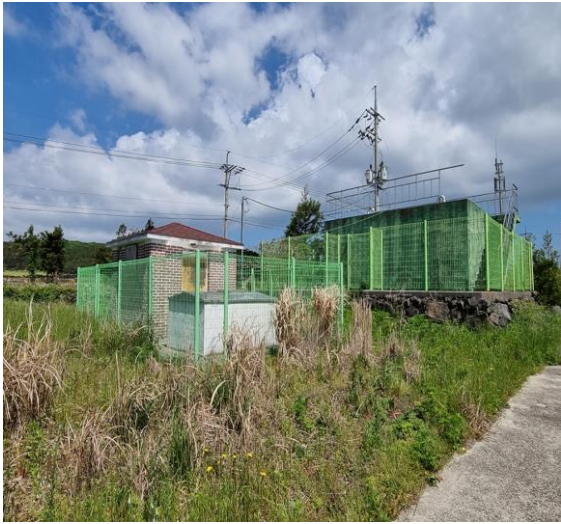
전 경

사용	미사용				1차	2차	1차	2차					
	●					출수장치	출수장치	2022-06-15	2022-11-03					
점검 결과	1차	배수지 도색필요					지 하 수 위	1차	172.3막힘		m			
		헬스 주변 잡초무성						2차	172.3막힘		m			
								3차	172.3막힘		m			
	2차	유량계 고장					유 량 계 측	1차	218970		m ³ /일			
		1차 점검과 동일						2차	218970		m ³ /일			
	3차	1,2차 점검과 동일					전 력 계 측	1차	주간: 480.658	야간: 250.653	KWh			
								2차	주간: 486.047	야간: 251.286	KWh			
	4차	헬스 주변 잡초 제거함					전 력 계 측	3차	주간: 489.645	야간: 251.741	KWh			
		유량계 고장						4차	주간: 505.234	야간: 254.356	KWh			
		배수지 도색 필요												
	비 고

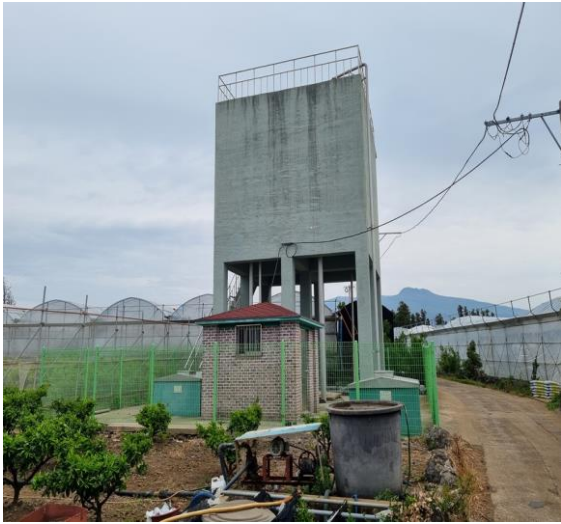
전 경

점검 결과	1차	관정상태 양호					지 하 수 위	1차	52.18막힘		m
								2차	52.18막힘		m
								3차	52.18막힘		m
								4차	52.18막힘		m
	2차	유량계 고장(지침이상)					유 량 계 측	1차	481380		m ³ /일
		관정상태 양호						2차	487189		m ³ /일
								3차	492840		m ³ /일
								4차	520020		m ³ /일
	3차	1,2차 점검과 동일					전 력 계 측	1차	주간: 247.815	야간: 74.528	KWh
		수위측정관 최하부까지 측정했지만 수위확인 불가						2차	주간: 257.013	야간: 80.070	KWh
	4차	관정상태 양호					전 력 계 측	3차	주간: 263.202	야간: 83.751	KWh
		유량계 고장						4차	주간: 284.330	야간: 95.138	KWh
비 고

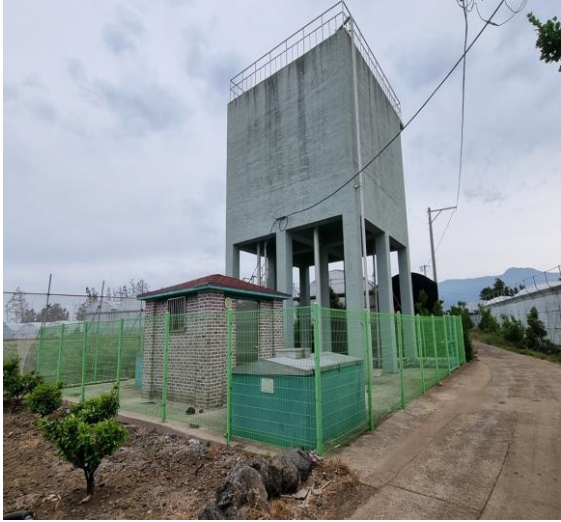
전 경

●					출수장치	출수장치	2022-06-20	2022-11-07			
점검 결과	1차	관정상태 양호					지 하 수 위	1차	49.65		m	
								2차	49.71		m	
								3차	49.74		m	
								4차	49.7		m	
	2차	관정상태 양호					유 량 계 측	1차	248198		m ³ /일	
								2차	277521		m ³ /일	
								3차	296104		m ³ /일	
								4차	353993		m ³ /일	
	3차	관정상태 양호					전 력 계 측	1차	주간: 247.815	야간: 74.528	KWh	
								2차	주간: 257.013	야간: 80.070	KWh	
								3차	주간: 263.202	야간: 83.751	KWh	
								4차	주간: 284.330	야간: 95.138	KWh	
4차	관정상태 양호											
비고

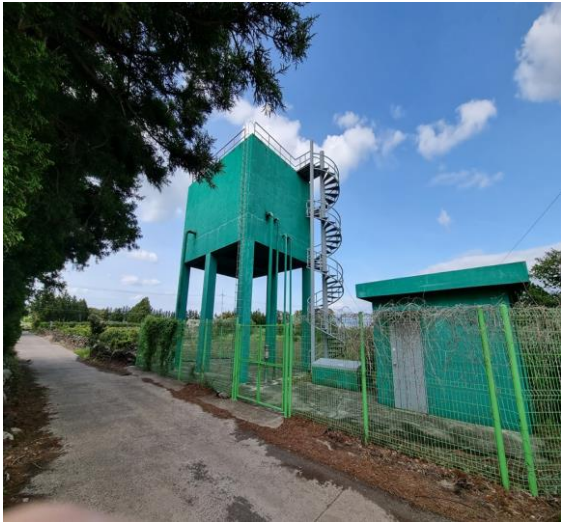
전 경

사용	미사용				1차	2차	1차	2차				
	●					출수장치	출수장치	2022-06-15	2022-11-03				
점검 결과	1차	관정상태 양호					지 하 수 위	1차	57.48		m		
		웬스 주변 일부 잡초무성						2차	58.03		m		
		체크/게이트밸브 녹슴						3차	58.45		m		
		1차 점검과 동일						4차	58.21		m		
	2차						유 량 계 측	1차	181969		m ³ /일		
								2차	195070		m ³ /일		
	3차	1차 점검과 동일					전 력 계 측	3차	199939		m ³ /일		
								4차	221002		m ³ /일		
	4차	관정상태 양호					전 력 계 측	1차	주간: 20,265	야간: 8,950	KWh		
		웬스 주변 일부 잡초무성						2차	주간: 23,335	야간: 10,345	KWh		
		체크/게이트밸브 녹슴						3차	주간: 24,469	야간: 10,876	KWh		
								4차	주간: 29,163	야간: 13,125	KWh		
비 고

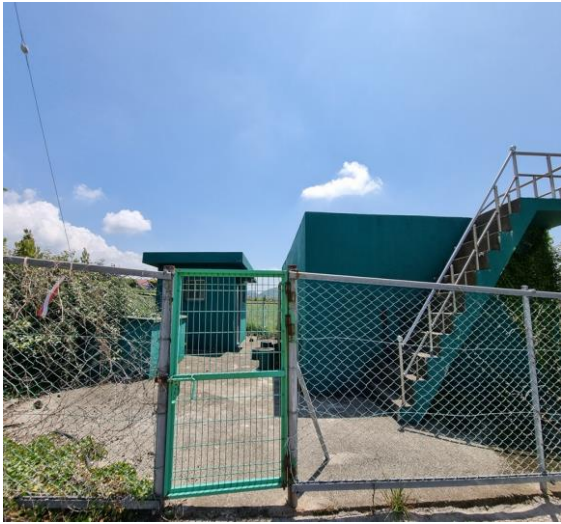
전 경

사용	미사용				1차	2차	1차	2차				
	●					출수장치	출수장치	2022-06-15	2022-11-03				
점검 결과	1차	관정상태 양호					지 하 수 위	1차	98.51m		m		
		웬스 주변 일부 잡목무성						2차	98.51m		m		
								3차	98.51m		m		
								4차	98.51m		m		
	2차	1차 점검과 동일					유 량 계 측	1차	397988		m ³ /일		
								2차	407672		m ³ /일		
								3차	416655		m ³ /일		
								4차	447549		m ³ /일		
	3차	1차 점검과 동일					전 력 계 측	1차	주간: 167,508	야간: 104,789	KWh		
								2차	주간: 175,811	야간: 109,284	KWh		
								3차	주간: 183,158	야간: 113,862	KWh		
								4차	주간: 208,867	야간: 129,206	KWh		
4차	관정상태 양호												
	웬스 주변 일부 잡목무성												
비고

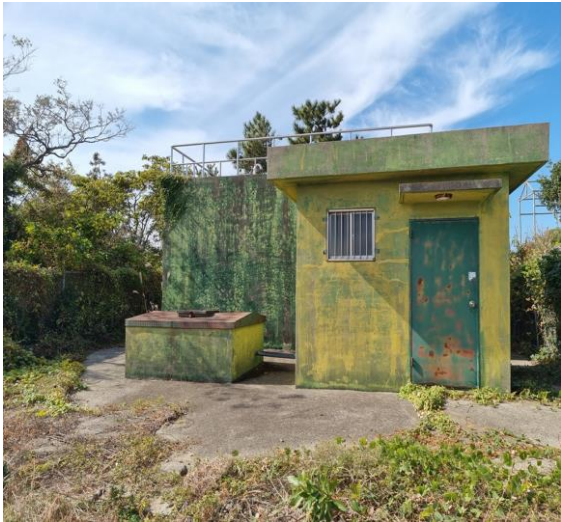
전 경

●					출수장치	출수장치	2022-06-15	2022-11-07		
점검 결과	1차	보호공 및 덮개, 양수장, 배수지 도색필요					지 하 수 위	1차	128.75		m
		웬스출입문 및 부분파손						2차	128.92		m
								3차	129		m
	2차	1차 점검과 동일					유 량 계 측	1차	249090		m ³ /일
								2차	260546		m ³ /일
	3차	전력계 교체(7/12)					전 력 계 측	3차	268217		m ³ /일
		1차 점검과 동일						4차	298571		m ³ /일
	4차	웬스 부분 철거(교체중)					전 력 계 측	1차	주간: 84,048	야간: 27,776	KWh
		보호공 및 덮개, 양수장, 배수지 도색필요						2차	주간: 87,249	야간: 30,116	KWh
		웬스주변 잡초무성						3차	주간: 449	야간: 188	KWh
								4차	주간: 15,523	야간: 7,484	KWh
	비 고

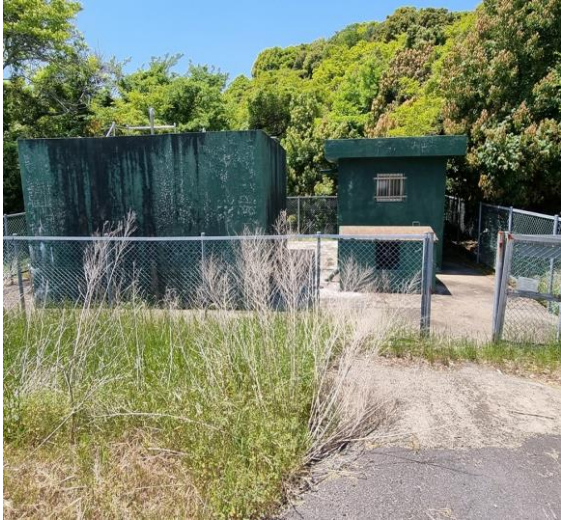
전 경

사용	미사용				1차	2차	1차	2차					
	●					출수장치	출수장치	2022-06-15	2022-11-03					
점검 결과	1차	보호공 및 덮개, 양수장, 배수지 도색필요					지 하 수 위	1차	70.49		m			
		보호공 덮개 일부 녹슴/부식						2차	71.02		m			
		헤드커버 및 게이트밸브 녹슴						3차	71.43		m			
	2차	1차 점검과 동일					유 량 계 측	1차	463918		m ³ /일			
								2차	472768		m ³ /일			
	3차	1차 점검과 동일					전 력 계 측	3차	478255		m ³ /일			
								4차	500456		m ³ /일			
	4차	보호공 및 덮개, 양수장, 배수지 도색필요					전 력 계 측	1차	주간: 48,342	야간: 27,944	KWh			
		보호공 덮개 일부 녹슴/부식						2차	주간: 51,042	야간: 29,230	KWh			
		헤드커버 및 게이트밸브 녹슴						3차	주간: 52,608	야간: 30,138	KWh			
							4차	주간: 59,258	야간: 33,469	KWh				
	비고

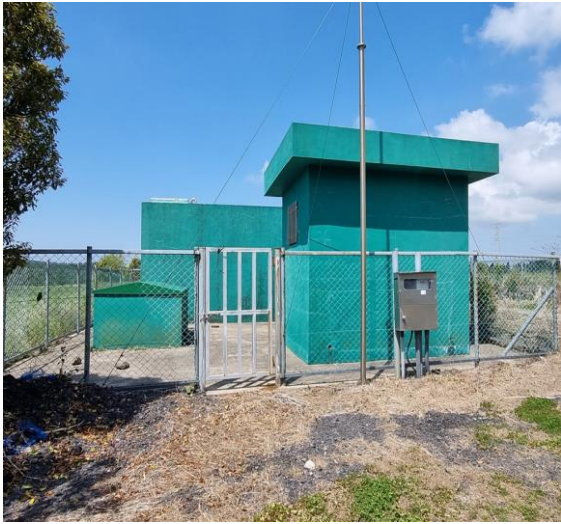
전 경

점검 결과	1차	관정상태 양호					지 하 수 위	1차	123.6막힘		m
								2차	123.6막힘		m
								3차	123.6막힘		m
								4차	123.6막힘		m
	2차	관정상태 양호					유 량 계 측	1차	135040		m ³ /일
								2차	138386		m ³ /일
								3차	140888		m ³ /일
								4차	147829		m ³ /일
	3차	관정상태 양호					전 력 계 측	1차	주간: 73,275	야간: 40,843	KWh
								2차	주간: 77,049	야간: 42,306	KWh
								3차	주간: 79,738	야간: 43,528	KWh
								4차	주간: 86,912	야간: 47,224	KWh
4차	관정상태 양호										
비 고

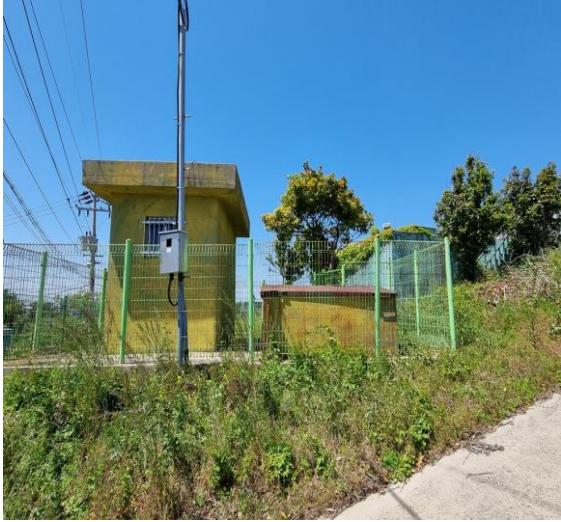
전 경

사용	미사용				1차	2차	1차	2차						
	●					출수장치	출수장치	2022-06-15	2022-11-03						
점검 결과	1차	보호공 및 덮개, 양수장 도색필요									지 하 수 위	1차	94.46		m
		헤드커버, 게이트밸브 녹슴										2차	94.55		m
												3차	94.62		m
	2차	1차 점검과 동일									유 량 계 측	1차	203892		m ³ /일
												2차	213185		m ³ /일
	3차	1차 점검과 동일									전 력 계 측	3차	220056		m ³ /일
												4차	251087		m ³ /일
	4차	보호공 및 덮개, 양수장 도색필요									전 력 계 측	1차	주간: 40,372	야간: 19,133	KWh
		헤드커버, 게이트밸브 녹슴										2차	주간: 43,794	야간: 20,622	KWh
												3차	주간: 46,079	야간: 21,965	KWh
												4차	주간: 56,630	야간: 27,808	KWh
	비고

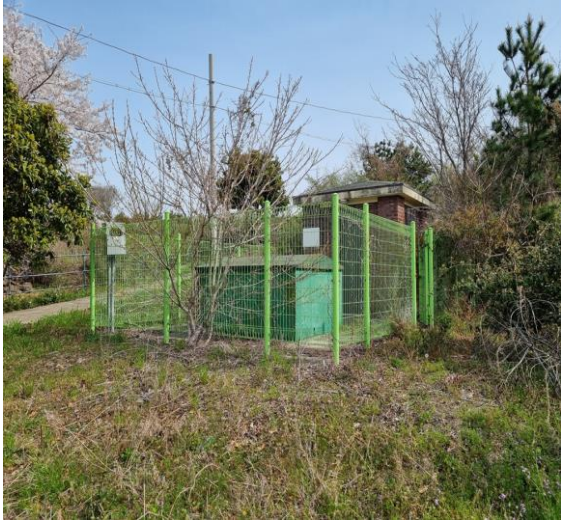
전 경

●					출수장치	출수장치	2022-05-23	2022-10-12				
점검 결과	1차	관정상태 양호					지 하 수 위	1차	101.57		m		
		덮개 일부 녹슴						2차	103.68		m		
								3차	105.33		m		
	2차	웬스주변 일부 잡목 무성					유 량 계 측	1차	100369		m ³ /일		
		1차 점검과 동일						2차	104781		m ³ /일		
	3차	1,2차 점검과 동일					전 력 계 측	3차	109597		m ³ /일		
								4차	127266		m ³ /일		
	4차	게이트 밸브 및 덮개 일부 녹슴					전 력 계 측	1차	주간: 26,266	야간: 17,446	KWh		
		웬스주변 일부 잡목 무성						2차	주간: 27,833	야간: 18,389	KWh		
								3차	주간: 29,480	야간: 19,503	KWh		
								4차	주간: 35,400	야간: 23,674	KWh		
	비 고

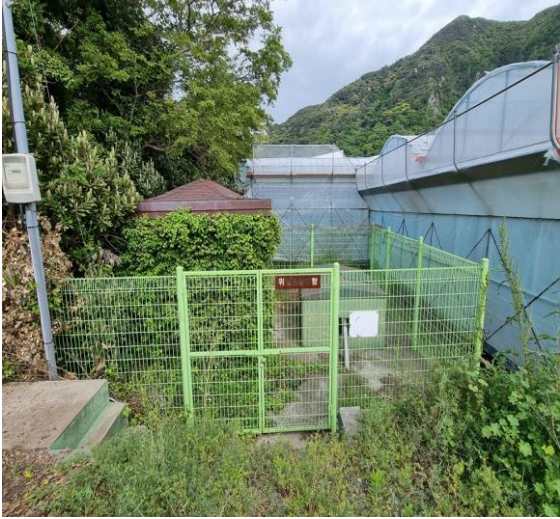
전 경

점검 결과	1차	관정상태 양호					지 하 수 위	1차	48.57		m
		양수장 주변 잡초무성						2차	50.88		m
								3차	52.45		m
						4차		51.36		m	
	2차	1차 점검과 동일					유 량 계 측	1차	139725		m ³ /일
								2차	150858		m ³ /일
	3차	1차 점검과 동일						3차	155942		m ³ /일
								4차	194554		m ³ /일
	4차	관정상태 양호					전 력 계 측	1차	주간: 31,765	야간: 15,146	KWh
		양수장 주변 잡초무성						2차	주간: 34,807	야간: 16,612	KWh
								3차	주간: 36,086	야간: 17,344	KWh
								4차	주간: 47,091	야간: 24,035	KWh
비 고

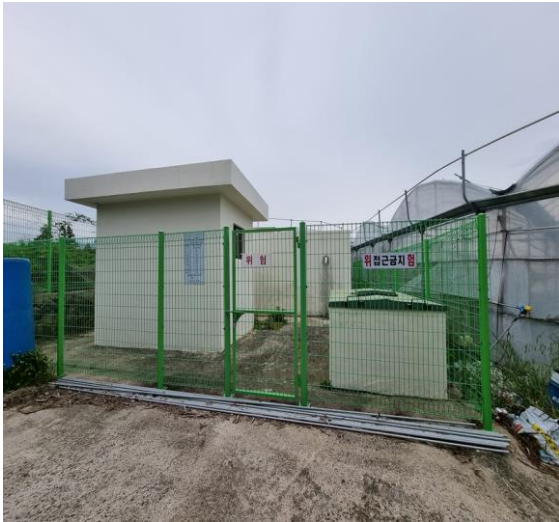
전 경

사용	미사용				1차	2차	1차	2차				
	●					출수장치	출수장치	2022-06-20	2022-11-07				
점검 결과	1차	관정상태 양호					지 하 수 위	1차	85.91		m		
		게이트밸브 녹슴						2차	86.35		m		
								3차	86.56		m		
						4차		86.29		m			
	2차	1차 점검과 동일					유 량 계 측	1차	800410		m ³ /일		
								2차	824780		m ³ /일		
	3차	1차 점검과 동일						3차	838254		m ³ /일		
								4차	893084		m ³ /일		
	4차	관정상태 양호					전 력 계 측	1차	주간: 24,417	야간: 11,565	KWh		
		게이트밸브 녹슴						2차	주간: 33,213	야간: 15,979	KWh		
								3차	주간: 38,224	야간: 18,495	KWh		
								4차	주간: 58,910	야간: 27,847	KWh		
비 고

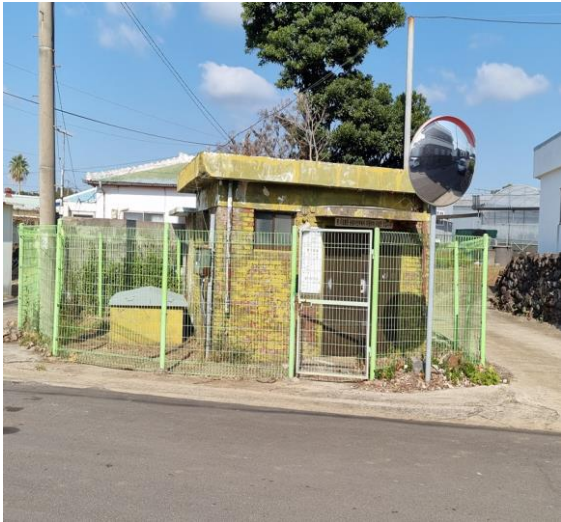
전 경

지하수 주용도	지하수 사용여부		미사용시 사유			수질검사 시료채취 장소		수질검사 시료채취 일자							
	사용	미사용				1차	2차	1차	2차						
	●					출수장치	출수장치	2022-06-20	2022-11-07						
점검 결과	1차	보호공 및 덮개 도색 필요									지 하 수 위	1차	54.68		m
		웬스 및 양수장 주변 잡초무성										2차	55.07		m
		게이트밸브 녹슴										3차	55.32		m
		1차 점검과 동일										4차	55.1		m
	2차										유 량 계 측	1차	91473		m ³ /일
												2차	117015		m ³ /일
		웬스 및 양수장 주변 잡초 제거함										3차	134159		m ³ /일
		그 외 1차 점검과 동일										4차	197256		m ³ /일
	3차										전 력 계 측	1차	주간: 124,544	야간: 82,149	KWh
		보호공 덮개 도색함										2차	주간: 132,489	야간: 87,444	KWh
		보호공 벽체 부분 균열										3차	주간: 137,877	야간: 91,066	KWh
		보호공 도색필요, 게이트밸브 녹슴										4차	주간: 157,517	야간: 104,269	KWh
비 고
