[ 경북 포항시 ]

2014

# 농촌지하수관리 보고서

영연지구

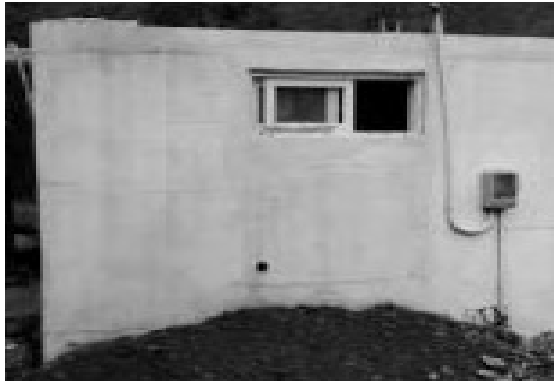
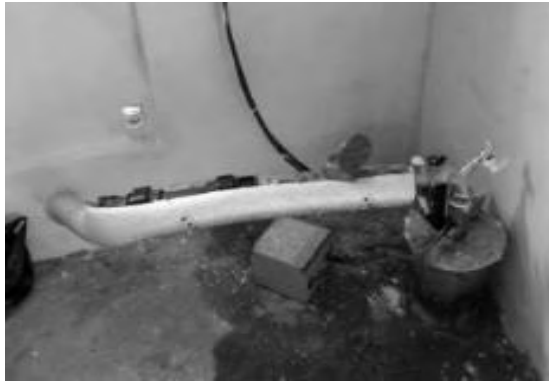
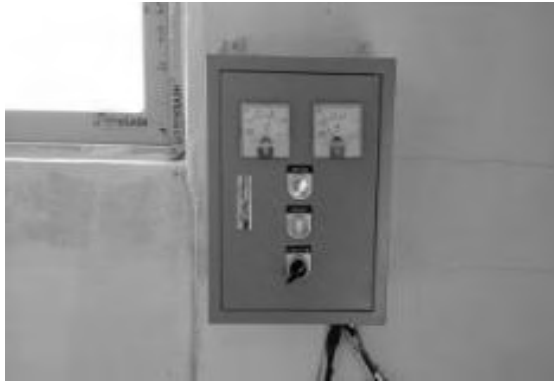
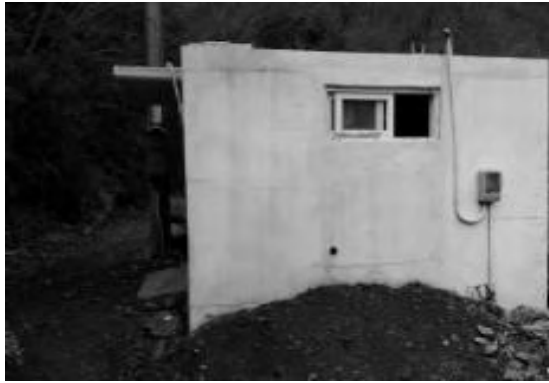
라. 사진대지

문제점	- 양호.
대 책	- 양호.

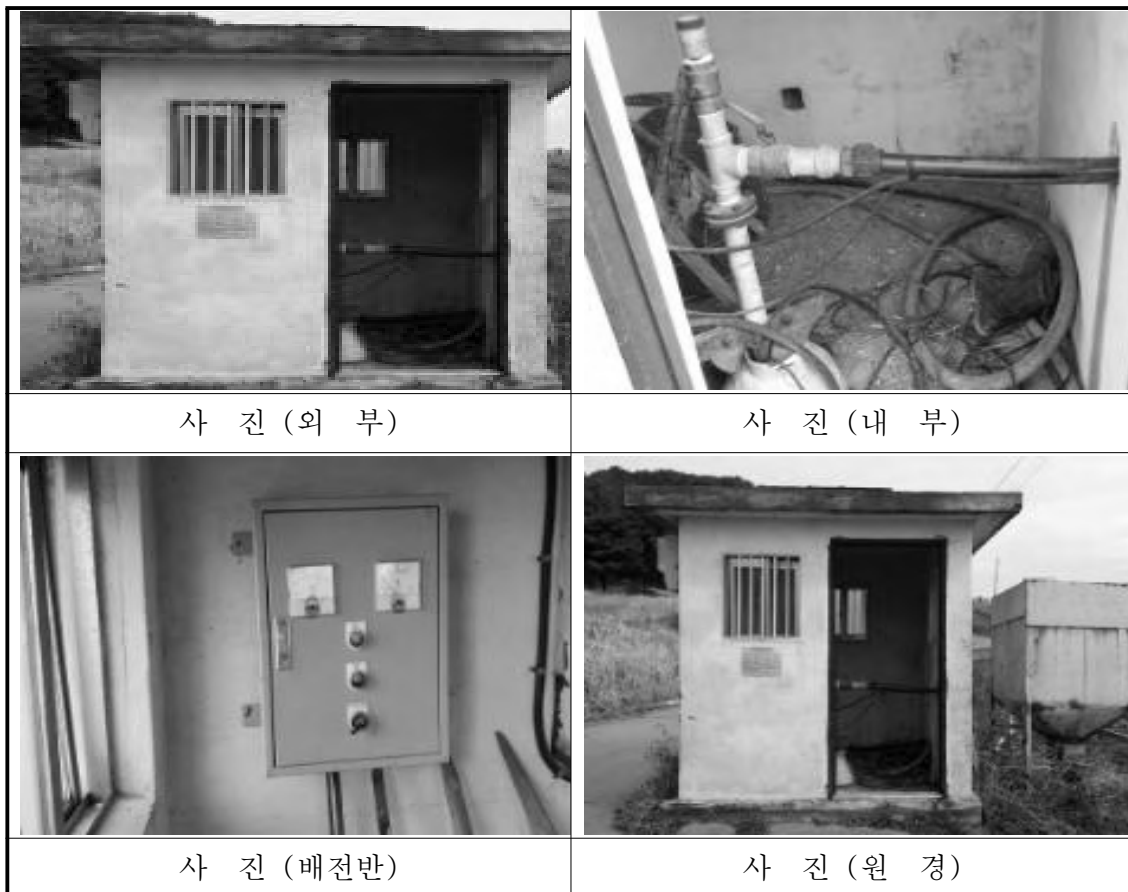
라. 사진대지

문제점	- 시설물이 노후화되어 있고 양수시 이물질이 배출됨. - 유량계, 출수장치, 수위측정관 없음		
대 책	- 관정 사후관리를 통한 관정정비가 필요.		
추정소요사업비 (공 종 별)	공 종 (항 목)	처 리 내 역	처 리 비 용
	사후관리	인양점검, 수위측정관 설치 등	5,126천원
	계		5,126천원

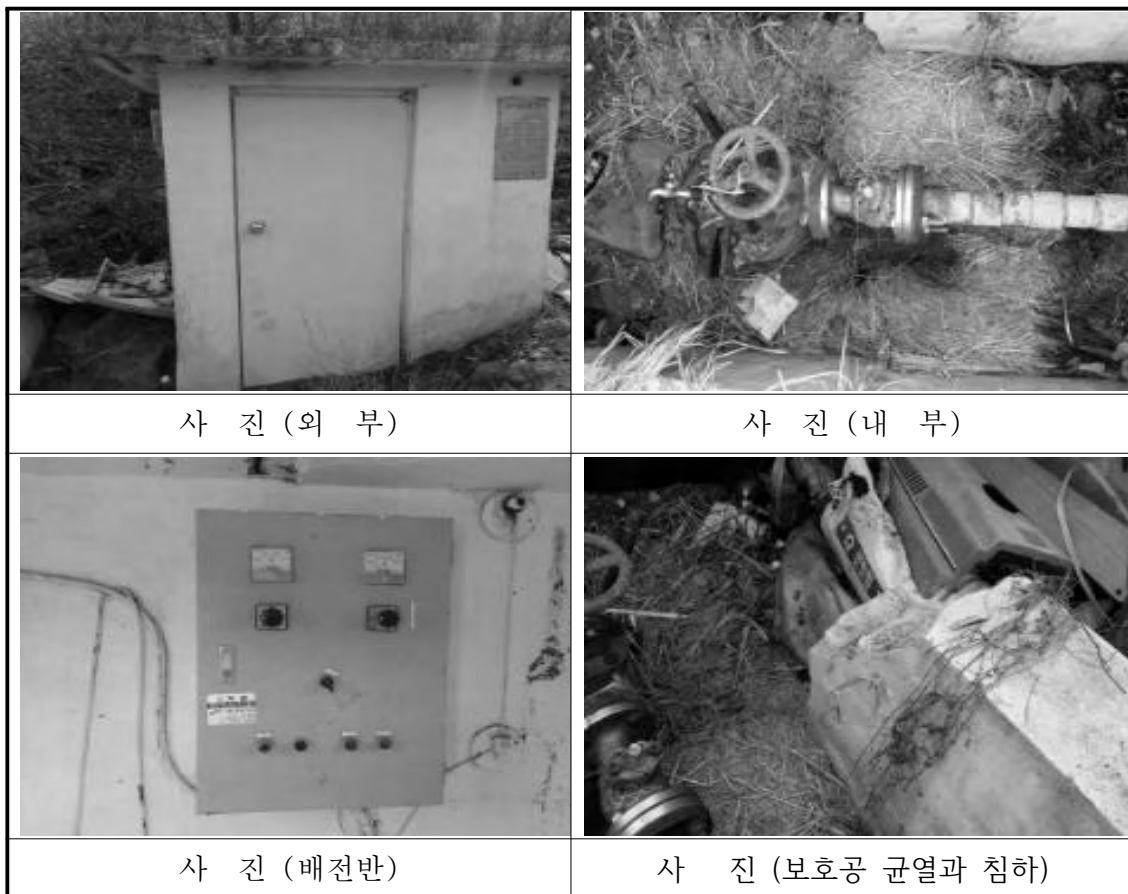
라. 사진대지

문제점	<ul style="list-style-type: none"> <li>- 보호공 파손되어 오염물질 유입에 노출된 상태.</li> <li>- 유량계 없음.</li> </ul>		
대 책	<ul style="list-style-type: none"> <li>- 보호공 외벽 수리.</li> <li>- 유량계 설치.</li> <li>- 허가연장 기간만료로 재연장 지하수영향조사 필요.</li> </ul>		
추정소요사업비 (공 종 별)	공 종 (항 목)	처 리 내 역	처 리 비 용
	상부보호공	보수	300천원
	유량계	설치	190천원
	지하수 개발·이용 연장허가	지하수영향조사 실시	5,533천원
	계		6,023천원

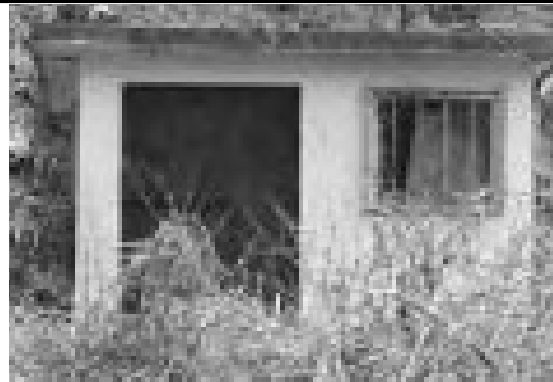
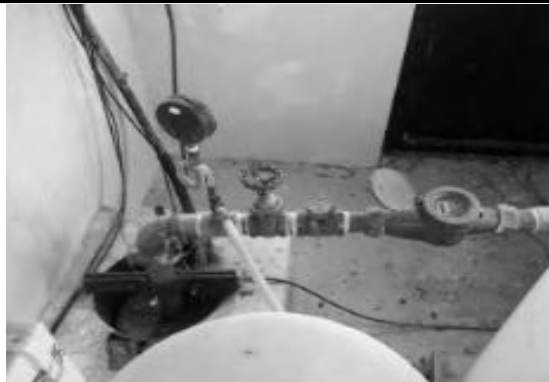
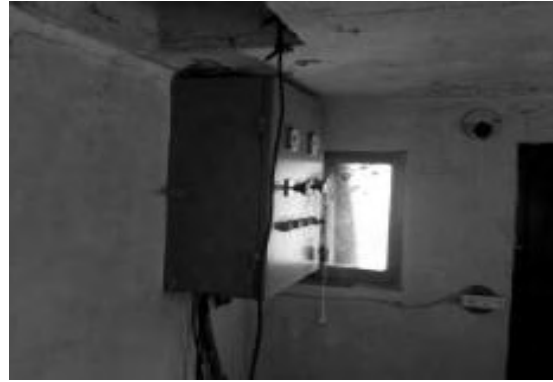
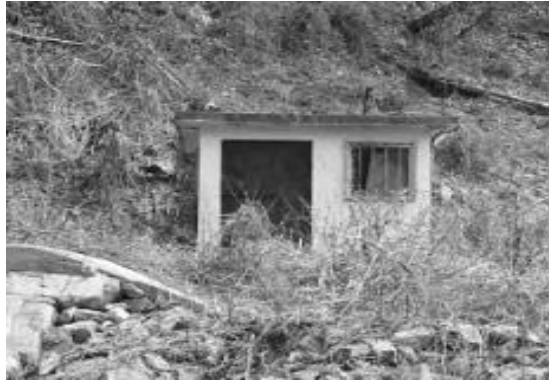
라. 사진대지

문제점	- 장기간 미사용 중으로 현재 휴전상태로 관리자가 없는 상태.		
대 책	- 관정 용도전환이나 원상복구가 요구됨.		
추정소요사업비 (공 종 별)	공 종 (항 목)	처 리 내 역	처 리 비 용
	원상복구	양수장철거, 폐기물 처리, 시설물인양등	3,300천원
	계		3,300천원

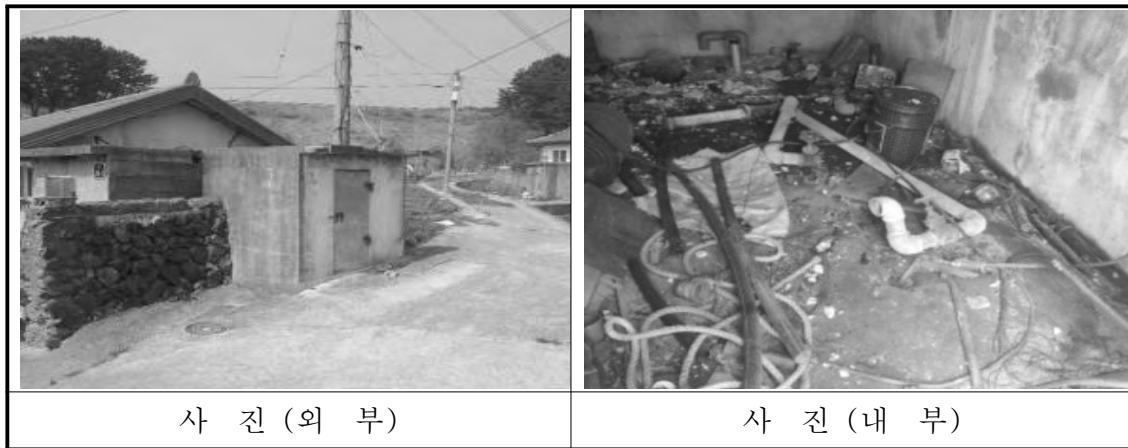
라. 사진대지

문제점	- 장기간 미사용중으로 관리자가 없는 상태.		
대 책	- 관정 원상복구가 요구됨.		
추정소요사업비 (공 종 별)	공 종 (항 목)	처 리 내 역	처 리 비 용
	원상복구	양수장철거, 폐기물 처리, 시설물인양등	3,300천원
	계		3,300천원

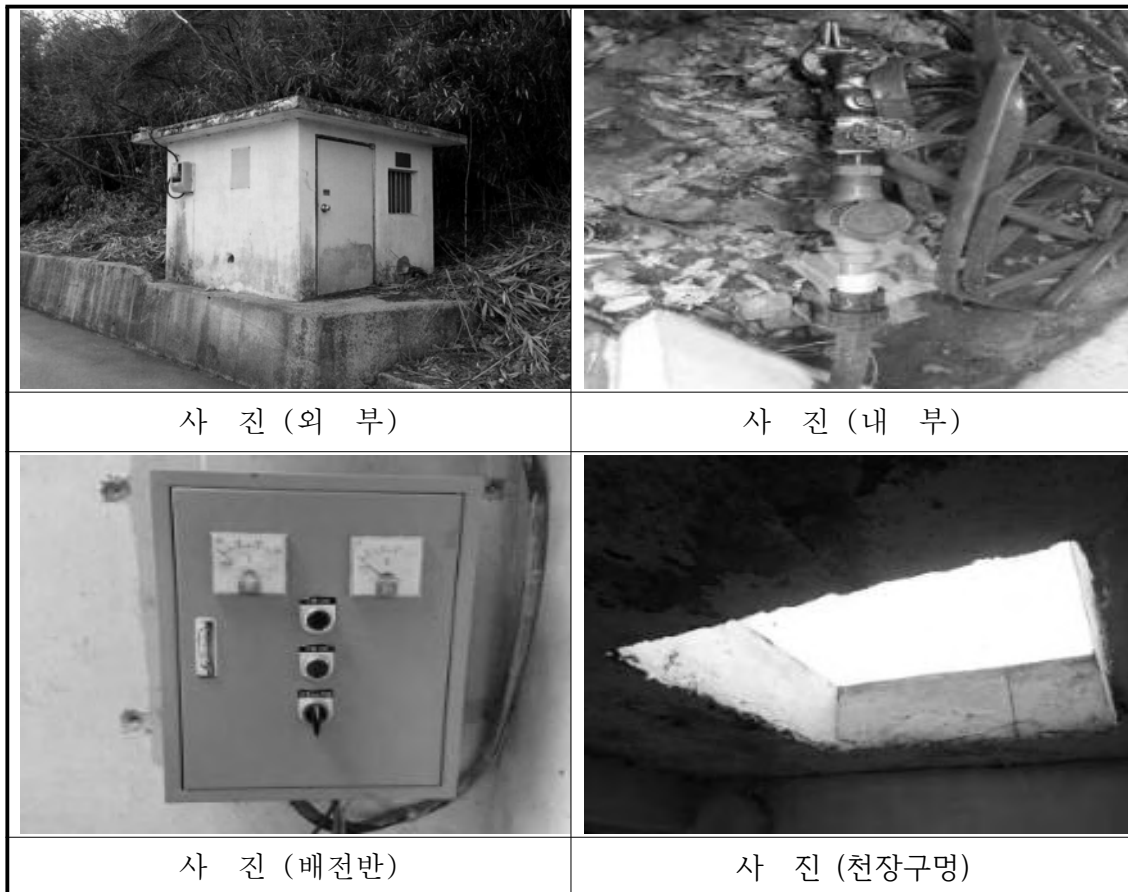
라. 사진대지

문제점	<ul style="list-style-type: none"> <li>- 수위측정관 및 출수장치 없음.</li> <li>- 관정 장옥 상부가 노출되어 빗물 등이 유입됨.</li> </ul>		
대 책	<ul style="list-style-type: none"> <li>- 향후 관정개보수 시 수위측정관 및 출수장치 설치 필요.</li> <li>- 관정 장옥 보호뚜껑 설치 필요.</li> </ul>		
추정소요사업비 (공 종 별)	공 종 (항 목)	처 리 내 역	처 리 비 용
	출수장치	설치	100천원
	수위측정관	설치	167천원
	계		267천원

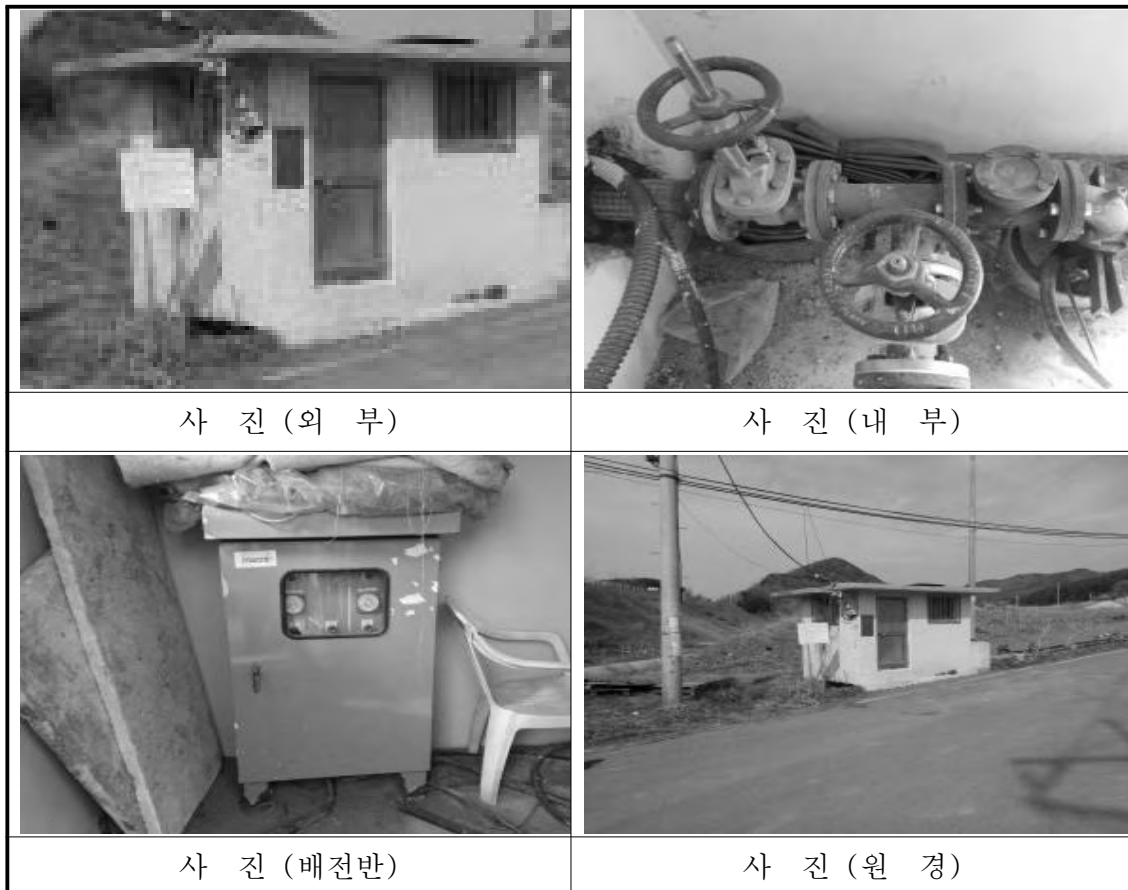
라. 사진대지

문제점	- 유량계 및 출수장치 없음.		
대 책	- 유량계 및 출수장치 설치.		
추정소요사업비 (공 종 별)	공 종 (항 목)	처 리 내 역	처 리 비 용
	유량계	설치	190천원
	출수장치	설치	100천원
	계		290천원

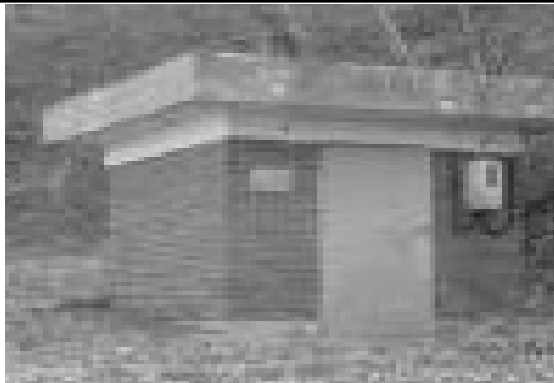
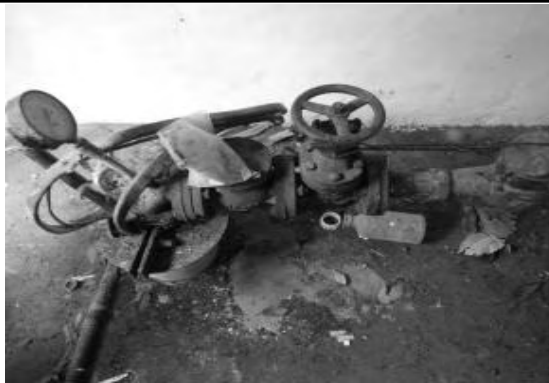
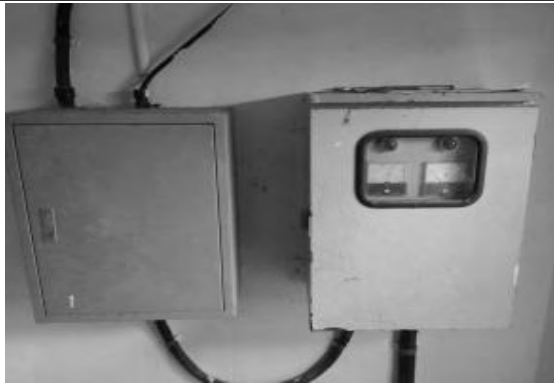
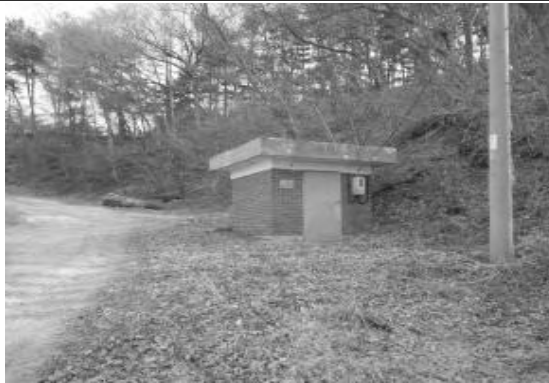
문제점	- 양호.
대 책	- 양호.

사 진 (외 부)	사 진 (내 부)

사 진 (배전반)	사 진 (원 경)

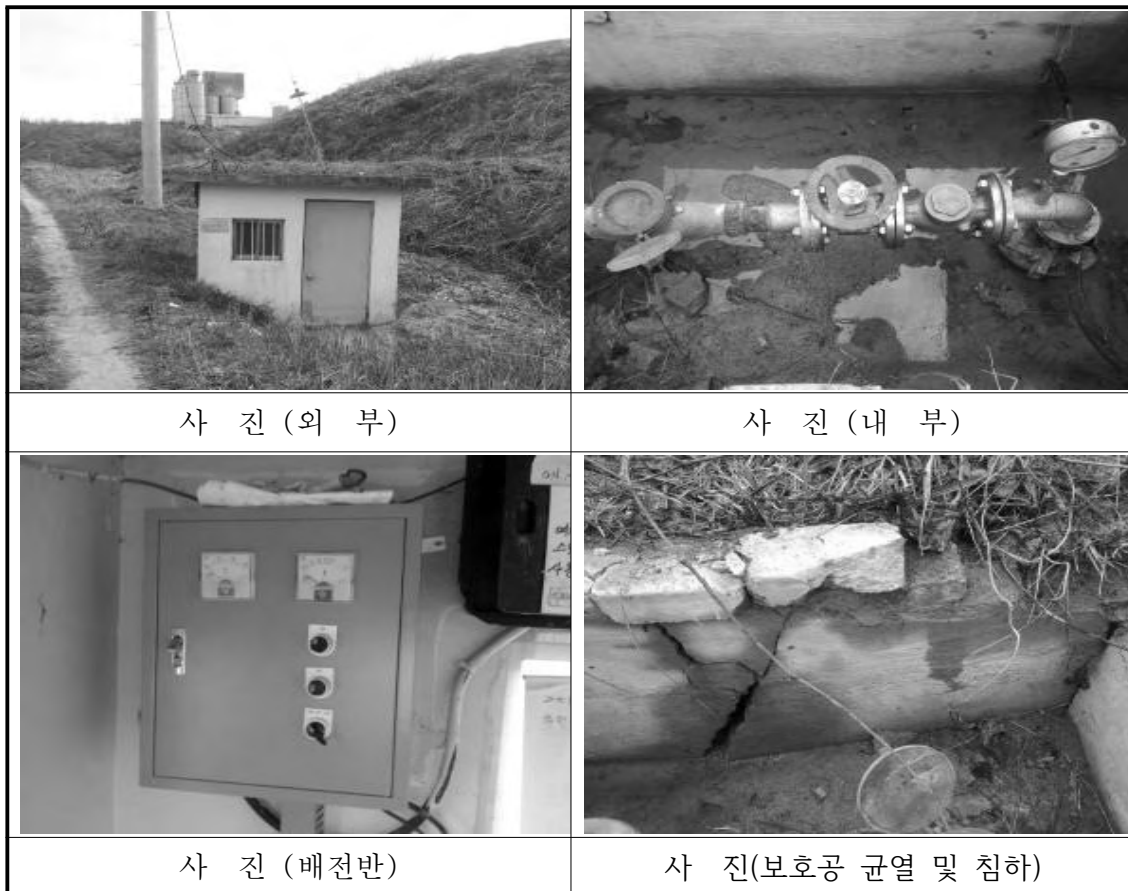
라. 사진대지

문제점	<ul style="list-style-type: none"> <li>- 수위측정관 및 출수장치 없음.</li> <li>- 상부보호공 균열로 인한 내부 시설물이 침수되어 있음.</li> </ul>		
대 책	<ul style="list-style-type: none"> <li>- 향후 관정개보수 시 수위측정관 및 출수장치 설치.</li> <li>- 상부보호공 개보수 필요.</li> </ul>		
추정소요사업비 (공 종 별)	공 종 (항 목)	처 리 내 역	처 리 비 용
	출수장치	설치	100천원
	수위측정관	설치	167천원
	상부보호공	보수	300천원
	계		567천원

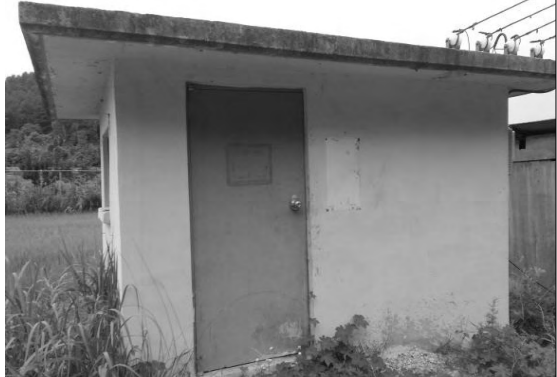
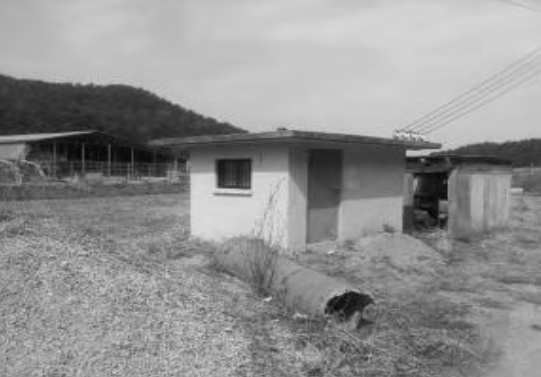
문제점	- 현재 사용중지 중으로 관리자가 없음.		
대 책	- 원상복구 필요.		
추정소요사업비 (공 종 별)	공 종 (항 목)	처 리 내 역	처 리 비 용
	원상복구	양수장철거, 폐기물 처리, 시설물인양 등	3,300천원
	계		3,300천원

사 진 (외 부)	사 진 (원 경)

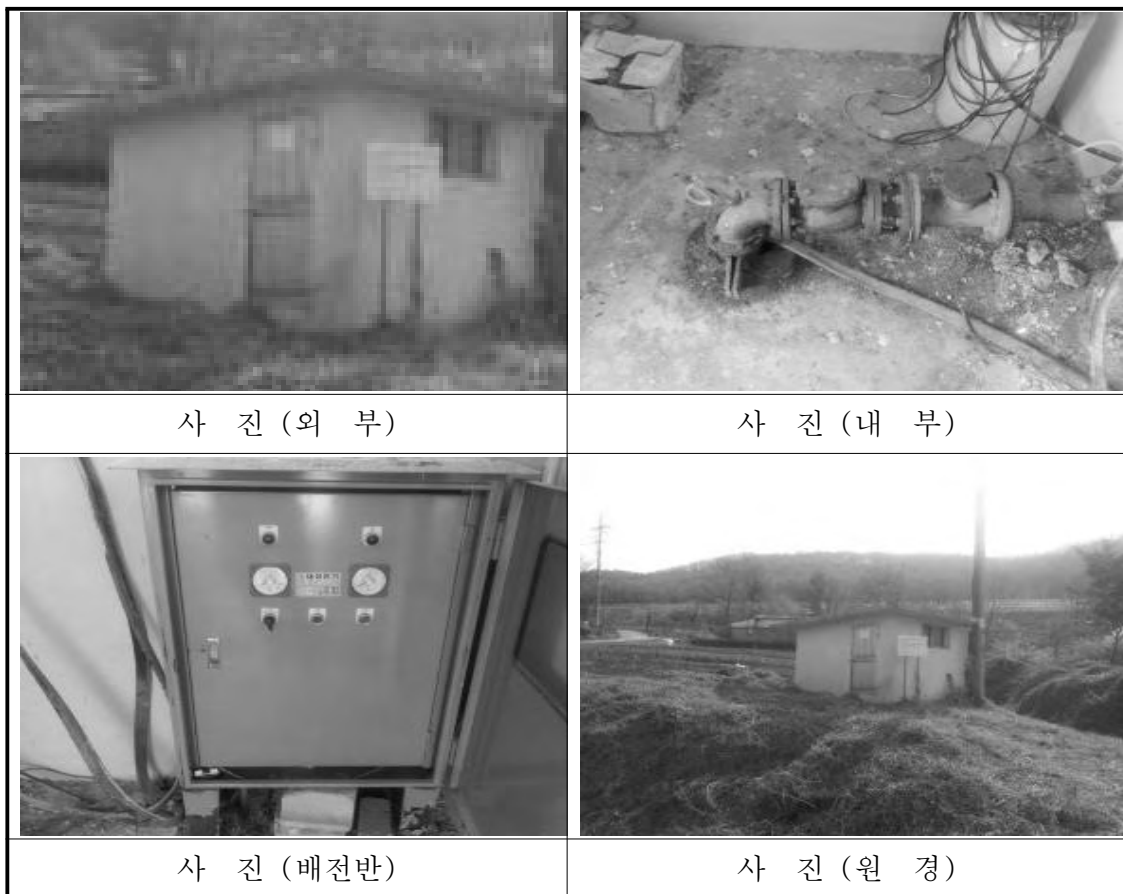
라. 사진대지

문제점	- 유량계, 출수장치, 수위측정관 설치.		
대 책	- 향후 관정개보수 시 유량계, 출수장치, 수위측정관 설치 필요.		
추정소요사업비 (공 종 별)	공 종 (항 목)	처 리 내 역	처 리 비 용
	유량계	설치	190천원
	출수장치	설치	100천원
	수위측정관	설치	167천원
	계		457천원

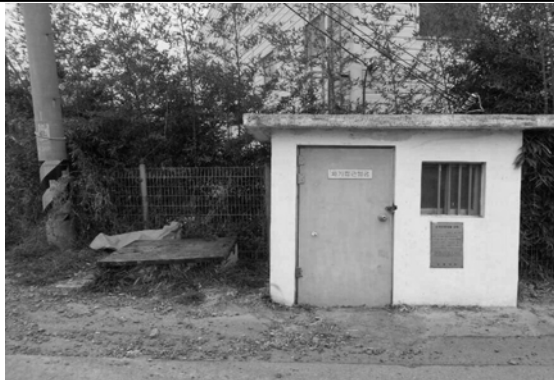
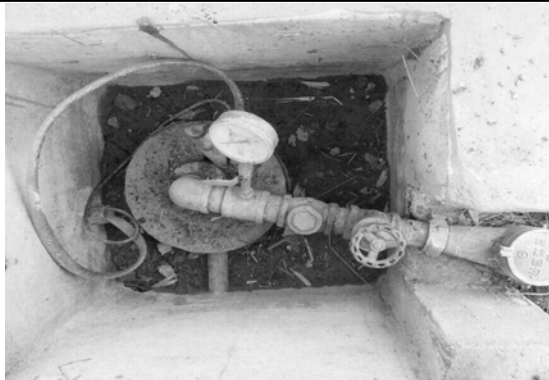
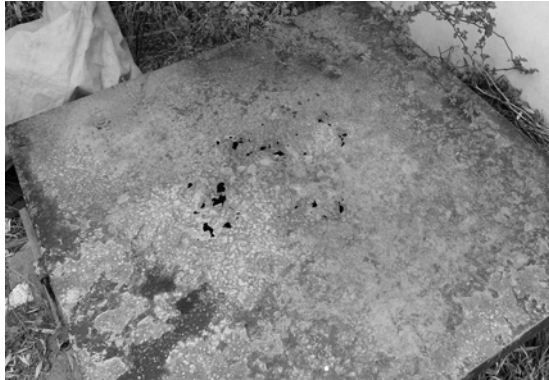
라. 사진대지

문제점	- 현재 전기가 단선되어 있으며 장기간 미사용중임. - 상부보호공 부식으로 우기시 침수 및 오염물질 유입 가능성이 있음.		
대 책	- 원상복구 필요.		
추정소요사업비 (공 종 별)	공 종 (항 목)	처 리 내 역	처 리 비 용
	원상복구	양수장철거, 폐기물 처리, 시설물인양등	3,300천원
	계		3,300천원

사 진 (배전반)	사 진(상부보호공 부식)

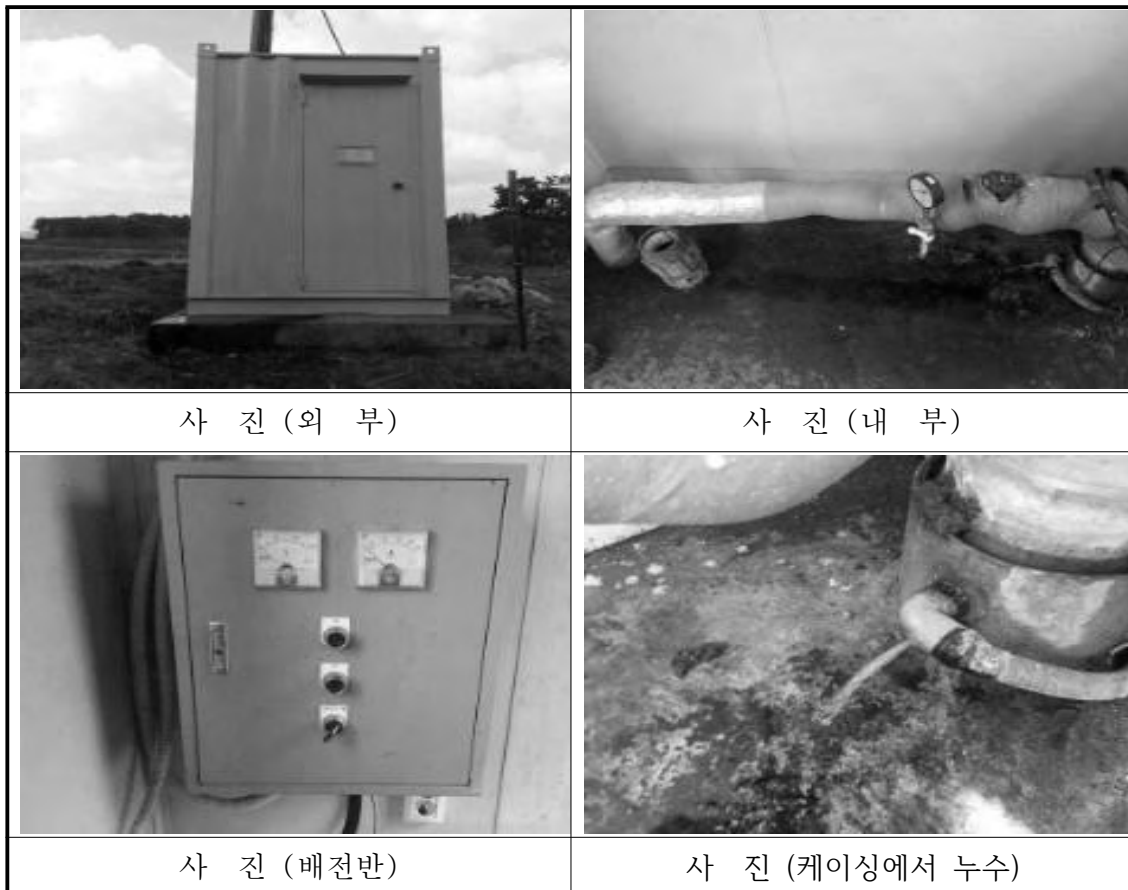
라. 사진대지

문제점	- 케이싱 부분 용접이 떨어져 누수가 발생.		
대 책	- 케이싱과 출수관 용접으로 누수방지. - 재연장 지하수영향조사 필요.		
추정소요사업비 (공 종 별)	공 종 (항 목)	처 리 내 역	처 리 비 용
	지하수 개발·이용 연장허가	지하수영향조사 실시	5,533천원
	계		5,533천원

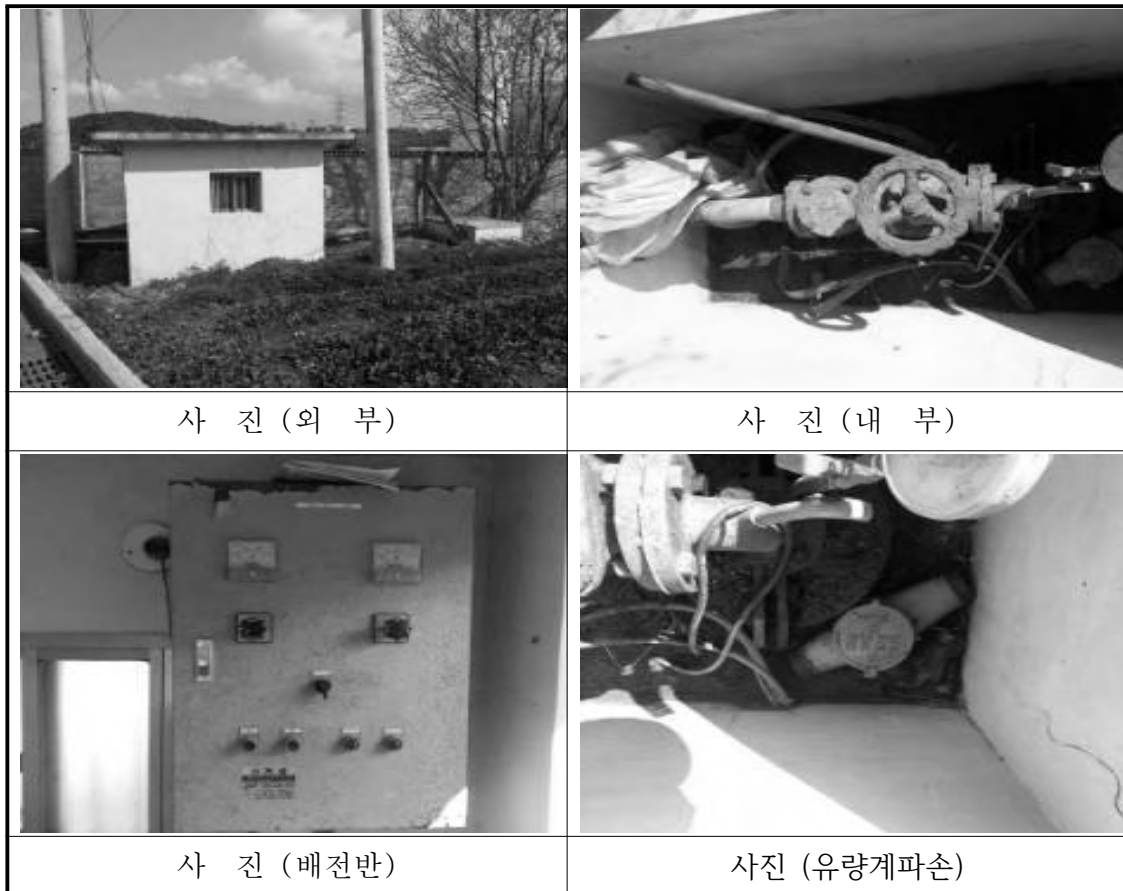
라. 사진대지

문제점	<ul style="list-style-type: none"> <li>- 유량계 및 수위측정관이 파손.</li> <li>- 출수장치 없음.</li> </ul>		
대 책	<ul style="list-style-type: none"> <li>- 유량계, 수위측정관 교체</li> <li>- 출수장치 설치</li> </ul>		
추정소요사업비 (공 종 별)	공 종 (항 목)	처 리 내 역	처 리 비 용
	유량계	설치	190천원
	출수장치	설치	100천원
	수위측정관	교체	167천원
	계		457천원

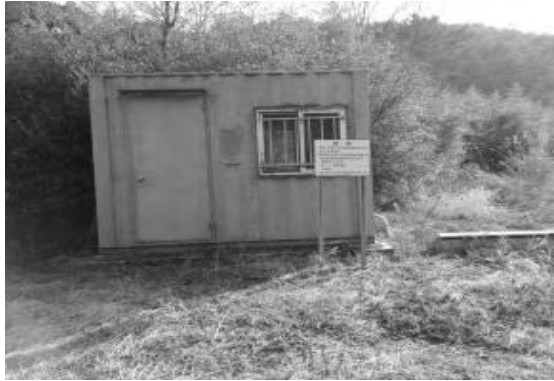
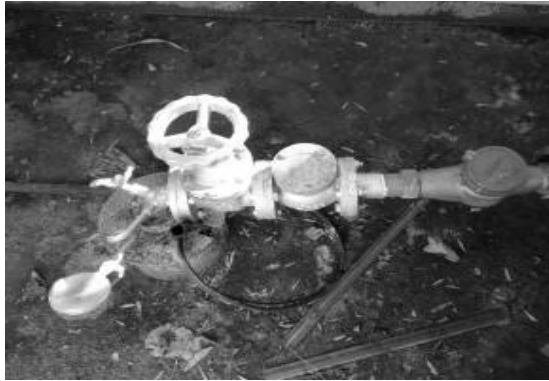
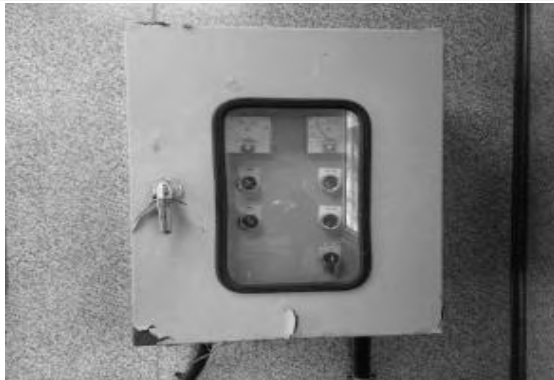
사 진 (외 부)	사 진 (내 부)

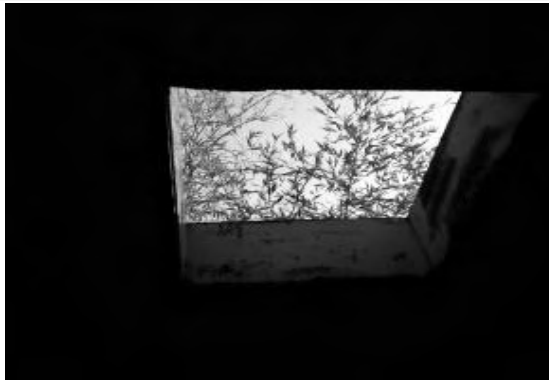
문제점	- 장옥 상부보호공 파손으로 우기시 침수가 우려됨
대 책	- 장옥 상부보호 뚜껑 설치.

사 진 (배전반)	사 진(덮개 파손 인해 침수)

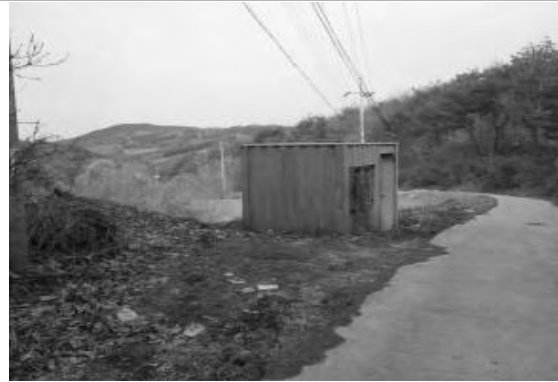
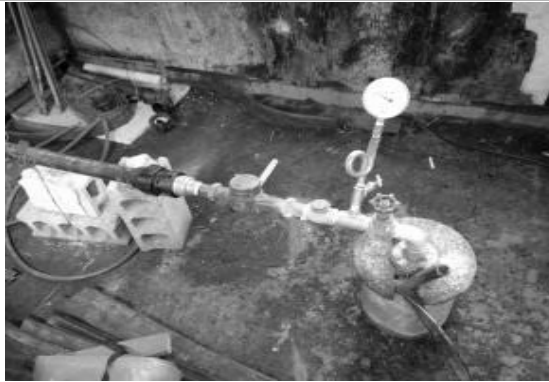
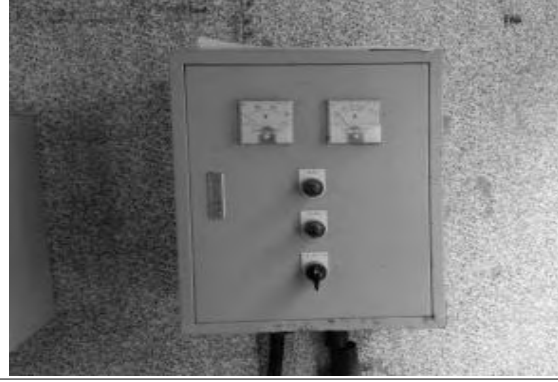
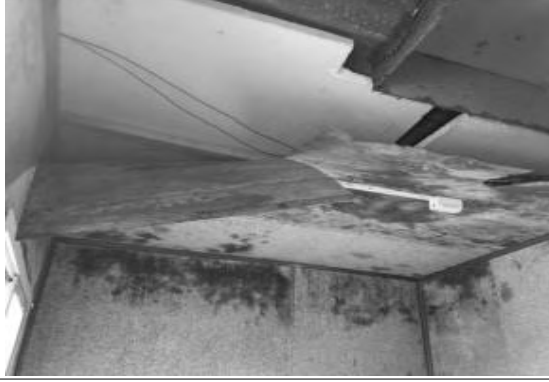
라. 사진대지

사 진 (배전반)	사 진(장옥 누수)

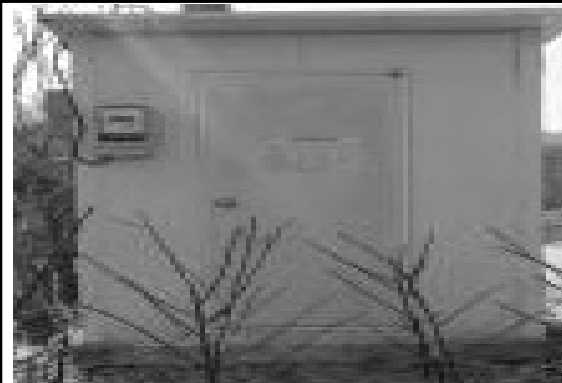
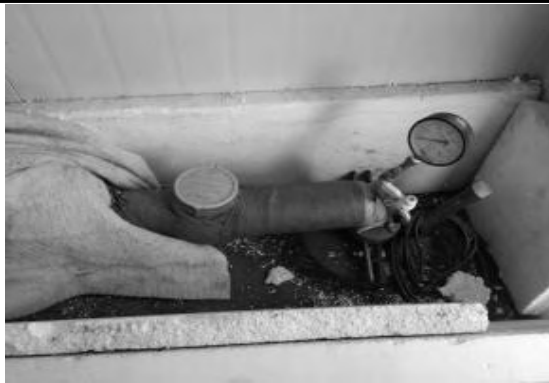
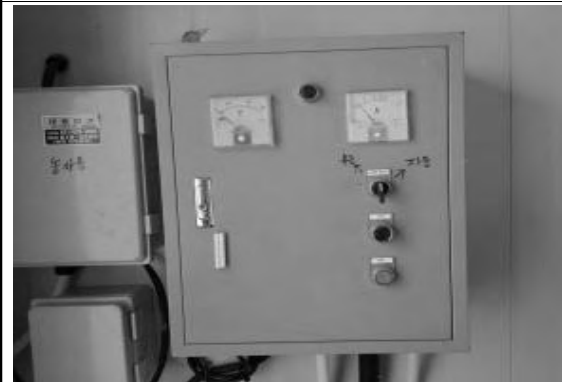
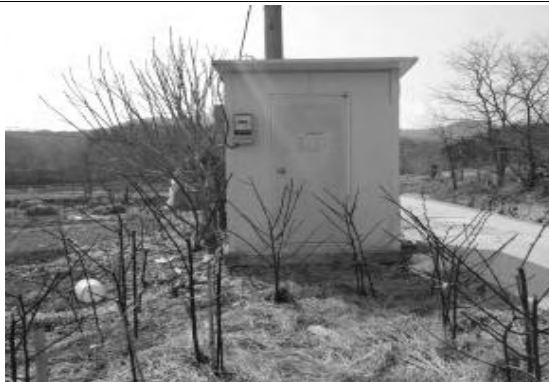
라. 사진대지

문제점	- 양호.		
대 책	- 재연장 지하수영향조사 필요.		
추정소요사업비 (공 종 별)	공 종 (항 목)	처 리 내 역	처 리 비 용
	지하수 개발·이용 연장허가	지하수영향조사 실시	5,533천원
	계		5,533천원

사 진 (외 부)	사 진 (내 부)

사 진 (배전반)	사 진 (원 경)

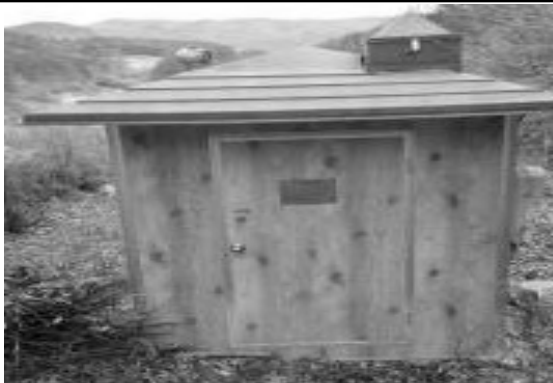
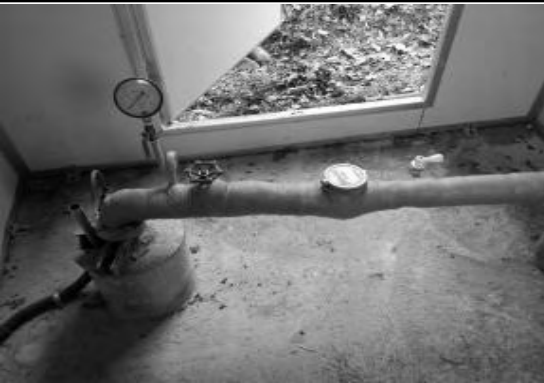
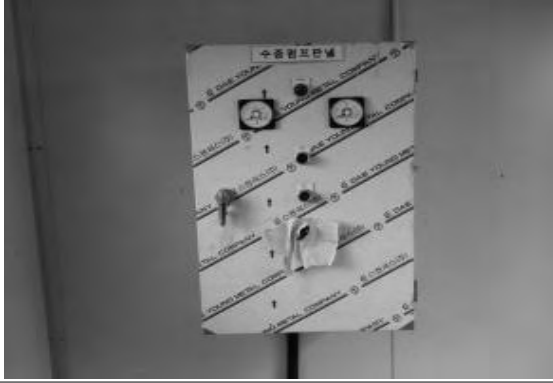
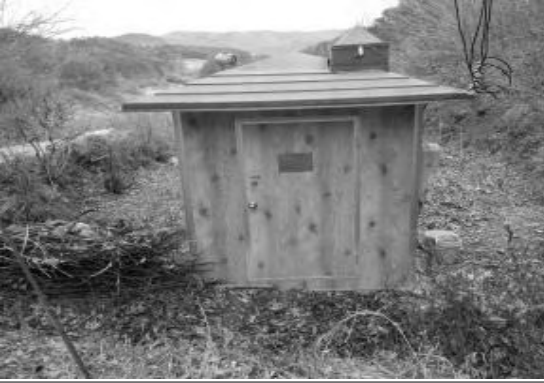
라. 사진대지

문제점	- 양호.
대 책	- 양호.

사 진 (외 부)	사 진 (내 부)

사 진 (배전반)	사 진 (원 경)

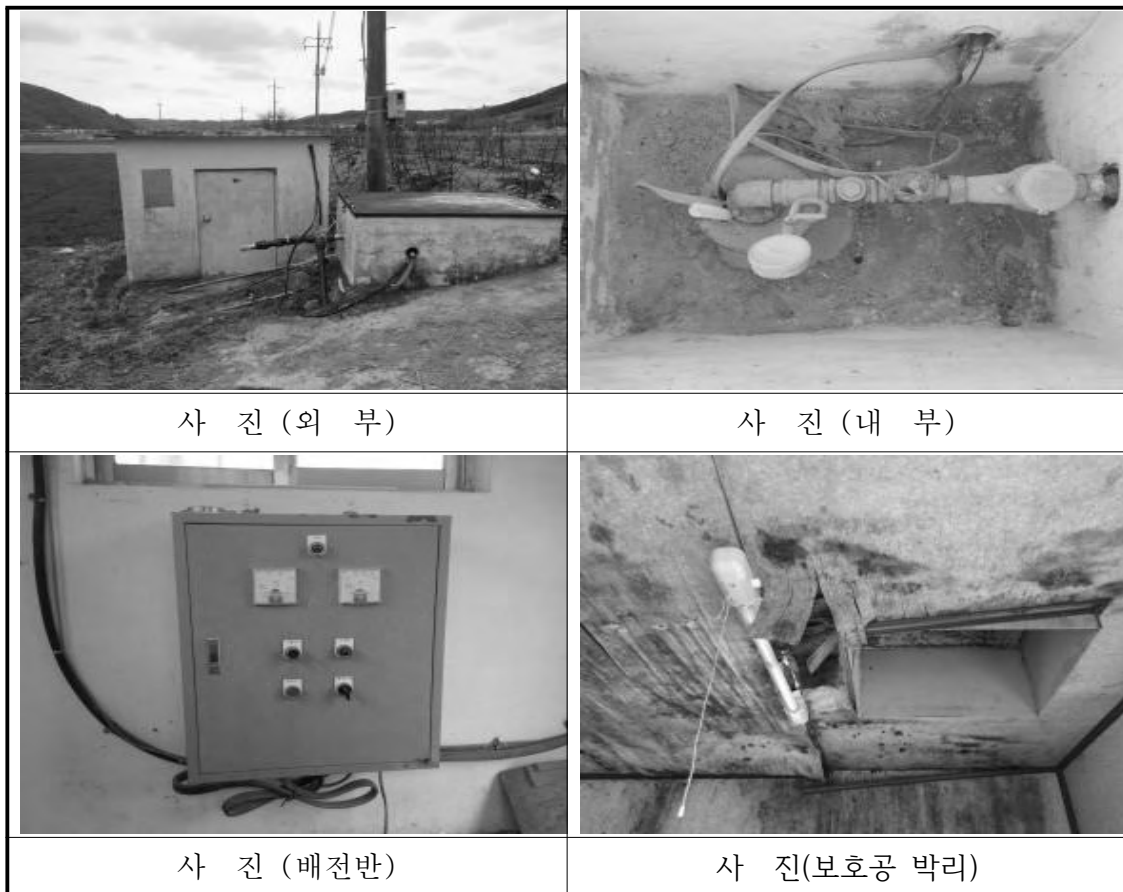
라. 사진대지

문제점	- 출수 장치 없음.		
대 책	- 전반적으로 양호하며, 출수장치 설치 필요.		
추정소요사업비 (공 종 별)	공 종 (항 목)	처 리 내 역	처 리 비 용
	출수장치	설치	100천원
	계		100천원

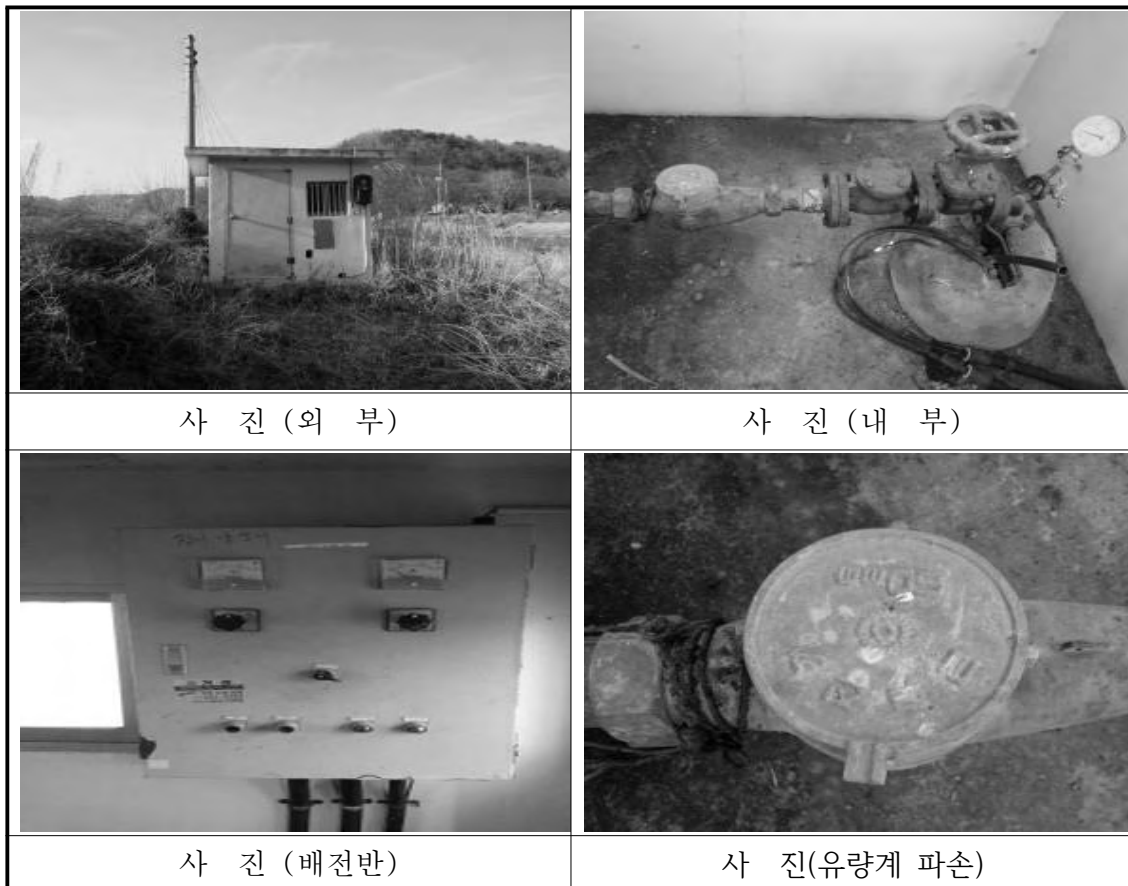
라. 사진대지

문제점	- 유량계 파손.		
대 책	- 유량계 교체.		
추정소요사업비 (공 종 별)	공 종 (항 목)	처 리 내 역	처 리 비 용
	유량계	교체	190천원
	계		190천원

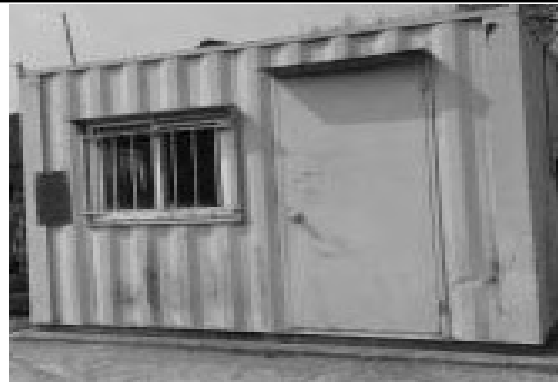
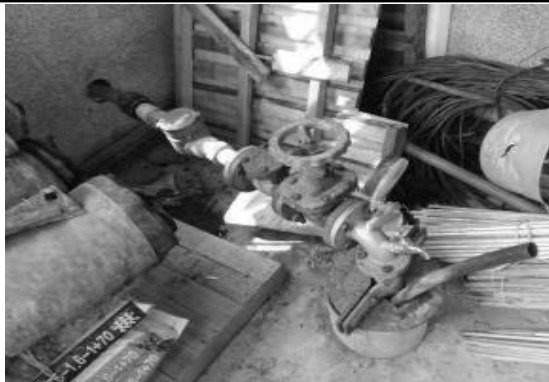
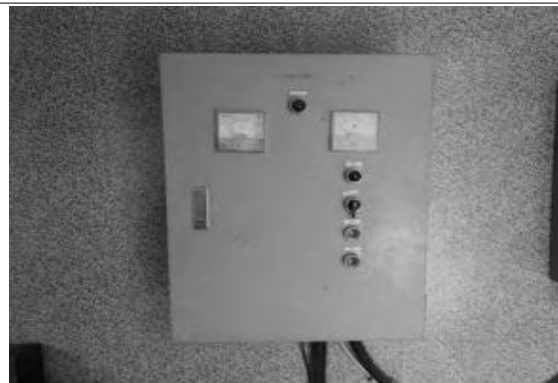
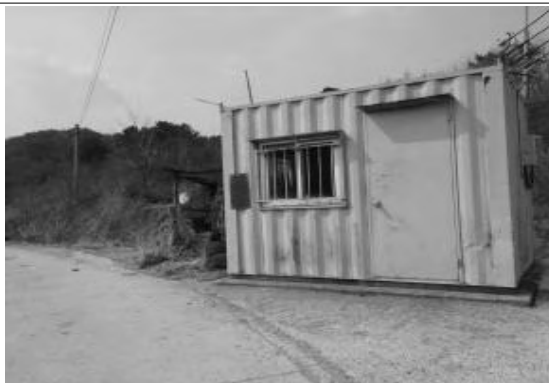
라. 사진대지

문제점	- 양호.
대 책	- 양호.

사 진 (외 부)	사 진 (내 부)

사 진 (배전반)	사 진

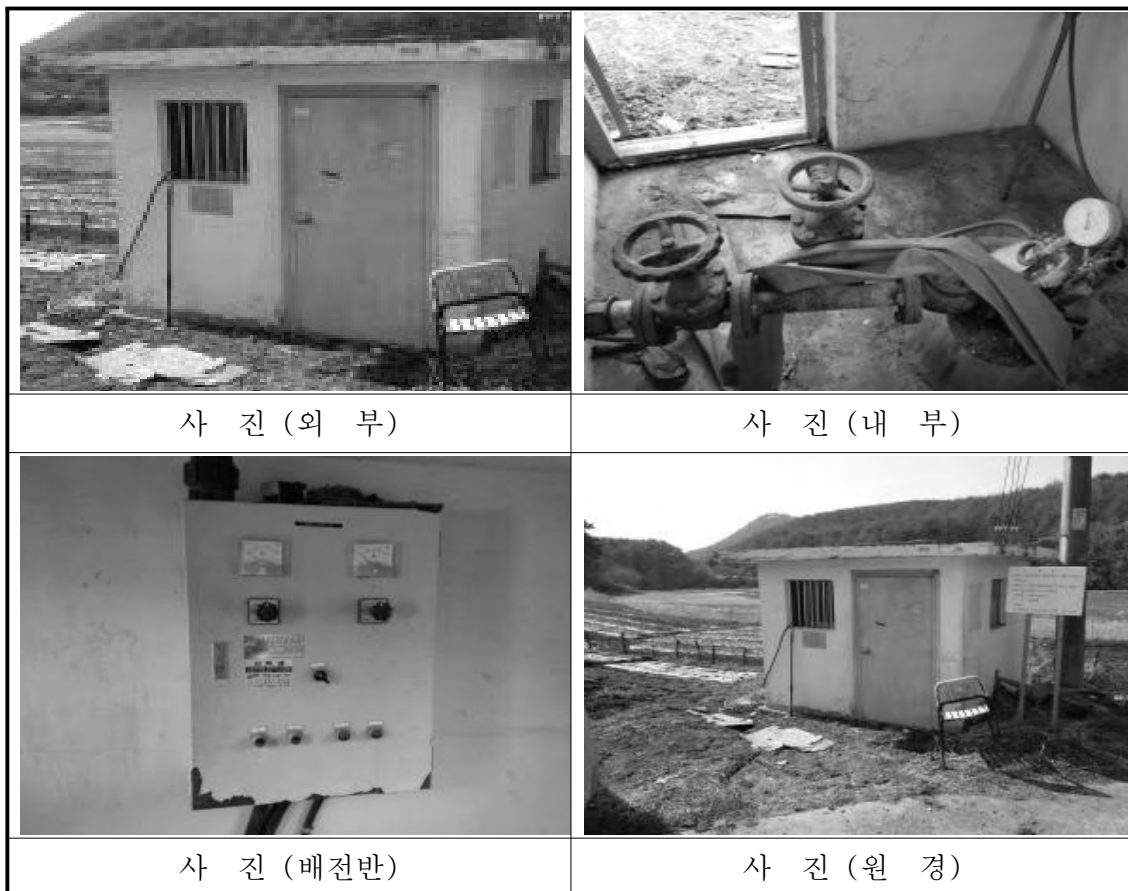
라. 사진대지

문제점	<ul style="list-style-type: none"> <li>- 유량계, 출수장치 없음.</li> <li>- 수위측정관이 파손.</li> </ul>		
대 책	<ul style="list-style-type: none"> <li>- 유량계 출수장치 설치.</li> <li>- 향후 관정개보수 시 수위측정관 교체.</li> </ul>		
추정소요사업비 (공 종 별)	공 종 (항 목)	처 리 내 역	처 리 비 용
	유량계	설치	190천원
	출수장치	설치	100천원
	수위측정관	설치	167천원
	계		457천원

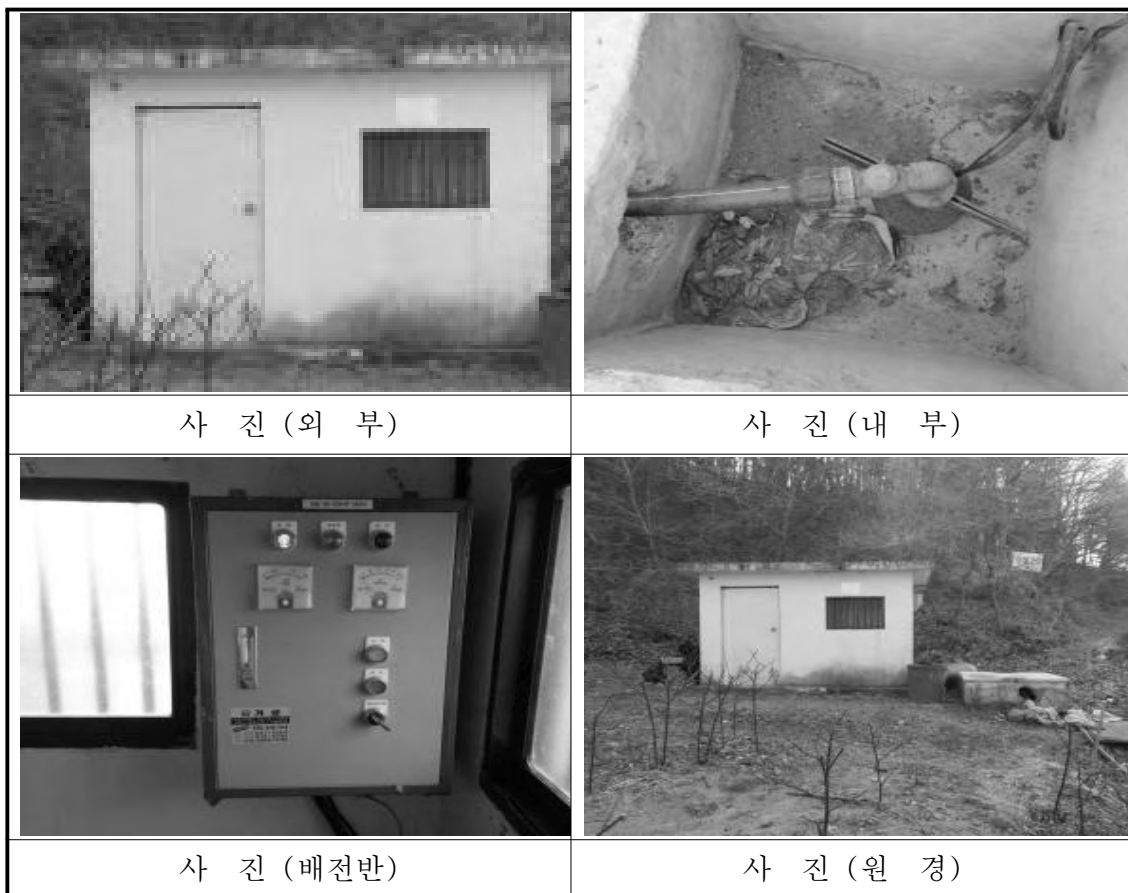
라. 사진대지

문제점	- 유량계, 출수장치, 수위측정관 없음. - 농업용수 수질기준 미달.		
대 책	- 관정사후관리를 통한 관정정비가 필요하며, 관정정비 시 유량계, 출수장치, 수위측정관 설치 필요.		
추정소요사업비 (공 종 별)	공 종 (항 목)	처 리 내 역	처 리 비 용
	사후관리	인양점검, 수위측정관 설치 등	5,126천원
	계		5,416천원

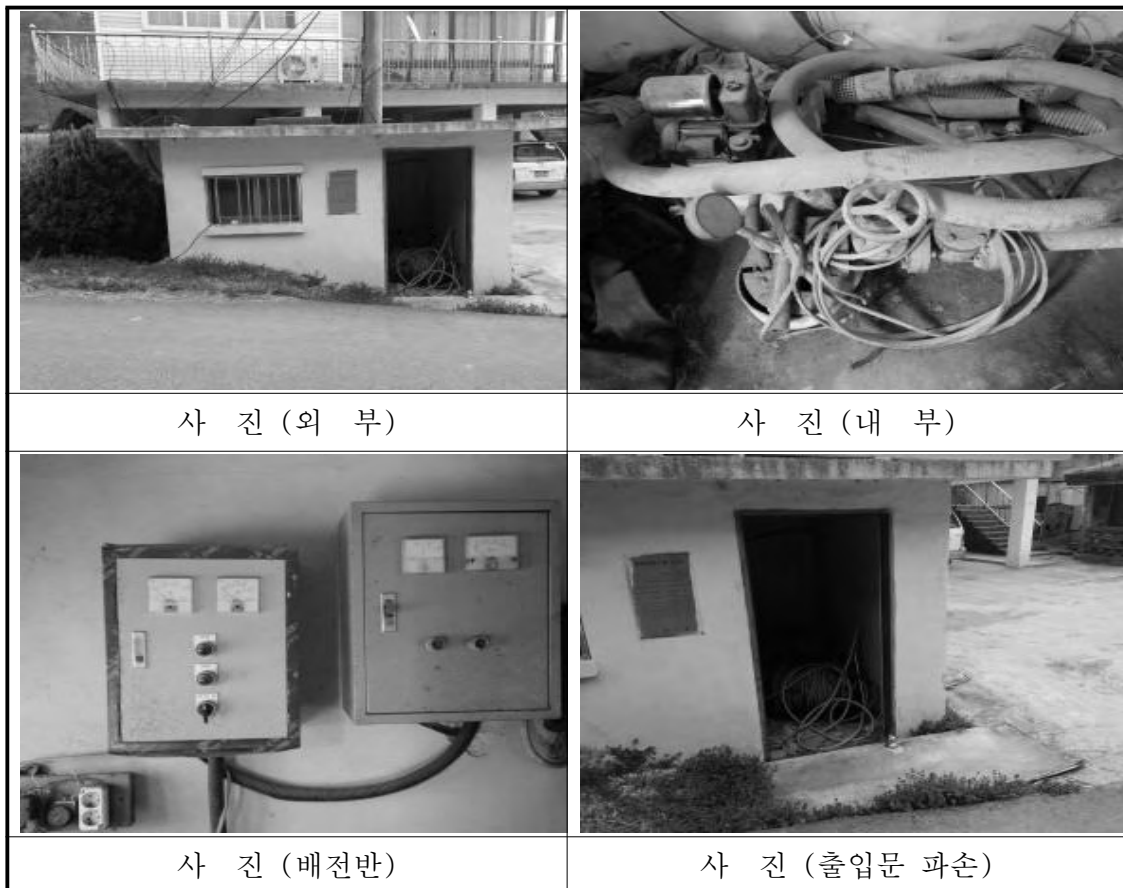
라. 사진대지

문제점	<ul style="list-style-type: none"> <li>- 유량계, 출수장치, 수위측정관 없음.</li> <li>- 장옥 출입문 파손.</li> </ul>		
대 책	<ul style="list-style-type: none"> <li>- 향후 관정개보수 시 유량계, 출수장치, 수위측정관 설치.</li> <li>- 관정 출입문 교체.</li> </ul>		
추정소요사업비 (공 종 별)	공 종 (항 목)	처 리 내 역	처 리 비 용
	출수장치	설치	100천원
	유량계	설치	190천원
	수위측정관	설치	167천원
	출입문	교체	500천원
	계		957천원
