[ 경북 포항시 ]

2014

# 농촌지하수관리 보고서

영연지구

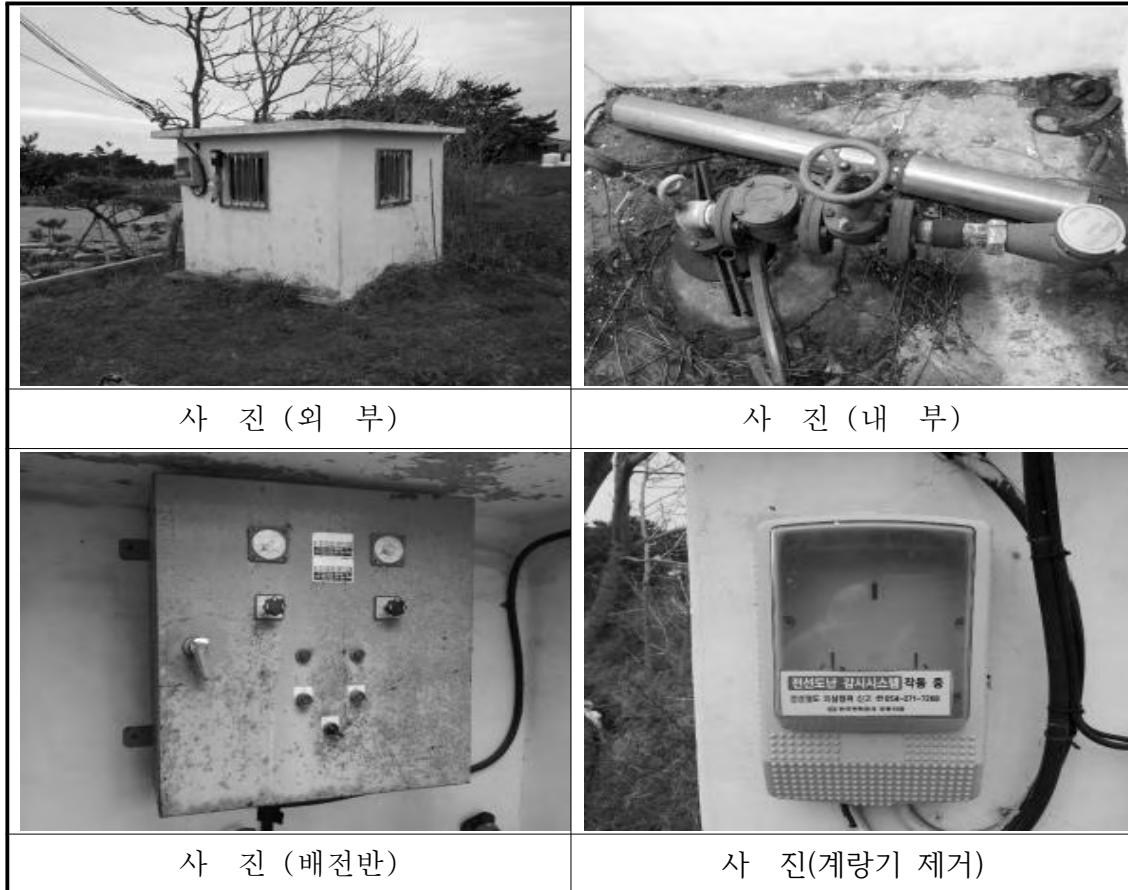
라. 사진대지

문제점	- 현재 사용중지 중이며 양호함.
대 책	- 양호.

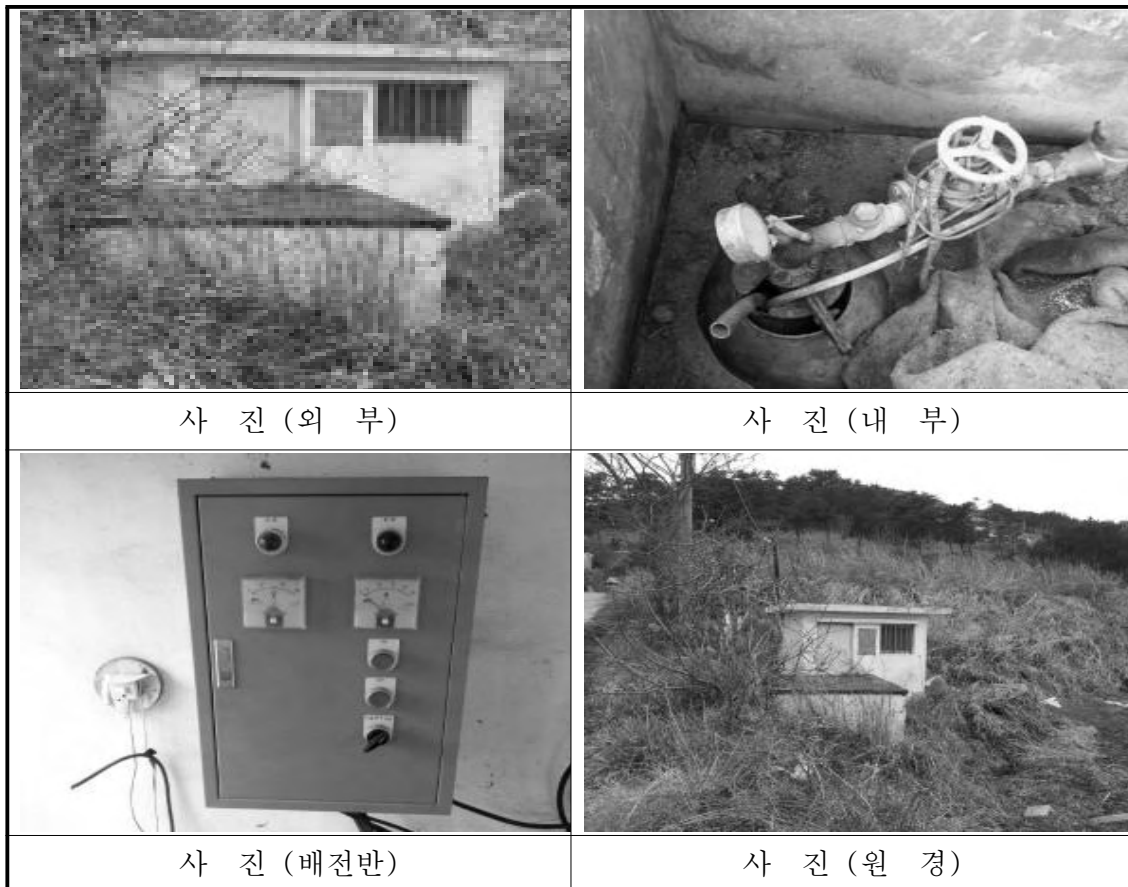
라. 사진대지

문제점	- 출수장치 없음.		
대 책	- 출수장치 설치.		
추정소요사업비 (공 종 별)	공 종 (항 목)	처 리 내 역	처 리 비 용
	출수장치	설치	100천원
	계		100천원

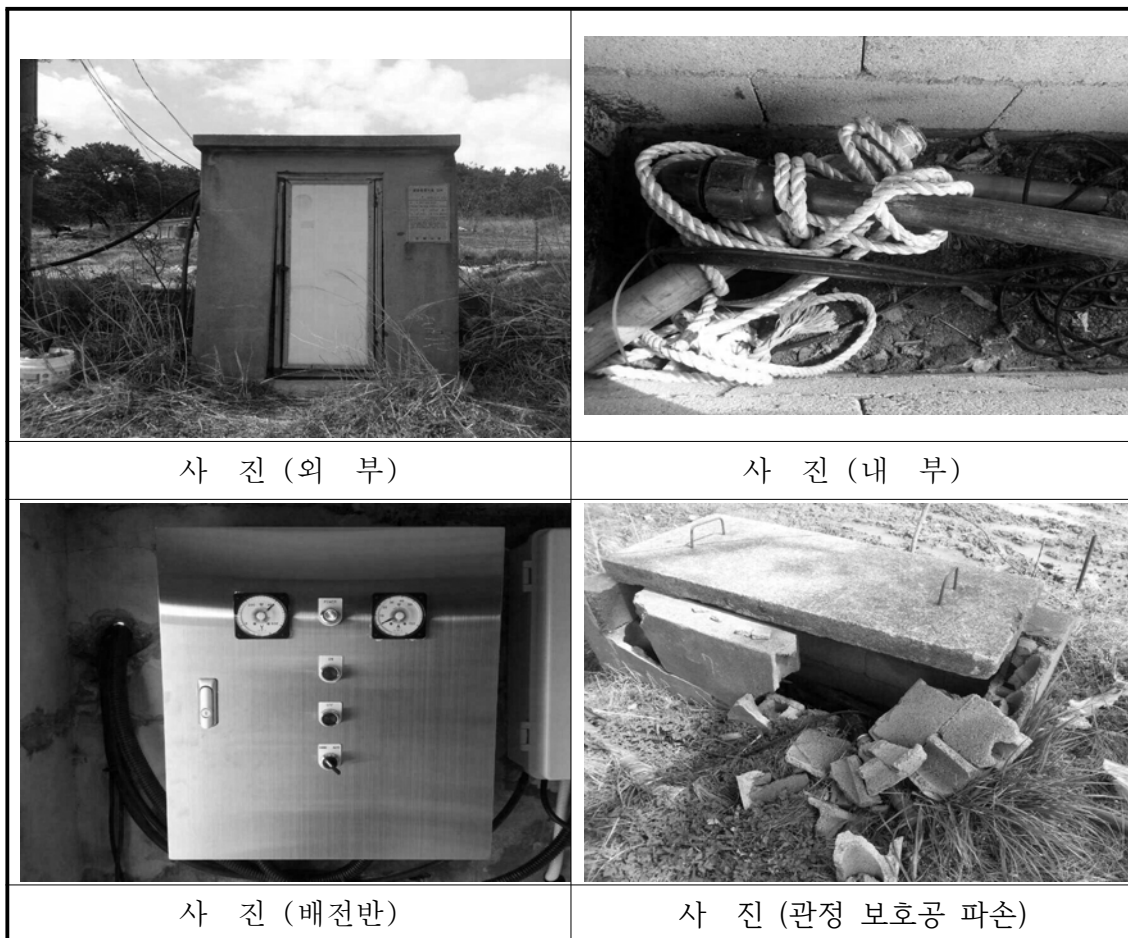
라. 사진대지

문제점	<ul style="list-style-type: none"> <li>- 상부보호공이 파손되어 우기시 침수 발생</li> <li>- 미신고관정으로 유량계, 출수장치, 수위측정관 없음.</li> </ul>		
대 책	<ul style="list-style-type: none"> <li>- 인허가 부서에 관정 등록후 향후 관정정비 시 유량계, 출수장치, 수위측정관 설치.</li> <li>- 상부보호공 보수보강.</li> </ul>		
추정소요사업비 (공 종 별)	공 종 (항 목)	처 리 내 역	처 리 비 용
	유량계	설치	190천원
	출수장치	설치	100천원
	수위측정관	설치	167천원
	상부보호공	수리	300천원
	계		757천원

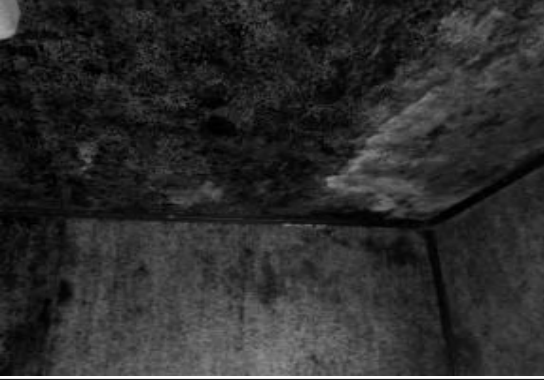
문제점	- 전반적으로 양호하나 관정 내부에 백태가 많이 발생.
대 책	- 관정도색.

사 진 (배전반)	사 진(보호공 백태)

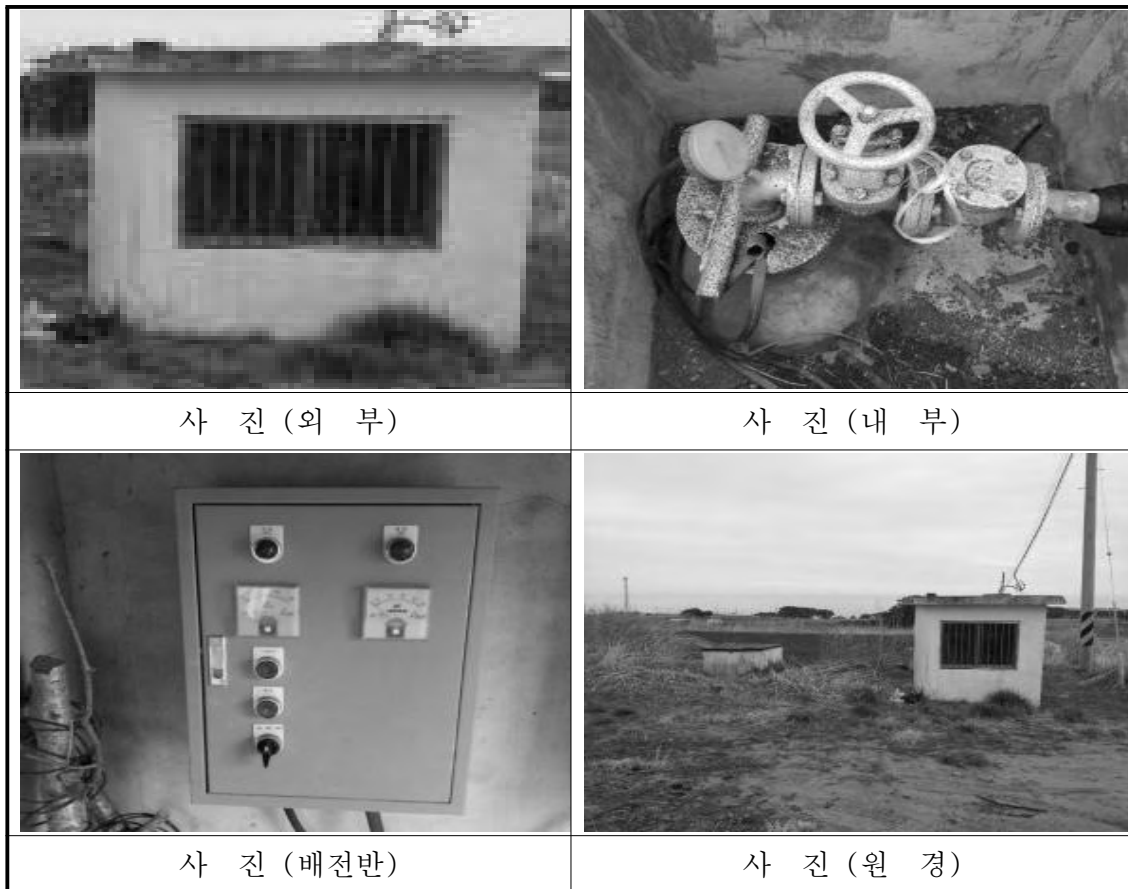
라. 사진대지

문제점	<ul style="list-style-type: none"> <li>- 출수장치, 유량계 없음.</li> <li>- 미신고관정으로 현재 미사용중인 관정</li> </ul>		
대 책	<ul style="list-style-type: none"> <li>- 출수장치, 유량계 설치.</li> <li>- 인허가 부서에 관정 등록.</li> </ul>		
추정소요사업비 (공 종 별)	공 종 (항 목)	처 리 내 역	처 리 비 용
	유량계	설치	190천원
	출수장치	설치	100천원
	계		290천원
