[전남 순천시]

2014

농촌지하수관리 보고서

승외지구

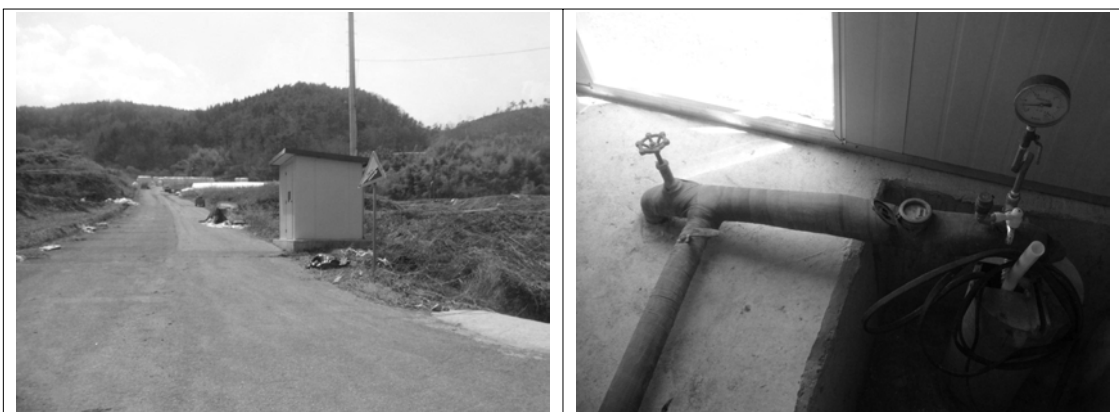
□ 정밀수질검사 초과지점에 대하여 약 3일, 30일의 시간적 간격을 두고 모니터링을 실시하였고, 추가조사에서는 비소는 4회 중 3회가 0.05 mg/L를 초과하는 값으로 확인되었다. 초과지점을 제외한 주변지역에 대해 추가조사를 실시하였으나 주변에서는 비소가 불검출 되어 비소의 확산 여부는 확인이 불가능 하였다. 농업용 수질기준에 있어 비소는 0.05mg/L이나 생활용(먹는물)으로 수질기준을 적용시 기준치가 0.01mg/L로 초과공의 비소는 6~8배를 초과하는 것으로 확인되었다. 중요한 점은 본 조사관정기간이상수도로 사용중이며, 행정자료에 등록되어 있음에도 불구하고 관정관리 주체가 확인이 안되어 방치되고 있는 것을 확인 할 수 있었다. 이렇듯 문제가 있음에도 불구하고 관리가 잘 되지 않고 있거나 관리주체가 불분명한 경우에 발생 할 수 있는 문제들에 대해 각별한 주의가 필요할 것으로 판단되며 차후 초과지점에 대해서는 원인분석 및 문제해결 시점까지 사용정지를 시킬 필요가 있으며, 정화시설 설치 및 대체공 개발을 통해 주민들이 관정 사용으로 인한 피해가 발생하지 않도록 조치를 취하는 게 바람직 할 것으로 판단된다. 초과지점 사진은 다음과 같다<그림 3-2-17>.

조사번호	위 치	항목	최초 (8/08)	추가 1차 (9/1)	추가 2차 (9/4)	추가 3차 (10/1)
2201100293	외서면 반용리 767-1	비소	0.088	0.048	0.067	0.060

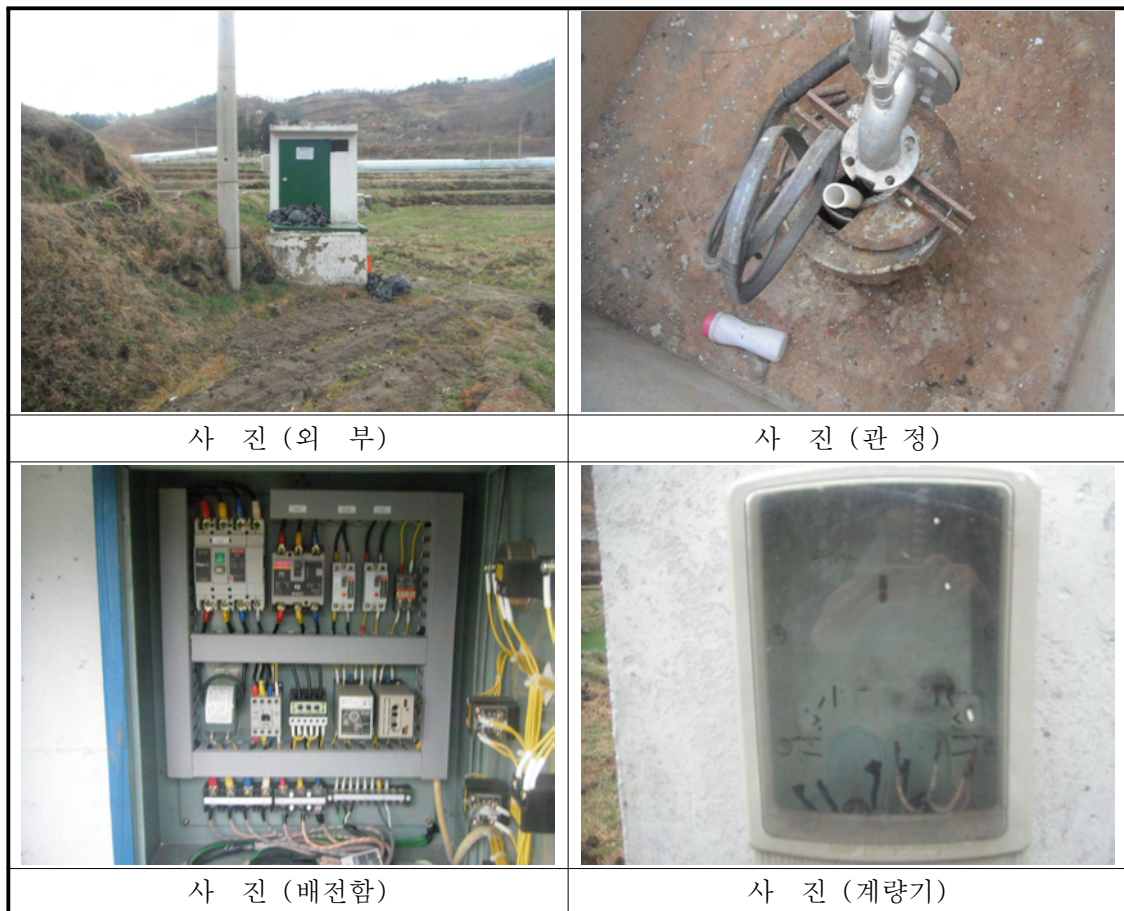
라. 사진대지

분야별	구 분	점 검 항목	점검사항	점 검 내 용	점 검 결 과
지 질 / 수 질	관 정	수 질	수질검사	검사일	2013.9
				농업용 수질기준	-
				부적합 항목	-
		관 정	자연수위 양 수 량	자연수위 측정	측정(1.0m)
				양수량의 적정여부	-
				이물질 배출여부	이물질, 오염물질배출여부
		양수장 및 보호공	균 열 누 수 침 하	균열, 백태, 박리, 파손여부	보통
				위치, 누수원인, 누수여부	양호
				침하부위, 원인 및 정도	양호
		오염방지 시 설	덮개파손	파손 및 시건장치 유무	보통
				녹발생 및 부식정도	보통
		측 정 장 치	유 량 계 출수장치 수위측정관	작동유무 및 파손여부	양호
				출수장치의 파손여부	보통
				수위측정관의 관리상태	양호
		기 계	기 계 시 설	수 중 펌 프	작동상태
용 량	이용량 대비 용량의 적정성				해당없음
전 기	전 기 시 설	배전함 및 전기설비	외 형	누유상태, 계측기기 작동	보통
			설 치	위치의 적정성, 설치상태	보통
			동 작	진동상태, 계기류 작동	보통

문제점	사용중지		
대 책	전체적인 점검 및 보수 실시		
추정소요사업비 (공 중 별)	공종(항목)	처리내역	처리비용
	-	-	-
	계	-	-

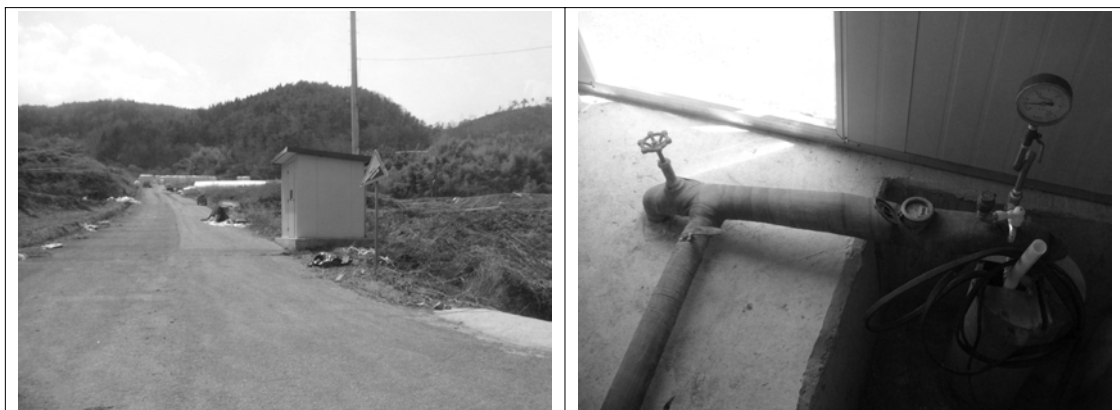
<그림 3-2-17> 비소 초과 지점 관정 현황

조사번호	위 치	항목	최초 (8/08)	추가 1차 (9/1)	추가 2차 (9/4)	추가 3차 (10/1)
2201100293	외서면 반응리 767-1	비소	0.088	0.048	0.067	0.060

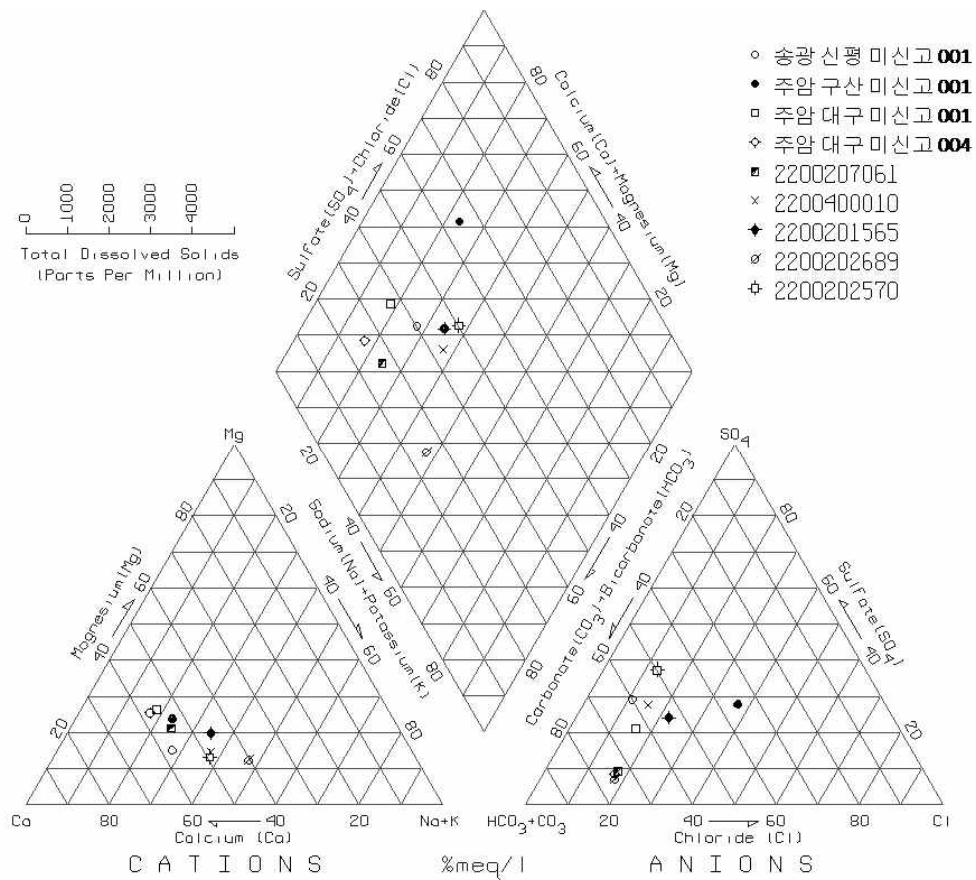
<그림 3-2-20> 승외지구 충적 지하수의 Piper Diagram

- 총적지하수 유형은 암반지하수와 유사하게 나타나 Ca-HCO₃유형이 가장 많고, 다음은 중간형태인 Ca-Na-HCO₃-Cl유형이 많다. 총적지하수의 경우 양이온 중 5개소에서 Ca가 우세하게 나타나며, 우세한

양이온이 없는 중간형태가 4개소 나타난다. 음이온의 경우 암반지하수와 거의 유사한 형태를 보이며, 전체적으로 Mg 비율이 소폭 높아졌다. 이는 주변 환경에 영향을 많이 받는 충적대수층의 특성이 반영된 결과로 농업활동 및 축사시설 등 인위적인 활동에 의한 영향이 타지역에 비해 적음을 유추할 수 있다.

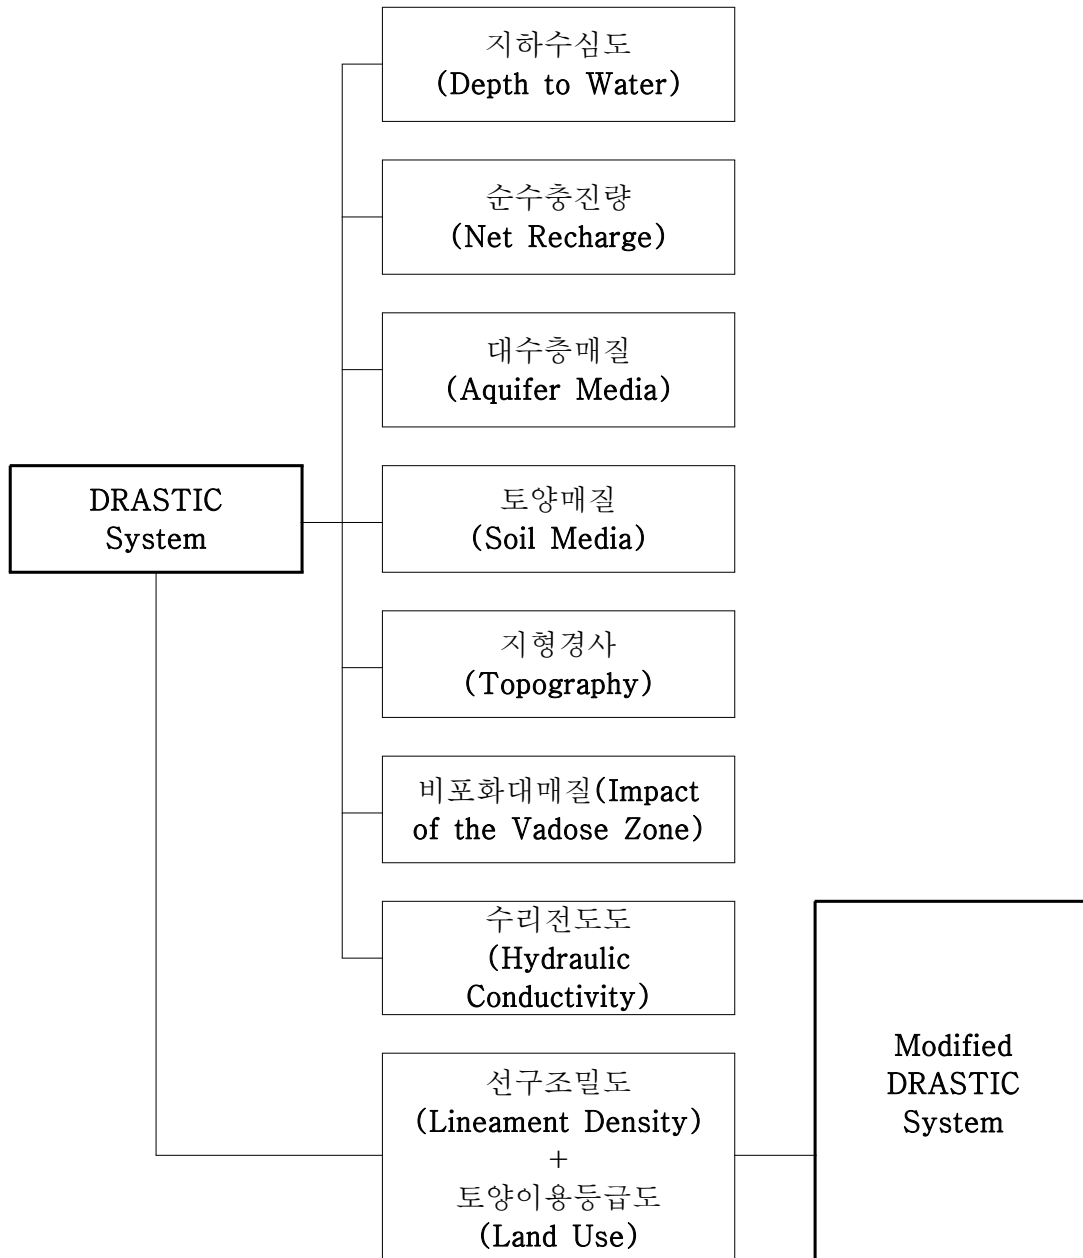
<그림 3-3-1> DRASTIC 흐름도

□ DRASTIC 시스템의 평가절차는 <그림 3-3-1>와 같으며, 본 조사에서는 전술된 각종 성과를 기반으로 GIS 공간분석 기법에 의거 각 항목별 주제도면을 작성하고 이를 중첩하여 평가하였다.

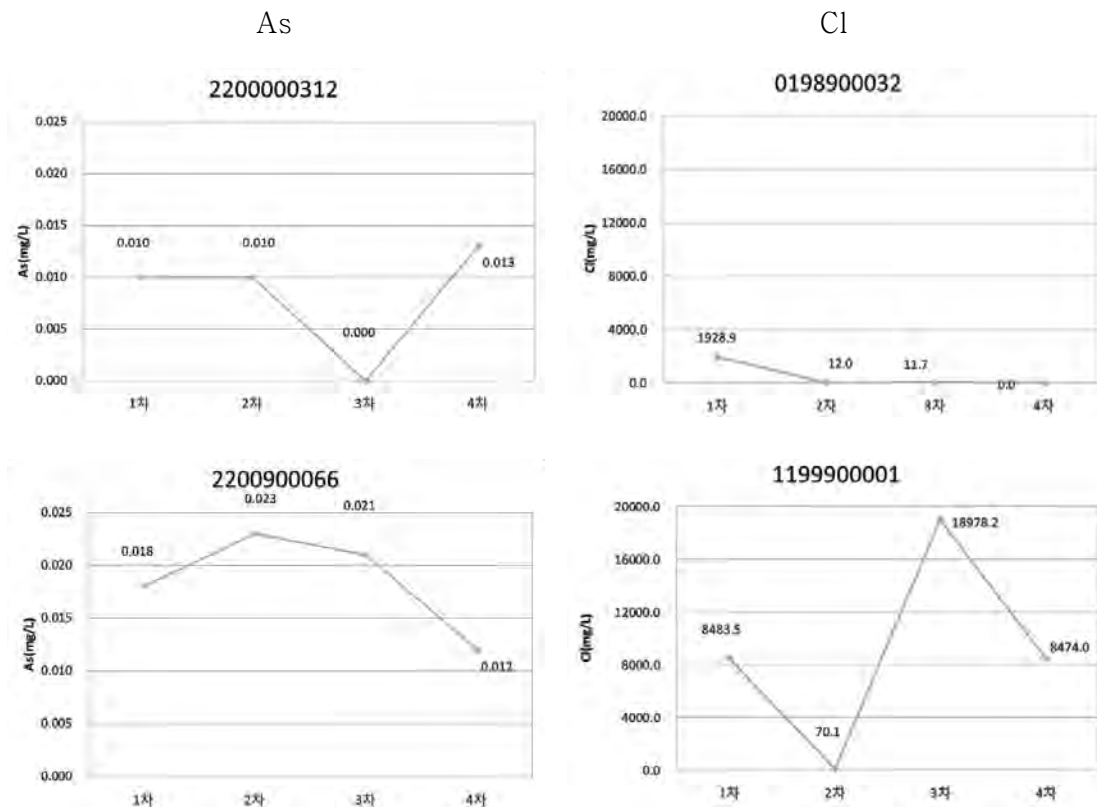
<그림 6-3-2> 수동관측망 As, Cl 분석결과(4월~10월)

비소 항목에 대해 추가로 모니터링을 실시한 순천시 상사면 쌍지리와 승주면 남강리 두 지점은 모두 4회 모니터링에서 농업용수 기준치인 0.05mg/L 이하인 것으로 확인되었으나, 음용수 기준인 0.01mg/L는 초과하는 것으로 확인되었다.

염소 항목에 대해 추가 모니터링을 실시한 진도 고군면 금계리(0198900032)의 경우, 1회차에는 농업용수 기준치인 250mg/L를 초과하는 수치를 보였으나, 2회차와 3회차에서는 모두 기준치 이하의 값을 보인다. 원포리(1199900001)의 모니터링 결과는 2회차를 제외한 모니터링 결과가 모두 농업용수 수질기준을 초과하는 것으로 확인되었다.

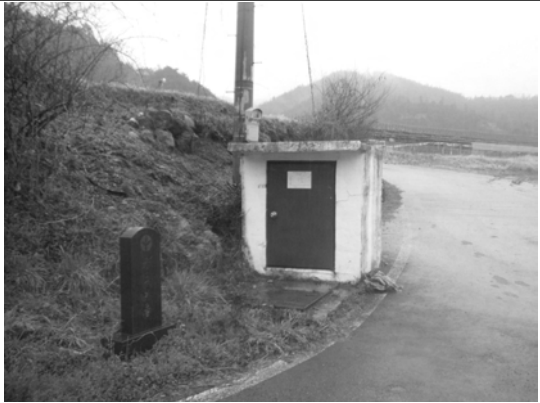
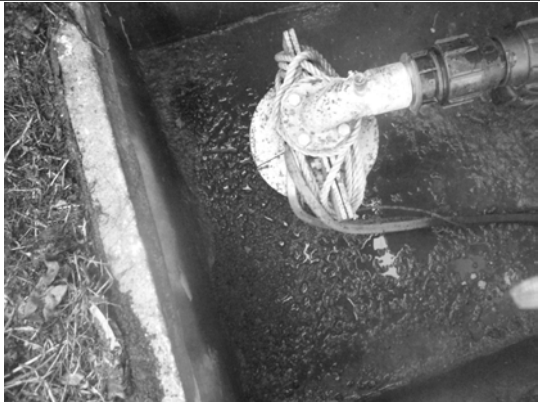
사 진 (외 부)	사 진 (관 정)

분야별	구 분	점 검 목 적	점검사항	점 검 내 용	점 검 결 과
지 질 / 수 질	관 정	수 질	수질검사	검사일	-
				농업용 수질기준	-
				부적합 항목	-
		관 정	자연수위	자연수위 측정	측정(m)
				양 수 량	-
				이 물 질 배출여부	보통
		양수장 및 보호공	균 열	균열, 백태, 박리, 파손여부	불량
				위 치, 누수원인, 누수여부	양호
				침 하	양호
		오염방지 시 설	덮개파손	파손 및 시건장치 유무	보통
				녹발생 및 부식정도	보통
		측 정 장 치	유 량 계	작동유무 및 파손여부	해당없음
				출수장치	해당없음
				수위측정관	해당없음
		기 계	기 계 시 설	수 중 펌 프	작동상태
용 량	이용량 대비 용량의 적정성				양호
전 기	전 기 시 설	배전함 및 전기설비	외 형	누유상태, 계측기기 작동	보통
			설 치	위치의 적정성, 설치상태	보통
			동 작	진동상태, 계기류 작동	보통

문제점	지하수개발이용 연장허가 미실시		
대 책	영향조사 실시, 허가공 전환필요		
추정소요사업비 (공 종 별)	공 종 (항 목)	처 리 내 역	처 리 비 용
	지하수 개발·이용 연장허가	지하수영향조사실시	5,533천원
	계	-	5,533천원

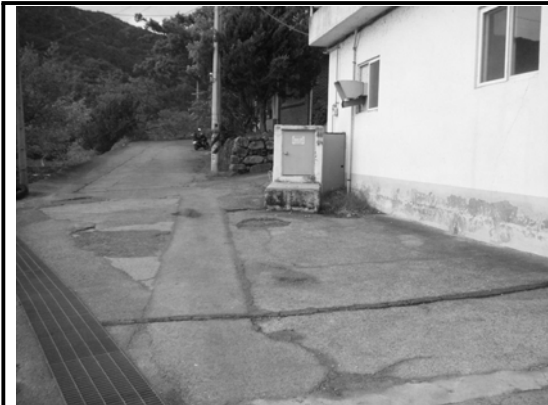
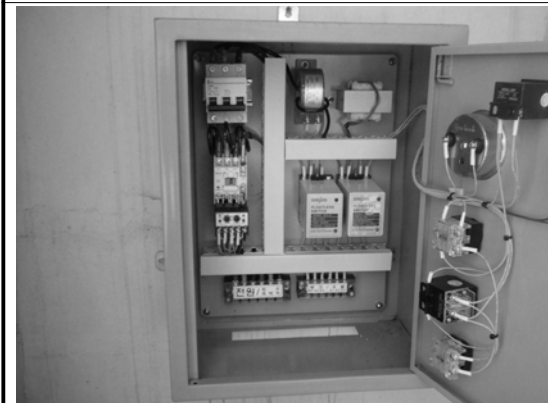
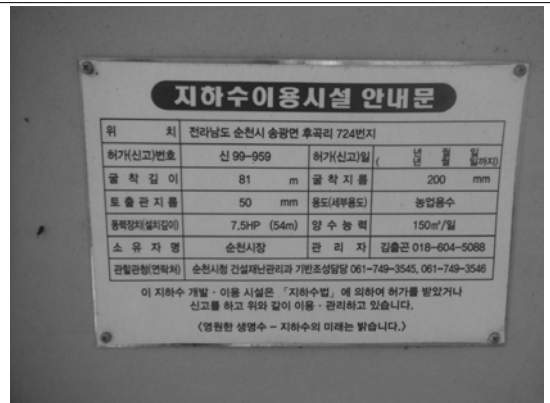
라. 사진대지

분야별	구 분	점 검 목 적	점검사항	점 검 내 용	점 검 결 과	
지 질 / 수 질	관 정	수 질	수질검사	검사일	2013.9	
				농업용 수질기준	-	
				부적합 항목	-	
		관 정	자연수위	자연수위 측정	측정(m)	
				양 수 량	양수량의 적정여부	-
				이 물 질 배출여부	이물질, 오염물질배출여부	보통
		양수장 및 보호공	균 열	균열, 백태, 박리, 파손여부	보통	
				누 수	위치, 누수원인, 누수여부	양호
				침 하	침하부위, 원인 및 정도	양호
		오염방지 시 설	덜개파손	파손 및 시건장치 유무	보통	
				덜개부식	녹발생 및 부식정도	보통
				유 량 계	작동유무 및 파손여부	양호
		측 정 장 치	출수장치	출수장치의 파손여부	보통	
				수위측정관	수위측정관의 관리상태	양호
		기 계	기 계 시 설	수 중 펌 프	작동상태	작동여부, 진동 및 경음상태
용 량	이용량 대비 용량의 적정성				불량	
전 기	전 기 시 설	배전함 및 전기설비	외 형	누유상태, 계측기기 작동	보통	
			설 치	위치의 적정성, 설치상태	보통	
			동 작	진동상태, 계기류 작동	불량

문제점	지하수개발이용 연장허가 미실시		
대 책	영향조사 실시, 허가공 전환필요		
추정소요사업비 (공 종 별)	공 종 (항 목)	처 리 내 역	처 리 비 용
	지하수 개발·이용 연장허가	지하수영향조사실시	5,533천원
	계	-	5,533천원

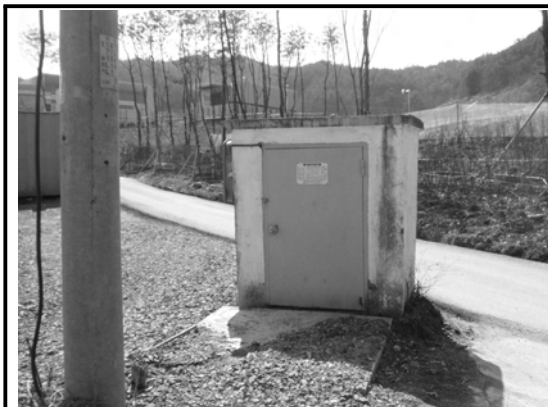
사 진 (외 부)

문제점	장옥 균열, 사후관리 필요		
대 책	장옥보호시설 개보수, 관정정비 실시, 허가공 전환필요		
추정소요사업비 (공 종 별)	공 종 (항 목)	처 리 내 역	처 리 비 용
	관정정비(사후관리)	공내청소(에어써징)	5,126천원
	장옥보호시설 개보수	수리	735천원
	계	-	5,861천원

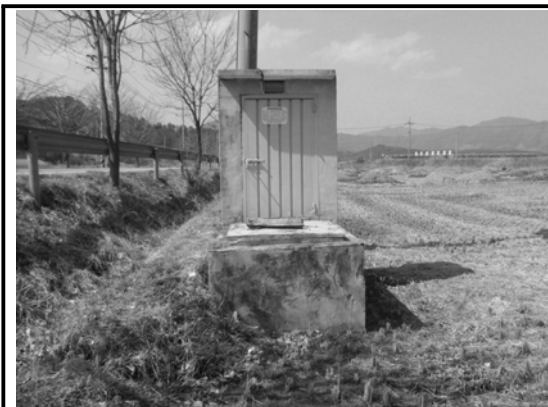
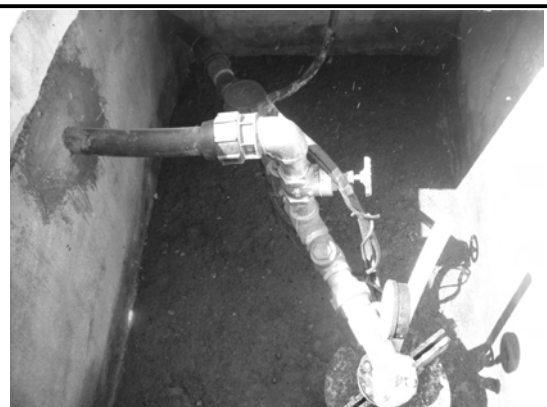
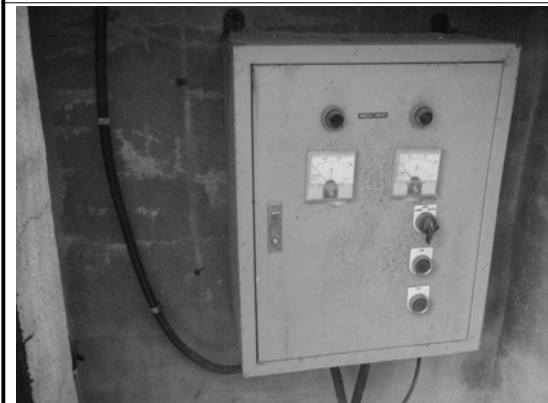
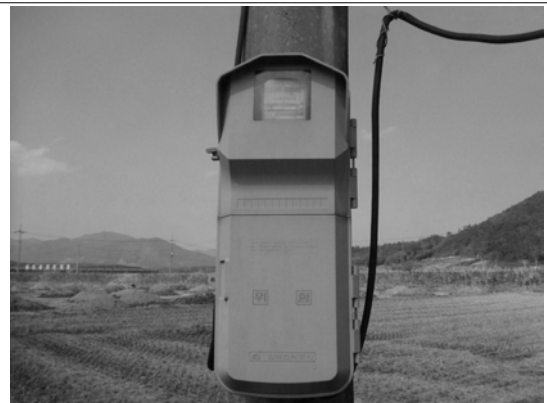
사 진 (외 부)

문제점	사용중지, 지하수개발이용 연장허가 미실시		
대 책	영향조사 실시, 허가공 전환필요		
추정소요사업비 (공 종 별)	공 종 (항 목)	처 리 내 역	처 리 비 용
	지하수 개발·이용 연장허가	지하수영향조사실시	5,533천원
	계	-	5,533천원

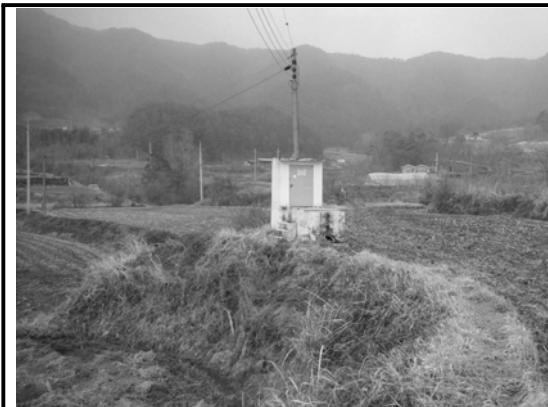
사 진 (외 부)

문제점	계량기파손, 장옥문손잡이 파손, 배전판파손		
대 책	전기시설 점검, 장옥 문 수리		
추정소요사업비 (공 중 별)	공 중 (항 목)	처 리 내 역	처 리 비 용
	전기시설 점검	배전함 설치	2,430천원
	장옥문 수리	교체	500천원
	계	-	2,930천원

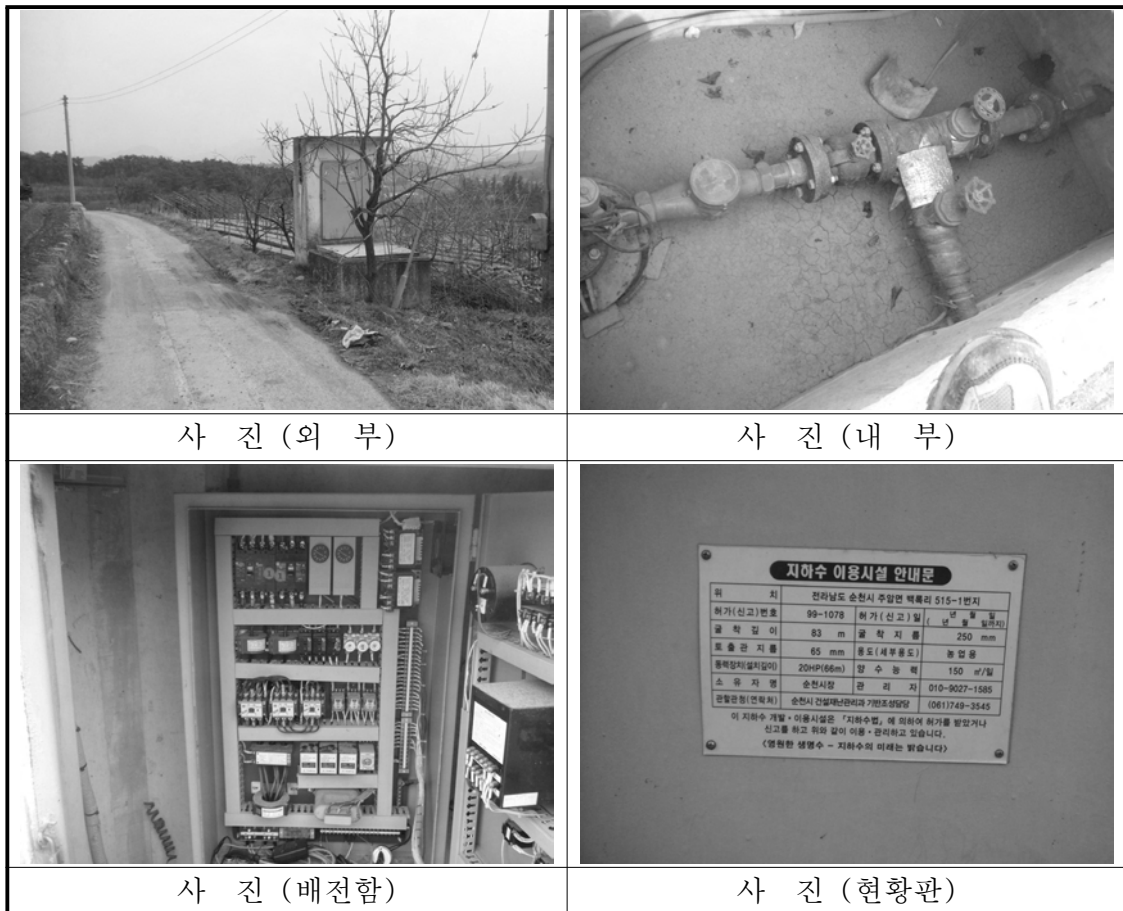
라.사진대지

문제점	지하수개발이용 연장허가 및 관정정비 미실시		
대 책	영향조사 및 관정정비 실시, 허가공 전환필요		
추정소요사업비 (공 중 별)	공 중 (항 목)	처 리 내 역	처 리 비 용
	지하수 개발·이용 연장허가	지하수영향조사실시	5,533천원
	관정정비(사후관리)	공내청소(에어써징)	5,126천원
	계	-	10,659천원

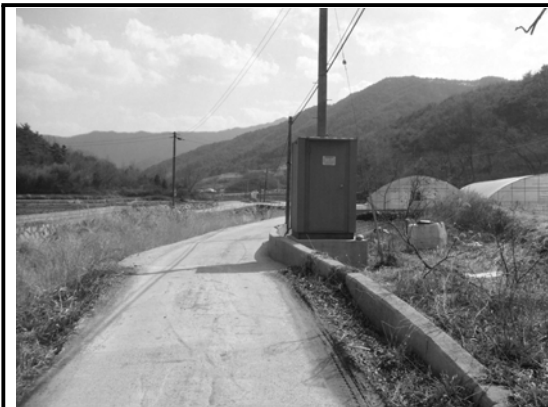
사 진 (외 부)

문제점	장옥 주위 지반 침하 현상		
대 책	장옥보호시설 개보수, 관정보호시설 및 보호공 개보수		
추정소요사업비 (공 종 별)	공 종 (항 목)	처 리 내 역	처 리 비 용
	장옥보호시설 개보수	수리	735천원
	관정보호시설 개보수	수리	735천원
	보호공 개보수	수리	500천원
	계	-	1,970천원

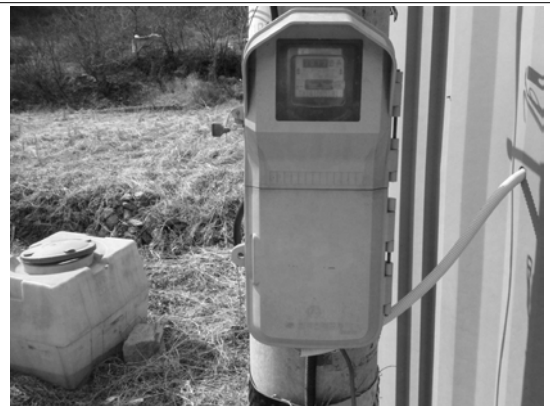
사 진 (계 량 기)

문제점	계량기부재, 사용중지, 지하수개발이용 연장허가 미 실시		
대 책	영향조사 실시, 허가공 전환필요		
추정소요사업비 (공 중 별)	공 중 (항 목)	처 리 내 역	처 리 비 용
	지하수 개발·이용 연장허가	지하수영향조사실시	5,533천원
	계	-	5,533천원

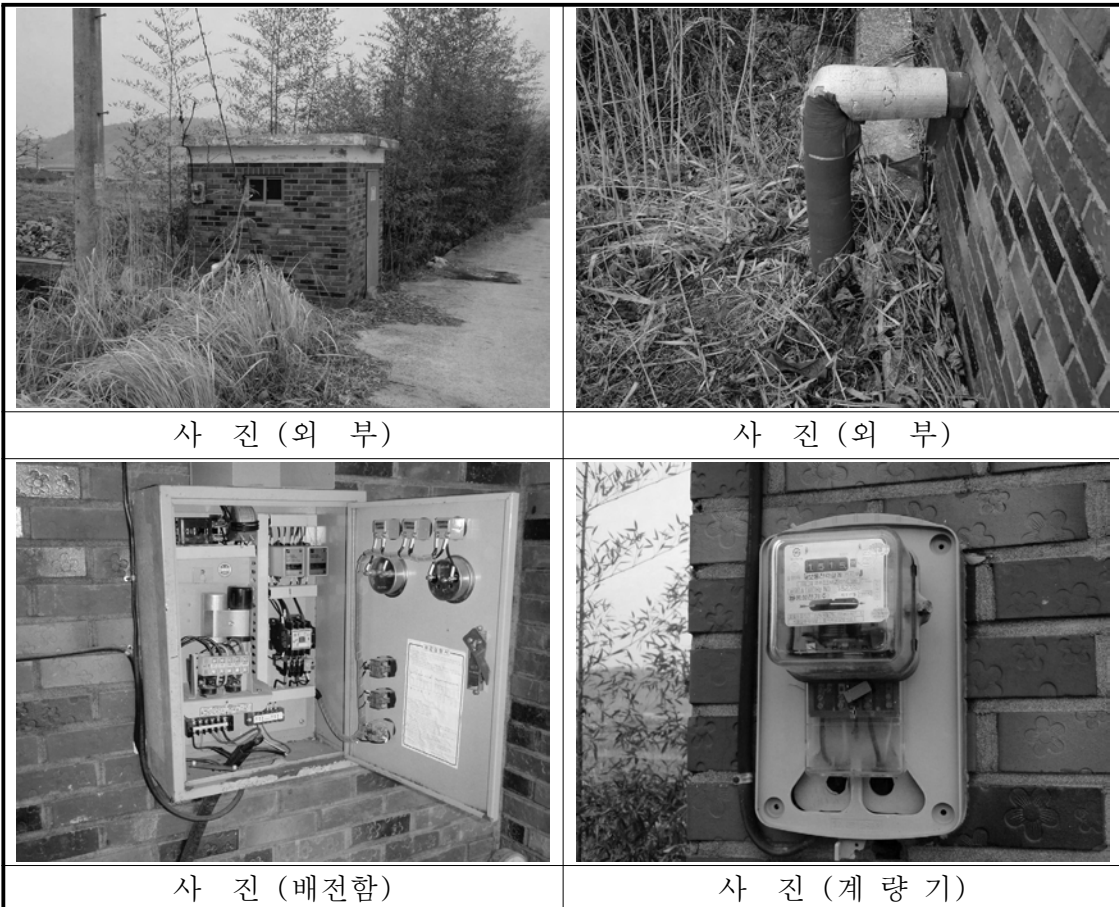
라. 사진대지

문제점	계량기 보호함 유실, 지하수개발이용 연장허가 미실시		
대 책	계량기 보호함 설치, 영향조사 실시, 허가공 전환필요		
추정소요사업비 (공 중 별)	공 중 (항 목)	처 리 내 역	처 리 비 용
	지하수 개발·이용 연장허가	지하수영향조사실시	5,533천원
	계	-	5,533천 원

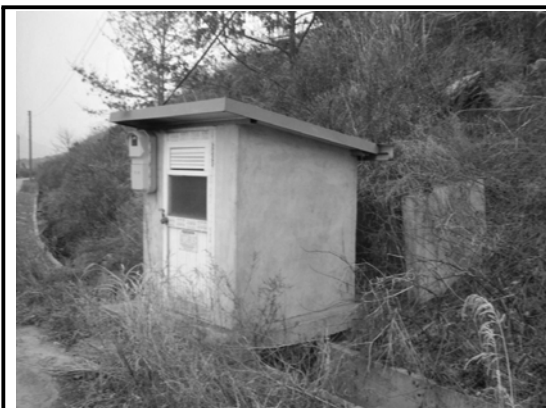
사 진 (외 부)

문제점	오염우려, 지하수개발이용 연장허가 미실시		
대책	관정보호시설 및 보호공 개보수, 영향조사 실시, 허가공 전환필요		
추정소요사업비 (공종별)	공종(항목)	처리내역	처리비용
	지하수 개발·이용 연장허가	지하수영향조사실시	5,533천원
	관정보호시설 개보수	수리	735천원
	보호공 개보수	수리	500천원
	계	-	6,768천원

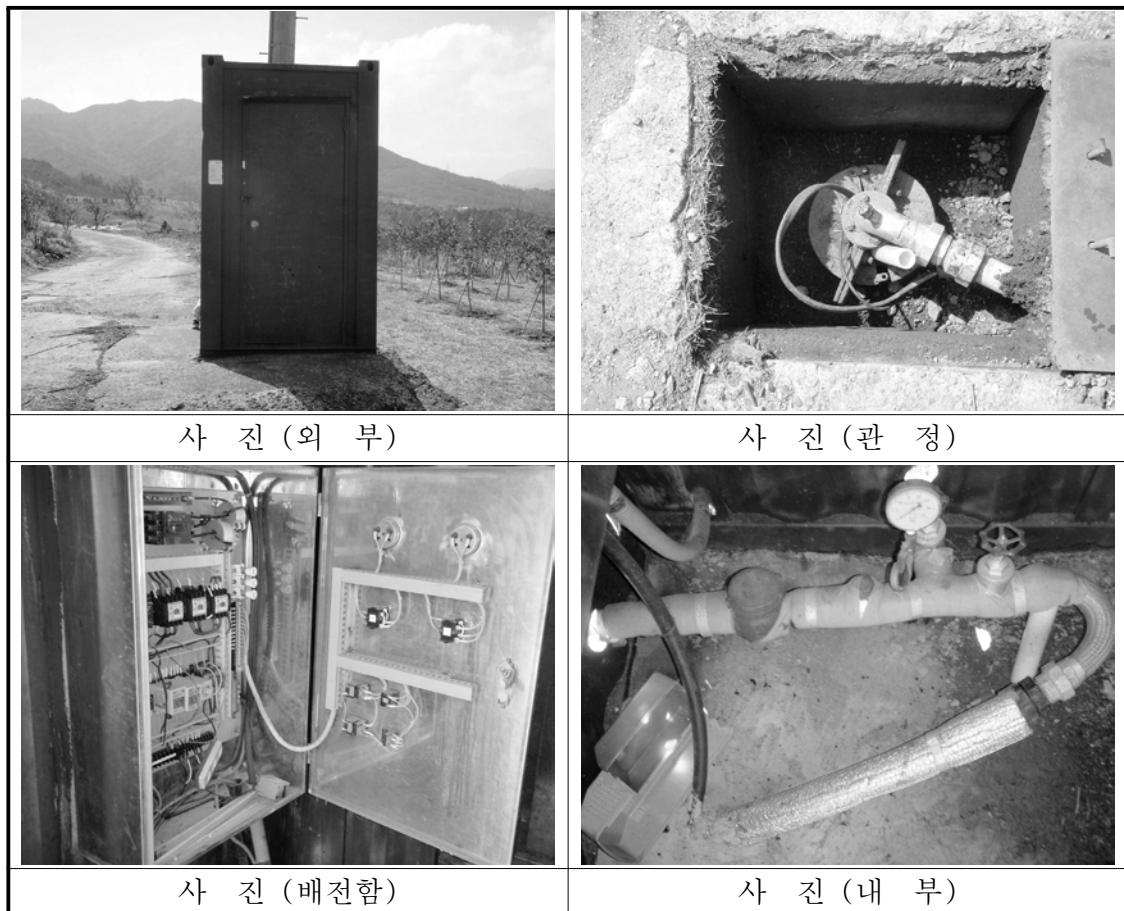
라. 사진대지

문제점	사용중지, 계량기부재, 장옥 노후화		
대 책	장옥보호시설 개보수		
추정소요사업비 (공 종 별)	공 종 (항 목)	처 리 내 역	처 리 비 용
	장옥보호시설 개보수	수리	735천원
	계	-	735천원
