[전남 곡성군]

농촌지하수관리 보고서

곡옥지구

한국농어촌공사

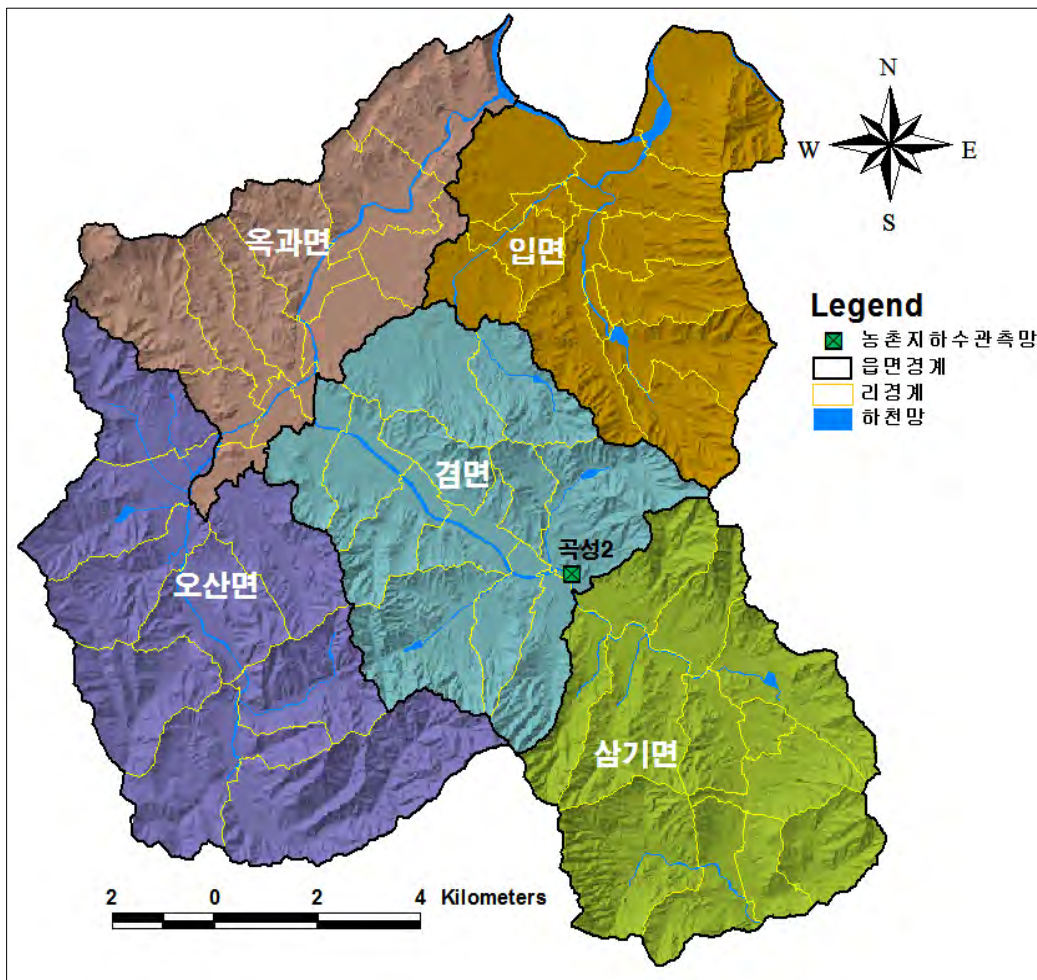
<그림 5-2-2> 농촌지하수관리관측정 위치도

국가지하수관리관측망과 더불어 농림축산식품부에서는 지하수 관심 지역의 지하수 장해를 대비하기 위해 농촌지하수관리관측망과 해수 침투관측망을 설치·운영하고 있다. 곡성군은 해수침투의 관심 지역이 아니므로 농촌지하수관측망만을 설치·운영하고 있다. 곡성군에는 총 3개소의 농촌지하수관측망이 설치되어 있으며 곡옥지구에는 2014년 1개의 관측정이 괴정리에 설치되었다.

농촌지하수관리관측망이 설치된 검면 괴정리는 지하수 수량 및 수질 분석결과에 따르면, 개발가능량 대비 이용량 15.31%, 단위면적당 이용량 16.43천m³/년/km², 관정밀도 20.61공/km², 평균 질산성 질소 1.60mg/L, 단위면적당 오염원분포밀도 0.4개소/km², DRASTIC INDEX 176점, 단위면적당 오염부하량 10.2kg/일/km²으로 나타난 지역이다.

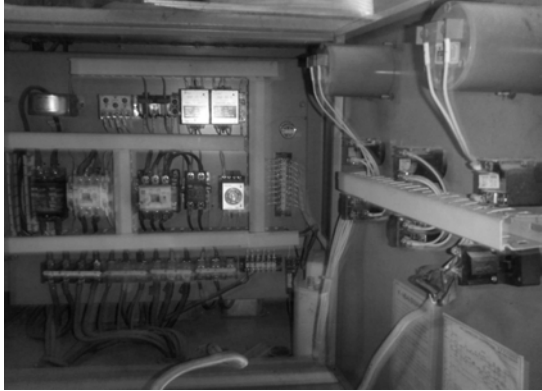
| 문제점 | 철문 부식, 지하수개발이용 연장허가 및 사후관리 필요 | | |

| 사 진 (배전반) | 사 진 (철문 부식) |
