[충남 예산군]

2014

농촌지하수관리 보고서

예대지구

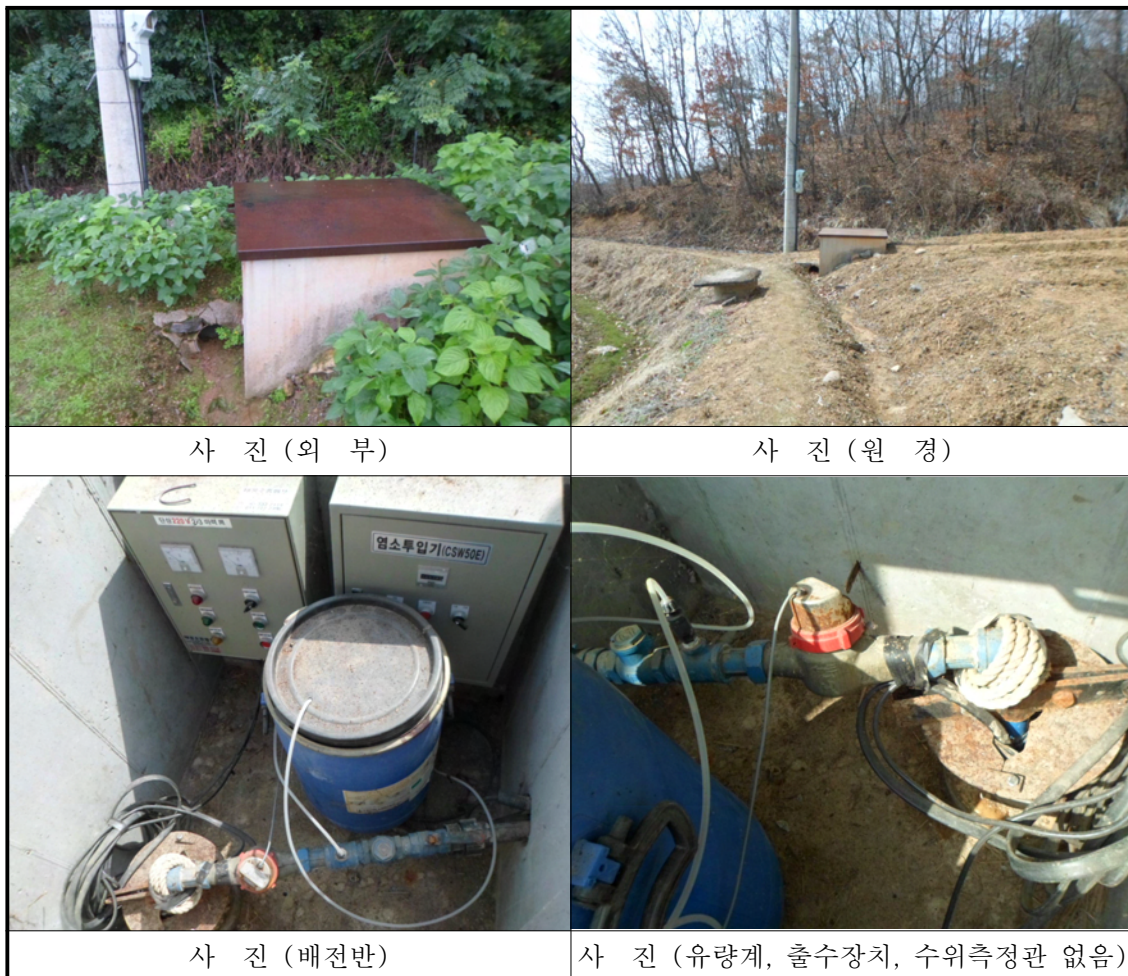
라. 사진대지

문제점	시건장치, 유량계, 출수장치, 수위측정관 없음		
대 책	향후관정개보수시 문제사항 병행해서 시행이 필요		
추정소요사업비 (공 종 별)	공 종 (항 목)	처 리 내 역	처 리 비 용 (천 원)
	시건장치	신설	22
	유량계	신설	231
	출수장치	신설	38
	수위측정관	신설	167
	계		458

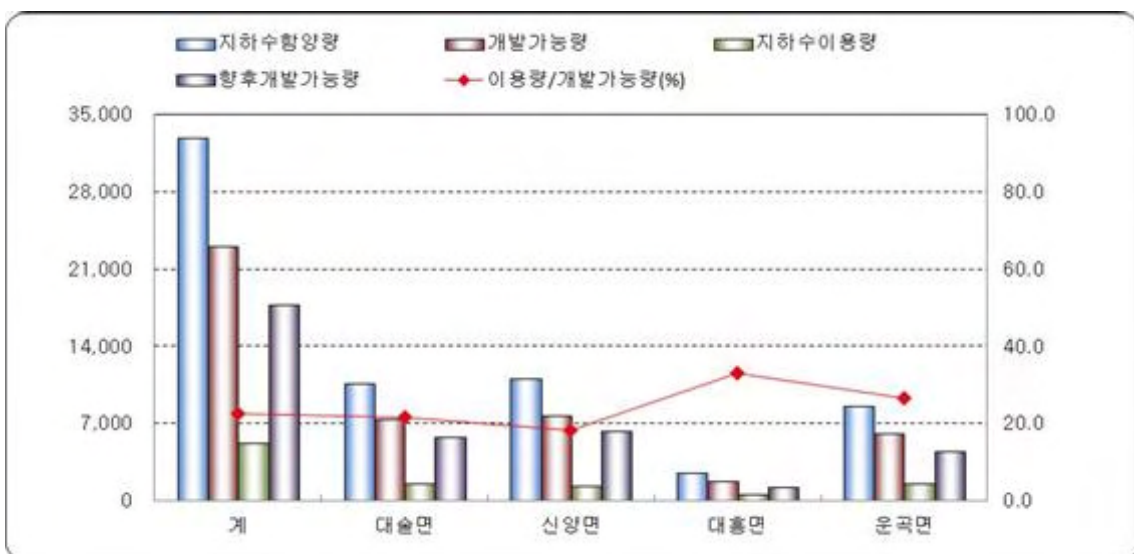
<그림 3-7-2> 읍면별 지하수 이용량 및 개발가능량

유역	면적 (km ²)	10년빈도 가뭄시 강수량 (mm/년)	함양량 (천m ³ /년)	지하수 이용량 (천m ³ /년)	개발가능량 (천m ³ /년)	향후개발가능량 (천m ³ /년)	이용량/개발가능량 (%)
예대지구	183.8	876.6	32,863.4	5,223.0	23,034.1	17,811.1	22.7
대술면	60.6	830.1	10,664.9	1,595.8	7,366.3	5,770.6	21.7
신양면	61.8	856.9	11,050.1	1,416.0	7,754.7	6,338.7	18.3
대흥면	14.4	858.0	2,559.6	595.9	1,809.1	1,213.3	32.9
운곡면	47.0	886.9	8,588.8	1,615.4	6,104.0	4,488.6	26.5

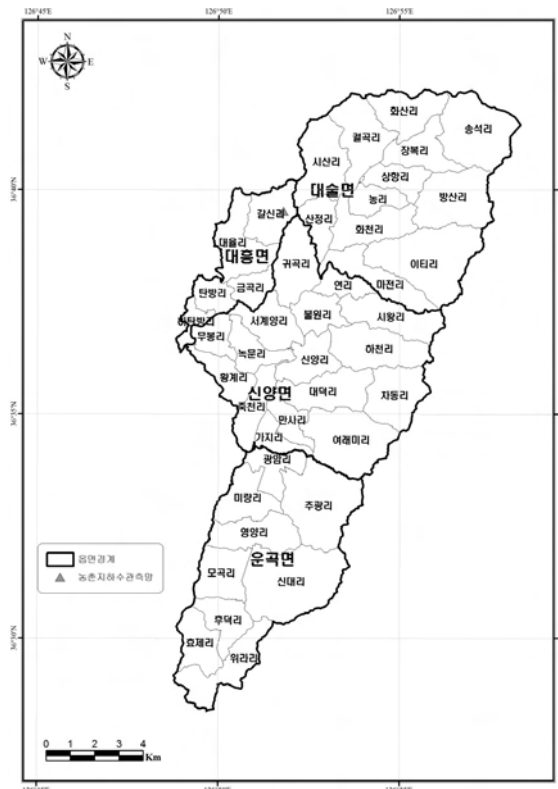
<그림 5-2-1> 농촌지하수관리관측정 위치도

□ 예대지구의 개발가능량 대비 이용량과 단위면적당 이용량, 질산성질소의 리별 평균값(16.0mg/L)이 높은 지역으로 수량 및 수질관리지역으로 선정된 지역이며 <표5-2-10>과 같이 보조관측망 설치 우선순위가 높은 것으로 나타나 농촌지하수관리관측망을 설치하였다.

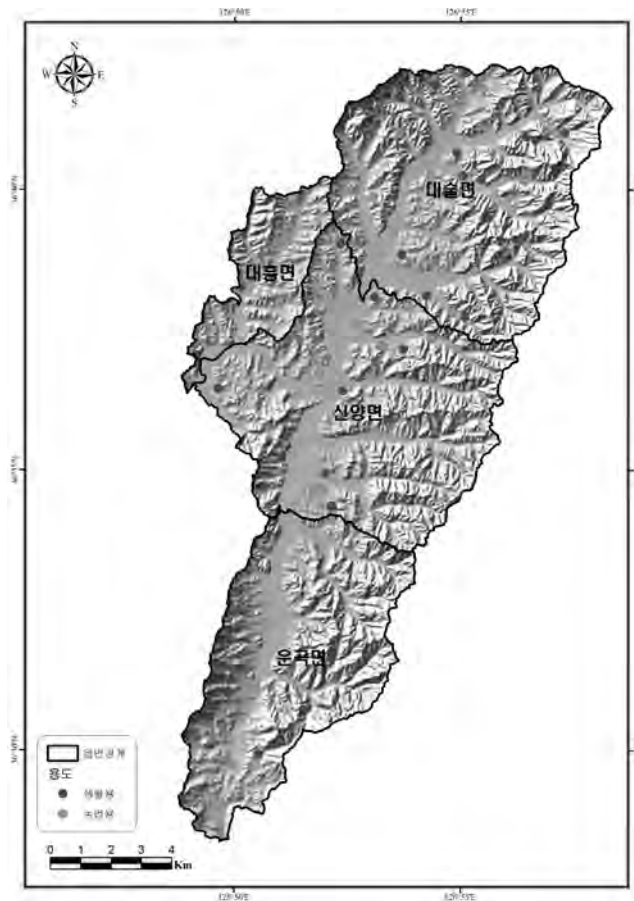
<그림 2-2-1> 이용량 산정공 위치도

□ 조사지역의 지하수 이용량 산정을 위해 유량계 검침을 기본으로 하였다. 유량계 모니터링 조사기간은 2014. 4 ~ 2014. 8 로 총 5회를 실시하였다. 조사지역에 유량계고장 및 시건장치로 검침이 불가능한 시설을 제외한 공공관정 및 암반관정을 대상으로 지속적으로 모니터링을 실시하여 세부용도별 일일사용량을 산정하였다(그림 2-2-1, 표 2-2-2).

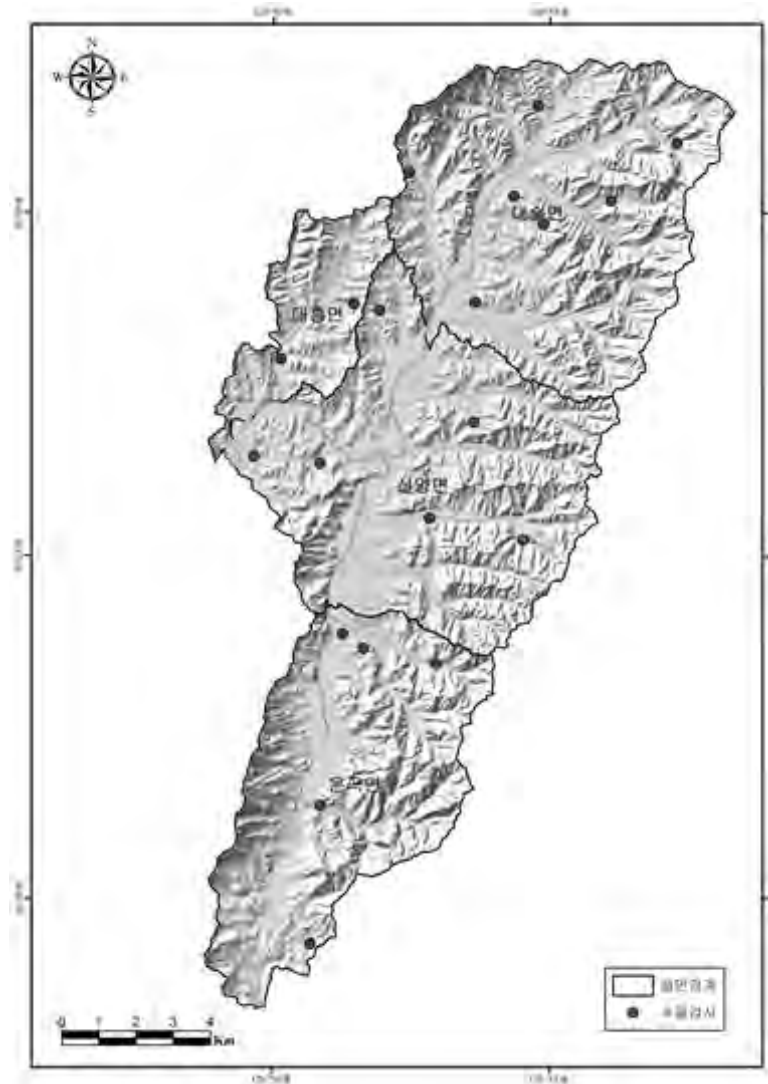
<그림 3-2-16> 수질검사 위치도

- 기본 수질특성과 양, 음이온 분석결과를 바탕으로 선정된 20개 관정의 지하수가 현재 용도에 따라서 수질기준에 적합한지를 판단하기 위하여 수질검사를 수행하였다(그림 3-2-16).
- 수질현황 파악 시 고려된 수질지시성분으로는 카드뮴, 비소, 시안, 수은, 유기인, 페놀, 납, 6가크롬, TCE, PCE, 1.1.1-TCE, 톨루엔, 에틸벤젠, 벤젠, 크실렌, Cl, NO₃-N, pH, 총대장균군으로 모두 19항목이며, 수원별 채취 시료는 암반층 20개 지점이다.

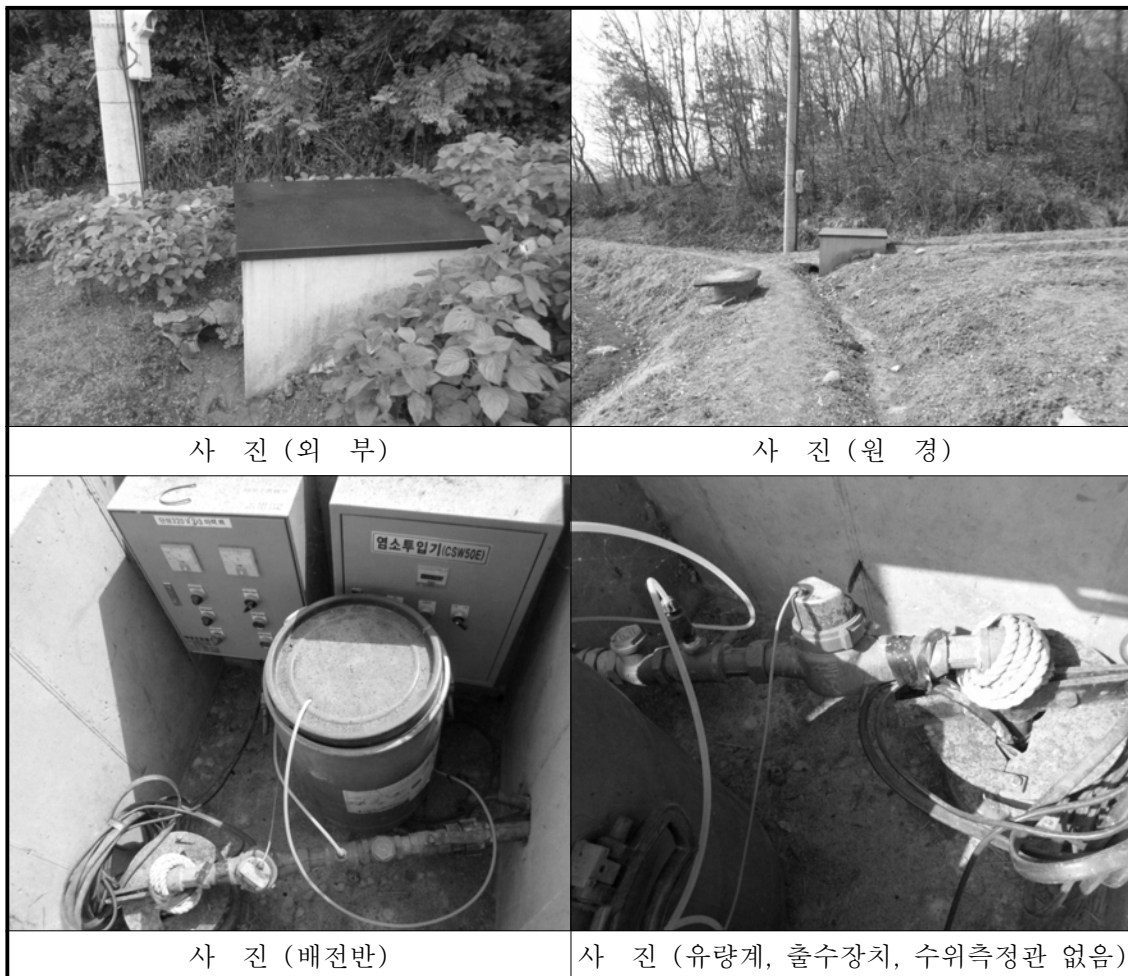
분야 별	구 분	점 검 항 목	점검사항	점 검 내 용	점 검 결 과	
지 질 / 수 질	관 정	수 질	수질검사	검사일	2001년	
				농업용 수질기준	적합	
				부적합 항목	-	
		관 정	자연수위	자연수위 측정	측정불가	
				양 수 량	양수량의 적정여부	적정
				이 물 질 배출여부	이물질, 오염물질배출여부	양호
		양수장 및 보호공	균 열	균열, 백태, 박리, 파손여부	양호	
				위 치, 누수원인, 누수여부	양호	
				침 하	침하부위, 원인 및 정도	양호
		오염방지 시 설	덧개파손	파손 및 시건장치 유무	시건장치 없음	
			덧개부식	녹발생 및 부식정도	양호	
		측 정 장 치	유 량 계	작동유무 및 파손여부	유량계 없음	
				출수장치	출수장치의 파손여부	출수장치 없음
수위측정관	수위측정관의 관리상태			수위측정관 없음		
기 계 시 설	수 증 펌 프	작동상태	작동여부, 진동 및 경음상태	양호		
		용 량	이용량 대비 용량의 적정성	적정		
전 기 시 설	배전함 및 전기설비	외 형	누유상태, 계측기기 작동	양호		
		설 치	위치의 적정성, 설치상태	양호		
		동 작	진동상태, 계기류 작동	양호

문제점	시건장치, 유량계, 출수장치, 수위측정관 없음		
대 책	향후관정개보수시 문제사항 병행해서 시행이 필요		
추정소요사업비 (공 종 별)	공 종 (항 목)	처 리 내 역	처 리 비 용 (천 원)
	시건장치	신설	22
	유량계	신설	231
	출수장치	신설	38
	수위측정관	신설	167
	계		458

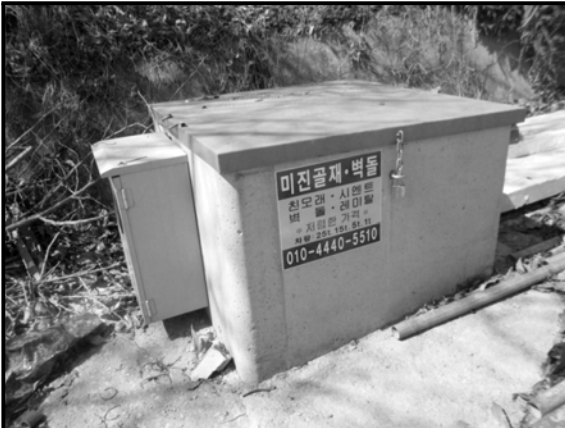
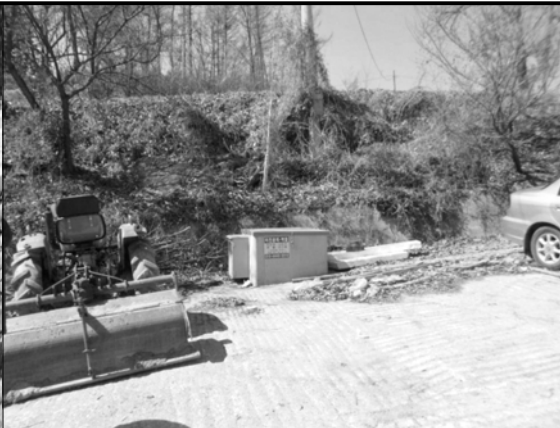
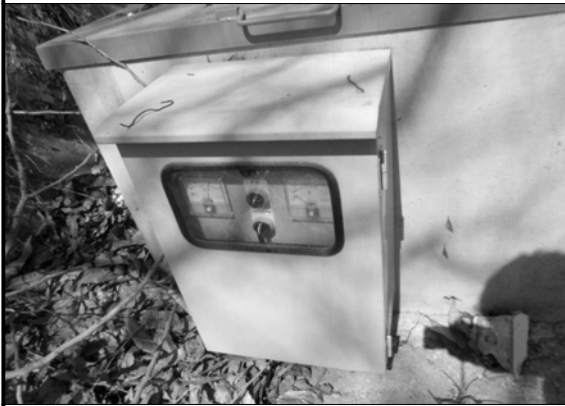
분야별	구 분	점 검 목 적	점 검 사 항	점 검 내 용	점 검 결 과	
지 질 / 수 질	관 정	수 질	수질검사	검사일	2012-11-28	
				농업용 수질기준	적합	
				부적합 항목	-	
		관 정	자연수위	자연수위 측정	측정불가	
				양 수 량	양수량의 적정여부	적정
				이 물 질 배출여부	이물질, 오염물질배출여부	양호
		양수장 및 보호공	균 열	균열, 백태, 박리, 파손여부	양호	
				누 수	위치, 누수원인, 누수여부	양호
				침 하	침하부위, 원인 및 정도	양호
		오염방지 시설	덮개파손	파손 및 시건장치 유무	양호	
				녹발생 및 부식정도	양호	
		측 정 장 치	유 량 계	작동유무 및 파손여부	확인불가	
				출수장치	출수장치의 파손여부	확인불가
수위측정관	수위측정관의 관리상태			확인불가		
기 계	기 계 시 설	수 중 펌 프	작동상태	작동여부, 진동 및 경음상태	양호	
			용 량	이용량 대비 용량의 적정성	적정	
전 기	전 기 시 설	배전함 및 전기설비	외 형	누유상태, 계측기기 작동	양호	
			설 치	위치의 적정성, 설치상태	양호	
			동 작	진동상태, 계기류 작동	양호

문제점	잠겨있어 내부확인불가		
대 책			
추정소요사업비 (공 중 별)	공 중 (항 목)	처 리 내 역	처 리 비 용 (천 원)
	계		0

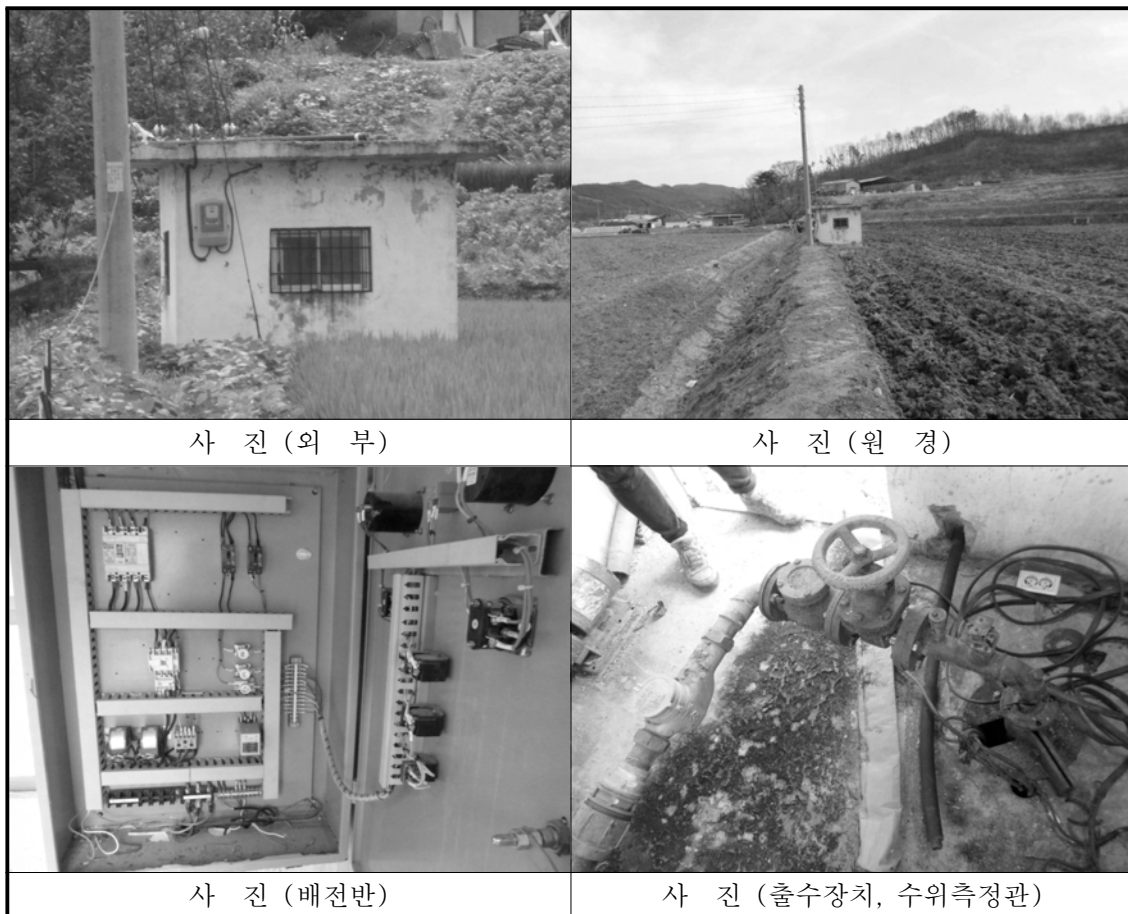
분야별	구 분	점 검 목	점검사항	점 검 내 용	점 검 결 과	
지 질 / 수 질	관 정	수 질	수질검사	검사일	-	
				농업용 수질기준	-	
				부적합 항목	-	
		관 정	자연수위	자연수위 측정	5.2m	
				양 수 량	양수량의 적정여부	확인불가
				이 물 질 배출여부	이물질, 오염물질배출여부	확인불가
		양수장 및 보호공	균 열	균열, 백태, 박리, 파손여부	양호	
				누 수	위치, 누수원인, 누수여부	양호
				침 하	침하부위, 원인 및 정도	양호
		오염방지 시설	덮개파손	파손 및 시건장치 유무	양호	
				녹발생 및 부식정도	양호	
		측 정 장 치	유 량 계	작동유무 및 파손여부	확인불가	
				출수장치	출수장치의 파손여부	출수장치 없음
수위측정관	수위측정관의 관리상태			수위측정관없음		
기 계	기 계 시 설	수 중 펌 프	작동상태	작동여부, 진동 및 경음상태	확인불가	
			용 량	이용량 대비 용량의 적정성	확인불가	
전 기	전 기 시 설	배전함 및 전기설비	외 형	누유상태, 계측기기 작동	확인불가	
			설 치	위치의 적정성, 설치상태	확인불가	
			동 작	진동상태, 계기류 작동	확인불가

문제점	전기시설, 출수장치, 수위측정관 없음		
대 책	향후 관정개보수시 문제사항 병행해서 시행이 필요		
추정소요사업비 (공 중 별)	공 중 (항 목)	처 리 내 역	처 리 비 용 (천 원)
	출수장치	신설	38
	배전함 및 전기설비	구입	2,430
	수위측정관	신설	167
	수중펌프설치인양	신설	1,267
	계		3,902

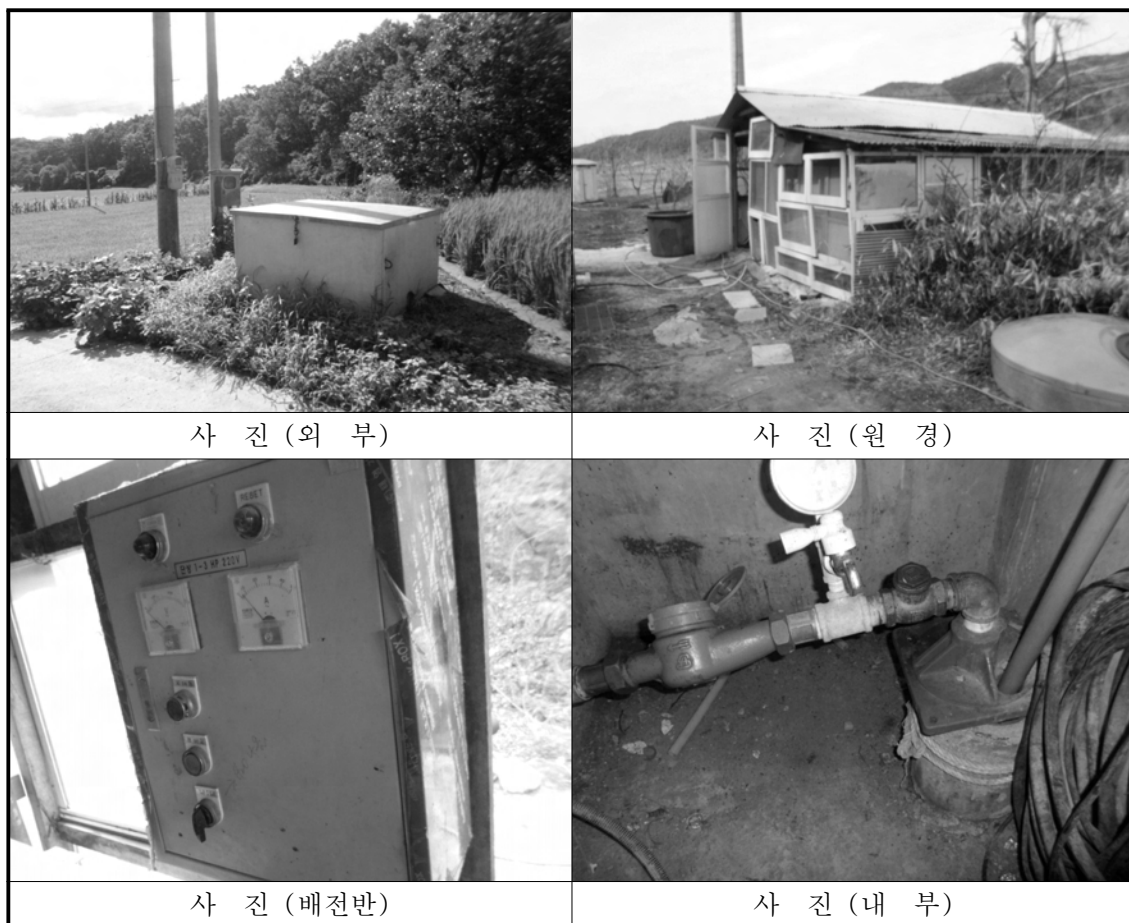
분야별	구 분	점 검 목	점검사항	점 검 내 용	점 검 결 과	
지 질 / 수 질	관 정	수 질	수질검사	검사일	2001-08-17	
				농업용 수질기준	적합	
				부적합 항목	-	
		관 정	자연수위	자연수위 측정	미측정	
				양 수 량	양수량의 적정여부	적정
				이물질 배출여부	이물질, 오염물질배출여부	양호
		양수장 및 보호공	균 열	균열, 백태, 박리, 파손여부	양호	
				누 수	위치, 누수원인, 누수여부	양호
				침 하	침하부위, 원인 및 정도	양호
		오염방지 시설	덮개파손	파손 및 시건장치 유무	시건장치 없음	
				녹발생 및 부식정도	양호	
				유 량 계	작동유무 및 파손여부	양호
		측 정 장 치	출수장치	출수장치의 파손여부	양호	
수위측정관	수위측정관의 관리상태			양호		
기 계 시 설	수 중 펌 프			작동상태	작동여부, 진동 및 경음상태	양호
		용 량	이용량 대비 용량의 적정성	적정		
전 기	전 기 시 설	배전함 및 전기설비	외 형	누유상태, 계측기기 작동	양호	
			설 치	위치의 적정성, 설치상태	양호	
			동 작	진동상태, 계기류 작동	양호

문제점	시건장치 없음		
대 책	향후 관정개보수시 문제사항 병행해서 시행이 필요		
추정소요사업비 (공 중 별)	공 중 (항 목)	처 리 내 역	처 리 비 용 (천 원)
	시건장치	신설	22
	계		22

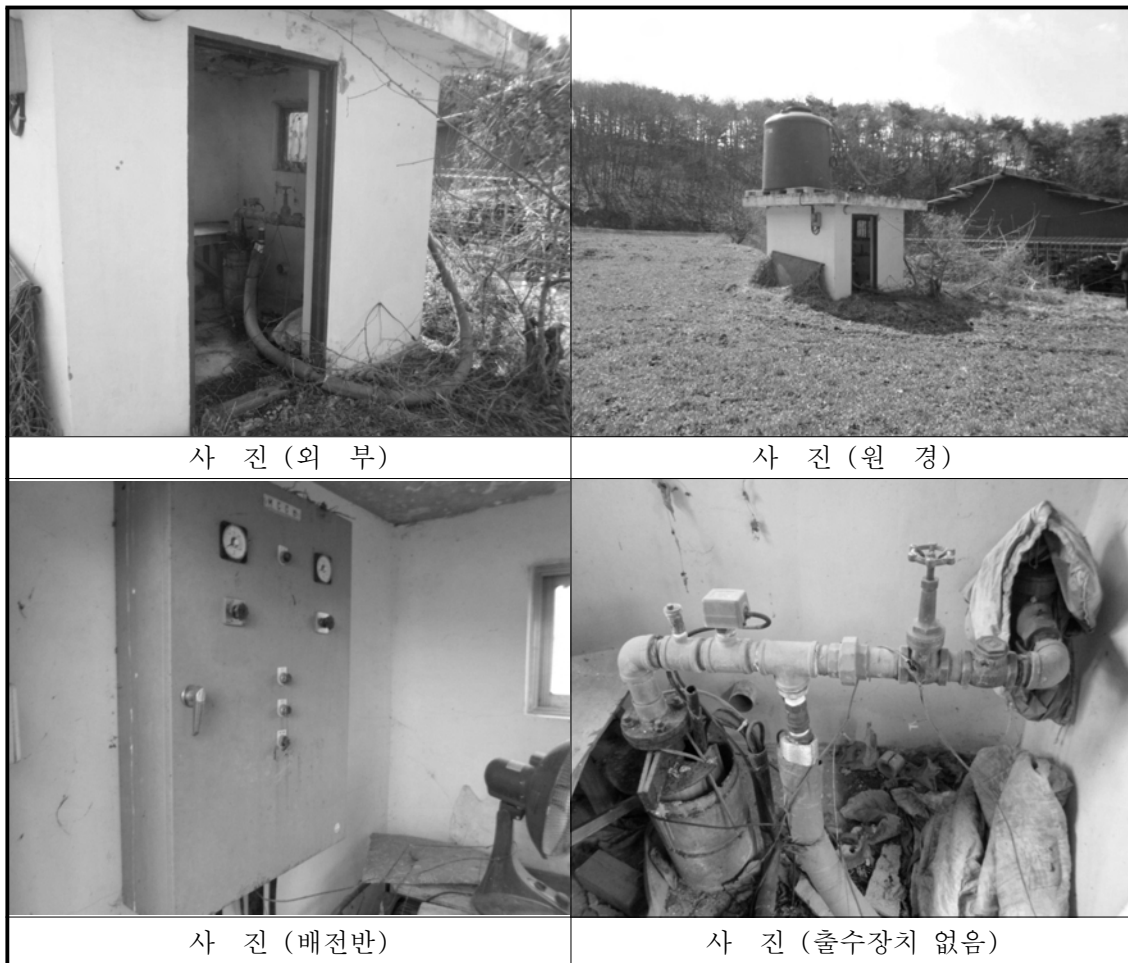
라. 사진대지

문제점	장옥문, 출수장치 없음		
대 책	향후 관정개보수시 문제사항 병행해서 시행이 필요		
추정소요사업비 (공 종 별)	공 종 (항 목)	처 리 내 역	처 리 비 용 (천 원)
	장옥문 교체	신설	500
	출수장치	신설	38
	계		538

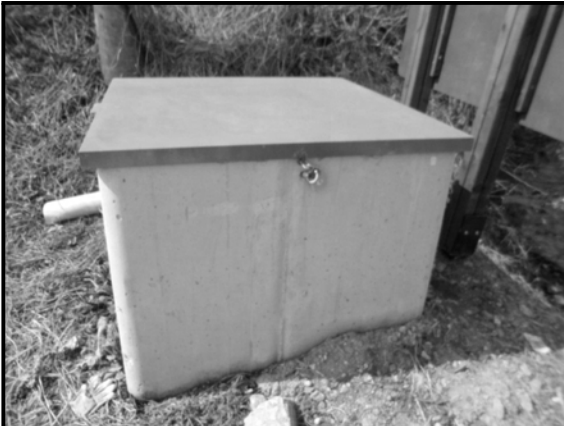
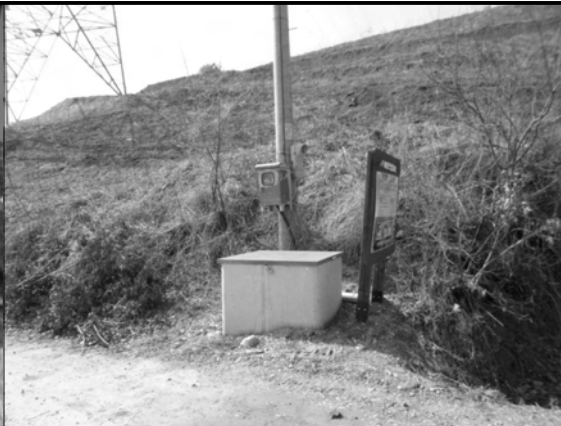
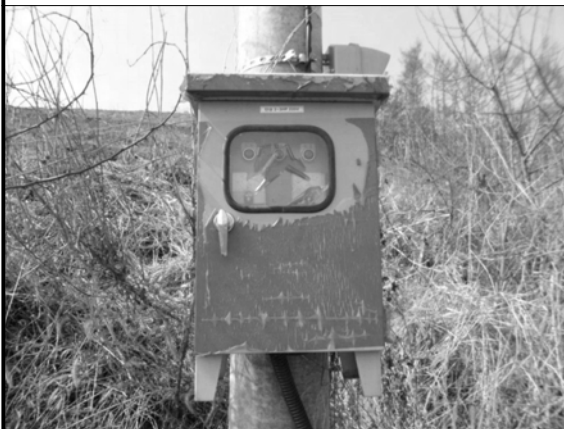
분야별	구 분	점 검 목	점 검 사항	점 검 내 용	점 검 결 과	
지 질 / 수 질	관 정	수 질	수질검사	검사일	2012-09-20	
				농업용 수질기준	적합	
				부적합 항목	-	
		관 정	자연수위	자연수위 측정	측정불가	
				양 수 량	양수량의 적정여부	적정
				이 물 질 배출여부	이물질, 오염물질배출여부	양호
		양수장 및 보호공	균 열	균열, 백태, 박리, 파손여부	양호	
				누 수	위치, 누수원인, 누수여부	양호
				침 하	침하부위, 원인 및 정도	양호
		오염방지 시설	덮개파손	파손 및 시건장치 유무	양호	
				녹발생 및 부식정도	양호	
		측 정 장 치	유 량 계	작동유무 및 파손여부	확인불가	
				출수장치	출수장치의 파손여부	확인불가
수위측정관	수위측정관의 관리상태			확인불가		
기 계	기 계 시 설	수 중 펌 프	작동상태	작동여부, 진동 및 경음상태	양호	
			용 량	이용량 대비 용량의 적정성	적정	
전 기	전 기 시 설	배전함 및 전기설비	외 형	누유상태, 계측기기 작동	양호	
			설 치	위치의 적정성, 설치상태	양호	
			동 작	진동상태, 계기류 작동	양호

문제점	잠겨있어 확인불가		
대 책			
추정소요사업비 (공 종 별)	공 종 (항 목)	처 리 내 역	처 리 비 용 (천 원)
	계		0

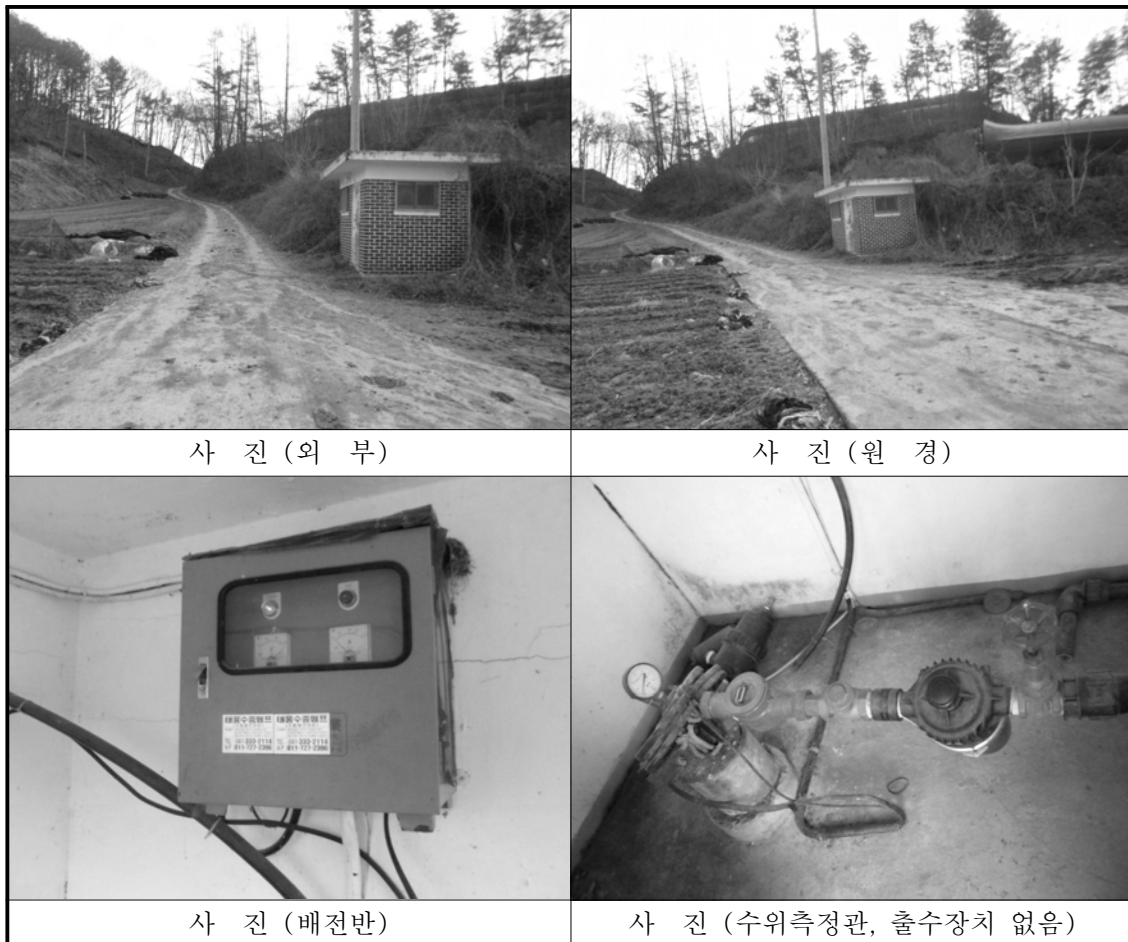
라. 사진대지

문제점	사후관리 및 연장허가 기간 종료, 수위측정관, 출수장치 없음		
대 책	지하수법에의거 5년마다 시행하는 사후관리시에 시행하는 것이 타당함		
추정소요사업비 (공 중 별)	공 중 (항 목)	처 리 내 역	처 리 비 용 (천 원)
	사후관리	시행	5,126
	연장허가	지하수영향조사	5,533
	계		10,659

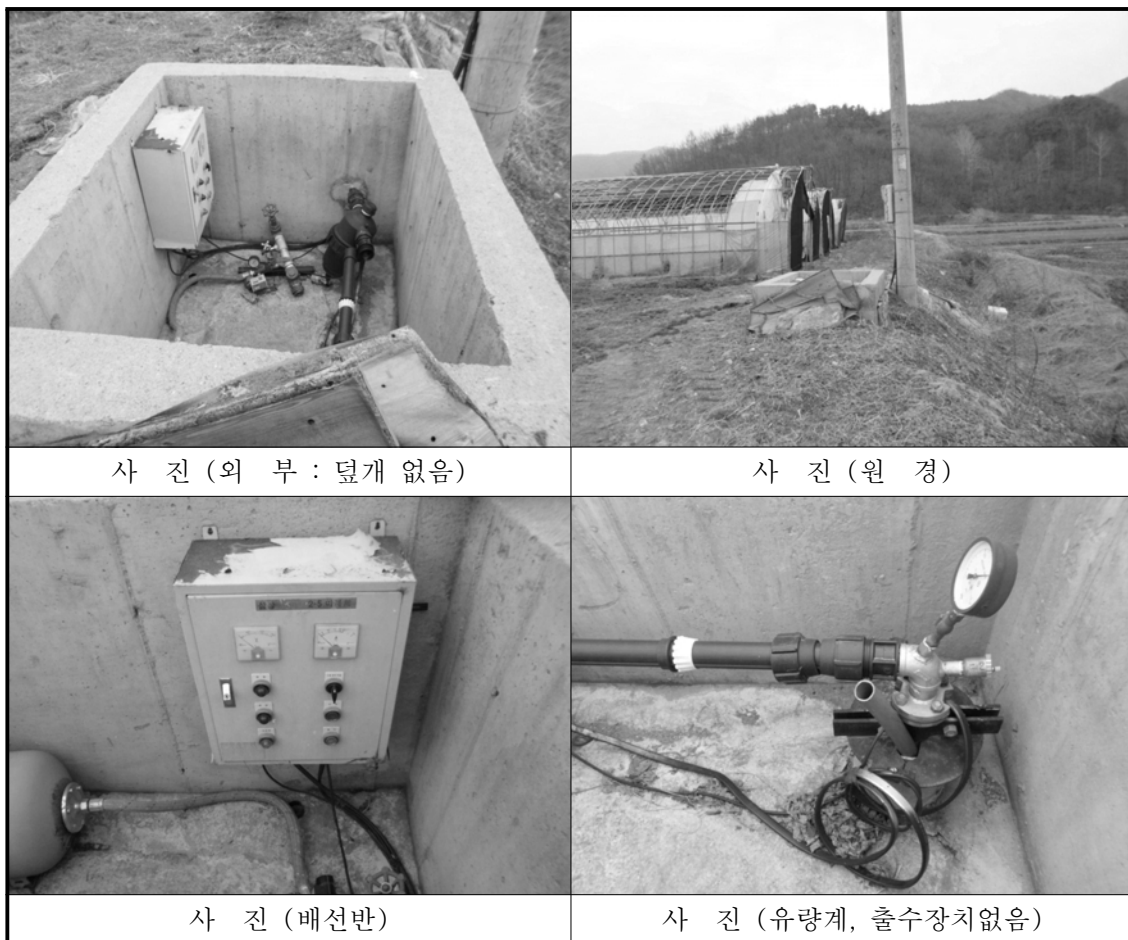
라. 사진대지

문제점	유량계, 출수장치, 상부덮개 없음		
대 책	향후 관정개보수시 문제사항 병행해서 시행이 필요		
추정소요사업비 (공 중 별)	공 중 (항 목)	처 리 내 역	처 리 비 용 (천 원)
	상부보호시설	신설	988
	유량계	신설	231
	출수장치	신설	38
	계		1,257

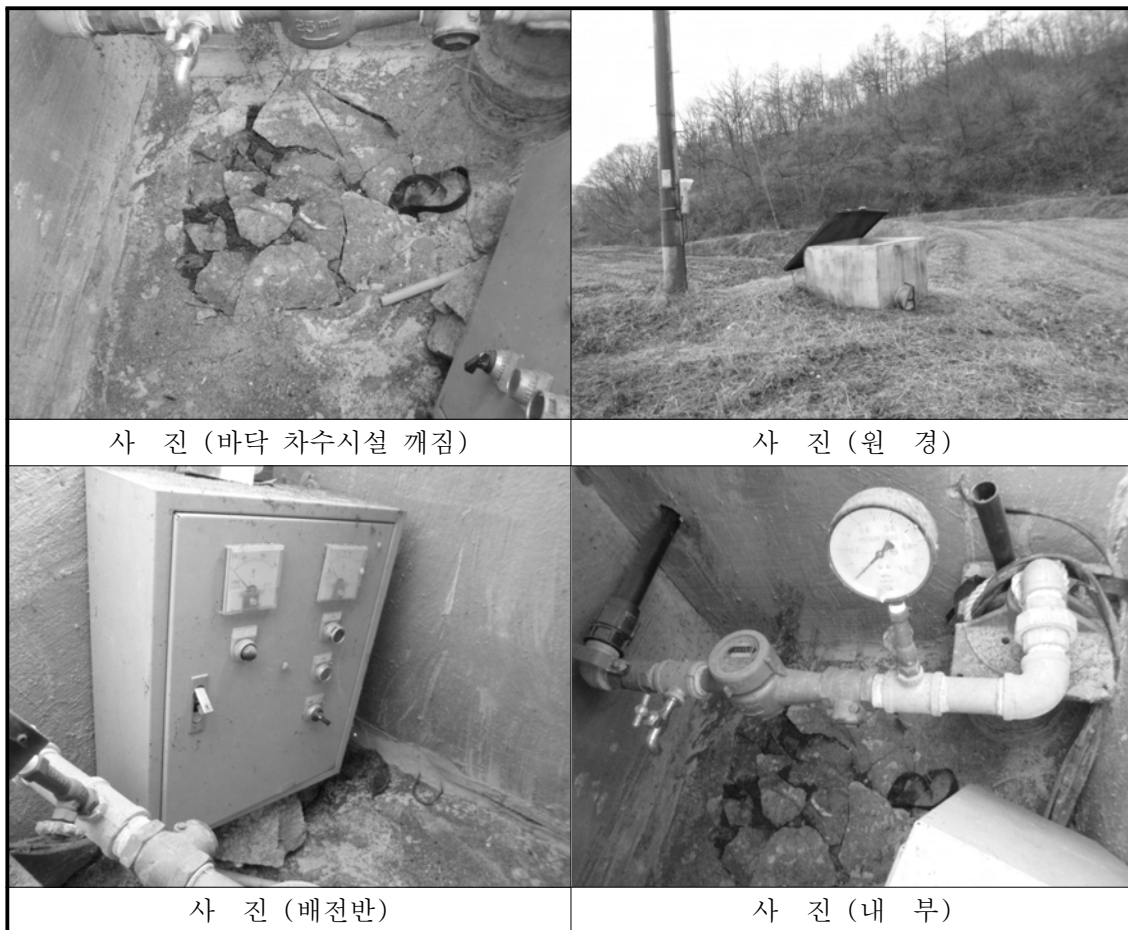
문제점	바닥 차수벽 깨짐		
대 책	향후 관정개보수시 문제사항 병행해서 시행이 필요		
추정소요사업비 (공 중 별)	공 중 (항 목)	처 리 내 역	처 리 비 용 (천 원)
	바닥차수시설	신설	85
	시건장치	신설	22
	계		107

사 진 (바닥 차수시설 깨짐)

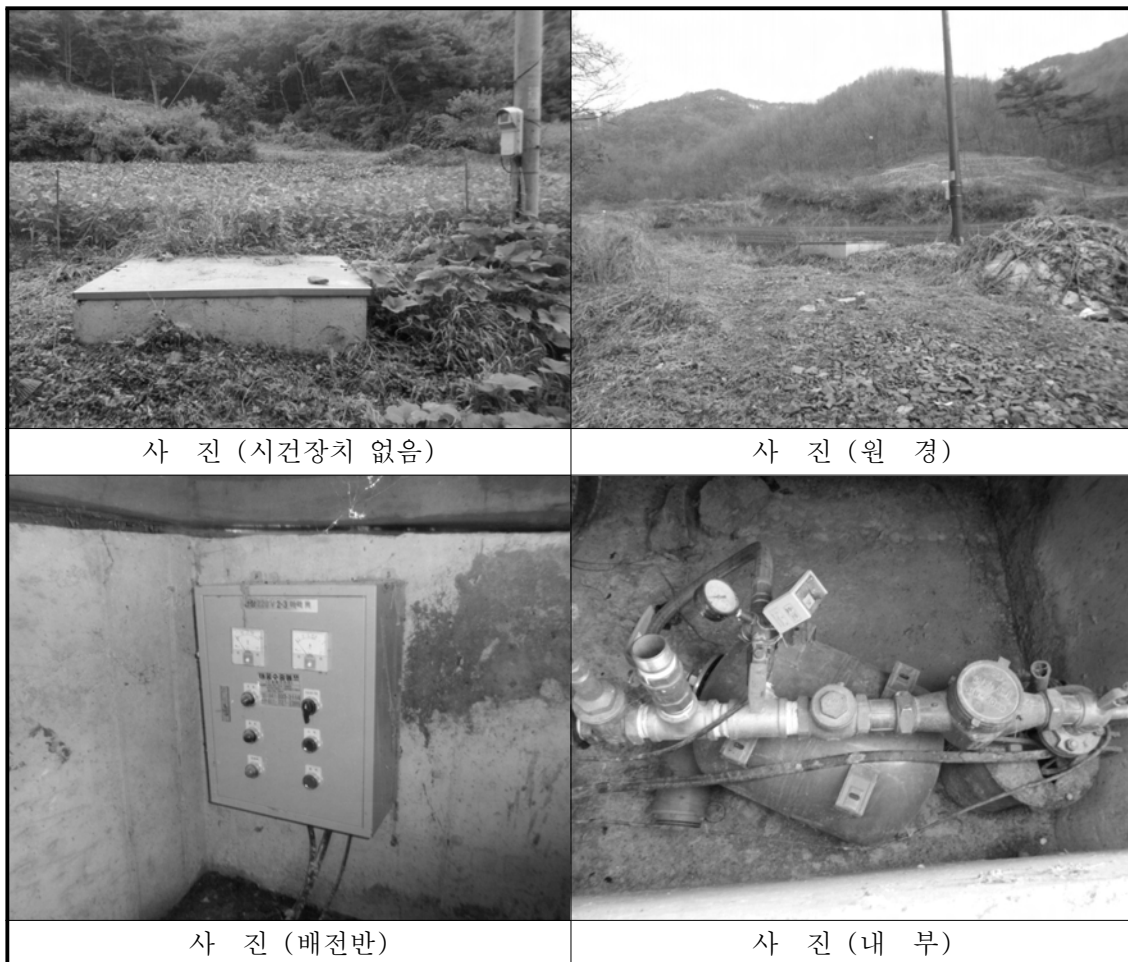
라. 사진대지

문제점	바닥 차수벽 정비필요, 시건장치 없음		
대 책	향후 관정개보수시 문제사항 병행해서 시행이 필요		
추정소요사업비 (공 종 별)	공 종 (항 목)	처 리 내 역	처 리 비 용 (천 원)
	바닥차수시설	신설	85
	시건장치	신설	22
	계		107

사 진 (시건장치 없음)

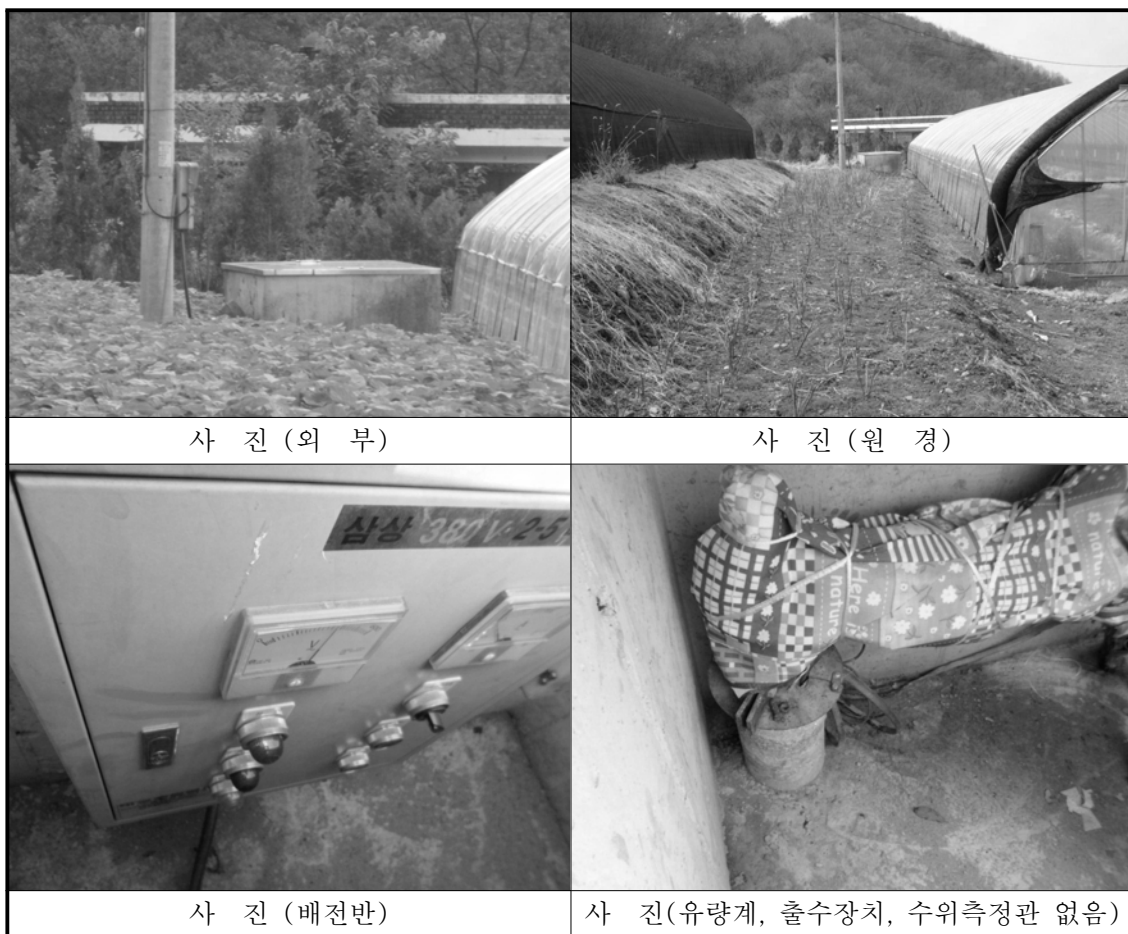
라. 사진대지

문제점	유량계, 출수장치, 수위측정관 없음		
대 책	향후 관정개보수시 문제사항 병행해서 시행이 필요		
추정소요사업비 (공 종 별)	공 종 (항 목)	처 리 내 역	처 리 비 용 (천 원)
	유량계	신설	231
	출수장치	신설	38
	수위측정관	신설	167
	수중펌프설치인양	신설	1,267
	계		1,703

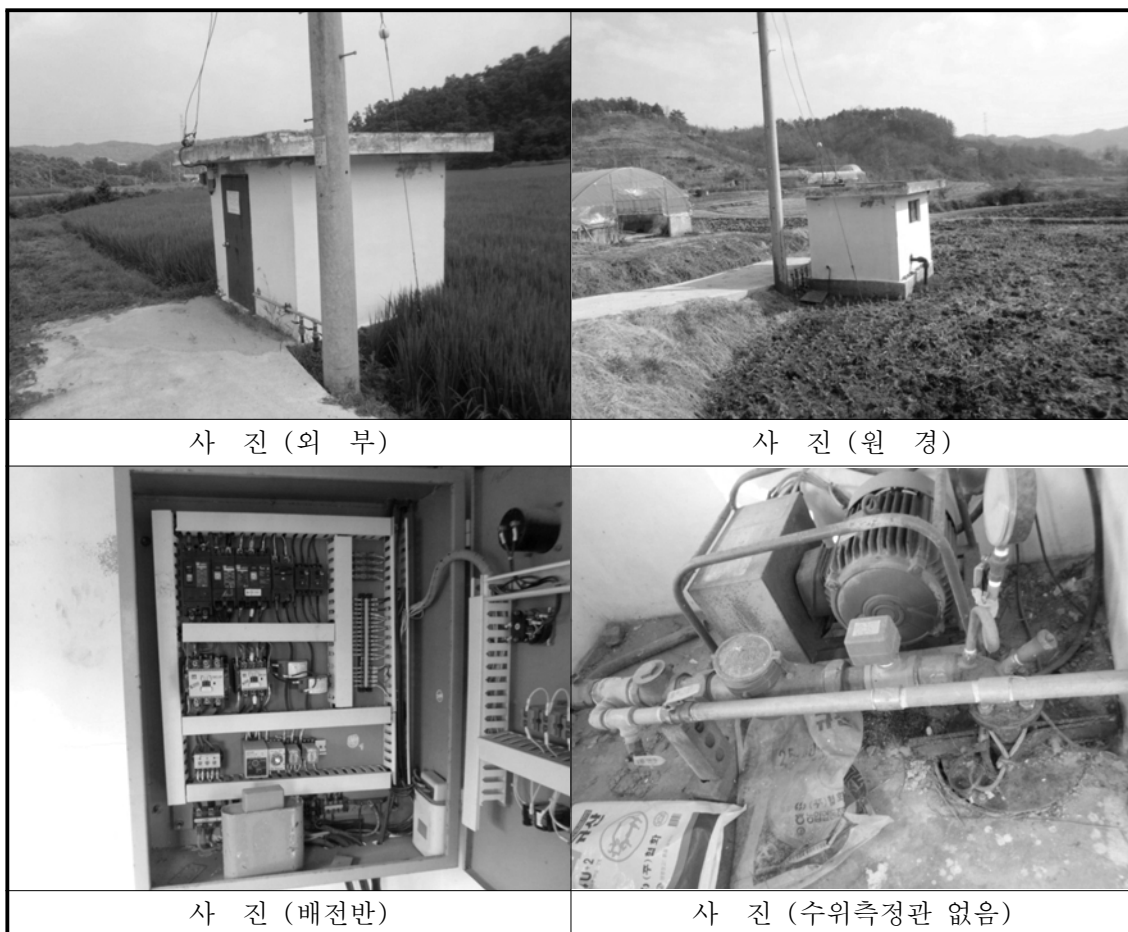
라. 사진대지

문제점	수위측정관 없음		
대 책	향후 관정개보수시 문제사항 병행해서 시행이 필요		
추정소요사업비 (공 중 별)	공 중 (항 목)	처 리 내 역	처 리 비 용 (천 원)
	수위측정관	신설	167
	수중펌프설치인양	신설	1,267
	계		1,434

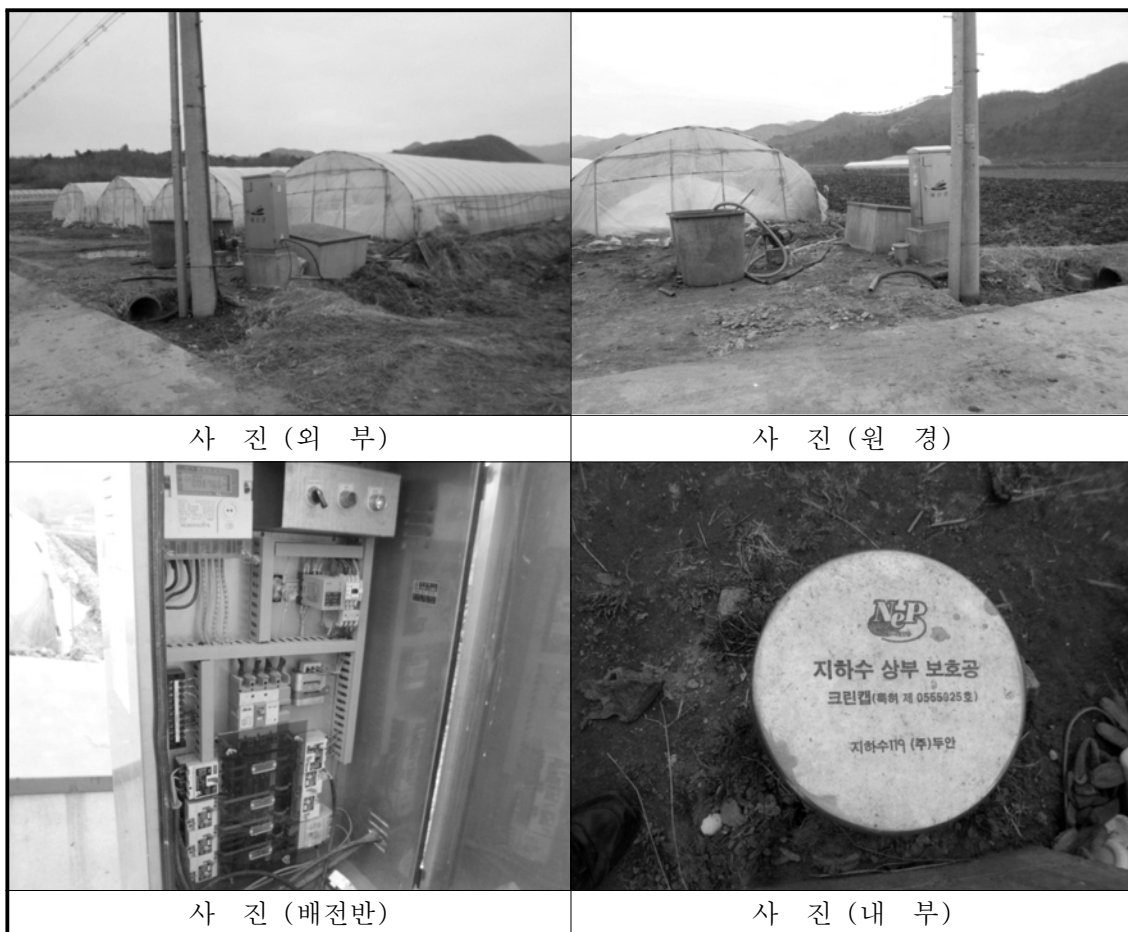
라. 사진대지

문제점	사후관리 및 연장허가 기간 종료		
대 책	지하수법에의거 5년마다 시행하는 사후관리시에 시행하는 것이 타당함		
추정소요사업비 (공 중 별)	공 중 (항 목)	처 리 내 역	처 리 비 용 (천 원)
	사후관리	시행	5,126
	연장허가	지하수영향조사	5,533
	계		1,810

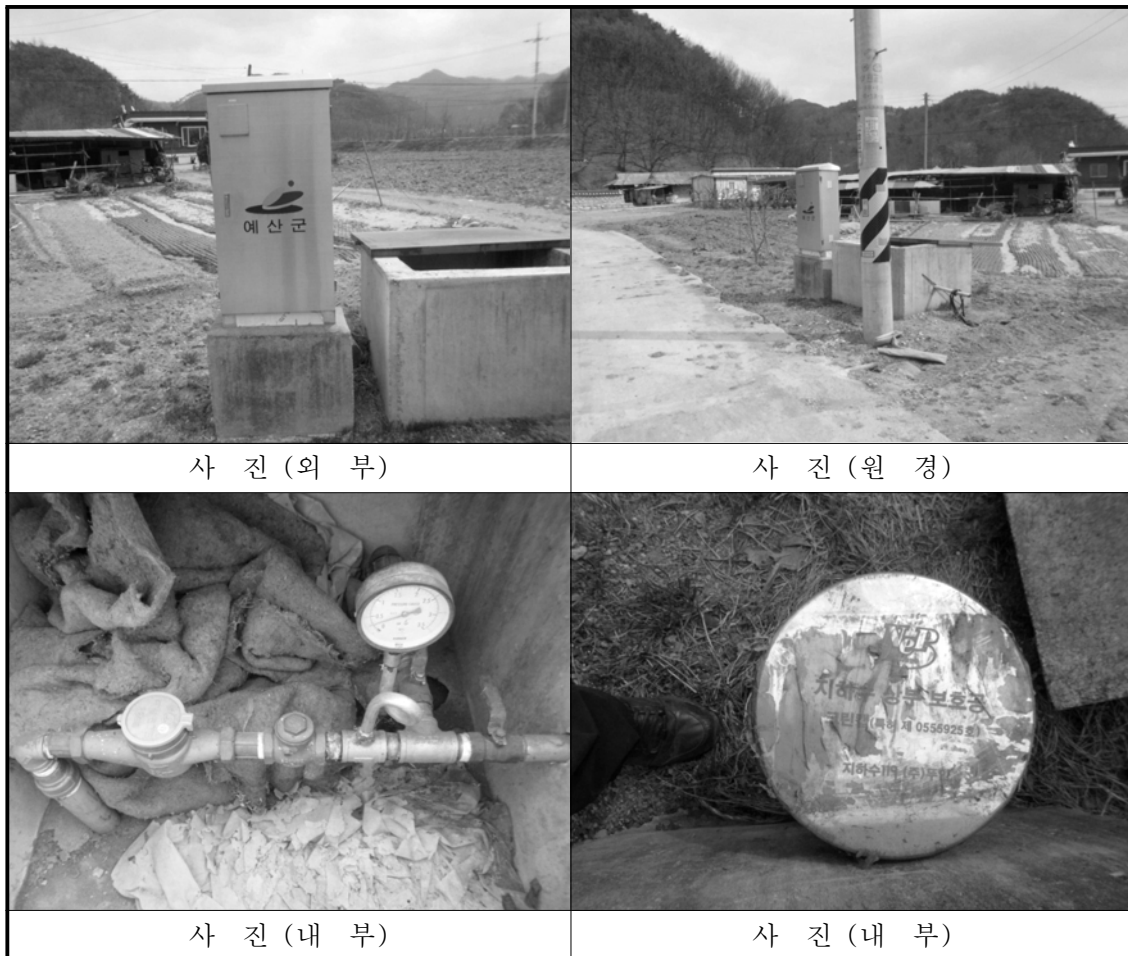
라. 사진대지

문제점	사후관리 및 연장허가 기간 종료		
대 책	지하수법에의거 5년마다시행하는 사후관리시 시행하는 것이 타당함		
추정소요사업비 (공 중 별)	공 중 (항 목)	처 리 내 역	처 리 비 용 (천 원)
	사후관리	시행	5,126
	연장허가	지하수영향조사	5,533
	계		10,659

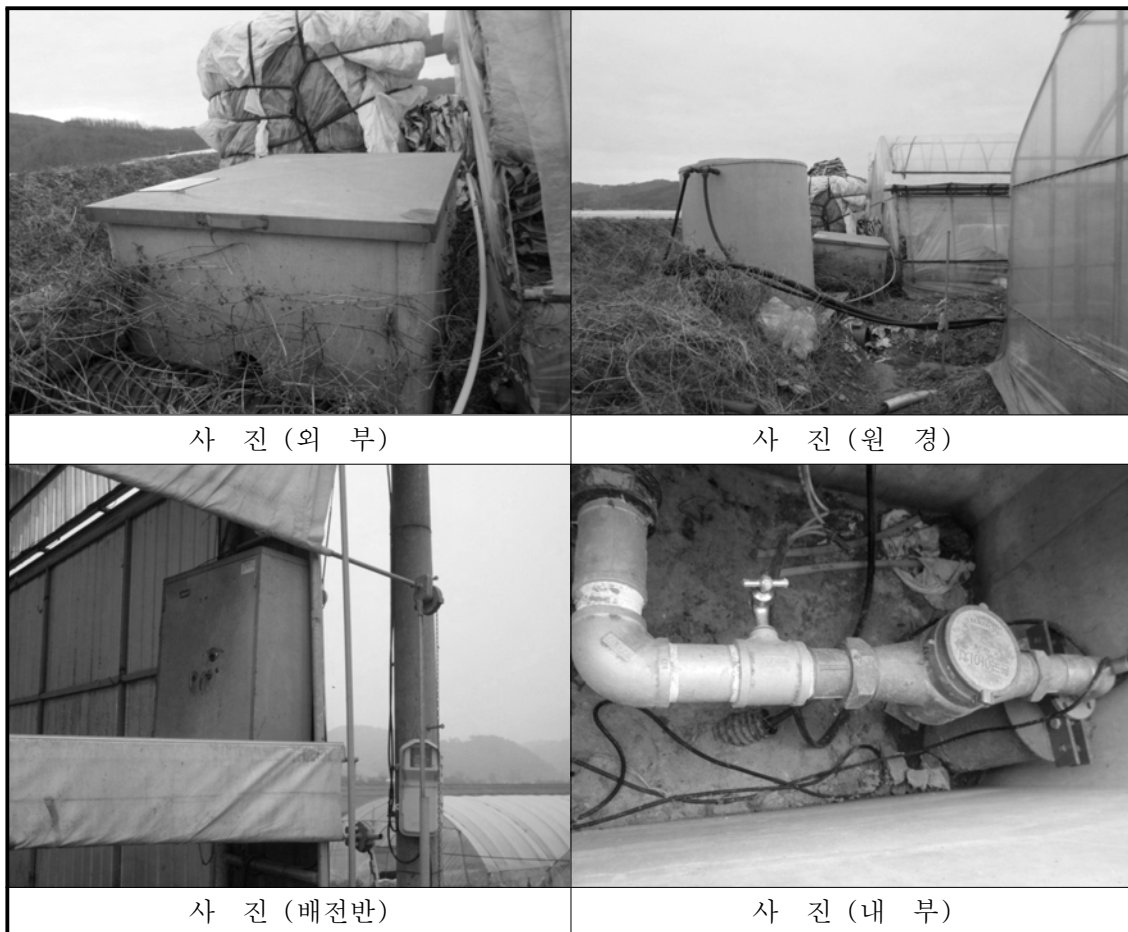
라. 사진대지

문제점	사후관리 및 연장허가 기간 종료, 바닥차수시설 균열		
대 책	지하수법에의거 5년마다시행하는 사후관리시 시행하는 것이 타당함		
추정소요사업비 (공 중 별)	공 중 (항 목)	처 리 내 역	처 리 비 용 (천 원)
	사후관리	시행	5,126
	연장허가	지하수영향조사	5,533
	계		10,659

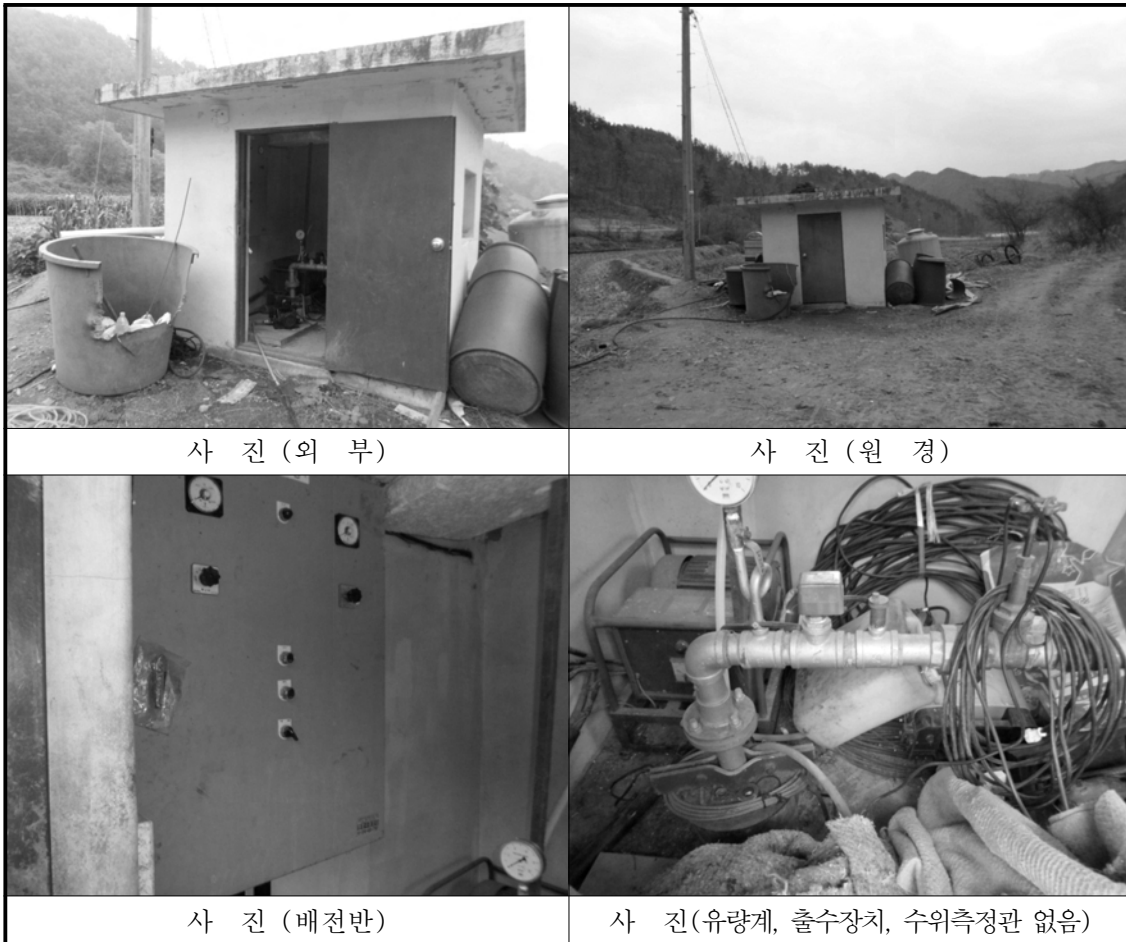
라. 사진대지

문제점	시건장치, 유량계, 출수장치, 수위측정관 없음		
대 책	향후 관정개보수시 문제사항 병행해서 시행이 필요		
추정소요사업비 (공 중 별)	공 종 (항 목)	처 리 내 역	처 리 비 용 (천 원)
	유량계	신설	231
	출수장치	신설	38
	수위측정관	신설	167
	수중펌프설치인양	신설	1,267
	시건장치	신설	22
	계		1,725

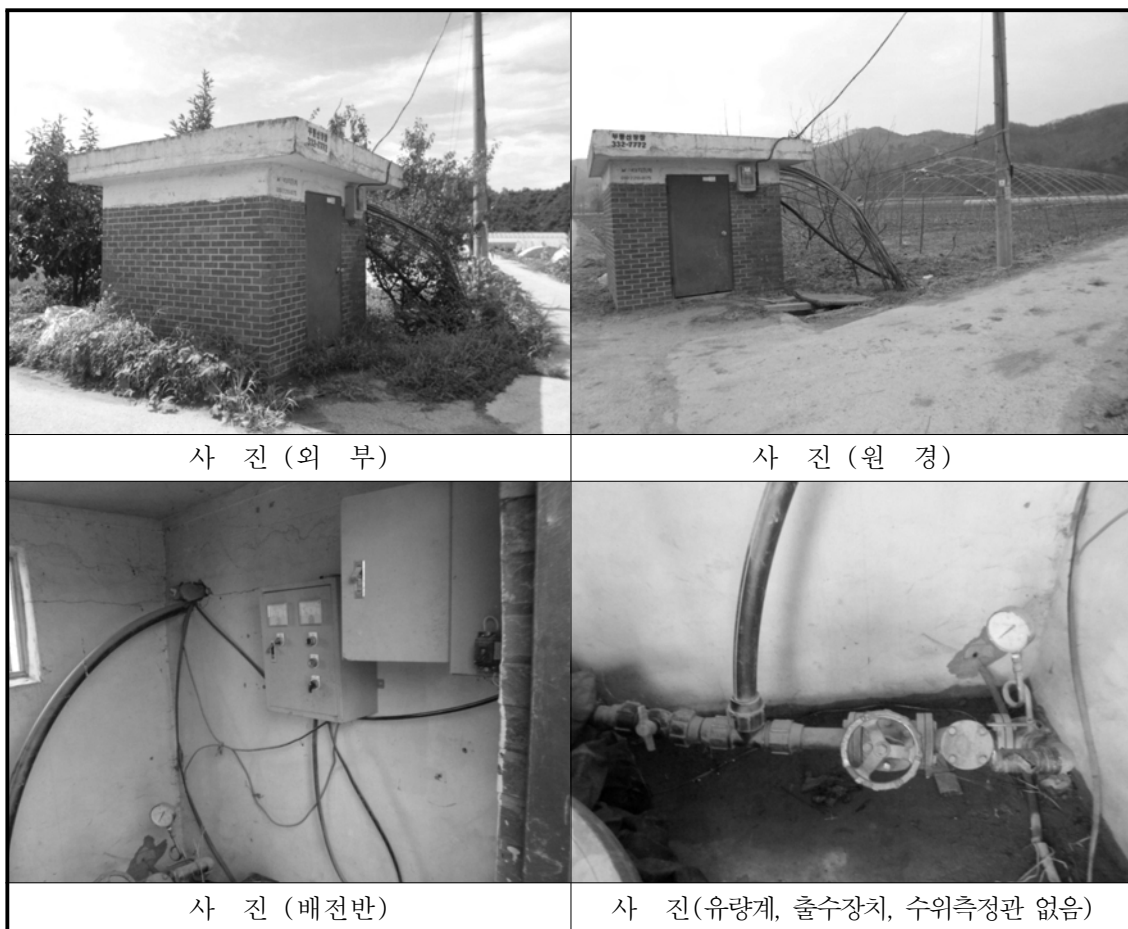
문제점	유량계, 출수장치, 수위측정관 없음		
대 책	향후 관정개보수시 문제사항 병행해서 시행이 필요		
추정소요사업비 (공 중 별)	공 중 (항 목)	처 리 내 역	처 리 비 용 (천 원)
	유량계	신설	231
	출수장치	신설	38
	수위측정관	신설	167
	수중펌프설치인양	신설	1,267
	계		1,703
