[충남 예산군]

2014

농촌지하수관리 보고서

예대지구

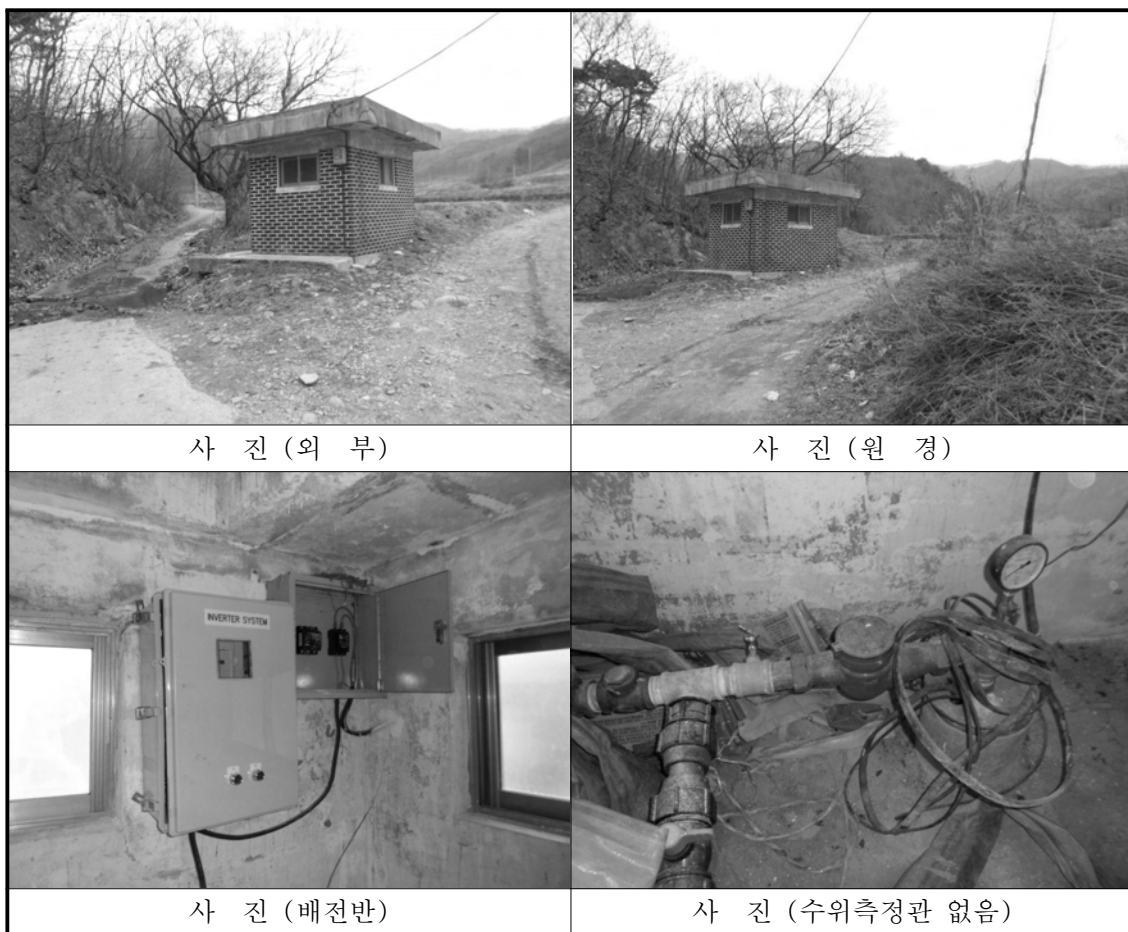
라. 사진대지

문제점	수위측정관 없음		
대 책	향후 관정개보수시 문제사항 병행해서 시행이 필요		
추정소요사업비 (공 중 별)	공 중 (항 목)	처 리 내 역	처 리 비 용 (천 원)
	수위측정관	신설	167
	수중펌프설치인양	신설	1,267
	계		1,434

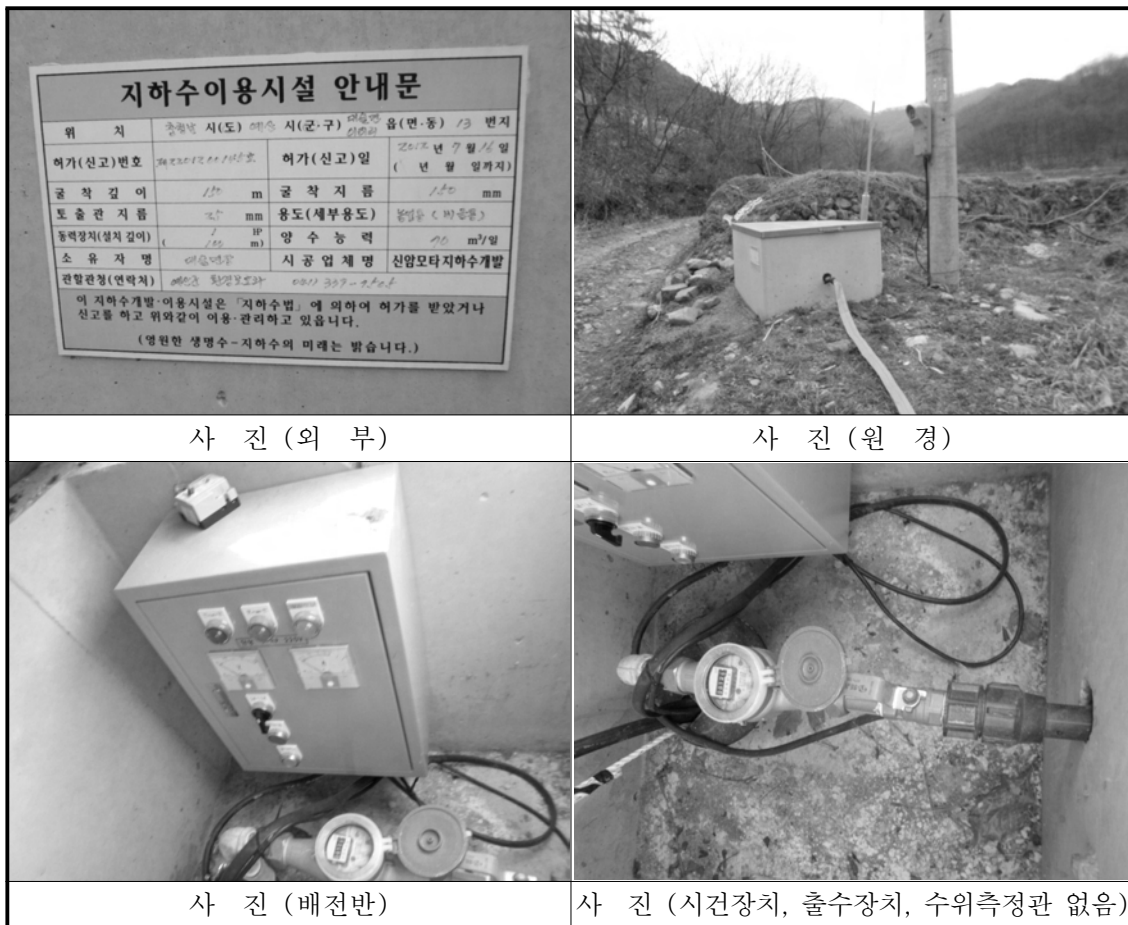
문제점	시건장치, 출수장치, 수위측정관 없음		
대 책	향후 관정개보수시 문제사항 병행해서 시행이 필요		
추정소요사업비 (공 중 별)	공 중 (항 목)	처 리 내 역	처 리 비 용 (천 원)
	시건장치	신설	22
	출수장치	신설	38
	수위측정관	신설	167
	수중펌프설치인양	신설	1,267
	계		1,494

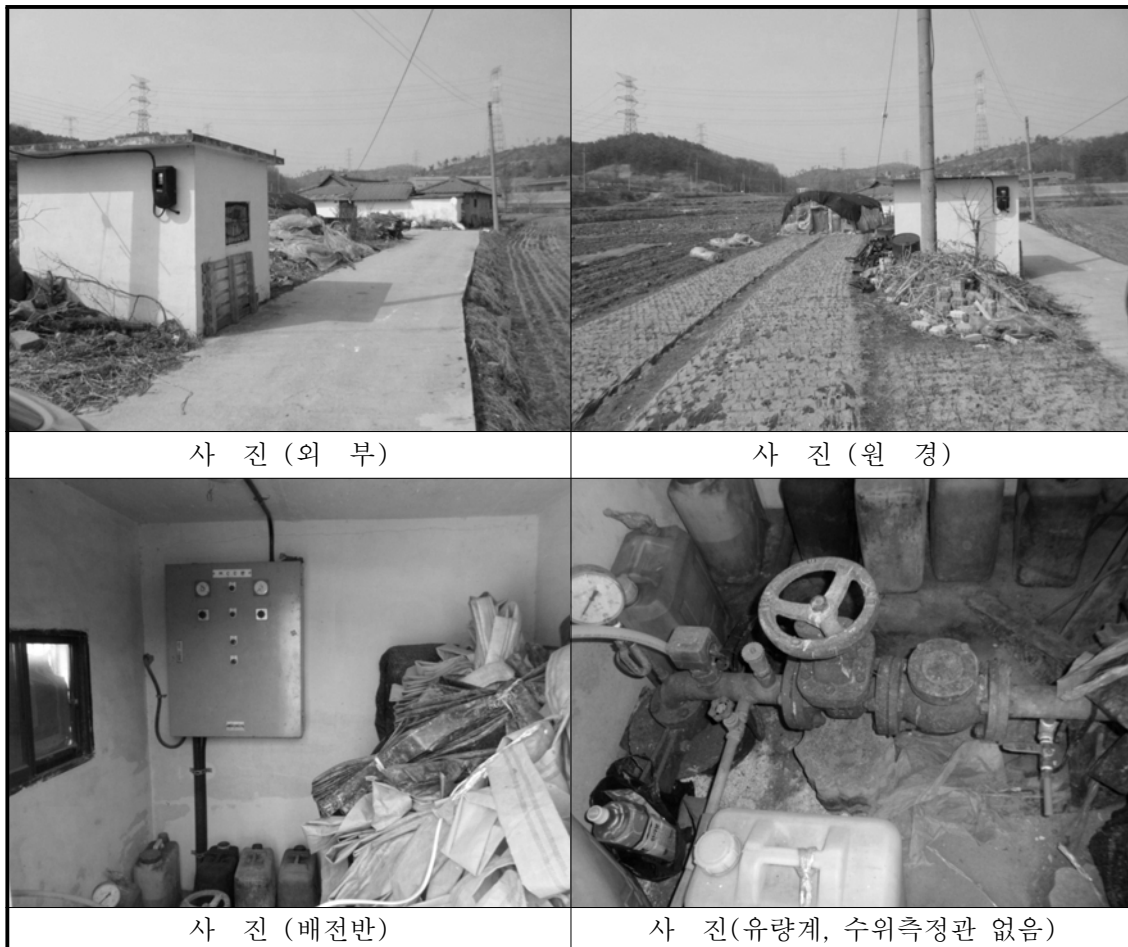
라. 사진대지

문제점	유량계, 수위측정관 없음		
대 책	지하수법에의거 5년마다시행하는 사후관리시 시행하는 것이 타당함		
추정소요사업비 (공 종 별)	공 종 (항 목)	처 리 내 역	처 리 비 용 (천 원)
	유량계	신설	231
	출수장치	신설	38
	수위측정관	신설	167
	계		436

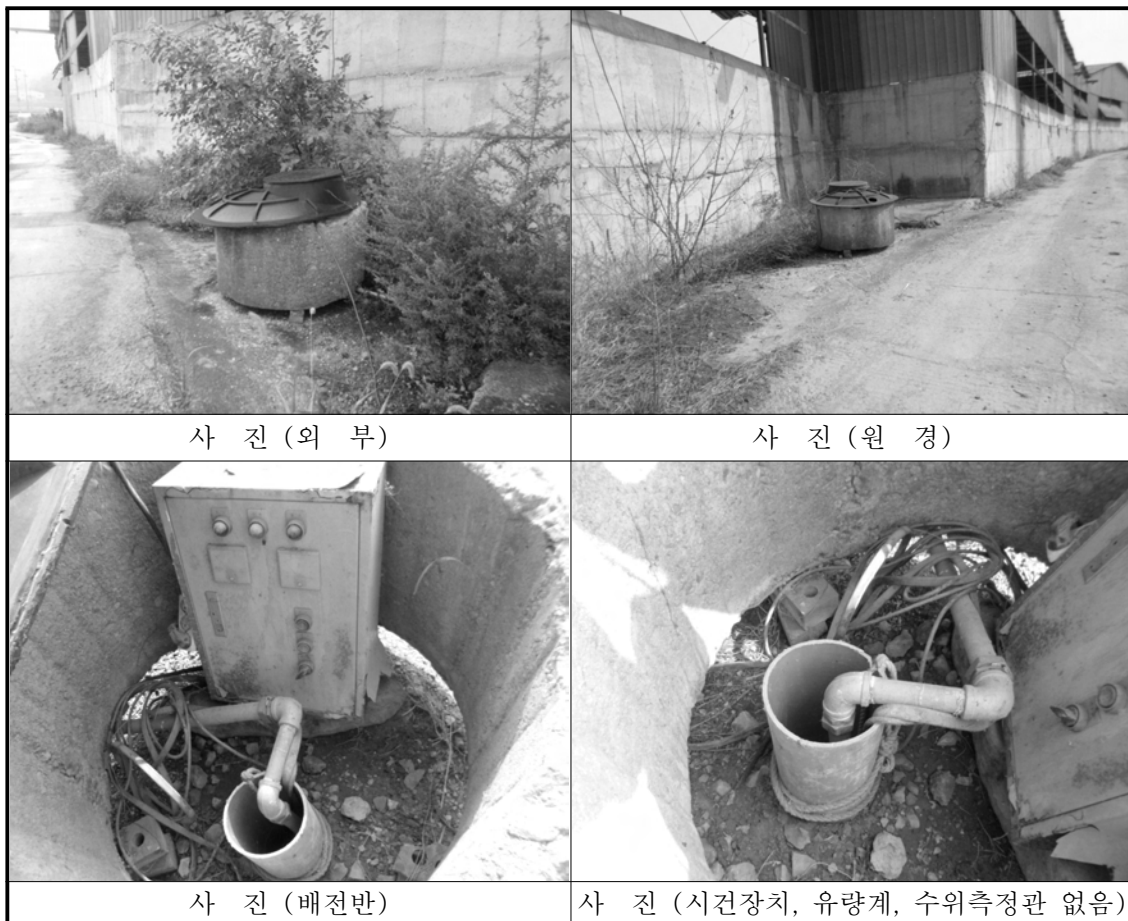
문제점	시건장치, 유량계, 수위측정관 없음 , 상부호공 미흡		
대 책	향후 관정개보수시 문제사항 병행해서 시행이 필요		
추정소요사업비 (공 중 별)	공 중 (항 목)	처 리 내 역	처 리 비 용 (천 원)
	시건장치	신설	22
	유량계	신설	231
	수위측정관	신설	167
	상부보호시설	신설	988
	계		1,408

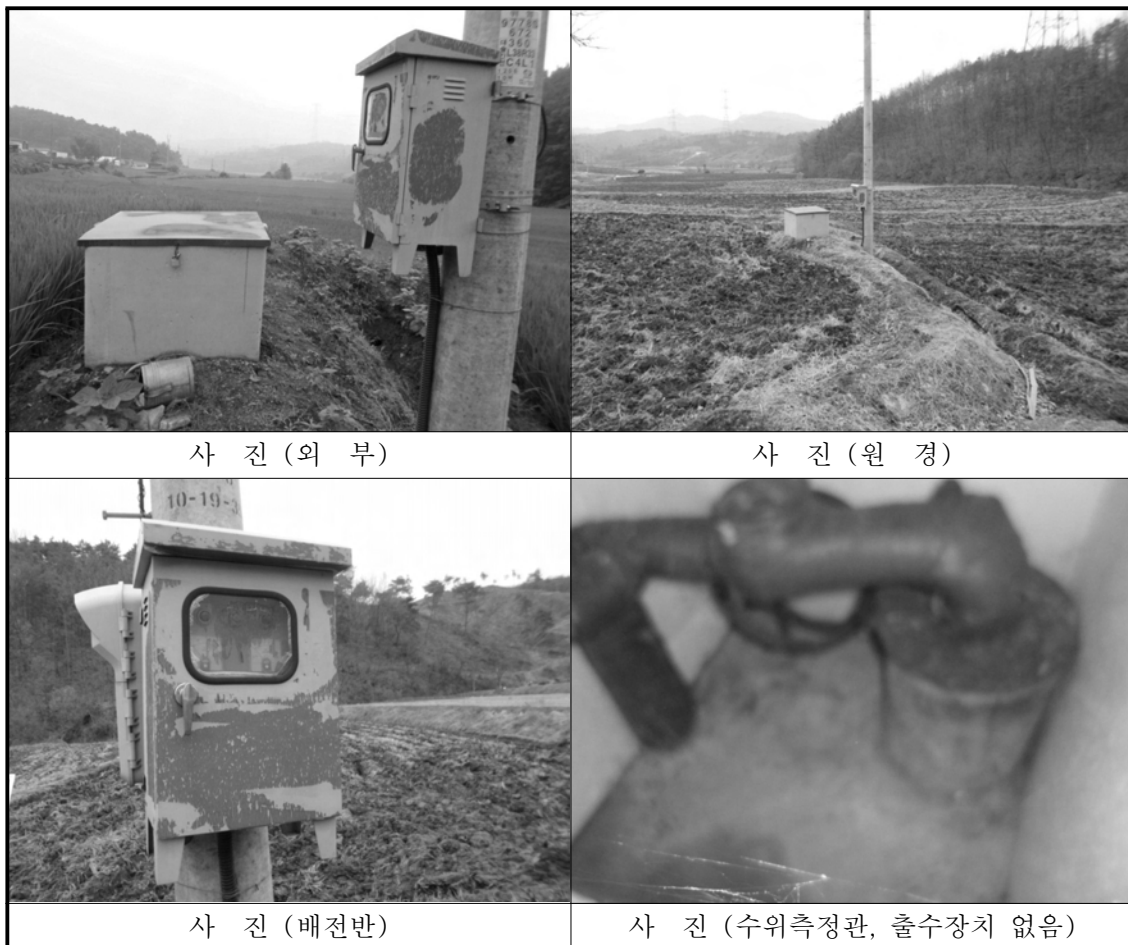
라. 사진대지

문제점	출수장치, 수위측정관 없음		
대 책	향후 관정개보수시 문제사항 병행해서 시행이 필요		
추정소요사업비 (공 종 별)	공 종 (항 목)	처 리 내 역	처 리 비 용 (천 원)
	출수장치	신설	38
	수위측정관	신설	167
	수중펌프설치인양	신설	1,267
	계		1,472

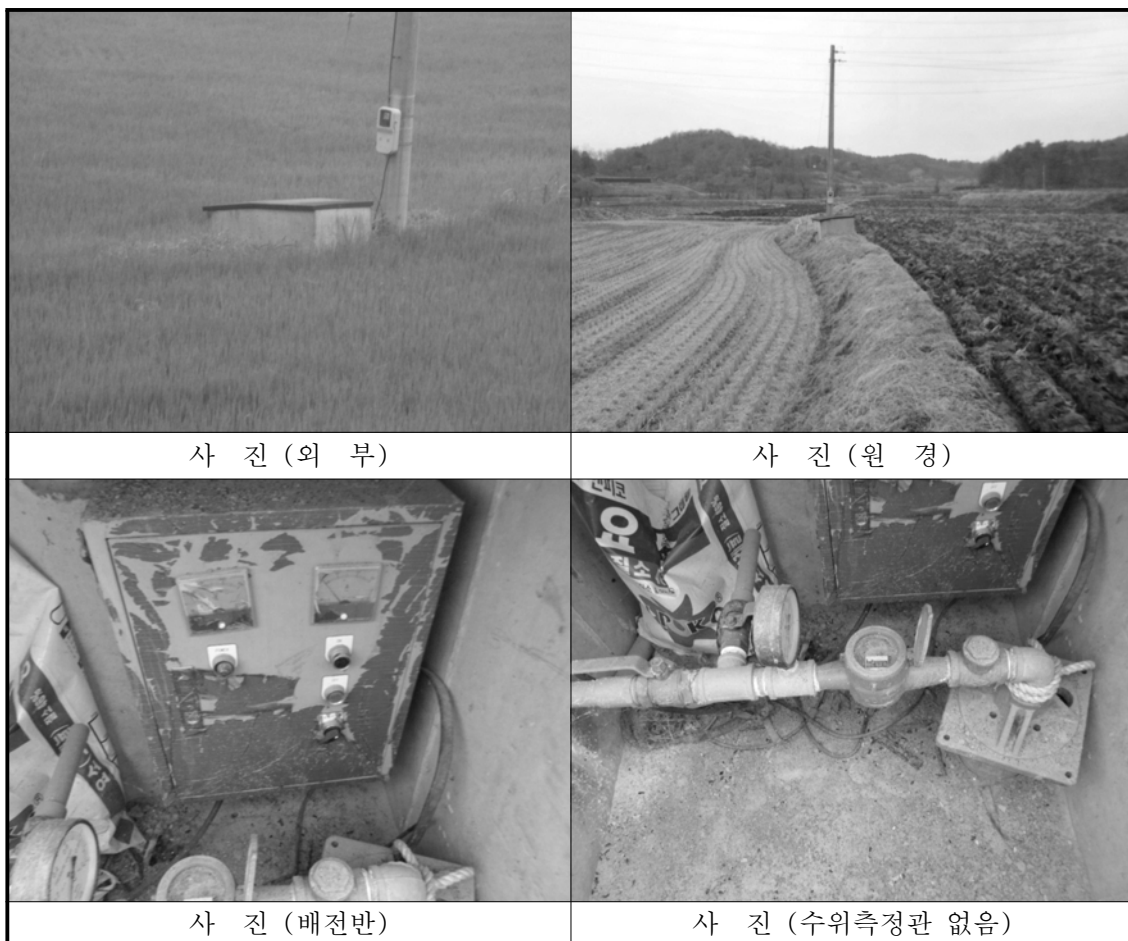
라. 사진대지

문제점	수위측정관 없음		
대 책	향후 관정개보수시 문제사항 병행해서 시행이 필요		
추정소요사업비 (공 중 별)	공 중 (항 목)	처 리 내 역	처 리 비 용 (천 원)
	수위측정관	신설	167
	수중펌프설치인양	신설	1,267
	계		1,434

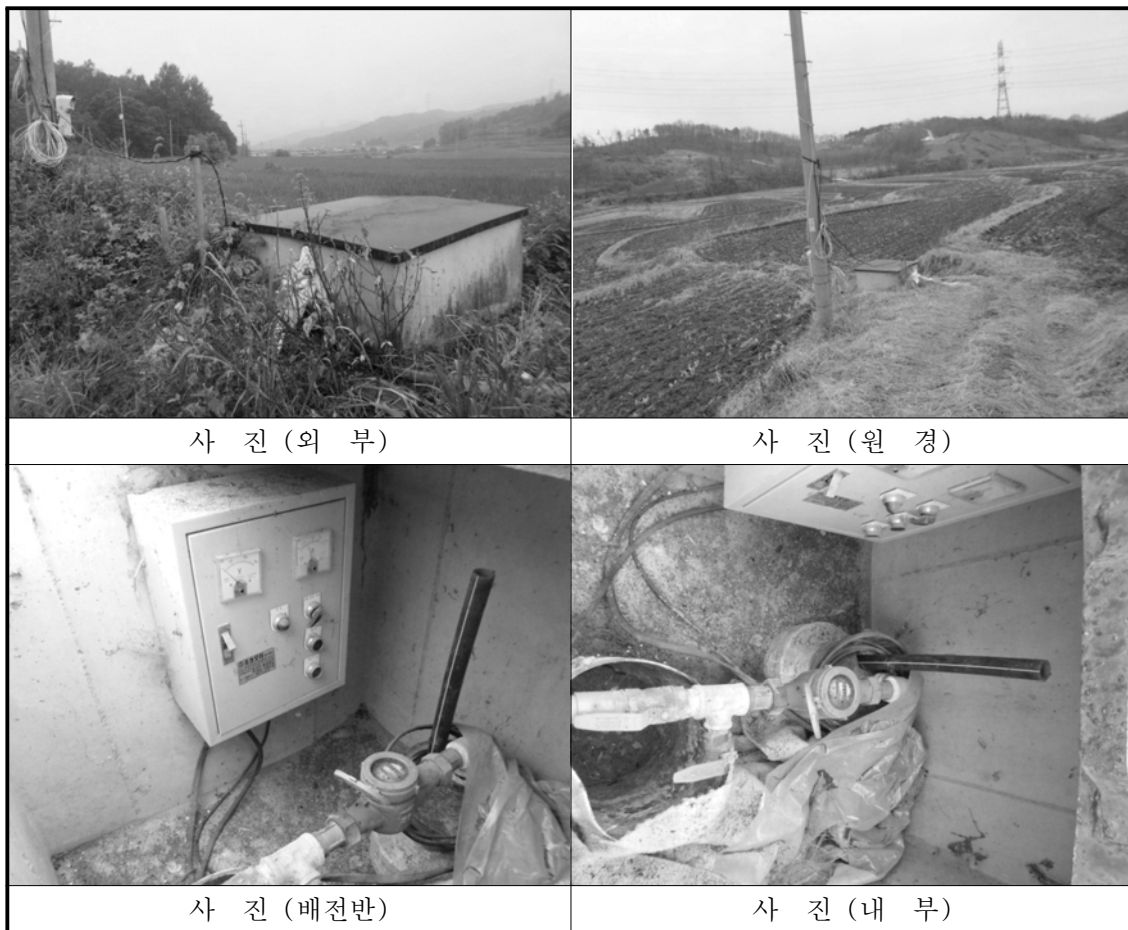
문제점	시건장치 없음		
대 책	향후 관정개보수시 문제사항 병행해서 시행이 필요		
추정소요사업비 (공 중 별)	공 중 (항 목)	처 리 내 역	처 리 비 용 (천 원)
	시건장치	신설	22
	계		22

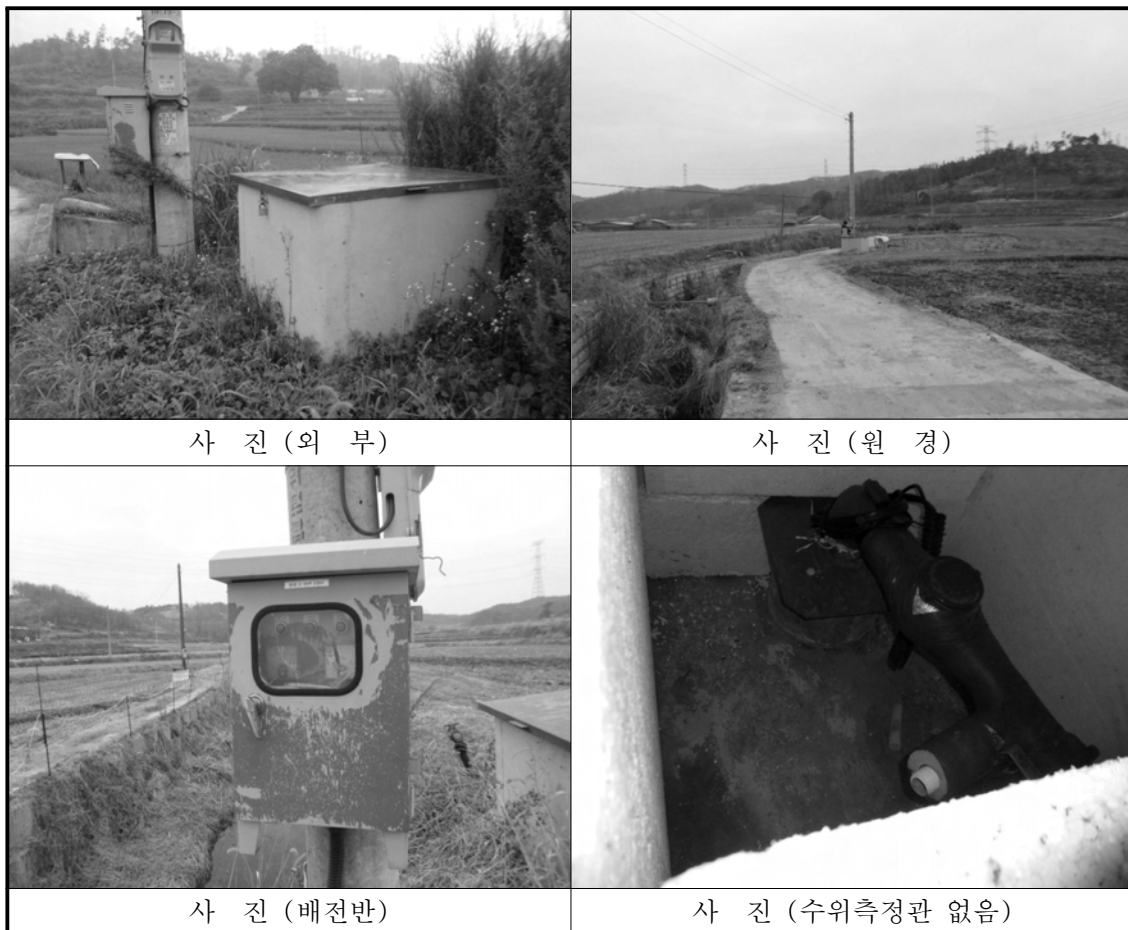
문제점	수위측정관 없음		
대 책	향후 관정개보수시 문제사항 병행해서 시행이 필요		
추정소요사업비 (공 중 별)	공 중 (항 목)	처 리 내 역	처 리 비 용 (천 원)
	수위측정관	신설	167
	수중펌프설치인양	신설	1,267
	계		1,434

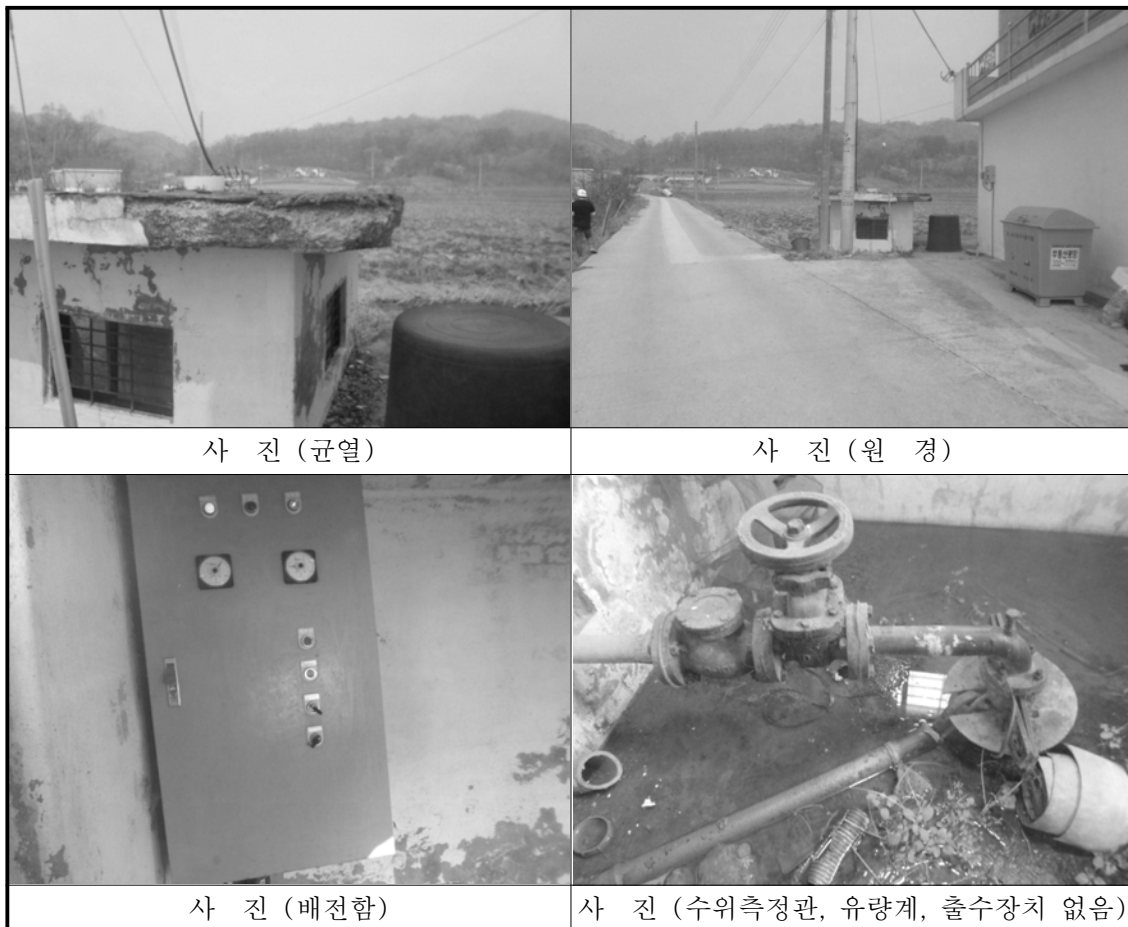
문제점	유량계, 출수장치, 수위측정관 없음		
대 책	향후 관정개보수시 문제사항 병행해서 시행이 필요		
추정소요사업비 (공 종 별)	공 종 (항 목)	처 리 내 역	처 리 비 용 (천 원)
	수위측정관	신설	167
	수중펌프설치인양	신설	1,267
	출수장치	신설	38
	유량계	신설	231
	계		1,703

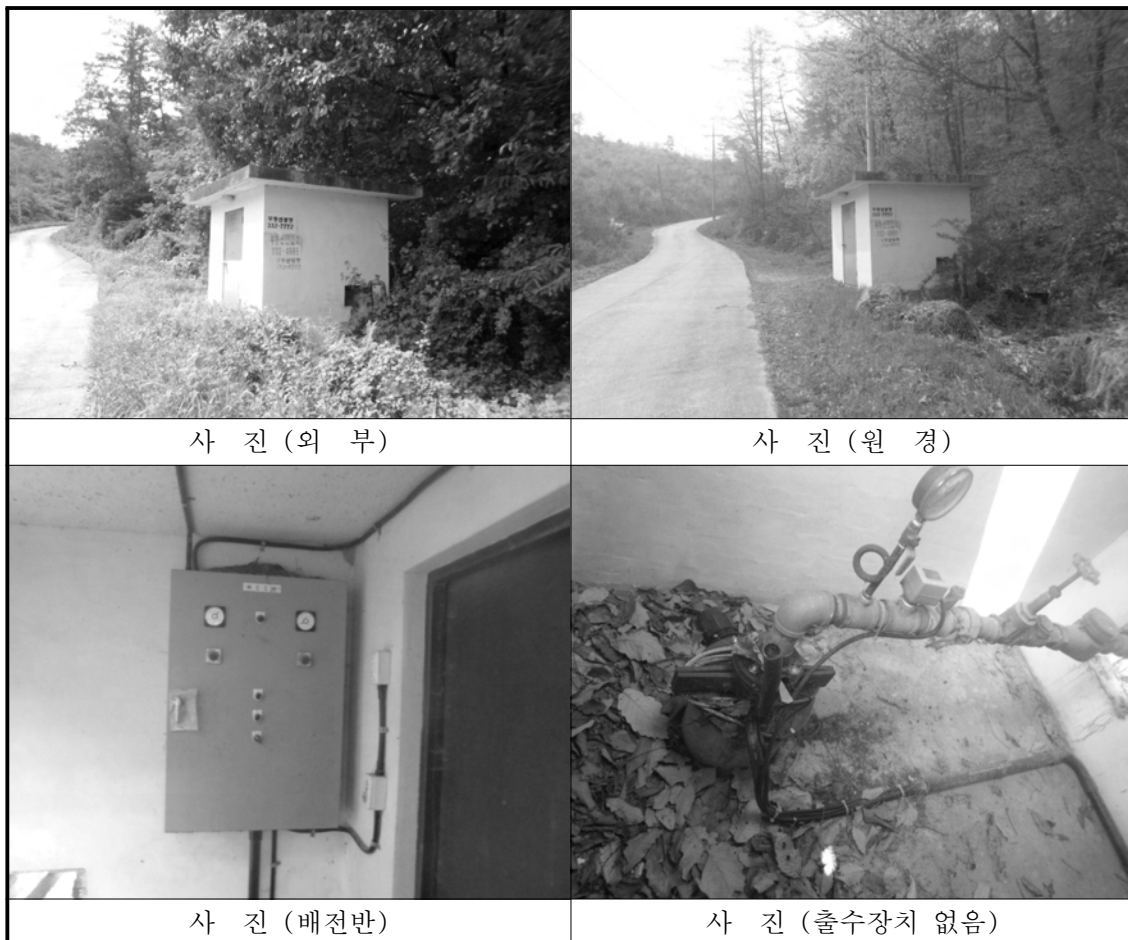
라. 사진대지

문제점	출수장치 없음		
대 책	향후 관정개보수시 문제사항 병행해서 시행이 필요		
추정소요사업비 (공 중 별)	공 중 (항 목)	처 리 내 역	처 리 비 용 (천 원)
	출수장치	신설	38
	계		38

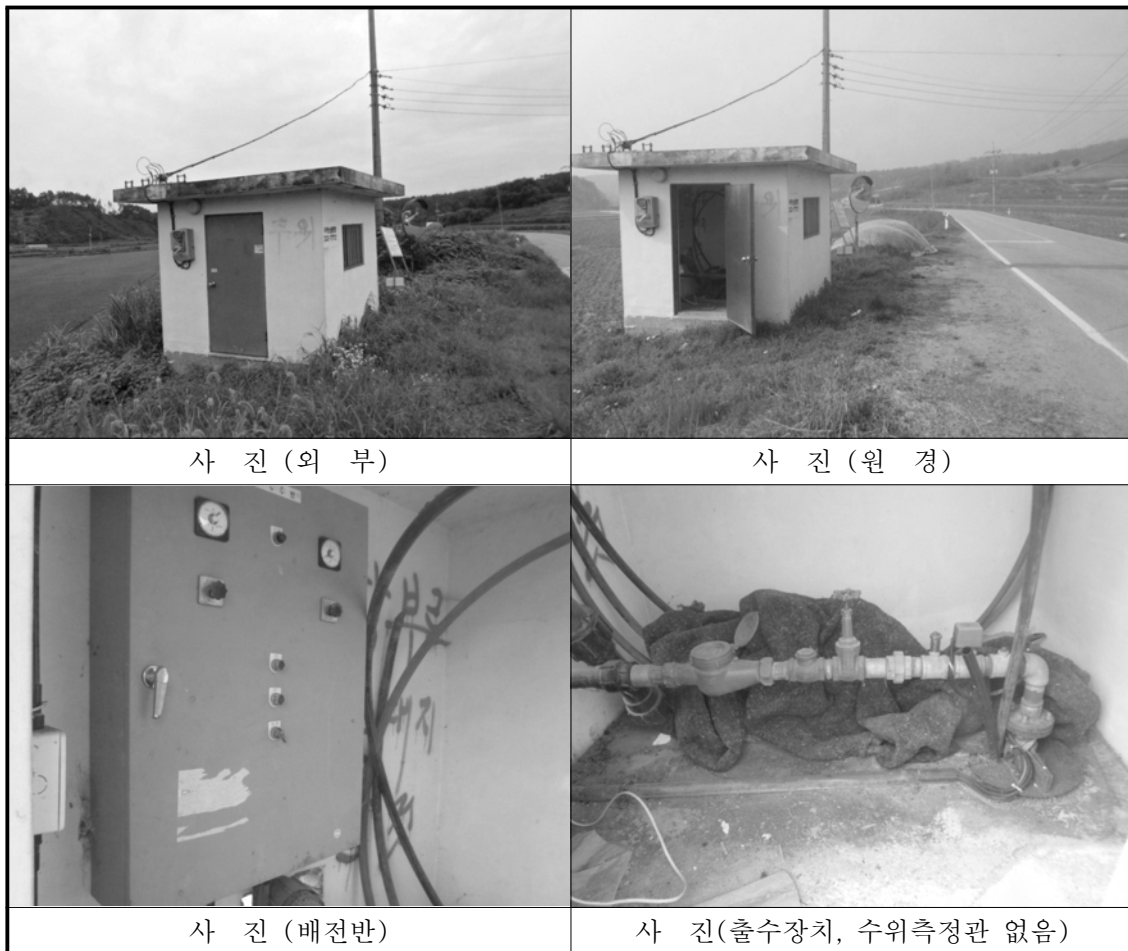
라. 사진대지

문제점	출수장치, 수위측정관 없음		
대 책	향후 관정개보수시 문제사항 병행해서 시행이 필요		
추정소요사업비 (공 종 별)	공 종 (항 목)	처 리 내 역	처 리 비 용 (천 원)
	출수장치	신설	38
	수위측정관	신설	167
	수중펌프설치인양	신설	1,267
	계		1,472

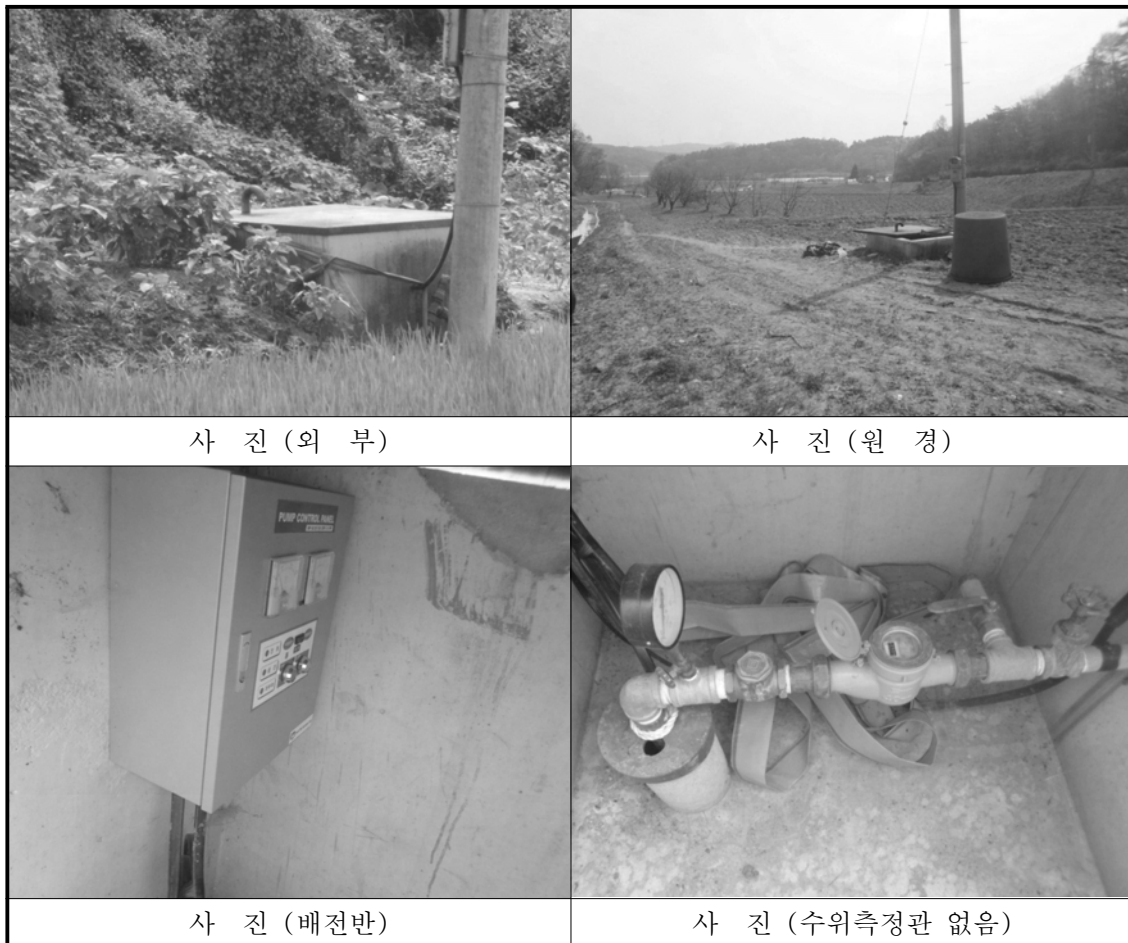
라. 사진대지

문제점	수위측정관, 시건장치 없음		
대 책	향후 관정개보수시 문제사항 병행해서 시행이 필요		
추정소요사업비 (공 중 별)	공 중 (항 목)	처 리 내 역	처 리 비 용 (천 원)
	수위측정관	신설	167
	수중펌프설치인양	신설	1,267
	시건장치	신설	22
	계		1,456

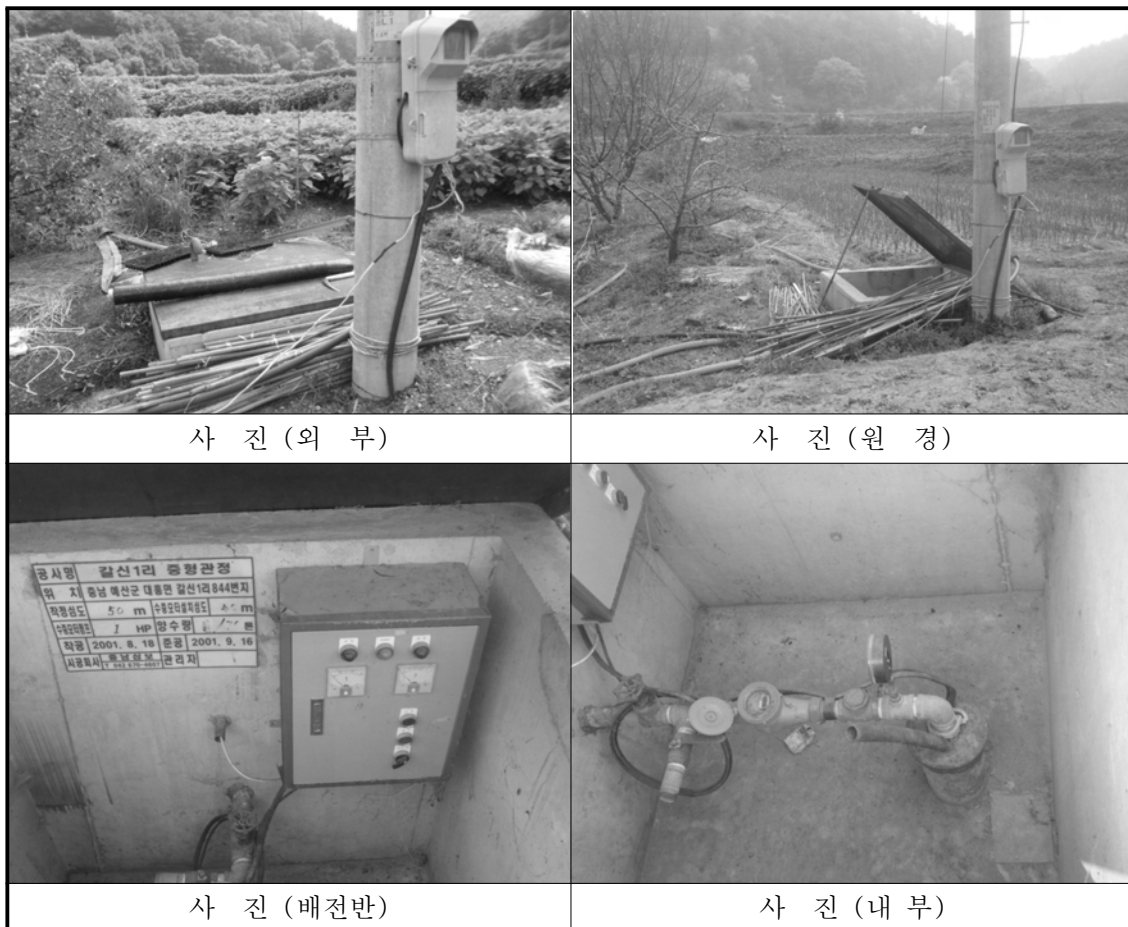
문제점	시건장치 없음		
대 책	향후 관정개보수시 문제사항 병행해서 시행이 필요		
추정소요사업비 (공 종 별)	공 종 (항 목)	처 리 내 역	처 리 비 용 (천 원)
	시건장치	신설	22
	계		22

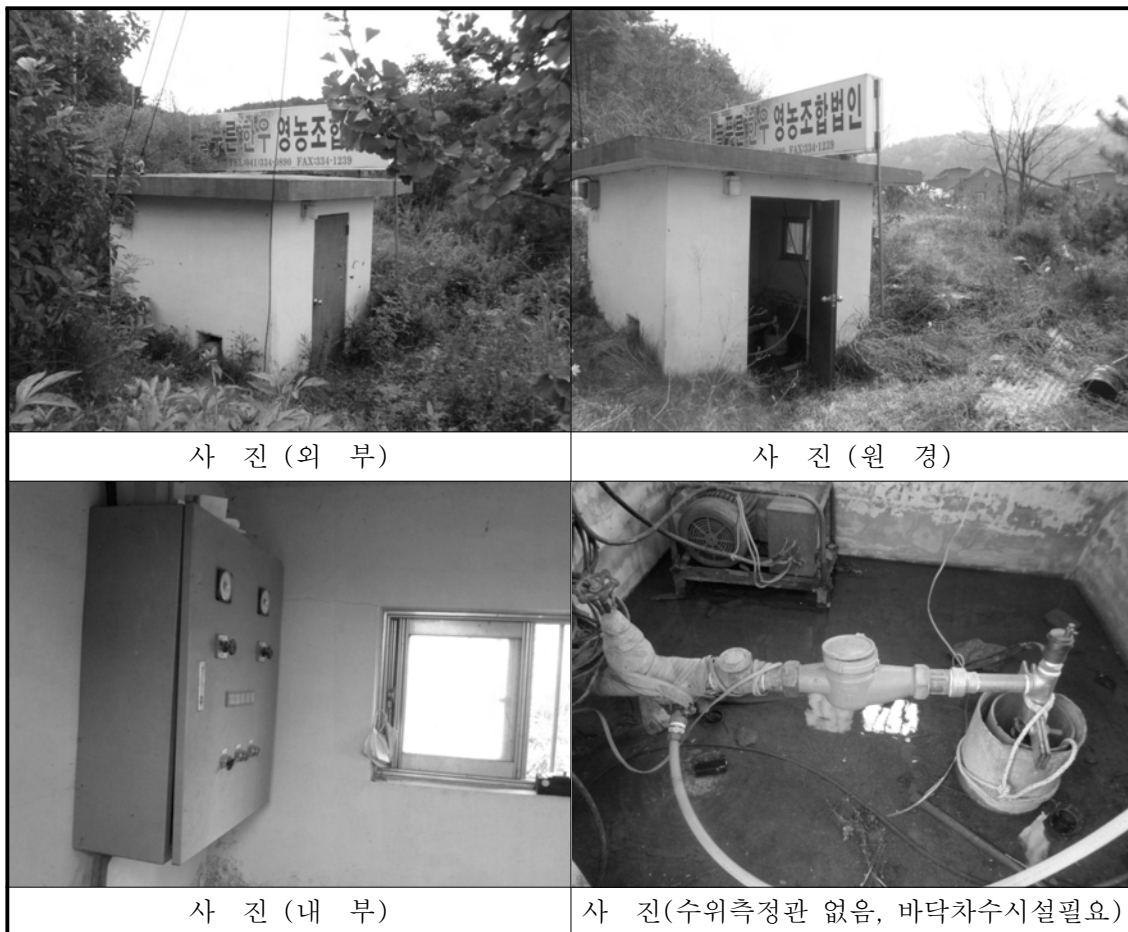
라. 사진대지

문제점	수위측정관, 바닥차수시설 필요		
대 책	향후 관정개보수시 문제사항 병행해서 시행이 필요		
추정소요사업비 (공 중 별)	공 중 (항 목)	처 리 내 역	처 리 비 용 (천 원)
	바닥차수시설	신설	85
	수위측정관	신설	167
	수중펌프설치인양	신설	1,267
	계		1,519

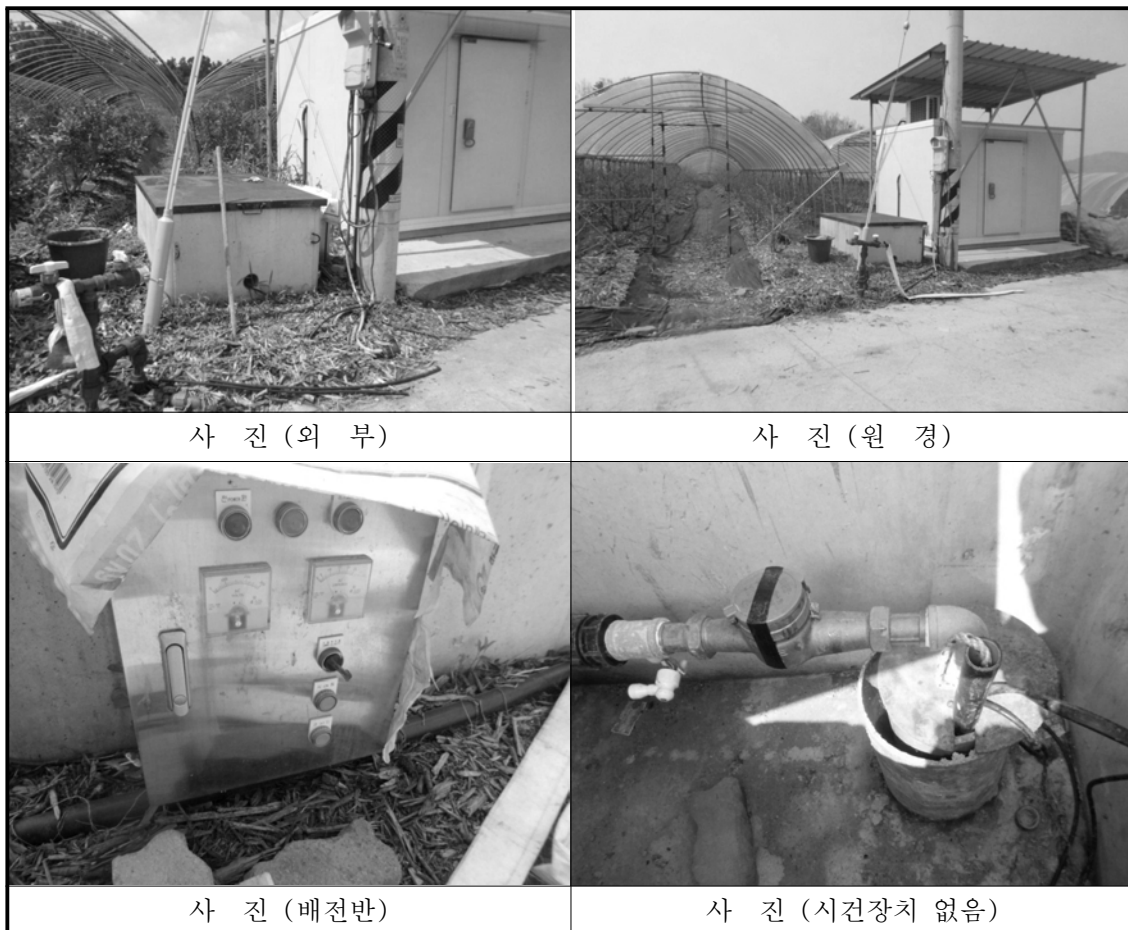
문제점	시건장치 없음		
대 책	향후 관정개보수시 문제사항 병행해서 시행이 필요		
추정소요사업비 (공 중 별)	공 중 (항 목)	처 리 내 역	처 리 비 용 (천 원)
	시건장치	신설	22
	계		22

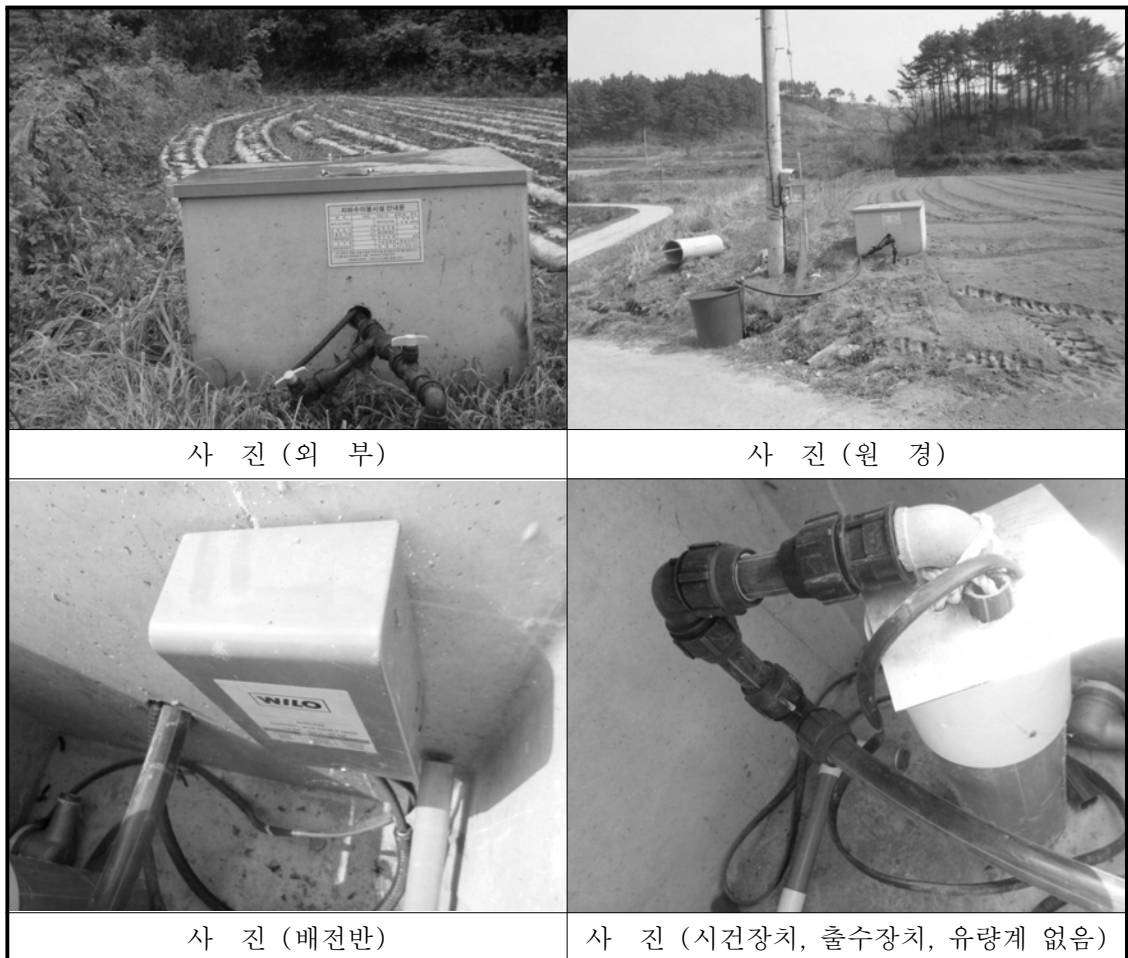
라. 사진대지

문제점	시건장치, 유량계, 출수장치 없음		
대 책	향후 관정개보수시 문제사항 병행해서 시행이 필요		
추정소요사업비 (공 종 별)	공 종 (항 목)	처 리 내 역	처 리 비 용 (천 원)
	시건장치	신설	22
	유량계	신설	231
	출수장치	신설	38
	계		291

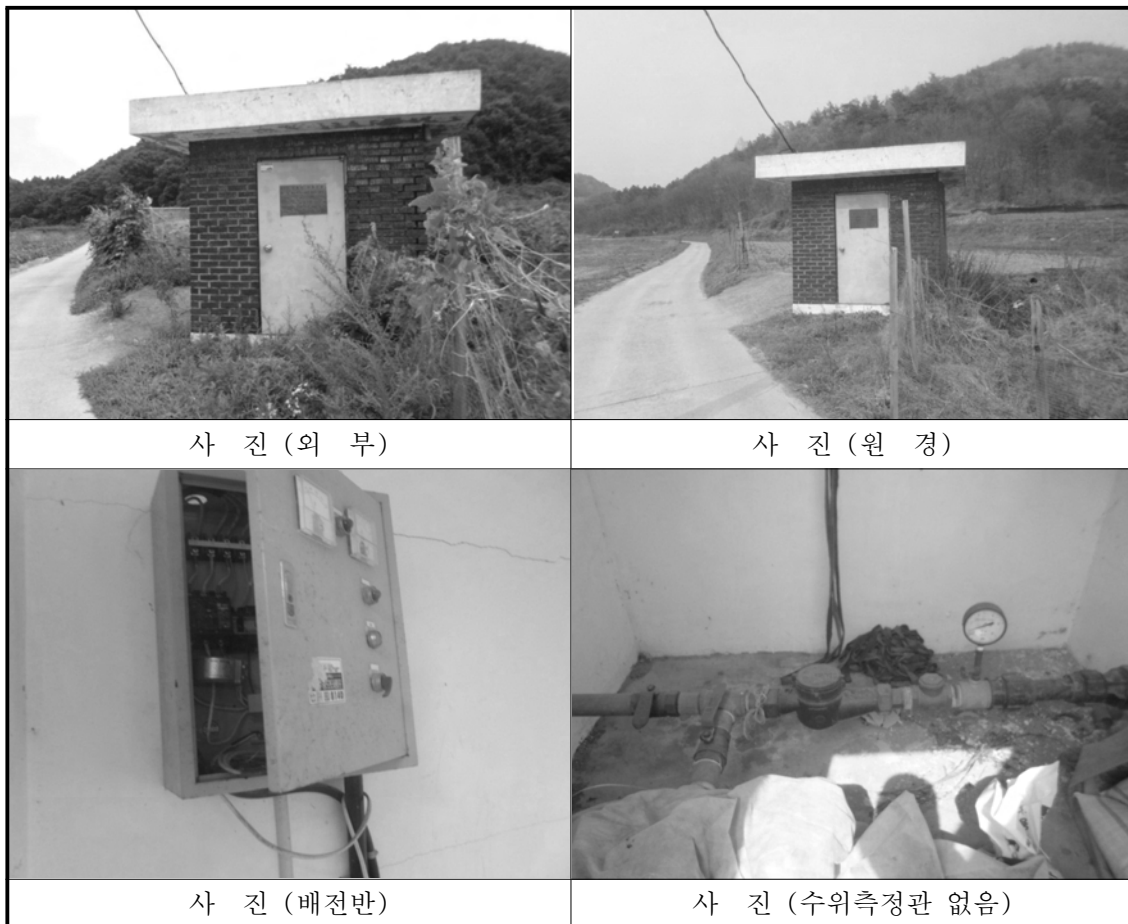
라. 사진대지

문제점	수위측정관 없음		
대 책	향후 관정개보수시 문제사항 병행해서 시행이 필요		
추정소요사업비 (공 종 별)	공 종 (항 목)	처 리 내 역	처 리 비 용 (천 원)
	수위측정관	신설	167
	수중펌프설치인양	신설	1,267
	계		1,434

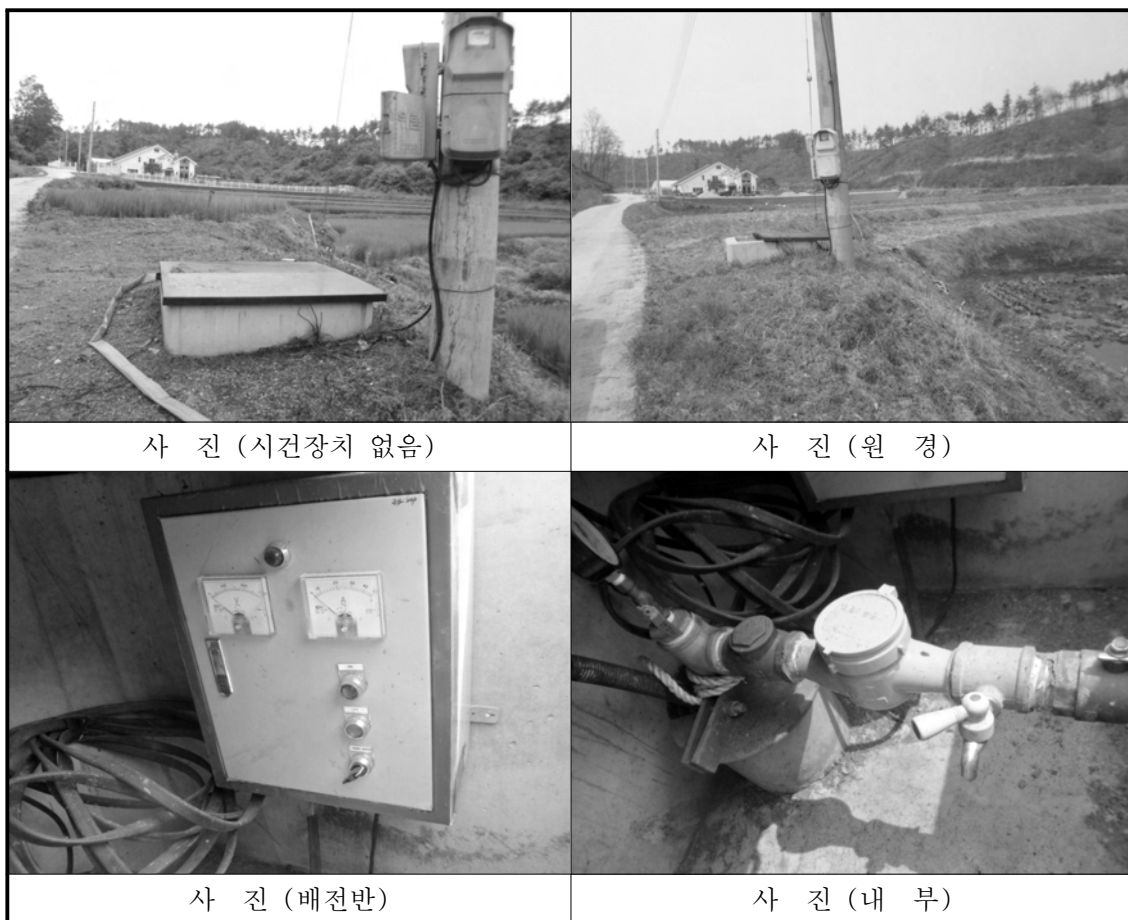
라. 사진대지

문제점	사후관리 및 연장허가 기간 종료, 시건장치 없음		
대 책	지하수법에의거 5년마다 시행하는 사후관리시에 시행하는 것이 타당함		
추정소요사업비 (공 중 별)	공 중 (항 목)	처 리 내 역	처 리 비 용 (천 원)
	사후관리	시행	5,126
	연장허가	지하수영향조사	5,533
	계		10,659

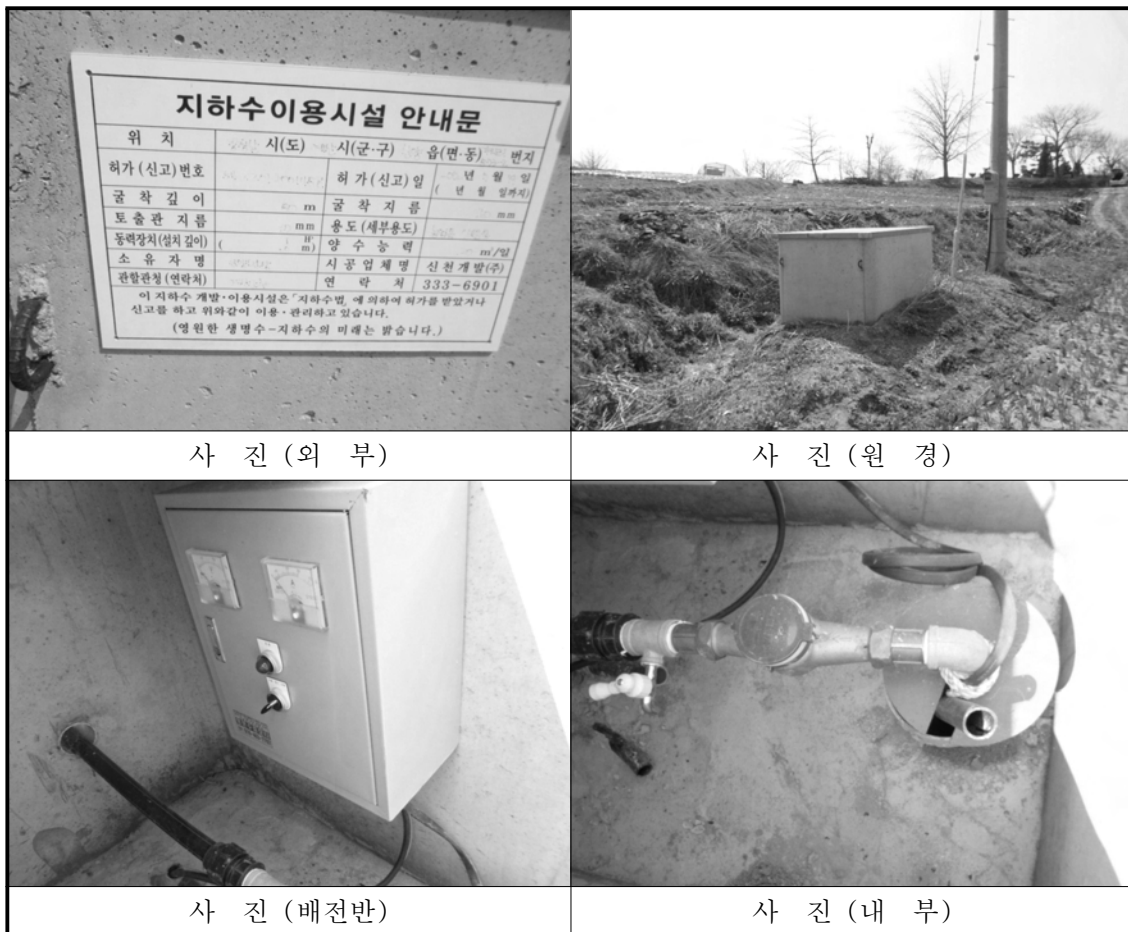
라. 사진대지

문제점	시건장치 없음		
대 책	향후 관정개보수시 문제사항 병행해서 시행이 필요		
추정소요사업비 (공 중 별)	공 중 (항 목)	처 리 내 역	처 리 비 용 (천 원)
	시건장치	신설	22
	계		22

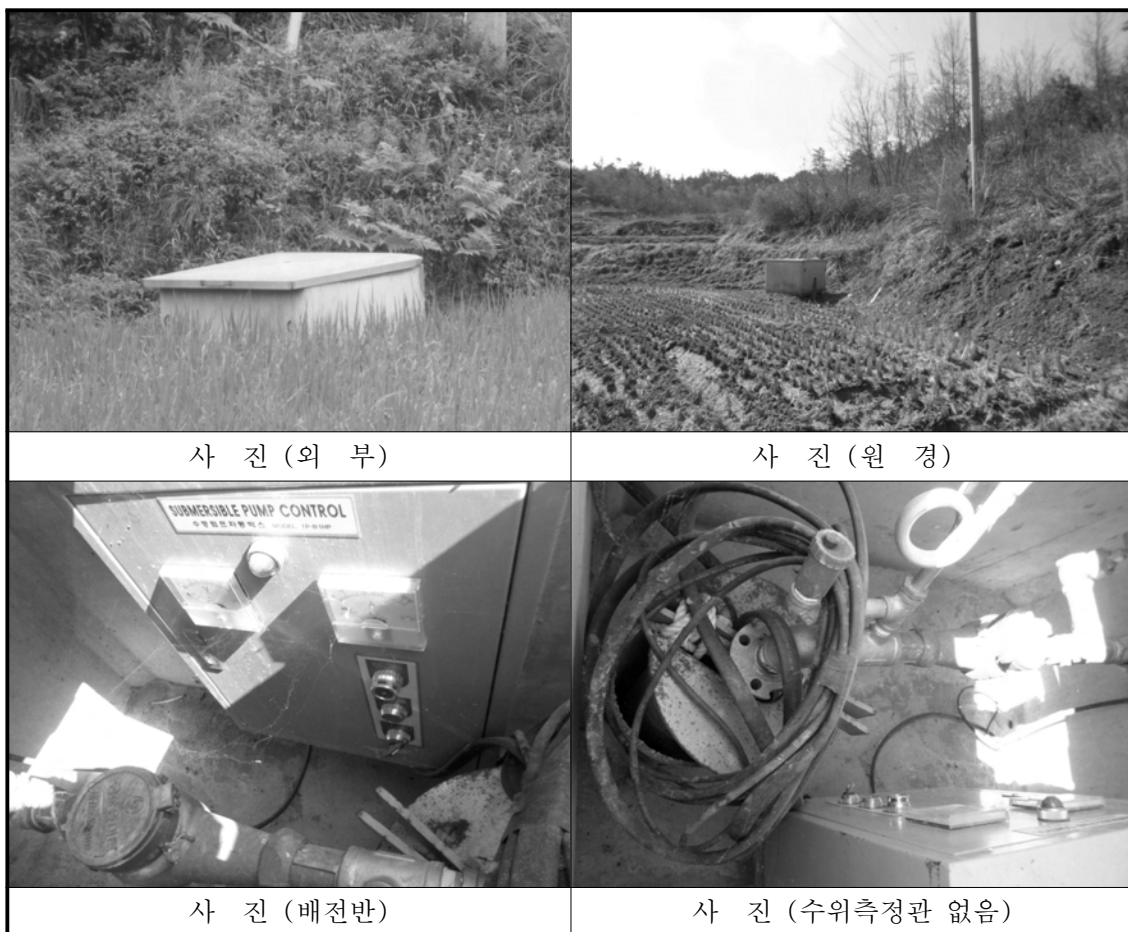
라. 사진대지

문제점	시건장치, 수위측정관 없음		
대 책	향후 관정개보수시 문제사항 병행해서 시행이 필요		
추정소요사업비 (공 중 별)	공 중 (항 목)	처 리 내 역	처 리 비 용 (천 원)
	시건장치	신설	22
	수위측정관	신설	167
	수중펌프설치인양	신설	1,267
	계		1,456

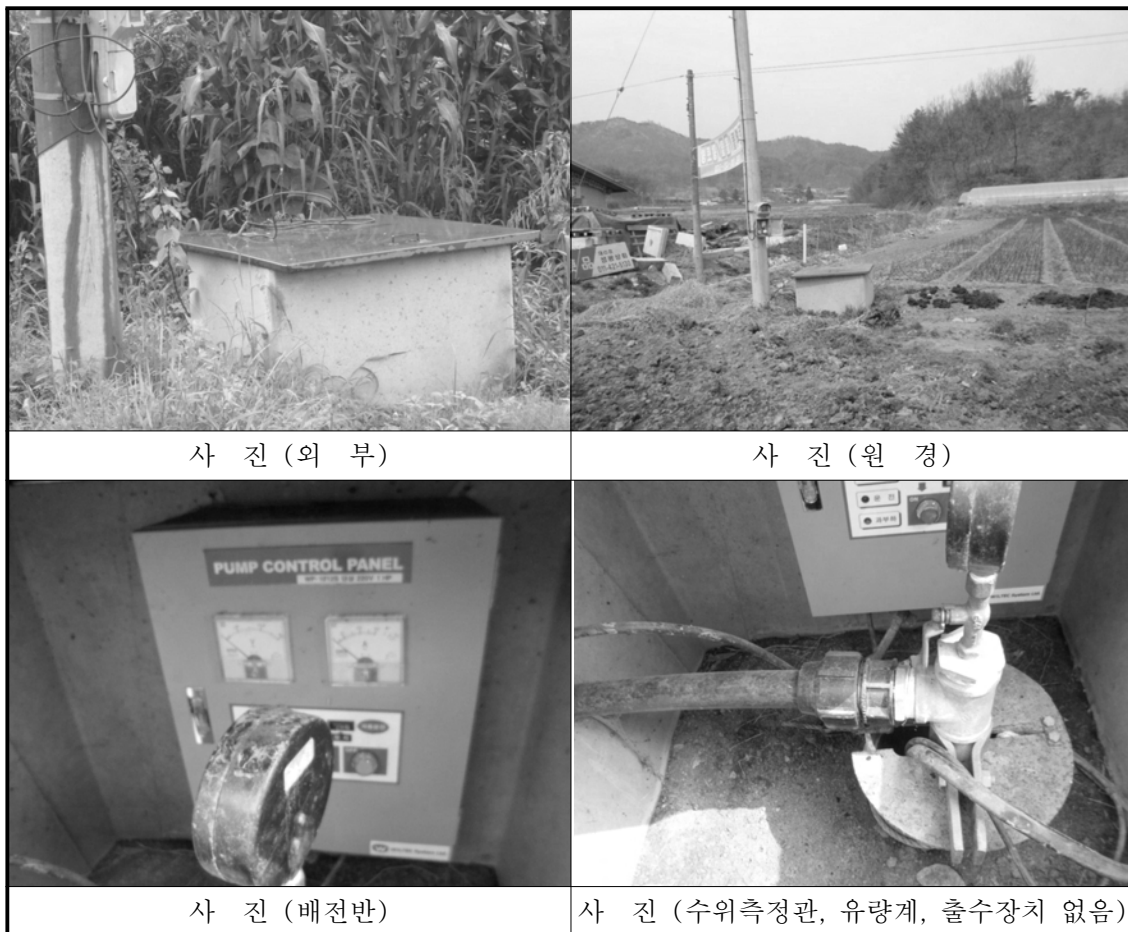
라. 사진대지

문제점	시건장치, 유량계, 출수장치, 수위측정관 없음		
대 책	향후 관정개보수시 문제사항 병행해서 시행이 필요		
추정소요사업비 (공 중 별)	공 중 (항 목)	처 리 내 역	처 리 비 용 (천 원)
	시건장치	신설	22
	유량계	신설	231
	출수장치	신설	38
	수위측정관	신설	167
	수중펌프설치인양	신설	1,267
	계		1,725
