[충남 예산군]

2014

농촌지하수관리 보고서

예대지구

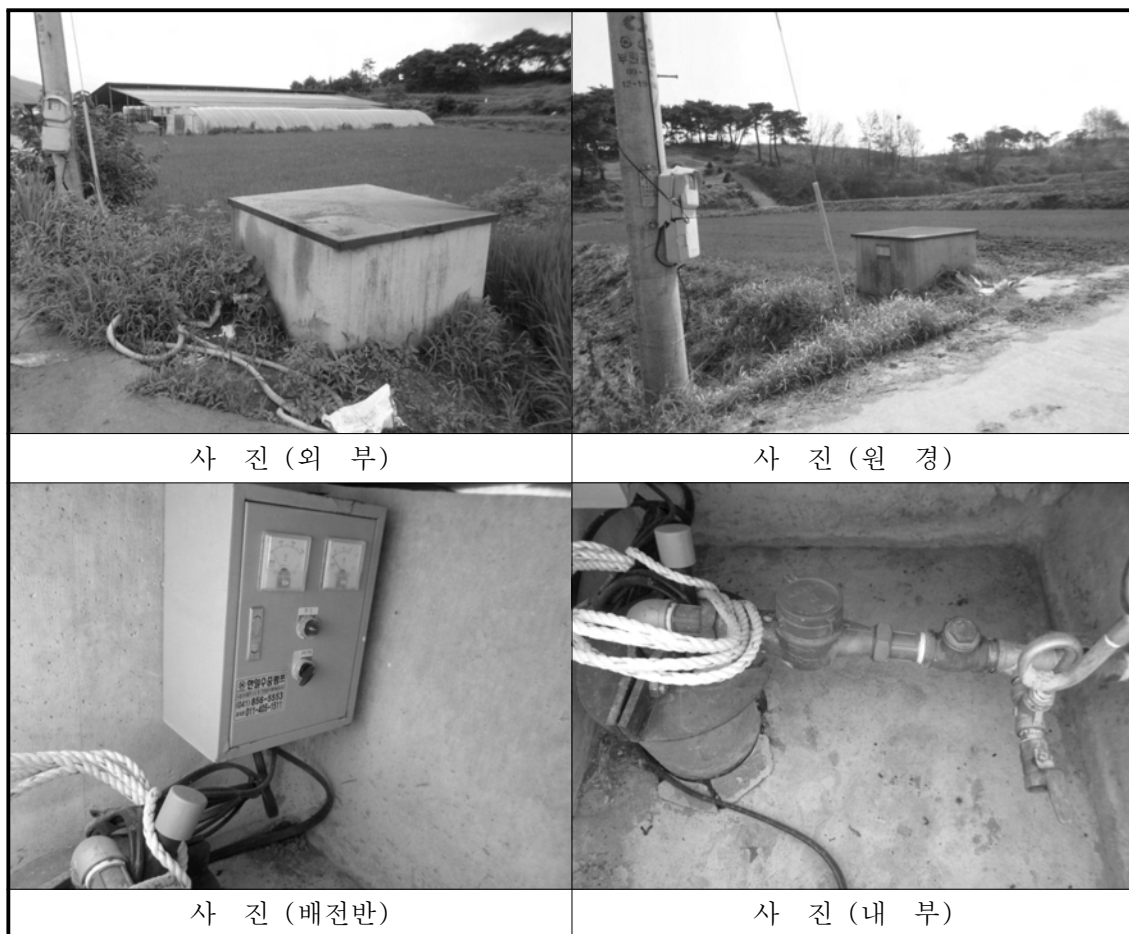
라. 사진대지

문제점	시건장치 없음		
대 책	향후 관정개보수시 문제사항 병행해서 시행이 필요		
추정소요사업비 (공 중 별)	공 중 (항 목)	처 리 내 역	처 리 비 용 (천 원)
	시건장치	신설	22
	계		22

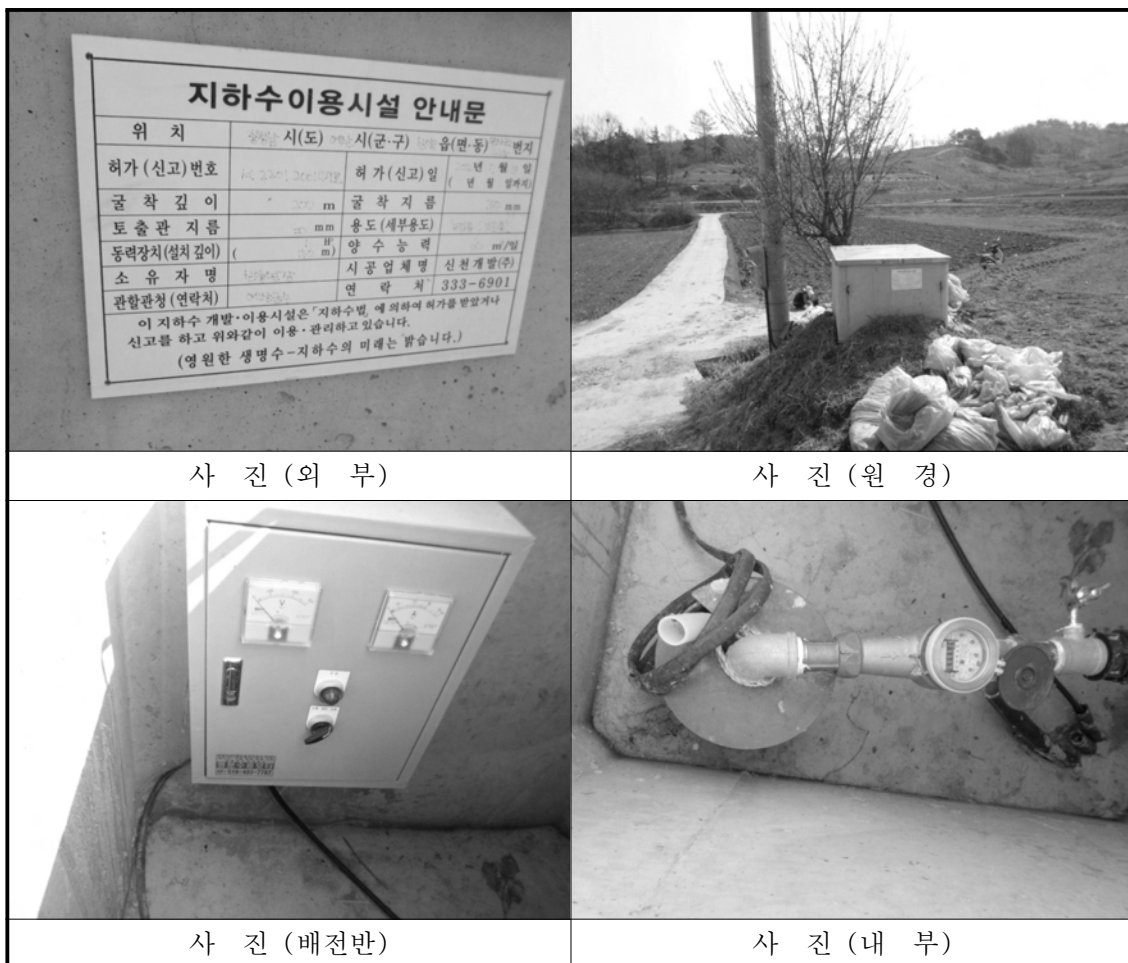
라. 사진대지

문제점	시건장치 없음		
대 책	향후 관정개보수시 문제사항 병행해서 시행이 필요		
추정소요사업비 (공 증 별)	공 증 (항 목)	처 리 내 역	처 리 비 용 (천 원)
	시건장치	신설	22
	계		22

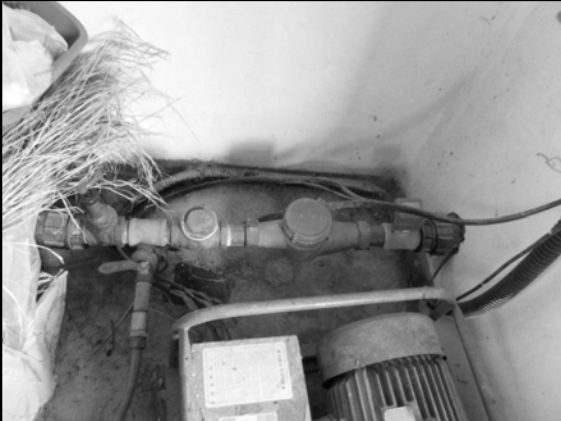
문제점	사후관리 및 연장허가 기간 종료, 시건장치, 수위측정관		
대 책	향후 관정개보수시 문제사항 병행해서 시행이 필요		
추정소요사업비 (공 중 별)	공 중 (항 목)	처 리 내 역	처 리 비 용 (천 원)
	사후관리	시행	5,126
	연장허가	지하수영향조사	5,533
	계		10,659

사 진 (수위측정관 없음)	사 진 (원 경)

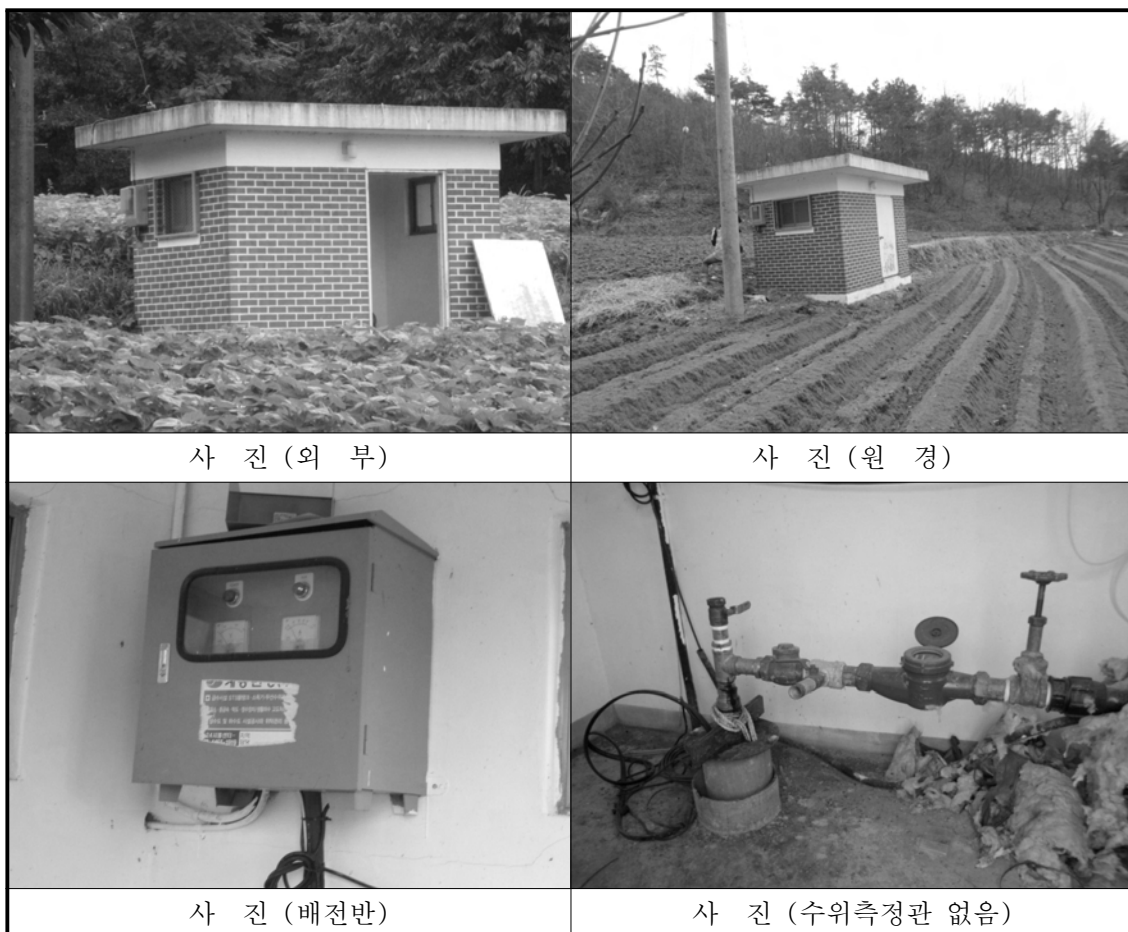
라. 사진대지

문제점	수위측정관 없음		
대 책	향후 관정개보수시 문제사항 병행해서 시행이 필요		
추정소요사업비 (공 중 별)	공 중 (항 목)	처 리 내 역	처 리 비 용 (천 원)
	수위측정관	신설	167
	수중펌프설치인양	신설	1,267
	계		1,434

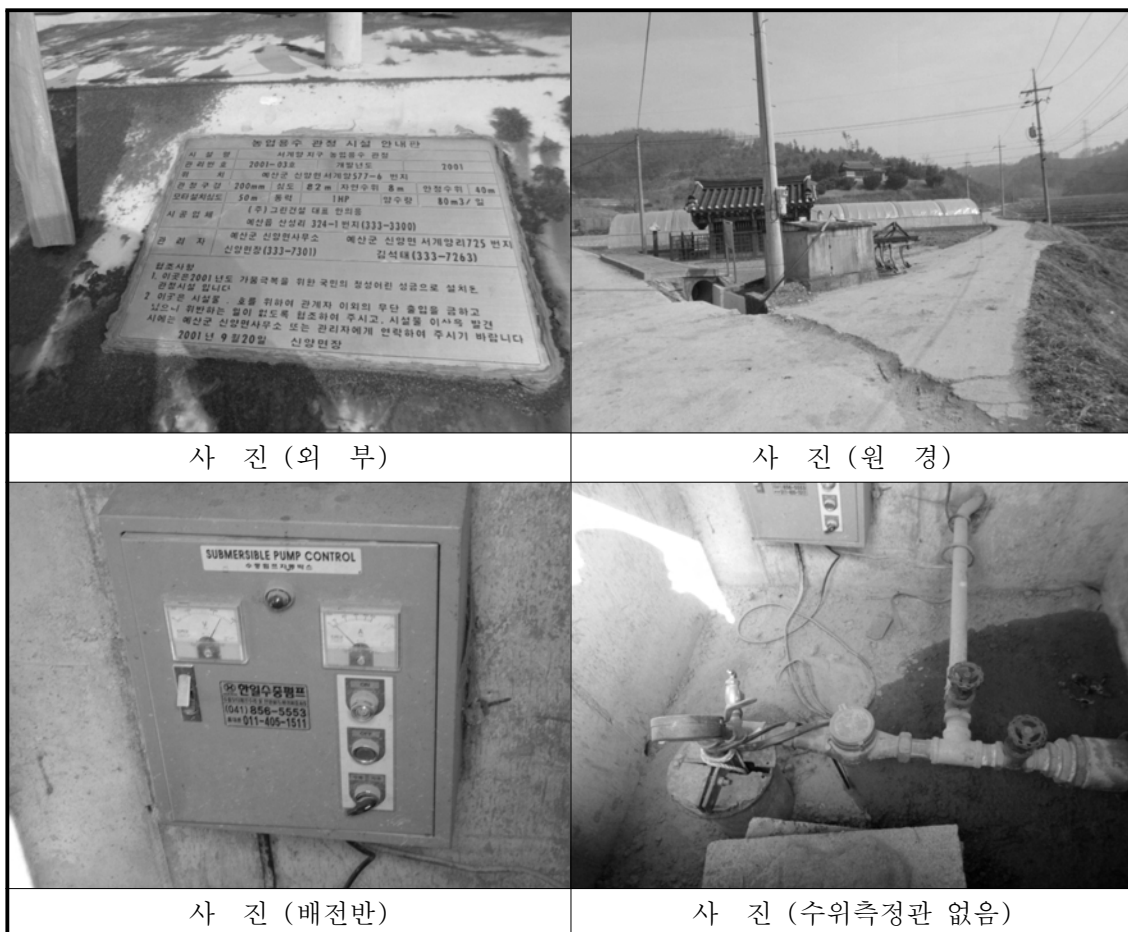
라. 사진대지

문제점	시건장치, 수위측정관 없음		
대 책	향후 관정개보수시 문제사항 병행해서 시행이 필요		
추정소요사업비 (공 중 별)	공 중 (항 목)	처 리 내 역	처 리 비 용 (천 원)
	시건장치	신설	22
	수위측정관	신설	167
	수중펌프설치인양	신설	1,267
	계		1,456

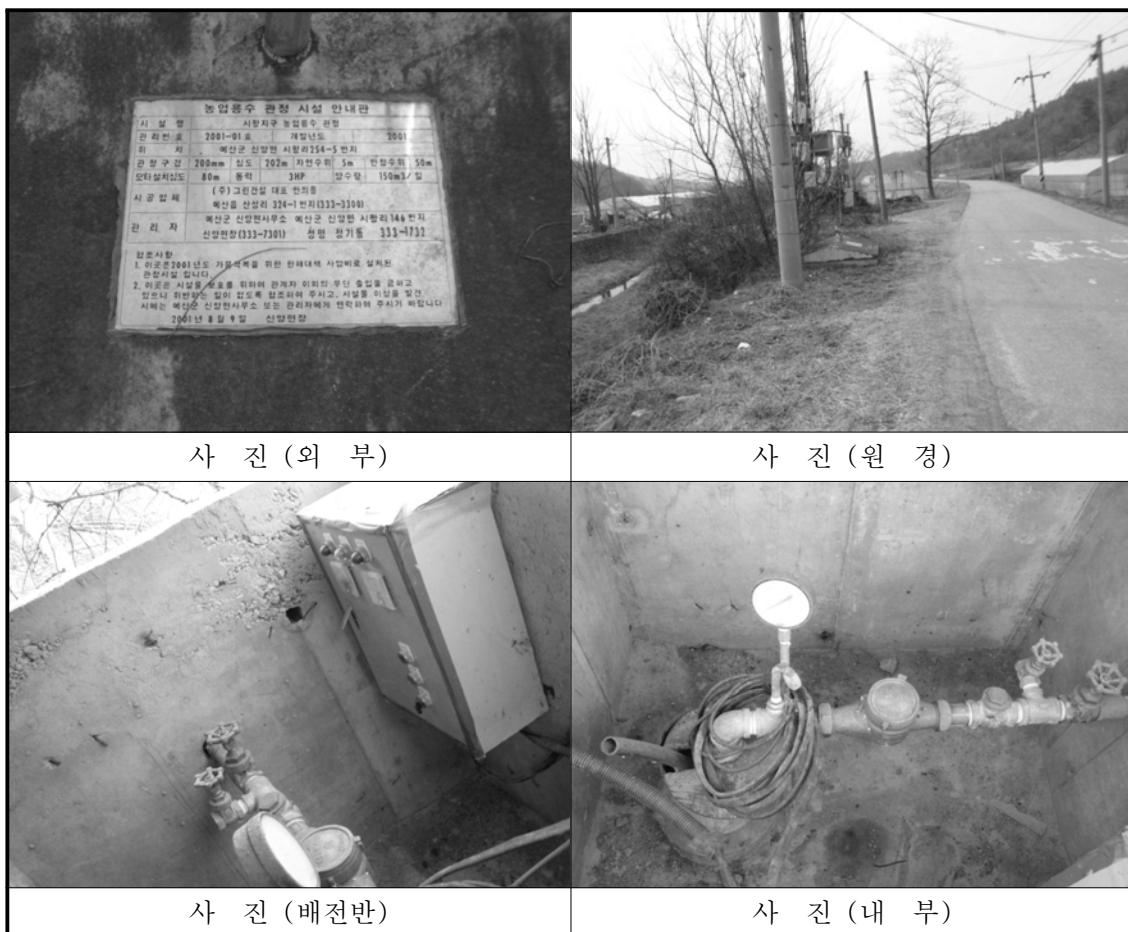
라. 사진대지

문제점	시건장치 없음, 상부덮개 누발생		
대 책	향후 관정개보수시 문제사항 병행해서 시행이 필요		
추정소요사업비 (공 종 별)	공 종 (항 목)	처 리 내 역	처 리 비 용 (천 원)
	시건장치	신설	22
	계		22

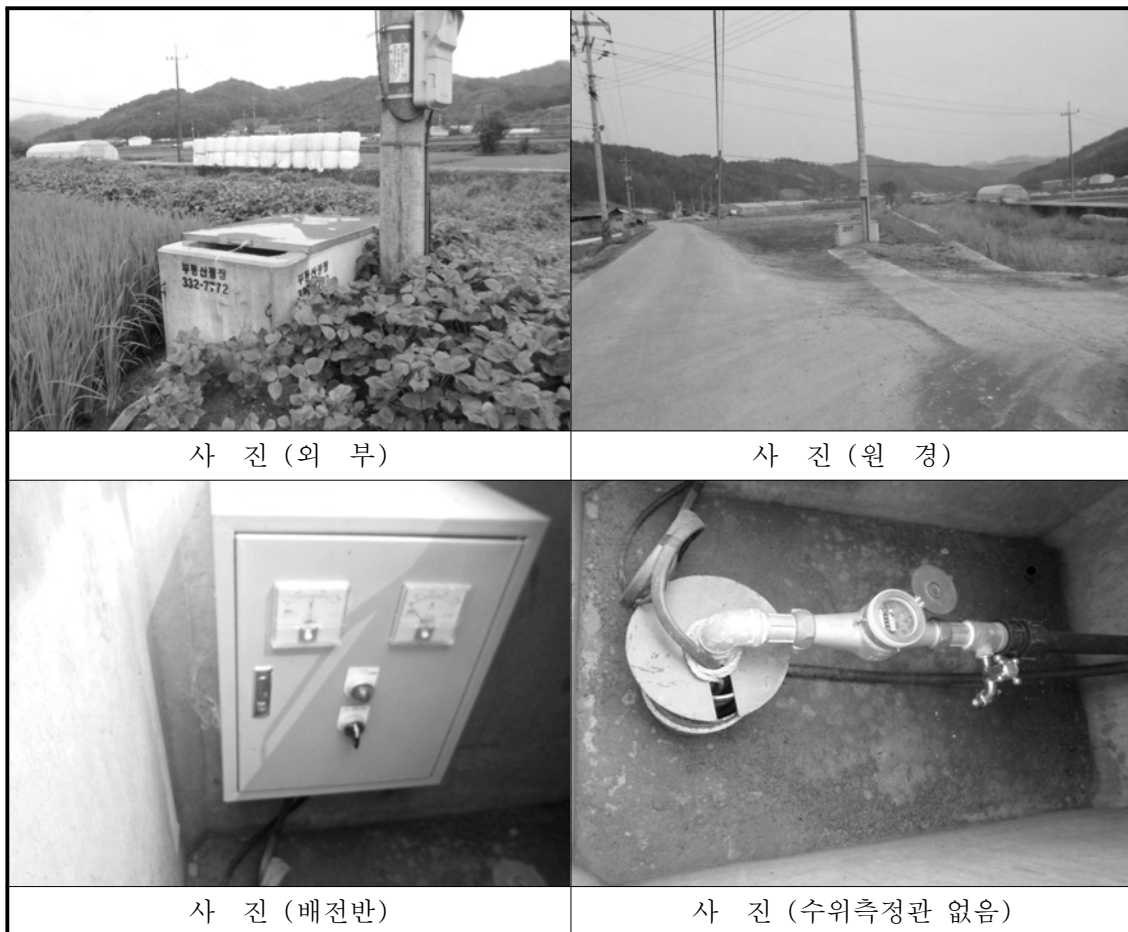
라. 사진대지

문제점	수위측정관, 시건장치없음		
대 책	향후 관정개보수시 문제사항 병행해서 시행이 필요		
추정소요사업비 (공 중 별)	공 중 (항 목)	처 리 내 역	처 리 비 용 (천 원)
	시건장치	신설	22
	수위측정관	신설	167
	수중펌프설치인양	신설	1,267
	계		1,456

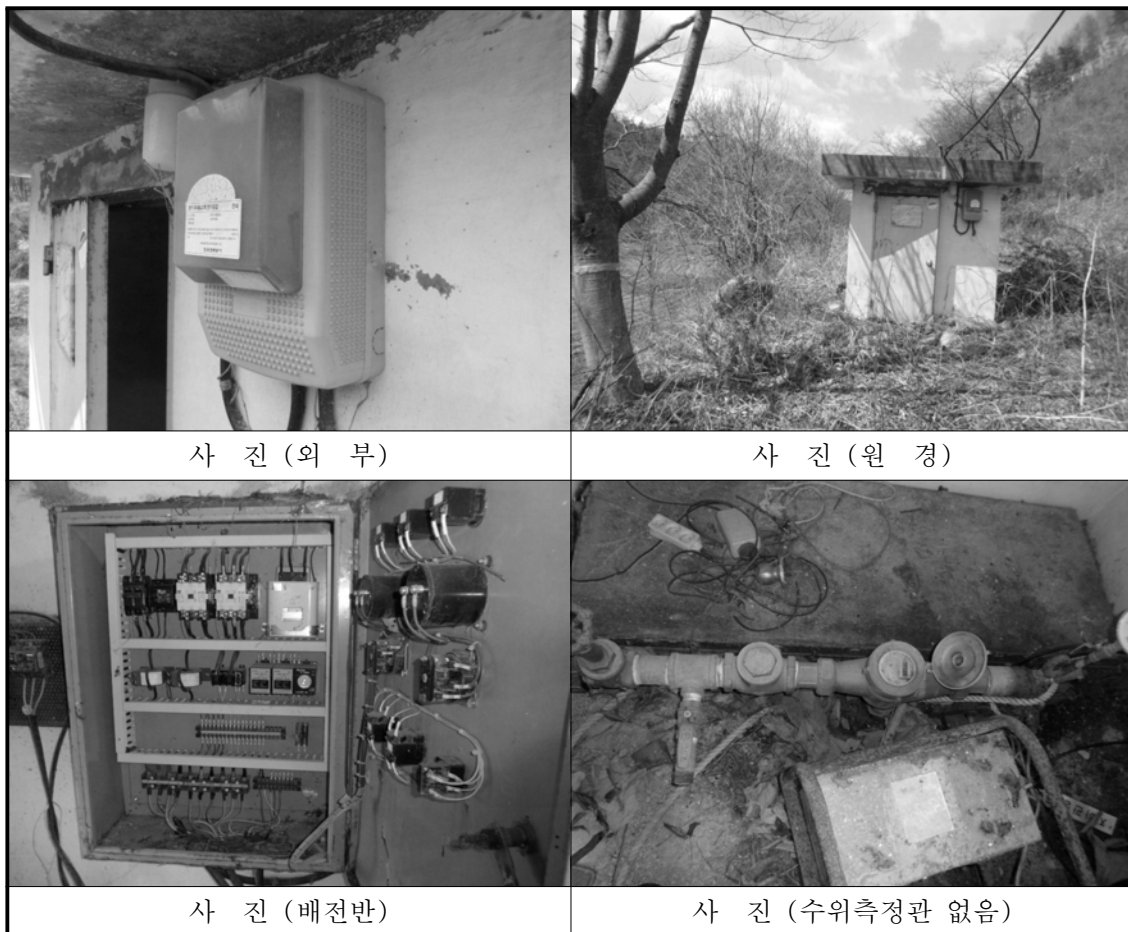
라. 사진대지

문제점	전기시설이 없으며 사용안하고 있는 상태		
대 책	사후관리 및 연장허가 시행하여 사용유무 파악하는 것이 타당함		
추정소요사업비 (공 중 별)	공 중 (항 목)	처 리 내 역	처 리 비 용 (천 원)
	사후관리	시행	5,126
	연장허가	지하수영향조사	5,533
	계		10,659

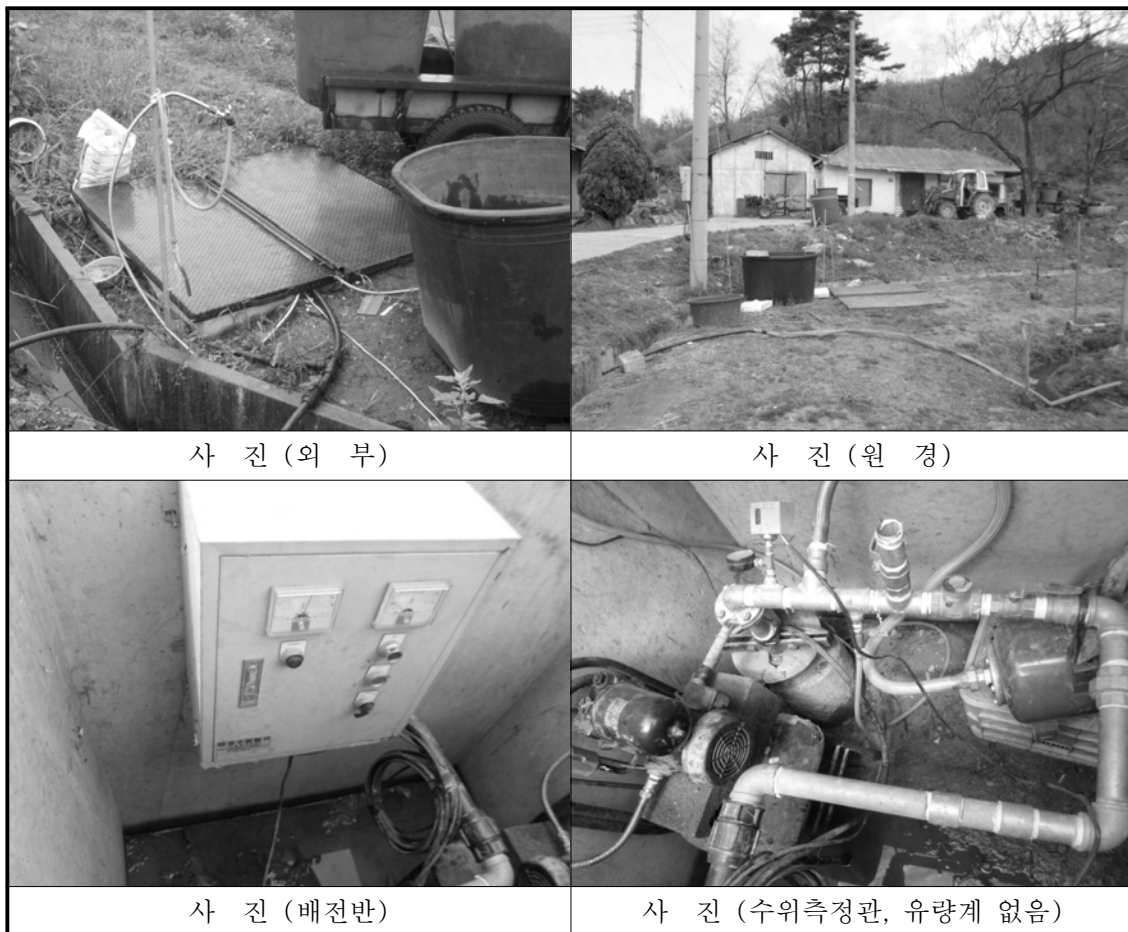
라. 사진대지

문제점	유량계, 수위측정관, 시건장치 없음		
대 책	향후 관정개보수시 문제사항 병행해서 시행이 필요		
추정소요사업비 (공 중 별)	공 중 (항 목)	처 리 내 역	처 리 비 용 (천 원)
	시건장치	신설	22
	유량계	신설	231
	수위측정관	신설	167
	수중펌프설치인양	신설	1,267
	계		1,687

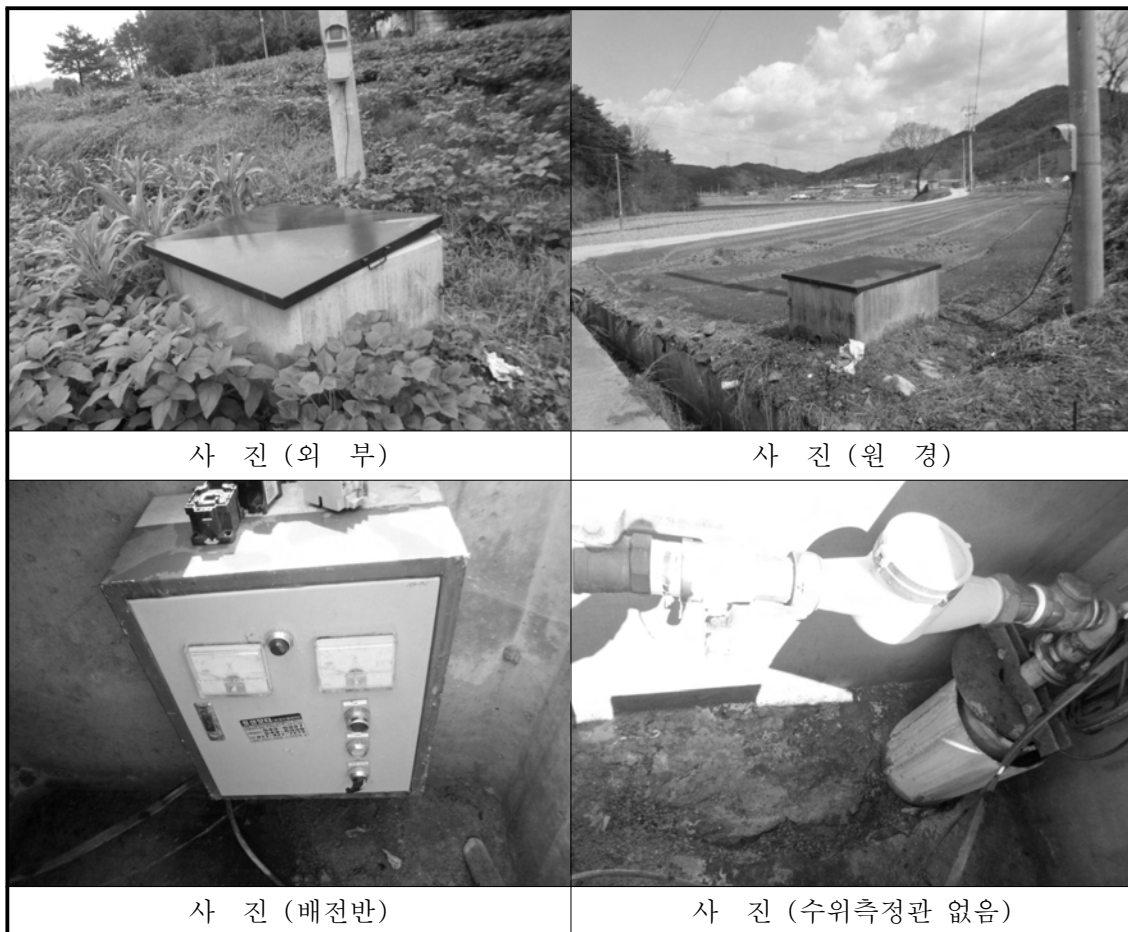
라. 사진대지

문제점	시건장치, 수위측정관 없음		
대 책	향후 관정개보수시 문제사항 병행해서 시행이 필요		
추정소요사업비 (공 중 별)	공 중 (항 목)	처 리 내 역	처 리 비 용 (천 원)
	시건장치	신설	22
	수위측정관	신설	167
	수중펌프설치인양	신설	1,267
	계		1,456

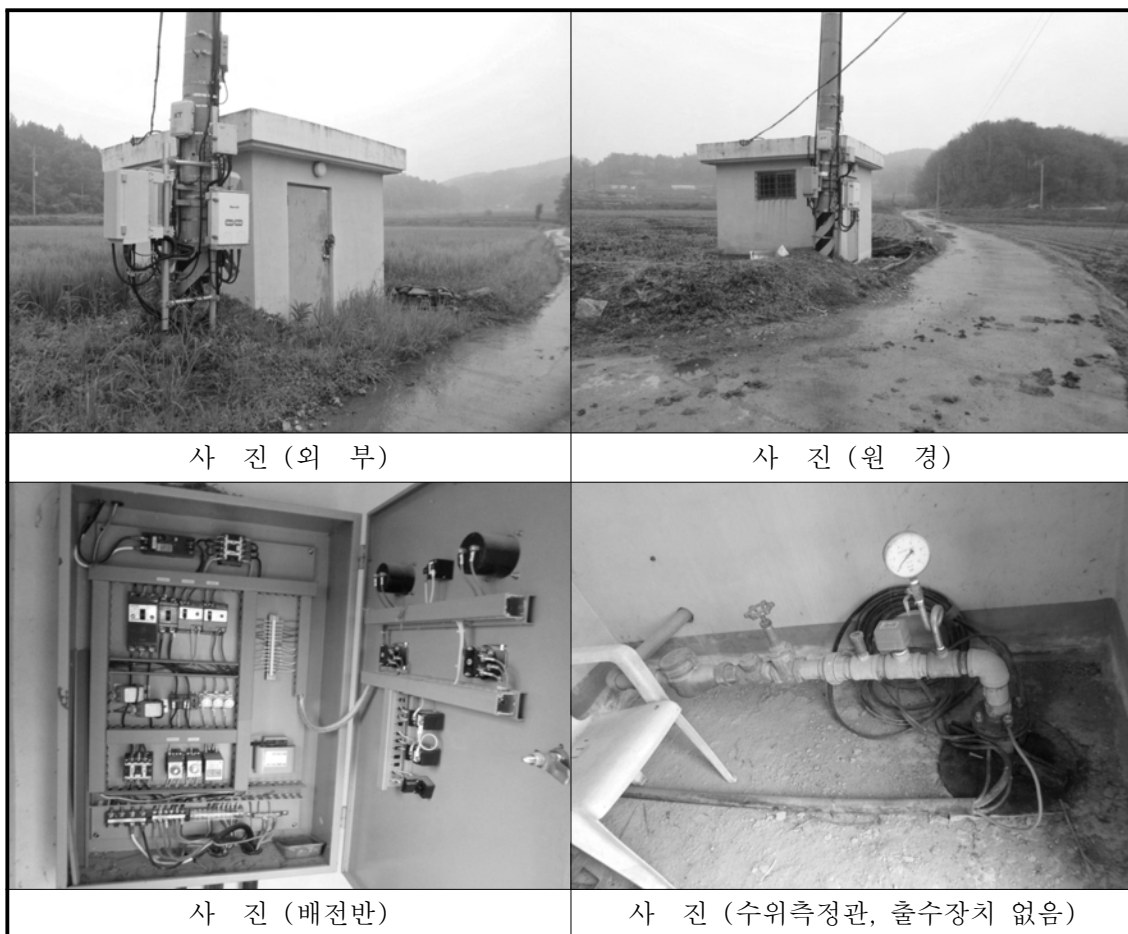
라. 사진대지

문제점	출수장치, 수위측정관 없음		
대 책	향후 관정개보수시 문제사항 병행해서 시행이 필요		
추정소요사업비 (공 중 별)	공 중 (항 목)	처 리 내 역	처 리 비 용 (천 원)
	출수장치	신설	38
	수위측정관	신설	167
	수중펌프설치인양	신설	1,267
	계		1,472

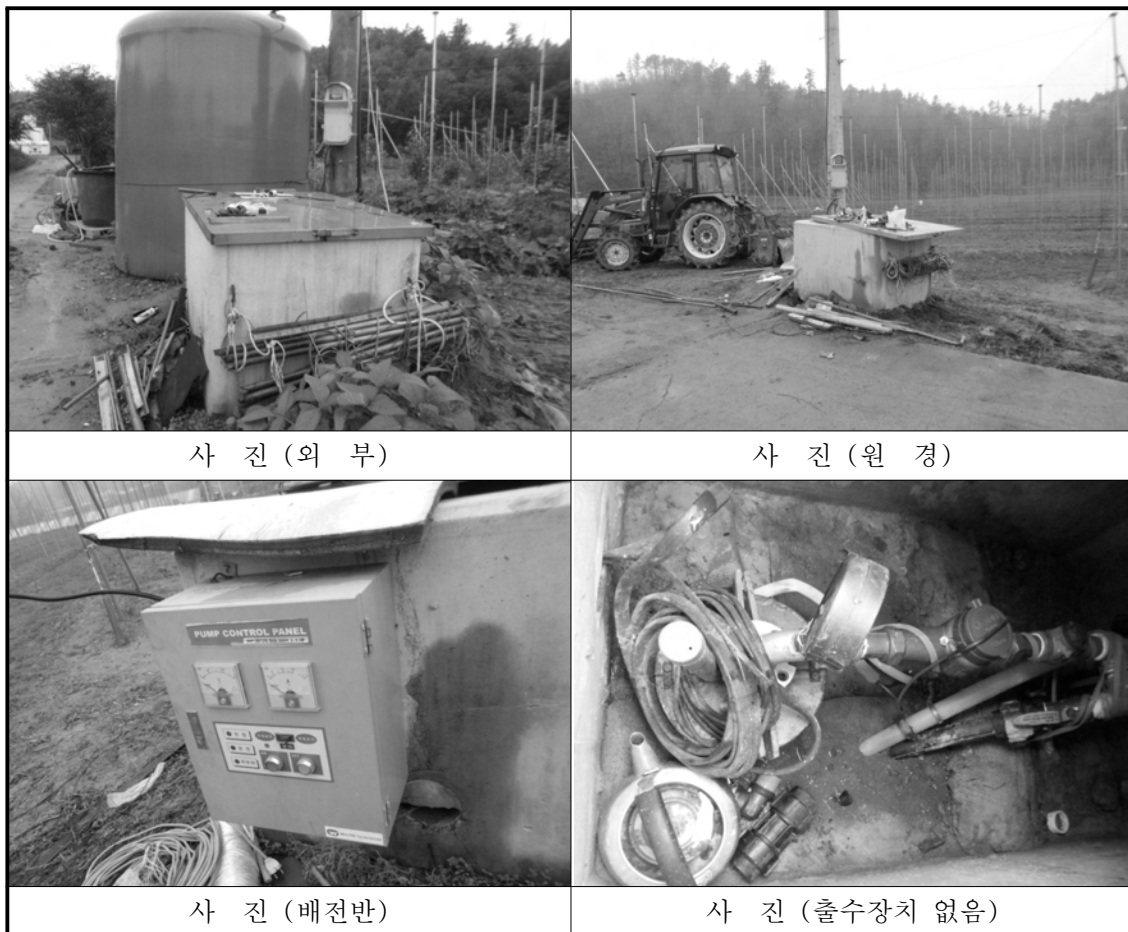
라. 사진대지

문제점	시건장치, 출수장치 없음, 배전반위치 변경		
대 책	향후 관정개보수시 문제사항 병행해서 시행이 필요		
추정소요사업비 (공 중 별)	공 중 (항 목)	처 리 내 역	처 리 비 용 (천 원)
	시건장치	신설	22
	출수장치	신설	38
	계		60

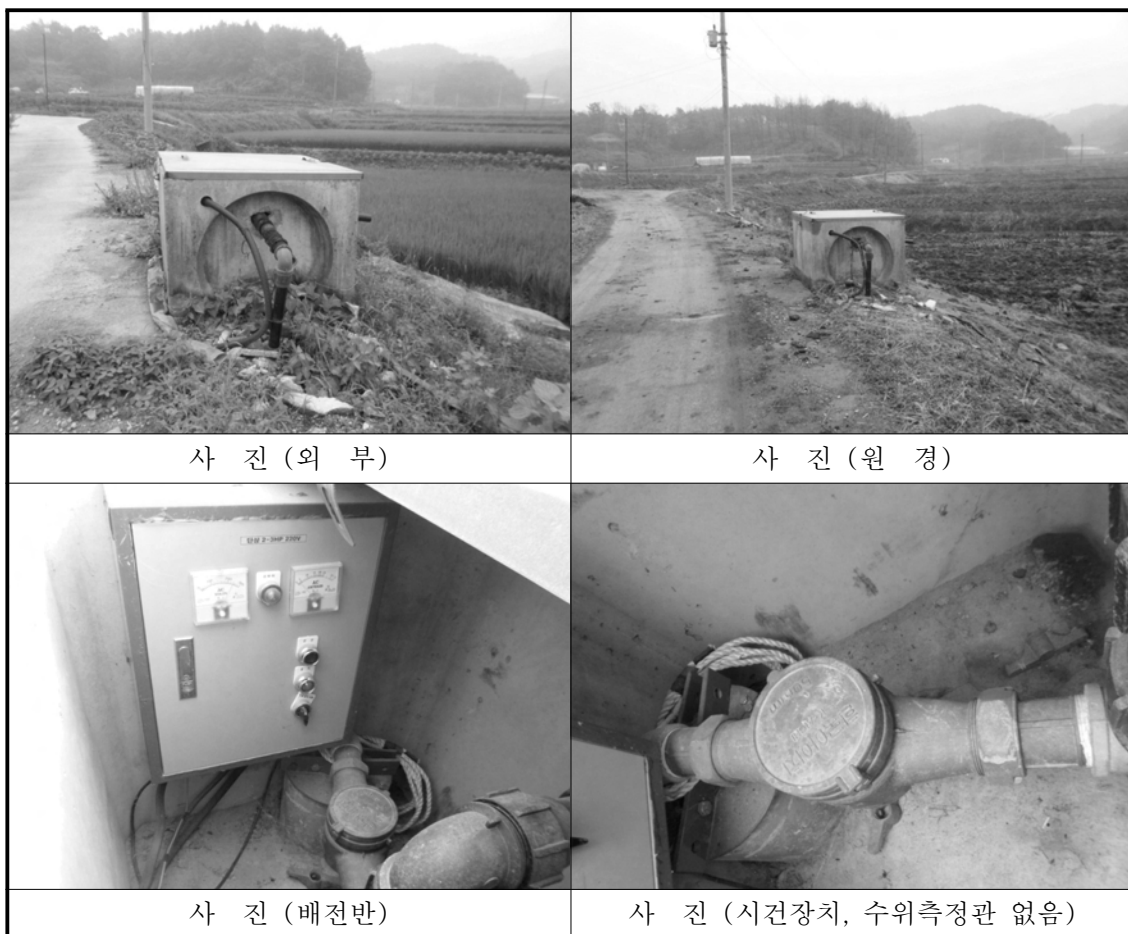
라. 사진대지

문제점	시건장치, 수위측정관 없음		
대 책	향후 관정개보수시 문제사항 병행해서 시행이 필요		
추정소요사업비 (공 중 별)	공 중 (항 목)	처 리 내 역	처 리 비 용 (천 원)
	시건장치	신설	22
	수위측정관	신설	167
	수중펌프설치인양	신설	1,267
	계		1,456

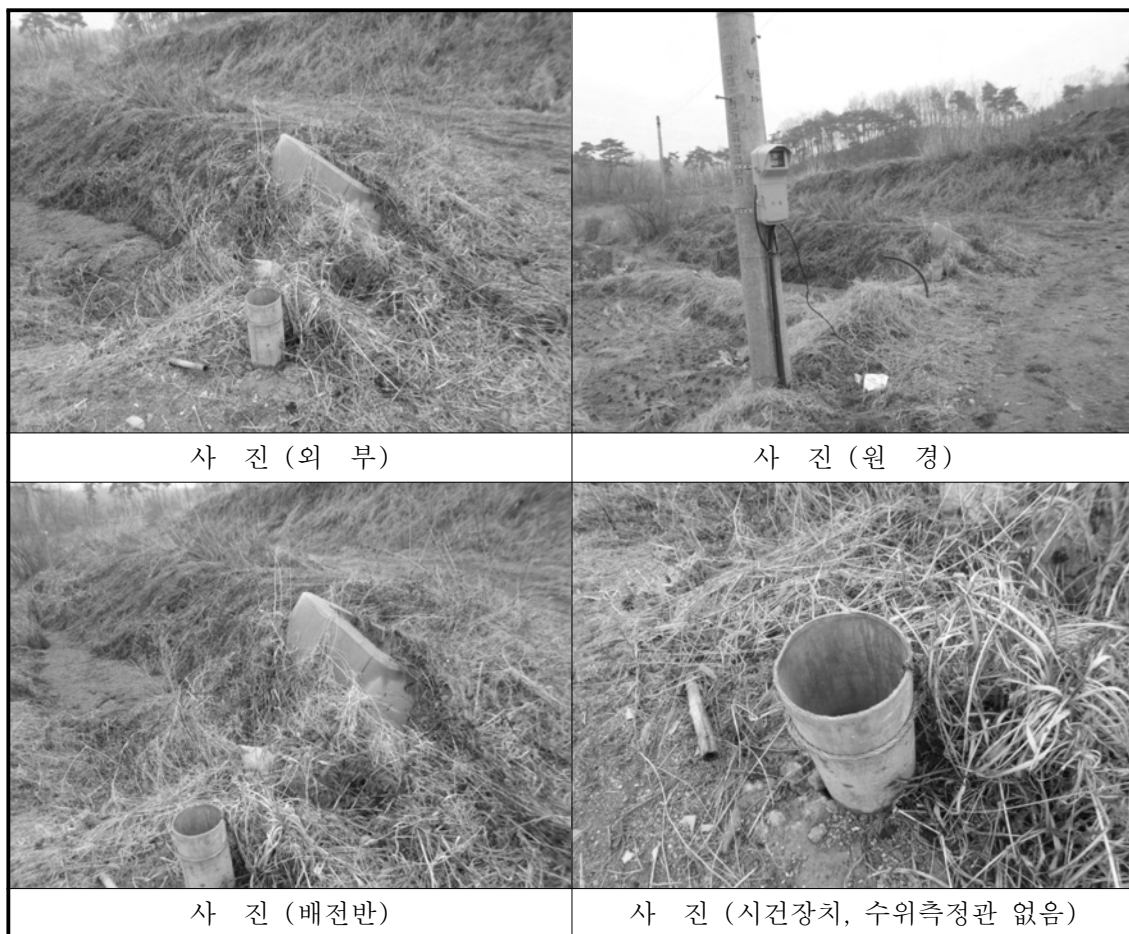
라. 사진대지

문제점	방치되어 있음		
대 책	원상복구		
추정소요사업비 (공 종 별)	공 종 (항 목)	처 리 내 역	처 리 비 용 (천 원)
	원상복구	시행	3,500
	계		3,500

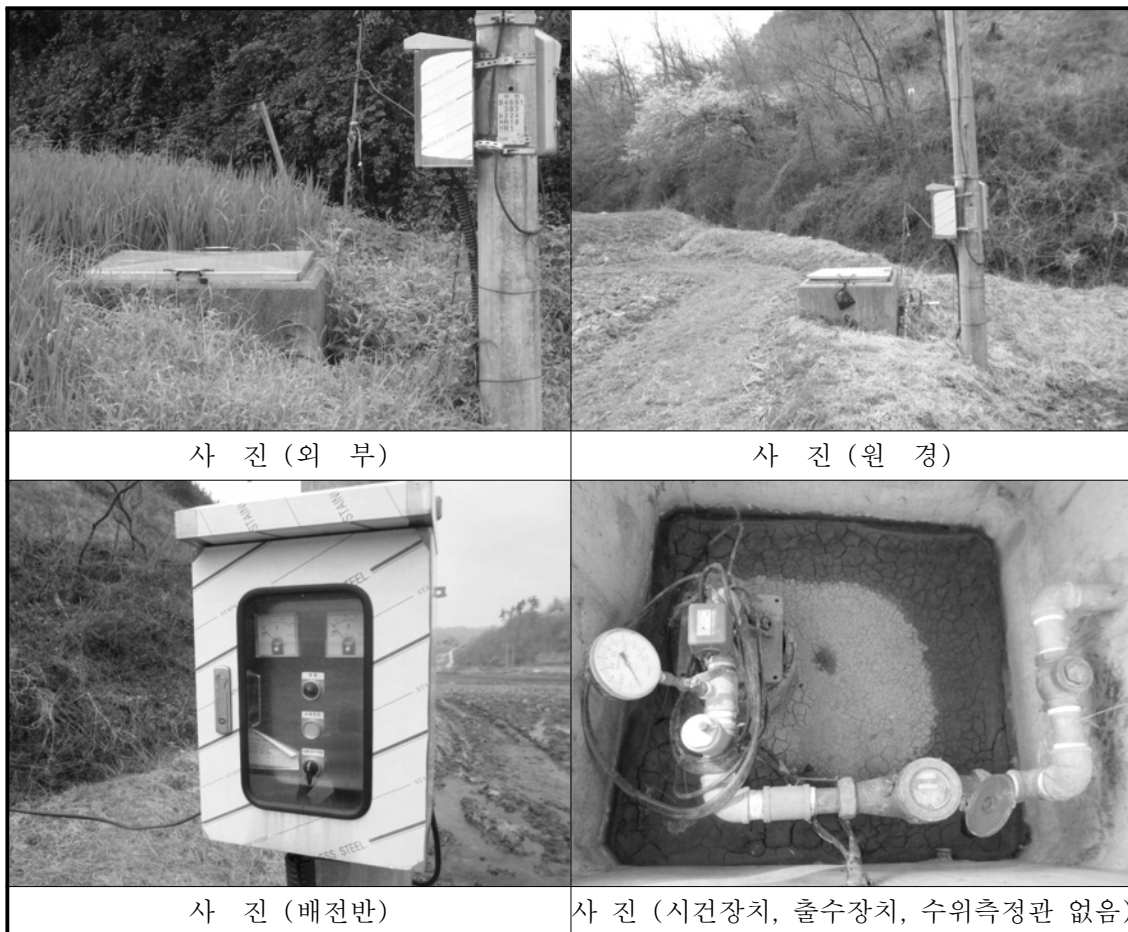
라. 사진대지

문제점	시건장치, 출수장치, 수위측정관 없음		
대 책	향후 관정개보수시 문제사항 병행해서 시행이 필요		
추정소요사업비 (공 중 별)	공 중 (항 목)	처 리 내 역	처 리 비 용 (천 원)
	시건장치	신설	22
	출수장치	신설	38
	수위측정관	신설	167
	수중펌프설치인양	신설	1,267
	계		1,494

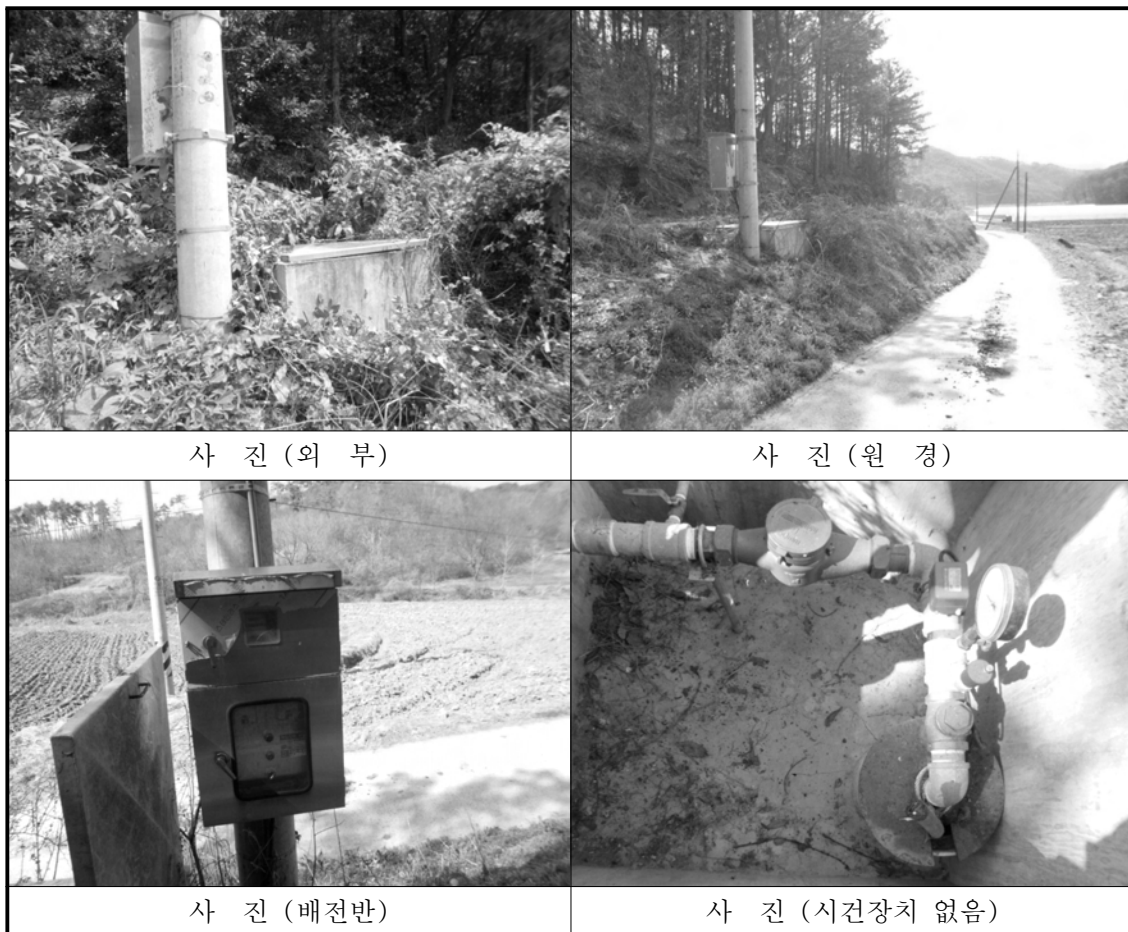
라. 사진대지

문제점	시건장치 없음		
대 책	향후 관정개보수시 문제사항 병행해서 시행이 필요		
추정소요사업비 (공 중 별)	공 중 (항 목)	처 리 내 역	처 리 비 용 (천 원)
	시건장치	신설	22
	계		22

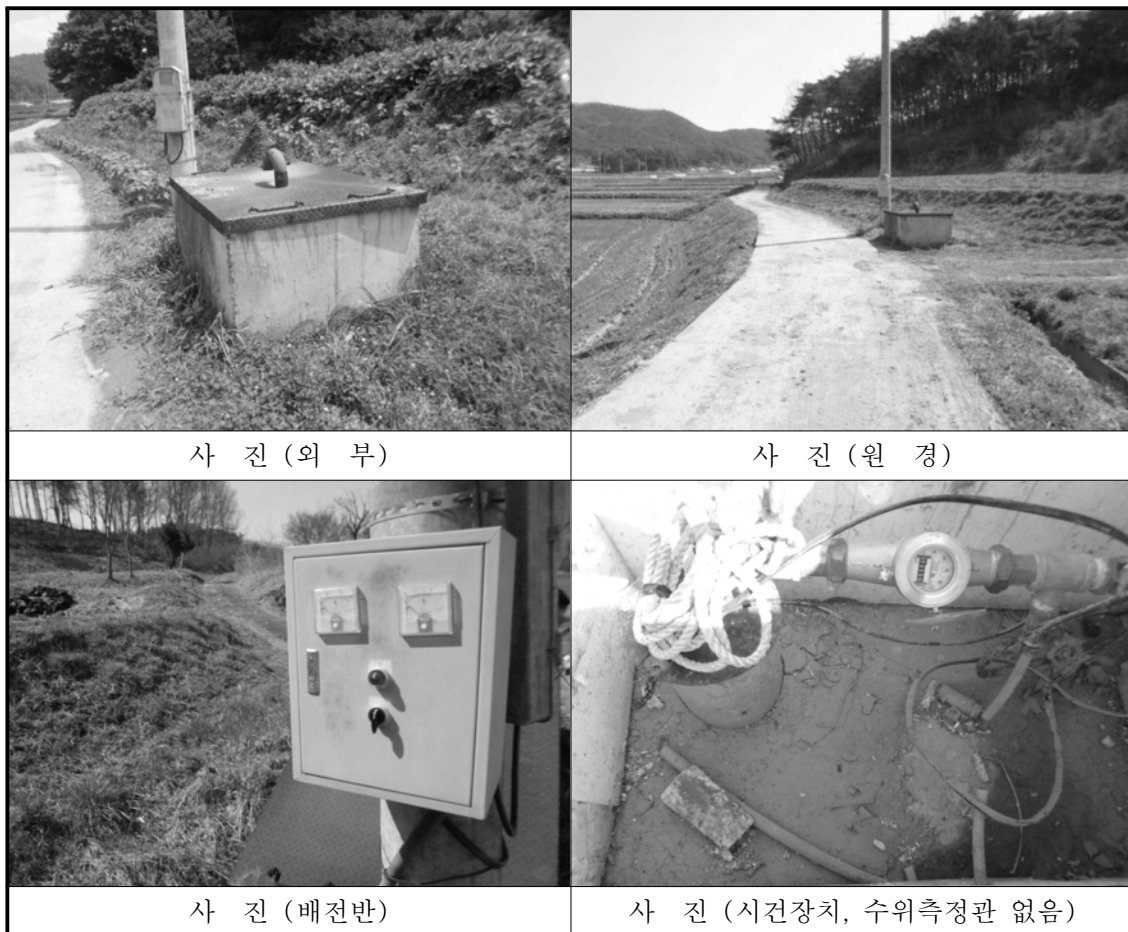
라. 사진대지

문제점	시건장치, 수위측정관 없음		
대 책	향후 관정개보수시 문제사항 병행해서 시행이 필요		
추정소요사업비 (공 중 별)	공 중 (항 목)	처 리 내 역	처 리 비 용 (천 원)
	시건장치	신설	22
	수위측정관	신설	167
	수중펌프설치인양	신설	1,267
	계		1,456

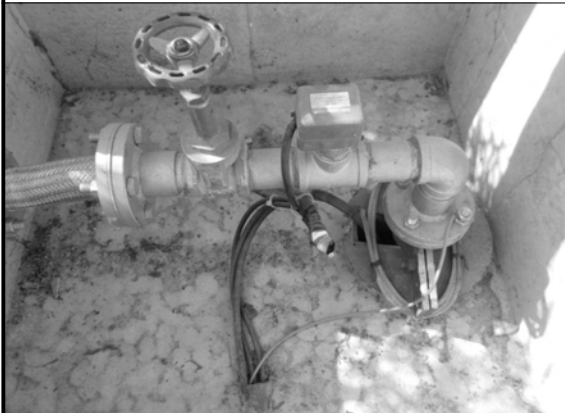
문제점	사후관리 및 연장허가 기간 종료, 시건장치, 유량계, 출수장치, 수위측정관, 배전함 및 전기설비 없음		
대 책	지하수법에의거 5년마다 시행하는 사후관리시에 시행하는 것이 타당함		
추정소요사업비 (공 중 별)	공 중 (항 목)	처 리 내 역	처 리 비 용 (천 원)
	사후관리	시행	5,126
	연장허가	지하수영향조사	5,533
	계		10,659

사 진 (시건장치, 유량계, 출수장치 수위측정관 없음)

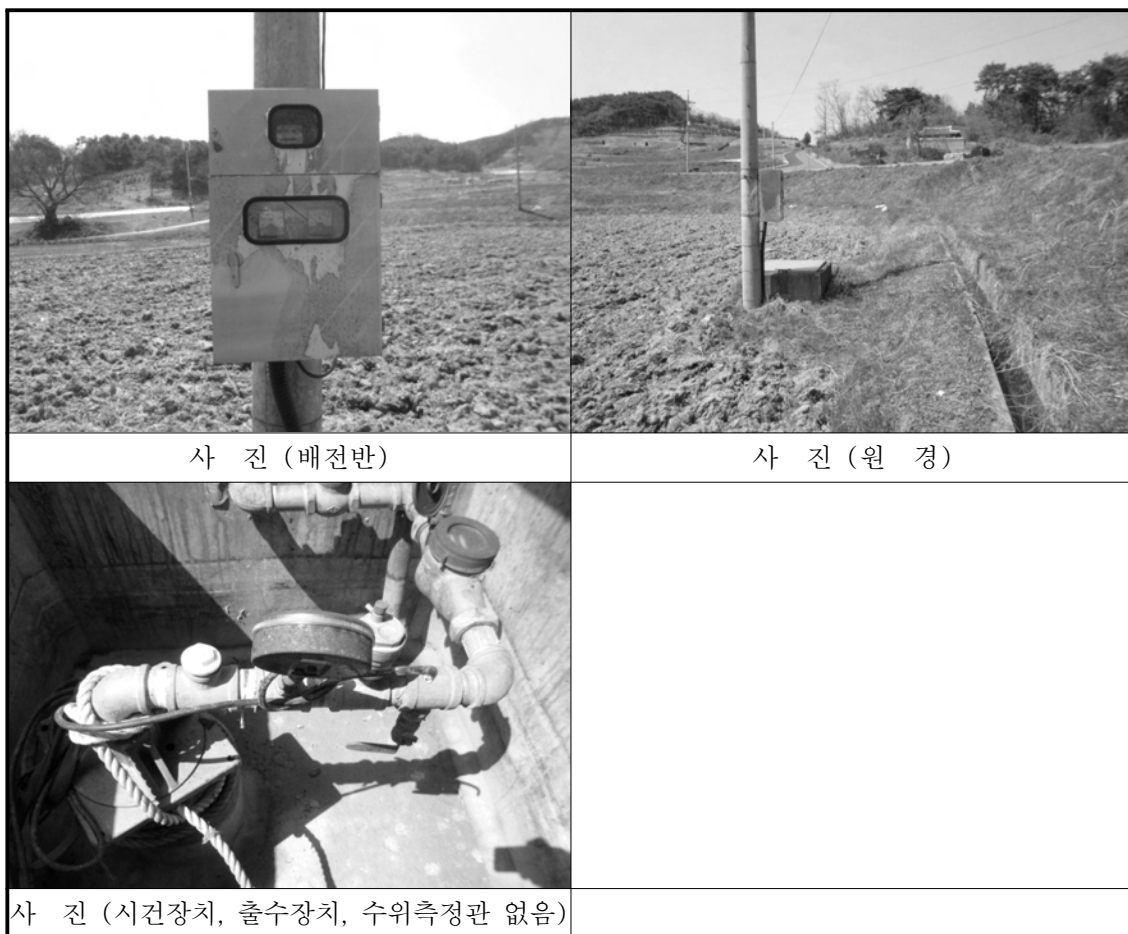
라. 사진대지

문제점	시건장치, 출수장치, 수위측정관 없음		
대 책	향후 관정개보수시 문제사항 병행해서 시행이 필요		
추정소요사업비 (공 종 별)	공 종 (항 목)	처 리 내 역	처 리 비 용 (천 원)
	시건장치	신설	22
	출수장치	신설	38
	수위측정관	신설	167
	수중펌프설치인양	신설	1,267
	계		1,494

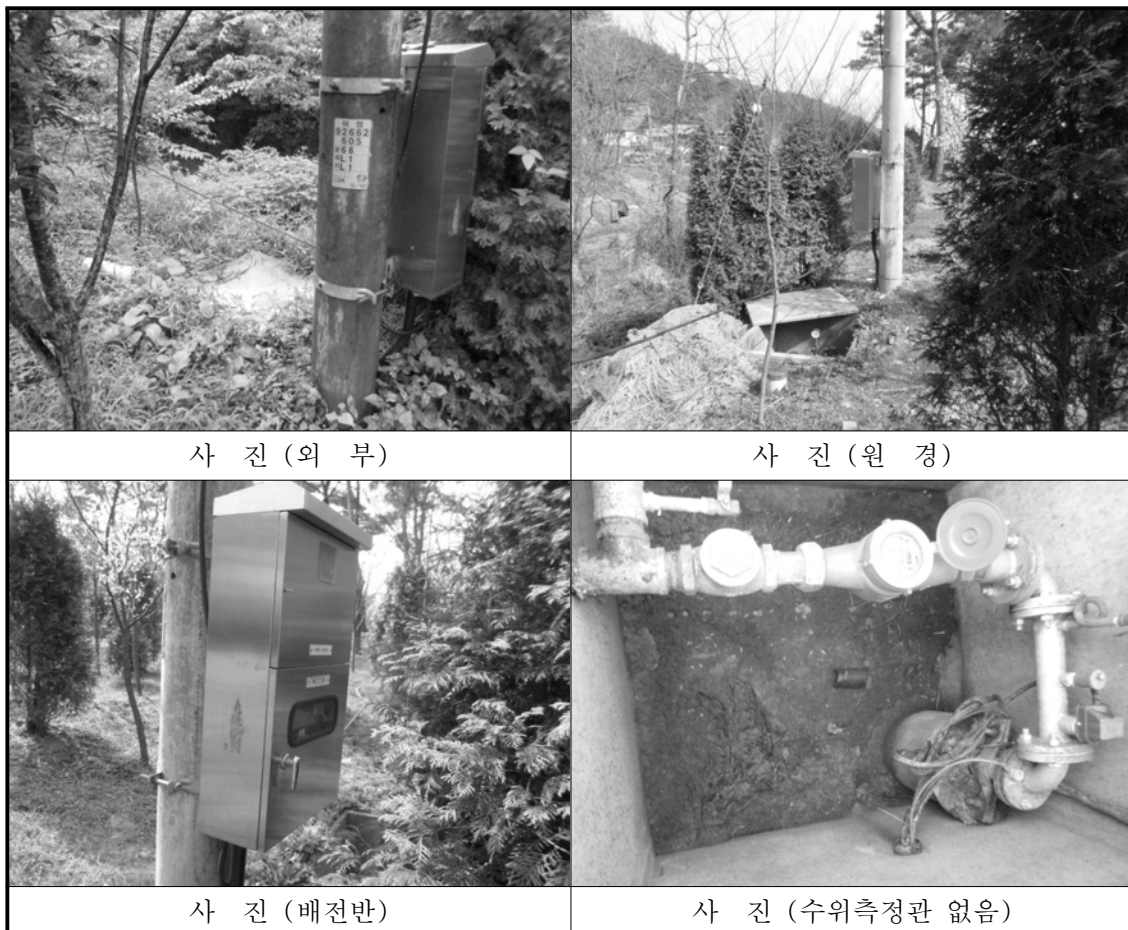
라. 사진대지

문제점	사후관리 및 연장허가 기간 종료, 수위측정관 없음		
대 책	지하수법에의거 5년마다 시행하는 사후관리시에 시행하는 것이 타당함		
추정소요사업비 (공 중 별)	공 중 (항 목)	처 리 내 역	처 리 비 용 (천 원)
	사후관리	시행	5,126
	연장허가	지하수영향조사	5,533
	계		10,659

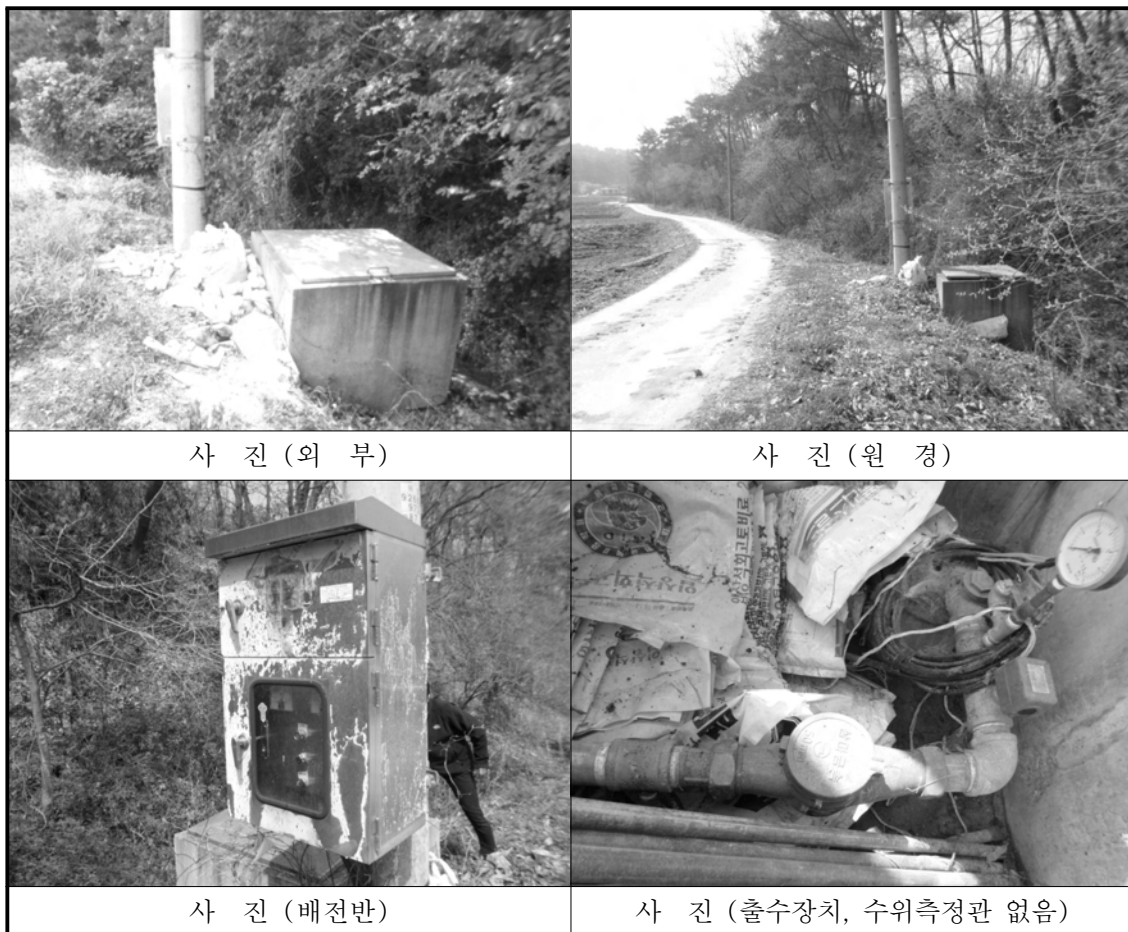
라. 사진대지

문제점	시건장치, 출수장치, 수위측정관 없음		
대 책	향후 관정개보수시 문제사항 병행해서 시행이 필요		
추정소요사업비 (공 중 별)	공 중 (항 목)	처 리 내 역	처 리 비 용 (천 원)
	시건장치	신설	22
	출수장치	신설	38
	수위측정관	신설	167
	수중펌프설치인양	신설	1,267
	계		1,494
