[경남 산청군]

농촌지하수관리 보고서

산신2지구

한국농어촌공사

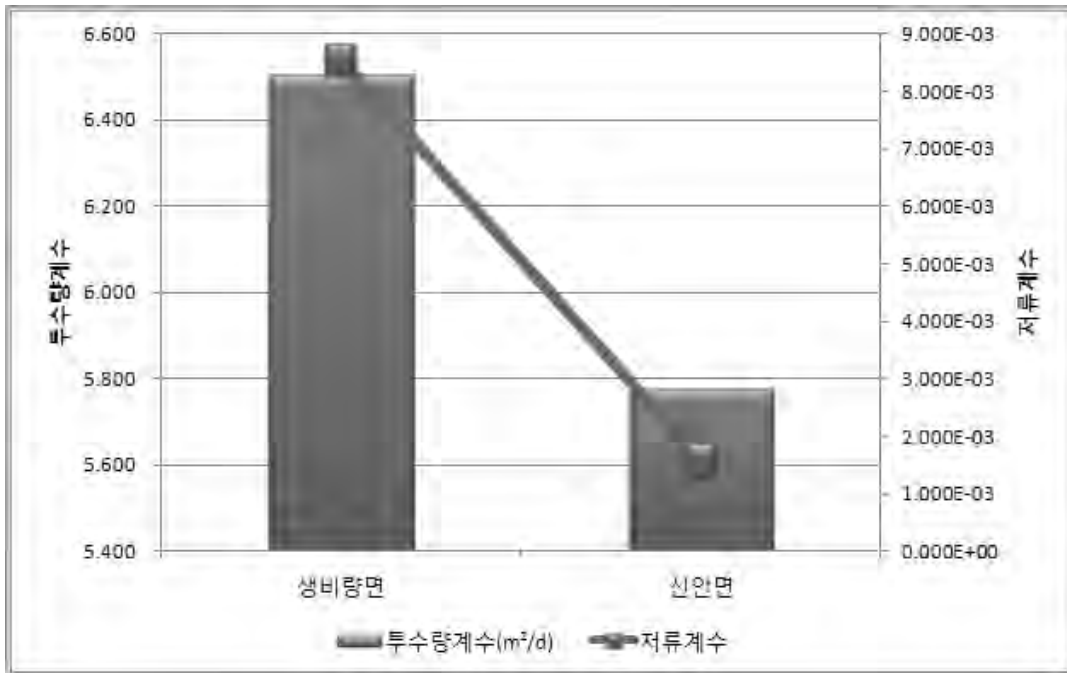
<그림 3-1-3> 읍면별 암반지하수 수리특성

암반대수층의 수리특성은 기반암 내에 발달된 절리, 파쇄대 및 단열구조 등의 2차공극과 지하수의 저류 및 유동에 관련되는 지질구조에 좌우되며, 조사지역의 암반지하수는 층리, 균열, 절리 및 단층 등 2차 공극을 따라 유동하는 열극형 지하수로 분포지질별 대수층 심도의 차이가 큰 것으로 판단된다.

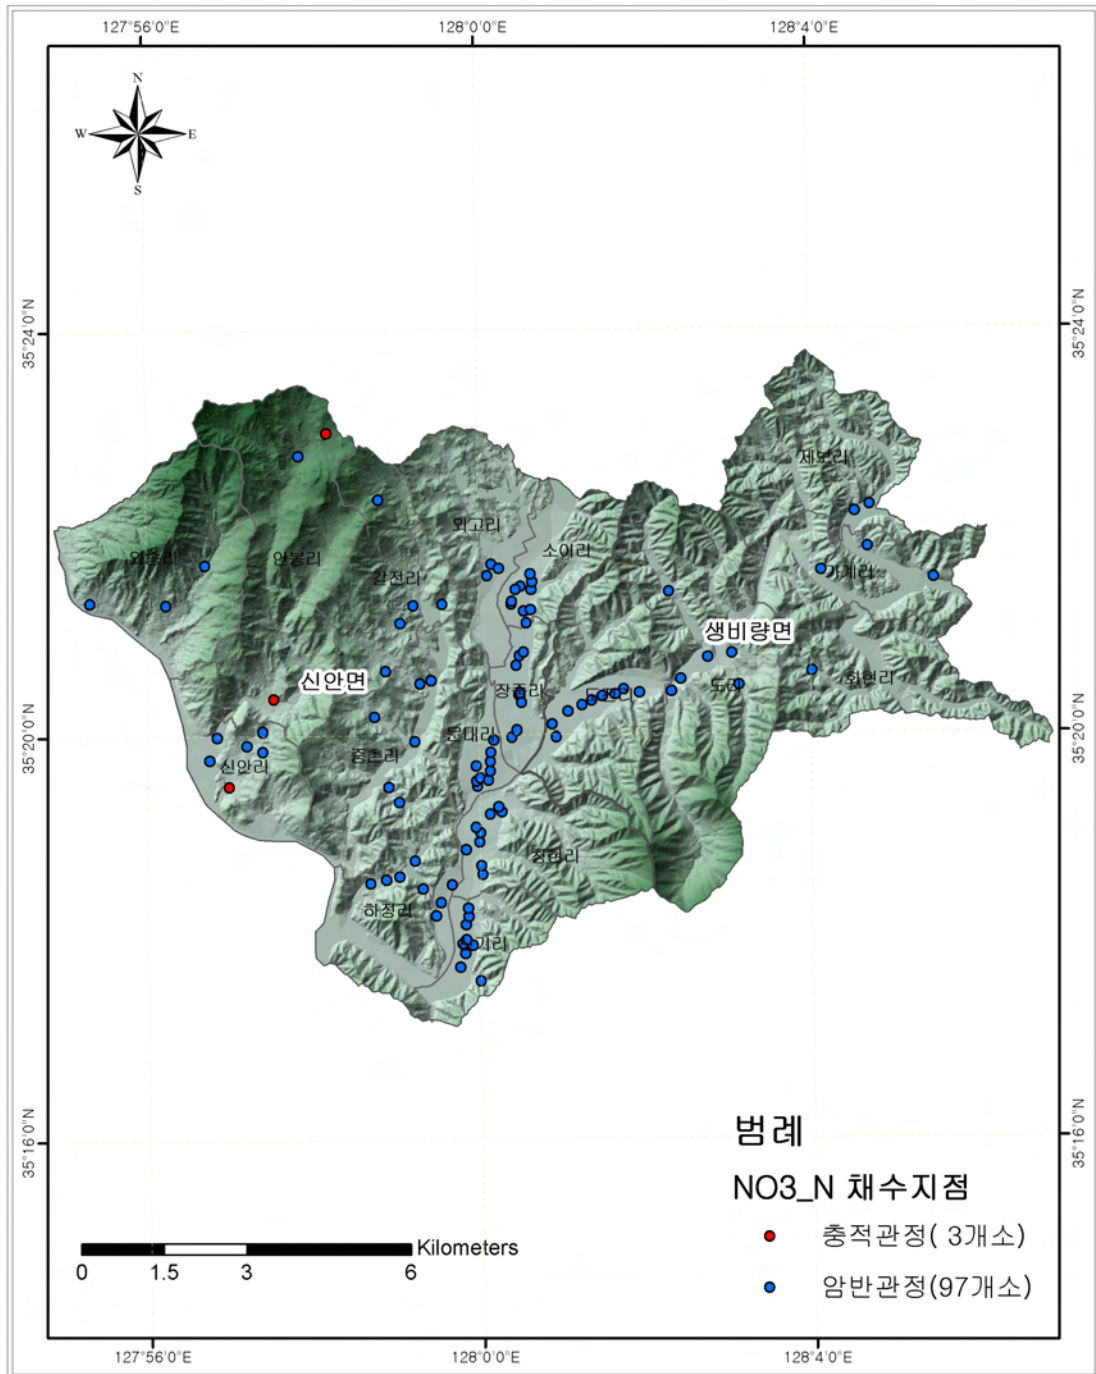
<그림 3-2-7> 질산성질소 시료채수 위치도

이번 조사에서는 축산폐수, 비료 등에 의한 오염의 지시인자인 질산성 질소에 대하여 통계값과 상자도식으로 오염현황을 나타내었다. 지역별 질산성질소 조사내용은 <표 3-2-13>과 같다.

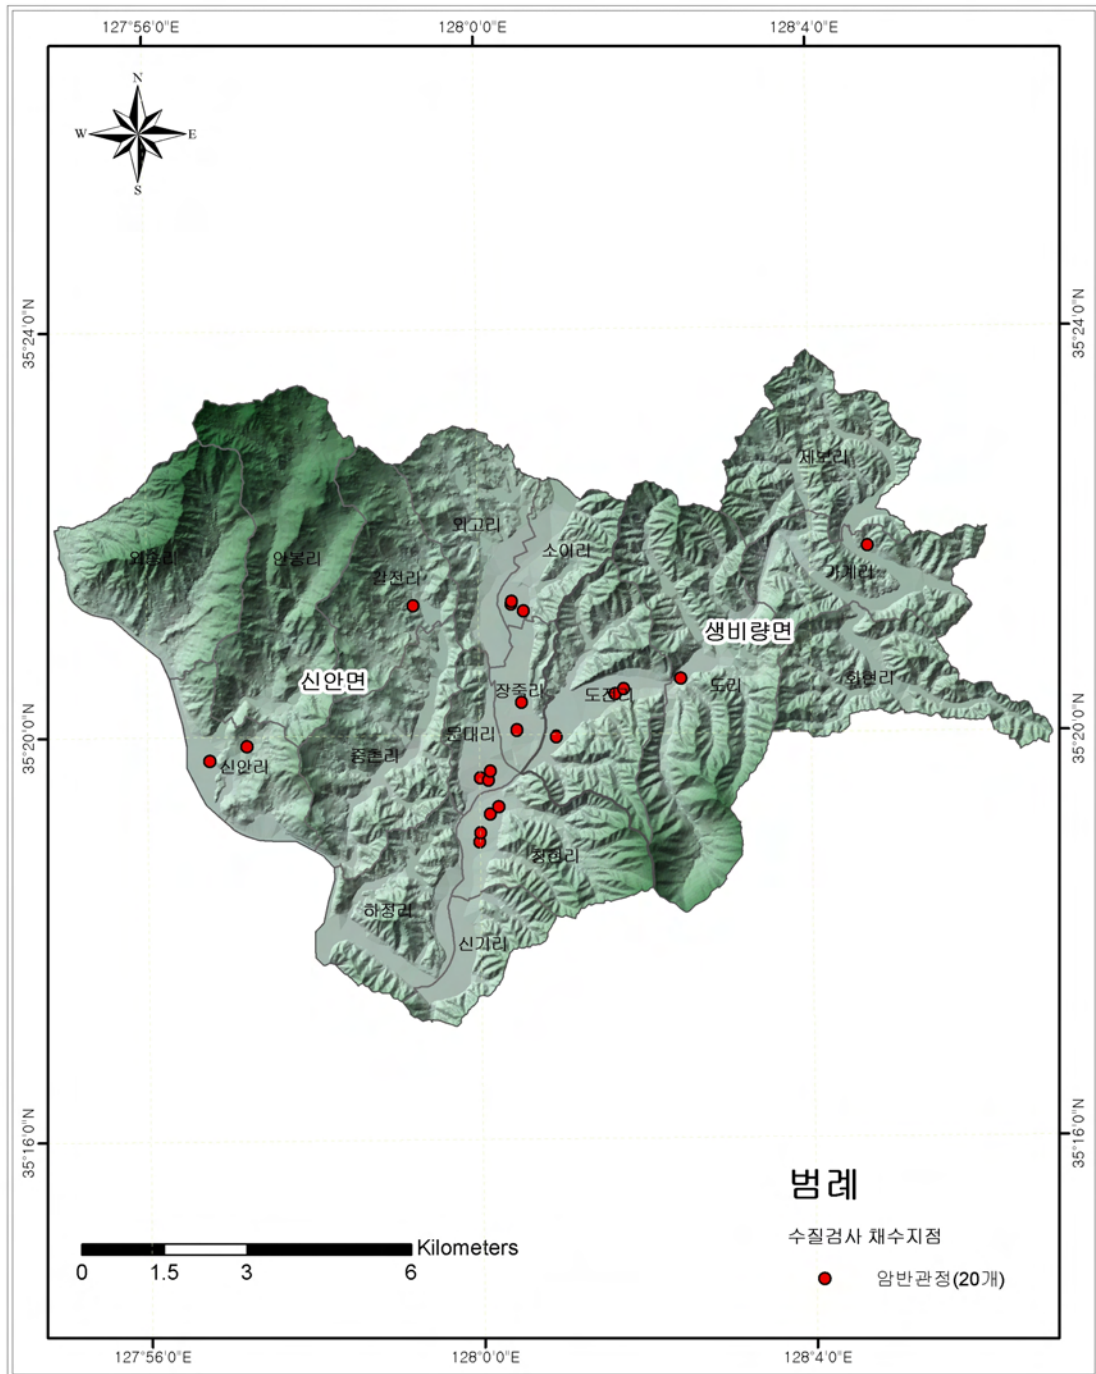
<그림 3-2-12> 수질검사 시료채수 위치도

일반 오염물질 - 일반 오염물질에 관한 검사항목은 수소이온농도 (pH), 대장균군수, 질산성질소, 염소이온 등이다. 이번 조사에서는 질산성질소를 제외한 나머지 3개의 일반 오염물질 항목에 대해서 기준을 초과한 관정은 나타나지 않았다. 질산성질소에 대한 총 1개의 자료 분석 결과 생비량면면 (1지점)에서 수질기준을 초과한 것으로 조사되었으며, 대부분의 관정에서는 기준치 이하로 검출되었다.

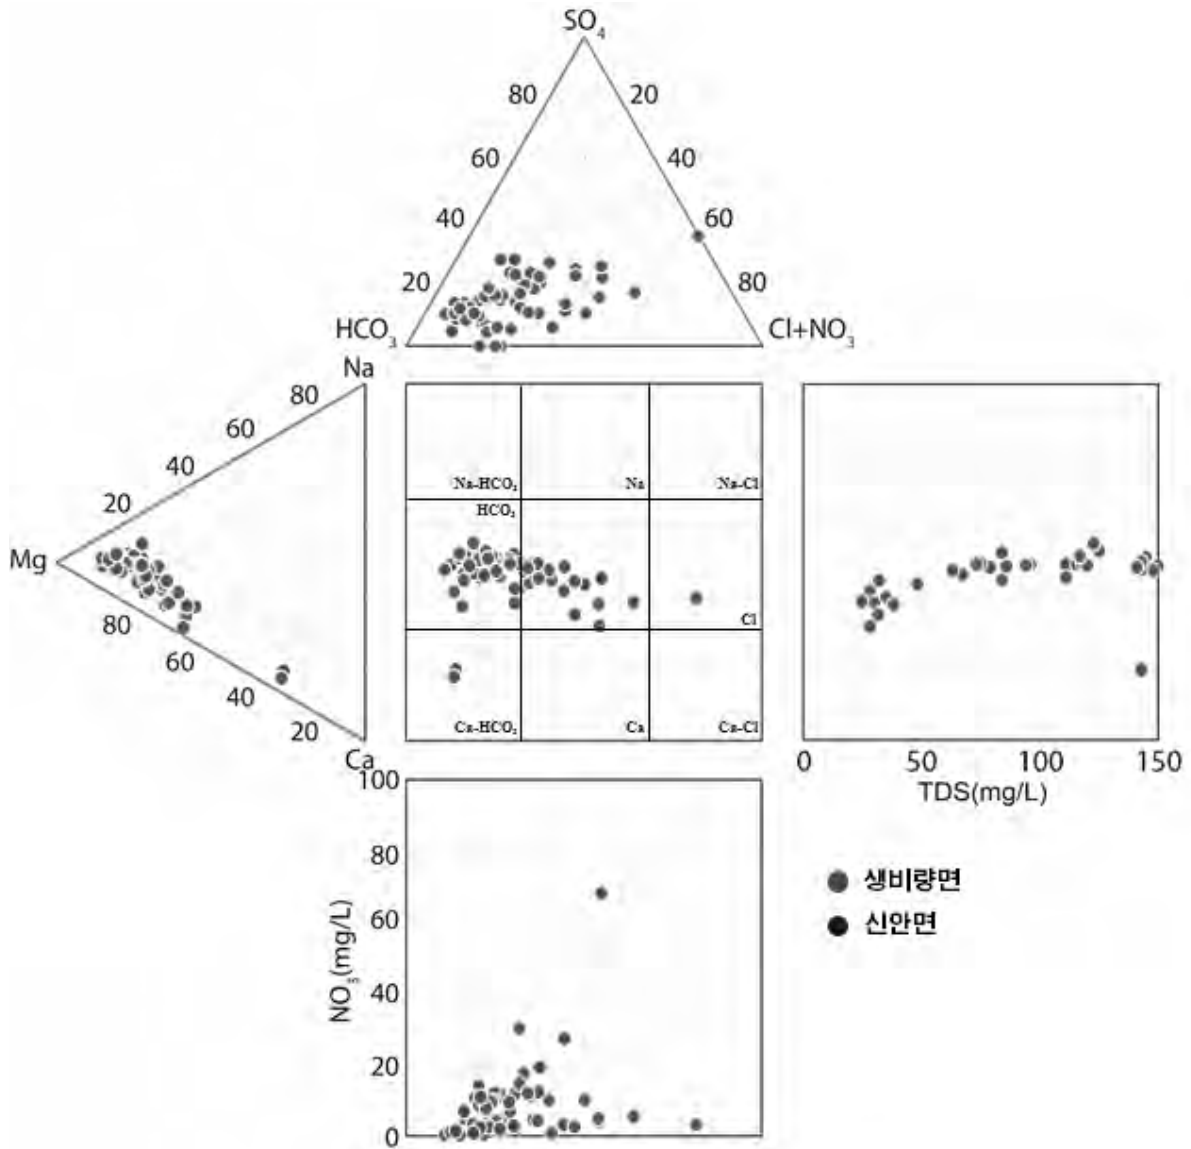
<그림 3-2-22> 산신2지구 지하수 관측정의 Durov diagram

NO_3 의 농도에 따라 관찰해보면 신안면 한 개 지역을 제외한 모든 지역에서 질산염의 농도가 낮은 지하수 유형을 보여 화학비료 또는 농어촌의 폐기물에 의한 영향은 크지 않는 것으로 생각되며, 신안면에서 질산염의 농도가 높게 나타난 SN05DJN010 관정은 인근에 축사가 위치하며, 화학 비료가 많이 사용되는 논, 밭이 분포함에 따라 이와 같이 질산염의 농도가 높은 지하수 유형을 보인 것으로 생각된다.

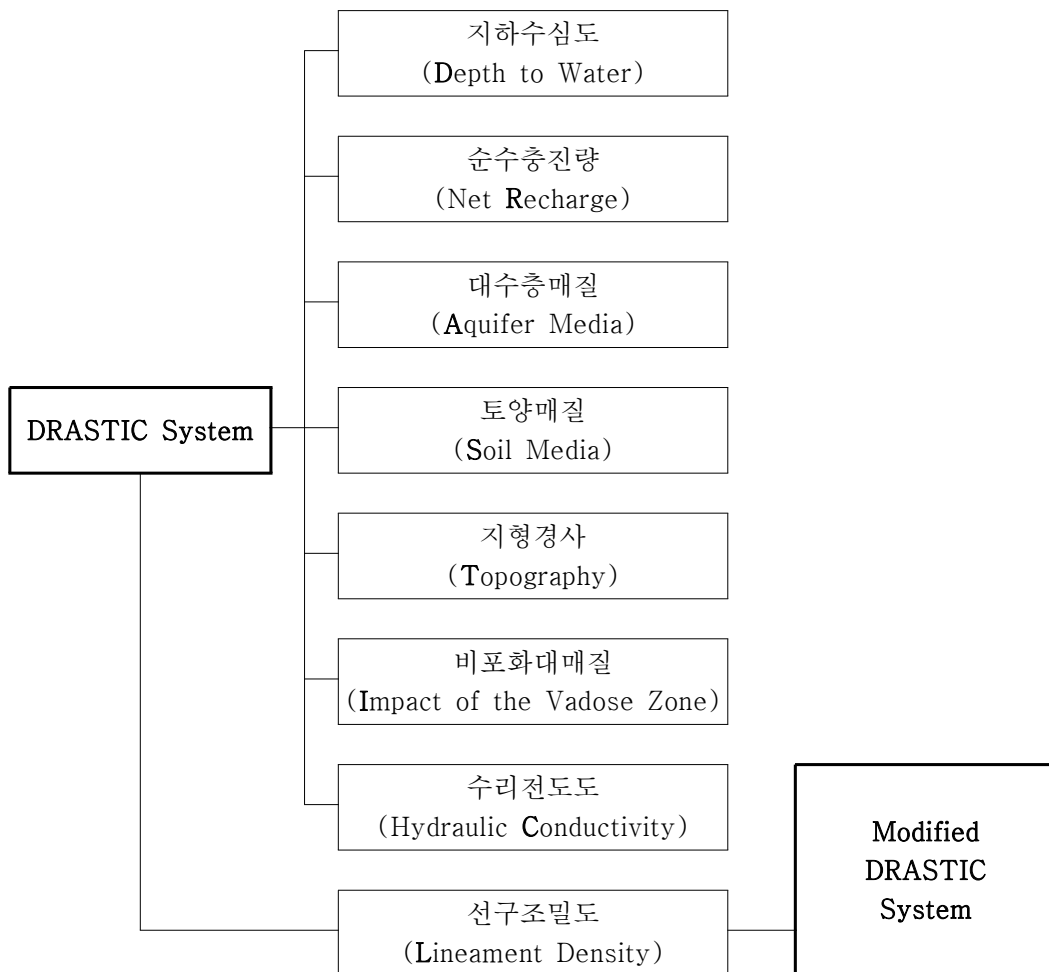
<그림 3-3-1> DRASTIC 시스템 작업과정 흐름도

DRASTIC 시스템의 평가절차는 <그림 3-3-1>과 같으며, 본 조사에서는 전술된 각종 성과를 기반으로 GIS 공간분석 기법에 의거 각 항목별 주제도면을 작성하고 이를 중첩하여 평가하였다.
