남해군

남설지구 농촌지하수관리사업 보고서

2014. 11

한국농어촌공사

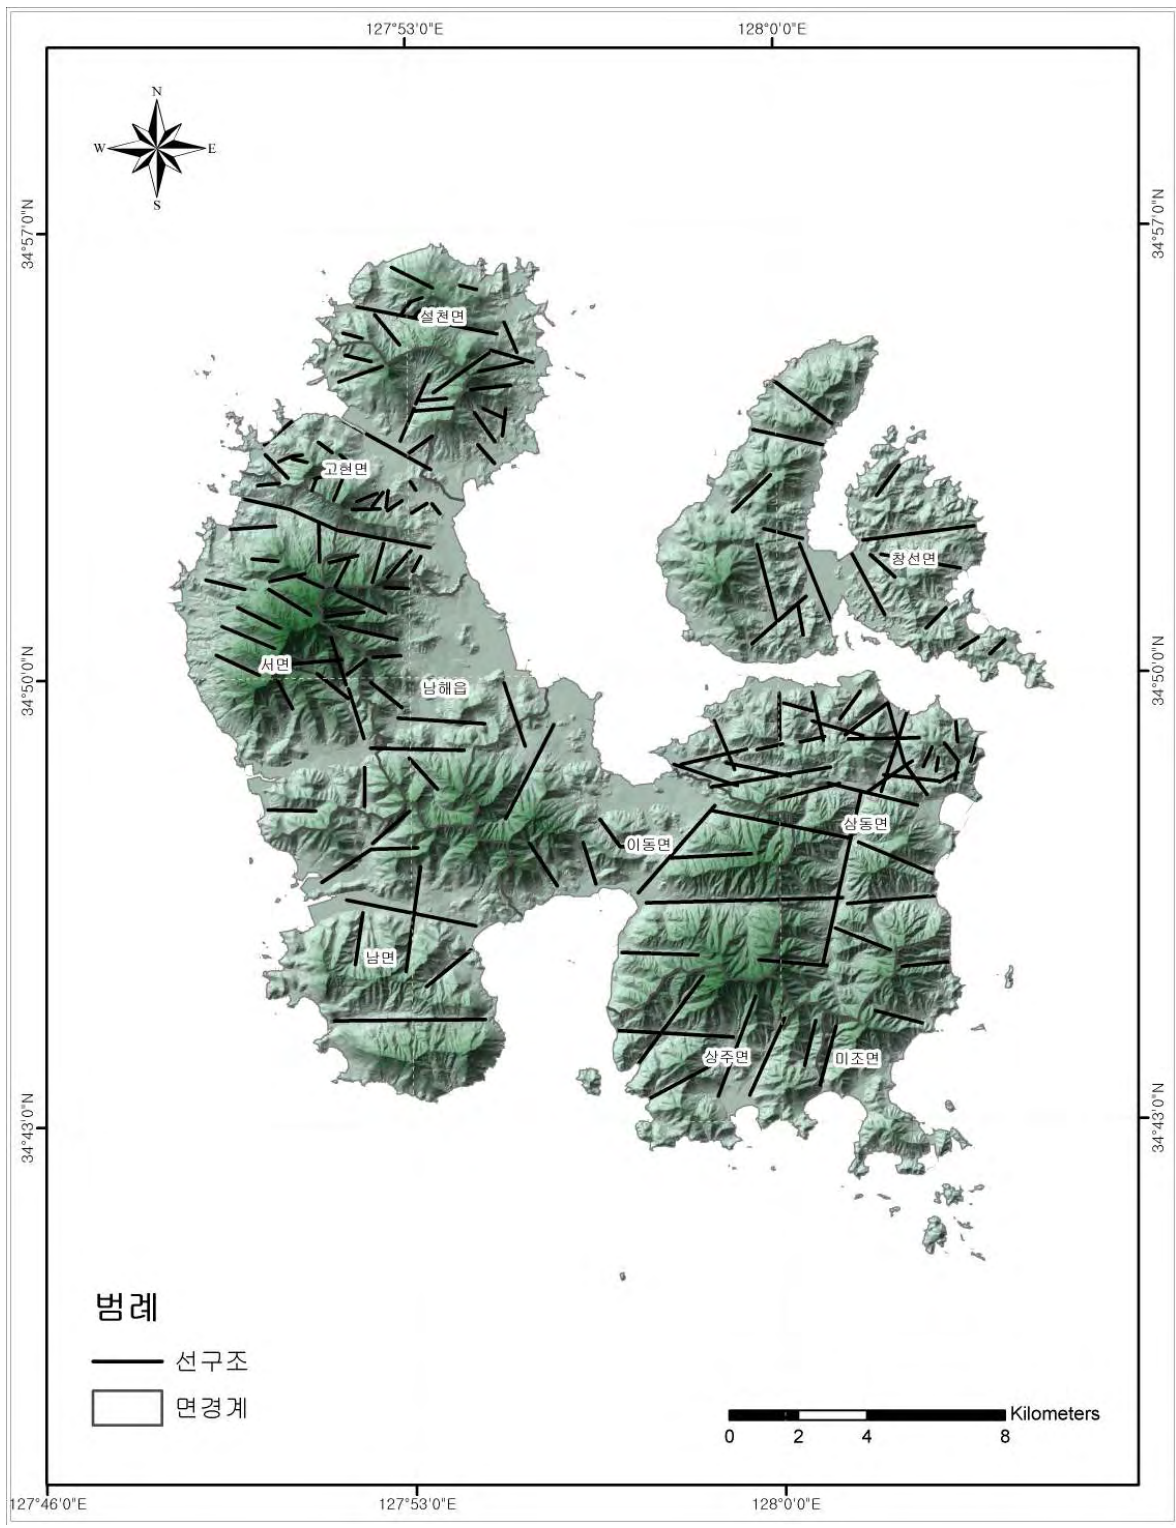
<그림 1-4-4> 남해군 선구조도

GIS의 쿼리 기능과 한국지질자원연구소에서 제작한 수치지질도를 이용하여 지질분포현황을 분석한 결과 백악기의 흑운모화강암(221.1km²)과 안산암 및 안산암질 응회암(221.1km²)이 전체면적의 64.1%인 221.1km²로 남해군의 대부분을 차지하고 있는 것으로 나타났다. <표 1-4-4>

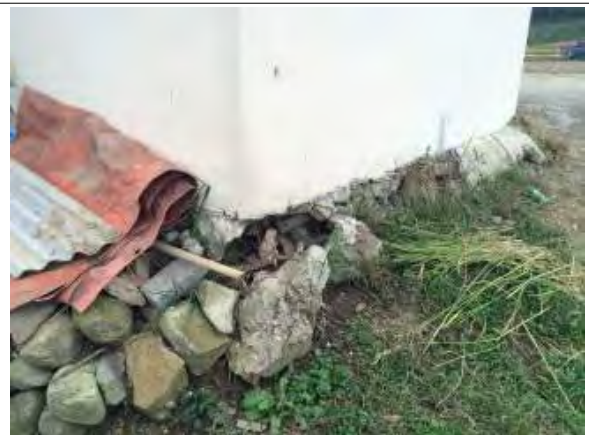
사 진 (외벽균열)

문제점	점검결과 사용시 문제점 없으나, 양수장 하부 일부 균열 및 이탈현상 관찰.
대책	장옥 보수.
추정소요사업비 (공종별)
