# 2015 농촌지하수관리 보고서

남서지구

## ▣ 『남서지구 농촌지하수관리사업』보고서는

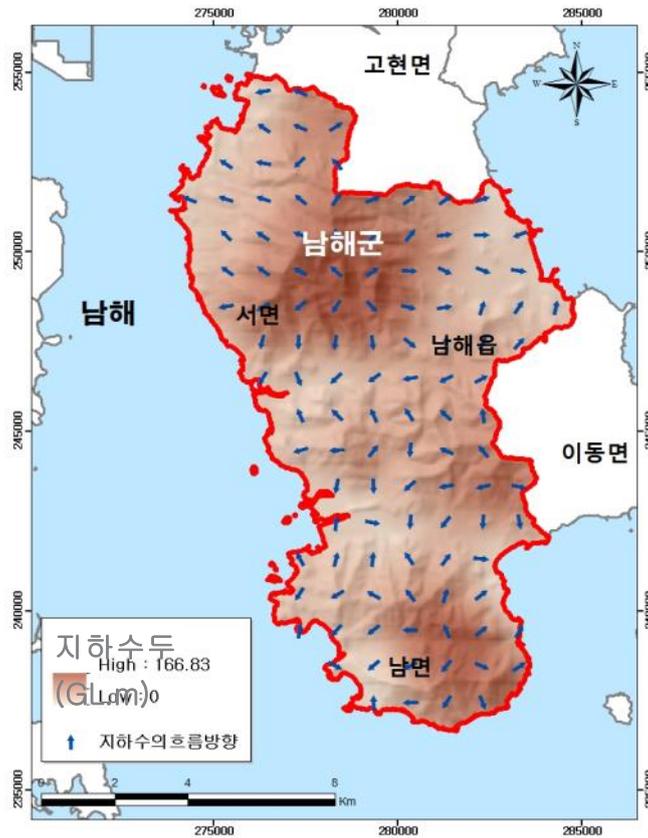
남서지구 지하수두 등고선 및 유동방향도

▷ 전제적인 지하수위 변화 및 유동방향을 파악하기 위해 지하수위 측정

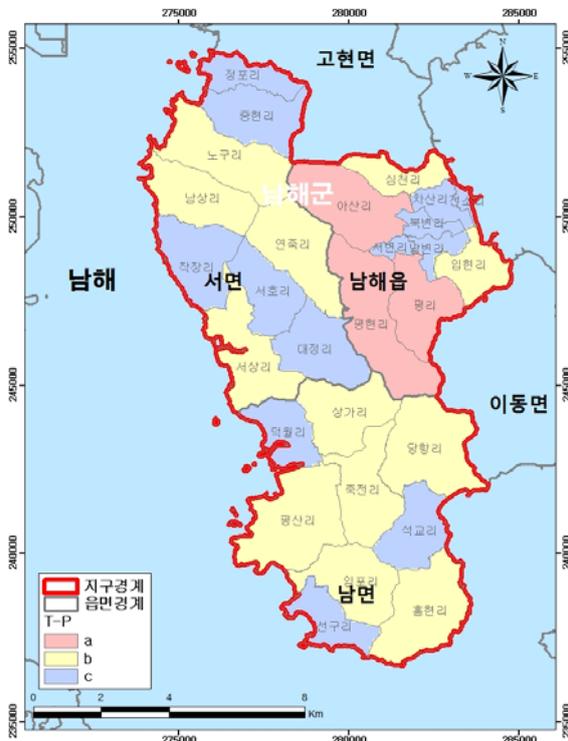
<그림 3-2-4> 발생단위별 잠재오염원 부하량 등급도

(d) T-P발생부하량 등급도

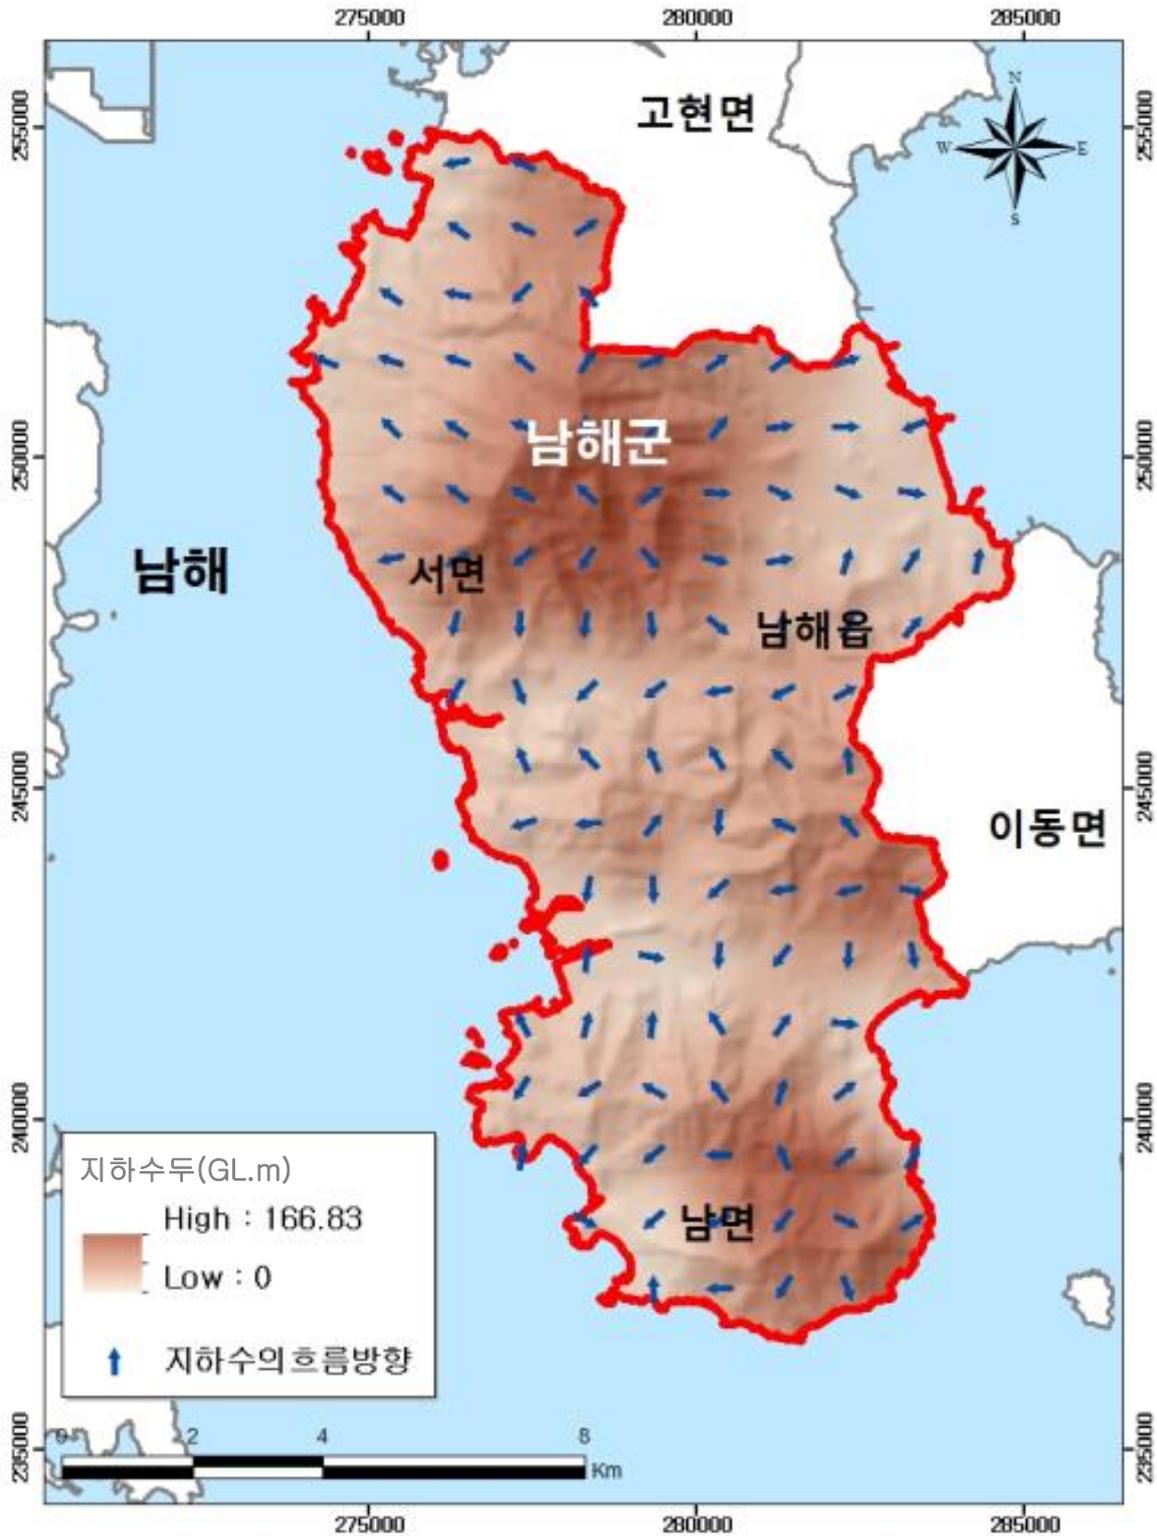
<그림 3-1-1> 지하수두 등고선 및 유동방향도

<그림 3-1-1>은 지하수두 등고선을 나타내는 그림으로 등고선의 수직방향으로 수두가 높은 곳에서 낮은 곳으로 지하수의 유동이 이루어진다. 지형고도가 높은 지하수의 분수령과 같은 함양지역과 하천의 배출지역의 특성이 잘 반영되는 것으로 나타났다.

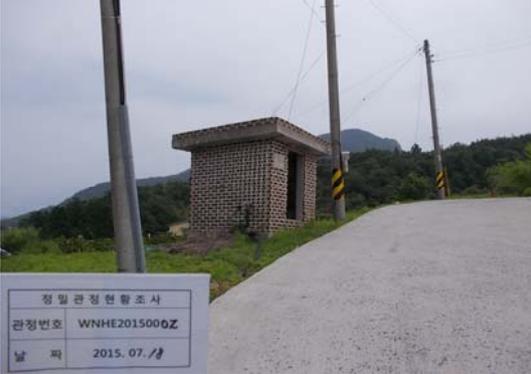
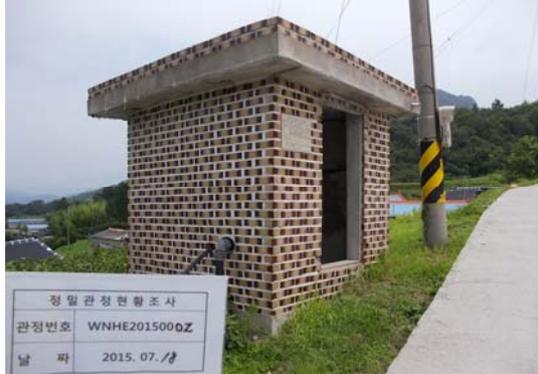
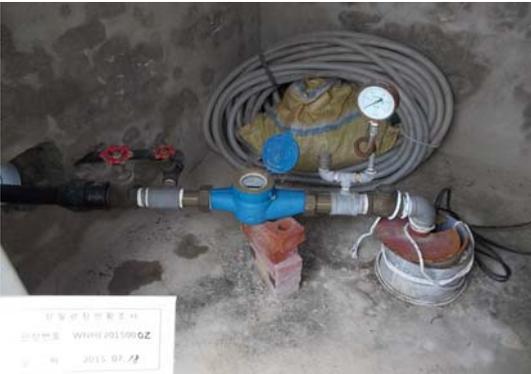
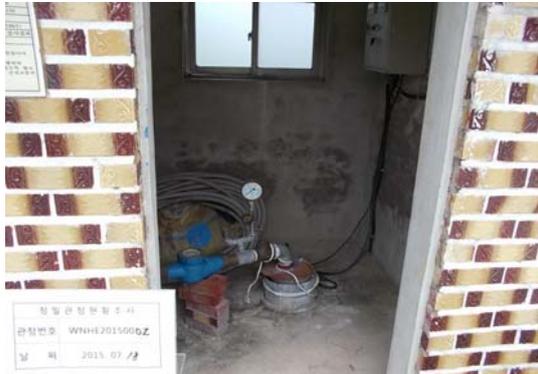
| 분야별 | 구 분 | 점 검 목 | 점 검 사항 | 점 검 내 용 | 점 검 결 과 | |
|---|---|---|---|---|---|---|
| | | 양수장 및 보호공 | 균 열 | 균열, 백태, 박리, 파손여부 | 불량 | |

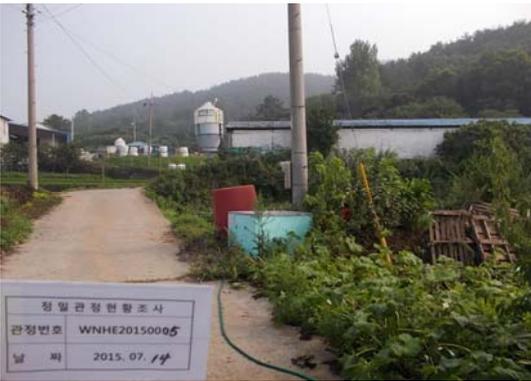
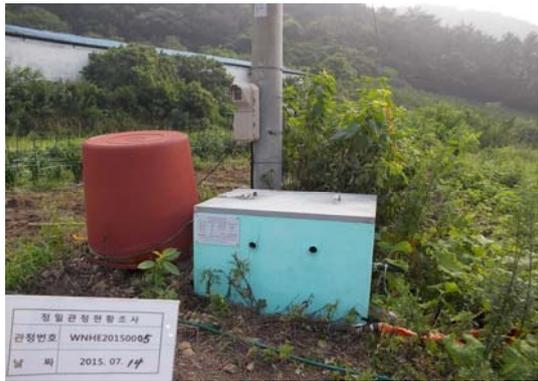
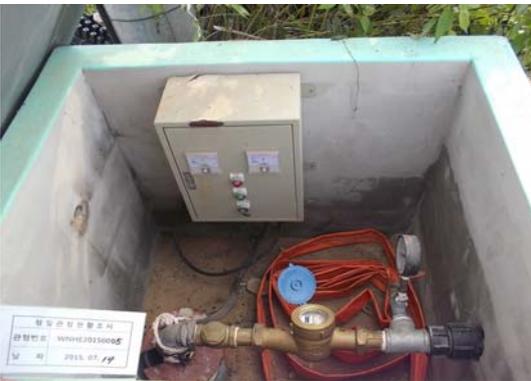
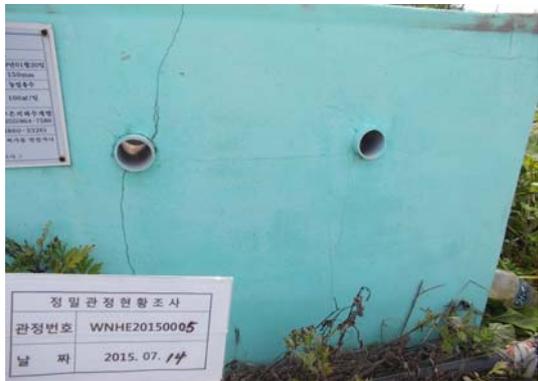
| 분야별 | 구 분 | 점 검 목 | 점검사항 | 점 검 내 용 | 점 검 결 과 | |
|---|---|---|---|---|---|---|
| | | 양수장 및 보호공 | 균 열 | 균열, 백태, 박리, 파손여부 | 불량 | |

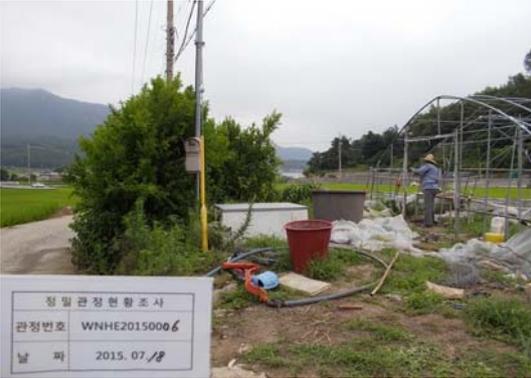
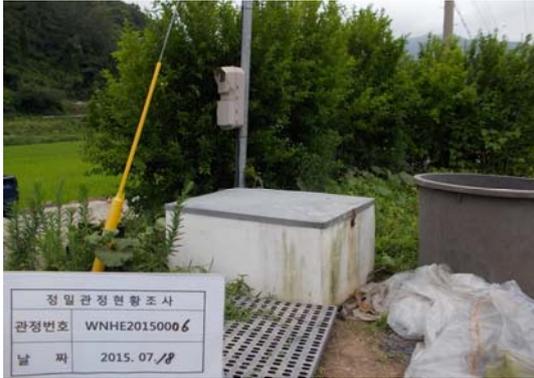
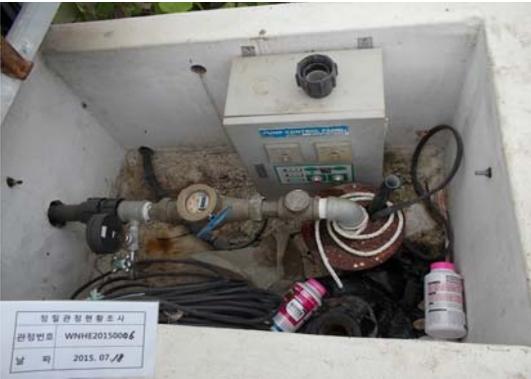
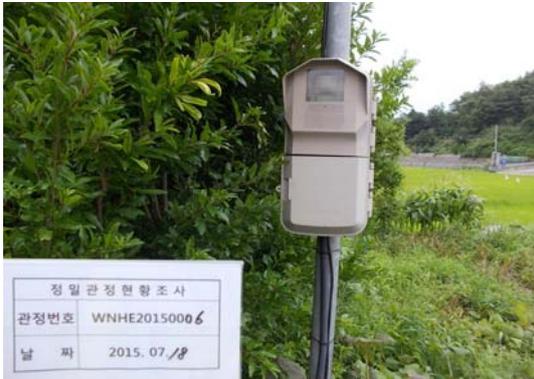
| 분야별 | 구 분 | 점 검 목 | 점검사항 | 점 검 내 용 | 점 검 결 과 | |
|---|---|---|---|---|---|---|
| | | | | 누 수 | 위치, 누수원인, 누수여부 | 불량 |

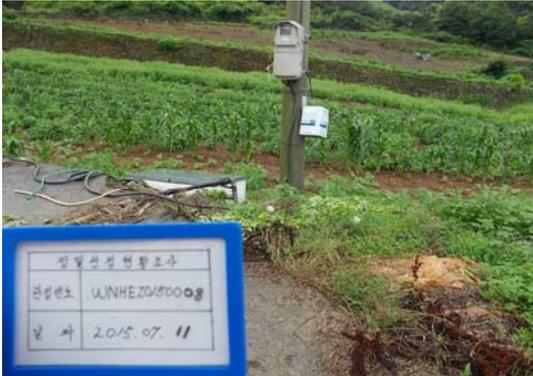
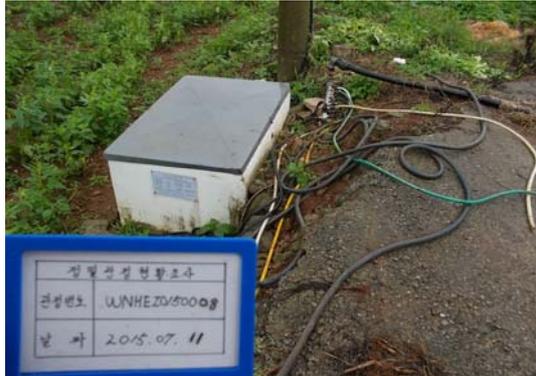
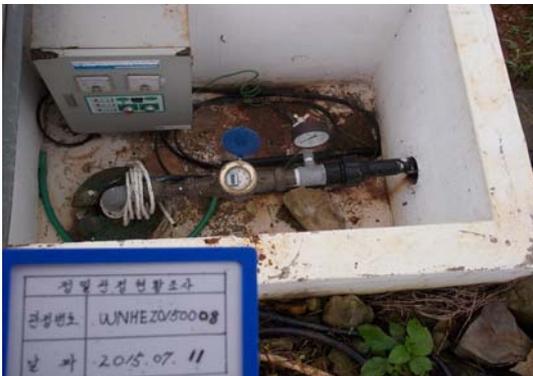
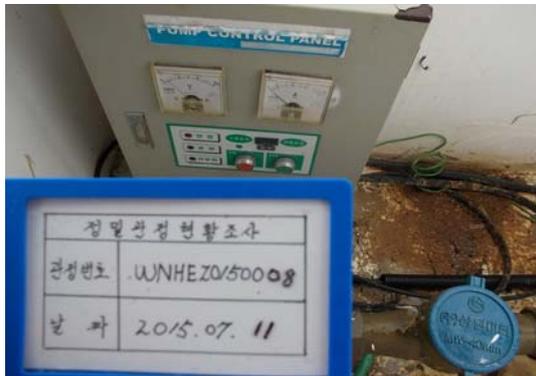
라. 사진대지

| 사 진 (원 경) | 사 진 (근 경) |
| 사 진 (내 부) | 사 진 (기 타) |

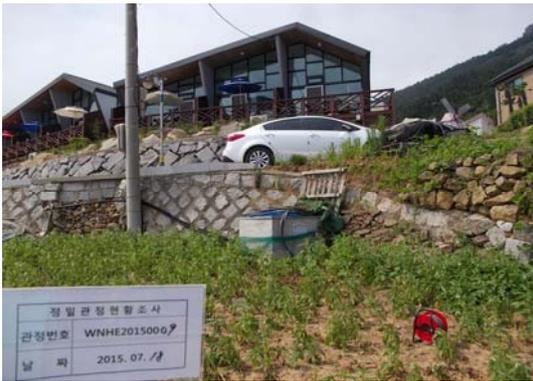
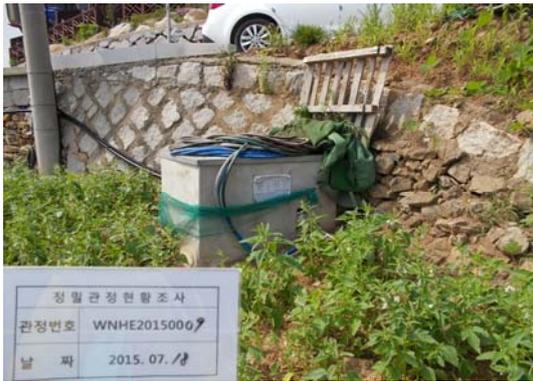
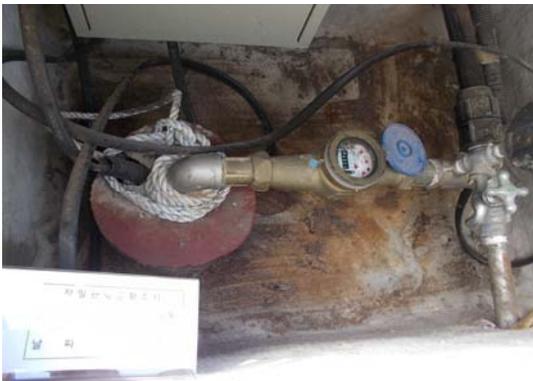
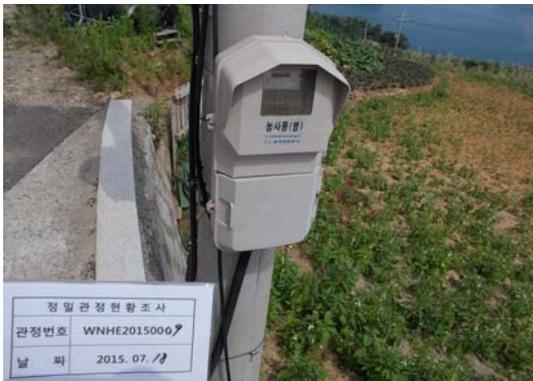
라. 사진대지

| 사 진 (원 경) | 사 진 (근 경) |
| 사 진 (내 부) | 사 진 (기 타) |

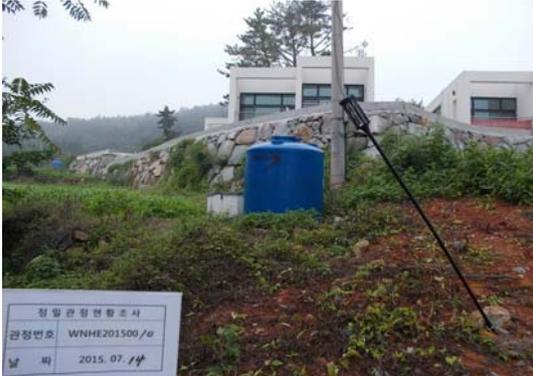
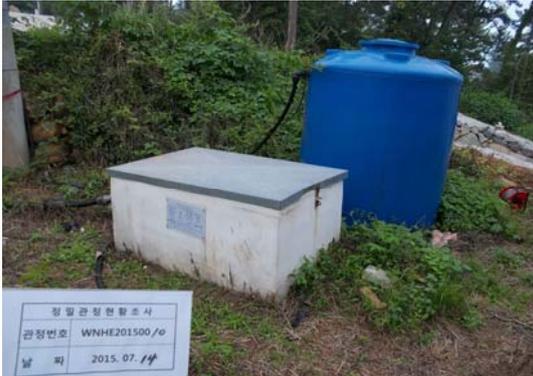
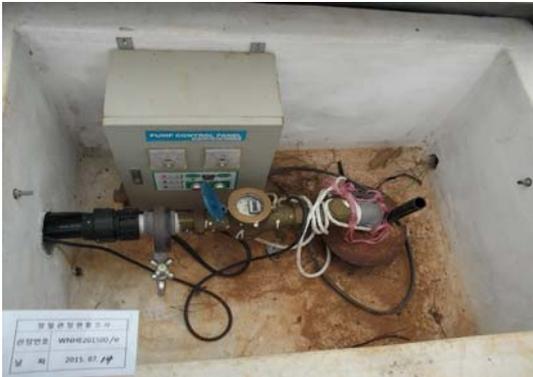
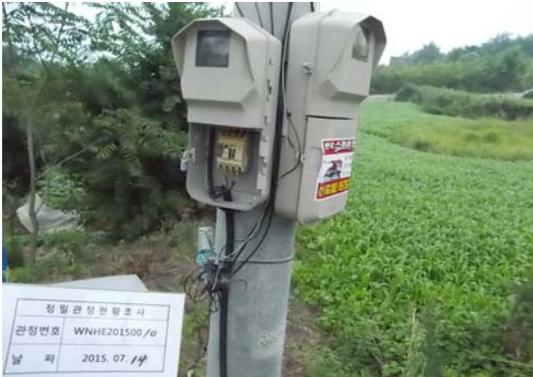
라. 사진대지

| 사 진 (원 경) | 사 진 (근 경) |
| 사 진 (내 부) | 사 진 (기 타) |

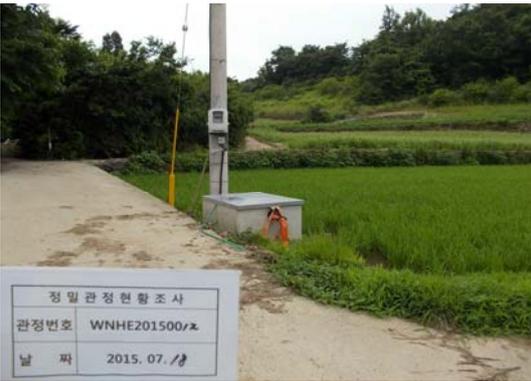
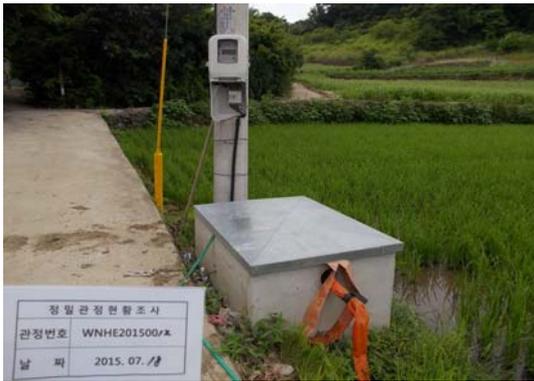
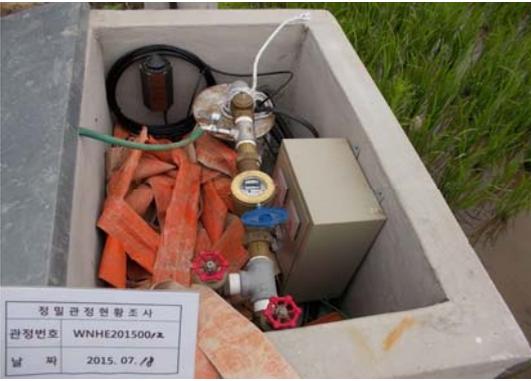
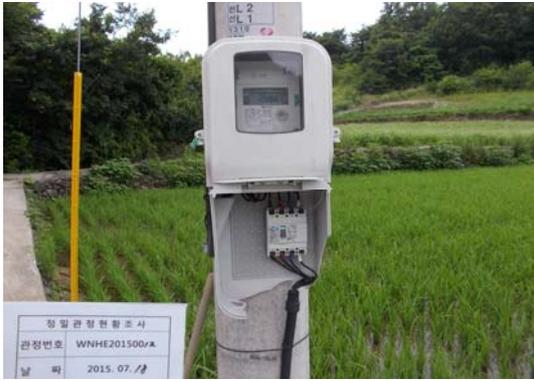
라. 사진대지

| 사 진 (원 경) | 사 진 (근 경) |
| 사 진 (내 부) | 사 진 (기 타) |

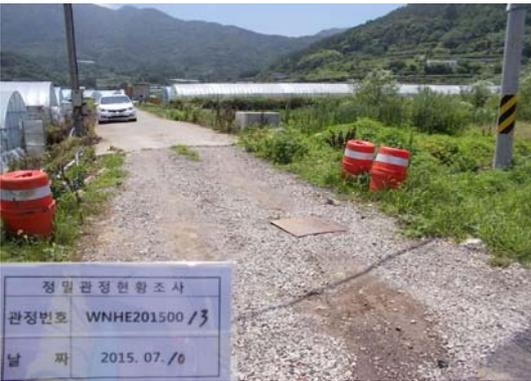
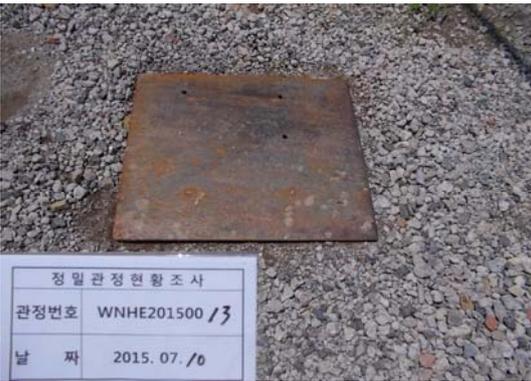
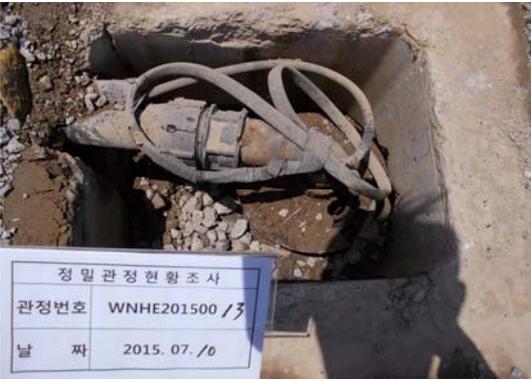
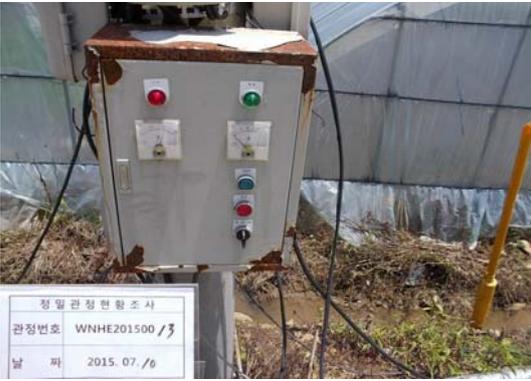
라. 사진대지

| 분야별 | 구 분 | 점 검 목 | 점검사항 | 점 검 내 용 | 점 검 결 과 | |
|---|---|---|---|---|---|---|
| | | 양수장 및 보호공 | 균 열 | 균열, 백태, 박리, 파손여부 | 불량 | |
| | | | | 녹발생 및 부식정도 | 불량 | |

| 사 진 (원 경) | 사 진 (근 경) |
| 사 진 (내 부) | 사 진 (기 타) |

| | 계 | | 753천원 |

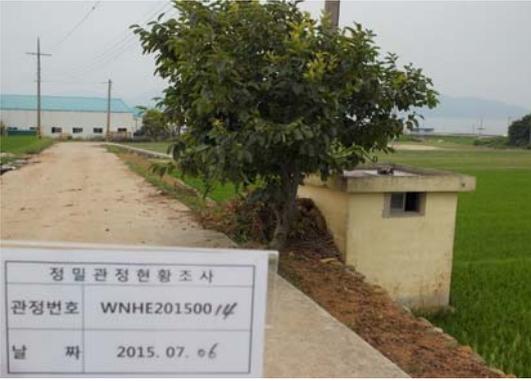
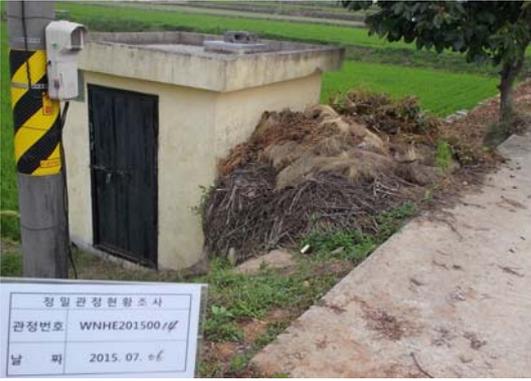
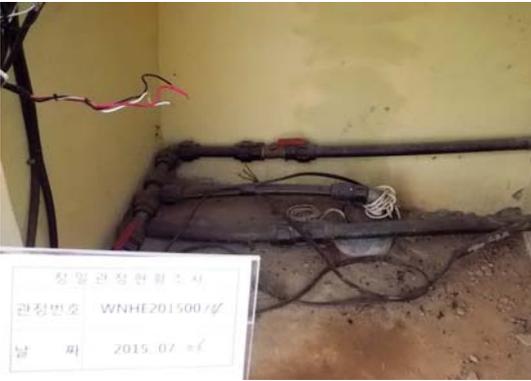
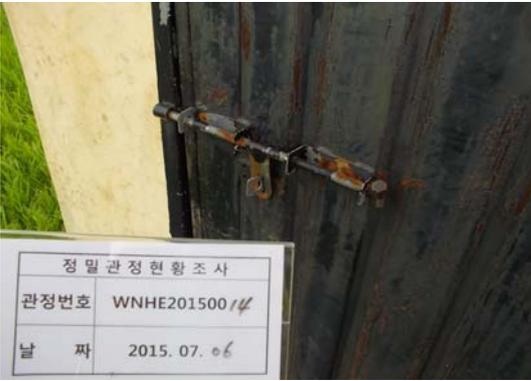
라. 사진대지

| 사 진 (원 경) | 사 진 (근 경) |
| 사 진 (내 부) | 사 진 (기 타) |

| | 출수장치 | 설치 | 80천원 |

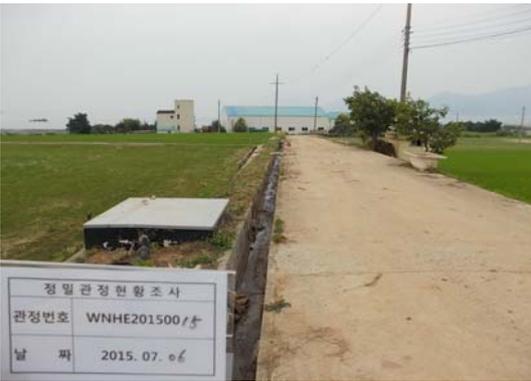
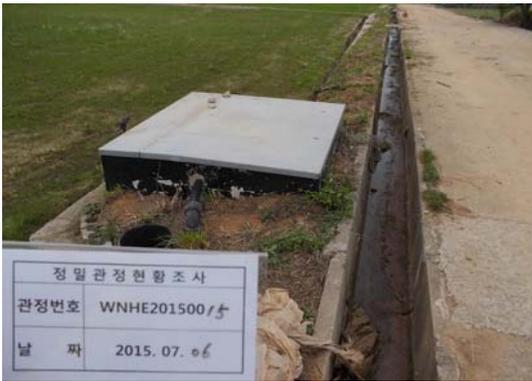
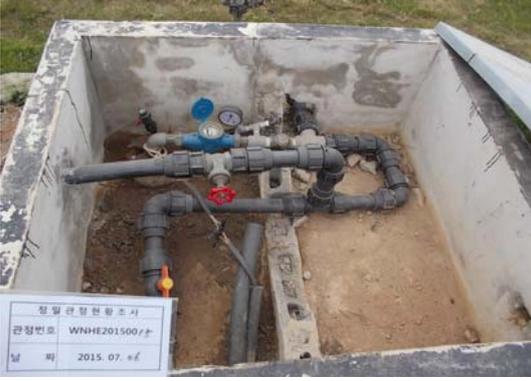
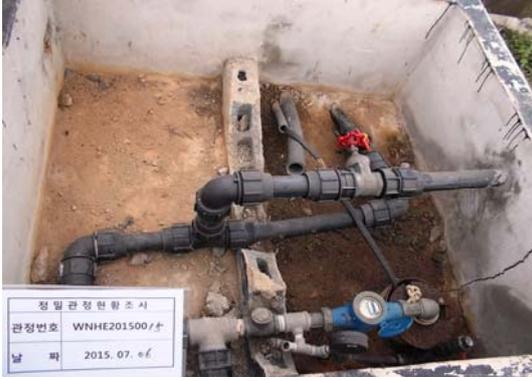
라. 사진대지

| 분야별 | 구 분 | 점 검 목 | 점검사항 | 점 검 내 용 | 점 검 결 과 | |
|---|---|---|---|---|---|---|
| | | 양수장 및 보호공 | 균 열 | 균열, 백태, 박리, 파손여부 | 불량 | |
| | | | | 누 수 | 위치, 누수원인, 누수여부 | 불량 |
| | | | | 녹발생 및 부식정도 | 불량 | |

| 사 진 (원 경) | 사 진 (근 경) |
| 사 진 (내 부) | 사 진 (기 타) |

| | 수위측정관 | 설치 100m<br>(모터인양비용제외) | 81천원 |

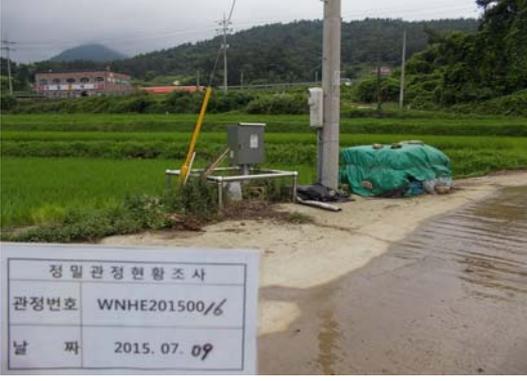
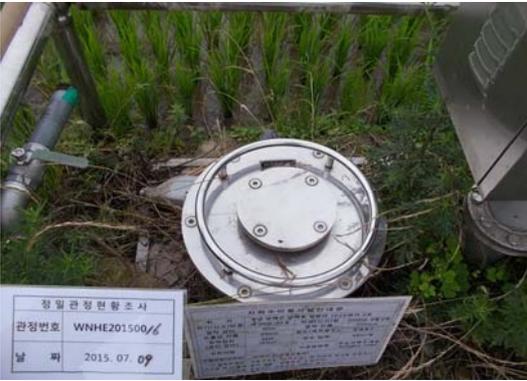
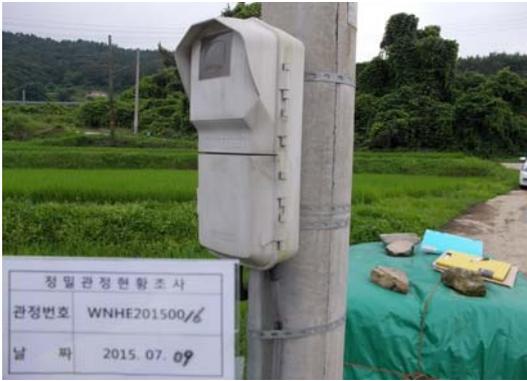
라. 사진대지

| <p>정밀관정현황조사<br/>관정번호 WNHE201500/6<br/>날 짜 2015. 07. 09</p> | <p>정밀관정현황조사<br/>관정번호 WNHE201500/6<br/>날 짜 2015. 07. 09</p> |
| <p>정밀관정현황조사<br/>관정번호 WNHE201500/6<br/>날 짜 2015. 07. 09</p> | <p>정밀관정현황조사<br/>관정번호 WNHE201500/6<br/>날 짜 2015. 07. 09</p> |

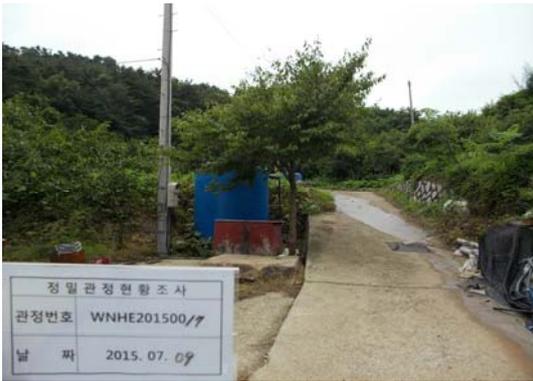
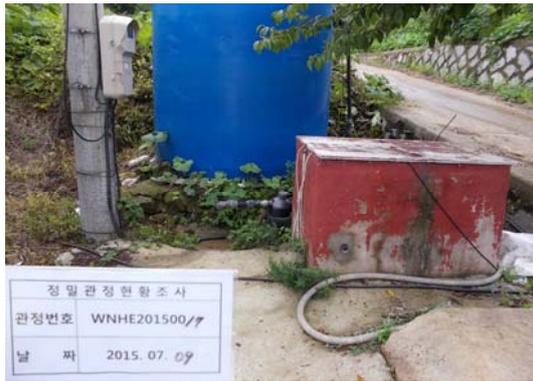
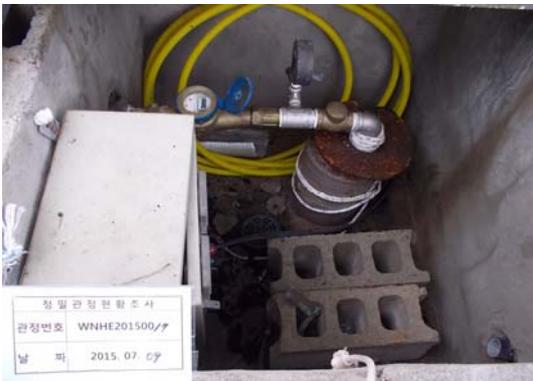
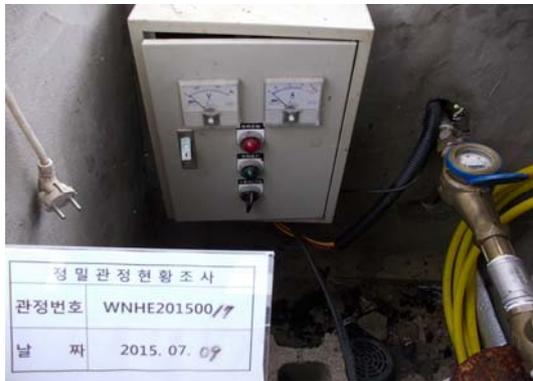
라. 사진대지

| 분야별 | 구 분 | 점 검 목 | 점검사항 | 점 검 내 용 | 점 검 결 과 | |
|---|---|---|---|---|---|---|
| | | | | 녹발생 및 부식정도 | 불량 | |

| 사 진 (원 경) | 사 진 (근 경) |
| 사 진 (내 부) | 사 진 (기 타) |

| | 계 | | 181천원 |

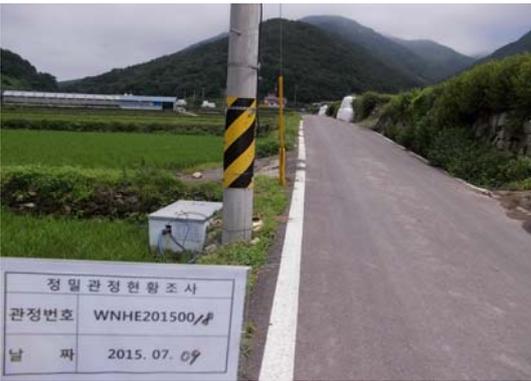
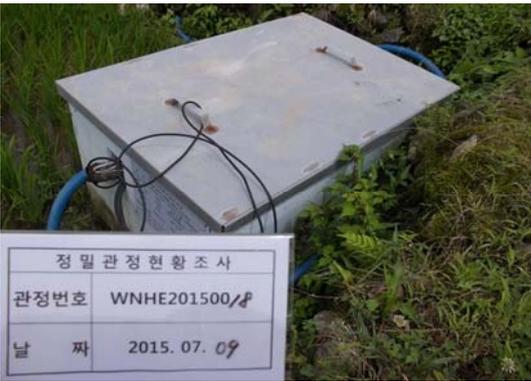
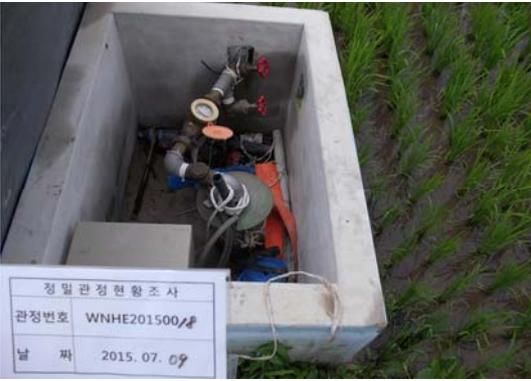
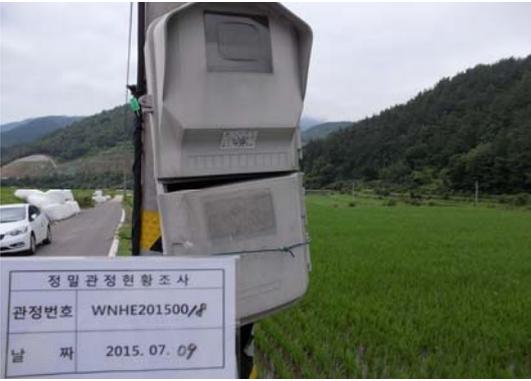
라. 사진대지

| <p>정밀관정현황조사<br/>관정번호 WNHE201500/8<br/>날 짜 2015. 07. 09</p> | <p>정밀관정현황조사<br/>관정번호 WNHE201500/8<br/>날 짜 2015. 07. 09</p> |
| <p>정밀관정현황조사<br/>관정번호 WNHE201500/8<br/>날 짜 2015. 07. 09</p> | <p>정밀관정현황조사<br/>관정번호 WNHE201500/8<br/>날 짜 2015. 07. 09</p> |

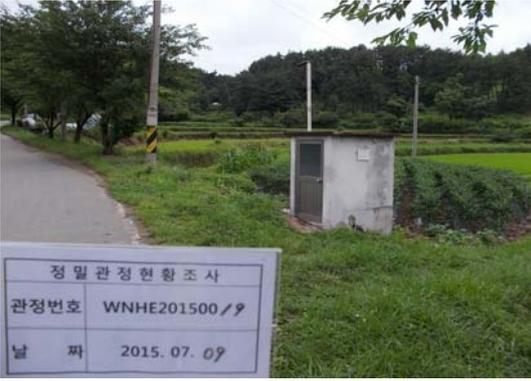
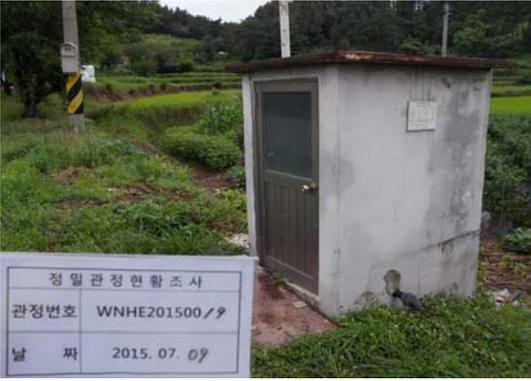
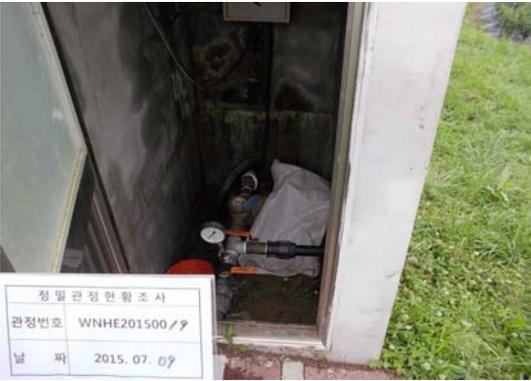
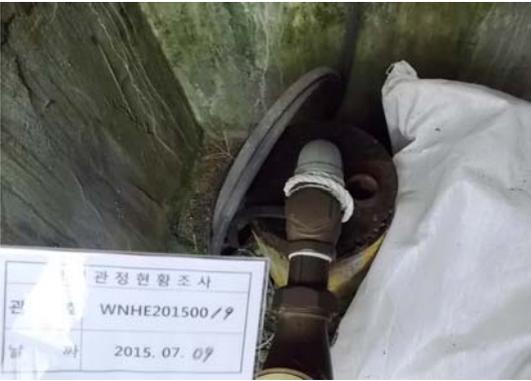
| 정밀관정현황조사<br>관정번호 WNHE201500/9<br>날 짜 2015. 07. 09 | 정밀관정현황조사<br>관정번호 WNHE201500/9<br>날 짜 2015. 07. 09 |

| 사 진 (원 경) | 사 진 (근 경) |
| 사 진 (내 부) | 사 진 (기 타) |

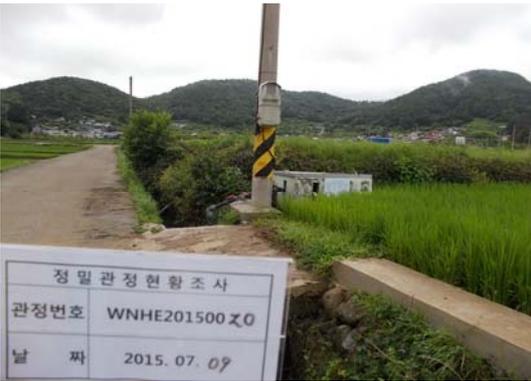
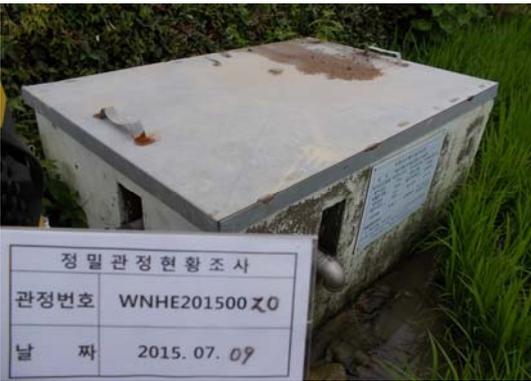
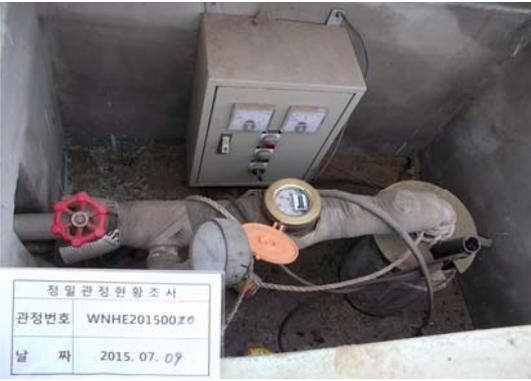
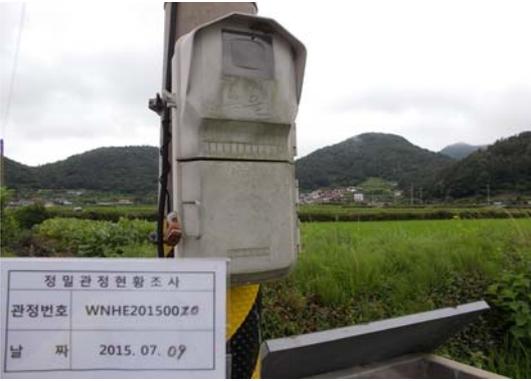
| 사 진 (원 경) | 사 진 (근 경) |
| 사 진 (내 부) | 사 진 (기 타) |

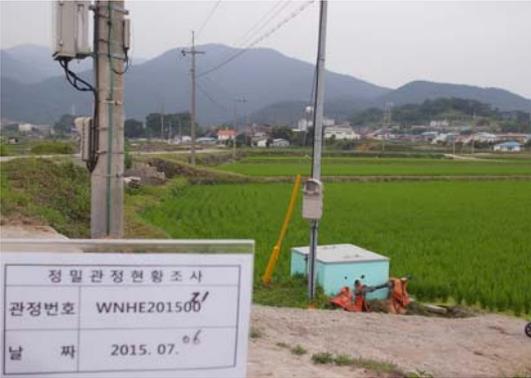
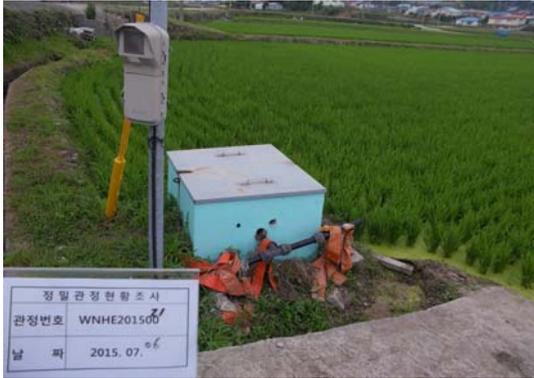
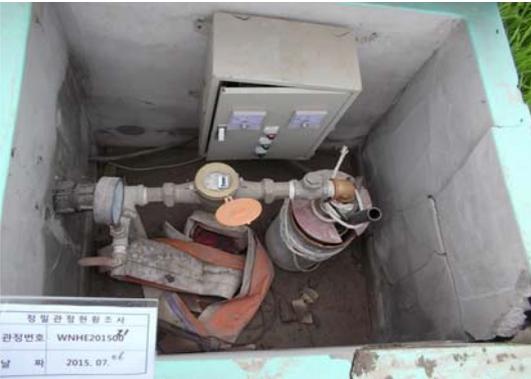
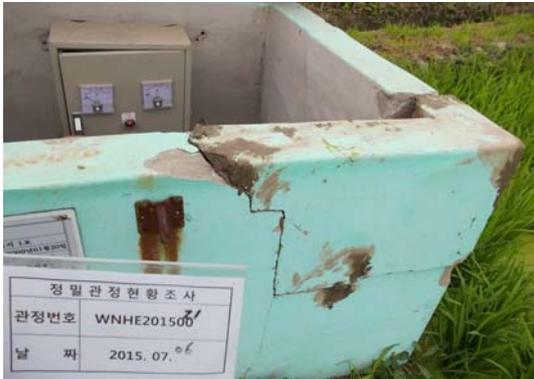
| 사 진 (원 경) | 사 진 (근 경) |
| 사 진 (내 부) | 사 진 (기 타) |

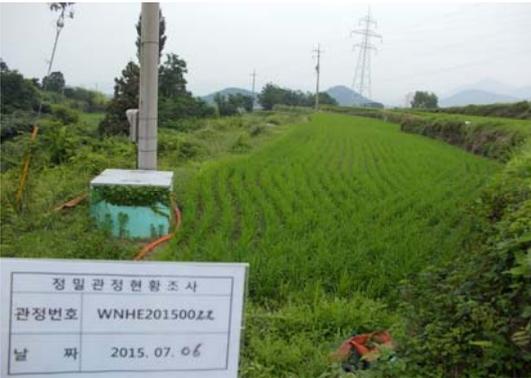
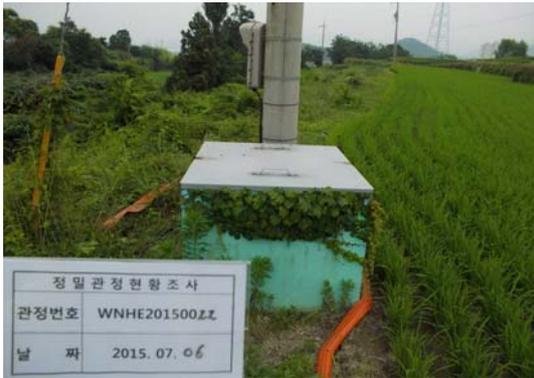
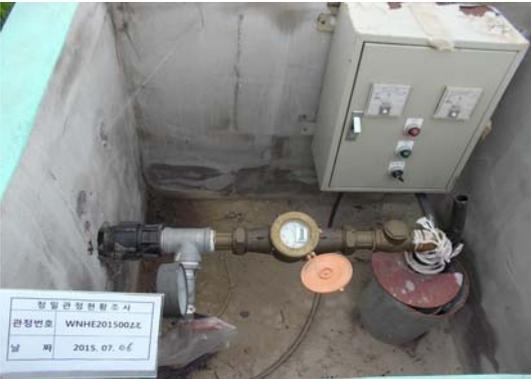
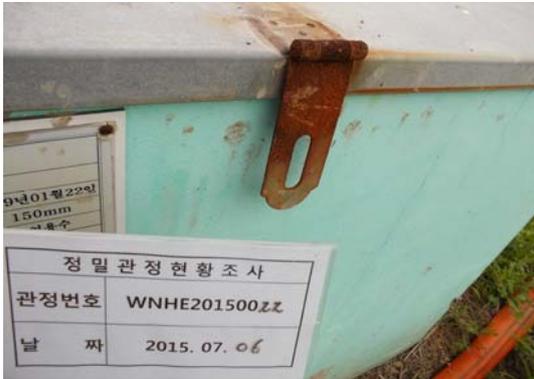
| 사 진 (원 경) | 사 진 (근 경) |
| 사 진 (내 부) | 사 진 (기 타) |

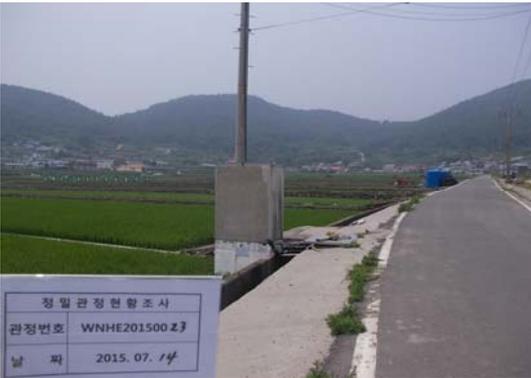
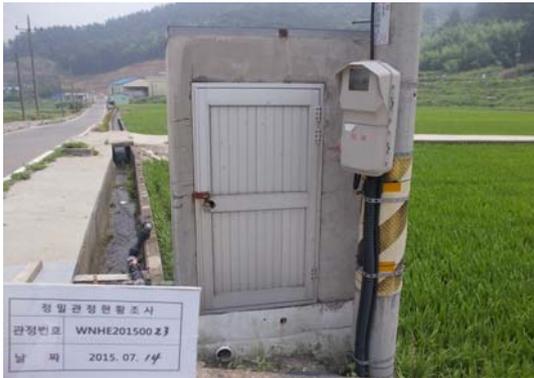
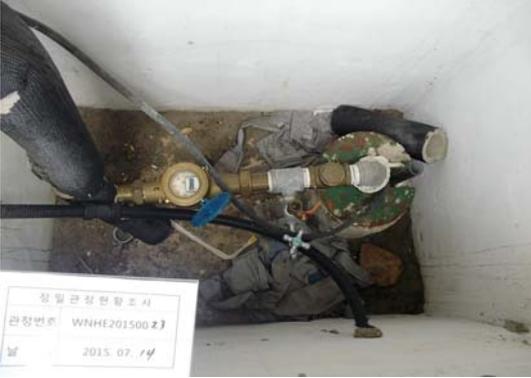
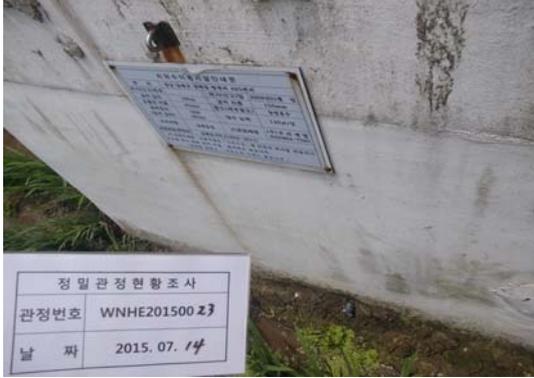
| 사 진 (원 경) | 사 진 (근 경) |
| 사 진 (내 부) | 사 진 (기 타) |

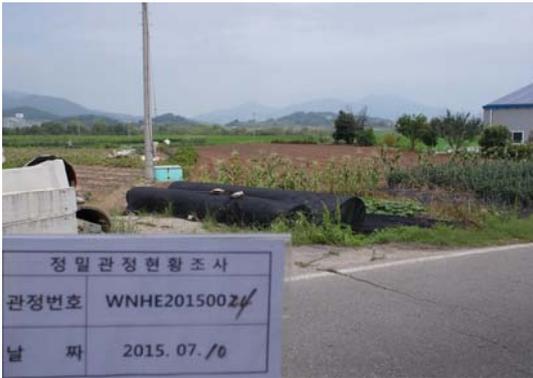
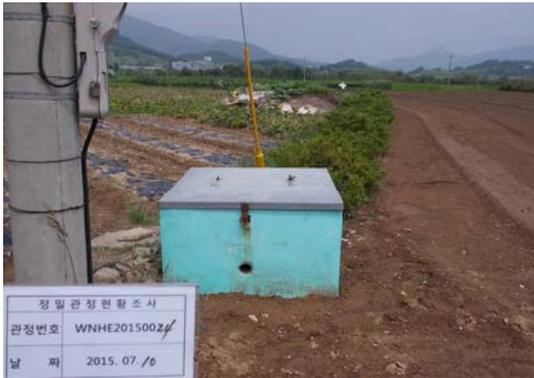
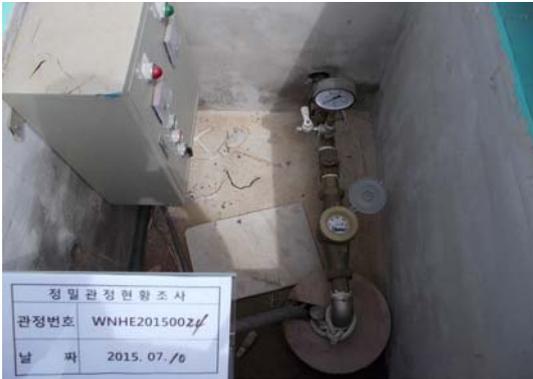
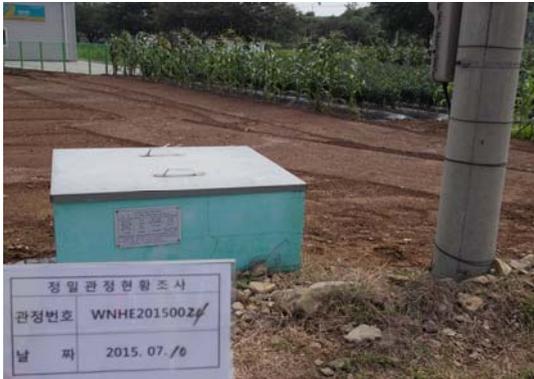
| 사 진 (원 경) | 사 진 (근 경) |
| 사 진 (내 부) | 사 진 (기 타) |

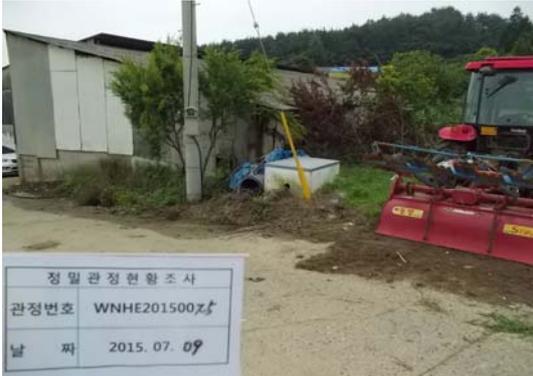
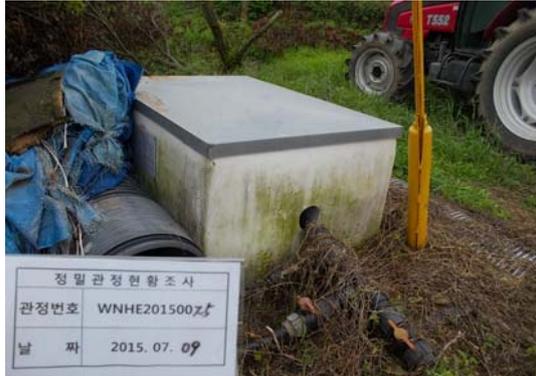
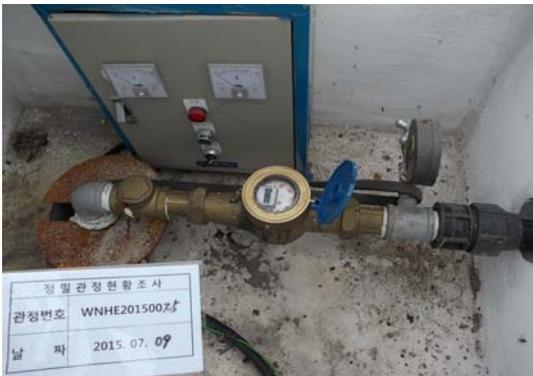
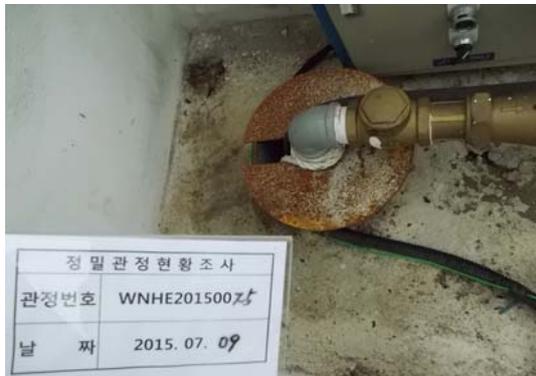
| 사 진 (원 경) | 사 진 (근 경) |
| 사 진 (내 부) | 사 진 (기 타) |

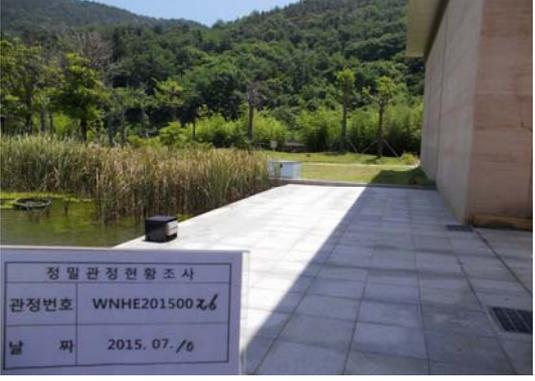
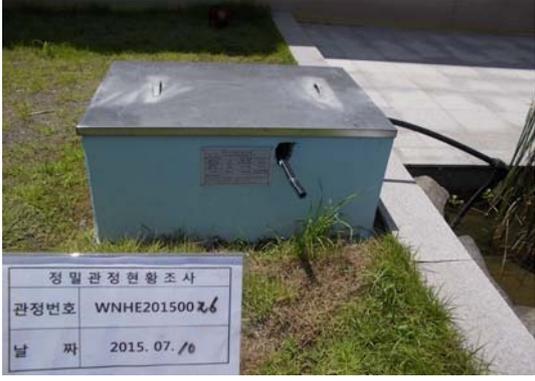
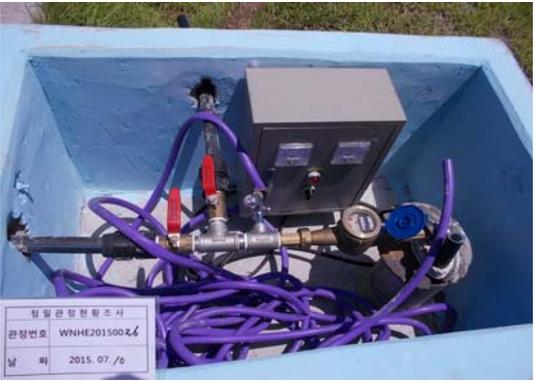
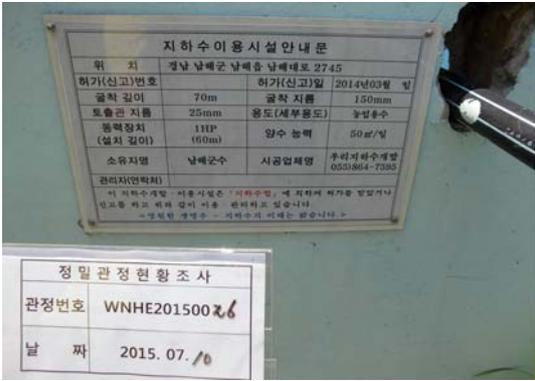
| <p>사 진 (원 경)</p> | <p>사 진 (근 경)</p> |
| <p>사 진 (내 부)</p> | <p>사 진 (기 타)</p> |

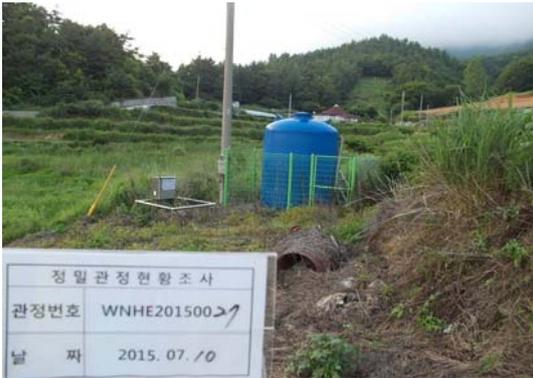
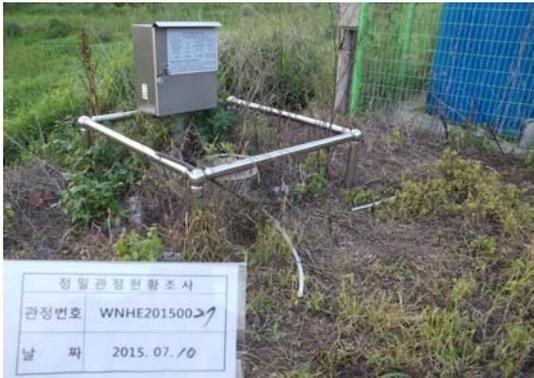
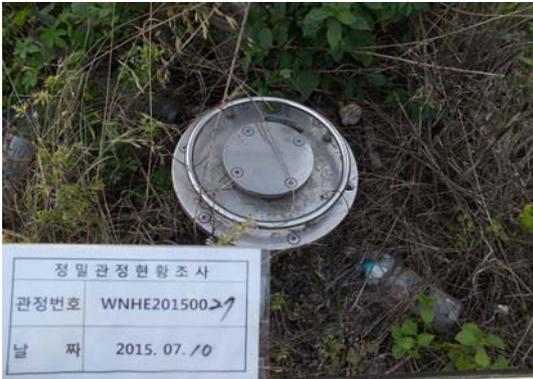
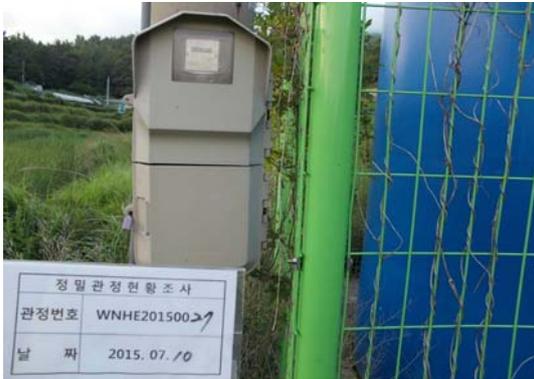
| 사진 (원경) | 사진 (근경) |
| 사진 (내부) | 사진 (기타) |

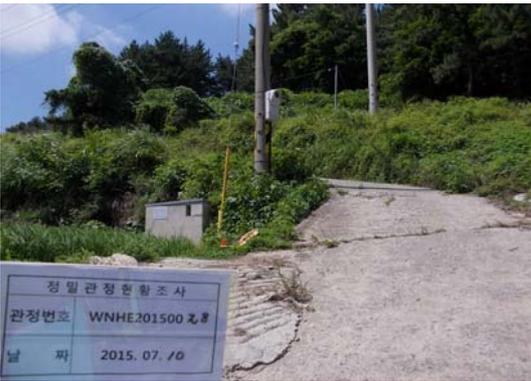
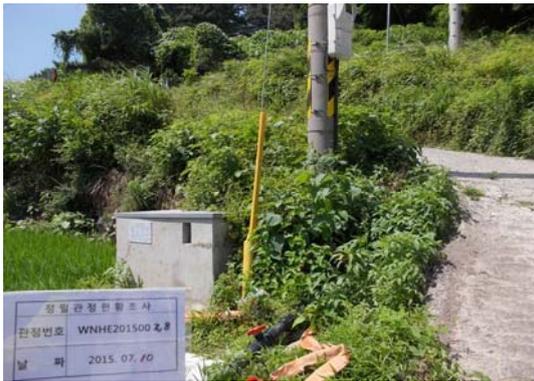
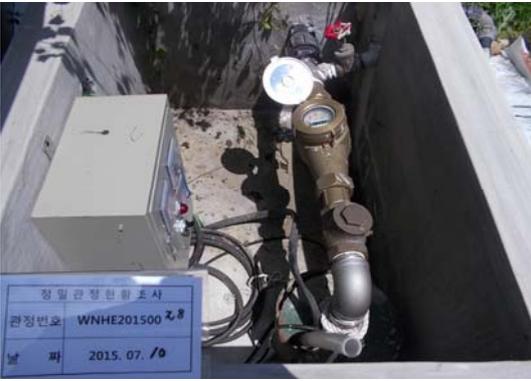
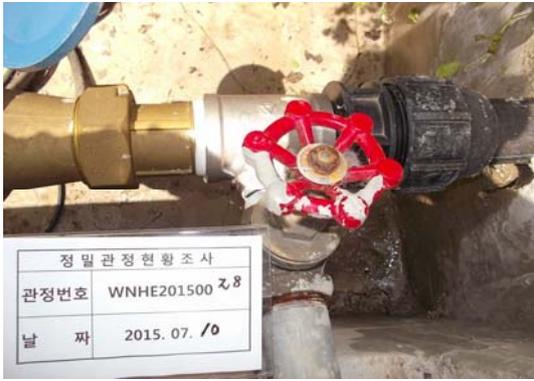
| 사 진 (원 경) | 사 진 (근 경) |
| 사 진 (내 부) | 사 진 (기 타) |

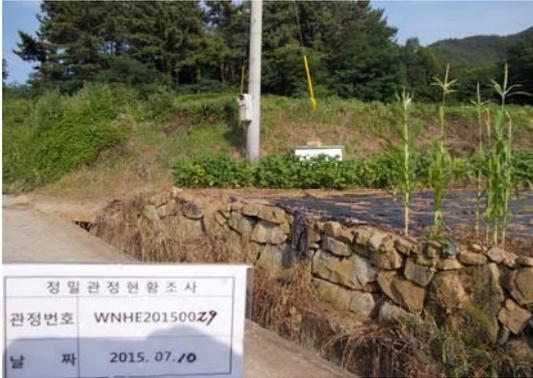
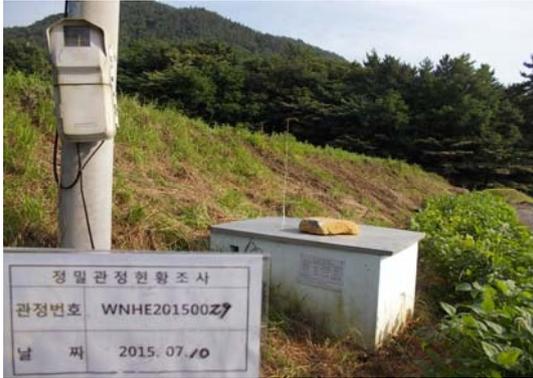
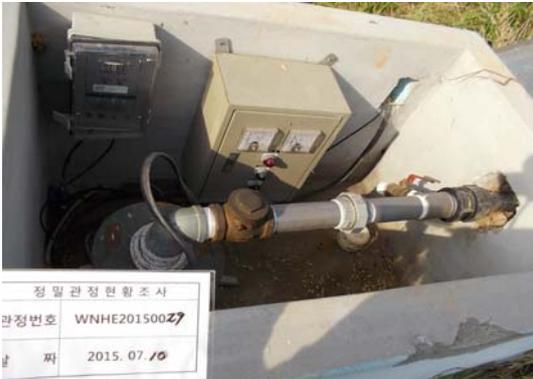
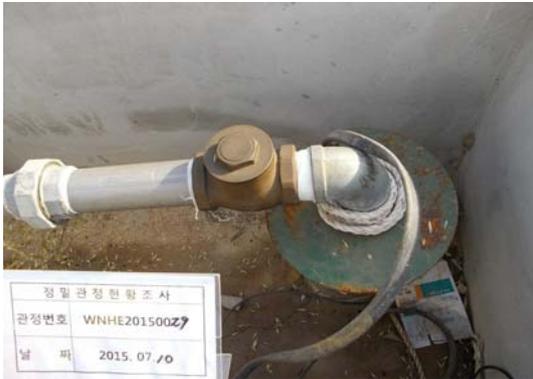
| <p>정밀관정현황조사<br/>관정번호 WNHE201500Z7<br/>날 짜 2015. 07. 10</p> | <p>정밀관정현황조사<br/>관정번호 WNHE201500Z7<br/>날 짜 2015. 07. 10</p> |

| 분야별 | 구 분 | 점 검 목 | 점검사항 | 점 검 내 용 | 점 검 결 과 | |
|---|---|---|---|---|---|---|
| | | 양수장 및 보호공 | 균 열 | 균열, 백태, 박리, 파손여부 | 양호 | |
| | | | | 누 수 | 위치, 누수원인, 누수여부 | 양호 |
| | | | | 녹발생 및 부식정도 | 양호 | |

| | 계 | | 91천원 |
