# 2015 농촌지하수관리 보고서

남서지구

## ▣ 『남서지구 농촌지하수관리사업』보고서는

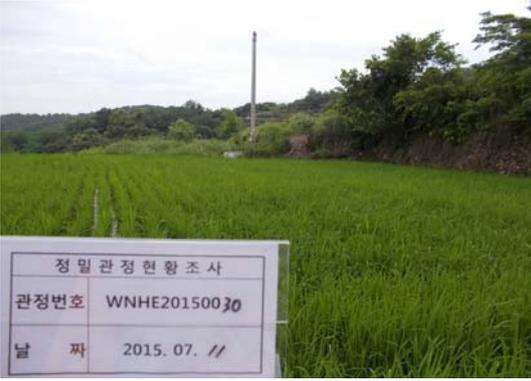
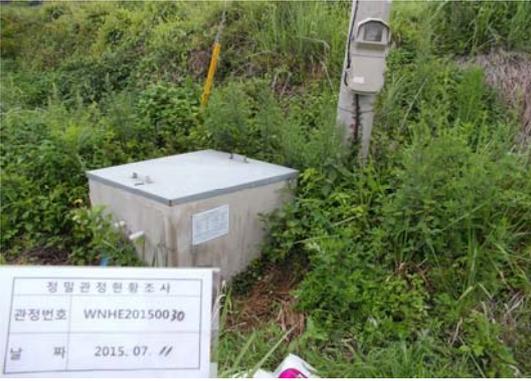
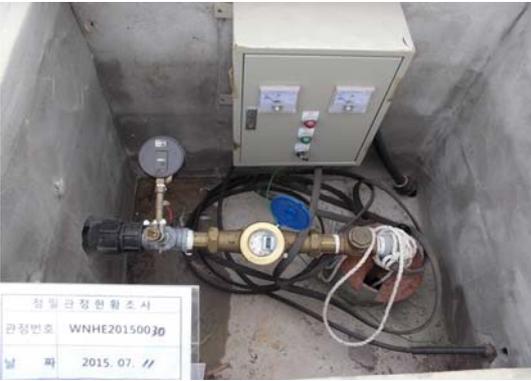
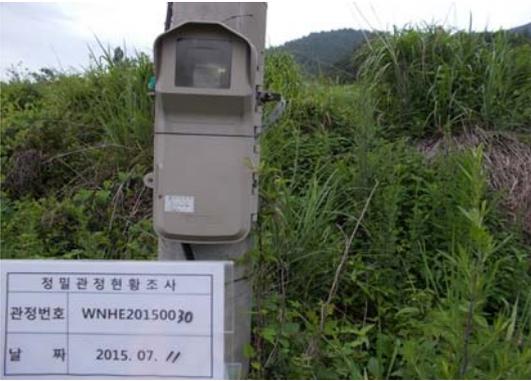
| 사 진 (원 경) | 사 진 (근 경) |

| 분야별 | 구 분 | 점 검 목 | 점 검 사항 | 점 검 내 용 | 점 검 결 과 | | |
|---|---|---|---|---|---|---|---|
| | | 양수장 및 보호공 | | | 균 열 | 균열, 백태, 박리, 파손여부 | 양호 |
| | | | | | 누 수 | 위치, 누수원인, 누수여부 | 불량 |
| | | | | | 덮개부식 | 녹발생 및 부식정도 | 양호 |

| | 계 | | 271천원 |

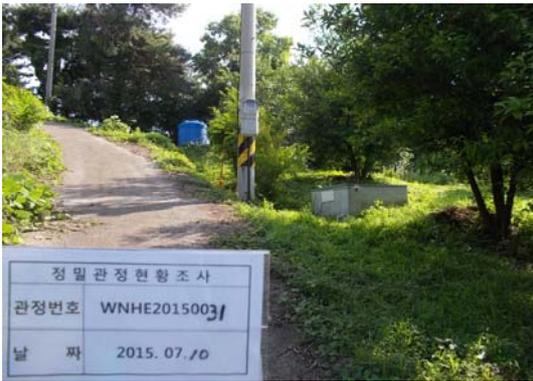
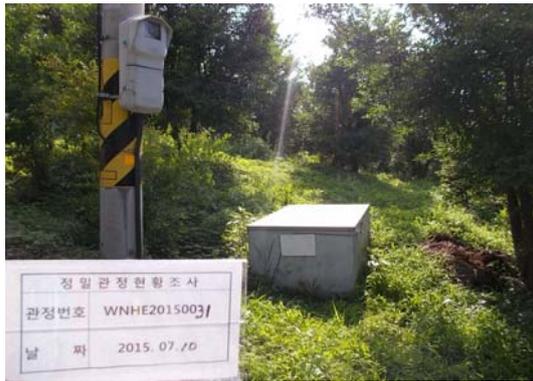
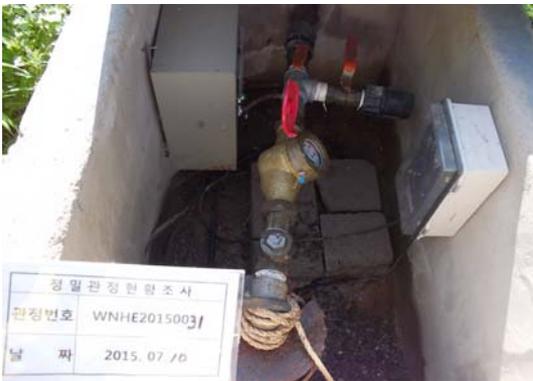
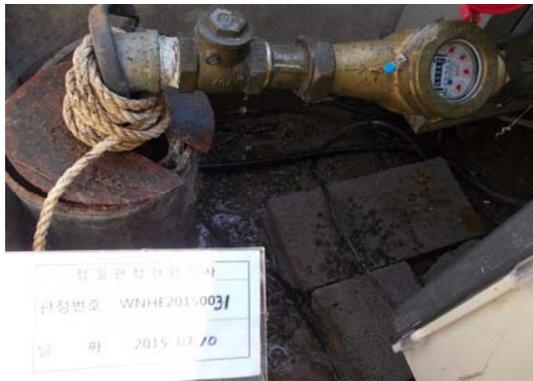
| 사 진 (원 경) | 사 진 (근 경) |

| 분야별 | 구 분 | 점 검 목 | 점검사항 | 점 검 내 용 | 점 검 결 과 | |
|---|---|---|---|---|---|---|
| | | 양수장 및 보호공 | 균 열 | 균열, 백태, 박리, 파손여부 | 양호 | |
| | | | | 누 수 | 위치, 누수원인, 누수여부 | 불량 |
| | | | | 녹발생 및 부식정도 | 양호 | |

| | 계 | | 271천원 |

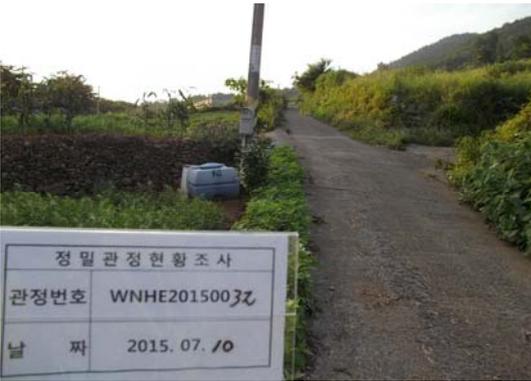
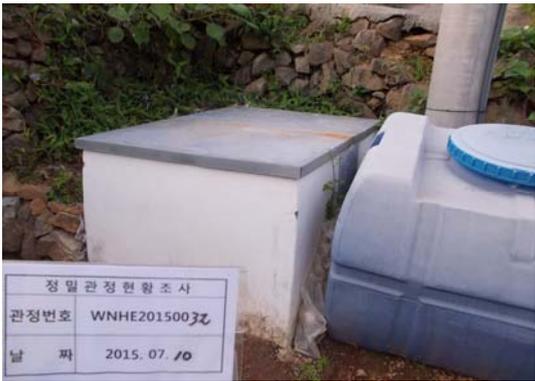
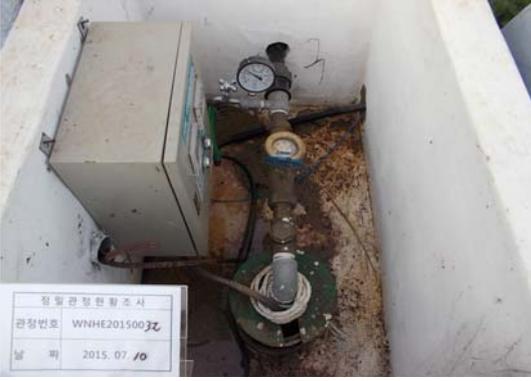
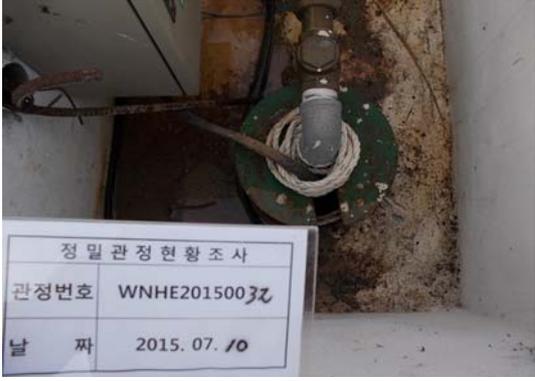
| <p>정밀관정현황조사<br/>관정번호 WNHE2015003ㄷ<br/>날 짜 2015. 07. 10</p> | <p>정밀관정현황조사<br/>관정번호 WNHE2015003ㄷ<br/>날 짜 2015. 07. 10</p> |

| 분야별 | 구 분 | 점 검 목 | 점검사항 | 점 검 내 용 | 점 검 결 과 | |
|---|---|---|---|---|---|---|
| | | 양수장 및 보호공 | 균 열 | 균열, 백태, 박리, 파손여부 | 양호 | |
| | | | | 누 수 | 위치, 누수원인, 누수여부 | 확인불가 |
| | | | | 녹발생 및 부식정도 | 확인불가 | |

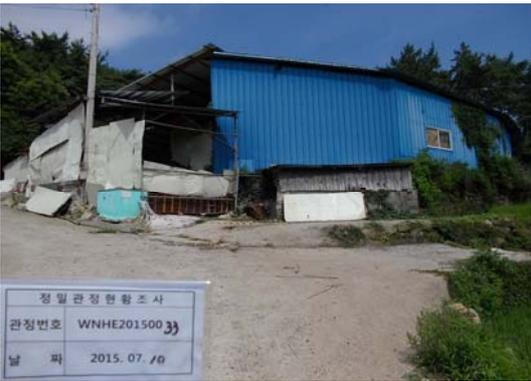
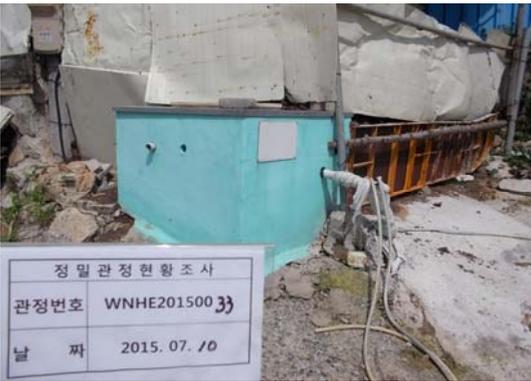
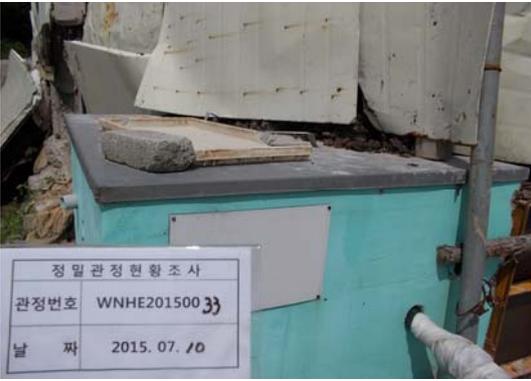
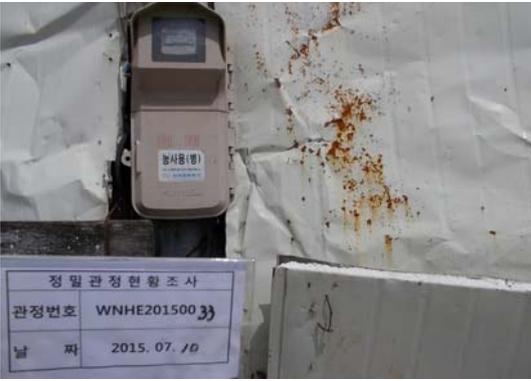
| 사 진 (원 경) | 사 진 (근 경) |

| 분야별 | 구 분 | 점 검 목 | 점검사항 | 점 검 내 용 | 점 검 결 과 | |
|---|---|---|---|---|---|---|
| | | 양수장 및 보호공 | 균 열 | 균열, 백태, 박리, 파손여부 | 양호 | |
| | | | | 누 수 | 위치, 누수원인, 누수여부 | 확인불가 |
| | | | | 녹발생 및 부식정도 | 양호 | |

| | 보호공 시건장치 | 설 치 | 10천원 |

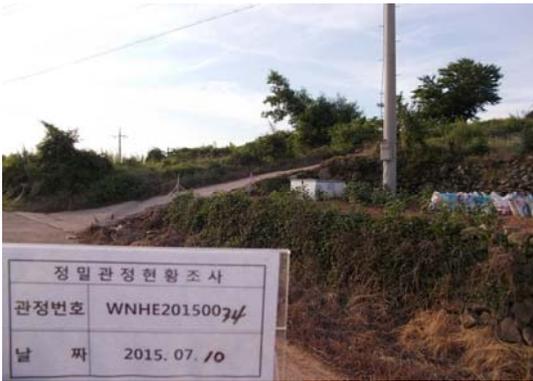
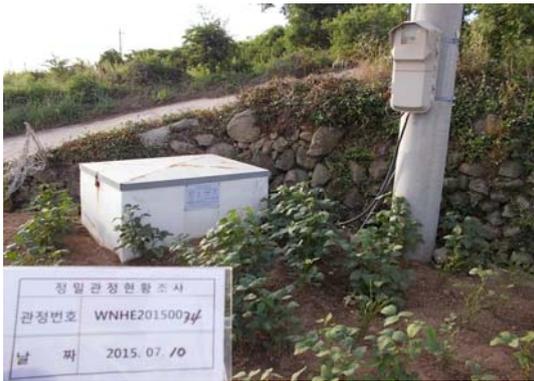
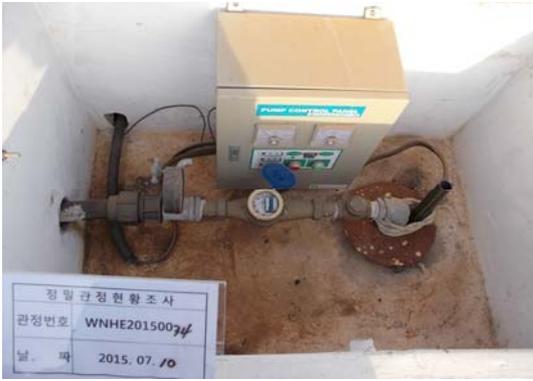
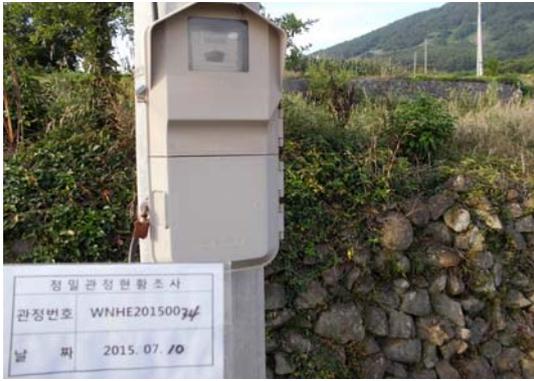
| 사 진 (원 경) | 사 진 (근 경) |

| 분야별 | 구 분 | 점 검 목 | 점검사항 | 점 검 내 용 | 점 검 결 과 | |
|---|---|---|---|---|---|---|
| | | 양수장 및 보호공 | 균 열 | 균열, 백태, 박리, 파손여부 | 불량 | |
| | | | | 누 수 | 위치, 누수원인, 누수여부 | 양호 |
| | | | | 녹발생 및 부식정도 | 양호 | |

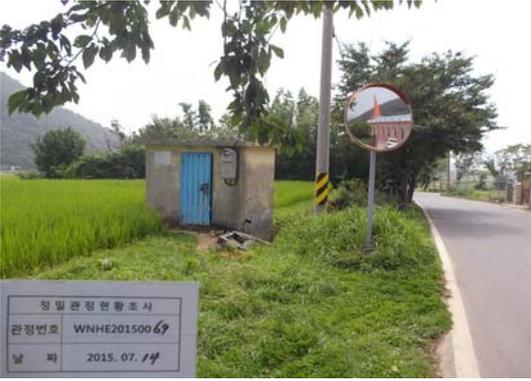
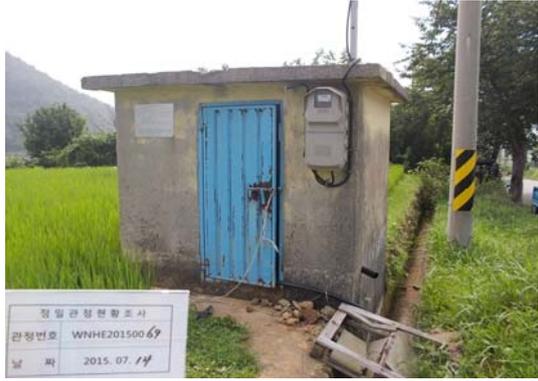
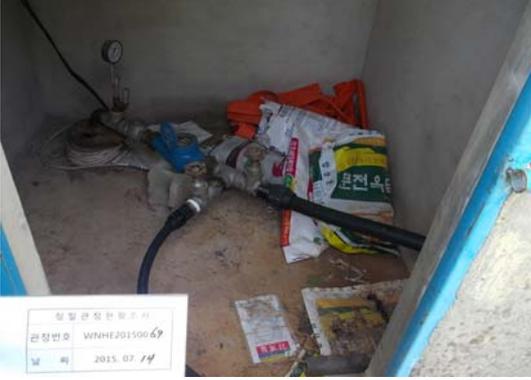
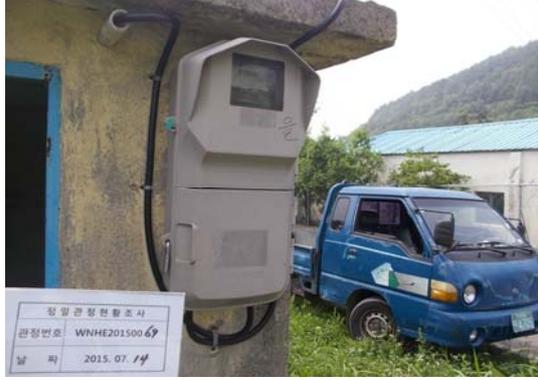
| 사 진 (원 경) | 사 진 (근 경) |

| 분야별 | 구 분 | 점 검 목 | 점검사항 | 점 검 내 용 | 점 검 결 과 | |
|---|---|---|---|---|---|---|
| | | 양수장 및 보호공 | 균 열 | 균열, 백태, 박리, 파손여부 | 불량 | |
| | | | | 누 수 | 위치, 누수원인, 누수여부 | 양호 |
| | | | | 녹발생 및 부식정도 | 양호 | |

| | 계 | | 271천원 |

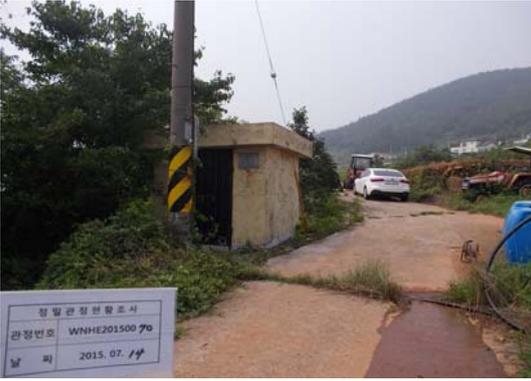
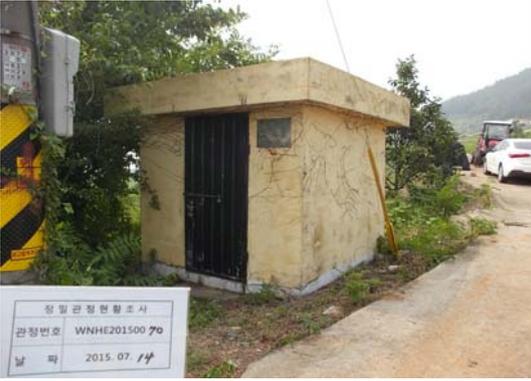
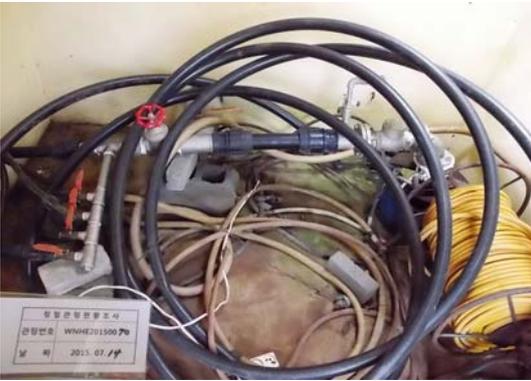
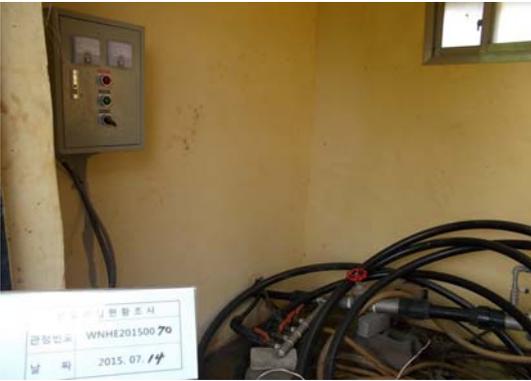
| 사 진 (원 경) | 사 진 (근 경) |

| 분야별 | 구 분 | 점 검 목 | 점 검 사 항 | 점 검 내 용 | 점 검 결 과 | |
|---|---|---|---|---|---|---|
| | | 양수장 및 보호공 | 균 열 | 균열, 백태, 박리, 파손여부 | 불량 | |
| | | | | 누 수 | 위치, 누수원인, 누수여부 | 양호 |
| | | | | 녹발생 및 부식정도 | 양호 | |

| | 계 | | 181천원 |
