남해군
NAMHAE-GUN

2015 농촌지하수관리 보고서

남이2지구

한국농어촌공사

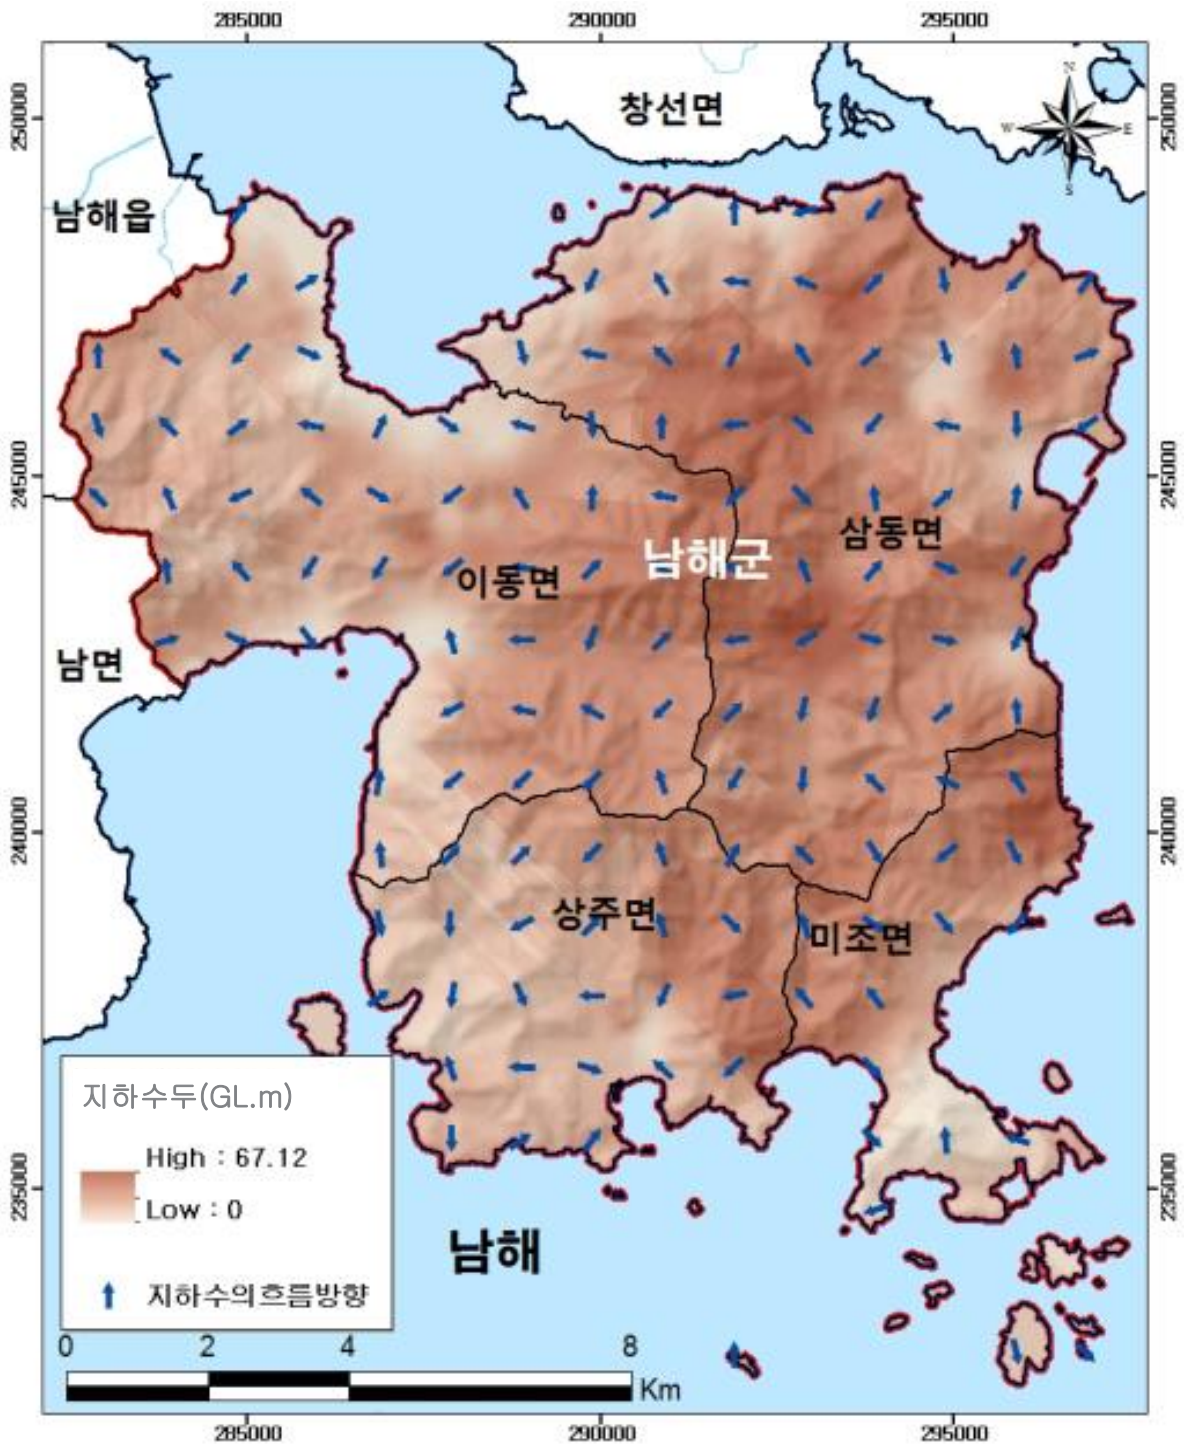
<그림 3-1-1> 지하수두 등고선 및 유동방향도

<그림 3-1-1>은 지하수두 등고선을 나타내는 그림으로 등고선의 수직방향으로 수두가 높은 곳에서 낮은 곳으로 지하수의 유동이 이루어진다. 지형고도가 높은 지하수의 분수령과 같은 함양지역과 하천의 배출지역의 특성이 잘 반영되는 것으로 나타났다.

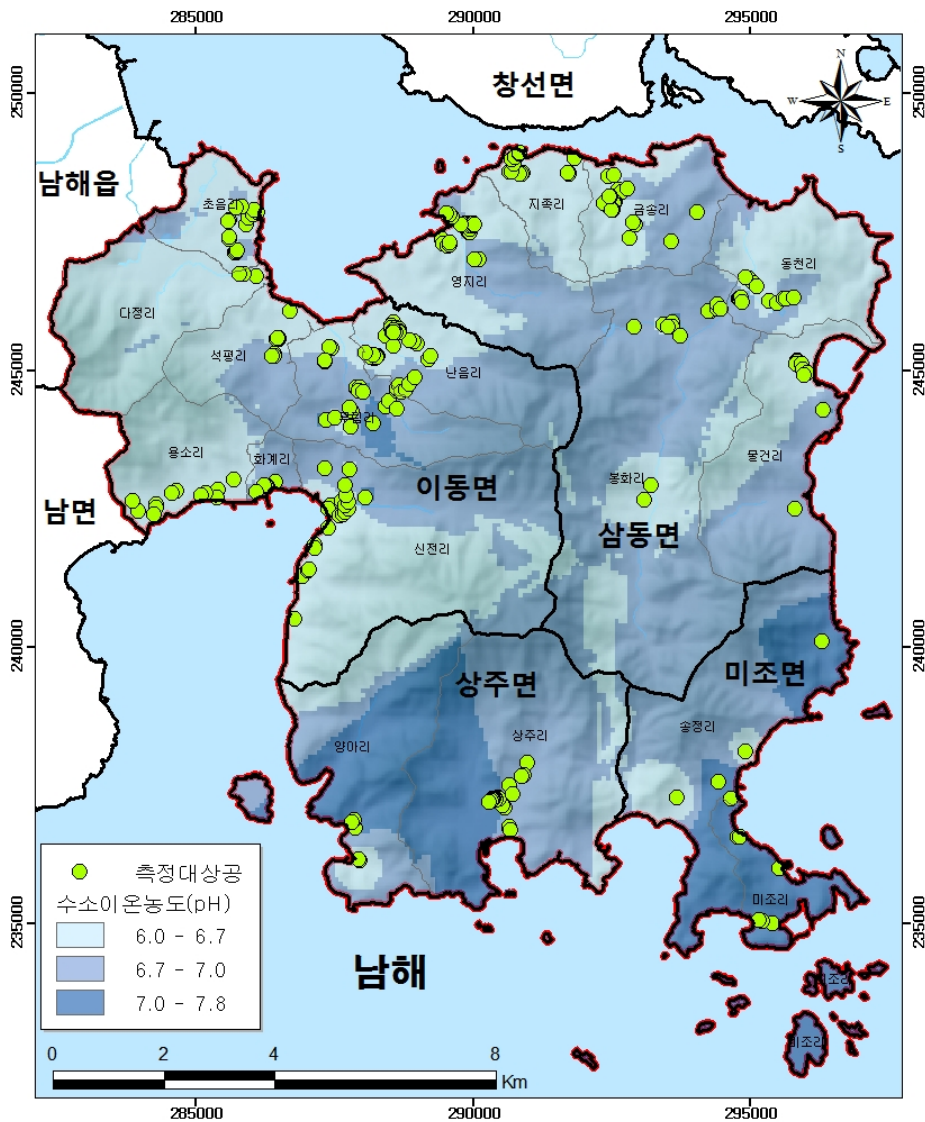
<그림 3-2-4> 남이2지구 지하수 pH분포도

일부 시료의 경우 약산성과 약알칼리성을 띄는 것으로 측정되었으나, 이는 극히 소량으로 양수 후 대기 중의 이산화탄소의 영향으로 중성에 도달하므로 큰 영향을 미치지 않을 것으로 생각된다.

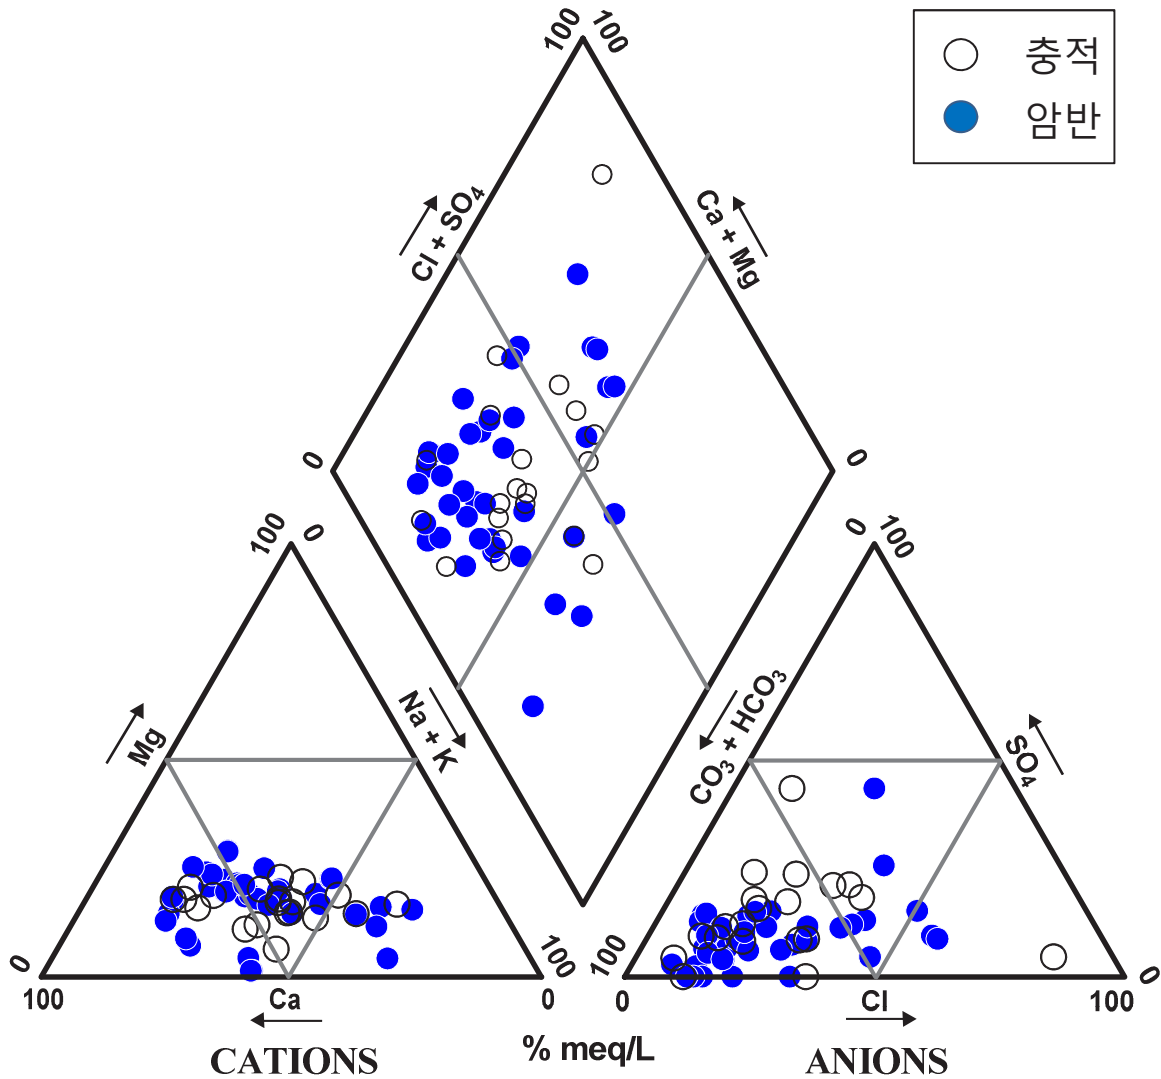
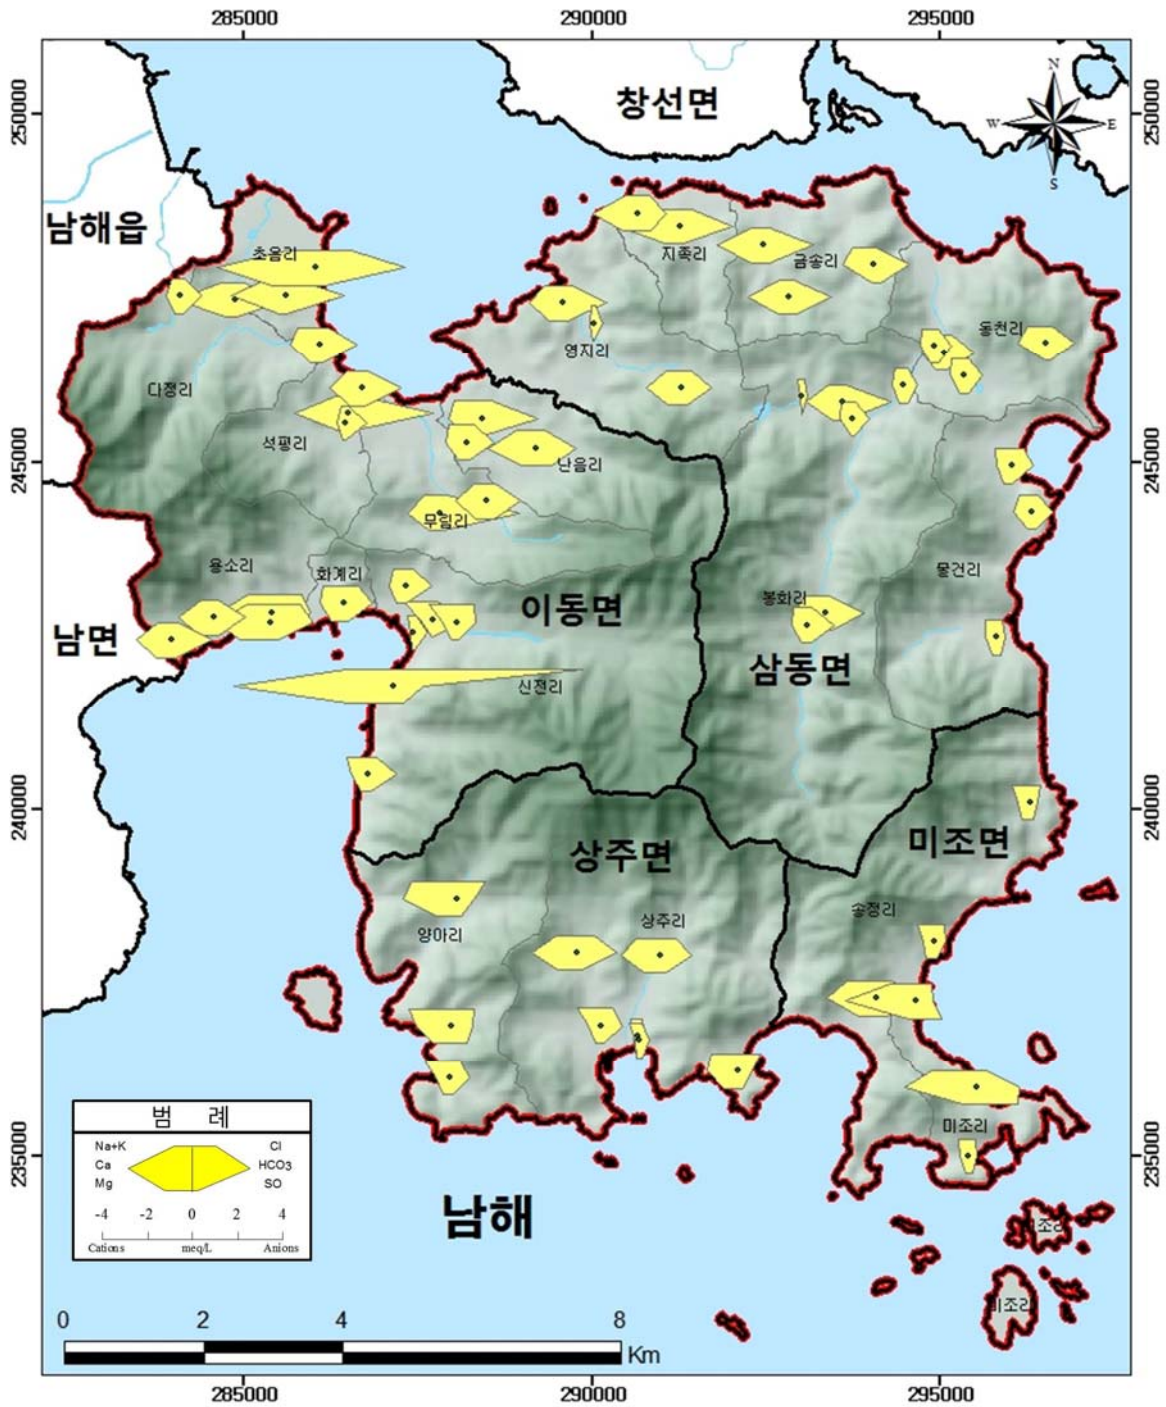
<그림 3-2-10> 남이2지구 지하수의 Piper Diagram

남이2지구 지하수의 이화학분석 결과를 이용하여 Piper diagram과 Stiff diagram을 <그림 3-2-9>과 <그림 3-2-10>에 도시하였다. 남이2지구의 수질유형은 천부지하수에서 일반적으로 나타나는 Ca-HCO₃ 유형이 우세하나, 일부 지점에서 물-암석반응이나 오염원의 영향으로 나타나는 Na-HCO₃ 유형, Ca-SO₄ 유형, Ca-Cl 유형, Na-Cl 유형이 확인되었다. Ca-HCO₃ 유형은 60개 관정 중 42개소로 비율이 70.0%를 차지하며, 그 외 Na-HCO₃ 유형은 12개소로 20.0%, Ca-Cl 유형은 3개소로 5.0%, Na-Cl 유형은 2개소로 3.3%, Ca-SO₄ 유형은 1개소로 1.7%를 나타내고 있다.
