2015
농촌지하수관리 보고서
영청지구

『영청지구 농촌지하수관리』 보고서는

1. 농림축산식품부 주관으로 한국농어촌공사에서 시행한 『지하수 자원관리사업』 결과를 종합하여 작성하였습니다.

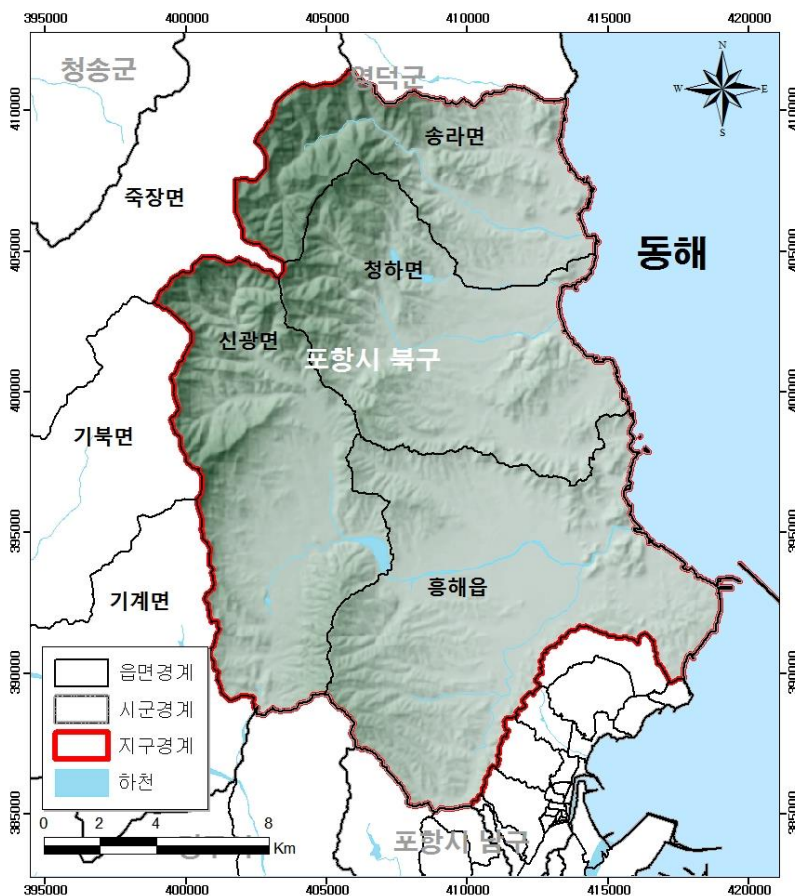
방 위	지 명	동 경	방 위	지 명	북 위
극동	포항시 북구 흥해읍 용한리	129° 27' 19"	극남	포항시 북구 흥해읍 대련리	36° 2' 27"
극서	포항시 북구 신광면 마북리	129° 12' 40"	극북	포항시 북구 송라면 중산리	36° 16' 46"

<그림 1-4-1> 영청지구 용수구역 위치도

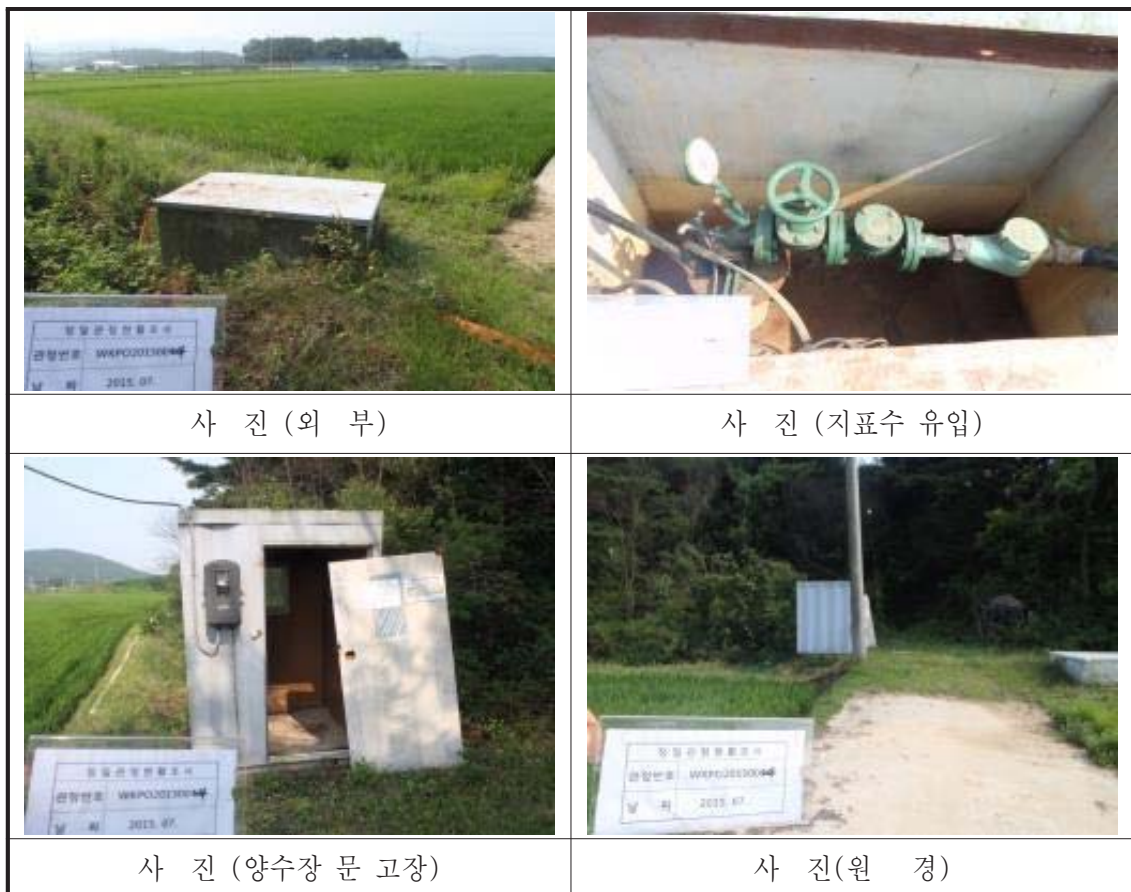
라. 사진대지

문제점	-보호공내 누수. 유량계 고장, 양수장 출입문 파손		
대 책	-유량계 설치 및 공내보수를 포함한 사후관리		
추정소요사업비 (공 종 별)	공종 (항목)	처리내역	처리비용
	유량계 고장		
	양수장 출입문 고장		
	계

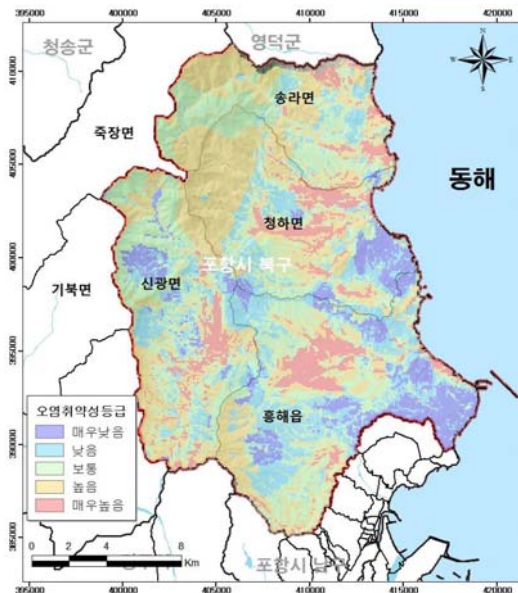
□ 조사지구에 대한 오염취약성 분석결과 최대 172점, 최소 70점, 평균 128점으로 분석되었으며, 선구조밀도 및 토지이용등급을 적용한 변형된 지하수오염취약성 분석결과 최대 189점, 최소 74점, 평균 137점으로 분석되었다.

<그림 3-3-1> 영청지구 Drastic Index Map

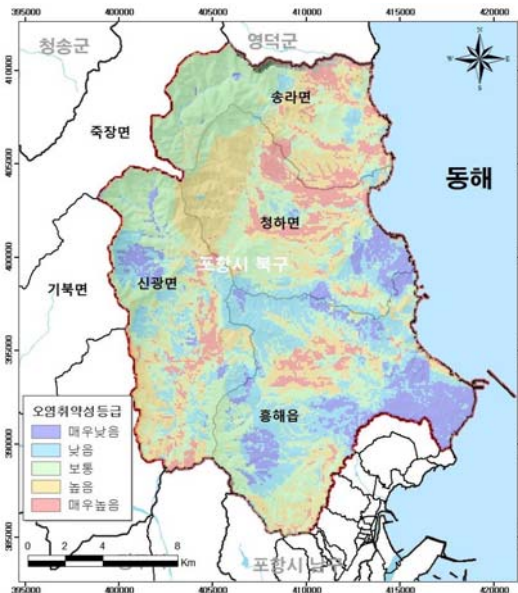
<그림 3-3-2> 영청지구 Modified Drastic Index Map

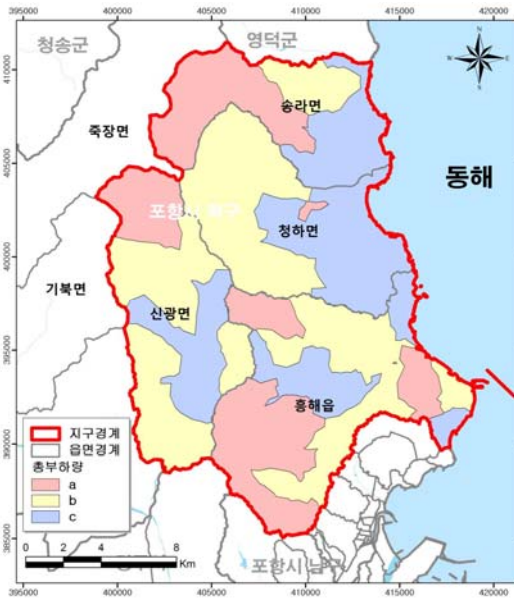
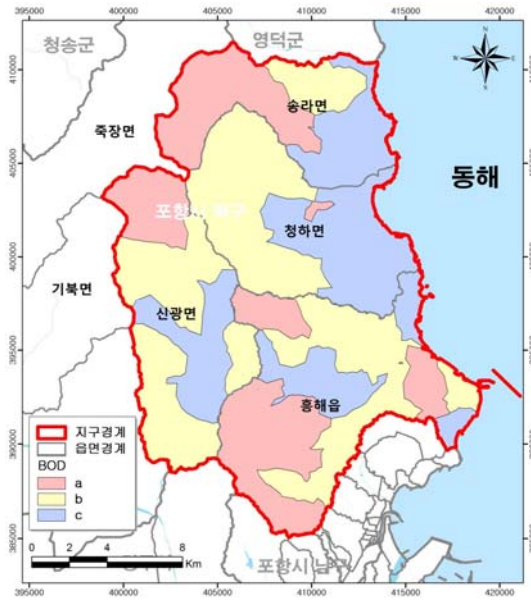
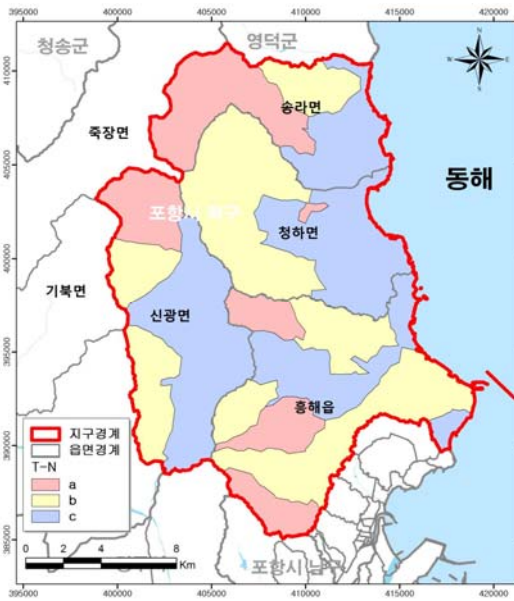
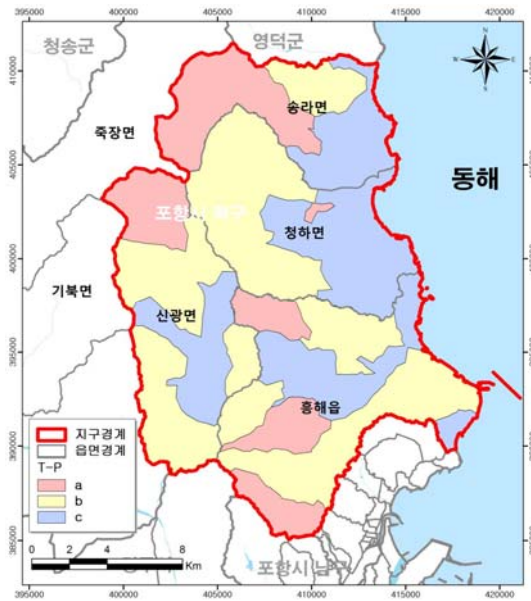
<그림 3-3-3> 발생단위별 잠재오염원 부하량 등급도

- <그림 3-8-11>은 조사지역의 종류별 오염발생부하량을 발생원단위를 적용하여 산정하고 GIS의 “Equal Area” 방법으로 a, b, c등급을 분류한 것으로 총오염발생부하량과 각 종류별 오염발생부하량등급은 대부분 유사한 경향을 나타내고 있다.
- 지하수오염예측도는 지하수오염취약성도(수리지질학적인자)에 선구조 밀도, 토지이용등급을 고려한 변형된 오염취약성과 각종 오염원, 인구수, 토지에 따른 총오염부하량값을 중첩하여 작성되었다.
- 조사지역 대부분(66.2%)은 지하수오염예측 등급은 Ab, Bb, Bc, Cc로 지하수오염취약성과 잠재오염원 발생부하량이 보통수준으로 나타났다. 그러나 청하면과 신광면에서 Ab(불량)등급의 면적비율이 높아 지하수 오염에 취약할 것으로 예측되어 지하수의 오염원 관리에 주의가 필요할 것으로 판단된다.
- 조사지역 내 총오염발생부하량 기여도가 높은 잠재오염원을 파악하기 위해 토지총발생부하량, 인구총발생부하량 및 가축총발생부하량을 총오염부하량과 상관성을 분석해 본 결과 가축에 의한 기여도가 높은 것임을 감안할 때 축산시설에 의한 오염원 관리와 감독 강화하여 사전 지하수오염방지를 위한 조치가 필요할 것으로 판단된다.
- 청정지역의 보전을 위해서는 지속적인 관리와 시설물 설치에 대한 고려 등 행정적인 관심과 지원이 이루어져야 할 것으로 판단되며, 향후 국토개발에 따른 지하수 및 각종 잠재오염 시설물 인·허가시 ‘지하수오염 예측도’를 기초자료로 활용하므로서 발생가능한 지하수오염에 미리 대비하고, 복구비용 예산을 절감할 수 있으리라 사료된다.

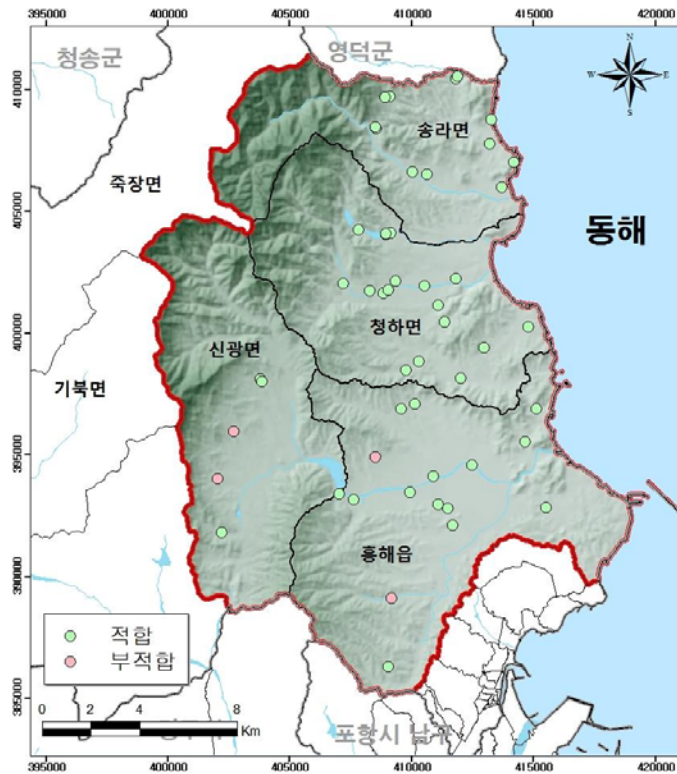
<그림 3-2-18> 수질검사 결과 분포도

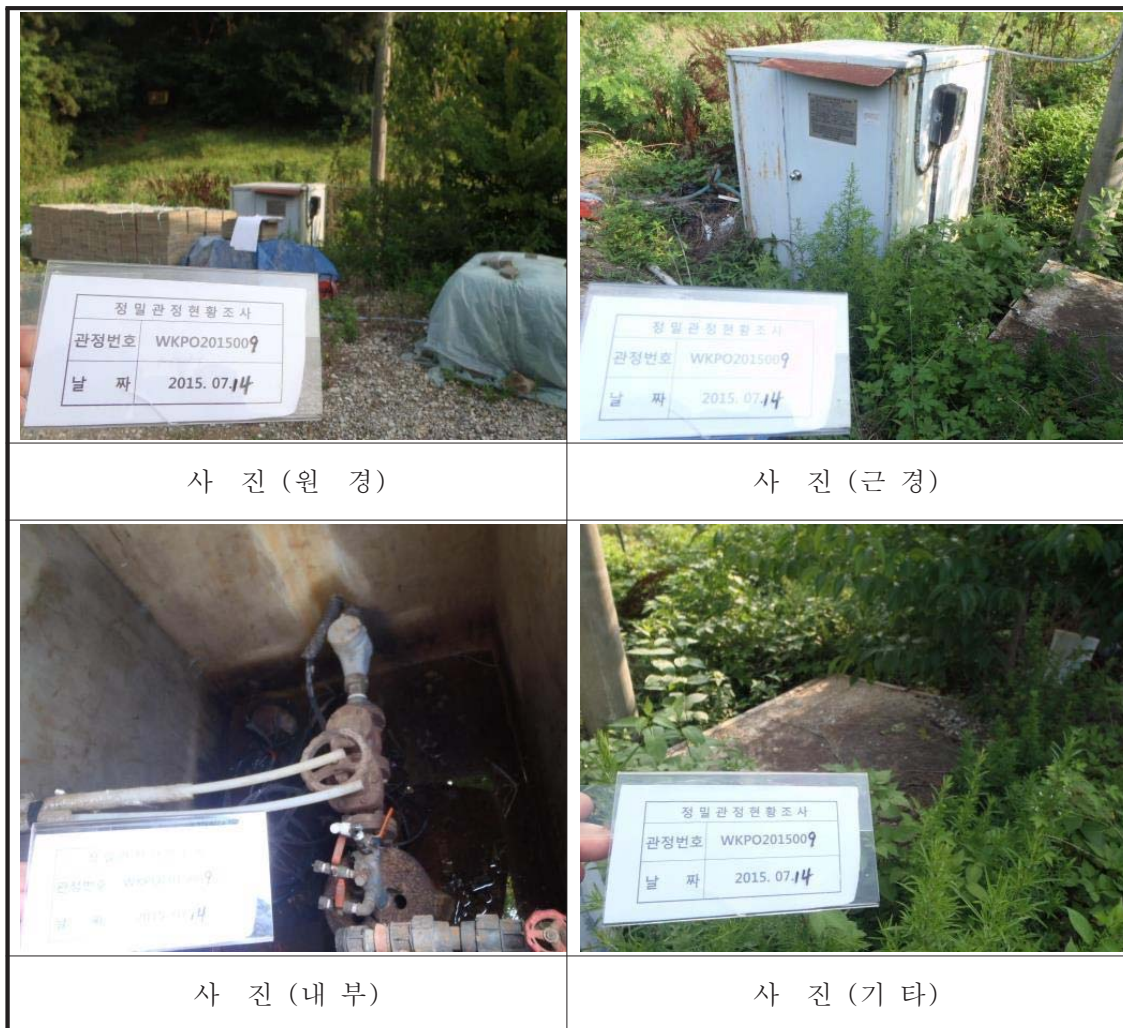
라. 사진대지

문제점	배전함 파손, 전기단선, 수위측정관 없음, 유량계 불량		
대 책	배전함 및 전기 보수, 수위측정관 설치, 유량계 교체		
추정소요사업비 (공 종 별)	공 종 (항 목)	처 리 내 역	처 리 비 용 (단 위: 천 원)
	배전함 파손, 전기단선	배전함, 전기시설 보수	2,430
	수위측정관 없음	수위측정관 설치	167
	유량계 불량	유량계 교체	231
	계		2,828

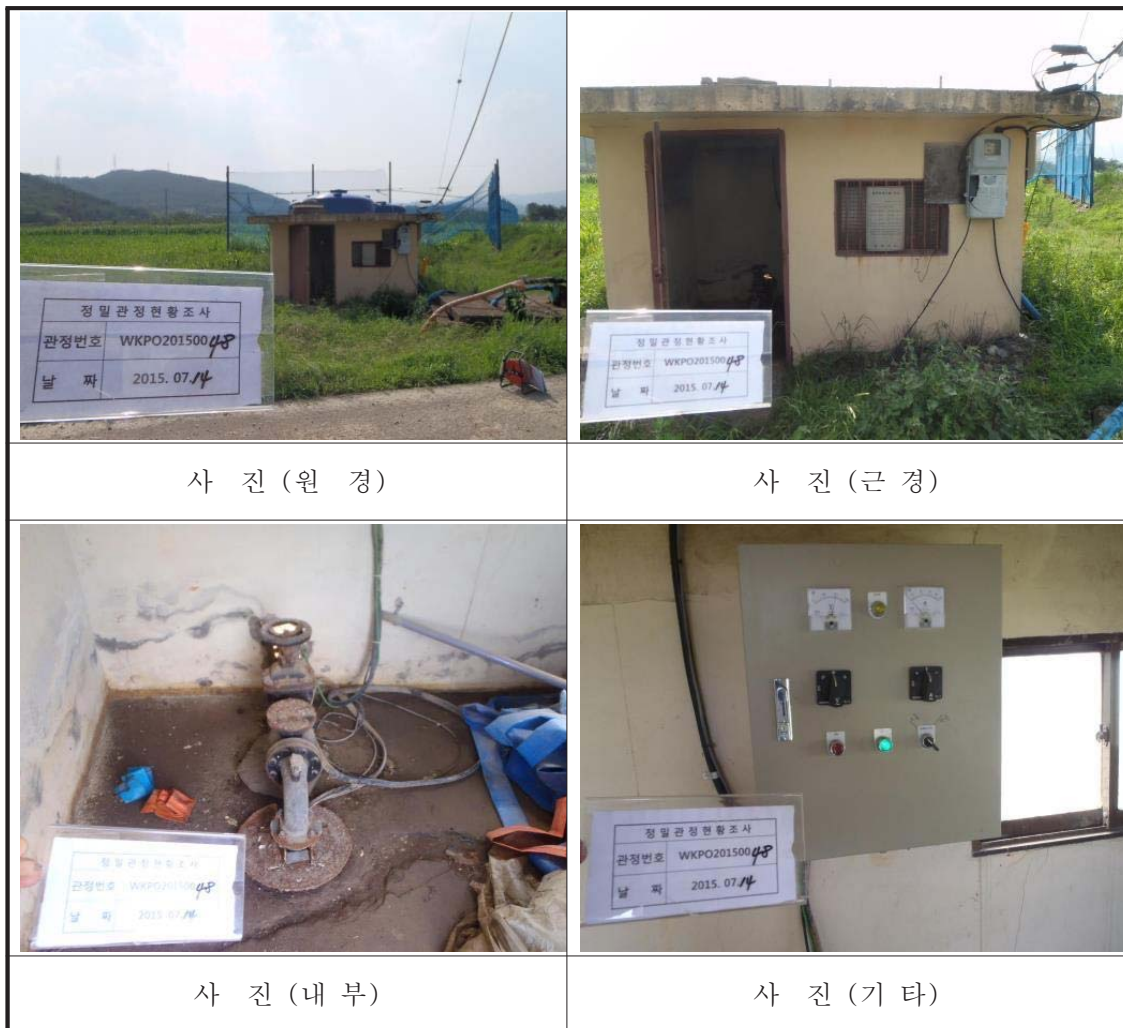
라. 사진대지

문제점	유량계, 수위측정관, 출수장치 없음		
대 책	유량계, 수위측정관, 출수장치 설치		
추정소요사업비 (공 종 별)	공 종 (항 목)	처 리 내 역	처 리 비 용 (단 위: 천 원)
	유량계, 수위측정관, 출수장치 없음	유량계, 수위측정관, 출수장치 설치	436
	계		436

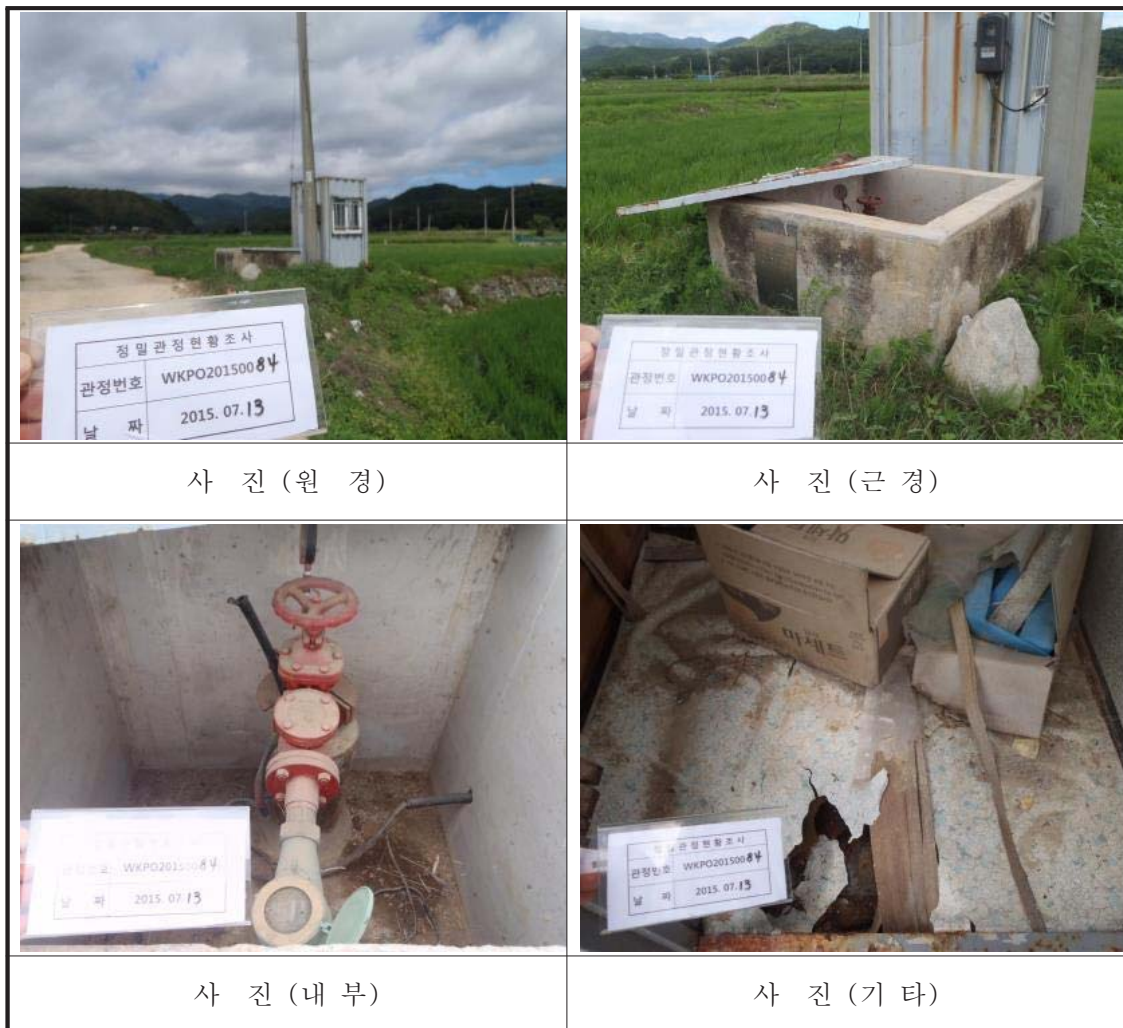
라. 사진대지

문제점	유량계, 배전판 고장, 시건장치 없음		
대 책	유량계 교체, 배전판 보수, 시건장치 설치		
추정소요사업비 (공 종 별)	공 종 (항 목)	처 리 내 역	처 리 비 용 (단 위: 천 원)
	유량계 고장	유량계 교체	231
	시건장치 없음	시건장치 설치	22
	배전판 고장	배전함 보수	2,430
	계		2,683

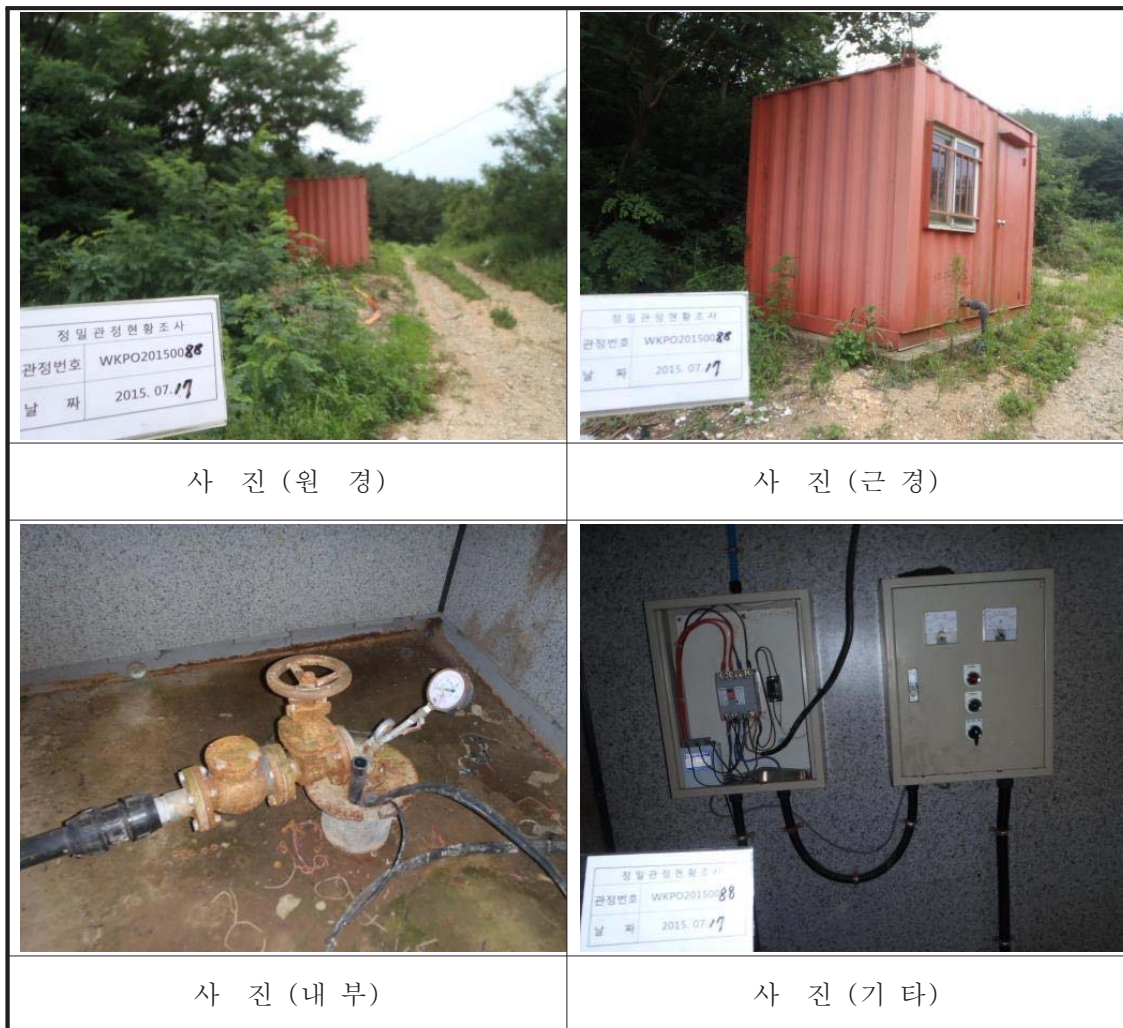
라. 사진대지

문제점	유량계 없음, 수위측정관 불량		
대 책	유량계 설치, 수위측정관 보수		
추정소요사업비 (공 종 별)	공 종 (항 목)	처 리 내 역	처 리 비 용 (단 위: 천 원)
	유량계 없음	유량계 설치	231
	수위측정관 불량	수위측정관 보수	167
	계		398

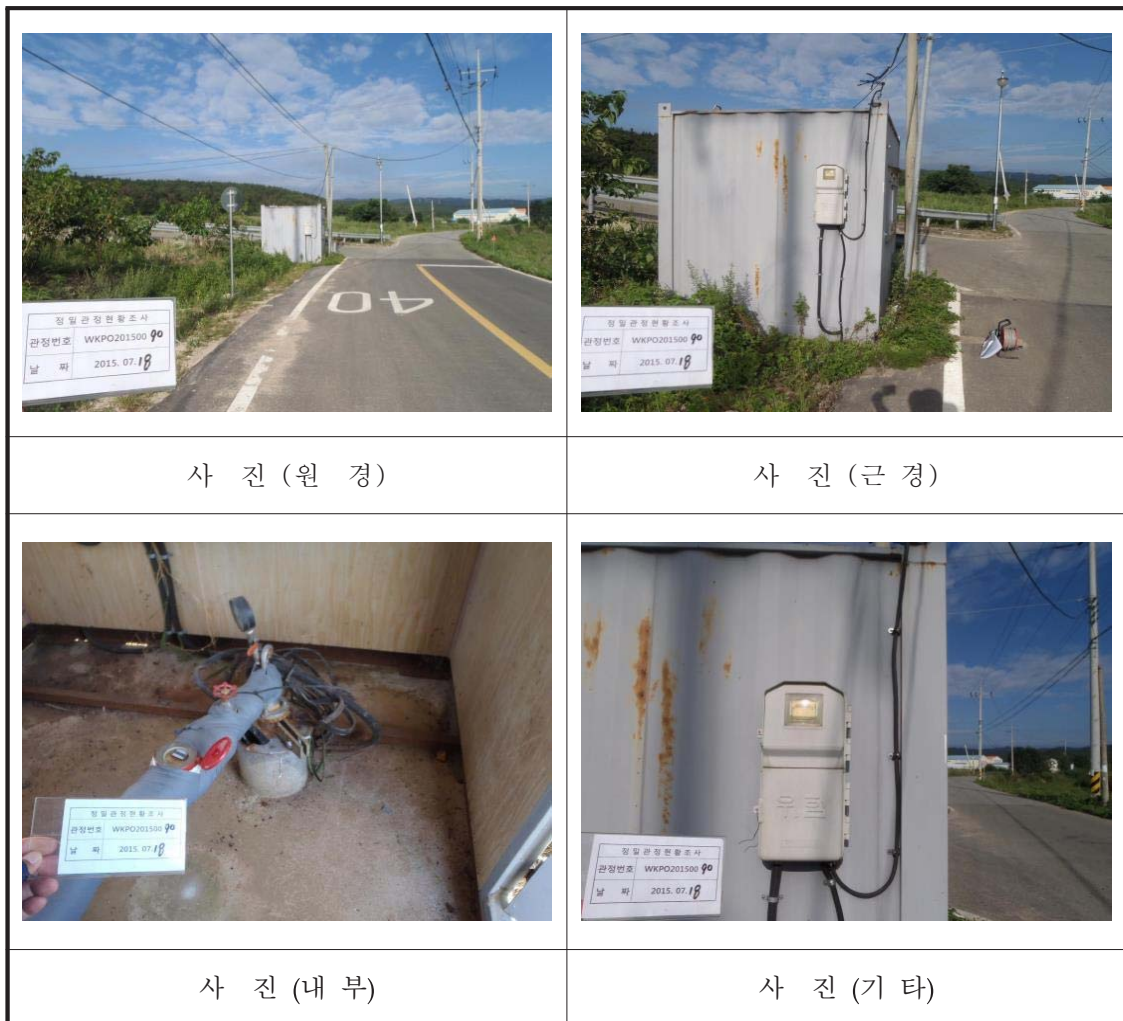
라. 사진대지

문제점	유량계 고장, 출수장치 없음		
대 책	유량계 교체, 출수장치 설치		
추정소요사업비 (공 종 별)	공 종 (항 목)	처 리 내 역	처 리 비 용 (단 위: 천 원)
	유량계 고장	유량계 교체	231
	출수장치 없음	출수장치 설치	38
	계		269

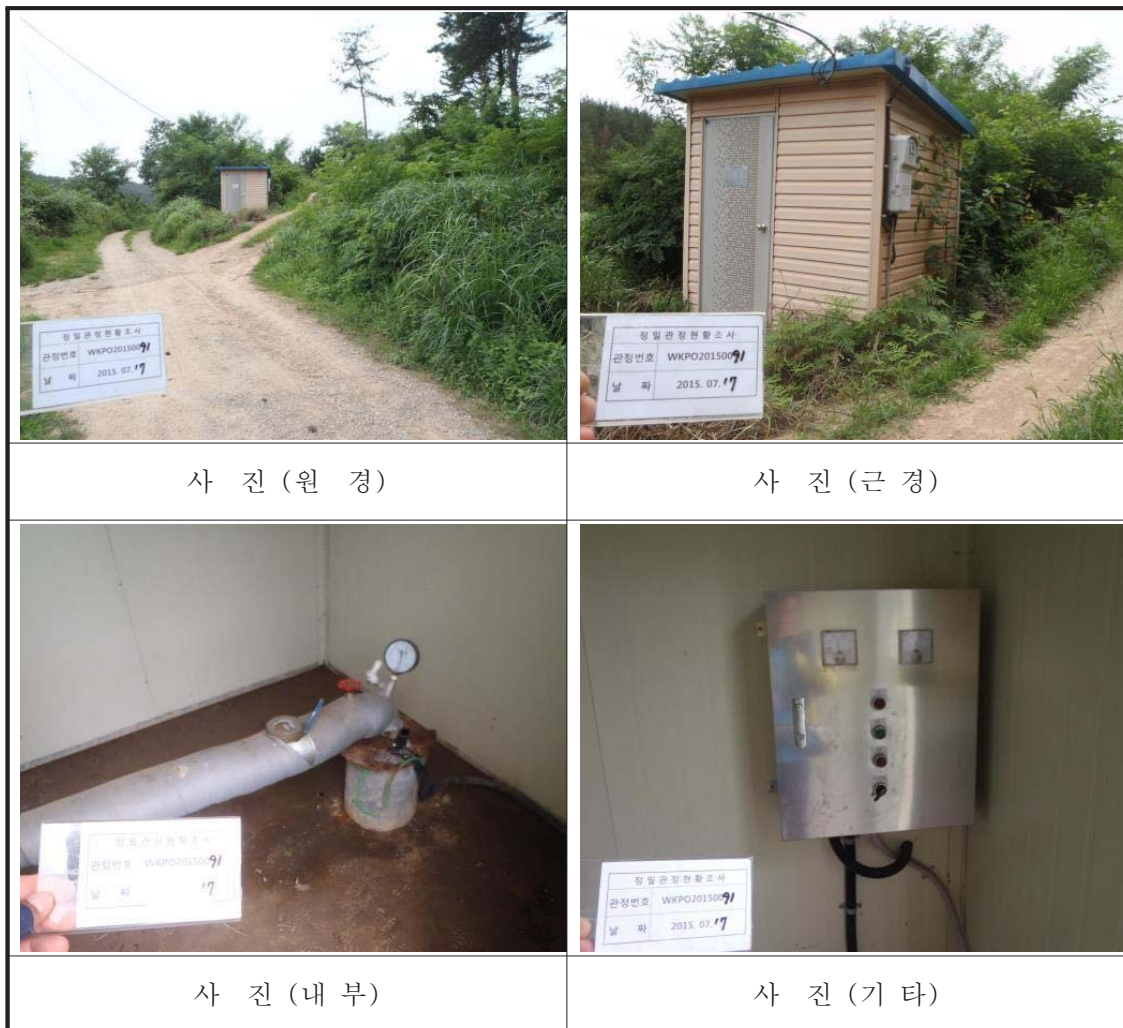
라. 사진대지

문제점	유량계 불량		
대 책	유량계 교체		
추정소요사업비 (공 종 별)	공 종 (항 목)	처 리 내 역	처 리 비 용 (단 위: 천 원)
	유량계 불량	유량계 교체	231
	계		231

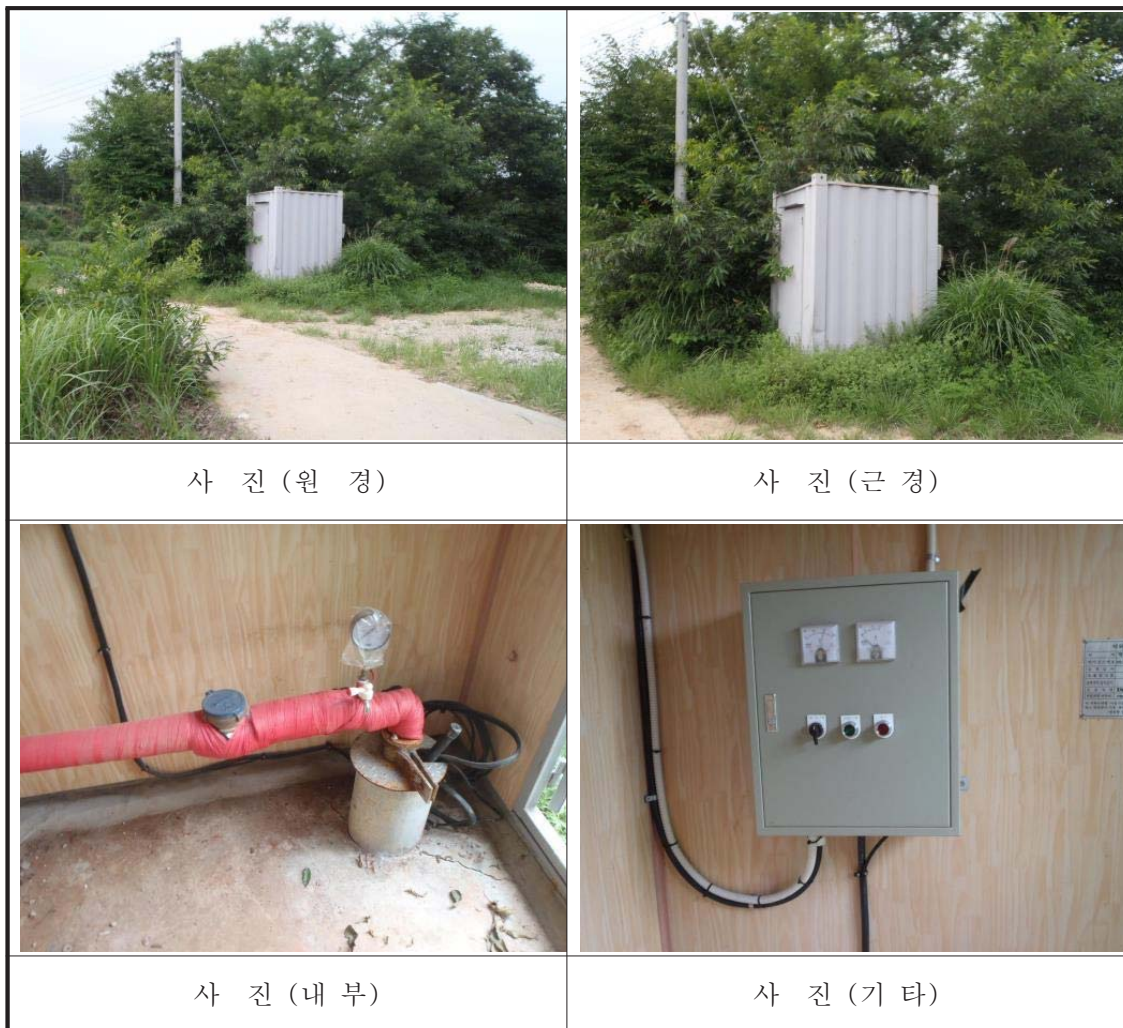
라. 사진대지

문제점	없음		
대 책	없음		
추정소요사업비 (공 종 별)	공 종 (항 목)	처 리 내 역	처 리 비 용 (단 위: 천 원)
	없음	없음	없음
	계

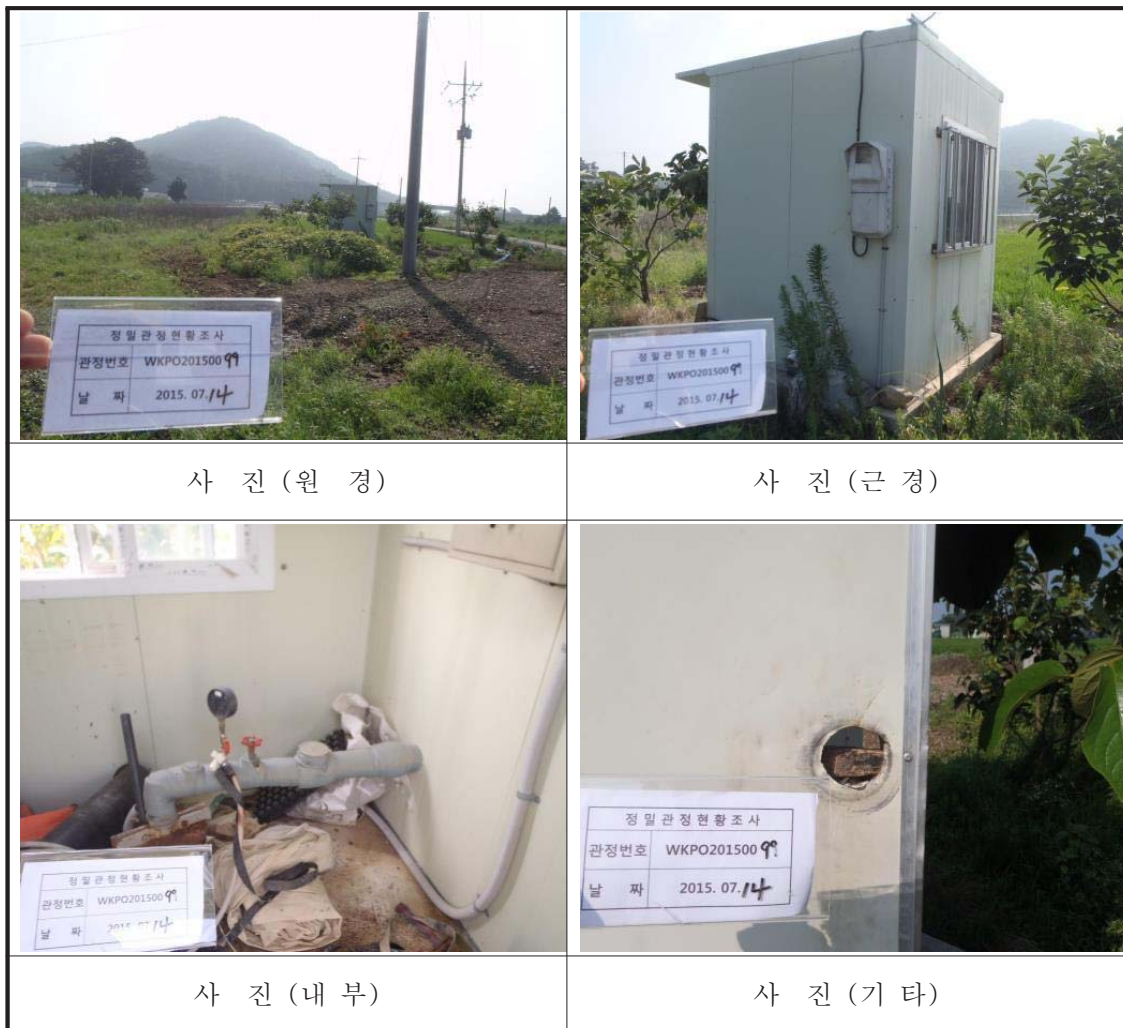
라. 사진대지

문제점	유량계 고장, 시건장치 고장		
대 책	유량계 교체, 시건장치 교체		
추정소요사업비 (공 종 별)	공 종 (항 목)	처 리 내 역	처 리 비 용 (단 위: 천 원)
	유량계 고장	유량계 교체	231
	양수장 시건장치 고장	시건장치 교체	22
	계		253
