2015 농촌지하수관리 보고서

- 고과지구 -

농림축산식품부
Ministry of Agriculture, Food and Rural Affairs

kf 한국농어촌공사

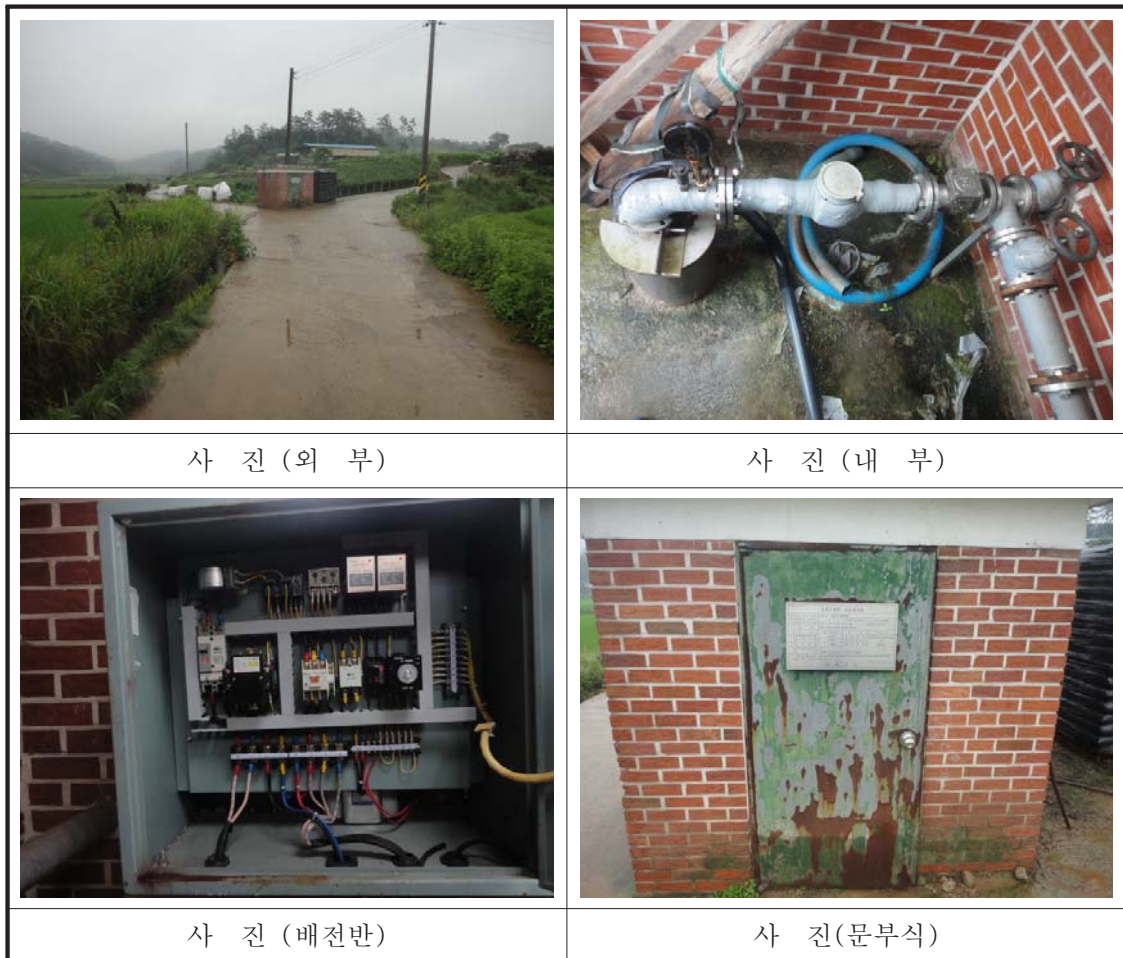
라. 사진대지

분야별	구 분	점 검 항목	점검사항	점 검 내 용	점 검 결 과	
지 질 / 수 질	관 정	수 질	수질검사	검사일	—	
				농업용 수질기준	—	
				부적합 항목	—	
		관 정	자연수위	자연수위 측정	측정(5m)	
				양 수 량	양수량의 적정여부	—
			이물질 배출여부	이물질, 오염물질배출여부	—	
		양수장 및 보호공	균 열	균열, 백태, 박리, 파손여부	보통	
				누 수	위치, 누수원인, 누수여부	보통
			침 하	침하부위, 원인 및 정도	보통	
		오염방지 시설	덮개파손	파손 및 시건장치 유무	보통	
			덮개부식	녹발생 및 부식정도	보통	
		측 정 장 치	수위측정관	유 량 계	작동유무 및 파손여부	불량
				출수장치	출수장치의 파손여부	양호
				수위측정관의 관리상태	보통	
		기 계	기 계 시설	수 중 펌 프	작동상태	작동여부, 진동 및 경음상태
용 량	이용량 대비 용량의 적정성				보통	
전 기	전 기 시설	배전반 및 전기설비	외 형	누유상태, 계측기기 작동	양호	
			설 치	위치의 적정성, 설치상태	양호	
			동 작	진동상태, 계기류 작동	양호

문제점	유량계 고장, 지하수 영향조사 및 사후관리 필요		
대책	측정장치(유량계)개보수, 지하수 영향조사 및 사후관리 실시		
추정소요 사업비 (공 중 별)	공 중 (항 목)	처 리 내 역	처 리 비 용
	측정장치 정비	유량계	231천원
	지하수개발.이용 연장허가	지하수영향조사실시	5,533천원
	관정정비(사후관리)	공내청소(에어써징)	5,126천원
	계	-	10,890천원

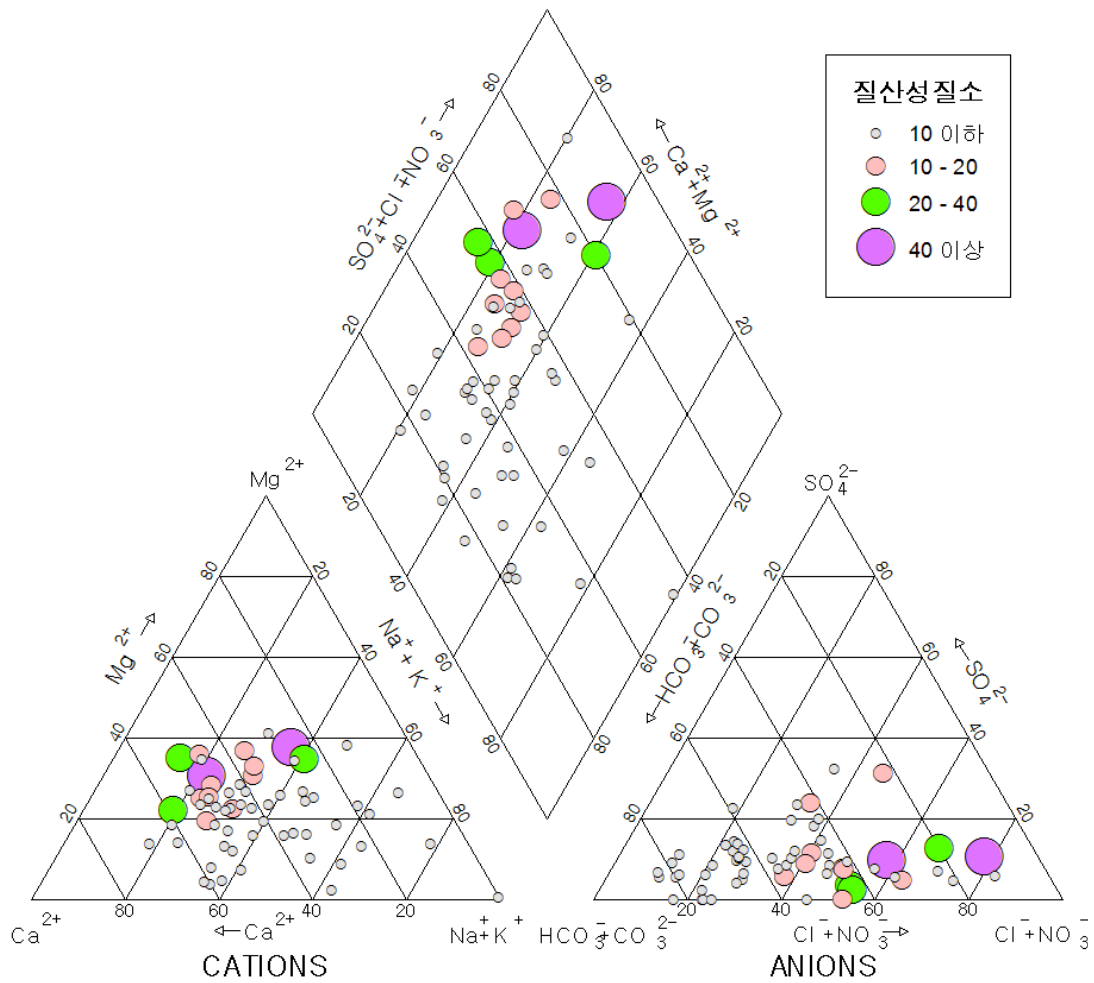
<그림 3-2-24> 고과지구 지하수의 Piper Diagram(질산성질소)

○ 총적관정 30공, 암반관정 31공에 대하여 지하수 양음이온 분석결과를 Piper Diagram에 도시하였다. 먼저 생활하수 및 축산폐수 등에 의한 수질유형 변화를 알아보기 위해 질산성질소 농도에 따라 크기를 달리하여 Piper Diagram에 표시하였다. 수질유형은 Ca-HCO₃ 19개소, Ca-Cl 31개소, Na-HCO₃ 7개소, Na-Cl 4개소로 Ca-Cl과 Ca-HCO₃ 유형이 우세하게 나타난다. 질산성질소 농도는 Ca-Cl 유형에서 가장 높게 나타나고 있으며 이는 Ca-HCO₃ 유형의 지하수가 외부오염에 의해 Ca-Cl 유형으로 변화하는 것으로 보인다.

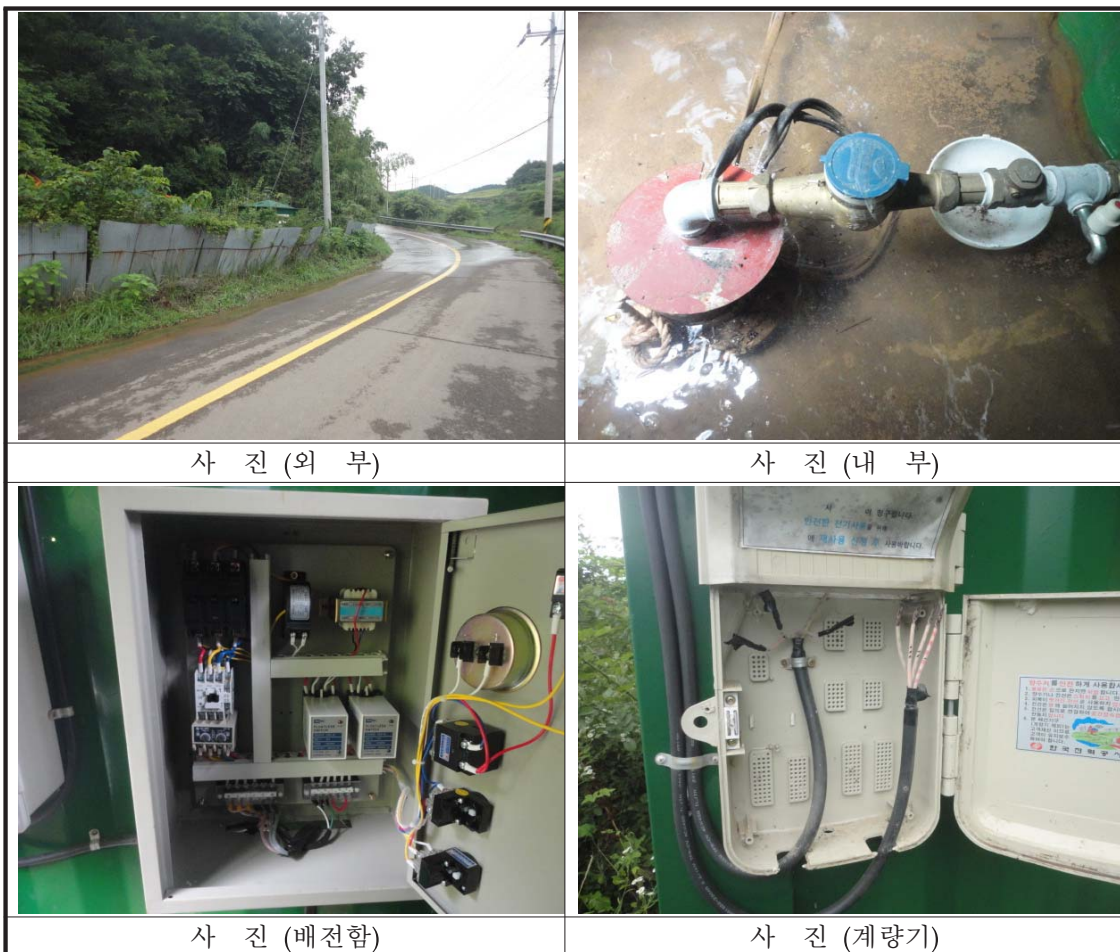
라. 사진대지

분야별	구 분	점 검 항목	점검사항	점 검 내 용	점 검 결 과
지 질 / 수 질	관 정	수 질	수질검사	검사일	—
				농업용 수질기준	—
				부적합 항목	—
		관 정	자연수위	자연수위 측정	측정(0.5m)
				양 수 량	양수량의 적정여부
				이 물 질 배출여부	이물질, 오염물질배출여부
		양수장 및 보호공	균 열	균열	균열, 백태, 박리, 파손여부
				누 수	위치, 누수원인, 누수여부
				침 하	침하부위, 원인 및 정도
		오염방지 시설	덮개파손	파손 및 시건장치 유무	보통
				녹발생 및 부식정도	보통
		측 정 치	유 량 계	작동유무 및 파손여부	해당없음
				출수장치	출수장치의 파손여부
				수위측정관	수위측정관의 관리상태
기 계	기 계 설	수 중 펌 프	작동상태	작동여부, 진동 및 경음상태	
			용 량	이용량 대비 용량의 적정성	
전 기	전 기 설	배전함 및 전기설비	외 형	누유상태, 계측기기 작동	
			설 치	위치의 적정성, 설치상태	
			동 작	진동상태, 계기류 작동

문제점	지하수 영향조사 및 사후관리 필요		
대책	지하수 영향조사 및 사후관리 실시		
추정소요사업비 (공종별)	공종(항목)	처리내역	처리비용
	지하수개발·이용 연장허가	지하수영향조사실시	5,533천원
	관정정비(사후관리)	공내청소(에어써징)	5,126천원
	계	-	10,659천원

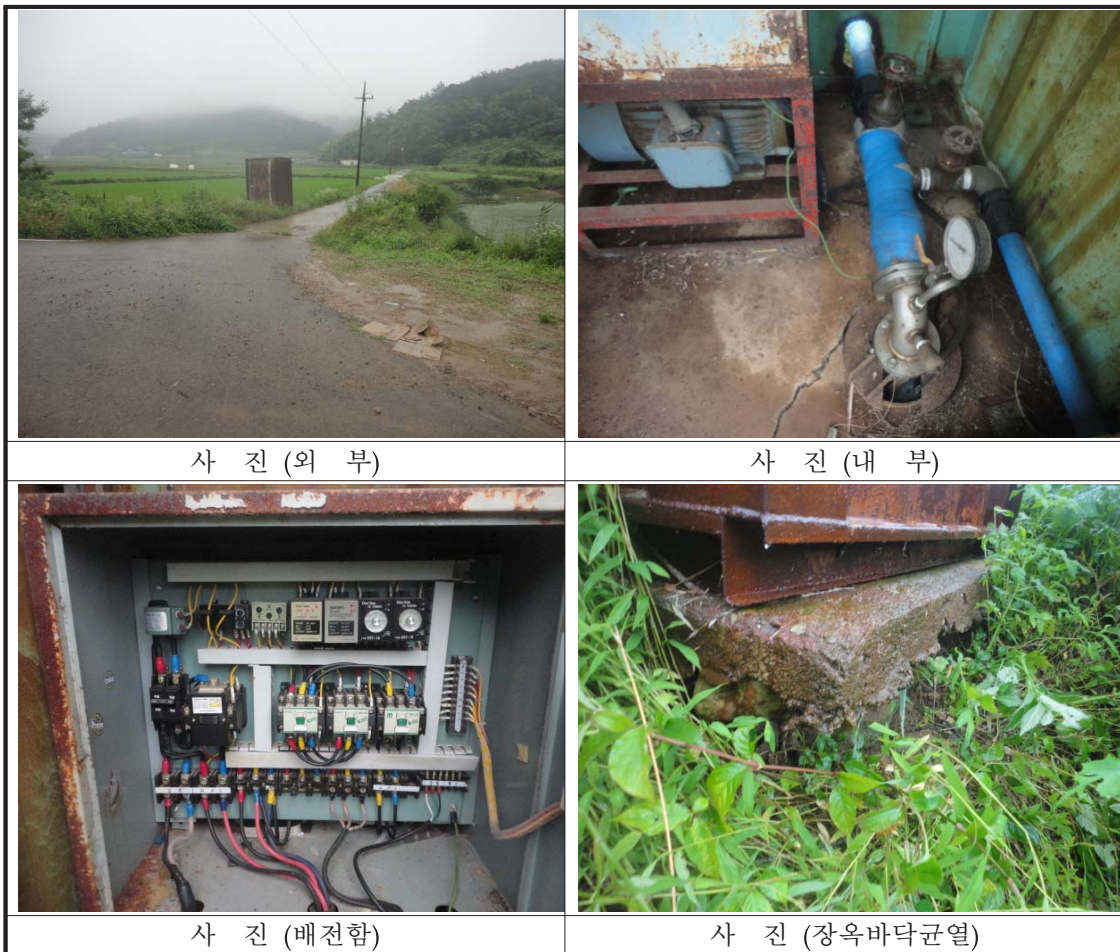
라. 사진대지

분야별	구 분	점 검 항목	점검사항	점 검 내 용	점 검 결 과	
지 질 / 수 질	관 정	수 질	수질검사	검사일	—	
				농업용 수질기준	—	
				부적합 항목	—	
		관 정	자연수위	자연수위 측정	자연수위 측정	측정(3.8m)
				양 수 량	양수량의 적정여부	—
				이 물 질 배출여부	이물질, 오염물질배출여부	—
		양수장 및 보호공	균 열	균열	균열, 백태, 박리, 파손여부	보통
				누 수	위치, 누수원인, 누수여부	보통
				침 하	침하부위, 원인 및 정도	불량
		오염방지 시설	덮개파손	파손	파손 및 시건장치 유무	양호
				녹발생	녹발생 및 부식정도	불량
		측 정 치	유 량 계	작동유무	작동유무 및 파손여부	해당없음
				출수장치	출수장치의 파손여부	양호
				수위측정관	수위측정관의 관리상태	해당없음
		기 계	기 계 설	수 중 펌 프	작동상태	작동여부, 진동 및 경음상태
용 량	이용량 대비 용량의 적정성				보통	
전 기	전 기 설	배전함 및 전기설비	외 형	누유상태, 계측기기 작동	양호	
			설 치	위치의 적정성, 설치상태	양호	
			동 작	진동상태, 계기류 작동	양호

문제점	수질검사 필요		
대 책	수질검사 실시		
추정소요사업비 (공 종 별)	공 종 (항 목)	처 리 내 역	처 리 비 용
	수질검사(농업용수)	검 사	109천원
	계	-	109천 원

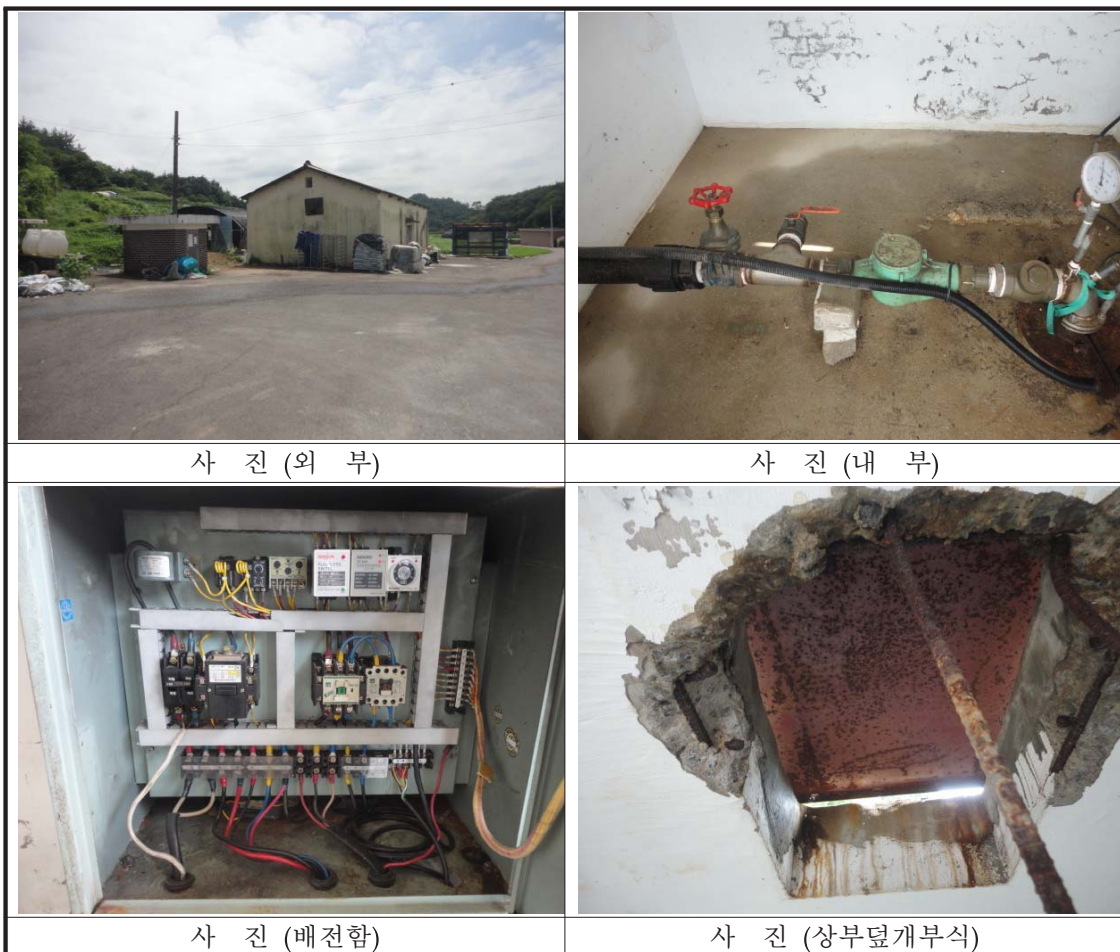
라. 사진대지

분야별	구 분	점 검 항목	점검사항	점 검 내 용	점 검 결 과	
지 질 / 수 질	관 정	수 질	수질검사	검사일	—	
				농업용 수질기준	—	
				부적합 항목	—	
		관 정	자연수위	자연수위 측정	—	
				양 수 량	양수량의 적정여부	—
				이 물 질 배출여부	이물질, 오염물질배출여부	—
		양수장 및 보호공	균 열	균열	균열, 백태, 박리, 파손여부	불량
				누 수	위치, 누수원인, 누수여부	보통
				침 하	침하부위, 원인 및 정도	보통
		오염방지 시설	덮개파손	파손 및 시건장치 유무	보통	
				녹발생 및 부식정도	불량	
		측 정 치	유 량 계	작동유무 및 파손여부	불량	
				출수장치	출수장치의 파손여부	보통
				수위측정관	수위측정관의 관리상태	해당없음
기 계	기 계 설	수 중 펌 프	작동상태	작동여부, 진동 및 경음상태	양호	
			용 량	이용량 대비 용량의 적정성	양호	
전 기	전 기 설	배전함 및 전기설비	외 형	누유상태, 계측기기 작동	양호	
			설 치	위치의 적정성, 설치상태	불량	
			동 작	진동상태, 계기류 작동	양호

문제점	유량계고장, 수위측정관 없음, 배전함 녹발생, 수질검사 필요		
대책	측정장치(유량계, 수위측정관)개보수, 배전함 개보수, 수질검사 실시		
추정소요사업비 (공 중 별)	공 중 (항 목)	처 리 내 역	처 리 비 용
	전기시설 점검	배전함 설치	2,430천원
	수질검사(음용수)	검사	267천원
	측정장치 정비	유량계	231천원
	측정장치 정비	수위측정관	167천원
	수중펌프인양		1,267천원
	계	-	4,362천원

사 진 (상부덮개부식)

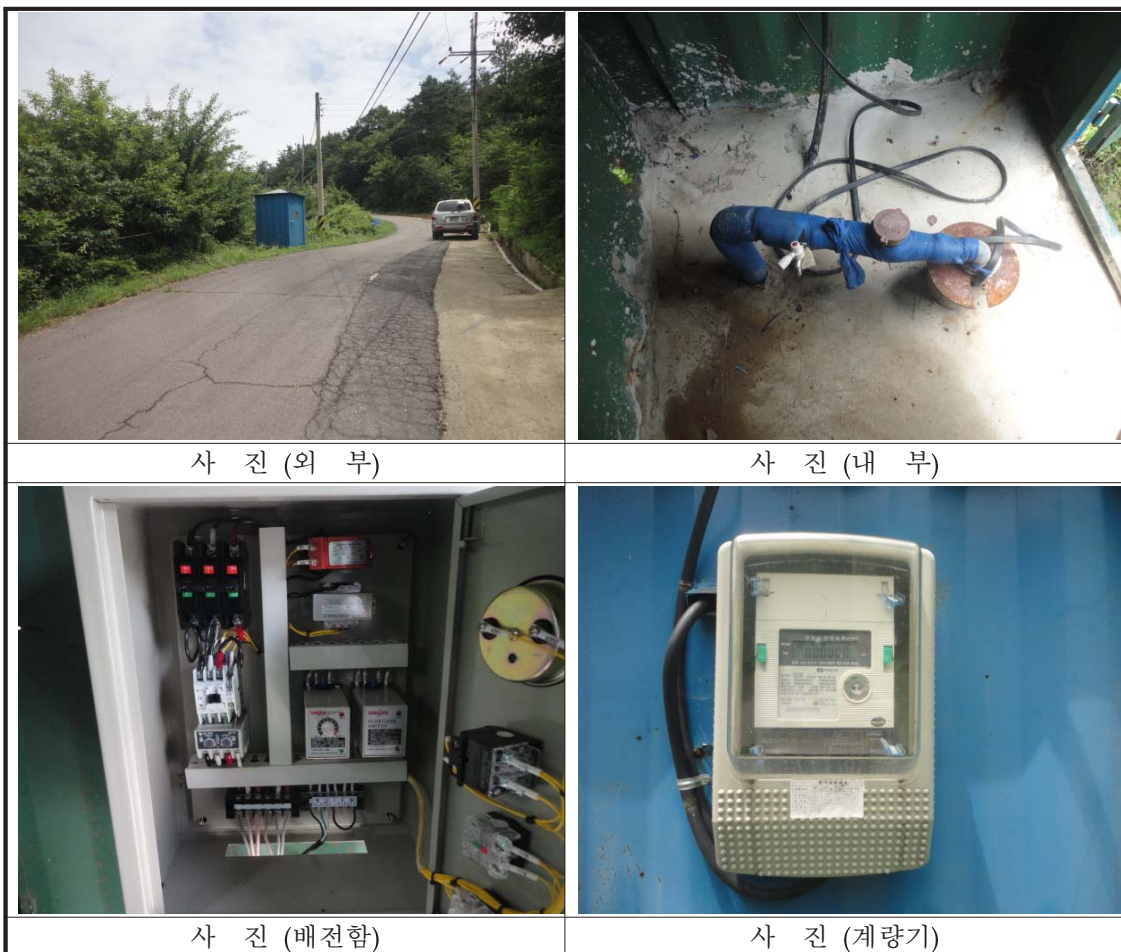
라. 사진대지

분야별	구 분	점 검 항목	점검사항	점 검 내 용	점 검 결 과	
지 질 / 수 질	관 정	수 질	수질검사	검사일	—	
				농업용 수질기준	—	
				부적합 항목	—	
		관 정	자연수위	자연수위 측정	—	
				양 수 량	양수량의 적정여부	—
				이 물 질 배출여부	이물질, 오염물질배출여부	—
		양수장 및 보호공	균 열	균열, 백태, 박리, 파손여부	보통	
				누 수	위치, 누수원인, 누수여부	보통
				침 하	침하부위, 원인 및 정도	보통
		오염방지 시설	덮개파손	파손 및 시건장치 유무	보통	
				녹발생 및 부식정도	보통	
		측 장 치	유 량 계	작동유무 및 파손여부	—	
				출수장치	출수장치의 파손여부	양호
수위측정관	수위측정관의 관리상태			해당없음		
기 계	기 계 시설	수 중 펌 프	작동상태	작동여부, 진동 및 경음상태	—	
			용 량	이용량 대비 용량의 적정성	—	
전 기	전 기 시설	배전함 및 전기설비	외 형	누유상태, 계측기기 작동	양호	
			설 치	위치의 적정성, 설치상태	양호	
			동 작	진동상태, 계기류 작동	불량

문제점	전기시설 불량		
대 책	전기시설 개보수		
추정소요사업비 (공 중 별)	공 중 (항 목)	처 리 내 역	처 리 비 용
	전기시설 개보수	수리	2,430천원
	계	-	2,430천원

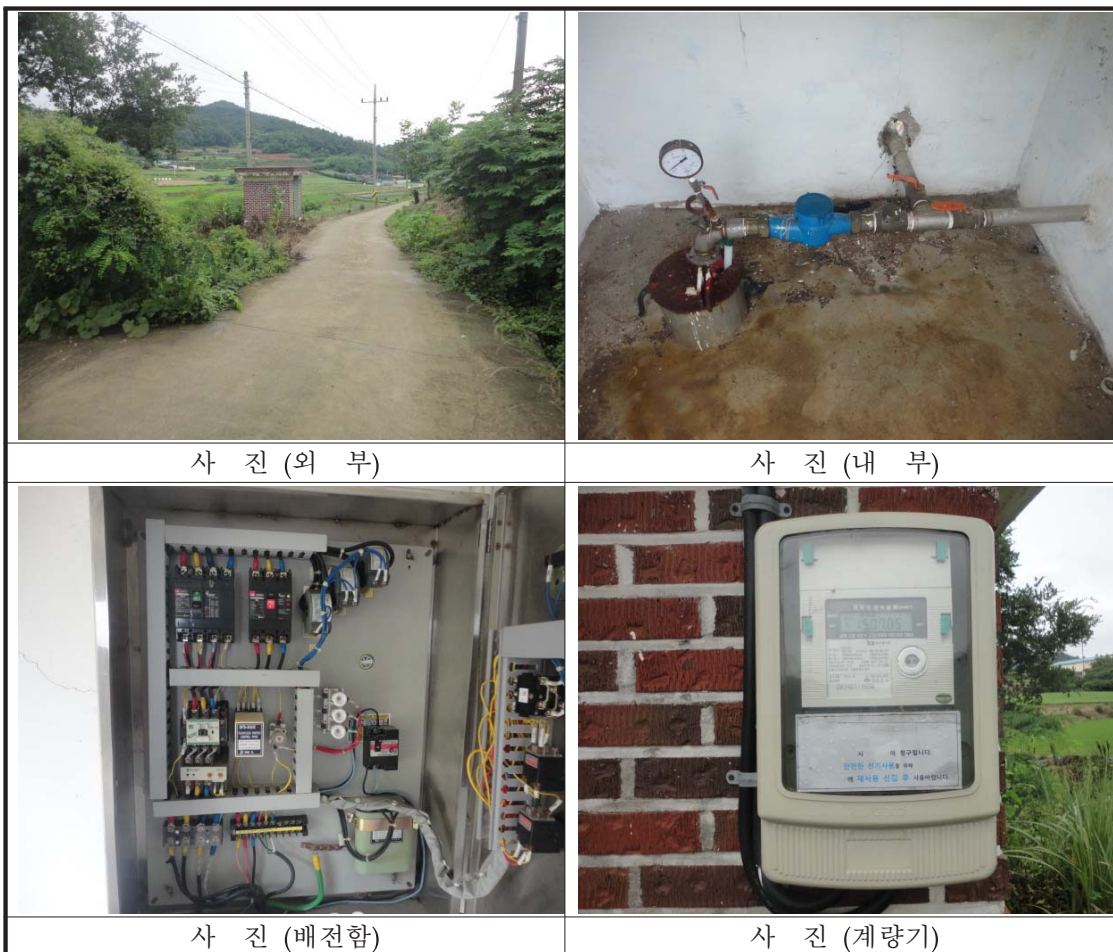
라. 사진대지

문제점	지하수 영향조사 및 사후관리 필요		
대책	지하수 영향조사 및 사후관리 실시		
추정소요사업비 (공종별)	공종(항목)	처리내역	처리비용
	지하수개발·이용 연장허가	지하수영향조사실시	5,533천원
	관정정비(사후관리)	공내청소(에어써징)	5,126천원
	계		10,659천원

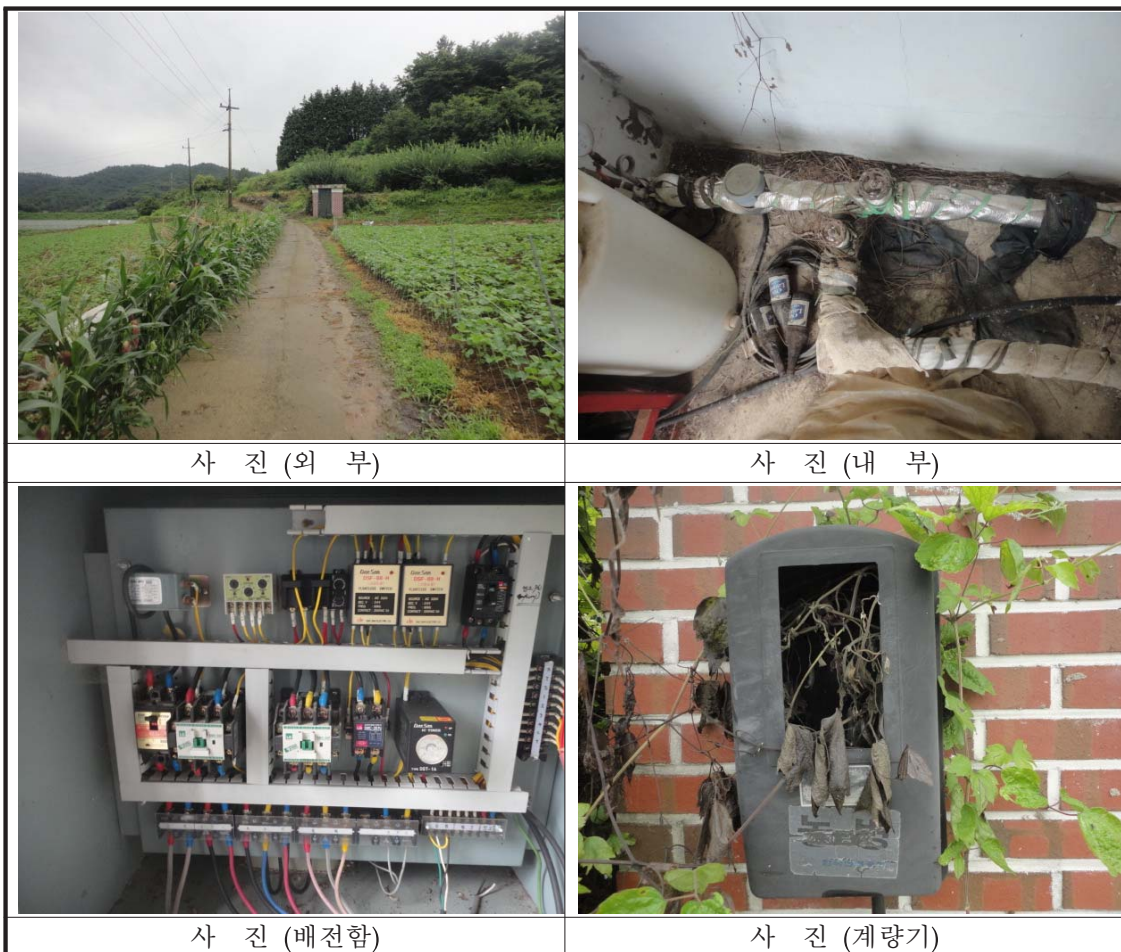
라. 사진대지

분야별	구 분	점 검 항목	점검사항	점 검 내 용	점 검 결 과	
지 질 / 수 질	관 정	수 질	수질검사	검사일	—	
				농업용 수질기준	—	
				부적합 항목	—	
		관 정	자연수위	자연수위 측정	—	
				양 수 량	양수량의 적정여부	—
				이 물 질 배출여부	이물질, 오염물질배출여부	—
		양수장 및 보호공	균 열	균열	균열, 백태, 박리, 파손여부	보통
				누 수	위치, 누수원인, 누수여부	—
				침 하	침하부위, 원인 및 정도	보통
		오염방지 시설	덮개파손	파손 및 시건장치 유무	보통	
				녹발생 및 부식정도	보통	
		측 정 치	유 량 계	작동유무 및 파손여부	—	
				출수장치	출수장치의 파손여부	—
				수위측정관	수위측정관의 관리상태	해당없음
기 계	기 계 설	수 중 펌 프	작동상태	작동여부, 진동 및 경음상태	—	
			용 량	이용량 대비 용량의 적정성	—	
전 기	전 기 설	배전함 및 전기설비	외 형	누유상태, 계측기기 작동	불량	
			설 치	위치의 적정성, 설치상태	불량	
			동 작	진동상태, 계기류 작동	—

문제점	전기시설 불량		
대 책	전기시설 개보수		
추정소요사업비 (공 중 별)	공 중 (항 목)	처 리 내 역	처 리 비 용
	전기시설 점검	수리	2,430천원
	계		2,430천원

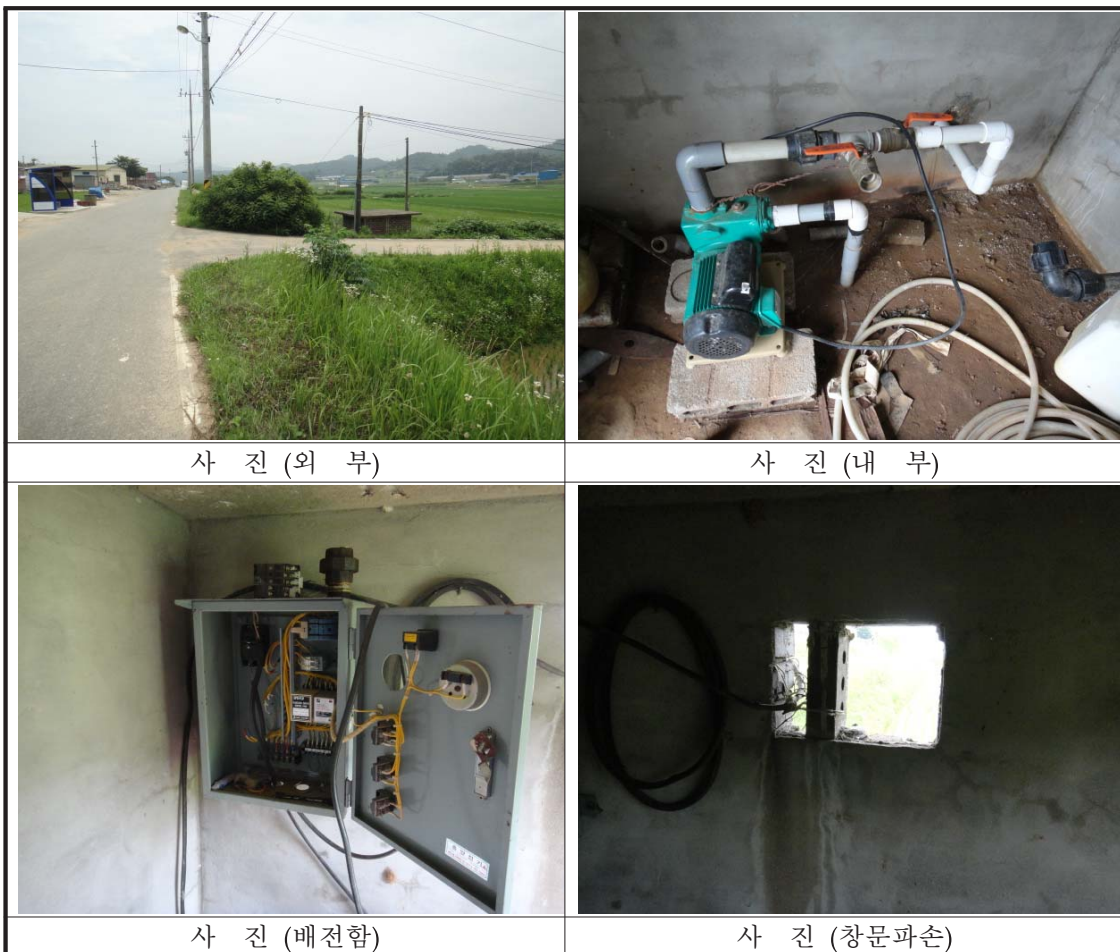
라. 사진대지

분야별	구 분	점 검 항목	점검사항	점 검 내 용	점 검 결 과
지 질 / 수 질	관 정	수 질	수질검사	검사일	—
				농업용 수질기준	—
				부적합 항목	—
		관 정	자연수위	자연수위 측정	—
				양 수 량	해당없음
				이 물 질 배출여부	해당없음
		양수장 및 보호공	균 열	균열, 백태, 박리, 파손여부	해당없음
				누 수	해당없음
				침 하	해당없음
		오염방지 시설	덮개파손	파손 및 시건장치 유무	해당없음
				녹발생 및 부식정도	해당없음
		측 정 치	유 량 계	작동유무 및 파손여부	해당없음
				출수장치	해당없음
				수위측정관	해당없음
기 계	기 계 설	수 중 펌 프	작동상태	해당없음	
			용 량	해당없음	
전 기	전 기 설	배전함 및 전기설비	외 형	해당없음	
			설 치	해당없음	
			동 작	해당없음

문제점	원상복구 희망		
대 책	원상복구		
추정소요사업비 (공 중 별)	공 중 (항 목)	처 리 내 역	처 리 비 용
	원상복구 처리	-	3,500천원
	계		3,500천원

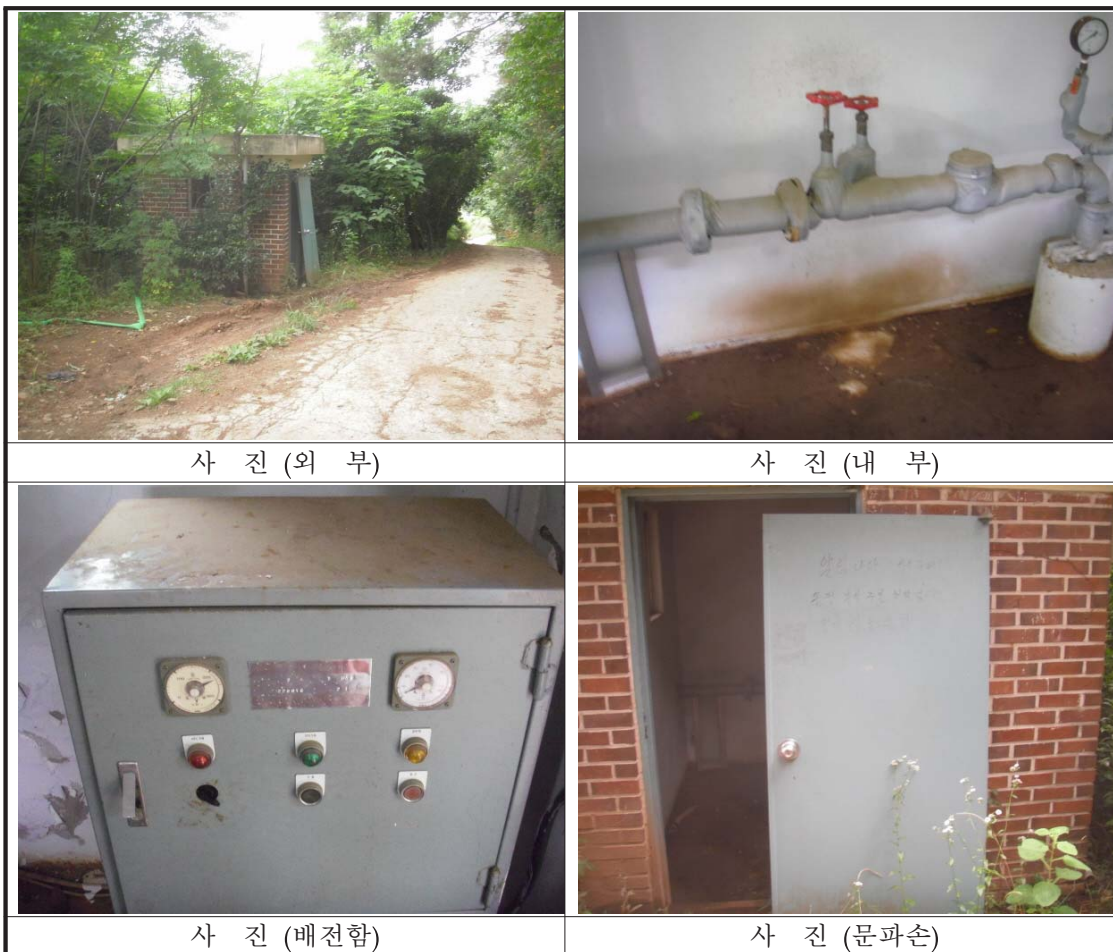
라. 사진대지

문제점	오염방지시설, 측정장치, 전기시설 불량		
대 책	오염방지시설, 측정장치, 전기시설 개보수		
추정소요사업비 (공 중 별)	공 중 (항 목)	처 리 내 역	처 리 비 용
	장옥문 수리	교 체	500천원
	측정장치 정비	수위측정관	167천원
	수중펌프인양		1,267천원
	전기시설 점검	수리	2,430천원
	계		4,364천원

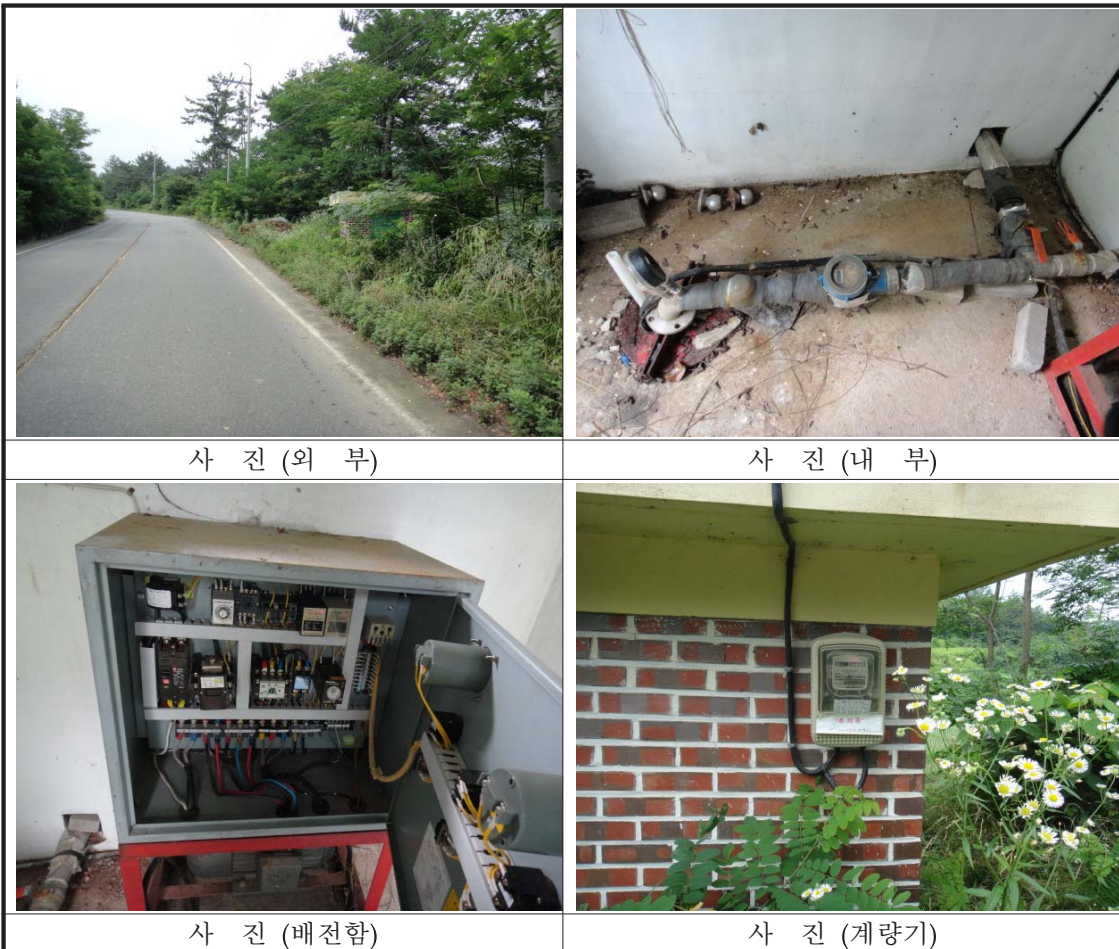
라. 사진대지

문제점	지하수 영향조사 및 사후관리 필요		
대책	지하수 영향조사 및 사후관리 실시		
추정소요사업비 (공 중 별)	공 중 (항 목)	처리내역	처리 비용
	지하수 개발.이용 연장허가	지하수영향조사실시	5,533천원
	관정정비(사후관리)	공내청소(에어써징)	5,126천원
	계		10,659천원

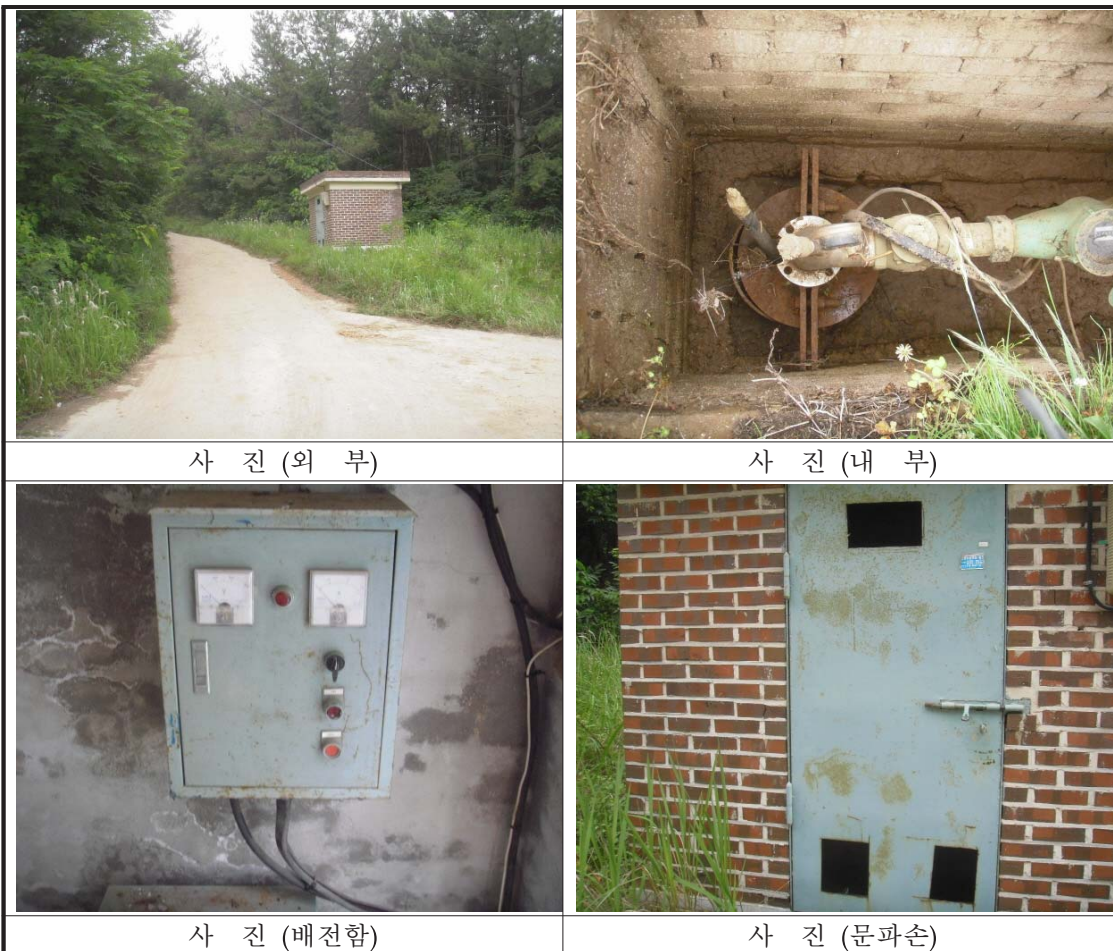
라. 사진대지

문제점	측정장치(출수장치, 수위측정관) 불량, 오염방지시설 불량, 지하수 영향조사 및 사후관리 필요		
대책	측정장치(출수장치, 수위측정관) 개보수, 오염방지시설 개보수, 지하수 영향조사 및 사후관리 실시		
추정소요사업비 (공종별)	공종(항목)	처리내역	처리비용
	지하수개발·이용 연장허가	지하수영향조사실시	5,533천원
	관정정비(사후관리)	공내청소(에어써징)	5,126천원
	장옥문 수리	교체	500천원
	측정장치 정비	출수장치	38천원
	측정장치 장비	수위측정관	167천원
	계		11,364천원

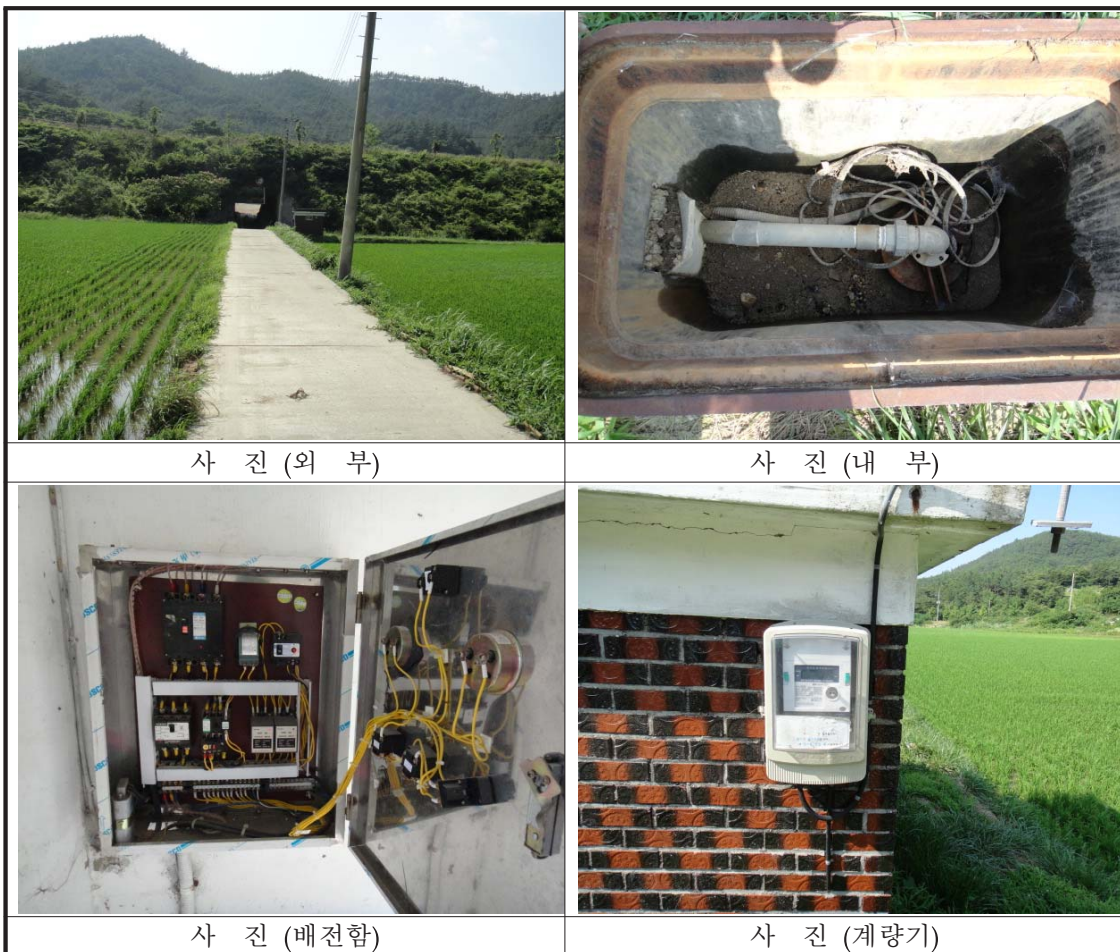
라. 사진대지

문제점	측정장치(출수장치, 수위측정관)불량		
대 책	측정장치(출수장치, 수위측정관)개보수		
추정소요사업비 (공 중 별)	공 중 (항 목)	처 리 내 역	처 리 비 용
	측정장치 정비	출수장치	38천원
	측정장치 정비	수위측정관	167천원
	수중펌프인양		1,267천원
	계		1,472천원

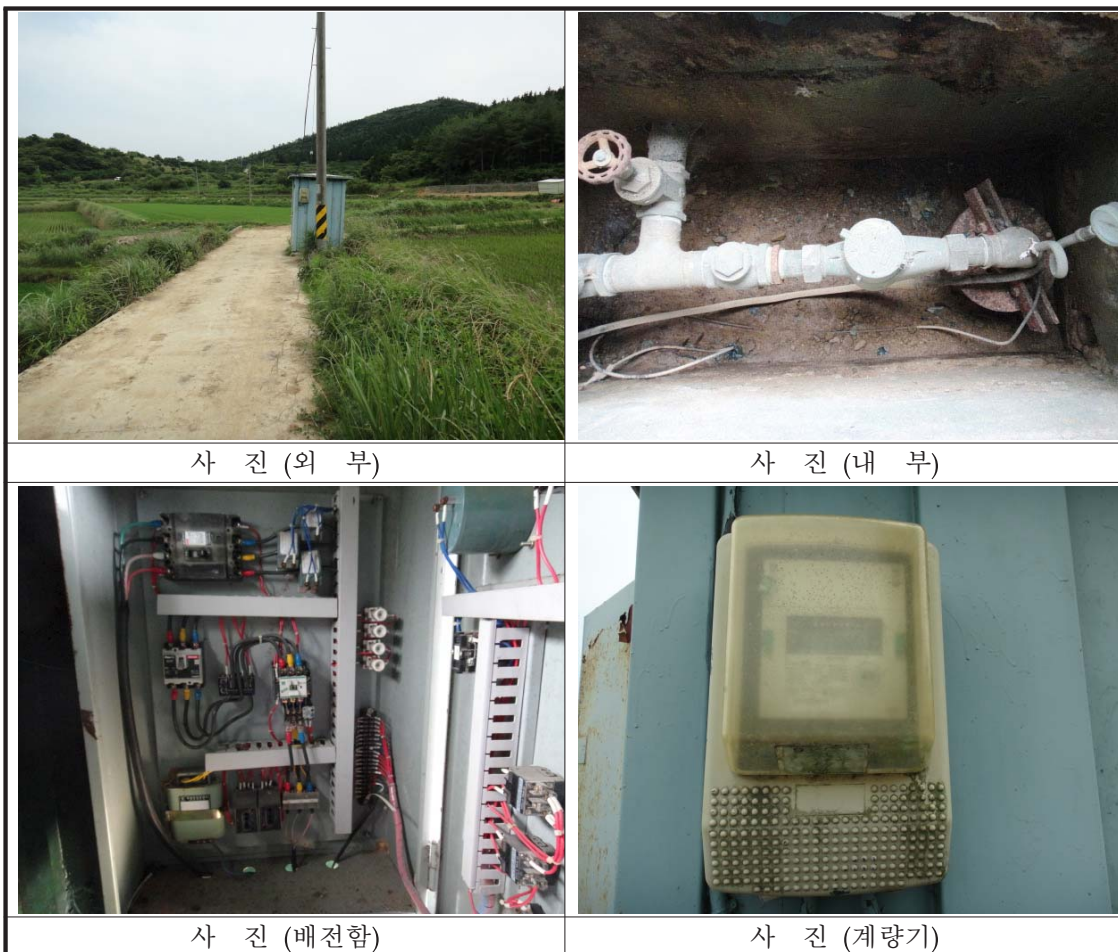
라. 사진대지

문제점	지하수 영향조사 및 사후관리 필요		
대책	지하수 영향조사 및 사후관리 실시		
추정소요사업비 (공종별)	공종(항목)	처리내역	처리비용
	지하수 개발·이용 연장허가	지하수영향조사실시	5,533천원
	관정정비(사후관리)	공내청소(에어써징)	5,126천원
	계		10,659천원

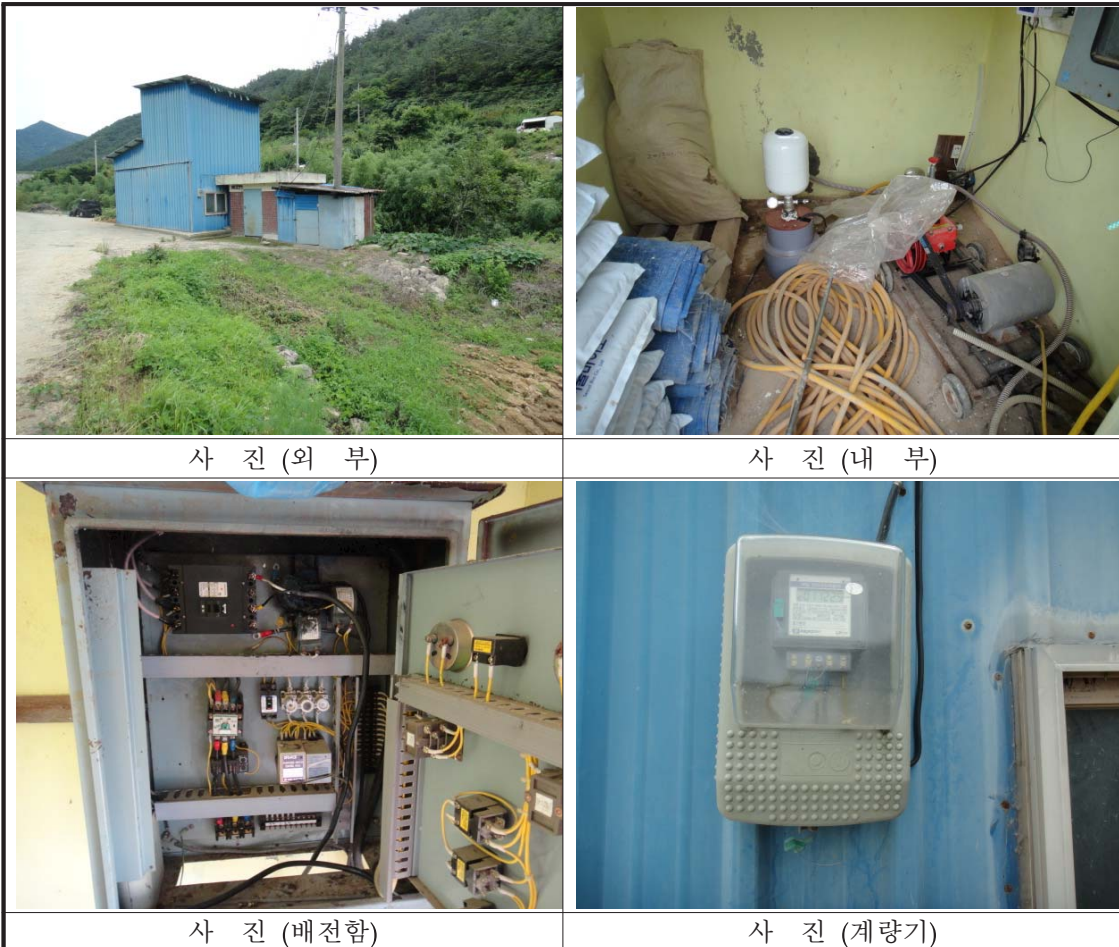
라. 사진대지

문제점	측정장치(유량계, 수위측정관)불량, 전기시설(배전함)불량, 지하수 영향조사 및 사후관리 필요		
대책	측정장치(유량계, 수위측정관)개보수, 전기시설(배전함)개보수, 지하수 영향조사 및 사후관리 실시		
추정소요사업비 (공 중 별)	공 중 (항 목)	처 리 내 역	처 리 비 용
	지하수개발.이용 연장허가	지하수영향조사실시	5,533천원
	관정정비(사후관리)	공내청소(에어써징)	5,126천원
	전기시설 점검	배전함 정비	2,430천원
	측정장치 정비	유량계	231천원
	측정장치 정비	수위측정관	167천원
	계		13,487천원

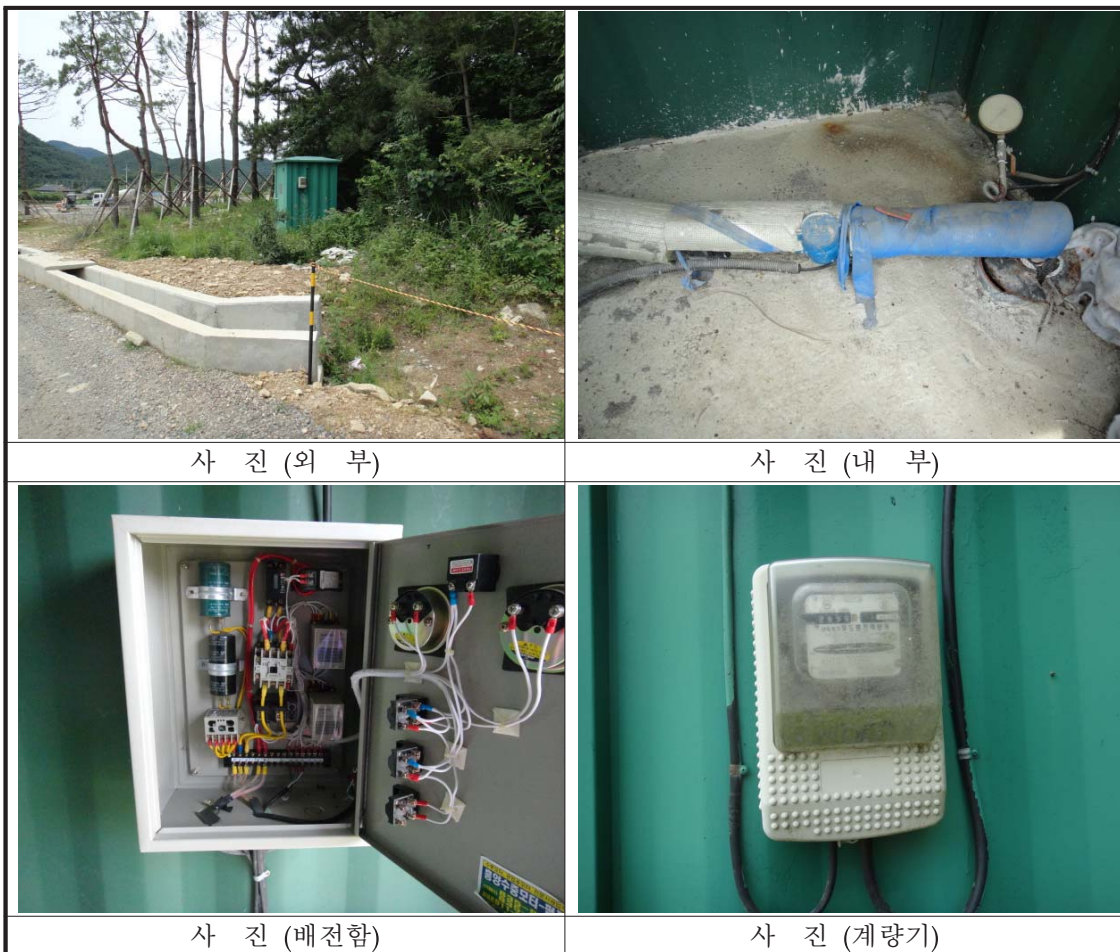
라. 사진대지

문제점	측정장치(출수장치, 수위측정관)불량, 지하수 영향조사 및 사후관리 필요		
대 책	측정장치(출수장치, 수위측정관)개보수, 지하수 영향조사 및 사후관리 실시		
추정소요사업비 (공 종 별)	공 종 (항 목)	처 리 내 역	처 리 비 용
	지하수개발.이용 연장허가	지하수영향조사실시	5,533천원
	관정정비(사후관리)	공내청소(에어써징)	5,126천원
	측정장치 정비	출수장치	38천원
	측정장치 정비	수위측정관	167천원
	계		10,864천원

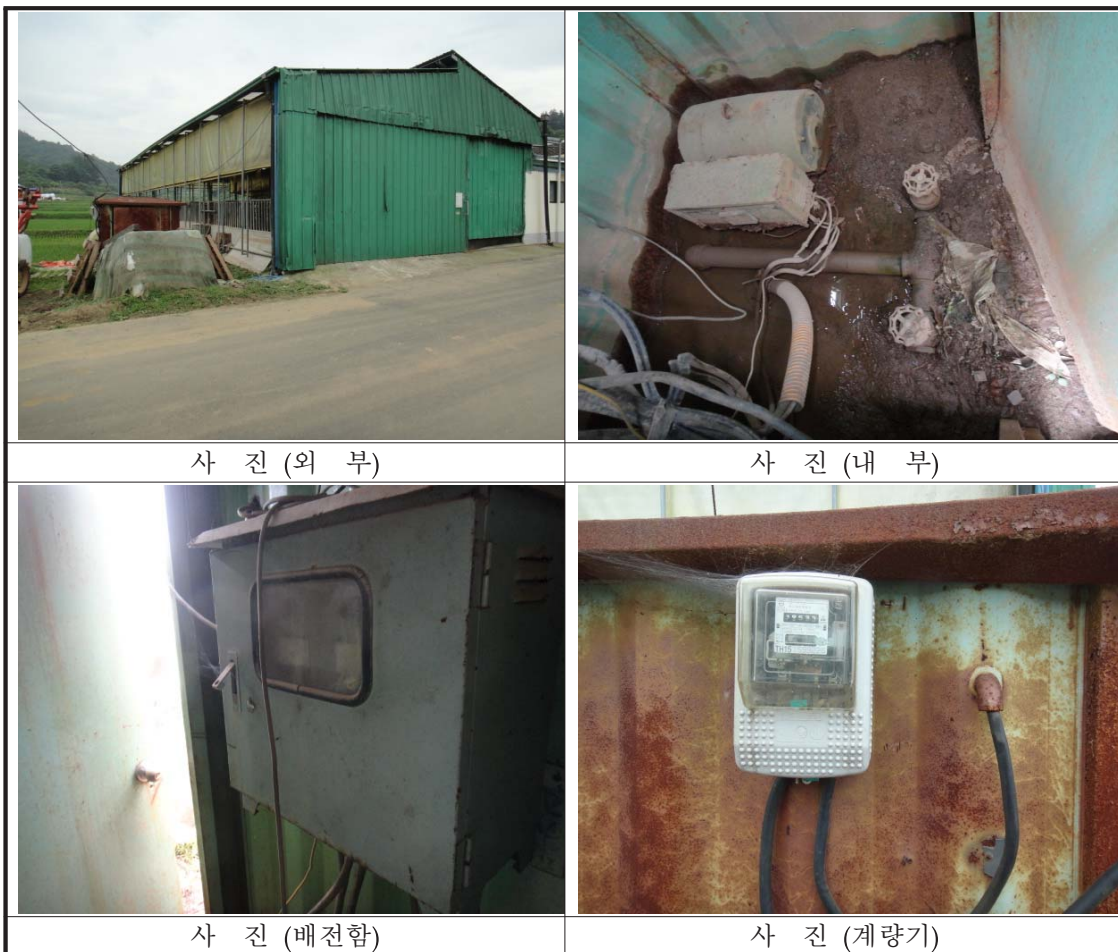
라. 사진대지

문제점	양수장 및 보호공 불량, 수중펌프 불량		
대책	양수장 및 보호공 개보수, 수중펌프 개보수		
추정소요사업비 (공 중 별)	공 중 (항 목)	처리내역	처리 비용
	장옥보호시설 개보수	수리	988천원
	수중모터펌프	교체(5HP)	3,822천원
	계		4,810천원

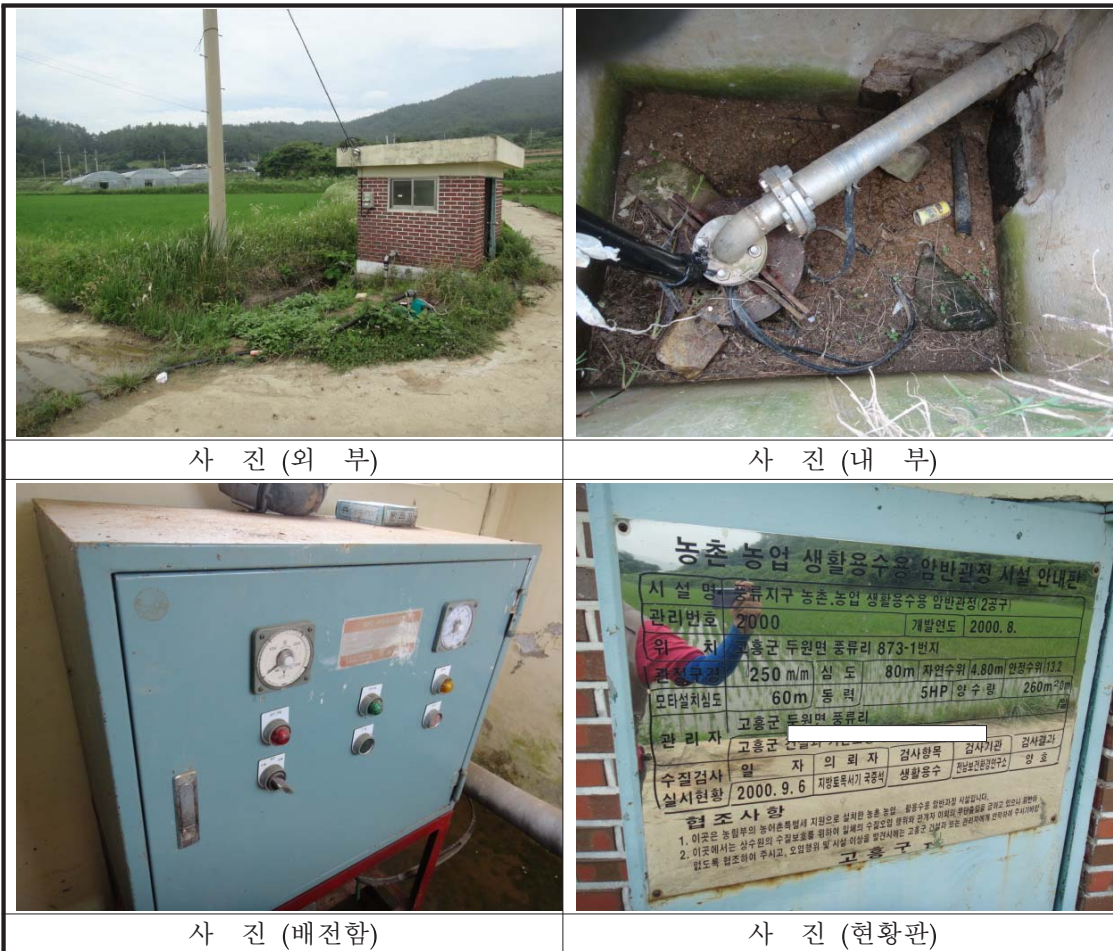
라. 사진대지

문제점	지하수 영향조사 및 사후관리 필요		
대책	지하수 영향조사 및 사후관리 실시		
추정소요사업비 (공 중 별)	공 중 (항 목)	처리내역	처리 비용
	지하수개발.이용 연장허가	지하수영향조사실시	5,533천원
	관정정비(사후관리)	공내청소(에어써징)	5,126천원
	계		10,659천원

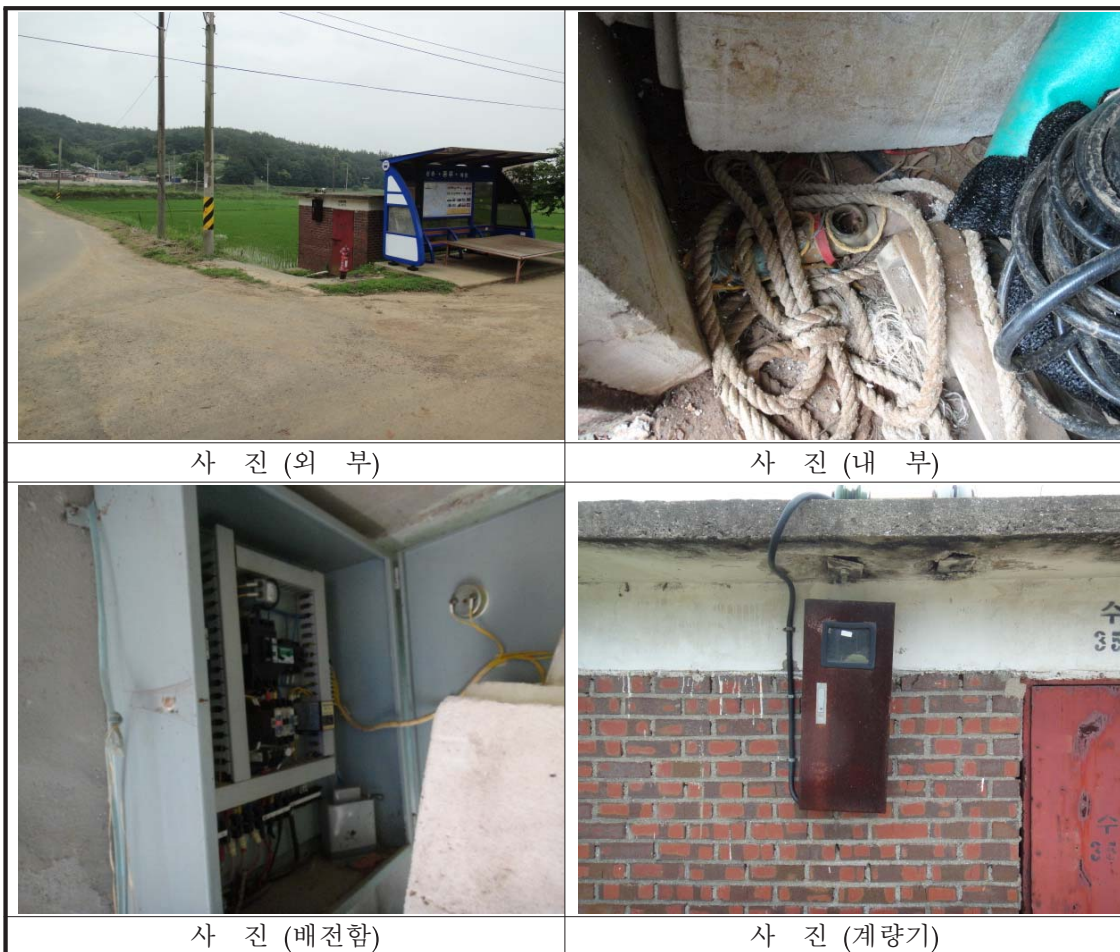
라. 사진대지

문제점	오염방지시설 불량, 수질검사 필요		
대 책	오염방지시설 개보수, 수질검사 실시		
추정소요사업비 (공 중 별)	공 중 (항 목)	처 리 내 역	처 리 비 용
	관정보호시설 개보수	수리	988천원
	수질검사(농업용수)	검사	109천원
	계		1,097천 원
