2015 농촌지하수관리 보고서

- 고과지구 -

농림축산식품부
Ministry of Agriculture, Food and Rural Affairs

kf 한국농어촌공사

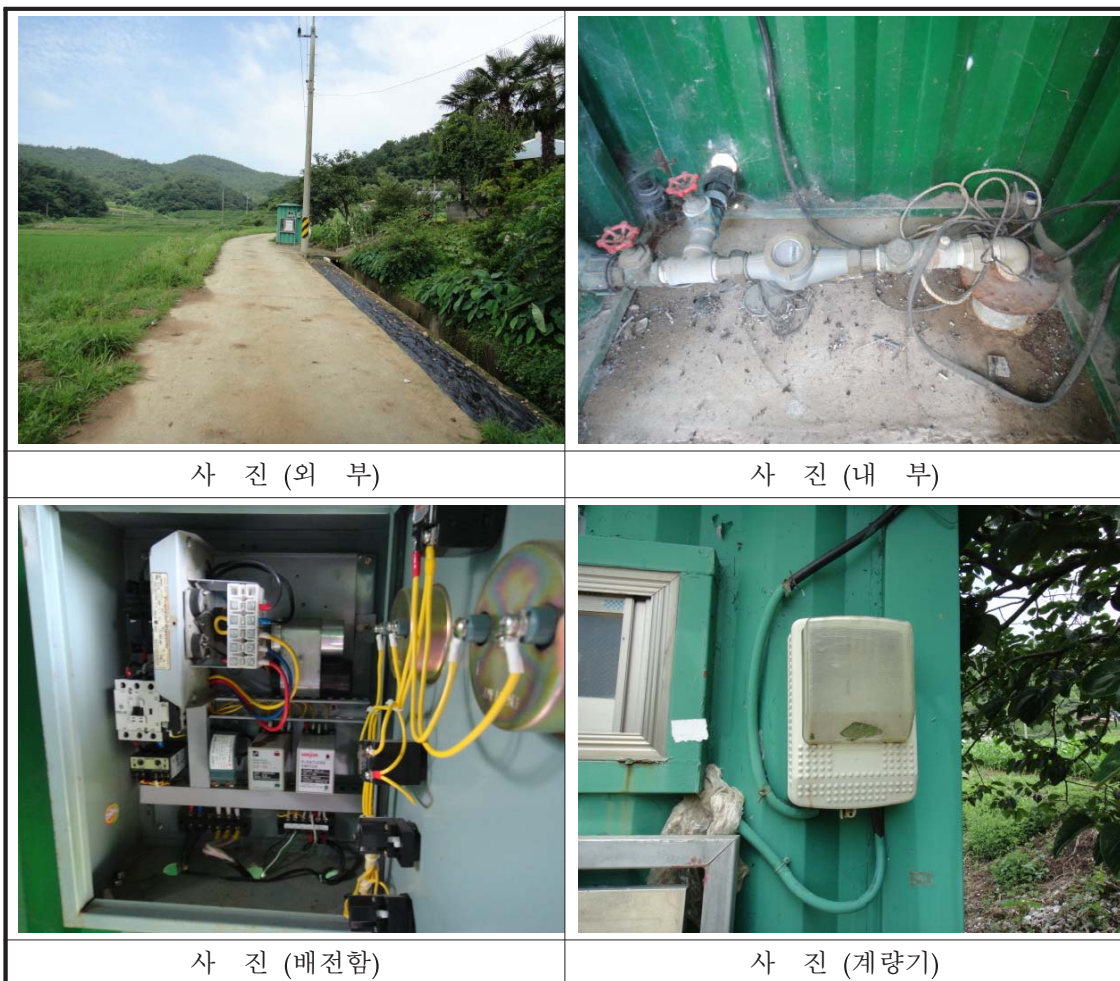
라. 사진대지

문제점	측정장치 불량, 지하수 영향조사 및 사후관리 필요		
대책	측정장치 개보수, 지하수 영향조사 및 사후관리 실시		
추정소요사업비 (공종별)	공종(항목)	처리내역	처리비용
	지하수개발·이용 연장허가	지하수영향조사실시	5,533천원
	관정정비(사후관리)	공내청소(에어써징)	5,126천원
	측정장치 정비	유량계	231천원
	측정장치 정비	수위측정관	167천원
	계		11,057천원

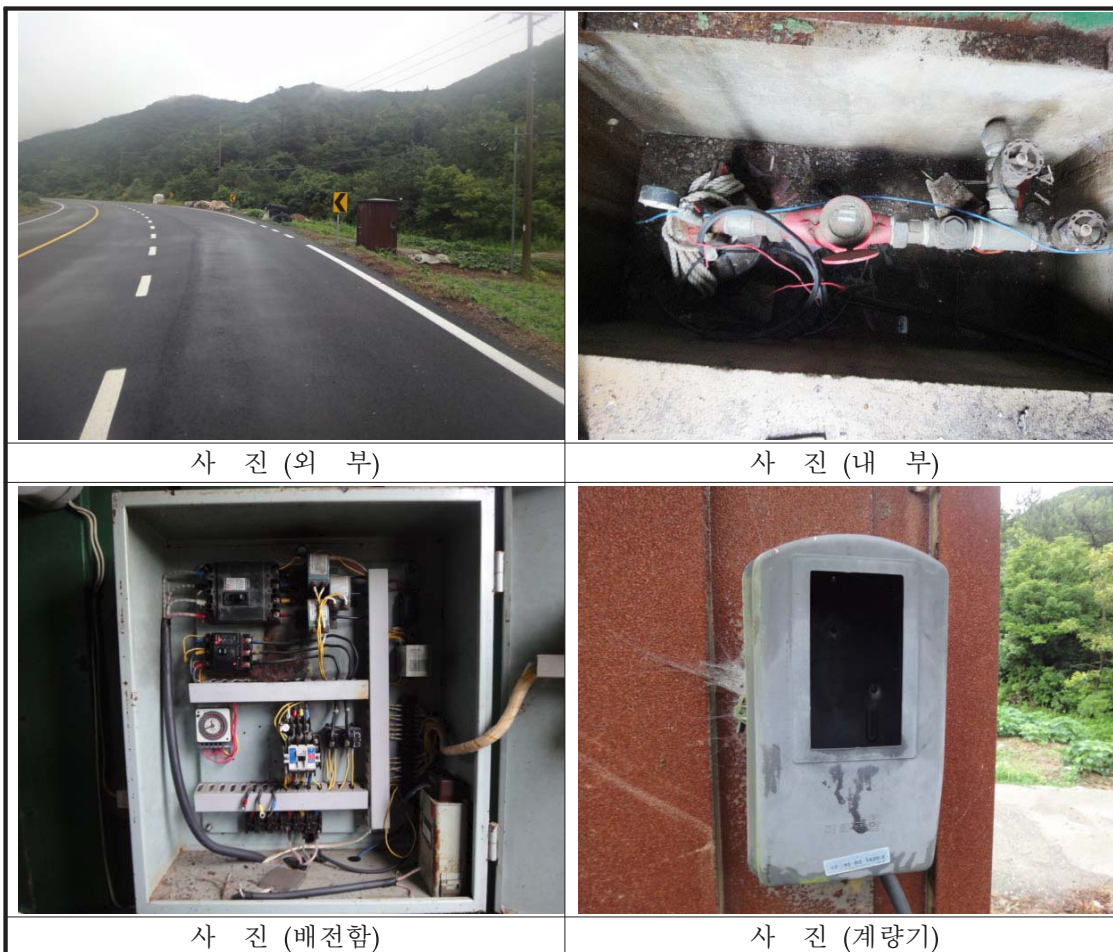
라. 사진대지

문제점	지하수 영향조사 및 사후관리 필요		
대책	지하수 영향조사 및 사후관리 실시		
추정소요사업비 (공종별)	공종(항목)	처리내역	처리비용
	지하수개발·이용 연장허가	지하수영향조사실시	5,533천원
	관정정비(사후관리)	공내청소(에어써징)	5,126천원
	계		10,659천원

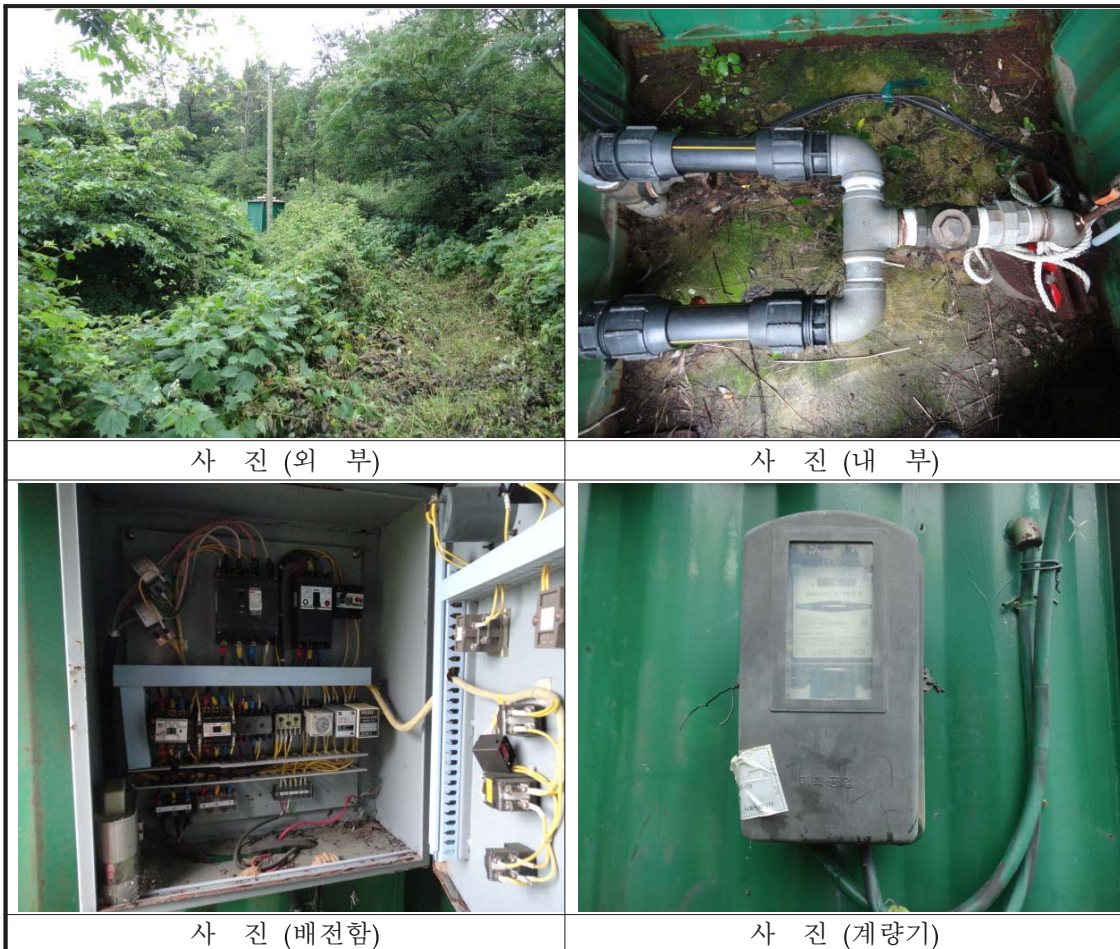
라. 사진대지

문제점	측정장치 불량, 지하수 영향조사 및 사후관리 필요		
대책	측정장치 개보수, 지하수 영향조사 및 사후관리 실시		
추정소요사업비 (공 종 별)	공 종 (항 목)	처 리 내 역	처 리 비 용
	지하수개발·이용 연장허가	지하수영향조사실시	5,533천원
	관정정비(사후관리)	공내청소(에어써징)	5,126천원
	측정장치 정비	유량계	231천원
	측정장치 정비	출수장치	38천원
	측정장치 정비	수위측정관	167천원
	계		11,095천원

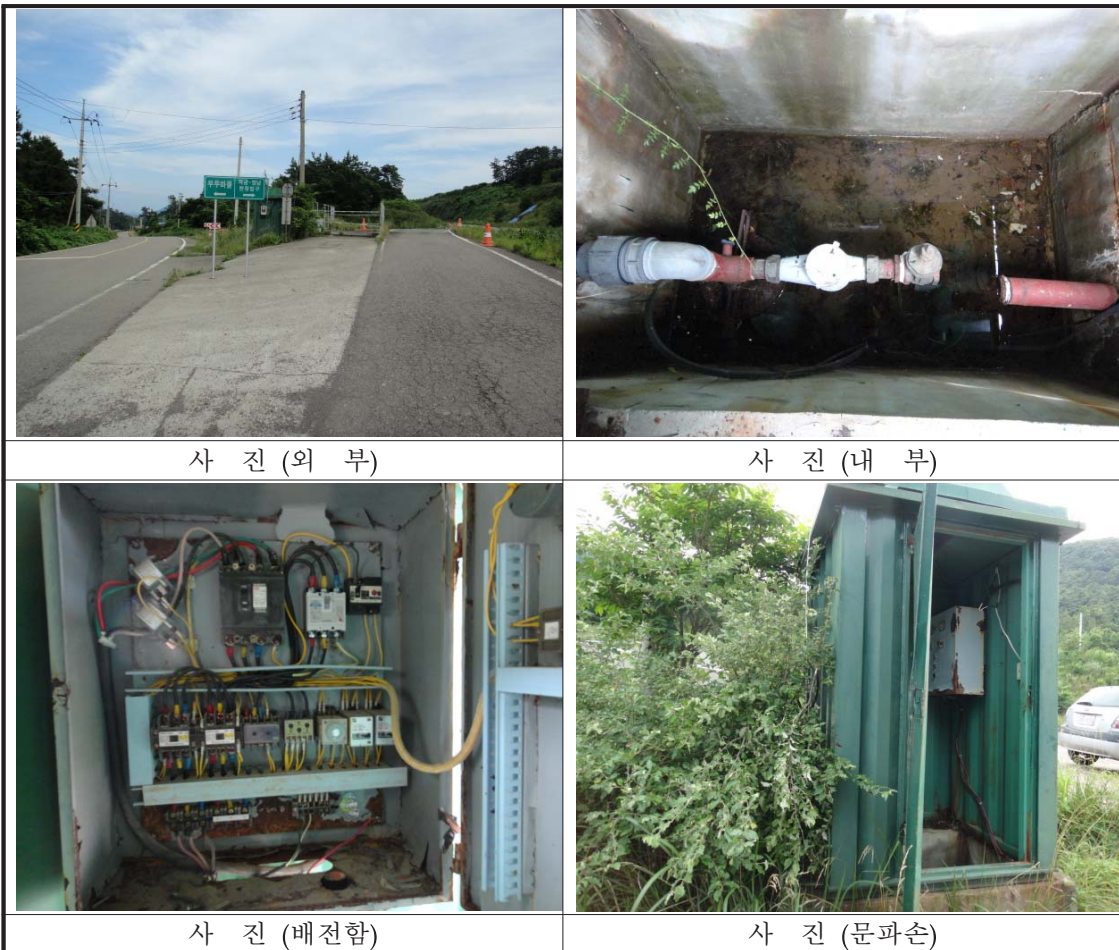
라. 사진대지

문제점	오염방지시설 불량, 측정장치 불량, 배전함 및 전기시설 불량, 지하수 영향조사 및 사후관리 필요		
대책	오염방지시설 개보수, 측정장치 개보수, 배전함 및 전기시설 개보수, 지하수 영향조사 및 사후관리 실시		
추정소요사업비 (공종별)	공종(항목)	처리내역	처리비용
	지하수개발·이용 연장허가	지하수영향조사실시	5,533천원
	관정정비(사후관리)	공내청소(에어써징)	5,126천원
	장옥문 수리	교체	500천원
	전기시설 점검	배전함	2,430천원
	측정장치 정비	유량계	231천원
	측정장치 정비	출수장치	38천원
	측정장치 정비	수위측정관	167천원
	계		14,025천원

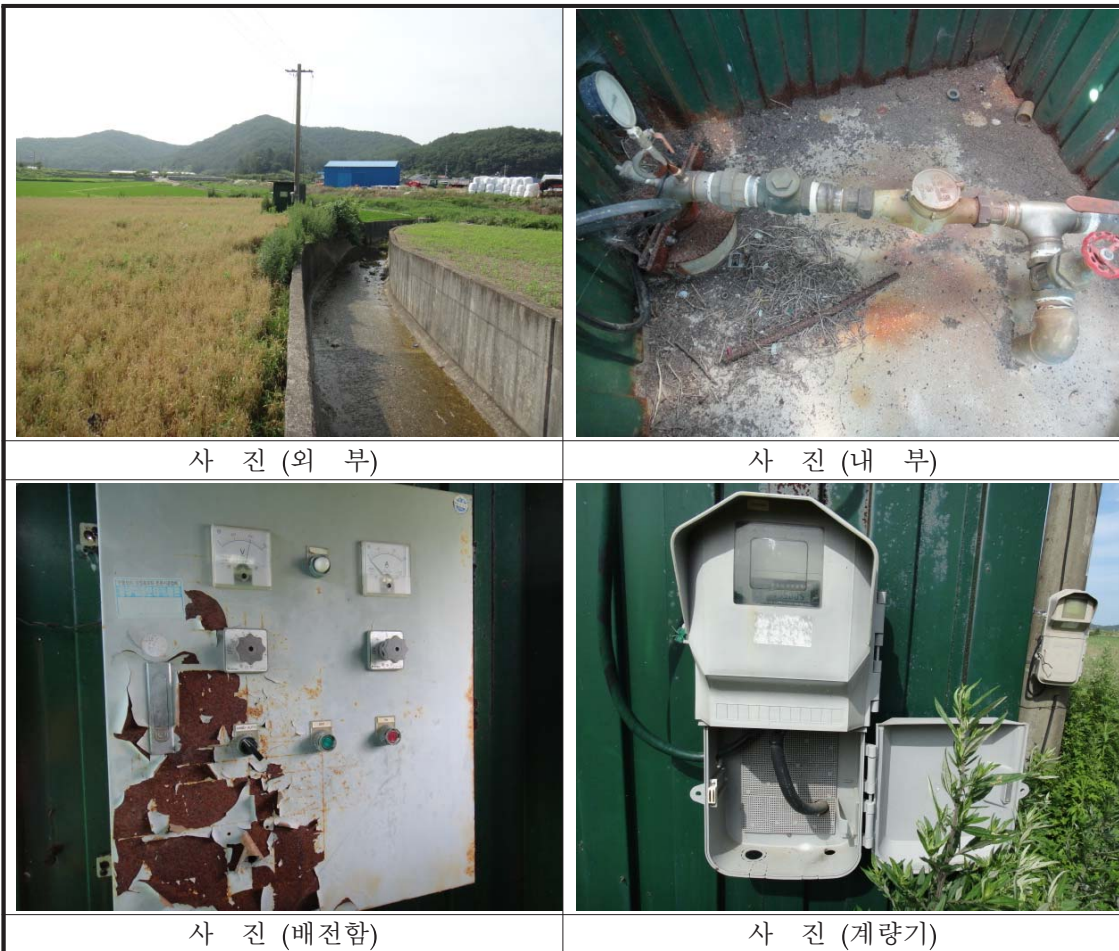
라. 사진대지

문제점	양수장 및 보호공 불량, 오염방지시설 불량, 수중펌프 불량, 배전함 및 전기시설 불량, 지하수 영향조사 및 사후관리 필요		
대책	양수장 및 보호공 개보수, 오염방지시설 개보수, 수중펌프 개보수, 배전함 및 전기시설 개보수, 지하수 영향조사 및 사후관리 실시		
추정소요사업비 (공종별)	공종(항목)	처리내역	처리비용
	지하수개발·이용 연장허가	지하수영향조사실시	5,533천원
	관정정비(사후관리)	공내청소(에어써징)	5,126천원
	장육보호시설 개보수	수리	988천원
	전기시설 점검	배전함	2,430천원
	수중모터펌프	교체(5HP)	3,822천원
	계		17,899천원

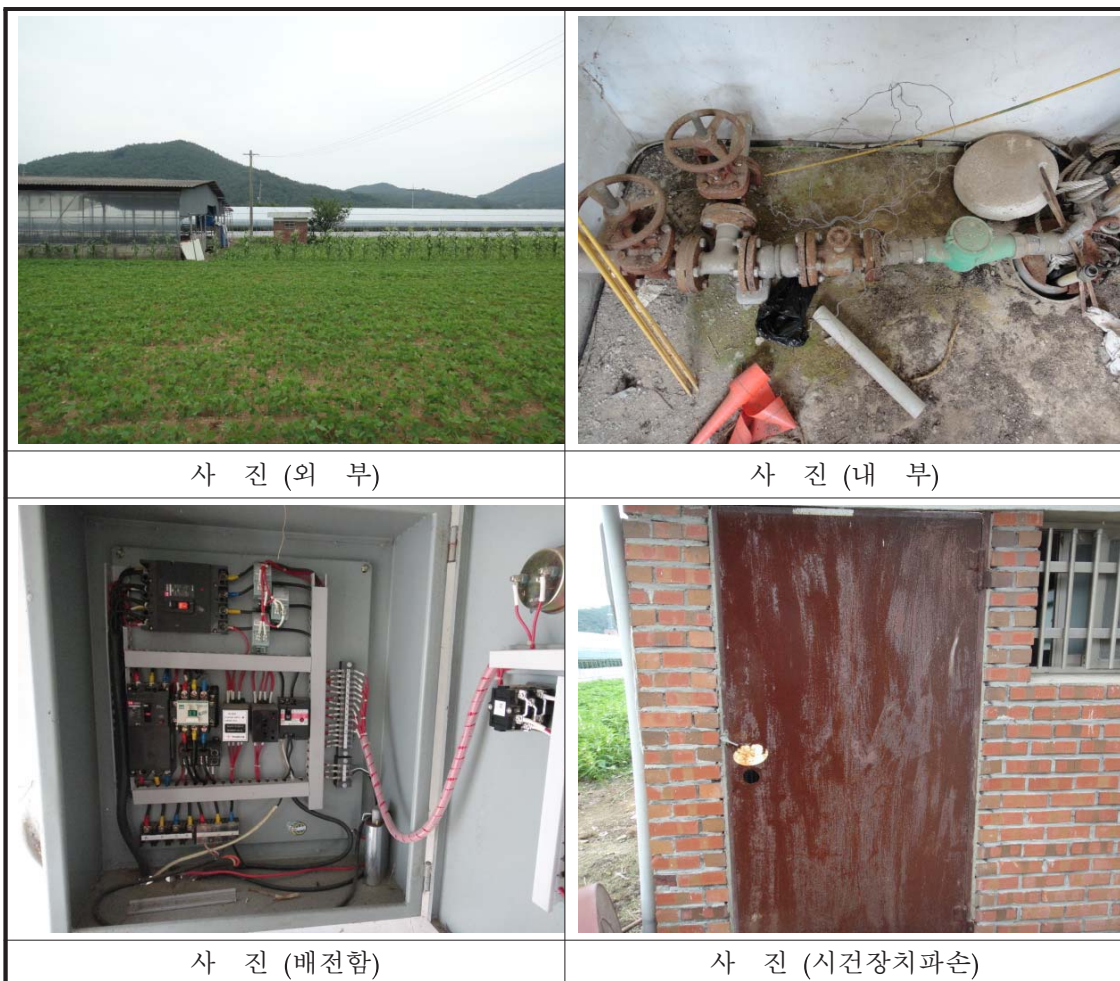
라. 사진대지

문제점	오염방지시설 불량		
대 책	오염방지시설 개보수		
추정소요사업비 (공 중 별)	공 중 (항 목)	처 리 내 역	처 리 비 용
	장옥문 수리	교 체	500천원
	계		500천원

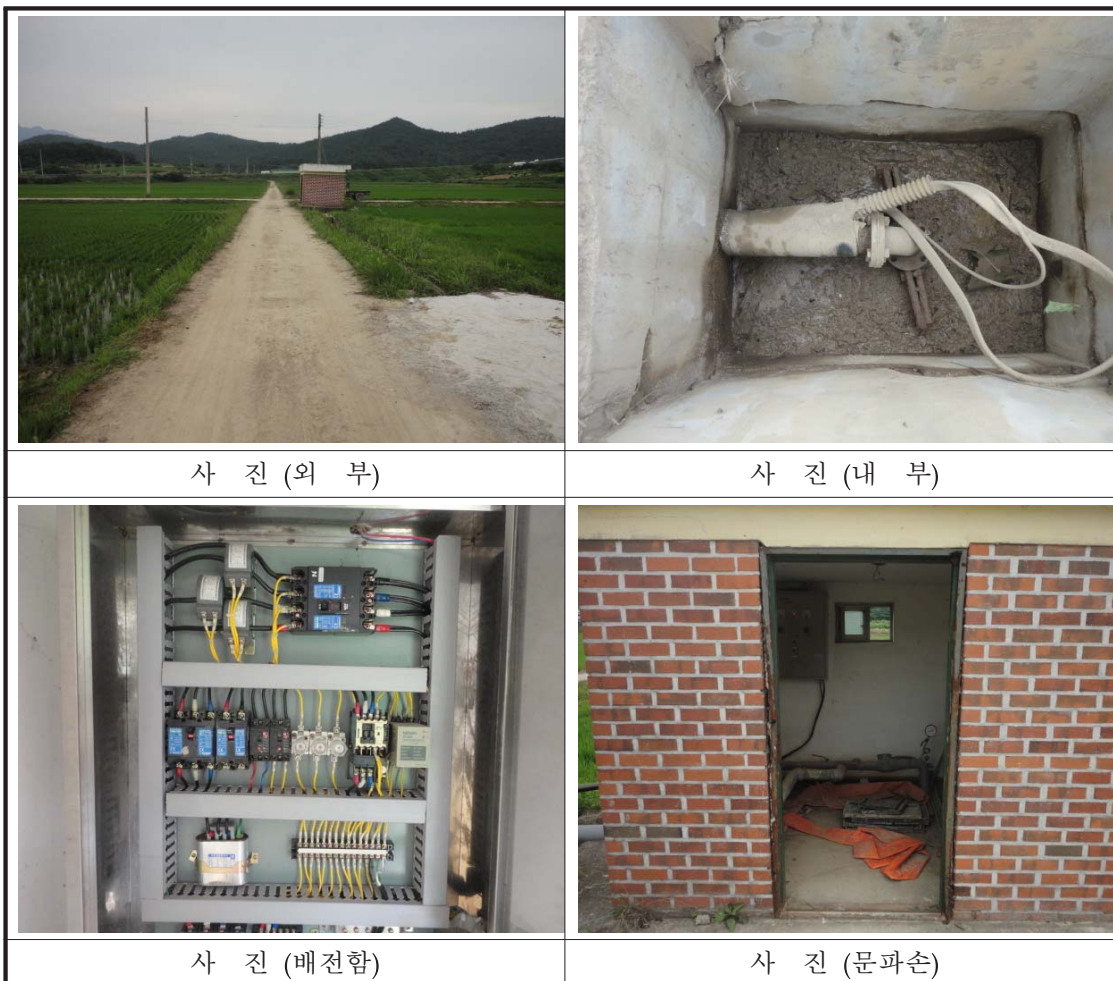
라. 사진대지

문제점	오염방지시설 불량		
대 책	오염방지시설 개보수		
추정소요사업비 (공 중 별)	공 중 (항 목)	처 리 내 역	처 리 비 용
	장옥문 수리	교 체	500천원
	계		500천원

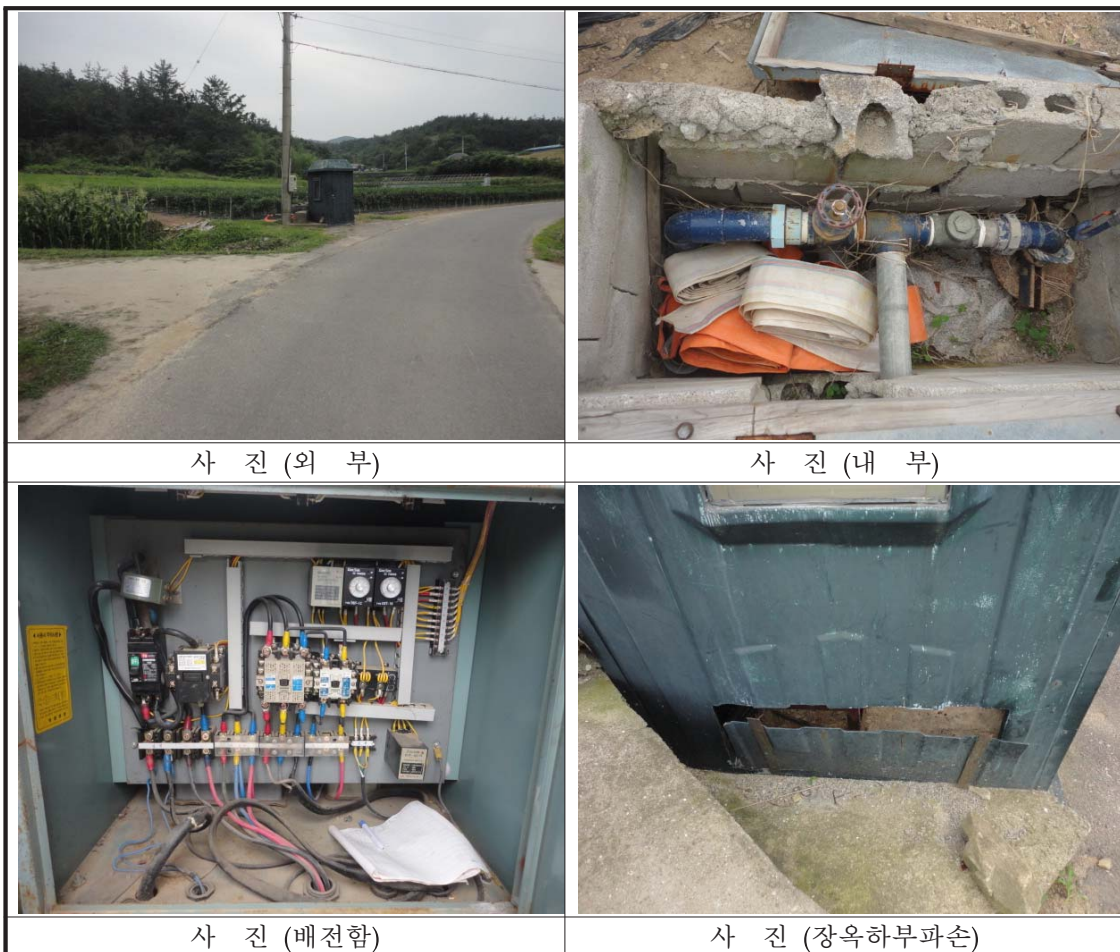
라. 사진대지

문제점	측정장치 불량		
대 책	측정장치 개보수		
추정소요사업비 (공 중 별)	공 중 (항 목)	처 리 내 역	처 리 비 용
	측정장치 정비	유량계	231천원
	측정장치 정비	수위측정관	167천원
	수중펌프인양		1,267천원
	계		1,665천원

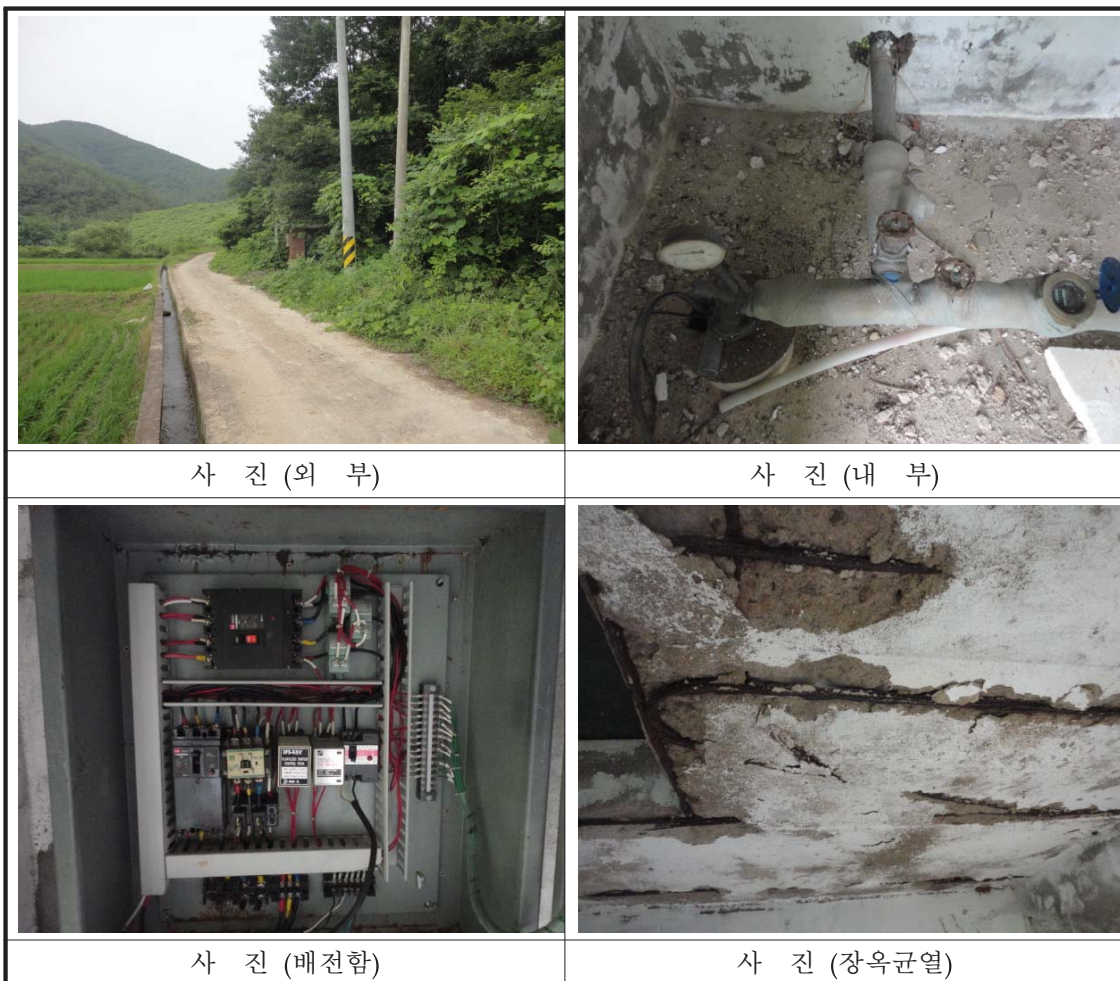
라. 사진대지

문제점	측정장치 불량, 배전함 및 전기시설 불량		
대책	측정장치 개보수, 배전함 및 전기시설 개보수		
추정소요사업비 (공 중 별)	공 중 (항 목)	처 리 내 역	처 리 비 용
	전기시설 점검	배전함	2,430천원
	측정장치 정비	출수장치	38천원
	계		2,468천원

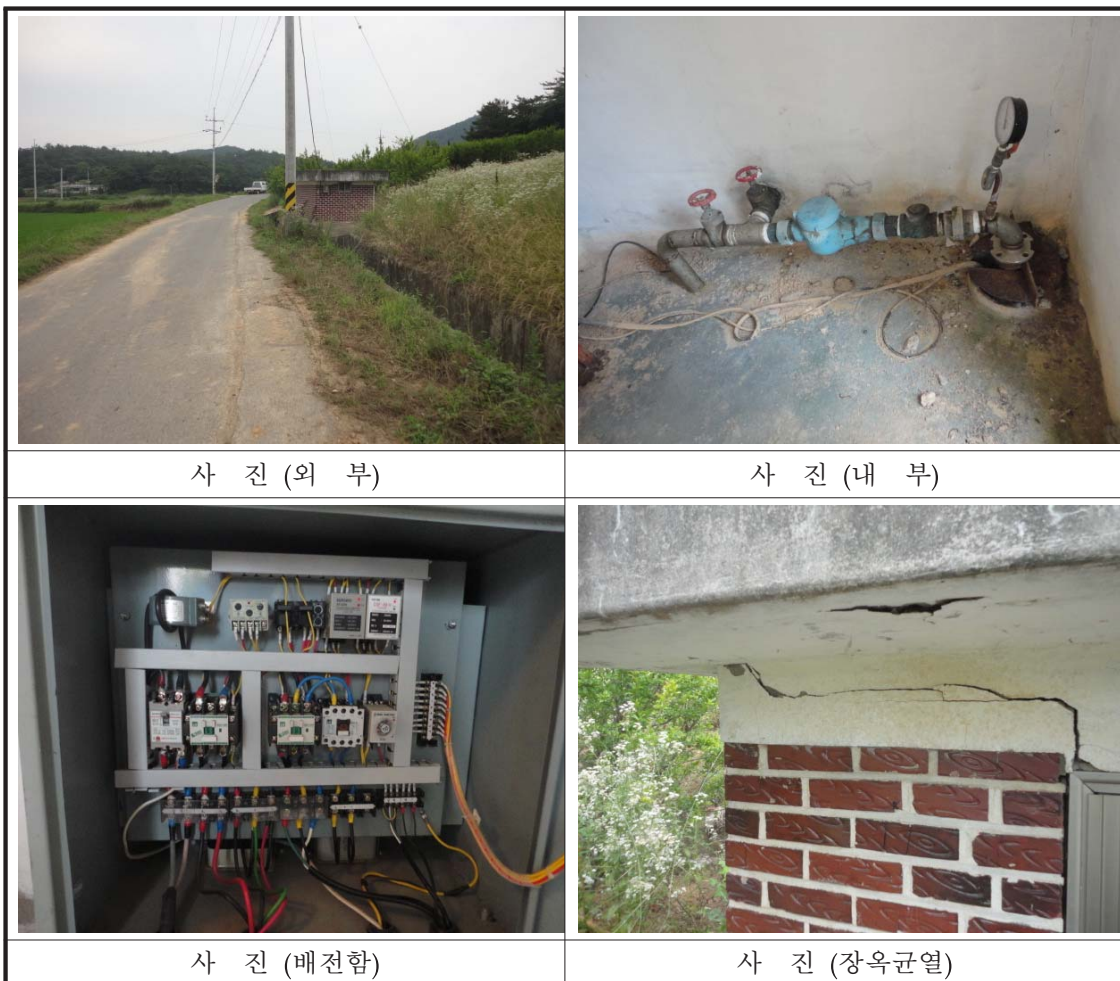
라. 사진대지

문제점	측정장치(유량계)불량, 수질검사 필요		
대책	측정장치(유량계)개보수, 수질검사 실시		
추정소요사업비 (공 중 별)	공 중 (항 목)	처 리 내 역	처 리 비 용
	측정장치 정비	유량계	231천원
	수질검사(농업용수)	검사	109천원
	계		340천원

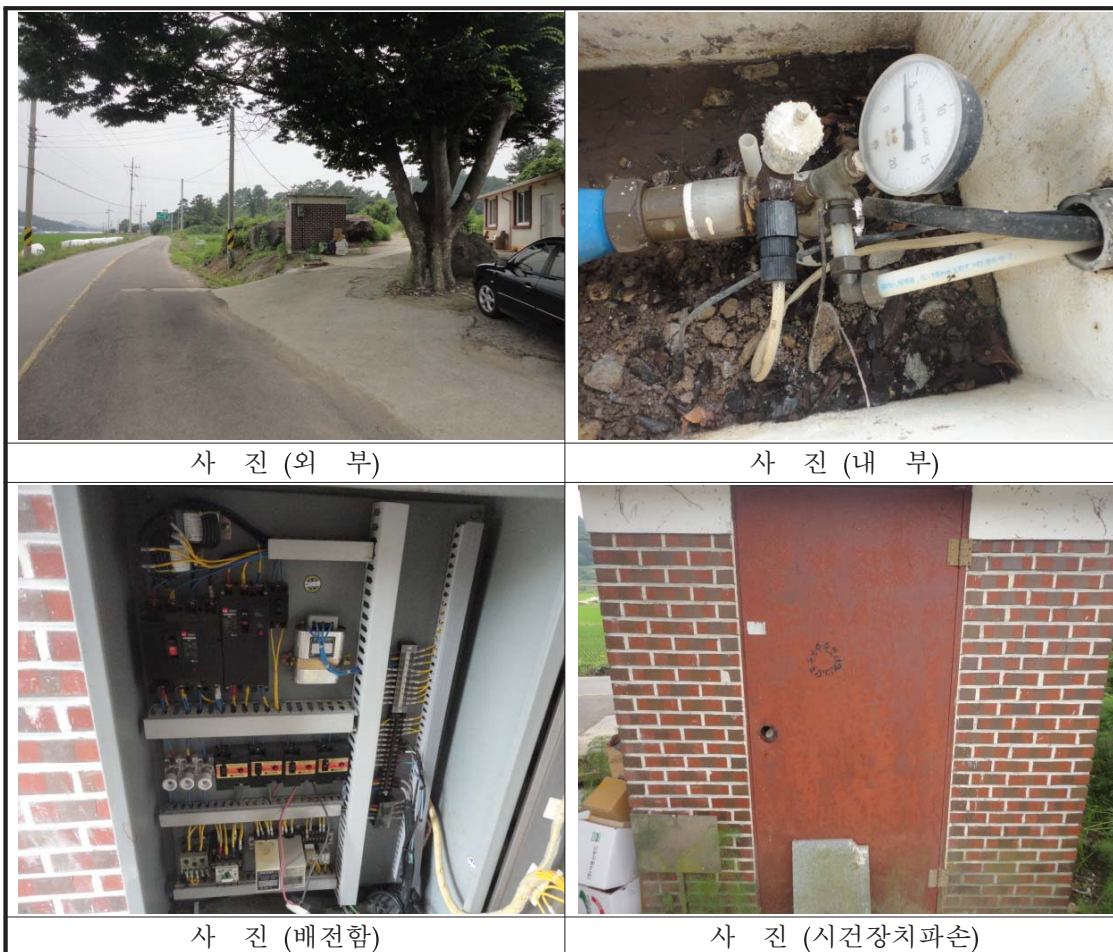
라. 사진대지

문제점	양수장 및 보호공 불량		
대책	양수장 및 보호공 개보수		
추정소요사업비 (공종별)	공종(항목)	처리내역	처리비용
	관정보호시설 개보수	수리	988천원
	계		988천원

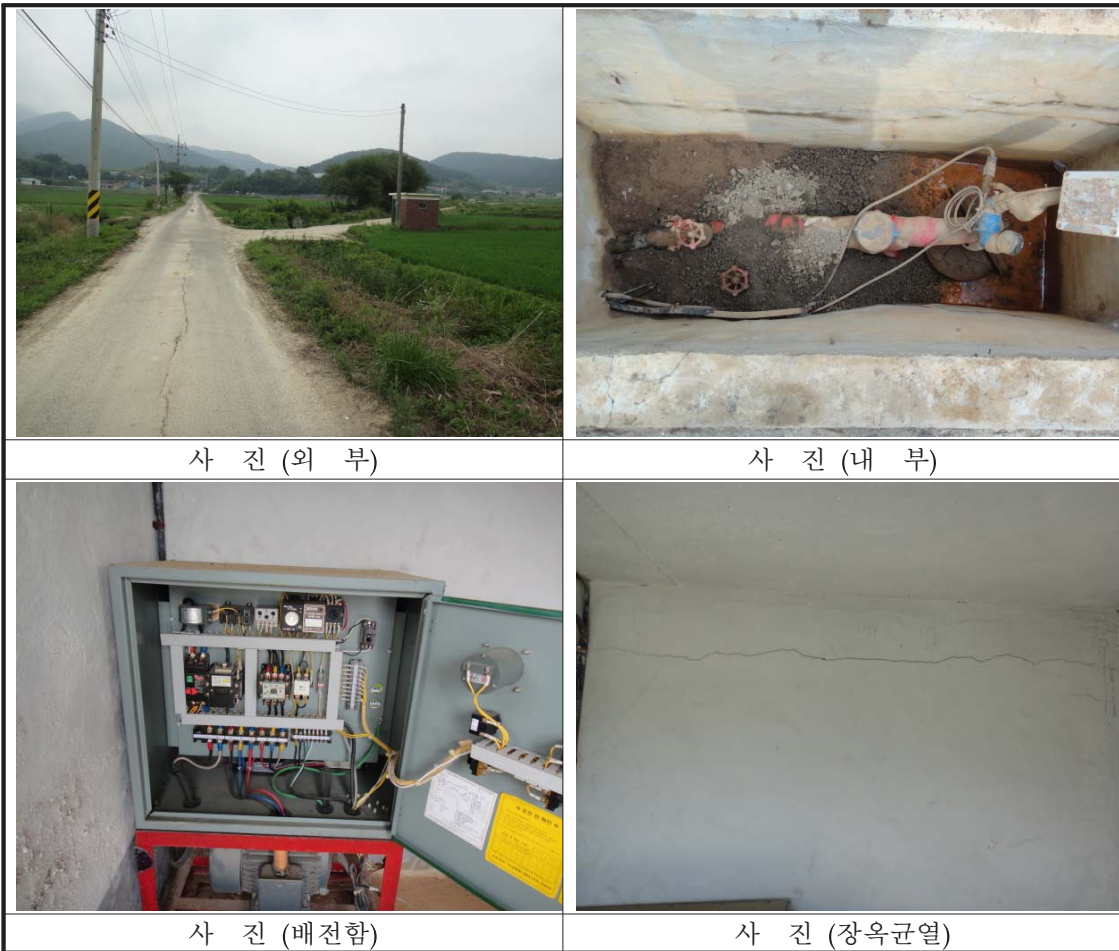
라. 사진대지

문제점	측정장치(출수장치, 수위측정관)불량		
대 책	측정장치(출수장치, 수위측정관)개보수		
추정소요사업비 (공 중 별)	공 중 (항 목)	처 리 내 역	처 리 비 용
	측정장치 정비	출수장치	38천원
	측정장치 정비	수위측정관	167천원
	수중펌프인양		1,267천원
	계		1,472천원

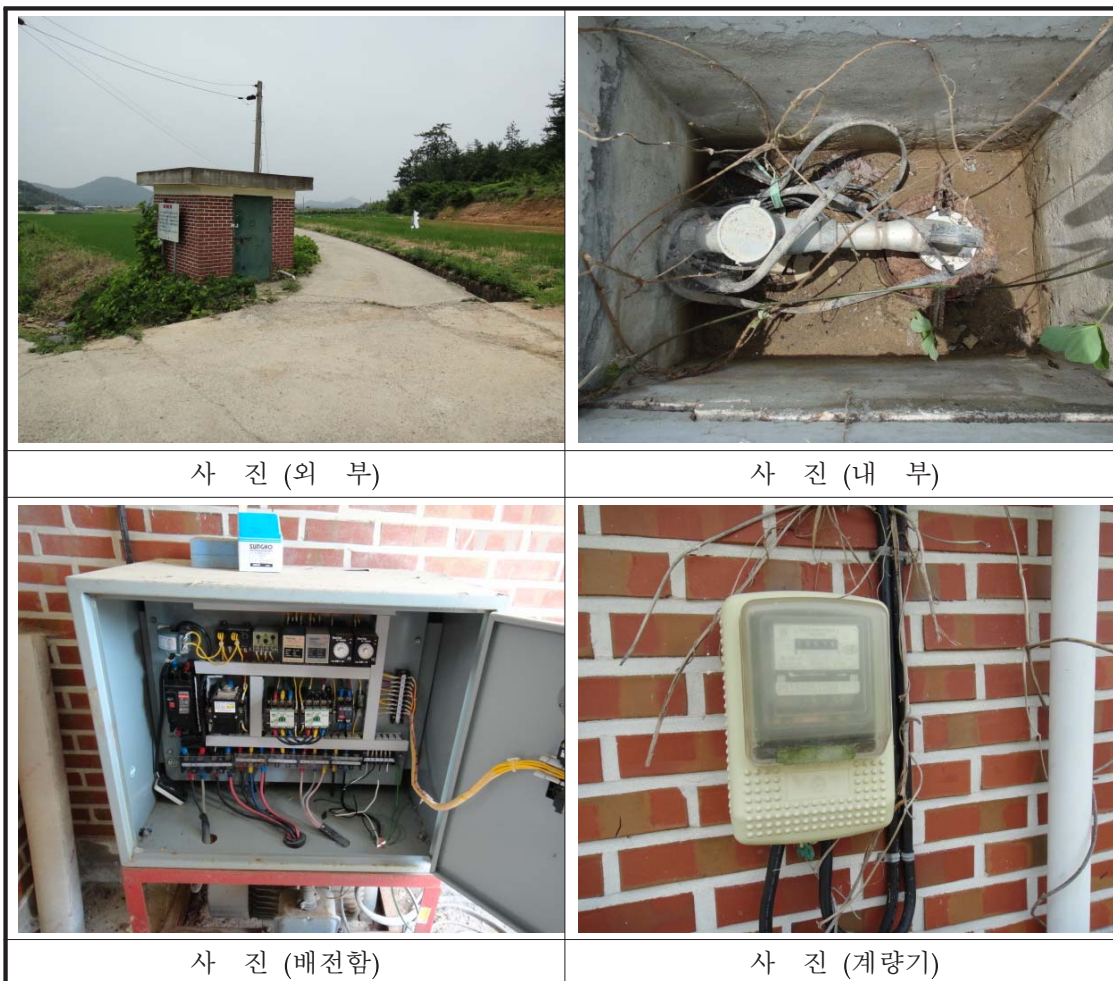
라. 사진대지

문제점	오염방지시설 불량		
대 책	오염방지시설 개보수		
추정소요사업비 (공 중 별)	공 중 (항 목)	처 리 내 역	처 리 비 용
	관정보호시설 개보수	수리	988천원
	계		988천원

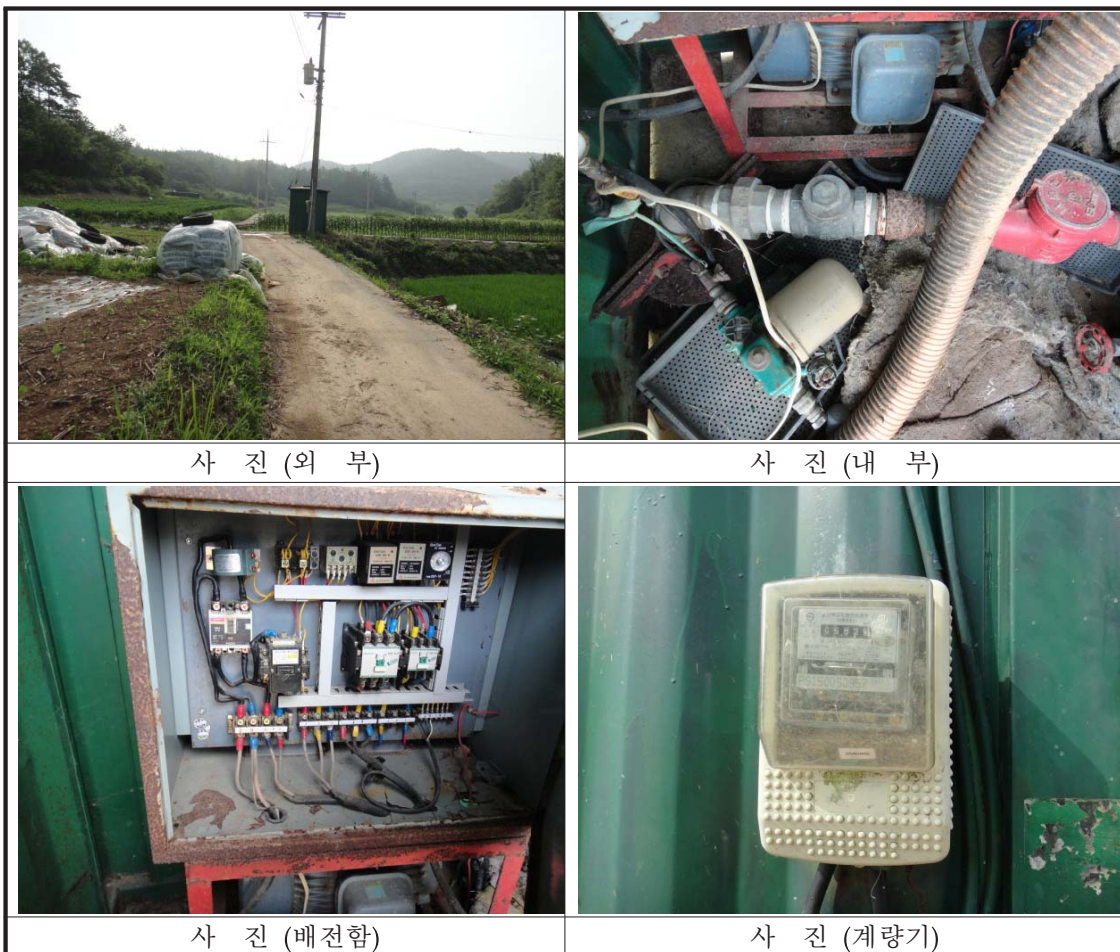
라. 사진대지

문제점	배전함 및 전기시설 불량, 지하수 영향조사 및 사후관리 필요		
대책	배전함 및 전기시설 개보수, 지하수 영향조사 및 사후관리 실시		
추정소요사업비 (공 종 별)	공 종 (항 목)	처리내역	처리 비용
	지하수개발.이용 연장허가	지하수영향조사실시	5,533천원
	관정정비(사후관리)	공내청소(에어써징)	5,126천원
	전기시설 점검	배전함	2,430천원
	계		13,089천원

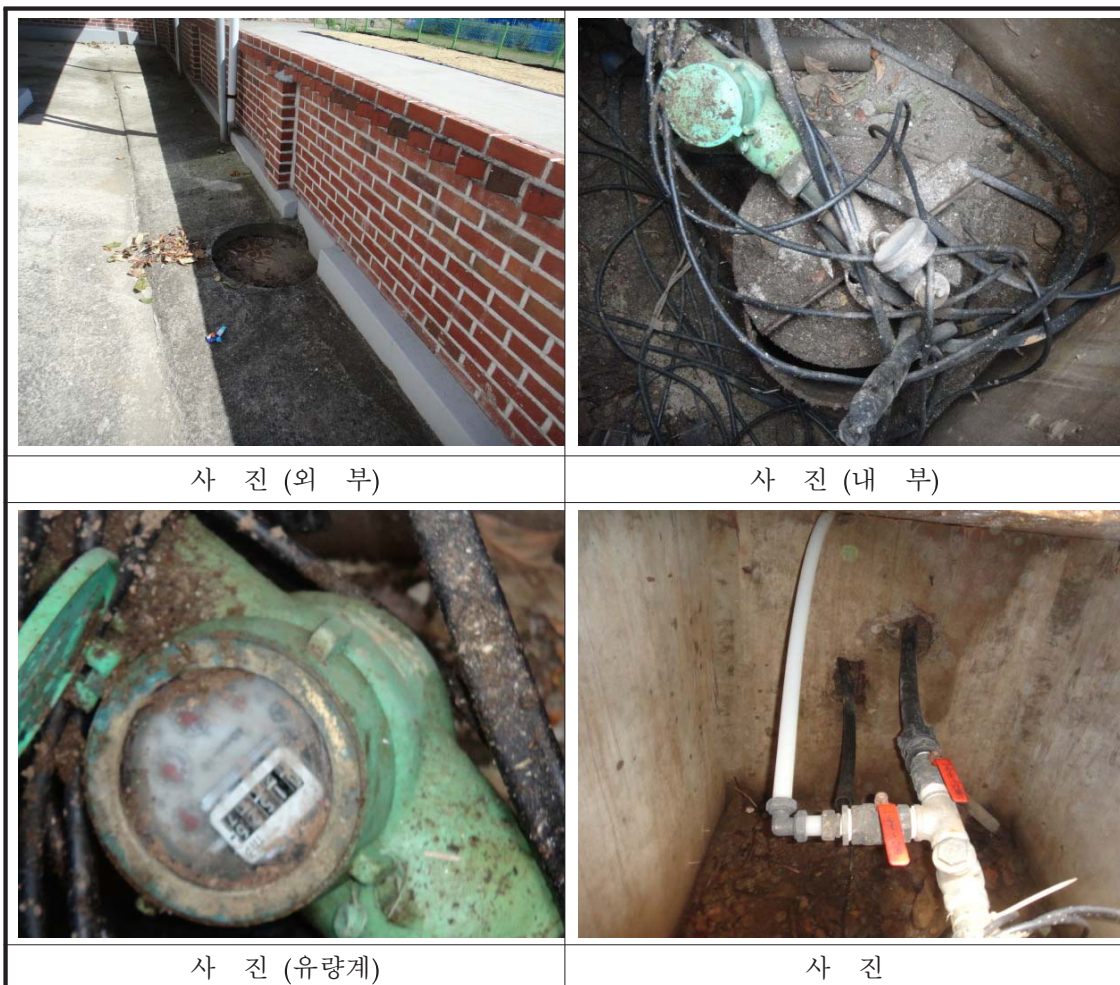
라. 사진대지

문제점	측정장치(수위측정관)불량		
대 책	측정장치(수위측정관)개보수		
추정소요사업비 (공 중 별)	공 중 (항 목)	처 리 내 역	처 리 비 용
	측정장치 정비	수위측정관	167천원
	수중펌프인양		1,267천원
	계		1,434천원

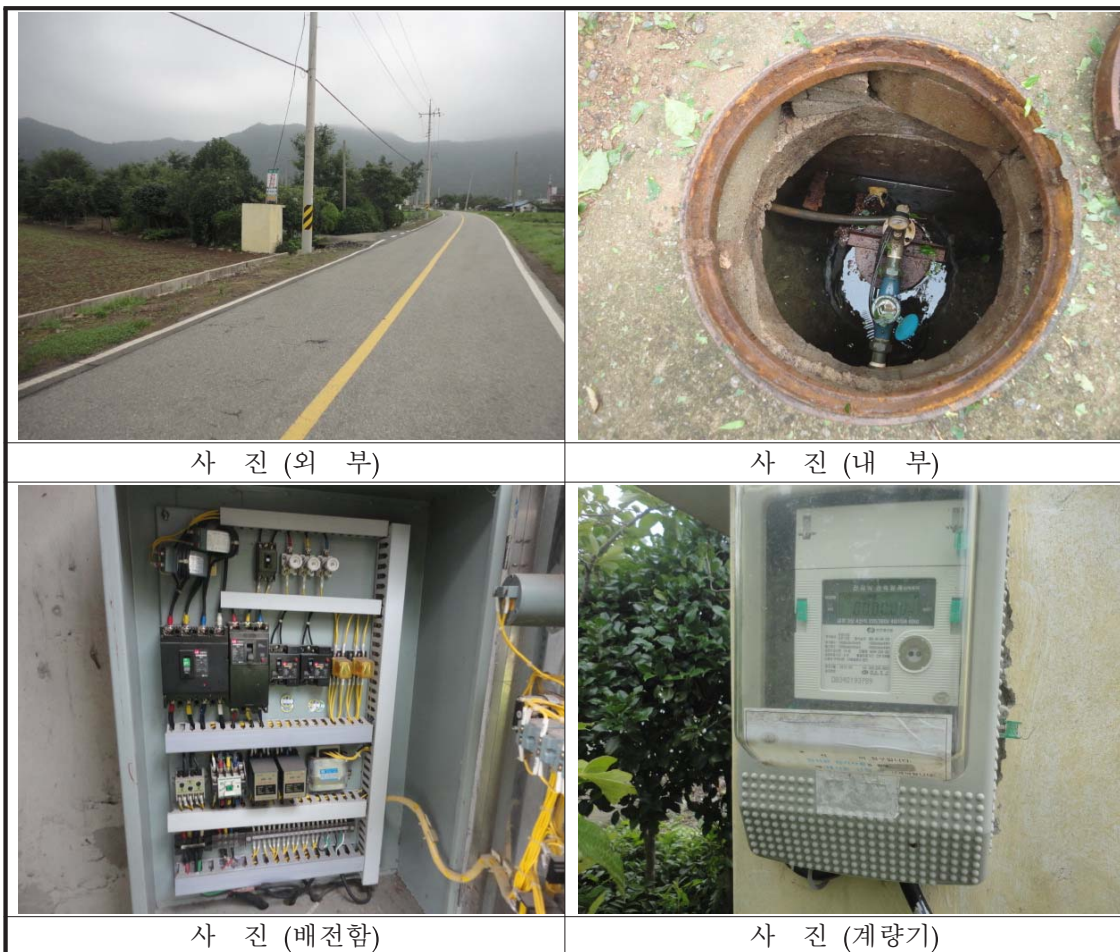
라. 사진대지

문제점	측정장치(유량계)불량		
대 책	측정장치(유량계)개보수		
추정소요사업비 (공 중 별)	공 중 (항 목)	처 리 내 역	처 리 비 용
	측정장치 정비	유량계	231천원
	계		231천 원

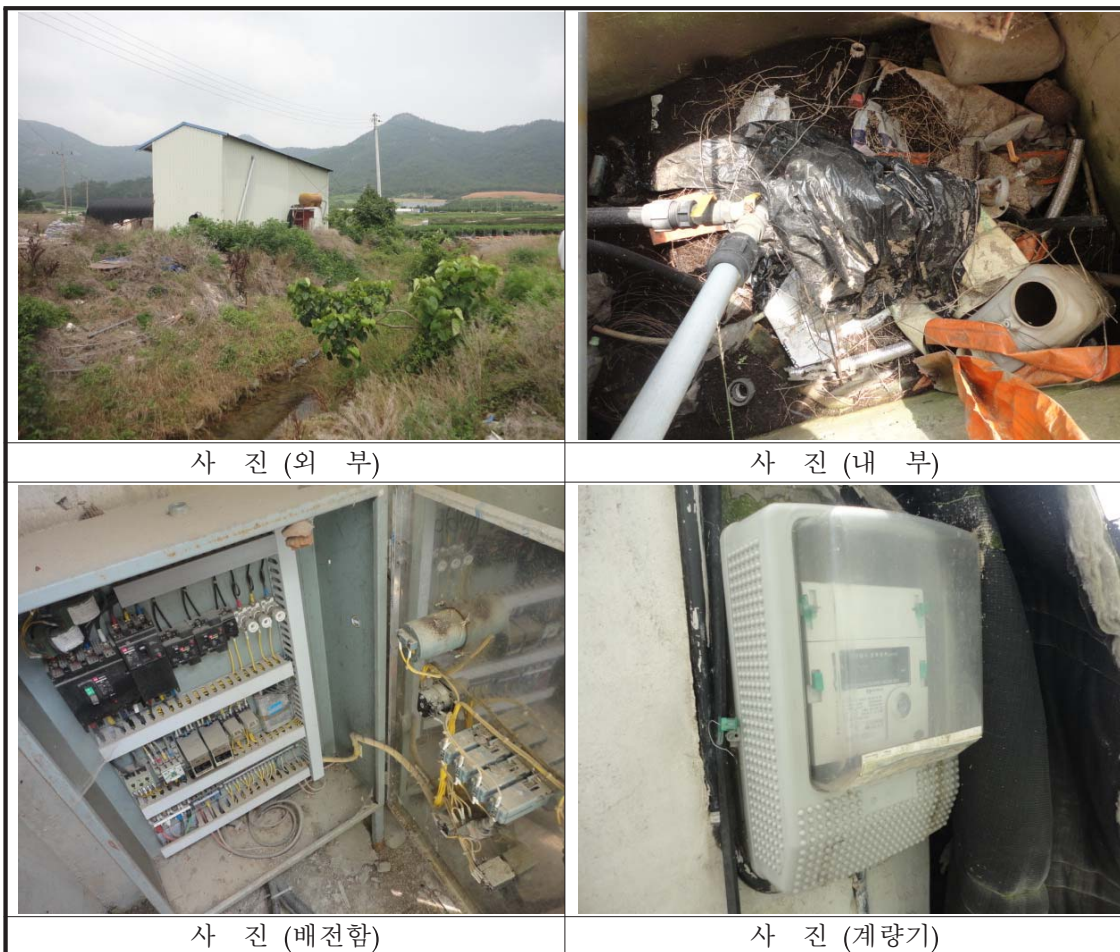
라. 사진대지

문제점	측정장치(유량계, 수위측정관)불량		
대 책	측정장치(유량계, 수위측정관)개보수		
추정소요사업비 (공 중 별)	공 중 (항 목)	처 리 내 역	처 리 비 용
	측정장치 정비	유량계	231천원
	측정장치 정비	수위측정관	167천원
	수중펌프 인양		1,267천원
	계		1,665천원

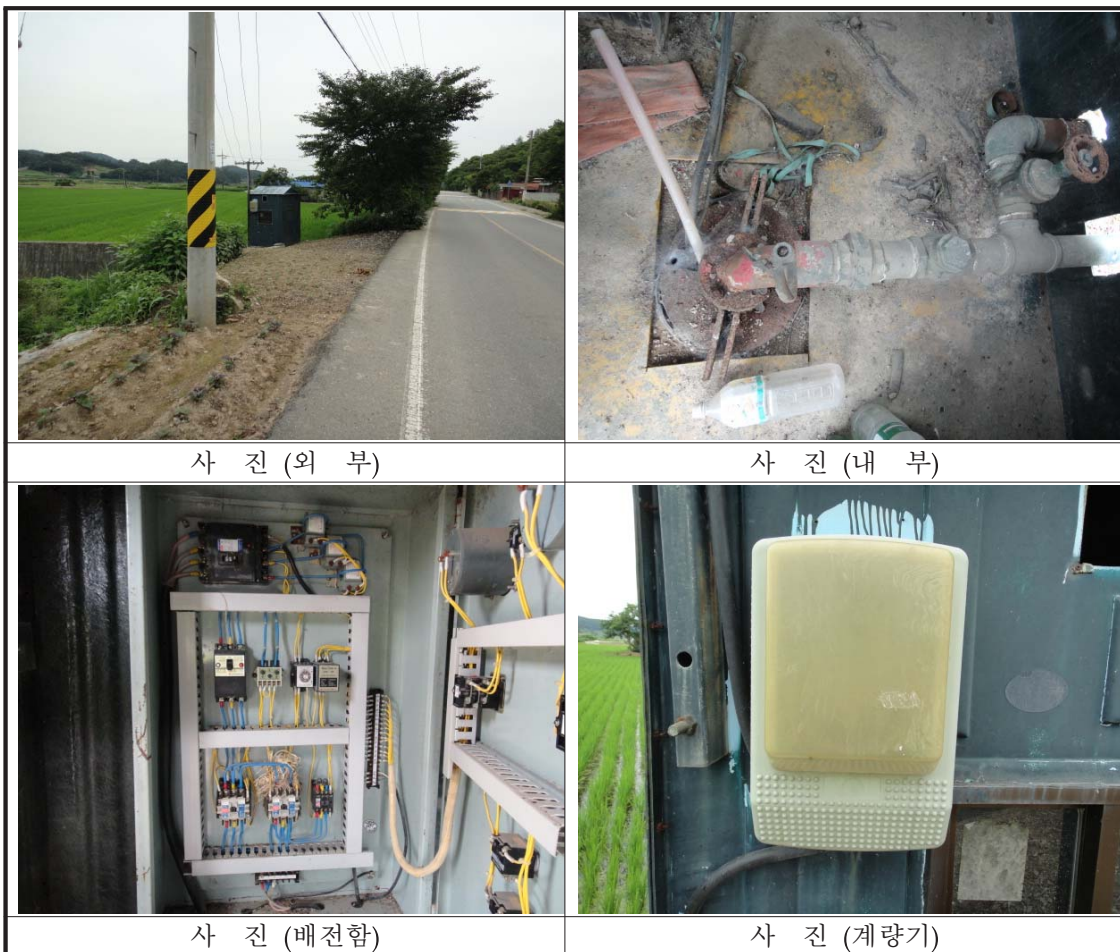
라. 사진대지

문제점	측정장치 불량		
대 책	측정장치 개보수		
추정소요사업비 (공 중 별)	공 중 (항 목)	처 리 내 역	처 리 비 용
	측정장치 정비	유량계	231천원
	측정장치 정비	출수장치	38천원
	계		269천 원

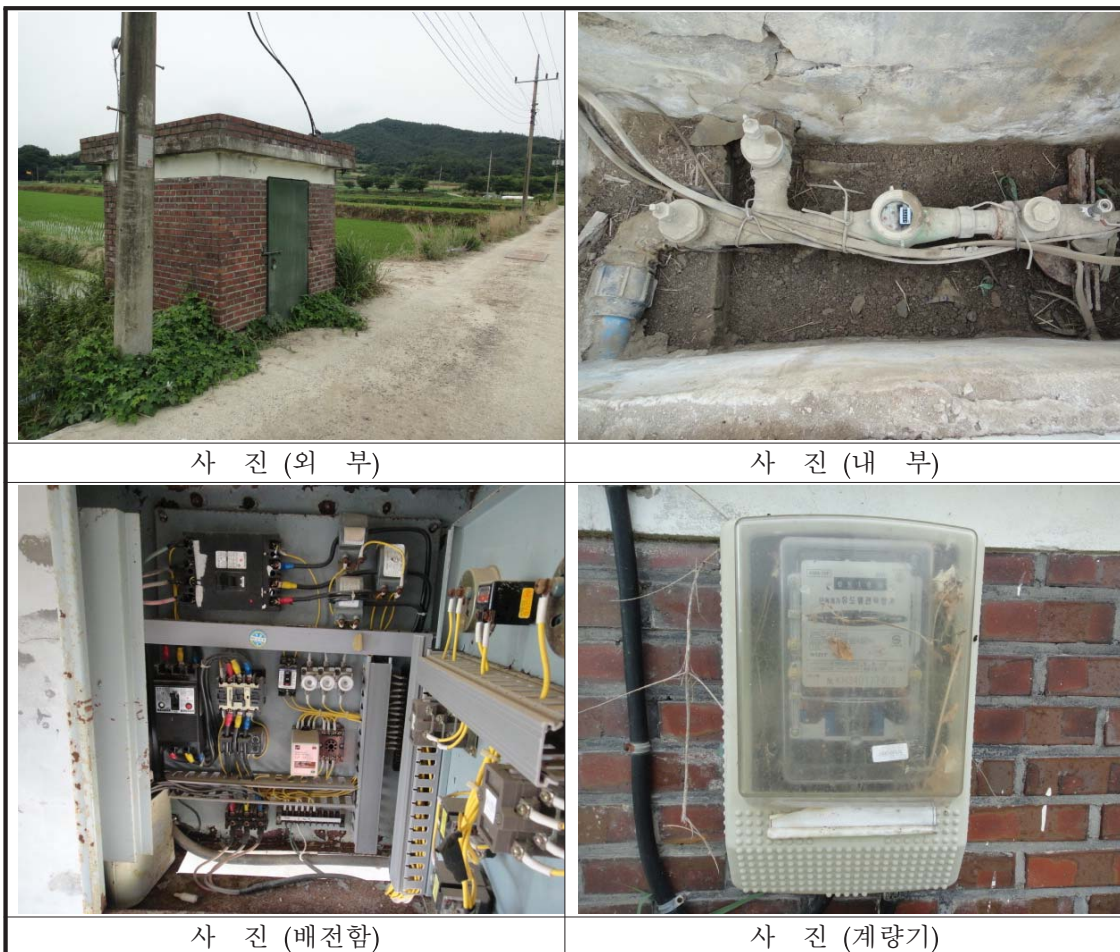
라. 사진대지

문제점	양수장 및 보호공, 배전함 및 전기시설 불량		
대책	양수장 및 보호공, 배전함 및 전기시설 개보수		
추정소요사업비 (공 중 별)	공 중 (항 목)	처리내역	처리 비용
	관정보호시설 개보수	수리	988천원
	전기시설 점검	배전함	2,430천원
	계		3,418천원

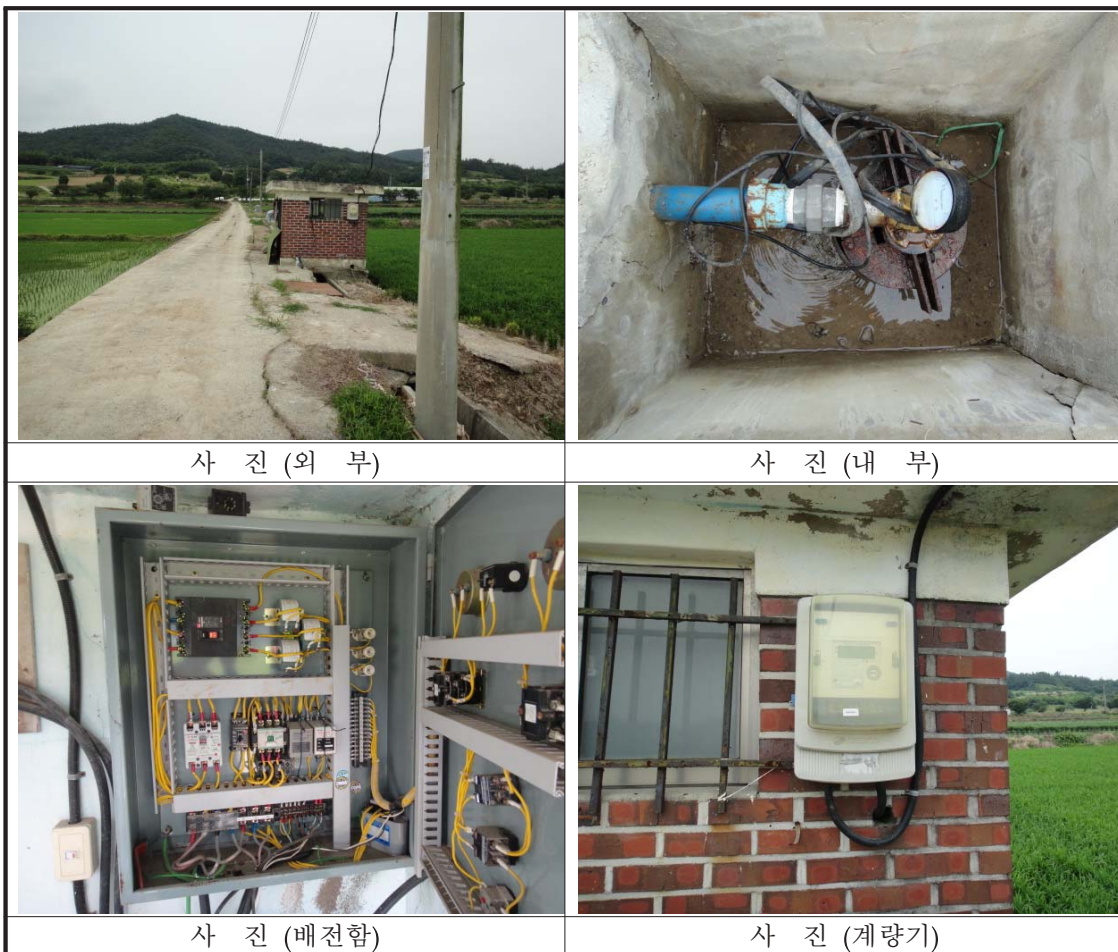
라. 사진대지

문제점	오염방지시설 불량, 수질검사 필요		
대책	오염방지시설 개보수, 수질검사 실시		
추정소요사업비 (공 중 별)	공 중 (항 목)	처리내역	처리 비용
	관정보호시설 개보수	수리	988천원
	수질검사(농업용수)	검사	109천원
	계		1,097천 원
