2015 농촌지하수관리 보고서

근흥지구

한국농어촌공사

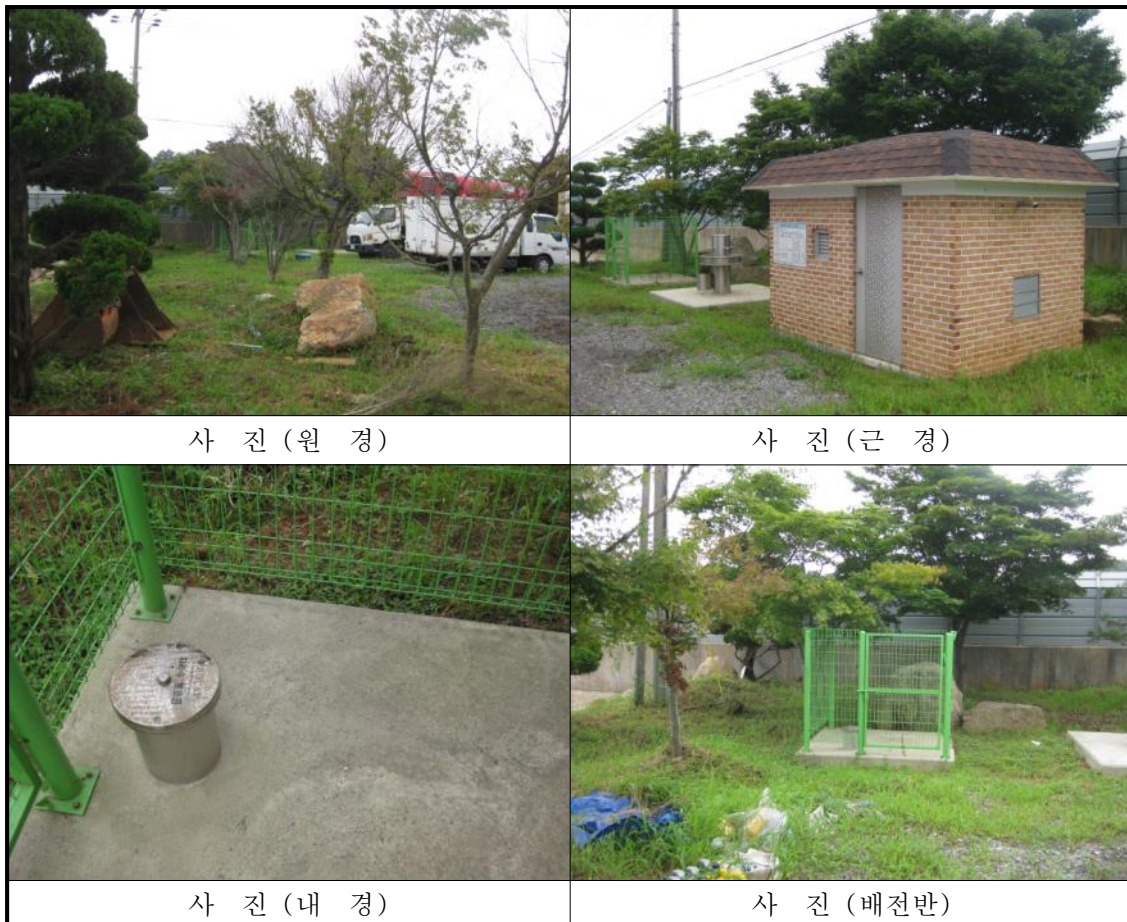
라. 사진대지

문제점	1. 태안군청 뒤편 관정 위치		
대 책			
추정소요사업비 (공 중 별)	공 중 (항 목)	처 리 내 역	처 리 비 용 (천 원)
	수질검사	농업용수	109
	계		109

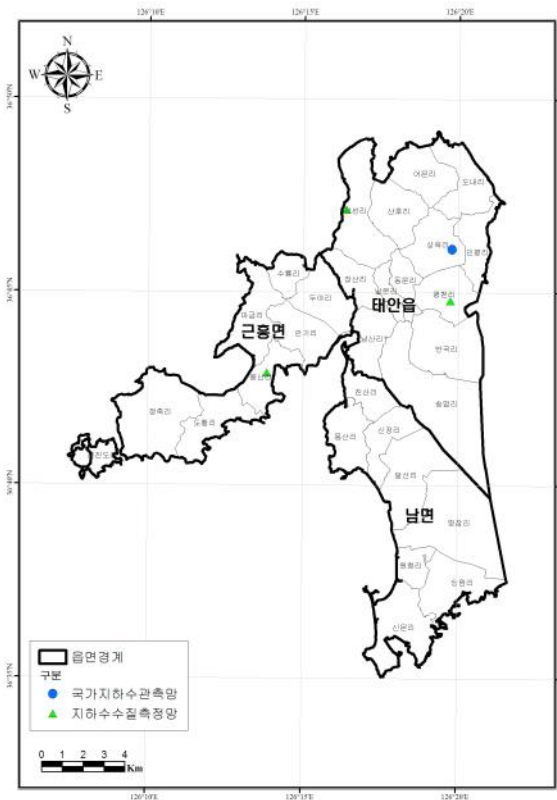
<그림 5-2-1> 관측망 위치도

□ 근흥지구의 국가 지하수관측망은 2015년 기준 암반 관측정 1개소이며, 수질측정망 3개소 운영 중이다.

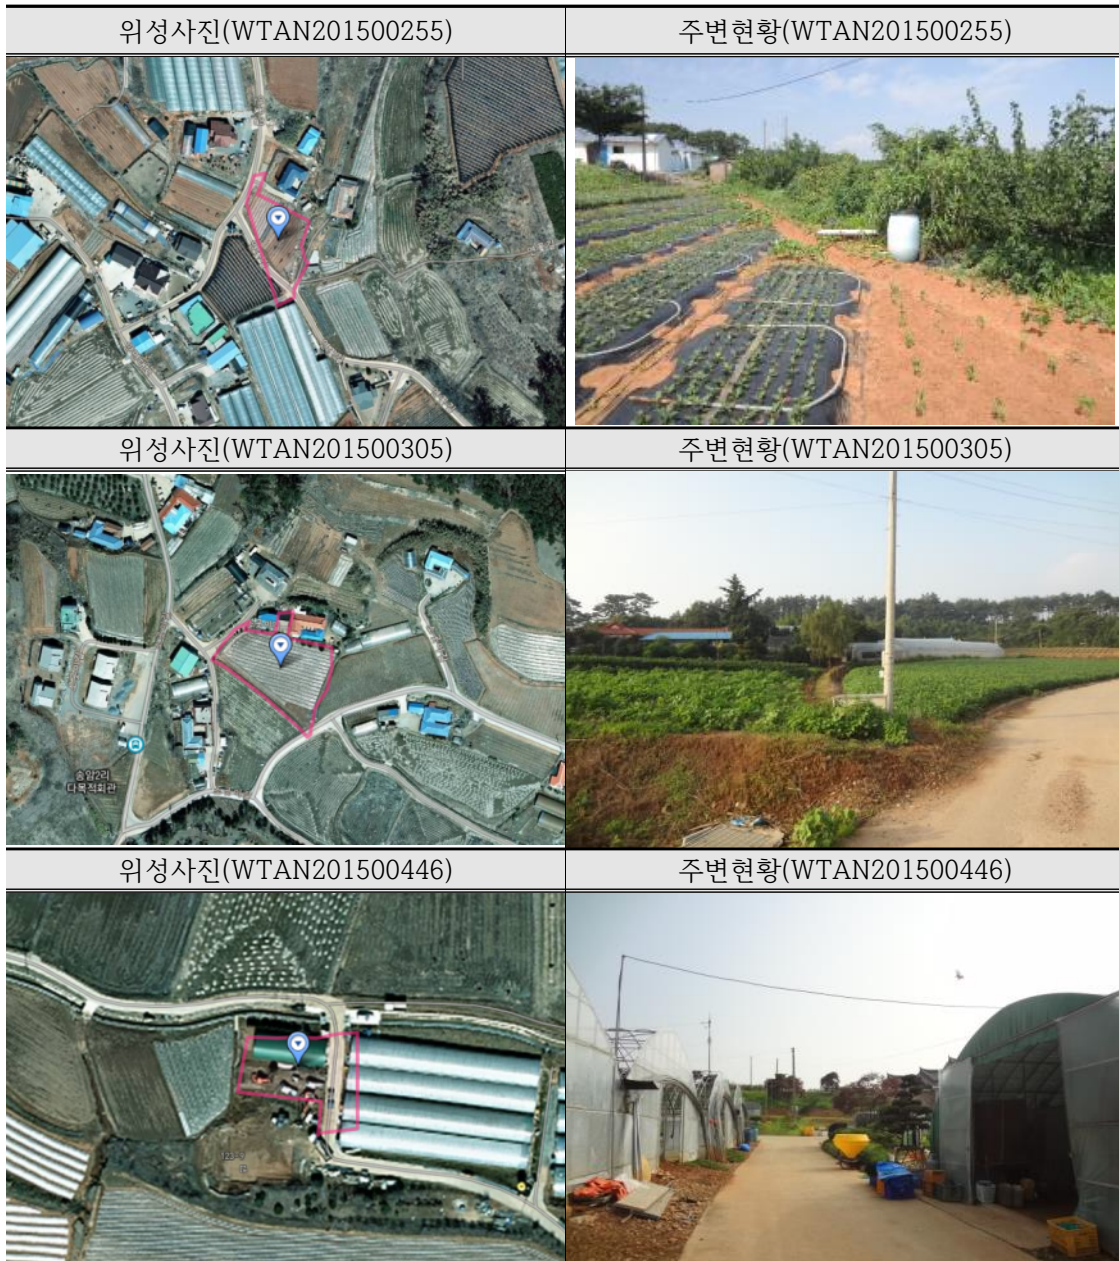
<그림 3-2-14> 질산성질소 이상지점 현황(30mg/L이상)

- 지하수에서 질산염(NO_3)은 일반적으로 불포화대에서의 암모늄(NH_4)의 산화에 기원하는 것으로 알려져 있다(Zilberbrand et. al., 2001). 또한 약 6 ~ 7%의 질소성분을 함유하고 있는 유기물질의 호기성 분해 과정에서도 질산염(NO_3)이 발생할 수 있다.

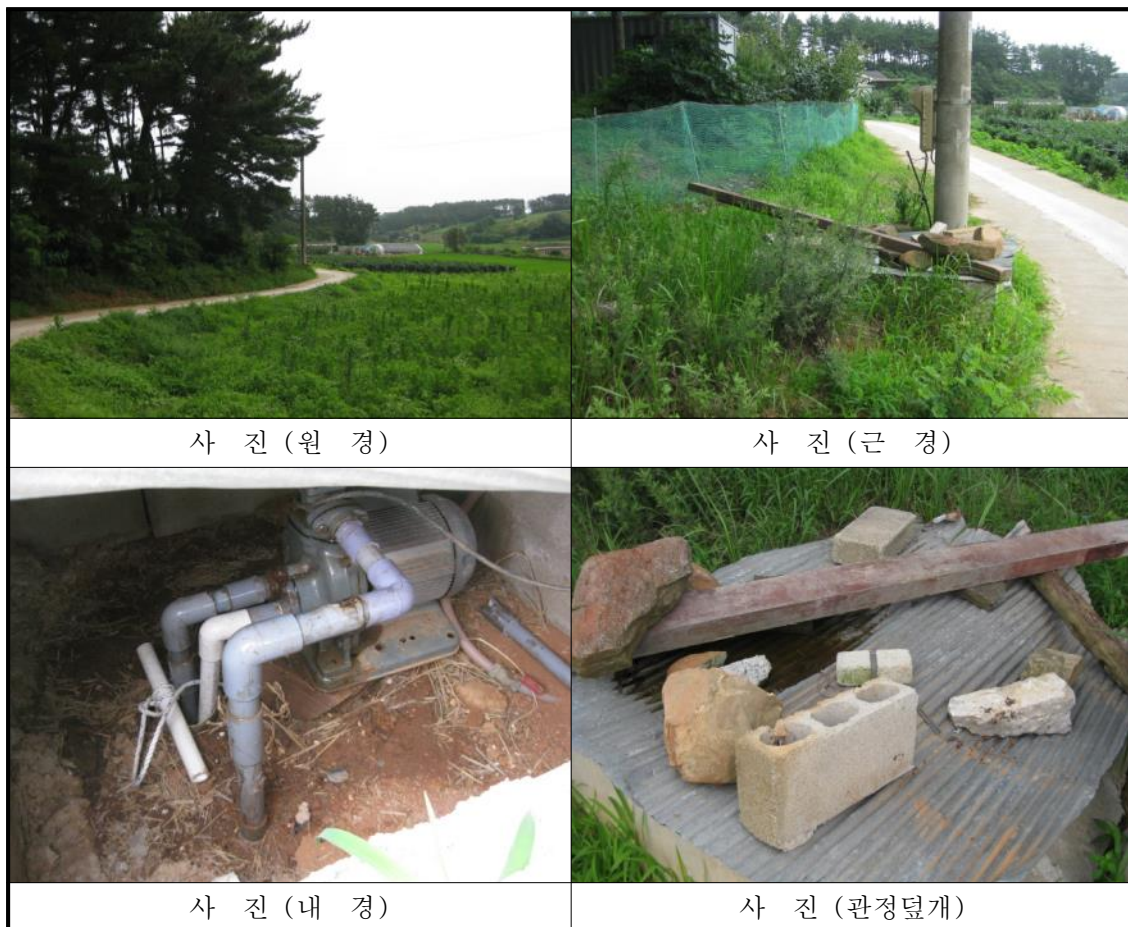
라. 사진대지

문제점	1. 지상모터 연결 사용, 관정 덮개 없음, 유량계 없음, 출수장치 없음, 수위측정관없음, 배전반없음 2.		
대 책	1. 공공관정 재정비, 내부청소 실시 2. 실번지로 관리대장 내역 정정		
추정소요사업비 (공 종 별)	공 종 (항 목)	처 리 내 역	처 리 비 용 (천 원)
	유량계	유량계 설치	231
	출수장치	출수장치 설치	38
	수위측정관	수위측정관 설치	167
	배전함 및 전기	마그네틱 외	2,430
	수중펌프인양 및 설치		1,267
	계		4,133

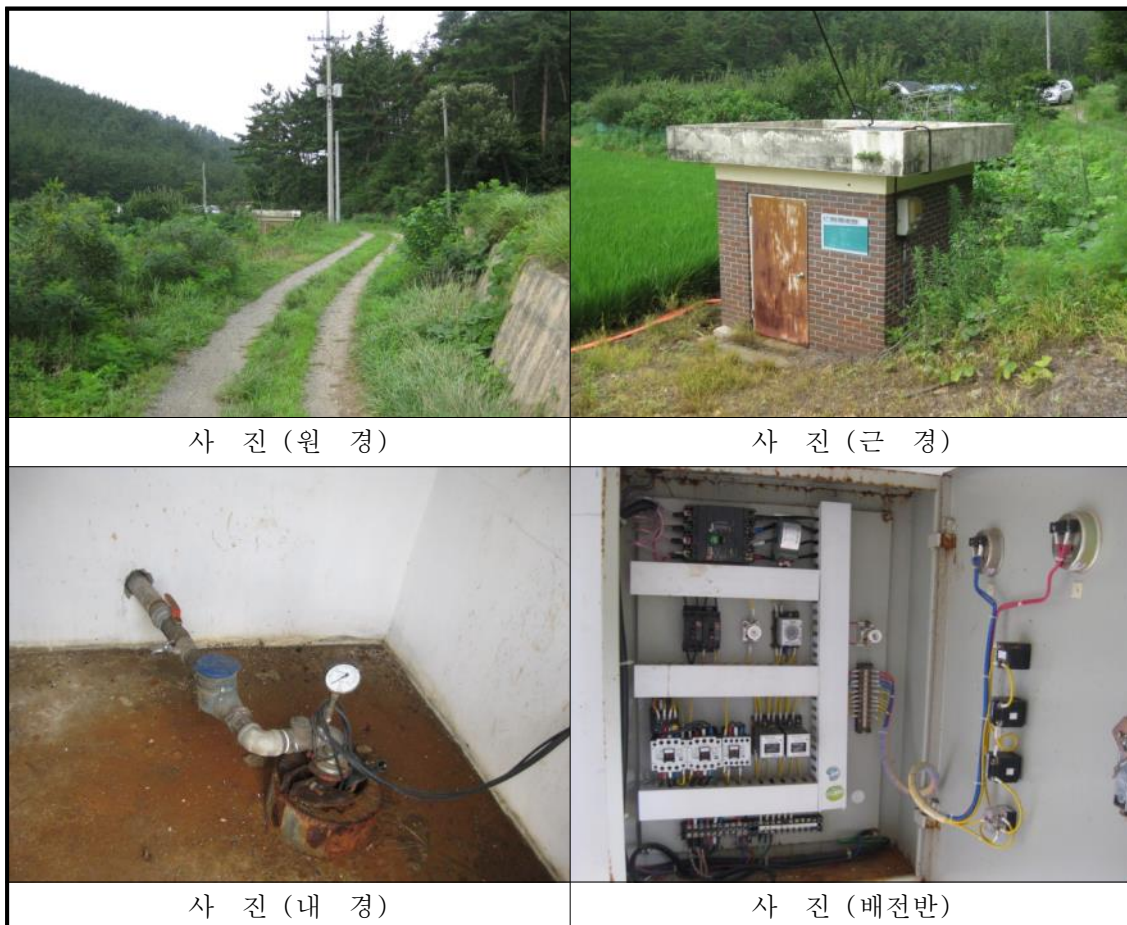
분야별	구 분	점 검 목 적	점 검 사 항	점 검 내 용	점 검 결 과	
지 질 / 수 질	관 정	수 질	수질검사	검사일	-	
				농업용 수질기준	-	
				부적합 항목	-	
		관 정	자연수위	자연수위 측정	측정(3.75m)	
				양 수 량	양수량의 적정여부	적정(○)
				이 물 질 배 출 여 부	이물질, 오염물질배출여부	양호
		양수장 및 보호공	균 열	균열, 백태, 박리, 파손여부	균열	
				누 수	위치, 누수원인, 누수여부	양호
				침 하	침하부위, 원인 및 정도	양호
		오염방지 시설	덮개파손	파손 및 시건장치 유무	양호	
				녹발생 및 부식정도	양호	
		측 정 장 치	유 량 계	작동유무 및 파손여부	양호	
				출수장치	출수장치의 파손여부	양호
수위측정관	수위측정관의 관리상태			양호		
기 계	기 계 시 설	수 중 펌 프	작동상태	작동여부, 진동 및 경음상태	작동	
			용 량	이용량 대비 용량의 적정성	적정(○)	
전 기	전 기 시 설	배전함 및 전기설비	외 형	누유상태, 계측기기 작동	양호	
			설 치	위치의 적정성, 설치상태	양호	
			동 작	진동상태, 계기류 작동	양호

문제점	1. 균열 2.		
대책	1. 2.		
추정소요사업비 (공종별)	공종(항목)	처리내역	처리비용(천원)
	수질검사	농업용수	109
	계		109

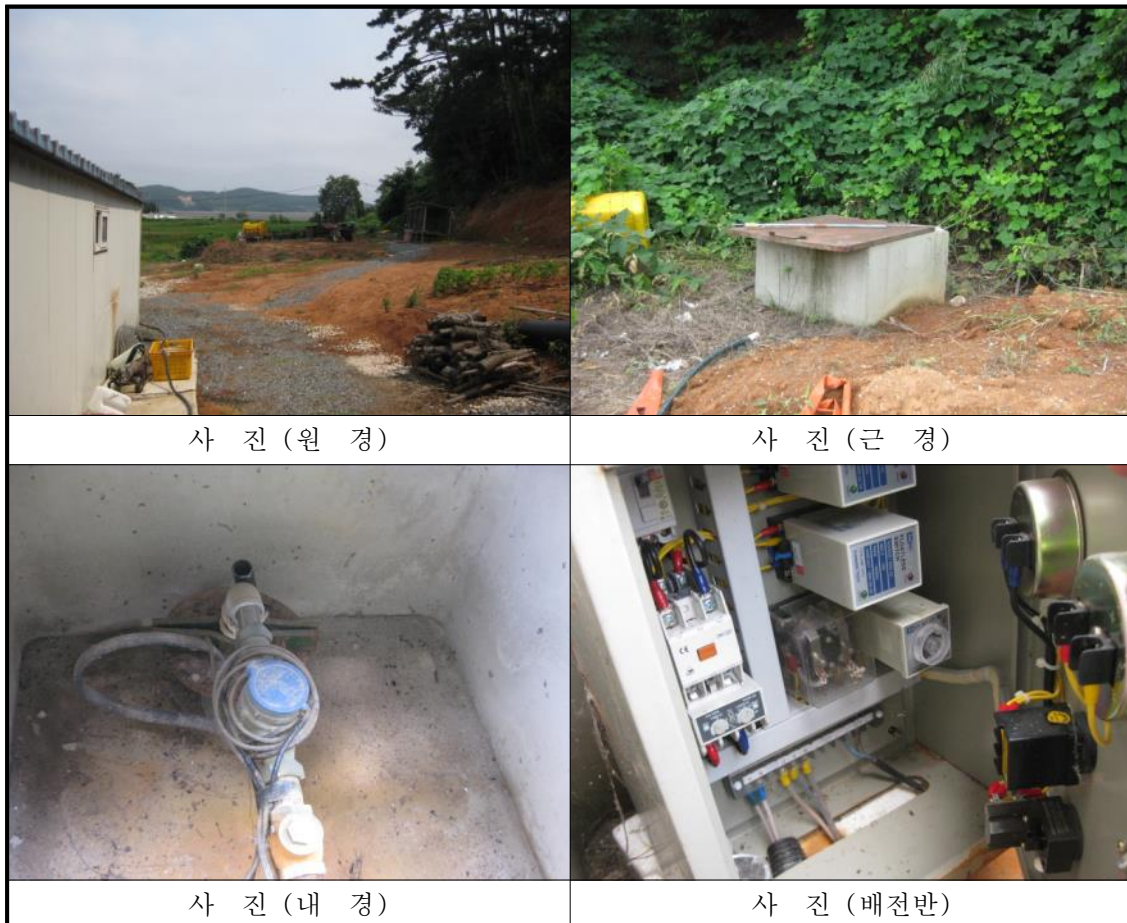
라. 사진대지

문제점	1. 유량계 고장 2.		
대 책	1. 공공관정 재정비, 내부청소 실시 2.		
추정소요사업비 (공 중 별)	공 중 (항 목)	처 리 내 역	처 리 비 용 (천 원)
	유량계	유량계 교체	231
	계		231

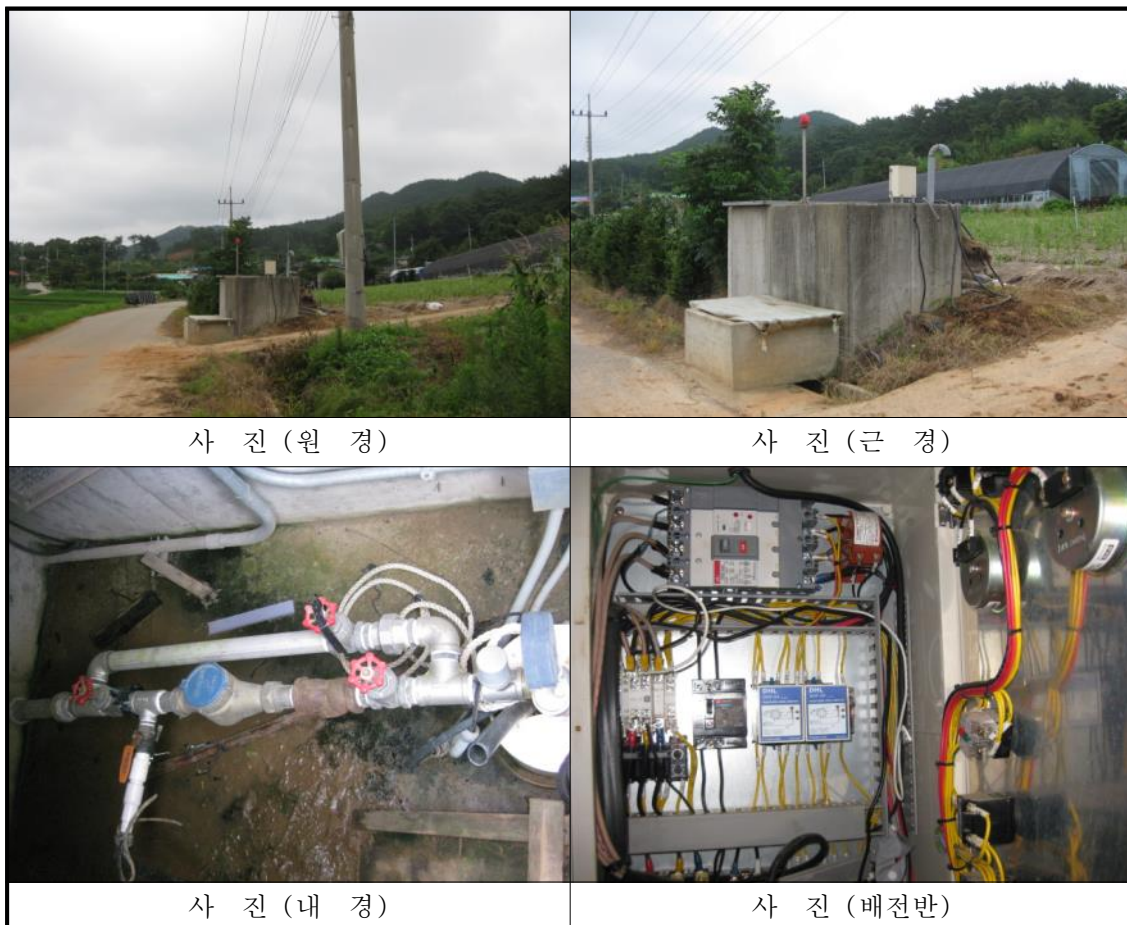
라. 사진대지

문제점	1. 관정내 토사 유입 2.		
대책	1. 2.		
추정소요사업비 (공종별)	공종(항목)	처리내역	처리비용(천원)
	수질검사	농업용수	109
	계		109

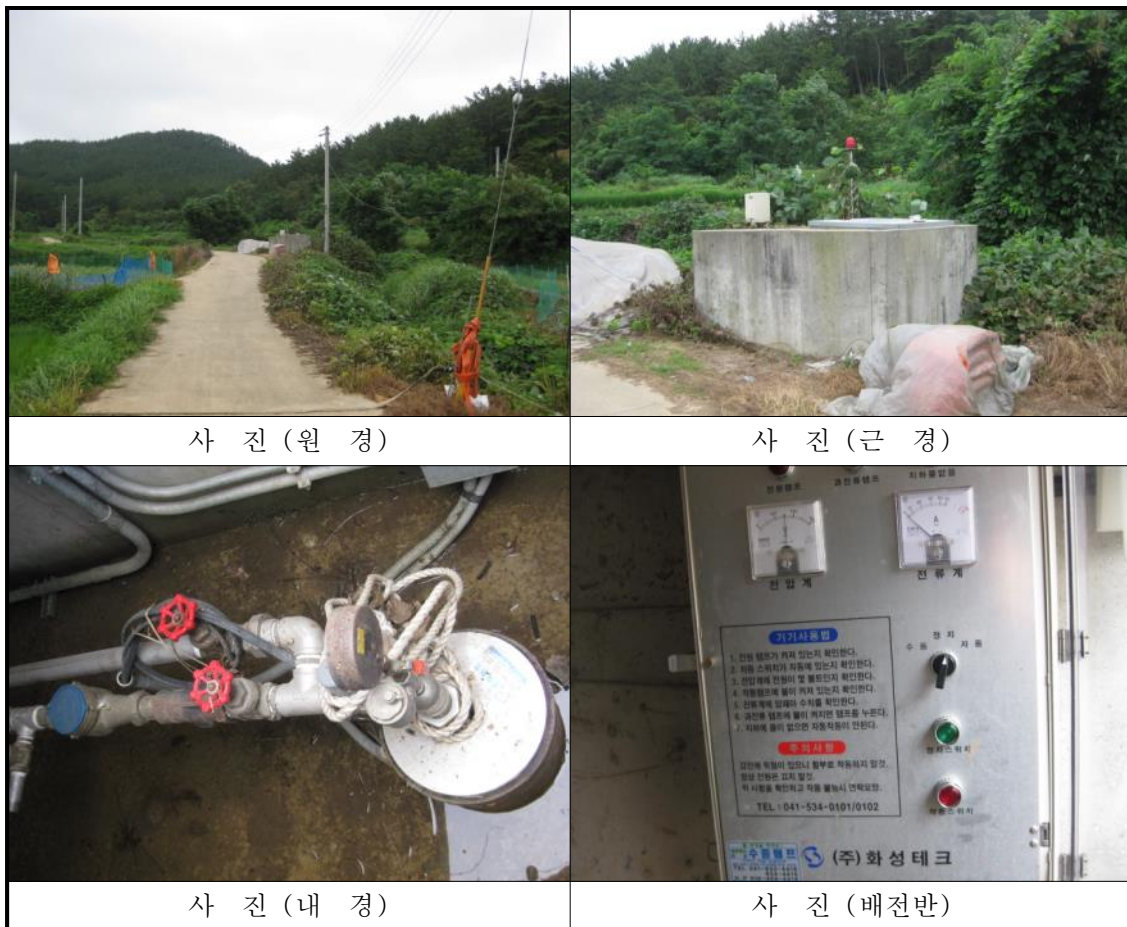
라. 사진대지

문제점	1. 원위치(852), 유량계 동파, 수위측정관 없음, 관정내 물고임 2.		
대책	1. 공공관정 재정비, 내부청소 실시 2. 실번지로 관리대장 내역 정정		
추경소요사업비 (공 중 별)	공 중 (항 목)	처 리 내 역	처 리 비 용 (천 원)
	영향조사	양성화(지하수인허가)	5,533
	사후관리	에어서징 등	5,126
	수질검사	농업용수	109
	유량계	유량계 교체	231
	수위측정관	수위측정관 설치	167
	수중펌프 인양 및 설치	수중펌프	1,267
	계		12,433

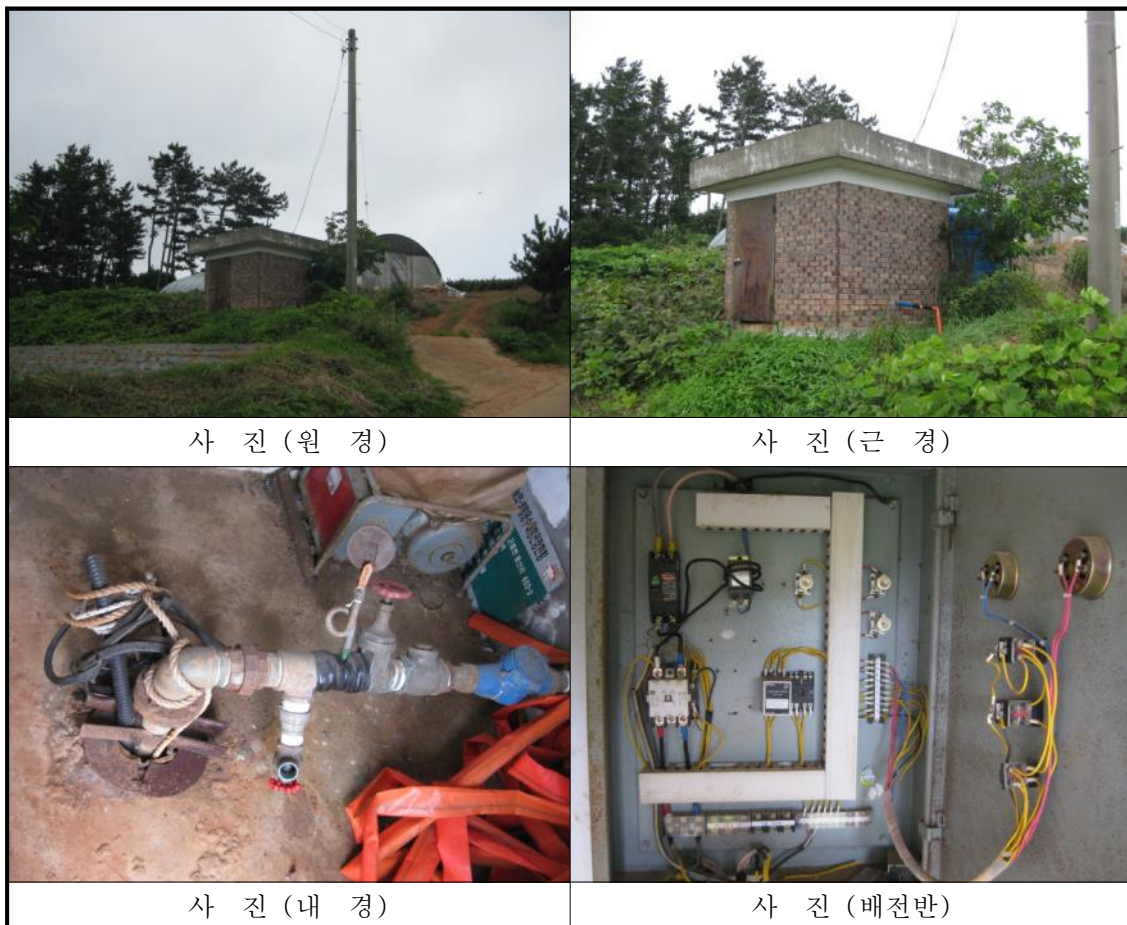
분야별	구 분	점 검 목 적	점 검 사 항	점 검 내 용	점 검 결 과	
지 질 / 수 질	관 정	수 질	수질검사	검사일	-	
				농업용 수질기준	-	
				부적합 항목	-	
		관 정	자연수위	자연수위 측정	측정(3.62m)	
				양 수 량	양수량의 적정여부	적정(○)
				이 물 질 배출여부	이물질, 오염물질배출여부	양호
		양수장 및 보호공	균 열	균열, 백태, 박리, 파손여부	양호	
				누 수	위치, 누수원인, 누수여부	양호
				침 하	침하부위, 원인 및 정도	양호
		오염방지 시설	덮개파손	파손 및 시건장치 유무	양호	
				녹발생 및 부식정도	양호	
		측 정 장 치	유 량 계	작동유무 및 파손여부	양호	
				출수장치	출수장치의 파손여부	양호
수위측정관	수위측정관의 관리상태			양호		
기 계	기 계 시 설	수 중 펌 프	작동상태	작동여부, 진동 및 경음상태	작동	
			용 량	이용량 대비 용량의 적정성	적정(○)	
전 기	전 기 시 설	배전함 및 전기설비	외 형	누유상태, 계측기기 작동	양호	
			설 치	위치의 적정성, 설치상태	배전반부식	
			동 작	진동상태, 계기류 작동	양호

문제점	1. 배전반 부식 2.		
대책	1. 공공관정 재정비, 내부청소 실시 2.		
추정소요사업비 (공종별)	공종(항목)	처리내역	처리비용(천원)
	배전함 및 전기	마그네틱 외	2,430
	계		2,430

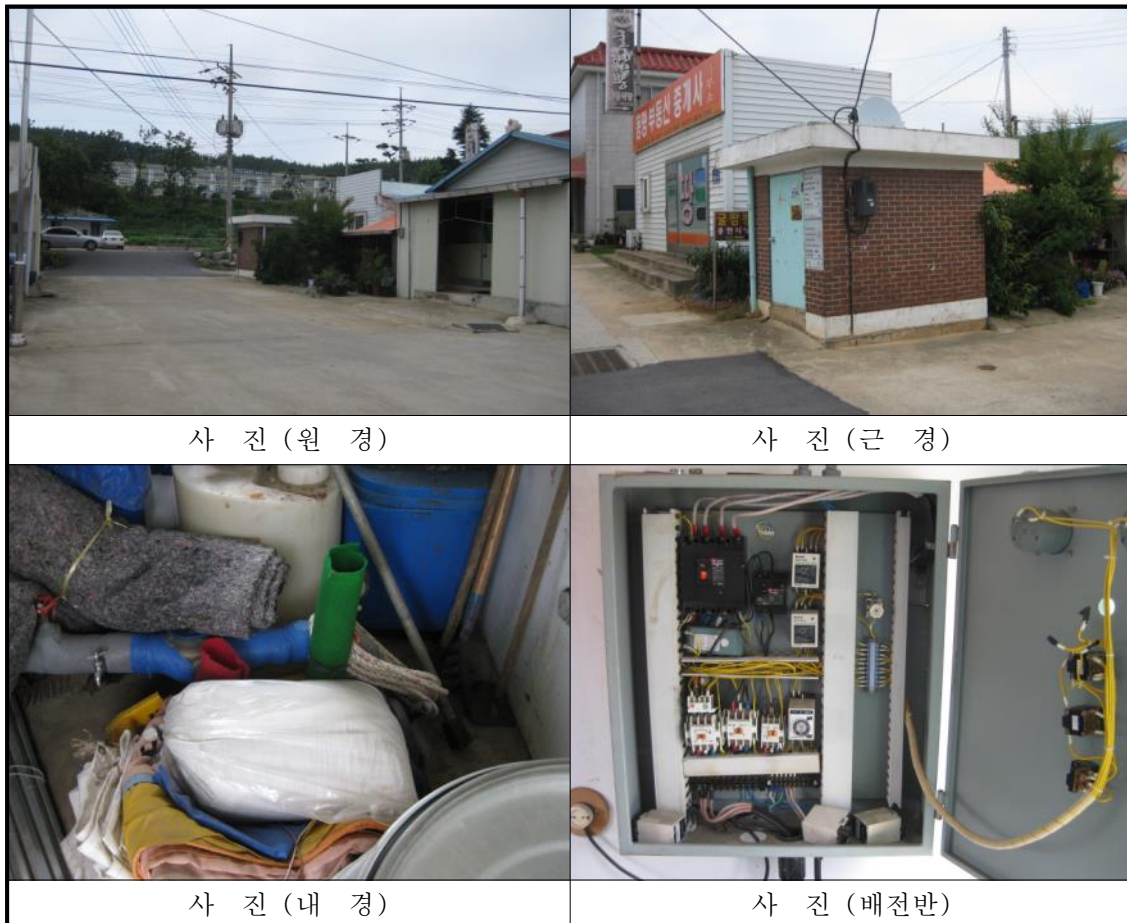
라. 사진대지

문제점	1. 사용안함, 관정내 적재물품 많음 2.		
대책	1. 공공관정 재정비, 내부청소 실시 2.		
추정소요사업비 (공종별)	공종(항목)	처리내역	처리비용(천원)
	영향조사	양성화(지하수인허가)	5,533
	사후관리	에어서징 등	5,126
	수질검사	농업용수	109
	계		10,768

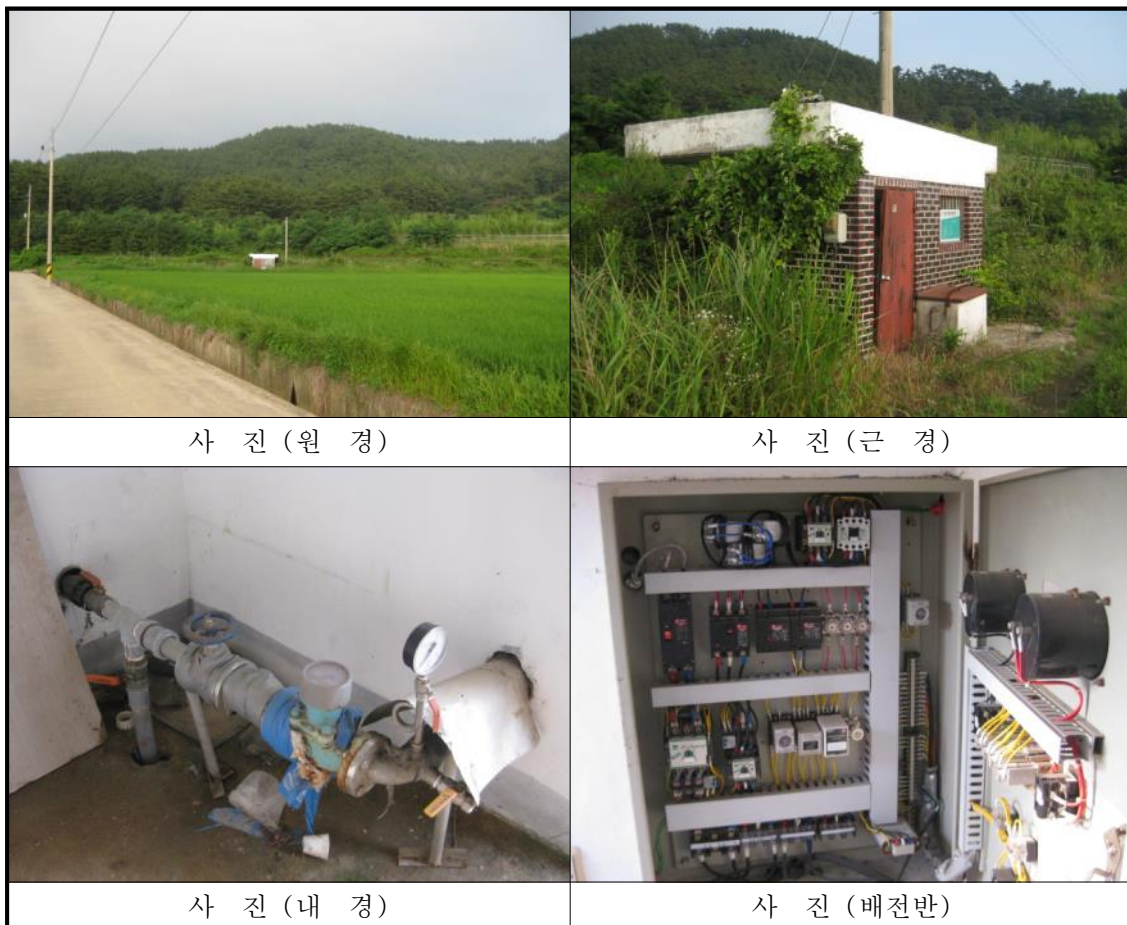
분야별	구 분	점 검 목 적	점 검 사 항	점 검 내 용	점 검 결 과	
지 질 / 수 질	관 정	수 질	수질검사	검사일	-	
				농업용 수질기준	-	
				부적합 항목	-	
		관 정	자연수위	자연수위 측정	측정(1.25m)	
				양 수 량	양수량의 적정여부	적정(○)
				이 물 질 배출여부	이물질, 오염물질배출여부	양호
		양수장 및 보호공	균 열	균열, 백태, 박리, 파손여부	균열	
				누 수	위치, 누수원인, 누수여부	양호
				침 하	침하부위, 원인 및 정도	양호
		오염방지 시설	덮개파손	파손 및 시건장치 유무	관정덮개 없음, 출입문 파손	
				녹발생 및 부식정도	양호	
				유 량 계	작동유무 및 파손여부	불량
		측 정 장 치	출수장치	출수장치의 파손여부	양호	
수위측정관	수위측정관의 관리상태			양호		
기 계 시 설	수 중 펌 프			작동상태	작동여부, 진동 및 경음상태	작동
		용 량	이용량 대비 용량의 적정성	적정(○)		
전 기 시 설	배전함 및 전기설비	외 형	누유상태, 계측기기 작동	양호		
		설 치	위치의 적정성, 설치상태	양호		
		동 작	진동상태, 계기류 작동	양호

문제점	1. 관정 따로 연결하여 사용중, 관정덮개 없음, 균열, 유량계 고장, 출입문 파손 2.		
대책	1. 공공관정 재정비, 내부청소 실시 2.		
추정소요사업비 (공종별)	공종(항목)	처리내역	처리비용(천원)
	수질검사	농업용수	109
	유량계	유량계 교체	231
	수위측정관	수위측정관 설치	167
	수중펌프 인양 및 설치	수중펌프	1,267
	계		1,774

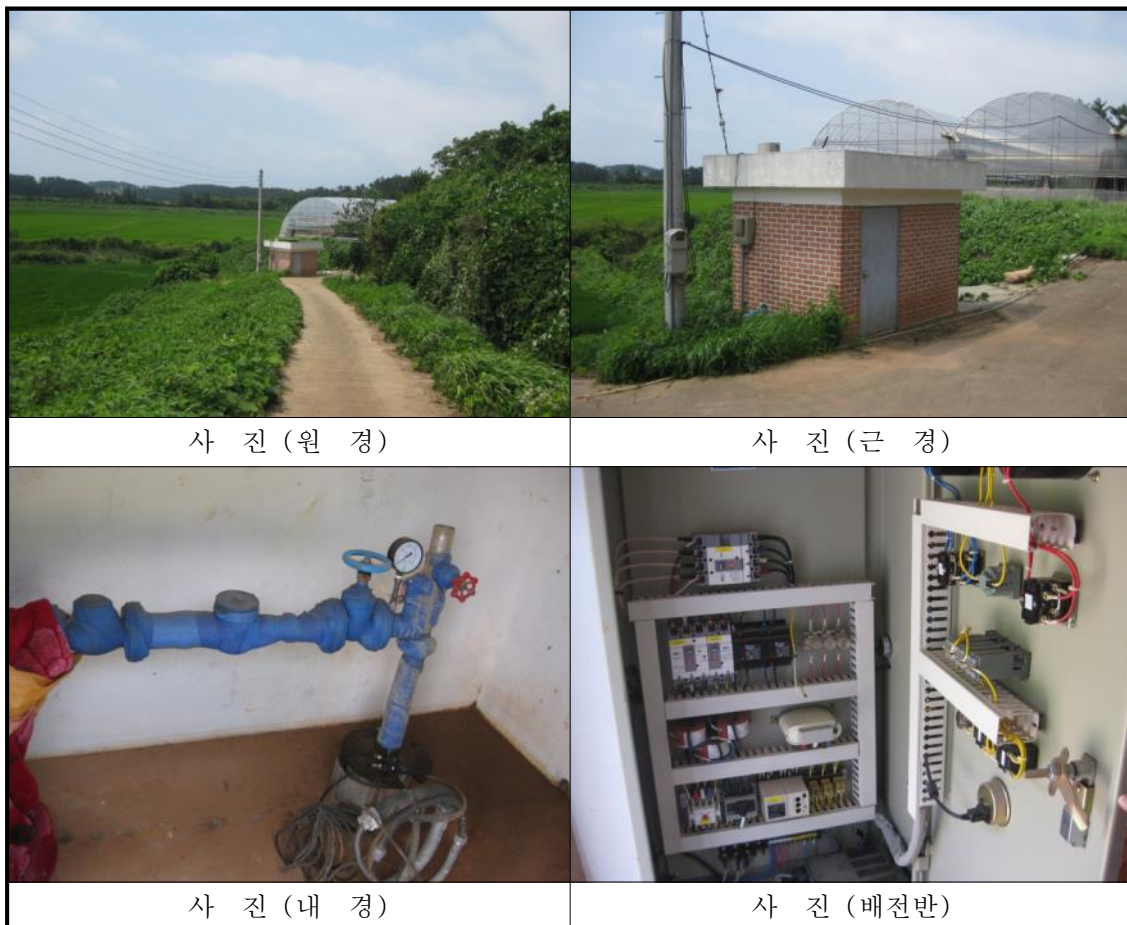
분야별	구 분	점 검 목	점 검 사항	점 검 내 용	점 검 결 과	
지 질 / 수 질	관 정	수 질	수질검사	검사일	-	
				농업용 수질기준	-	
				부적합 항목	-	
		관 정	자연수위	자연수위 측정	측정불가(○)	
				양 수 량	양수량의 적정여부	적정(○)
				이 물 질 배출여부	이물질, 오염물질배출여부	양호
		양수장 및 보호공	균 열	균열, 백태, 박리, 파손여부	균열	
				누 수	위치, 누수원인, 누수여부	양호
				침 하	침하부위, 원인 및 정도	양호
		오염방지 시설	덮개파손	파손 및 시건장치 유무	양호	
				덮개부식	녹발생 및 부식정도	양호
		측 정 장 치	유 량 계	작동유무 및 파손여부	양호	
				출수장치	출수장치의 파손여부	양호
수위측정관	수위측정관의 관리상태			해당없음		
기 계	기 계 시 설	수 중 펌 프	작동상태	작동여부, 진동 및 경음상태	작동	
			용 량	이용량 대비 용량의 적정성	적정(○)	
전 기	전 기 시 설	배전함 및 전기설비	외 형	누유상태, 계측기기 작동	양호	
			설 치	위치의 적정성, 설치상태	양호	
			동 작	진동상태, 계기류 작동	양호

문제점	1. 원위치(11), 균열, 수위 측정관 없음 2.		
대책	1. 공공관정 재정비, 내부청소 실시 2. 실번지로 관리대장 내역 정정		
추정소요사업비 (공종별)	공종(항목)	처리내역	처리비용(천원)
	수질검사	농업용수	109
	수위측정관	수위측정관 설치	167
	수중펌프 인양 및 설치	수중펌프	1,267
	계		1,543

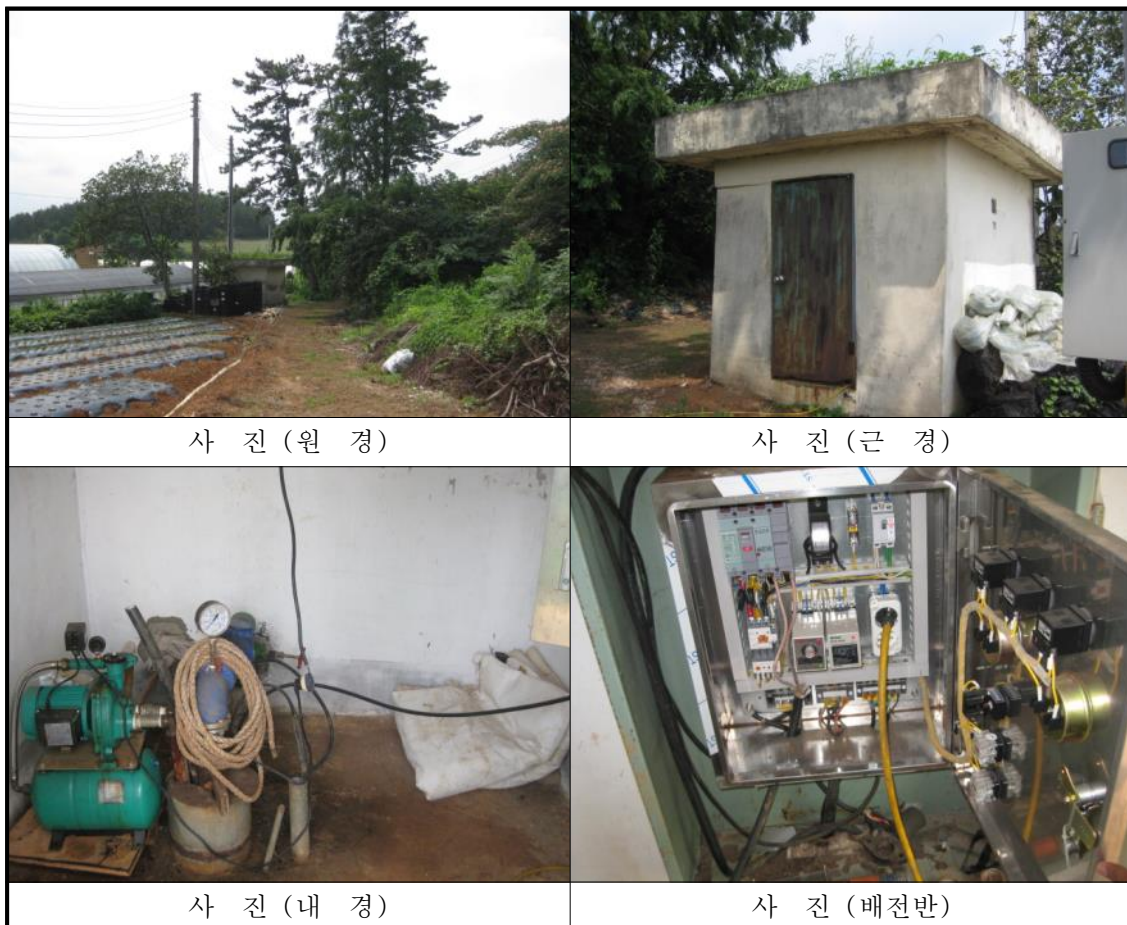
라. 사진대지

문제점	1. 원위치(85-5), 박리 2.		
대책	1. 2. 실번지로 관리대장 내역 정정		
추정소요사업비 (공종별)	공종(항목)	처리내역	처리비용(천원)
	영향조사	양성화(지하수인허가)	5,533
	사후관리	에어서징 등	5,126
	수질검사	농업용수	109
	계		10,768

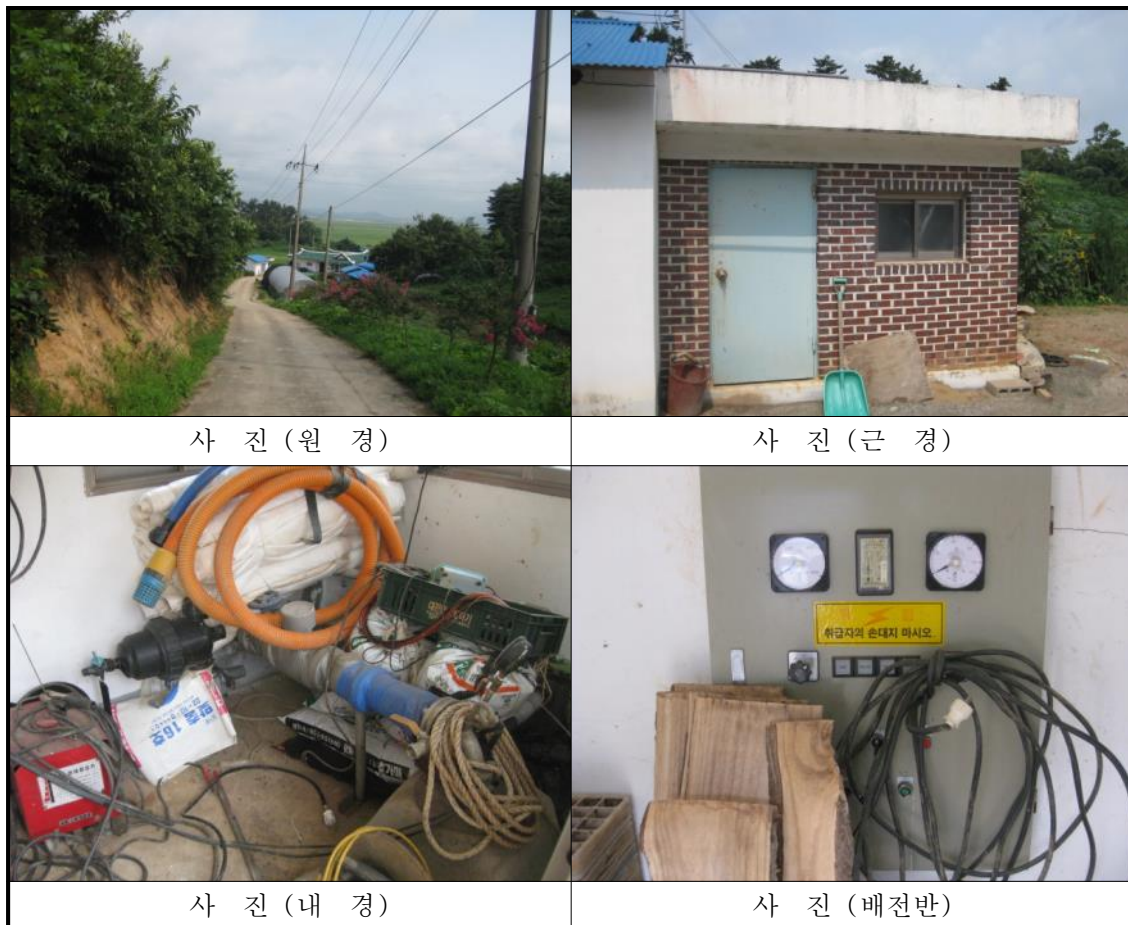
분야별	구 분	점 검 목 적	점 검 사항	점 검 내 용	점 검 결 과	
지 질 / 수 질	관 정	수 질	수질검사	검사일	-	
				농업용 수질기준	-	
				부적합 항목	-	
		관 정	자연수위	자연수위 측정	측정불가(○)	
				양 수 량	양수량의 적정여부	적정(○)
				이 물 질 배출여부	이물질, 오염물질배출여부	양호
		양수장 및 보호공	균 열	균열, 백태, 박리, 파손여부	균열	
				누 수	위치, 누수원인, 누수여부	양호
				침 하	침하부위, 원인 및 정도	양호
		오염방지 시설	덮개파손	파손 및 시건장치 유무	양호	
				녹발생 및 부식정도	양호	
		측 정 장 치	유 량 계	작동유무 및 파손여부	불량	
				출수장치	출수장치의 파손여부	양호
수위측정관	수위측정관의 관리상태			해당없음		
기 계	기 계 시설	수 중 펌 프	작동상태	작동여부, 진동 및 경음상태	작동	
			용 량	이용량 대비 용량의 적정성	적정(○)	
전 기	전 기 시설	배전함 및 전기설비	외 형	누유상태, 계측기기 작동	양호	
			설 치	위치의 적정성, 설치상태	배전반시건장치 고장	
			동 작	진동상태, 계기류 작동	양호

문제점	1. 원위치(238-3), 균열, 수위측정관 없음, 유량계 고장, 배전반 내부사진 불가 2.		
대책	1. 공공관정 재정비, 내부청소 실시 2. 실번지로 관리대장 내역 정정		
추정소요사업비 (공 중 별)	공 중 (항 목)	처 리 내 역	처 리 비 용 (천 원)
	영향조사	양성화(지하수인허가)	5,533
	사후관리	에어서징 등	5,126
	수질검사	농업용수	109
	유량계	유량계 교체	231
	수위측정관	수위측정관 설치	167
	수중펌프 인양 및 설치	수중펌프	1,267
	계		12,433

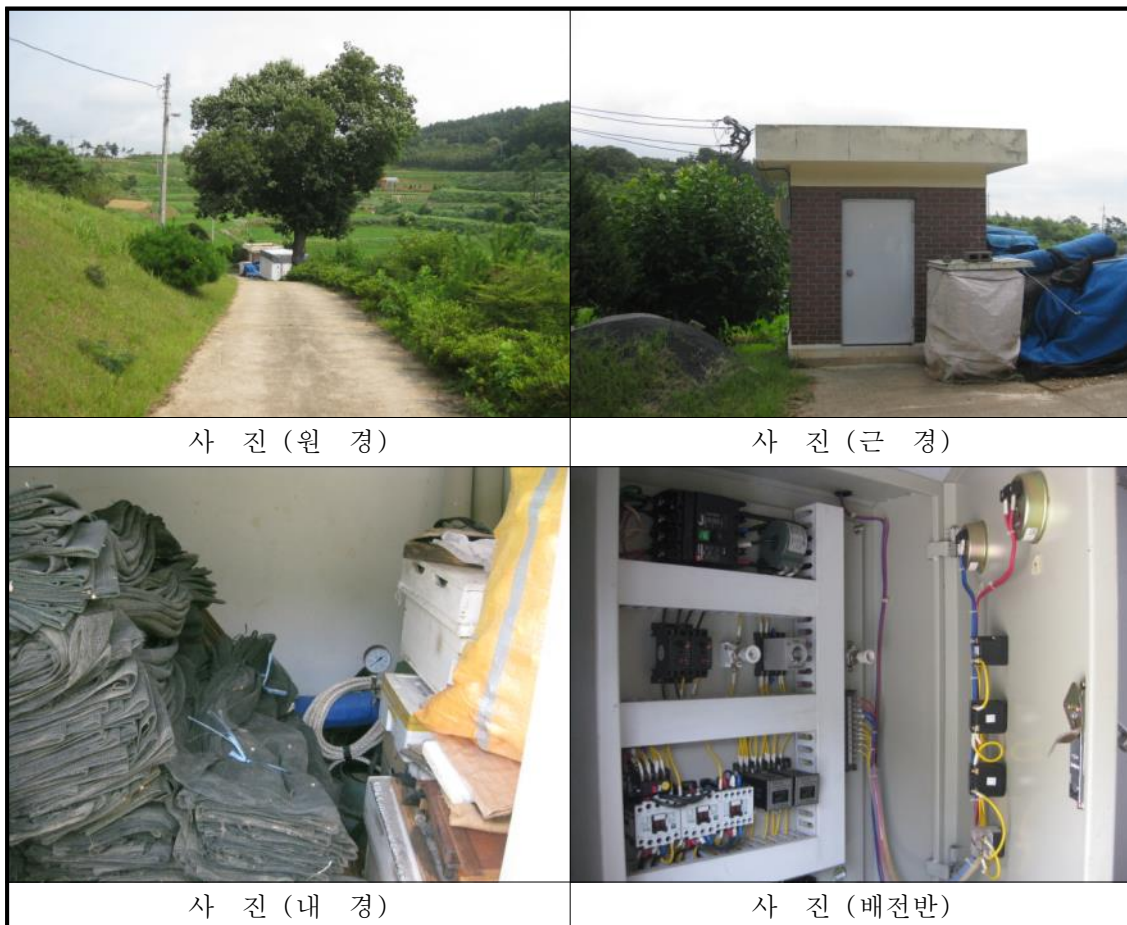
라. 사진대지

문제점	1. 관정내 적재물품 많음, 유량계 고장 2.		
대책	1. 공공관정 재정비, 내부청소 실시 2.		
추정소요사업비 (공종별)	공종(항목)	처리내역	처리비용(천원)
	영향조사	양성화(지하수인허가)	5,533
	사후관리	에어서징 등	5,126
	수질검사	농업용수	109
	유량계	유량계 교체	231
	계		10,999

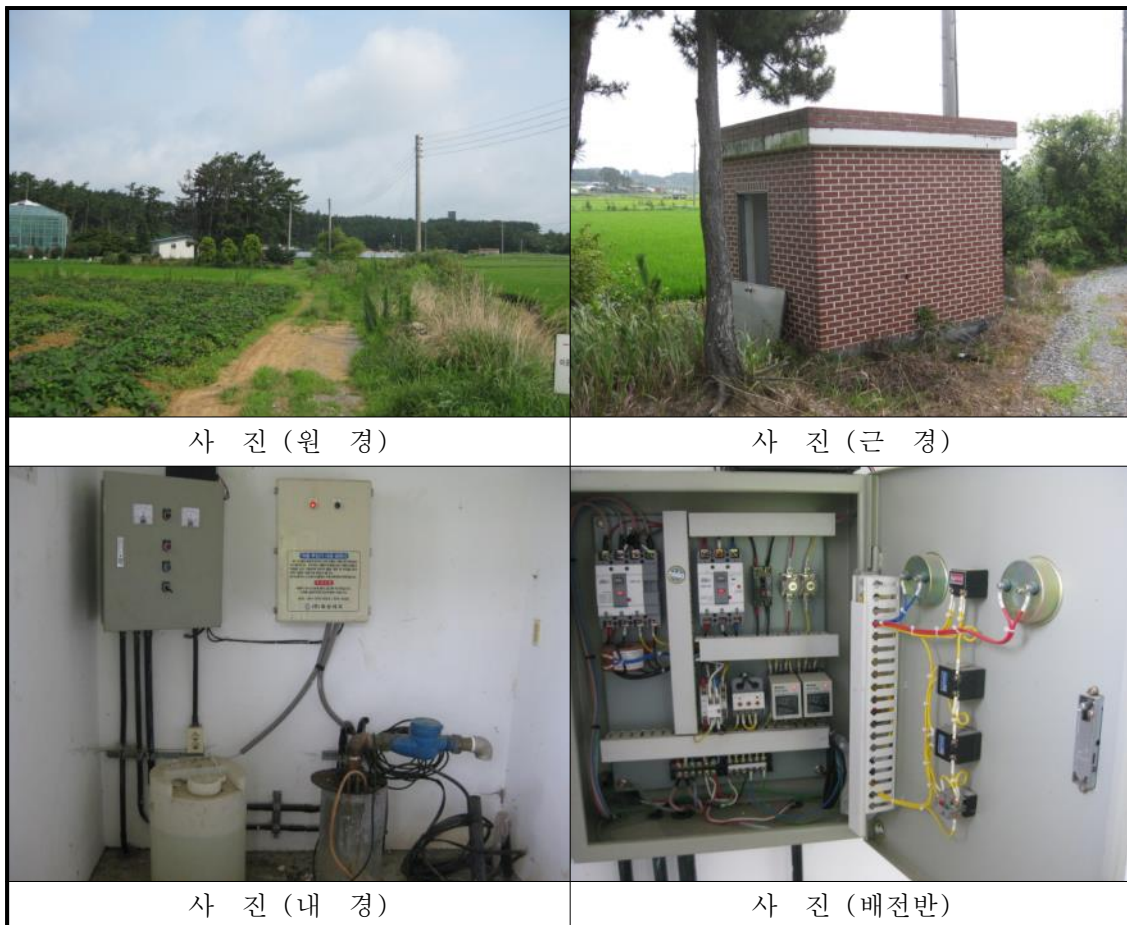
분야별	구 분	점 검 목	점 검 사항	점 검 내 용	점 검 결 과	
지 질 / 수 질	관 정	수 질	수질검사	검사일	-	
				농업용 수질기준	-	
				부적합 항목	-	
		관 정	자연수위	자연수위 측정	측정불가(○)	
				양 수 량	양수량의 적정여부	적정(○)
				이 물 질 배출여부	이물질, 오염물질배출여부	양호
		양수장 및 보호공	균 열	균열, 백태, 박리, 파손여부	균열	
				누 수	위치, 누수원인, 누수여부	양호
				침 하	침하부위, 원인 및 정도	양호
		오염방지 시설	덮개파손	파손 및 시건장치 유무	출입문 파손	
				덮개부식	녹발생 및 부식정도	양호
				유 량 계	작동유무 및 파손여부	양호
		측 정 장 치	출수장치	출수장치의 파손여부	양호	
수위측정관	수위측정관의 관리상태			해당없음		
기 계 시 설	수 중 펌 프			작동상태	작동여부, 진동 및 경음상태	작동
		용 량	이용량 대비 용량의 적정성	적정(○)		
전 기 시 설	배전함 및 전기설비	외 형	누유상태, 계측기기 작동	양호		
		설 치	위치의 적정성, 설치상태	양호		
		동 작	진동상태, 계기류 작동	양호

문제점	1. 원위치(747-3), 균열, 현재 농업용으로 사용중(이용시설 배관 불량, 출입문 파손), 수위측정관 없음 2.		
대책	1. 공공관정 재정비, 내부청소 실시 2. 실번지로 관리대장 내역 정정		
추정소요사업비 (공 종 별)	공 종 (항 목)	처 리 내 역	처 리 비 용 (천 원)
	수질검사	농업용수	109
	수위측정관	수위측정관 설치	167
	수중펌프 인양 및 설치	수중펌프	1,267
	계		1,543

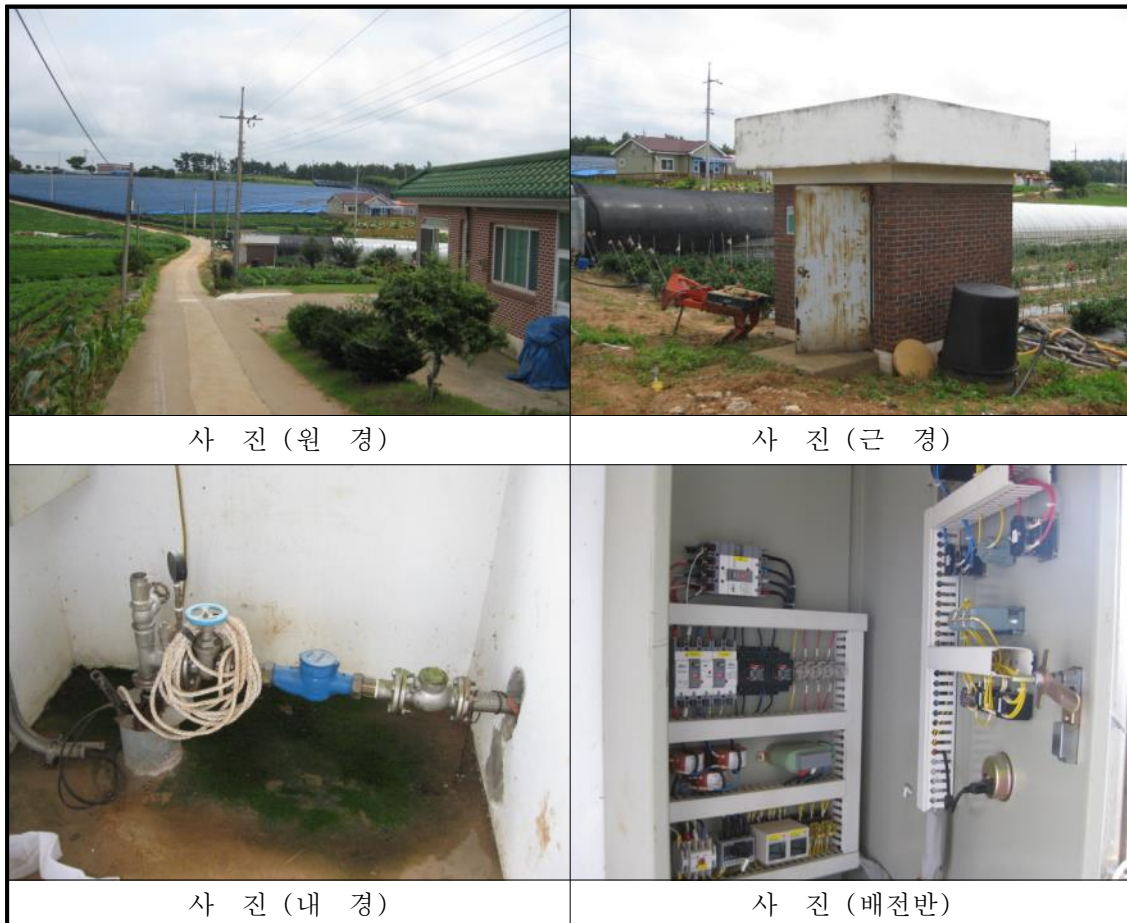
분야별	구 분	점 검 목 적	점 검 사 항	점 검 내 용	점 검 결 과	
지 질 / 수 질	관 정	수 질	수질검사	검사일	-	
				농업용 수질기준	-	
				부적합 항목	-	
		관 정	자연수위	자연수위 측정	측정(3.45m)	
				양 수 량	양수량의 적정여부	적정(○)
				이 물 질 배출여부	이물질, 오염물질배출여부	양호
		양수장 및 보호공	균 열	균열, 백태, 박리, 파손여부	균열	
				누 수	위치, 누수원인, 누수여부	양호
				침 하	침하부위, 원인 및 정도	양호
		오염방지 시설	덮개파손	파손 및 시건장치 유무	양호	
				녹발생 및 부식정도	양호	
		측 정 장 치	유 량 계	작동유무 및 파손여부	양호	
				출수장치	출수장치의 파손여부	해당없음
수위측정관	수위측정관의 관리상태			양호		
기 계	기 계 시 설	수 중 펌 프	작동상태	작동여부, 진동 및 경음상태	작동	
			용 량	이용량 대비 용량의 적정성	적정(○)	
전 기	전 기 시 설	배전함 및 전기설비	외 형	누유상태, 계측기기 작동	양호	
			설 치	위치의 적정성, 설치상태	양호	
			동 작	진동상태, 계기류 작동	양호

문제점	1. 균열, 출수장치 없음 2.		
대책	1. 공공관정 재정비, 내부청소 실시 2.		
추정소요사업비 (공종별)	공종(항목)	처리내역	처리비용(천원)
	영향조사	양성화(지하수인허가)	5,533
	사후관리	에어서징 등	5,126
	수질검사	농업용수	109
	출수장치	출수장치 설치	38
	계		10,806

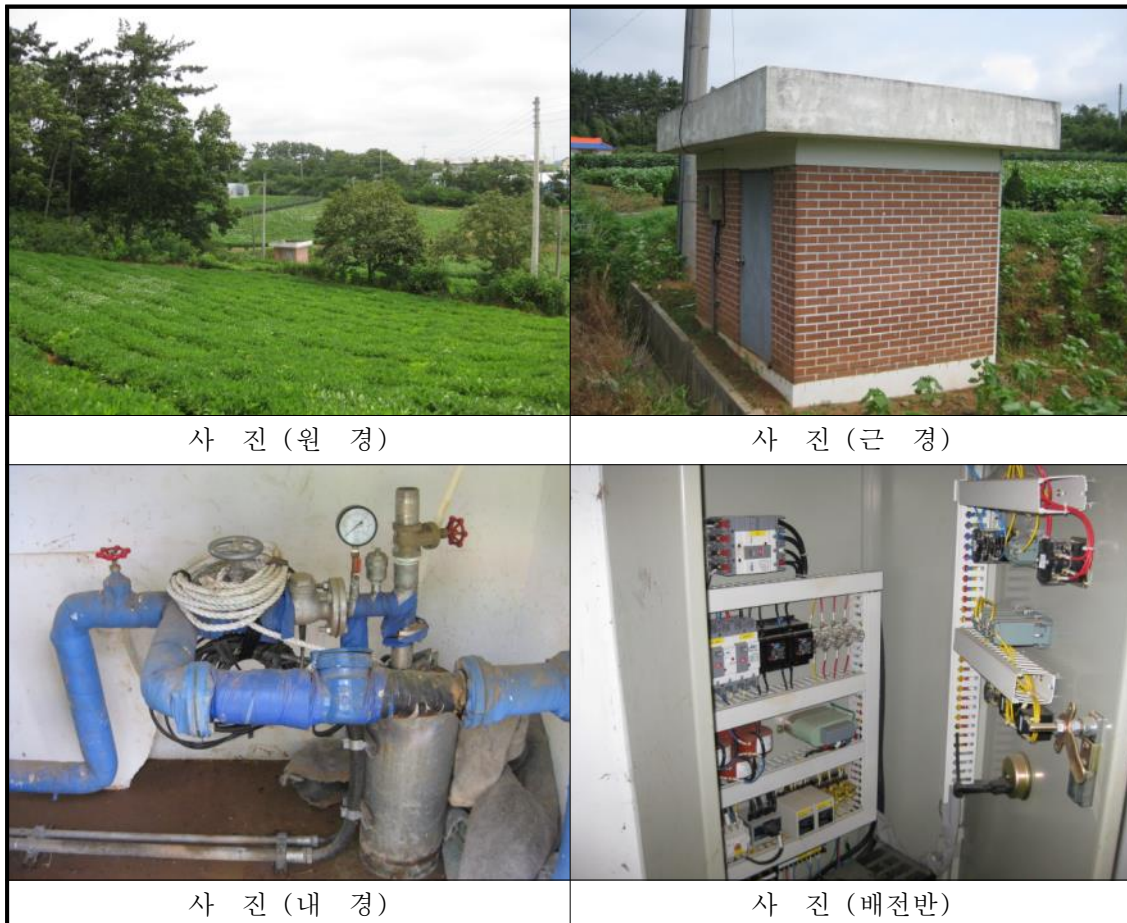
분야별	구 분	점 검 목 적	점 검 사 항	점 검 내 용	점 검 결 과	
지 질 / 수 질	관 정	수 질	수질검사	검사일	-	
				농업용 수질기준	-	
				부적합 항목	-	
		관 정	자연수위	자연수위 측정	측정불가(○)	
				양 수 량	양수량의 적정여부	적정(○)
				이 물 질 배출여부	이물질, 오염물질배출여부	양호
		양수장 및 보호공	균 열	균열, 백태, 박리, 파손여부	균열	
				누 수	위치, 누수원인, 누수여부	양호
				침 하	침하부위, 원인 및 정도	양호
		오염방지 시설	덮개파손	파손 및 시건장치 유무	양호	
				녹발생 및 부식정도	양호	
		측 정 장 치	유 량 계	작동유무 및 파손여부	양호	
				출수장치	출수장치의 파손여부	양호
수위측정관	수위측정관의 관리상태			해당없음		
기 계	기 계 시 설	수 중 펌 프	작동상태	작동여부, 진동 및 경음상태	작동	
			용 량	이용량 대비 용량의 적정성	적정(○)	
전 기	전 기 시 설	배전함 및 전기설비	외 형	누유상태, 계측기기 작동	양호	
			설 치	위치의 적정성, 설치상태	양호	
			동 작	진동상태, 계기류 작동	양호

문제점	1. 균열, 수위측정관 없음 2.		
대책	1. 공공관정 재정비, 내부청소 실시 2.		
추정소요사업비 (공종별)	공종(항목)	처리내역	처리비용(천원)
	수질검사	농업용수	109
	수위측정관	수위측정관 설치	167
	수중펌프 인양 및 설치	수중펌프	1,267
	계		1,543

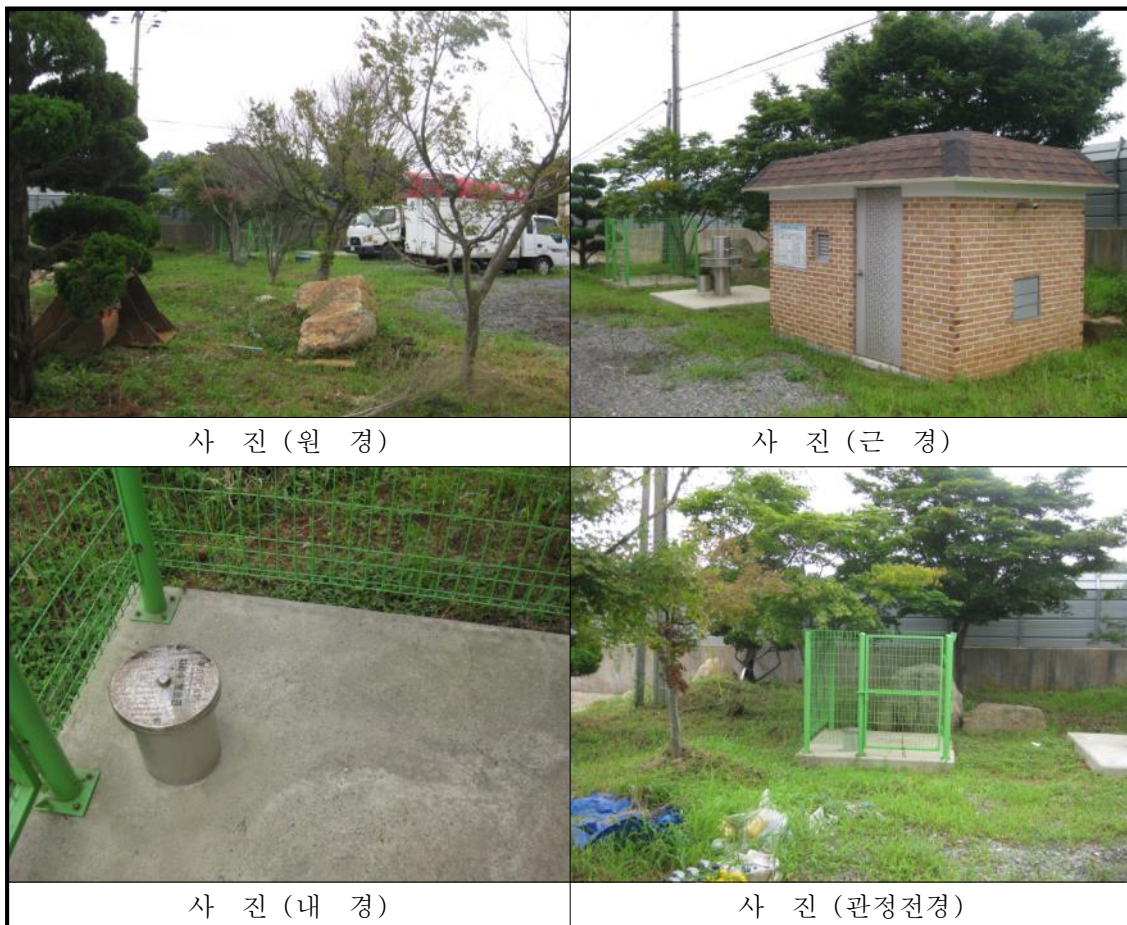
라. 사진대지

문제점	1. 기계실에 시건장치 되어있음, 태안군청 뒤쪽 2.		
대책	1. 2.		
추정소요사업비 (공종별)	공종(항목)	처리내역	처리비용(천원)
	수질검사	농업용수	109
	계		109

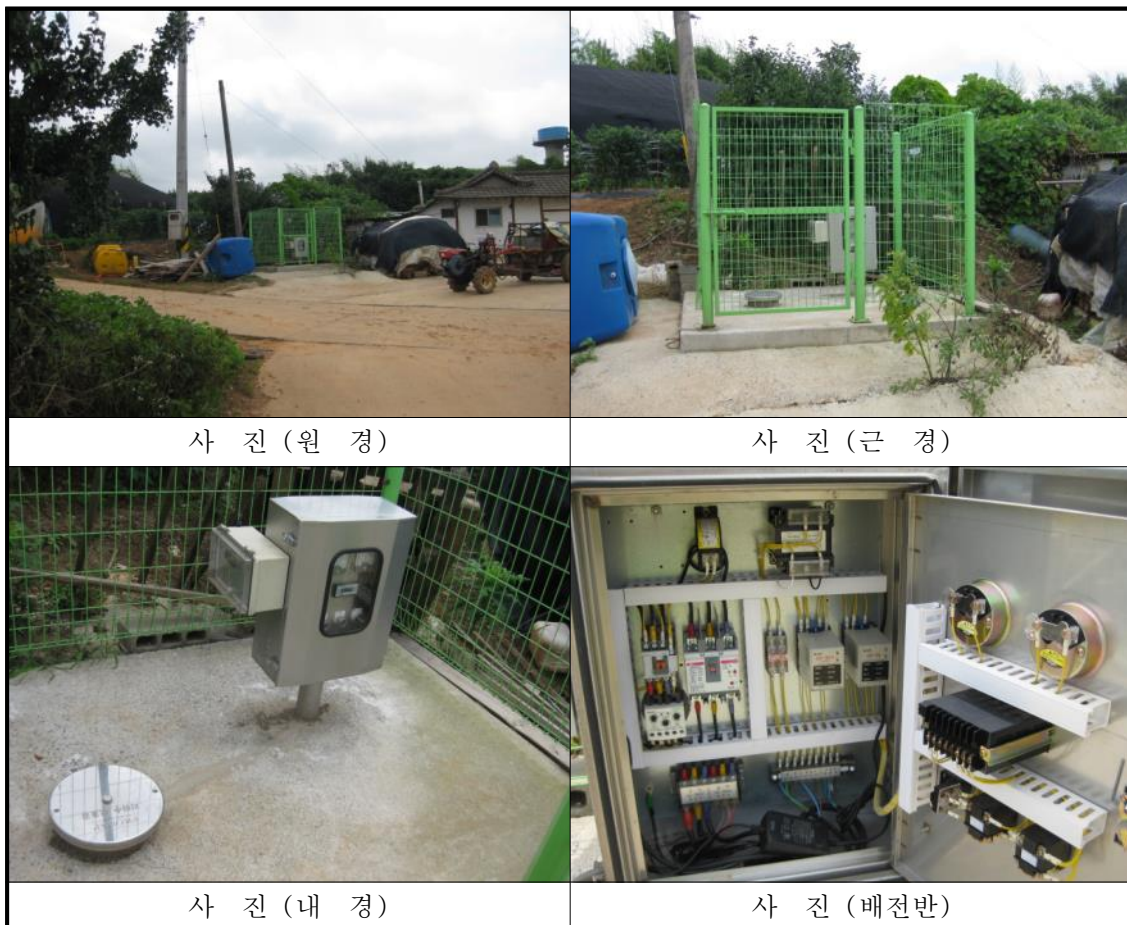
라. 사진대지

문제점	1. 밀폐형 상부보호공 2.		
대책	1. 2.		
추정소요사업비 (공종별)	공종(항목)	처리내역	처리비용(천원)
	수질검사	농업용수	109
	계		109
