2015 농촌지하수관리 보고서

근흥지구

한국농어촌공사

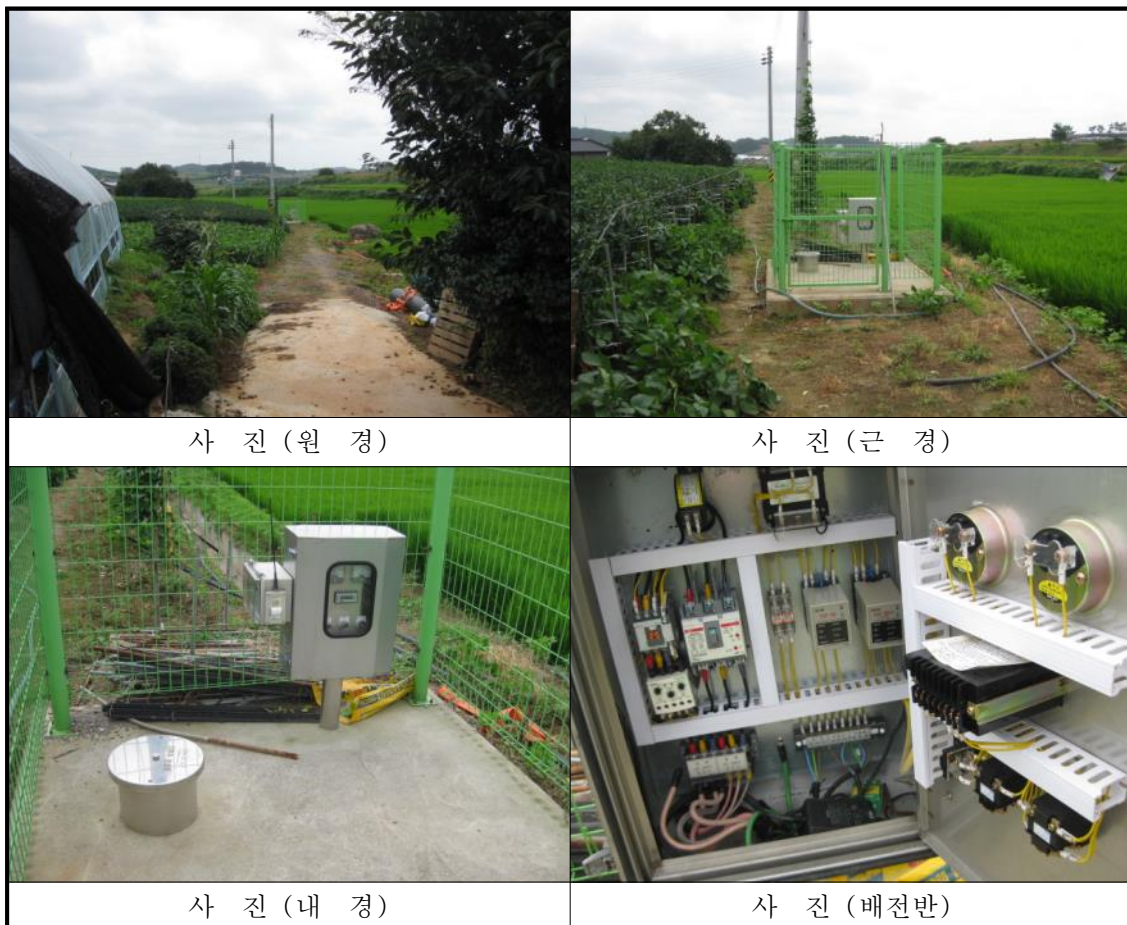
라. 사진대지

문제점	1. 밀폐형 상부보호공 2.		
대책	1. 2.		
추정소요사업비 (공종별)	공종(항목)	처리내역	처리비용(천원)
	수질검사	농업용수	109
	계		109

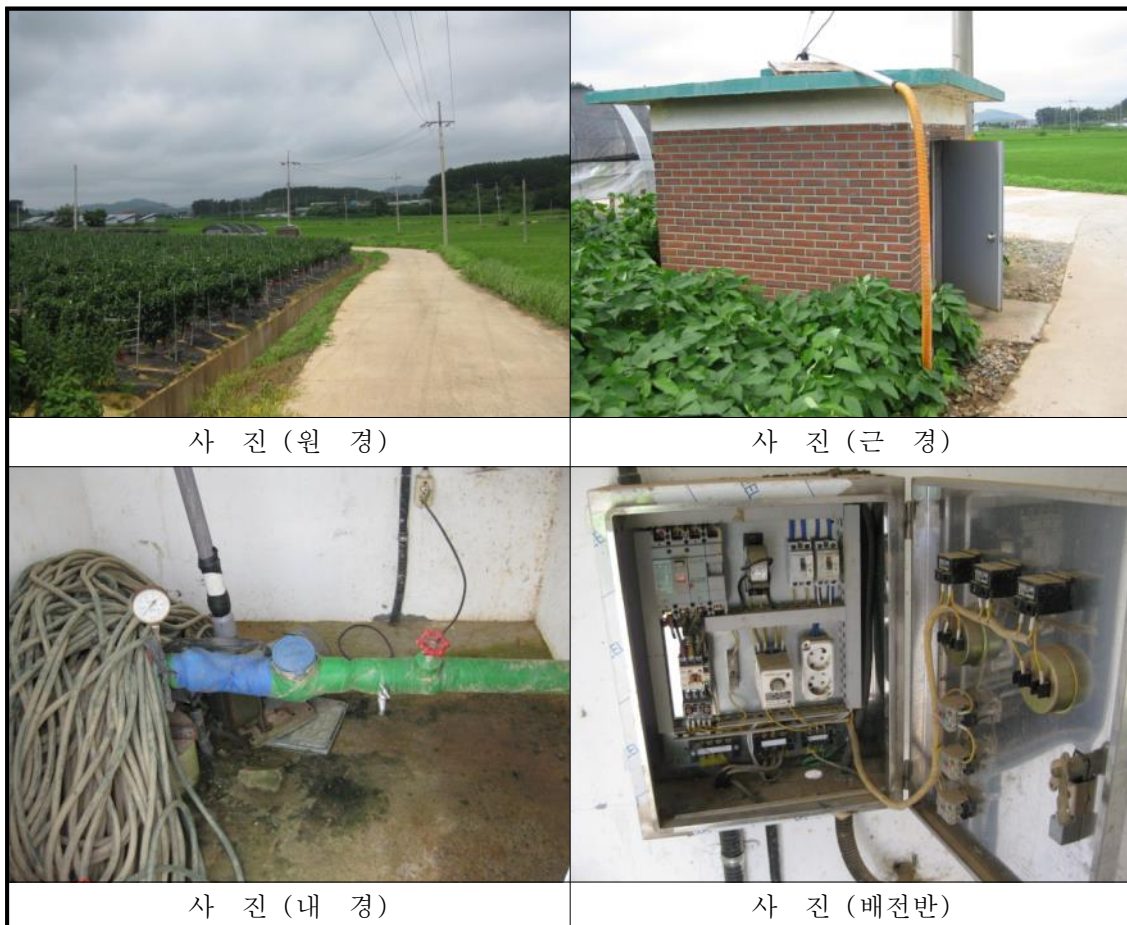
문제점	1. 원위치(405-1), 균열, 누수 2.		
대책	1. 2. 실번지로 관리대장 내역 정정		
추정소요사업비 (공종별)	공종(항목)	처리내역	처리비용(천원)
	영향조사	양성화(지하수인허가)	5,533
	사후관리	에어서징 등	5,126
	수질검사	농업용수	109
	계		10,768

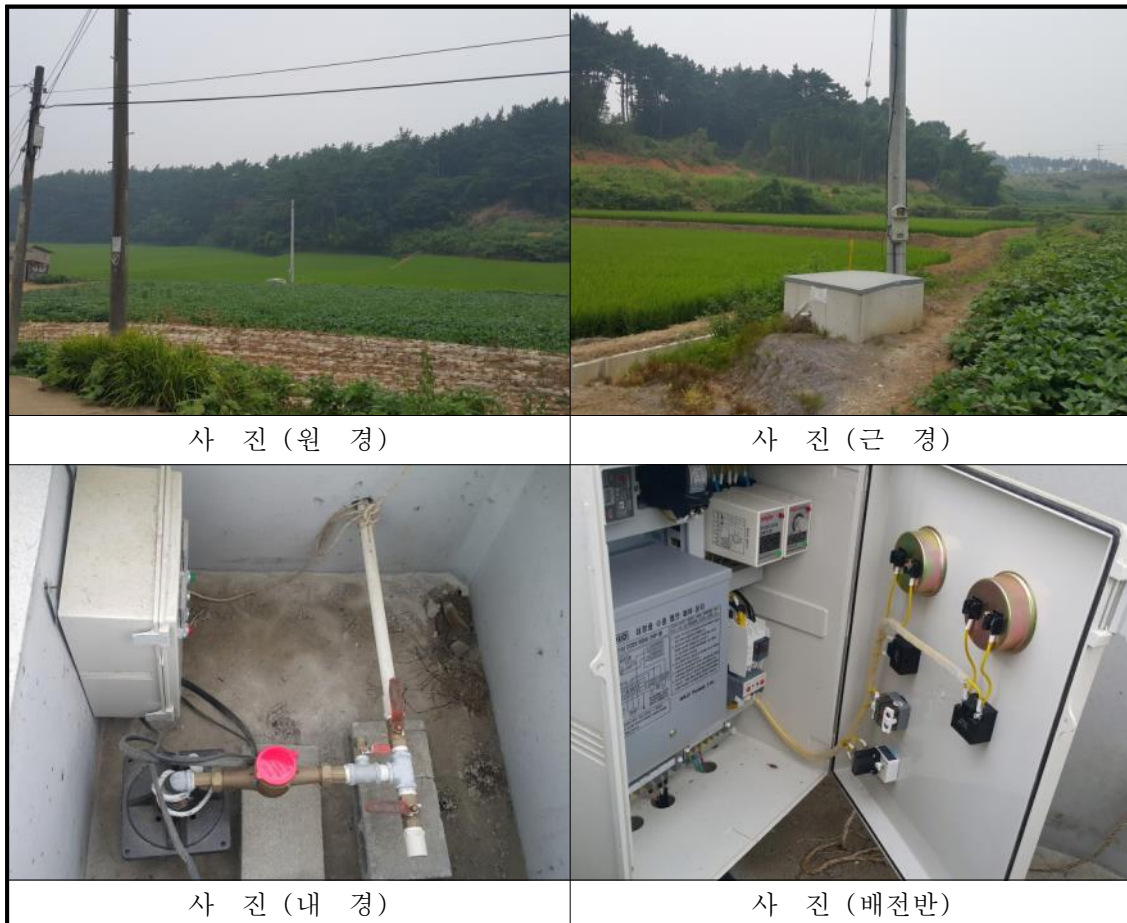
라. 사진대지

문제점	1. 이상없이 잘 사용중 2.		
대 책	1. 2.		
추정소요사업비 (공 중 별)	공 중 (항 목)	처 리 내 역	처 리 비 용 (천 원)
	계

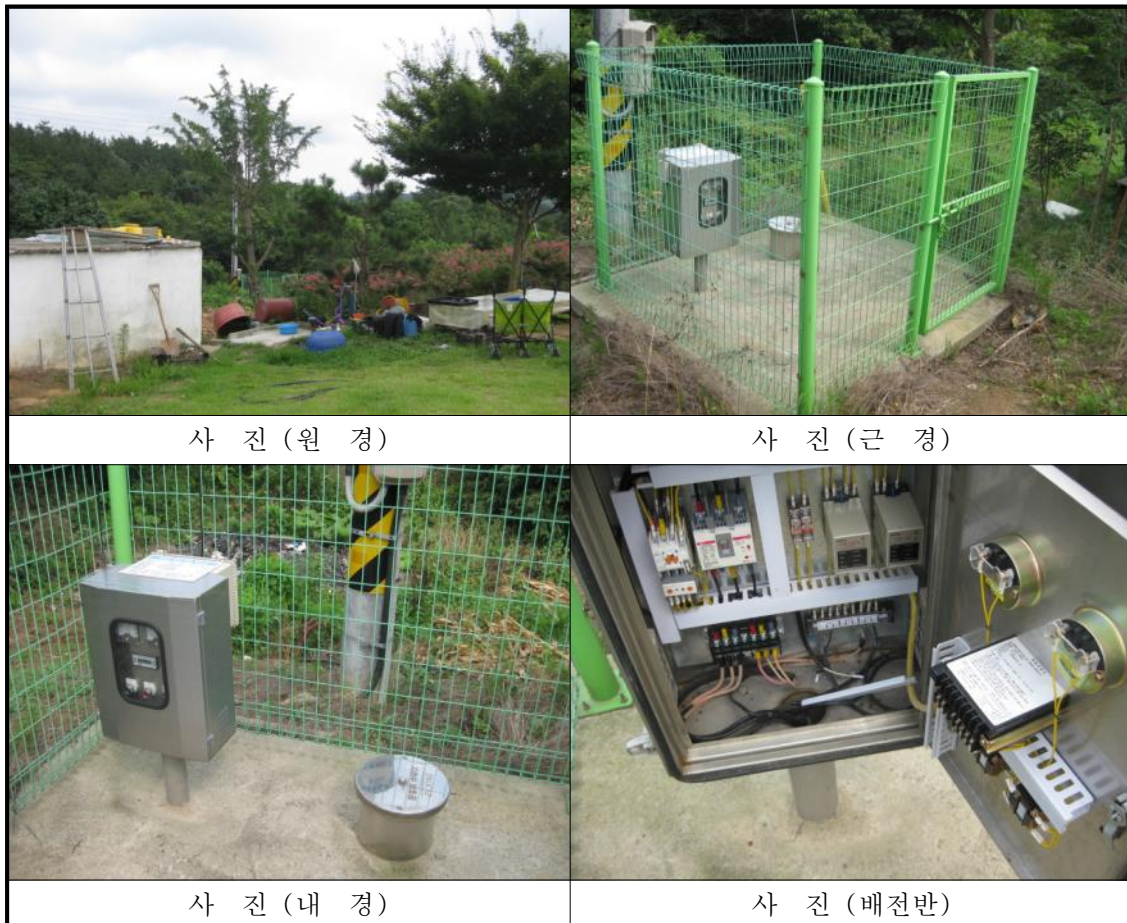
라. 사진대지

문제점	1. 크린캡, 밀폐형 상부보호공, 상수도 사용하다 현재 농업용으로 사용중 2.		
대 책	1. 2.		
추정소요사업비 (공 중 별)	공 중 (항 목)	처 리 내 역	처 리 비 용 (천 원)
	수질검사	농업용수	109
	계		109

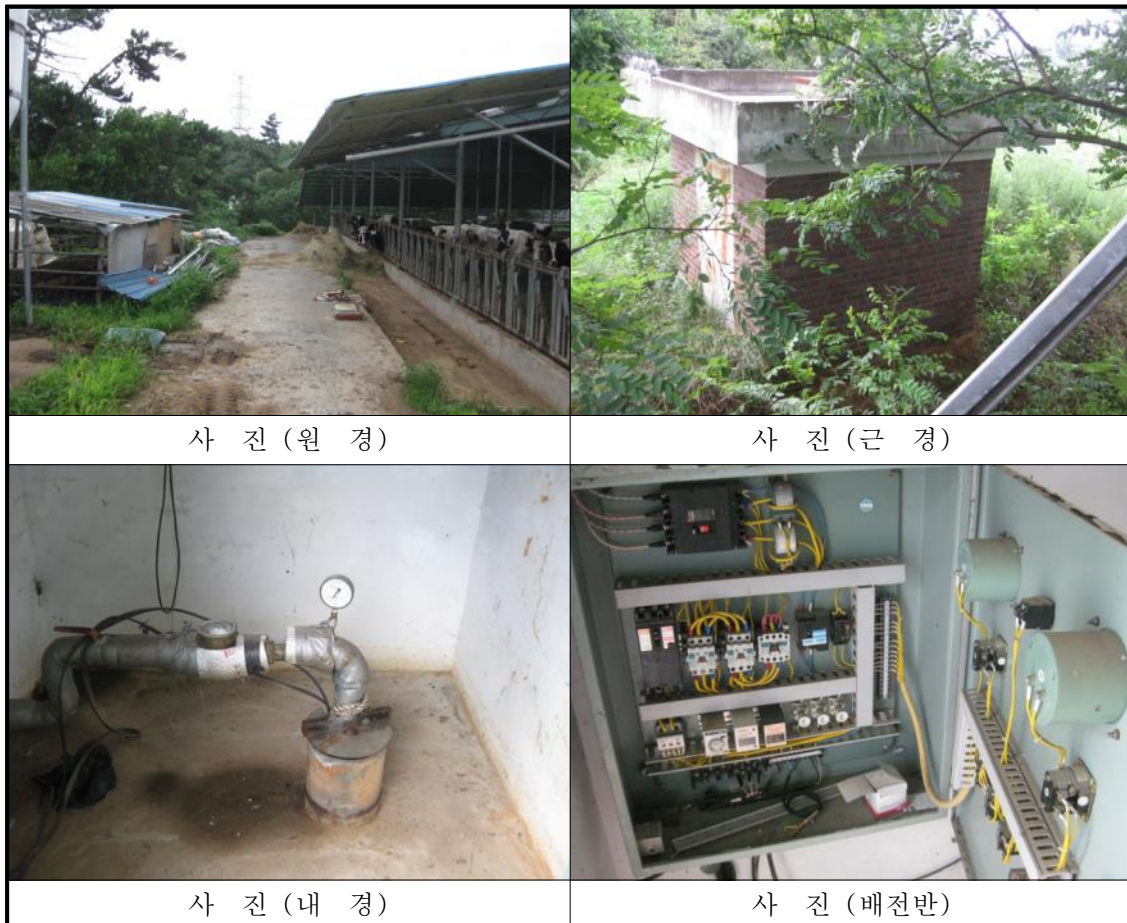
라. 사진대지

문제점	1. 원위치(595-2), 축사, 수위측정관 없음, 유량계 이물질, 배전반 부식, 균열 2.		
대책	1. 공공관정 재정비, 내부청소 실시 2. 실번지로 관리대장 내역 정정		
추정소요사업비 (공 종 별)	공 종 (항 목)	처 리 내 역	처 리 비 용 (천 원)
	수질검사	농업용수	109
	수위측정관	수위측정관 설치	167
	수중펌프 인양 및 설치	수중펌프	1,267
	계		1,543

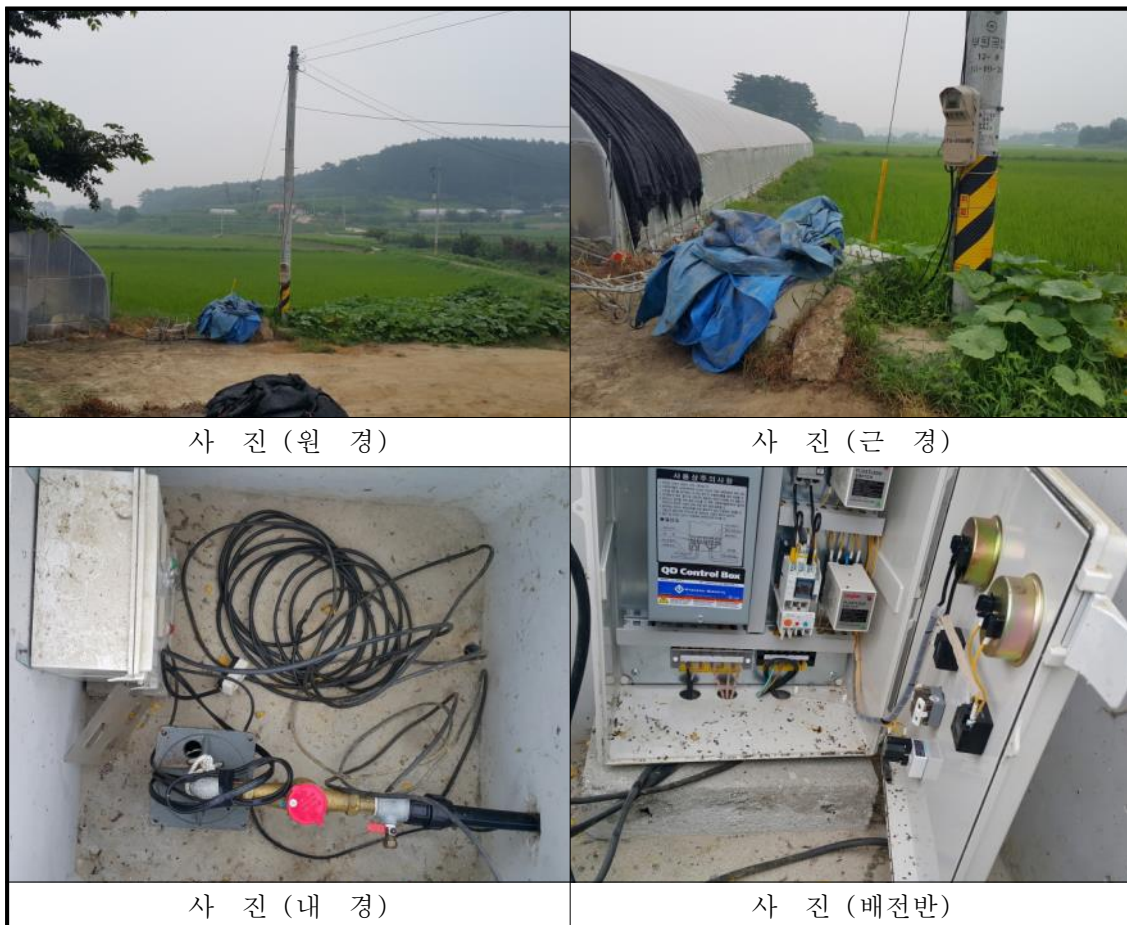
라. 사진대지

문제점	1. 이상없이 잘 사용중 2.		
대책	1. 2.		
추정소요사업비 (공종별)	공종(항목)	처리내역	처리비용(천원)
	수위측정관	수위측정관 설치	167
	수중펌프 인양 및 설치	수중펌프	1,267
	계		1,434

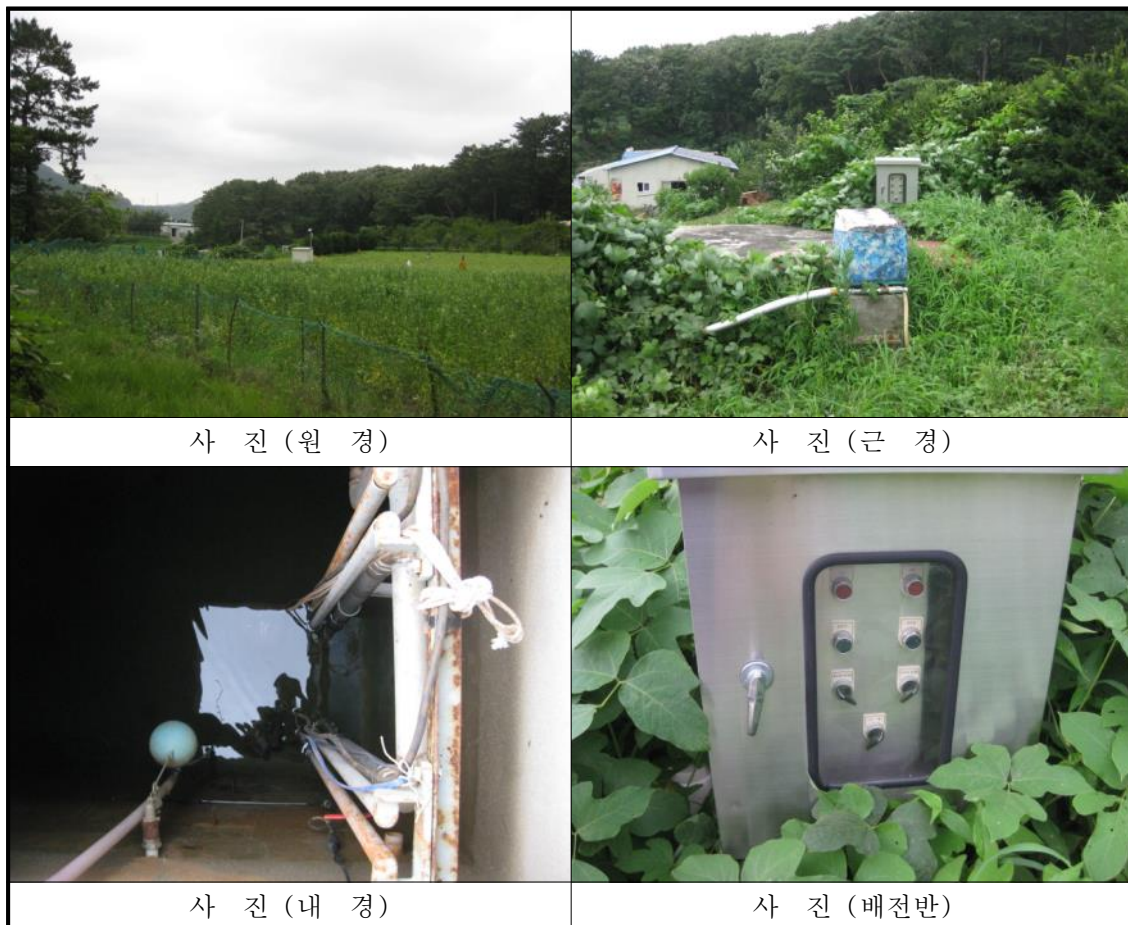
라. 사진대지

문제점	1. 관정내에 물이 고여 있음, 원위치(13) 2.		
대책	1. 공공관정 재정비, 내부청소 실시 2. 실번지로 관리대장 내역 정정		
추정소요사업비 (공종별)	공종(항목)	처리내역	처리비용(천원)
	유량계	유량계 설치	231
	수위측정관	수위측정관 설치	167
	수중펌프 인양 및 설치	수중펌프	1,267
	계		1,665

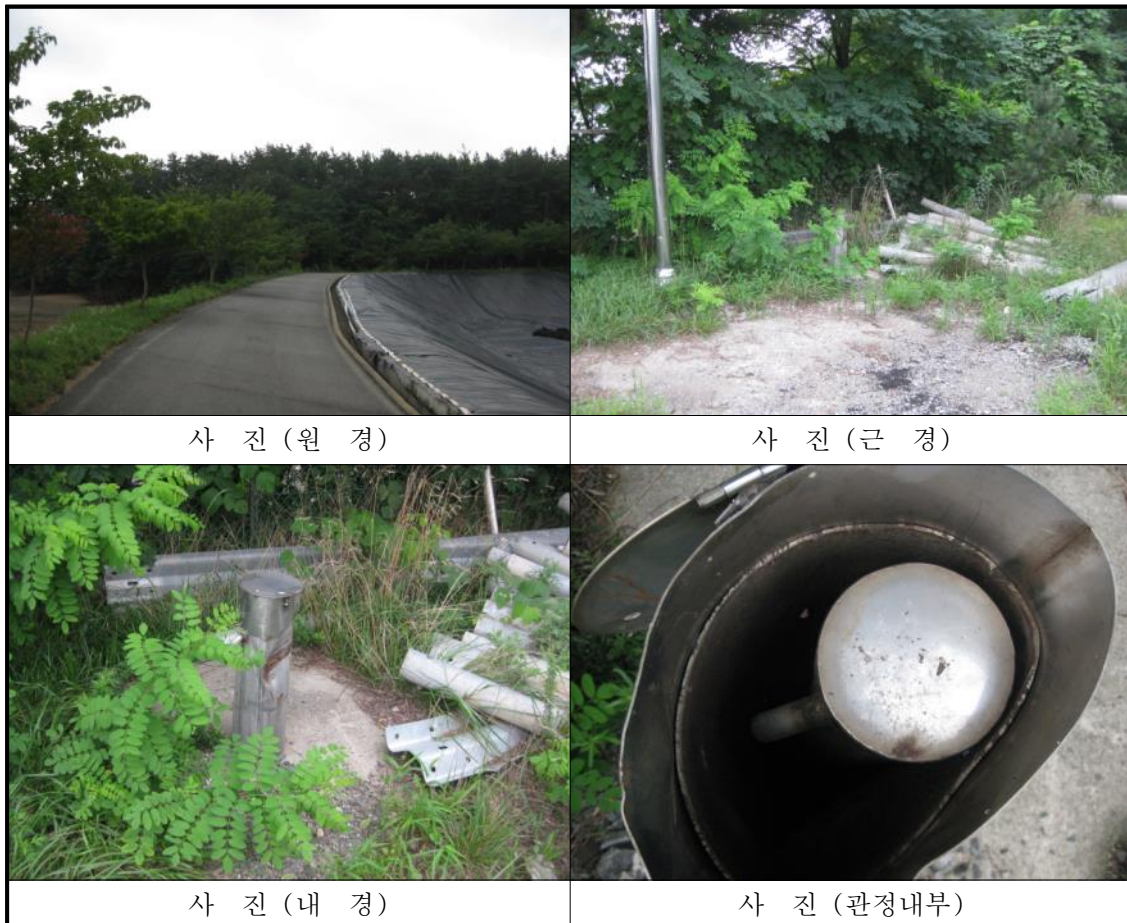
라. 사진대지

문제점	1. 배전반없음, 집수정, 이용시설 없음, 상부보호공 없음 2.		
대책	1. 이용가능성이 없을 시 원상복구 처리 2.		
추정소요사업비 (공종별)	공종(항목)	처리내역	처리비용(천원)
	원상복구		3,500
	계		3,500

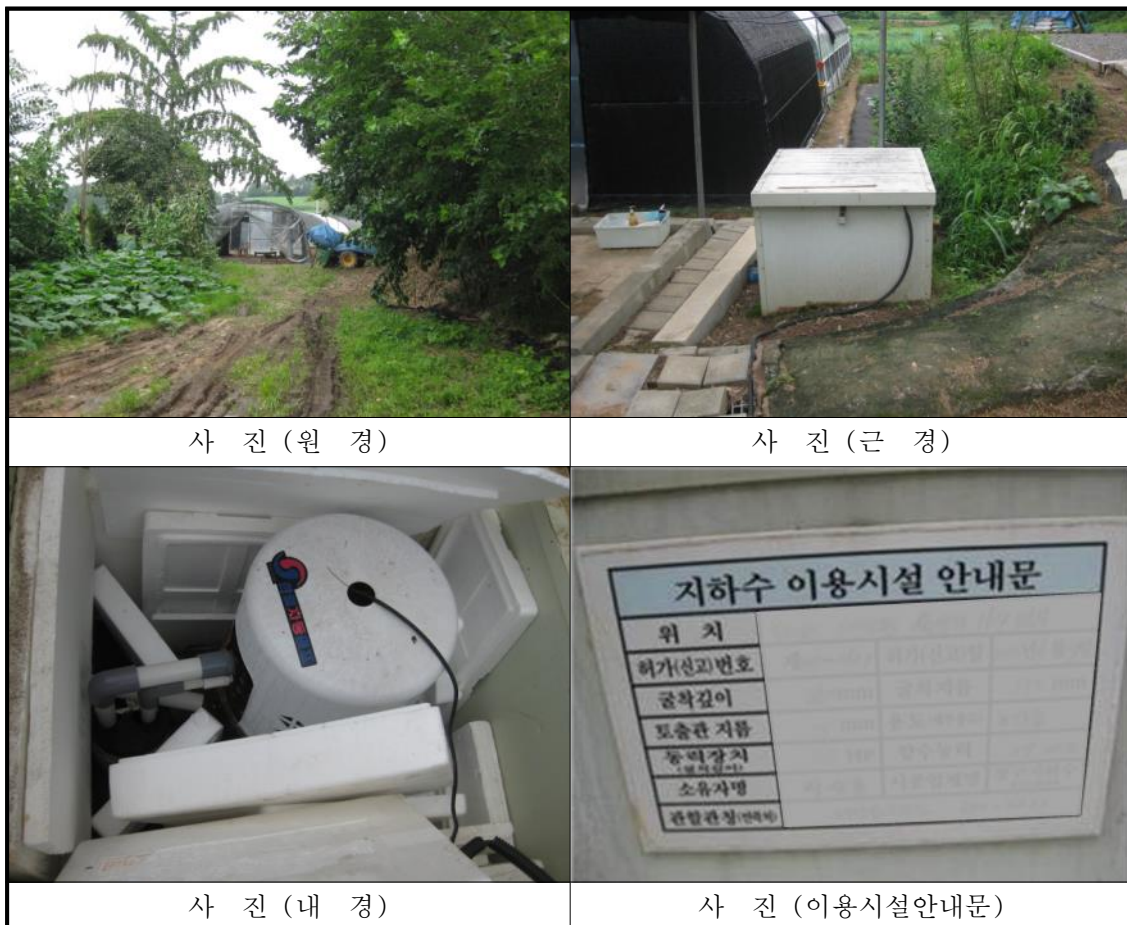
라. 사진대지

문제점	1. 배전반없음, 지상모터 2.		
대책	1. 공공관정 재정비, 내부청소 실시 2.		
추정소요사업비 (공종별)	공종(항목)	처리내역	처리비용(천원)
	유량계	유량계 설치	231
	출수장치	출수장치 설치	38
	수위측정관	수위측정관 설치	167
	수중펌프 인양 및 설치	수중펌프	1,267
	계		1,703

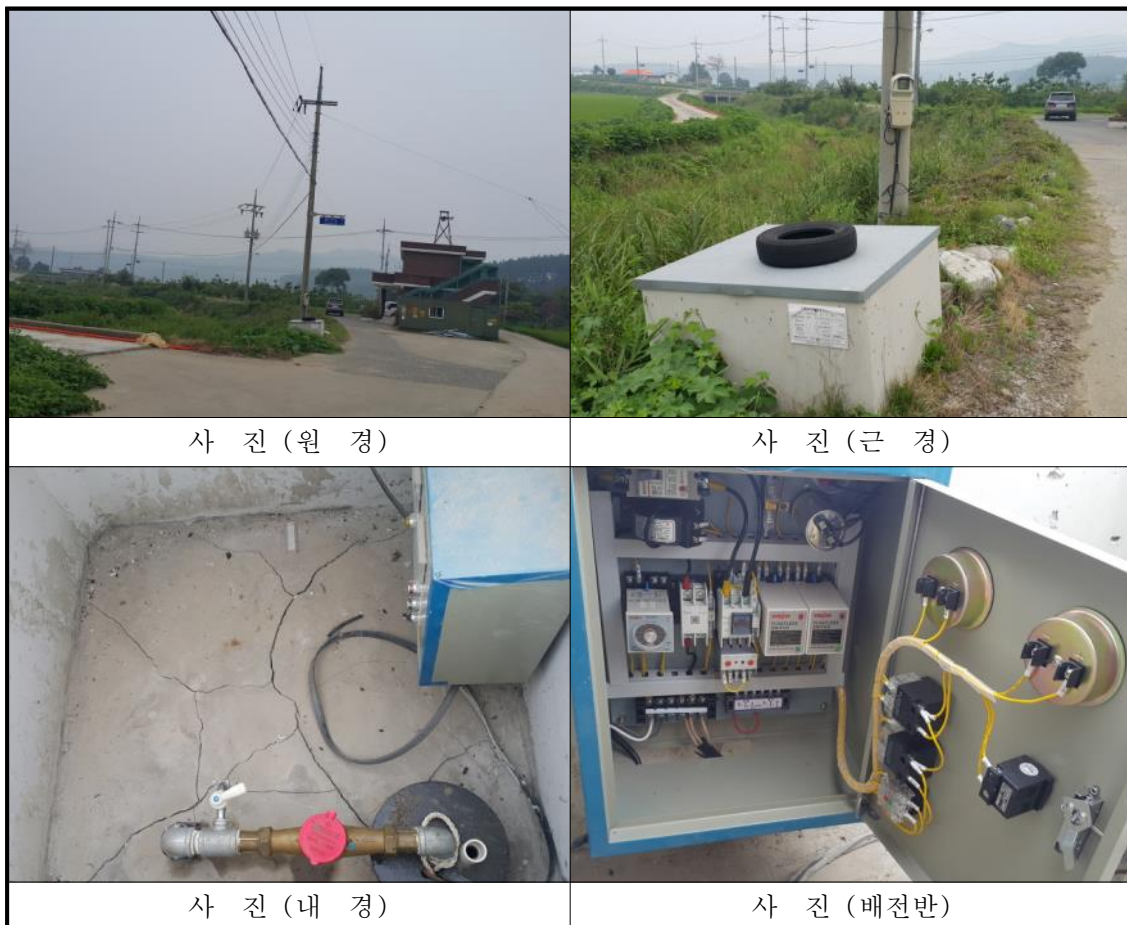
라. 사진대지

문제점	1. 균열, 원지번(405) 2.		
대책	1. 실번지로 관리대장 내역 정정 2.		
추정소요사업비 (공종별)	공종(항목)	처리내역	처리비용(천원)
	계

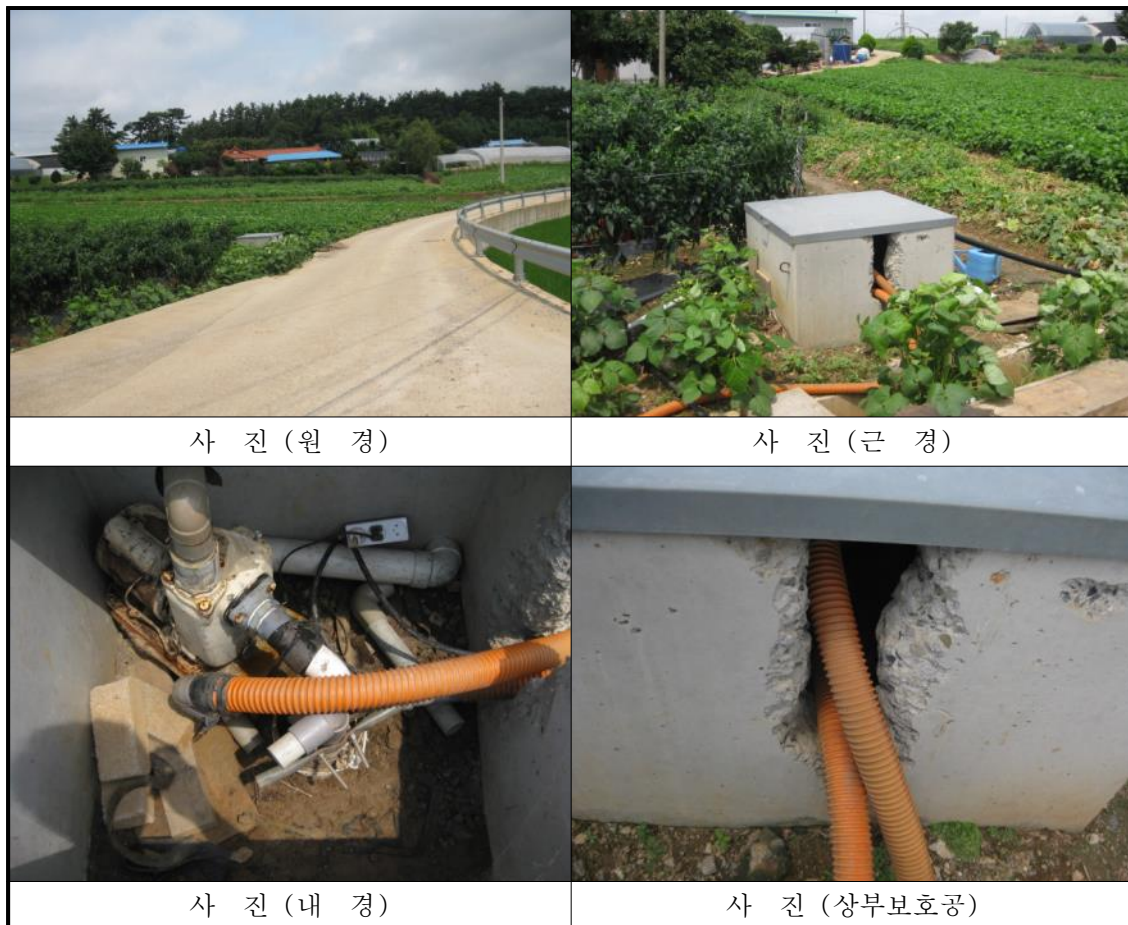
라. 사진대지

문제점	1. 배전반없음, 맨홀 파손, 지상모터 연결 사용중, 유량계 없음, 수위 측정관 없음 2.		
대 책	1. 공공관정 재정비, 내부청소 실시 2.		
추정소요사업비 (공 중 별)	공 중 (항 목)	처 리 내 역	처 리 비 용 (천 원)
	유량계	유량계 설치	231
	수위측정관	수위측정관 설치	167
	수중펌프 인양 및 설치	수중펌프	1,267
	계		1,665

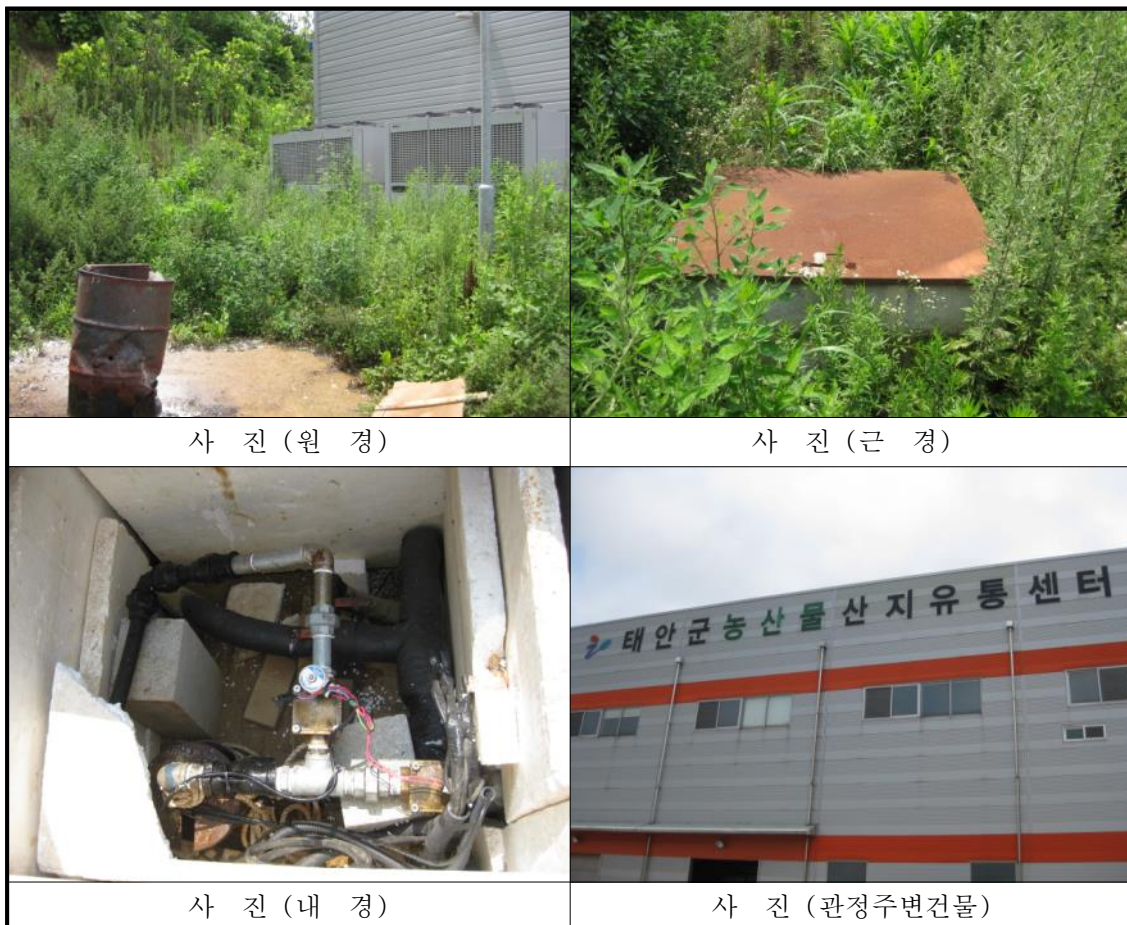
라. 사진대지

문제점	1. 유량계 없음, 수위측정관 없음, 출수장치 없음 2.		
대책	1. 공공관정 재정비, 내부청소 실시 2.		
추정소요사업비 (공종별)	공종(항목)	처리내역	처리비용(천원)
	유량계	유량계 설치	231
	출수장치	출수장치 설치	38
	수위측정관	수위측정관 설치	167
	수중펌프 인양 및 설치	수중펌프	1,267
	계		1,703

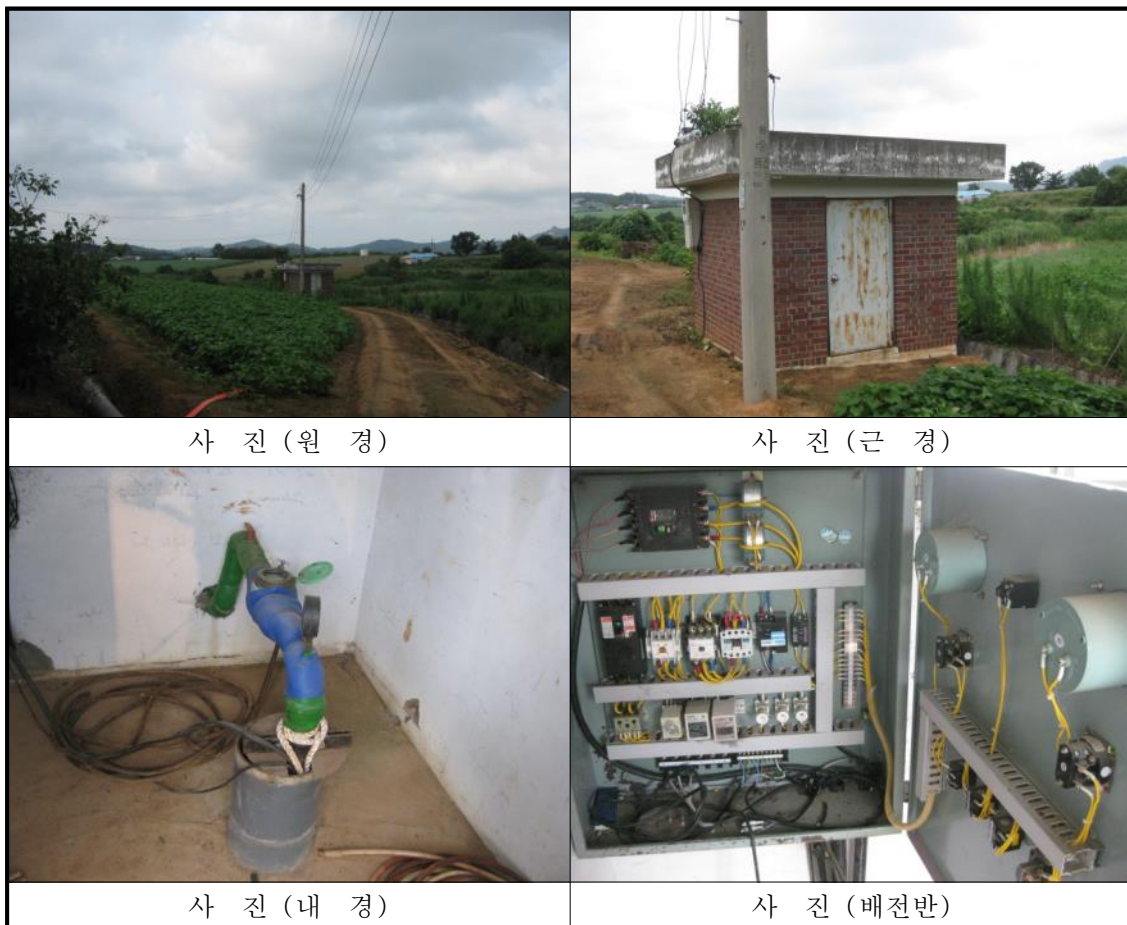
라. 사진대지

문제점	1. 균열, 수위측정관 없음, 침하, 출입문 고장 2.		
대책	1. 공공관정 재정비, 내부청소 실시 2.		
추정소요사업비 (공 종 별)	공 종 (항 목)	처 리 내 역	처 리 비 용 (천 원)
	수질검사	농업용수	109
	수위측정관	수위측정관 설치	167
	수중펌프 인양 및 설치	수중펌프	1,267
	계		1,543

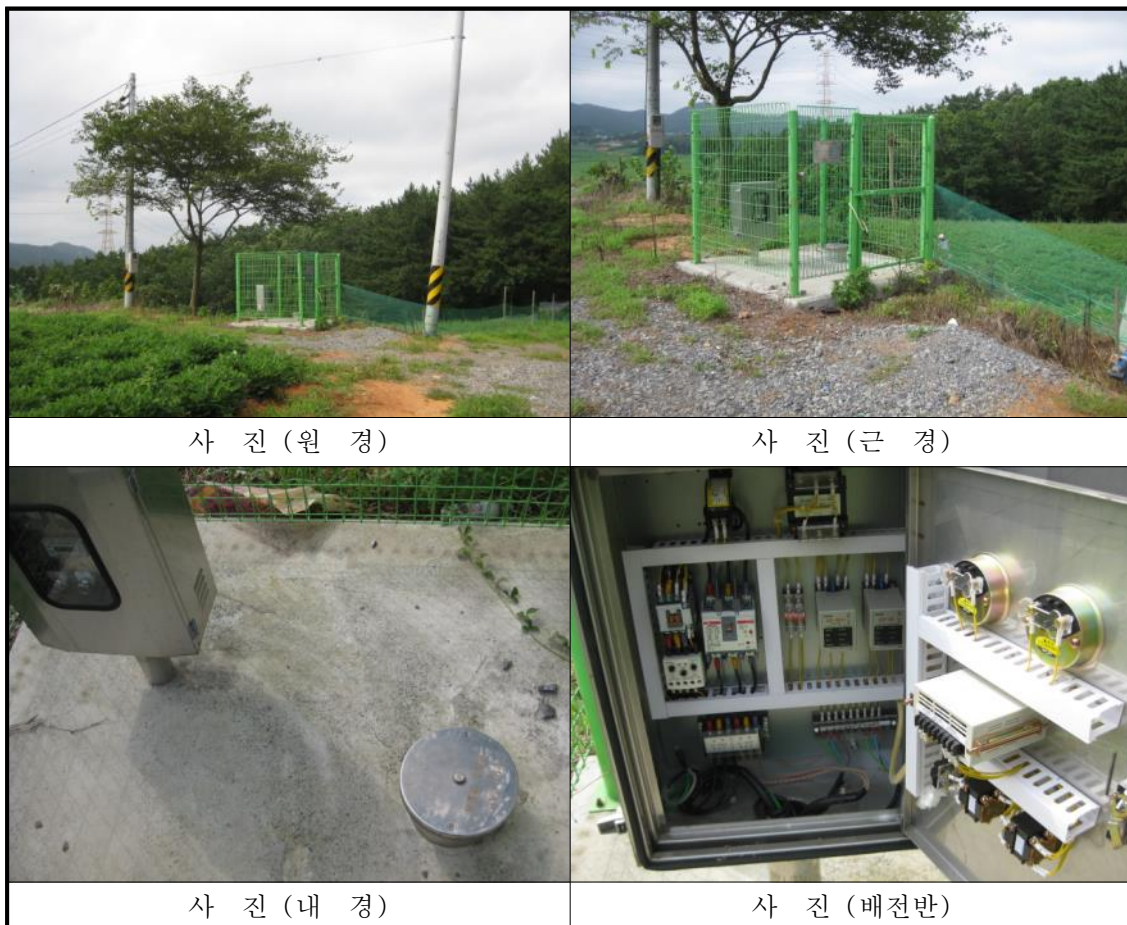
라. 사진대지

문제점	1. 밀폐형 상부보호공 2.		
대책	1. 2.		
추정소요사업비 (공종별)	공종(항목)	처리내역	처리비용(천원)
	수질검사	농업용수	109
	계		109
