2015 농촌지하수관리 보고서

포군지구

한국농어촌공사

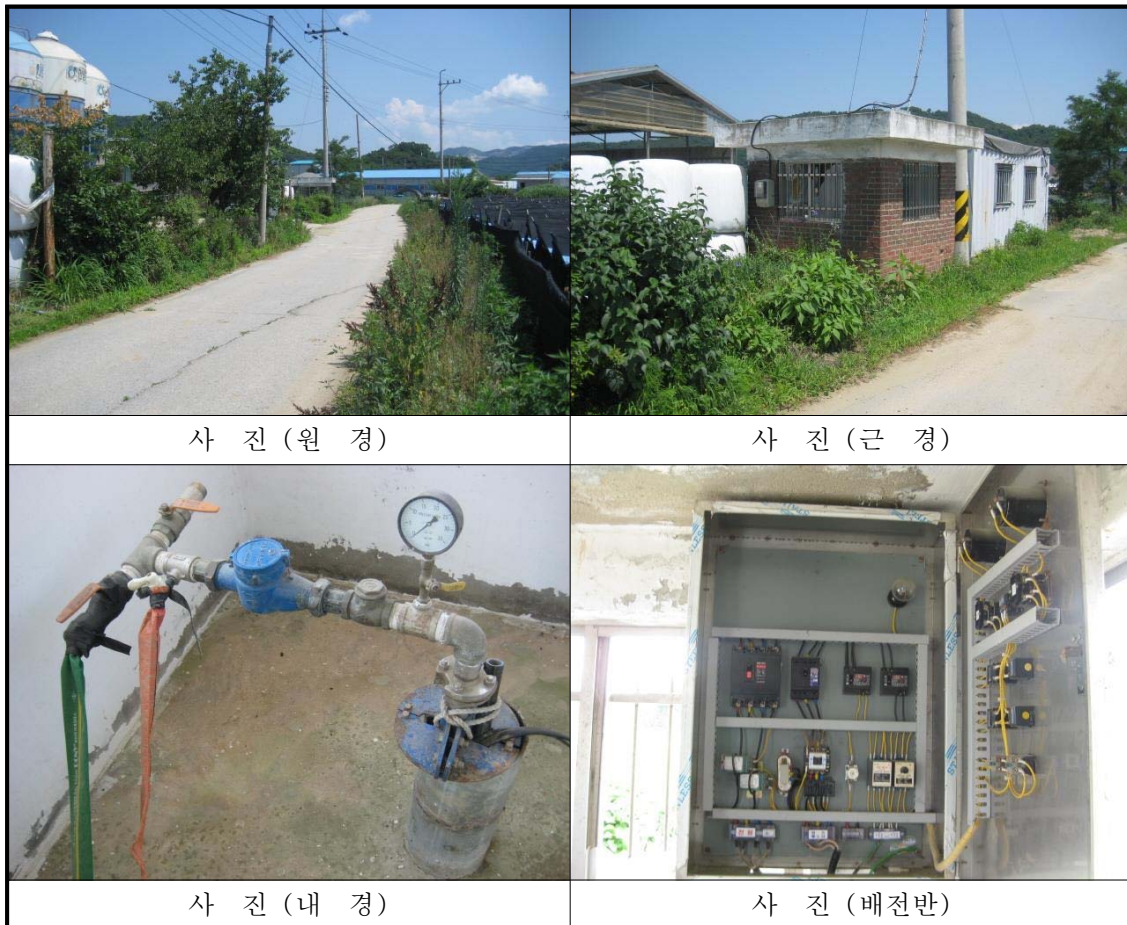
라. 사진대지

분야별	구 분	점 검 항목	점검사항	점 검 내 용	점 검 결 과
지 질 / 수 질	관 정	수 질	수질검사	검사일	2013-06-10
				농업용 수질기준	적합
				부적합 항목	-
		관 정	자연수위 양 수 량 이물질 배출여부	자연수위 측정	5.95m
				양수량의 적정여부	양호
				이물질, 오염물질배출여부	양호
		양수장 및 보호공	균 열 누 수 침 하	균열, 백태, 박리, 파손여부	보통
				위치, 누수원인, 누수여부	양호
				침하부위, 원인 및 정도	양호
		오염방지 시설	덮개파손 덮개부식	파손 및 시건장치 유무	양호
				녹발생 및 부식정도	양호
				작동유무 및 파손여부	양호
		측 정 장 치	출수장치 수위측정관	출수장치의 파손여부	양호
				수위측정관의 관리상태	양호
				작동여부, 진동 및 경음상태	양호
기 계	기 계 시 설	수 중 펌 프	이용량 대비 용량의 적정성	양호	
			작동상태	양호	
전 기	전 기 시 설	배전함 및 전기설비	외 형	누유상태, 계측기기 작동	양호
			설 치	위치의 적정성, 설치상태	양호
			동 작	진동상태, 계기류 작동	양호

문제점			
대책	추후 사후관리시 양수장옥 내부 보수 및 도색처리 요망		
추정소요사업비 (공 종 별)	공종(항목)	처리내역	처리비용(천원)
	계		0

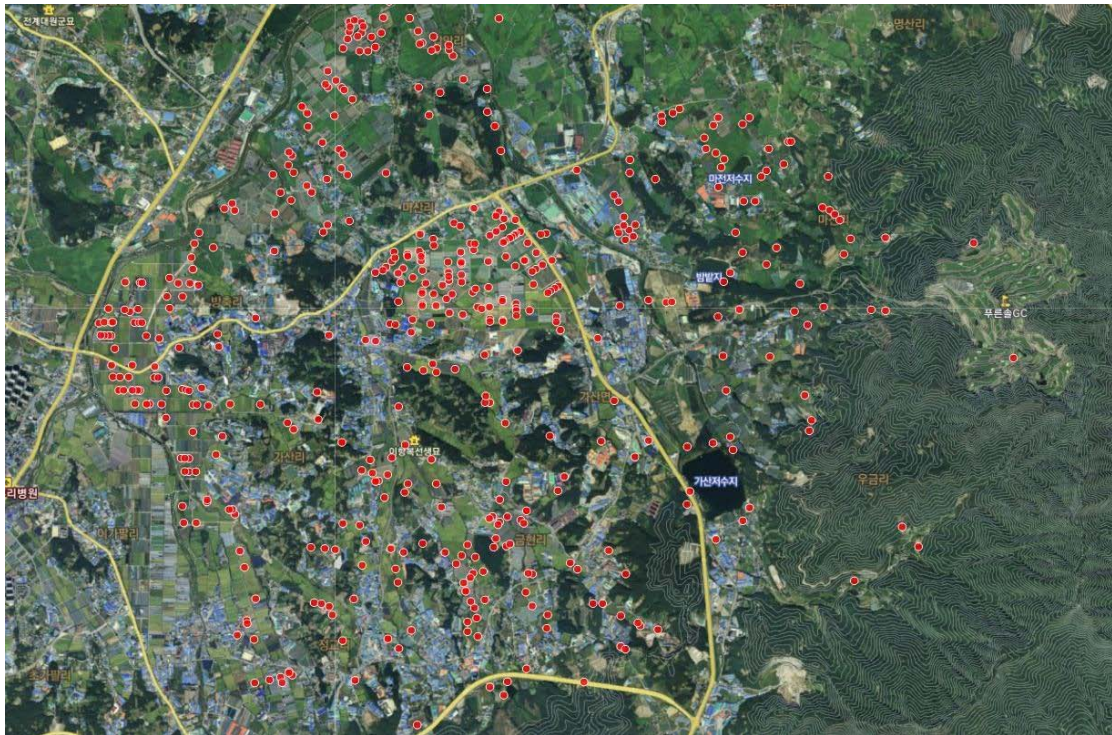
<그림 3-1-2> 가산면 시설재배단지 위성사진 및 관정현황

- <그림 3-1-2>와 <그림 3-1-3>은 가산면의 관정현황 및 시설재배 단지 현황을 나타내었는데, 수두분포와 비교하였을 때 시설재배단지가 밀집한 지역에 수두가 낮은 경향을 보인다.
- 시설재배단지가 밀집한 가산면 중앙부지역은 지형이 낮고 하천이 위치한 지형으로 주요 작물은 파, 쪽파, 오이 등 채소류를 재배하고 있다. 수두분포가 시설재배단지의 지하수 이용의 영향인지 파악하기 위해 향후 지하수이용량 정밀조사를 통한 정밀조사가 필요한 것으로 판단 된다.

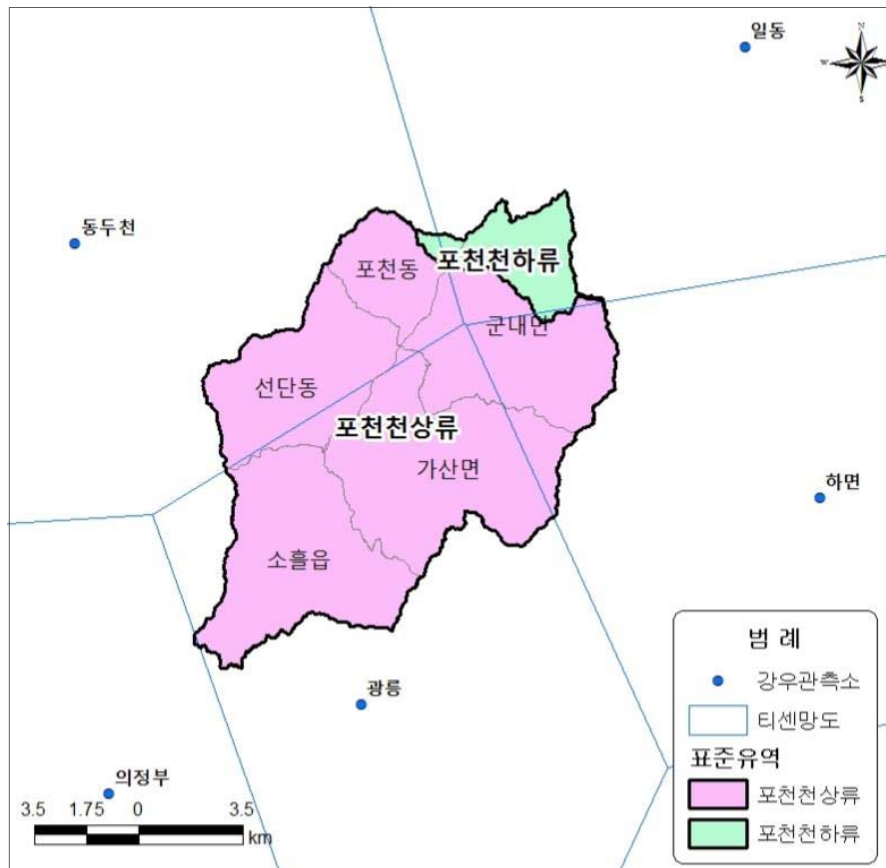
<그림 3-1-4> 표준유역별 Thiessen 망도

- 조사지역 지하수 함양량은 지하수관리기본계획(2012)에 제시된 함양량에 의해서 산정하였으며, 표준유역별 강수량은 Thiessen 면적평균 강수량을 적용하였다.

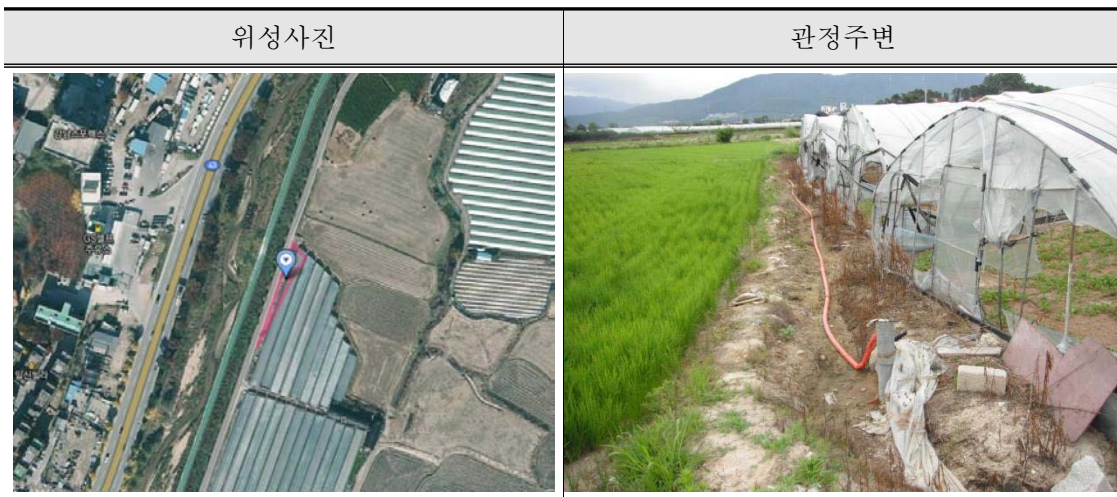
<그림 3-2-13> 전기전도도 이상지점 현황

지점명	읍면	리	지번	EC(μ S/cm)	TDS(mg/L)	토지이용
WPOC201500516	소흘읍	이가팔리	276	1,096.0	548	전,답

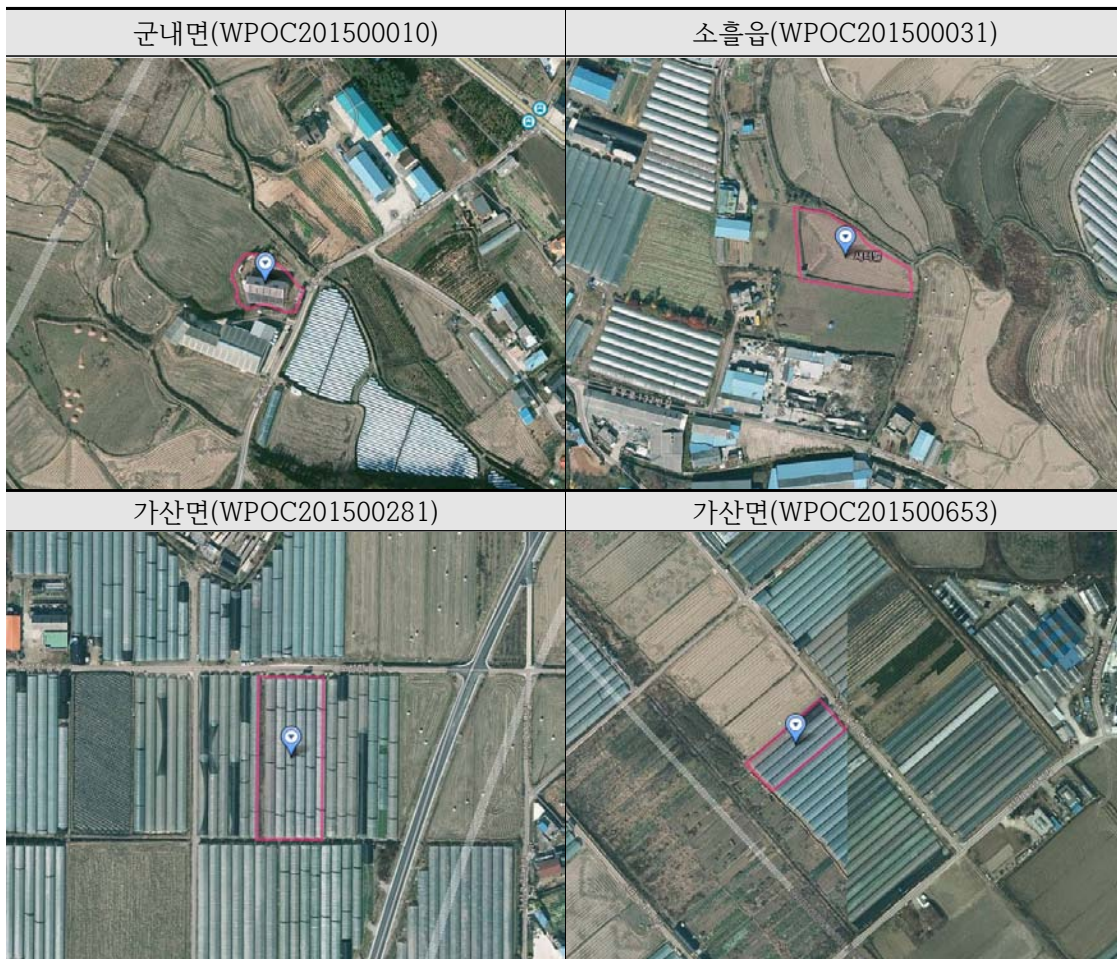
<그림 3-2-15> 질산성질소 이상지점 현황(20mg/L이상)

지점명	읍면	리	지번	NO ₃ N(1차)	NO ₃ N(2차)	토지이용
WPOC201500010	군내면	구읍리	299-1	24.7	20.9	축사
WPOC201500031	소흘읍	송우리	584-1	25.4	24.2	논
WPOC201500075	가산면	금현리	74	27.7	24.0	논, 밭
WPOC201500158	가산면	마산리	92-2	20.8	15.4	시설재배
WPOC201500242	가산면	마산리	773	28.1	29.6	시설재배
WPOC201500266	가산면	마전리	585-5	24.5	18.1	시설재배
WPOC201500281	가산면	방축리	832	33.5	28.6	시설재배
WPOC201500653	가산면	마산리	667-4	22.5	19.8	시설재배

- 지하수에서 질산염(NO_3)은 일반적으로 불포화대에서의 암모늄(NH_4)의 산화에 기원하는 것으로 알려져 있다(Zilberbrand et. al., 2001). 또한 약 6 ~ 7%의 질소성분을 함유하고 있는 유기물질의 호기성 분해과정에서도 질산염(NO_3)이 발생할 수 있다.

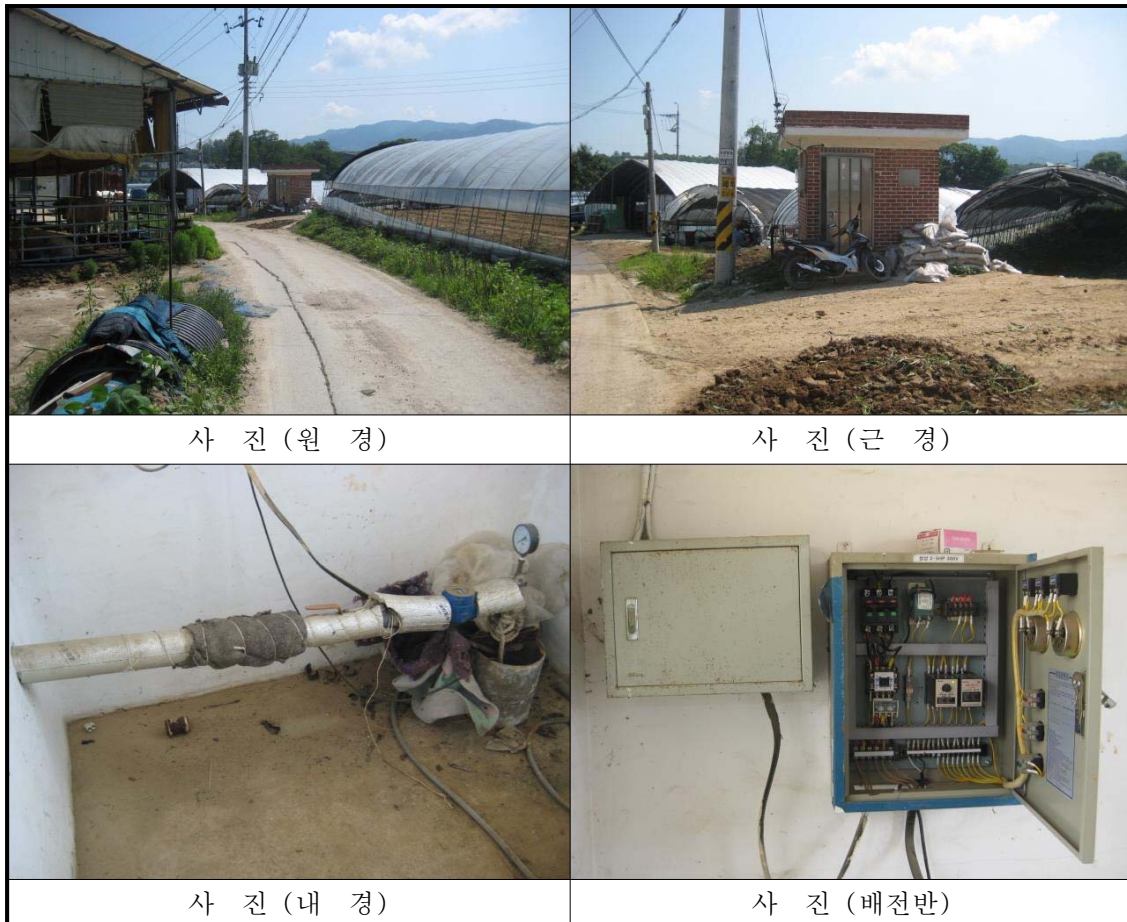
라. 사진대지

분야별	구 분	점 검 목 적	점 검 사 항	점 검 내 용	점 검 결 과	
지 질 / 수 질	관 정	수 질	수질검사	검사일	2014-04-14	
				농업용 수질기준	적합	
				부적합 항목	-	
		관 정	자연수위	자연수위 측정	6.49m	
				양 수 량	양수량의 적정여부	양호
				이 물 질 배출여부	이물질, 오염물질배출여부	양호
		양수장 및 보호공	균 열	균열, 백태, 박리, 파손여부	양호	
				누 수	위치, 누수원인, 누수여부	양호
				침 하	침하부위, 원인 및 정도	양호
		오염방지 시설	덮개파손	파손 및 시건장치 유무	해당없음	
				녹발생 및 부식정도	양호	
		측 정 장 치	유 량 계	작동유무 및 파손여부	해당없음	
				출수장치	출수장치의 파손여부	양호
수위측정관	수위측정관의 관리상태			해당없음		
기 계 시 설	수 중 펌 프	작동상태	작동여부, 진동 및 경음상태	양호		
		용 량	이용량 대비 용량의 적정성	양호		
전 기 시 설	배전함 및 전기설비	외 형	누유상태, 계측기기 작동	양호		
		설 치	위치의 적정성, 설치상태	양호		
		동 작	진동상태, 계기류 작동	양호

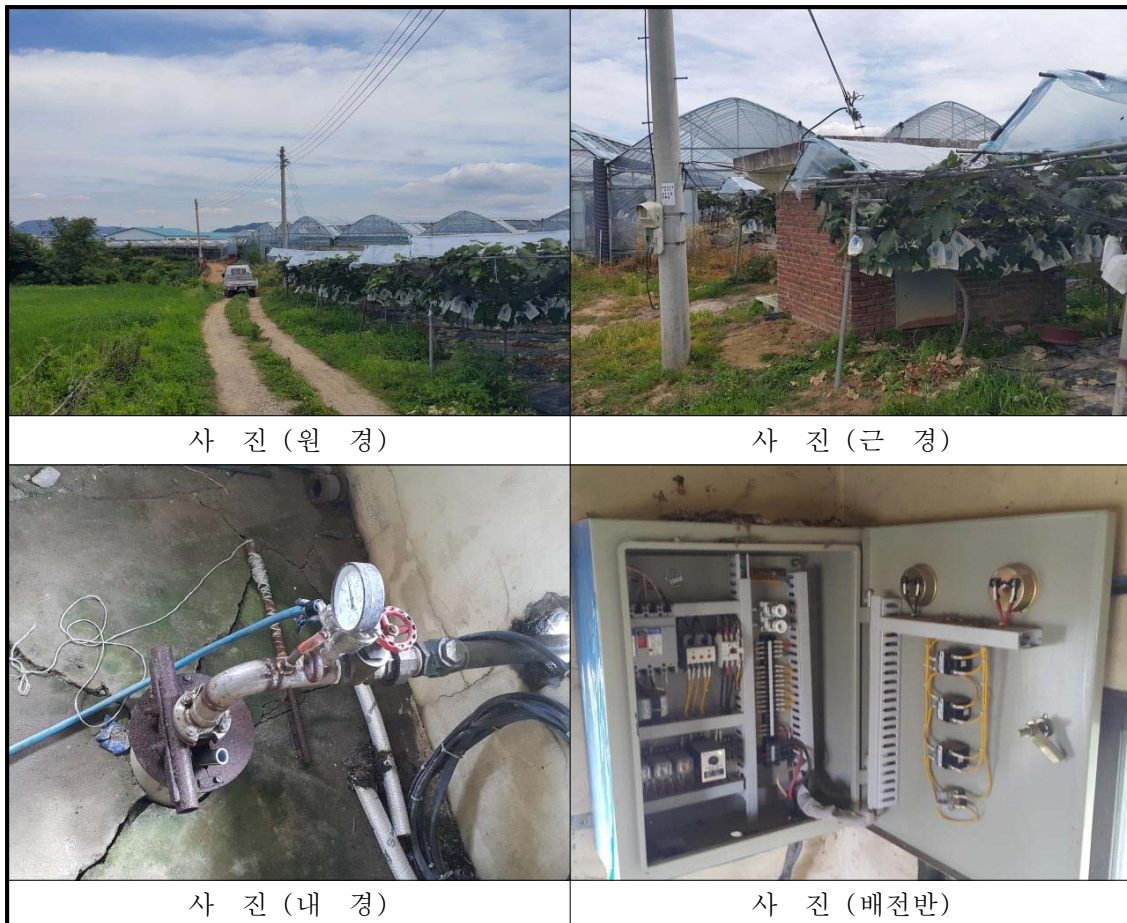
라. 사진대지

분야별	구 분	점 검 목 적	점 검 사항	점 검 내 용	점 검 결 과	
지 질 / 수 질	관 정	수 질	수질검사	검사일	2013-06-14	
				농업용 수질기준	적합	
				부적합 항목	-	
		관 정	자연수위	자연수위 측정	-	
				양 수 량	양수량의 적정여부	양호
				이 물 질 배 출 여 부	이물질, 오염물질배출여부	양호
		양수장 및 보호공	균 열	균열, 백태, 박리, 파손여부	불량	
				누 수	위치, 누수원인, 누수여부	양호
				침 하	침하부위, 원인 및 정도	불량
		오염방지 시설	덮개파손	파손 및 시건장치 유무	양호	
				녹발생 및 부식정도	양호	
		측 정 장 치	유 량 계	작동유무 및 파손여부	-	
				출수장치	출수장치의 파손여부	해당없음
수위측정관	수위측정관의 관리상태			양호		
기 계	기 계 시 설	수 중 펌 프	작동상태	작동여부, 진동 및 경음상태	양호	
			용 량	이용량 대비 용량의 적정성	양호	
전 기	전 기 시 설	배전함 및 전기설비	외 형	누유상태, 계측기기 작동	보통	
			설 치	위치의 적정성, 설치상태	양호	
			동 작	진동상태, 계기류 작동	보통

문제점	1. 지하수법상 개발·이용의 허가 또는 신고 미흡 2. 균열, 박리, 유량계 없음, 출수장치 없음, 관정 부분 침하, 누전차단기 설치 변경 요함, 배전반에서 소리가 남		
대책	1. 지하수인허가부서에 개발·이용 허가 또는 신고 실시 2. 전반적인 재정비를 실시하여 공공관정으로써 관리·이용 도모		
추정소요사업비 (공종별)	공종(항목)	처리내역	처리비용(천원)
	사후관리	에어써징 및 시설물 정비	4,191
	계

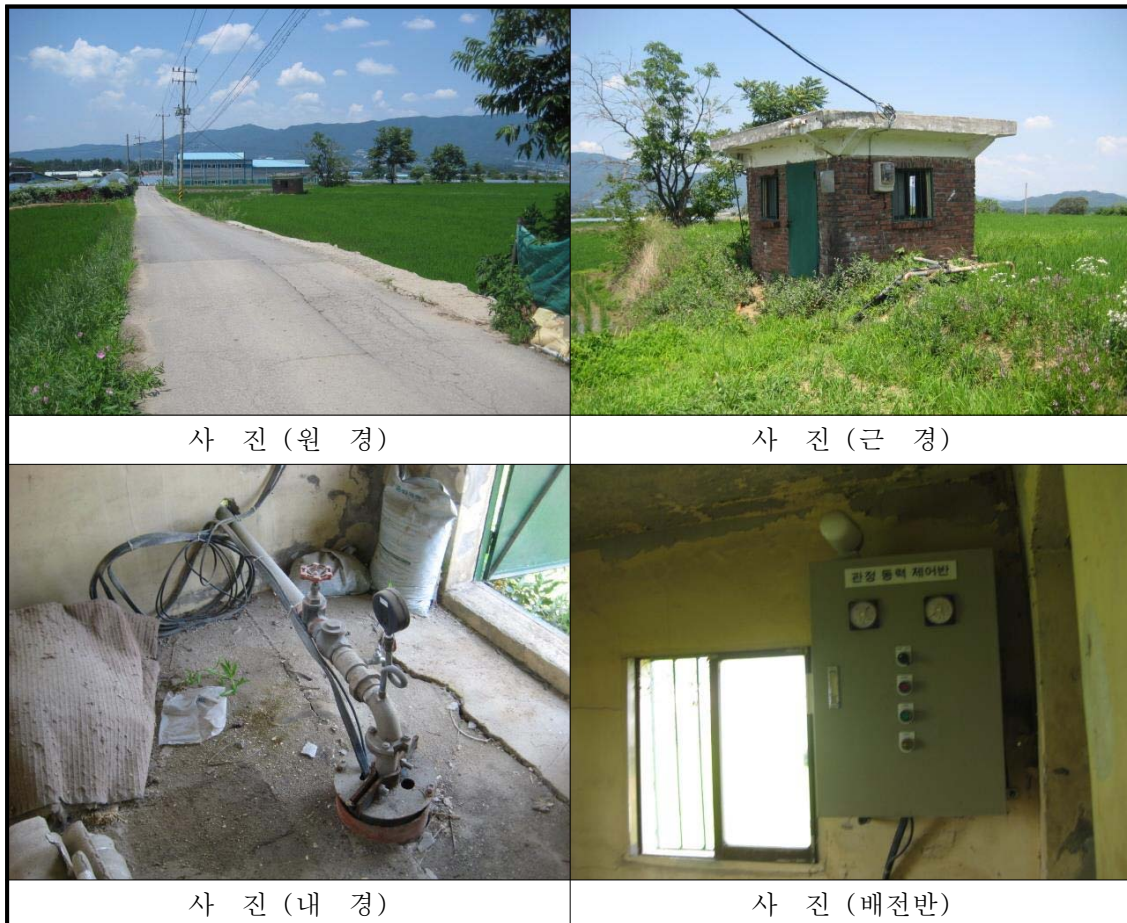
라. 사진대지

분야별	구 분	점 검 목 적	점 검 사항	점 검 내 용	점 검 결 과	
지 질 / 수 질	관 정	수 질	수질검사	검사일	2013-06-14	
				농업용 수질기준	적합	
				부적합 항목	-	
		관 정	자연수위	자연수위 측정	-	
				양 수 량	양수량의 적정여부	양호
				이 물 질 배출여부	이물질, 오염물질배출여부	양호
		양수장 및 보호공	균 열	균열, 백태, 박리, 파손여부	보통	
				누 수	위치, 누수원인, 누수여부	양호
				침 하	침하부위, 원인 및 정도	보통
		오염방지 시설	덮개파손	파손 및 시건장치 유무	양호	
				녹발생 및 부식정도	양호	
		측 정 장 치	유 량 계	작동유무 및 파손여부	해당없음	
				출수장치	출수장치의 파손여부	양호
				수위측정관	수위측정관의 관리상태	해당없음
기 계	기 계 시 설	수 중 펌 프	작동상태	작동여부, 진동 및 경음상태	양호	
			용 량	이용량 대비 용량의 적정성	양호	
전 기	전 기 시 설	배전함 및 전기설비	외 형	누유상태, 계측기기 작동	양호	
			설 치	위치의 적정성, 설치상태	양호	
			동 작	진동상태, 계기류 작동	양호

문제점	1. 지하수법상 개발·이용의 허가 또는 신고 미흡, 실지번 183-4전 2. 균열 및 박리, 유량계, 수위측정관 없음		
대책	1. 지하수인허가부서에 개발·이용 허가 또는 신고 실시, 실번지로 관리 대장 정정 2. 유량계, 수위측정관 재정비		
추정소요사업비 (공종별)	공종(항목)	처리내역	처리비용(천원)
	계

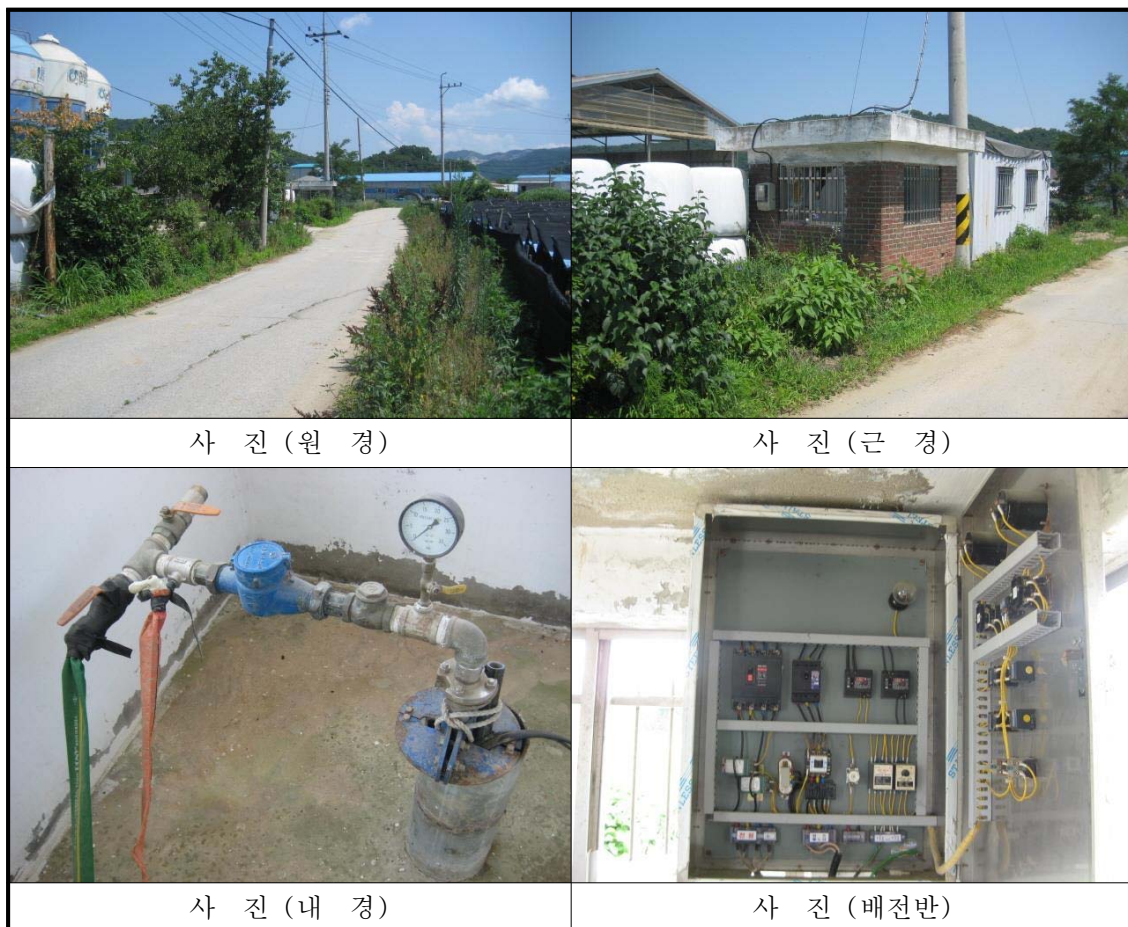
라. 사진대지

분야별	구 분	점 검 목 적	점 검 사 항	점 검 내 용	점 검 결 과	
지 질 / 수 질	관 정	수 질	수질검사	검사일	2013-06-10	
				농업용 수질기준	적합	
				부적합 항목	-	
		관 정	자연수위	자연수위 측정	5.95m	
				양 수 량	양수량의 적정여부	양호
				이 물 질 배 출 여 부	이물질, 오염물질배출여부	양호
		양수장 및 보호공	균 열	균열, 백태, 박리, 파손여부	보통	
				누 수	위치, 누수원인, 누수여부	양호
				침 하	침하부위, 원인 및 정도	양호
		오염방지 시설	덮개파손	파손 및 시건장치 유무	양호	
				녹발생 및 부식정도	양호	
		측 정 장 치	유 량 계	작동유무 및 파손여부	양호	
				출수장치	출수장치의 파손여부	양호
수위측정관	수위측정관의 관리상태			양호		
기 계	기 계 시 설	수 중 펌 프	작동상태	작동여부, 진동 및 경음상태	양호	
			용 량	이용량 대비 용량의 적정성	양호	
전 기	전 기 시 설	배전함 및 전기설비	외 형	누유상태, 계측기기 작동	양호	
			설 치	위치의 적정성, 설치상태	양호	
			동 작	진동상태, 계기류 작동	양호

문제점	1. 행정시스템상 개발·이용 유효기간의 연장허가 및 사후관리 미흡 2. 균열 및 박리		
대책	1. 유효기간 연장허가기간 연장을 위한 영향조사 후 사후관리 실시 2. 관정 내부 도색 실시		
추정소요사업비 (공 중 별)	공 중 (항 목)	처 리 내 역	처 리 비 용 (천 원)
	영향조사	연장	13,160
	사후관리	에어서정 등	4,191
	계		17,351

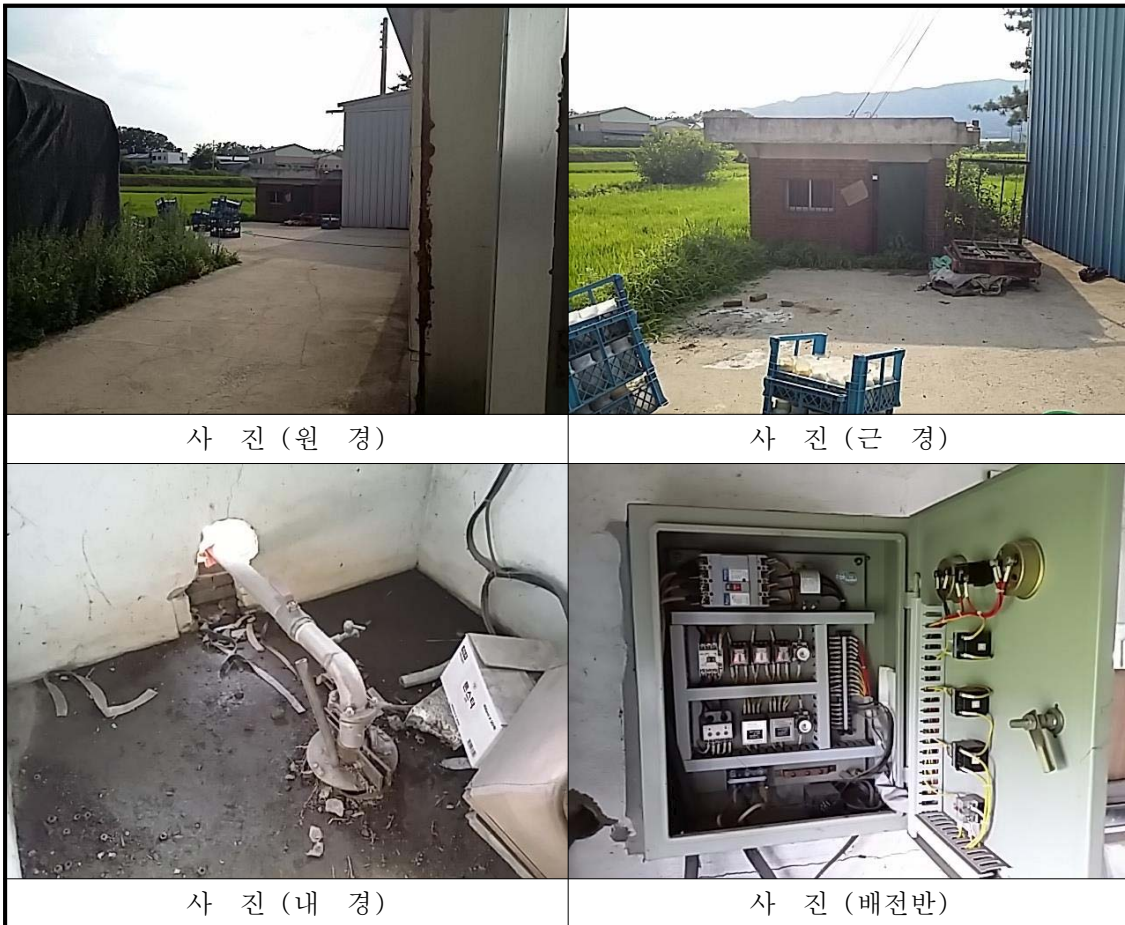
라. 사진대지

분야별	구 분	점 검 목 적	점 검 사항	점 검 내 용	점 검 결 과	
지 질 / 수 질	관 정	수 질	수질검사	검사일	2015-06-15	
				농업용 수질기준	-	
				부적합 항목	-	
		관 정	자연수위	자연수위 측정	4.72m	
				양 수 량	양수량의 적정여부	양호
				이 물 질 배출여부	이물질, 오염물질배출여부	양호
		양수장 및 보호공	균 열	균열, 백태, 박리, 파손여부	보통	
				누 수	위치, 누수원인, 누수여부	양호
				침 하	침하부위, 원인 및 정도	양호
		오염방지 시설	덮개파손	파손 및 시건장치 유무	양호	
				덮개부식	녹발생 및 부식정도	양호
		측 정 장 치	유 량 계	작동유무 및 파손여부	해당없음	
				출수장치	출수장치의 파손여부	양호
				수위측정관	수위측정관의 관리상태	양호
기 계	기 계 시 설	수 중 펌 프	작동상태	작동여부, 진동 및 경음상태	양호	
			용 량	이용량 대비 용량의 적정성	양호	
전 기	전 기 시 설	배전함 및 전기설비	외 형	누유상태, 계측기기 작동	불량	
			설 치	위치의 적정성, 설치상태	양호	
			동 작	진동상태, 계기류 작동	양호

문제점	1. 지하수법상 개발·이용의 허가 또는 신고 미흡, 실지번 777전 2. 균열 및 박리, 유량계 없음, 배전반 램프 고장		
대책	1. 지하수인허가부서에 개발·이용 허가 또는 신고 실시, 실번지로 관리 대장 정정 2. 배전반 정비, 양수장옥 내부 도색 실시		
추정소요사업비 (공 중 별)	공 중 (항 목)	처 리 내 역	처 리 비 용 (천 원)
	계

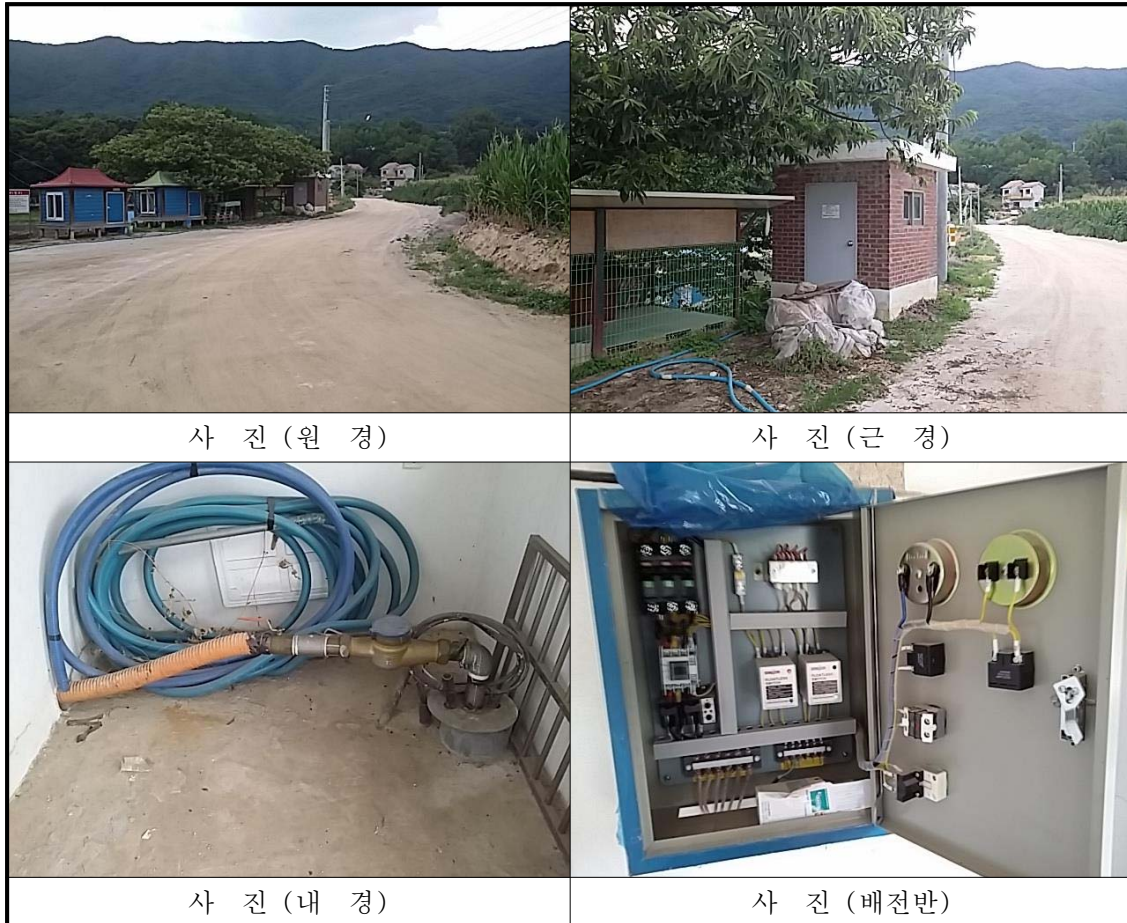
라. 사진대지

문제점	1. 지하수법상 개발·이용의 허가 또는 신고 미흡 2. 양수장옥 균열, 유량계 이물질		
대책	1. 지하수인허가부서에 개발·이용 허가 또는 신고 실시 2. 유량계, 양수장옥 정비		
추정소요사업비 (공종별)	공종(항목)	처리내역	처리비용(천원)
	계
