2015 해수침투조사 보고서

농림축산식품부

한국농어촌공사

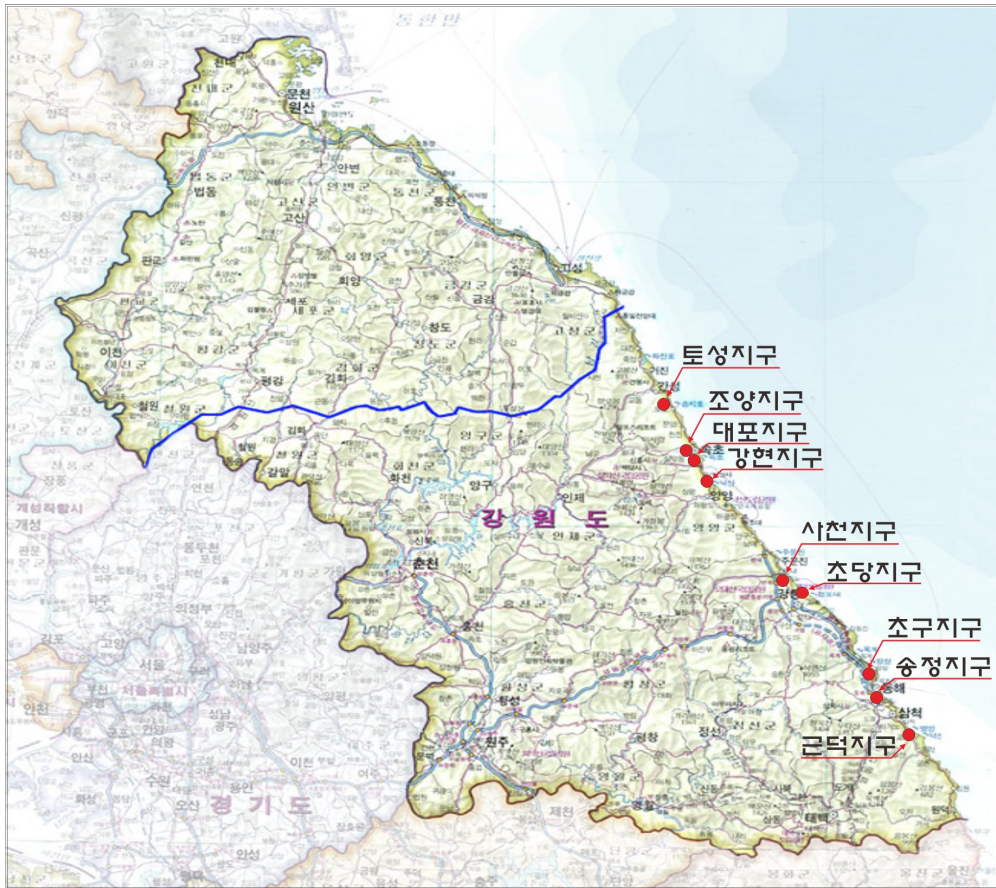
<그림 6-11> 강원도 권역 관측망 설치현황

6.4.1. 설치운영 현황 : 총 9지구 내 14 개소의 관측공 설치 운영 중

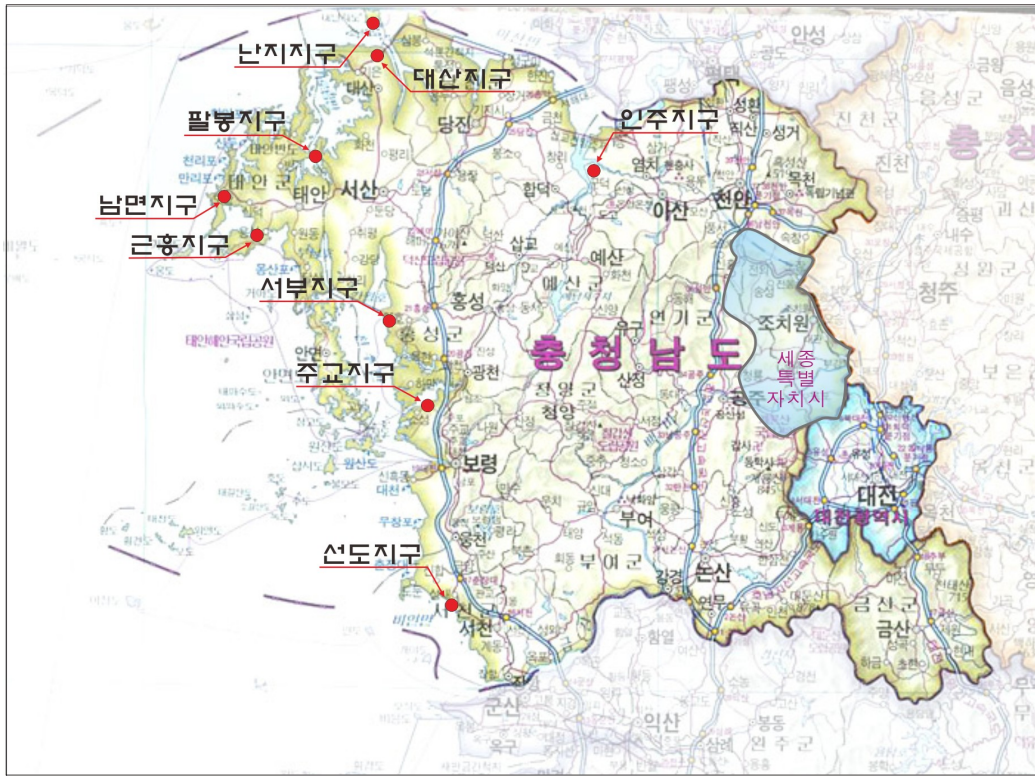
<그림 6-16> 충청남도 권역 관측망 설치현황

6.5.1. 설치운영 현황 : 총 9지구 내 18개소의 관측공이 설치 운영 중

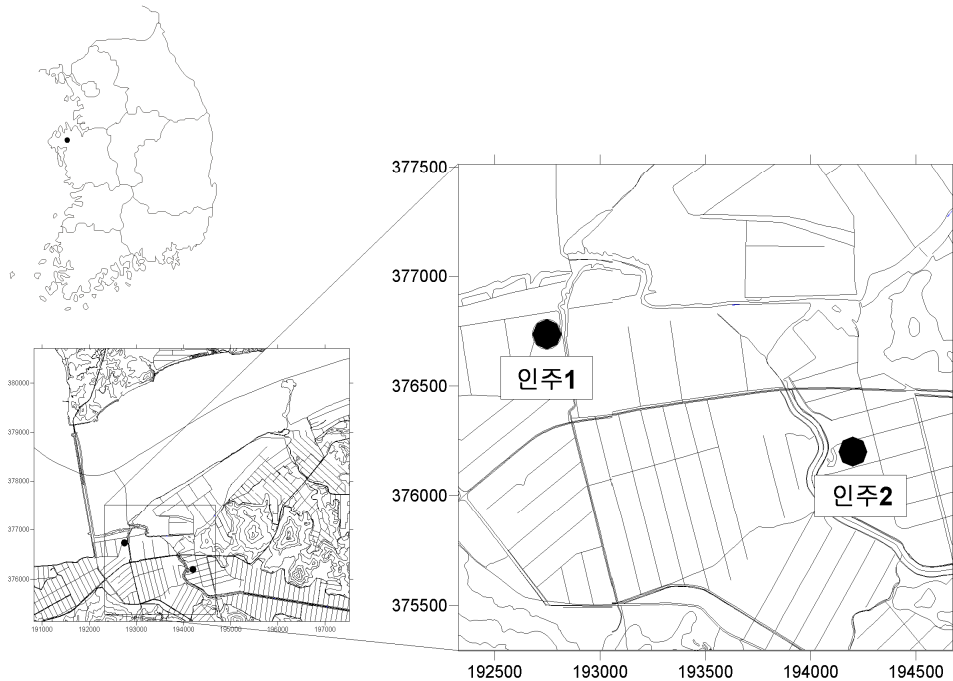
<그림 6-19> 충청남도 아산시 인주지구

- 인주 1지구 : 아산시 인주면 모원리 15번지 인근
 - 3분기 전기전도도 38,216 $\mu\text{S}/\text{cm}$ 로서 해수 염도의 80% 수준이며, 이러한 염도는 연중 유사하게 관찰됨. 이에 따라 담작을 비롯한 모든 영농에 부적합
 - 영농기/비영농기 구분 없이 지하수 이용규제, 타 수자원 활용 필요
- 인주 2지구
 - 3분기 천층지하수(50 m 이내)는 1,781 $\mu\text{S}/\text{cm}$ 로서 담작에 활용가능
 - 관측공 심도 50 m 이하의 지하수는 영농에 활용 불가능

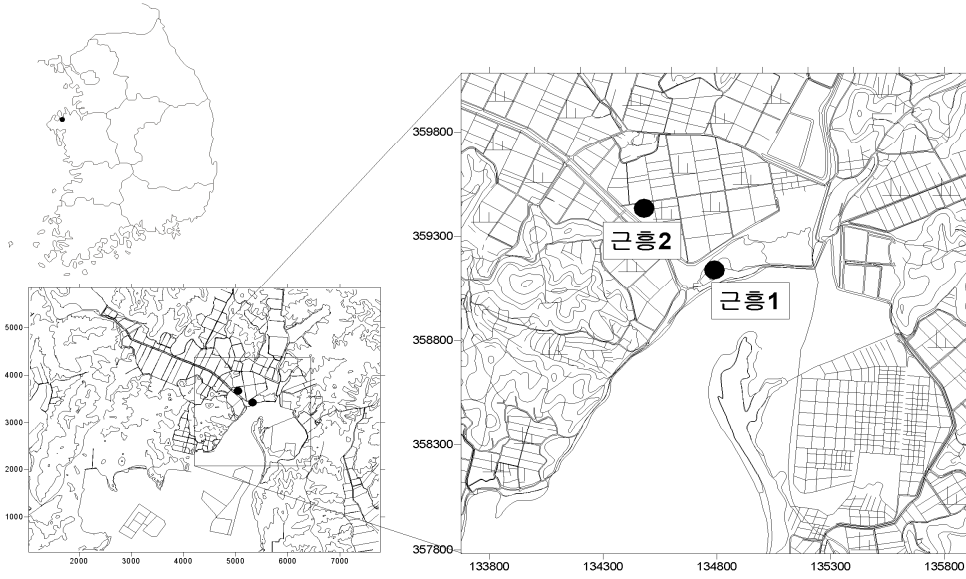
<그림 6-20> 충청남도 태안군 근흥지구

- 근흥 1,2지구 : 태안군 근흥면 안기리 산238-1, 두야리 1485-1번지 인근
 - 3분기 전기전도도 24,302 ~ 39,690 $\mu\text{S}/\text{cm}$ 로서, 근흥 1지구의 경우 해수 염도의 80% 수준이며, 이러한 염도는 연중 유사하게 관찰됨. 근흥 2지구의 경우 해수 염도의 40% 수준으로서, 담작을 비롯한 모든 영농에 부적합
 - 영농기/비영농기 구분 없이 지하수 이용규제, 타 수자원 활용 필요

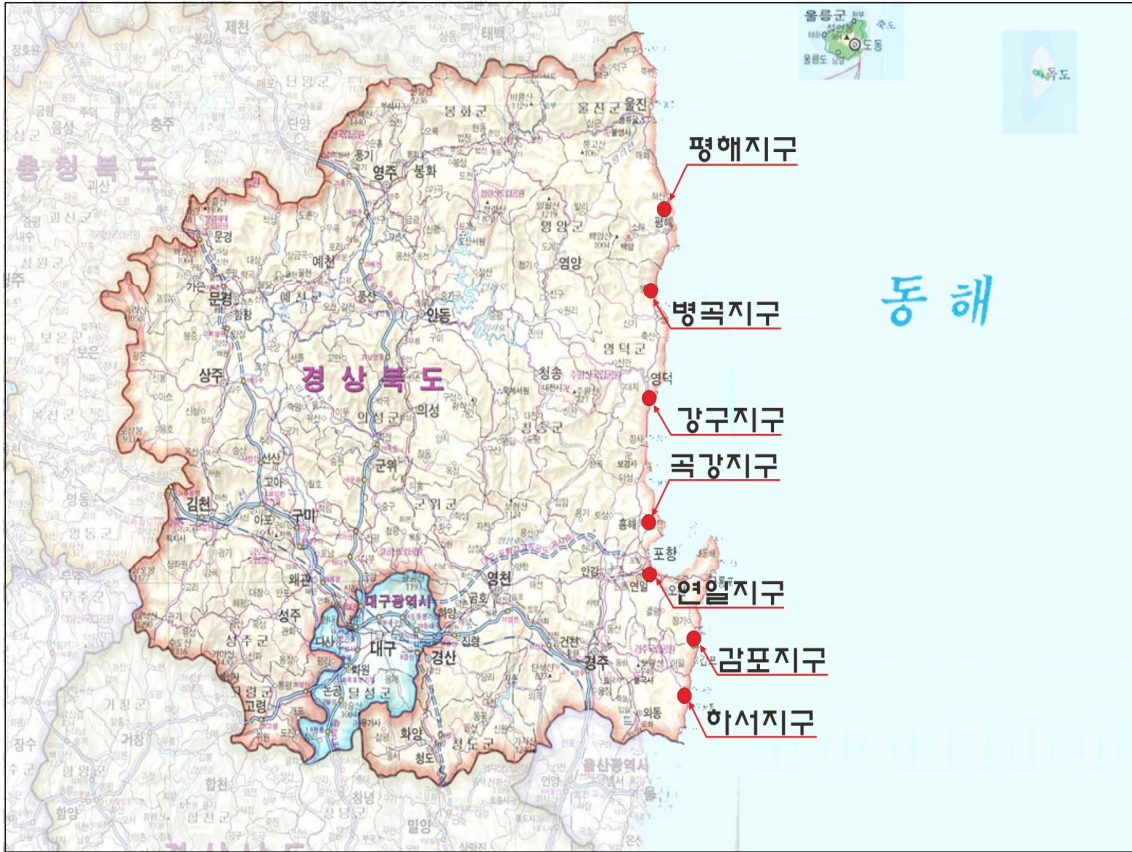
<그림 6-47> 경상북도 권역 관측망 설치현황

6.8.1. 설치운영 현황 : 총 7지구 12개소의 관측공 설치 운영 중

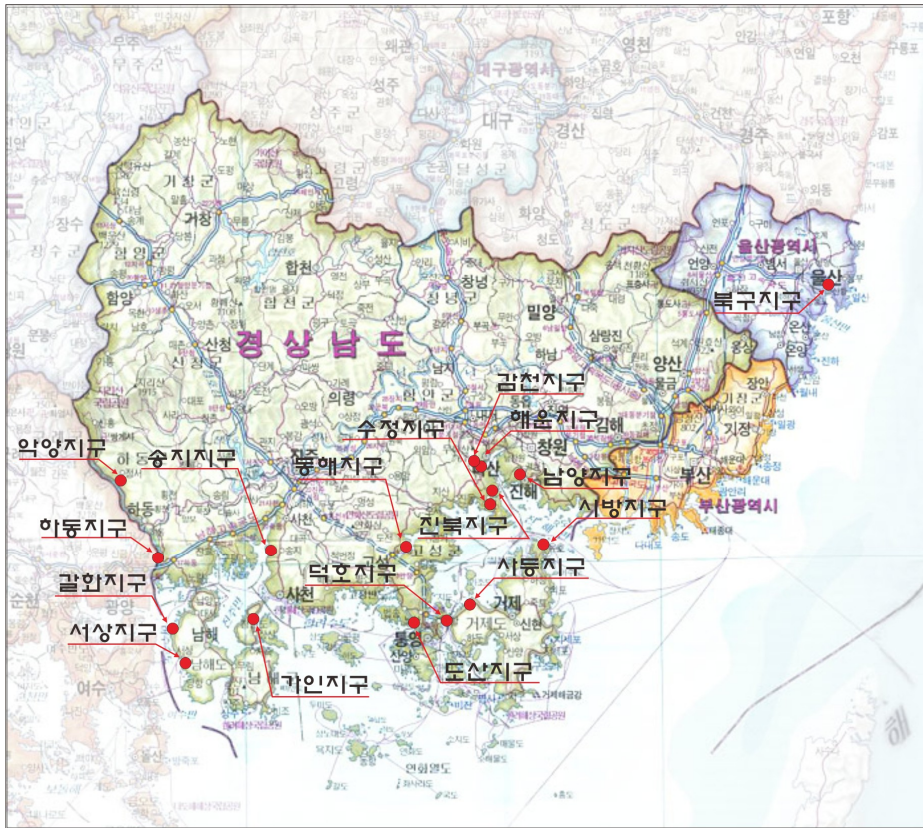
<그림 6-52> 경상남도·울산광역시 권역 관측망 설치현황

6.9.1. 설치운영 현황 : 총 17개 지구에 28개소 관측공 설치 운영 중

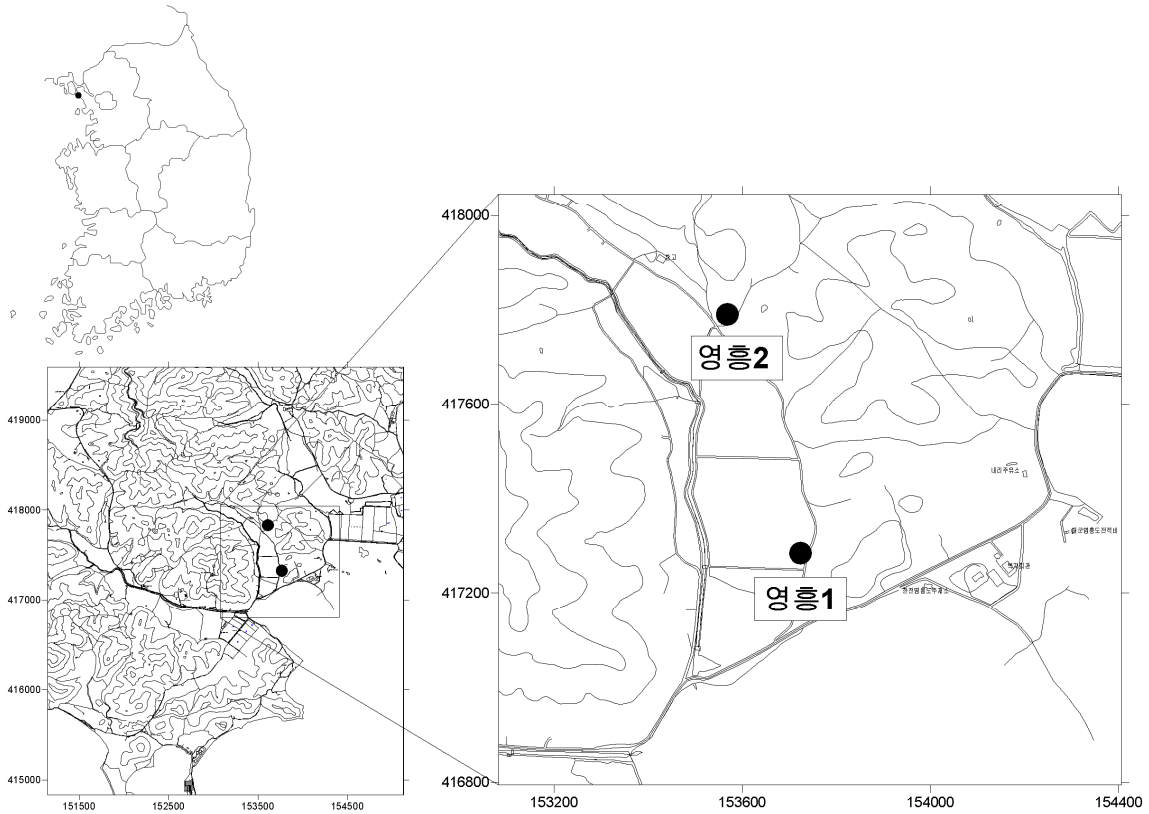
2.1.4 영흥지구

관측공	주소	좌 표(TM)			개발 년도	해안 거리 (m)	개발당시 지하수 수위(m)
		Easting(Y)	Northing(X)	Z			
영흥1	웅진군 영흥면 내리 390-7	153700.200	417260.258	3.096	2007	120	0.566
영흥2	웅진군 영흥면 내리 394-1	153544.566	417766.346	5.024	2008	670	2.900

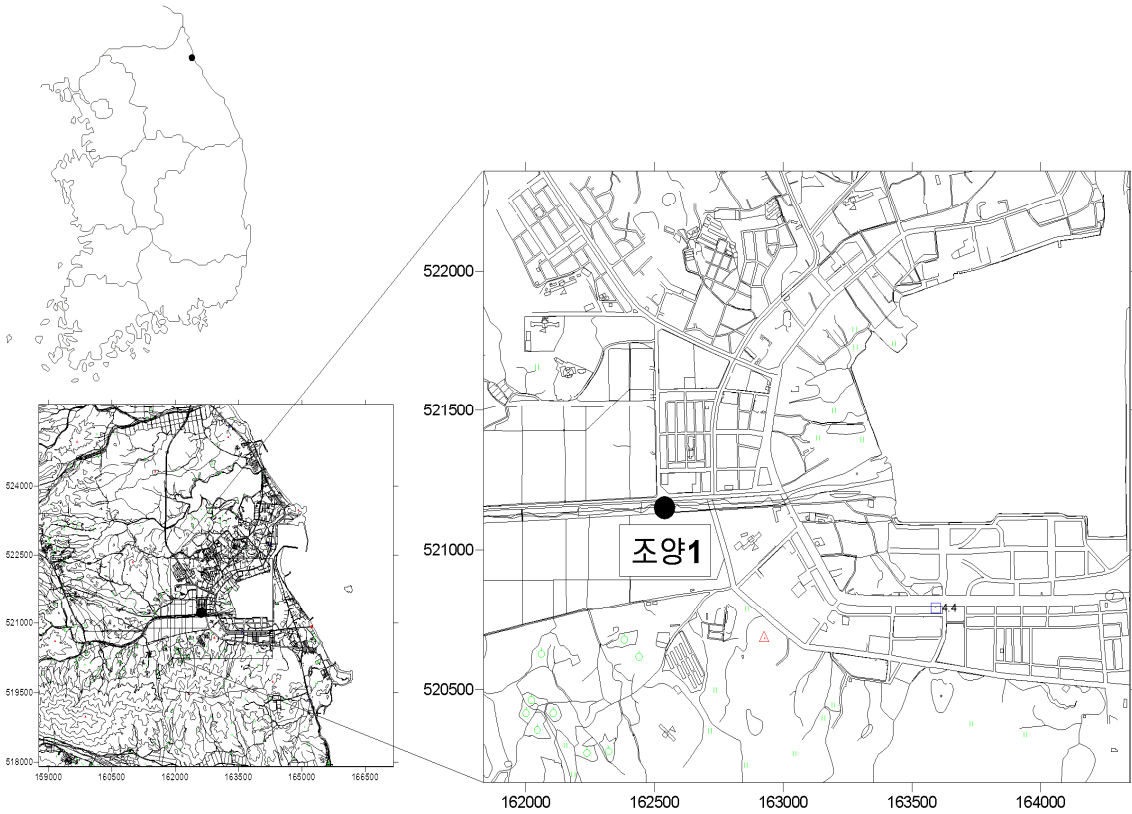
2.2.3 조양지구

관측공	주소	좌 표(TM)			개발 년도	해안 거리 (m)	개발당시 지하수 수위(m)
		Easting(Y)	Northing(X)	Z			
조양1	속초시 조양동 180-3	162498.662	521110.427	4.225	2008	900	3.290

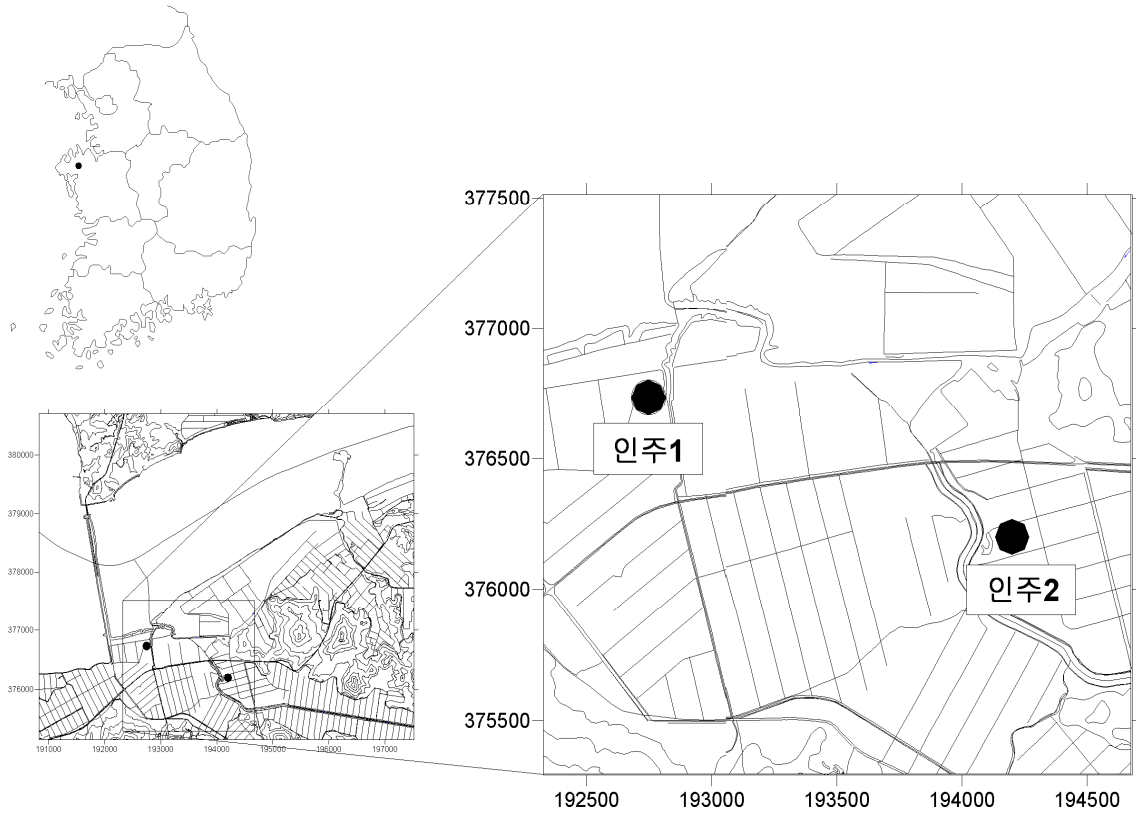
2.3.6 인주지구

관측공	주소	좌 표(TM)			개발 년도	해안 거리 (m)	개발당시 지하수 수위(m)
		Easting(Y)	Northing(X)	Z			
인주1	아산시 인주면 모원리 15	192846.703	376735.856	5.608	2007	240	3.108
인주2	아산시 영인면 백석포리 1102-2	194131.940	376132.764	7.076	2008	1510	2.270

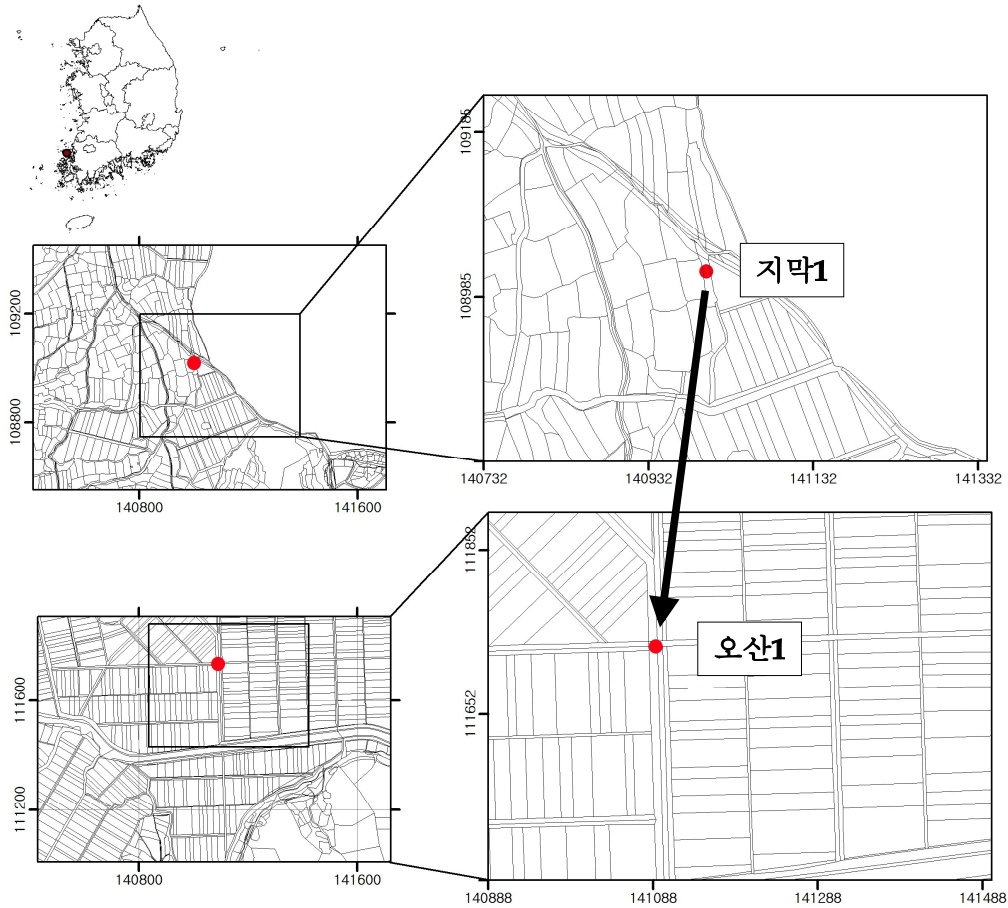
2.5.9 오산지구

관측공	주소	좌 표(TM)			개발 년도	해안 거리 (m)	개발당시 지하수 수위(m)
		Easting(Y)	Northing(X)	Z			
오산1	진도군 고군면 오산리 2171	141025.9832	111203.4606	3.076	2015	1,280	1.376

* 오산1 관측공은 민원 제기로 지막1 관측공을 2015년 말 이동 설치함

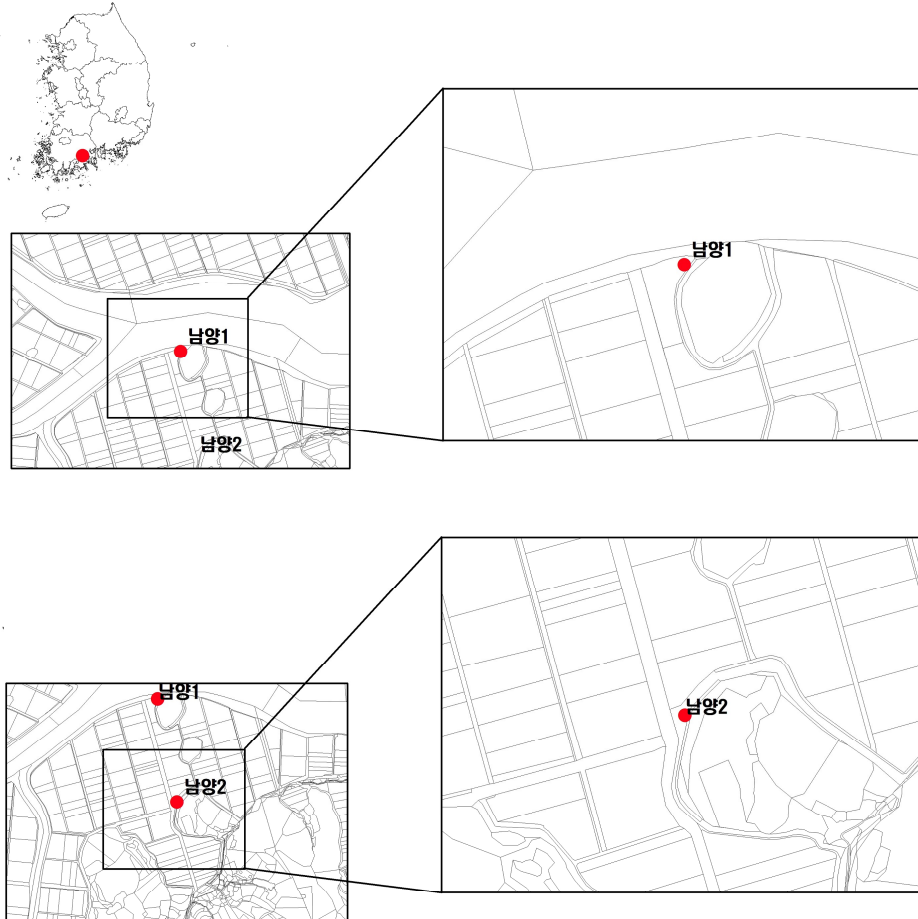
2.5.28 남양지구

관측공	주소	좌 표(TM)			개발 년도	해안 거리 (m)	개발당시 지하수 수위(m)
		Easting(Y)	Northing(X)	Z			
남양1	고흥군 남양면 망주리 2180-6	234005.3023	142145.6884	3.908	2015	1,220	0.408
남양2	고흥군 남양면 망주리 2236	234073.5434	141712.4042	3.316	2015	1,420	0.646

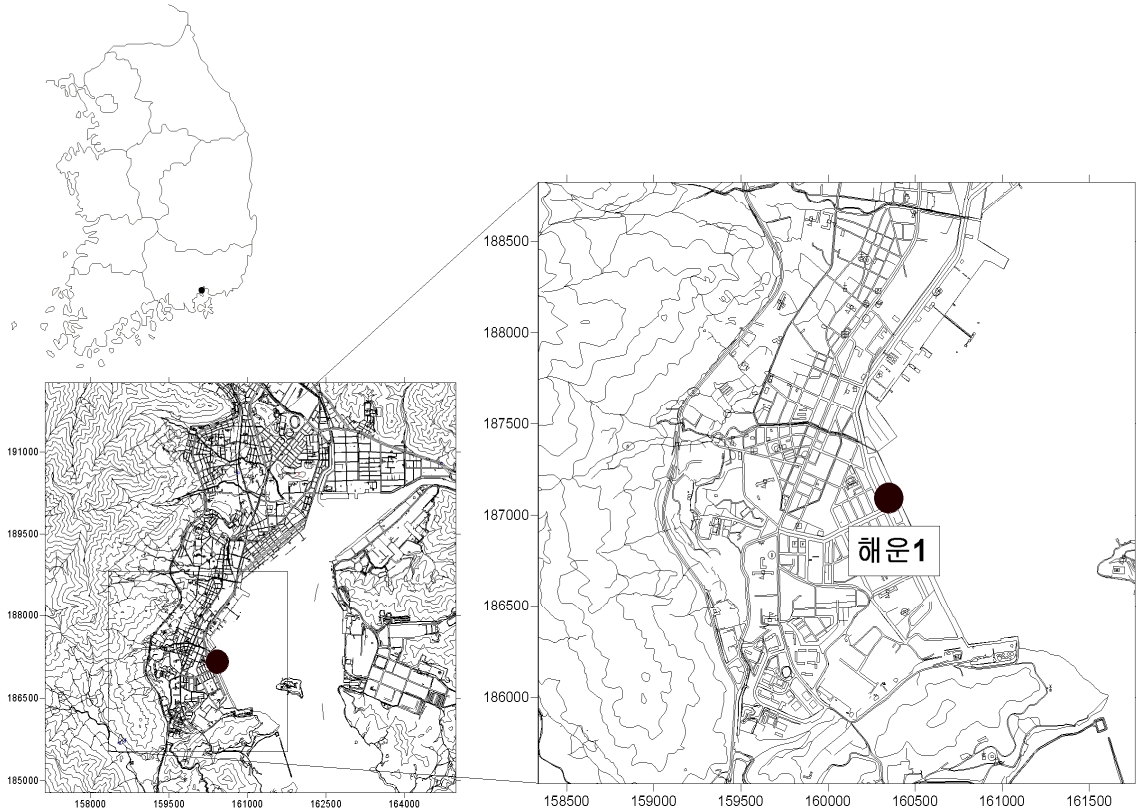
2.7.12 해운지구

관측공	주소	좌 표(TM)			개발 년도	해안 거리 (m)	개발당시 지하수 수위(m)
		Easting(Y)	Northing(X)	Z			
해운1	창원시 마산합포구 해운동 69-6	160304.676	187049.532	2.519	2008	70	8.689
