# 2016 농촌지하수관리사업 보고서

해산지구

농림축산식품부

한국농어촌공사

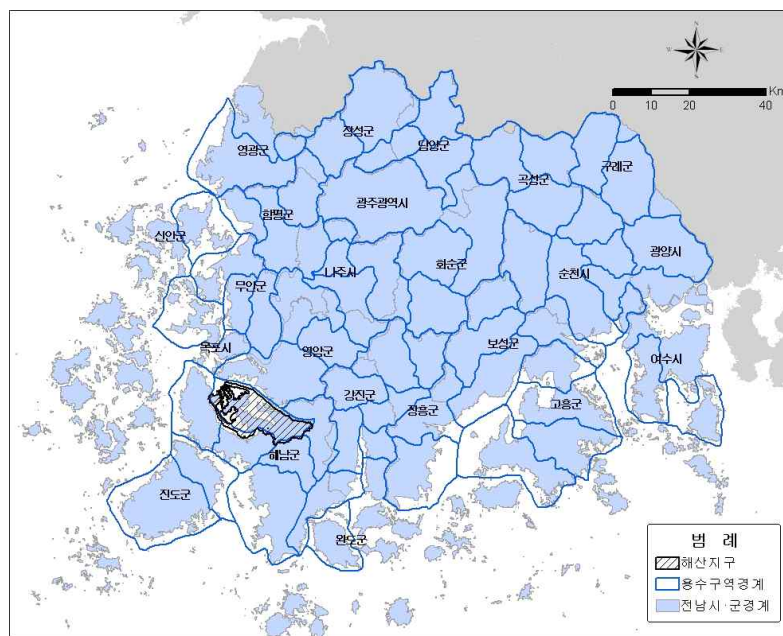
<그림 1-4-1> 해산지구 용수구역 위치도

해산지구는 전라남도 내 농촌지하수관리 대상 60개 용수구역 중 전남 해남군 마산면, 산이면 등 1개군 2개면을 포함하는 지구로 동쪽은 강진군, 서쪽은 진도군과 신안군, 남쪽은 완도군, 북쪽은 목포시와 영암군에 접하여 있고 전남의 남부에 위치한다<그림 1-4-1>.

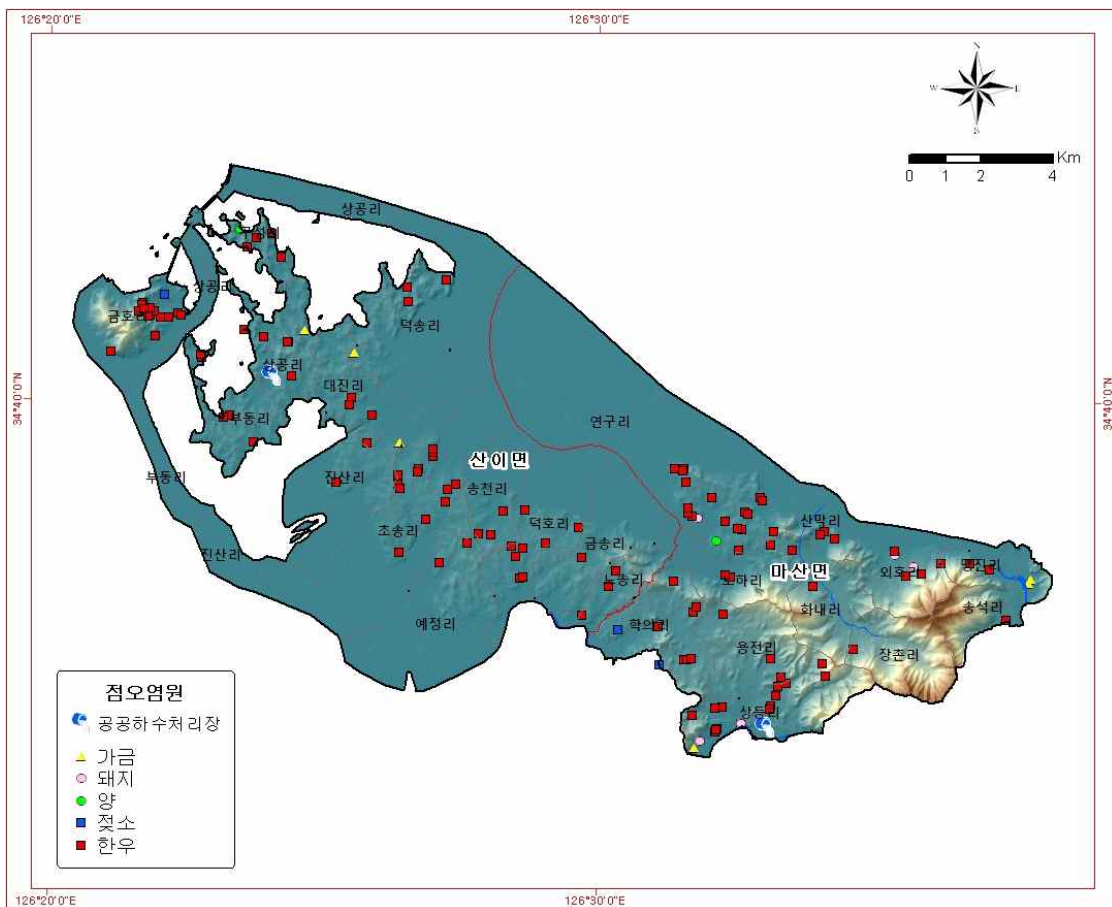
<그림 1-4-2> 해산지구 점오염원 위치도

해산지구는 남동쪽에서 북서쪽으로 조사지역을 가로지르는 산막천과 옥천천이 분포한다. 지구 내 축산시설들은 하천을 따라 산측 계곡 초입부 쪽에 주로 분포하며 해남군에 허가·신고된 시설은 146개에 이른다 <그림 1-4-2>. 따라서 가축에 의한 지하수 오염특성을 고려하고, 특히 축산시설이 밀집된 지역은 질산성질소에 대한 특성을 집중적으로 조사할 필요가 있다.

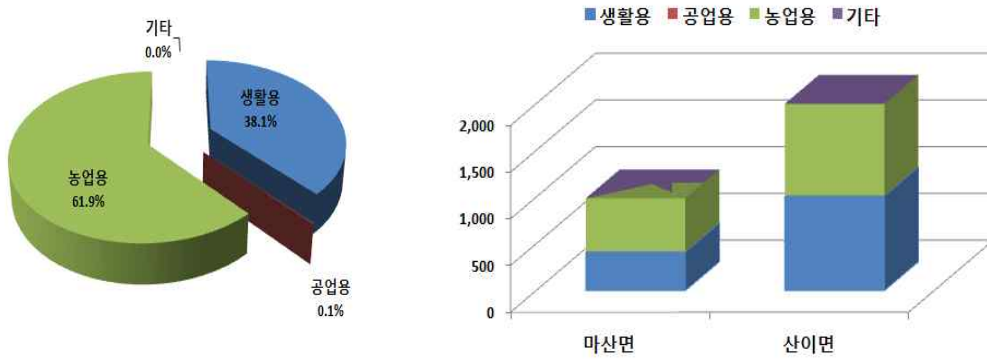
<그림 1-5-2> 읍면별·용도별 지하수 개발현황

해남군 행정자료에 의하면 해산지구의 용도별 지하수 개발현황은 농업용 지하수 시설이 2,320공(61.9%), 생활용이 1,427공(38.1%), 공업용 3공 등으로 분석되었다<그림 1-5-2>.

□ 해남군 새울행정시스템과 지하수 조사연보 자료를 살펴보면, 해산지구에 개발·이용 중인 관정은 생활용과 농업용 관정이 대부분을 차지한다. 새울행정시스템 자료 기준으로 생활용이 1,427공(38.1%), 농업용이 2,320공(61.9%), 공업용 3공 등으로 분석되었다<표 2-1-2, 그림 2-1-2>.

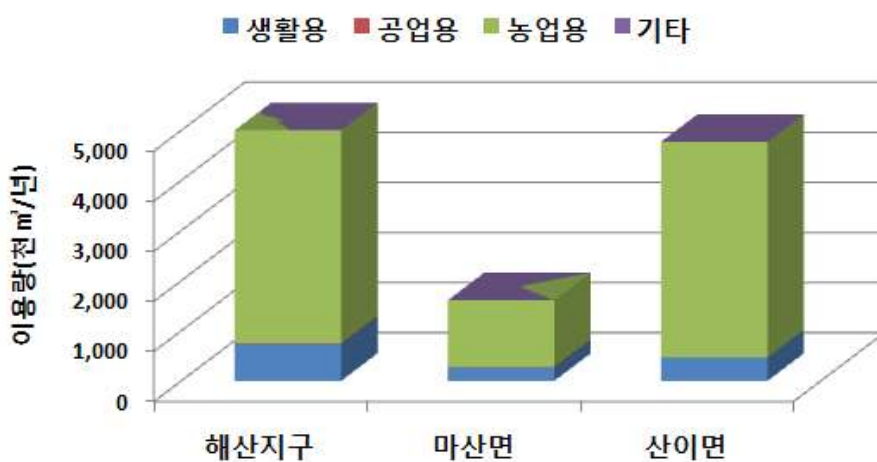
<그림 1-5-4> 읍면별·용도별 지하수이용현황

용도별 지하수 이용현황을 살펴보면 생활용 지하수시설이 1,427공으로 해산지구 전체(3,750공)의 38.1%, 이용량은 735.8천m<sup>3</sup>/년(11.5%)를 차지하고 있다. 농업용 지하수시설은 2,320공(61.9%), 이용량은 5,628.7천m<sup>3</sup>/년(88.2%)으로 해산지구의 대부분이 생활용과 농업용으로 사용되고 있다. 나머지 공업용과 기타 지하수시설은 개발·이용 정도가 매우 미비하다. 지역별로는 산이면에 개발·이용 중인 지하수시설수가 전체의 73.7%(2,762공)이고, 이용량은 74.8% (4,770.36천m<sup>3</sup>/년)으로 마산면에 비해 많다<그림 1-5-4>.

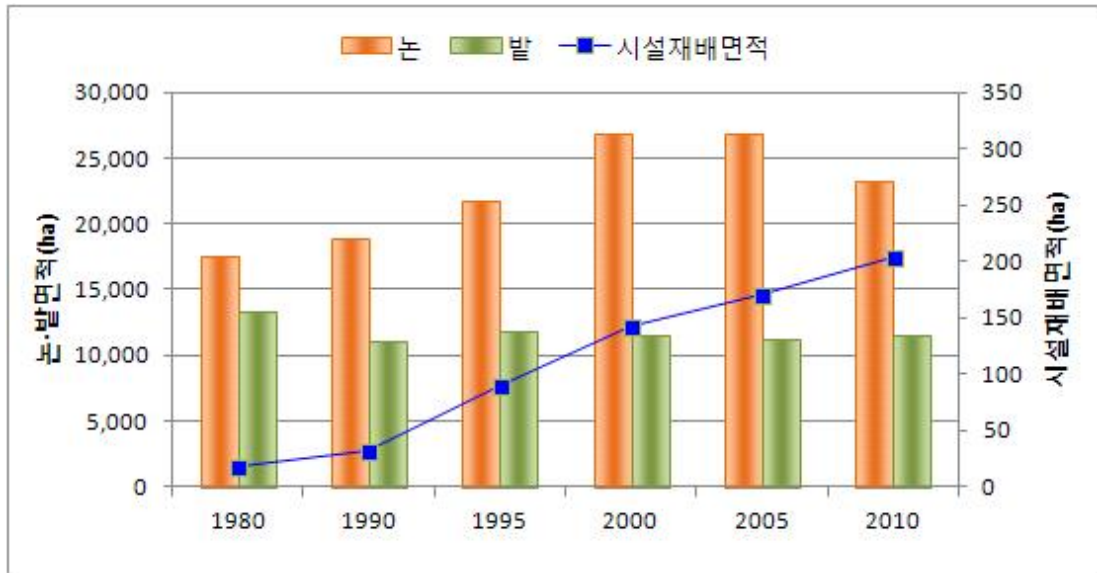
<그림 1-5-7> 논, 밭, 시설재배면적 변화추이

<그림 1-5-7>는 1970년 이후 해남군의 논, 밭 및 시설재배면적변화추이를 나타낸 그래프이다(농림어업총조사, 1970~2010). 밭면적은 감소하는 경향을 보이다가 최근에는 증가하는 경향을 보이고 있으며, 논 면적은 2000년까지 급격히 증가하였다가 2000년 이후에 감소하는 경향을 나타내고 있음을 확인할 수 있다. 또한 시설재배면적은 꾸준히 증가하는 경향을 보이고 있다. 지난 30년간 농업형태 변화는 밭 면적이 1,000ha 감소하였고, 논 면적은 약 5,000ha 증가하였으며, 시설재배면적은 약 200ha가량 증가하였다.

농업형태의 변화는 지하수 이용량과 직접적인 연관이 있으며 현재까지의 추세로는 농업용 지하수 이용량은 계속해서 늘어날 것으로 예상된다. 특히 밭면적과 시설재배단지의 증가는 동절기 지하수 이용량의 증가를 발생시키므로 금회 조사에서 누락된 동절기 지하수 실태조사 및 이용량 현황조사를 필히 실시하여 향후 발생가능한 지하수 장해에 대비할 필요가 있다고 판단된다.

□ 1970년 이후 해남군의 밭 면적은 감소하는 경향을 보이다가 최근에는 증가하는 경향을 보이고 있으며, 논 면적은 1995년에 급격히 증가하였다가 최근에는 감소하는 경향을 나타내고 있음을 확인할 수 있다. 또한 시설재배면적은 꾸준히 증가하는 경향을 보이고 있다. 지난 30년간 농업형태 변화는 밭 면적이 1,000ha 감소하였고, 논 면적은 약 5,000ha 증가하였으며, 시설재배면적은 약 200ha가량 증가하였다.

□ <그림 2-1-4>는 1970년 이후 해남군의 논, 밭 및 시설재배면적 변화 추이를 나타낸 그래프이다(농림어업총조사, 1970~2010). 밭면적은 감소하는 경향을 보이다가 최근에는 증가하는 경향을 보이고 있으며, 논 면적은 2000년까지 급격히 증가하였다가 2000년 이후에 감소하는 경향을 나타내고 있음을 확인할 수 있다. 또한 시설재배면적은 꾸준히 증가하는 경향을 보이고 있다. 지난 30년간 농업형태 변화는 밭 면적이 1,000ha 감소하였고, 논 면적은 약 5,000ha 증가하였으며, 시설재배면적은 약 200ha가량 증가하였다.

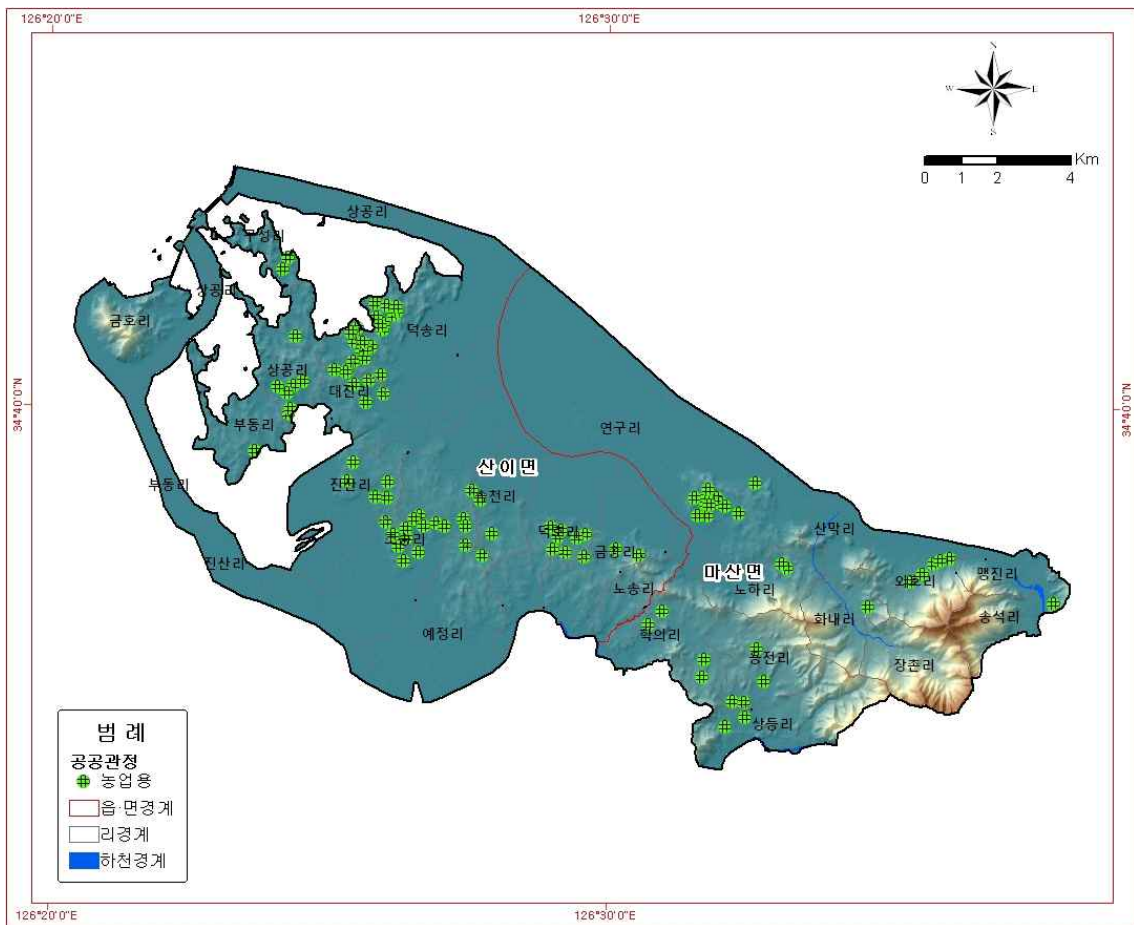
<그림 2-1-1> 공공관정 현황도

공공관정은 국고 또는 공적자금을 투입하여 개발한 관정으로 시설물 유지관리 기관은 대부분 해당 지자체 및 한국농어촌공사이며, 해산지구에는 총 101개의 공공관정이 개발되어 있다. 이중 101개소가 농업용수로 이용되고 있다<그림 2-1-1>.

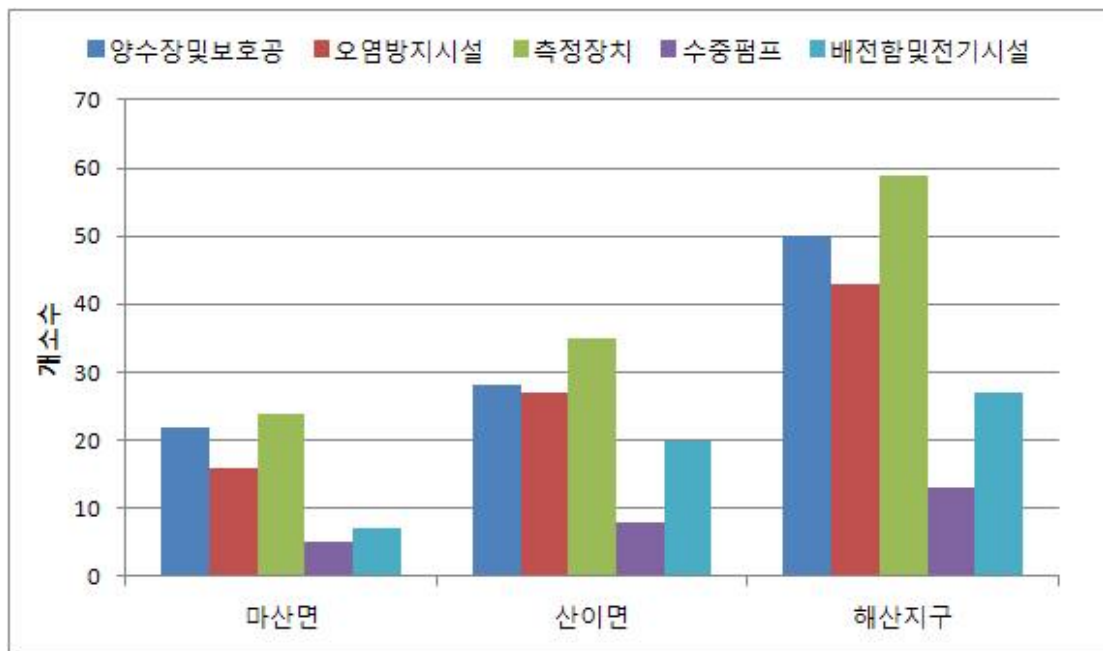
<그림 2-3-1> 읍면별 시설물관리 대상 관정수

일제조사 결과를 바탕으로 시설의 기능유지 및 안전상 위험 등이 있는 경우 보수 또는 보강을 실시하여야 한다. 마산면에서는 양수장 및 보호공 22건, 오염방지시설 16건, 측정장치 24건, 수중펌프 5건, 배전함 및 전기시설 7건 등 총 74건에 대해 28개소에서 필요하고, 산이면은 양수장 및 보호공 28건, 오염방지시설 27건, 측정장치 35건, 수중펌프 8건, 배전함 및 전기시설 20건 등 총 118건에 대해 54개소에서 실시하여야 한다<표 2-3-3>.

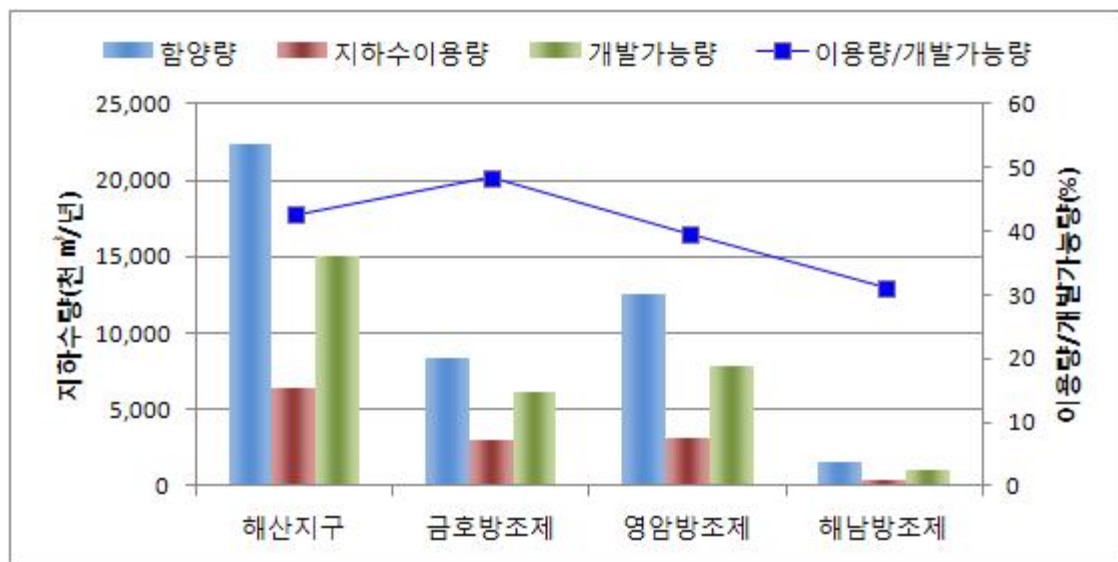
<그림 3-1-1> 유역별 지하수 이용량 및 개발가능량

유역	면적 (km <sup>2</sup> )	10년빈도 가뭄강수량 (mm/년)	함양량 (천m <sup>3</sup> /년)	지하수이용량 (천m <sup>3</sup> /년)	개발가능량 (천m <sup>3</sup> /년)	이용량/개발가능량 (%)
표준유역별	187.76	800.32	22,321.20	6,385.23	14,976.72	42.63
금호방조제	68.70	890.13	8,298.26	2,950.28	6,095.05	48.40
영암방조제	107.62	734.65	12,528.77	3,121.91	7,880.19	39.62
해남방조제	11.43	878.83	1,494.17	313.04	1,001.48	31.26

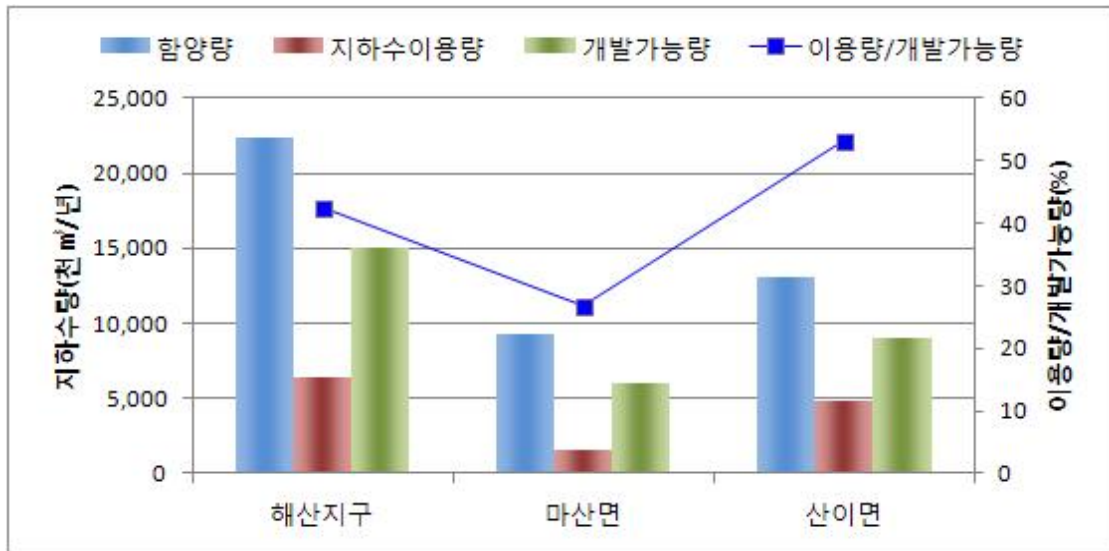
<그림 3-1-2> 읍면별 지하수 이용량 및 개발가능량

읍 면	면 적 (km <sup>2</sup> )	10년빈도 가뭄강수량 (mm)	함양량 (천m <sup>3</sup> /년)	지하수이용량 (천m <sup>3</sup> /년)	개발가능량 (천m <sup>3</sup> /년)	이용량/개발가능량 (%)
해산지구	187.76	800.88	22,331.93	6,385.23	14,992.16	42.59
마산면	78.28	771.74	9,314.62	1,611.67	6,023.07	26.76
산이면	109.48	821.71	13,017.31	4,773.56	8,969.09	53.22

□ 해산지구의 함양량 대비 개발가능량은 67.13% 수준이며, 개발가능량 대비 이용량은 42.59% 수준으로 전반적으로 지구 내 개발 가능한 지하수는 풍부한 것으로 판단된다. 산이면이 개발가능량 대비 이용량이 53.22로 크고 마산면이 26.76로 작다.

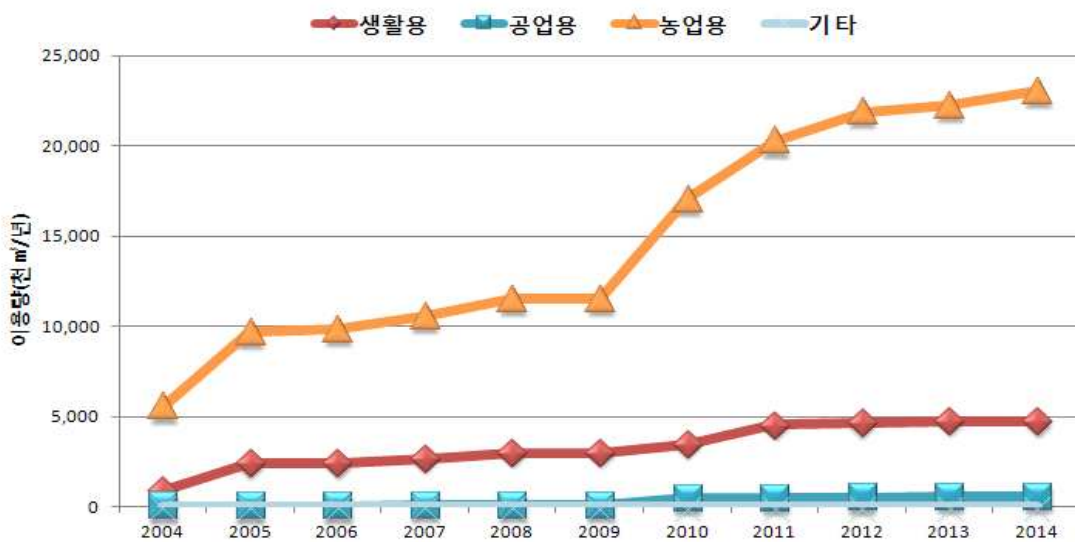
<그림 3-1-4> 해산지구 용도별 지하수 이용량 추이

해산지구의 용도별 지하수 이용량은 농업용, 생활용, 공업용, 기타 용 순으로 확인되었다<표 3-1-4>. 2004년도부터 지속적으로 지하수 이용량이 증가하고 있는 추세이며 용도별 이용량도 지속적으로 증가추세를 나타낸다. 최근 이용량의 증가는 농업용, 생활용 지하수 모두에서 나타나고 있고, 특히 2009년 이후 농업용 지하수의 이용량이 급증하고 있다<그림 3-1-4>.

이는 I 장 사업개요에서 언급한 것처럼 해남군의 작부체계 변화에 따른 동절기 지하수 이용량 증가로 인해 발생한 현상으로 이러한 추세는 지속적으로 이어질 가능성이 높으며, 향후 여러 지하수 장해문제를 야기 할 수 있으므로 지금부터 적절한 예방책이 강구되어야 할 것이다.

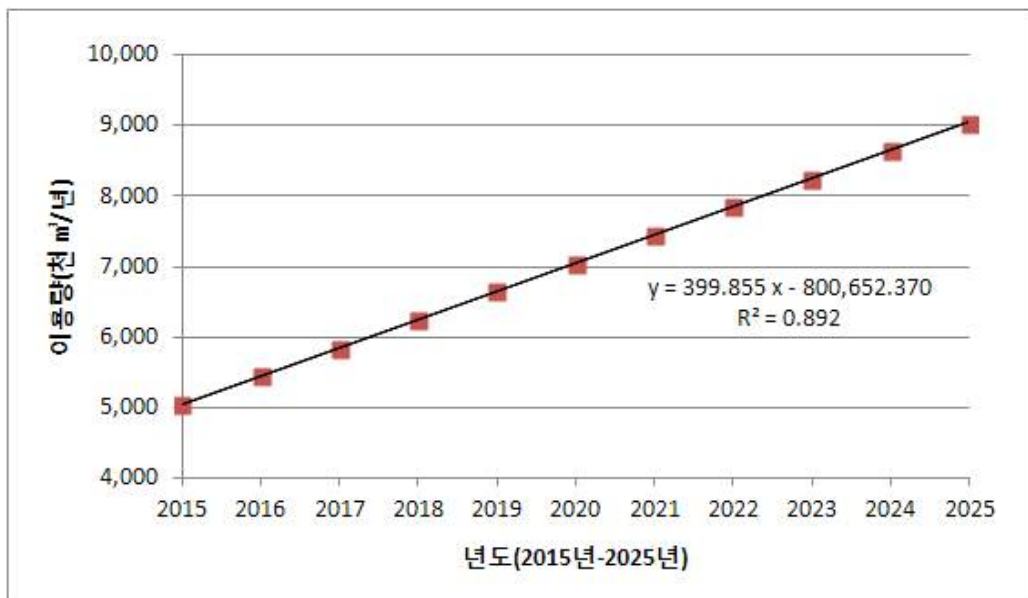
<그림 3-1-5> 지하수 이용전망 추세

구 분	년도별 지하수 이용량(천m <sup>3</sup> /년)										
	2015	2016	2017	2018	2019	2020	2021	2022	2023	2024	2025
회귀 분석	5,055	5,055	5,855	6,255	6,655	7,055	7,455	7,854	8,254	8,654	9,054

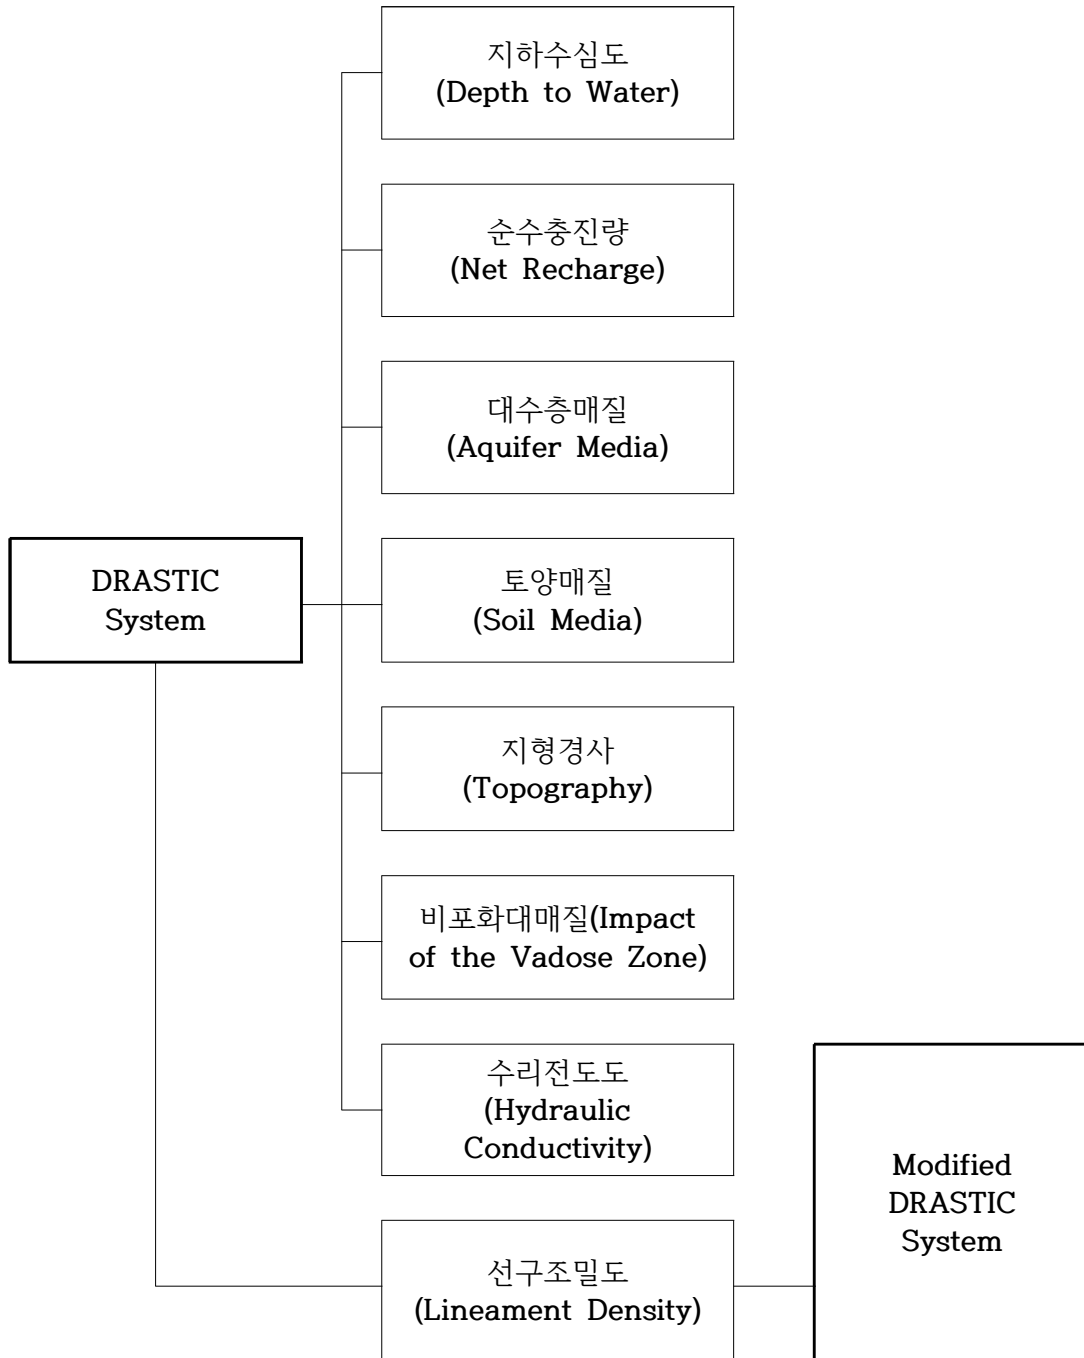
<그림 3-2-1> DRASTIC 흐름도

DRASTIC 지수는 지하수 오염에 대한 취약성과 민감성을 상대 평가하는 것이며, 지하수의 오염정도를 직접적으로 나타내는 것은 아니다. 일반적인 평가방법에서 DRASTIC 지수는 23~226의 범위에 있으며, 농업지역에서 농약에 의한 오염가능성을 고려할 경우 DRASTIC 지수는 26~256의 범위를 갖는다. DRASTIC 지수는 값이 클수록 상대적으로 지하수 오염가능성이 높고, DRASTIC 지수가 작으면 지하수 오염 가능성이 상대적으로 낮음을 의미한다. 금회 조사에서는 농업지역 농약에 의한 오염가능성 가중치를 적용하여 DRASTIC 지수를 산출하였다.

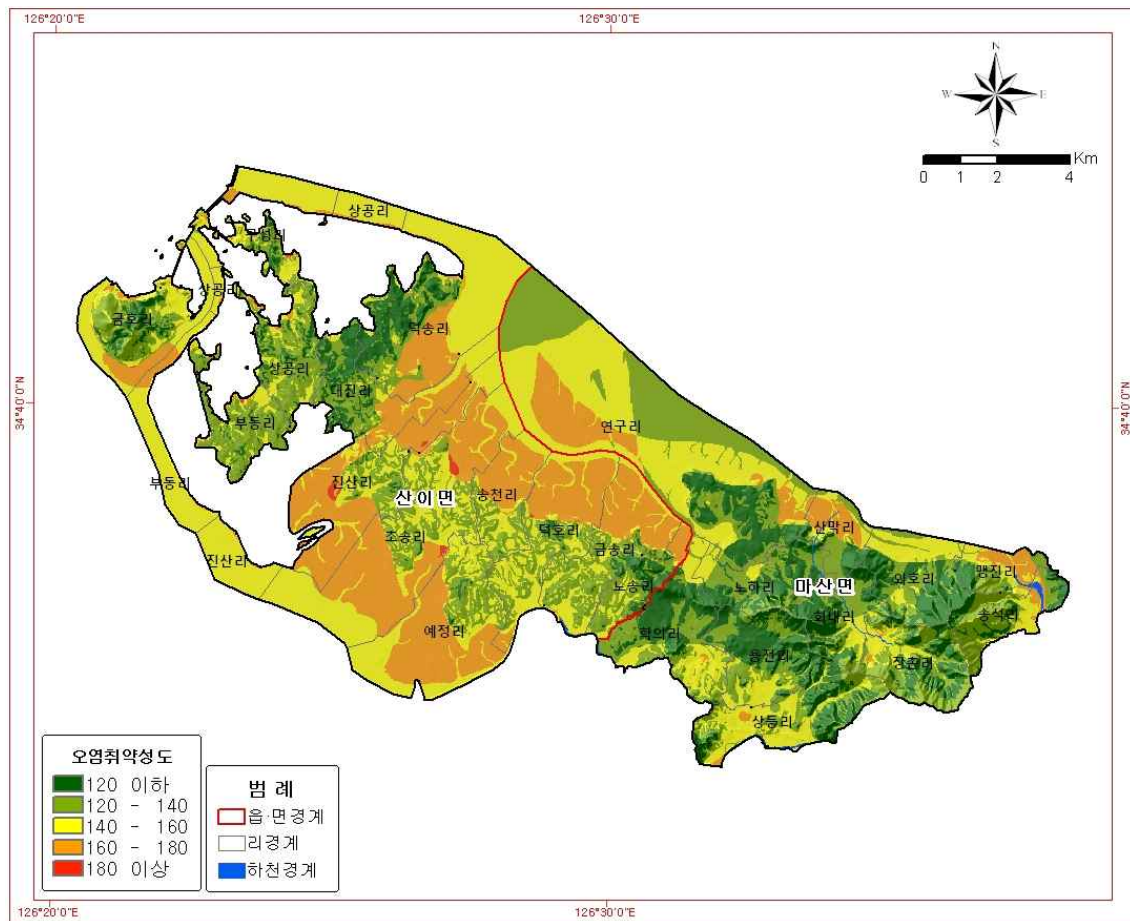
<그림 3-2-2> 해산지구 DRASTIC INDEX Map

구 분		DRASTIC Index			단위면적당 오염부하량(kg/일/km <sup>2</sup> )
		최소	최대	평균	
해남군	마산면	121.2	146.2	135.1	53.98
	산이면	132.8	159.3	149.3	30.49

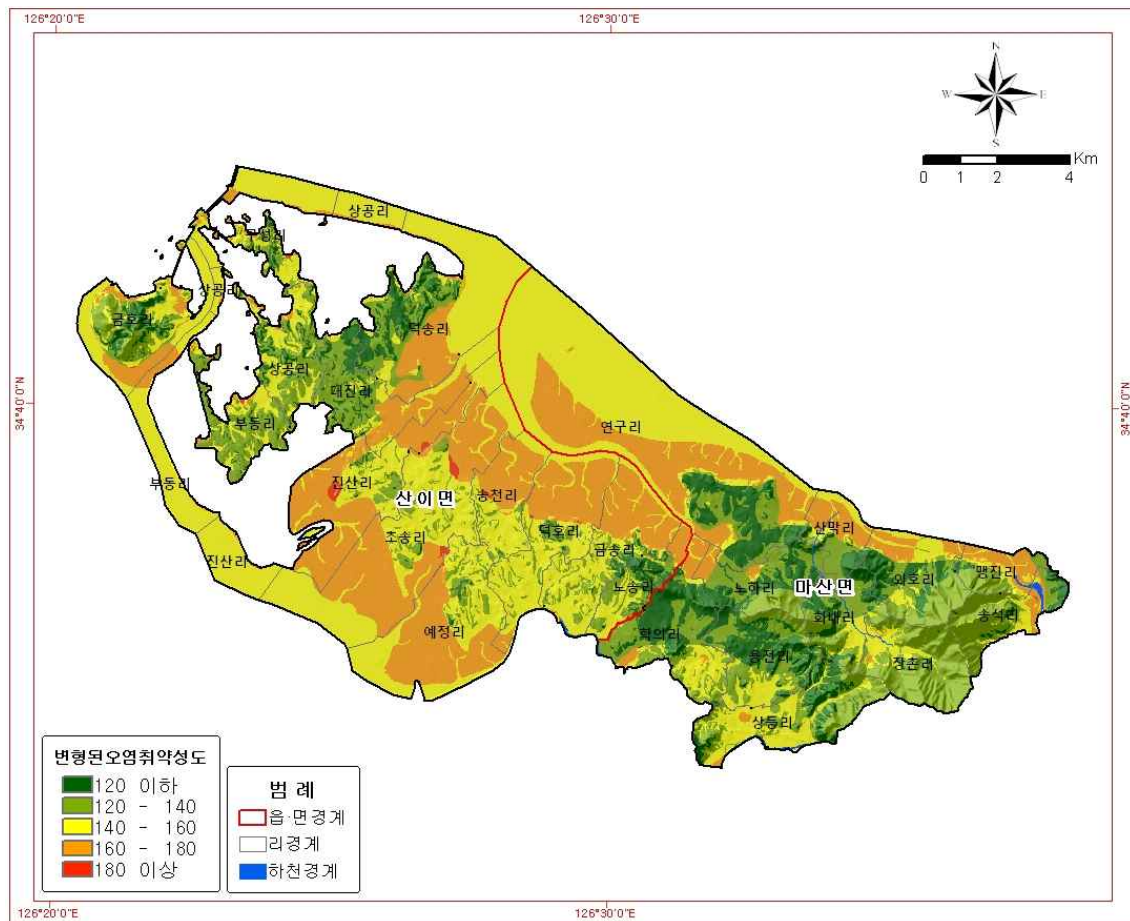
<그림 3-2-3> 해산지구 Modified DRASTIC INDEX Map

변형된 오염취약성분석은 우리나라 특성에 맞게 선구조밀도 등을 부가적인 인자로 사용하여 실시하였다. 해산지구의 읍면별 변형된 오염취약성 평균지수는 산이면 150.8, 마산면 136.7 순으로 나타나며, 최대값은 160.8이다<표 3-2-3>. 오염취약성도와 전체적인 지수분포도는 비슷한 양상을 보이나 다소 높게 평가되고 있으며, 특히 산이면에서 160이상의 높은 오염취약성 수치를 보이는 지역의 면적이 넓어진 것을 알 수 있다<그림 3-2-2>.

구 분		최소	최대	평균
해남군	마산면	123.3	147.7	136.7
	산이면	134.9	160.8	150.8

□ 변형된 오염취약성 분석결과, 해산지구의 읍면별 변형된 오염취약성 평균지수는 산이면 150.8, 마산면 136.7 순으로 나타나며, 최대값은 160.8이다. 오염취약성도 작도 결과, 해산지구 대부분의 지역은 120에서 140범위의 오염취약성 수치를 보이거나, 산이면 덕호리, 송천리, 예정리, 진산리, 초송리 등 150이상의 상대적으로 높은 값을 나타내는 지역이 있으며, 비포화대매질 등의 영향으로 보인다.

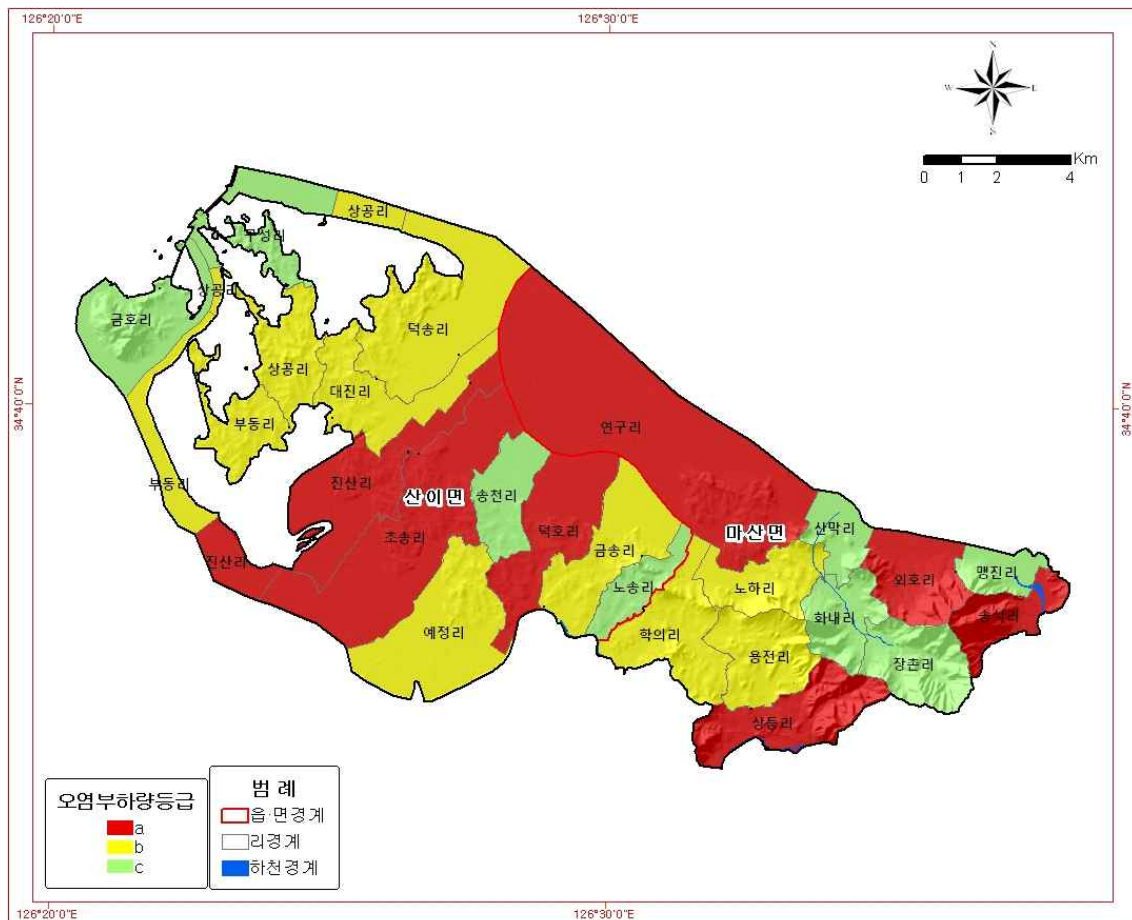
<그림 3-2-4> 발생단위별 잠재오염원 부하량 등급도

<그림3-2-3>는 조사지역의 종류별 오염발생부하량을 발생원단위를 적용하여 산정하고 GIS의 “Equal Area” 방법으로 a, b, c등급을 분류한 것으로 총오염발생부하량을 도시한 것이다.

지하수오염예측도는 <그림 3-2-4> 및 <표 3-2-4>에 제시된 바와 같이 수리지질학적인 인자를 고려한 변형된 오염취약성과 총오염발생부하량값을 중첩하여 작성하였다<그림 3-2-5>.

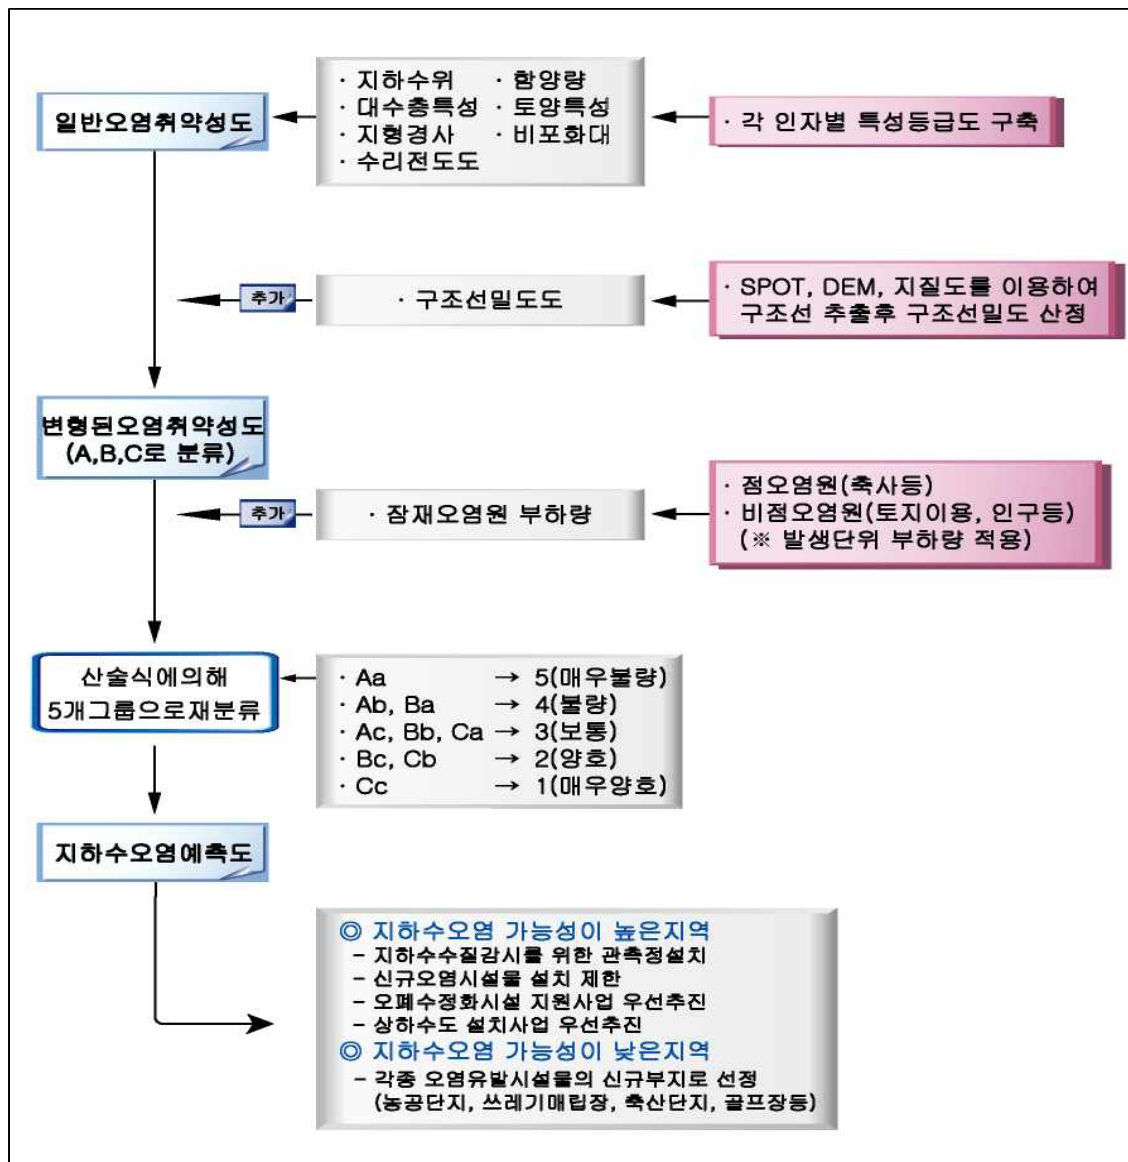
<그림 3-2-5> 지하수오염예측도 작성 모식도

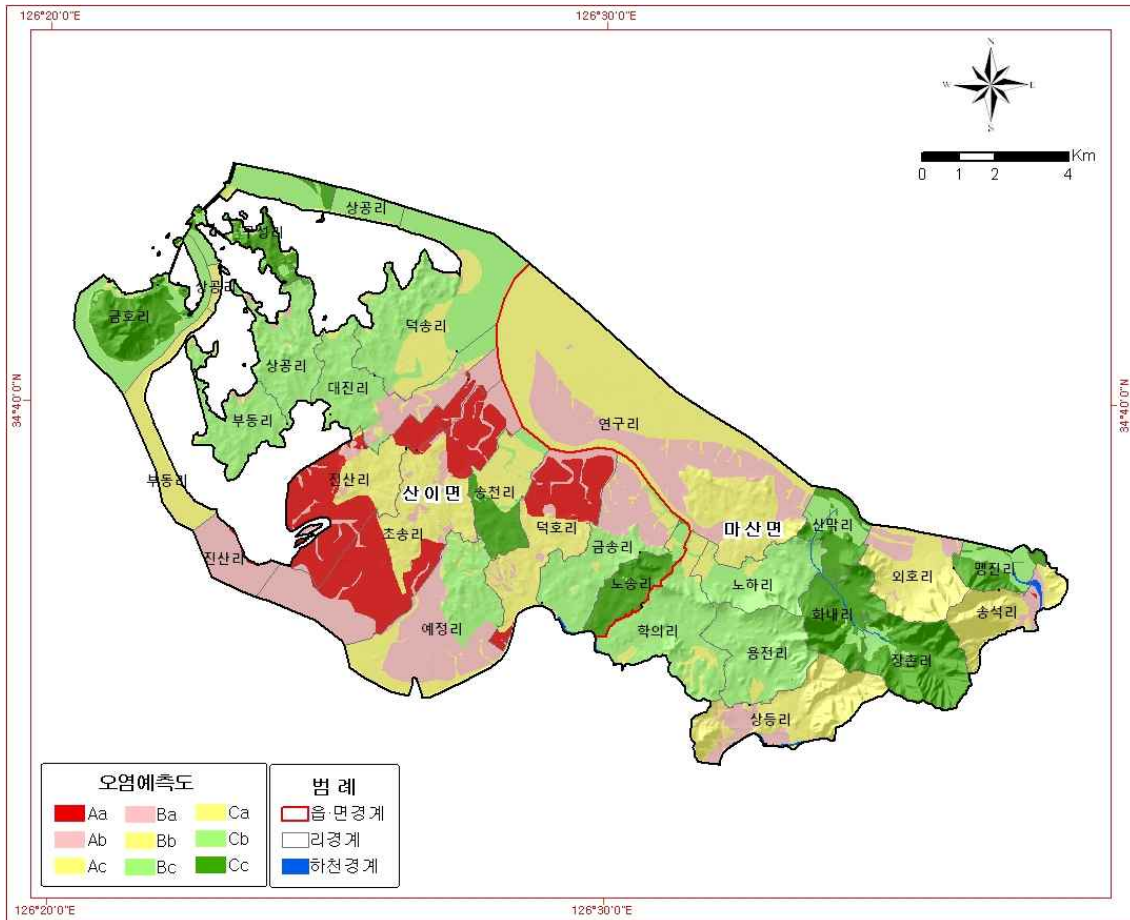
<그림 3-2-6> 해산지구 지하수오염예측도

읍면동	구분	총면적 (km <sup>2</sup> )	지하수오염예측 등급별 면적비(%)								
			Aa	Ab	Ac	Ba	Bb	Bc	Ca	Cb	Cc
합 계		187.76	8.66	5.11	1.46	10.89	6.74	5.26	24.52	25.39	11.96
마산면		78.28	0.01	0.00	0.00	13.79	2.10	4.03	43.64	20.79	15.64
산이면		109.48	15.00	8.85	2.54	8.76	10.14	6.17	10.51	28.76	9.27

□ 지하수오염예측 등급도를 작도한 결과 마산면 연구리, 산이면 덕호리, 송천리, 예정리, 진산리, 초송리 등 일부지역에서 상대적인 오염취약성이 확인된다. 지구 전체에서 Aa, Ab, Ba 등급 지역은 약 24.66% 수준이다.

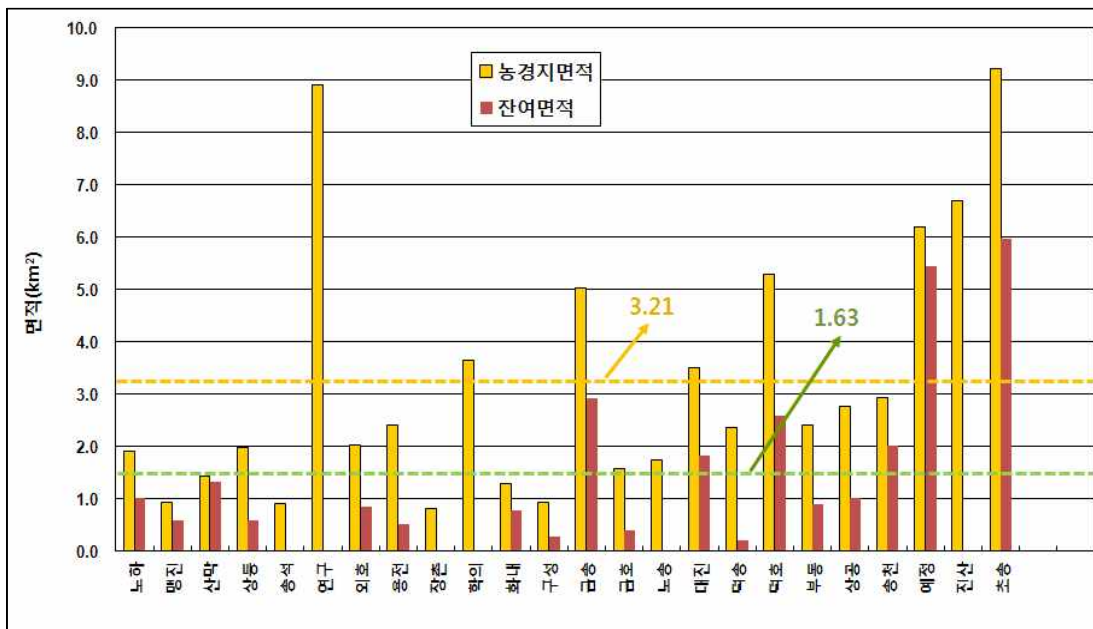
<그림 4-2-1> 리별 농경지면적 및 잔여면적 분포도

<그림 4-2-1~2>은 앞서 분석한 리별 농경지와 잔여면적, 수리시설물 밀도를 표현한 그래프이다. 해산지구 전체의 리별 평균 농경지 면적은 3.21km<sup>2</sup>이고, 리별 잔여면적(미수혜지역) 평균은 1.63km<sup>2</sup>이다. 잔여면적이 있는 지역은 전체 18개리이며, 이들 지역에 대한 용수공급 확보(안)을 제시하기 위해 그룹분류를 하여 각 그룹에 맞는 용수공급 확보방안을 제시하였다. 그룹 분류는 18개리의 평균 잔여면적 1.63km<sup>2</sup>와 관정밀도 35.86공/km<sup>2</sup>을 기준으로 4그룹으로 분류 하였다<표 4-2-1>.

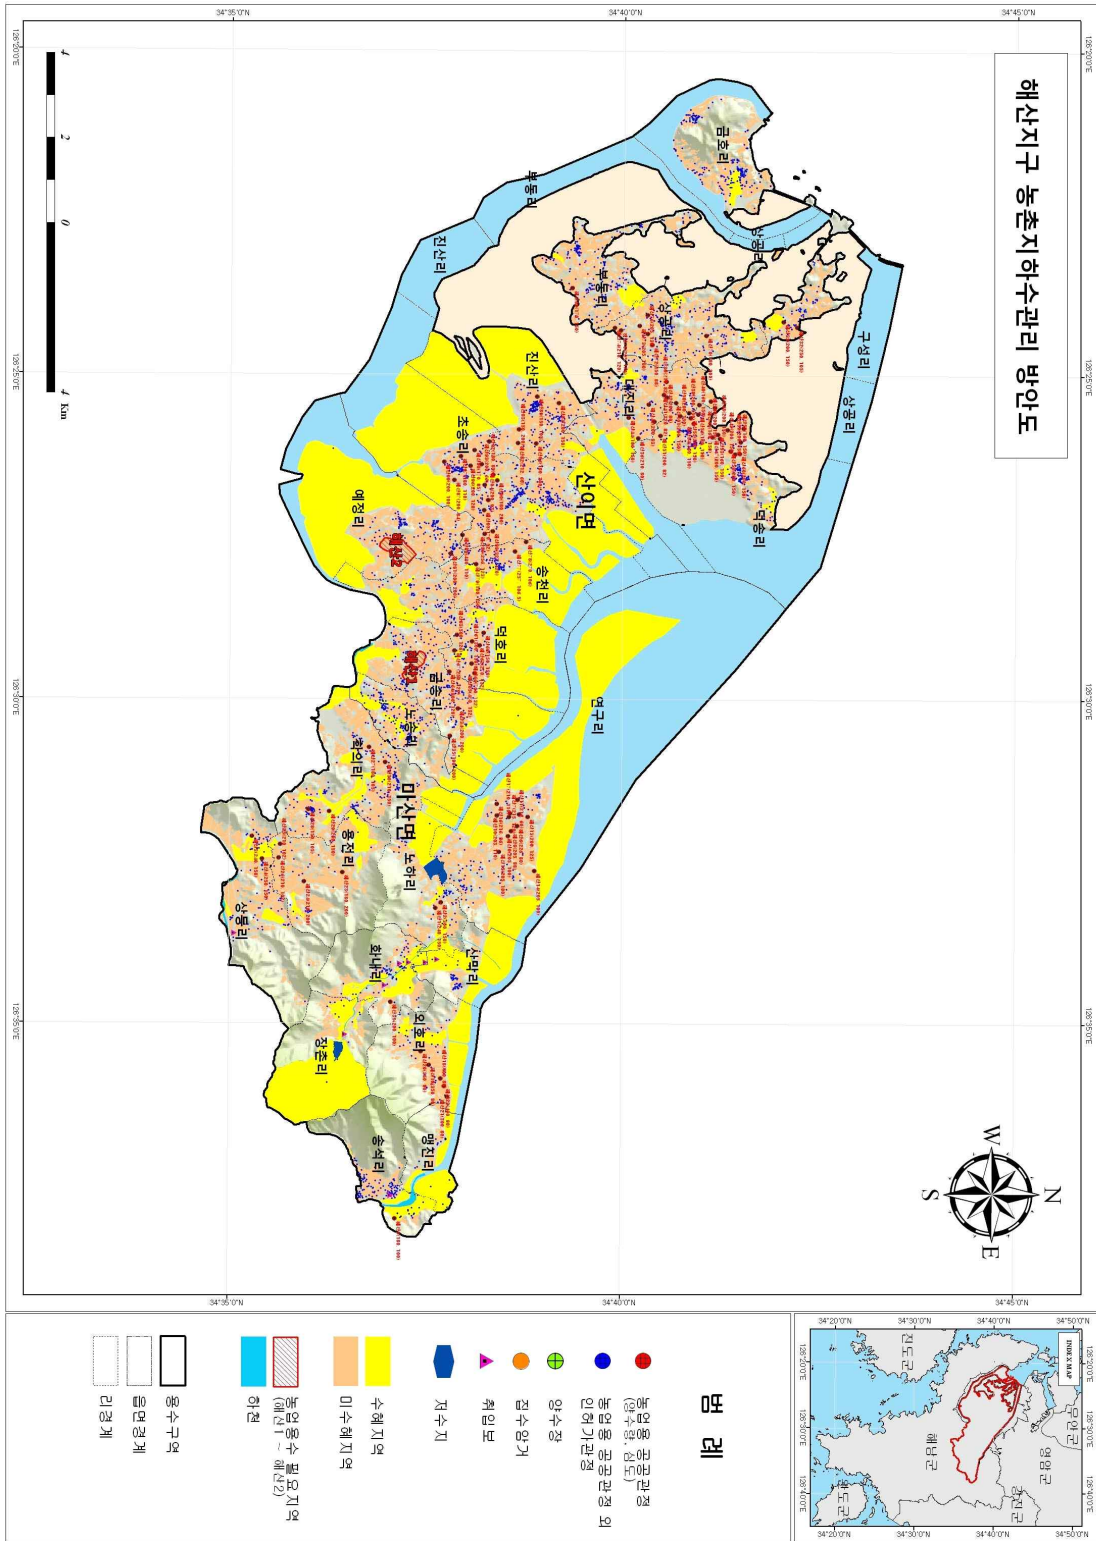
<그림 4-3-1> 해산지구 지하수개발·이용 방안도

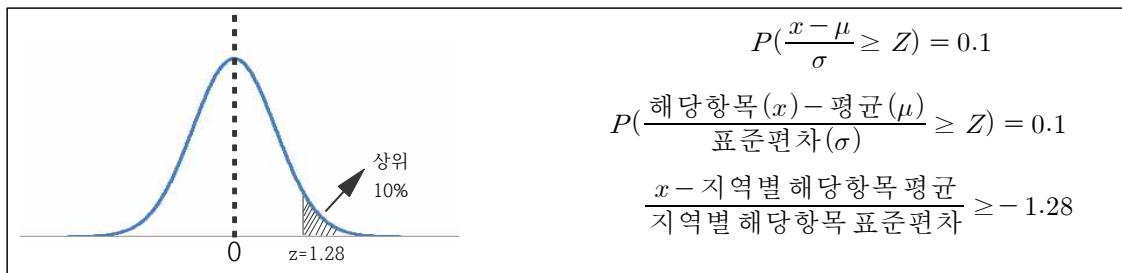
<그림 5-1-1> 관리지구 선정기준을 위한 표준정규분포곡선

해당항목에서 전체도수가 정규분포를 이루었을 때, 이 정규분포에서 상위 10%에 들어갈 확률은  $P(\text{확률분포})=0.1$ 이다. 이에 해당하는  $z$ 를 표준정규분포도에서 찾아보면  $Z(\text{표준정규분포}) = 1.28$  이다.

상위 10% 항목별순위는 아래와 같이 계산된다.

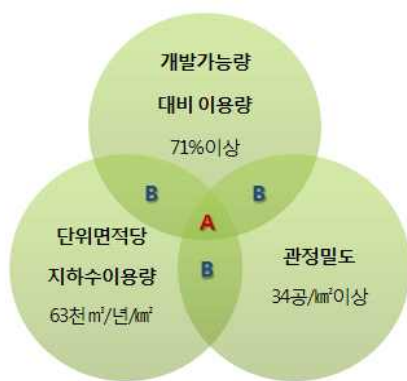
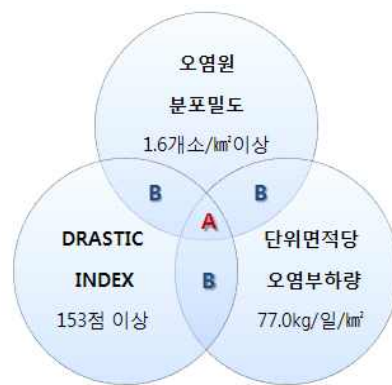
<그림 5-1-2> 지하수 관리지역 선정을 위한 관리방안 제시

- 지하수 관리지역 선정을 위하여 B지역의 경우 시설물현황, 인문, 지리, 수문, 지질 등의 지역 특성을 고려한 조사자 의견도 반영토록 하였다.

(a) 지하수 수량관리방안

(b) 지하수 수질관리방안

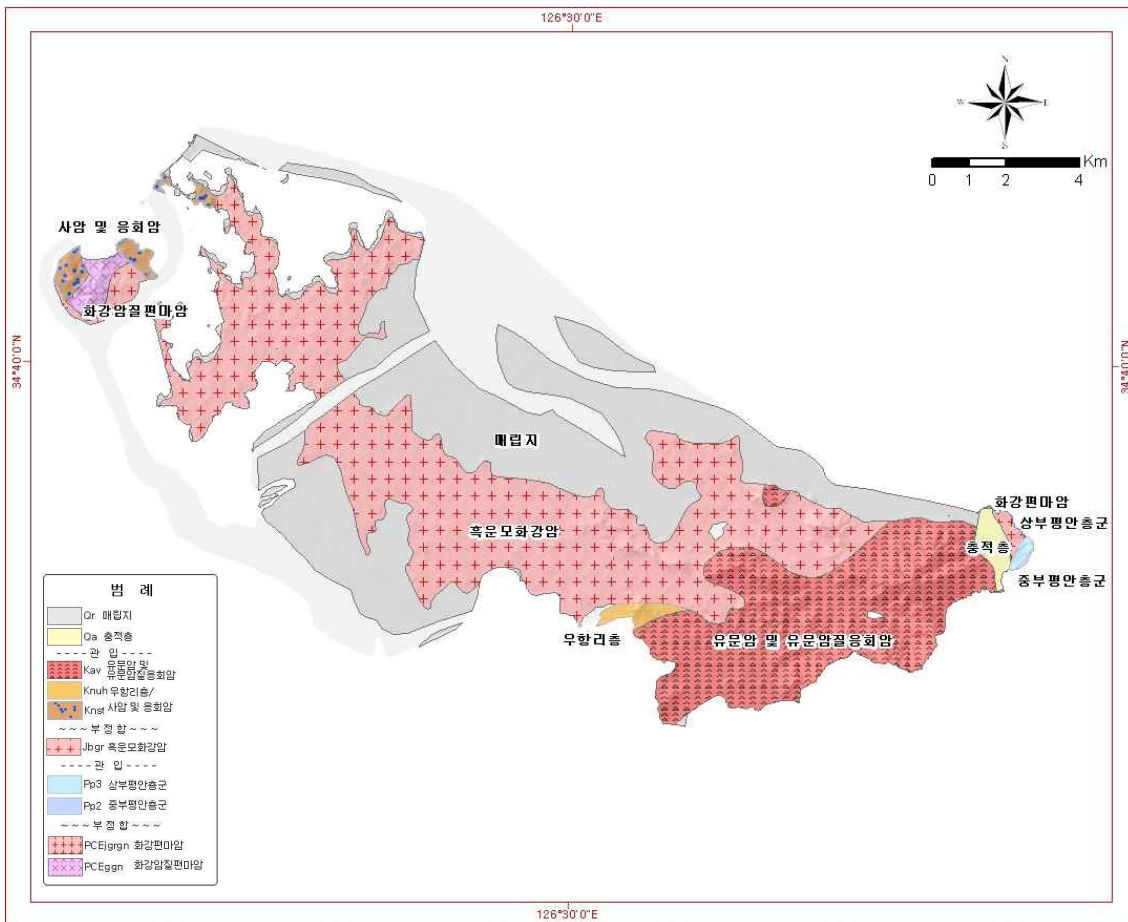
<그림 1-4-4> 해산지구 지질도

구분	계	Qa	Kav	Knuh	Knst	Jbgr	Pp3	Pp2	PCjgrgn	PCegggn	
해산지구	187.76	93.34	28.48	0.92	1.70	61.05	0.28	0.05	0.46	1.48	
구성비(%)	100.0	49.7	15.2	0.5	0.9	32.5%	0.1%	0.0%	0.2%	0.8	
해남군	마산면	78.28	30.36	28.48	0.92	-	17.73	0.28	0.05	0.46	-
	산이면	109.48	62.98	-	-	1.70	43.32	-	-	-	1.48

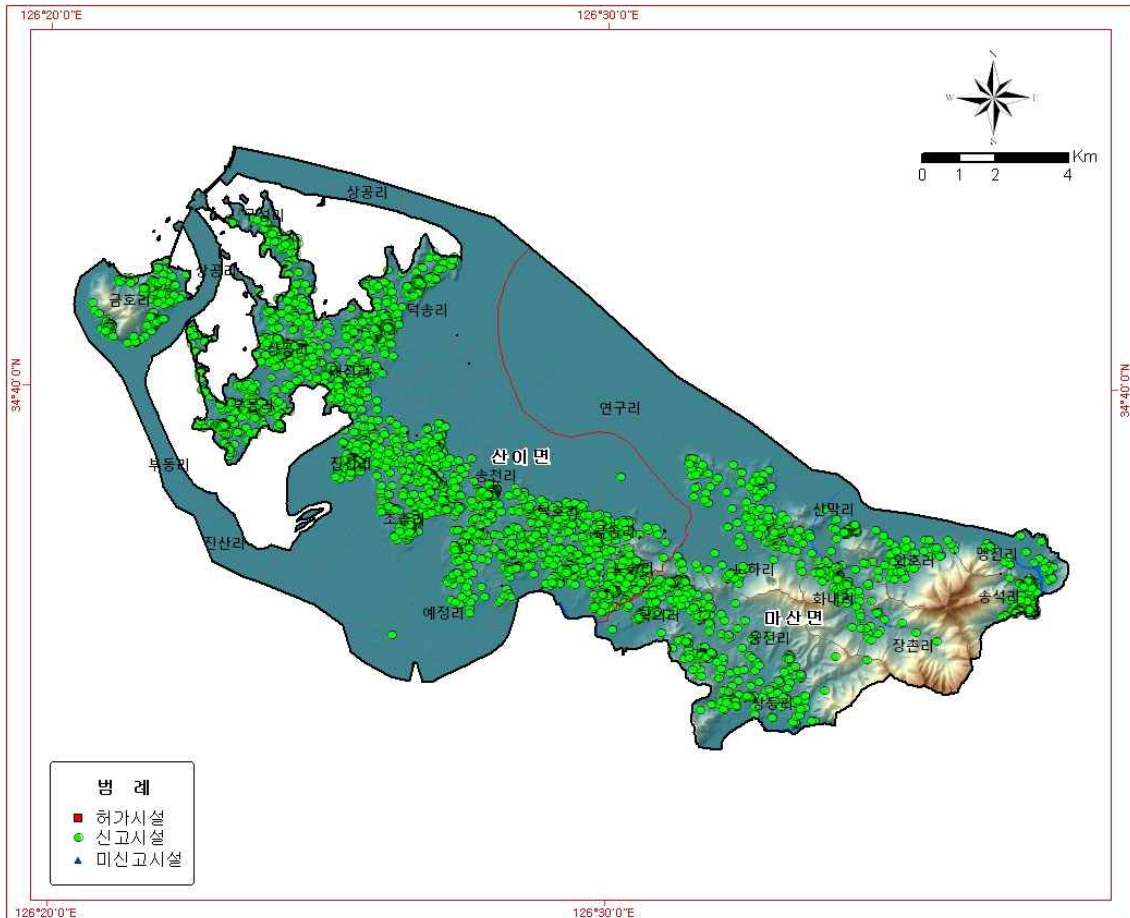
<그림 2-1-1> 허가·신고 형태별 지하수시설 현황도

- 해남군의 새울행정시스템 자료에 의하면, 해산지구에는 총 3,750개소의 지하수시설이 개발·이용되고 있고, 관정개발밀도는 19.97공/km<sup>2</sup>이다. 지하수조사연보(2015)에는 2,733공으로 현재 파악한 지하수관정현황과는 차이가 큰 것으로 확인되었다.
- 수집된 자료를 허가·신고형태별로 구분하면, 신고시설 3,640공, 미신고 110공으로 분류되며, 읍면별로는 마산면 988공, 산이면 2,762공으로 대부분의 관정이 산이면에 집중적으로 분포하는 것으로 확인되었다 <그림 2-1-1>.
- 금회 조사에서는 해당 지자체 지하수 행정자료와 공공관정을 기반으로 하여 농업용 관정을 중점적으로 조사하였으며, 시설물 등록 및 이용현황, 지리적 위치확인, 현장수질측정, 관정점검 등을 실시하였다.
- 현장조사는 공공관정 101공(미신고 101공), 일반관정(신고 829공, 미신고 20공) 등 총 950공을 조사하였다. 조사된 관정 중 허가·신고관정의 비율은 87.3%를 차지하고 있으며, 미신고 관정은 전체 조사관정 중 12.7%의 비율로 존재하는 것으로 확인되었다. 따라서 향후 이용실태조사 및 지역지하수관리계획 등을 실시하여 제도권 밖에서 무방비상태로 관리되고 있는 시설물들에 대한 관리대책이 수립되어야 할 것이다 <표 2-1-1>.

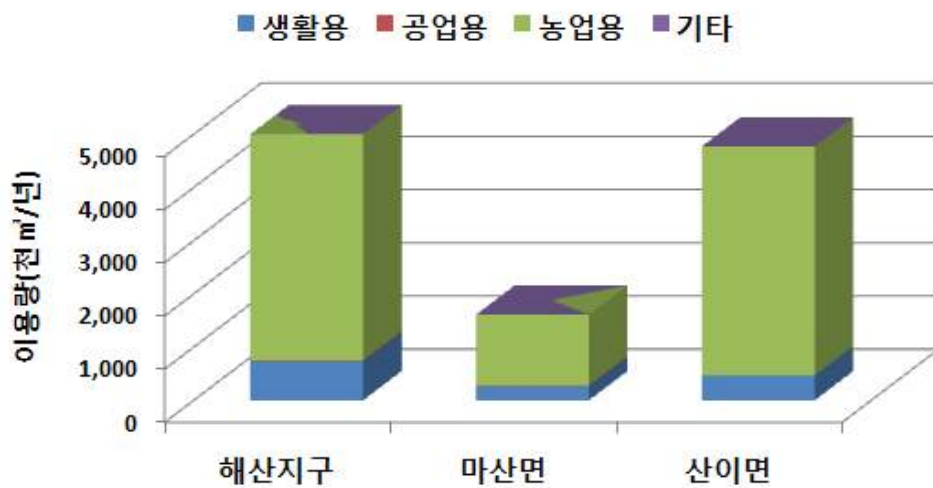
<그림 2-2-1> 읍면별·용도별 지하수이용현황

□ 용도별 지하수 이용현황을 살펴보면 농업용 지하수시설이 2,320공으로 해산지구 전체(3,750공)의 절반이상인 61.9%를 차지하고 있으며, 이용량은 5,628.7천m<sup>3</sup>/년(88.2%)으로 가장 높게 나타났다. 생활용 지하수시설은 1,427공으로 38.1%를 차지하고 이용량은 735.8천m<sup>3</sup>/년(11.5%)이며 나머지 공업용과 기타 지하수시설은 개발·이용 정도가 매우 미비하다. 지역별로 살펴보면 산이면에 개발·이용 중인 지하수 시설수가 전체의 73.7%(2,762공)이고 이용량은 74.8%(4,770.36천m<sup>3</sup>/년)으로 가장 많이 나타났다.

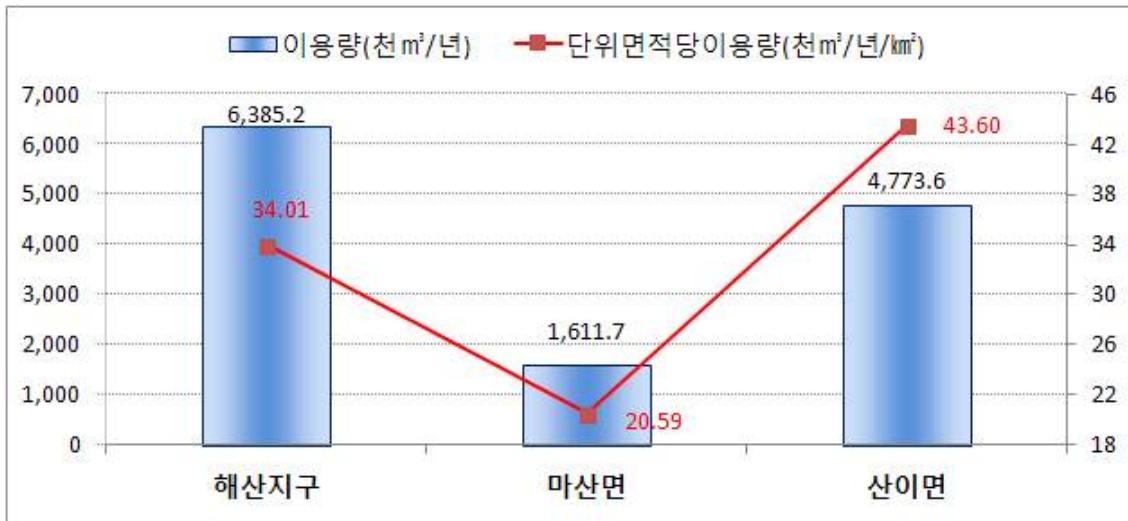
<그림 2-2-4> 읍면별 단위면적당 지하수이용현황

□ 해산지구의 지하수이용량은 해남군 전체 지하수이용량 28,293.4천m<sup>3</sup>/년/km<sup>2</sup>의 22.6%이고 산이면은 16.9%에 해당하며 이는 마산면과 비교하여 상대적으로 큰 이용량이다. 단위면적당 이용량을 살펴보면 산이면이 마산면에 비해 상대적으로 많은 이용량을 나타내며 이는 산이면의 지하수 관리에 있어서 마산면에 비해 더 많은 주의를 기울여야 함을 의미한다<표 2-2-6, 그림 2-2-5>.

구 분	이용량 (천m <sup>3</sup> /년)	비율 (%)	면 적 (km <sup>2</sup> )	단위면적당 이용량		
				(천m <sup>3</sup> /년/km <sup>2</sup> )	(m <sup>3</sup> /일/km <sup>2</sup> )	
해남군	28,293.4	-	1,013.14	27.93	76.51	
해산지구	6,385.2	22.6	187.76	34.01	93.17	
해남군	마산면	1,611.7	5.7	78.28	20.59	56.41
	산이면	4,773.6	16.9	109.48	43.60	119.46
