# 2016 농촌지하수관리사업 보고서

해산지구

농림축산식품부

한국농어촌공사

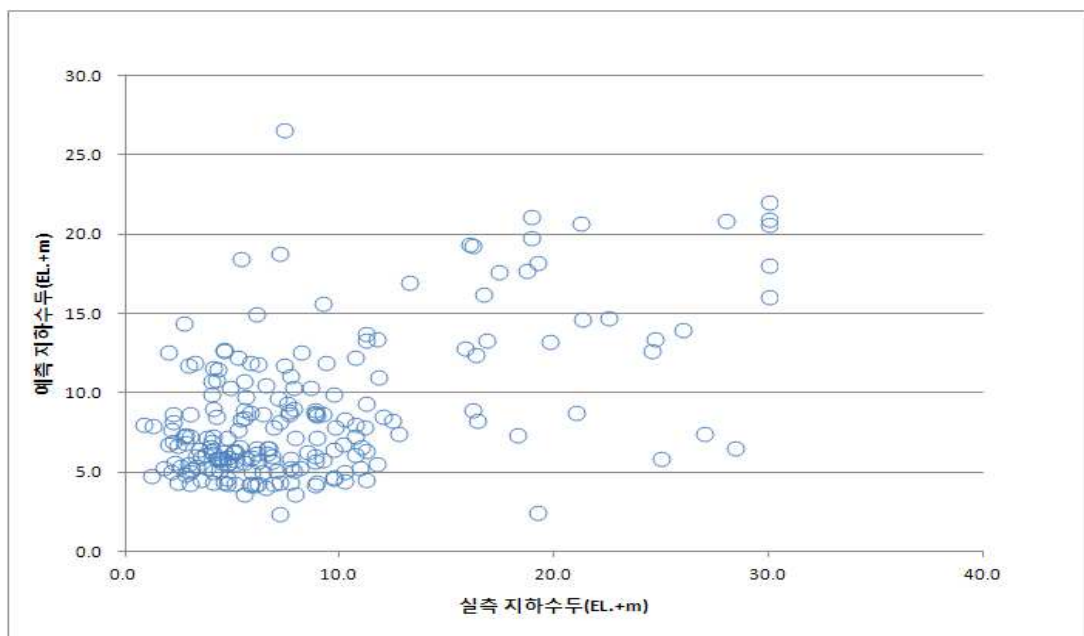
<그림 3-1-2> 실측 지하수두와 예측 지하수두

□ 조사지역의 예측 지하수두와 실측 지하수두 비교를 보면 고도 30m이상에서는 관측자료수가 부족하여 실측자료와 예측자료의 상관성이 급격히 떨어지는 경향이 나타난다<그림 3-1-2>. 이는 조사지역의 관측망이 주로 저지대에 분포하여 고지대의 관측자료가 상대적으로 부족하기 때문에 나타난 결과이다.

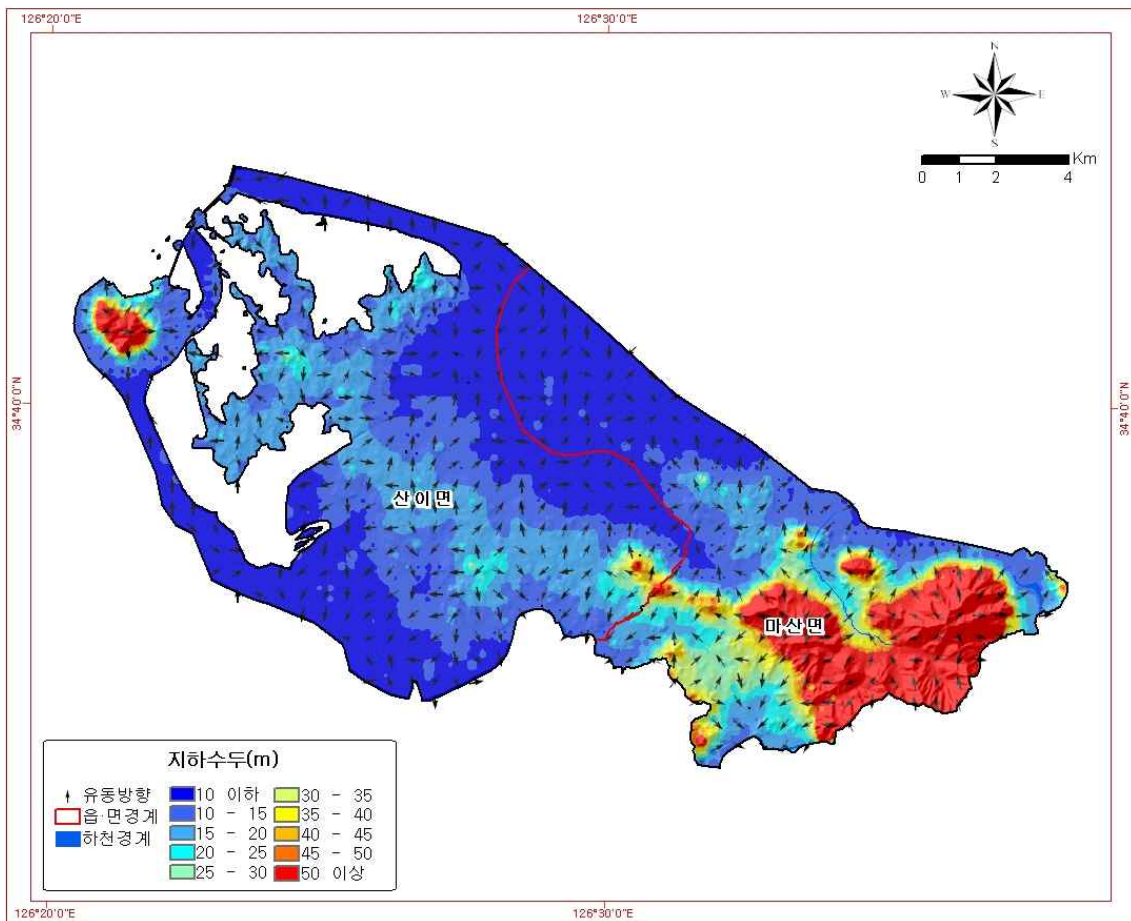
<그림 3-1-3> 지하수두 및 유동방향도

□ 조사지역의 지하수유동은 대체로 지형고도와 유사한 양상을 보이고 있다. 산막천, 옥천천, 해남천과 지류 주변 그리고 해안과 접한 지구경계 동쪽과 서쪽의 저지대에서는 지하수두가 낮게 형성되어 있으며 산지 인근에서는 산지고도와 유사한 양상으로 높게 형성되어있다<그림 3-1-3>.

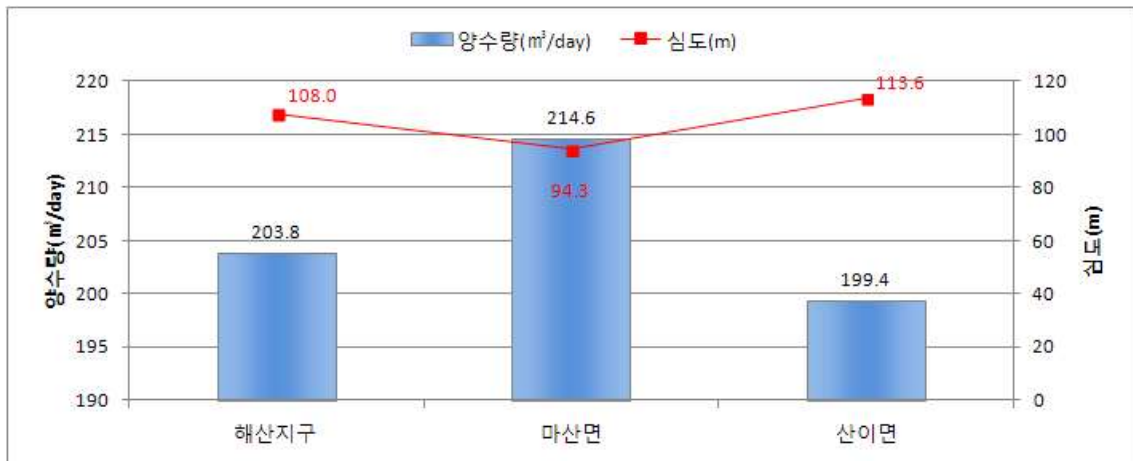
<그림 3-1-4> 읍면별 지하수 평균심도 및 양수량

구분	산술평균				기하평균		
	읍면동	심도(m)	양수량 (m <sup>3</sup> /day)	수리전도도 (K, m/day)	투수량계수 (T, m <sup>2</sup> /day)	수리전도도 (K, m/day)	투수량계수 (T, m <sup>2</sup> /day)
해산지구		108	204	0.07624	5.390	-2.90141	1.542
마산면		94	215	0.03700	2.871	-3.46978	1.012
산이면		114	199	0.09239	6.427	-2.66738	1.761

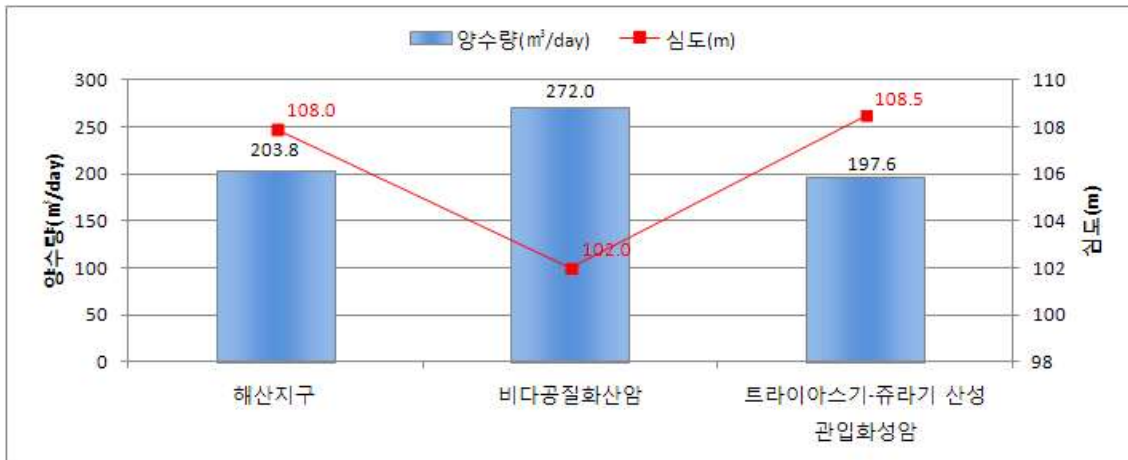
<그림 3-1-7> 수문지질별 지하수 평균심도 및 양수량

구분	산술평균				기하평균		
	읍면동	심도(m)	양수량 (m <sup>3</sup> /day)	수리전도도 (K, m/day)	투수량계수 (T, m <sup>3</sup> /day)	수리전도도 (K, m/day)	투수량계수 (T, m <sup>3</sup> /day)
해산지구		108	204	0.07624	5.390	-2.90141	1.542
비다공질 <sup>1)</sup>		102	272	0.03500	2.950	-3.35241	1.082
트라이아 <sup>2)</sup>		109	198	0.07999	5.612	-2.86041	1.584

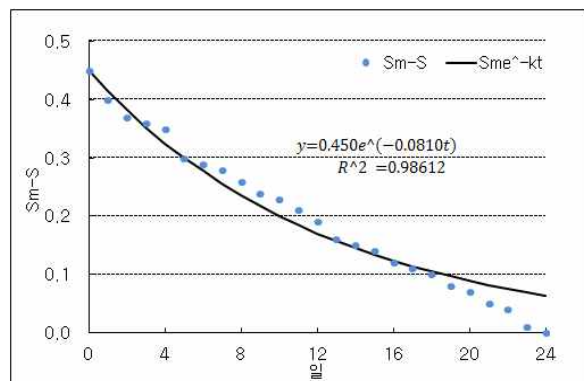
<그림 3-1-12> 지하수 수위 무강우 일수 산정 및 감수곡선

- 지하수 수위 수문곡선은 시간경과에 따른 지하수 수위의 변동을 나타내는 곡선이다. 지하수 수위 변동요인 중 지하수 수위 상승에 가장 중요한 영향을 미치는 것은 강수의 지하 침투에 의한 지하수 함양이며, 수위 강하에 가장 큰 역할을 하는 것은 하천 배수에 의한 기저유출이다. 실제로 수위상승기간의 수문곡선은 강수의 유형과 침투 특성에 따라 좌우되기 때문에 일정한 유형이 없지만 수위강하 기간에는 일정한 하강곡선 형태를 보여준다. 하강직선의 기울기는 대수층의 배수와 관련된 상수로서 대수층의 특성을 나타내는 것이므로 이를 분석하면 해당 지역의 대수층 비산출율과 지하수 함양계수를 구할 수 있다.
- 금번 조사에서는 농촌지하수관리관측망 삼호1(암반)의 최근 지하수위 관측자료(2015.08~2016.07)와 강수량 자료를 이용하였다.
- 무강우 상태를 보인 일정기간 동안의 자료를 이용하여 회귀곡선을 작성하고 이를 통해 기울기와 지수승을 산출하여 함양률을 산정하였다. 본 조사 지구의 함양률은 13.19%이다<그림 3-1-12>.

구분	내용	결과
$S_{30}$	$S_m(1 - e^{-30k})$	0.4100
$S_m$	지하수위 최대강하	0.4500
K	추세선 기울기	0.0810
$\alpha$	$C \cdot (S_{30}/S_m)$	0.1319

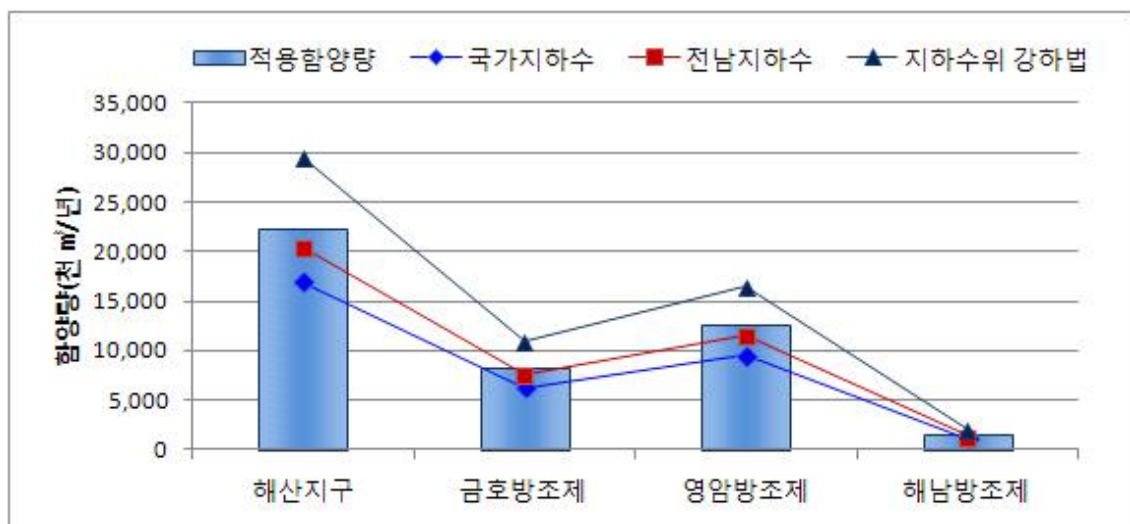
<그림 3-1-13> 표준유역별 지하수 함양량

구 분	면 적 (km <sup>2</sup> )	면적평균 강수량(mm/년)	국가지하수 관리계획	전남지하수 관리계획	지하수위 강하법	적용함양량
해산지구	187.76	1,230.36	16,908.87	20,514.60	29,540.13	22,321.20
금호 방조제	68.70	1,211.89	6,286.14	7,626.62	10,982.01	8,298.26
영암 방조제	107.62	1,168.02	9,490.86	11,514.74	16,580.72	12,528.77
해남 방조제	11.43	1,311.18	1,131.87	1,373.24	1,977.41	1,494.17

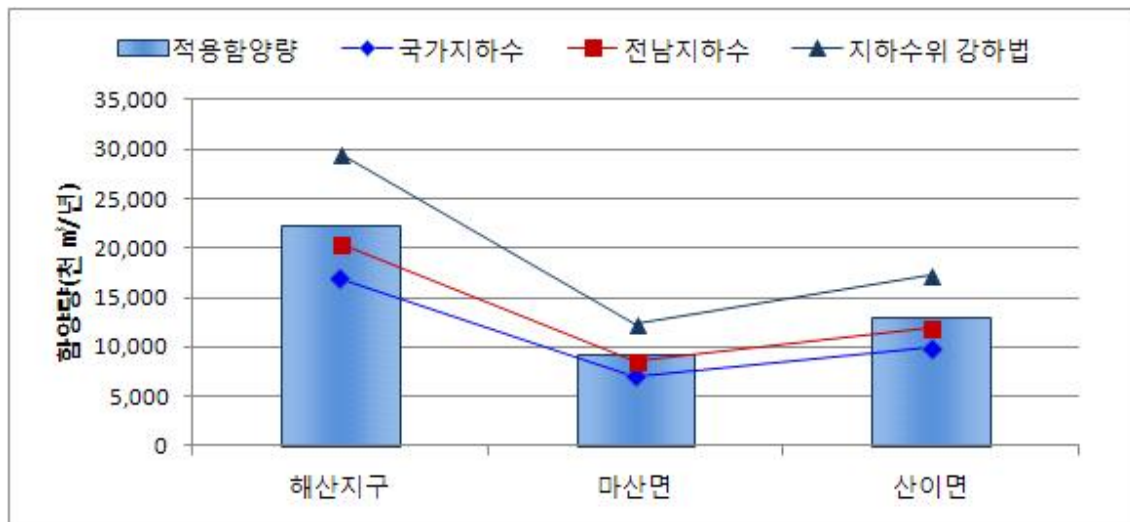
<그림 3-1-14> 읍면별 지하수 함양량

□ 조사지역의 읍면별 함양량을 분석결과 산이면이 13,017.31천m<sup>3</sup>/년으로 가장 많은 함양량을 보이고, 마산면이 9,314.62천m<sup>3</sup>/년으로 적은 함양량을 보이는 것으로 분석되었다<표 3-1-15, 그림 3-1-14>.

구 분	면 적 (km <sup>2</sup> )	면적평균 강우량(mm/년)	국가지하수 관리계획	전남지하수 관리계획	지하수위 강하법	적용함양량
해산지구	187.76	1,230.36	16,911.34	20,517.59	29,544.44	22,331.93
마산면	78.28	1,193.49	7,053.69	8,557.85	12,322.94	9,314.62
산이면	109.48	1,192.59	9,857.65	11,959.74	17,221.50	13,017.31

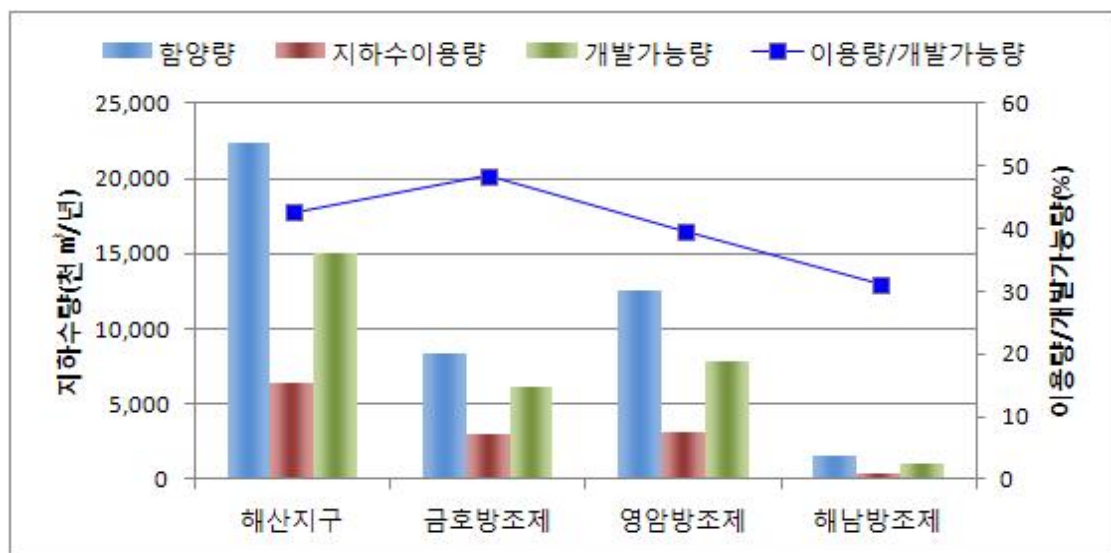
<그림 3-1-15> 표준유역별 지하수 이용량 및 개발가능량

유역	면적 (km <sup>2</sup> )	10년빈도 가뭄강수량 (mm/년)	함양량 (천m <sup>3</sup> /년)	지하수이용량 (천m <sup>3</sup> /년)	개발가능량 (천m <sup>3</sup> /년)	이용량/개발가능량 (%)
해산지구	187.76	800.32	22,321.20	6,385.23	14,976.72	42.63
금호방조제	68.70	890.13	8,298.26	2,950.28	6,095.05	48.40
영암방조제	107.62	734.65	12,528.77	3,121.91	7,880.19	39.62
해남방조제	11.43	878.83	1,494.17	313.04	1,001.48	31.26

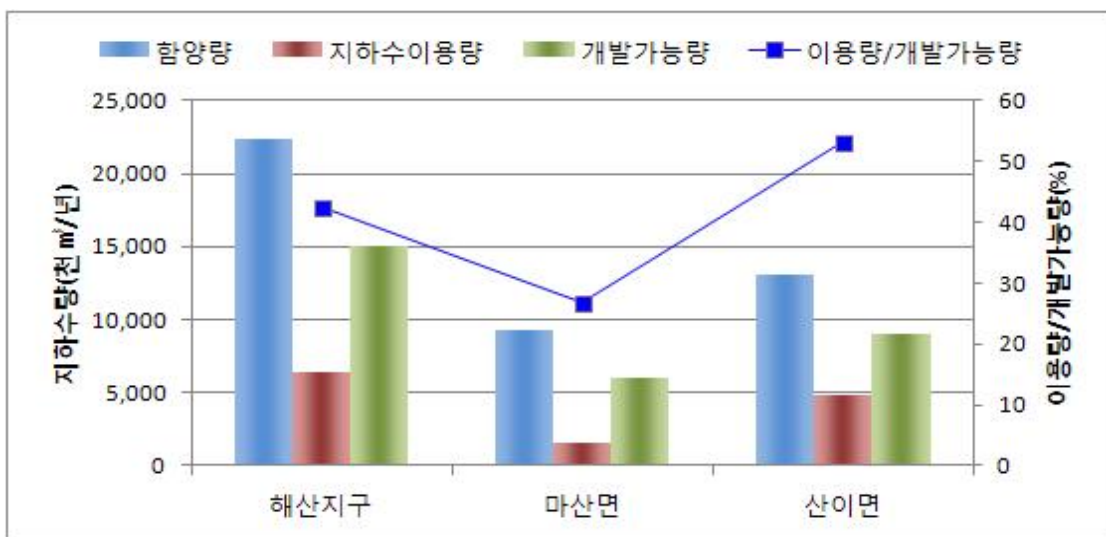
<그림 3-1-16> 읍면별 지하수 이용량 및 개발가능량

읍 면	면 적 (km <sup>2</sup> )	10년빈도 가뭄강수량 (mm)	함양량 (천m <sup>3</sup> /년)	지하수이용량 (천m <sup>3</sup> /년)	개발가능량 (천m <sup>3</sup> /년)	이용량/개발가능량 (%)
해산지구	187.76	800.88	22,331.93	6,385.23	14,992.16	42.59
마산면	78.28	771.74	9,314.62	1,611.67	6,023.07	26.76
산이면	109.48	821.71	13,017.31	4,773.56	8,969.09	53.22

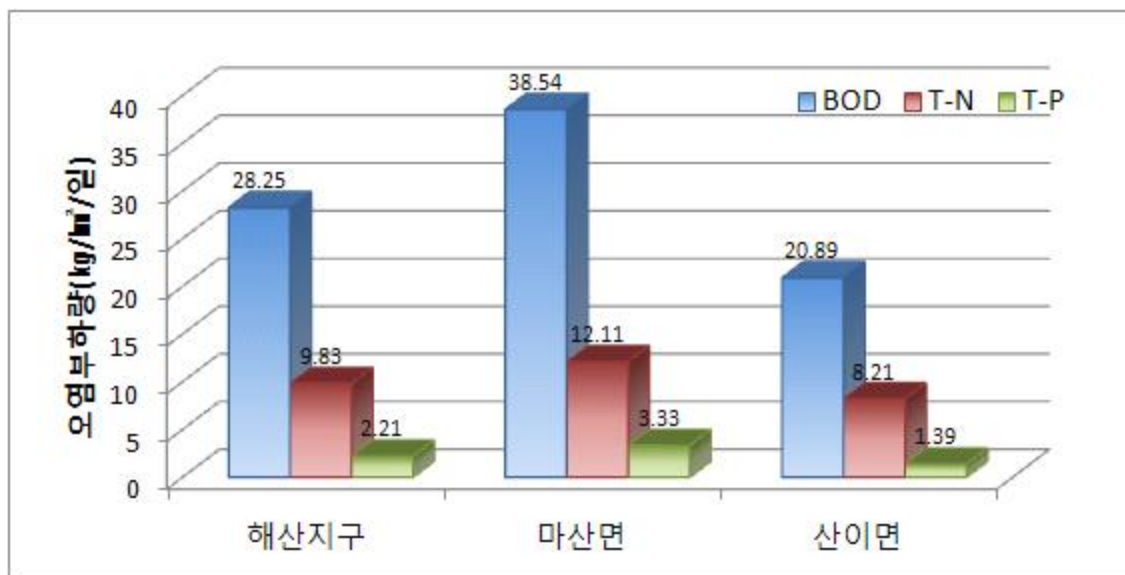
<그림 3-2-3> 읍면별 항목별 단위면적당 오염부하량

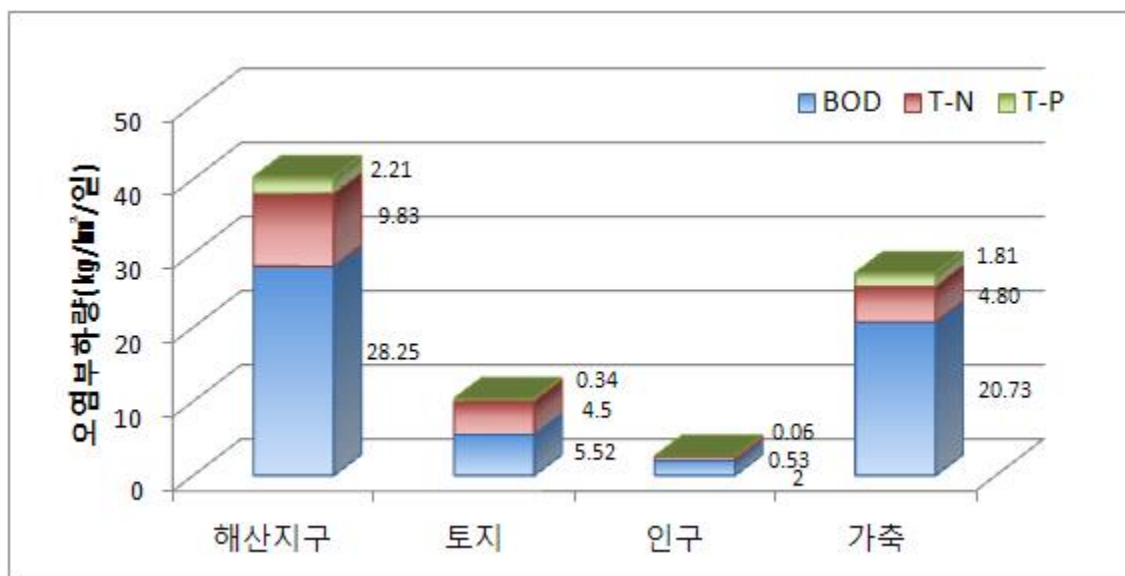
□ 오염원별 오염부하량 원단위를 이용하여 계산한 결과 BOD는 5,304.66kg/일, T-N 1,846.59kg/일, T-P 413.89kg/일로 나타났다. 축산계로부터 발생된 오염발생량은 BOD의 경우 3,891.94kg/일로 T-N, T-P의 합계보다 3배 이상 높고, 인구의 경우에도 발생하는 BOD 오염부하량이 T-N, T-P의 합계보다 3배 이상 높았다. 토지의 의한 오염부하량은 T-N항목이 BOD보다 1배 이상 많이 나타났고 T-P에 의한 오염부하량은 상대적으로 매우 낮은 것으로 확인되었다<표 3-2-6, 그림 3-2-4>.

<그림 3-2-4> 오염원별 단위면적당 오염부하량

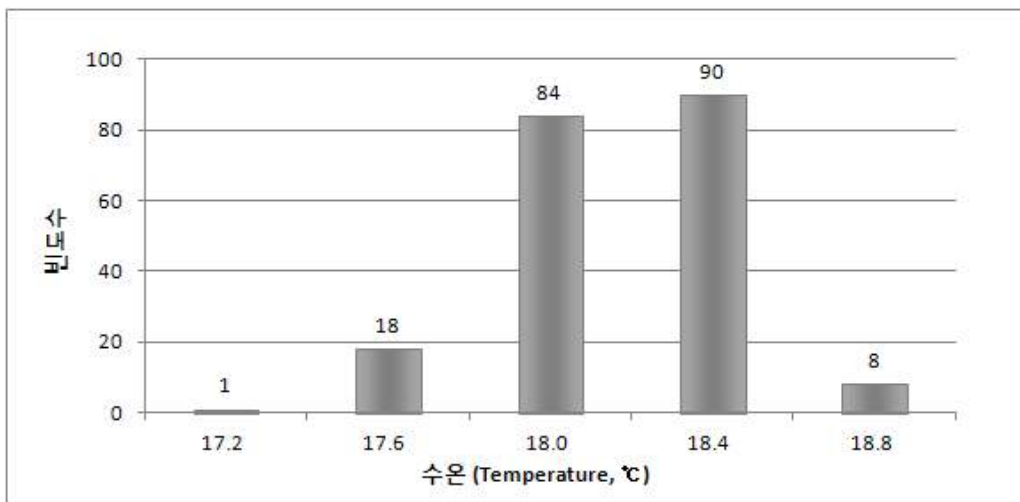
○ 측정된 전체시료의 지하수 수온은 17.2°C~18.6°C의 범위를 보여준다. 빈도분포도를 살펴보면 17.2°C에서 18.8°C까지 온도분포가 다양하다는 것을 알 수 있으며 Box-whisker다이어그램을 보면 산이면에서 수온이 다소 높게 나타나고 마산면이 상대적으로 낮은 것을 알 수 있다<그림 3-2-6~7>. 지방하천이 발달한 산막천, 옥천천, 해남천 인근에서 수온이 높게 나타나는 양상을 보이지만 특정 지을만한 경향성은 나타나지 않았다<그림 3-2-8>.

<그림 3-2-6> 해산지구 지하수의 수온(T) 빈도분포도

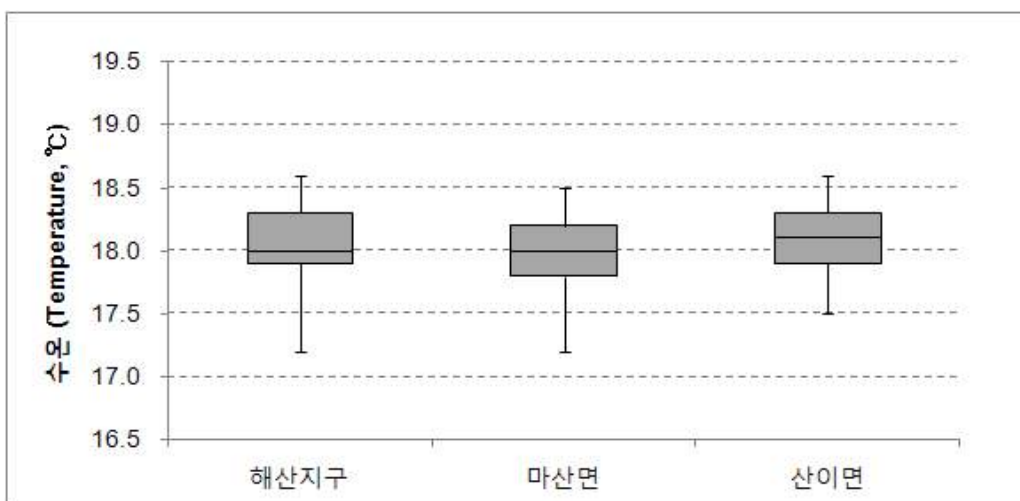
<그림 3-2-7> 해산지구 지하수의 수온(T) Box-whisker

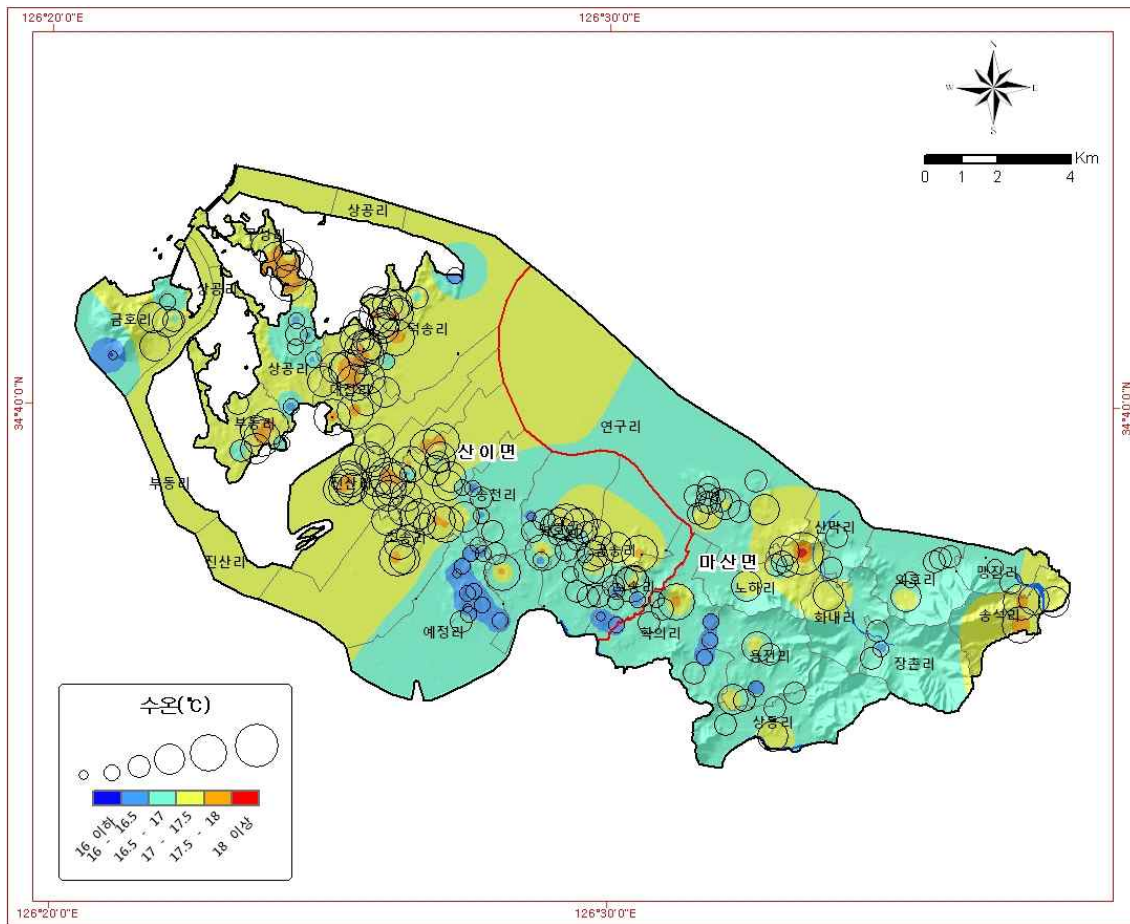
<그림 3-2-8> 해산지구 지하수의 수온(°C) 분포도

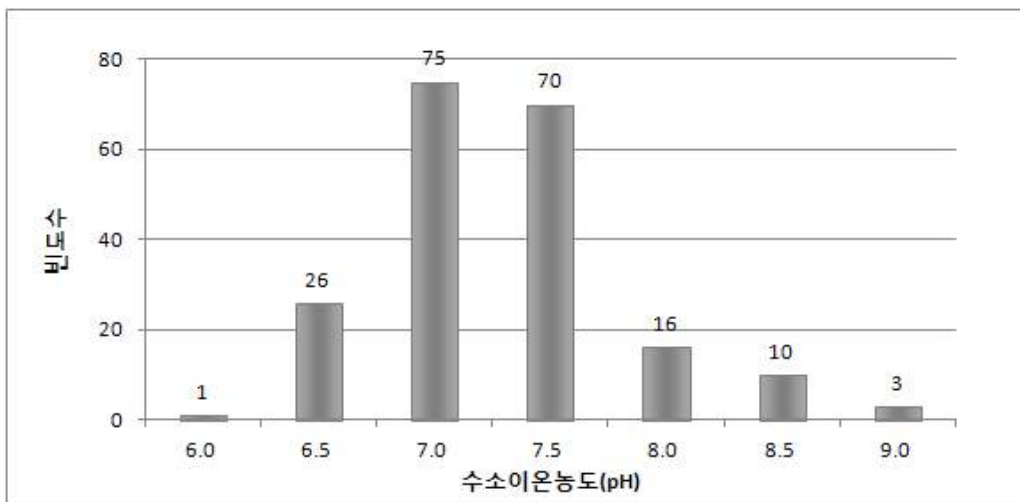
○ 해산지구의 수소이온농도는 6.0~8.9의 범위를 갖고, 평균값은 7.1로 중성을 띈다. 빈도분포도를 살펴보면 pH 분포가 6.0~9.0사이에서 집중되어 나타나는 것을 확인할 수 있으며 Box-whisker 다이어그램을 살펴보면 마산면과 산이면에서 비슷한 양상으로 나타나는 것을 알 수 있다<그림 3-2-9~10>. 수온과 비슷하게 지방하천이 발달한 지역에서 pH가 높게 나타나는 것을 확인할 수 있다<그림 3-2-11>.

<그림 3-2-9> 해산지구 지하수의 pH 빈도분포도

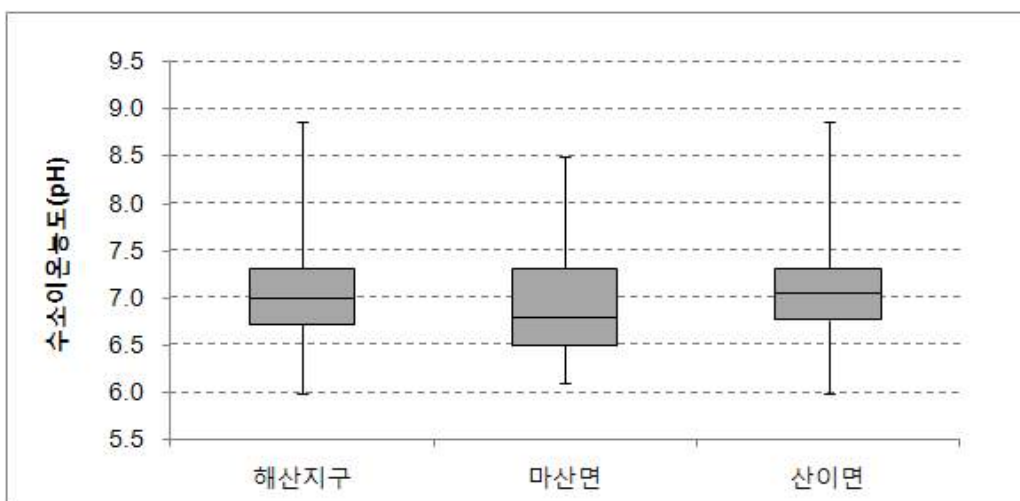
<그림 3-2-10> 해산지구 지하수의 pH Box-whisker

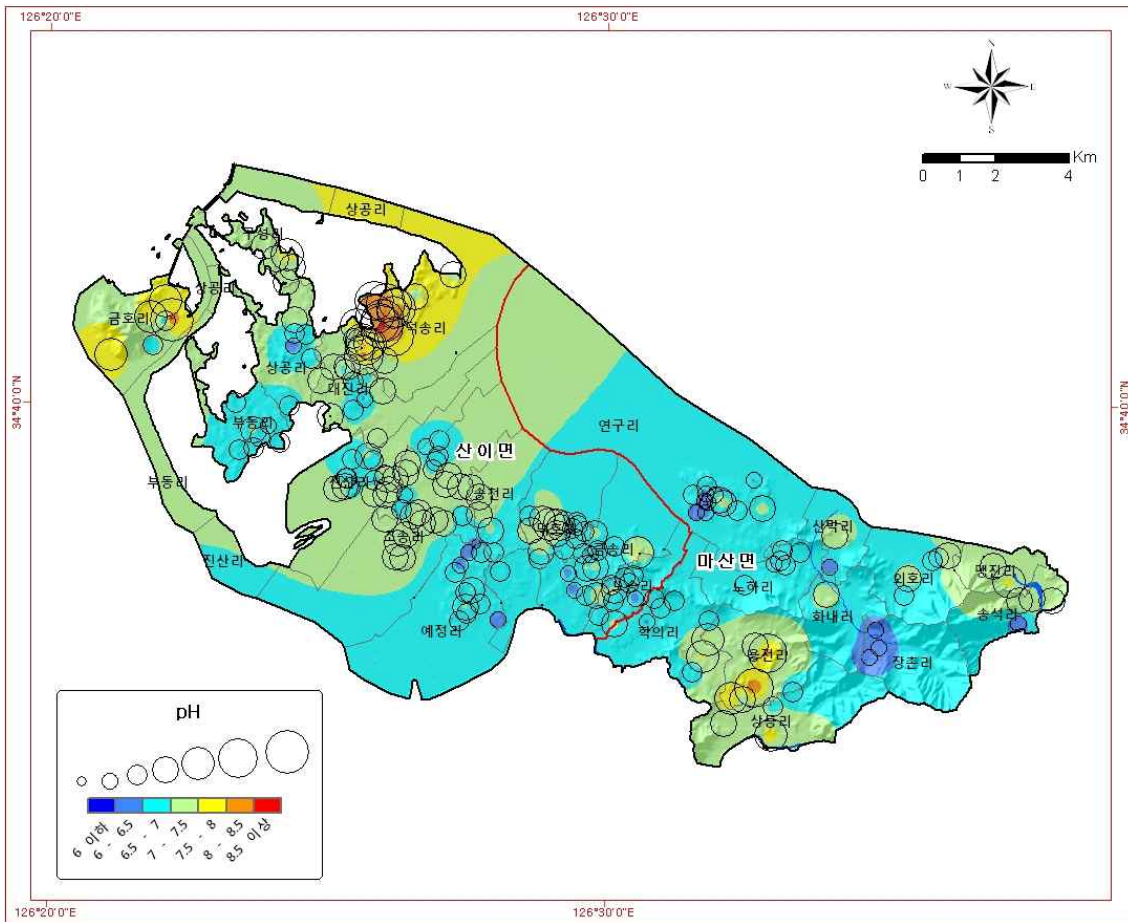
<그림 3-2-11> 해산지구 지하수의 pH 분포도

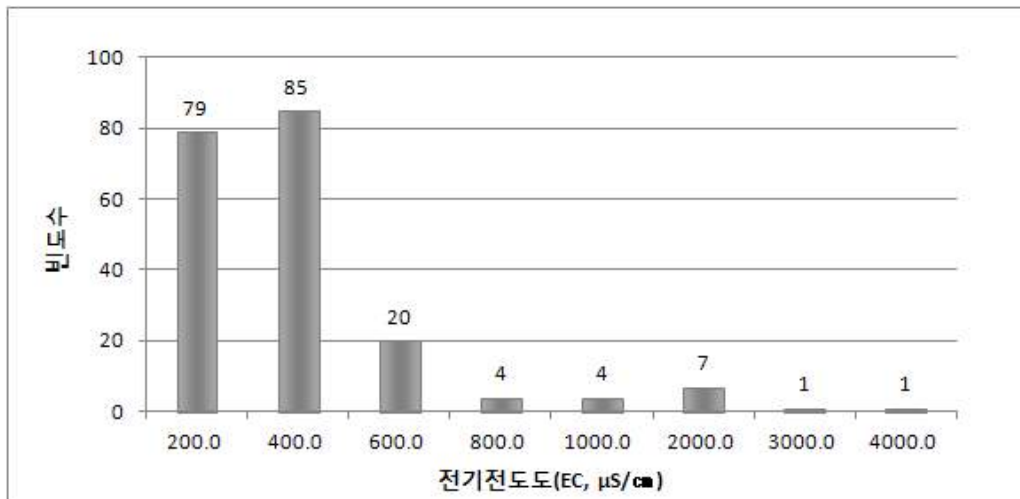
○ 측정된 전체시료의 전기전도도 값은  $102.0\mu\text{S/cm} \sim 3,824.0\mu\text{S/cm}$ 의 값을 나타낸다. 빈도분포도를 살펴보면 대부분  $200\mu\text{S/cm} \sim 600\mu\text{S/cm}$  사이에 집중되어 있으며 Box-whisker 다이어그램을 살펴보면 산이면이 다소 높고 마산면이 상대적으로 낮은 것을 알 수 있다<그림 3-2-12~13>. 산이면 노송리와 덕송리에서 마산면 산막리와 외호리의 해안과 접한 지역에서 EC가 높은 것을 확인할 수 있으며 산이면 구성리 일부지역에서도 다소 높게 나타나는 것을 알 수 있다<그림 3-2-14>.

<그림 3-2-12> 해산지구 지하수의 전기전도도(EC,  $\mu\text{S/cm}$ ) 빈도분포도

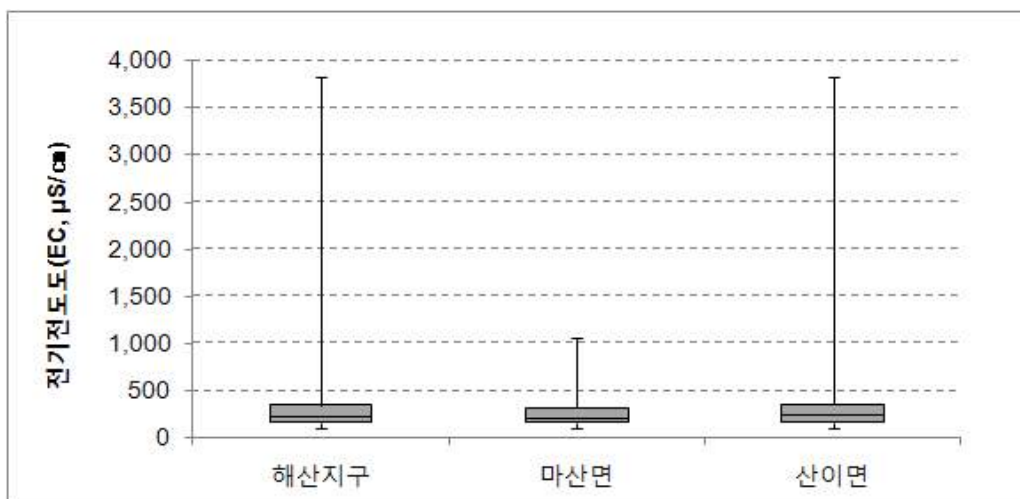
<그림 3-2-13> 해산지구 지하수의 전기전도도(EC,  $\mu\text{S/cm}$ ) Box-whisker

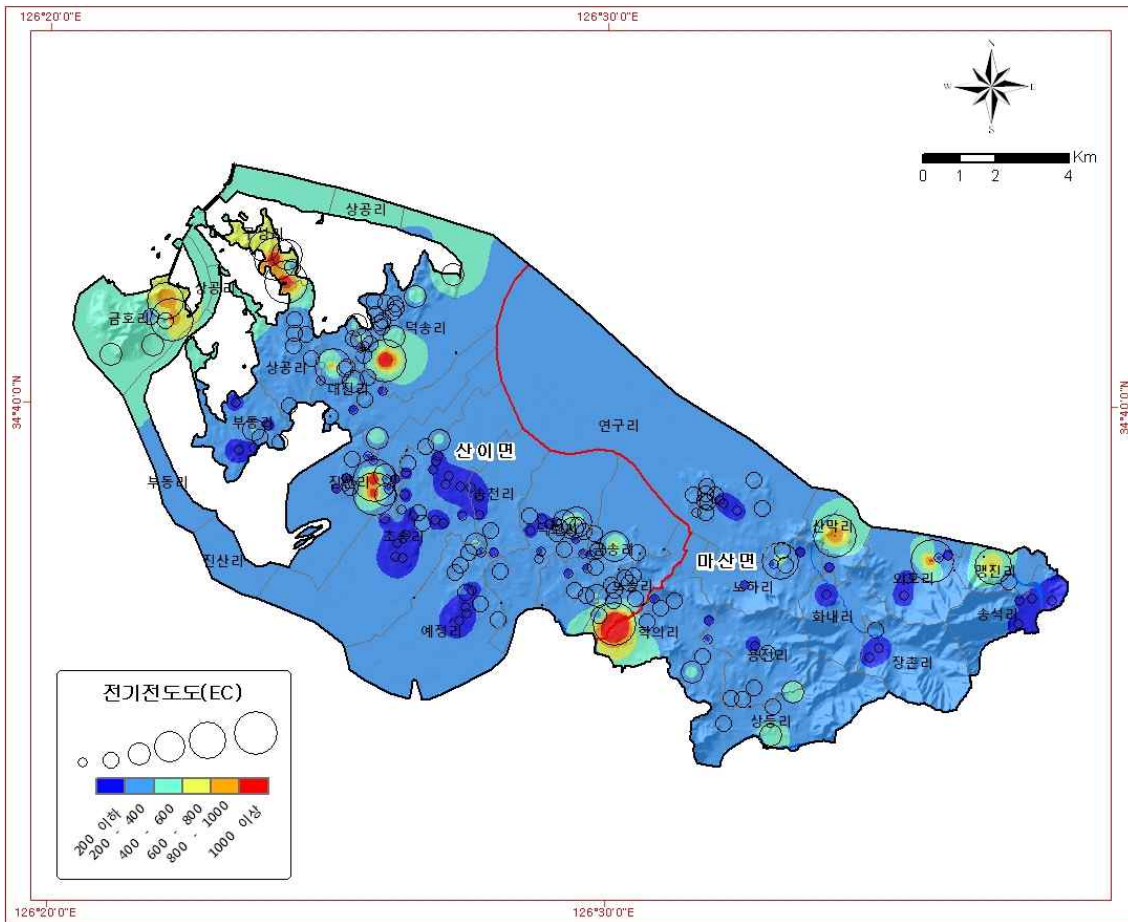
<그림 3-2-14> 해산지구 지하수의 전기전도도(EC,  $\mu\text{S}/\text{cm}$ ) 분포도

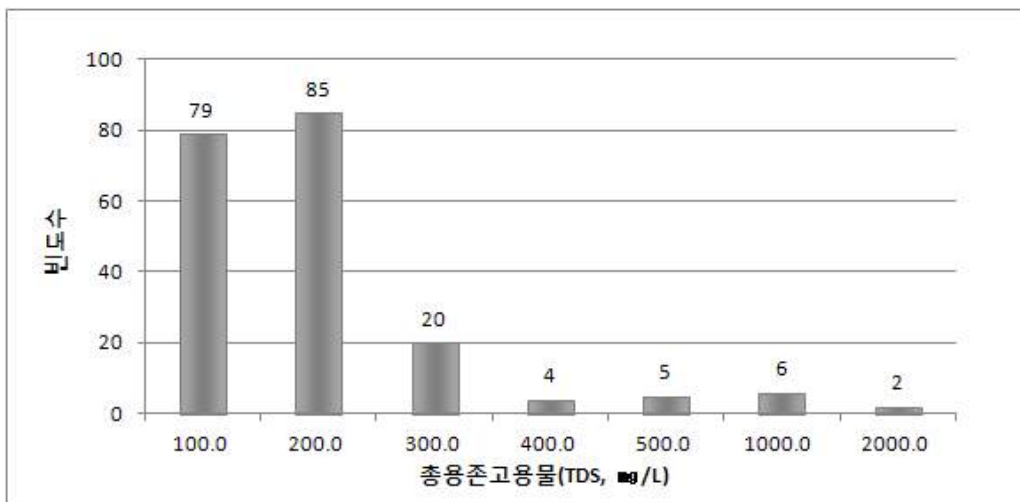
○ 측정된 전체시료의 총용존고형물(TDS, mg/L) 값은 50.0mg/L~1,898.0 mg/L범위를 보여준다. TDS 빈도분포도를 살펴보면 100.0mg/L~300.0mg/L에 집중적으로 분포하는 것을 알 수 있으며 Box-whisker 다이어그램을 보면 산이면에서 다소 높고 마산면에서 상대적으로 낮은 값을 나타내는 것을 알 수 있다<그림 3-2-15~16>. 공간적인 분포는 EC분포 양상과 동일하게 해안가 일부지역에서 높게 나타나며 조사지역 중앙부와 마산면 일부지역에서 상대적으로 낮은 값이 나타난다<그림 3-2-17>.

<그림 3-2-15> 해산지구 지하수의 총용존고형물(TDS, mg/L) 빈도분포도

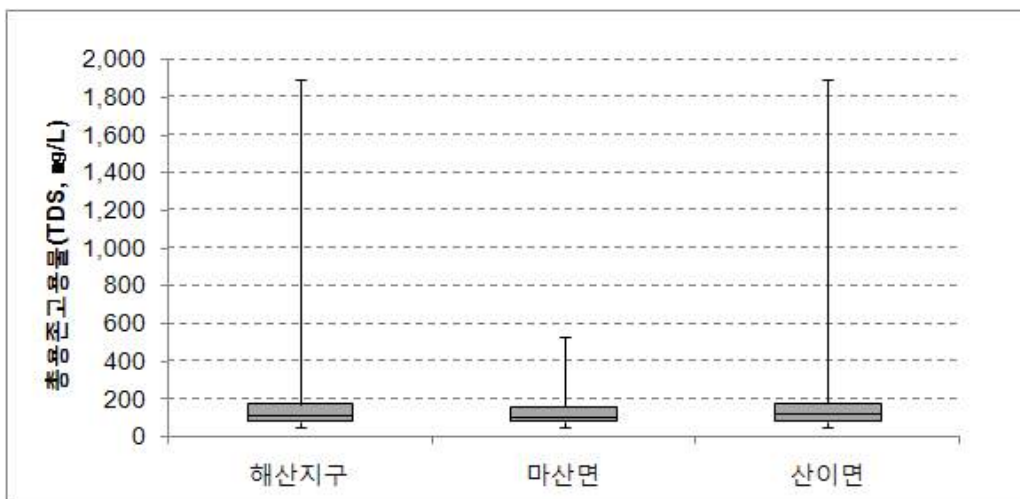
<그림 3-2-16> 해산지구 지하수의 총용존고형물(TDS, mg/L) Box-whisker

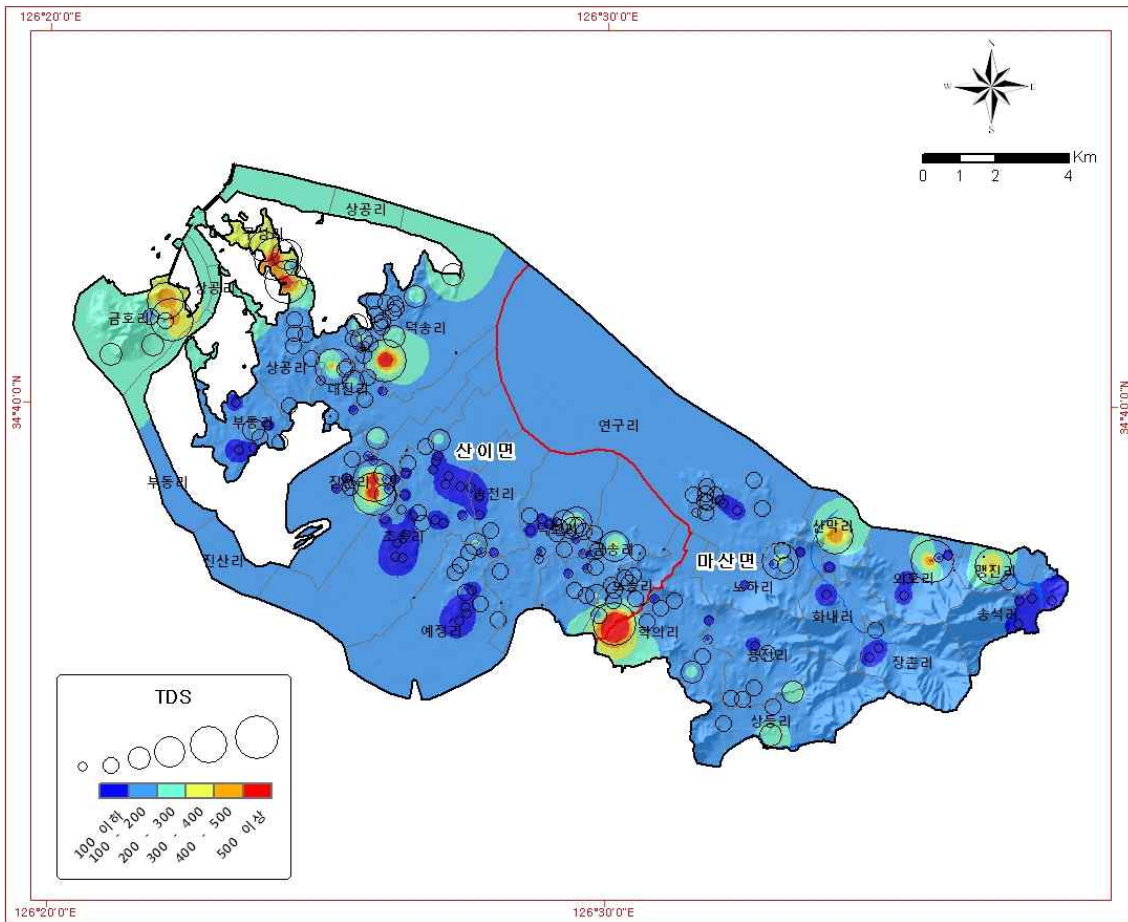
<그림 3-2-17> 해산지구 지하수의 총용존고형물(TDS, mg/L) 분포도

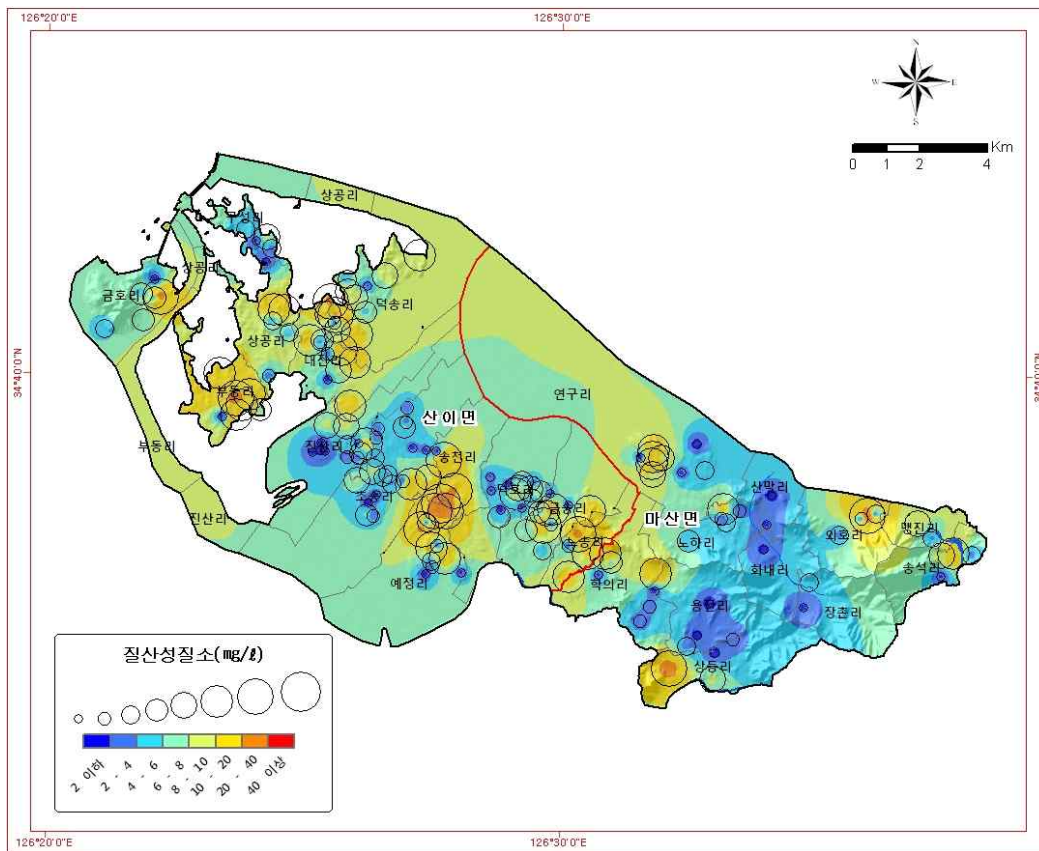
<그림 3-2-18> 해산지구 지하수의 질산성질소(mg/L) 분포도

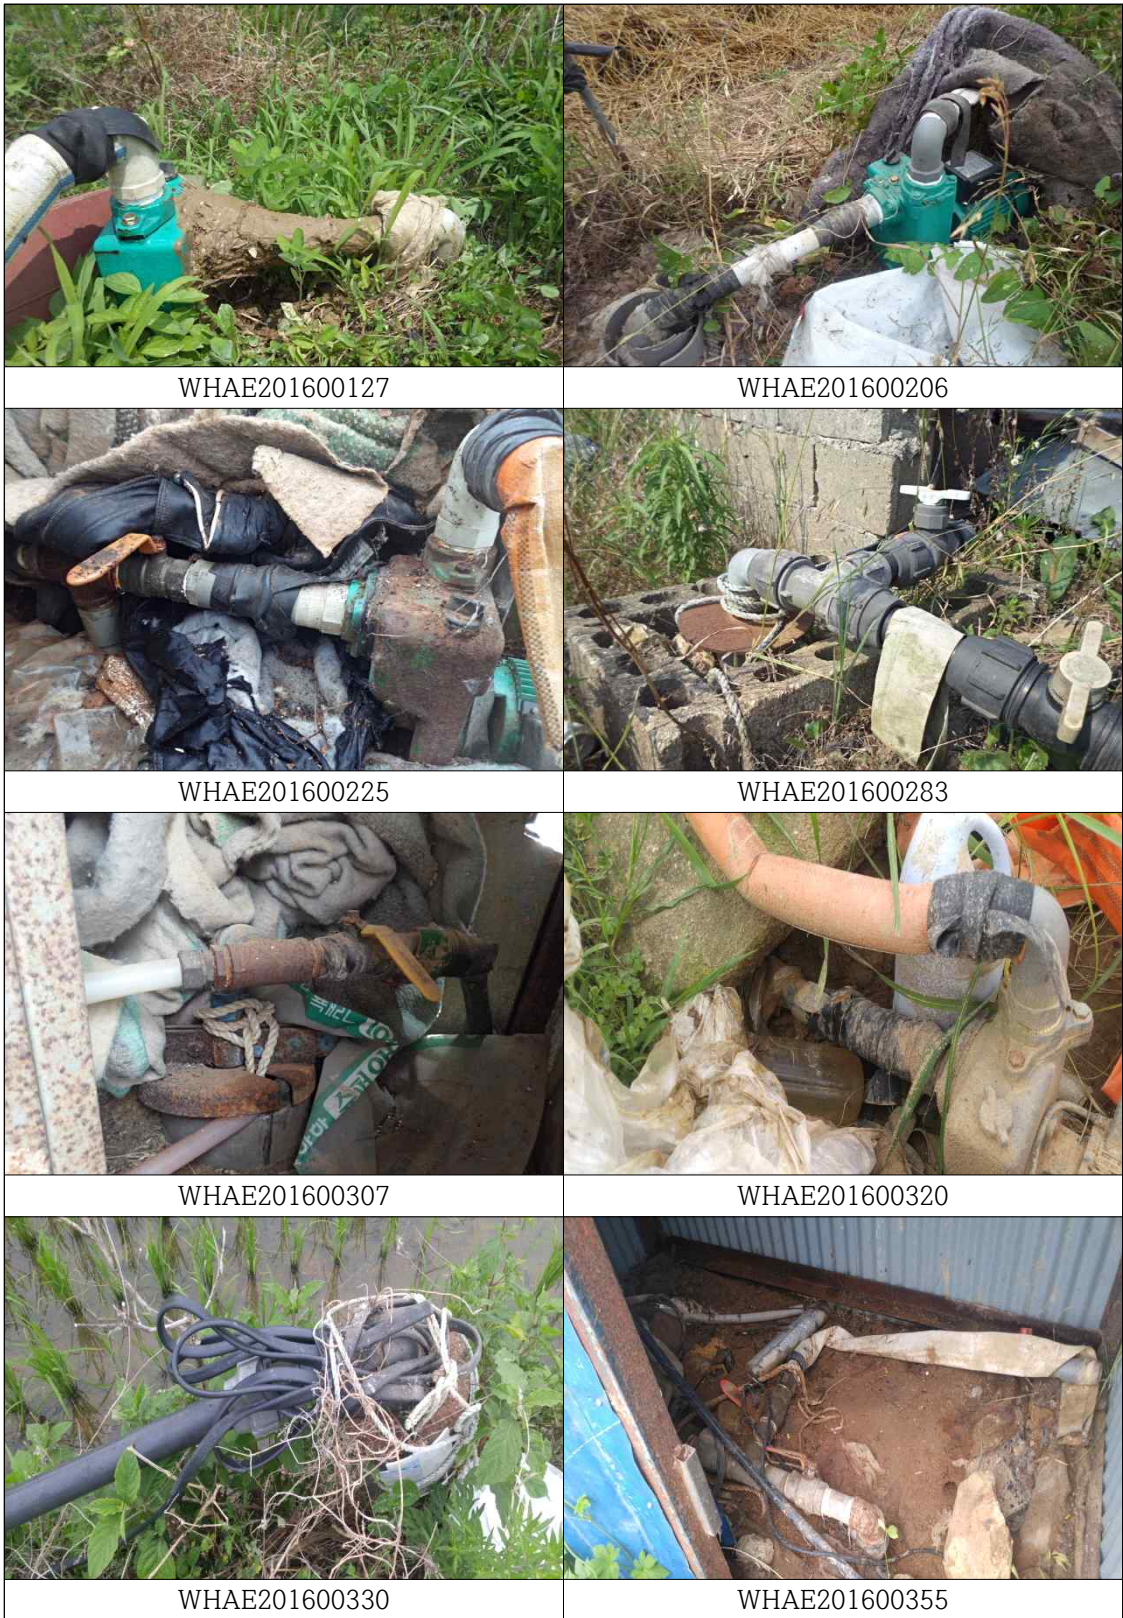
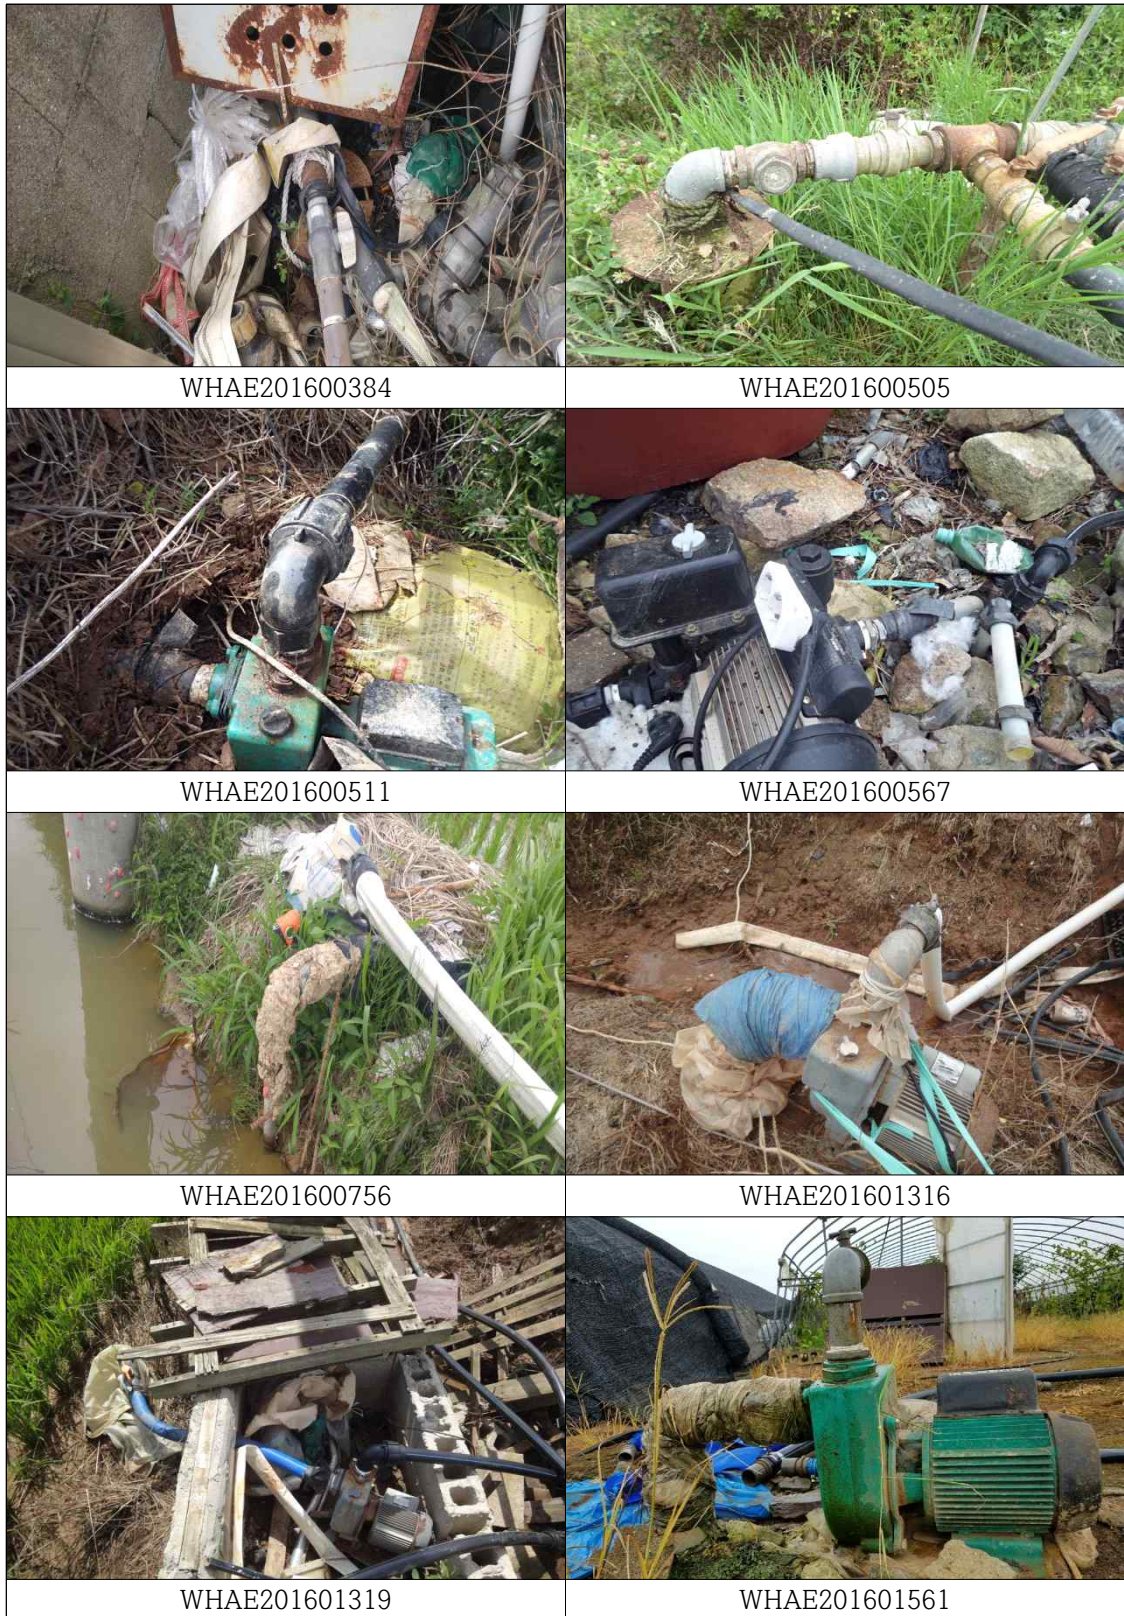
<그림 3-2-19> 오염방지 취약시설

<그림 3-2-19> 오염방지 취약시설(계속)

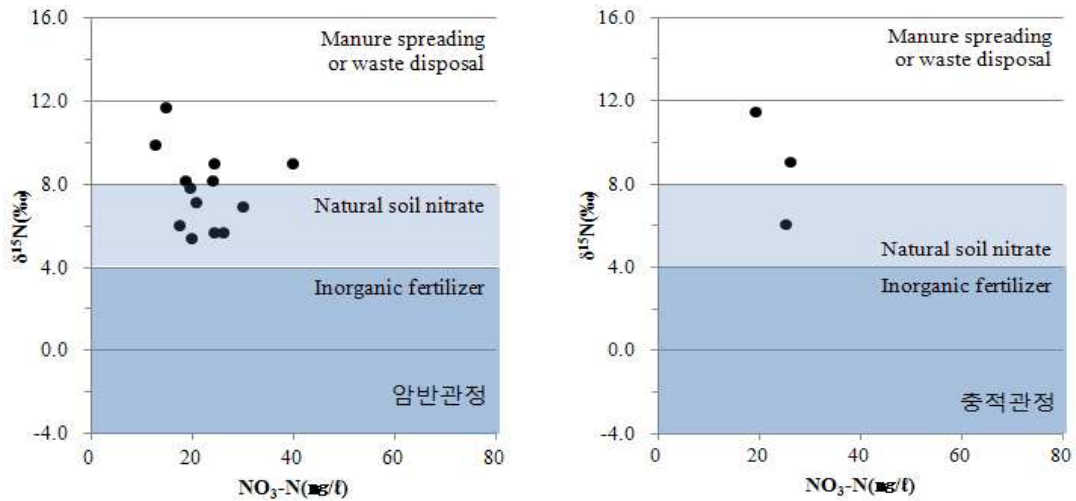
<그림 3-2-20>  $\text{NO}_3\text{-N}$ 과  $\delta^{15}\text{N}$ 의 관계

□ <그림 3-2-20>은 질산성질소의 농도와  $\delta^{15}\text{N}$ 의 관계를 도시한 것이다. 대부분의 지역에서 화학비료, 유기물토양, 생활하수 및 축산분뇨 유래의  $\delta^{15}\text{N}$ 범위에 있다는 것을 알 수 있다. 질산성질소의 유입은 어느 한 곳에서만 유래되는 것이 아니라 복합적으로 다른 유래의 영향도 받는 것으로 판단된다. 따라서 각 지역에 대한 질산성질소의 오염원을 판별하기 위해 Nakanishi(1995)의 계산 방식을 적용하였다.

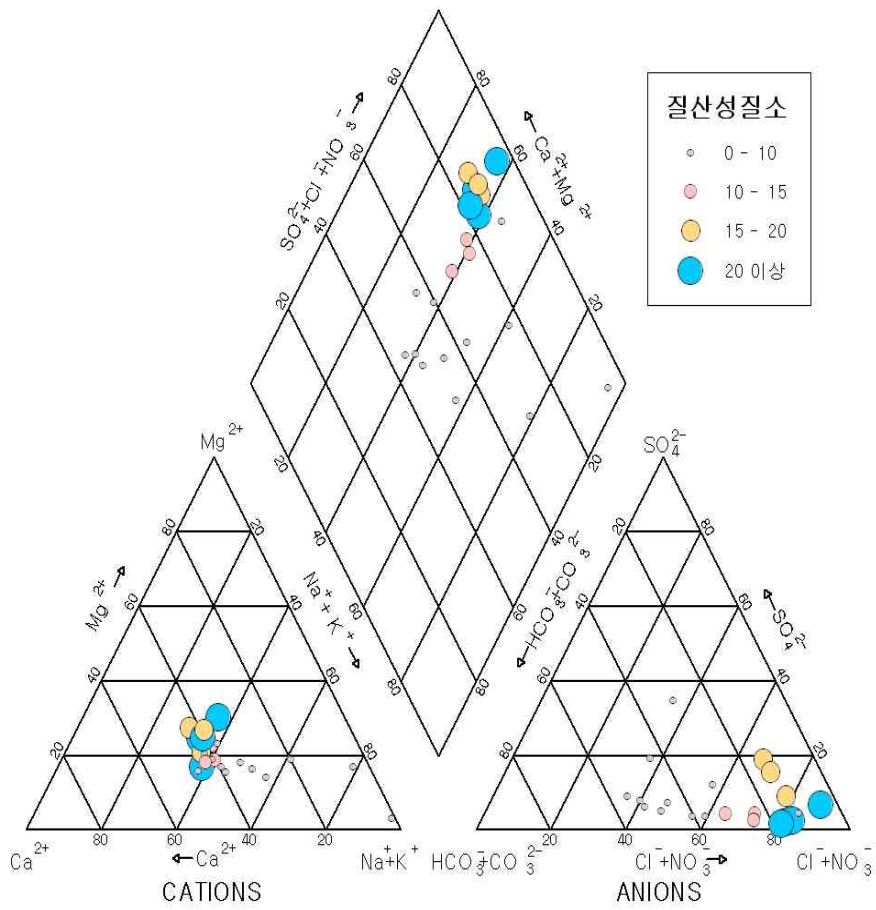
○ 총적관정 7공, 암반관정 16공에 대하여 지하수 양음이온 분석결과를 Piper Diagram에 도시하였다. 먼저 생활하수 및 축산폐수 등에 의한 수질유형 변화를 알아보기 위해 질산성질소 농도에 따라 크기를 달리하여 Piper Diagram에 표시하였다. 수질유형은 Ca-Cl 16개소, Na-Cl 4개소, Ca- $\text{HCO}_3$  3개소로 Ca-Cl과 Na-Cl 유형이 우세하게 나타난다. 질산성질소 농도는 Ca-Cl 유형에서 가장 높게 나타나고 있으며 이는 Ca- $\text{HCO}_3$  유형의 지하수가 외부오염에 의해 Ca-Cl 유형으로 변화하는 것으로 보인다.

<그림 3-2-24> 해산지구 지하수의 Piper Diagram(질산성질소)
