# 2016 농촌지하수관리사업 보고서

해산지구

농림축산식품부

한국농어촌공사

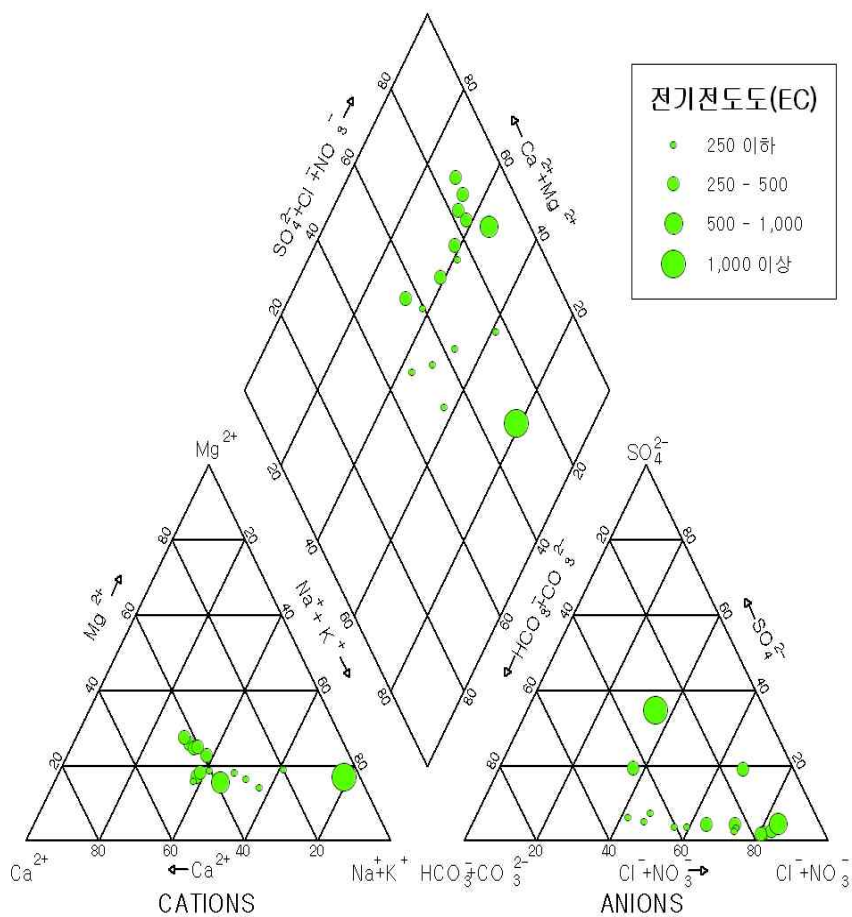
○ 암반지하수는 Ca가 우세하게 나타나며, 음이온은 Cl이 다소 우세하게 나타난다. 오염을 받지 않은 배경 수질은 Ca-HCO<sub>3</sub> 유형이고 배경수질로부터 유동경로에 따른 농업활동 등 인위적인 요인에 의한 영향 및 해수에 의한 영향을 받아 Ca-Cl 유형으로 변화하고 있는 것으로 추정된다. 음이온 HCO<sub>3</sub> 유형에서 Cl 유형으로 변할수록 전기전도도가 커지는 경향을 나타내며 이는 해수침투에 의한 영향이 나타나고 있는 것으로 판단된다<그림 3-2-25>.

<그림 3-2-25> 해산지구 암반 지하수의 Piper Diagram

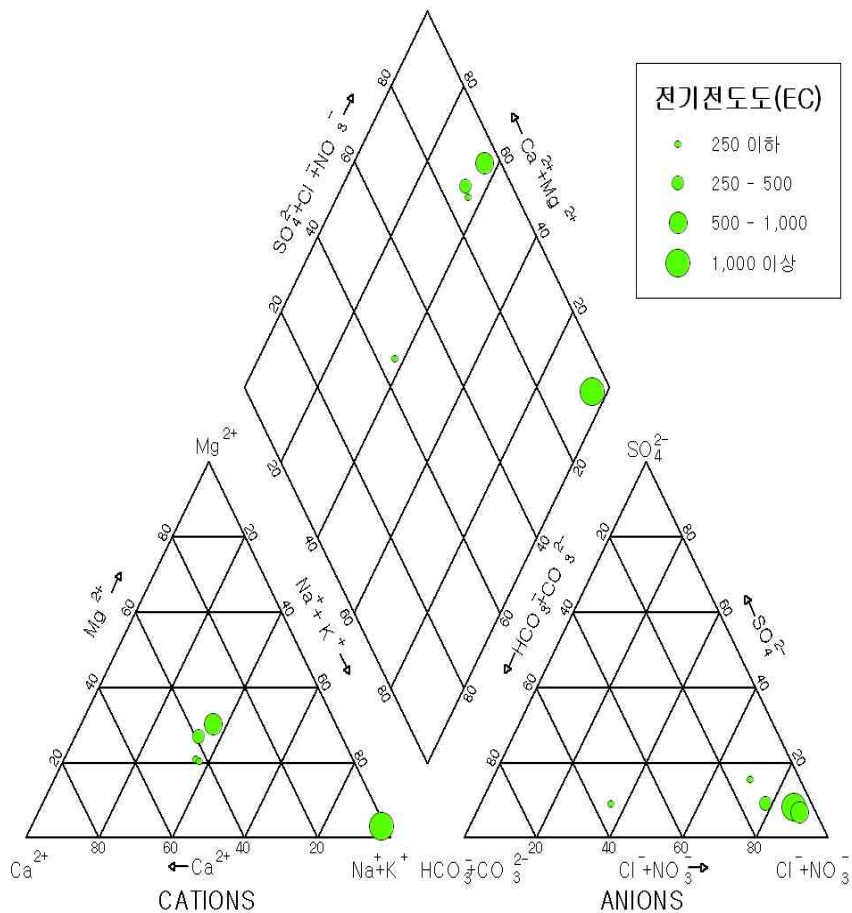
○ 충적지하수 유형도 암반지하수와 유사하게 Ca-Cl유형이 가장 많고 다음으로 Ca-HCO<sub>3</sub>유형이 많다. 양이온 Ca에서 Na로 HCO<sub>3</sub>에서 Cl로 변하면서 전기전도도 수치가 높아지는 것을 확인할 수 있으며 전기전도도 수치가 높은 지점의 지하수에서 Ca-Cl유형이 대다수이지만 일부지역에서 Na-Cl형도 나타나 해수침투에 의한 영향이 높게 나타나고 있는 것을 확인할 수 있다. 암반 지하수에 비해 주변 환경에 영향을 많이 받는 충적대수층의 특성이 반영된 결과로 인위적인 활동 및 해안가에 위치한 지형적인 특징이 지하수 유형에 반영된 것을 쉽게 확인할 수 있다<그림 3-2-26>.

<그림 3-2-26> 해산지구 충적 지하수의 Piper Diagram

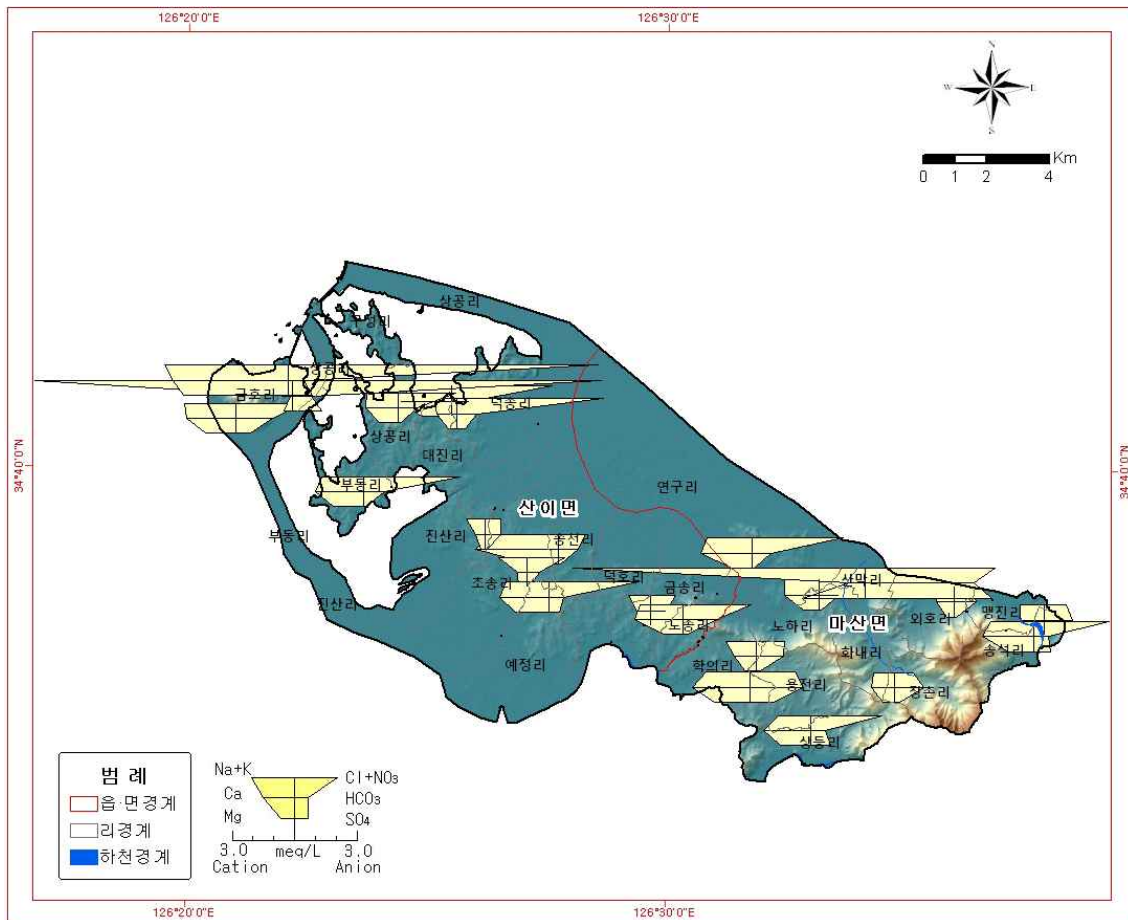
○ 해산지구 지하수의 Stiff Diagram에 의한 수질유형은 Ca-Cl과 Ca-HCO<sub>3</sub>유형이 우세하며 일부 지하수의 경우 기반암의 영향에 의한 것과 복합된 Na-HCO<sub>3</sub>형이 점암면에 나타난다. 해안지역에는 Na-Cl형이 나타나며 Stiff diagram의 면적이 매우 넓은 등 해수침투를 받은 지하수 특징이 나타난다<그림 3-2-27>.

<그림 3-2-27> 해산지구 지하수의 Stiff Diagram

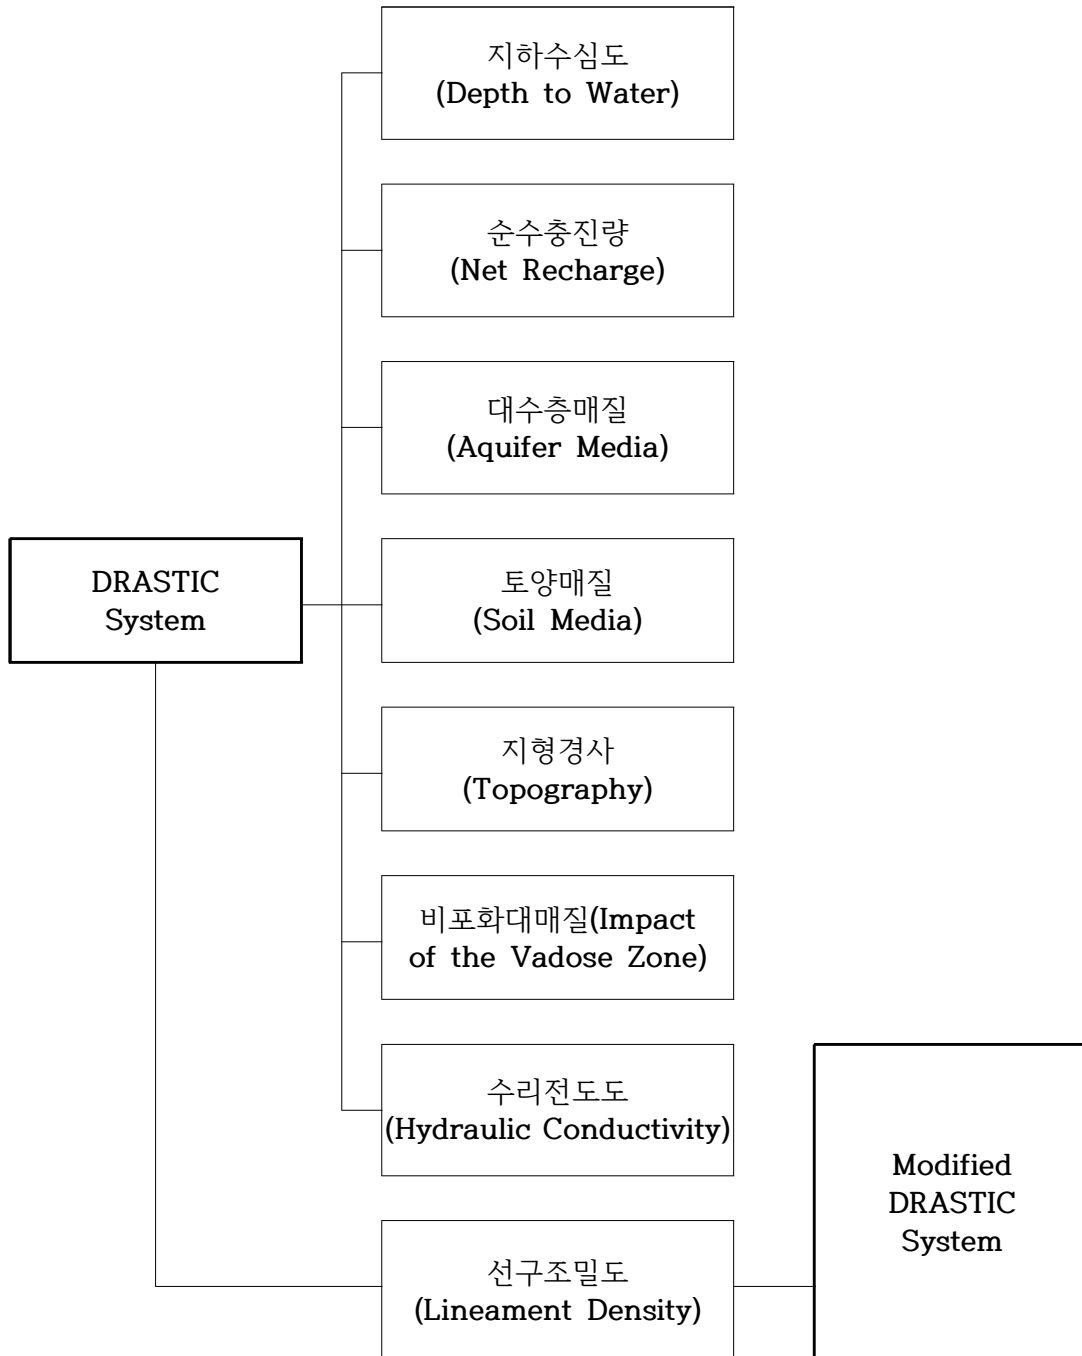
<그림 3-3-1> DRASTIC 흐름도

□ DRASTIC 시스템의 평가절차는 <그림 3-3-1>와 같으며, 본 조사에서는 전술된 각종 성과를 기반으로 GIS 공간분석 기법에 의거 각 항목별 주제도면을 작성하고 이를 중첩하여 평가하였다.

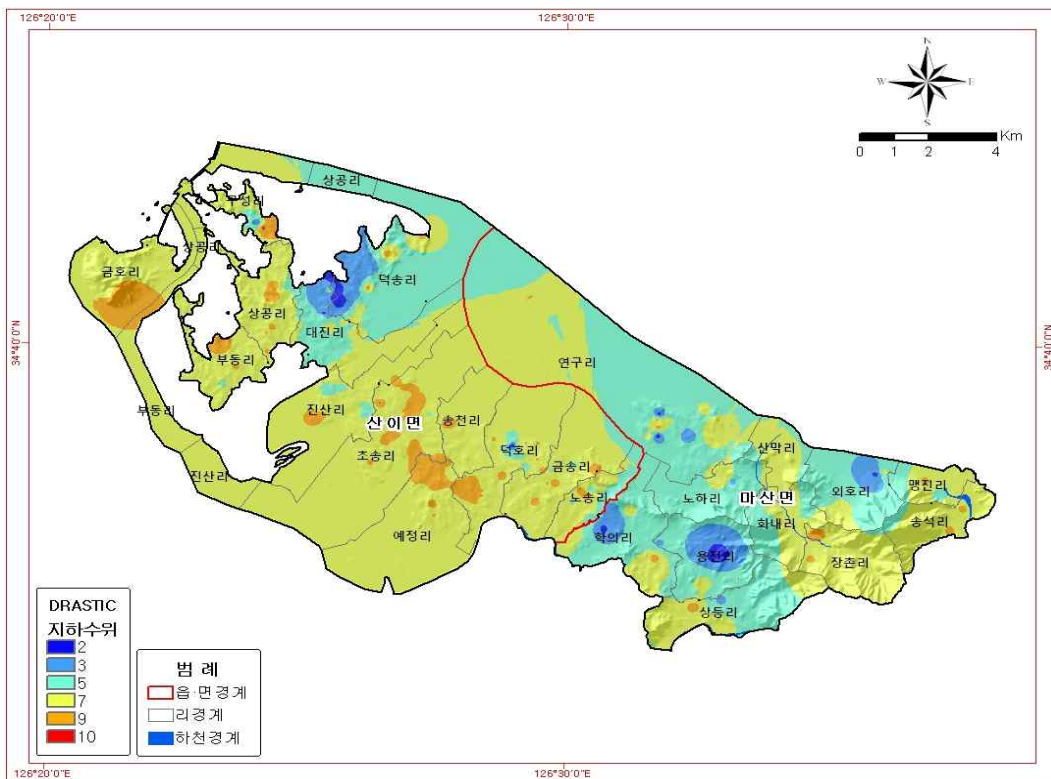
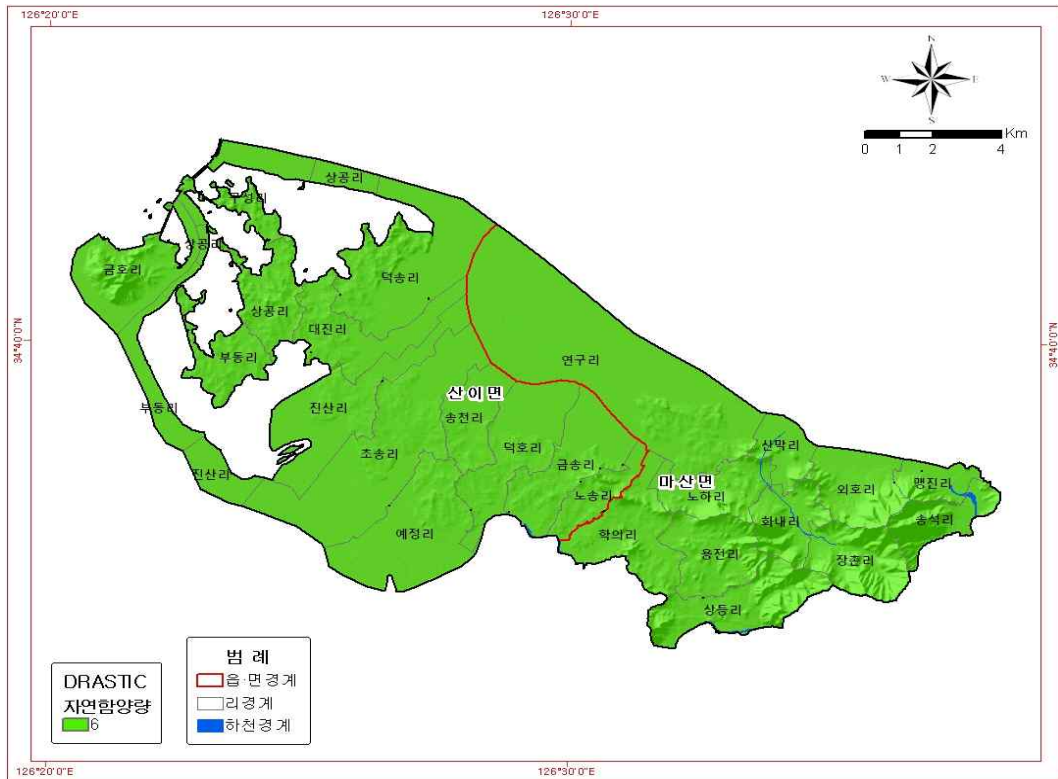
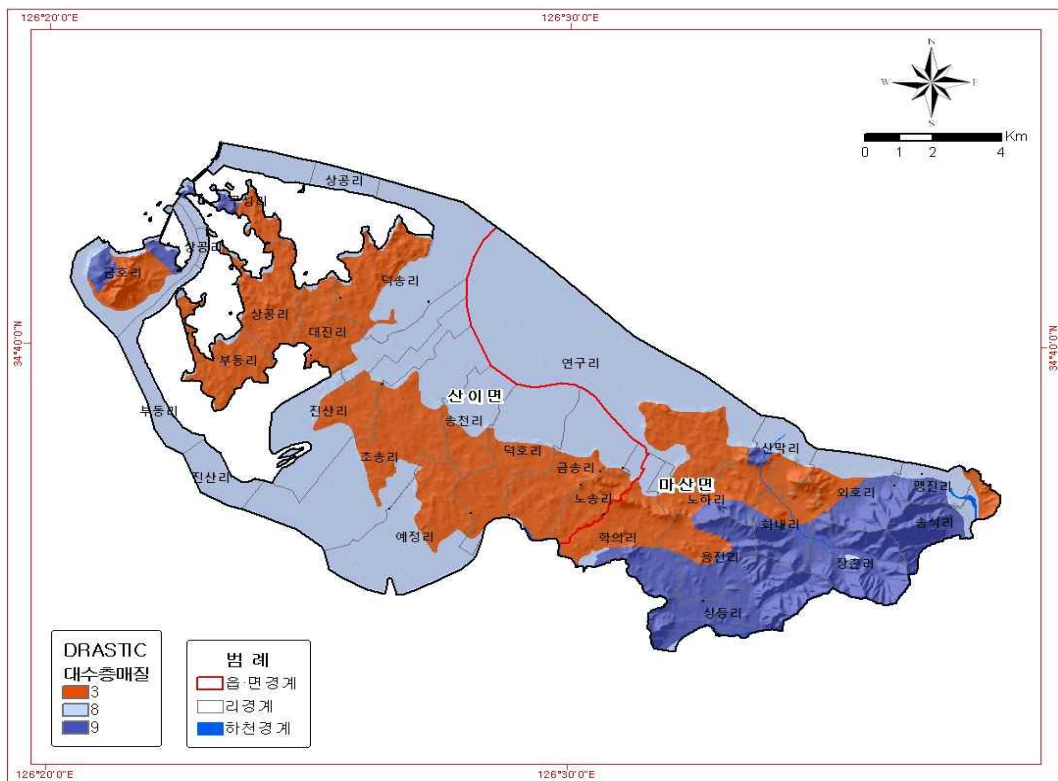
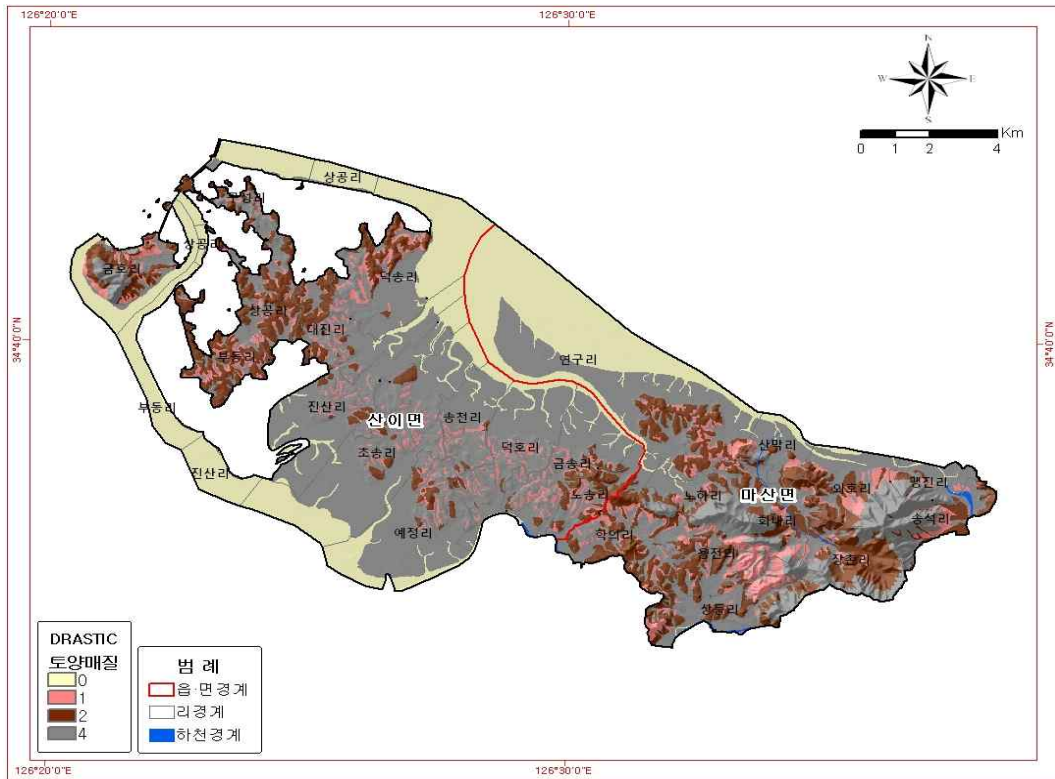
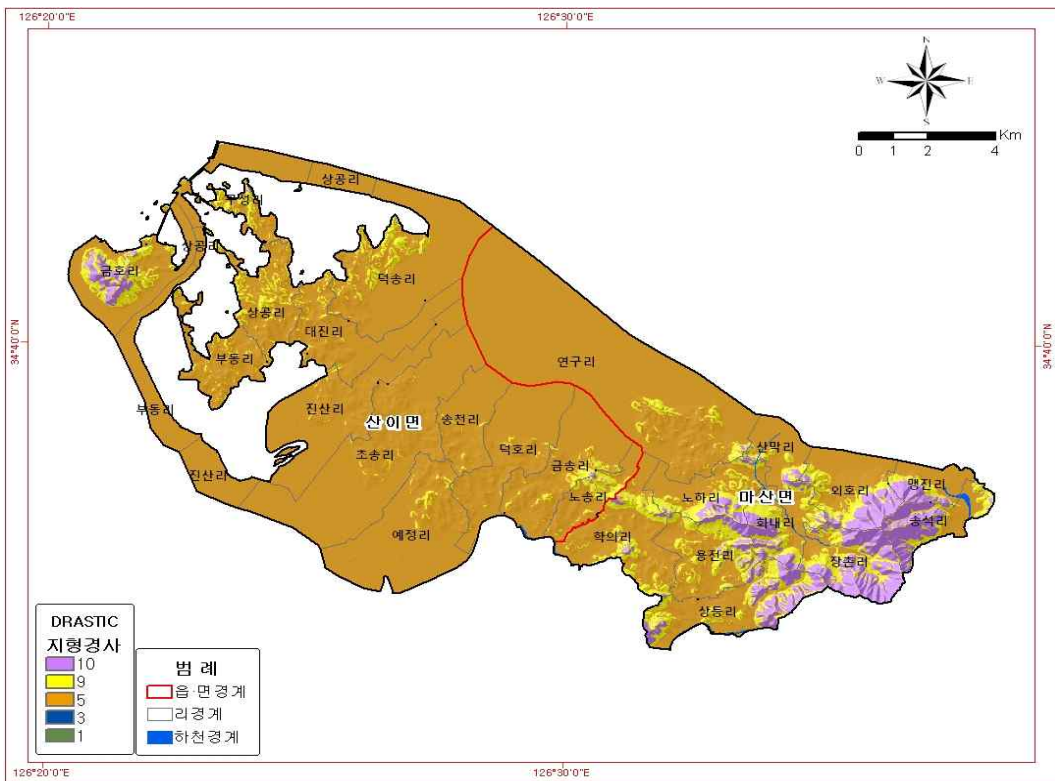
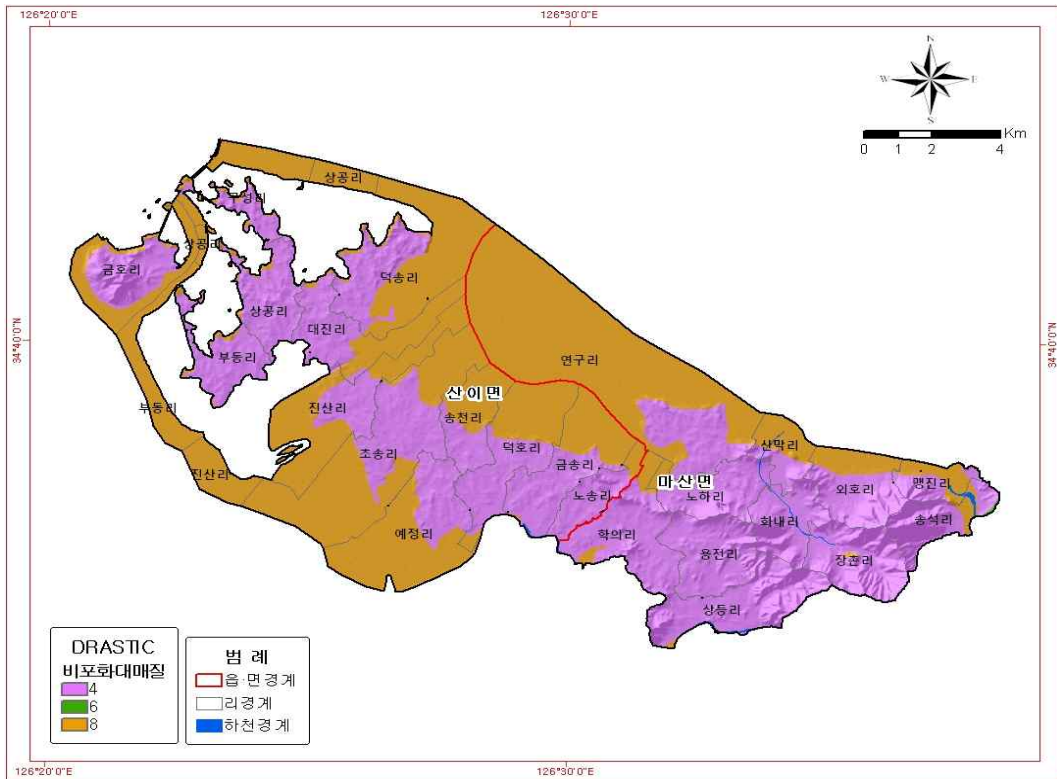
- DRASTIC 지수는 지하수 오염에 대한 취약성과 민감성을 상대 평가하는 것이며, 지하수의 오염정도를 직접적으로 나타내는 것은 아니다. 일반적인 평가방법에서 DRASTIC 지수는 23~226의 범위에 있으며, 농업지역에서 농약에 의한 오염가능성을 고려할 경우 DRASTIC 지수는 26~256의 범위를 갖는다. DRASTIC 지수는 값이 클수록 상대적으로 지하수 오염가능성이 높고, DRASTIC 지수가 작으면 지하수 오염 가능성이 상대적으로 낮음을 의미한다.
- <그림 3-3-2~8, 10>은 조사된 지하수위, 토양, 지질, 지형, 지하수특성 등 오염취약성도(DRASTIC) 작성에 필요한 인자들과 선구조밀도 등 변형된 오염취약성도(Modified DRASTIC) 작성에 필요한 인자들을 등급도로 표현한 것이다.

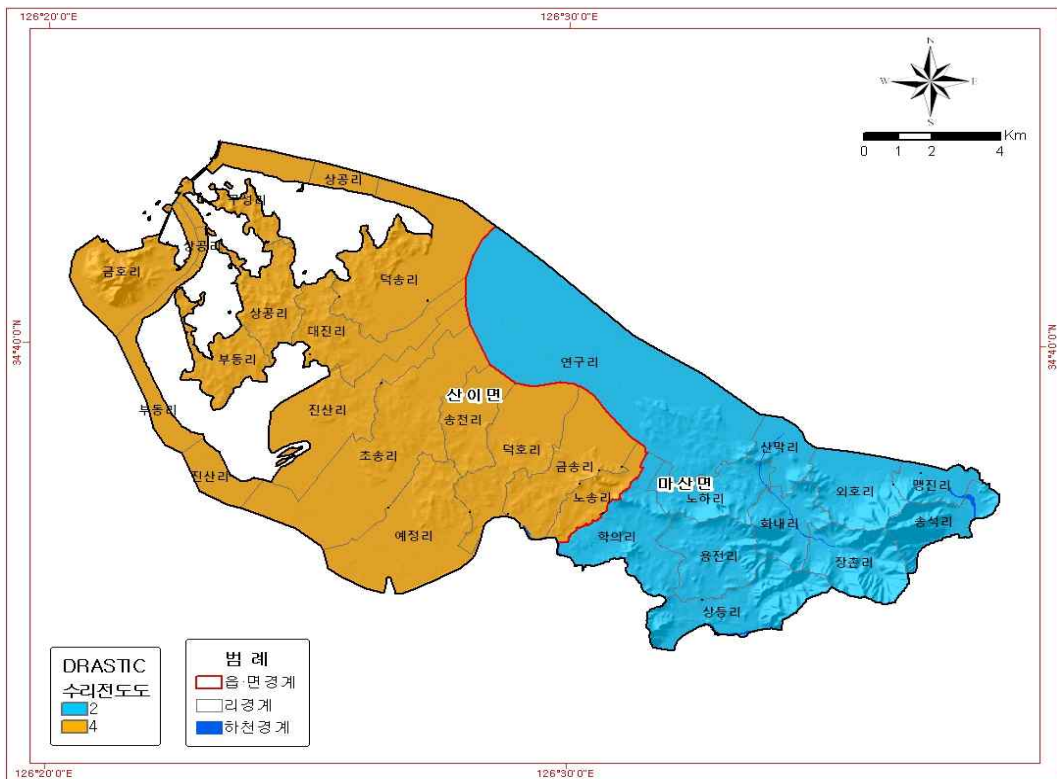
<그림 3-3-8> 수리전도도(Hydraulic Conductivity)

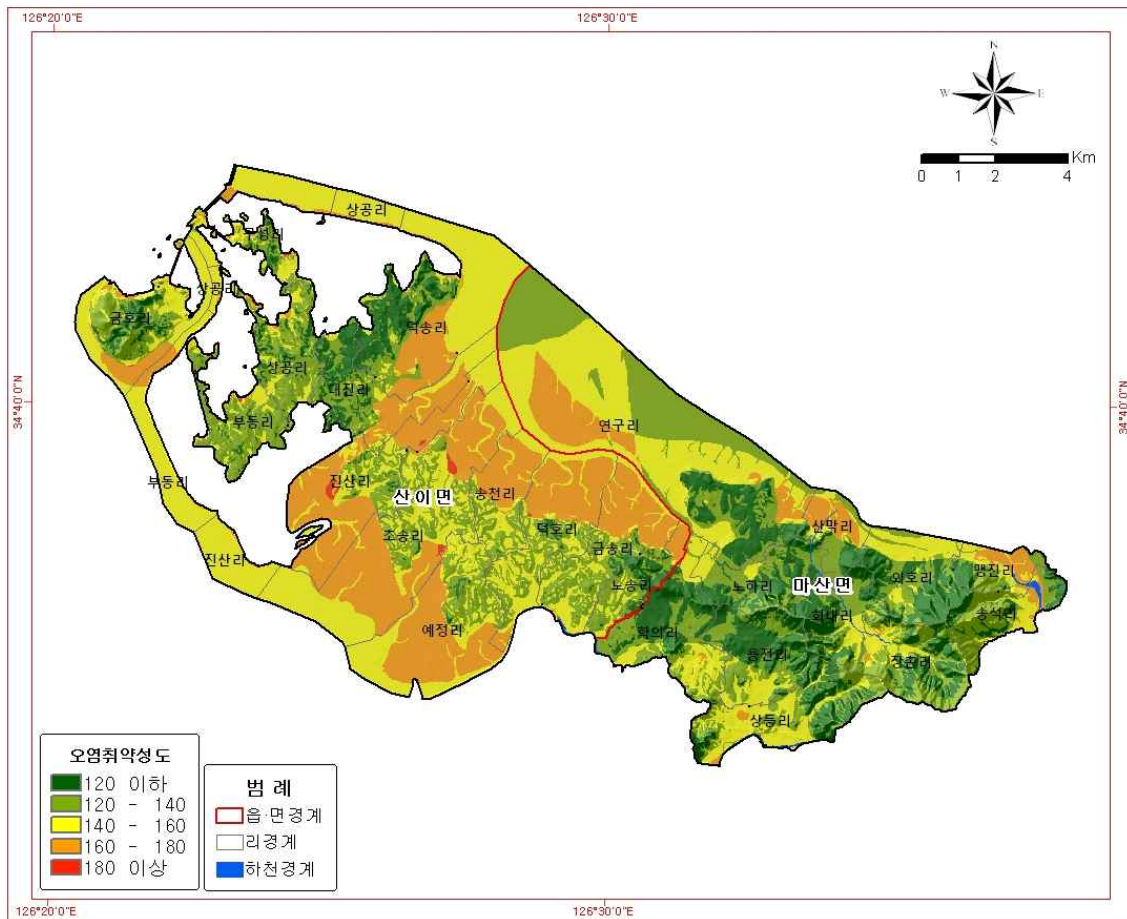
□ 오염취약성도 작도 결과, 해산지구 대부분의 지역은 120에서 140범위의 오염취약성 수치를 보이며, 특히 마산면 노하리, 외호리, 용전리, 장촌리, 학의리, 화내리에서는 130이하의 상대적으로 낮은 값을 보인다<그림 3-3-9>. 산이면 덕호리, 송천리, 예정리, 진산리, 초송리 등 150이상의 상대적으로 높은 값을 나타내는 지역이 있으며 비포화대매질 등의 영향으로 보인다.

<그림 3-3-9> 오염취약성도(DRASTIC)

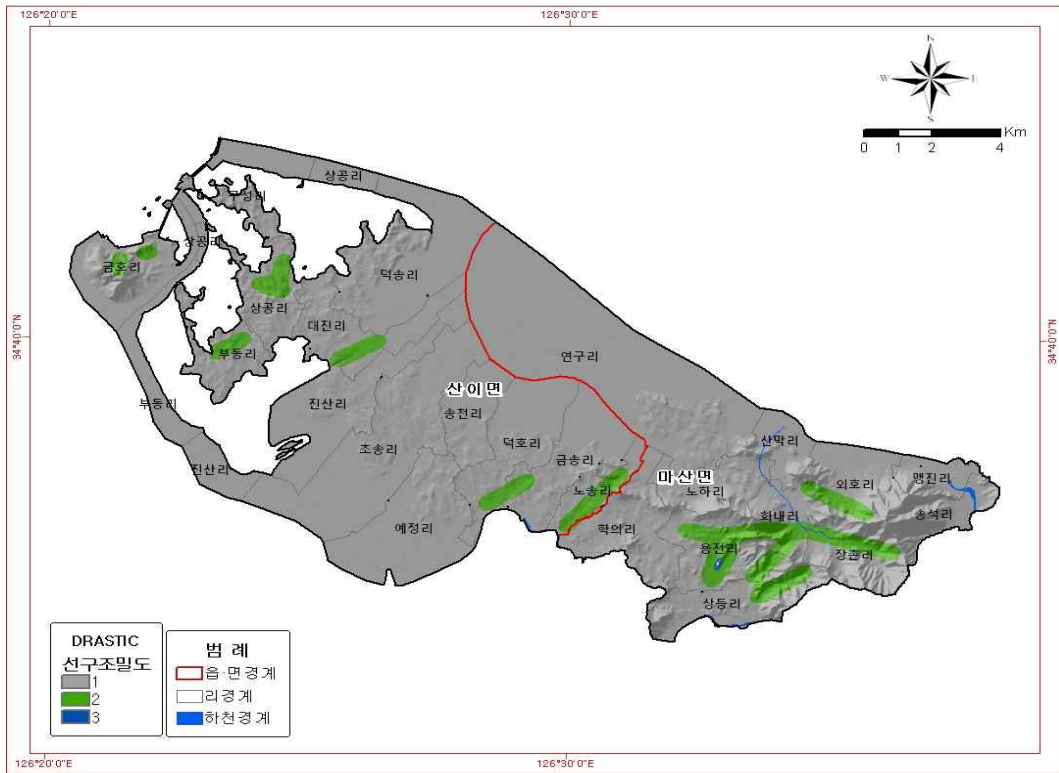
- 본 조사에서는 우리나라 특성에 맞고 지하수오염 취약성에 대한 보다 구체적인 평가를 할 수 있도록 선구조밀도 등을 부가적인 인자로 사용할 수 있을 것으로 판단된다. 선구조밀도는 조사지역의 대수층이 대부분 암반대수층인 점을 고려하여 지하수의 유동이 잘되는 과쇄대의 영향을 최대한 반영하기 위함이다.

<그림 3-3-10> 선구조밀도

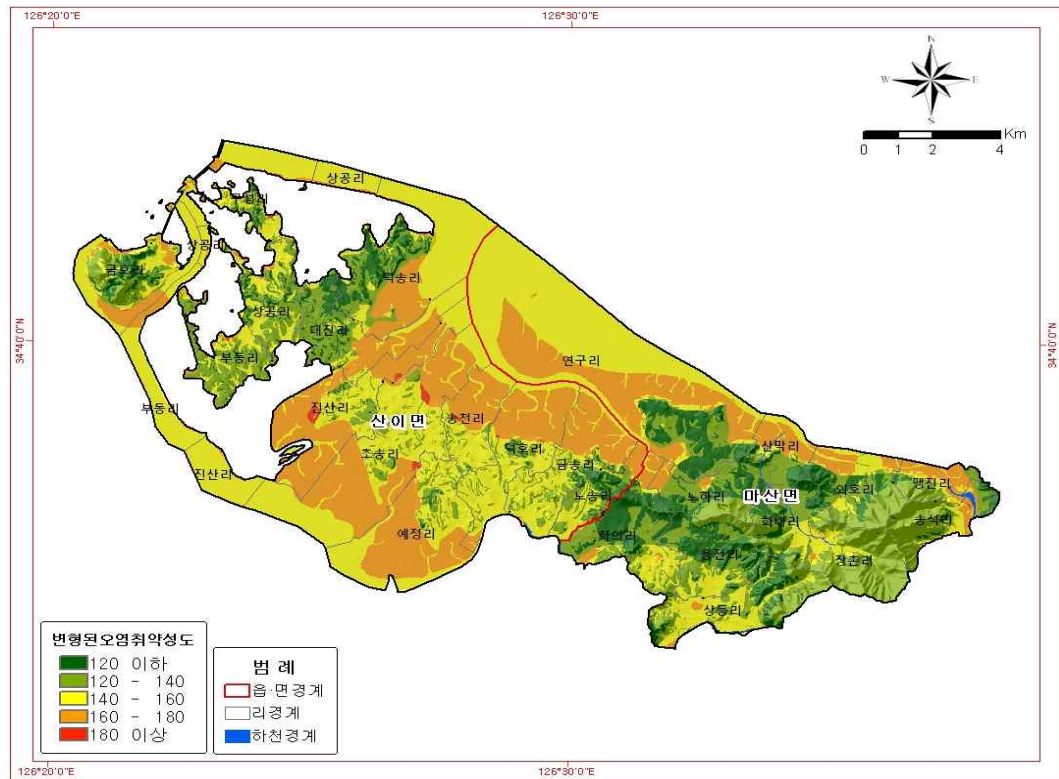
- 해산지구의 변형된 오염취약성도 모델링 결과, 전반적인 분포양상은 오염취약성과 비슷하나 DRASTIC수치는 오염취약성도 보다 다소 높게 평가되었다. 특히 산이면에서 160이상의 높은 수치를 보이는 지역의 면적이 넓어진 것을 알 수 있다<그림 3-3-11>.

<그림 3-3-11> 해산지구 변형된 오염취약성도(M-DRASTIC)

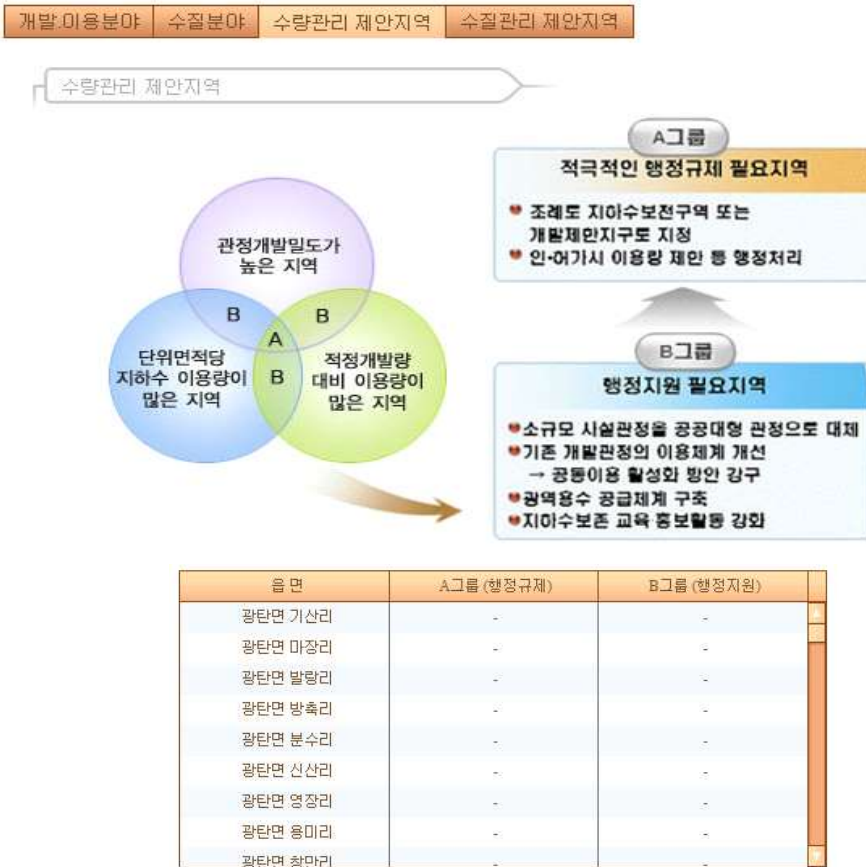
· 수량관리 제안지역

개발·이용분야	수질분야	수량관리 제안지역	수질관리 제안지역		
<p><b>수질분야</b></p> <p>: 지하수 수질특성기준</p> <ul style="list-style-type: none"> <li>- 지하수오염이 진행중인 지역(질산성질소 평균치 높은 지역)</li> <li>- DRASTIC INDEX(지하수 오염취약성) 높은 지역</li> <li>- 단위면적당 오염부하량 과다 지역</li> </ul>					
위치	질산성질소 (mg/ℓ)	잠재오염원 (개소)	오염원분포밀도 (개소/㎢)	평균 DRASTIC Index	오염부하량 (kg/㎢/yr)
평균	3	79.23	38.38	118.64	3270.54
경기도 파주시 군내면	0	8	0.18	121.31	88.27
경기도 파주시 법원읍	4.16	54	1.7	122.26	350.52
경기도 파주시 장단면	1.89	0	0	122.53	9.97
경기도 파주시 적성면	4.36	167	1.88	124.38	1650.57
경기도 파주시 진동면	1.6	0	0	115.14	9.29
경기도 파주시 진서면	0	0	0	114	8.66
경기도 파주시 파평면	2.96	101	2.8	127.69	1188.01
경기도 파주시 교하읍	3.28	224	3.98	124.7	30665.92
경기도 파주시 조곡읍	3.0	154	5.62	115.85	10265.26

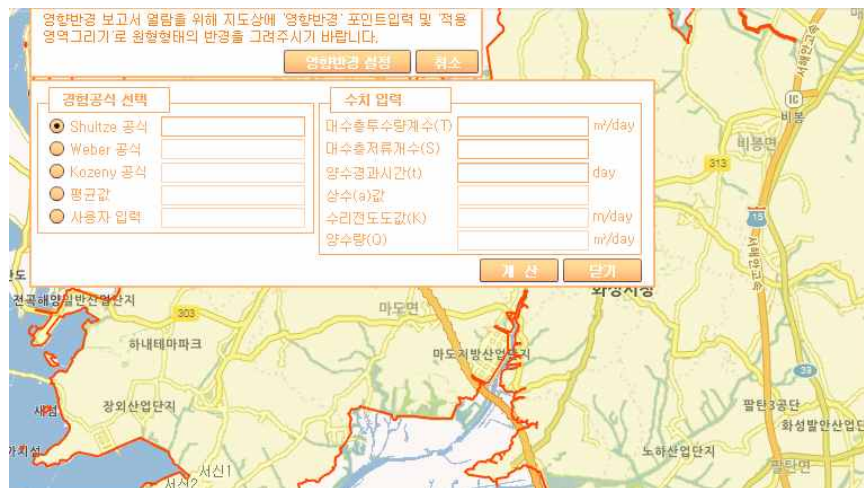
■ 영향반경

- 경험공식에 의한 설정지역의 영향반경을 계산해줍니다

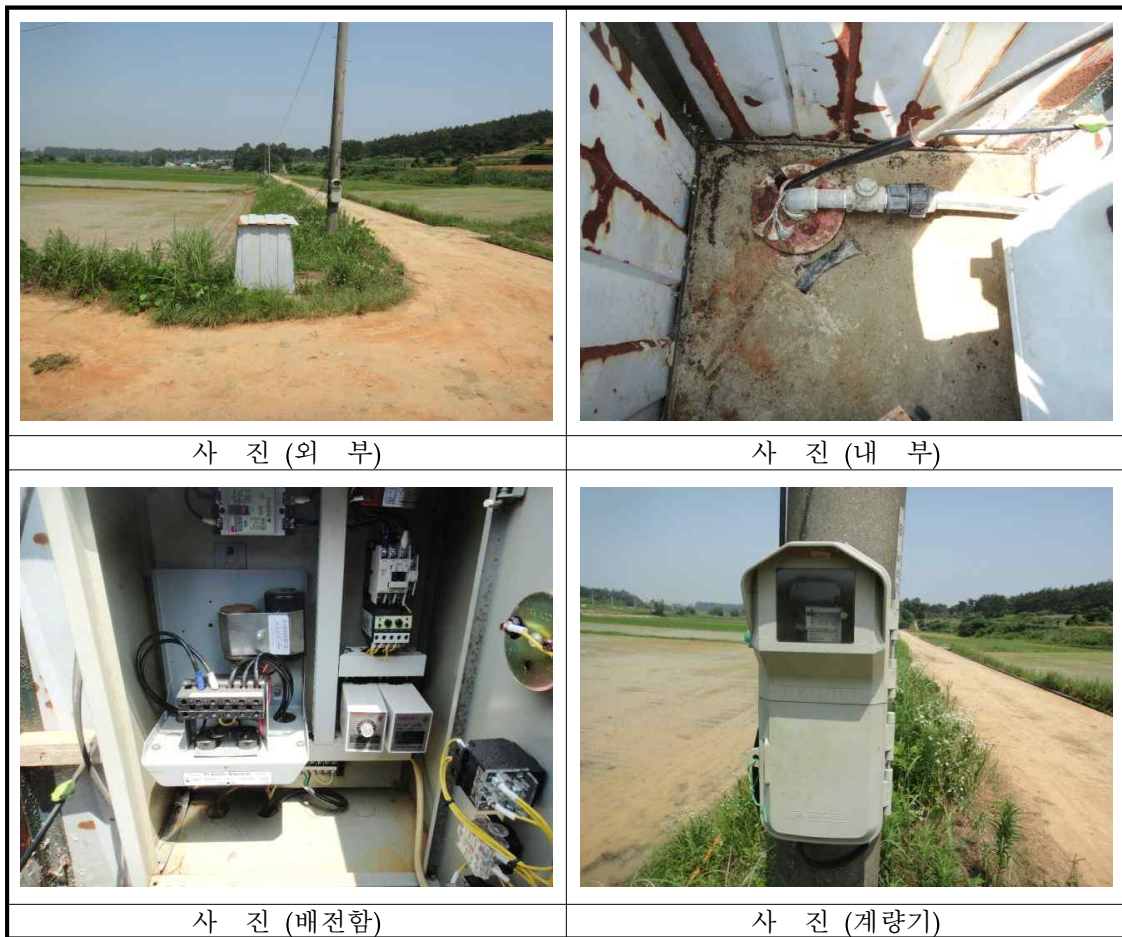
라. 사진대지

문제점	유량계, 수위측정관, 출수장치 미설치, 양수장 균열, 누수발생		
대책	유량계, 수위측정관, 출수장치 설치		
추정소요사업비 (공 중 별)	공 중 (항 목)	처 리 내 역	처 리 비 용
	유량계	설치	231천원
	수위측정관	설치	167천원
	출수장치	설치	38천원
	계		436천원

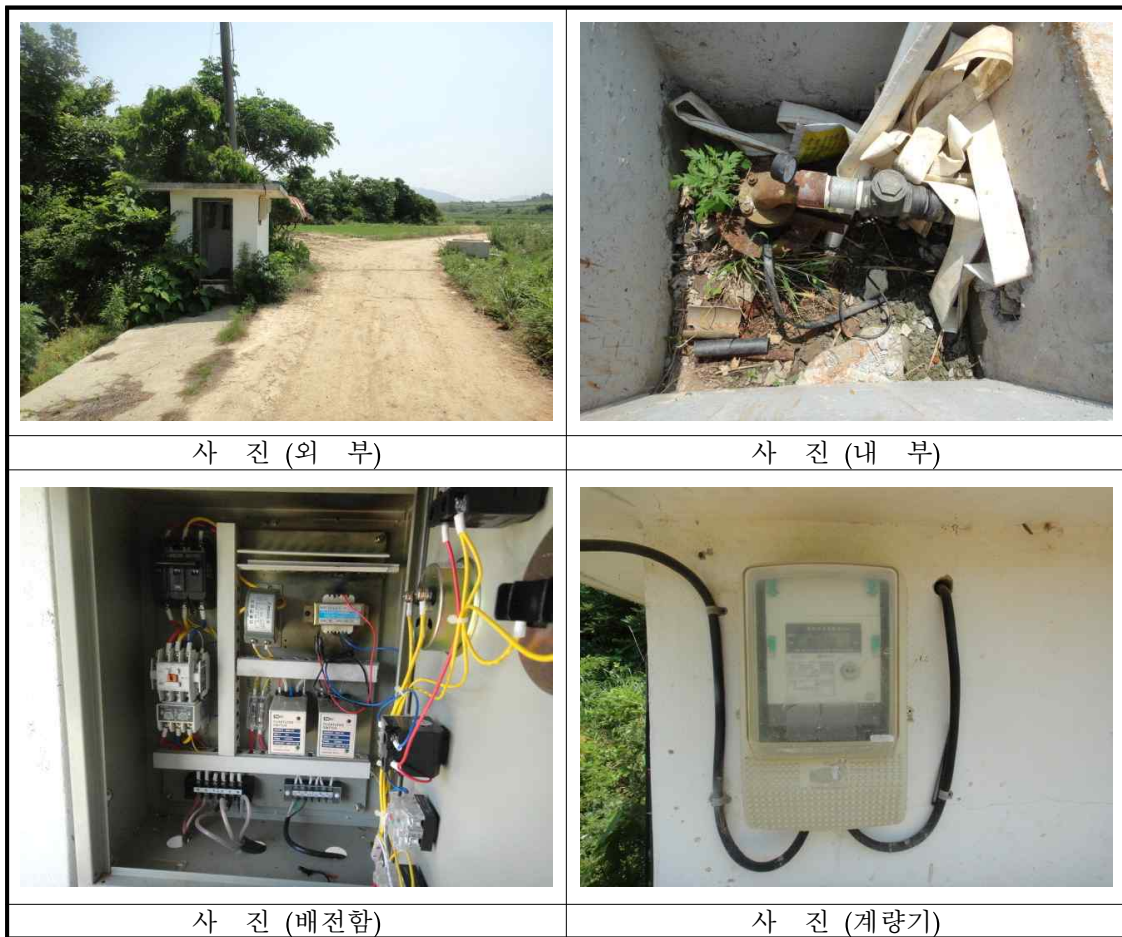
라. 사진대지

문제점	유량계, 수위측정관, 출수장치 미설치, 파손 일부 발생		
대책	유량계, 수위측정관, 출수장치 설치		
추정소요사업비 (공종별)	공종(항목)	처리내역	처리비용
	유량계	설치	231천원
	수위측정관	설치	167천원
	출수장치	설치	38천원
	계		436천원

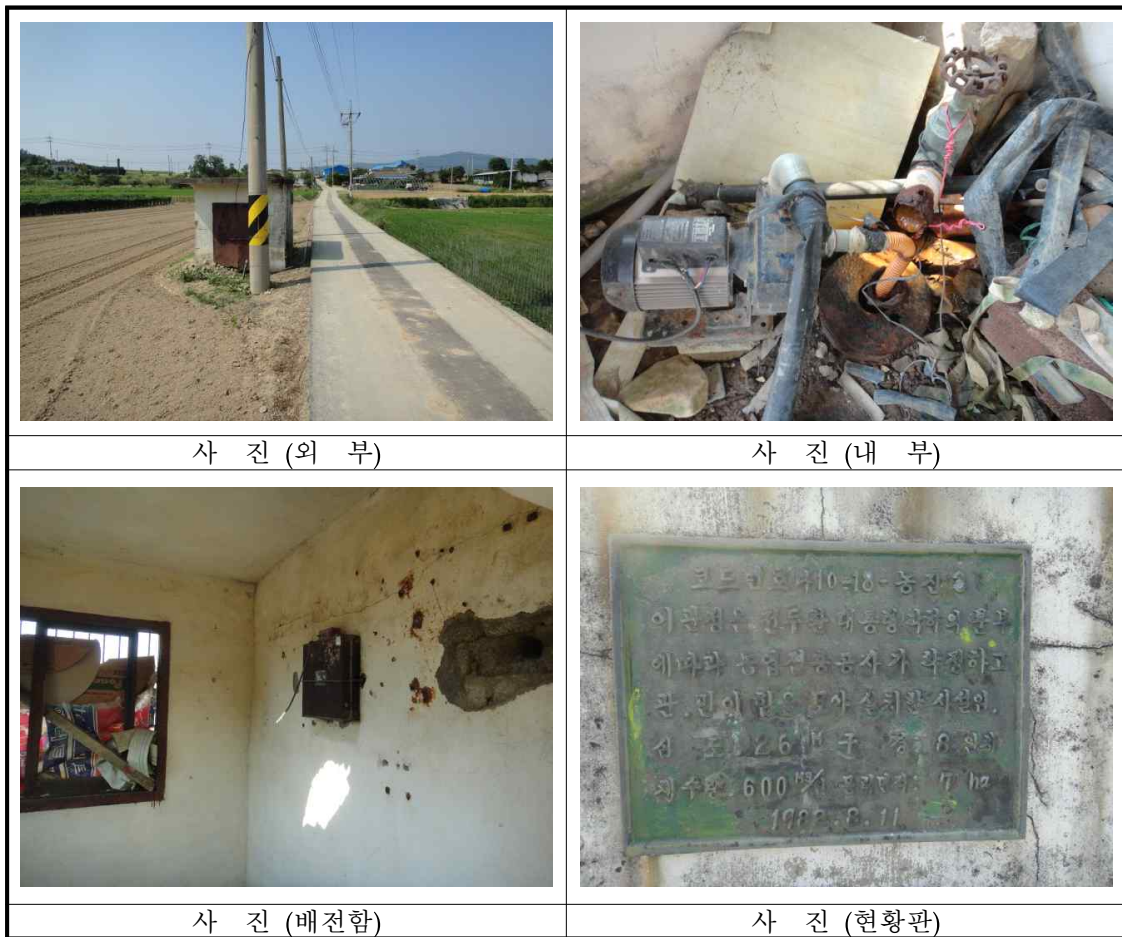
라. 사진대지

문제점	전기,모터 없고 관정 폐쇄상태, 현재는 일반모터 연결하여 사용중		
대책			
추정소요사업비 (공종별)	공종(항목)	처리내역	처리비용
	계

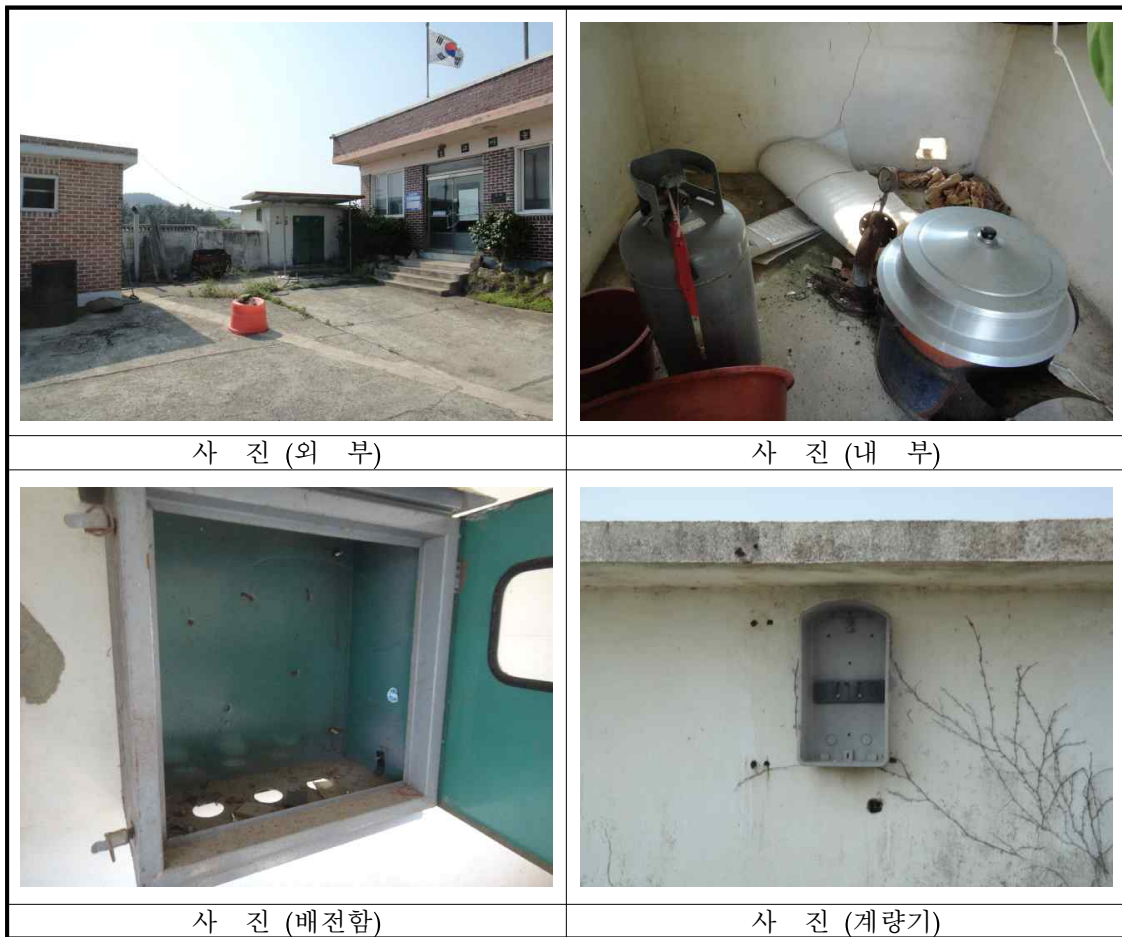
라. 사진대지

문제점	전기,계량기, 수중모터 철거		
대 책	원상복구		
추정소요사업비 (공 종 별)	공 종 (항 목)	처 리 내 역	처 리 비 용
	원상복구		3,500천원
	계		3,500천원

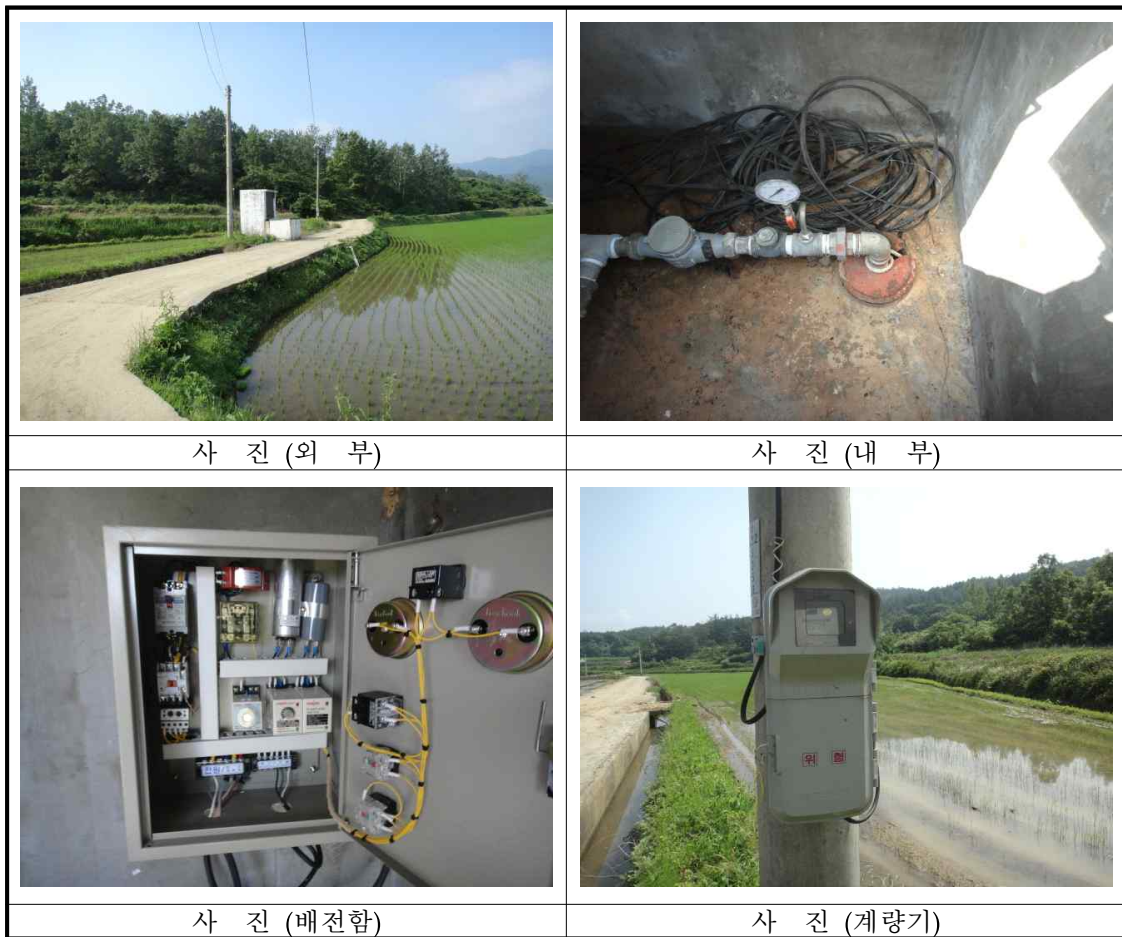
라. 사진대지

문제점	수위측정관 미설치		
대 책	수위측정관 설치		
추정소요사업비 (공 종 별)	공 종 (항 목)	처 리 내 역	처 리 비 용
	수위측정관	설치	167천원
	계		167천원

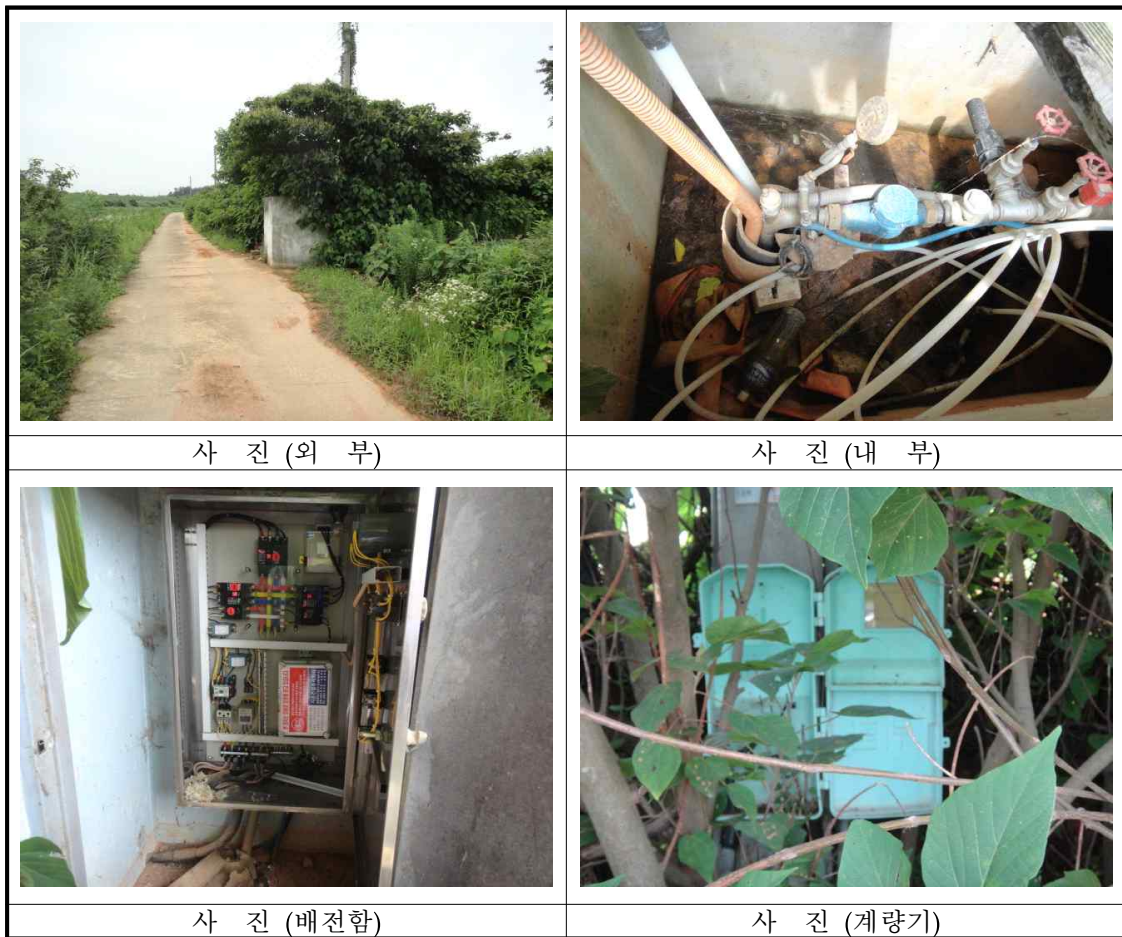
라. 사진대지

문제점	전기, 계량기 없음, 수위측정관 미설치		
대 책	수위측정관 설치		
추정소요사업비 (공 종 별)	공 종 (항 목)	처 리 내 역	처 리 비 용
	수위측정관	설치	167천원
	계		167천원

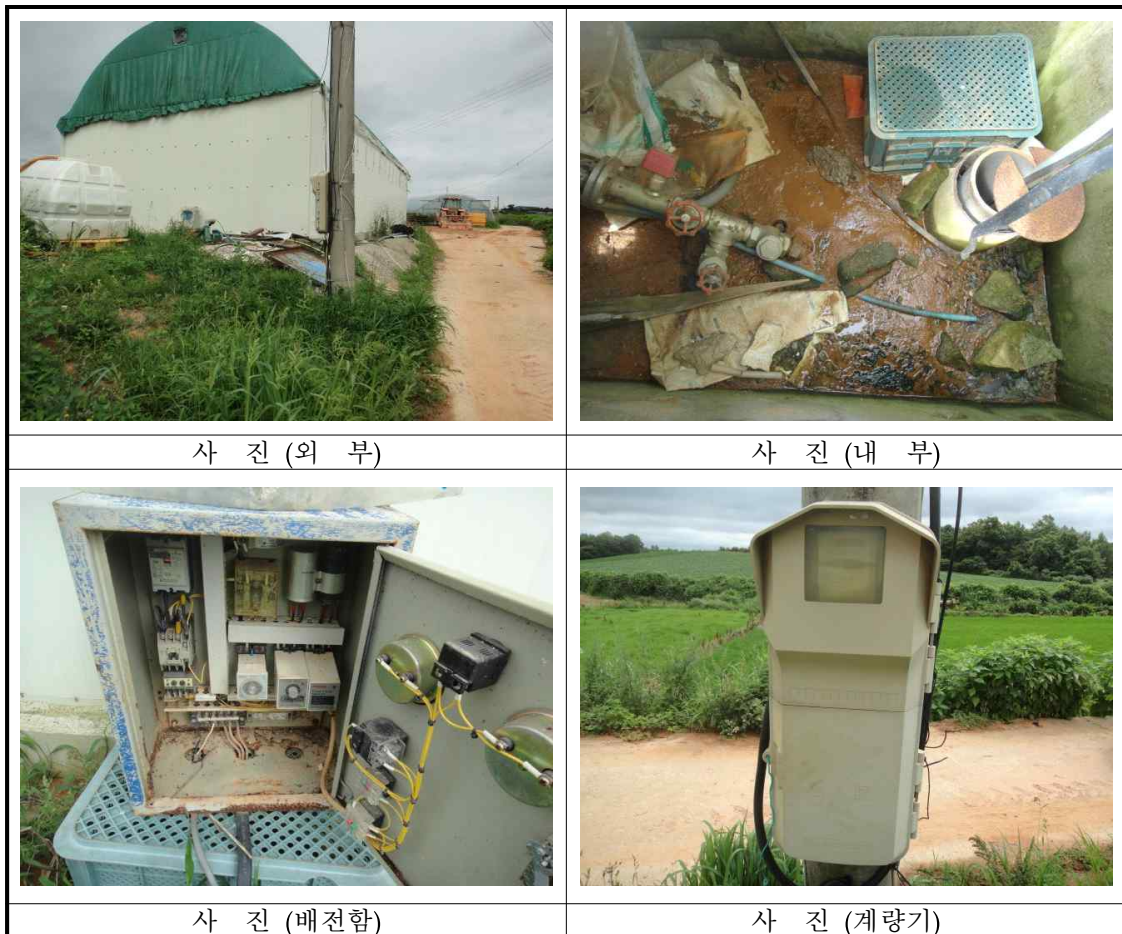
라. 사진대지

분야별	구 분	점 검 항목	점검사항	점 검 내 용	점 검 결 과	
지 질 / 수 질	관 정	수 질	수질검사	검사일	—	
				농업용 수질기준	—	
				부적합 항목	—	
		관 정	자연수위	자연수위 측정	4.9	
				양 수 량	양수량의 적정여부	—
				이 물 질 배출여부	이물질, 오염물질배출여부	—
		양수장 및 보호공	균 열	균열, 백태, 박리, 파손여부	불량	
				누 수	위치, 누수원인, 누수여부	불량
				침 하	침하부위, 원인 및 정도	불량
		오염방지 시설	덮개파손	파손 및 시건장치 유무	—	
				녹발생 및 부식정도	불량	
			측 정 장 치	유 량 계	작동유무 및 파손여부	불량
		출수장치			출수장치의 파손여부	불량
		수위측정관			수위측정관의 관리상태	불량
		기 계	기 계 시 설	수 중 펌 프	작동상태	작동여부, 진동 및 경음상태
용 량	이용량 대비 용량의 적정성				해당없음	
전 기	전 기 시 설	배전함 및 전기설비	외 형	누유상태, 계측기기 작동	보통	
			설 치	위치의 적정성, 설치상태	보통	
			동 작	진동상태, 계기류 작동	보통

문제점	전기, 수중모터 철거, 유량계, 수위측정관, 출수장치 불량, 현재는 개인이 배전함 설치하여 일반모터 연결하여 사용중		
대책	유량계, 수위측정관, 출수장치 설치, 수중모터 설치		
추정소요사업비 (공 종 별)	공 종 (항 목)	처 리 내 역	처 리 비 용
	유량계	설치	231천원
	출수장치	설치	38천원
	수위측정관	설치	167천원
	수중모터	교체(5hp)	3,822천원
	수중모터	인양	1,267천원
	계		5,525천원
