# 2016 농촌지하수관리사업 보고서

해산지구

농림축산식품부

한국농어촌공사

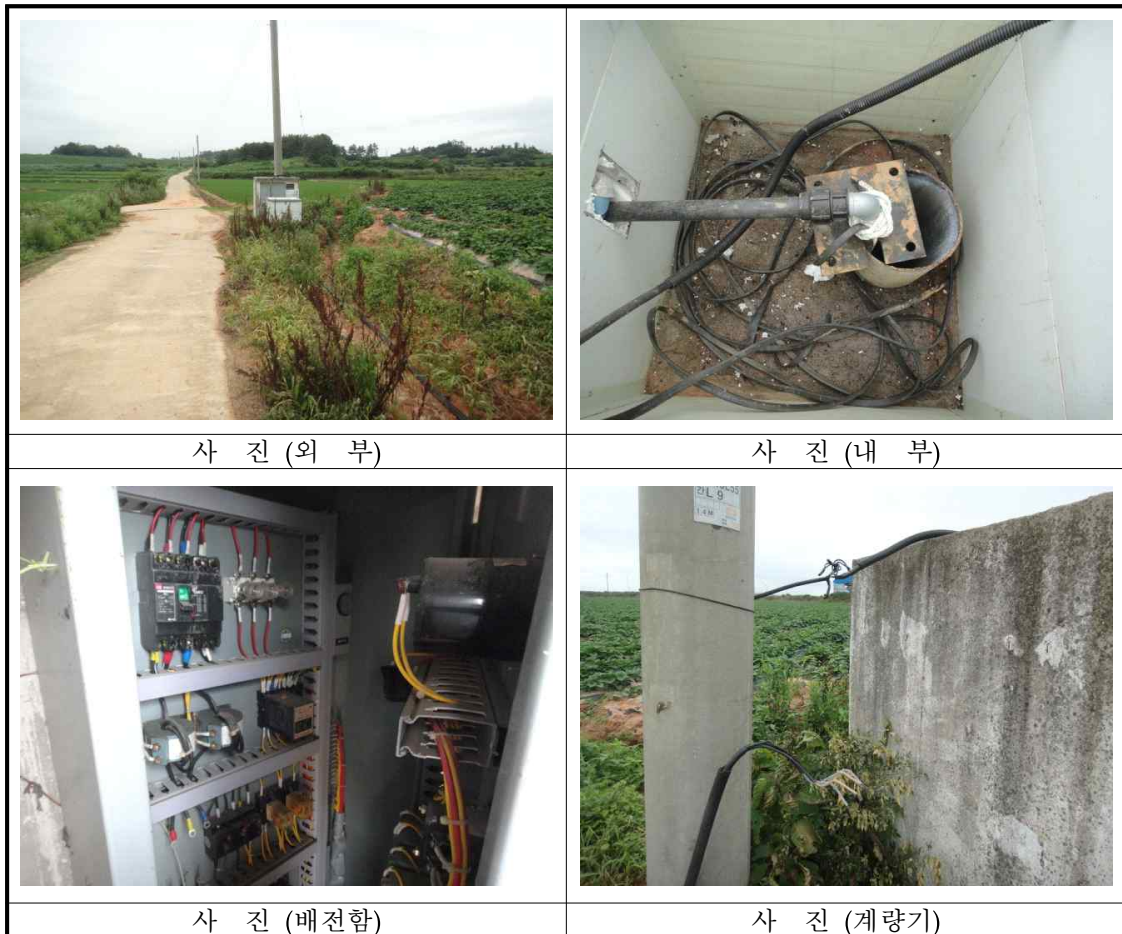
라. 사진대지

분야별	구 분	점 검 항목	점검사항	점 검 내 용	점 검 결 과		
지 질 / 수 질	관 정	수 질	수질검사	검사일	—		
				농업용 수질기준	—		
				부적합 항목	—		
		관 정	자연수위	자연수위	자연수위 측정	5.1	
					양 수 량	양수량의 적정여부	—
					이 물 질 배출여부	이물질, 오염물질배출여부	—
		양수장 및 보호공	균 열	균 열	균열, 백태, 박리, 파손여부	불량	
					누 수	위치, 누수원인, 누수여부	보통
					침 하	침하부위, 원인 및 정도	보통
		오염방지 시설	덮개파손	덮개부식	파손 및 시건장치 유무	보통	
					녹발생 및 부식정도	보통	
		측 장 치	유 량 계	출수장치	작동유무 및 파손여부	해당없음	
					출수장치	출수장치의 파손여부	해당없음
수위측정관	수위측정관의 관리상태				해당없음		
기 계	기 계 시설	수 중 펌 프	작동상태	작동여부, 진동 및 경음상태	—		
			용 량	이용량 대비 용량의 적정성	—		
전 기	전 기 시설	배전함 및 전기설비	외 형	누유상태, 계측기기 작동	—		
			설 치	위치의 적정성, 설치상태	—		
			동 작	진동상태, 계기류 작동	—

문제점	주민이 사용하려고 관정만 보수한것 같음, 유량계, 수위측정관, 출수장치 미설치		
대책	유량계, 수위측정관, 출수장치 설치		
추정소요사업비 (공종별)	공종(항목)	처리내역	처리비용
	유량계	설치	231천원
	출수장치	설치	38천원
	수위측정관	설치	167천원
	계		436천원

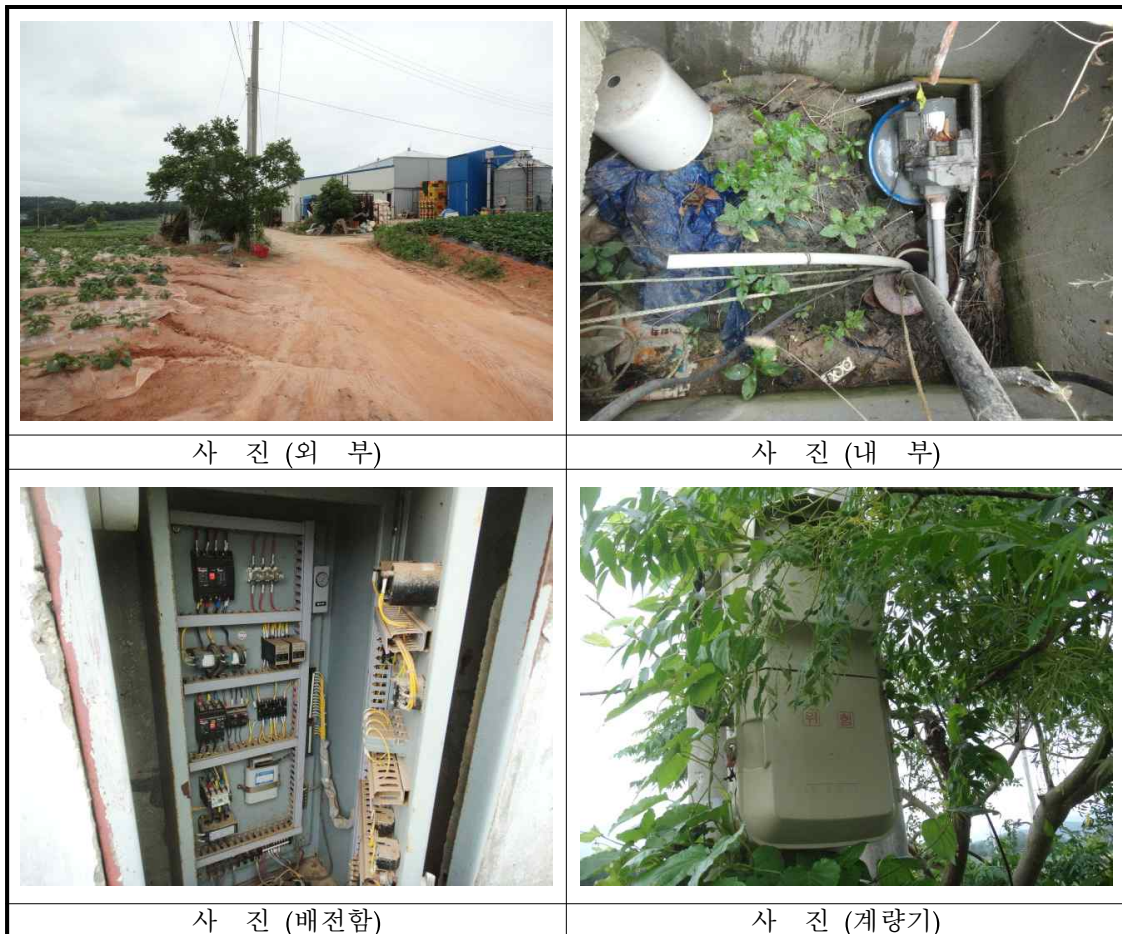
라. 사진대지

분야별	구 분	점 검 항목	점검사항	점 검 내 용	점 검 결 과		
지 질 / 수 질	관 정	수 질	수질검사	검사일	—		
				농업용 수질기준	—		
				부적합 항목	—		
		관 정	자연수위	자연수위	자연수위 측정	9.8	
					양 수 량	양수량의 적정여부	—
					이 물 질 배출여부	이물질, 오염물질배출여부	—
		양수장 및 보호공	균 열	균 열	균열, 백태, 박리, 파손여부	—	
					누 수	위치, 누수원인, 누수여부	—
					침 하	침하부위, 원인 및 정도	—
		오염방지 시 설	덮개파손	덮개부식	파손 및 시건장치 유무	불량	
					녹발생 및 부식정도	불량	
			측 정 장 치	유 량 계	출수장치	작동유무 및 파손여부	해당없음
		출수장치의 파손여부				해당없음	
		수위측정관의 관리상태				해당없음	
		기 계	기 계 시 설	수 중 펌 프	작동상태	작동여부, 진동 및 경음상태	—
용 량	이용량 대비 용량의 적정성				—		
전 기	전 기 시 설	배전함 및 전기설비	외 형	누유상태, 계측기기 작동	불량		
			설 치	위치의 적정성, 설치상태	불량		
			동 작	진동상태, 계기류 작동	불량

문제점	전기 없고, 유량계, 수위측정관, 출수장치 미설치 및 장옥문 파손, 배전함 작동 불량		
대책	유량계, 수위측정관, 출수장치 설치 및 장옥문 교체, 배전함 수리		
추정소요사업비 (공종별)	공종(항목)	처리내역	처리비용
	유량계	설치	231천원
	출수장치	설치	38천원
	수위측정관	설치	167천원
	배전함 및 전기	수리	2,430천원
	장옥문교체	교체	500천원
	계		3,366천원

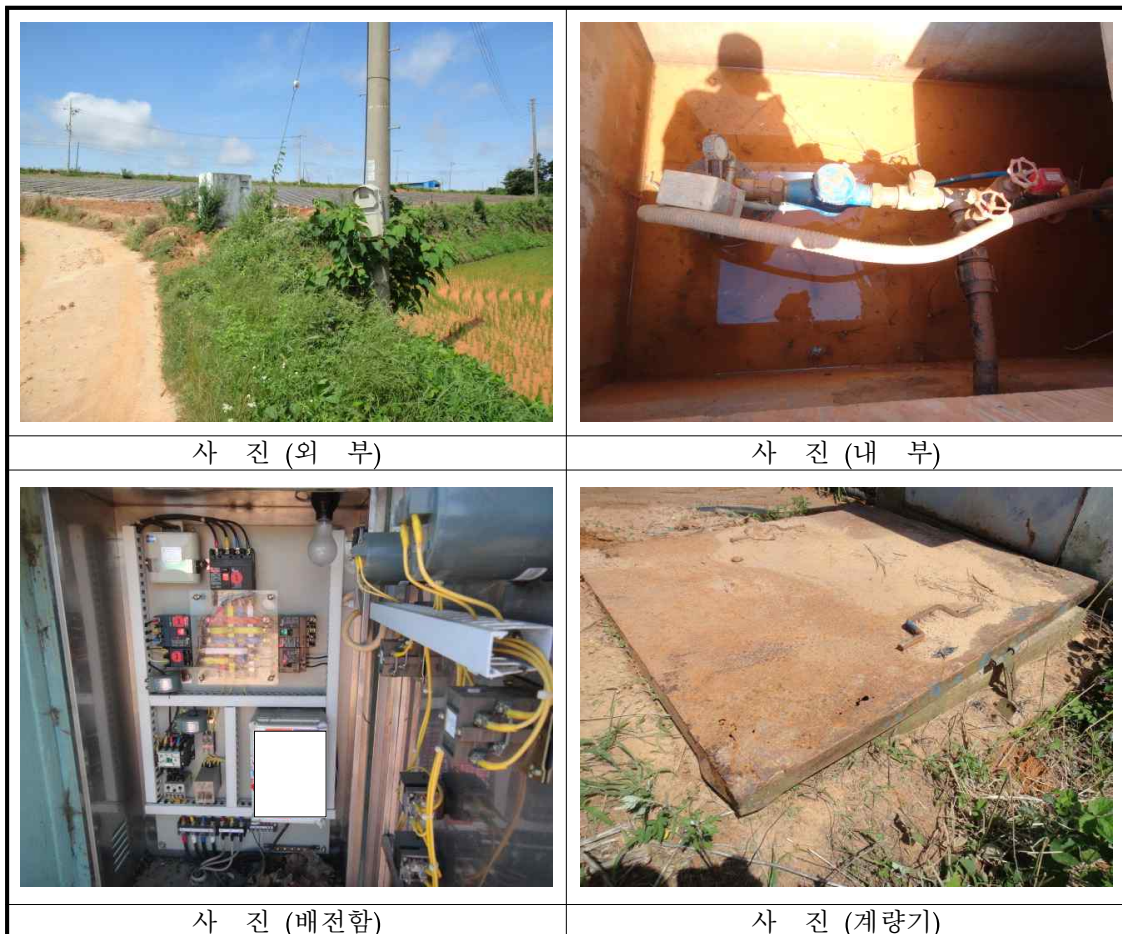
라. 사진대지

분야별	구 분	점 검 항목	점검사항	점 검 내 용	점 검 결 과		
지 질 / 수 질	관 정	수 질	수질검사	검사일	—		
				농업용 수질기준	—		
				부적합 항목	—		
		관 정	자연수위	자연수위	자연수위 측정	4.9	
					양 수 량	양수량의 적정여부	—
					이 물 질 배출여부	이물질, 오염물질배출여부	—
		양수장 및 보호공	균 열	균 열	균열, 백태, 박리, 파손여부	불량	
					누 수	위치, 누수원인, 누수여부	보통
					침 하	침하부위, 원인 및 정도	보통
		오염방지 시설	덮개파손	덮개부식	파손 및 시건장치 유무	보통	
					녹발생 및 부식정도	보통	
					유 량 계	작동유무 및 파손여부	양호
		측 장 치	출수장치	수위측정관	출수장치의 파손여부	양호	
수위측정관의 관리상태	해당없음						
기 계	기 계 시 설	수 중 펌 프	작동상태	작동여부, 진동 및 경음상태	해당없음		
			용 량	이용량 대비 용량의 적정성	해당없음		
전 기	전 기 시 설	배전함 및 전기설비	외 형	누유상태, 계측기기 작동	양호		
			설 치	위치의 적정성, 설치상태	양호		
			동 작	진동상태, 계기류 작동	양호

문제점	수위측정관 미설치, 수중모터 제거		
대 책	수위측정관 및 수중모터 설치		
추정소요사업비 (공 중 별)	공 중 (항 목)	처 리 내 역	처 리 비 용
	수위측정관	설치	167천원
	수중모터	교체 (5hp)	3,822천원
	수중모터	인양	1,267천원
	계		5,256천원

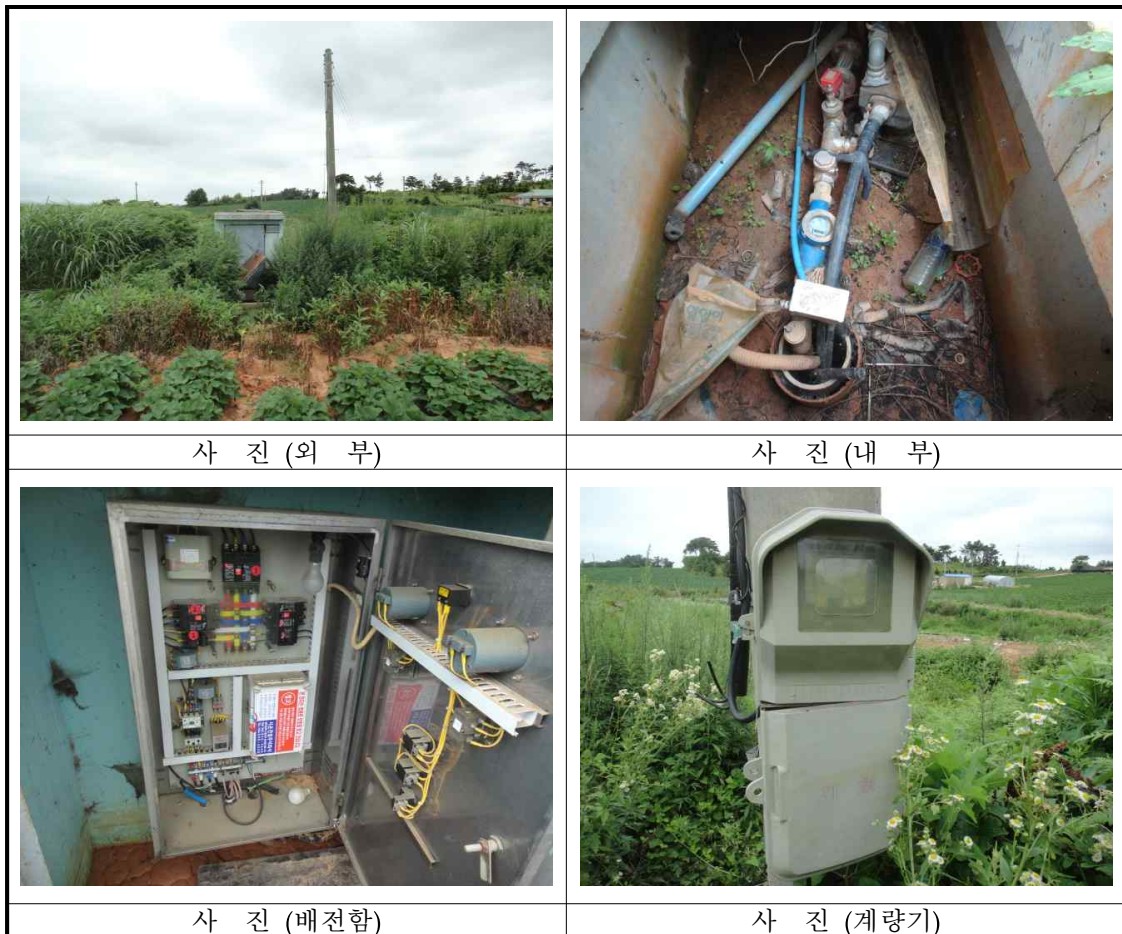
라. 사진대지

문제점	수중모터 제거, 유량계, 수위측정관, 출수장치 불량, 현재 일반모터 연결하여 사용중		
대책	유량계, 출수장치, 수위측정관 및 수중모터 설치		
추정소요사업비 (공종별)	공종(항목)	처리내역	처리비용
	유량계	설치	231천원
	출수장치	설치	38천원
	수위측정관	설치	167천원
	수중모터	교체(5hp)	3,822천원
	수중모터	인양	1,267천원
	계		5,525천원

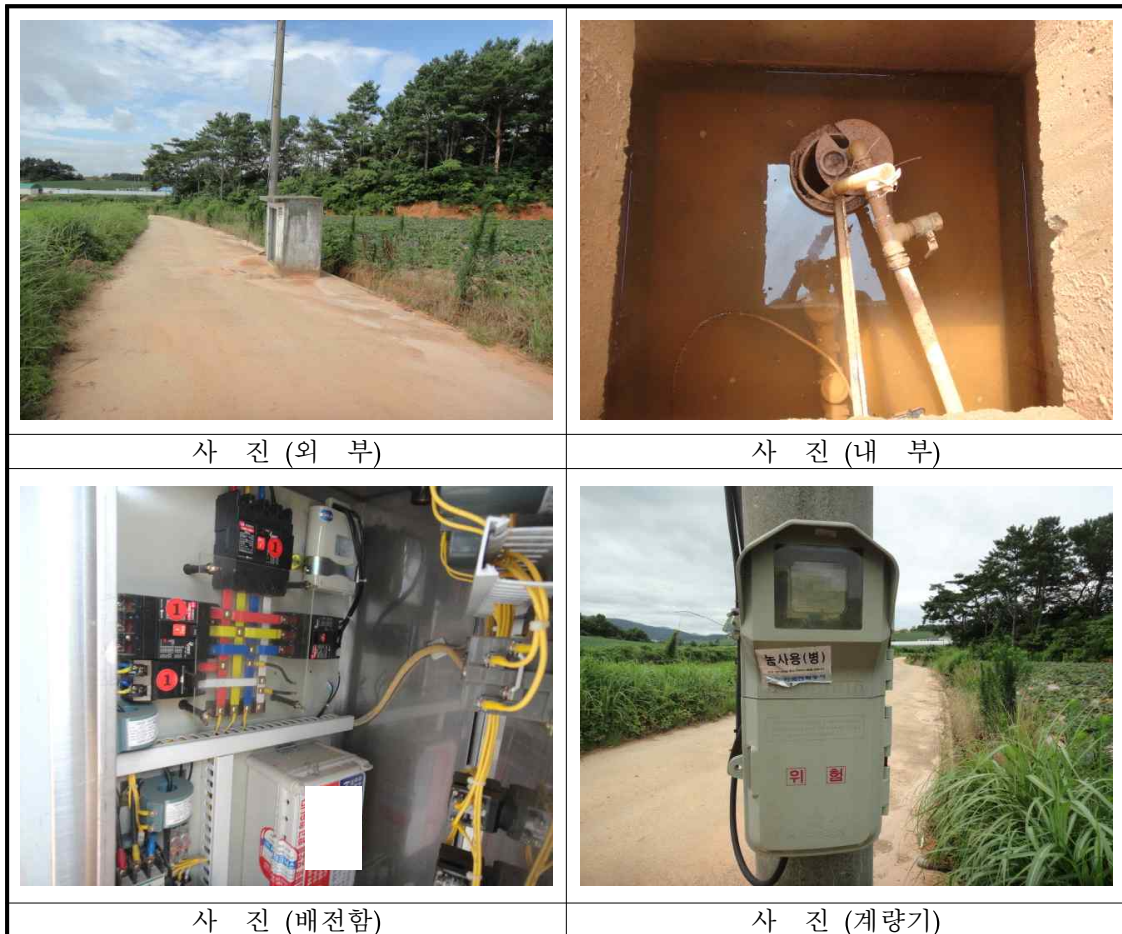
라. 사진대지

문제점	전기 없음, 개인이 관 연결하여 사용중, 유량계, 출수장치, 수위측정관 불량 및 장옥문 파손		
대책	유량계, 출수장치, 수위측정관 설치 및 장옥문 교체		
추정소요사업비 (공종별)	공종(항목)	처리내역	처리비용
	유량계	설치	231천원
	출수장치	설치	38천원
	수위측정관	설치	167천원
	장옥문교체	교체	500천원
	계		936천원

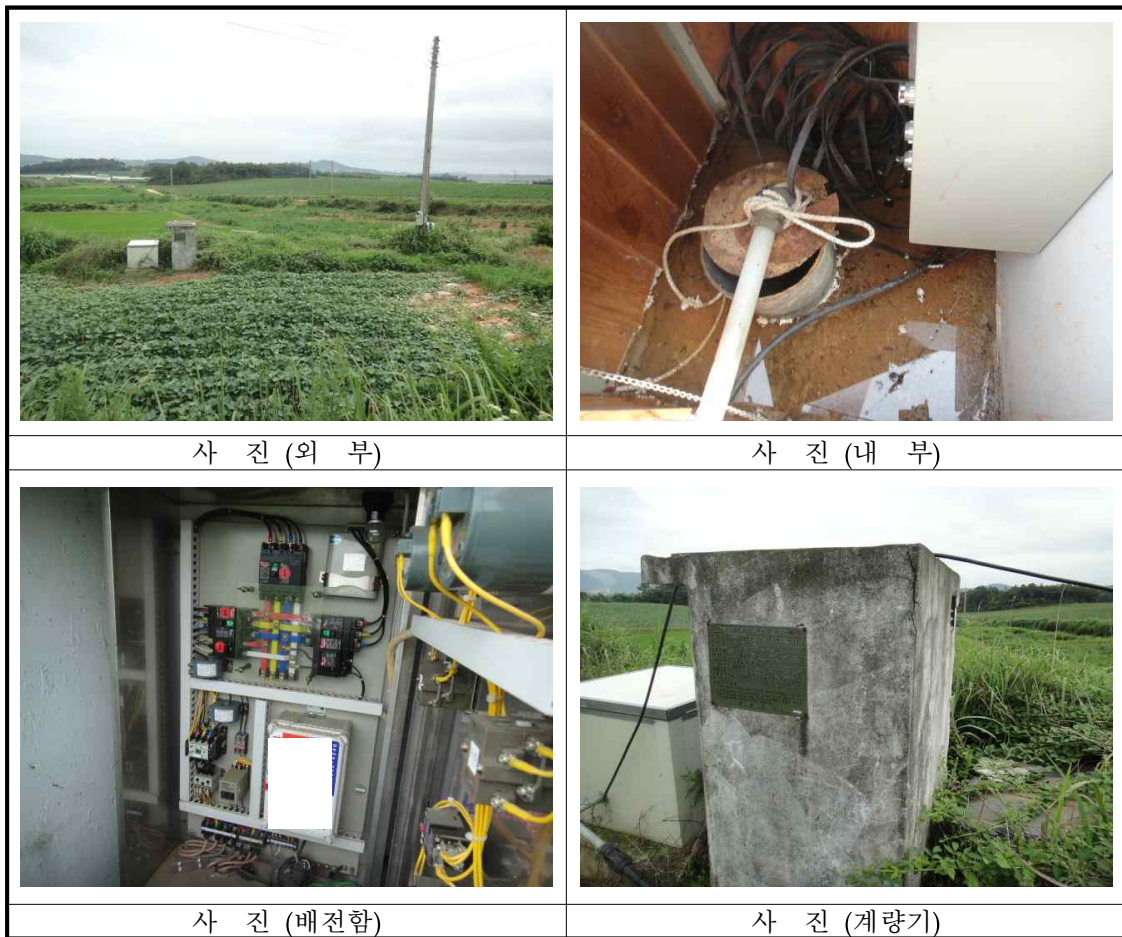
라. 사진대지

문제점	유량계, 수위측정관, 출수장치 불량 및 장옥문 파손		
대책	유량계, 수위측정관, 출수장치 설치 및 장옥문 교체		
추정소요사업비 (공종별)	공종(항목)	처리내역	처리비용
	유량계	설치	231천원
	출수장치	설치	38천원
	수위측정관	설치	167천원
	장옥문교체	교체	500천원
	계		936천원

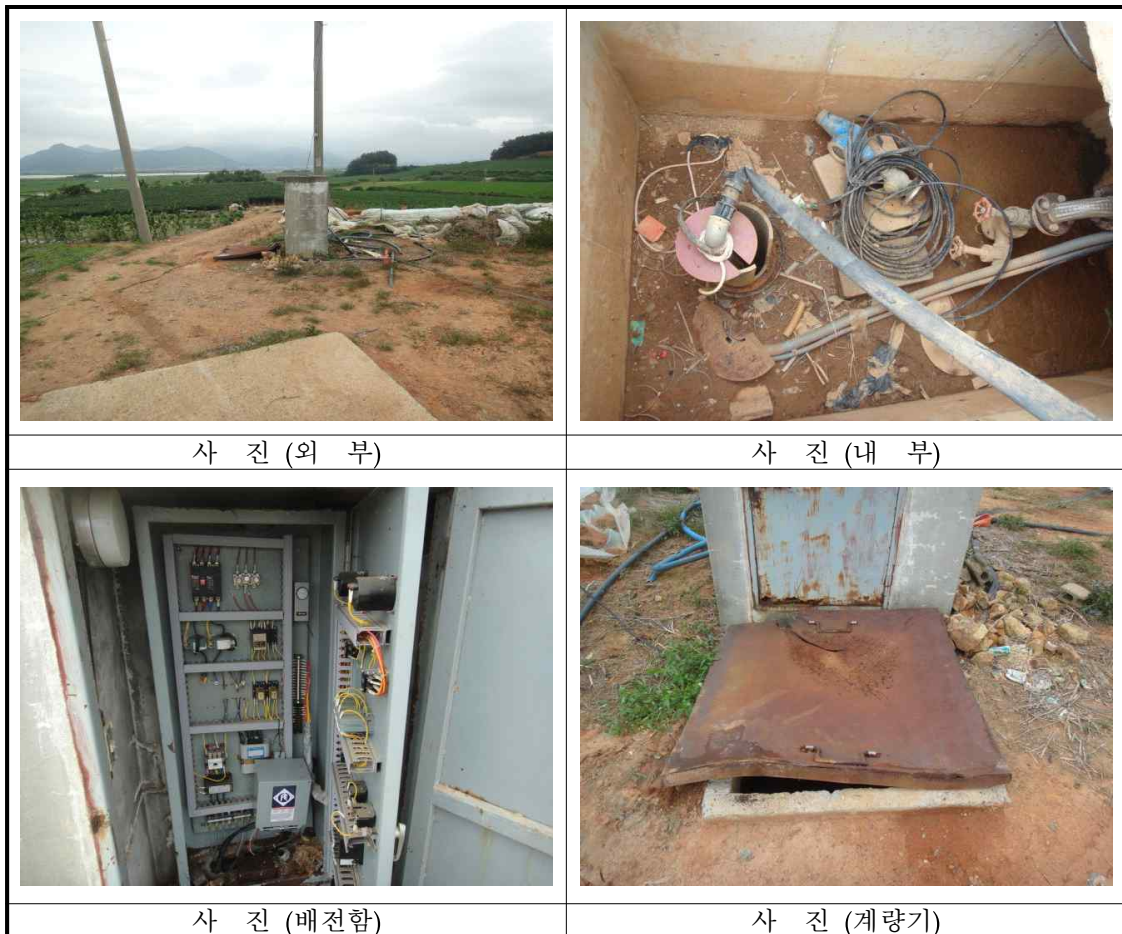
라. 사진대지

문제점	유량계, 수위측정관, 출수장치 불량 및 상부보호공 덮개 파손, 배전함 작동 불량		
대책	유량계, 수위측정관, 출수장치 설치 및 상부보호공, 배전함 수리		
추정소요사업비 (공종별)	공종(항목)	처리내역	처리비용
	유량계	설치	231천원
	출수장치	설치	38천원
	수위측정관	설치	167천원
	상부보호공		988천원
	배전함 및 전기	수리	2,430천원
	계		3,854천원

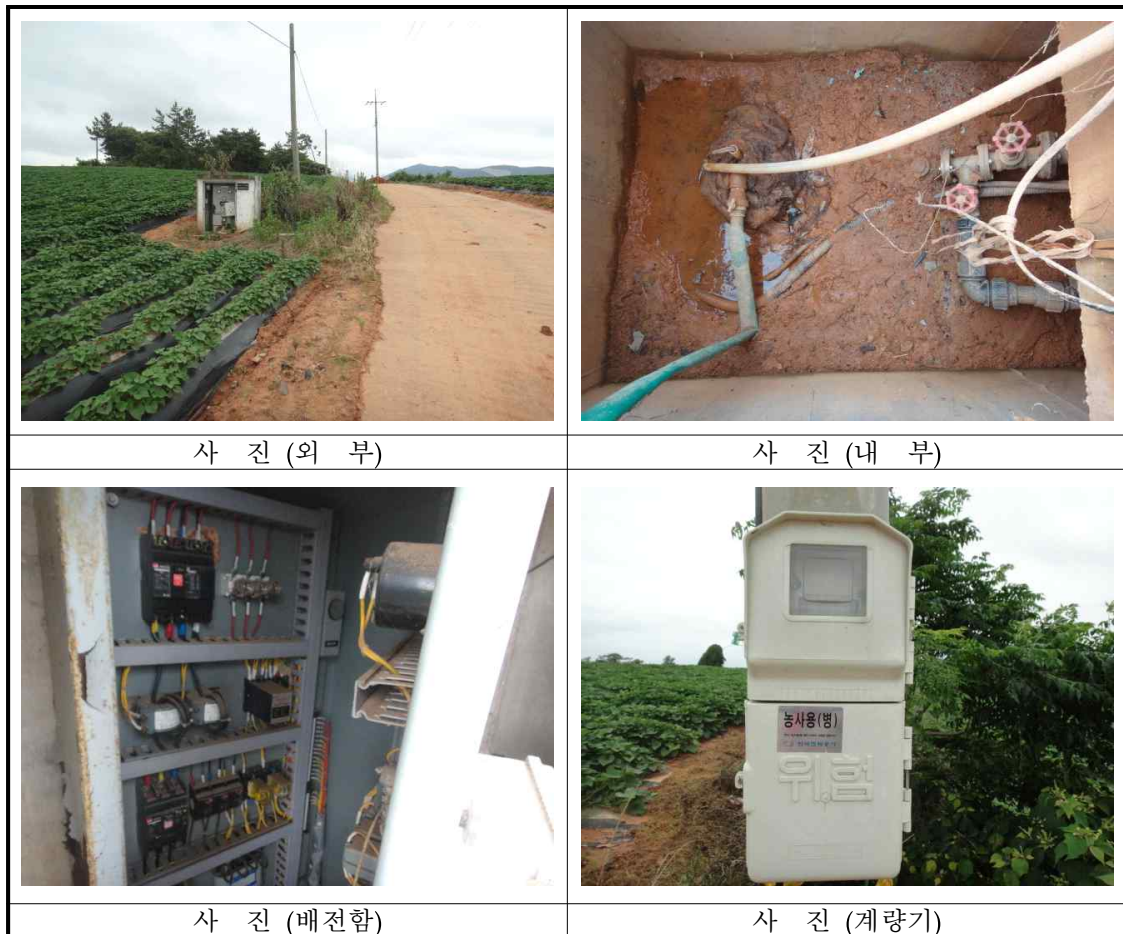
라. 사진대지

문제점	전기 안됨, 유량계, 수위측정관, 출수장치 미설치 및 관정 주변이 흙에 매몰, 장옥문 파손		
대책	유량계, 수위측정관, 출수장치 설치 및 장옥문 교체		
추정소요사업비 (공종별)	공종(항목)	처리내역	처리비용
	유량계	설치	231천원
	출수장치	설치	38천원
	수위측정관	설치	167천원
	장옥문교체	교체	500천원
	계		936천원

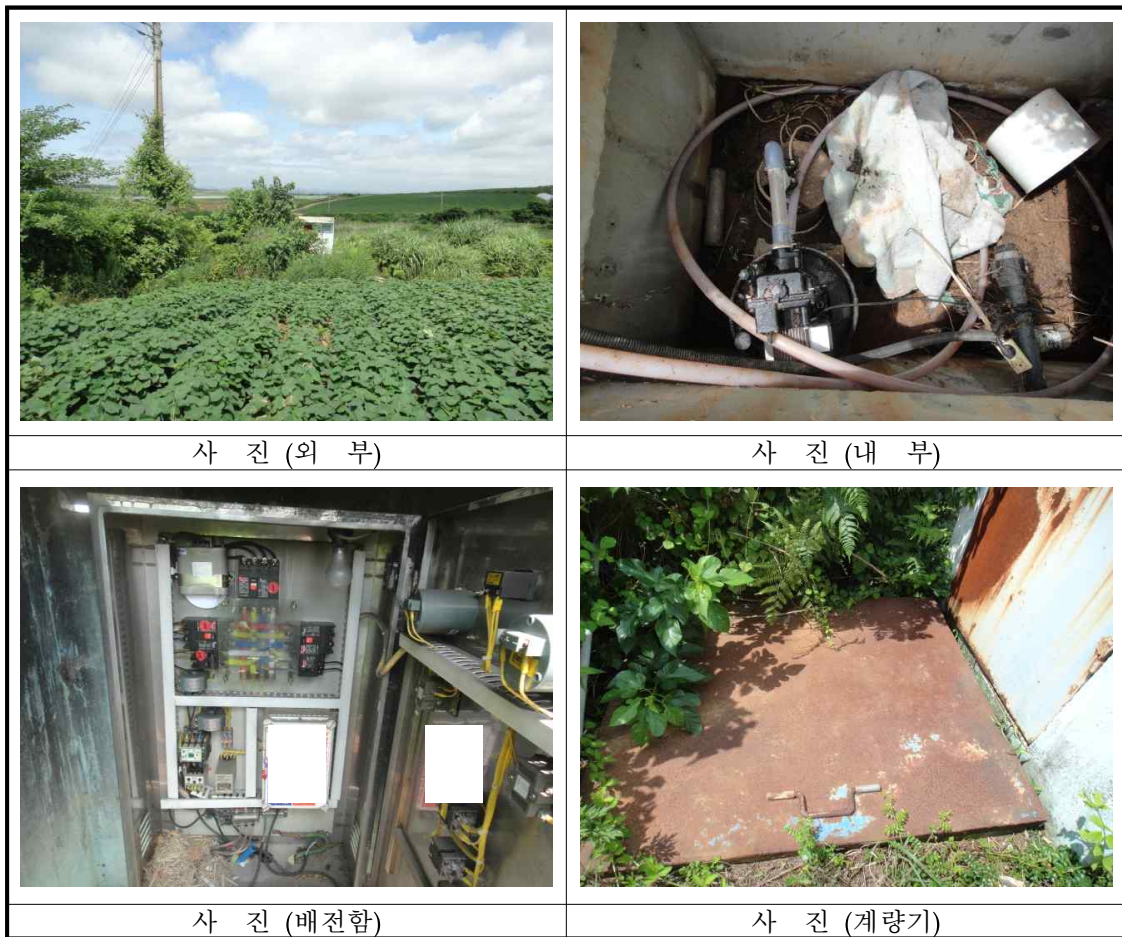
라. 사진대지

문제점	수중모터 제거 , 현재 일반모터 연결하여 축사에서 사용중		
대 책	수중모터 설치		
추정소요사업비 (공 중 별)	공 중 (항 목)	처 리 내 역	처 리 비 용
	수중모터	교체 (5hp)	3,822천원
	수중모터	인양	1,267천원
	계		5,089천원

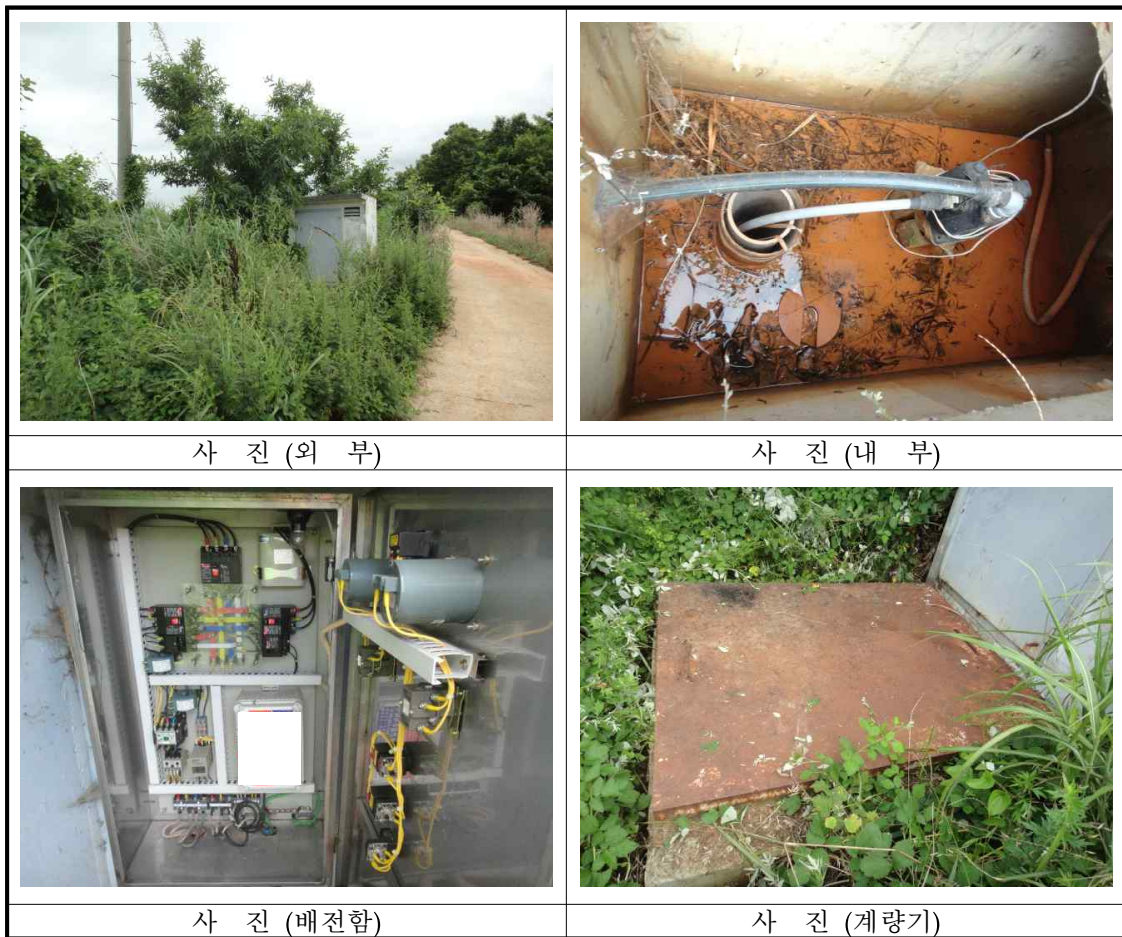
라. 사진대지

문제점	수중모터 제거, 현재 일반모터 연결하여 사용중		
대 책	수중모터 설치		
추정소요사업비 (공 중 별)	공 중 (항 목)	처 리 내 역	처 리 비 용
	수중모터	교체 (5hp)	3,822천원
	수중모터	인양	1,267천원
	계		5,089천원

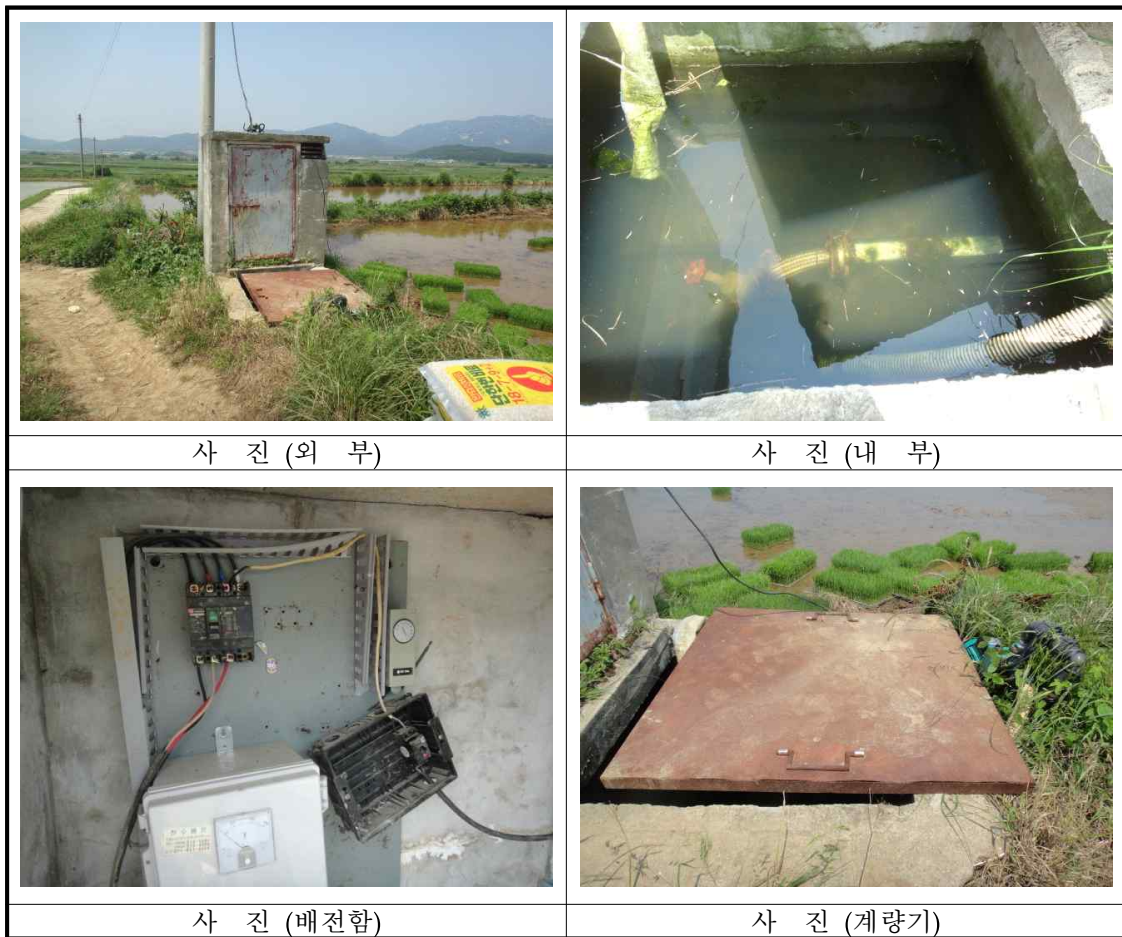
라. 사진대지

문제점	현재 관정 물에 잠김. 유량계, 수위측정관 및 상부보호공 설치,		
대책	유량계, 수위측정관 및 상부보호공 설치		
추정소요사업비 (공종별)	공종(항목)	처리내역	처리비용
	유량계	설치	231천원
	수위측정관	설치	167천원
	상부보호공	설치	988천원
	계		1,386천원

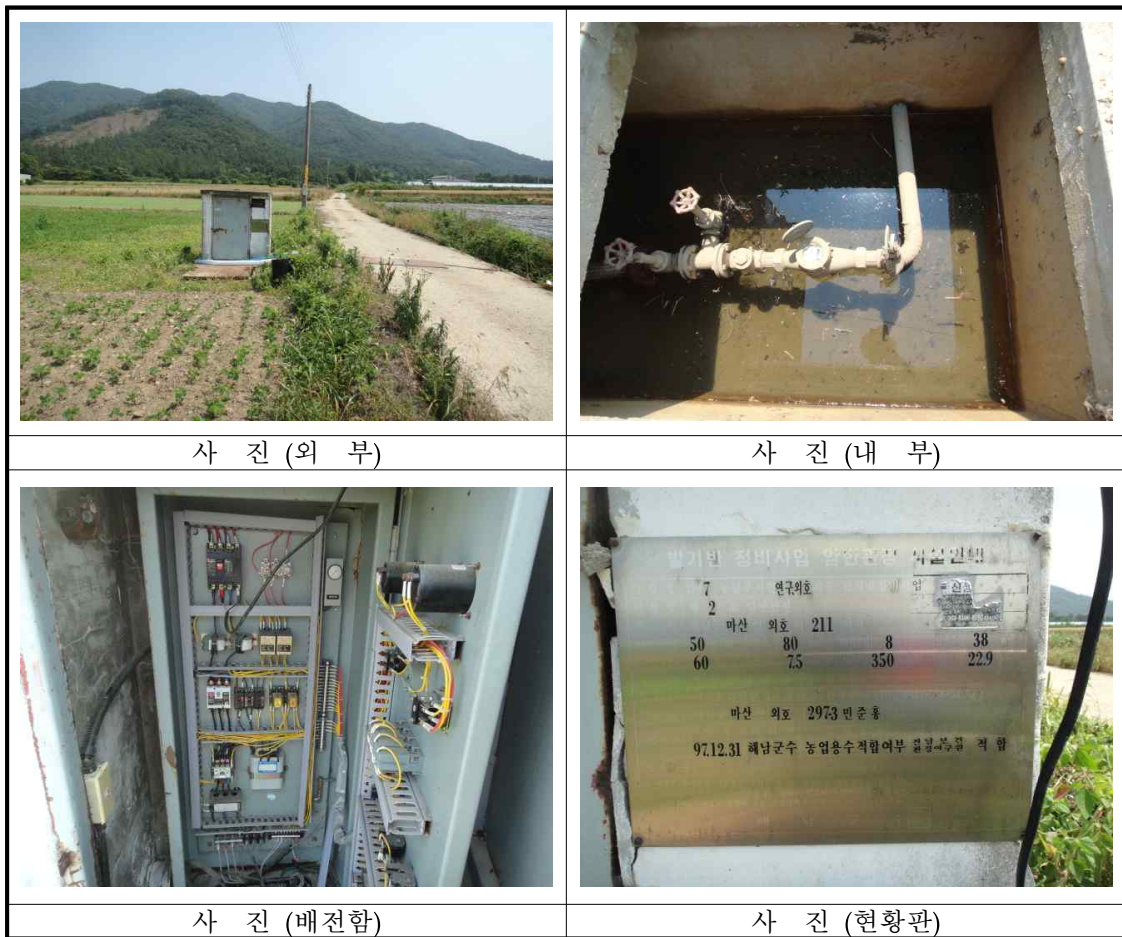
라. 사진대지

문제점	유량계, 수위측정관 미설치		
대책	유량계, 수위측정관 설치		
추정소요사업비 (공종별)	공종(항목)	처리내역	처리비용
	수위측정관	설치	167천원
	유량계	설치	231천원
	계		398천원

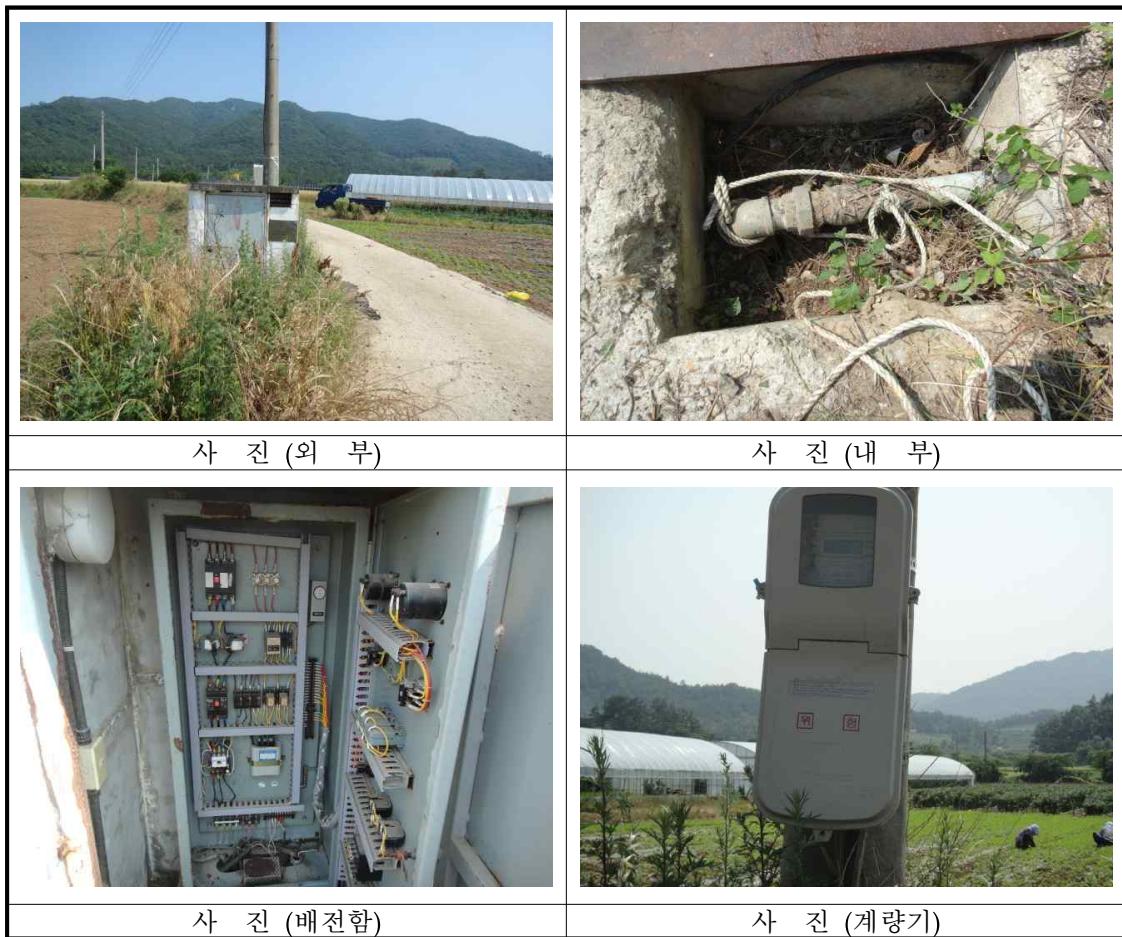
라. 사진대지

문제점	유량계, 수위측정관, 출수장치 미설치		
대 책	유량계, 수위측정관, 출수장치 설치		
추정소요사업비 (공 중 별)	공 중 (항 목)	처 리 내 역	처 리 비 용
	유량계	설치	231천원
	수위측정관	설치	167천원
	출수장치	설치	38천원
	계		436천원

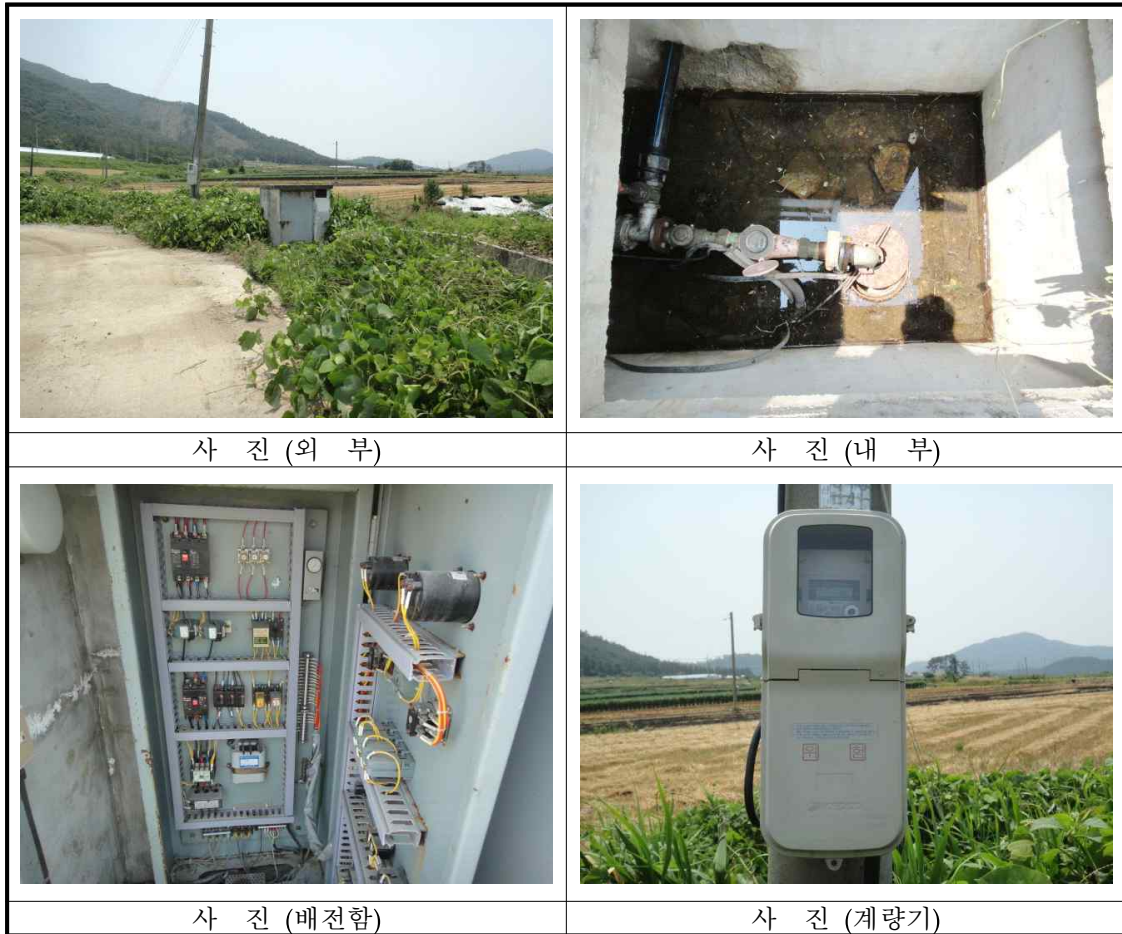
라. 사진대지

문제점	수위측정관 미설치		
대 책	수위측정관 설치		
추정소요사업비 (공 종 별)	공 종 (항 목)	처 리 내 역	처 리 비 용
	수위측정관	설치	167천원
	계		167천원

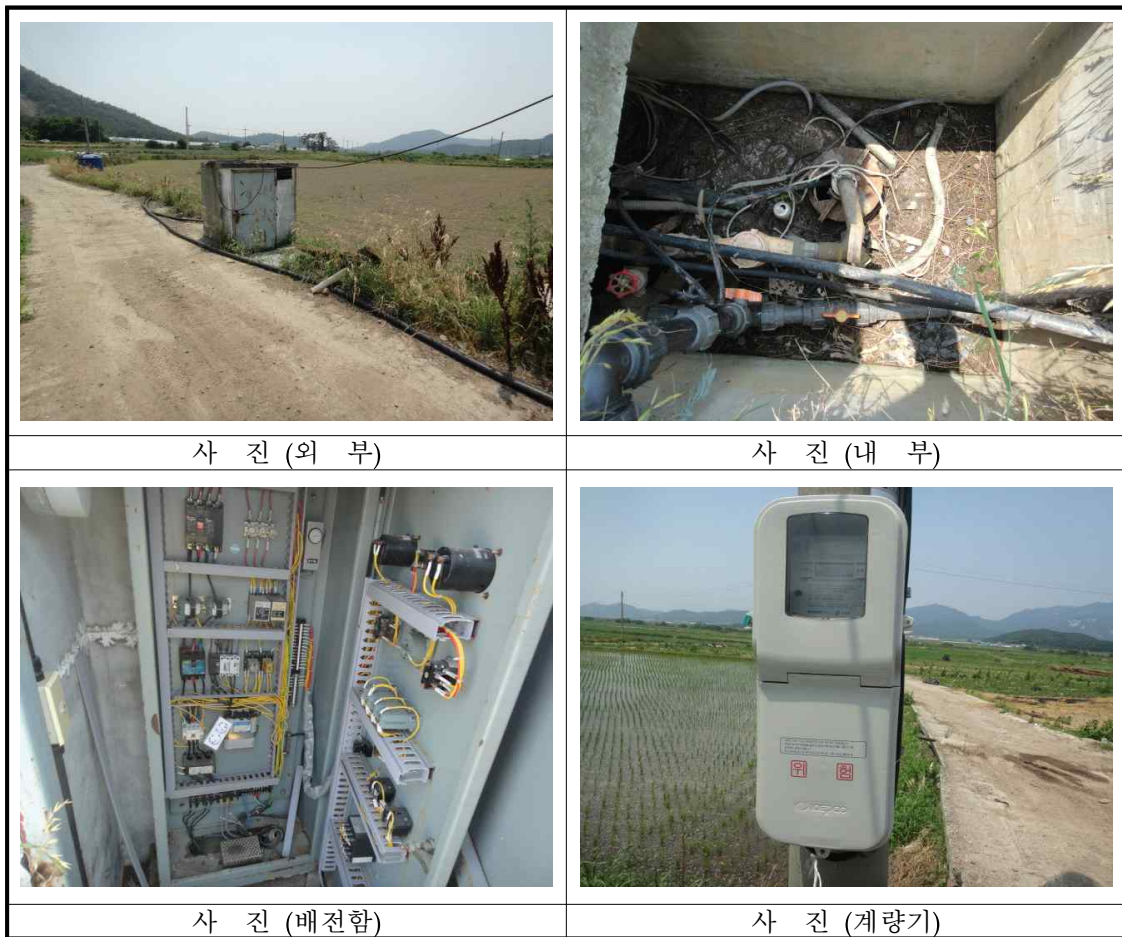
라. 사진대지

문제점	수위측정관 미설치		
대 책	수위측정관 설치		
추정소요사업비 (공 종 별)	공 종 (항 목)	처 리 내 역	처 리 비 용
	수위측정관	설치	167천원
	계		167천원

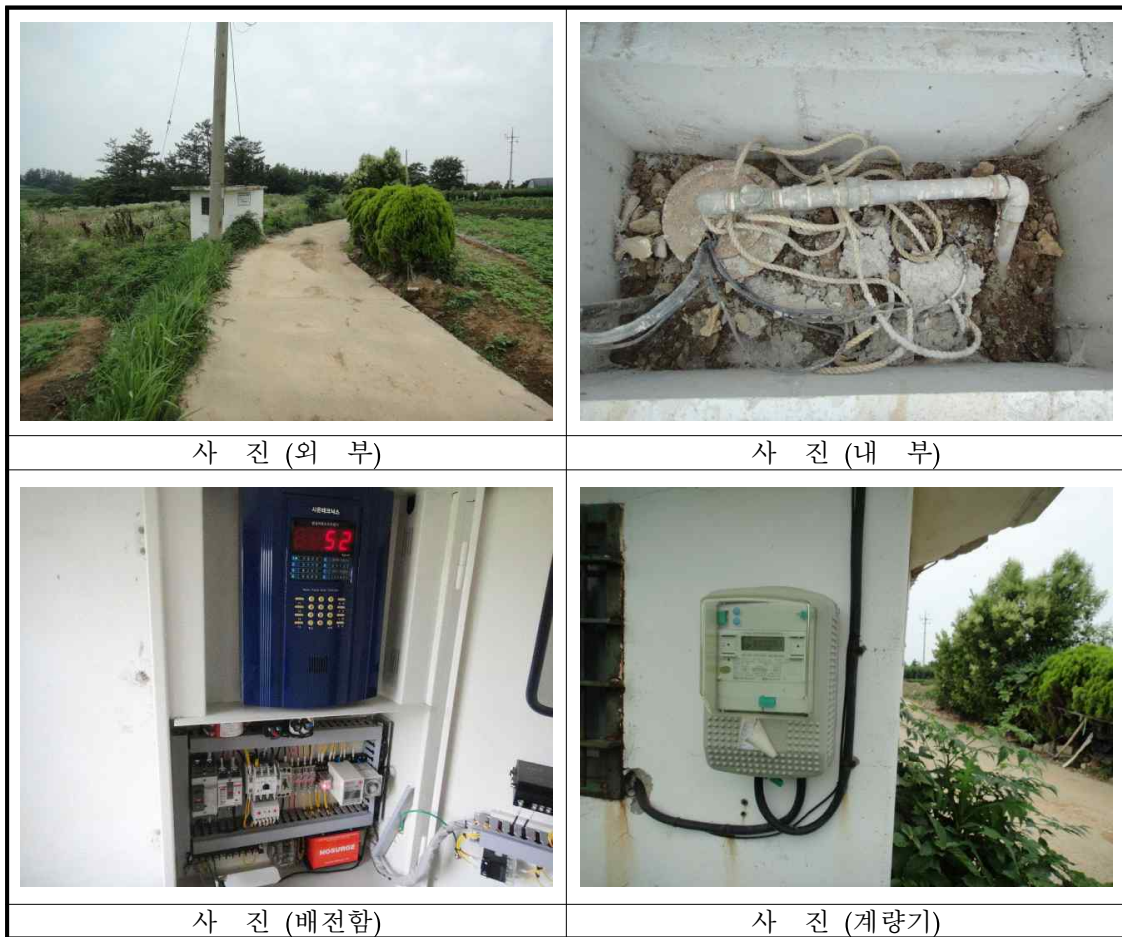
라. 사진대지

문제점	유량계, 수위측정관, 출수장치 미설치 및 장육지붕 철근 노출		
대책	유량계, 수위측정관, 출수장치 설치		
추정소요사업비 (공 종 별)	공 종 (항 목)	처 리 내 역	처 리 비 용
	유량계	설치	231천원
	수위측정관	설치	167천원
	출수장치	설치	38천원
	계		436천원

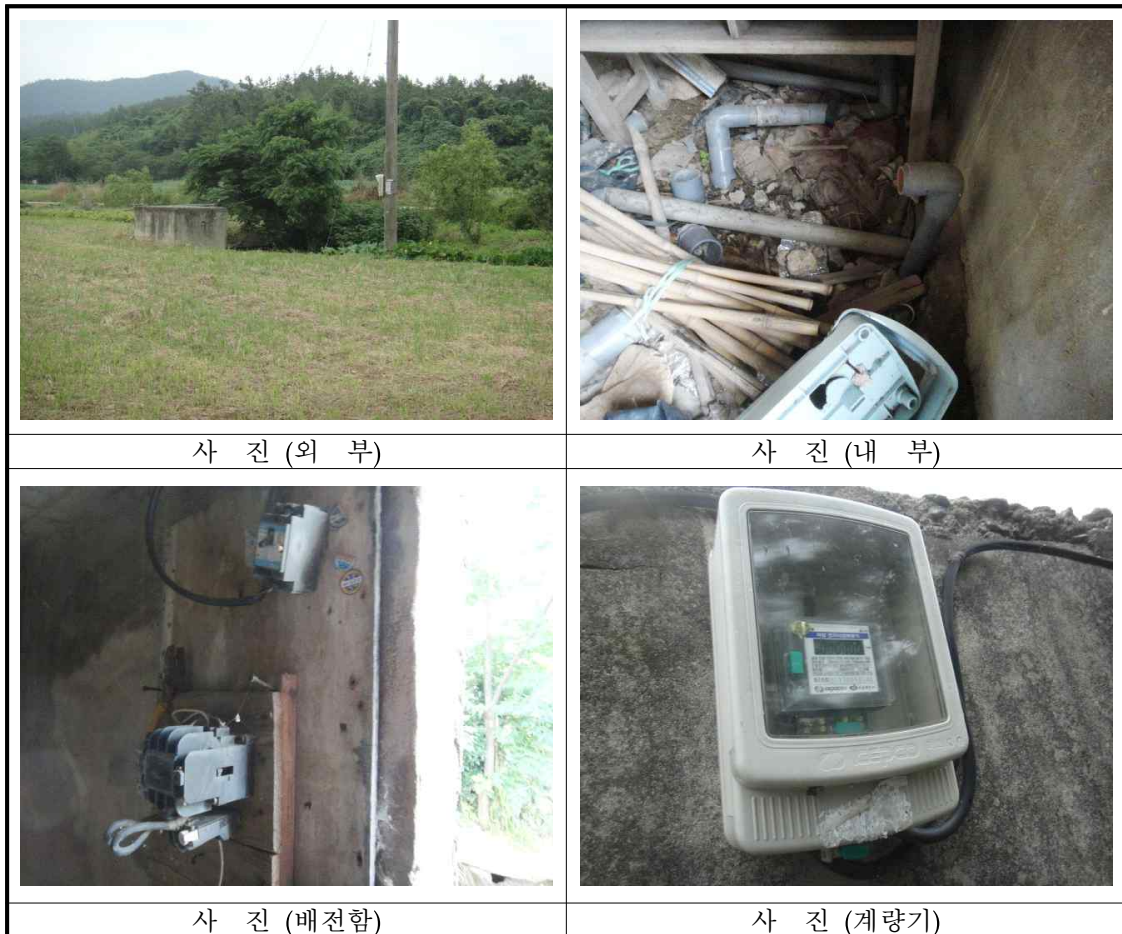
라. 사진대지

문제점	관정폐쇄. 케이싱 안보이고 토출관쪽은 막혀 수위측정 힘들, 장옥 내부 소형관정		
대책	원상복구		
추정소요사업비 (공종별)	공종(항목)	처리내역	처리비용
	원상복구		3,500천원
	계		3,500천원

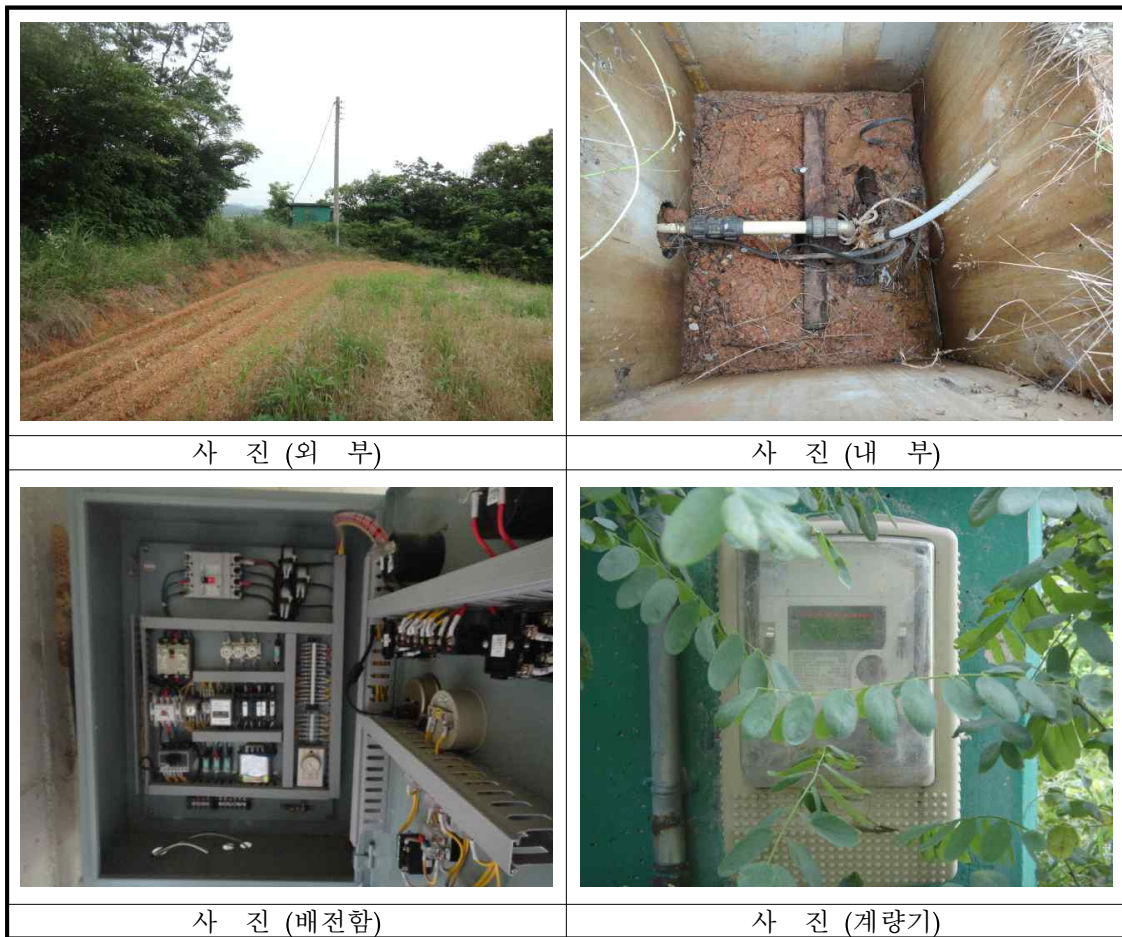
라. 사진대지

문제점	장옥문 파손		
대 책	장옥문 교체		
추정소요사업비 (공 종 별)	공 종 (항 목)	처 리 내 역	처 리 비 용
	장옥문교체	교체	500천원
	계		500천원

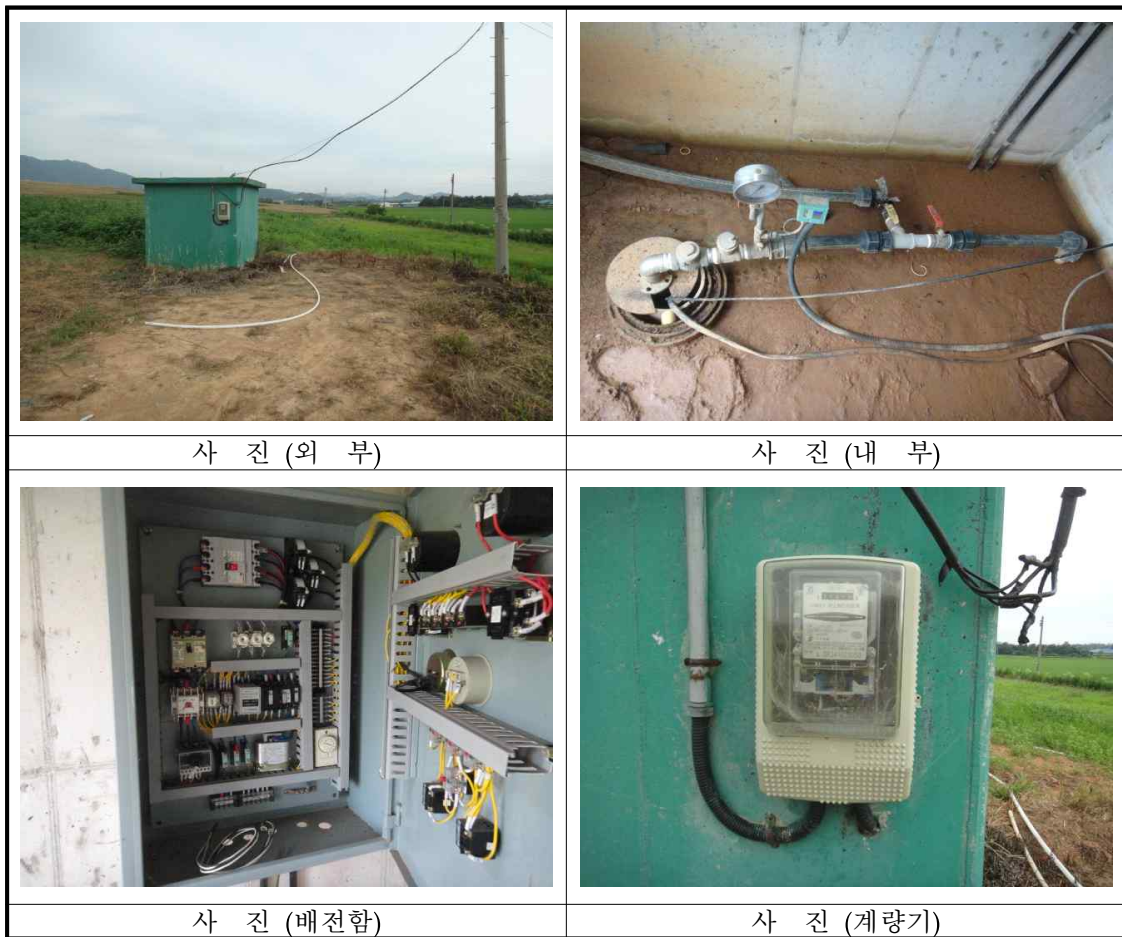
라. 사진대지

문제점	유량계, 수위측정관 미설치		
대 책	유량계, 수위측정관 설치		
추정소요사업비 (공 중 별)	공 중 (항 목)	처 리 내 역	처 리 비 용
	유량계	설치	231천원
	수위측정관	설치	167천원
	계		398천원

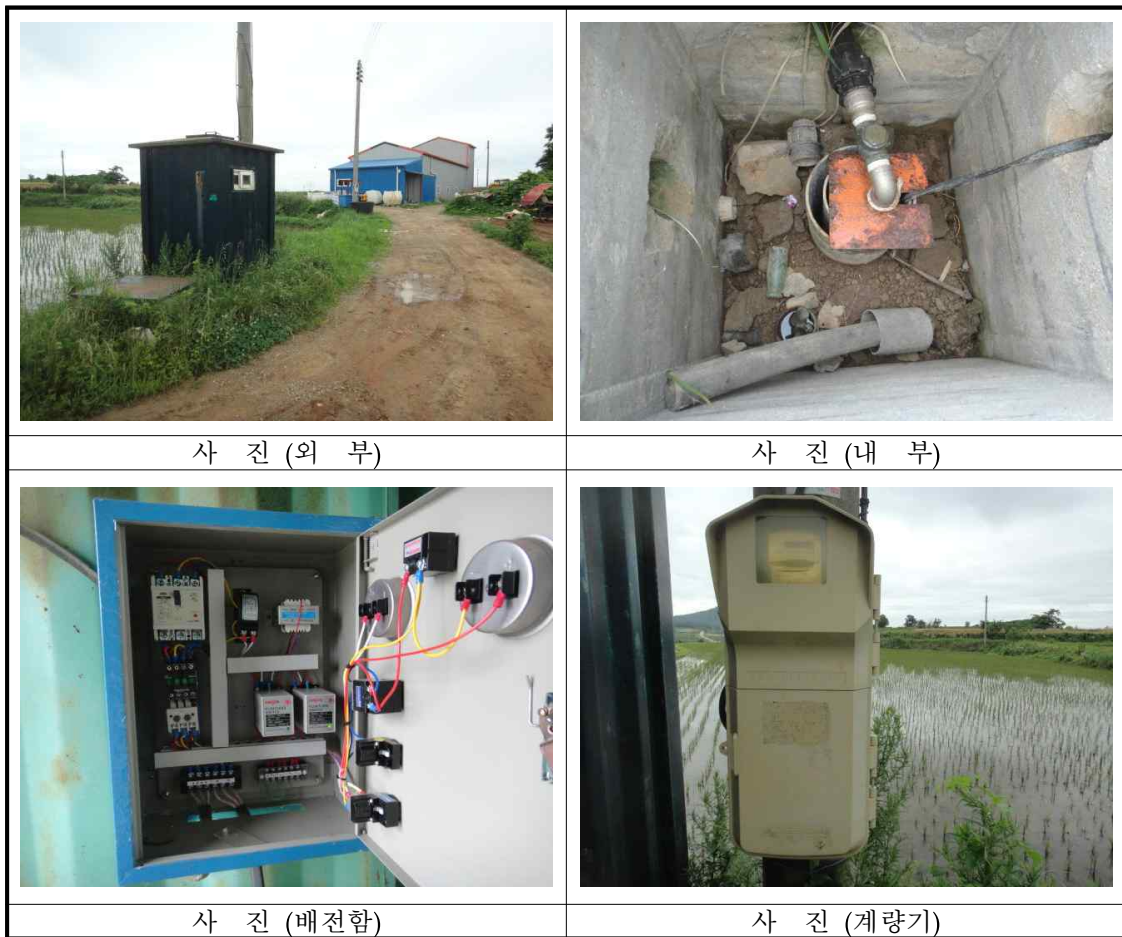
라. 사진대지

문제점	유량계, 수위측정관 미설치		
대 책	유량계, 수위측정관 설치		
추정소요사업비 (공 중 별)	공 중 (항 목)	처 리 내 역	처 리 비 용
	유량계	설치	231천원
	수위측정관	설치	167천원
	계		398천원
