# 2016 농촌지하수관리사업 보고서

해산지구

농림축산식품부

한국농어촌공사

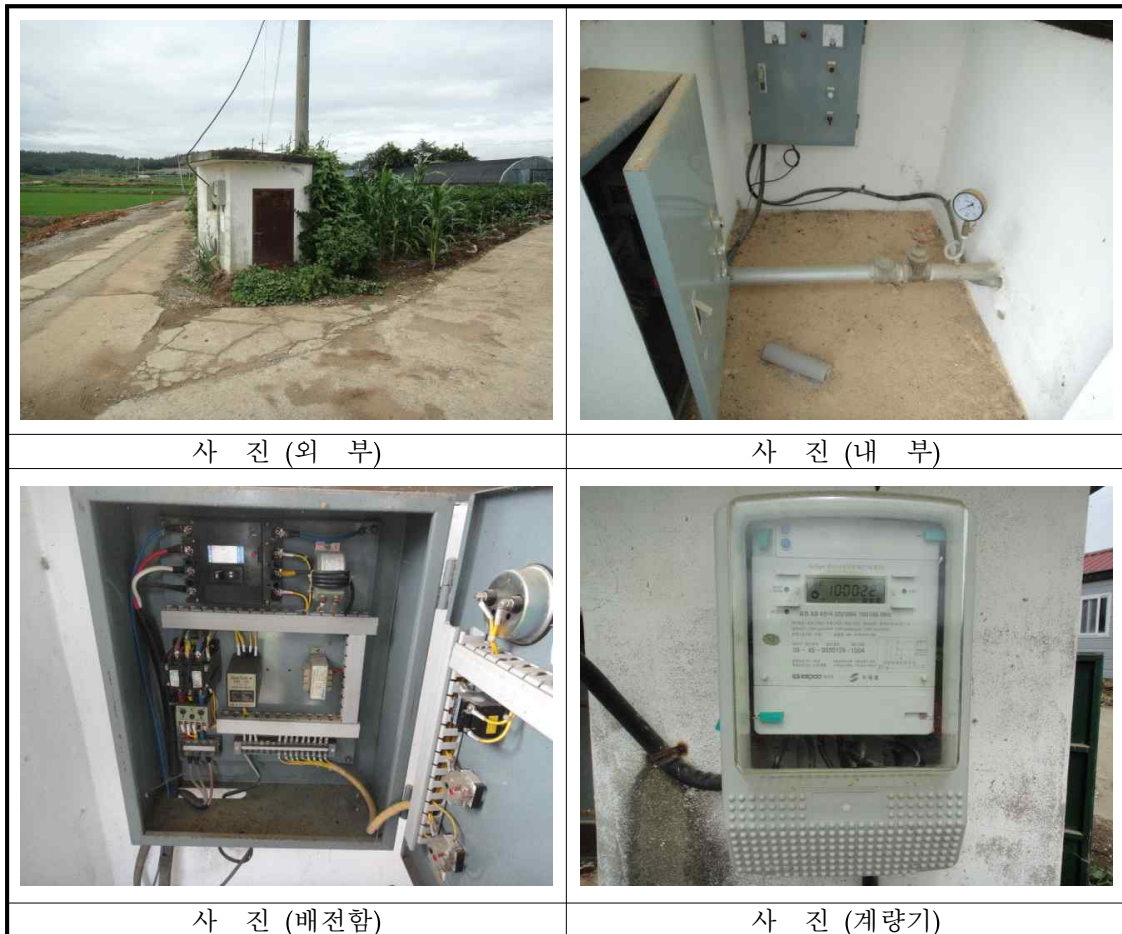
라. 사진대지

문제점	3-5년전부터 수량부족으로 사용안함, 상수도 들어온뒤 관정매물, 관정은 매립되어 수위측정불가		
대책	원상복구		
추정소요사업비 (공종별)	공종(항목)	처리내역	처리비용
	원상복구		3,500천원
	계		3,500천원

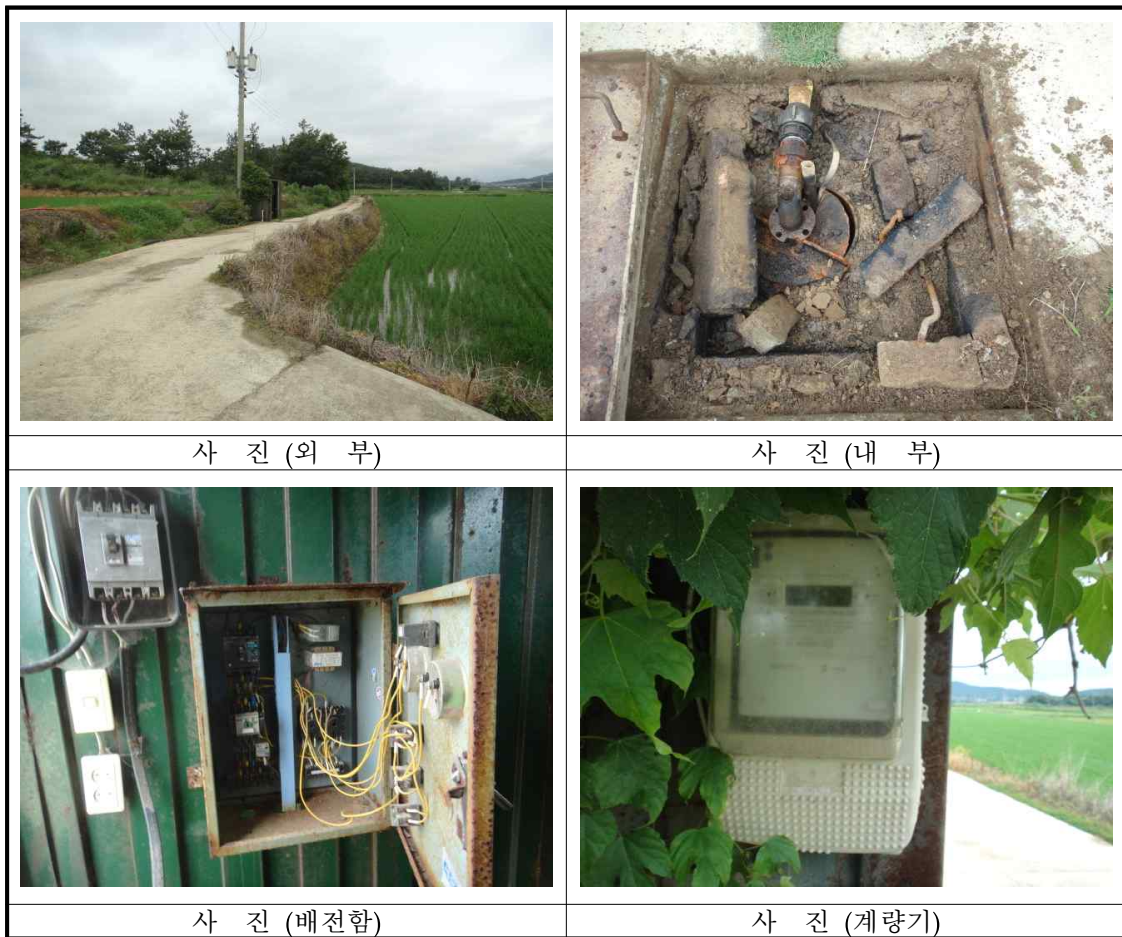
라. 사진대지

문제점	전기없고 사용중지, 유량계, 수위측정관 불량, 배전함 작동 불량		
대책	유량계, 수위측정관 재설치 및 배전함 수리		
추정소요사업비 (공종별)	공종(항목)	처리내역	처리비용
	유량계	설치	231천원
	수위측정관	설치	167천원
	배전함 및 전기	수리	2,430천원
	계		2,828천원

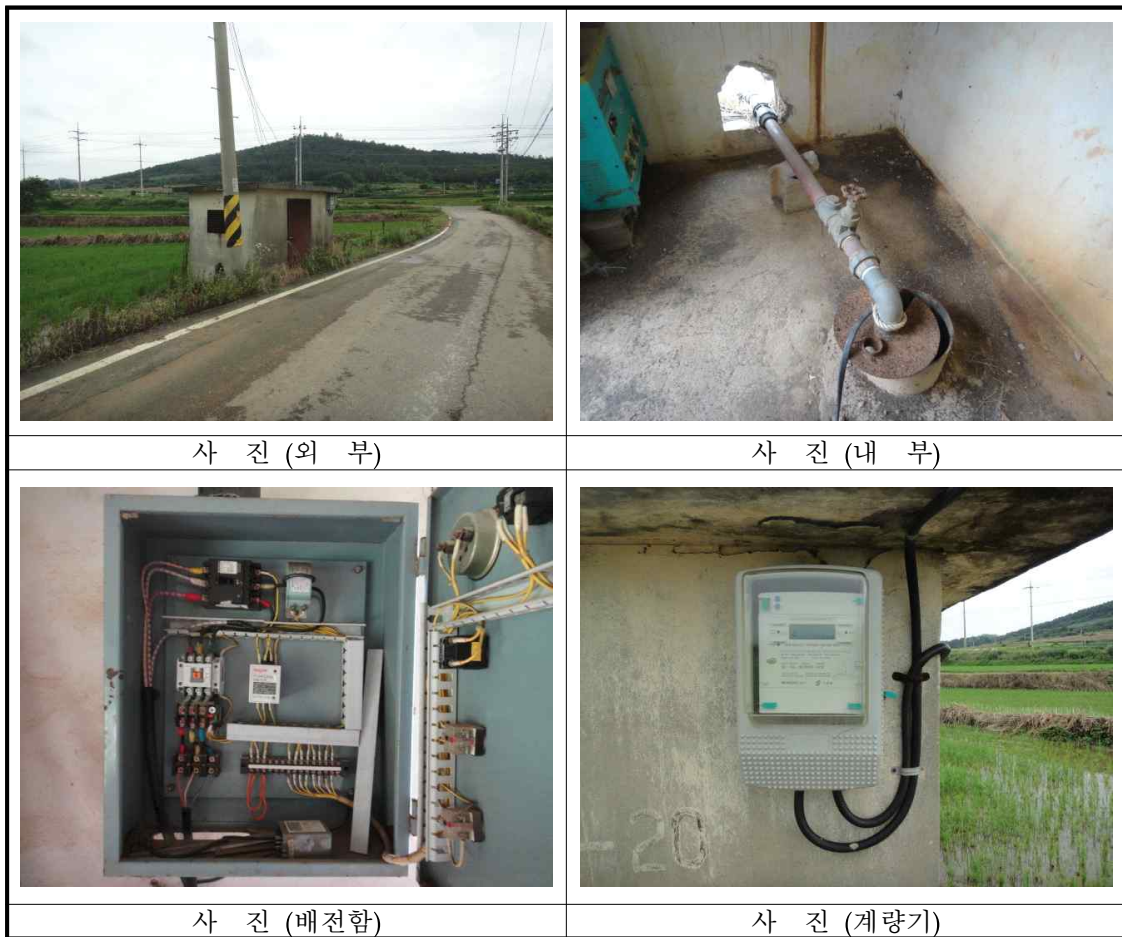
라. 사진대지

문제점	유량계, 수위측정관, 출수장치 불량		
대책	유량계, 수위측정관, 출수장치 설치		
추정소요사업비 (공종별)	공종(항목)	처리내역	처리비용
	유량계	설치	231천원
	수위측정관	설치	167천원
	출수장치	설치	38천원
	계		436천원

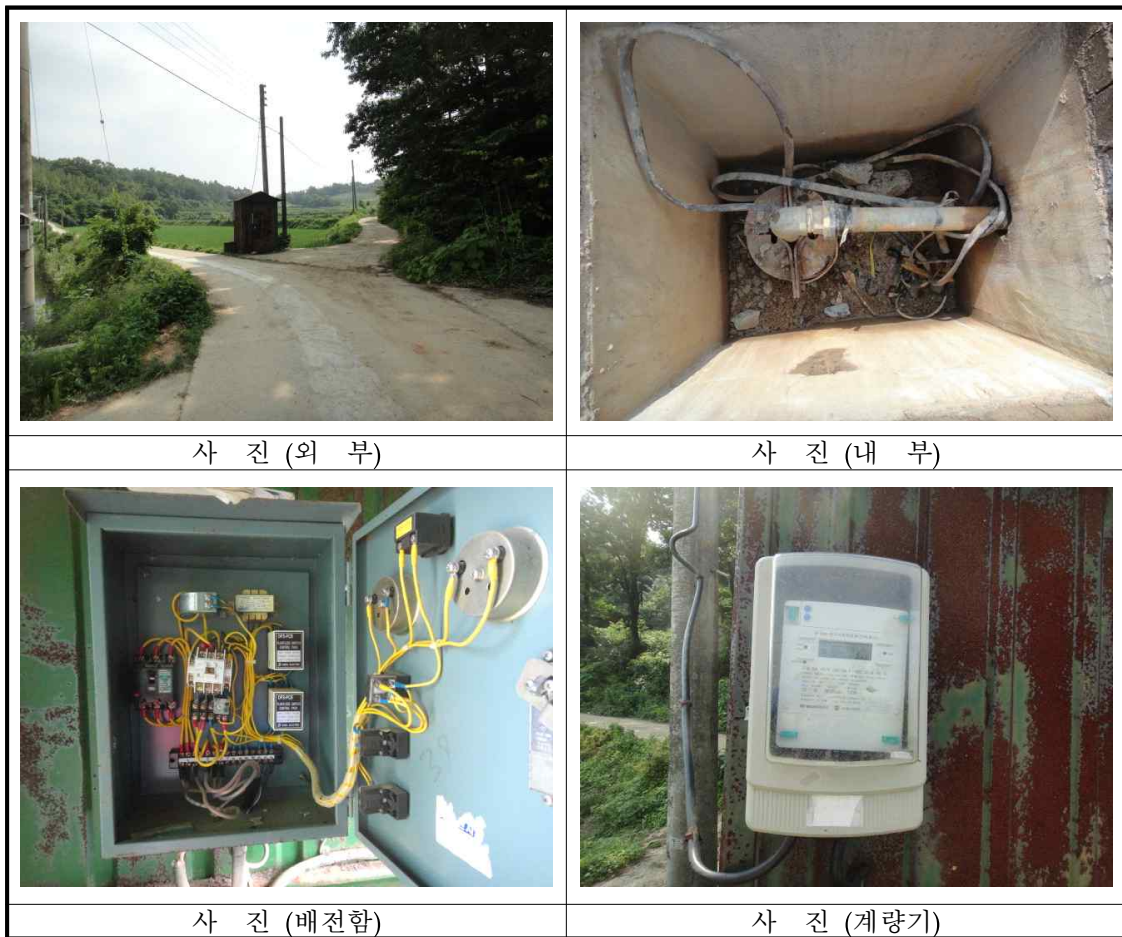
라. 사진대지

문제점	수위측정관 불량, 균열 일부 발생		
대 책	수위측정관 설치		
추정소요사업비 (공 중 별)	공 중 (항 목)	처 리 내 역	처 리 비 용
	수위측정관	설치	167천원
	계		167천원

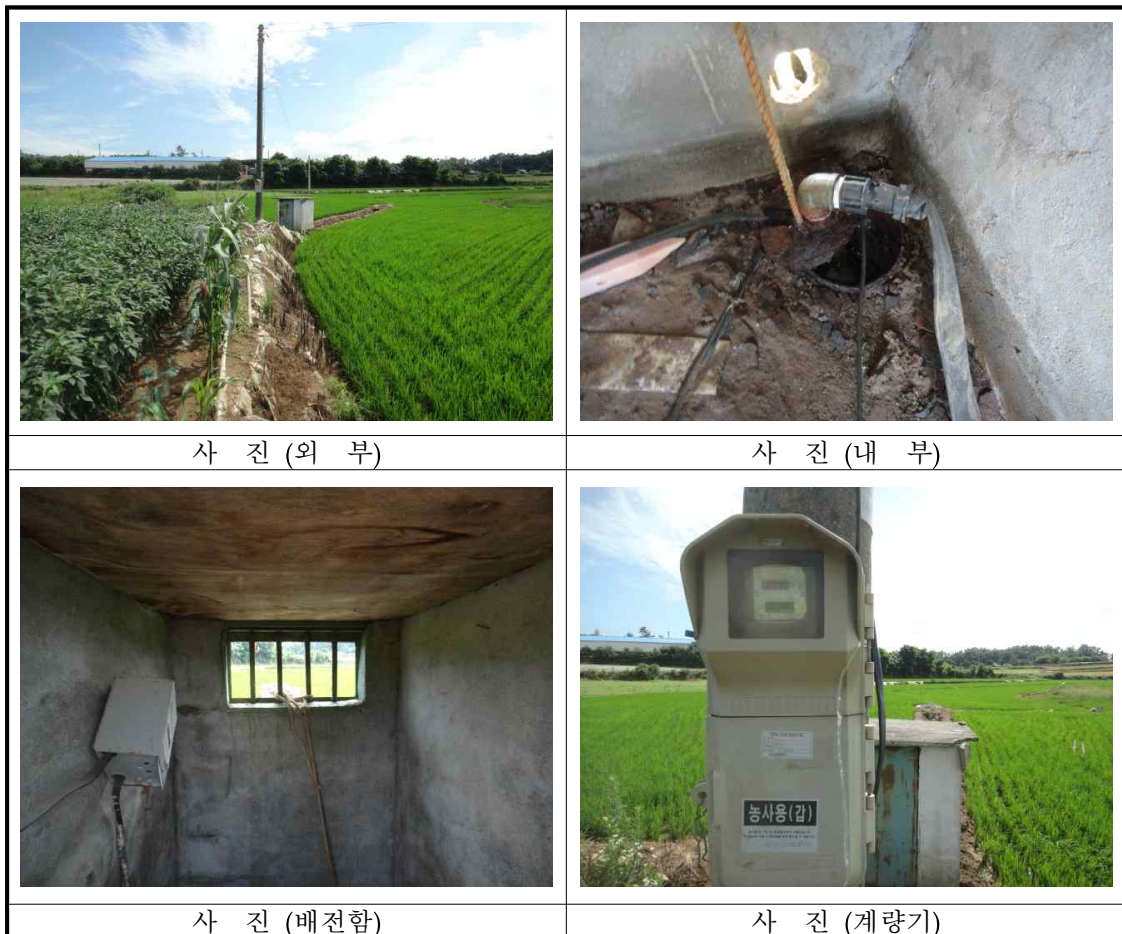
라. 사진대지

문제점	수중모터, 배전함 철거상태, 계량기 전원으로 on/off, 유량계, 수위측정관, 출수장치 불량, 장옥 지붕 파손,		
대책	유량계, 수위측정관, 출수장치 설치 및 수중모터, 배전함 설치		
추정소요사업비 (공 중 별)	공 중 (항 목)	처 리 내 역	처 리 비 용
	수위측정관	설치	167천원
	유량계	설치	238천원
	출수장치	설치	38천원
	수중모터	교체(5hp)	3,822천원
	수중모터	인양	1,267천원
	배전함 및 전기	설치	2,430천원
	계		7,955천원

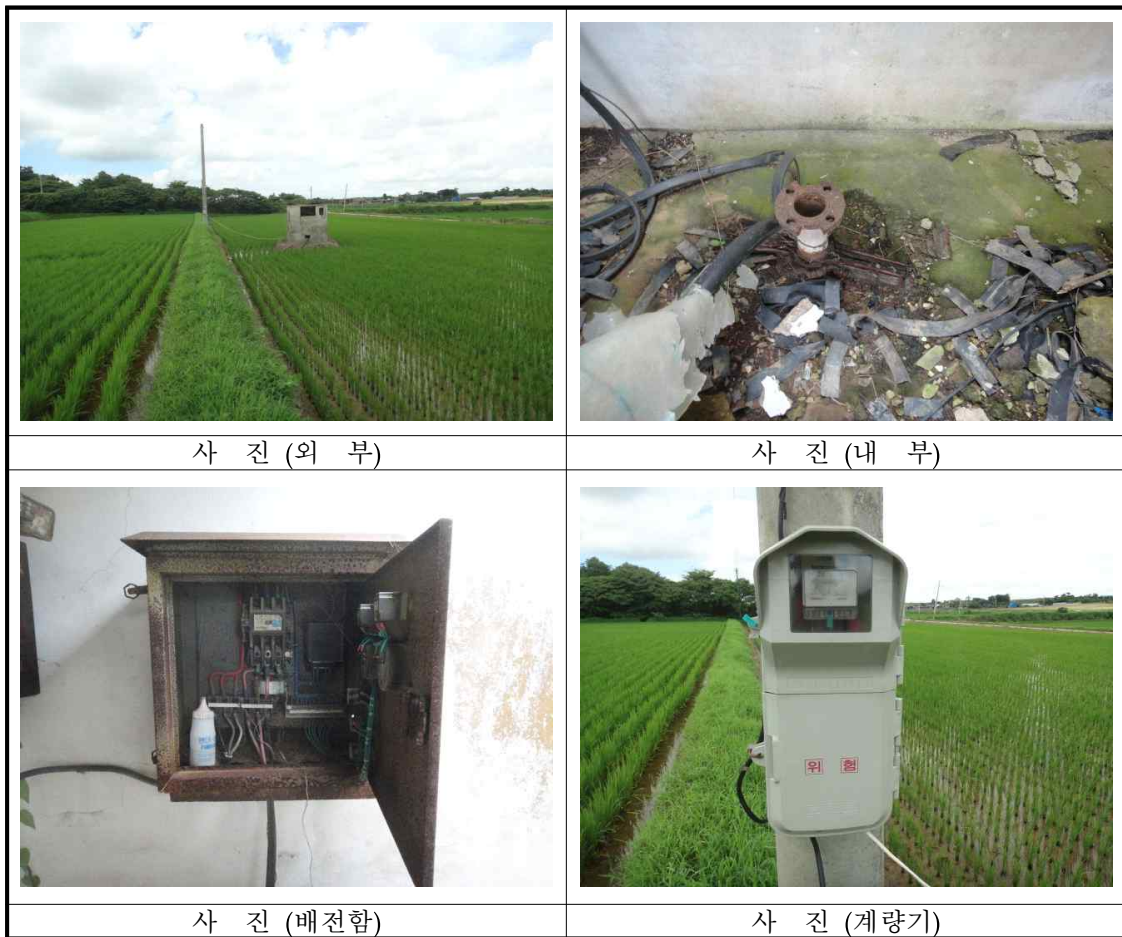
라. 사진대지

문제점	수량적어 거의 미사용, 관정매립으로 수위측정 불가, 계량기 철거		
대 책	원상복구		
추정소요사업비 (공 중 별)	공 중 (항 목)	처 리 내 역	처 리 비 용
	원상복구		3,500천원
	계

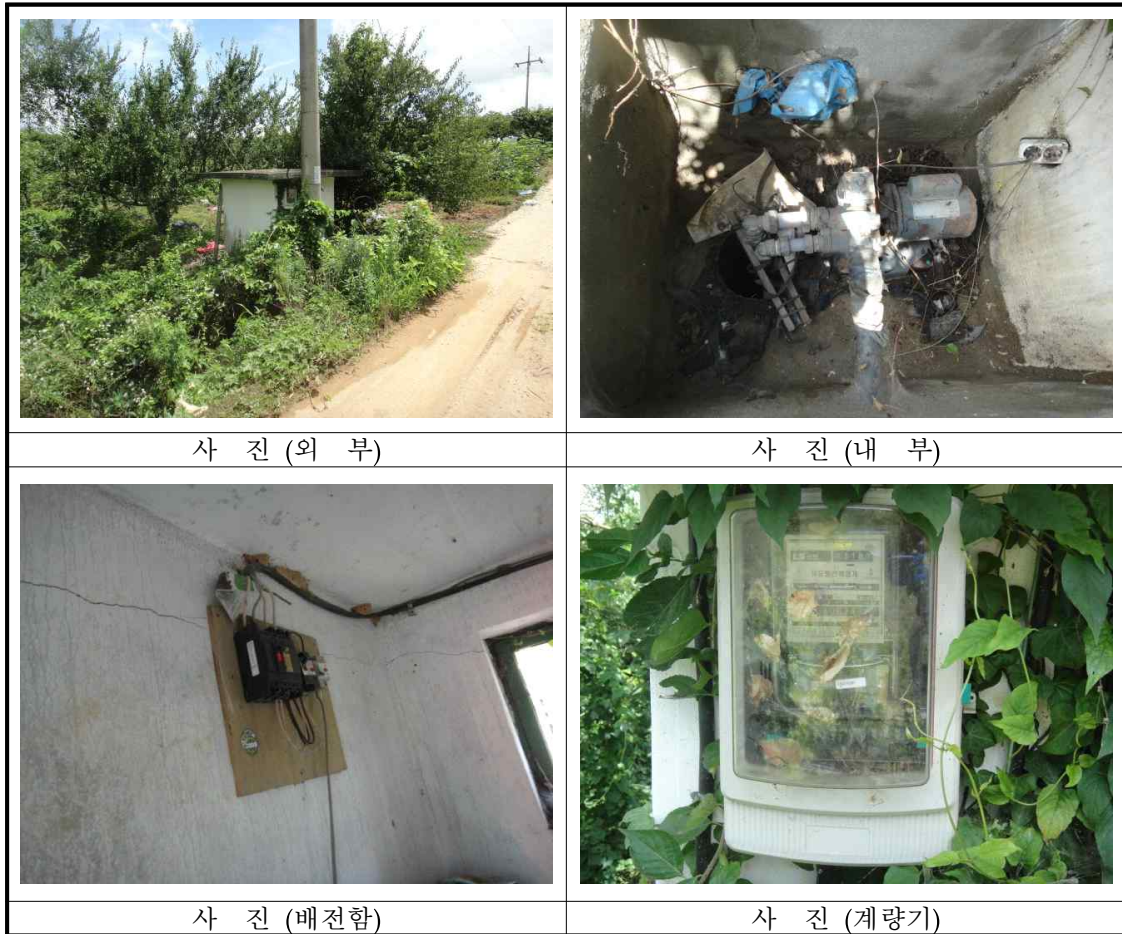
라. 사진대지

문제점	수중모터 철거, 현재는 일반모터 연결하여 사용중		
대 책	수중모터 설치		
추정소요사업비 (공 중 별)	공 중 (항 목)	처 리 내 역	처 리 비 용
	수중모터	교체(5hp)	3,822천원
	수중모터	인양	1,267천원
	계		5,089천원

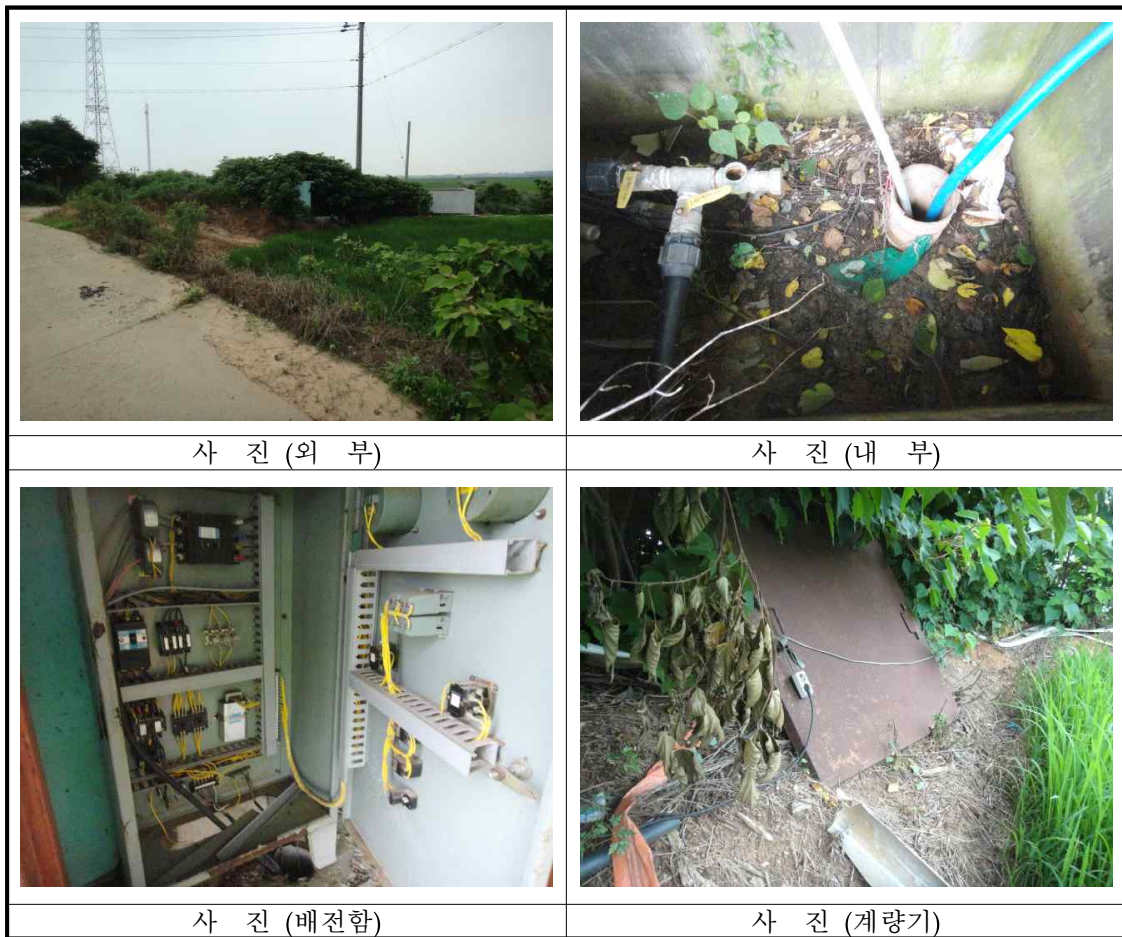
라. 사진대지

문제점	수중모터 철거, 현재는 일반모터 연결하여 사용중		
대 책	수중모터 설치		
추정소요사업비 (공 중 별)	공 중 (항 목)	처 리 내 역	처 리 비 용
	수중모터	교체 (5hp)	3,822천원
	수중모터	인양	1,267천원
	계		5,089천원

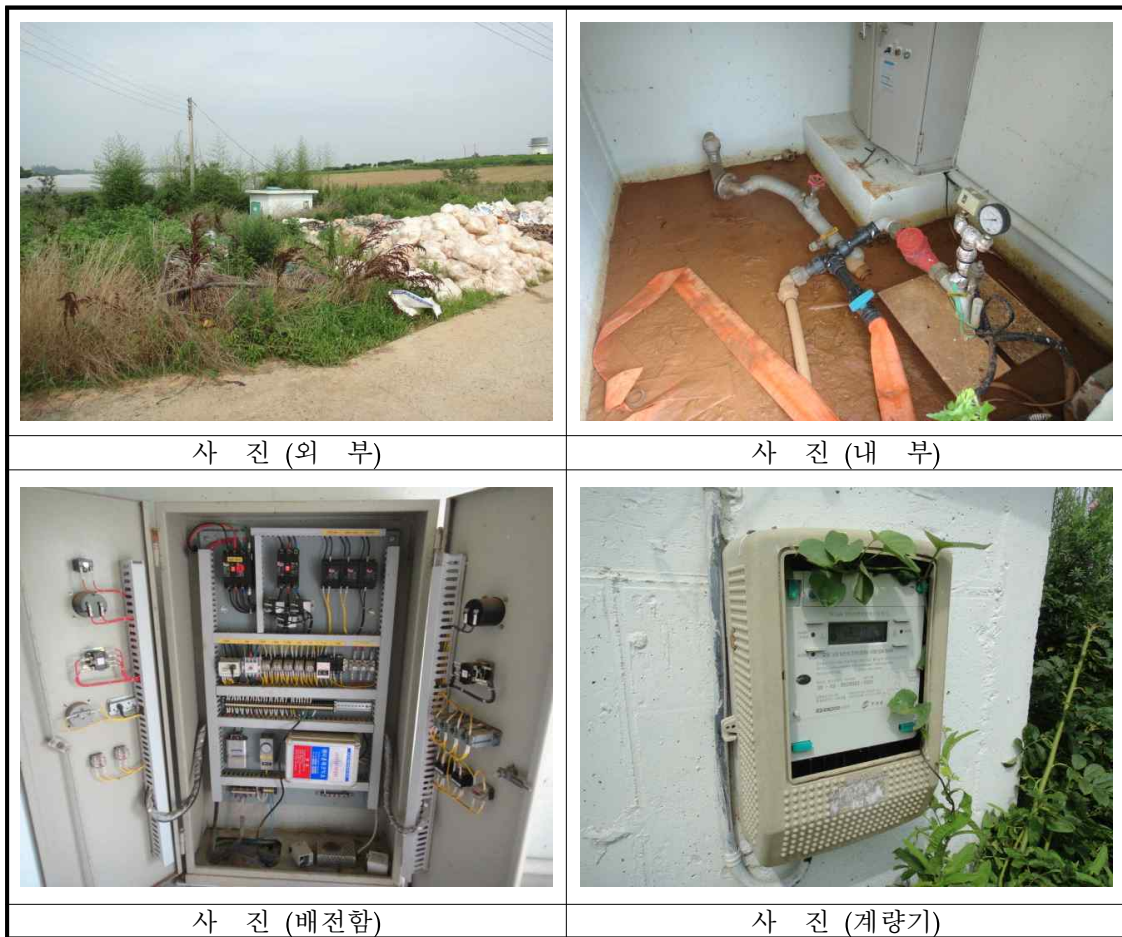
라. 사진대지

문제점	문 시건장치 파손		
대 책	문 시건장치 교체		
추정소요사업비 (공 종 별)	공 종 (항 목)	처 리 내 역	처 리 비 용
	시건장치	교체	22천원
	계		22천원

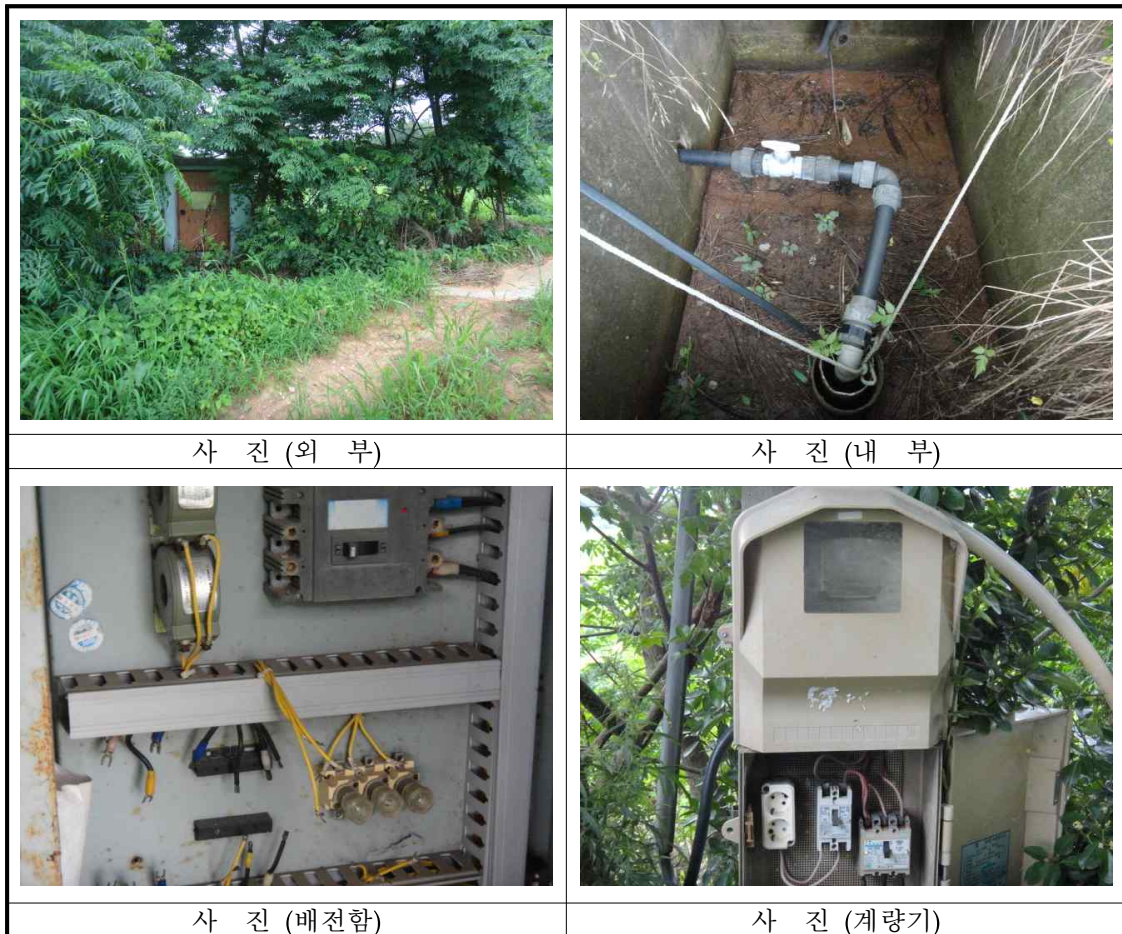
라. 사진대지

문제점	전기 계량기 직접 연결, 유량계, 수위측정관, 출수장치 미설치 및 배전함 작동 불량		
대책	유량계, 수위측정관, 출수장치 설치 및 배전함 수리		
추정소요사업비 (공 중 별)	공 중 (항 목)	처 리 내 역	처 리 비 용
	수위측정관	설치	167천원
	유량계	설치	231천원
	출수장치	설치	38천원
	배전함 및 전기	수리	2,430천원
	계		2,866천원

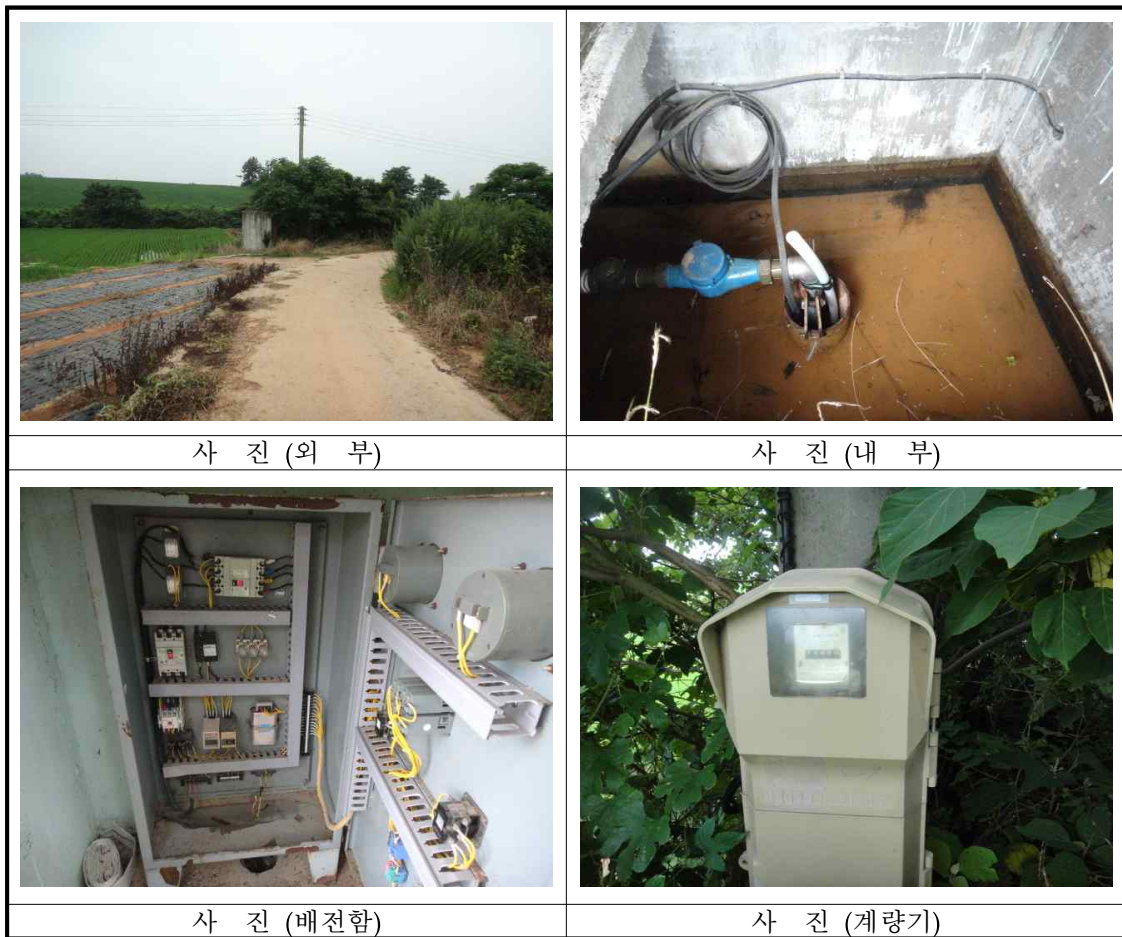
라. 사진대지

문제점	문 시건장치 파손		
대 책	문 시건장치 교체		
추정소요사업비 (공 종 별)	공 종 (항 목)	처 리 내 역	처 리 비 용
	시건장치	교체	22만원
	계		22만원

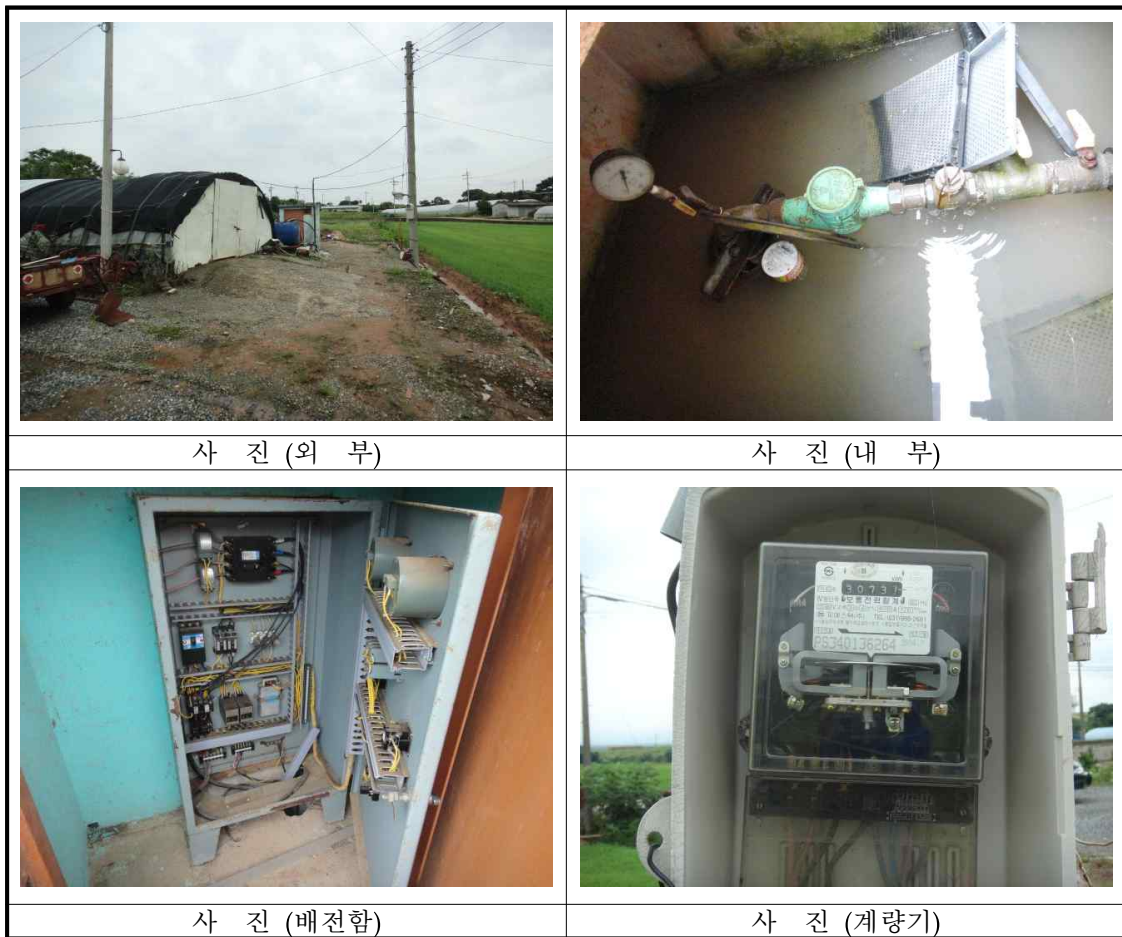
라. 사진대지

문제점	수위측정관 미설치 및 관정 주변이 물이 많이 고여 있음		
대 책	수위측정관 설치		
추정소요사업비 (공 종 별)	공 종 (항 목)	처 리 내 역	처 리 비 용
	수위측정관	설치	167천원
	계		167천원

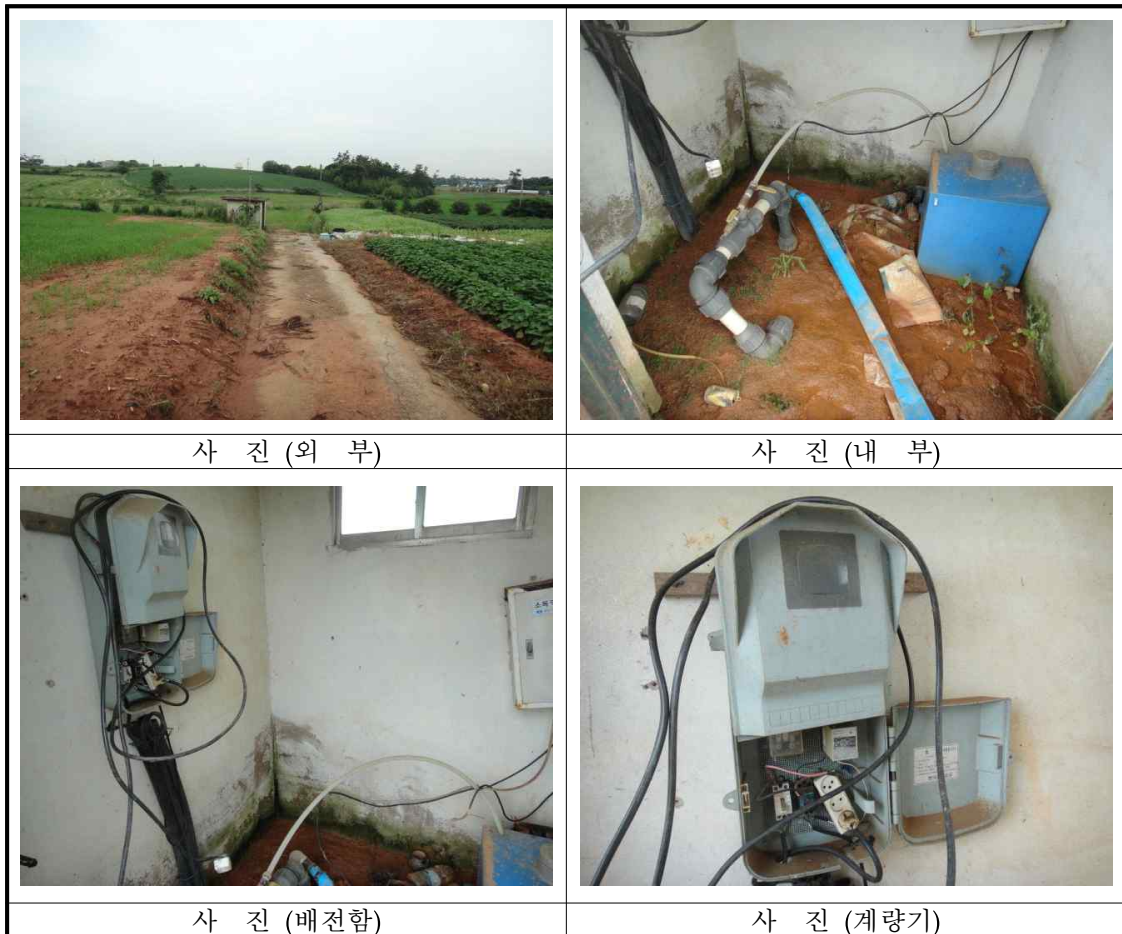
라. 사진대지

문제점	관정 매몰된 듯함, 계량기 올리면 물 나옴, 유량계, 출수장치 불량 및 관정 내부 토사로 문힘, 장옥문 파손		
대책	유량계, 출수장치 설치 및 장옥문 교체		
추정소요사업비 (공종별)	공종(항목)	처리내역	처리비용
	유량계	설치	231천원
	출수장치	설치	38천원
	장옥문교체	교체	500천원
	계		769천원

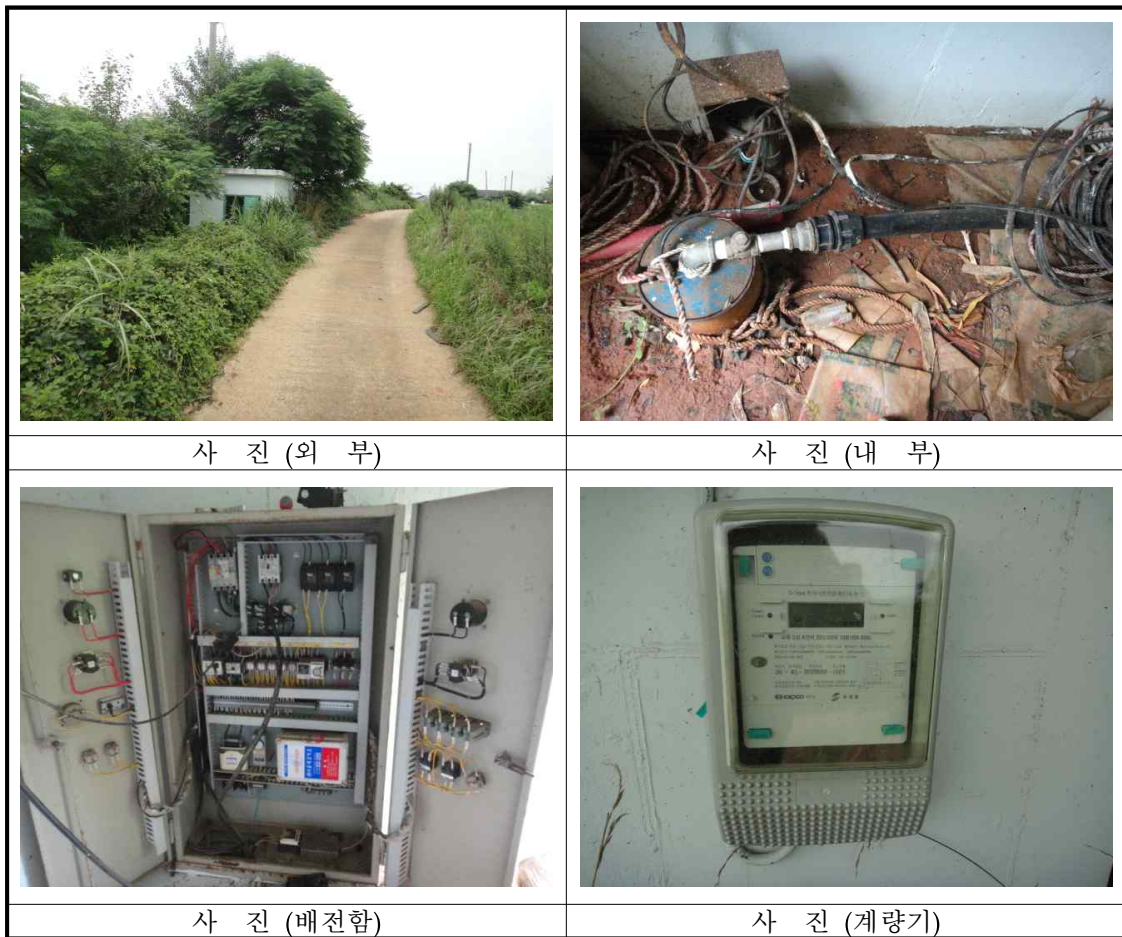
라. 사진대지

문제점	유량계, 수위측정관, 출수장치 미설치		
대책	유량계, 수위측정관, 출수장치 설치		
추정소요사업비 (공 중 별)	공 중 (항 목)	처 리 내 역	처 리 비 용
	유량계	설치	231천원
	출수장치	설치	38천원
	수위측정관	설치	167천원
	계		436천원

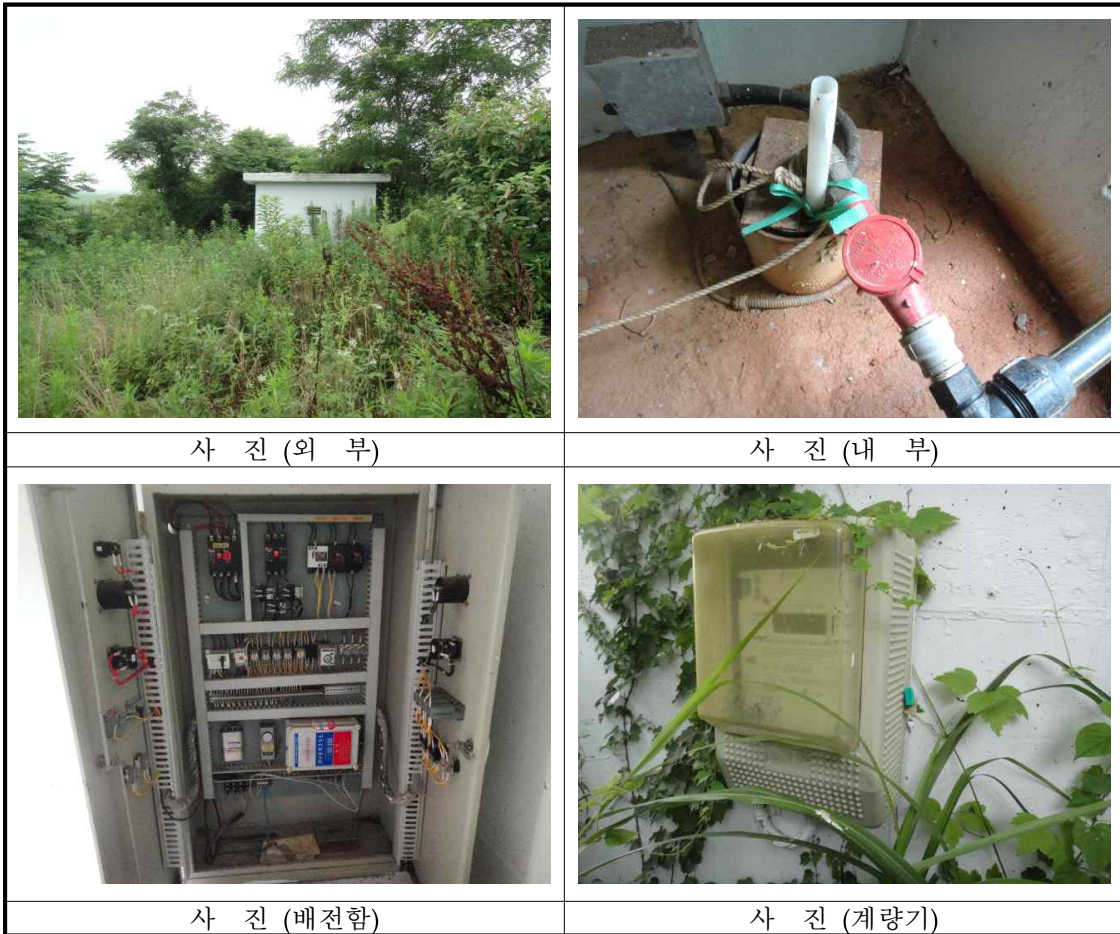
라. 사진대지

문제점	문 시건장치 파손 및 출수장치 미설치		
대 책	문 시건장치 교체 및 출수장치 설치		
추정소요사업비 (공 중 별)	공 중 (항 목)	처 리 내 역	처 리 비 용
	출수장치	설치	38천원
	시건장치	교체	22천원
	계		60천원

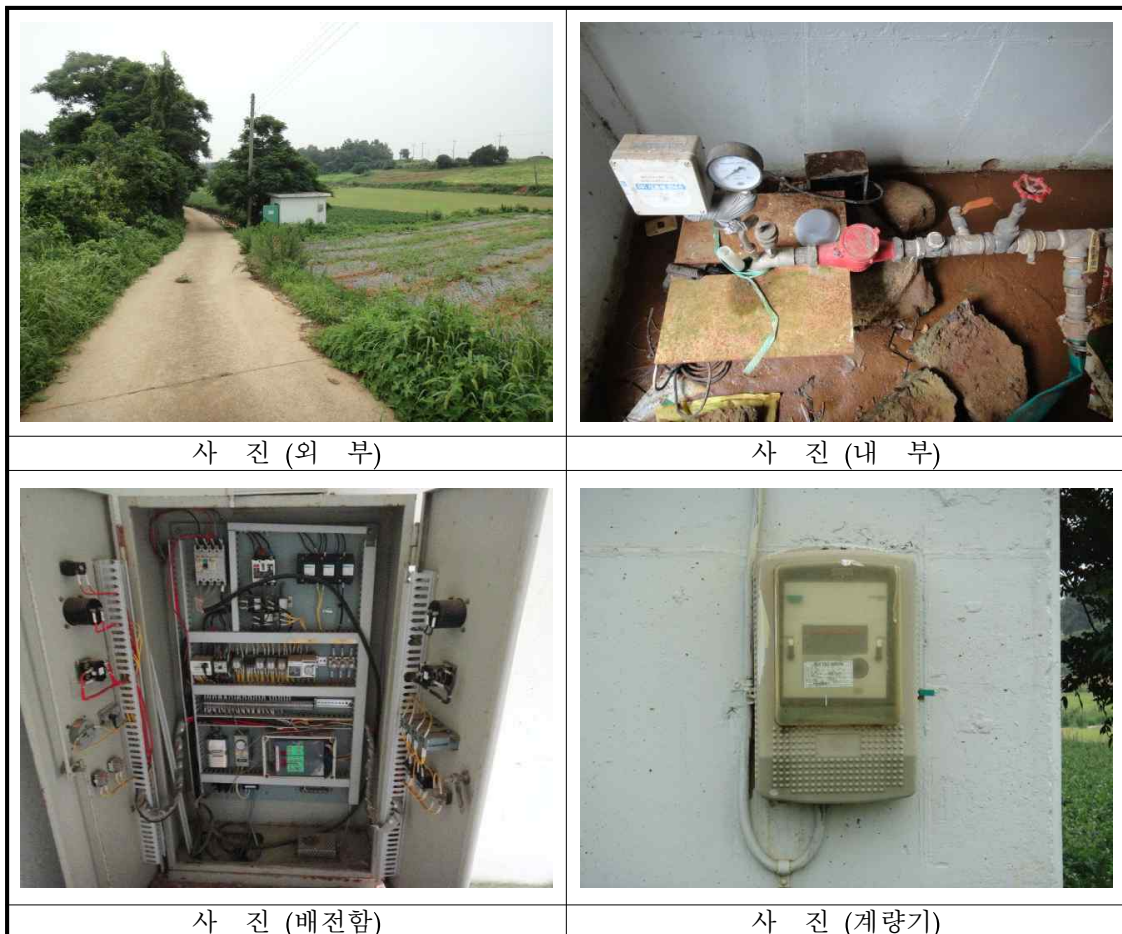
라. 사진대지

문제점	유량계, 수위측정관 미설치		
대책	유량계, 수위측정관 설치		
추정소요사업비 (공종별)	공종(항목)	처리내역	처리비용
	유량계	설치	231천원
	수위측정관	설치	167천원
	계		398천원

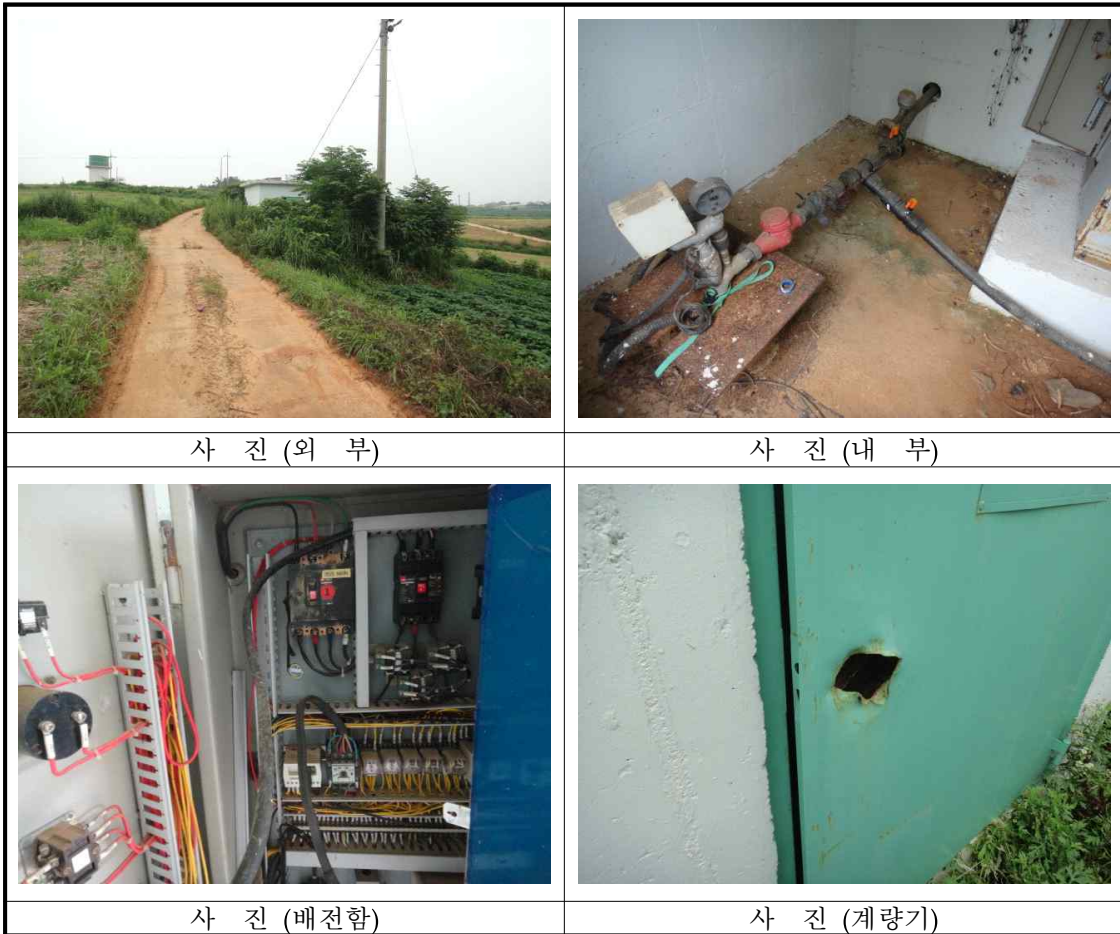
라. 사진대지

문제점	문 시건장치 파손		
대 책	문 시건장치 교체		
추정소요사업비 (공 종 별)	공 종 (항 목)	처 리 내 역	처 리 비 용
	시건장치	교체	22천원
	계		22천원

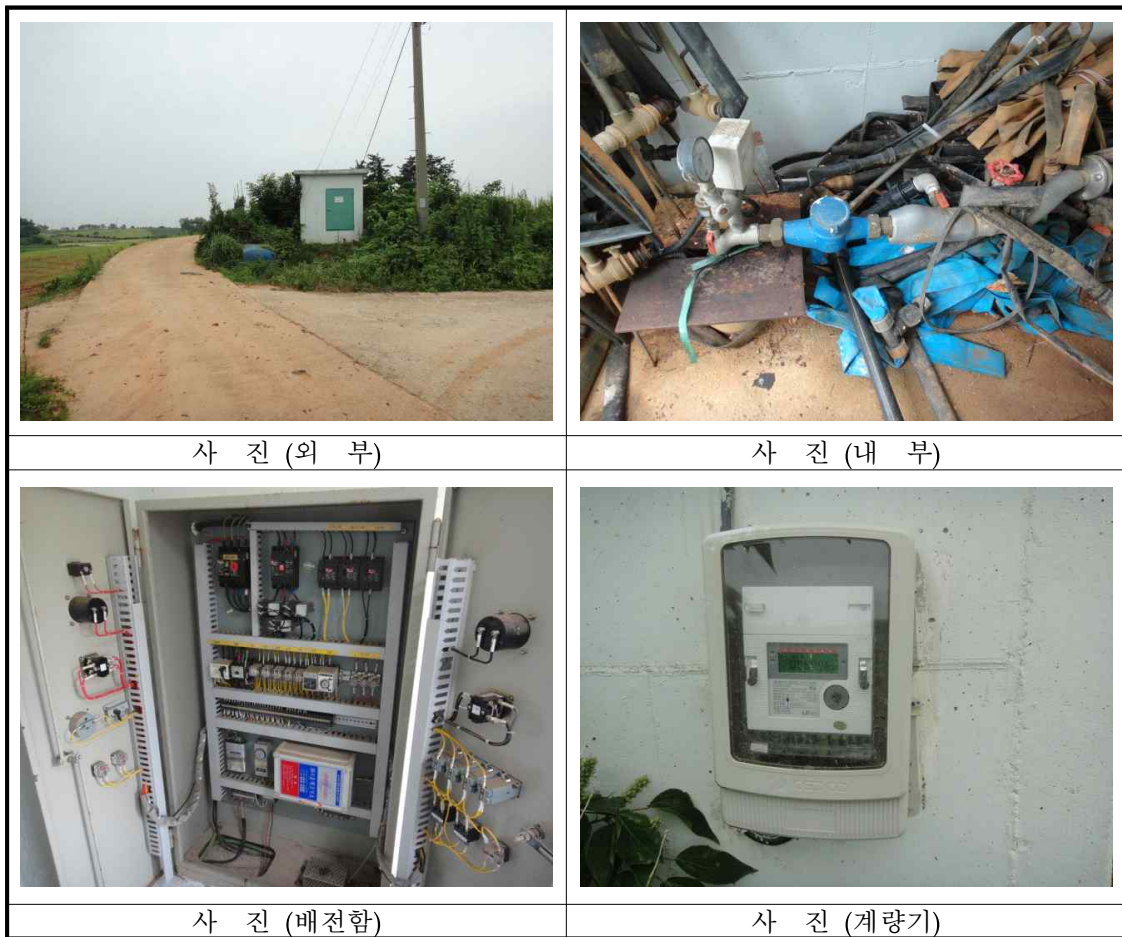
라. 사진대지

문제점	수위측정관 미설치		
대 책	수위측정관 설치		
추정소요사업비 (공 중 별)	공 중 (항 목)	처 리 내 역	처 리 비 용
	수위측정관	설치	167천원
	계		167천원

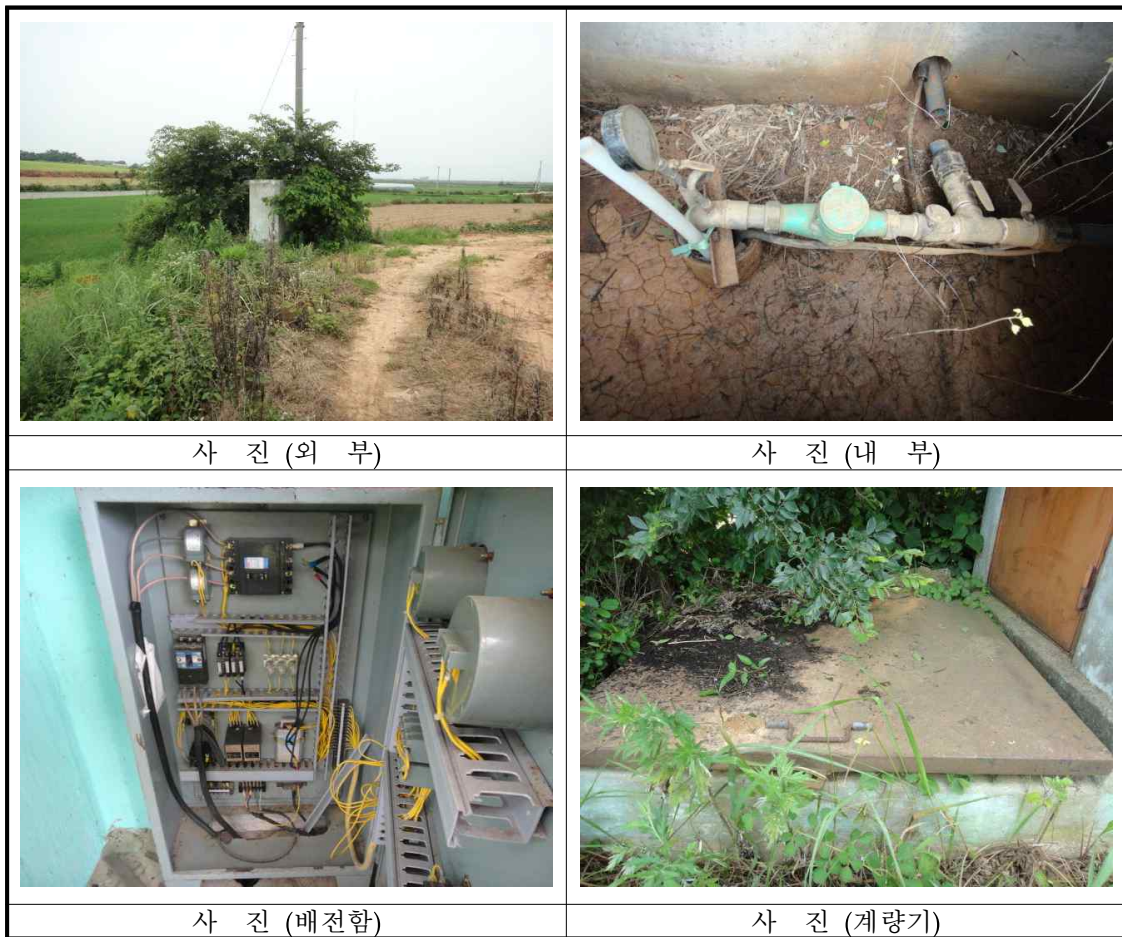
라. 사진대지

문제점	전기, 계량기 철거, 수위측정관 미설치		
대책	수위측정관 설치		
추정소요사업비 (공종별)	공종(항목)	처리내역	처리비용
	수위측정관	설치	167천원
	계		167천원

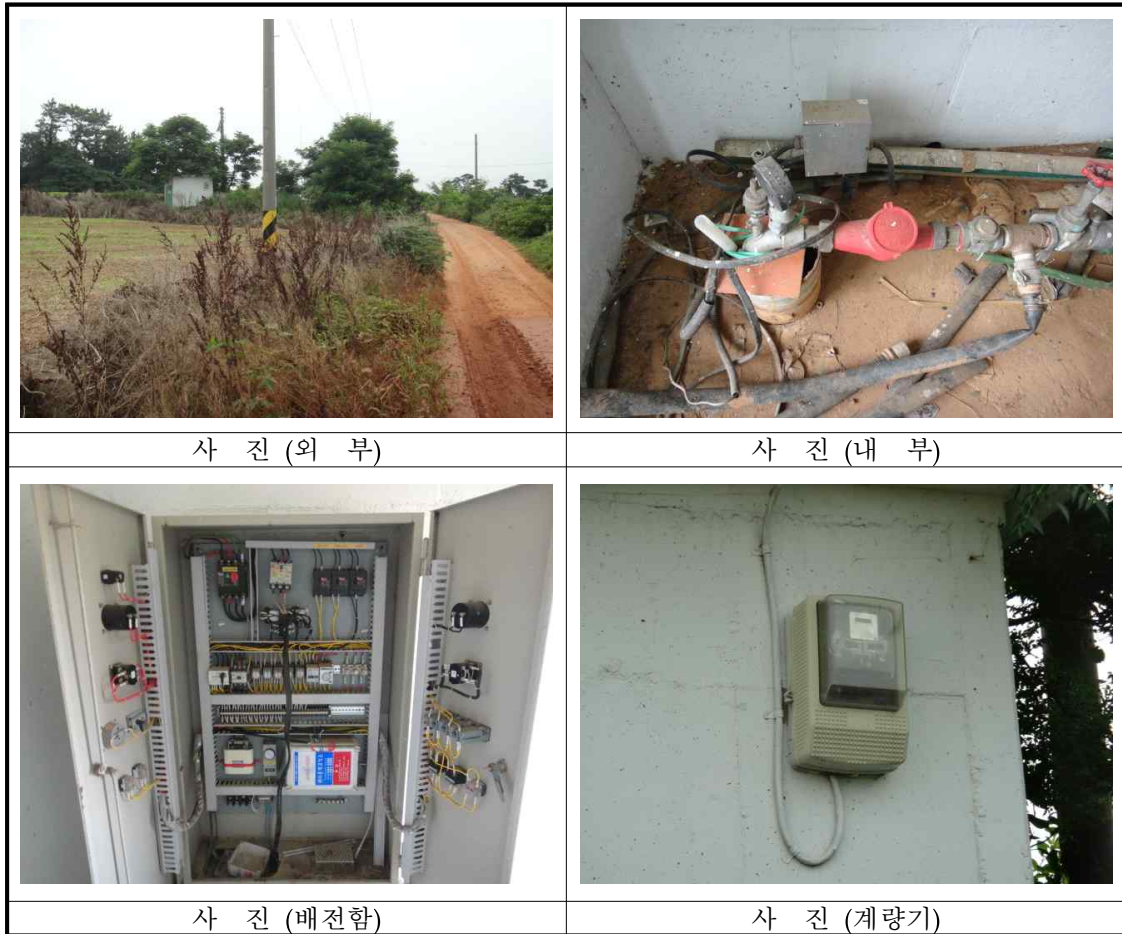
라. 사진대지

문제점	문 파손 및 유량계, 수위측정관 미설치		
대책	문 교체 및 유량계, 수위측정관 설치		
추정소요사업비 (공 종 별)	공 종 (항 목)	처 리 내 역	처 리 비 용
	유량계	설치	231천원
	수위측정관	설치	167천원
	장옥문교체	교체	500천원
	계		898천원

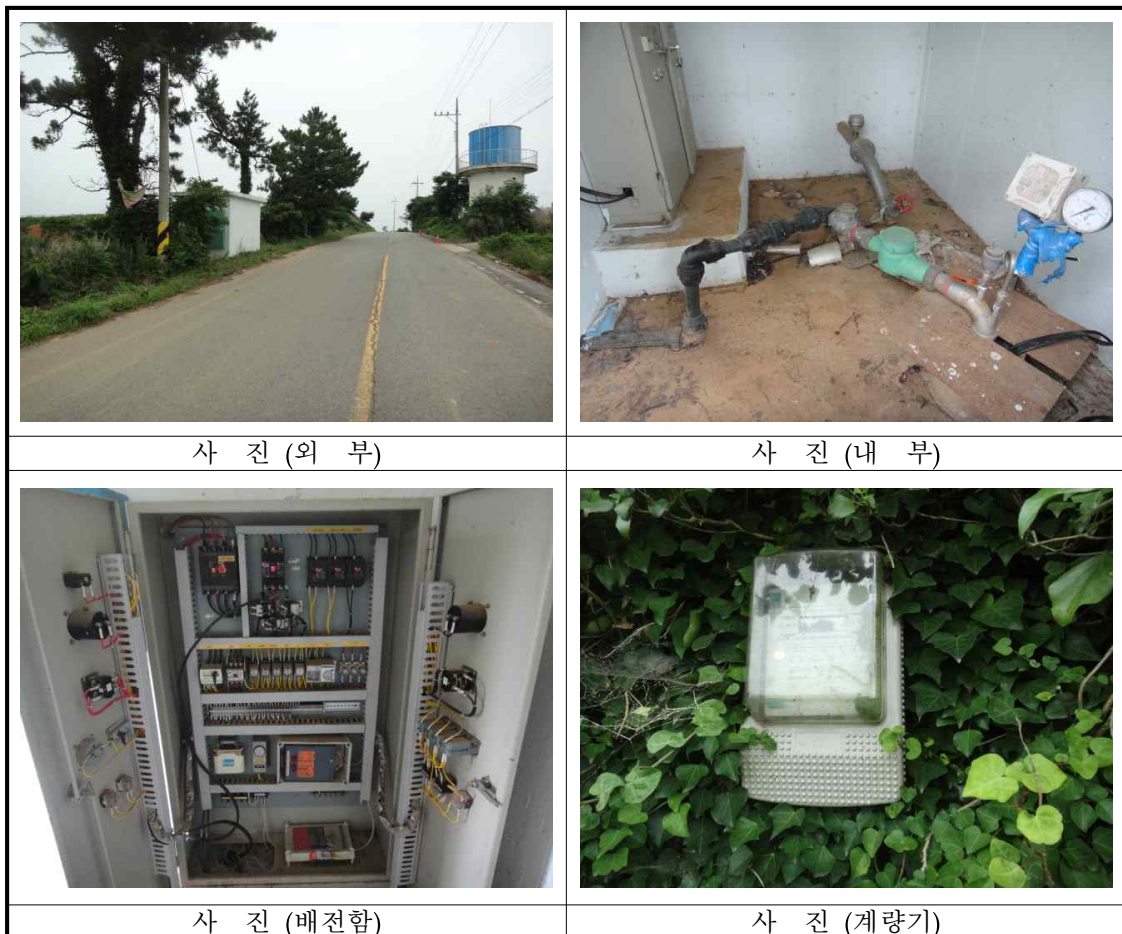
라. 사진대지

문제점	유량계, 수위측정관 미설치		
대책	유량계, 수위측정관 설치		
추정소요사업비 (공종별)	공종(항목)	처리내역	처리비용
	유량계	설치	231천원
	수위측정관	설치	167천원
	계		398천원
