# 2016 농촌지하수관리사업 보고서

해산지구

농림축산식품부

한국농어촌공사

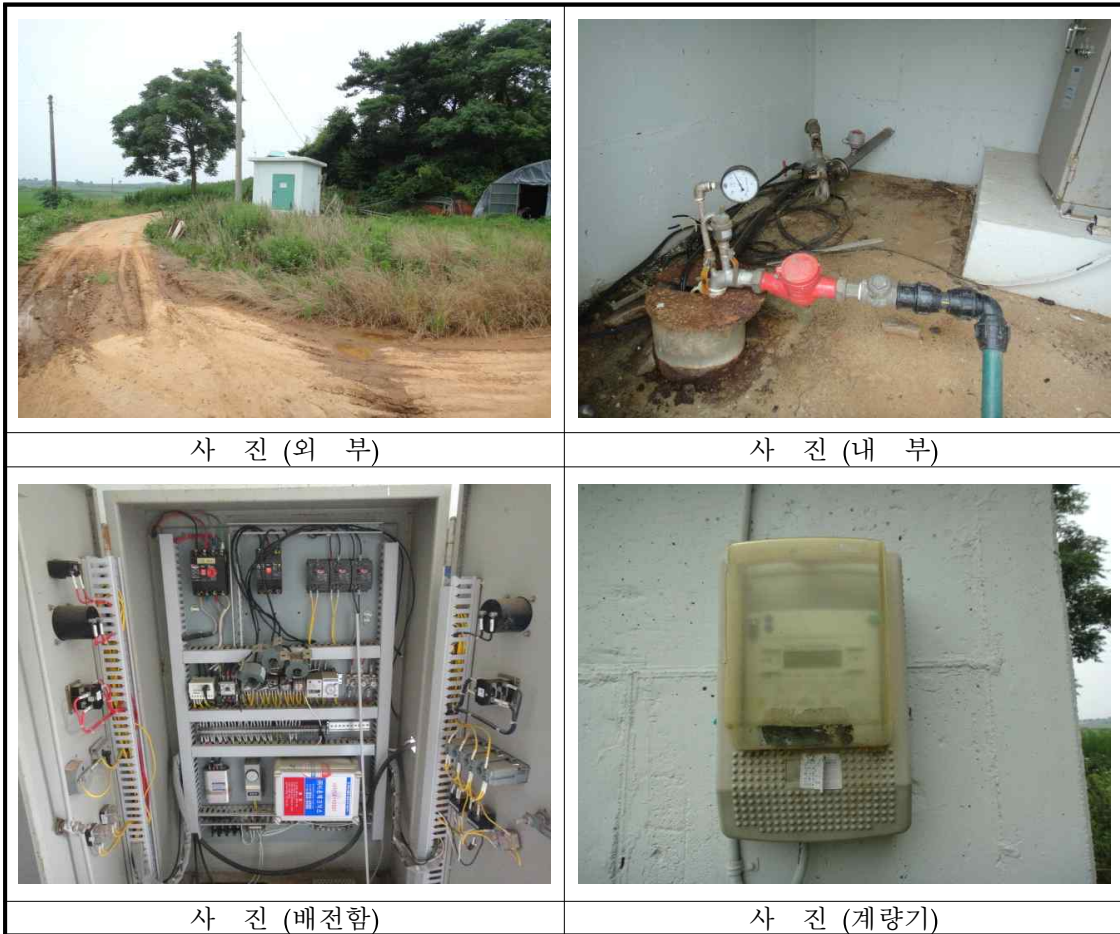
라. 사진대지

문제점	수위측정관 미설치		
대 책	수위측정관 설치		
추정소요사업비 (공 종 별)	공 종 (항 목)	처 리 내 역	처 리 비 용
	수위측정관	설치	167천원
	계		167천원

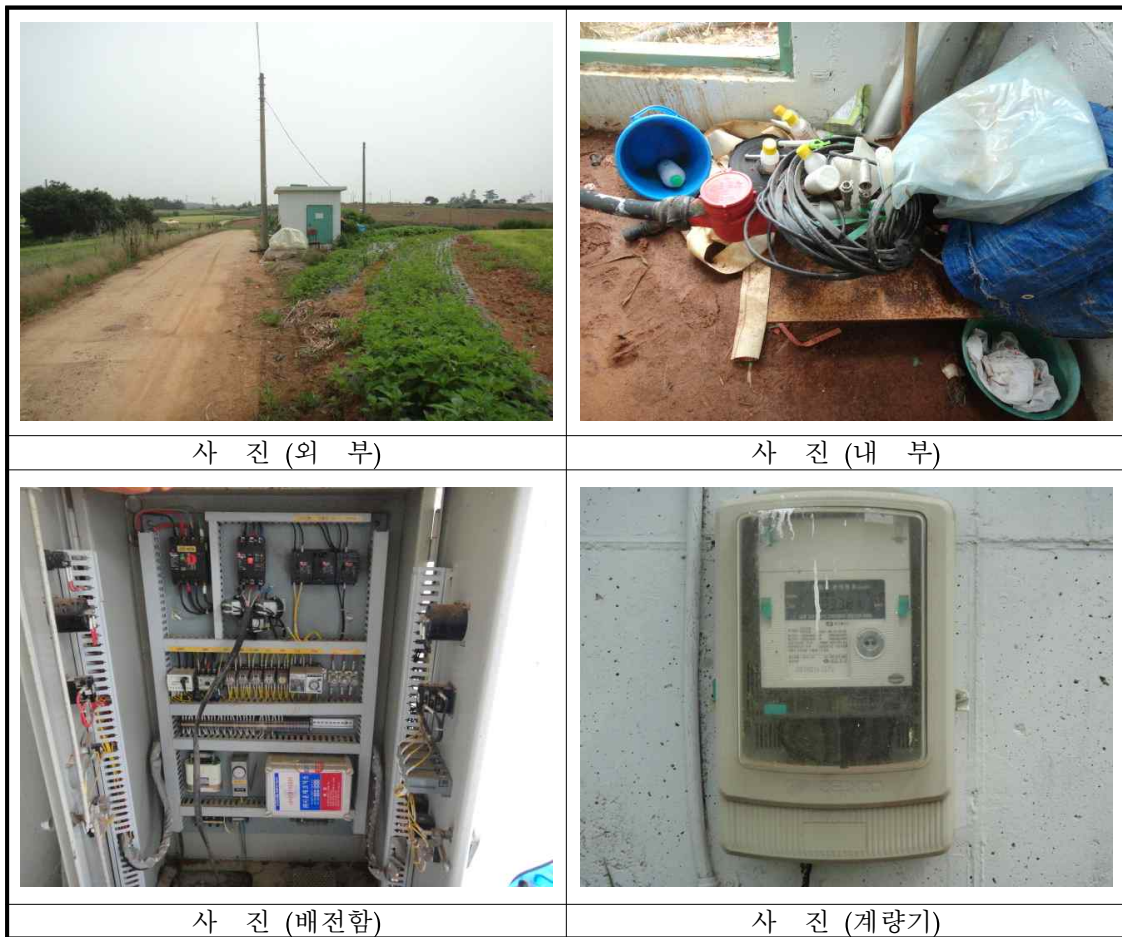
라. 사진대지

문제점	문 시건장치 파손 및 수위측정관 미설치		
대 책	문 교체 및 수위측정관 설치		
추정소요사업비 (공 종 별)	공 종 (항 목)	처 리 내 역	처 리 비 용
	수위측정관	설치	167천원
	시건장치	교체	22천원
	계		189천원

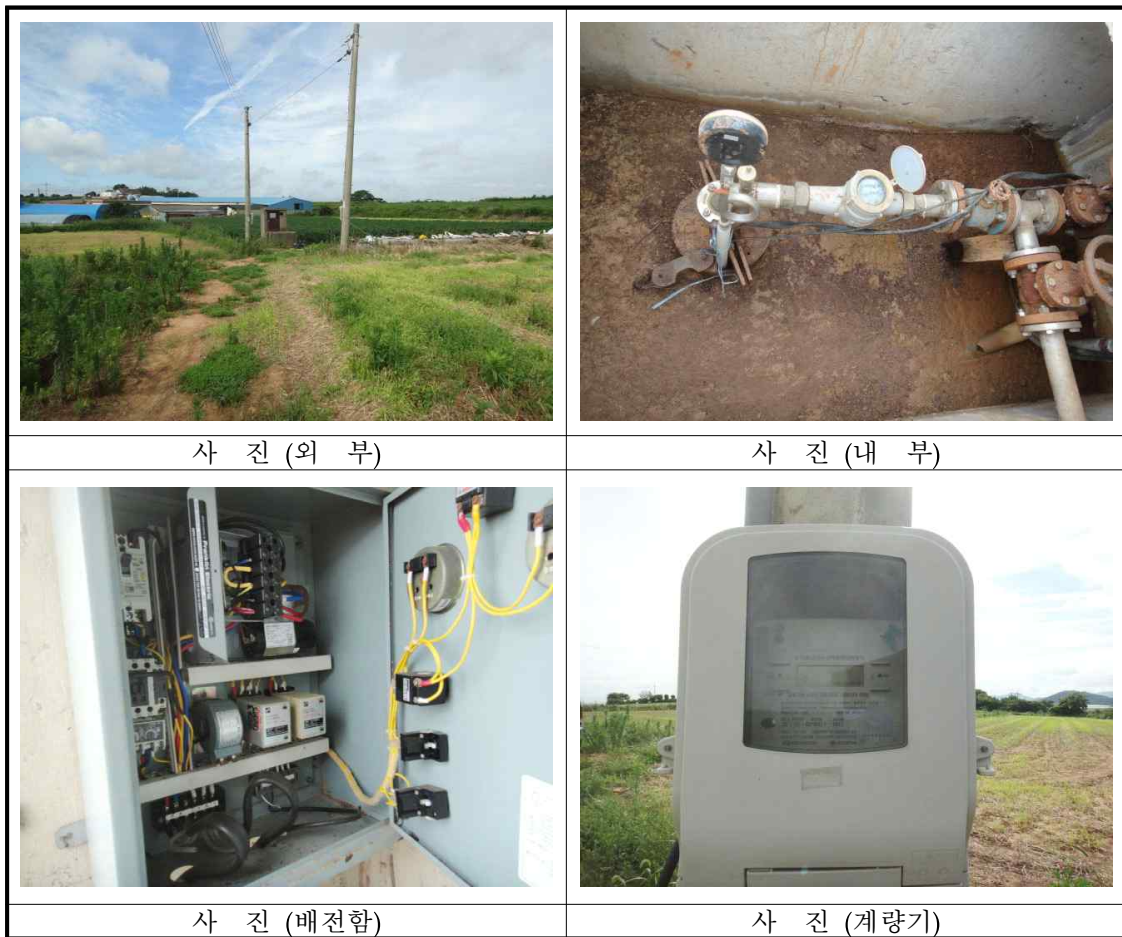
라. 사진대지

문제점	유량계, 수위측정관 불량		
대 책	유량계, 수위측정관 설치		
추정소요사업비 (공 중 별)	공 중 (항 목)	처 리 내 역	처 리 비 용
	유량계	설치	231천원
	수위측정관	설치	167천원
	계		398천원

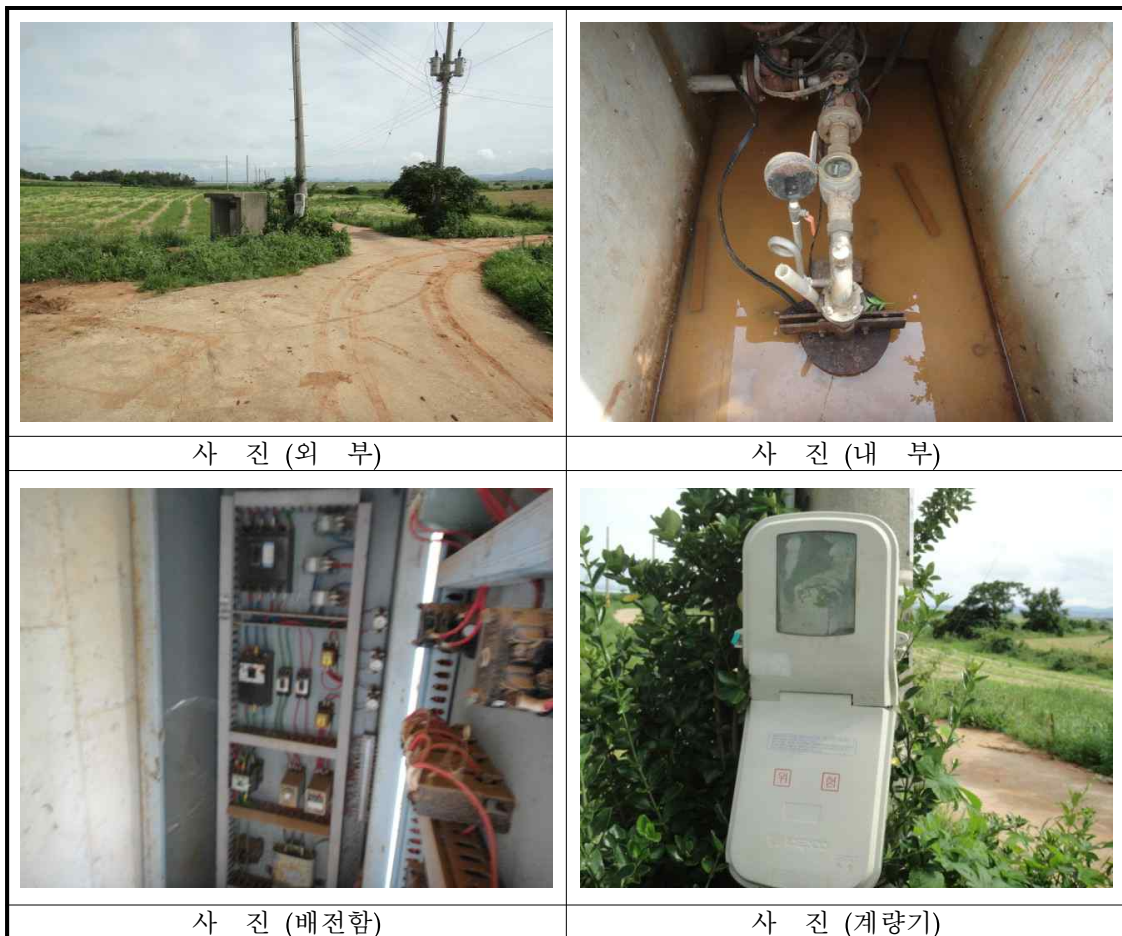
라. 사진대지

문제점	배전함 작동 불량		
대 책	배전함 수리		
추정소요사업비 (공 중 별)	공 중 (항 목)	처 리 내 역	처 리 비 용
	배전함 및 전기	수리	2,430천원
	계		2,430천원

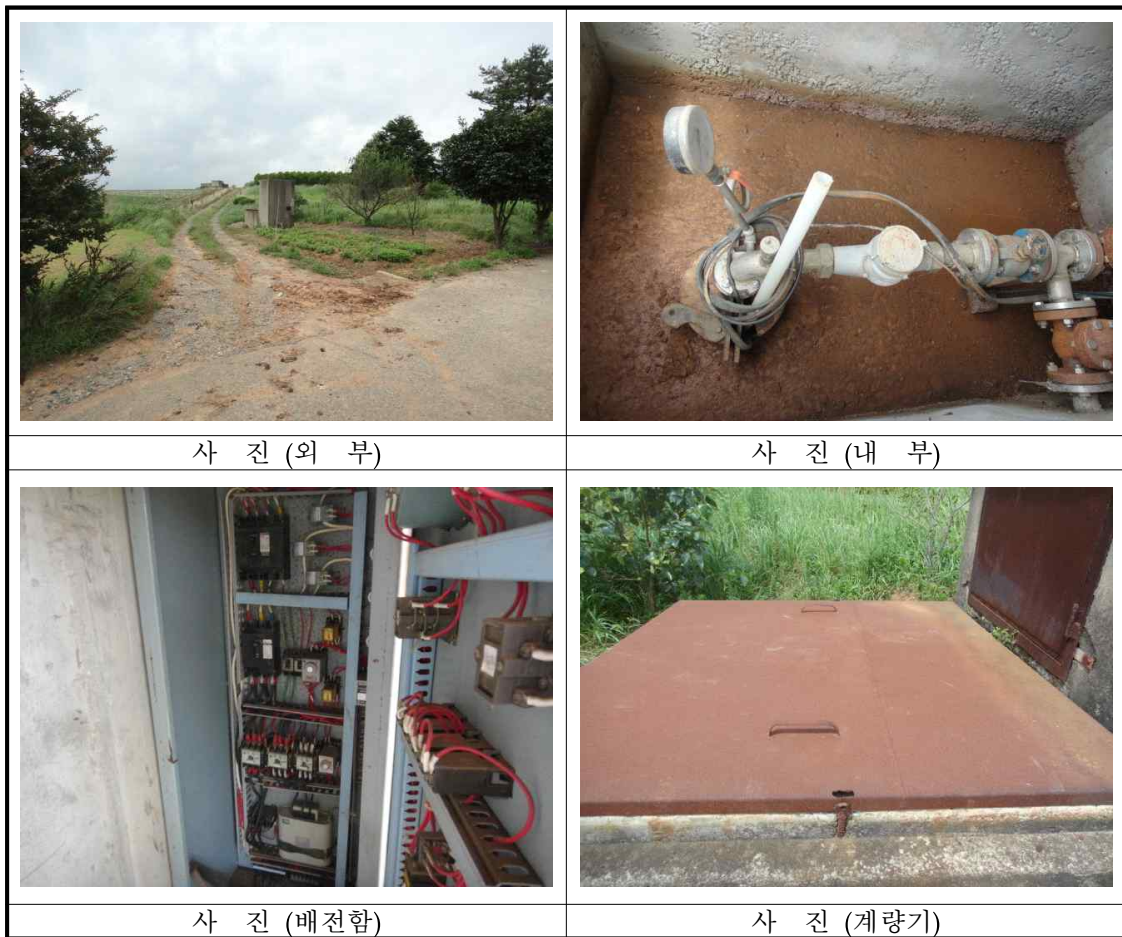
라. 사진대지

문제점	출수장치 불량		
대 책	출수장치 설치		
추정소요사업비 (공 종 별)	공 종 (항 목)	처 리 내 역	처 리 비 용
	출수장치	설치	38천원
	계		38천원

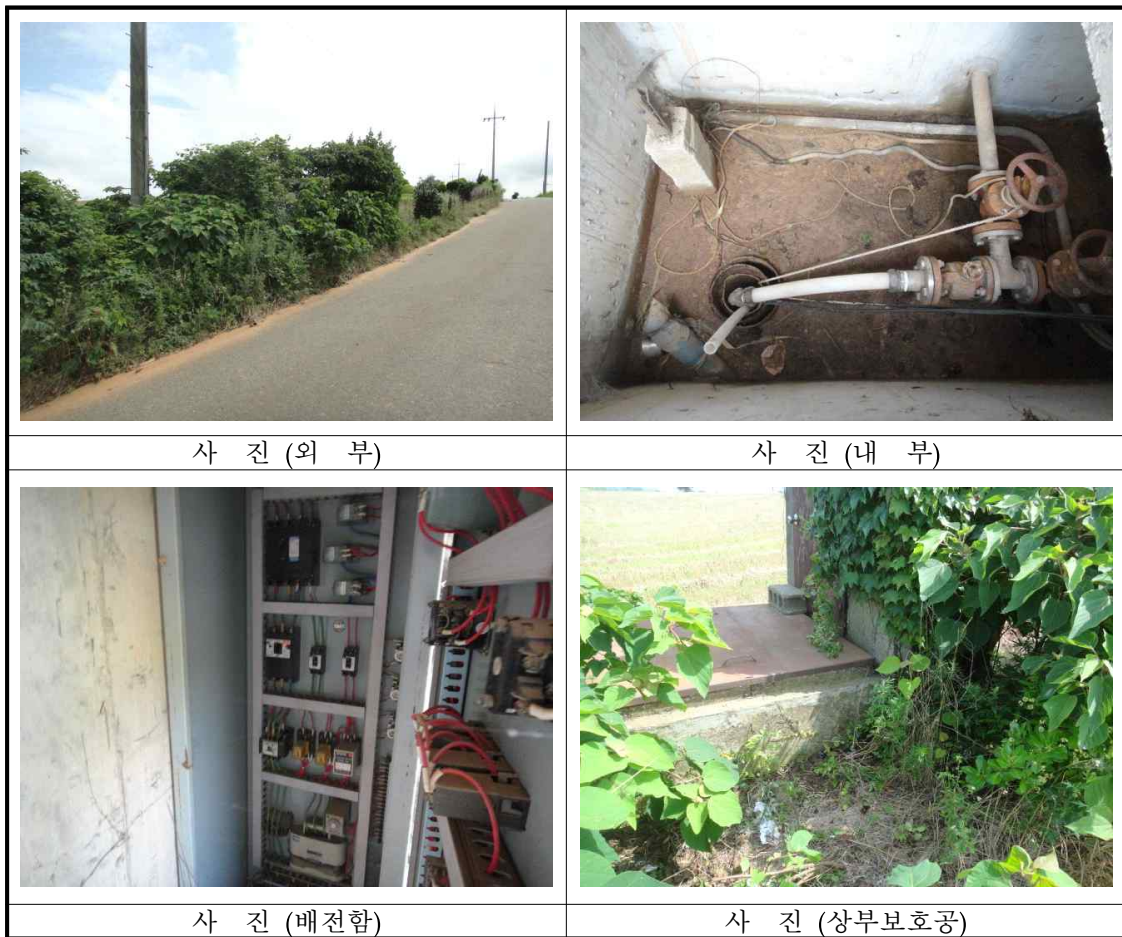
라. 사진대지

문제점	배전함 설치 불량		
대 책	배전함 재설치		
추정소요사업비 (공 종 별)	공 종 (항 목)	처 리 내 역	처 리 비 용
	배전함 및 전기	재설치	2,430천원
	계		2,430천원

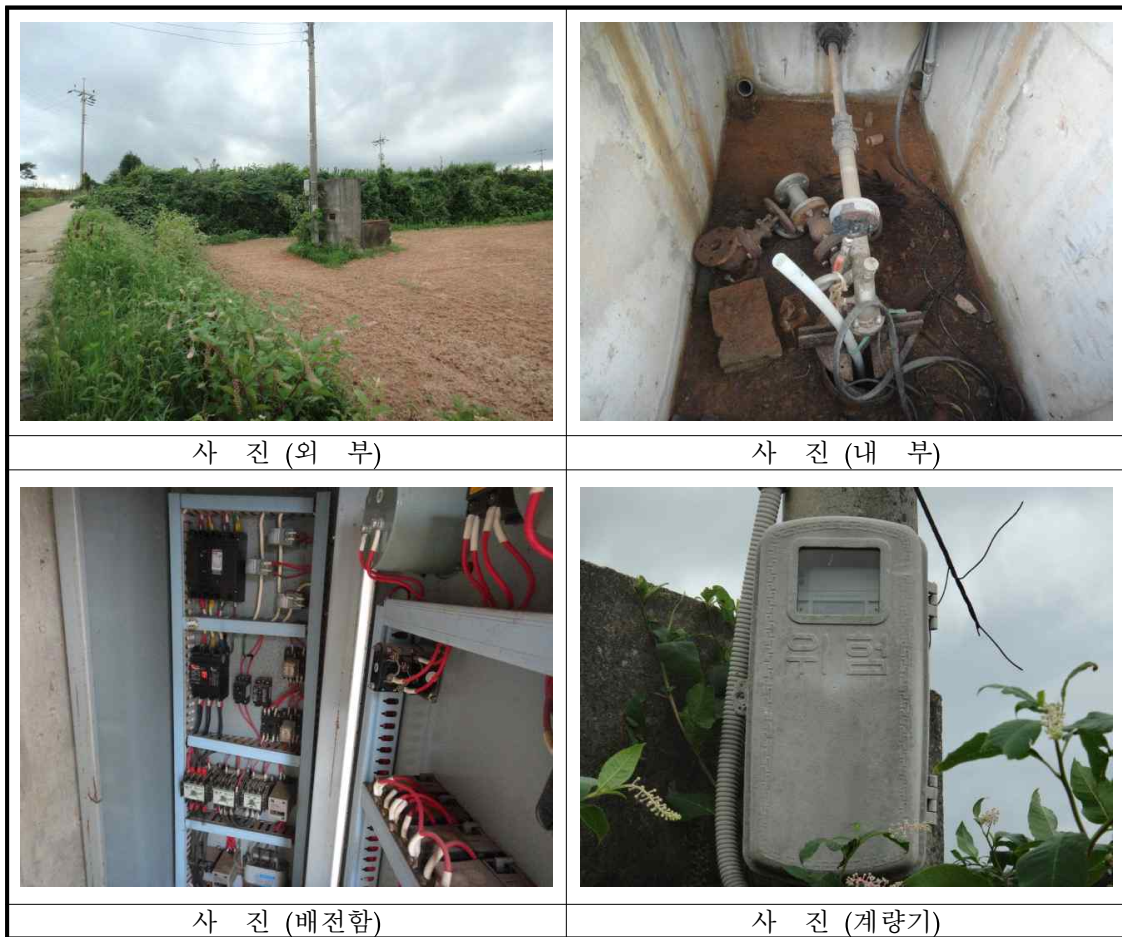
라. 사진대지

문제점	유량계 미설치		
대 책	유량계 설치		
추정소요사업비 (공 종 별)	공 종 (항 목)	처 리 내 역	처 리 비 용
	유량계	설치	231천원
	계		231천원

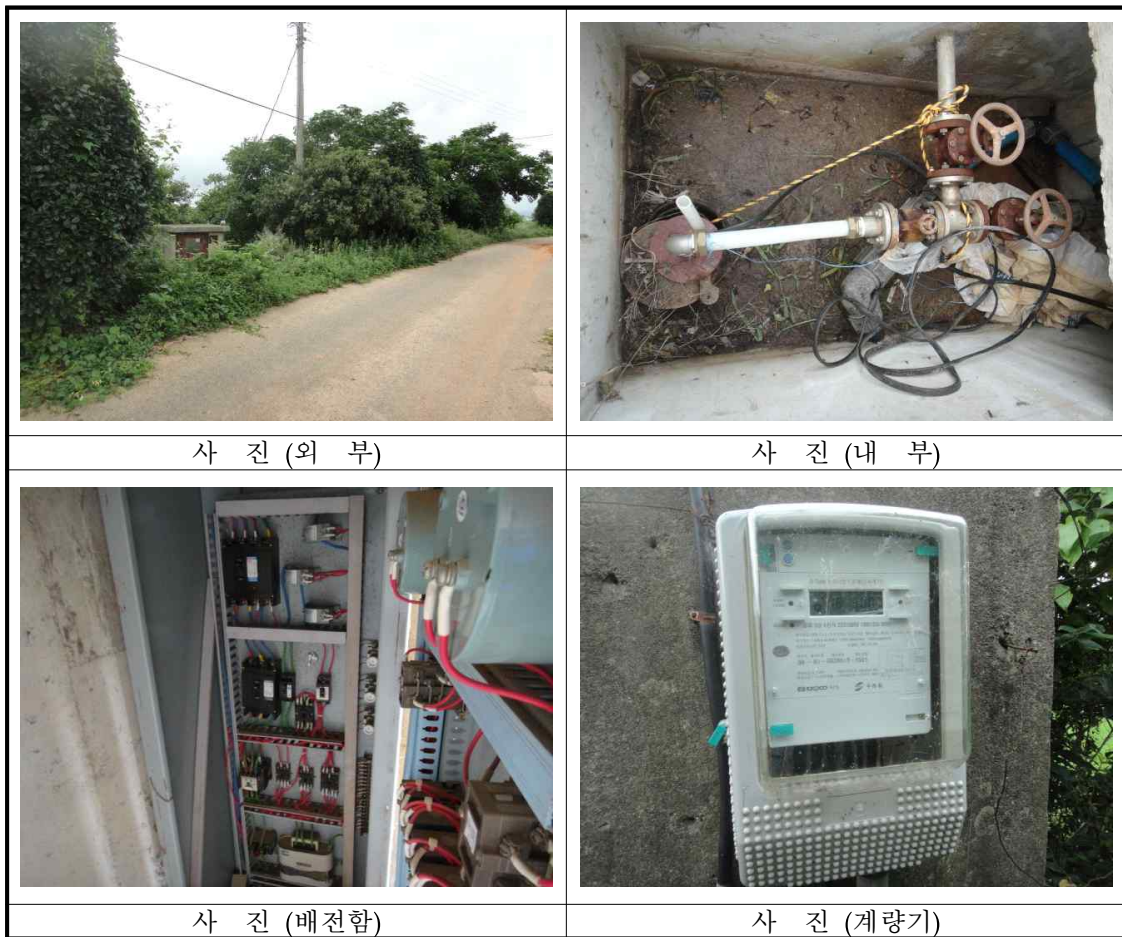
라. 사진대지

문제점	유량계 미설치		
대 책	유량계 설치		
추정소요사업비 (공 종 별)	공 종 (항 목)	처 리 내 역	처 리 비 용
	유량계	설치	231천원
	계		231천원

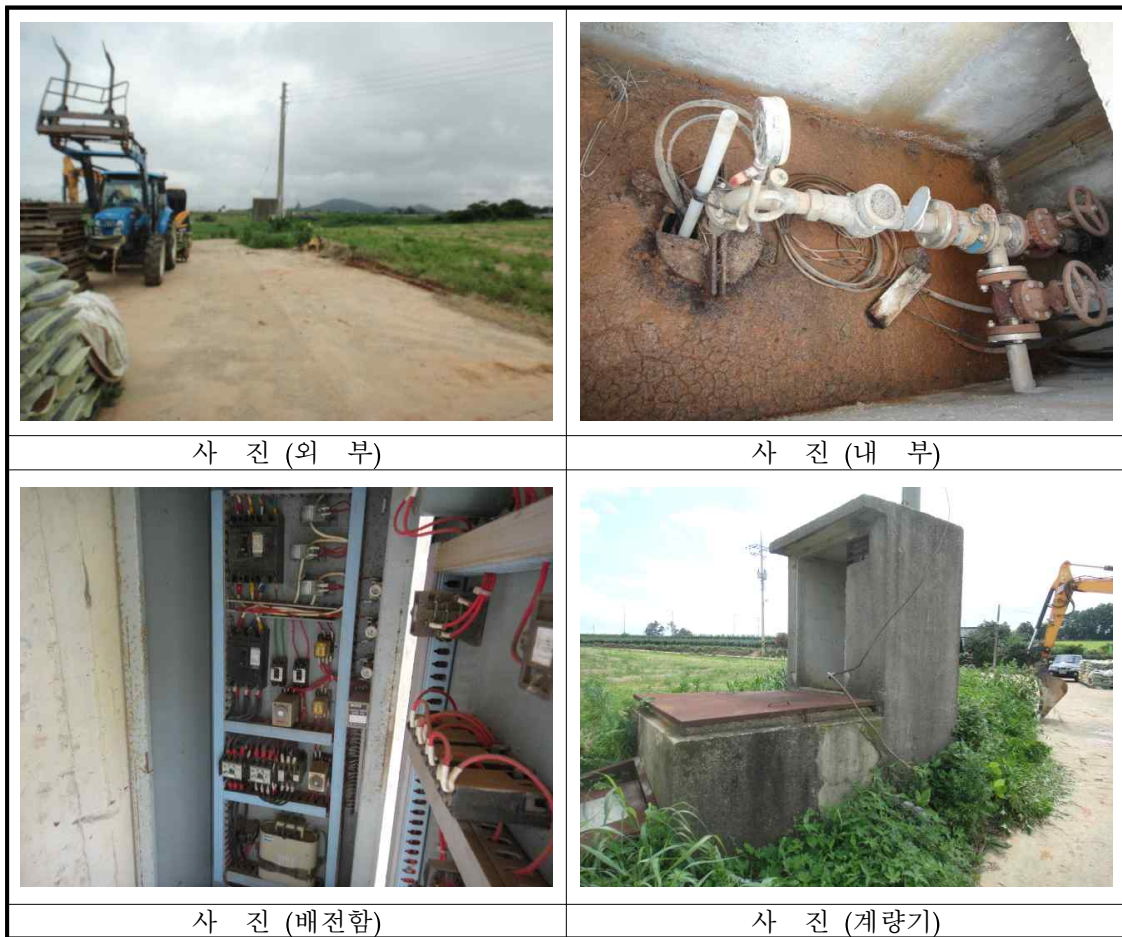
라. 사진대지

문제점	유량계 미설치 및 배전함 작동 불량		
대 책	유량계 설치 및 배전함 수리		
추정소요사업비 (공 중 별)	공 중 (항 목)	처 리 내 역	처 리 비 용
	유량계	설치	231천원
	배전함 및 전기	수리	2,430천원
	계		2,661천 원

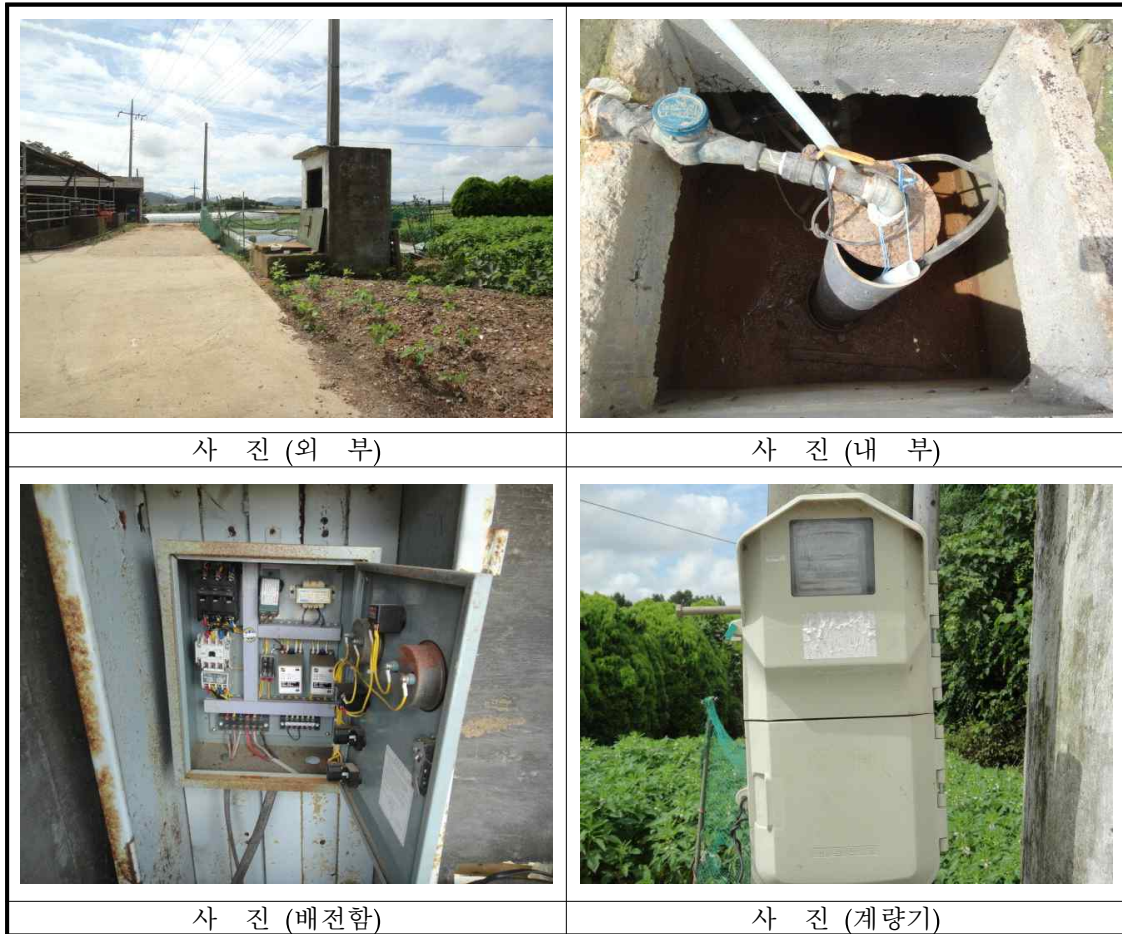
라. 사진대지

문제점	개인이 사용중, 장옥문 파손, 배전함 설치 불량		
대 책	장옥문 교체 및 배전함 재설치		
추정소요사업비 (공 중 별)	공 중 (항 목)	처 리 내 역	처 리 비 용
	장옥문교체	교체	500천원
	배전함 및 전기	재설치	2,430천원
	계		2,930천 원

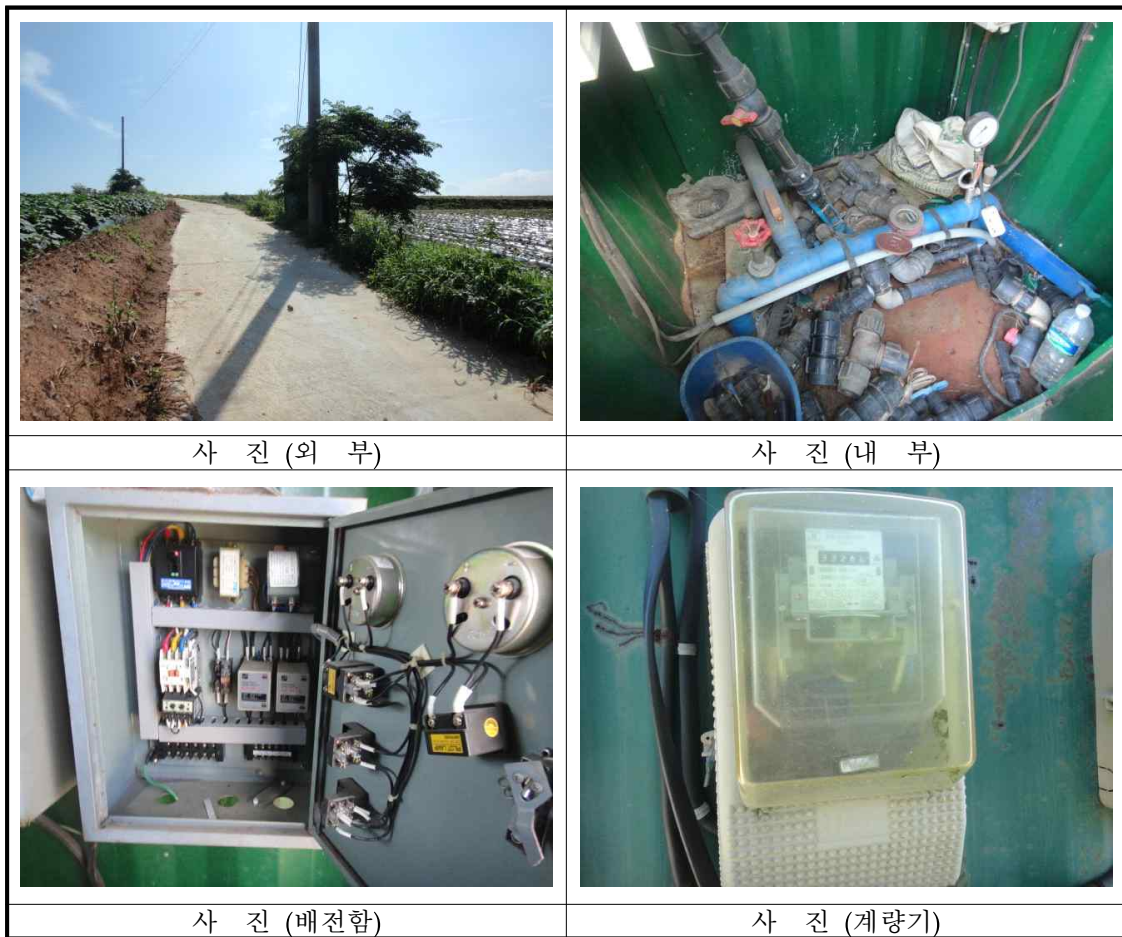
라. 사진대지

문제점	문 파손		
대 책	문 교체		
추정소요사업비 (공 종 별)	공 종 (항 목)	처 리 내 역	처 리 비 용
	장옥문교체	교체	500천원
	계		500천원

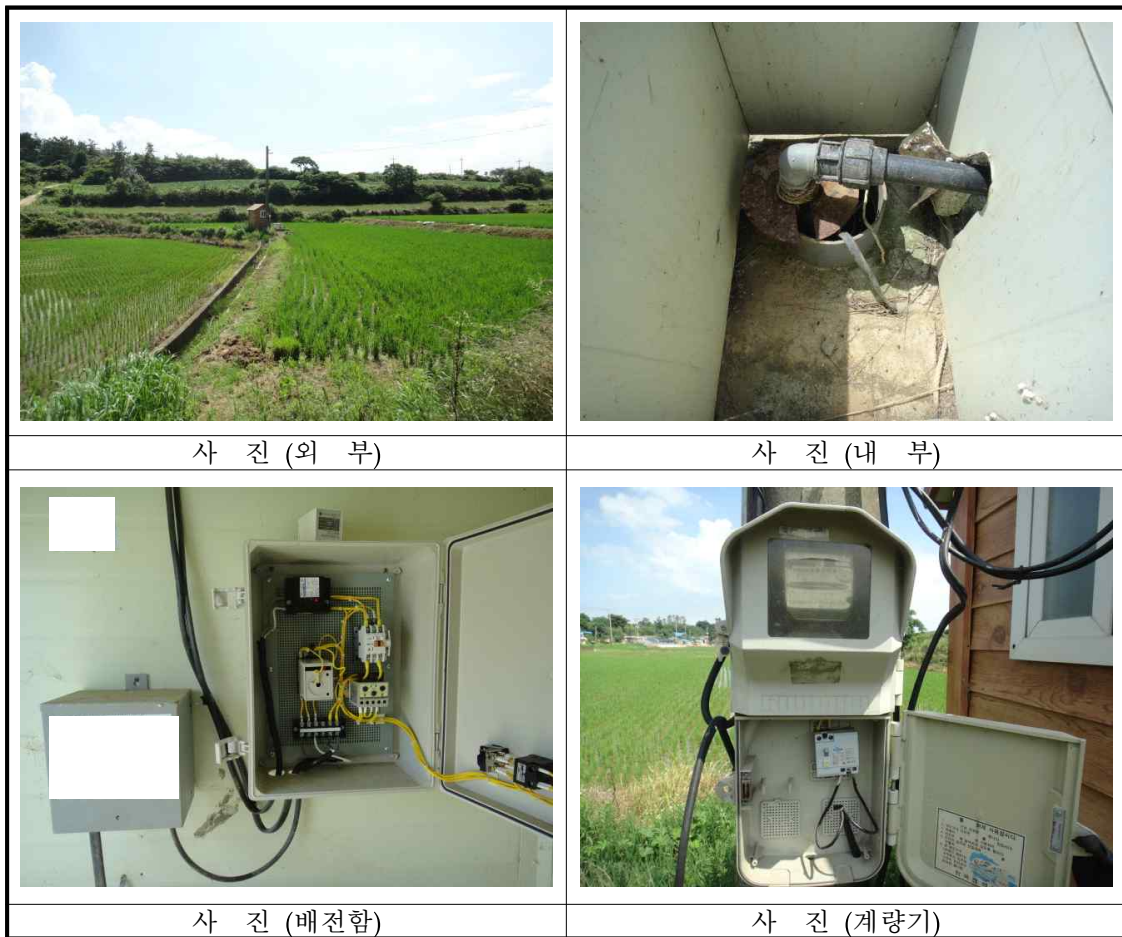
라. 사진대지

문제점	상수도 공사후 농업용으로 사용중, 수위측정관 및 현황판 미설치		
대 책	수위측정관 설치		
추정소요사업비 (공 종 별)	공 종 (항 목)	처 리 내 역	처 리 비 용
	수위측정관	설치	167천원
	계		167천원

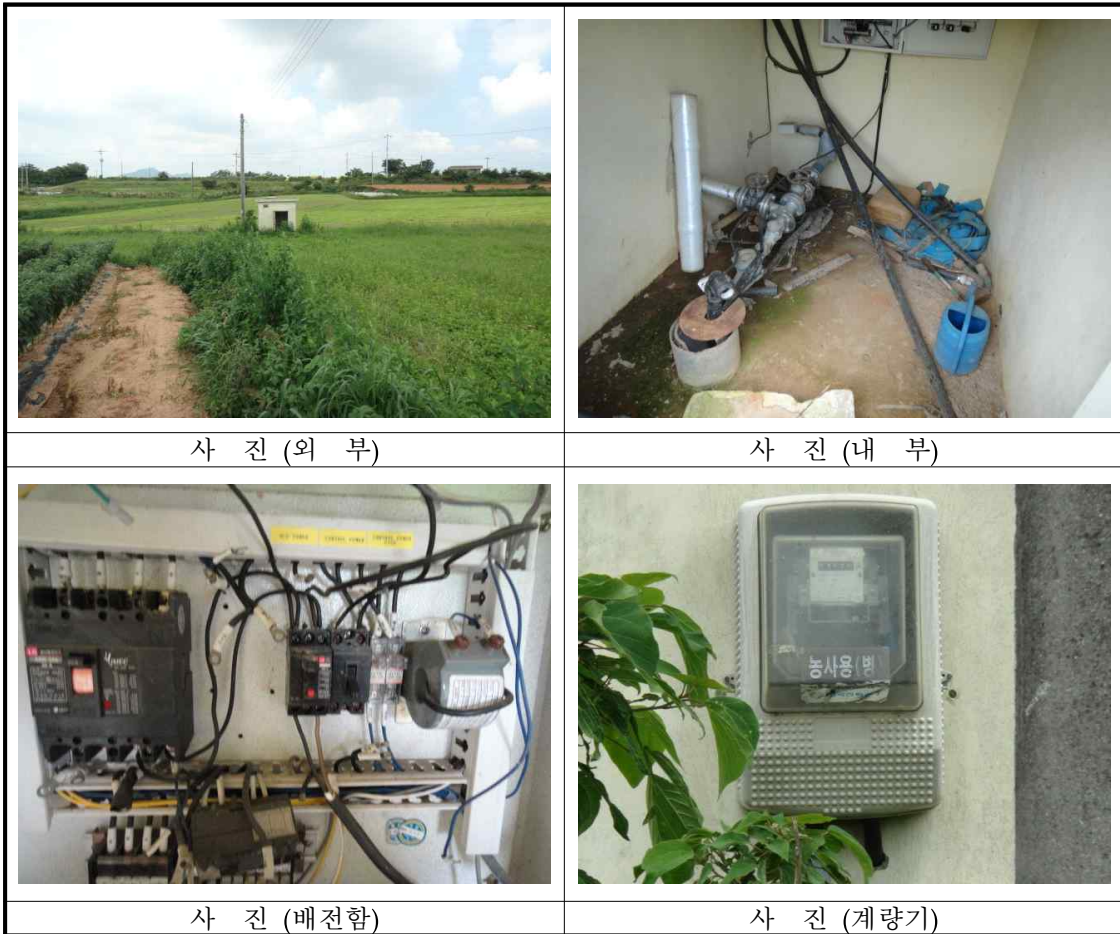
라. 사진대지

문제점	모터 제거, 유량계, 수위측정관 미설치		
대책	유량계, 수위측정관 설치		
추정소요사업비 (공종별)	공종(항목)	처리내역	처리비용
	유량계	설치	231천원
	수위측정관	설치	167천원
	계		398천원

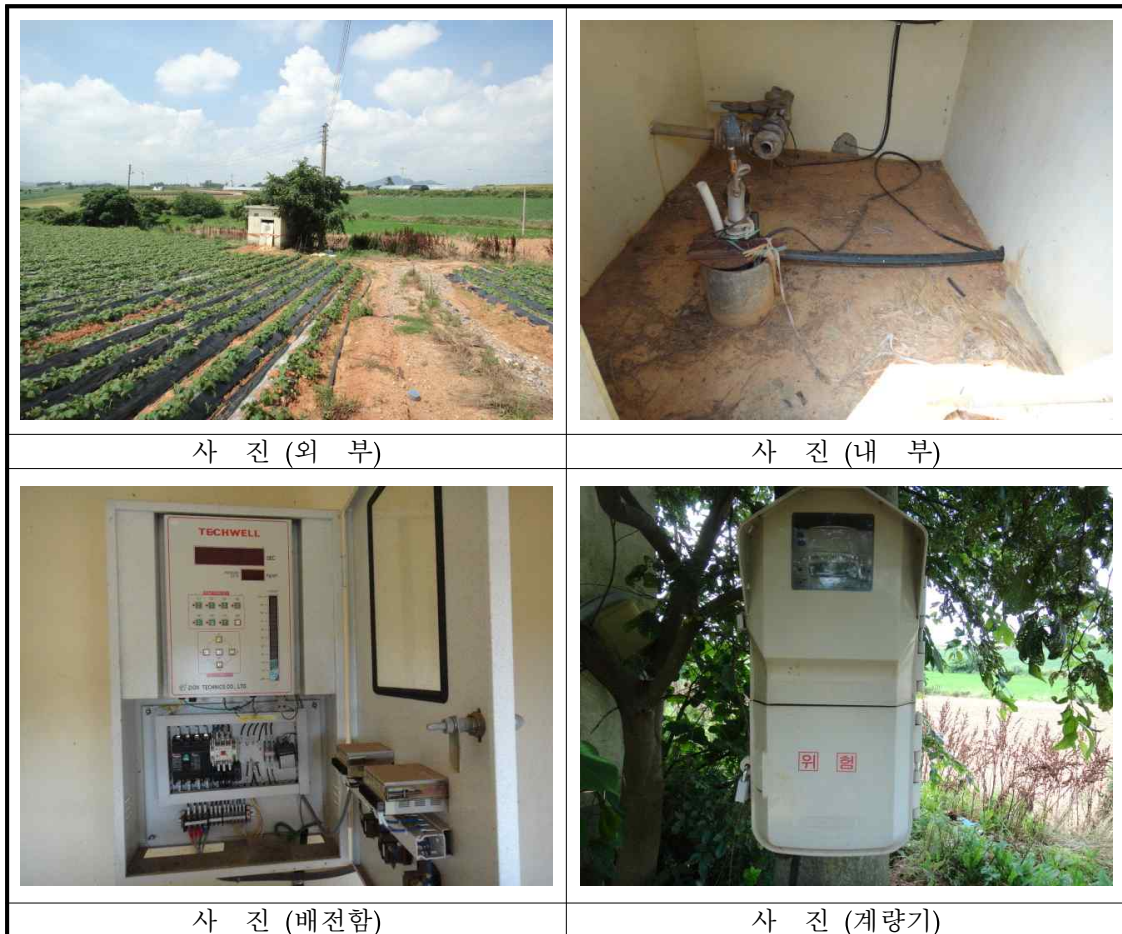
라. 사진대지

문제점	계량기에 직접 연결하여 사용, 수위측정관 미설치 및 배전함 작동 불량		
대책	수위측정관 및 배전함 수리		
추정소요사업비 (공 중 별)	공 중 (항 목)	처 리 내 역	처 리 비 용
	수위측정관	설치	167천원
	배전함 및 전기	수리	2,430천원
	계		2,597천 원

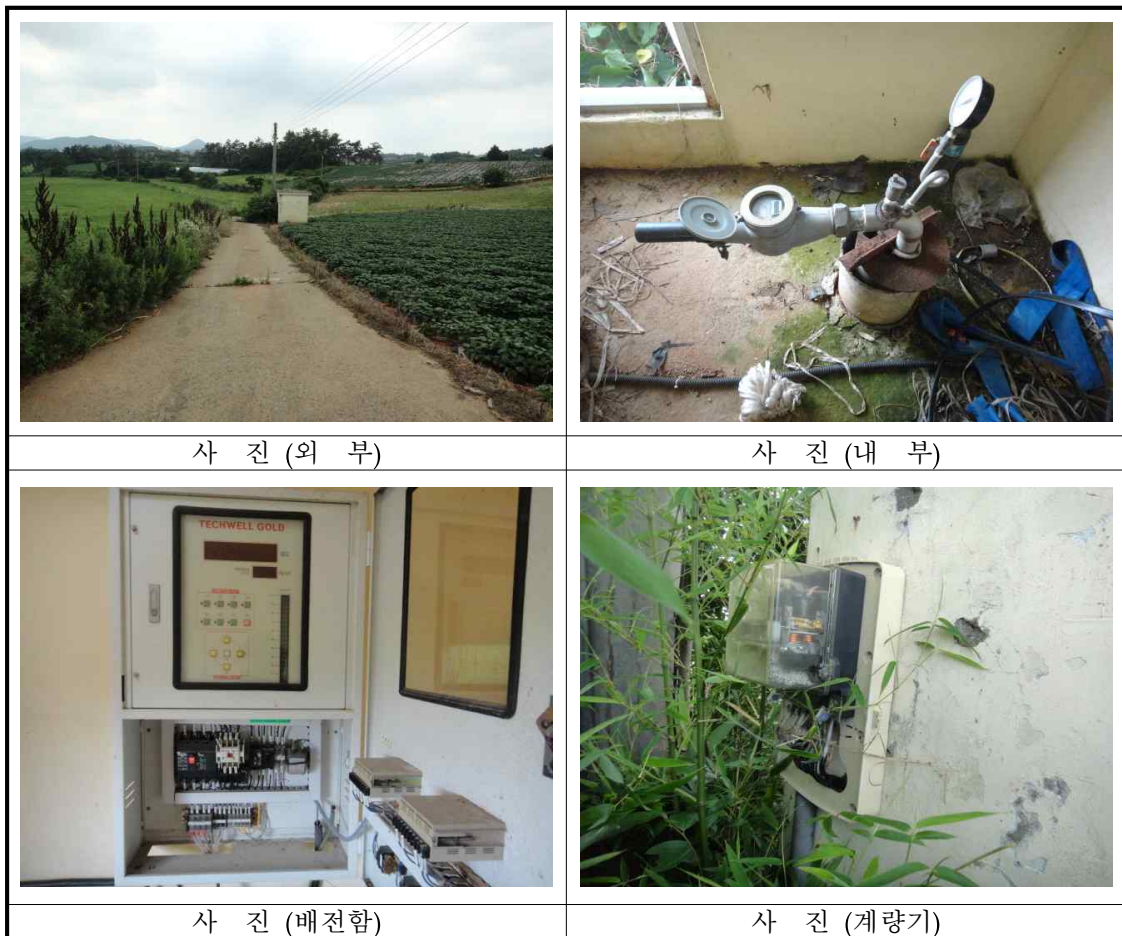
라. 사진대지

문제점	전기 철거, 배전함 작동 불량 및 유량계 미설치, 장옥문 파손		
대 책	배전함 수리 및 유량계 설치, 장옥문 교체		
추정소요사업비 (공 중 별)	공 중 (항 목)	처 리 내 역	처 리 비 용
	유량계	설치	231천원
	장옥문교체	교체	500천원
	배전함 및 전기	수리	2,430천원
	계		731천원

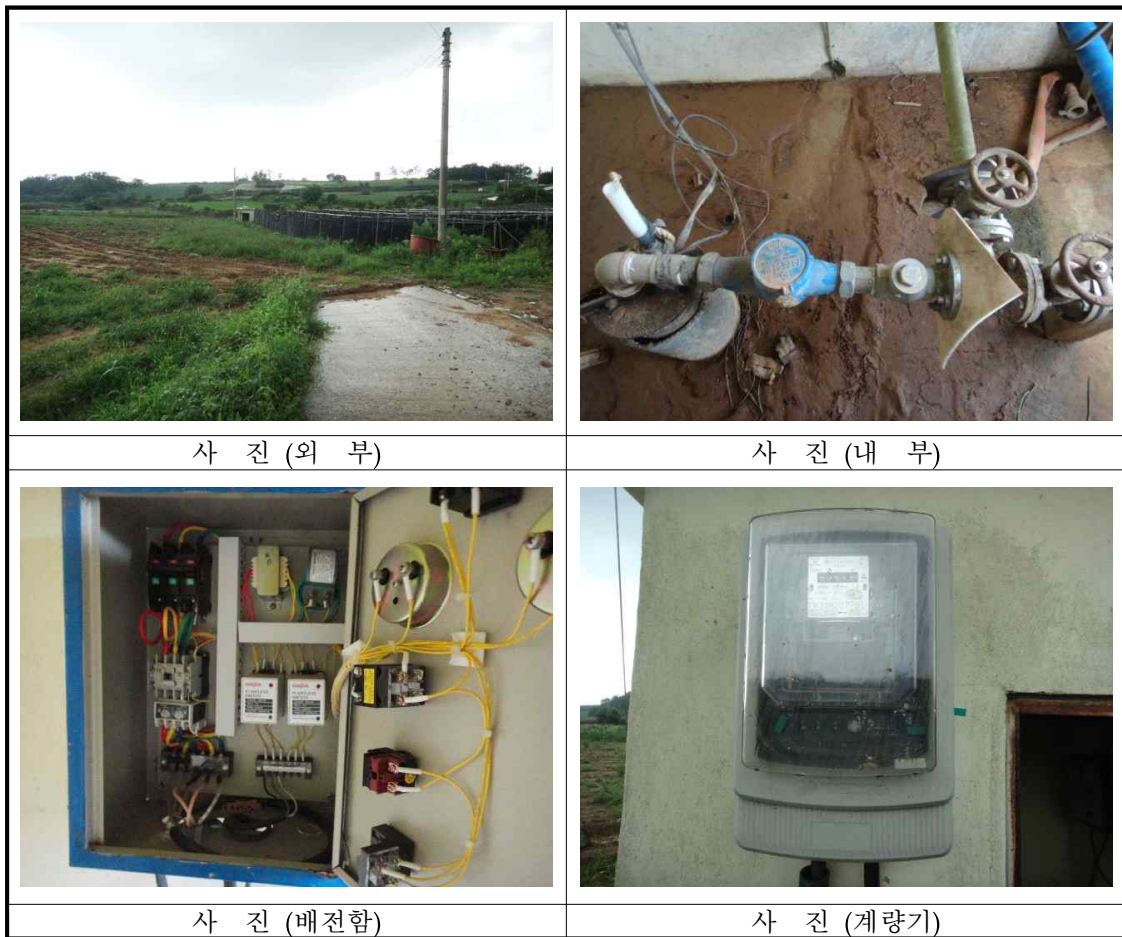
라. 사진대지

문제점	현재 일반모터 연결하여 사용중, 유량계 미설치 및 문 파손		
대책	유량계 설치 및 문 교체		
추정소요사업비 (공종별)	공종(항목)	처리내역	처리비용
	유량계	설치	231천원
	장옥문교체	교체	500천원
	계		731천원

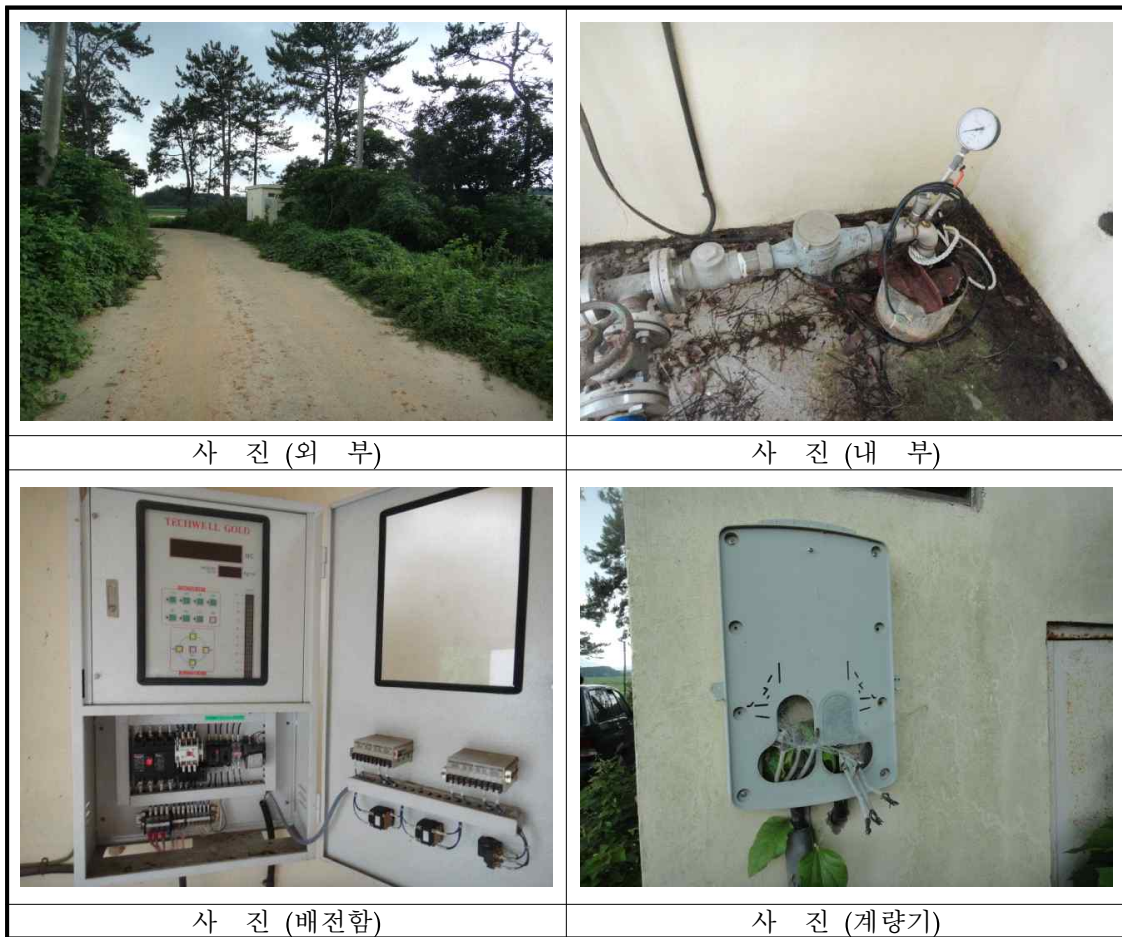
라. 사진대지

문제점	전기, 계량기 철거, 장옥문 파손		
대 책	장옥문 교체		
추정소요사업비 (공 종 별)	공 종 (항 목)	처 리 내 역	처 리 비 용
	장옥문교체	교체	500천원
	계		500천원

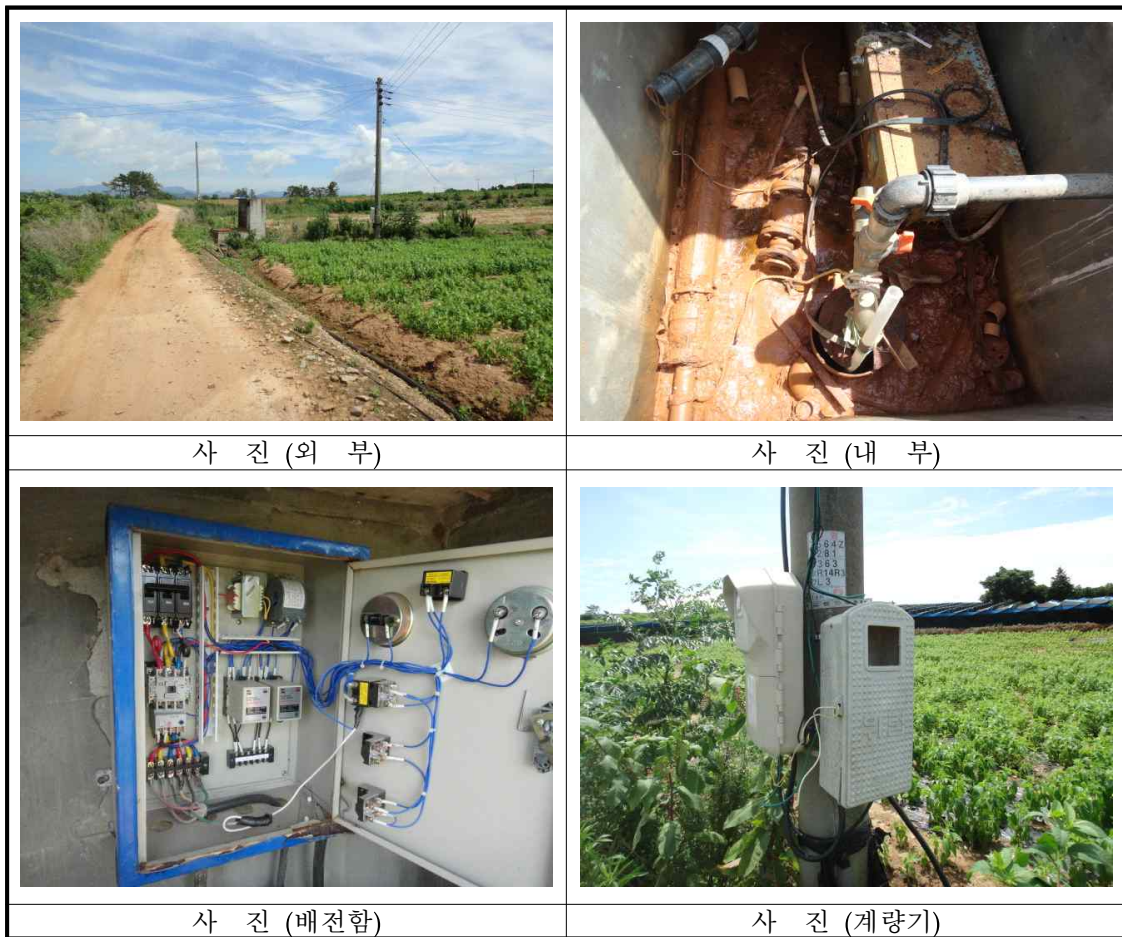
라. 사진대지

문제점	계량기 철거, 배전함 작동 불량		
대 책	배전함 수리		
추정소요사업비 (공 종 별)	공 종 (항 목)	처 리 내 역	처 리 비 용
	배전함 및 전기	수리	2,430천원
	계		2,430천원

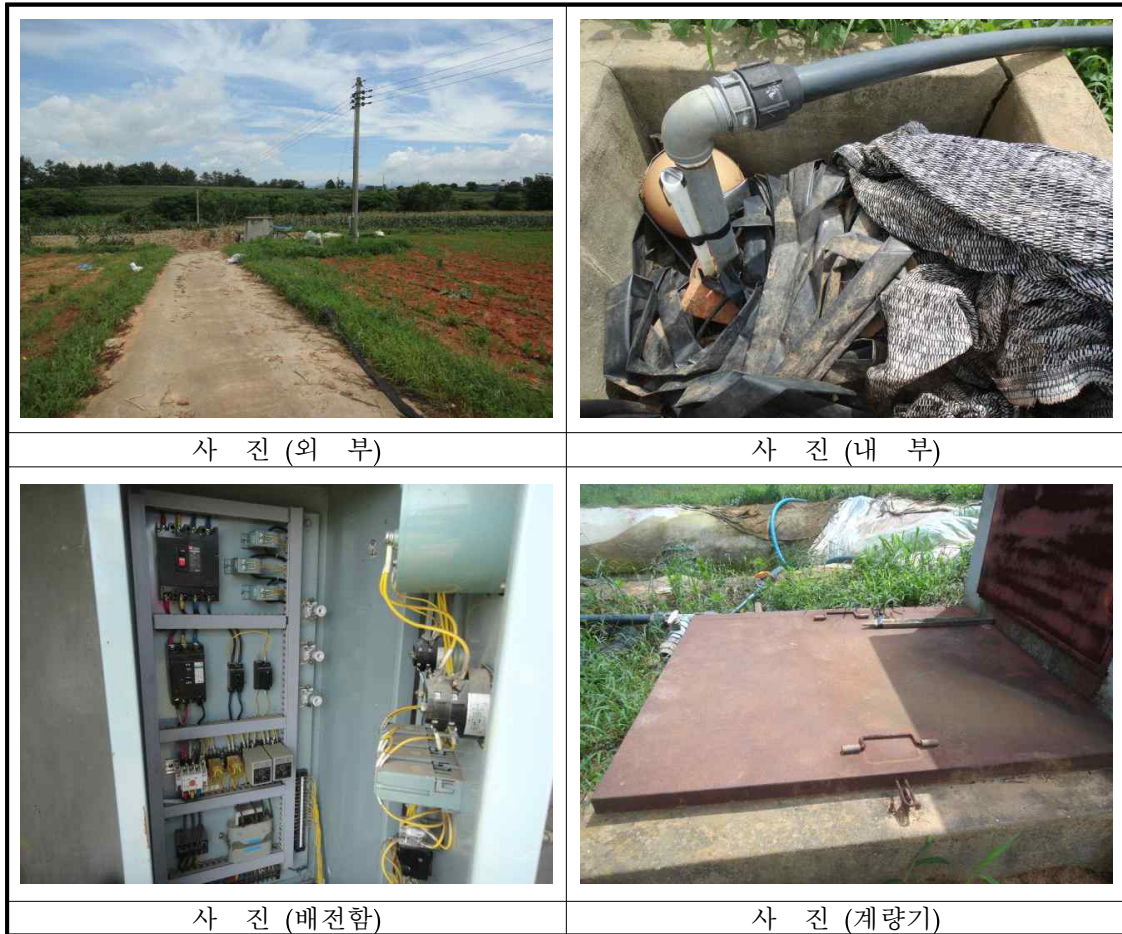
라. 사진대지

문제점			
대 책			
추정소요사업비 (공 종 별)	공 종 (항 목)	처 리 내 역	처 리 비 용
	계

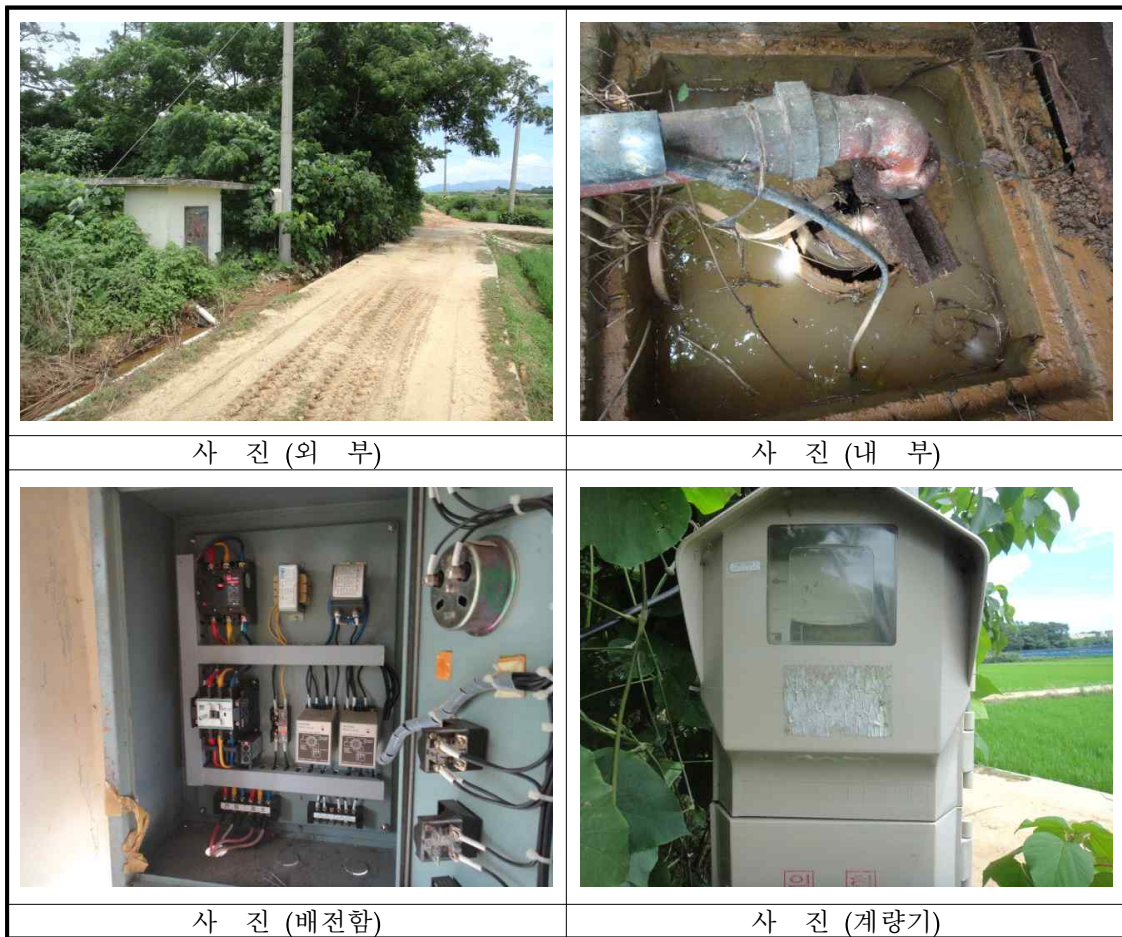
라. 사진대지

분야별	구 분	점 검 항목	점검사항	점 검 내 용	점 검 결 과		
지 질 / 수 질	관 정	수 질	수질검사	검사일	—		
				농업용 수질기준	—		
				부적합 항목	—		
		관 정	자연수위	자연수위	자연수위 측정	0.9	
					양 수 량	양수량의 적정여부	—
					이 물 질 배출여부	이물질, 오염물질배출여부	—
		양수장 및 보호공	균 열	균 열	균열, 백태, 박리, 파손여부	보통	
					누 수	위치, 누수원인, 누수여부	보통
					침 하	침하부위, 원인 및 정도	보통
		오염방지 시설	덮개파손	덮개부식	파손 및 시건장치 유무	양호	
					녹발생 및 부식정도	보통	
			측 정 장 치	유 량 계	출수장치	작동유무 및 파손여부	해당없음
		수위측정관				출수장치의 파손여부	해당없음
수위측정관의 관리상태	보통						
기 계	기 계 시설	수 중 펌 프	작동상태	작동여부, 진동 및 경음상태	보통		
			용 량	이용량 대비 용량의 적정성	보통		
전 기	전 기 시설	배전함 및 전기설비	외 형	누유상태, 계측기기 작동	보통		
			설 치	위치의 적정성, 설치상태	불량		
			동 작	진동상태, 계기류 작동	보통

문제점	유량계, 출수장치 미설치 및 배전함 설치 불량		
대책	유량계, 출수장치 설치 및 배전함 재설치		
추정소요사업비 (공 중 별)	공 중 (항 목)	처 리 내 역	처 리 비 용
	유량계	설치	231천원
	출수장치	설치	38천원
	배전함 및 전기	재설치	2,430천원
	계		2,699천 원

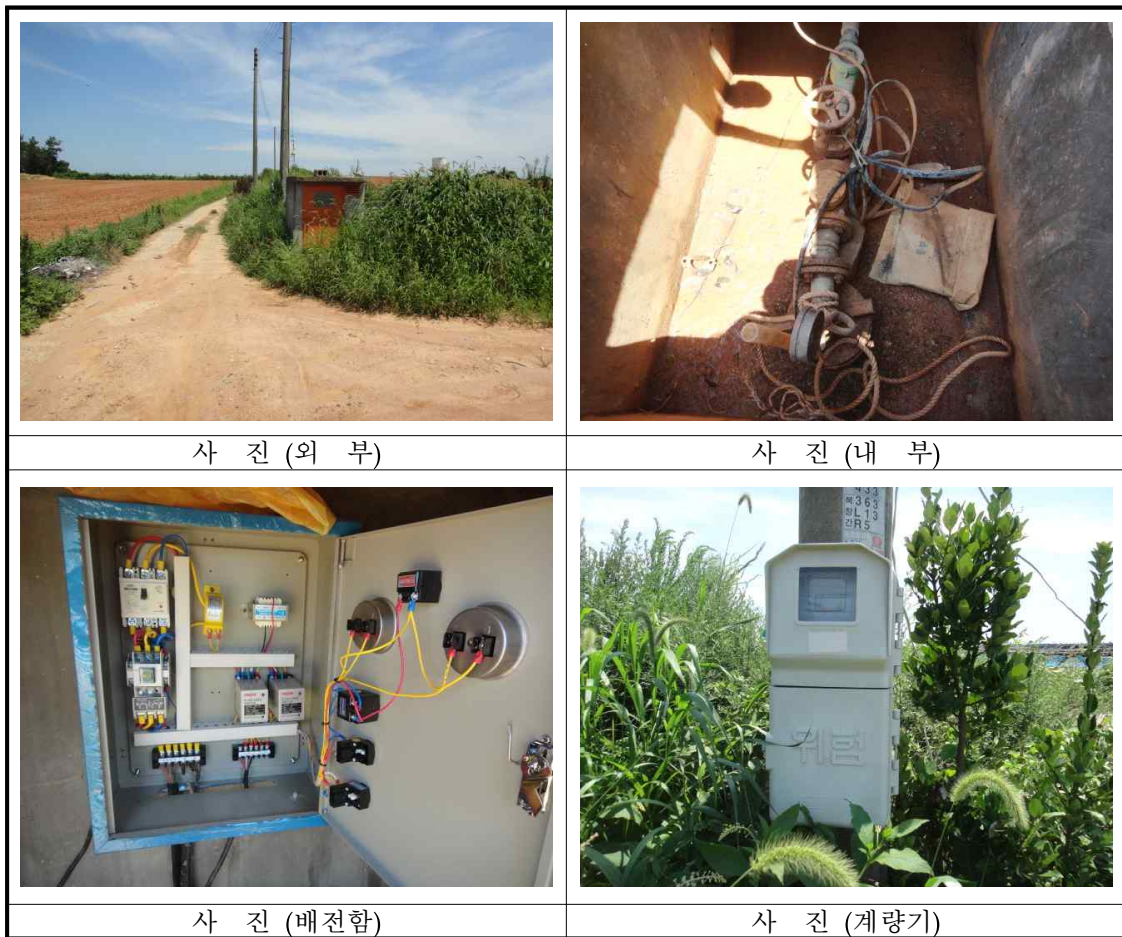
라. 사진대지

문제점	유량계, 수위측정관 미설치		
대 책	유량계, 수위측정관 설치		
추정소요사업비 (공 중 별)	공 중 (항 목)	처 리 내 역	처 리 비 용
	유량계	설치	231천원
	수위측정관	설치	167천원
	계		398천원
