# 2016 농촌지하수관리사업 보고서

해산지구

농림축산식품부

한국농어촌공사

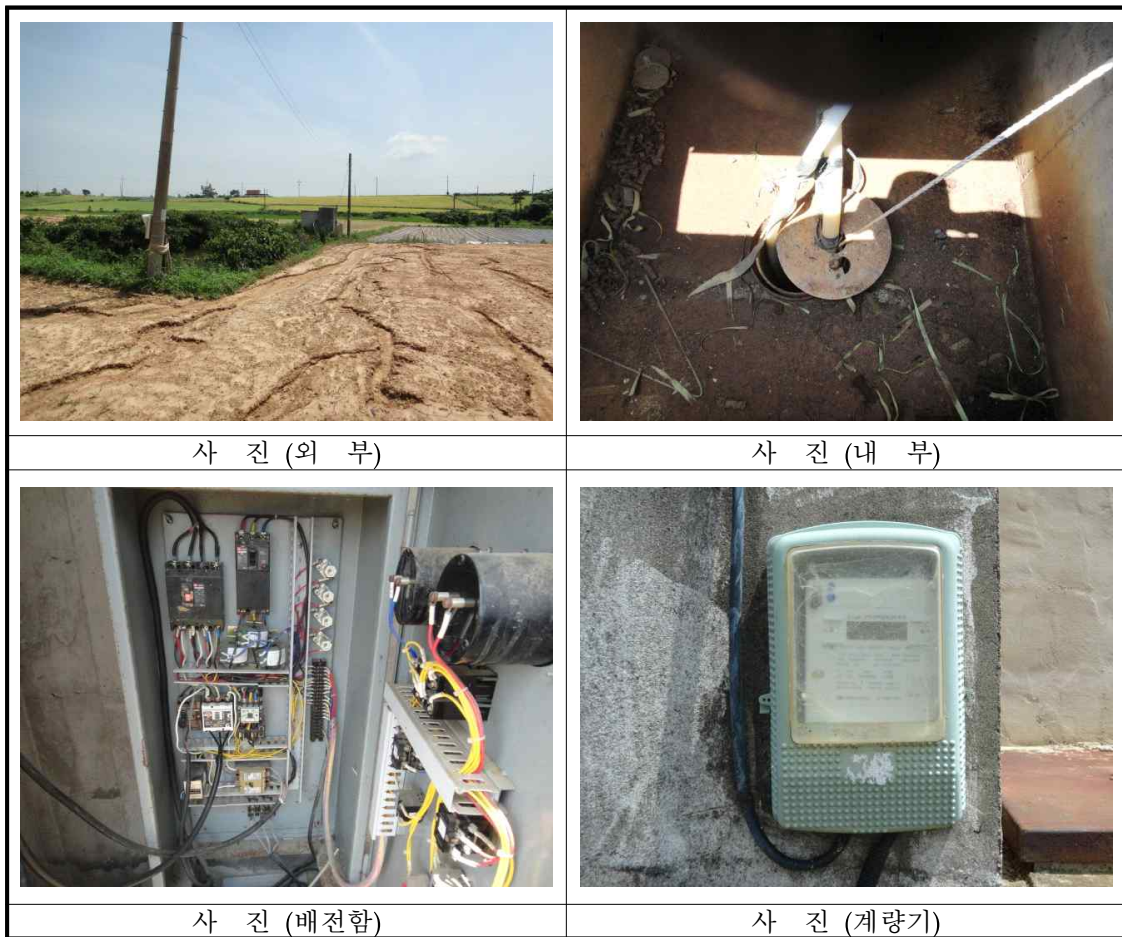
라. 사진대지

분야별	구 분	점 검 항목	점검사항	점 검 내 용	점 검 결 과		
지 질 / 수 질	관 정	수 질	수질검사	검사일	—		
				농업용 수질기준	—		
				부적합 항목	—		
		관 정	자연수위	자연수위	자연수위 측정	4.5	
					양 수 량	양수량의 적정여부	—
					이 물 질 배출여부	이물질, 오염물질배출여부	—
		양수장 및 보호공	균 열	균 열	균열, 백태, 박리, 파손여부	보통	
					누 수	위치, 누수원인, 누수여부	보통
					침 하	침하부위, 원인 및 정도	양호
		오염방지 시설	덮개파손	덮개부식	파손 및 시건장치 유무	보통	
					녹발생 및 부식정도	불량	
					유 량 계	작동유무 및 파손여부	해당없음
		측 장 치	출수장치	출수장치	출수장치의 파손여부	해당없음	
수위측정관	수위측정관의 관리상태				해당없음		
기 계	기 계 시설	수 중 펌 프	작동상태	작동여부, 진동 및 경음상태	보통		
			용 량	이용량 대비 용량의 적정성	보통		
전 기	전 기 시설	배전함 및 전기설비	외 형	누유상태, 계측기기 작동	보통		
			설 치	위치의 적정성, 설치상태	보통		
			동 작	진동상태, 계기류 작동	보통

문제점	유량계, 수위측정관, 출수장치 미설치, 녹 발생		
대책	유량계, 수위측정관, 출수장치 설치		
추정소요사업비 (공 종 별)	공 종 (항 목)	처 리 내 역	처 리 비 용
	유량계	설치	231천원
	출수장치	설치	38천원
	수위측정관	설치	167천원
	계		436천원

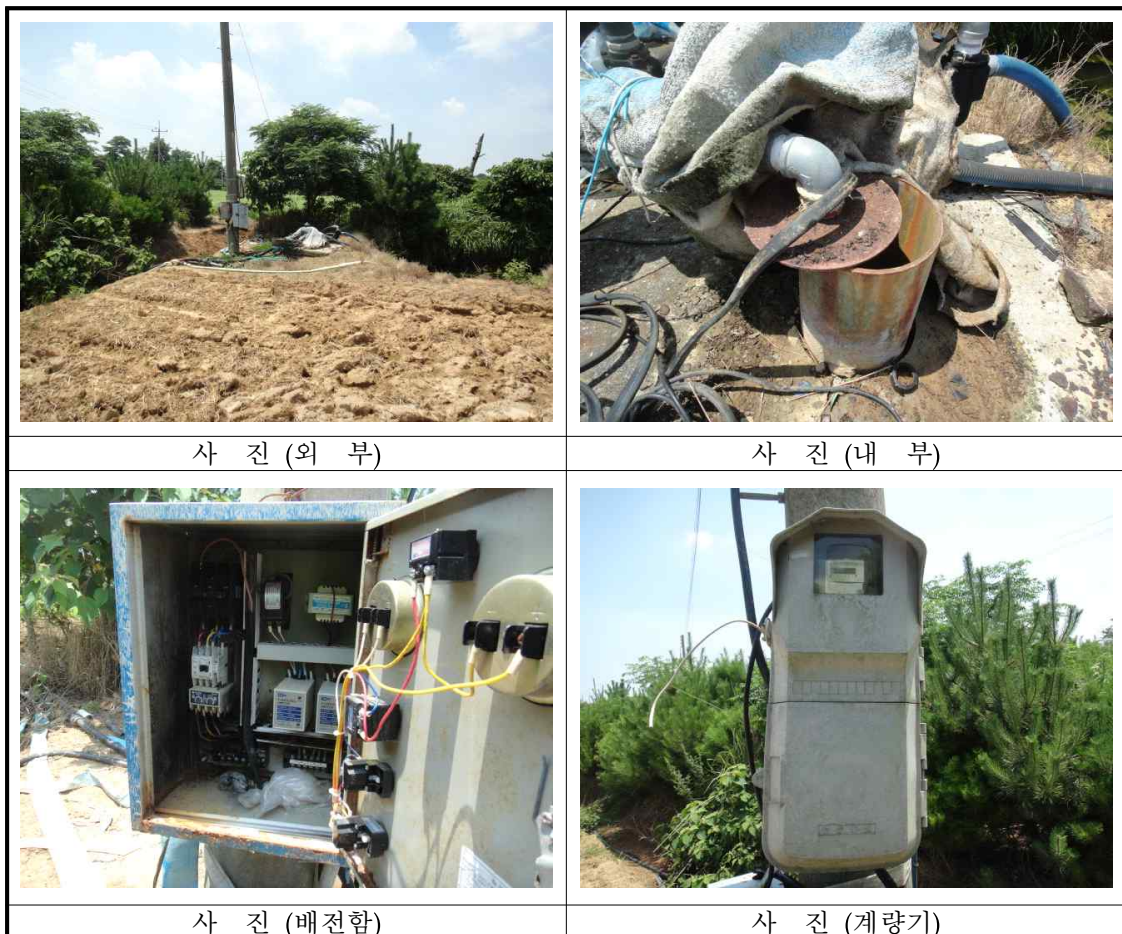
라. 사진대지

분야별	구 분	점 검 항목	점검사항	점 검 내 용	점 검 결 과
지 질 / 수 질	관 정	수 질	수질검사	검사일	—
				농업용 수질기준	—
				부적합 항목	—
		관 정	자연수위	자연수위 측정	3.7
				양 수 량	양수량의 적정여부
				이 물 질 배출여부	—
		양수장 및 보호공	균 열	균열, 백태, 박리, 파손여부	불량
				누 수	위치, 누수원인, 누수여부
				침 하	침하부위, 원인 및 정도
		오염방지 시설	덮개파손	파손 및 시건장치 유무	불량
				녹발생 및 부식정도	보통
				유 량 계	작동유무 및 파손여부
		측 장 치	출수장치	출수장치의 파손여부	보통
				수위측정관	수위측정관의 관리상태
작동상태	작동여부, 진동 및 경음상태				
기 계	기 계 시설	수 중 펌 프	이용량 대비 용량의 적정성	불량	
			외 형	누유상태, 계측기기 작동	
전 기	전 기 시설	배전함 및 전기설비	위치의 적정성, 설치상태	불량	
			진동상태, 계기류 작동	불량

문제점	수중모터 철거, 배전함 철거, 장옥 및 보호공 시설 없음		
대 책	수중모터 및 배전함 설치, 상부 보호공 설치		
추정소요사업비 (공 종 별)	공 종 (항 목)	처 리 내 역	처 리 비 용
	수중모터	교체 (5hp)	3,822천원
	수중모터	인양	1,267천원
	배전함 및 전기	설치	2,430천원
	상부보호공	설치	988천원
	계		8,507천원

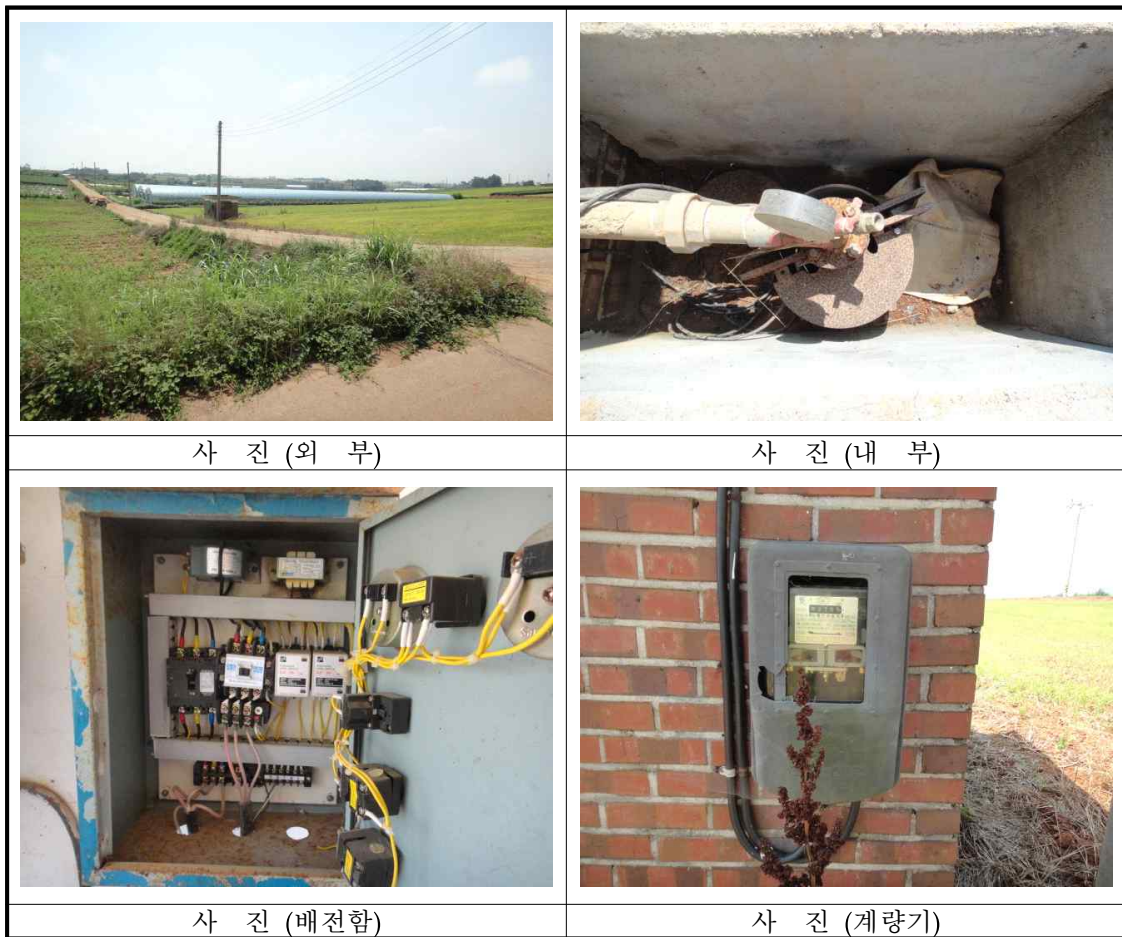
라. 사진대지

분야별	구 분	점 검 항목	점검사항	점 검 내 용	점 검 결 과		
지 질 / 수 질	관 정	수 질	수질검사	검사일	—		
				농업용 수질기준	—		
				부적합 항목	—		
		관 정	자연수위	자연수위	자연수위 측정	5.9	
					양 수 량	양수량의 적정여부	—
					이 물 질 배출여부	이물질, 오염물질배출여부	—
		양수장 및 보호공	균 열	균 열	균열, 백태, 박리, 파손여부	양호	
					누 수	위치, 누수원인, 누수여부	보통
					침 하	침하부위, 원인 및 정도	보통
		오염방지 시설	덮개파손	덮개부식	파손 및 시건장치 유무	보통	
					녹발생 및 부식정도	보통	
		측 정 장 치	유 량 계	작동유무	작동유무 및 파손여부	불량	
					출수장치	출수장치의 파손여부	보통
						수위측정관	수위측정관의 관리상태
		기 계	기 계 시 설	수 중 펌 프	작동상태	작동여부, 진동 및 경음상태	보통
용 량	이용량 대비 용량의 적정성				보통		
전 기	전 기 시 설	배전함 및 전기설비	외 형	누유상태, 계측기기 작동	보통		
			설 치	위치의 적정성, 설치상태	불량		
			동 작	진동상태, 계기류 작동	불량

문제점	유량계 및 배전함 작동 불량		
대 책	유량계 설치 및 배전함 수리		
추정소요사업비 (공 중 별)	공 중 (항 목)	처 리 내 역	처 리 비 용
	유량계	설치	231천원
	배전함 및 전기	수리	2,430천원
	계		2,661천원

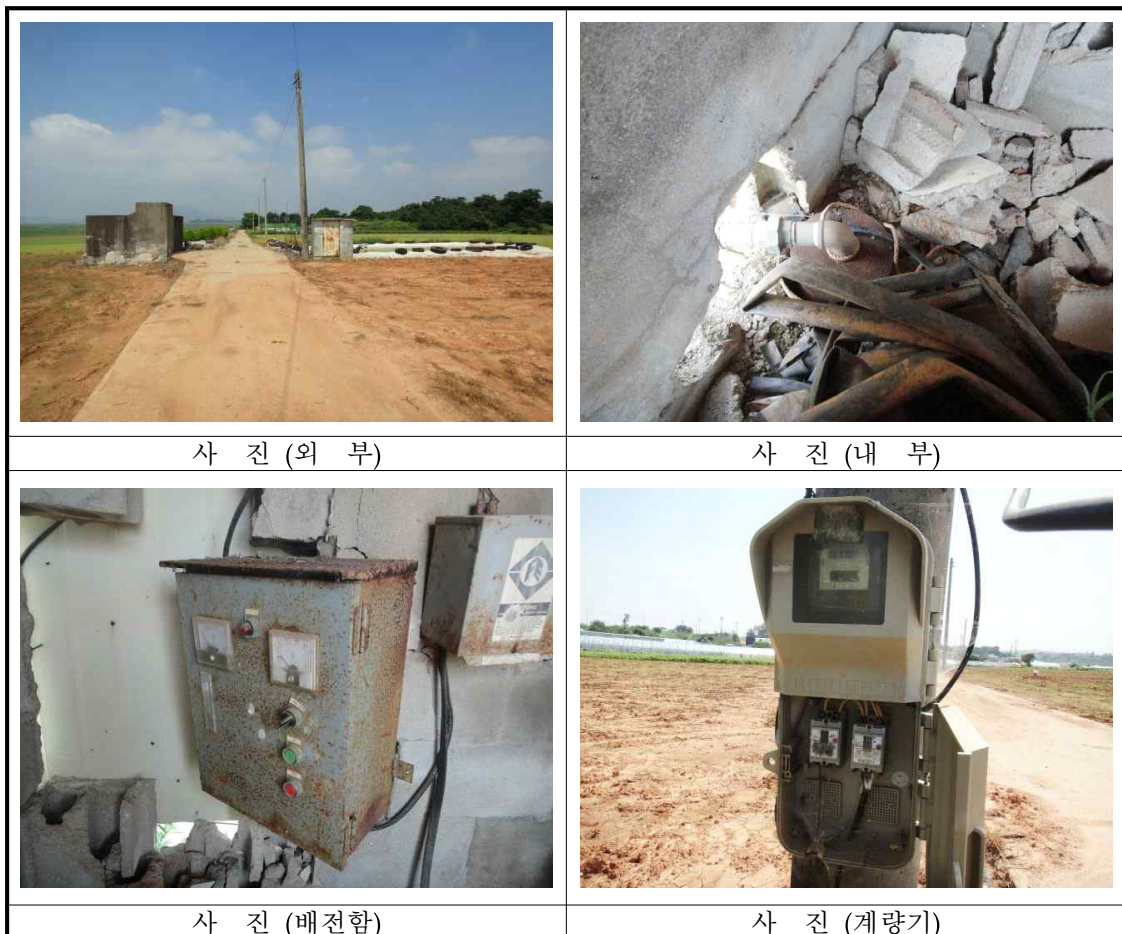
라. 사진대지

문제점	수중모터 및 배전함 작동 불량, 균열, 누수 발생		
대 책	수중모터 및 배전함 수리		
추정소요사업비 (공 종 별)	공 종 (항 목)	처 리 내 역	처 리 비 용
	배전함 및 전기	수리	2,430천원
	수중모터	교체(5hp)	3,822천원
	수중모터	인양	1,267천원
	계		7,519천원

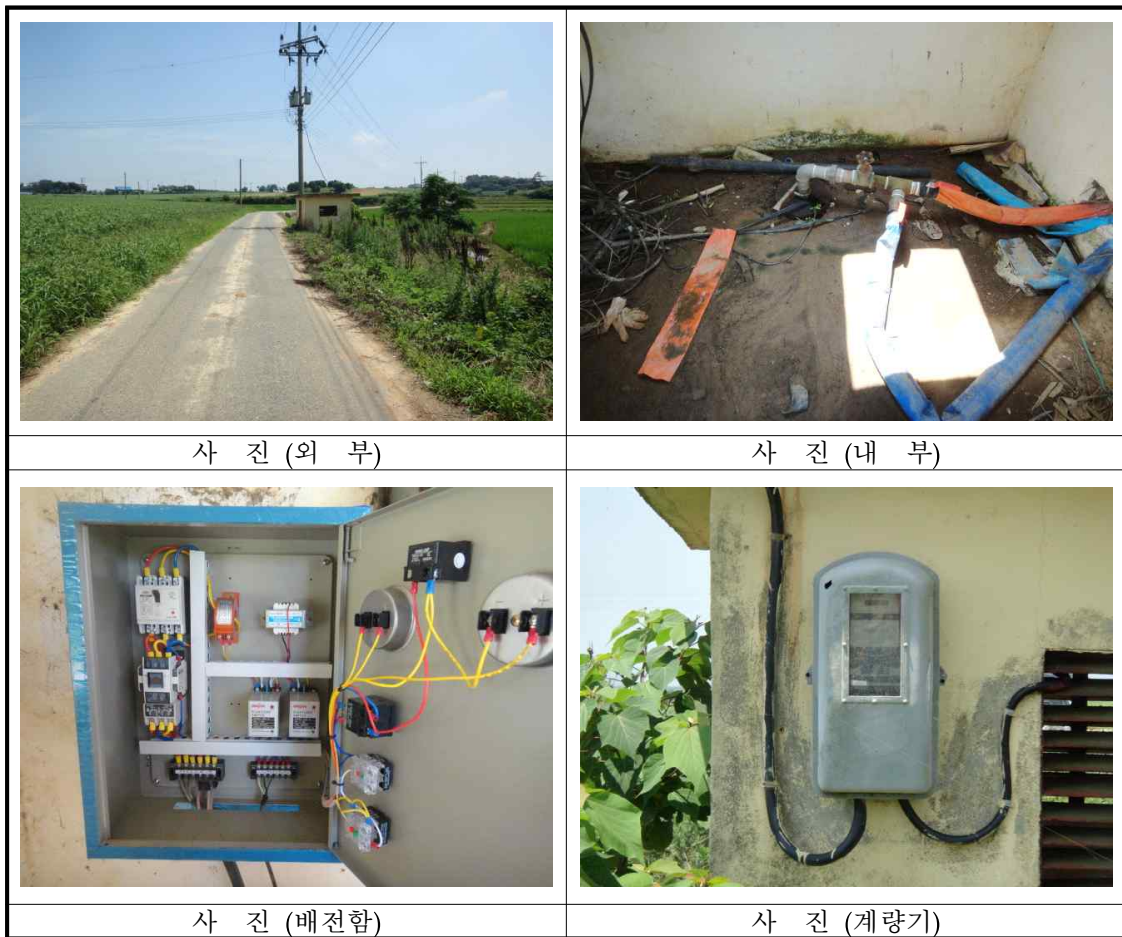
라. 사진대지

문제점	장옥지붕 덮개		
대 책			
추정소요사업비 (공 종 별)	공 종 (항 목)	처 리 내 역	처 리 비 용
	계

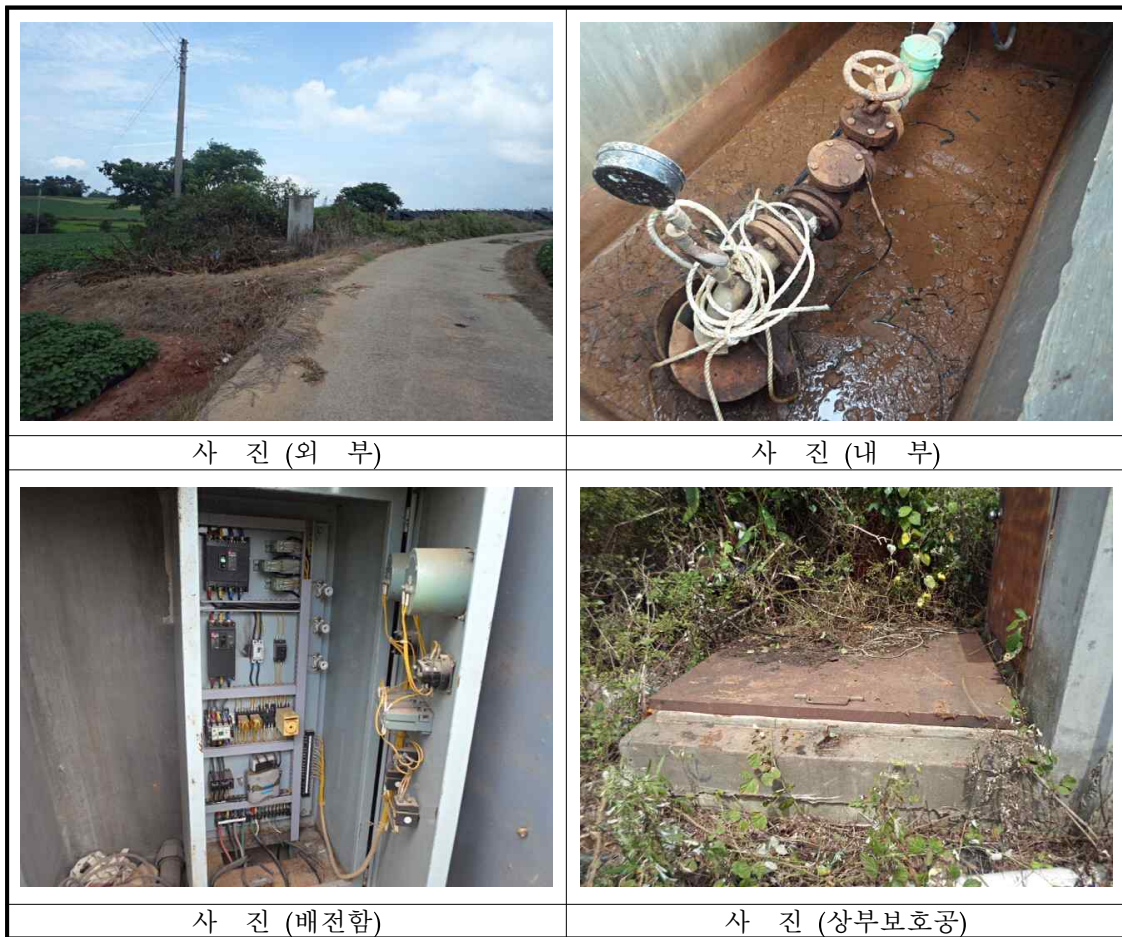
라. 사진대지

분야별	구 분	점 검 항목	점검사항	점 검 내 용	점 검 결 과	
지 질 / 수 질	관 정	수 질	수질검사	검사일	—	
				농업용 수질기준	—	
				부적합 항목	—	
		관 정	자연수위	자연수위 측정	7.2	
				양 수 량	양수량의 적정여부	—
				이 물 질 배출여부	이물질, 오염물질배출여부	—
		양수장 및 보호공	균 열	균열, 백태, 박리, 파손여부	보통	
				누 수	위치, 누수원인, 누수여부	보통
				침 하	침하부위, 원인 및 정도	보통
		오염방지 시설	덮개파손	파손 및 시건장치 유무	불량	
				녹발생 및 부식정도	불량	
			측 정 장 치	유 량 계	작동유무 및 파손여부	보통
		출수장치		출수장치의 파손여부	보통	
		수위측정관		수위측정관의 관리상태	보통	
		기 계	기 계 시 설	수 중 펌 프	작동상태	작동여부, 진동 및 경음상태
용 량	이용량 대비 용량의 적정성				보통	
전 기	전 기 시 설	배전함 및 전기설비	외 형	누유상태, 계측기기 작동	불량	
			설 치	위치의 적정성, 설치상태	불량	
			동 작	진동상태, 계기류 작동	보통

문제점	배전함 작동 불량, 녹 발생		
대 책	배전함 수리		
추정소요사업비 (공 종 별)	공 종 (항 목)	처 리 내 역	처 리 비 용
	배전함 및 전기	수리	2,430원
	계		2,430원

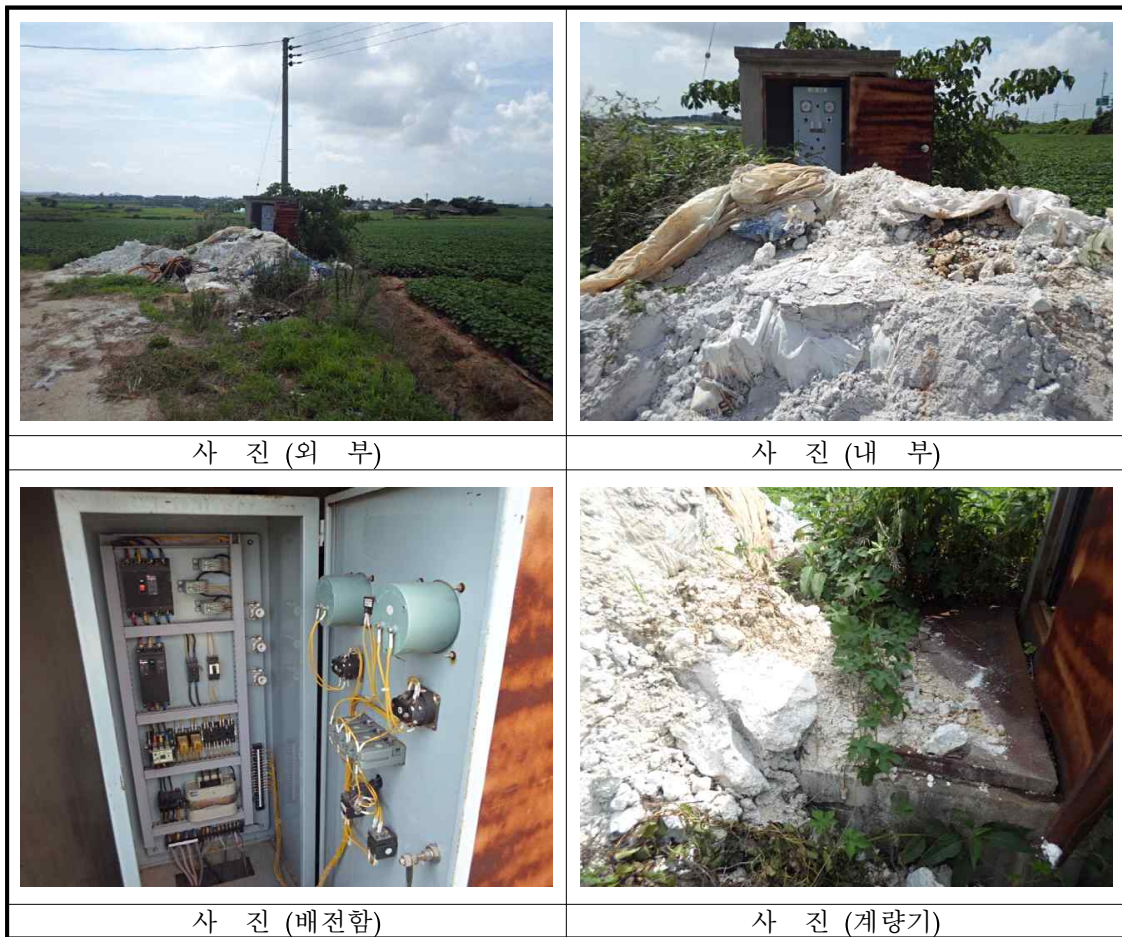
라. 사진대지

문제점	전기철거, 관정이 있는 맨홀위에 시멘트 폐기물이 과적		
대 책			
추정소요사업비 (공 종 별)	공 종 (항 목)	처 리 내 역	처 리 비 용
	계

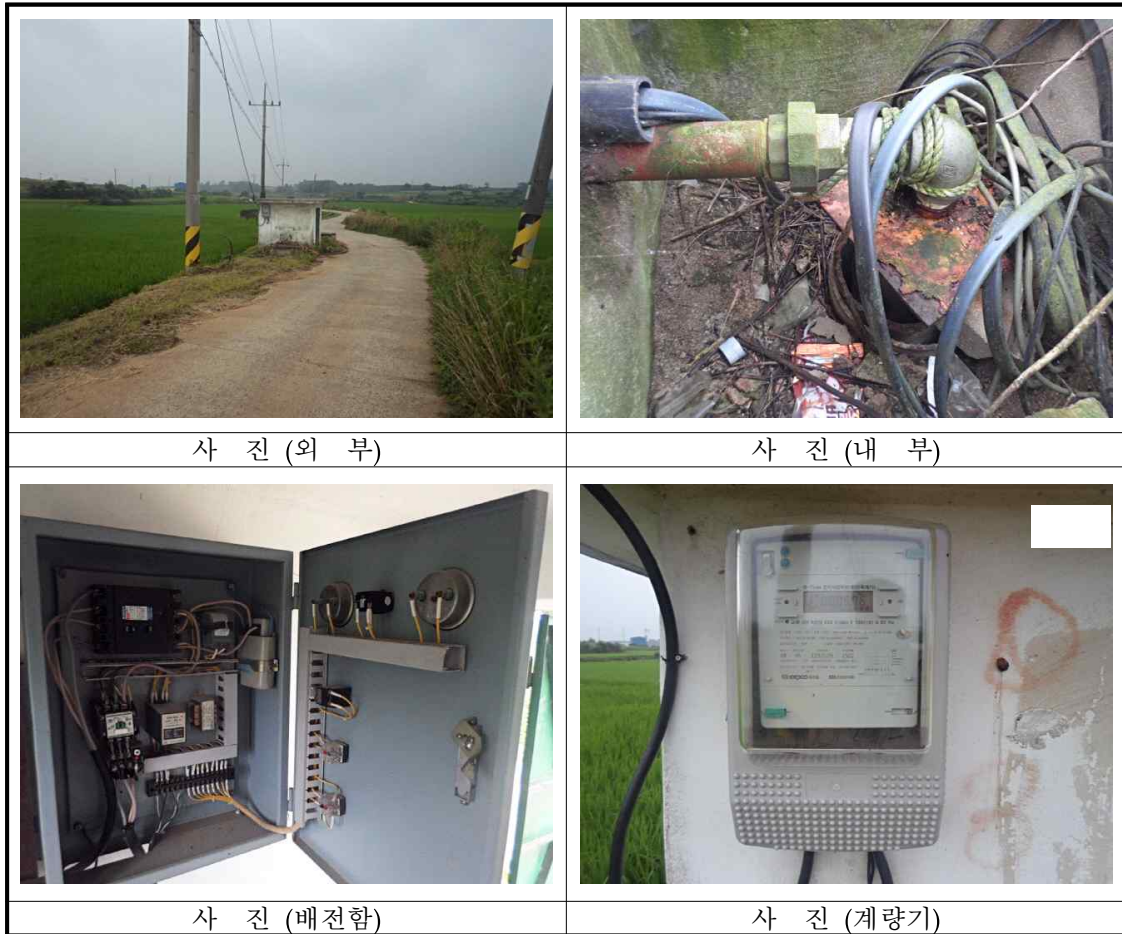
라. 사진대지

문제점	녹 발생		
대 책			
추정소요사업비 (공 중 별)	공 중 (항 목)	처 리 내 역	처 리 비 용
	계

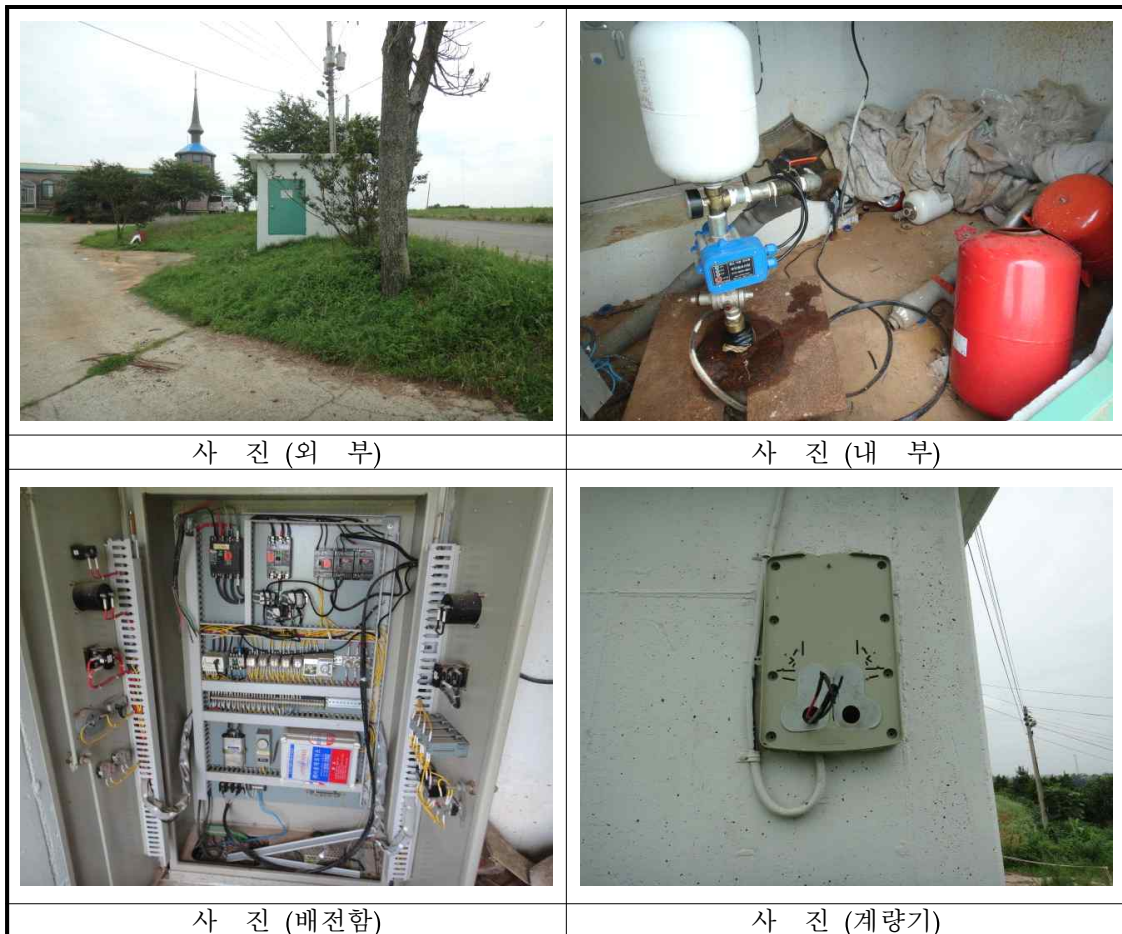
라. 사진대지

문제점	계량기 철거		
대 책			
추정소요사업비 (공 종 별)	공 종 (항 목)	처 리 내 역	처 리 비 용
	계
