2016 농촌지하수관리사업 보고서

고포지구

농림축산식품부

한국농어촌공사

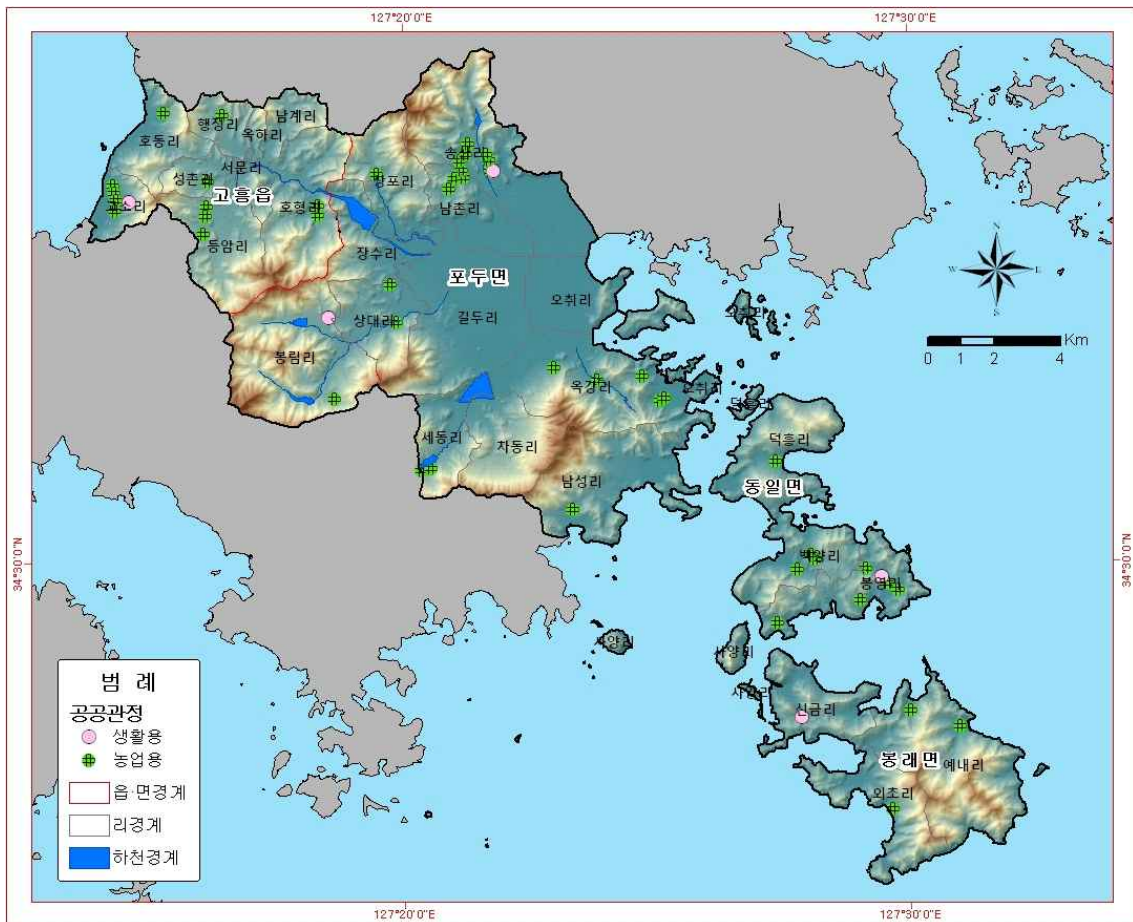
<그림 2-1-1> 공공관정 현황도

공공관정은 국고 또는 공적자금을 투입하여 개발한 관정으로 시설물 유지관리 기관은 대부분 해당 지자체 및 한국농어촌공사이며, 고평지구에는 총 51개의 공공관정이 개발되어 있다. 이중 46개소가 농업용수로 이용되고 있고, 5개소가 생활용수로 이용되고 있다<그림 2-1-1>.

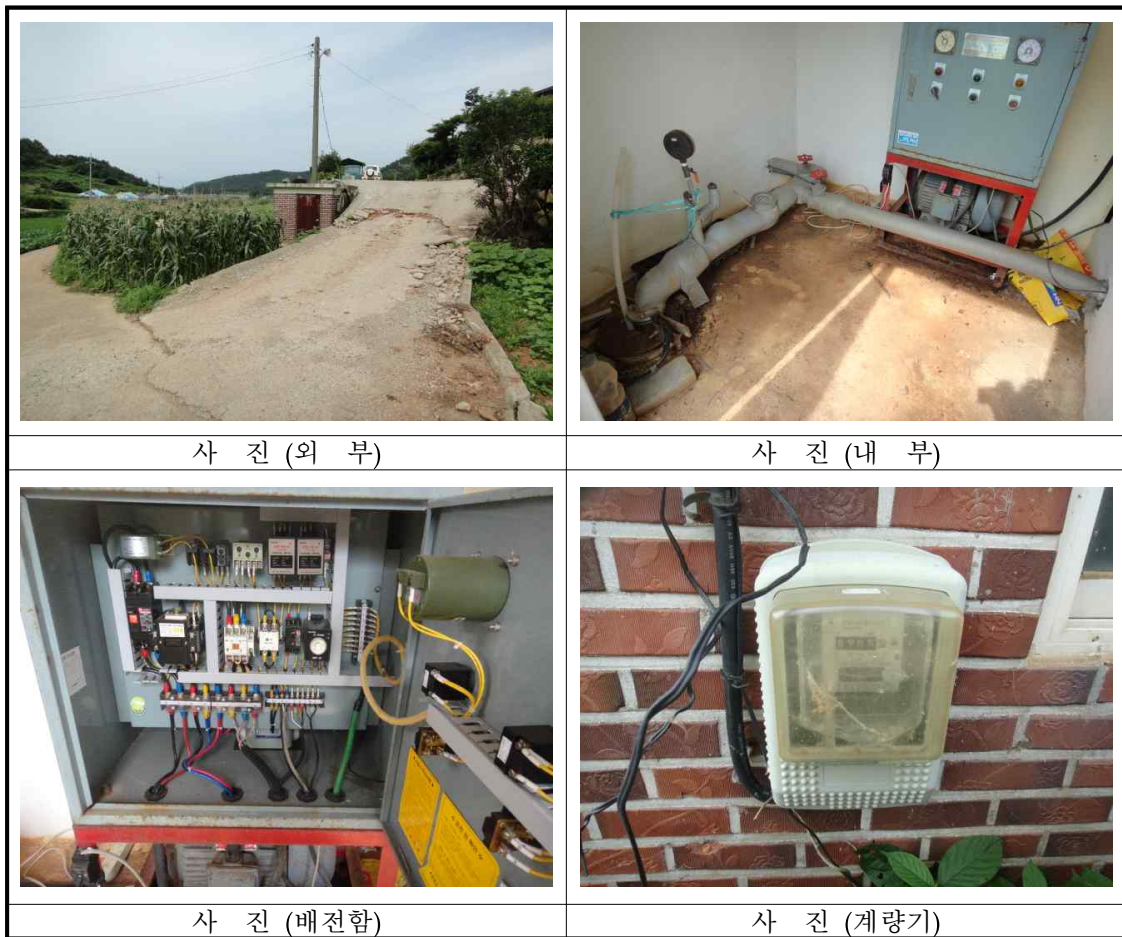
라. 사진대지

문제점	수위측정관 불량		
대 책	수위측정관 설치		
추정소요사업비 (공 중 별)	공 중 (항 목)	처 리 내 역	처 리 비 용
	수위측정관	설치	167천원
	계		167천원

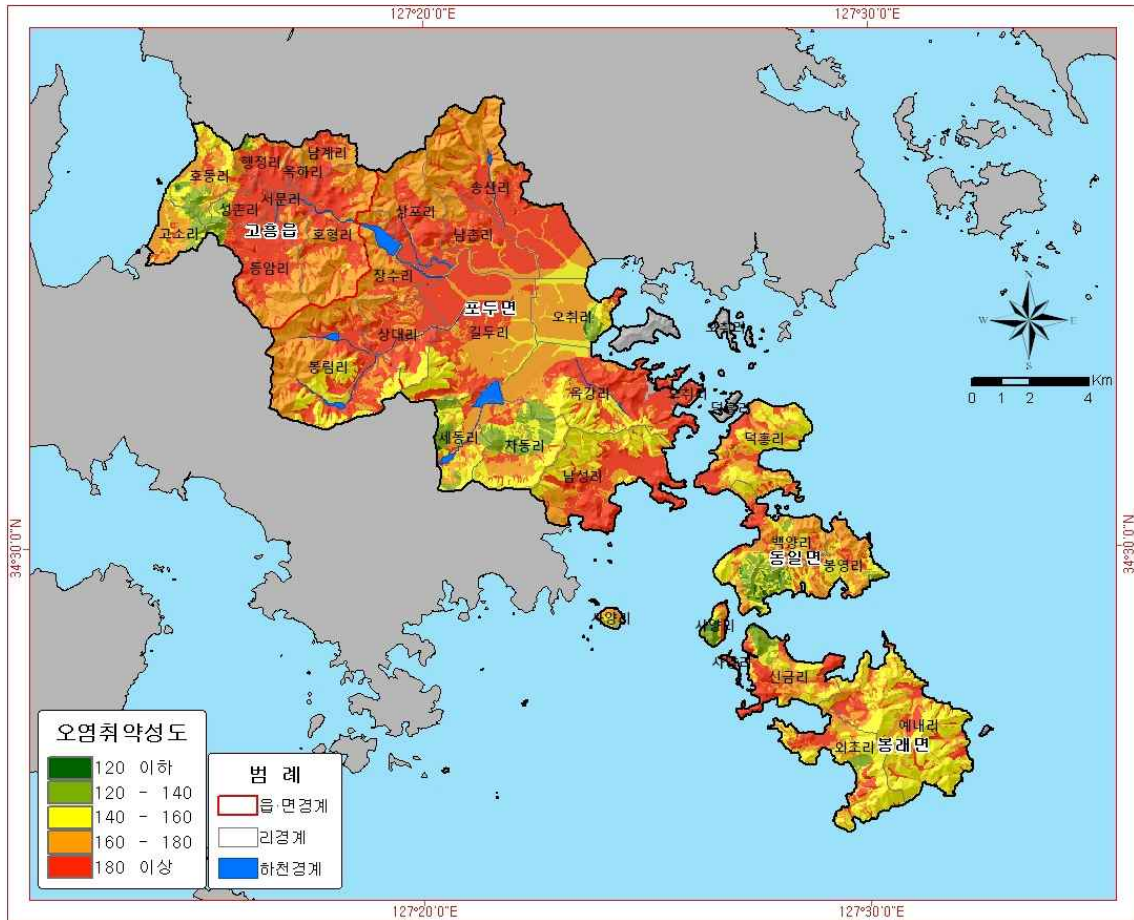
<그림 3-2-2> 고포지구 DRASTIC INDEX Map

구 분		DRASTIC Index			단위면적당 오염부하량(kg/일/km ²)
		최소	최대	평균	
고흥군	고흥읍	159.1	200.9	180.5	43.81
	동일면	160.9	168.8	164.9	25.71
	봉래면	155.6	168.5	165.9	21.40
	포두면	155.3	185.7	175.3	51.68

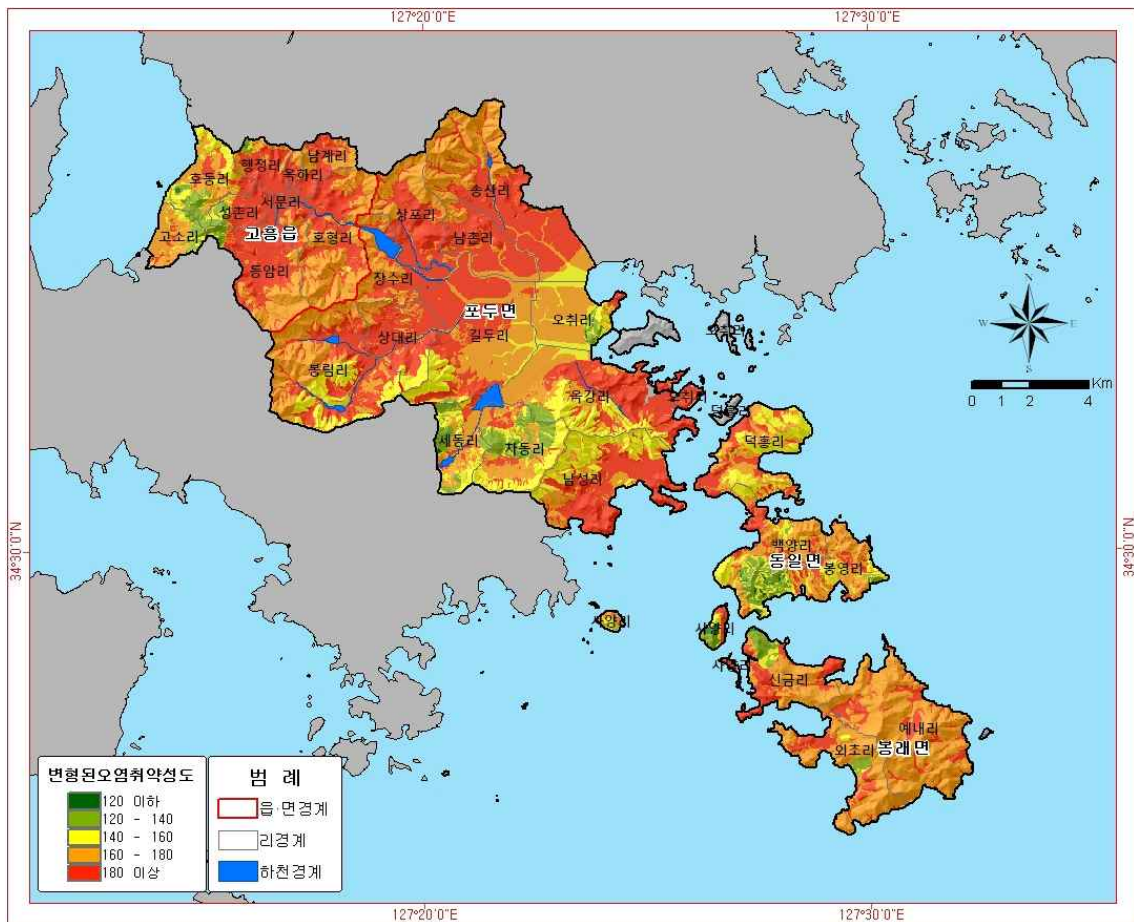
<그림 3-2-3> 고포지구 Modified DRASTIC INDEX Map

변형된 오염취약성분석은 우리나라 특성에 맞게 선구조밀도 등을 부가적인 인자로 사용하여 실시하였다. 고포지구의 읍면별 변형된 오염취약성 평균지수는 고흥읍 182.3, 포두면 176.9, 봉래면 167.6, 동일면 166.8 순으로 나타나며, 최대값은 202.9이다<표 3-2-3>. 오염취약성도와 전체적인 지수분포도는 비슷한 양상을 보이나 다소 높게 평가되고 있으며, 특히 고흥읍과 포두면에서 180이상의 높은 오염취약성 수치를 보이는 지역의 면적이 넓어진 것을 알 수 있다 <그림 3-2-2>.

□ 변형된 오염취약성 분석결과, 고포지구의 읍면별 변형된 오염취약성 평균지수는 고흥읍 182.3, 포두면 176.9, 봉래면 167.6, 동일면 166.8 순으로 나타나며, 최대값은 233.0이다. 오염취약성도 작도 결과, 고포지구 대부분의 지역은 150에서 180범위의 오염취약성 수치를 보이나, 고흥읍 남계리, 등암리, 서문리, 성촌리, 옥하리, 행정리, 호형리, 포두면 남촌리, 상대리, 상포리, 송산리 등 180이상의 상대적으로 높은 값을 나타내는 지역이 있으며, 비포화대매질 등의 영향으로 보인다.

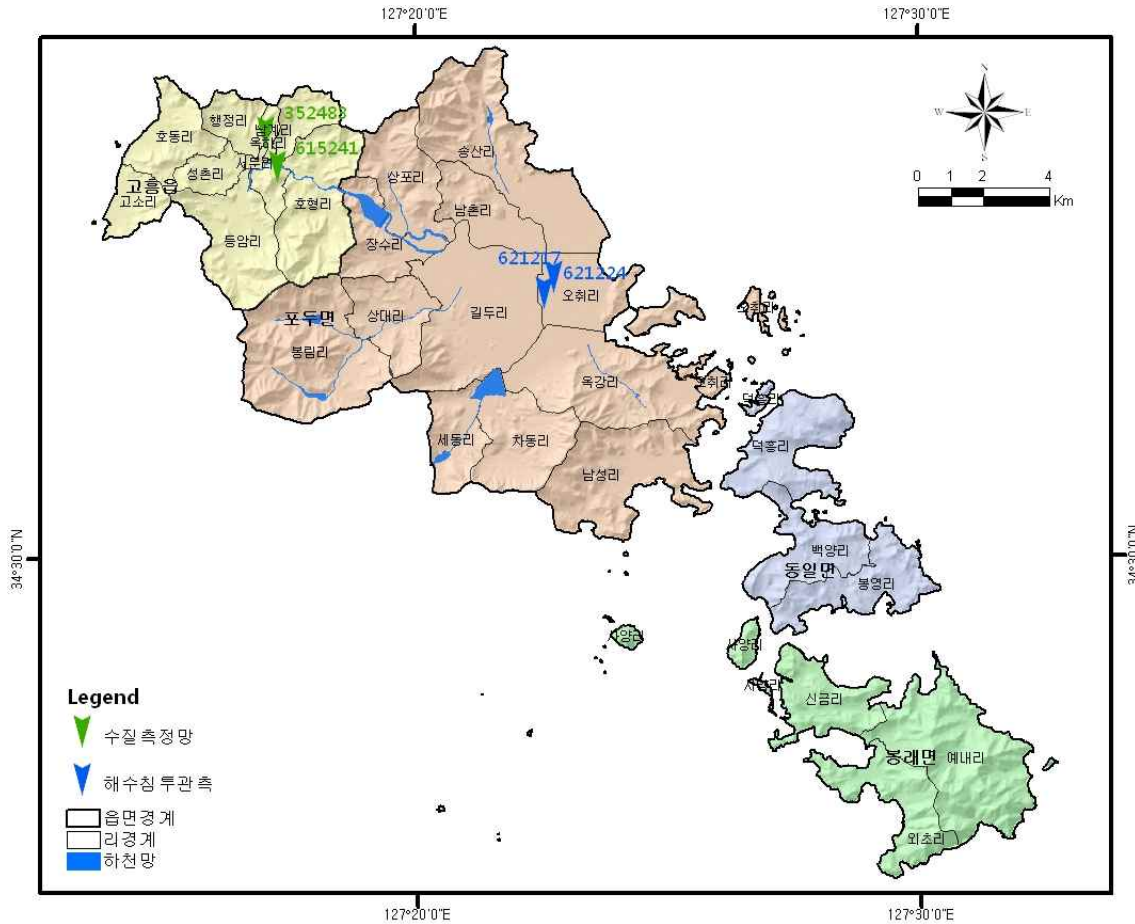
<그림 5-2-1> 고포지구 관내 지하수관측망 위치도

관측소명	관측정번호	위 치	주용도	비고
고흥남계	615241	고흥군 고흥읍 남계리 643-6	수질측정망	
고흥옥하	352483	고흥군 고흥읍 옥하리 398	수질측정망	
포두1	621217	고흥군 포두면 오취리 1300	해수침투관측	
포두2	621224	고흥군 포두면 오취리 1309	해수침투관측

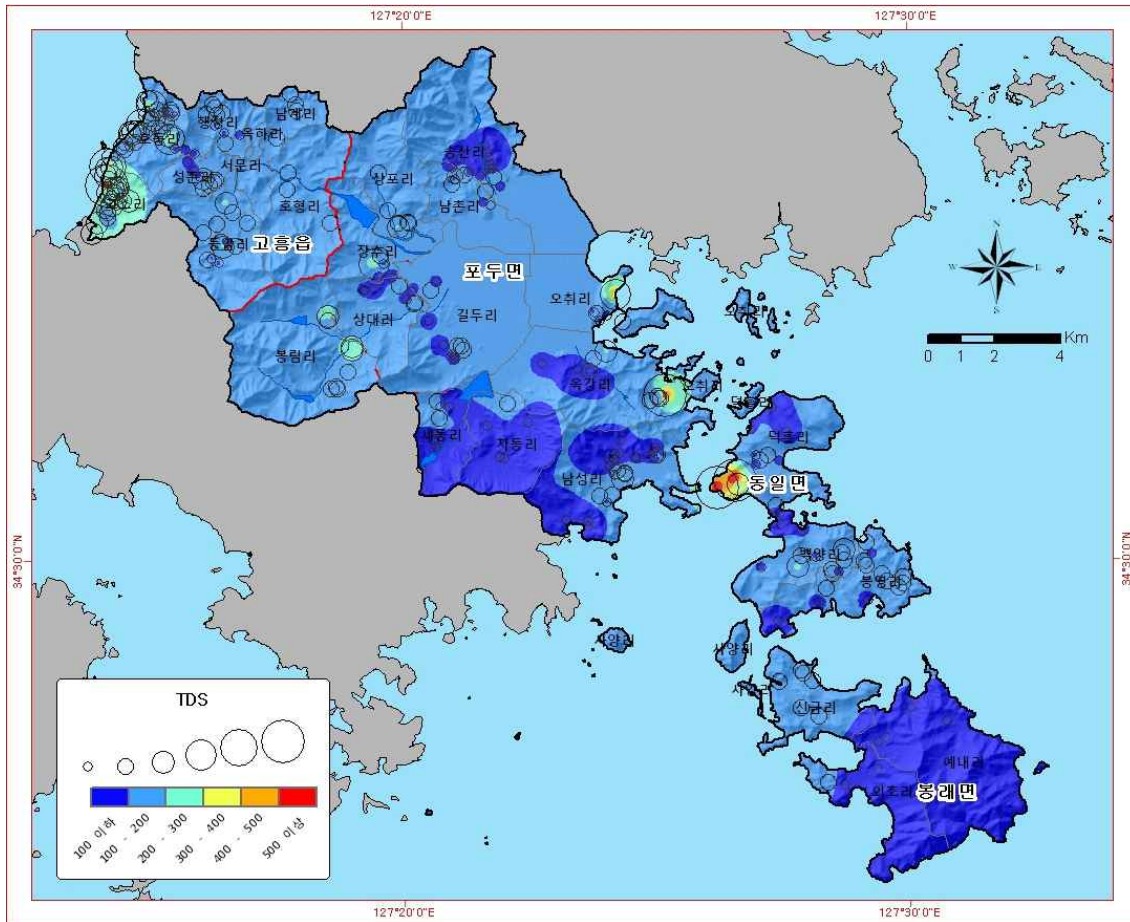
<그림 3-2-17> 고포지구 지하수의 총용존고형물(TDS, mg/L) 분포도

○ 측정된 전체시료의 총용존고형물(TDS, mg/L) 값은 33.0mg/L~880.0mg/L범위를 보여준다. TDS 빈도분포도를 살펴보면 100.0mg/L~200.0mg/L에 집중적으로 분포하는 것을 알 수 있으며 Box-whisker 다이어그램을 보면 고흥읍에서 다소 높고 동일면에서 상대적으로 낮은 값을 나타내는 것을 알 수 있다<그림 3-2-15~16>. 공간적인 분포는 EC분포 양상과 동일하게 해안가 일부지역에서 높게 나타나며 조사지역 중앙부와 고흥읍 일부지역에서 상대적으로 낮은 값이 나타난다<그림 3-2-17>.

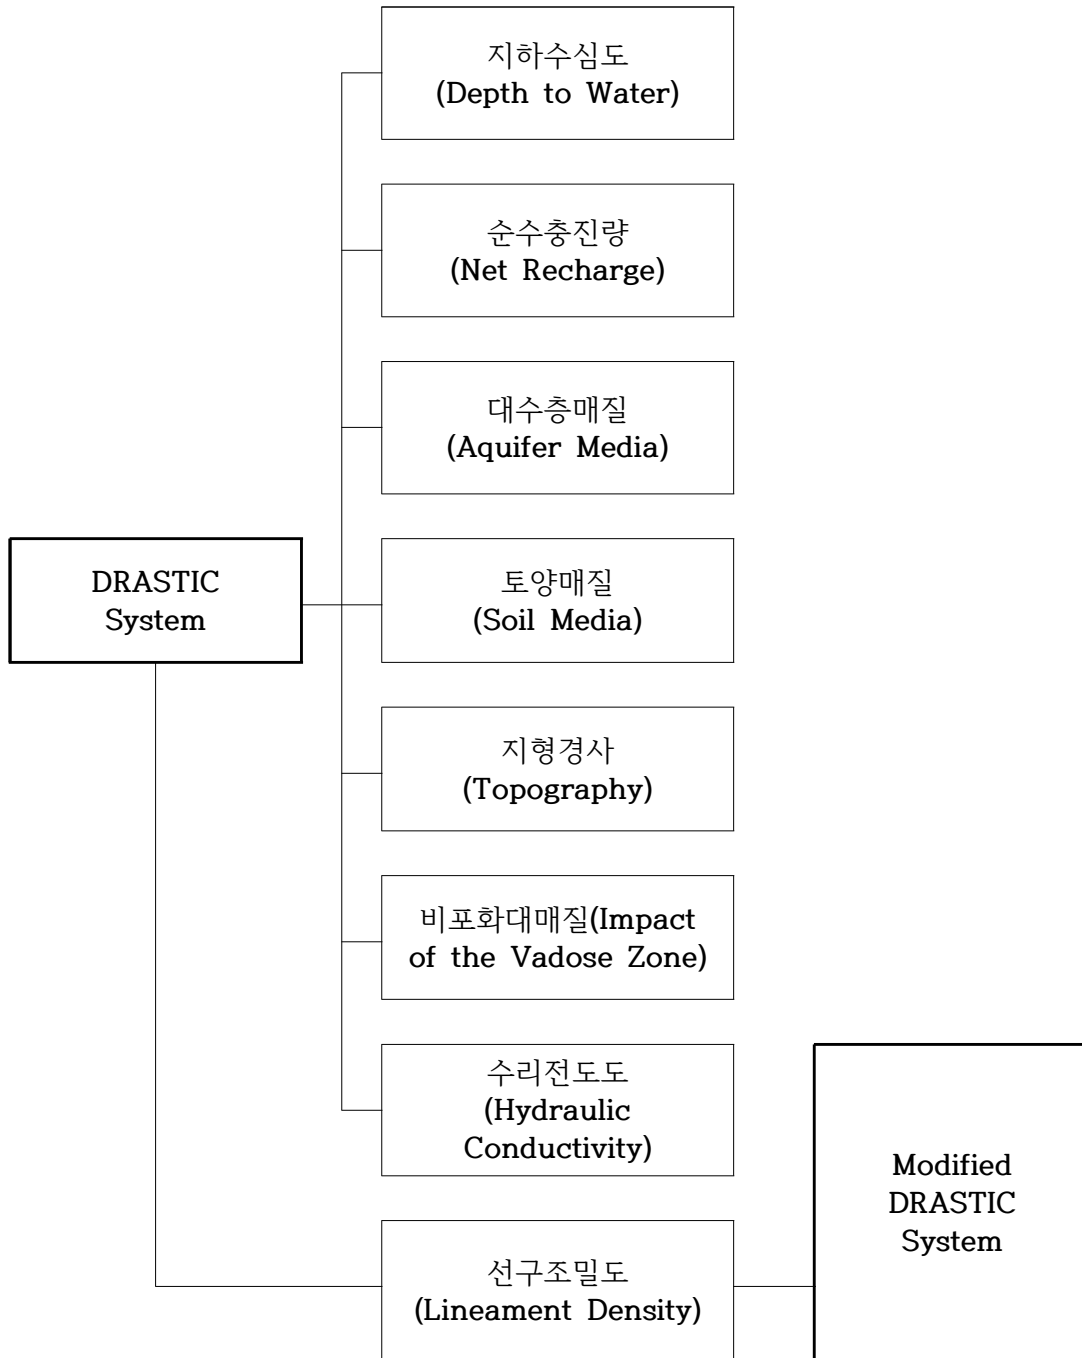
<그림 3-3-1> DRASTIC 흐름도

□ DRASTIC 시스템의 평가절차는 <그림 3-3-1>와 같으며, 본 조사에서는 전술된 각종 성과를 기반으로 GIS 공간분석 기법에 의거 각 항목별 주제도면을 작성하고 이를 중첩하여 평가하였다.

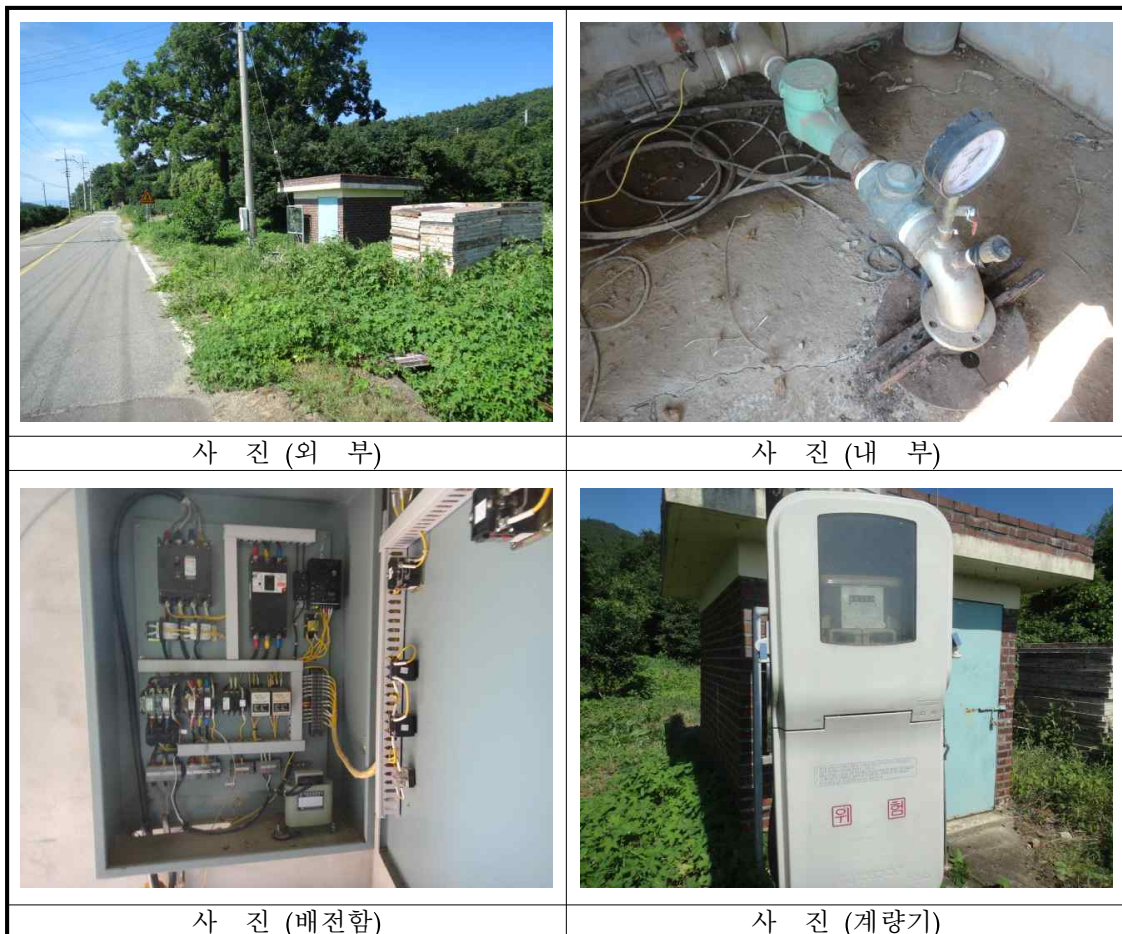
라. 사진대지

문제점	유량계 불량, 수위측정관 미설치, 녹발생		
대책	유량계, 수위측정관 설치		
추정소요사업비 (공종별)	공종(항목)	처리내역	처리비용
	수위측정관	설치	167천원
	유량계	설치	231천원
	계		398천원

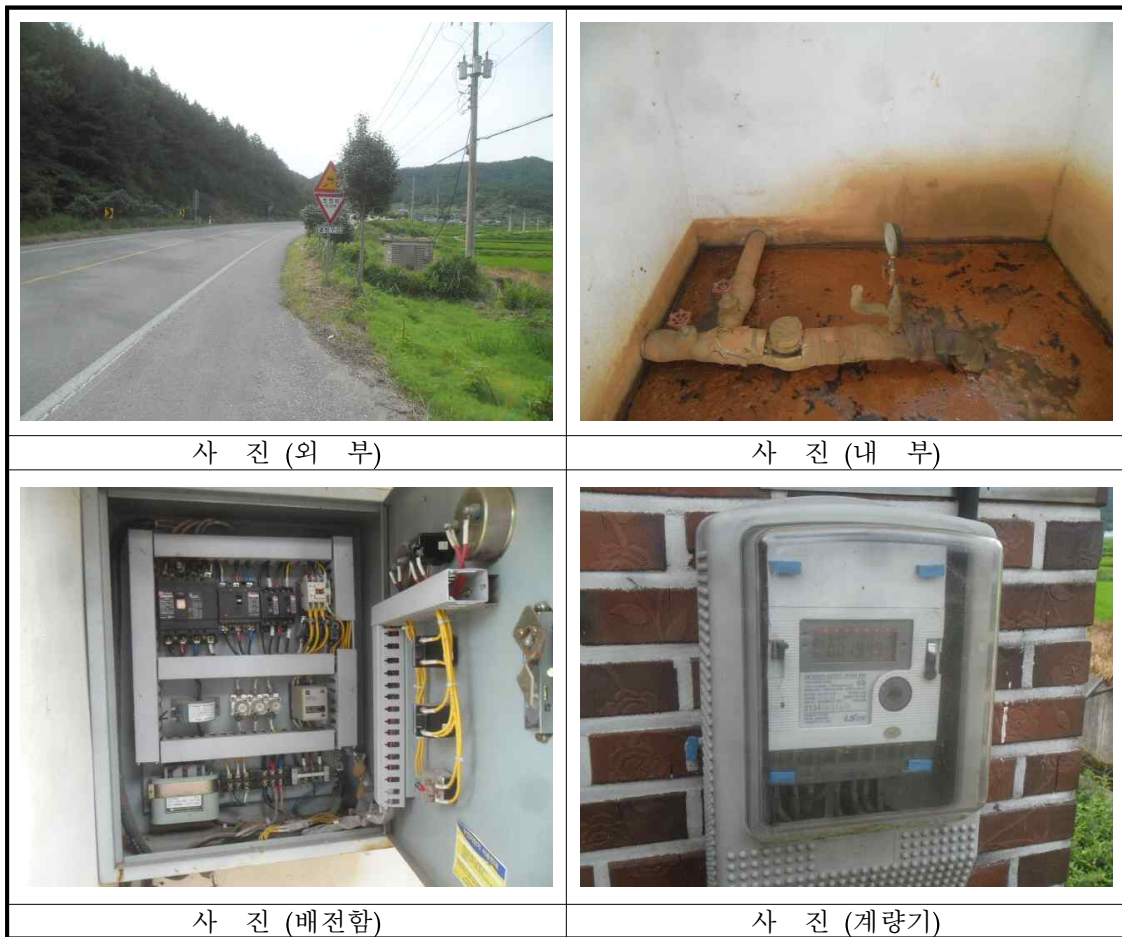
라. 사진대지

문제점	흙탕물에 침수, 누수, 침하 발생		
대 책			
추정소요사업비 (공 종 별)	공 종 (항 목)	처 리 내 역	처 리 비 용
	계

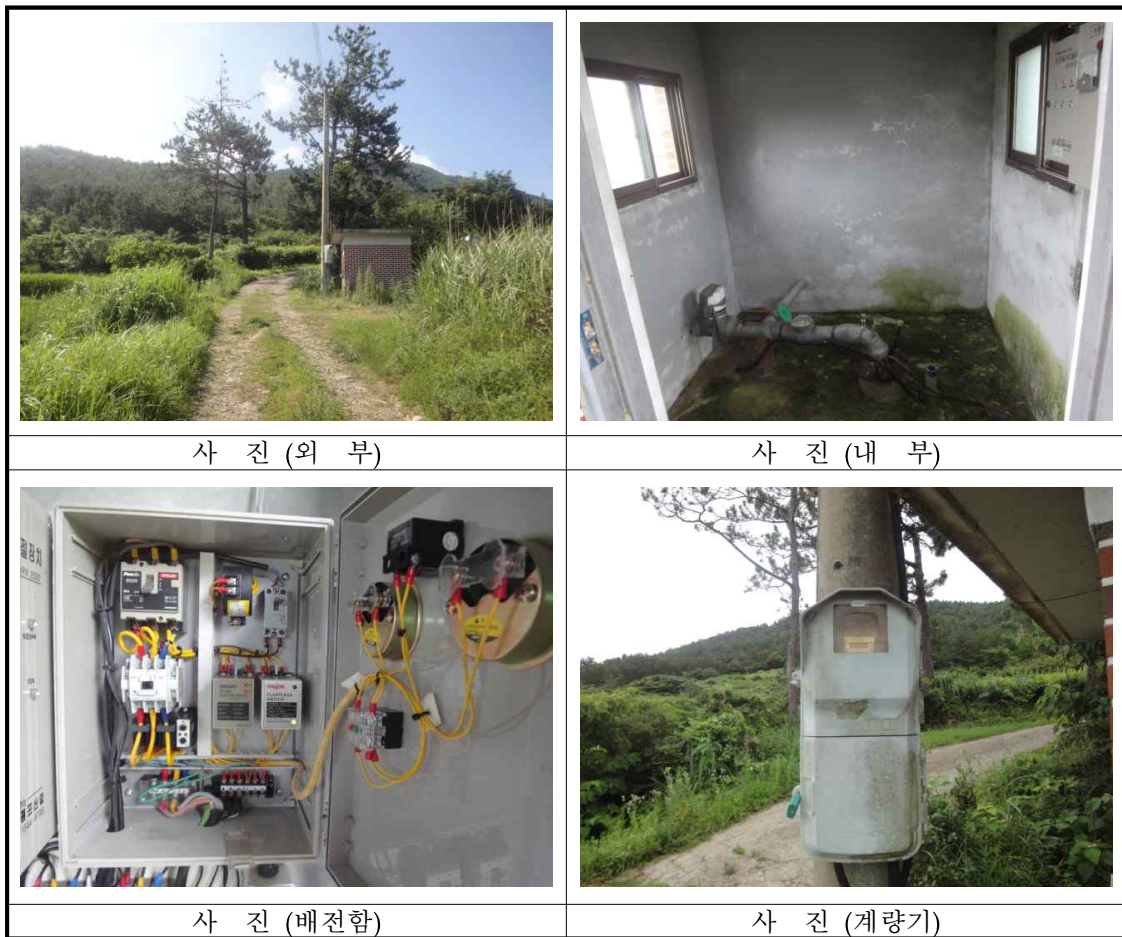
라. 사진대지

문제점	우천시 장옥침수, 균열, 누수 발생		
대책			
추정소요사업비 (공종별)	공종(항목)	처리내역	처리비용
	계
