2016 농촌지하수관리사업 보고서

고도지구

농림축산식품부

한국농어촌공사

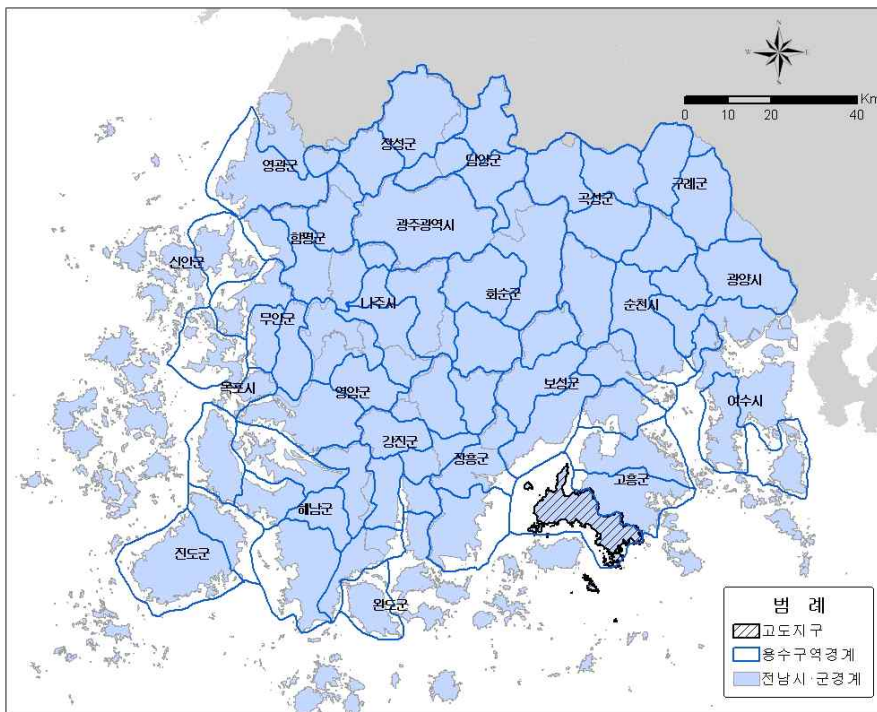
<그림 1-4-1> 고도지구 용수구역 위치도

고도지구는 전라남도 내 농촌지하수관리 대상 60개 용수구역 중 전남 고흥군 도덕면, 도양읍, 도화면, 풍양면 등 1개군 4읍·면을 포함하는 지구로 동쪽은 여수시, 서쪽은 장흥군, 북쪽은 보성군과 접하여 있고 바다와 접한 해안지역으로 전남의 남쪽에 위치한다<그림 1-4-1>.

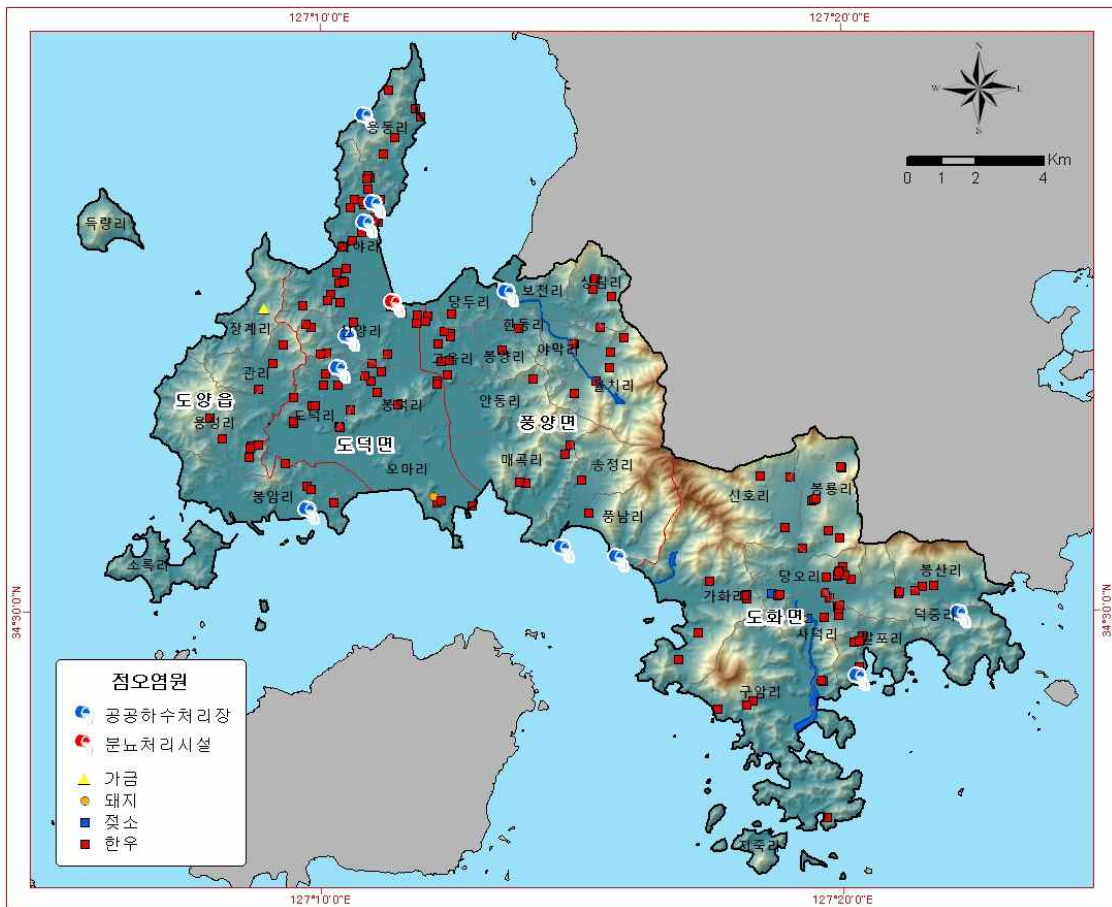
<그림 1-4-2> 고도지구 점오염원 위치도

고도지구는 해안지역이며 대체로 지형고도가 낮은 지역으로 고읍천, 가영천, 도화천 등 지방하천이 남해에 접하는 특징으로 인해 해수침투에 대한 우려가 있다. 그리고 지구 내 축산시설들은 하천 및 평야에 주로 분포하며, 고도지구에 허가·신고된 시설은 165개에 이른다<그림 1-4-2>. 따라서 가축에 의한 지하수 오염특성을 고려하고, 특히 축산시설이 밀집된 지역은 질산성질소에 대한 특성을 집중적으로 조사할 필요가 있다.

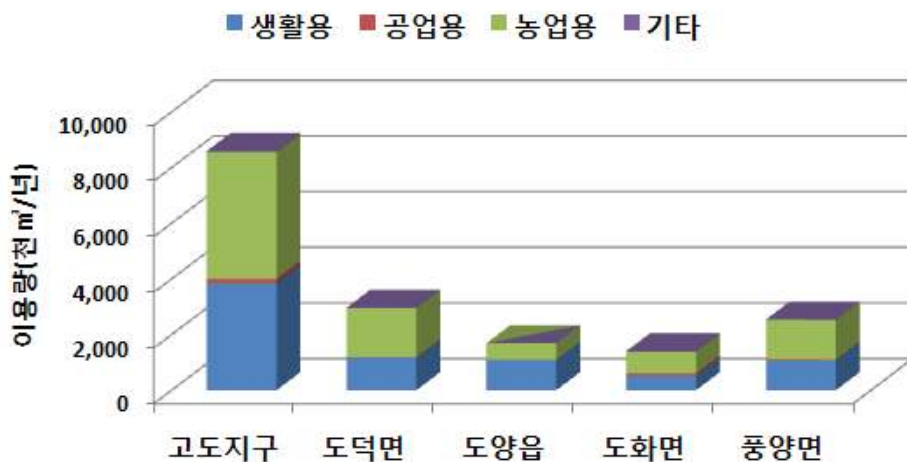
<그림 1-5-4> 읍면별·용도별 지하수이용현황

용도별 지하수 이용현황을 살펴보면 생활용 지하수시설이 3,777공으로 고도지구 전체(7,414공)의 50.9%, 이용량은 3,841.7천m³/년(44.7%)를 차지하고 있다. 농업용 지하수시설은 3,618공(48.8%), 이용량은 4,552.5천m³/년(53.0%)으로 고도지구의 대부분이 농업용과 생활용으로 사용되고 있다. 나머지 공업용과 기타 지하수시설은 개발·이용 정도가 매우 미비하다. 지역별로는 도덕면에 개발·이용 중인 지하수시설수가 전체의 33.9%(2,514공)이고, 이용량은 34.5% (2,962.3)천m³/년)으로 가장 많다<그림 1-5-4>.

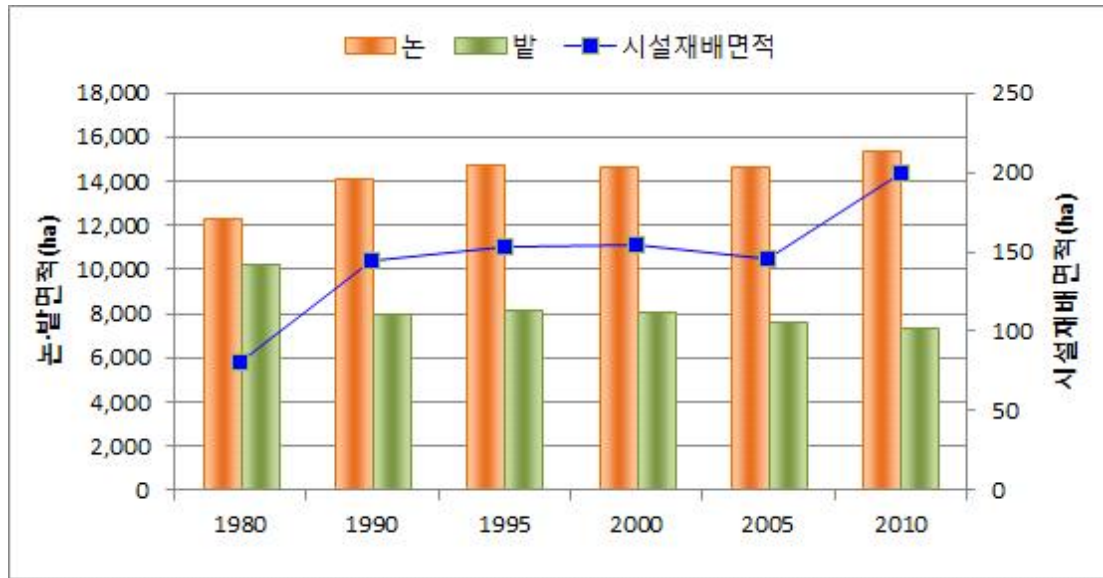
<그림 1-5-7> 논, 밭, 시설재배면적 변화추이

<그림 1-5-7>는 1970년 이후 고흥군의 논, 밭 및 시설재배면적변화추이를 나타낸 그래프이다(농림어업총조사, 1970~2010). 밭 면적은 감소하는 경향을 나타내지만 논과 시설재배 면적은 지난 30년 꾸준히 증가하고 있음을 확인할 수 있다. 밭 면적이 약 3,000ha 감소한 반면 논 면적은 약 3,000ha 증가하였으며 시설재배면적은 약 100ha가량 증가하였다. 고흥군은 특화작목 연구단지를 조성하고 육성방안 보고회를 개최하는 등 향후 농가의 농업형태에 다양한 변화가 예상된다.

□ 1970년 이후 고흥군의 밭 면적은 감소하는 경향을 나타내지만 논과 시설재배 면적은 지난 30년 꾸준히 증가하고 있음을 확인할 수 있다. 밭 면적이 약 3,000ha 감소한 반면 논 면적은 약 3,000ha 증가하였으며 시설재배면적은 약 100ha가량 증가하였다. 고흥군은 특화작목 연구 단지를 조성하고 육성방안 보고회를 개최하는 등 향후 농가의 농업형태에 다양한 변화가 예상된다.

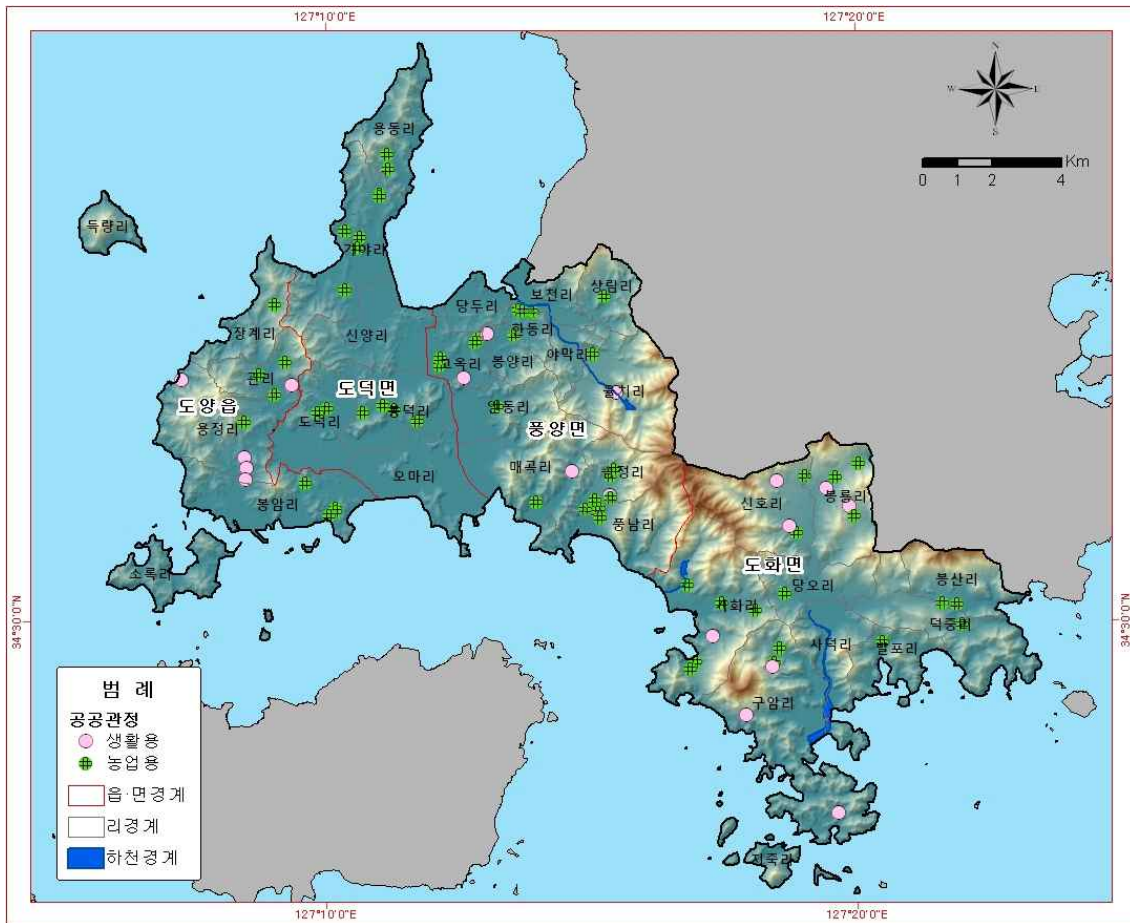
<그림 2-1-1> 공공관정 현황도

공공관정은 국고 또는 공적자금을 투입하여 개발한 관정으로 시설물 유지관리 기관은 대부분 해당 지자체이며, 고도지구에는 총 80개의 공공관정이 개발되어 있다. 이중 62개소가 농업용수로 이용되고 있고, 18개소가 생활용수로 이용되고 있다<그림 2-1-1>.

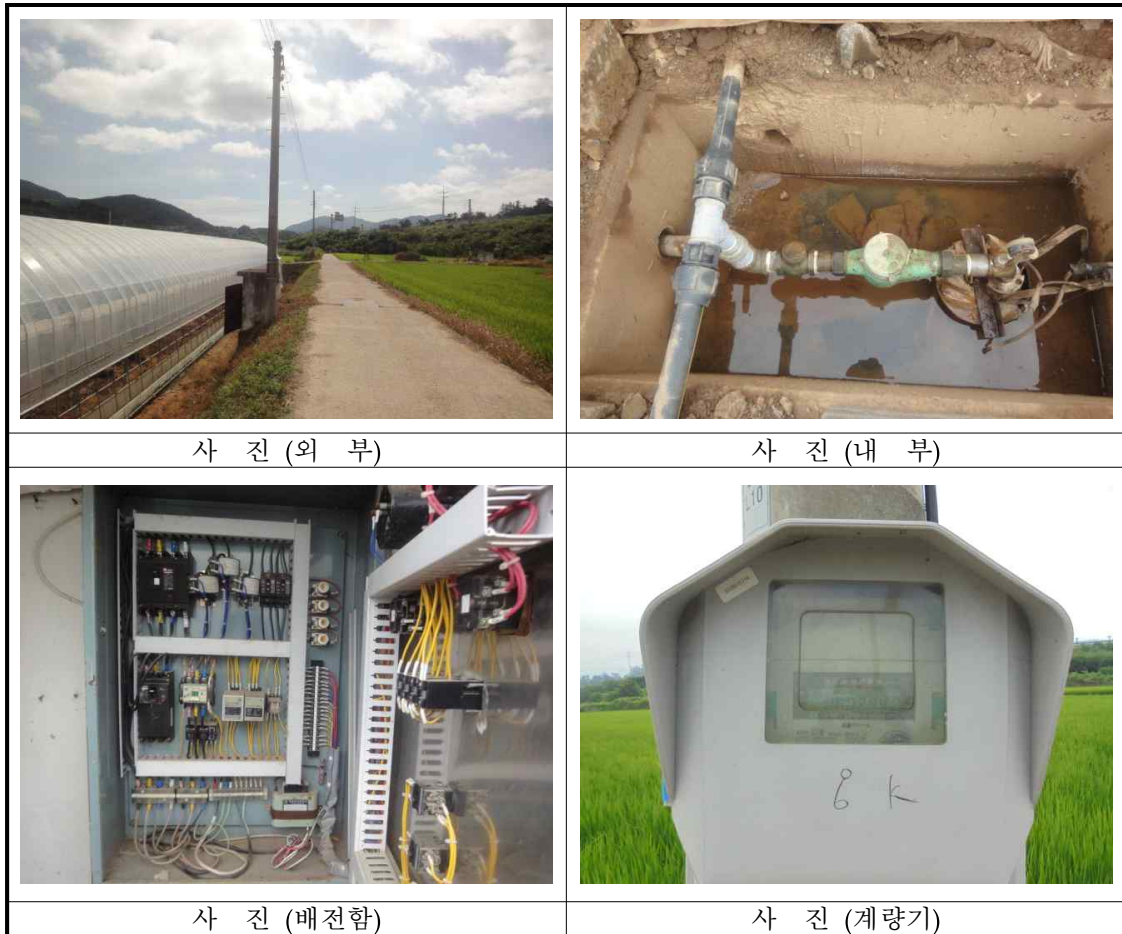
라. 사진대지

| 분야별 | 구 분 | 점 검 항목 | 점검사항 | 점 검 내 용 | 점 검 결 과 | |
|---|---|---|---|---|---|---|
| | | 양수장 및 보호공 | 균 열 침 하 | 균열 | 균열, 백태, 박리, 파손여부 | 불량 |
| | | | | 누 수 | 위치, 누수원인, 누수여부 | 불량 |

| 문제점 | 유량계, 출수장치, 수위측정관 불량, 양수장시설 균열, 녹, 파손, 침하발생 | | |

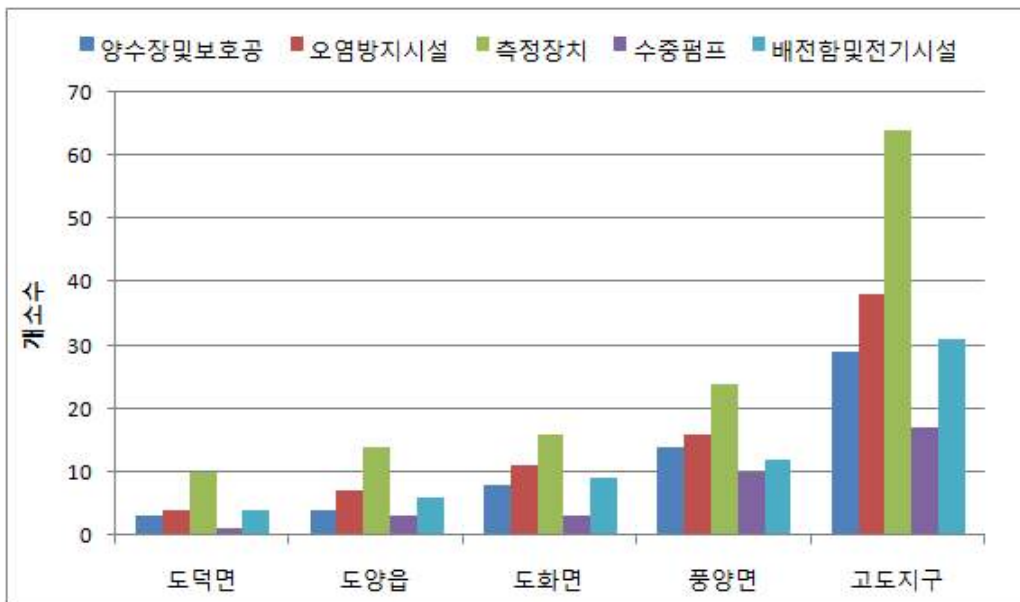
<그림 2-3-1> 읍면별 시설물관리 대상 관정수

일제조사 결과를 바탕으로 시설의 기능유지 및 안전상 위험 등이 있는 경우 보수 또는 보강을 실시하여야 한다. 도덕면에서는 11개소에서 측정장치 및 전기시설 정비 등 시설물 관리 22건이 필요하고, 도양읍은 양수장 및 보호공 4건, 오염방지시설 7건, 측정장치 14건, 수중펌프 3건, 배전함 및 전기시설 6건 등 총 34건에 대해 14개소에서 실시하여야 한다. 도화면은 양수장 및 보호공 8건, 오염방지시설 11건, 측정장치 16건, 배전함 및 전기시설 9건 등 총 47건에 대해 21개소에서 필요하고 풍양면은 양수장 및 보호공 14건, 오염방지시설 16건, 측정장치 24건, 수중펌프 10건, 배전함 및 전기시설 12건 등 총 76건에 대해 26개소에서 필요하다<표 2-3-3>.

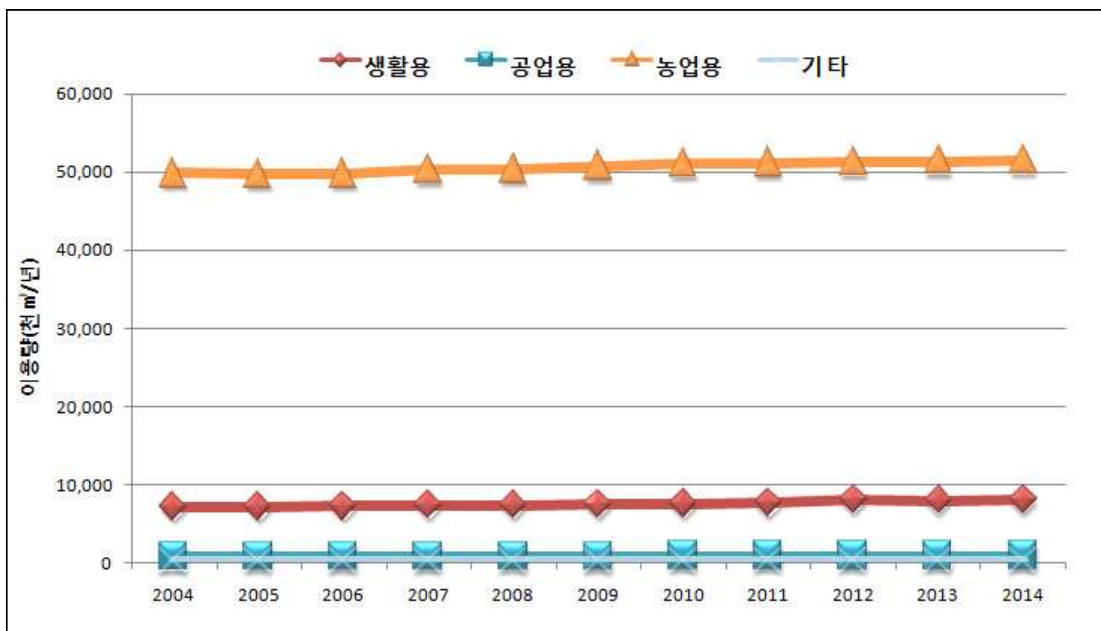
<그림 3-1-4> 고도지구 용도별 지하수 이용량 추이

고도지구의 용도별 지하수 이용량은 농업용, 생활용, 공업용, 기타용 순으로 확인되었다<표 3-1-4>. 2004년도부터 지속적으로 지하수 이용량이 증가하고 있는 추세이며 용도별 이용량도 지속적으로 증가추세를 보이고 있다. 최근 이용량의 증가는 농업용, 생활용 지하수 모두에서 발생하고 있고, 특히 농업용 지하수의 이용량이 급증하고 있다<그림 3-1-4>.

이는 I 장 사업개요에서 언급한 것처럼 고흥군의 작부체계 변화에 따른 동절기 지하수 이용량 증가로 인해 발생한 현상으로 이러한 추세는 지속적으로 이어질 가능성이 높으며, 향후 여러 지하수 장해문제를 야기 할 수 있으므로 지금부터 적절한 예방책이 강구되어야 할 것이다.

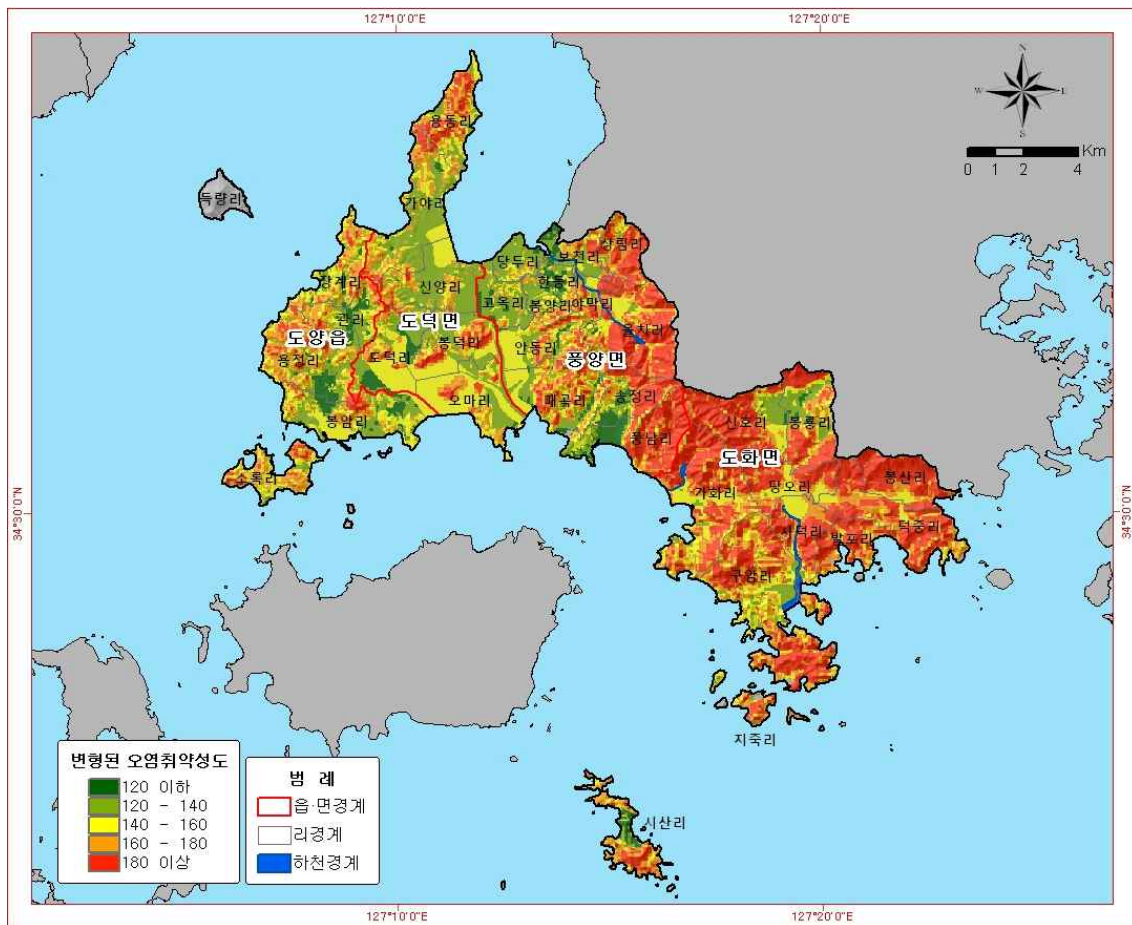
<그림 3-2-3> 고도지구 Modified DRASTIC INDEX Map

변형된 오염취약성분석은 우리나라 특성에 맞게 선구조밀도 등을 부가적인 인자로 사용하여 실시하였다. 고도지구의 읍면별 변형된 오염취약성 평균지수는 도덕면 163.5, 도화면 161.4, 풍양면 153.3, 도양읍 150.9 순으로 나타나며, 최대값은 174.6이다<표 3-2-3>. 오염취약성도와 전체적인 지수분포도는 비슷한 양상을 보이나 다소 높게 평가되고 있으며, 특히 도덕면과 도화면에서 160이상의 높은 오염취약성 수치를 보이는 지역의 면적이 넓어진 것을 알 수 있다 <그림 3-2-2>.

□ 변형된 오염취약성 분석결과, 고도지구의 읍면별 변형된 오염취약성 평균지수는 도덕면 163.5, 도화면 161.4, 풍양면 153.3, 도양읍 150.9 순으로 나타나며, 최대값은 174.6이다. 오염취약성도 작도 결과, 고도지구 대부분의 지역은 140에서 160이하의 오염취약성 수치를 보이나, 도덕면 오마리, 도화면 당오리, 덕중리, 풍양면 상림리 등 170이상의 상대적으로 높은 값을 나타내는 지역이 있으며, 비포화대매질 등의 영향으로 보인다.

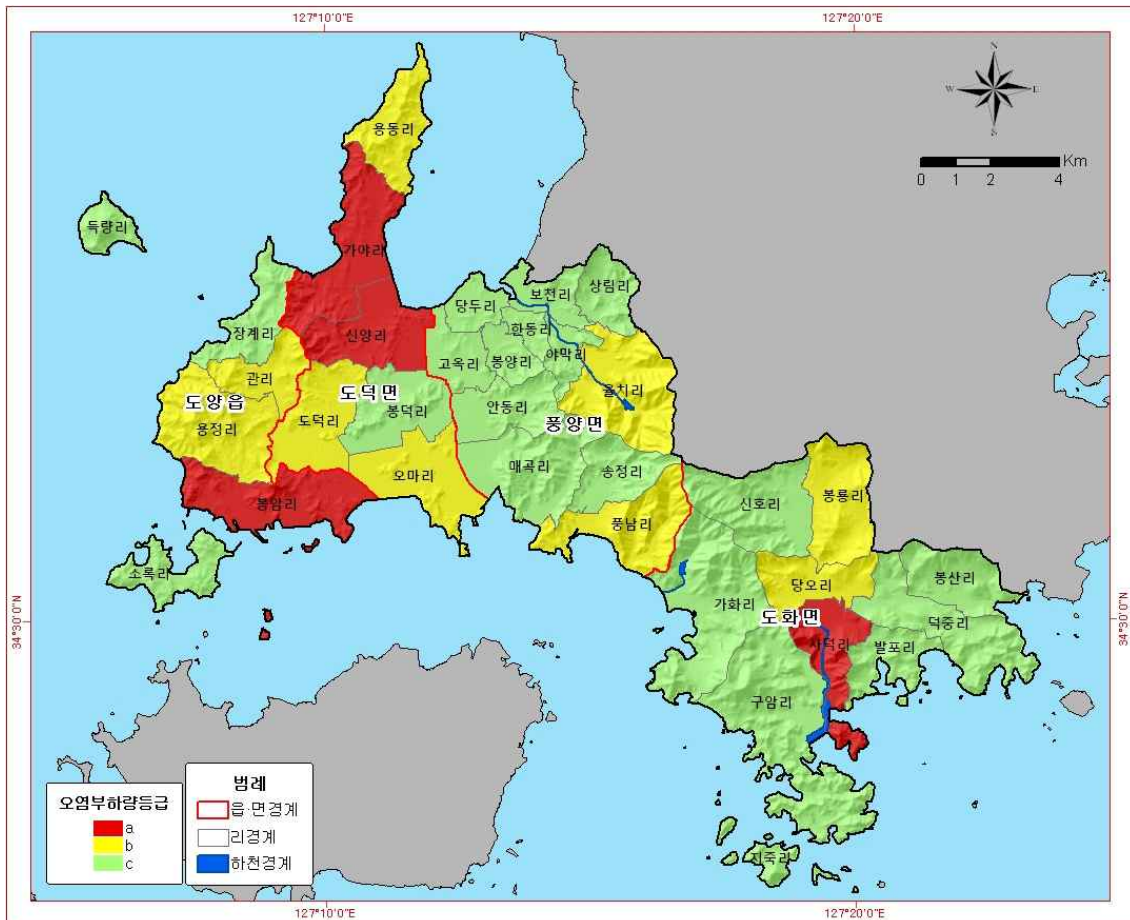
<그림 3-2-4> 발생단위별 잠재오염원 부하량 등급도

<그림 3-2-4>는 조사지역의 종류별 오염발생부하량을 발생원단위를 적용하여 산정하고 GIS의 “Equal Area” 방법으로 a, b, c등급을 분류한 것으로 총오염발생부하량을 도시한 것이다.

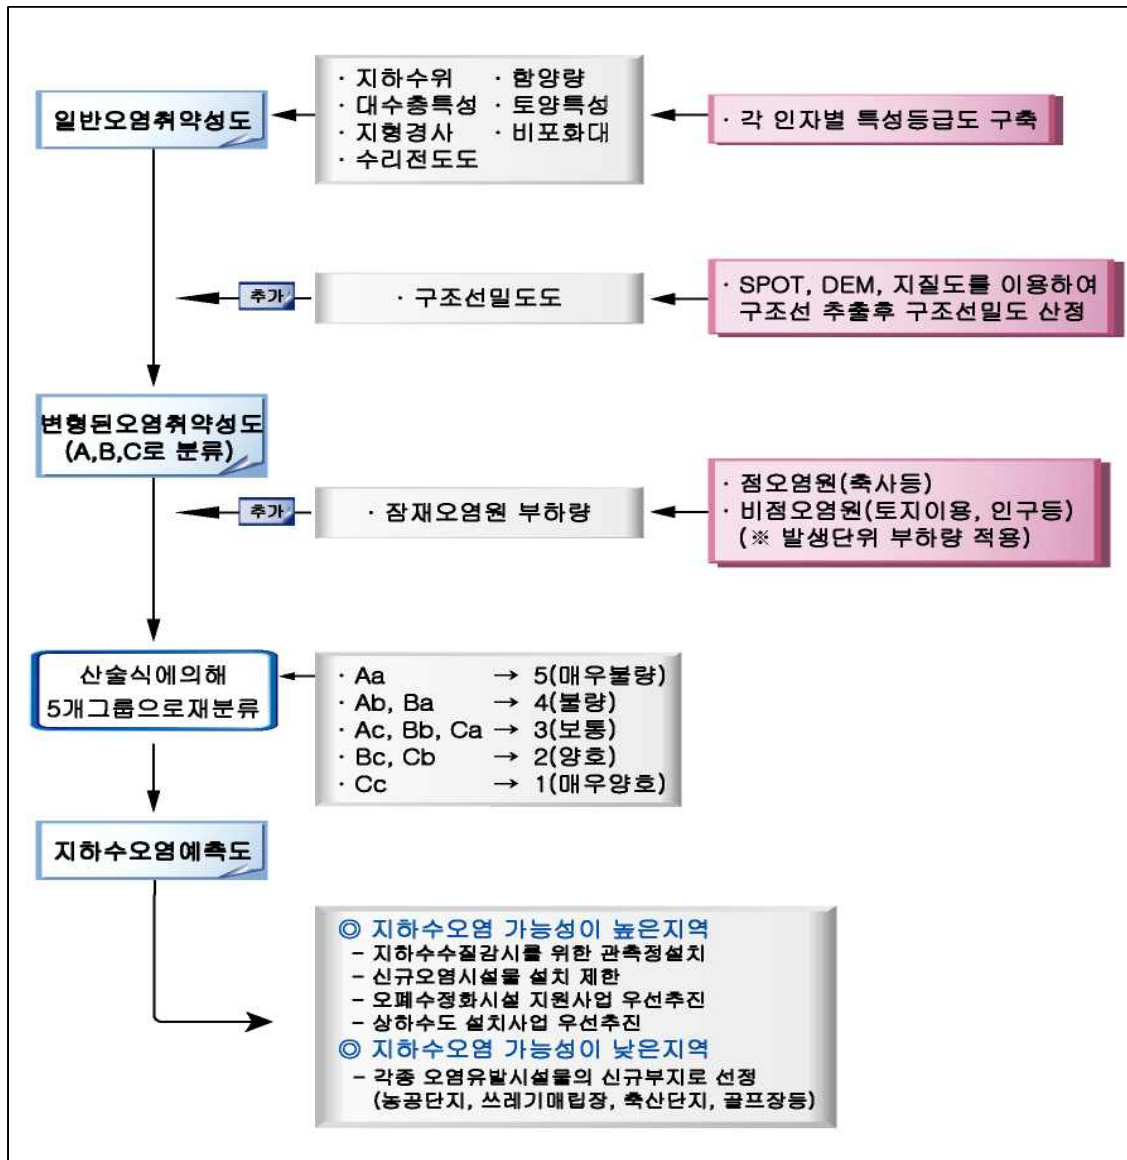
<그림 3-2-5> 지하수오염예측도 작성 모식도

고도지구는 지하수오염예측등급이 비교적 낮은 Cc, Cb, Bc등급을 갖는 지역이 52.37%로서 지하수오염취약성과 잠재오염원 발생부하량이 낮은 수준으로 나타났다<표 3-2-5>. 상대적으로 오염에 취약할 것으로 예상되는 Aa, Ab, Ba 등급 지역은 약 18.64%수준으로 도덕면 가야리, 신양리, 오마리, 도양읍 봉암리, 도화면 당오리, 사덕리, 풍양면 율치리 등 일부지역에서 확인되었다<그림 3-2-6>.

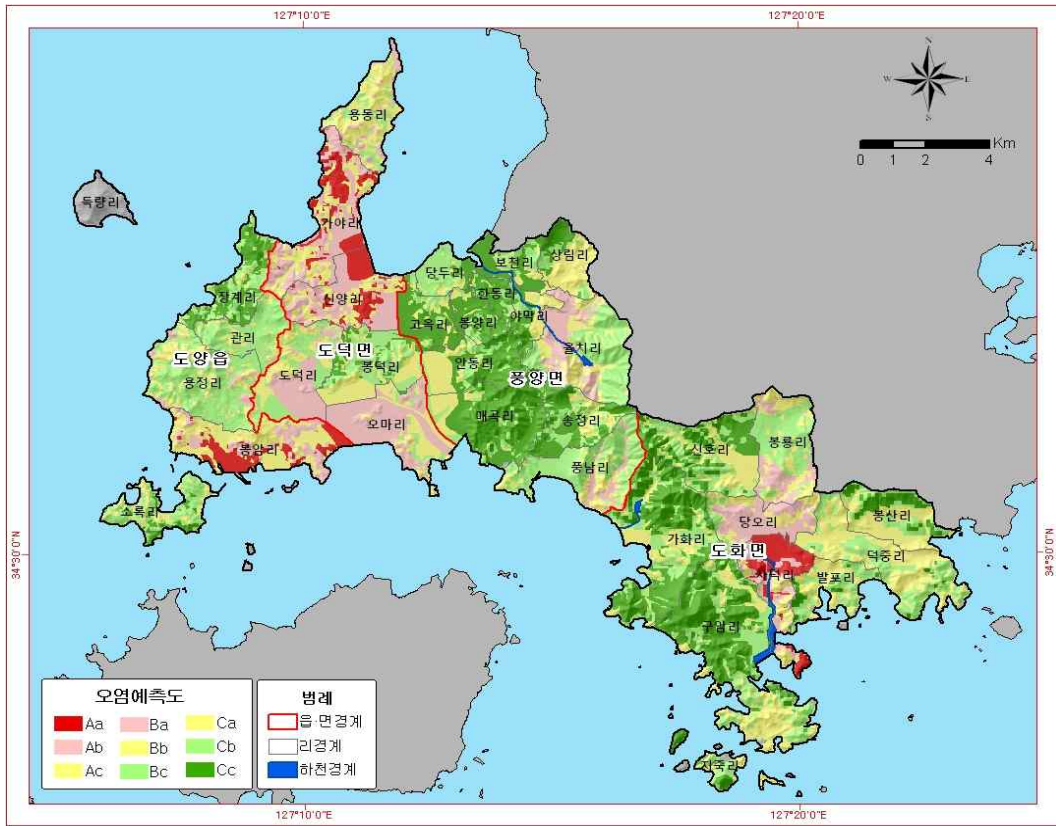
<그림 3-2-6> 고도지구 지하수오염예측도

지하수오염예측도는 <그림 3-2-5> 및 <표 3-2-4>에 제시된 바와 같이 수리지질학적인 인자를 고려한 변형된 오염취약성과 총오염발생부하량값을 중첩하여 작성하였다<그림 3-2-6>.

□ 지하수오염예측 등급도를 작도한 결과, 도덕면 가야리, 신양리, 오마리, 도양읍 봉암리, 도화면 당오리, 사덕리, 풍양면 율치리 등 일부지역에서 상대적인 오염취약성이 확인된다. 지구 전체에서 Aa, Ab, Ba 등급 지역은 약 18.64% 수준이다.

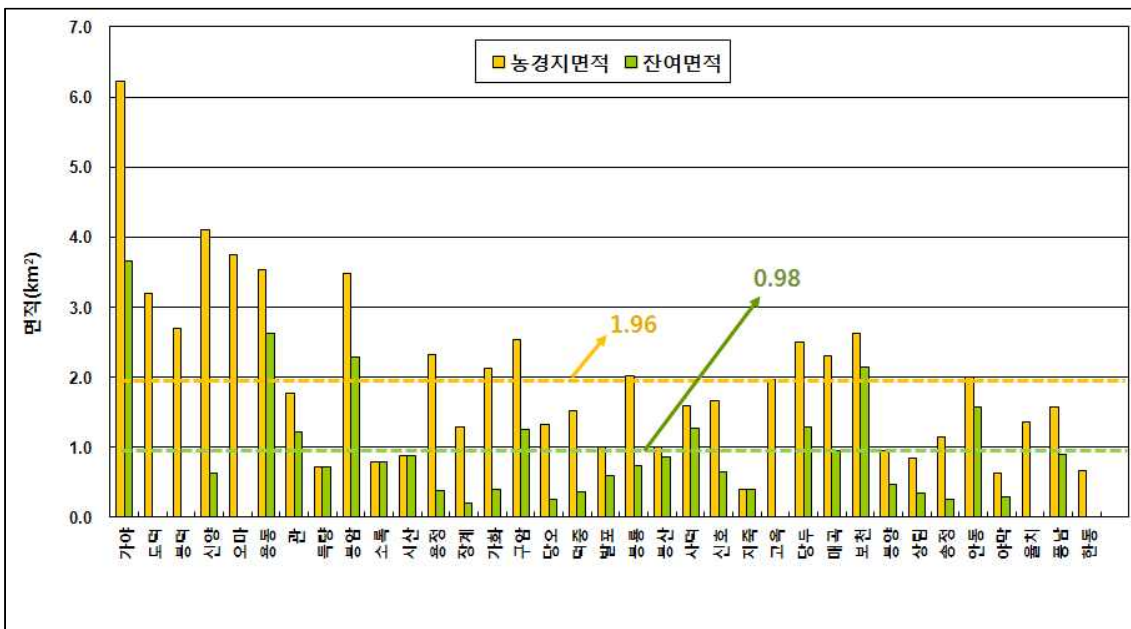
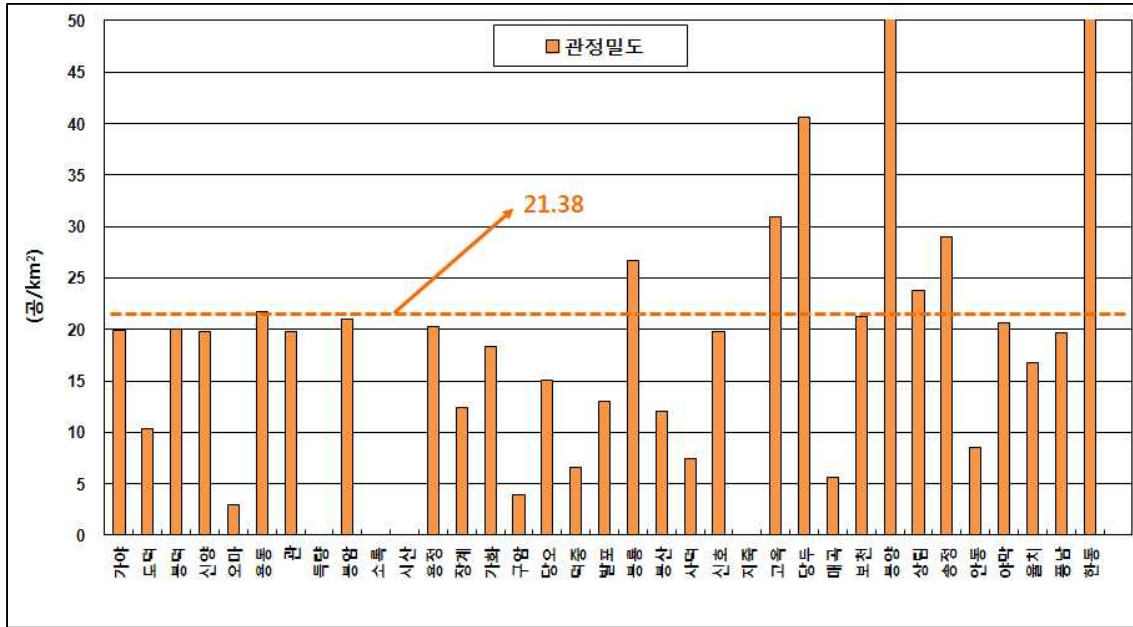
<그림 4-2-1~2>은 앞서 분석한 리별 농경지와 잔여면적, 수리시설물 밀도를 표현한 그래프이다. 고도지구 전체의 리별 평균 농경지 면적은 1.96km²이고, 리별 잔여면적(미수혜지역) 평균은 0.98km²이다. 잔여면적이 있는 지역은 전체 29개리이며, 이들 지역에 대한 용수공급 확보(안)을 제시하기 위해 그룹분류를 하여 각 그룹에 맞는 용수공급 확보방안을 제시하였다. 그룹 분류는 29개리의 평균 잔여면적 0.98km²와 관정밀도 21.38공/km²을 기준으로 4그룹으로 분류 하였다<표 4-2-1>.

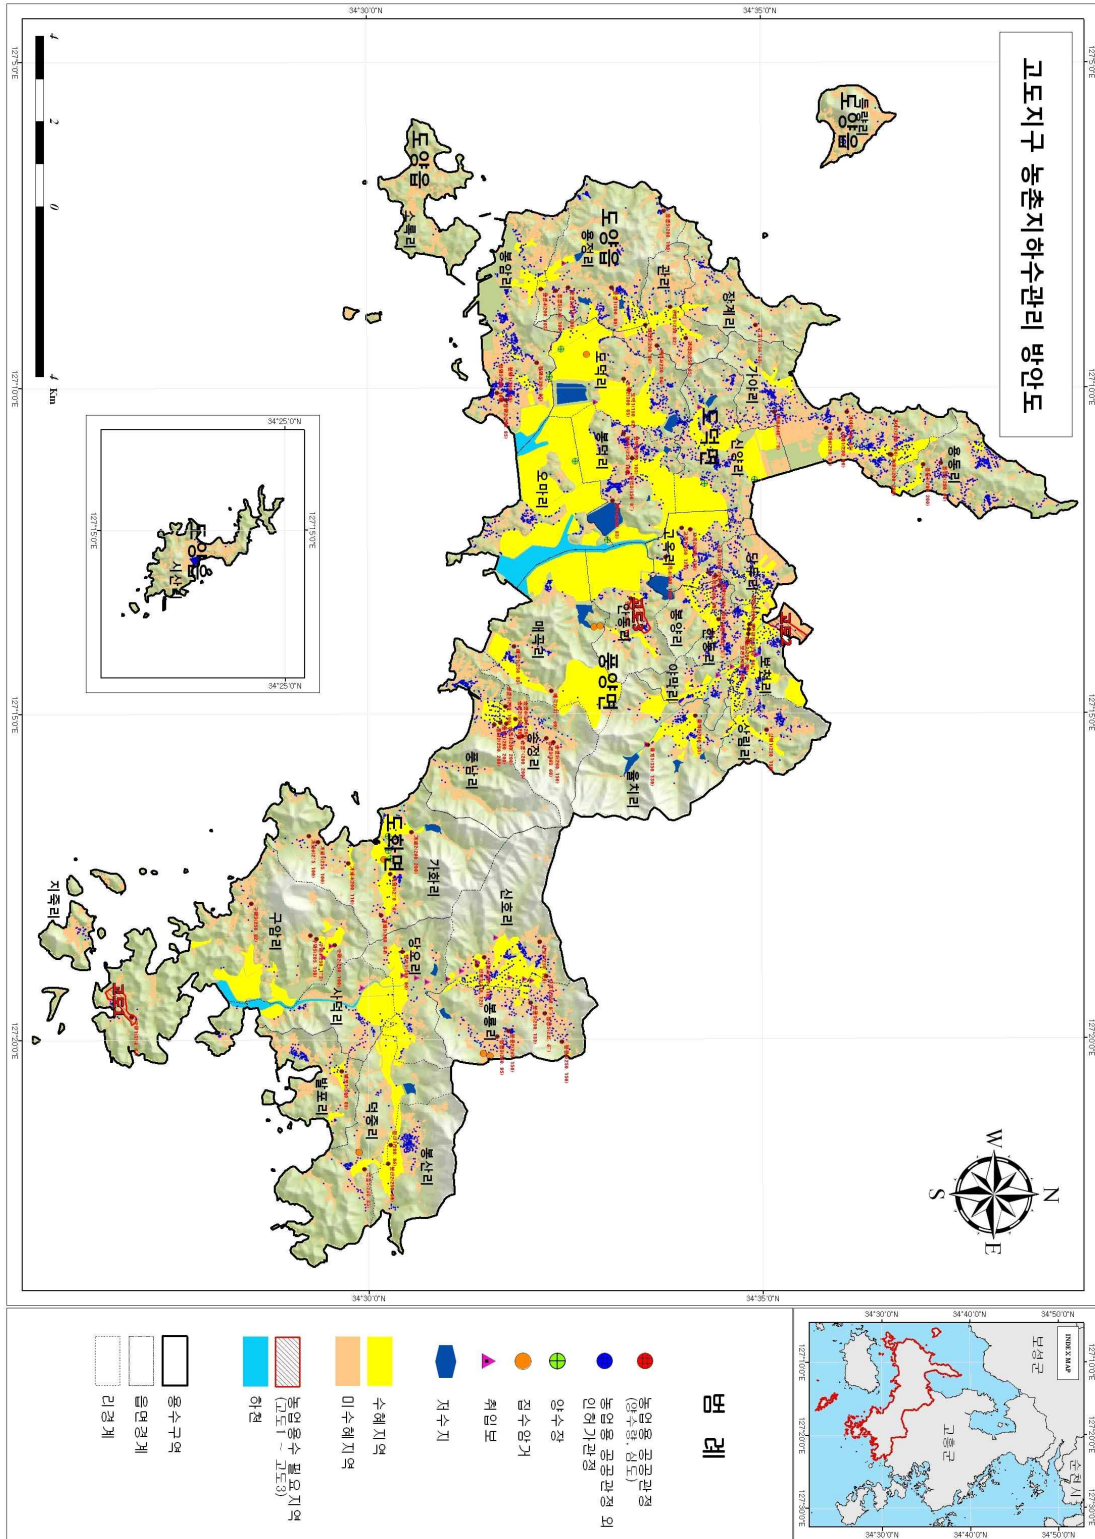
<그림 4-3-1> 고도지구 지하수개발·이용 방안도

저수지, 취입보, 양수장 등과 같은 지표수 이용 수리시설과 생활용수 및 농업용수로 이용되는 기개발 관정 현황을 조사하고, 농업기반 수리시설물들에 의한 수혜여부를 파악하였다. 농경지 수혜지역과 미수혜지역을 구분하고 청문조사와 각종 수질분석 자료를 활용하여 고도지구 지하수 개발대상지 선정에 위한 지하수개발·이용 방안도를 작도하였다<그림 4-3-1>.

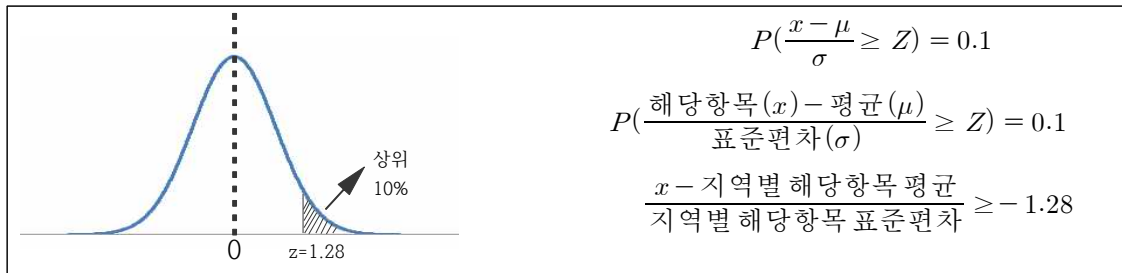
<그림 5-1-1> 관리지구 선정기준을 위한 표준정규분포곡선

해당항목에서 전체도수가 정규분포를 이루었을 때, 이 정규분포에서 상위 10%에 들어갈 확률은 $P(\text{확률분포})=0.1$ 이다. 이에 해당하는 z 를 표준정규분포도에서 찾아보면 $Z(\text{표준정규분포}) = 1.28$ 이다.

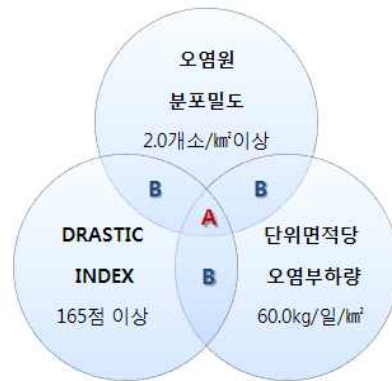
<그림 5-1-2> 지하수 관리지역 선정을 위한 관리방안 제시

(b) 지하수 수질관리방안

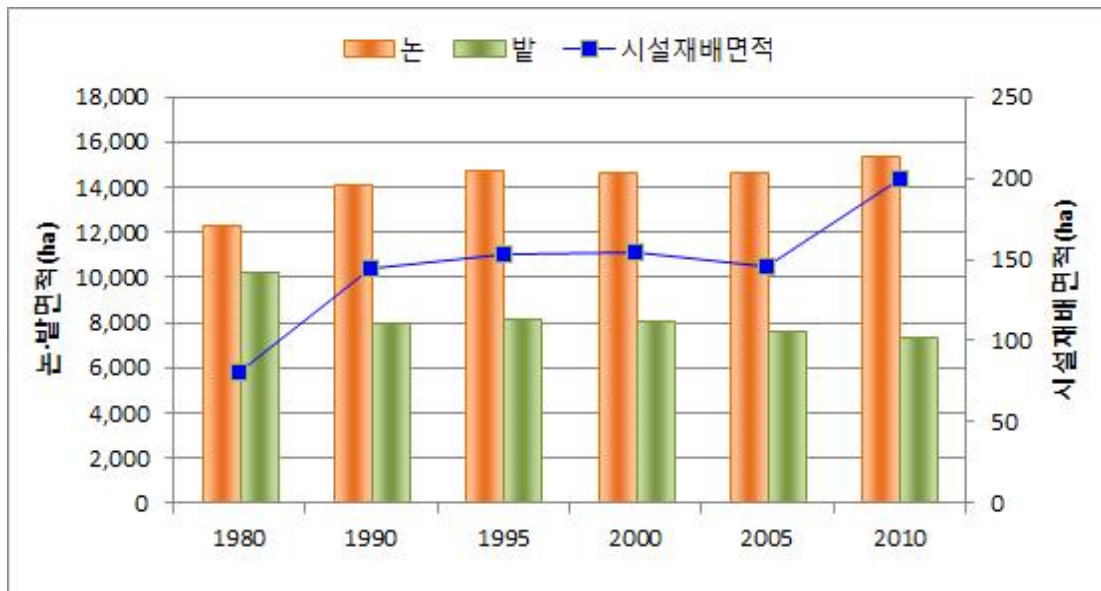
<그림 2-1-4> 논, 밭, 시설재배면적 변화추이

□ <그림 2-1-4>는 1970년 이후 고흥군의 논, 밭 및 시설재배면적변화 추이를 나타낸 그래프이다(농림어업총조사, 1970~2010). 밭 면적은 감소하는 경향을 나타내지만 논과 시설재배 면적은 지난 30년 꾸준히 증가하고 있음을 확인할 수 있다. 밭 면적이 약 3,000ha 감소한 반면 논 면적은 약 3,000ha 증가하였으며 시설재배면적은 약 100ha가량 증가하였다. 고흥군은 특화작목 연구단지를 조성하고 육성방안 보고회를 개최하는 등 향후 농가의 농업형태에 다양한 변화가 예상된다.

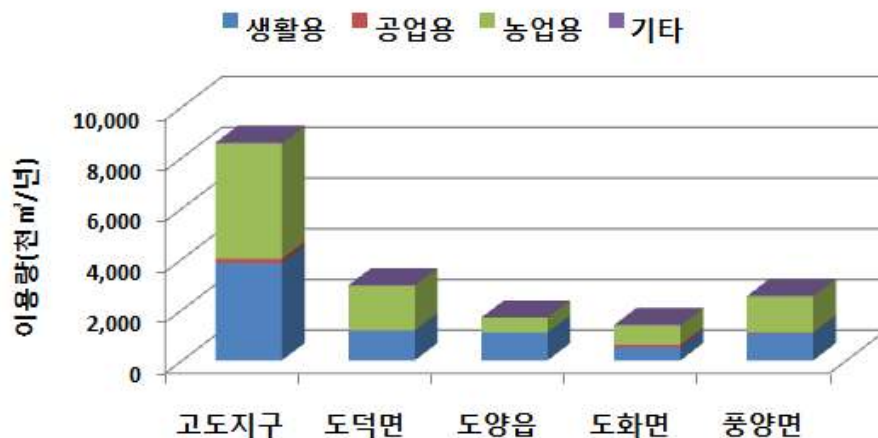
<그림 2-2-1> 읍면별·용도별 지하수이용현황

□ 용도별 지하수 이용현황을 살펴보면 농업용 지하수시설이 3,618공으로 고도지구 전체(7,414공)의 절반 정도인 48.8%를 차지하고 있으며, 이용량은 4,552.5천m³/년(53.0%)으로 가장 높게 나타났다. 생활용 지하수시설은 3,777공으로 50.9%를 차지하고 이용량은 3,841.7천m³/년(44.7%)이며 나머지 공업용과 기타 지하수시설은 개발·이용 정도가 매우 미비하다. 지역별로 살펴보면 도덕면에 개발·이용 중인 지하수 시설수가 전체의 33.9%(2,514공)이고 이용량은 34.5%(2,962.3천m³/년)으로 가장 많이 나타났다.

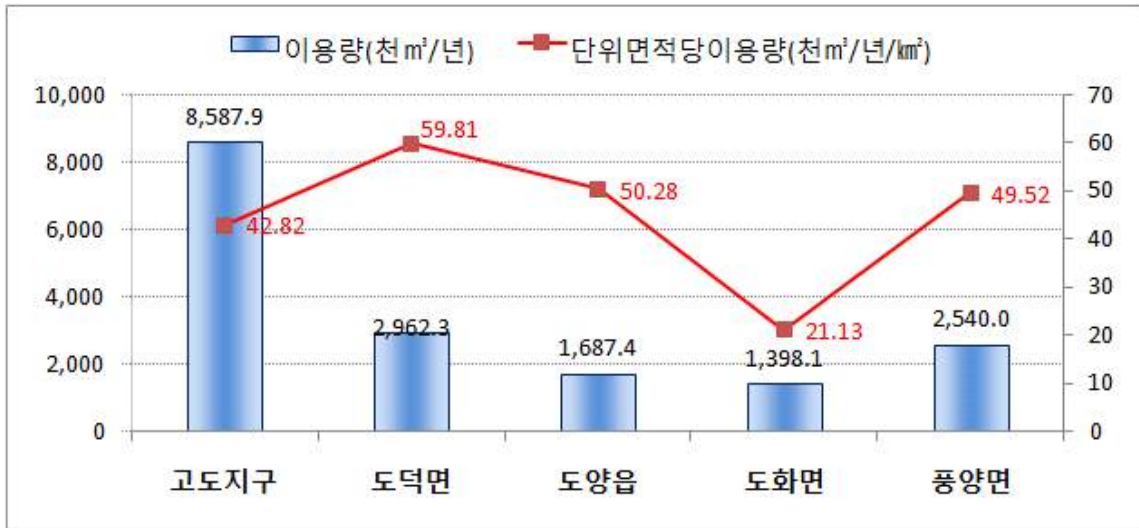
<그림 2-2-4> 읍면별 단위면적당 지하수이용현황

□ 고도지구의 지하수이용량은 고흥군 전체 지하수이용량 60,670.8천³/년/²의 14.2%이고 도덕면은 4.9%에 해당하며 이는 다른 읍·면과 비교하여 상대적으로 큰 이용량이다. 단위면적당 이용량을 살펴보면 도덕면이 다른 읍면에 비해 상대적으로 많은 이용량을 나타내며 이는 도덕면의 지하수 관리에 있어서 다른 읍면에 비해 더 많은 주의를 기울여야 함을 의미한다. 상대적으로 도화면은 지하수이용량이 매우 적은 것으로 조사되었으며 앞서 <표 2-2-1> 지하수 이용현황에 나타나듯이 농업용 지하수 개발·이용이 적기 때문으로 판단된다<표 2-2-6, 그림 2-2-4>.

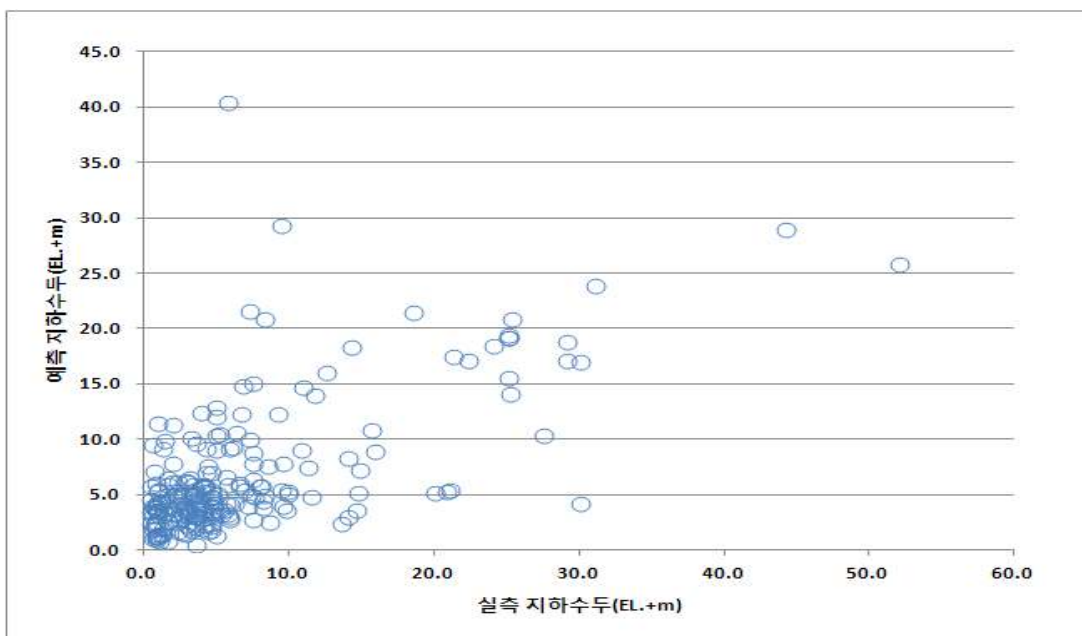
<그림 3-1-2> 실측 지하수두와 예측 지하수두

□ 조사지역의 예측 지하수두와 실측 지하수두 비교를 보면 고도 30m이상에서는 관측자료수가 부족하여 실측자료와 예측자료의 상관성이 급격히 떨어지는 경향이 나타난다<그림 3-1-2>. 이는 조사지역의 관측망이 주로 저지대에 분포하여 고지대의 관측자료가 상대적으로 부족하기 때문에 나타난 결과이다.

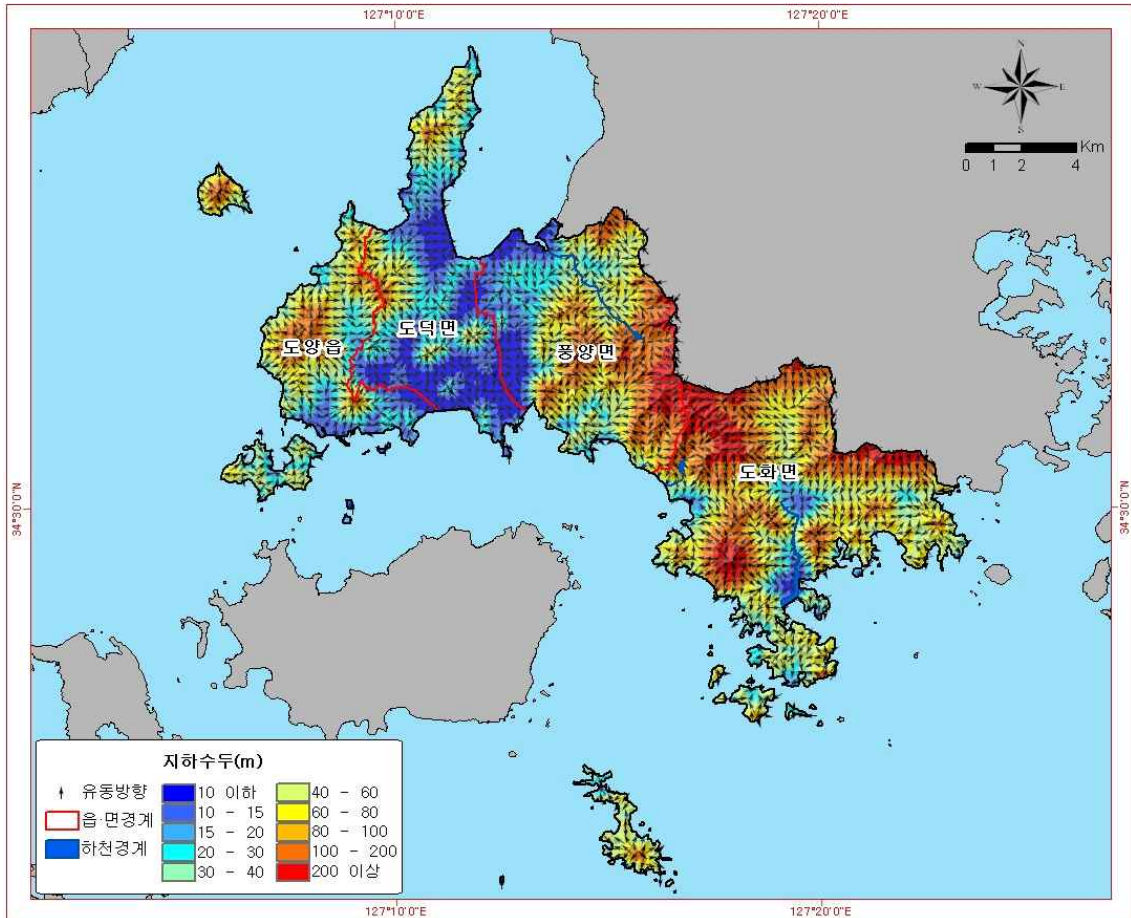
<그림 3-1-3> 지하수두 및 유동방향도

□ 조사지역의 지하수유동은 대체로 지형고도와 유사한 양상을 보이고 있다. 두원천, 용산천, 강산천과 지류 주변 그리고 해안과 접한 지구경계 동쪽과 서쪽의 저지대에서는 지하수두가 낮게 형성되어 있으며 산지 인근에서는 산지고도와 유사한 양상으로 높게 형성되어있다<그림 3-1-3>.

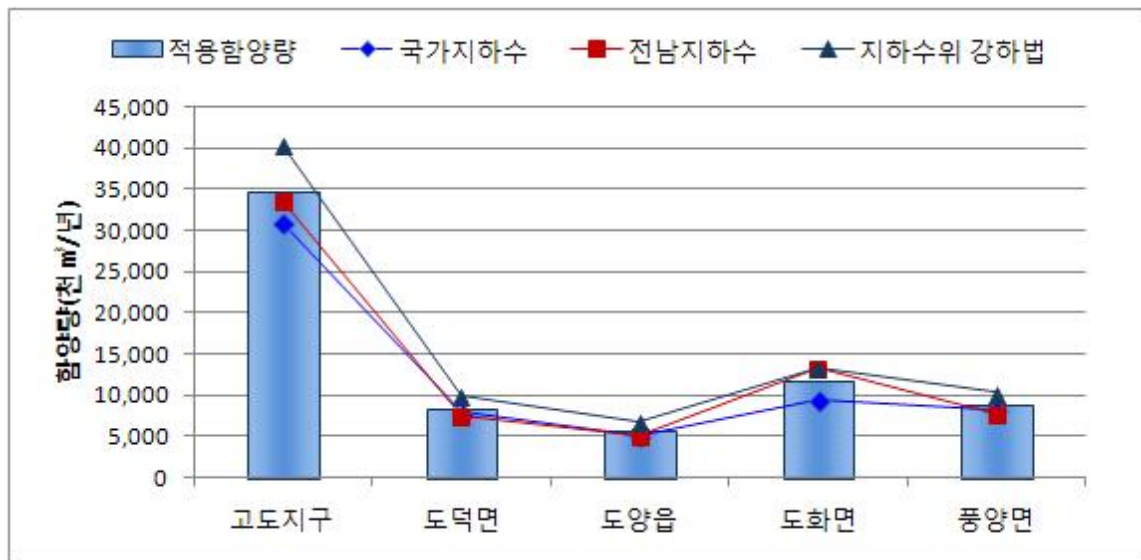
<그림 3-1-14> 읍면별 지하수 함양량

□ 조사지역의 읍면별 함양량을 분석결과 도화면이 11,817.43천m³/년으로 가장 많은 함양량을 보이고, 도양읍이 5,709.46천m³/년으로 가장 적은 함양량을 보이는 것으로 분석되었다<표 3-1-16, 그림 3-1-14>.

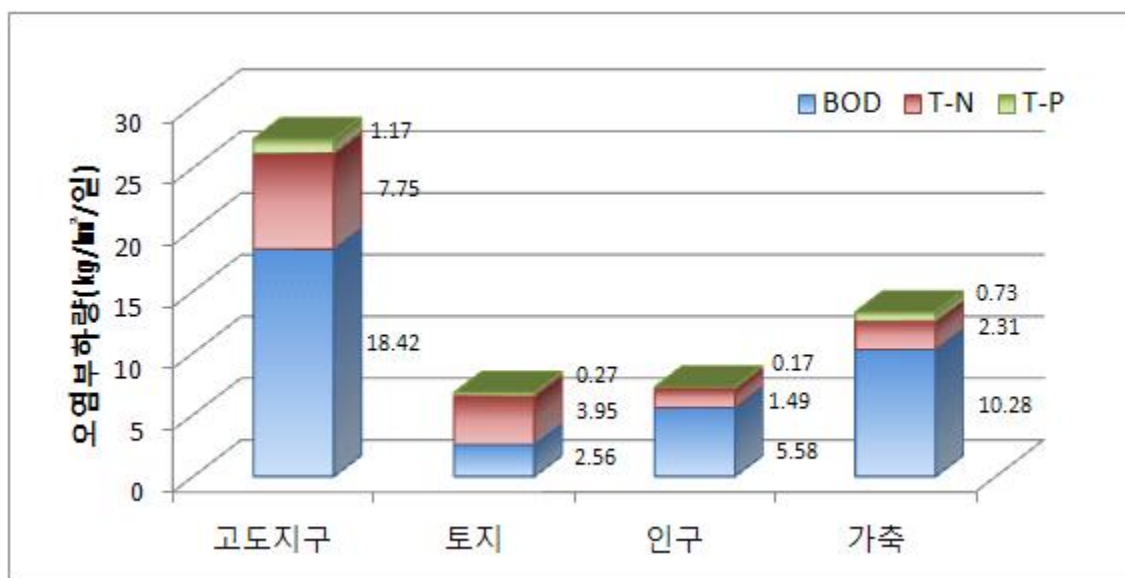
<그림 3-2-4> 오염원별 단위면적당 오염부하량

□ 오염원별 오염부하량 원단위를 이용하여 계산한 결과 BOD는 3,694.36kg/일, T-N 1,555.46kg/일, T-P 234.23kg/일로 나타났다. 축산계로부터 발생된 오염발생량은 BOD의 경우 2,061.76kg/일로 T-N, T-P의 합계보다 3배 이상 높고, 인구의 경우에도 발생하는 BOD 오염부하량이 T-N, T-P의 합계보다 3배 이상 높았다. 토지의 의한 오염부하량은 T-N항목이 BOD보다 2배 이상 많이 나타났고 T-P에 의한 오염부하량은 상대적으로 매우 낮은 것으로 확인되었다<표 3-2-6, 그림 3-2-4>.

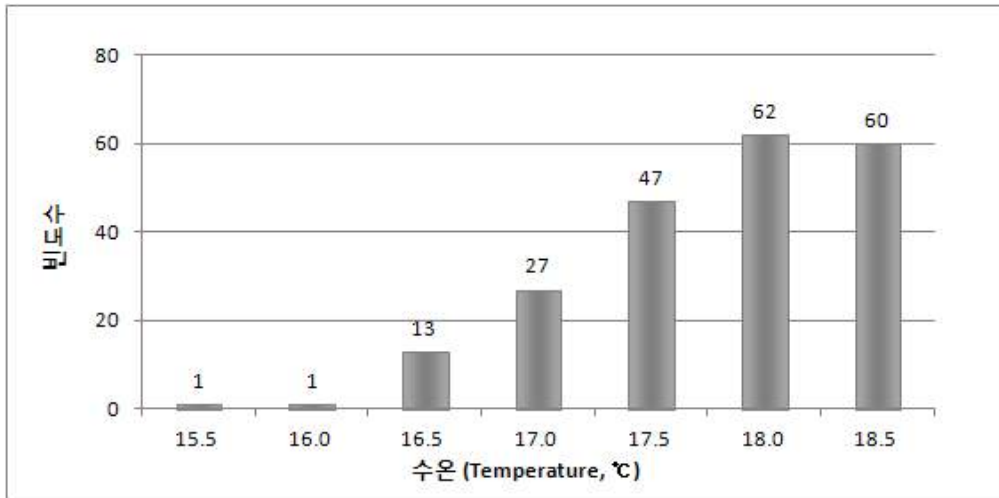
<그림 3-2-6> 고도지구 지하수의 수온(T) 빈도분포도

○ 측정된 전체시료의 지하수 수온은 15.2°C~18.4°C의 범위를 보여준다. 빈도분포도를 살펴보면 15.5°C에서 18.5°C까지 온도분포가 다양하다는 것을 알 수 있으며 Box-whisker 다이어그램을 보면 풍양면에서 수온이 다소 높게 나타나고 도양읍이 상대적으로 낮은 것을 알 수 있다<그림 3-2-6~7>. 지방하천이 발달한 고읍천, 가영천, 도화천 인근에서 수온이 높게 나타나는 양상을 보이지만 특정 지을만한 경향성은 나타나지 않았다<그림 3-2-8>.

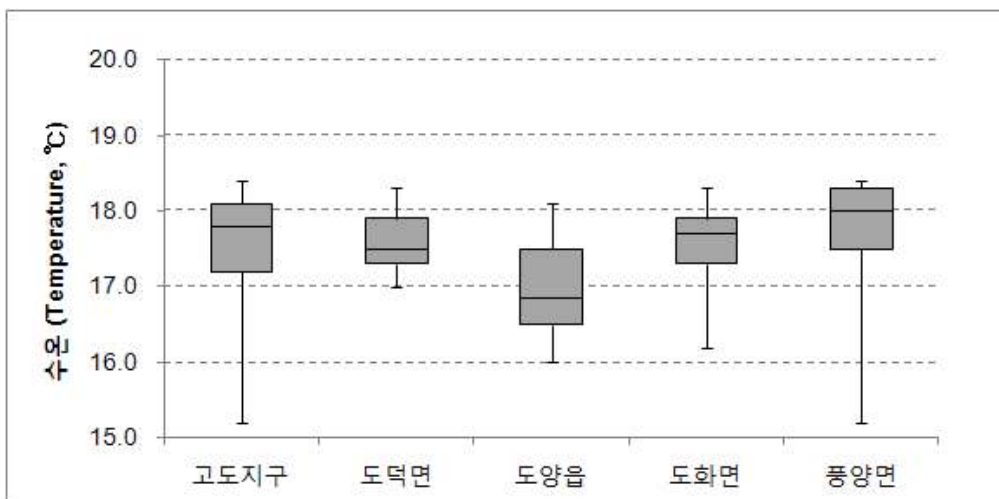
<그림 3-2-7> 고도지구 지하수의 수온(T) Box-whisker

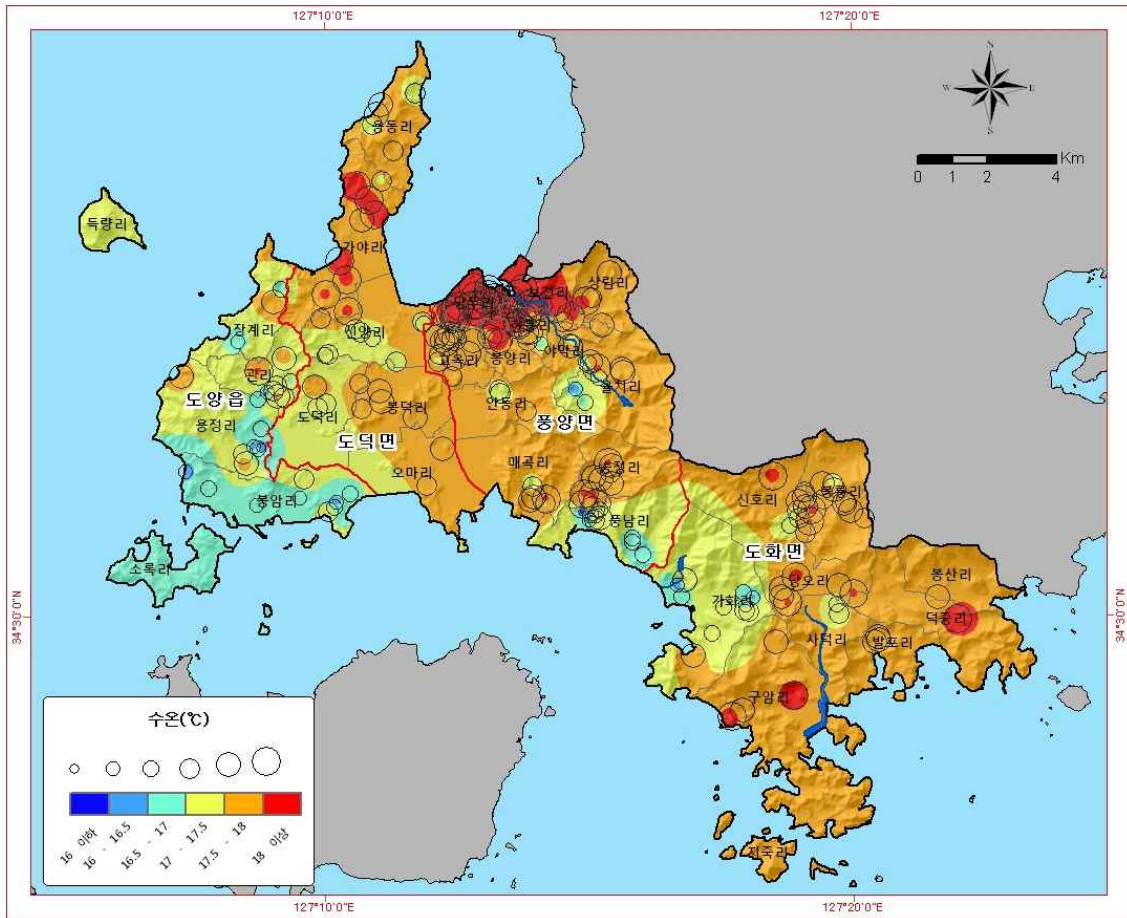
<그림 3-2-8> 고도지구 지하수의 수온(°C) 분포도

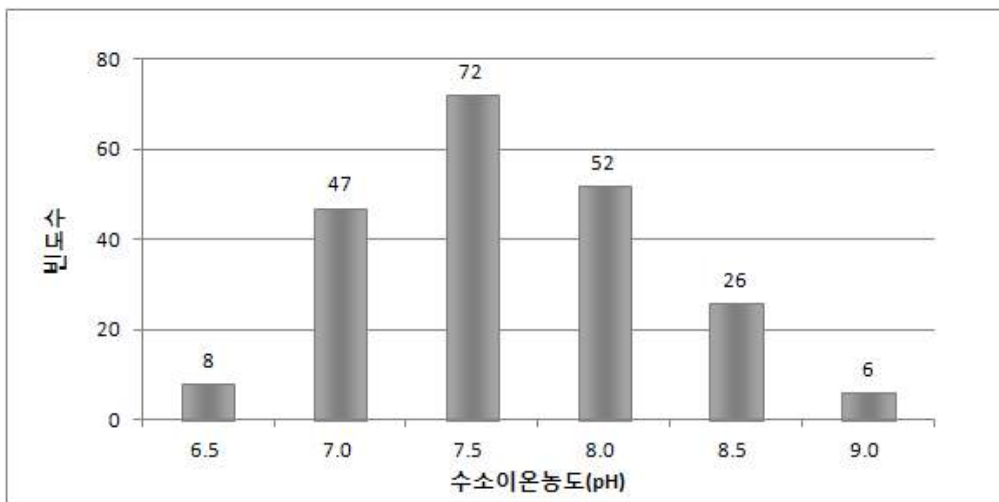
<그림 3-2-9> 고도지구 지하수의 pH 빈도분포도

○ 고도지구의 수소이온농도는 6.1~8.9의 범위를 갖고, 평균값은 7.4로 중성을 띤다. 빈도분포도를 살펴보면 pH 분포가 7.0~8.0사이에 집중되어 나타나는 것을 확인할 수 있으며 Box-whisker 다이어그램을 살펴보면 풍양면과 도화면에서 다소 높게 나타나고 도덕면에서 상대적으로 낮게 나타나는 것을 알 수 있다<그림 3-2-9~10>. 수온과 비슷하게 지방하천이 발달한 지역에서 pH가 높게 나타나는 것을 확인할 수 있다<그림 3-2-11>.
