2016 농촌지하수관리사업 보고서

고도지구

농림축산식품부

한국농어촌공사

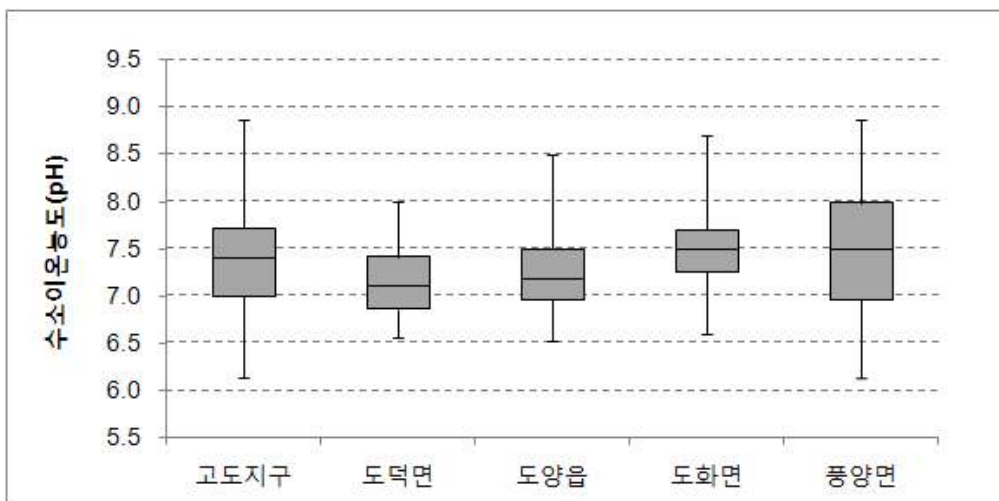
<그림 3-2-10> 고도지구 지하수의 pH Box-whisker

○ 고도지구의 수소이온농도는 6.1~8.9의 범위를 갖고, 평균값은 7.4로 중성을 띤다. 빈도분포도를 살펴보면 pH 분포가 7.0~8.0사이에 집중되어 나타나는 것을 확인할 수 있으며 Box-whisker 다이어그램을 살펴보면 풍양면과 도화면에서 다소 높게 나타나고 도덕면에서 상대적으로 낮게 나타나는 것을 알 수 있다<그림 3-2-9~10>. 수온과 비슷하게 지방하천이 발달한 지역에서 pH가 높게 나타나는 것을 확인할 수 있다<그림 3-2-11>.

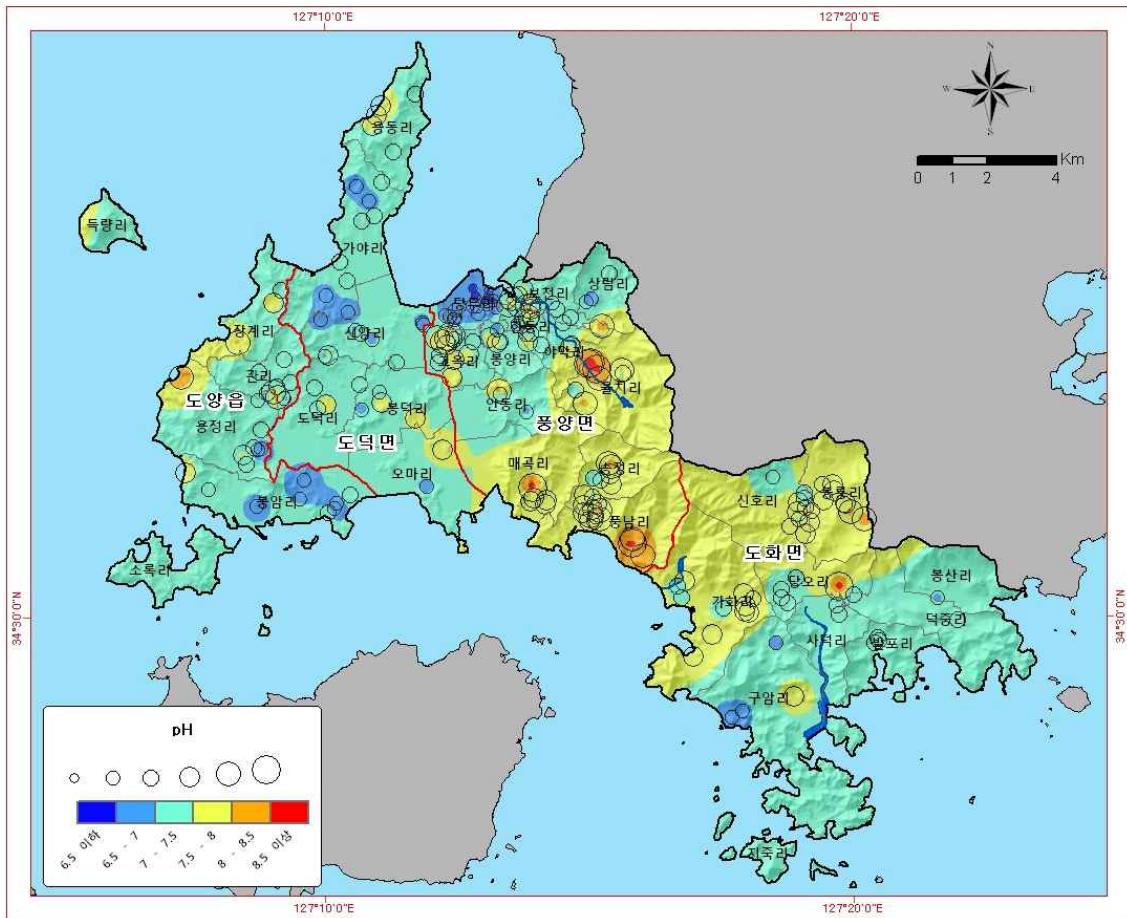
<그림 3-2-11> 고도지구 지하수의 pH 분포도

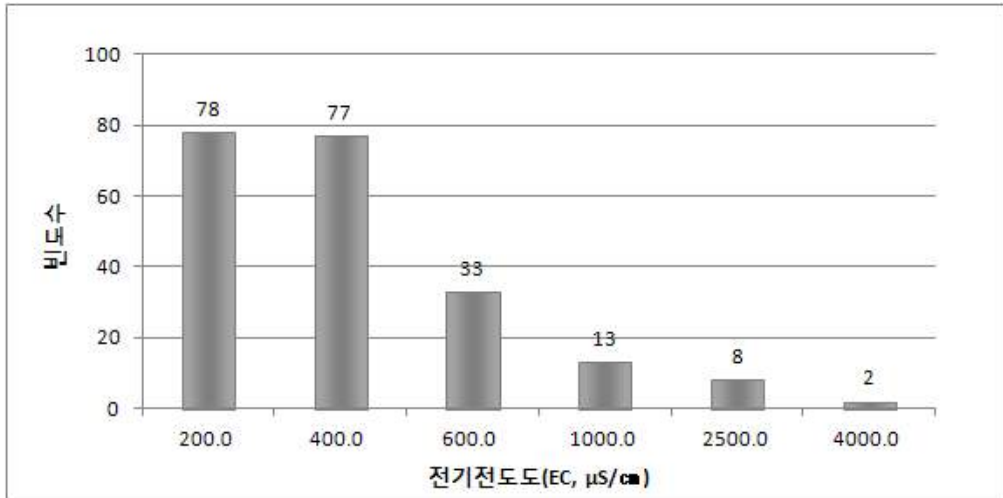
<그림 3-2-12> 고도지구 지하수의 전기전도도(EC, $\mu\text{S}/\text{cm}$) 빈도분포도

○ 측정된 전체시료의 전기전도도 값은 $61.0\mu\text{S}/\text{cm}\sim 3,739.0\mu\text{S}/\text{cm}$ 의 값을 나타낸다. 빈도분포도를 살펴보면 대부분 $200\mu\text{S}/\text{cm}\sim 400\mu\text{S}/\text{cm}$ 사이에 집중되어 있으며 Box-whisker 다이어그램을 살펴보면 도덕면이 다소 높고 도화면이 상대적으로 낮은 것을 알 수 있다<그림 3-2-12~13>. 도양읍 봉암리와 도덕면 오마리의 해안과 접한 지역에서 EC가 높은 것을 확인할 수 있으며 풍양면 매곡리 일부지역에서도 다소 높게 나타나는 것을 알 수 있다<그림 3-2-14>.

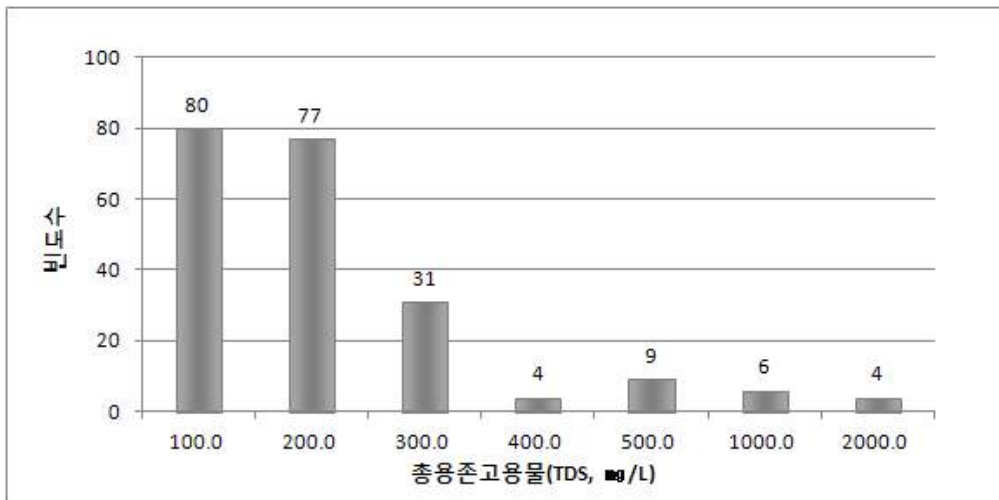
<그림 3-2-15> 고도지구 지하수의 총용존고형물(TDS, mg/L) 빈도분포도

○ 측정된 전체시료의 총용존고형물(TDS, mg/L) 값은 30.0mg/L~1879.0mg/L 범위를 보여준다. TDS 빈도분포도를 살펴보면 100.0mg/L~200.0mg/L에 집중적으로 분포하는 것을 알 수 있으며 Box-whisker 다이어그램을 보면 과역면에서 다소 높고 도양읍에서 상대적으로 낮은 값을 나타내는 것을 알 수 있다<그림 3-2-15~16>. 공간적인 분포는 EC분포 양상과 동일하게 해안가 일부지역에서 높게 나타나며 도화면 일부지역에서 상대적으로 낮은 값이 나타난다<그림 3-2-17>.

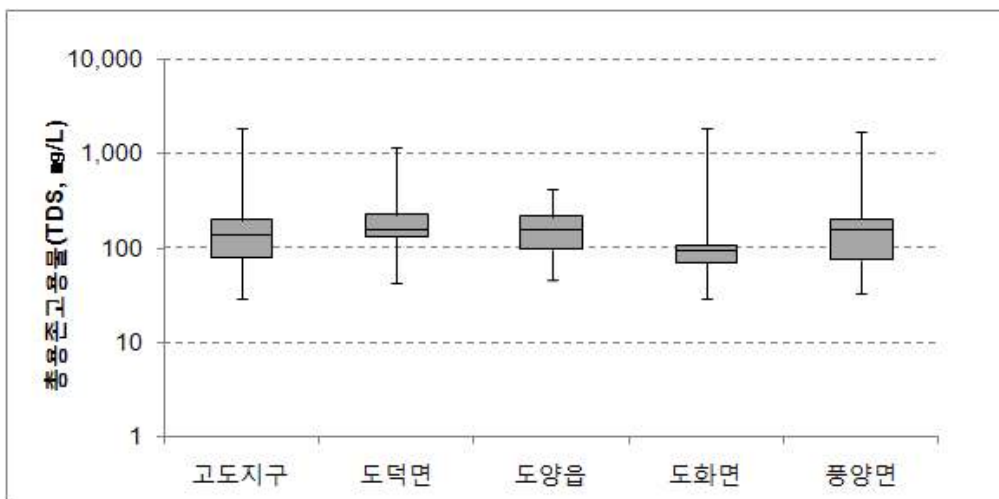
<그림 3-2-16> 고도지구 지하수의 총용존고형물(TDS, mg/L) Box-whisker

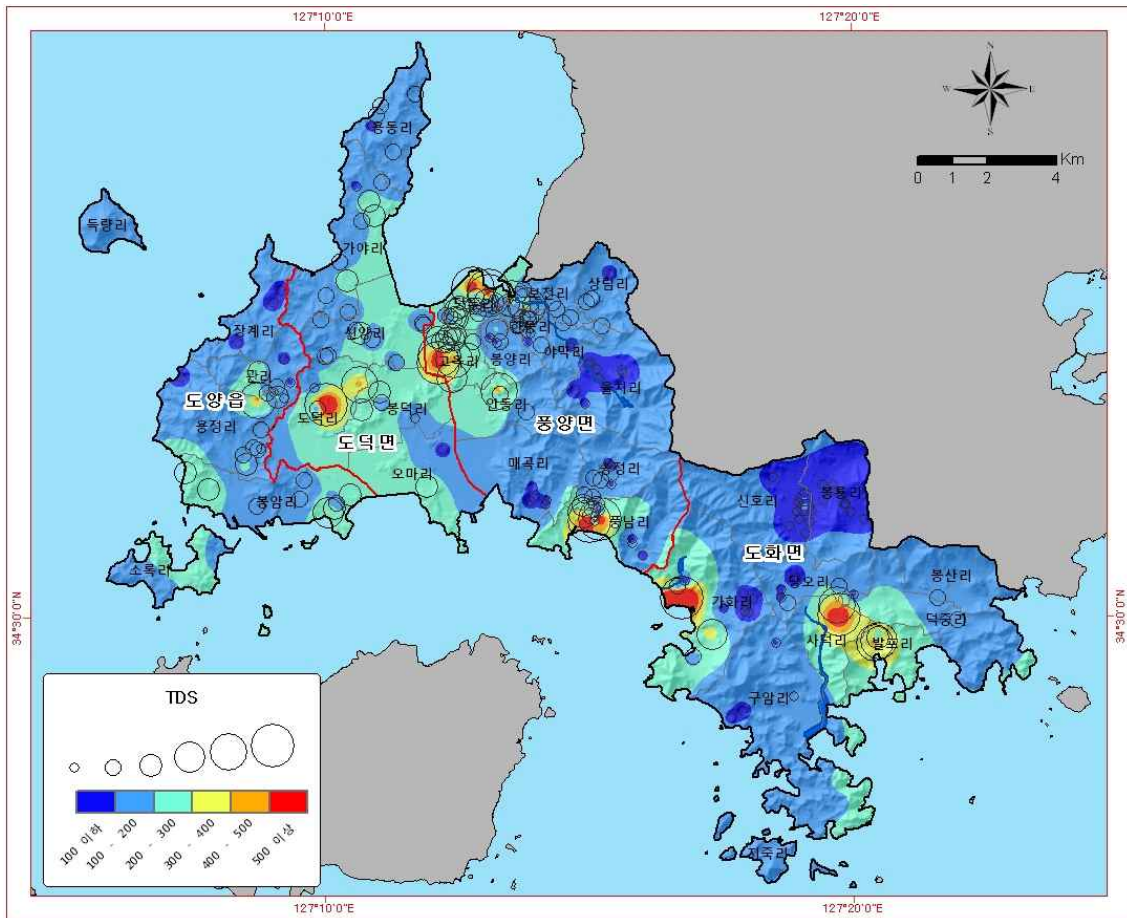
<그림 3-2-17> 고도지구 지하수의 총용존고형물(TDS, mg/L) 분포도

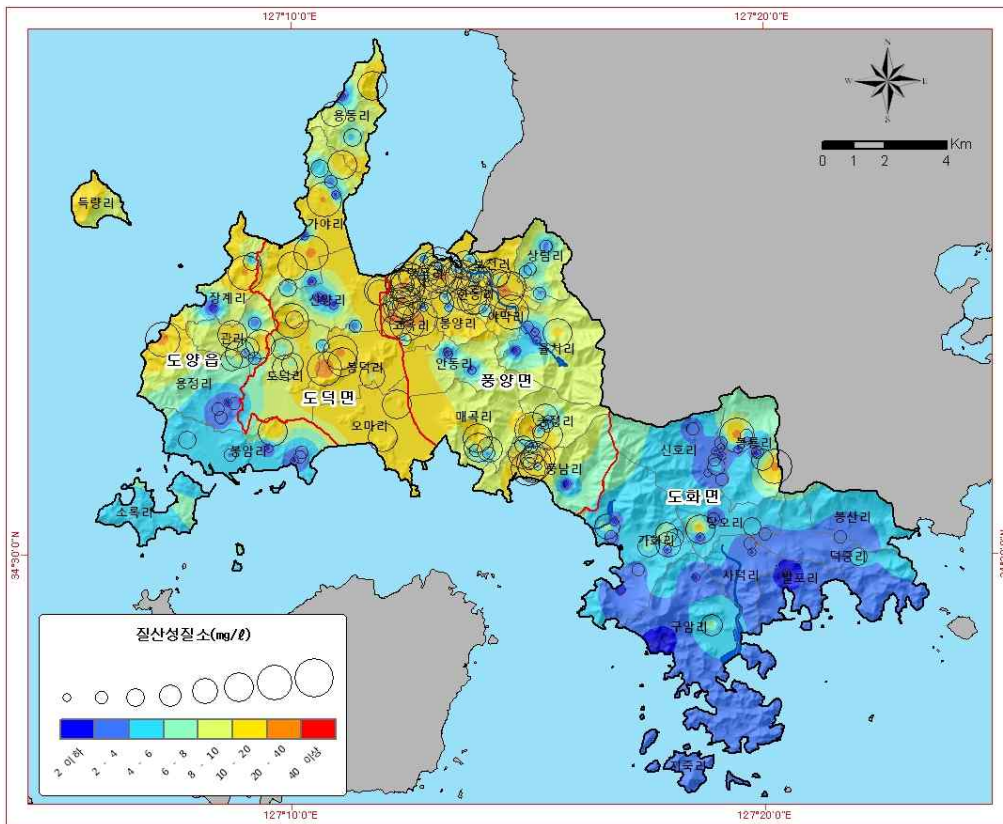
<그림 3-2-18> 고도지구 지하수의 질산성질소(mg/L) 분포도

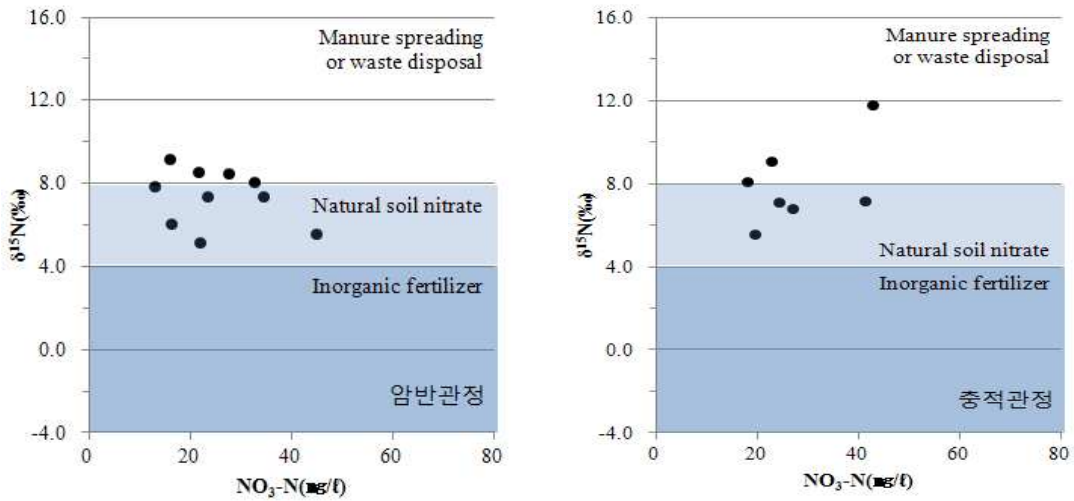
<그림 3-2-20> $\text{NO}_3\text{-N}$ 과 $\delta^{15}\text{N}$ 의 관계

□ <그림 3-2-20>은 질산성질소의 농도와 $\delta^{15}\text{N}$ 의 관계를 도시한 것이다. 대부분의 지역에서 화학비료, 유기물토양, 생활하수 및 축산분뇨 유래의 $\delta^{15}\text{N}$ 범위에 있다는 것을 알 수 있다. 질산성질소의 유입은 어느 한 곳에서만 유래되는 것이 아니라 복합적으로 다른 유래의 영향도 받는 것으로 판단된다. 따라서 각 지역에 대한 질산성질소의 오염원을 관별하기 위해 Nakanishi(1995)의 계산 방식을 적용하였다.

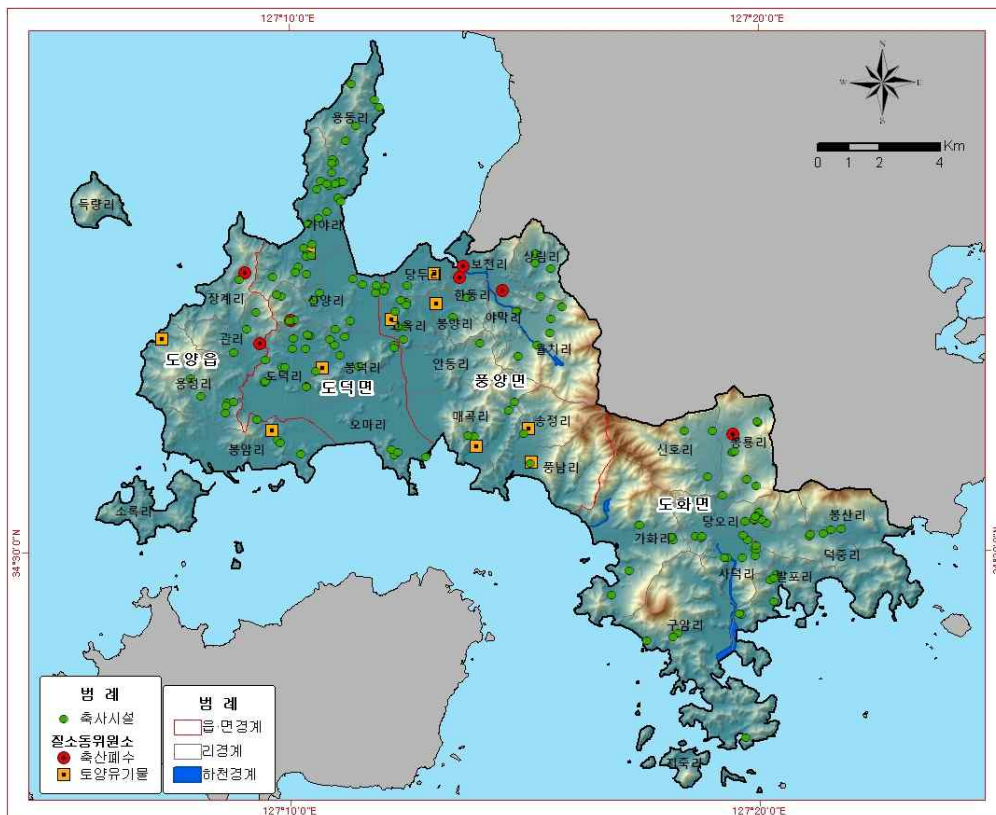
<그림 3-2-21> 질소동위원소 오염원별 위치도

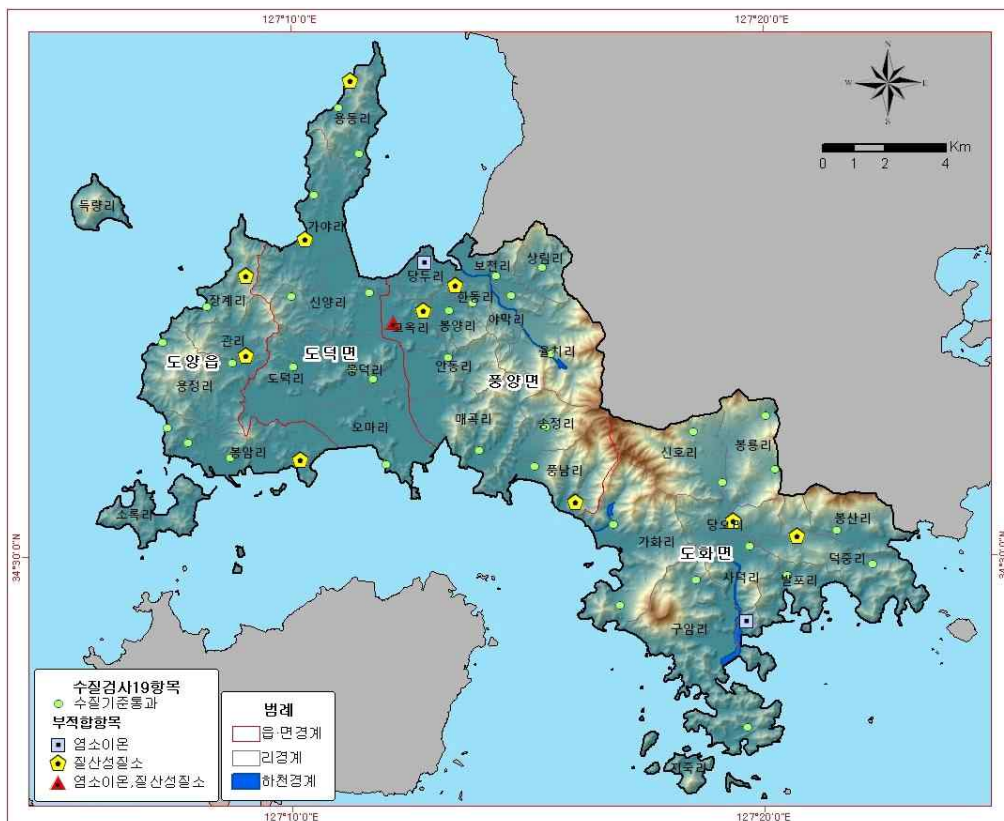
<그림 3-2-22> 수질검사 및 초과지점 분포도

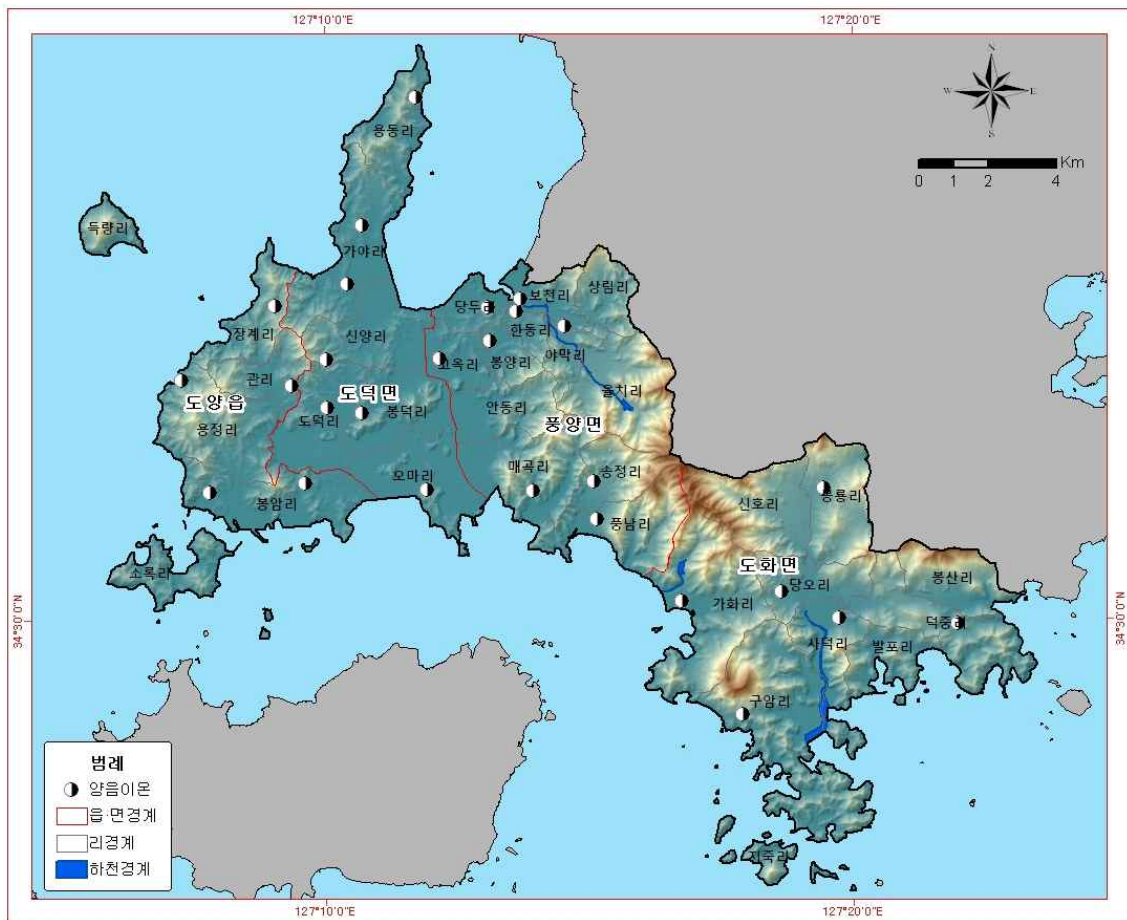
<그림 3-2-23> 양·음이온분석시료 채수 위치도

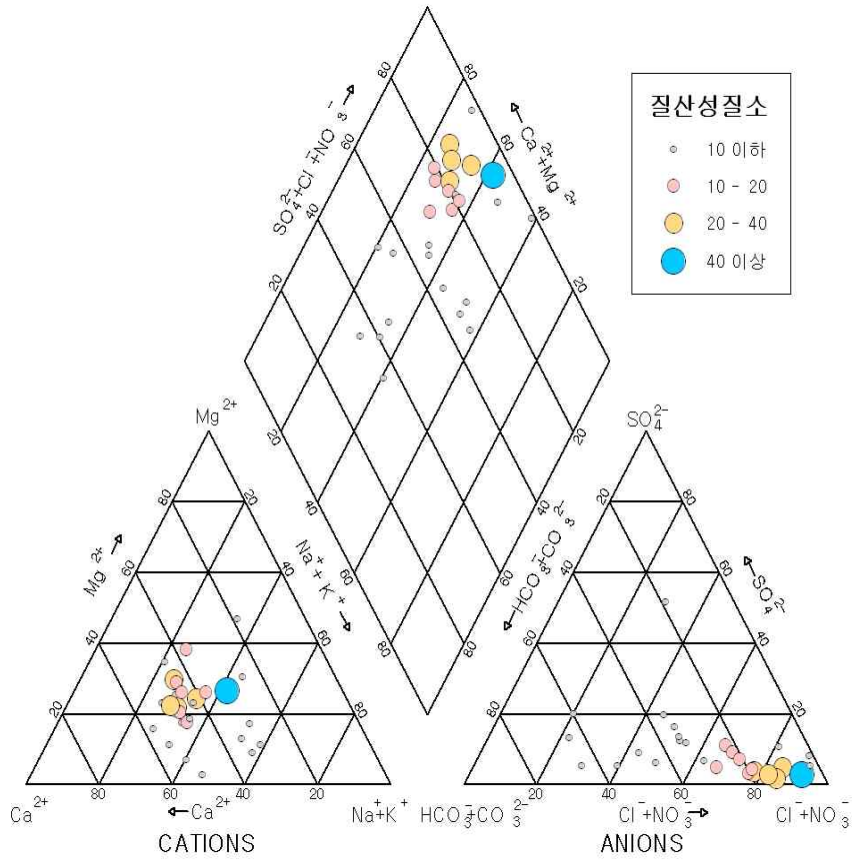
○ 총적관정 11공, 암반관정 16공에 대하여 지하수 양음이온 분석결과를 Piper Diagram에 도시하였다. 먼저 생활하수 및 축산폐수 등에 의한 수질유형 변화를 알아보기 위해 질산성질소 농도에 따라 크기를 달리하여 Piper Diagram에 표시하였다. 수질유형은 Ca-Cl 19개소, Ca-HCO₃ 4개소, Na-Cl 4개소로 Ca-Cl 유형이 우세하게 나타난다. 질산성질소 농도는 Ca-Cl 유형에서 가장 높게 나타나고 있으며 이는 Ca-HCO₃ 유형의 지하수가 외부오염에 의해 Ca-Cl 유형으로 변화하는 것으로 보인다.

<그림 3-2-24> 고도지구 지하수의 Piper Diagram(질산성질소)

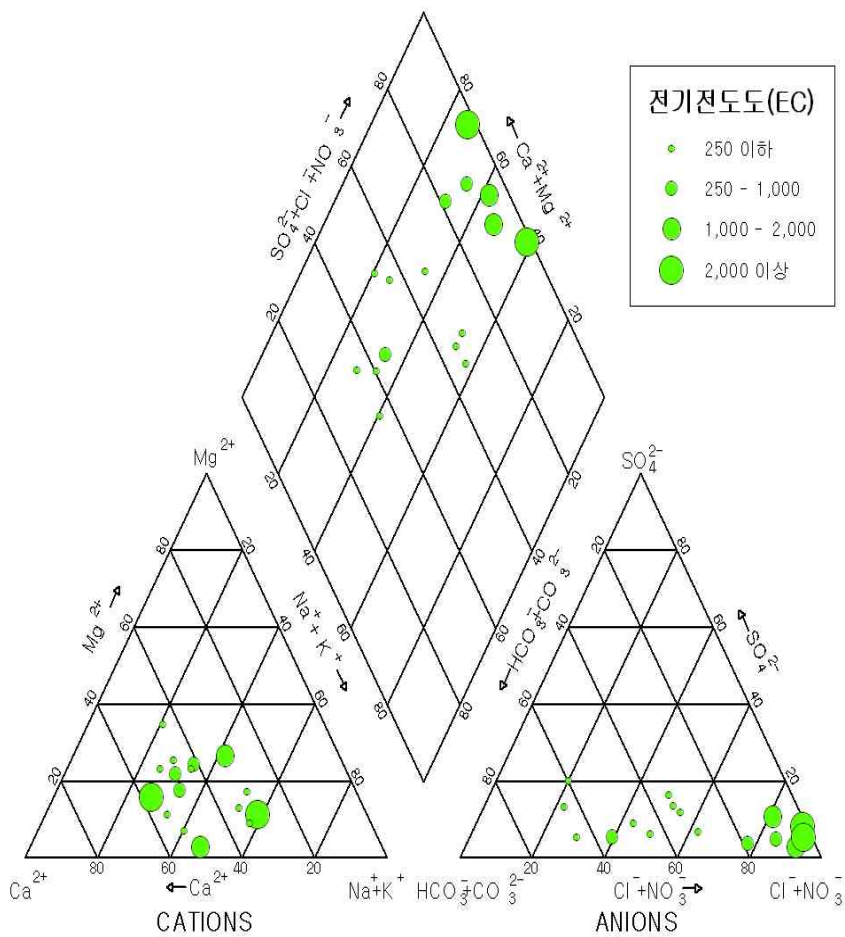
○ 암반지하수는 Ca가 우세하게 나타나며, 음이온은 Cl이 다소 우세하게 나타난다. 오염을 받지 않은 배경 수질은 Ca-HCO₃ 유형이고 배경수질로부터 유동경로에 따른 농업활동 등 인위적인 요인에 의한 영향 및 해수에 의한 영향을 받아 Ca-Cl 유형으로 변화하고 있는 것으로 추정된다. 음이온 HCO₃ 유형에서 Cl 유형으로 변할수록 전기전도도가 커지는 경향을 나타내며 이는 해수침투에 의한 영향이 나타나고 있는 것으로 판단된다<그림 3-2-25>.

<그림 3-2-25> 고도지구 암반 지하수의 Piper Diagram

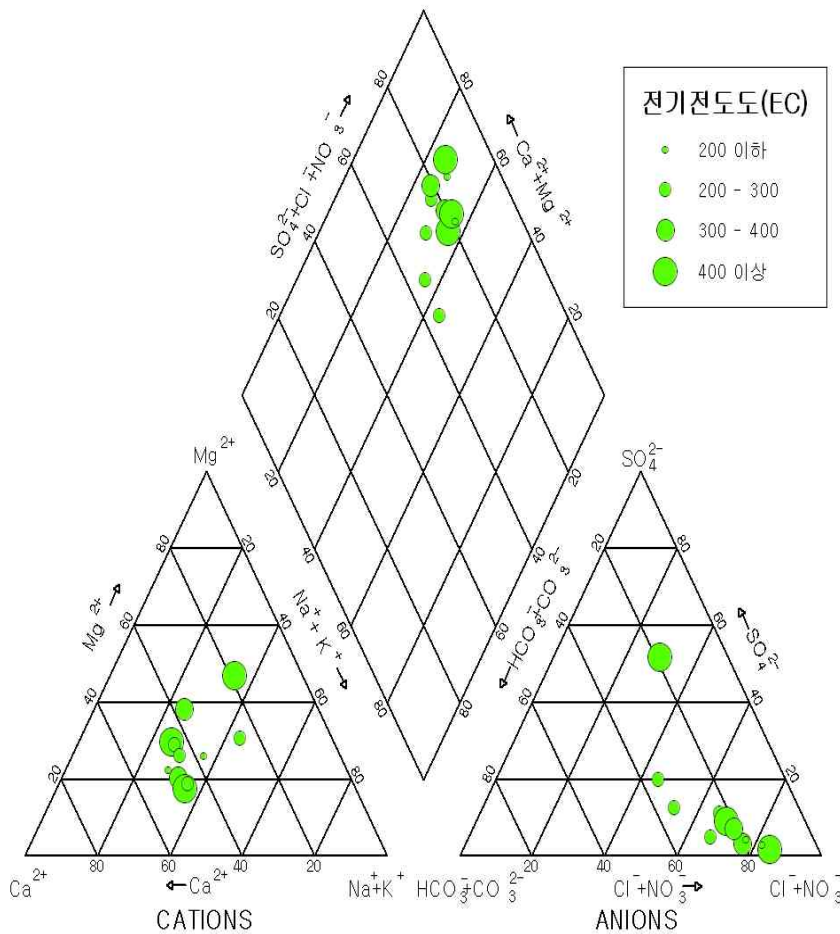
○ 충적지하수 유형도 암반지하수와 유사하게 Ca-Cl유형이 많다. 양이온 Ca에서 Na로 HCO₃에서 Cl로 변하면서 전기전도도 수치가 높아지는 것을 확인할 수 있으며 전기전도도 수치가 높은 지점의 지하수에서 Ca-Cl유형이 대다수이지만 일부지역에서 Na-Cl형도 나타나 해수침투에 의한 영향이 높게 나타나고 있는 것을 확인할 수 있다. 암반 지하수에 비해 주변 환경에 영향을 많이 받는 충적대수층의 특성이 반영된 결과로 인위적인 활동 및 해안가에 위치한 지형적인 특징이 지하수 유형에 반영된 것을 쉽게 확인할 수 있다<그림 3-2-26>.

<그림 3-2-26> 고도지구 충적 지하수의 Piper Diagram

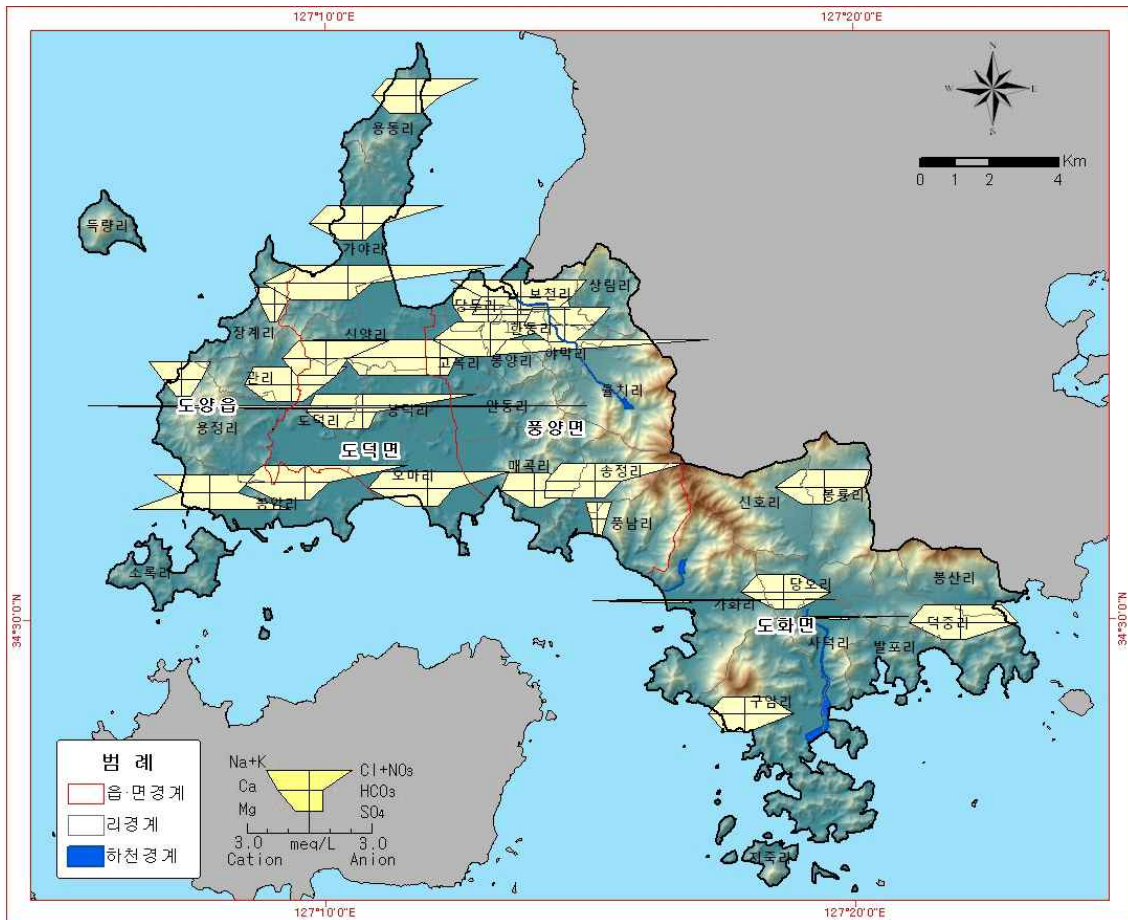
○ 고도지구 지하수의 Stiff Diagram에 의한 수질유형은 Ca-Cl과 Ca-HCO₃유형이 우세하며 일부 지하수의 경우 기반암의 영향에 의한 것과 복합된 Na-HCO₃형이 점암면에 나타난다. 해안지역에는 Na-Cl형이 나타나며 Stiff diagram의 면적이 매우 넓은 등 해수침투를 받은 지하수 특징이 나타난다<그림 3-2-27>.

<그림 3-2-27> 고도지구 지하수의 Stiff Diagram

○ 각기 다른 곳에서 채취한 지하수 시료를 한눈에 비교할 때 용이한 Stiff Diagram은 다각형 형태로서 세 개의 평행축을 다른 편 수직 세로축에 연장하여 만들어진다. 양이온은 세로축의 왼쪽에, 음이온은 오른쪽에 당량농도(meq/L)로 나타내며, 다각형의 면적이 넓을수록 용존이온의 농도가 높은 것이다.

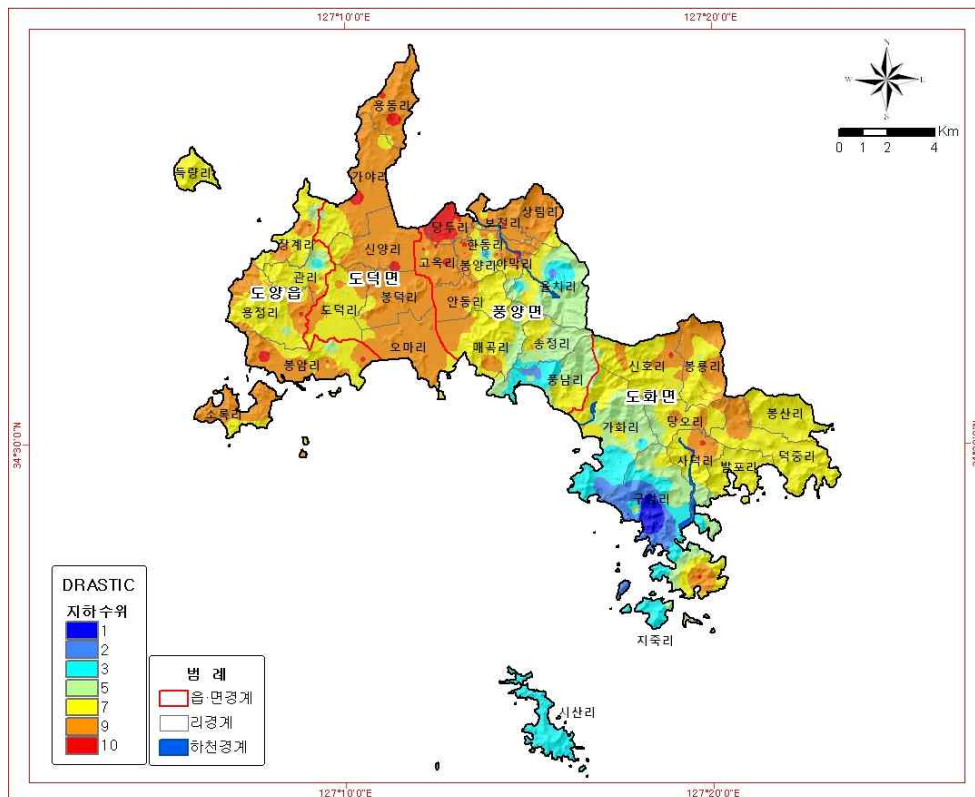
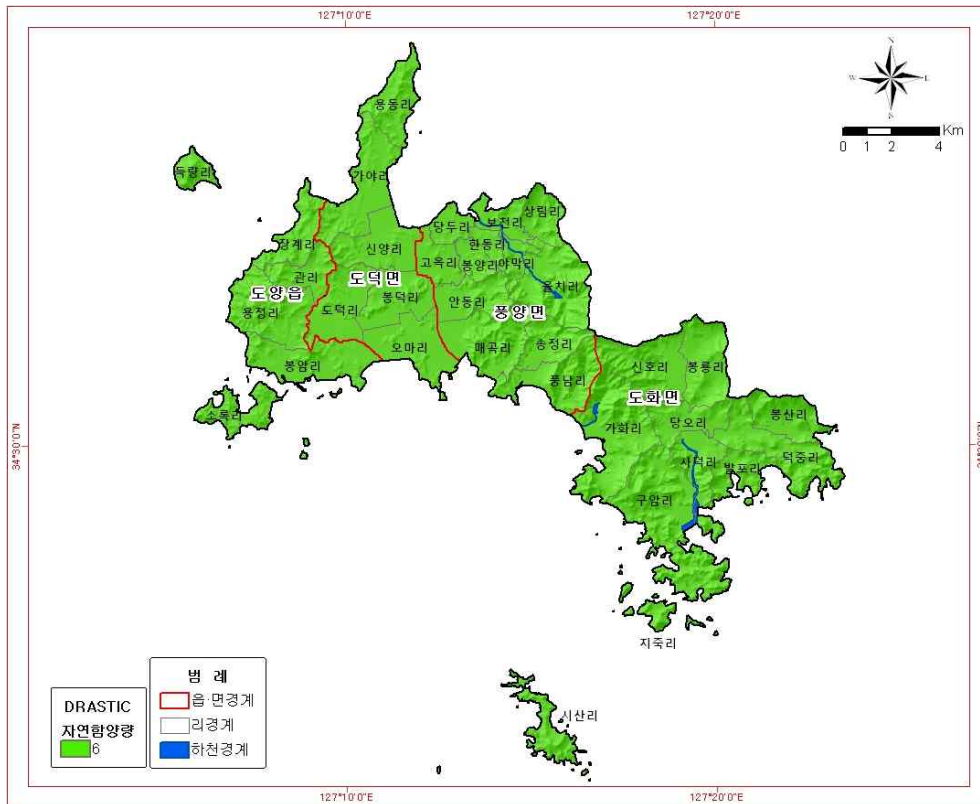
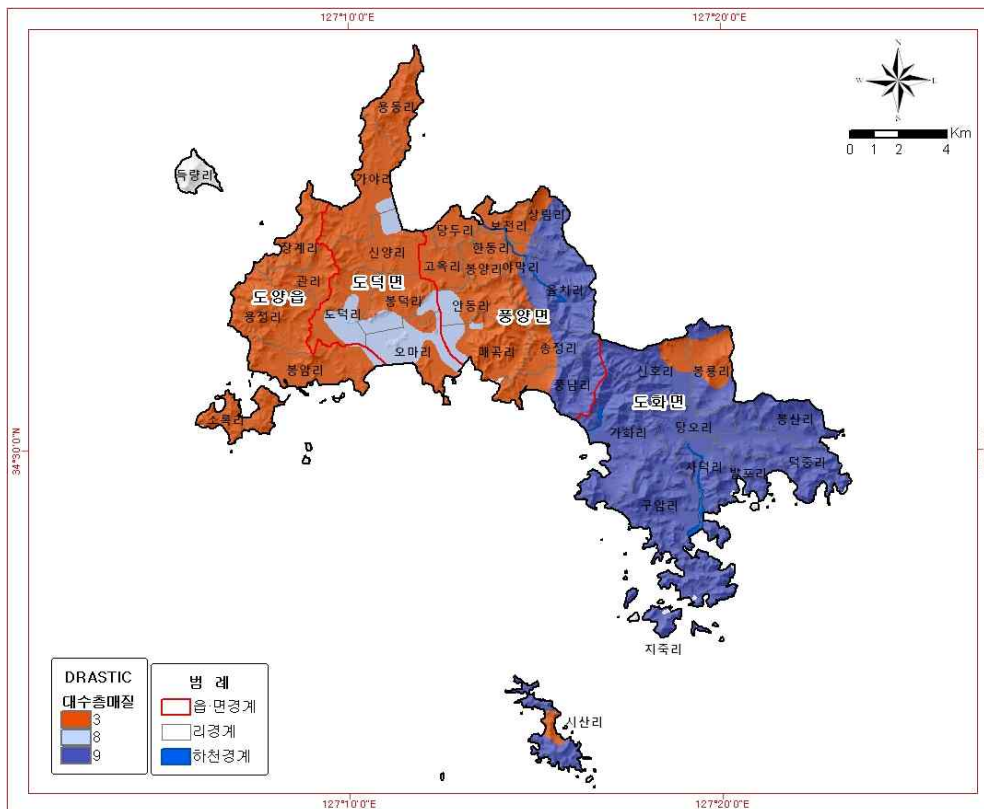
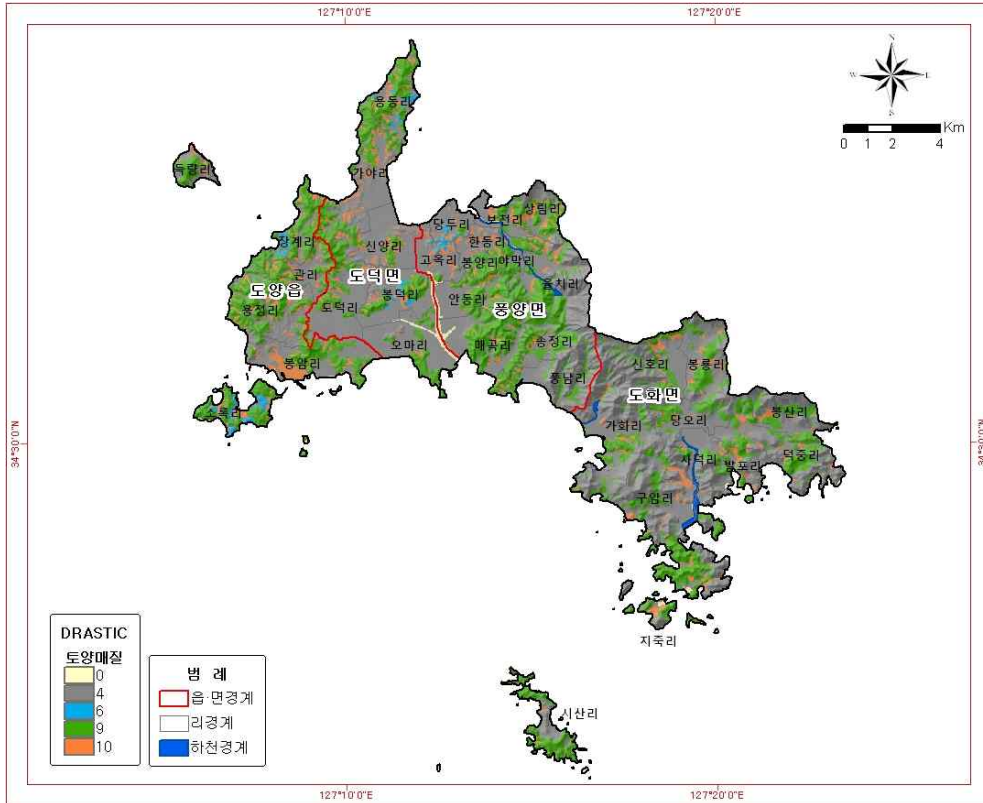
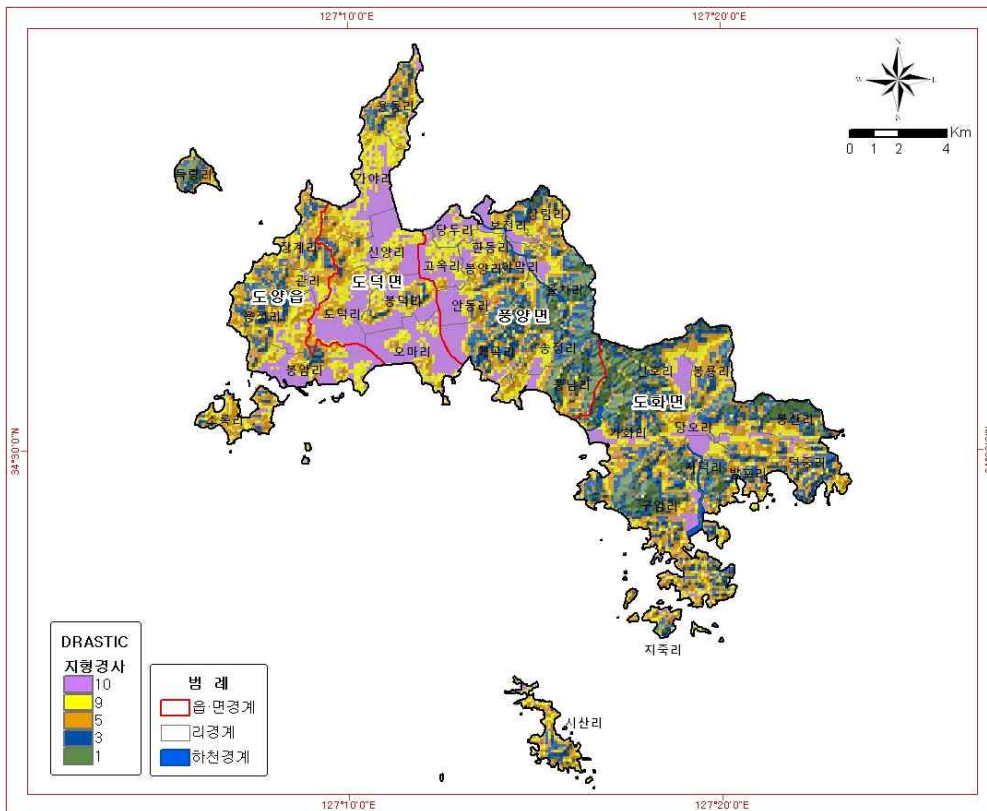
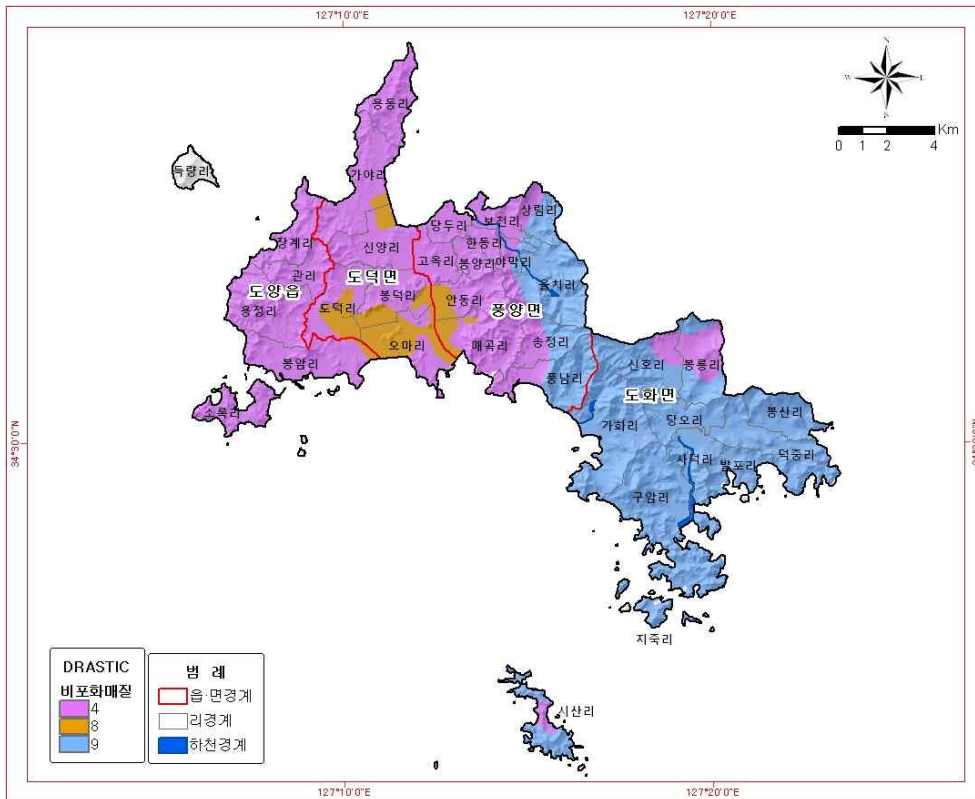
<그림 3-3-2> 지하수위(Depth to water)

<그림 3-3-3> 자연함양량(Net Recharge)

<그림 3-3-4> 대수층 매질(Aquifer Media)

<그림 3-3-5> 토양 매질(Soil Media)

<그림 3-3-6> 지형경사(Topography)

<그림 3-3-7> 비포화대 매질(Impact of Vadose Zone)

- DRASTIC 지수는 지하수 오염에 대한 취약성과 민감성을 상대 평가하는 것이며, 지하수의 오염정도를 직접적으로 나타내는 것은 아니다. 일반적인 평가방법에서 DRASTIC 지수는 23~226의 범위에 있으며, 농업지역에서 농약에 의한 오염가능성을 고려할 경우 DRASTIC 지수는 26~256의 범위를 갖는다. DRASTIC 지수는 값이 클수록 상대적으로 지하수 오염가능성이 높고, DRASTIC 지수가 작으면 지하수 오염 가능성이 상대적으로 낮음을 의미한다.
- <그림 3-3-2~8, 10>은 조사된 지하수위, 토양, 지질, 지형, 지하수특성 등 오염취약성도(DRASTIC) 작성에 필요한 인자들과 선구조밀도 등 변형된 오염취약성도(Modified DRASTIC) 작성에 필요한 인자들을 등급도로 표현한 것이다.

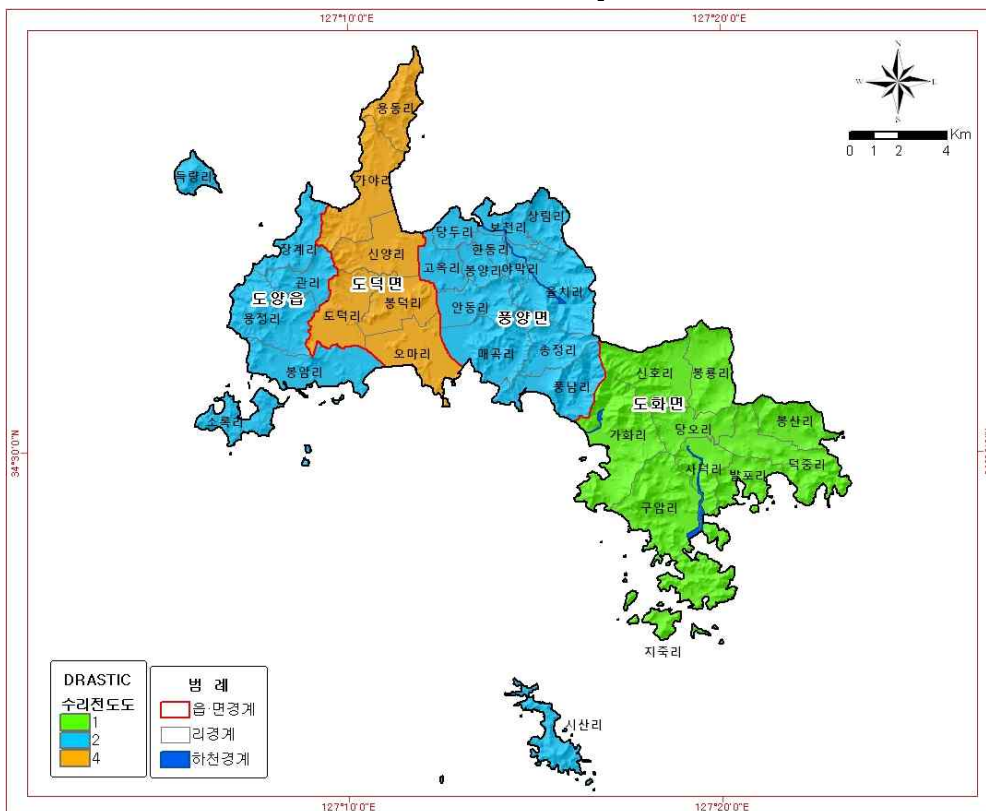
<그림 3-3-8> 수리전도도(Hydraulic Conductivity)

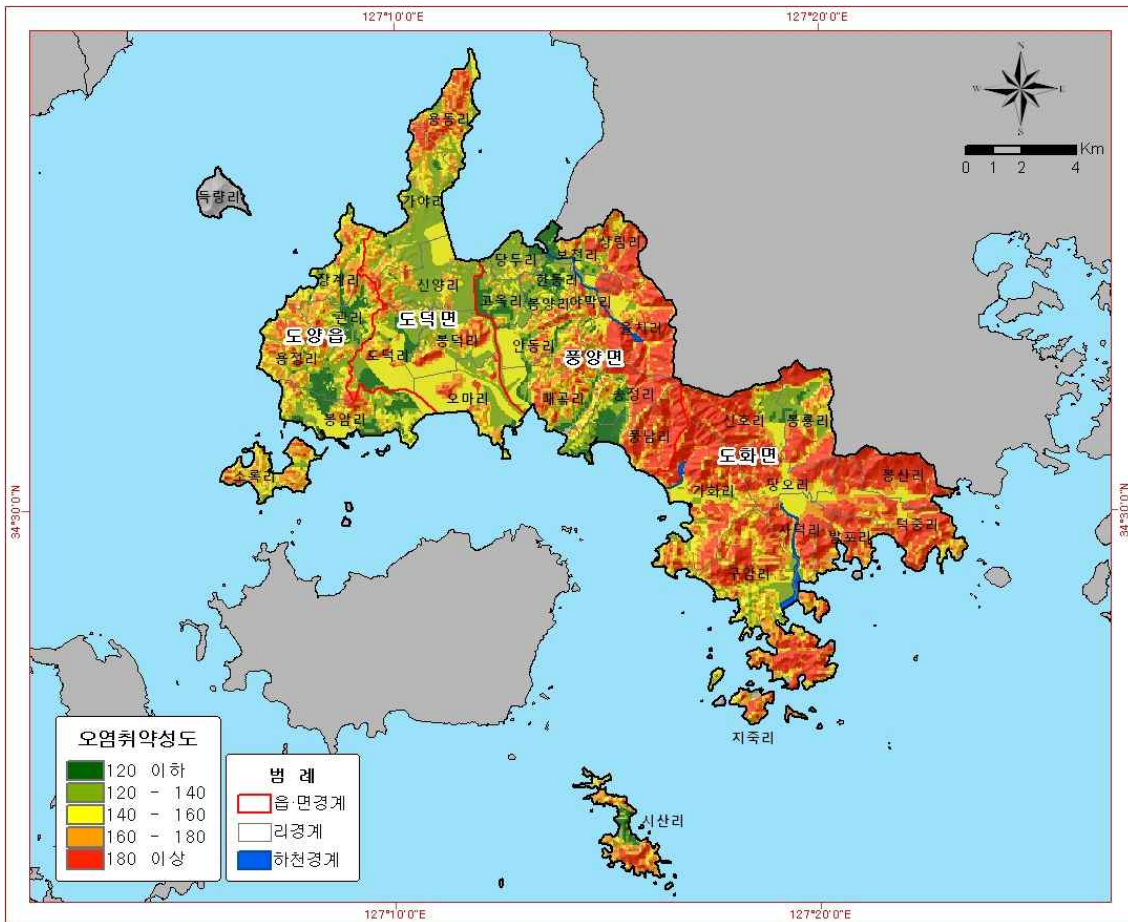
□ 오염취약성도 작도 결과, 고도지구 대부분의 지역은 140에서 160이하의 오염취약성 수치를 보이며, 특히 도양읍 관리, 용정리, 장계리, 풍양면 매곡리, 봉양리, 송정리, 풍남리, 한동리에서는 150이하의 상대적으로 낮은 값을 보인다<그림 3-3-9>. 도덕면 오마리, 도화면 당오리, 덕중리, 풍양면 상림리 등 170이상의 상대적으로 높은 값을 나타내는 지역이 있으며 비포화대매질 등의 영향으로 보인다.

<그림 3-3-9> 오염취약성도(DRASTIC)

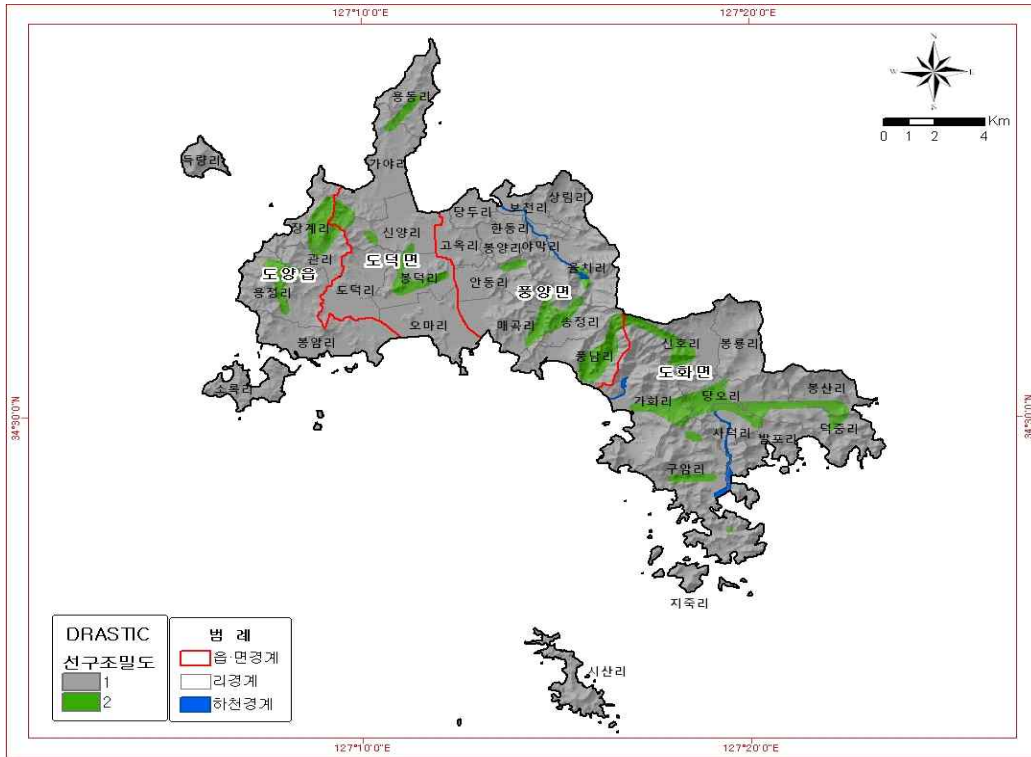
<그림 3-3-10> 선구조밀도

- 본 조사에서는 우리나라 특성에 맞고 지하수오염 취약성에 대한 보다 구체적인 평가를 할 수 있도록 선구조밀도 등을 부가적인 인자로 사용할 수 있을 것으로 판단된다. 선구조밀도는 조사지역의 대수층이 대부분 암반대수층인 점을 고려하여 지하수의 유동이 잘되는 파쇄대의 영향을 최대한 반영하기 위함이다.

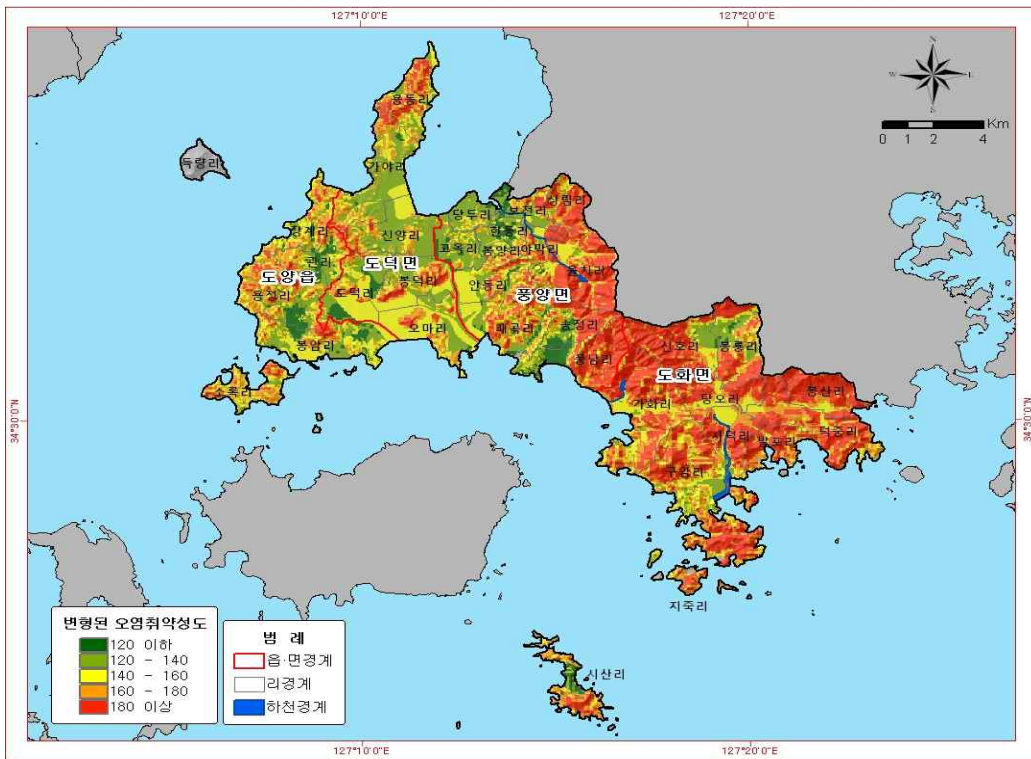
- 고도지구의 변형된 오염취약성도 모델링 결과, 전반적인 분포양상은 오염취약성과 비슷하나 DRASTIC수치는 오염취약성도 보다 다소 높게 평가되었다. 특히 도덕면과 도화면에서 160이상의 높은 수치를 보이는 지역의 면적이 넓어진 것을 알 수 있다<그림 3-3-11>.

<그림 3-3-11> 고도지구 변형된 오염취약성도(M-DRASTIC)

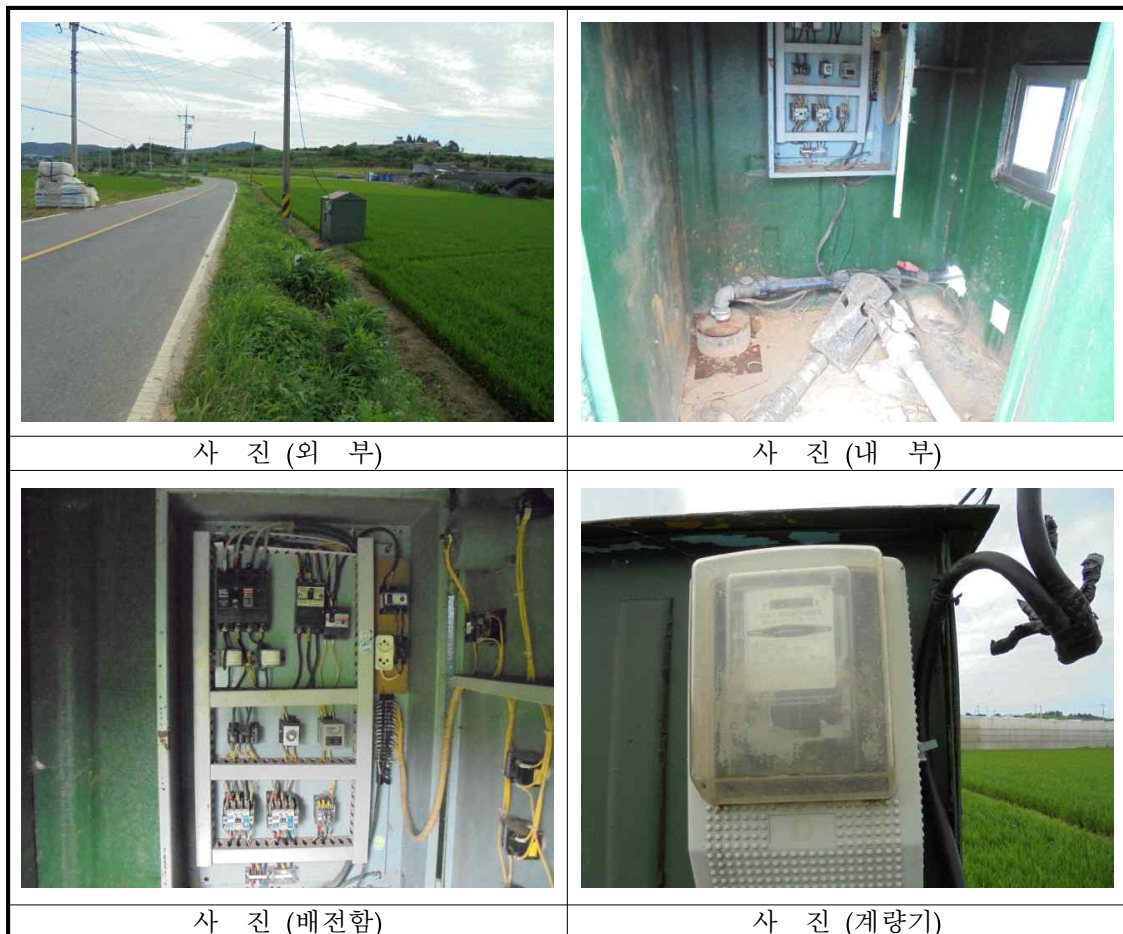
라. 사진대지

| 분야별 | 구 분 | 점 검 항목 | 점검사항 | 점 검 내 용 | 점 검 결 과 | |
|---|---|---|---|---|---|---|
| | | 양수장 및 보호공 | 균 열 | 균열, 백태, 박리, 파손여부 | 보통 | |
| | | | | 누 수 | 위치, 누수원인, 누수여부 | 불량 |
| | | | | 녹발생 및 부식정도 | 보통 | |

| | 계 | | 398천원 |

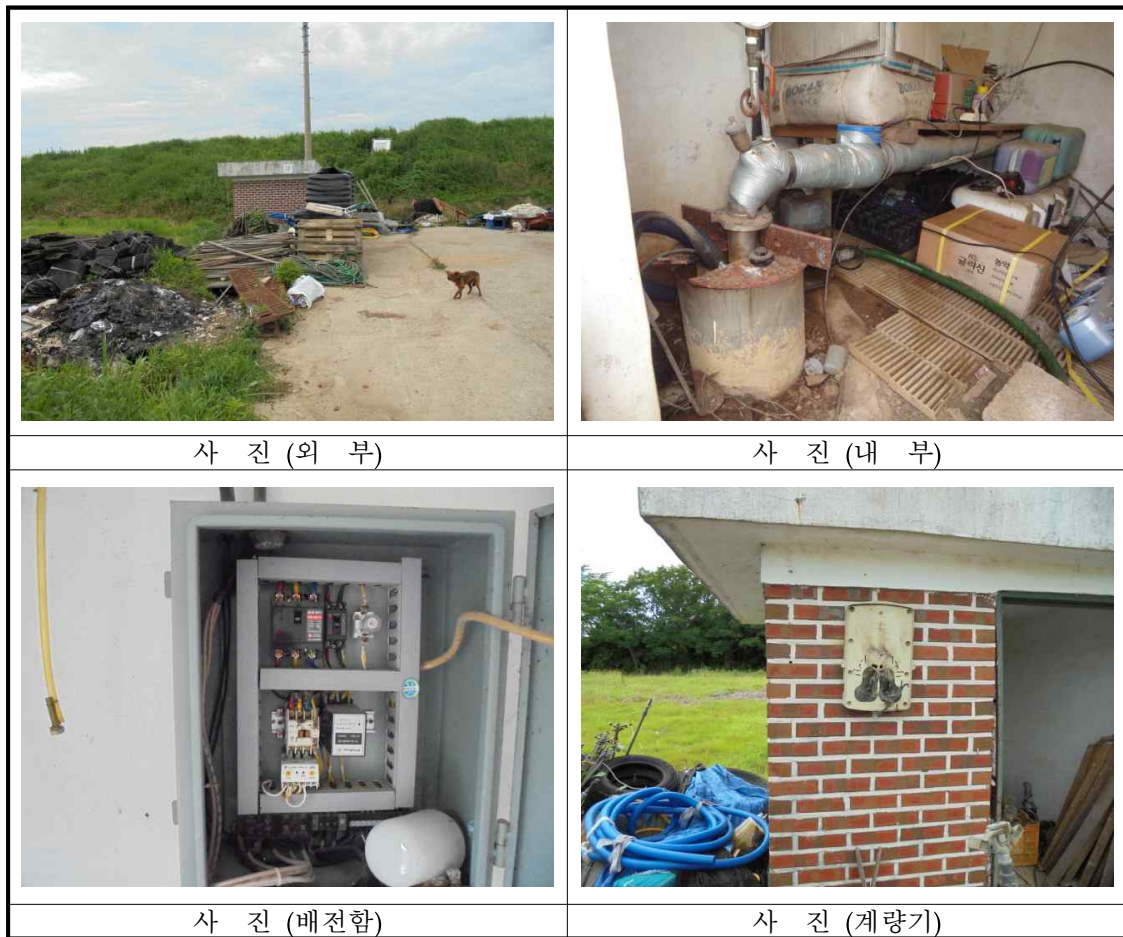
라. 사진대지

| 분야별 | 구 분 | 점 검 항목 | 점검사항 | 점 검 내 용 | 점 검 결 과 | |
|---|---|---|---|---|---|---|
| | | 양수장 및 보호공 | 균 열 | 균 열 | 균열, 백태, 박리, 파손여부 | 양호 |
| | | 오염방지 시설 | 덮개파손 | 덮개부식 | 파손 및 시건장치 유무 | 불량 |
| | | | | | 녹발생 및 부식정도 | 불량 |

| | 계 | | 3,500천 원 |
