2016 농촌지하수관리사업 보고서

고도지구

농림축산식품부

한국농어촌공사

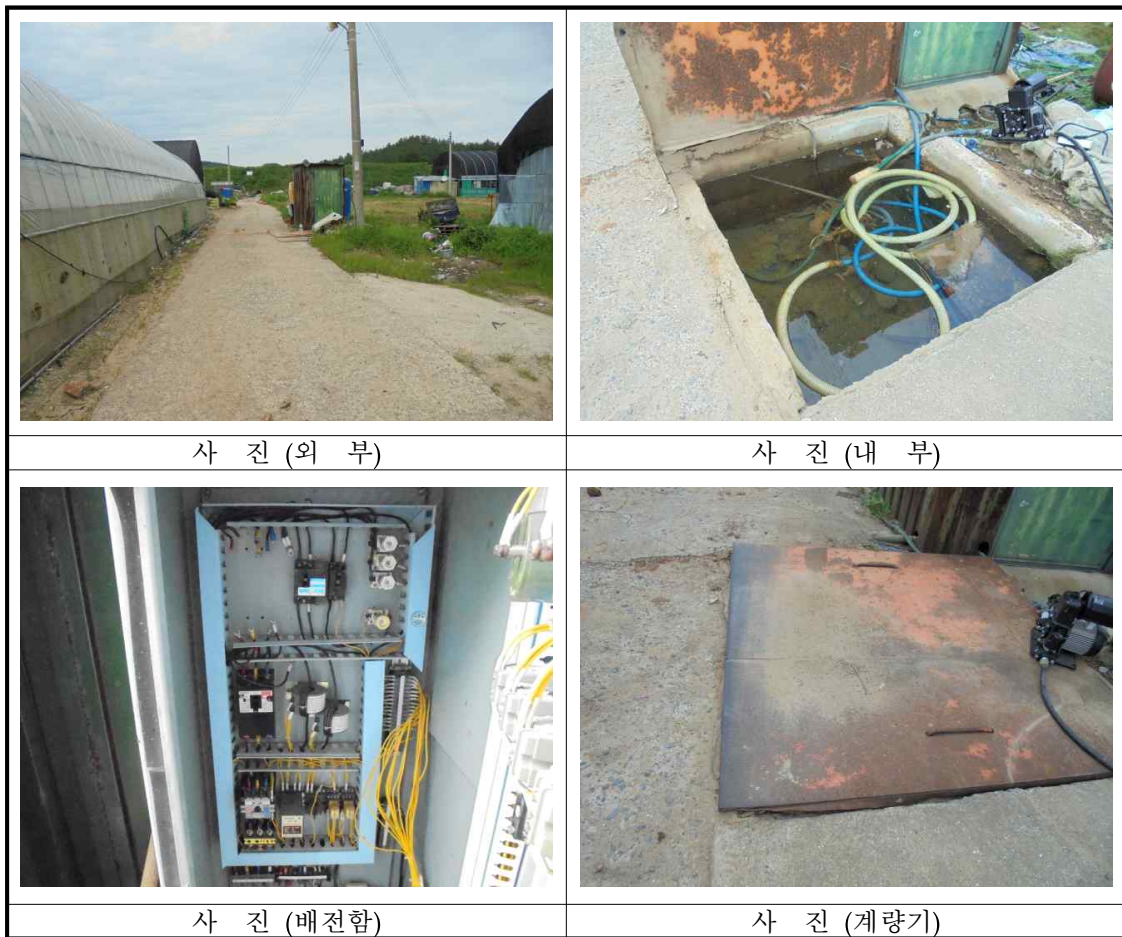
라. 사진대지

| 분야별 | 구 분 | 점 검 항목 | 점검사항 | 점 검 내 용 | 점 검 결 과 | |
|---|---|---|---|---|---|---|
| | | 양수장 및 보호공 | 균 열 | 균열, 백태, 박리, 파손여부 | 양호 | |
| | | | | 누 수 | 위치, 누수원인, 누수여부 | 양호 |
| | | | | 녹발생 및 부식정도 | 불량 | |

| | 계 | | 3,500천 원 |

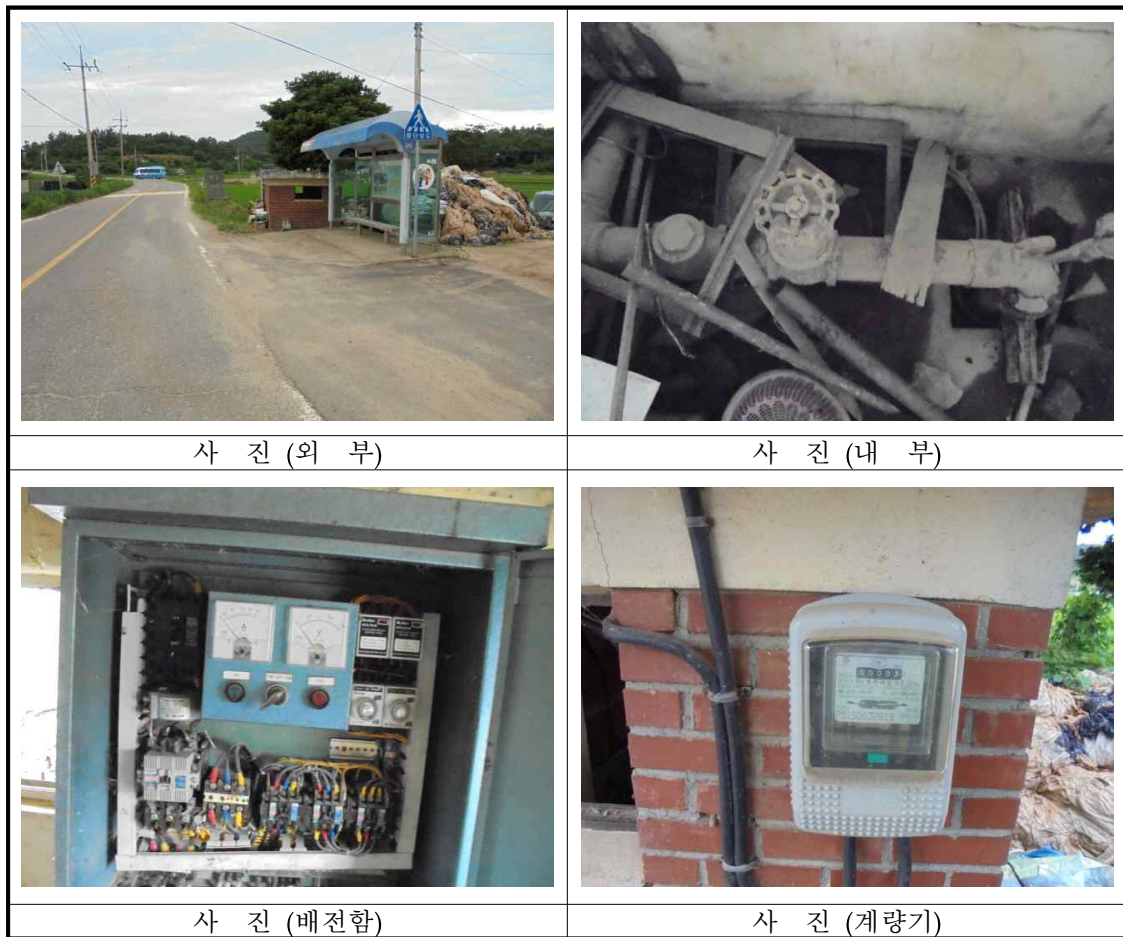
라. 사진대지

| 분야별 | 구 분 | 점 검 항목 | 점검사항 | 점 검 내 용 | 점 검 결 과 | |
|---|---|---|---|---|---|---|
| | | 양수장 및 보호공 | 균 열 | 균열, 백태, 박리, 파손여부 | 보통 | |
| | | | | 누 수 | 위치, 누수원인, 누수여부 | 보통 |
| | | | | 녹발생 및 부식정도 | 불량 | |

| | 계 | | 3,500천 원 |

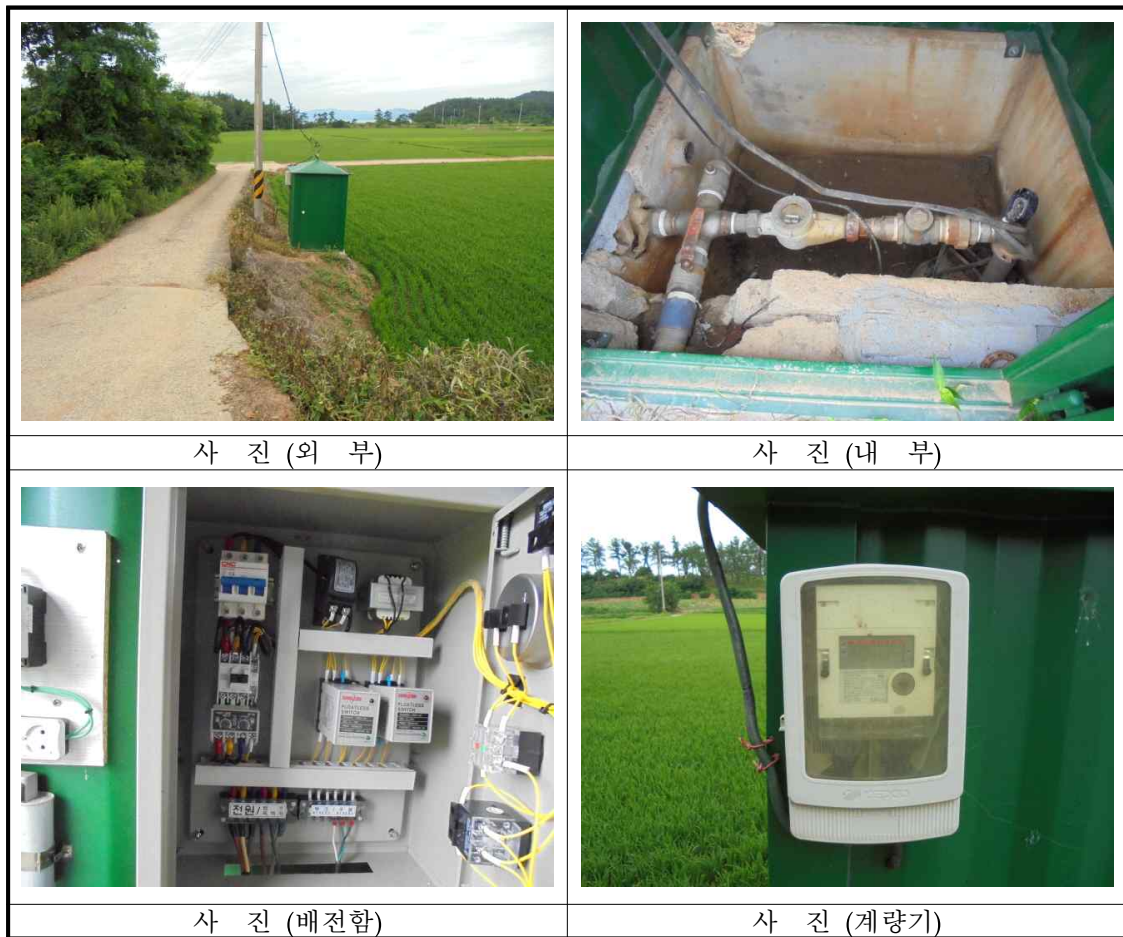
라. 사진대지

| 분야별 | 구 분 | 점 검 항목 | 점검사항 | 점 검 내 용 | 점 검 결 과 | |
|---|---|---|---|---|---|---|
| | | 양수장 및 보호공 | 균 열 | 균열, 백태, 박리, 파손여부 | 보통 | |
| | | | | 누 수 | 위치, 누수원인, 누수여부 | 보통 |
| | | | | 녹발생 및 부식정도 | 양호 | |

| | 계 | | 167천 원 |

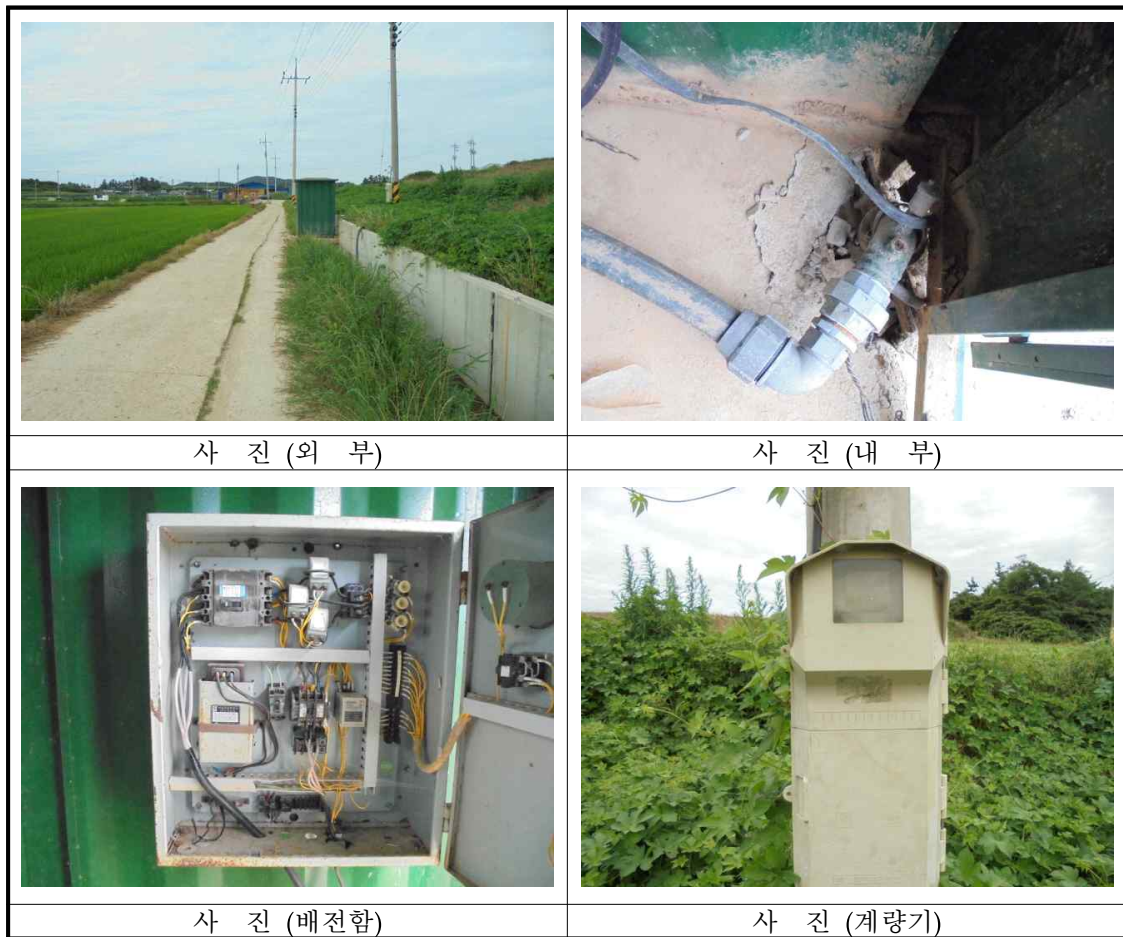
라. 사진대지

| 분야별 | 구 분 | 점 검 항목 | 점검사항 | 점 검 내 용 | 점 검 결 과 | |
|---|---|---|---|---|---|---|
| | | 양수장 및 보호공 | 균 열 | 균열, 백태, 박리, 파손여부 | 보통 | |
| | | | | 누 수 | 위치, 누수원인, 누수여부 | 보통 |
| | | | | 녹발생 및 부식정도 | 보통 | |

| | 계 | | 398천원 |

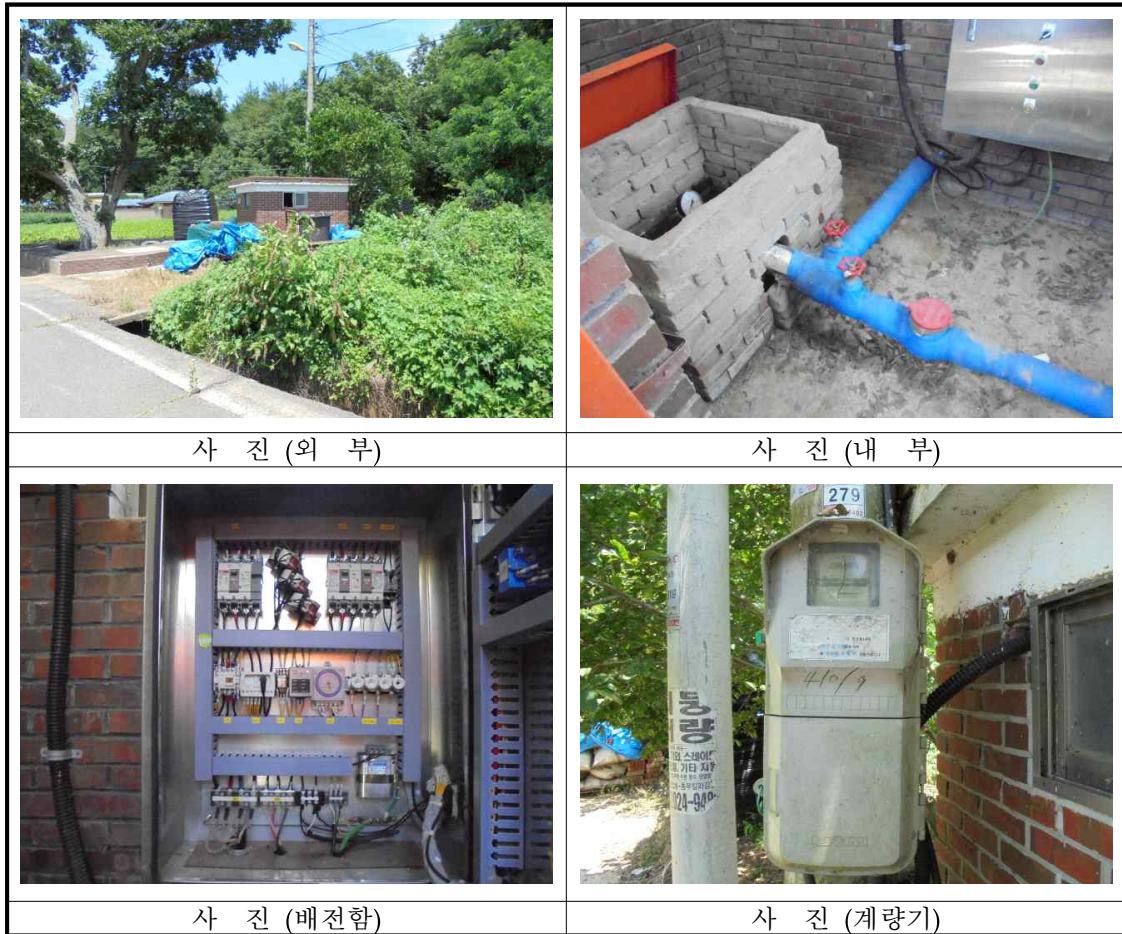
라. 사진대지

| 분야별 | 구 분 | 점 검 항목 | 점검사항 | 점 검 내 용 | 점 검 결 과 |
|---|---|---|---|---|---|
| | | 양수장 및 보호공 | 균 열 | 균열, 백태, 박리, 파손여부 | 보통 |
| | | | | 누 수 | 위치, 누수원인, 누수여부 |
| | | | | 녹발생 및 부식정도 | 보통 |

| | 계 | | 538천원 |

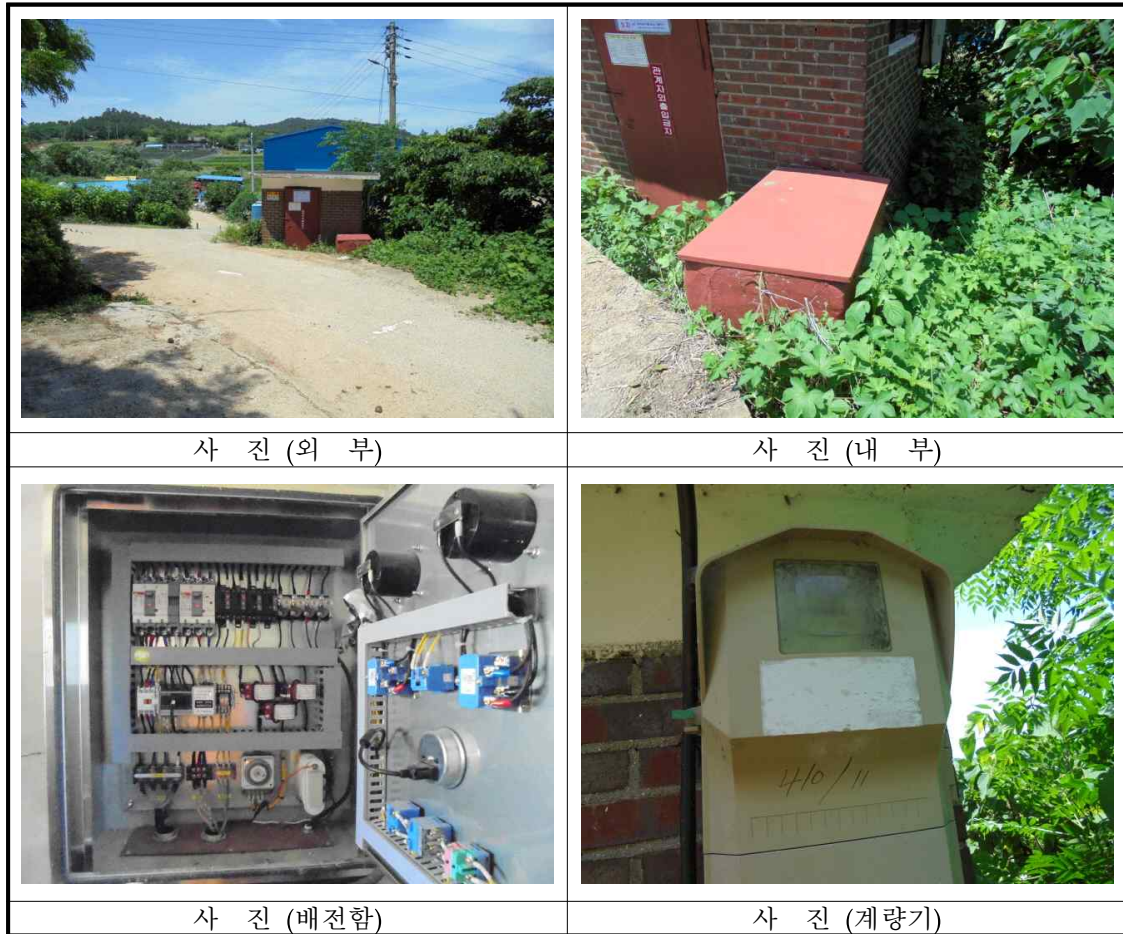
라. 사진대지

| 분야별 | 구 분 | 점 검 항목 | 점검사항 | 점 검 내 용 | 점 검 결 과 | | |
|---|---|---|---|---|---|---|---|
| | | 양수장 및 보호공 | 균 열 | 균 열 | 균열, 백태, 박리, 파손여부 | 양호 | |
| | | | | | 누 수 | 위치, 누수원인, 누수여부 | 보통 |
| | | 오염방지 시설 | 덮개파손 | 덮개부식 | 파손 및 시건장치 유무 | 보통 | |
| | | | | | 녹발생 및 부식정도 | 보통 | |

| | 계 | | 205천원 |

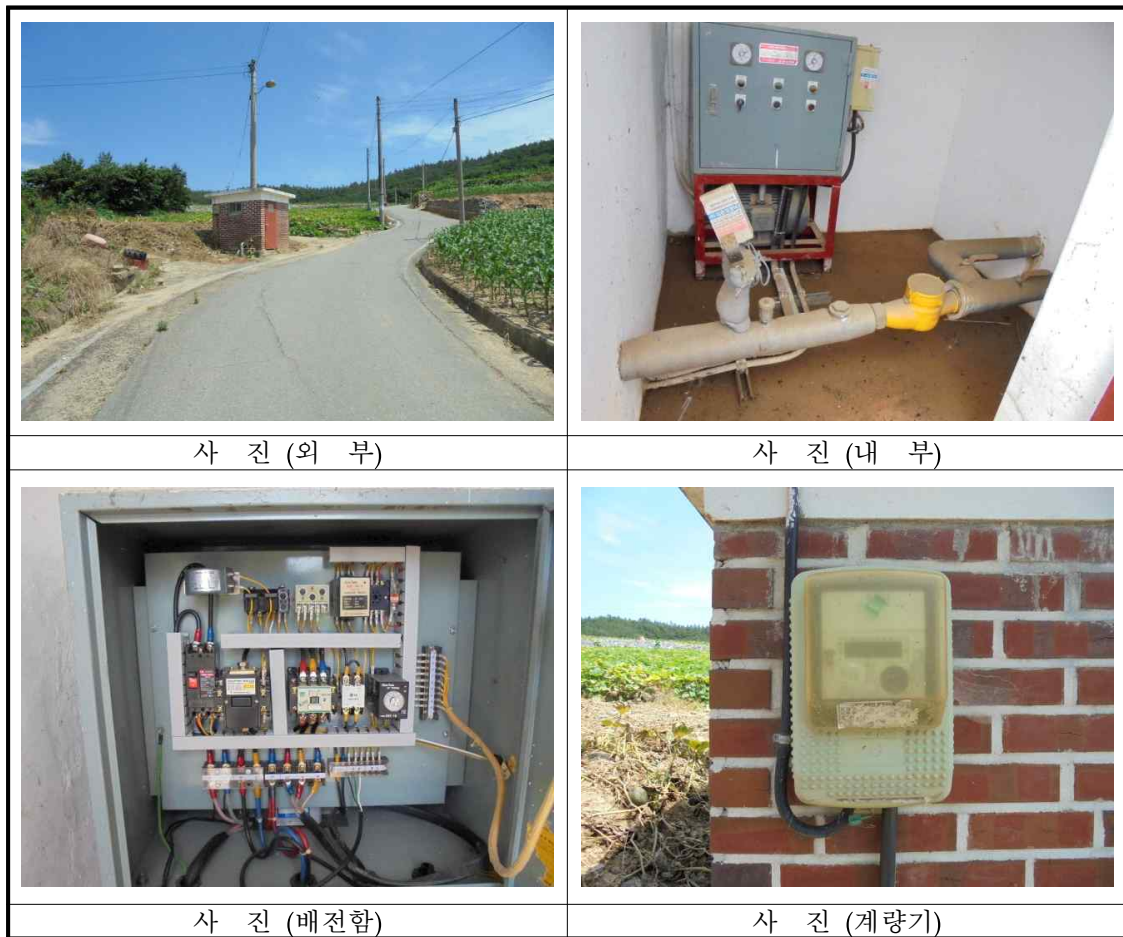
라. 사진대지

| 분야별 | 구 분 | 점 검 항목 | 점검사항 | 점 검 내 용 | 점 검 결 과 | | |
|---|---|---|---|---|---|---|---|
| | | 양수장 및 보호공 | 균 열 | 균 열 | 균열, 백태, 박리, 파손여부 | 보통 | |
| | | | | | 누 수 | 위치, 누수원인, 누수여부 | 보통 |
| | | 오염방지 시 설 | 덮개파손 | 덮개부식 | 파손 및 시건장치 유무 | 보통 | |
| | | | | | 녹발생 및 부식정도 | 보통 | |

| | 계 | | 2,468천원 |

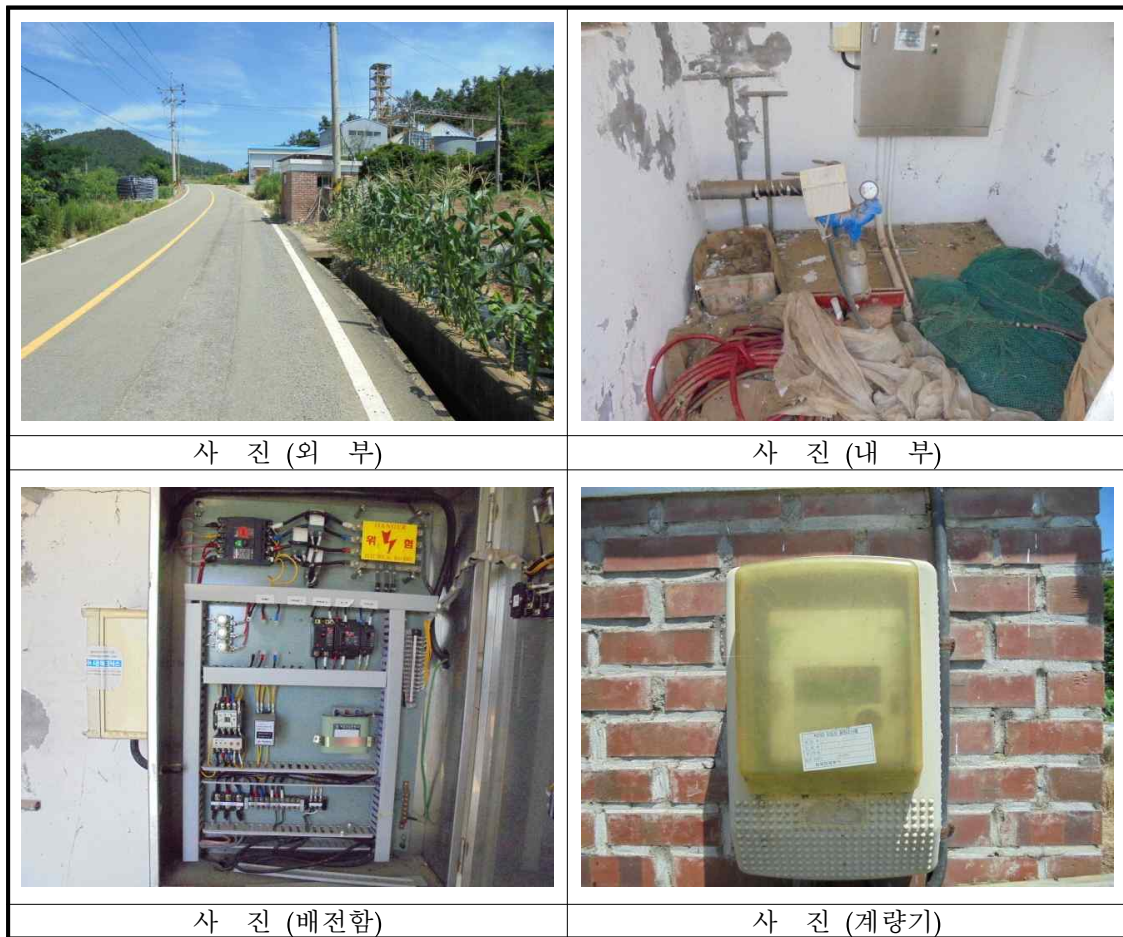
라. 사진대지

| 분야별 | 구 분 | 점 검 항목 | 점검사항 | 점 검 내 용 | 점 검 결 과 | | |
|---|---|---|---|---|---|---|---|
| | | 양수장 및 보호공 | 균 열 | 균 열 | 균열, 백태, 박리, 파손여부 | 보통 | |
| | | | | | 누 수 | 위치, 누수원인, 누수여부 | 보통 |
| | | 오염방지 시설 | 덮개파손 | 덮개부식 | 파손 및 시건장치 유무 | 불량 | |

| | 계 | | 22천 원 |

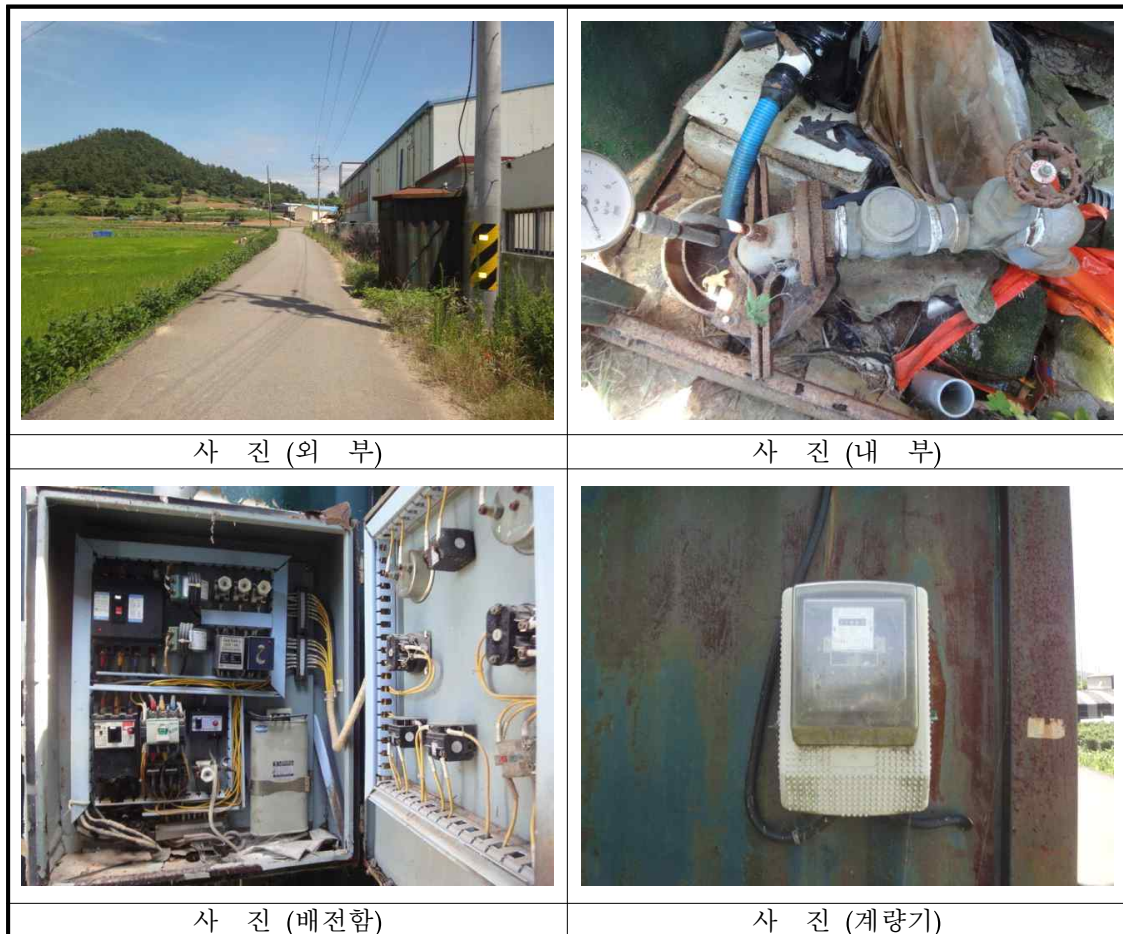
라. 사진대지

| 분야별 | 구 분 | 점 검 항목 | 점검사항 | 점 검 내 용 | 점 검 결 과 | | |
|---|---|---|---|---|---|---|---|
| | | 양수장 및 보호공 | 균 열 | 누 수 | 균 열 | 균열, 백태, 박리, 파손여부 | 불량 |
| | | | | | 누 수 | 위치, 누수원인, 누수여부 | 불량 |
| | | 오염방지 시설 | 덮개파손 | 덮개부식 | 파손 및 시건장치 유무 | 파손 및 시건장치 유무 | 불량 |
| | | | | | 녹발생 및 부식정도 | 녹발생 및 부식정도 | 불량 |

| | 계 | | 2,828천원 |

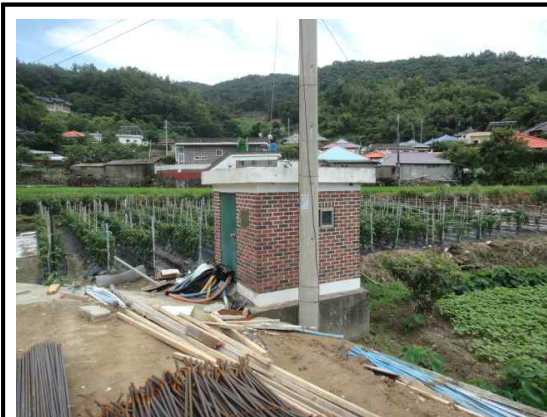
사 진 (외 부)

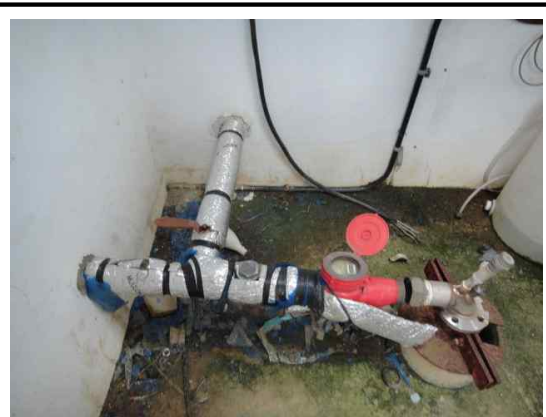
사 진 (내 부)

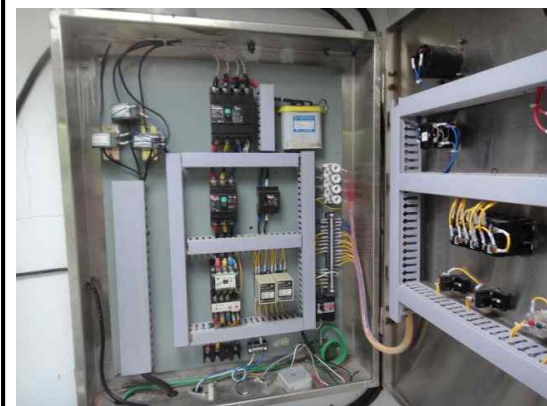
사 진 (배전함)

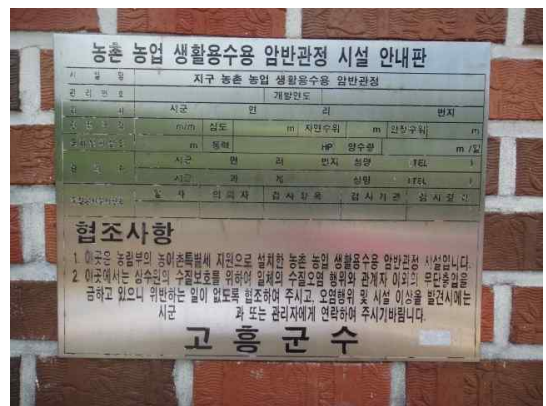
사 진 (현황판)

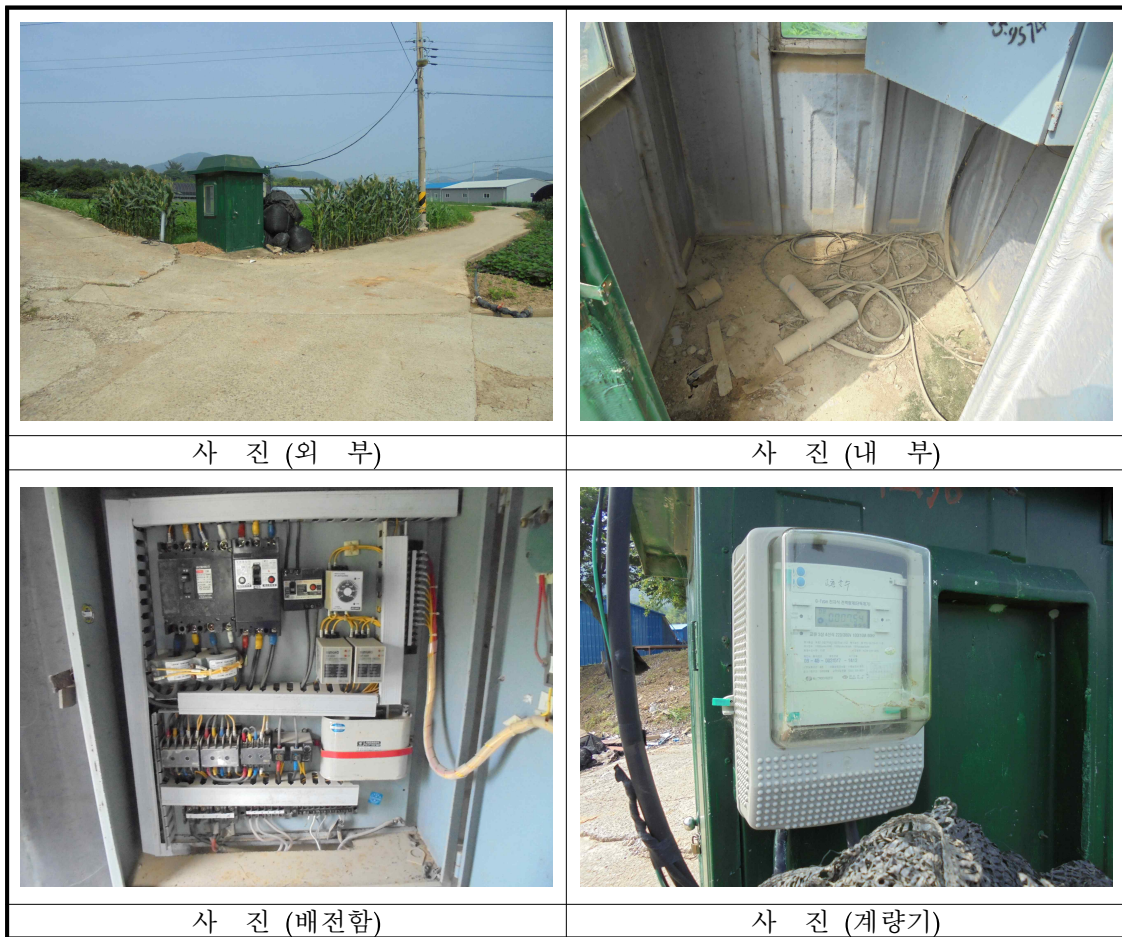
라. 사진대지

| 분야별 | 구 분 | 점 검 항목 | 점검사항 | 점 검 내 용 | 점 검 결 과 | | |
|---|---|---|---|---|---|---|---|
| | | 양수장 및 보호공 | 균 열 | 균 열 | 균열, 백태, 박리, 파손여부 | 불량 | |
| | | | | | 누 수 | 위치, 누수원인, 누수여부 | 불량 |

| 문제점 | 배전함 작동 불량, 양수장 균열, 누수, 침하 불량 | | |

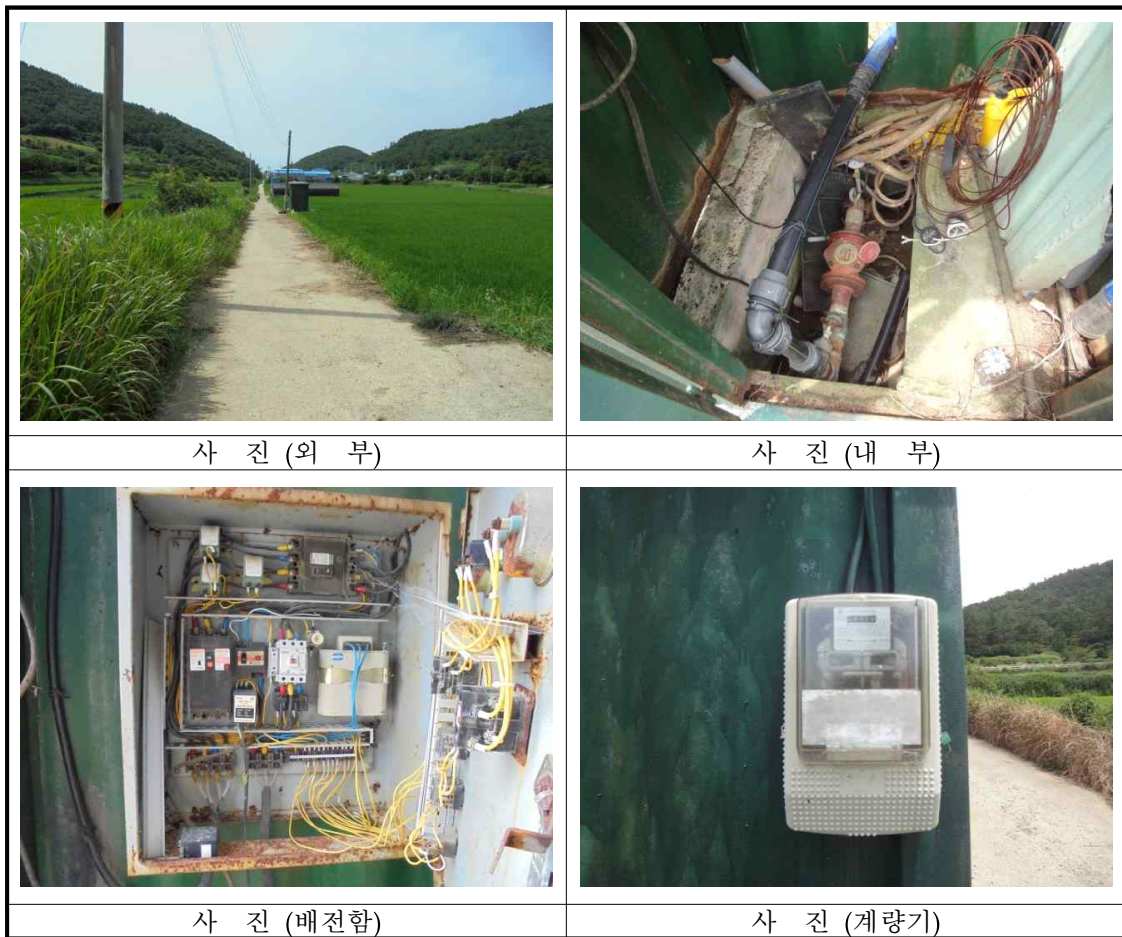
라. 사진대지

| 분야별 | 구 분 | 점 검 항목 | 점검사항 | 점 검 내 용 | 점 검 결 과 | |
|---|---|---|---|---|---|---|
| | | 양수장 및 보호공 | 균 열 | 누 수 | 균열, 백태, 박리, 파손여부 | 보통 |
| | | | | | 녹발생 및 부식정도 | 불량 |

| 문제점 | 관정 덮개 부식 심함 | | |

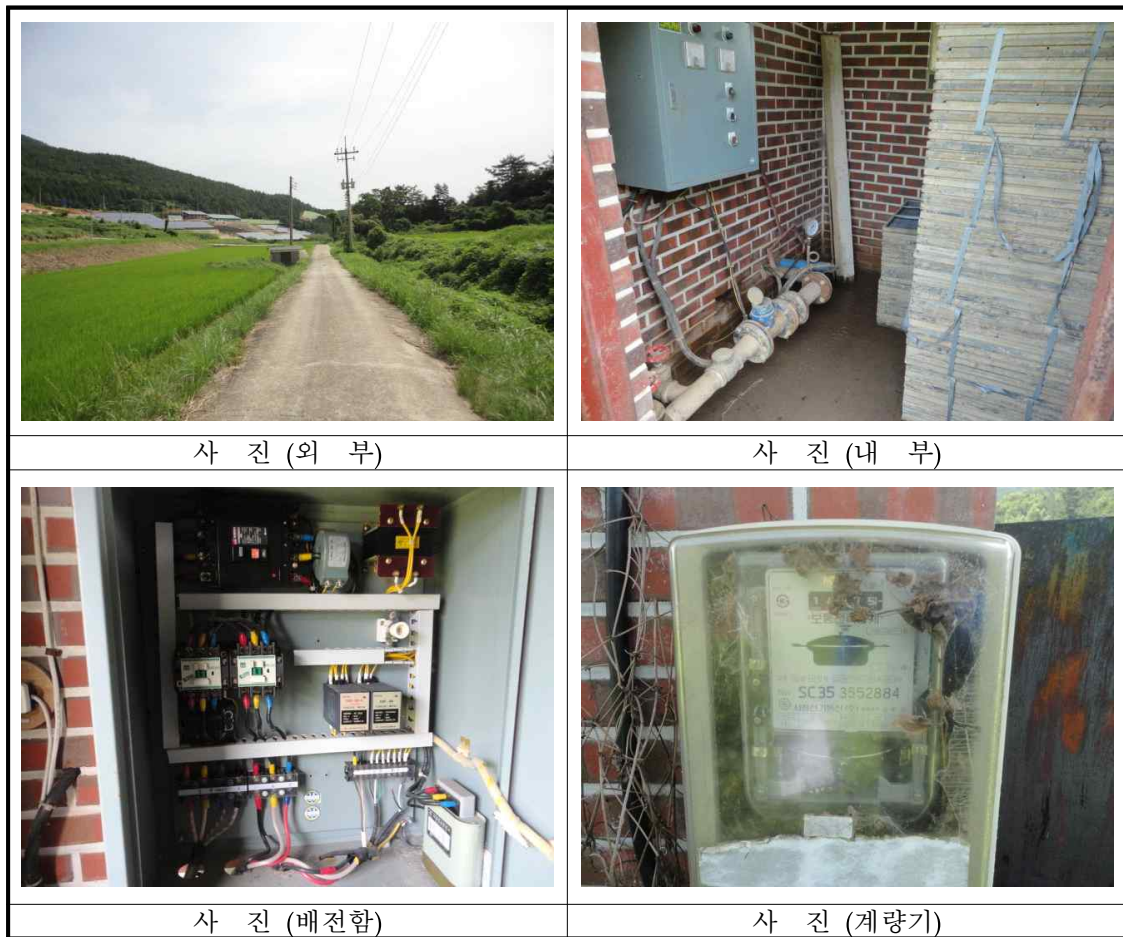
라. 사진대지

| 분야별 | 구 분 | 점 검 항목 | 점검사항 | 점 검 내 용 | 점 검 결 과 | |
|---|---|---|---|---|---|---|
| | | | | 양수장 및 보호공 | 균 열 | 균열, 백태, 박리, 파손여부 |
| | | 오염방지 시설 | 침 하 | 누 수 | 위치, 누수원인, 누수여부 | 불량 |

| 문제점 | 유량계, 출수장치, 수위측정관 불량 및 미설치, 수중모터, 배전함 작동 불량, 양수장 균열, 누수발생 | | |

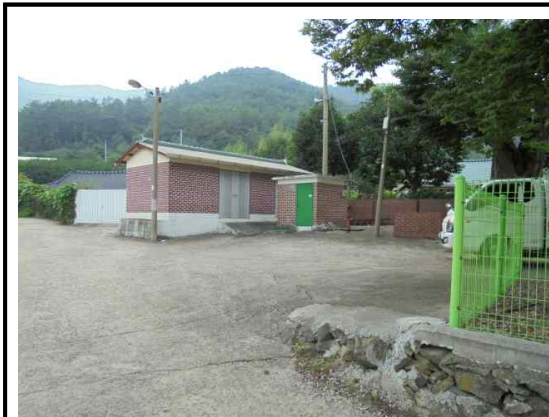
사 진 (외 부)

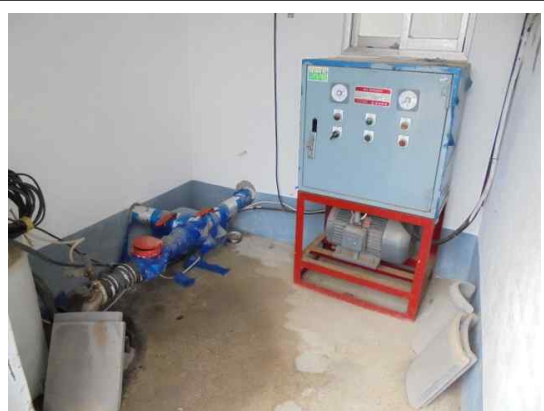
사 진 (내 부)

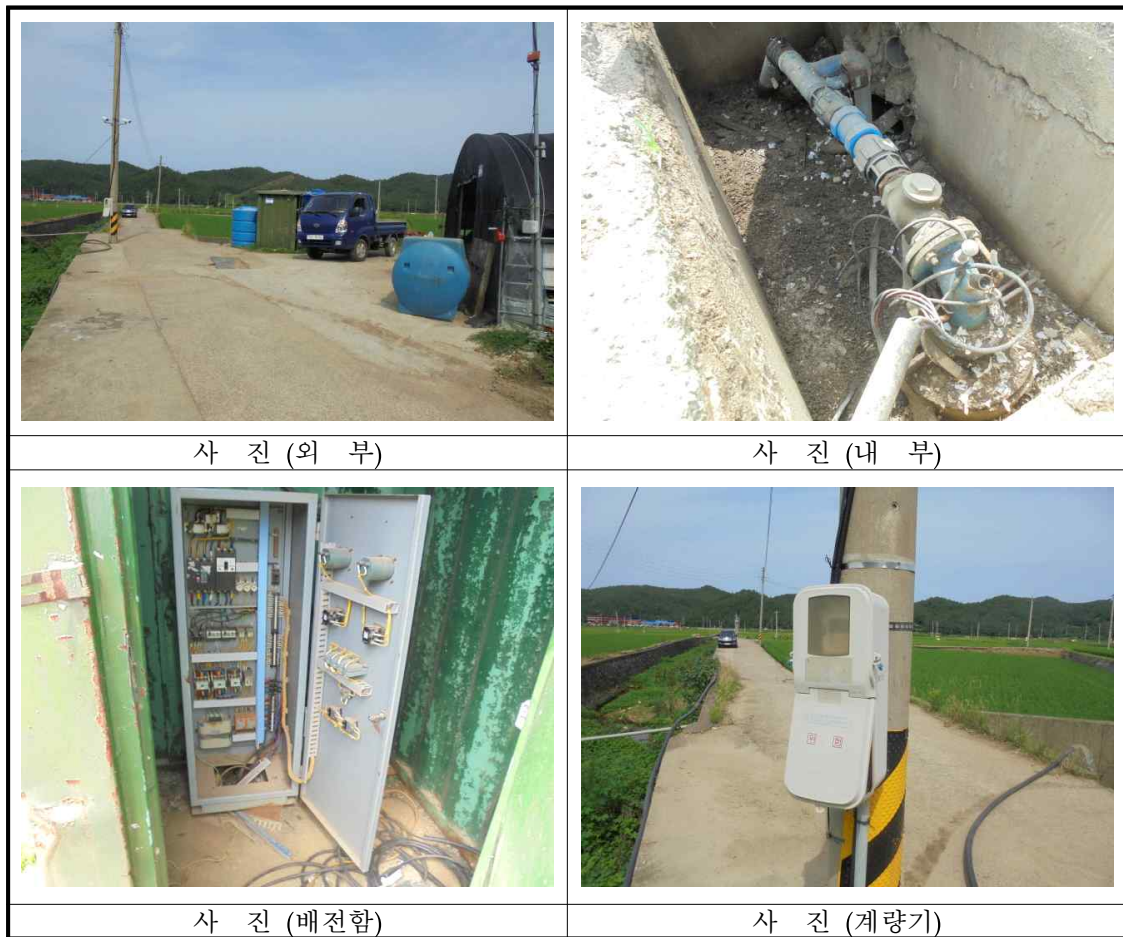
라. 사진대지

| 분야별 | 구 분 | 점 검 항목 | 점검사항 | 점 검 내 용 | 점 검 결 과 |
|---|---|---|---|---|---|
| | | 양수장 및 보호공 | 균 열 | 균열, 백태, 박리, 파손여부 | 불량 |
| | | | | 녹발생 및 부식정도 | 불량 |

| 문제점 | 전기 제거, 유량계, 수위측정관, 출수장치 불량 및 미설치, 덮개부식 관정이 흙에 매몰됨 | | |

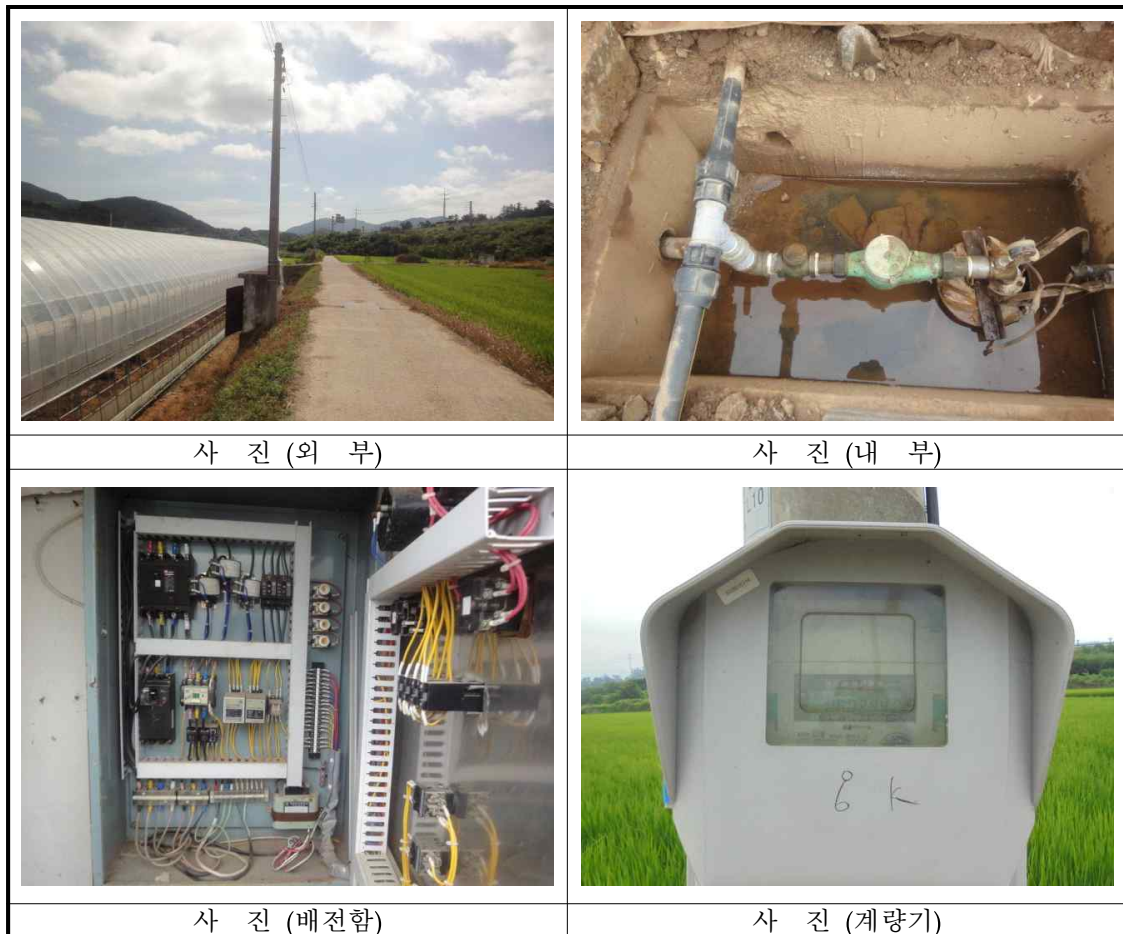
라. 사진대지

| 문제점 | 유량계, 출수장치, 수위측정관 불량, 양수장시설 균열, 녹, 파손, 침하발생 | | |

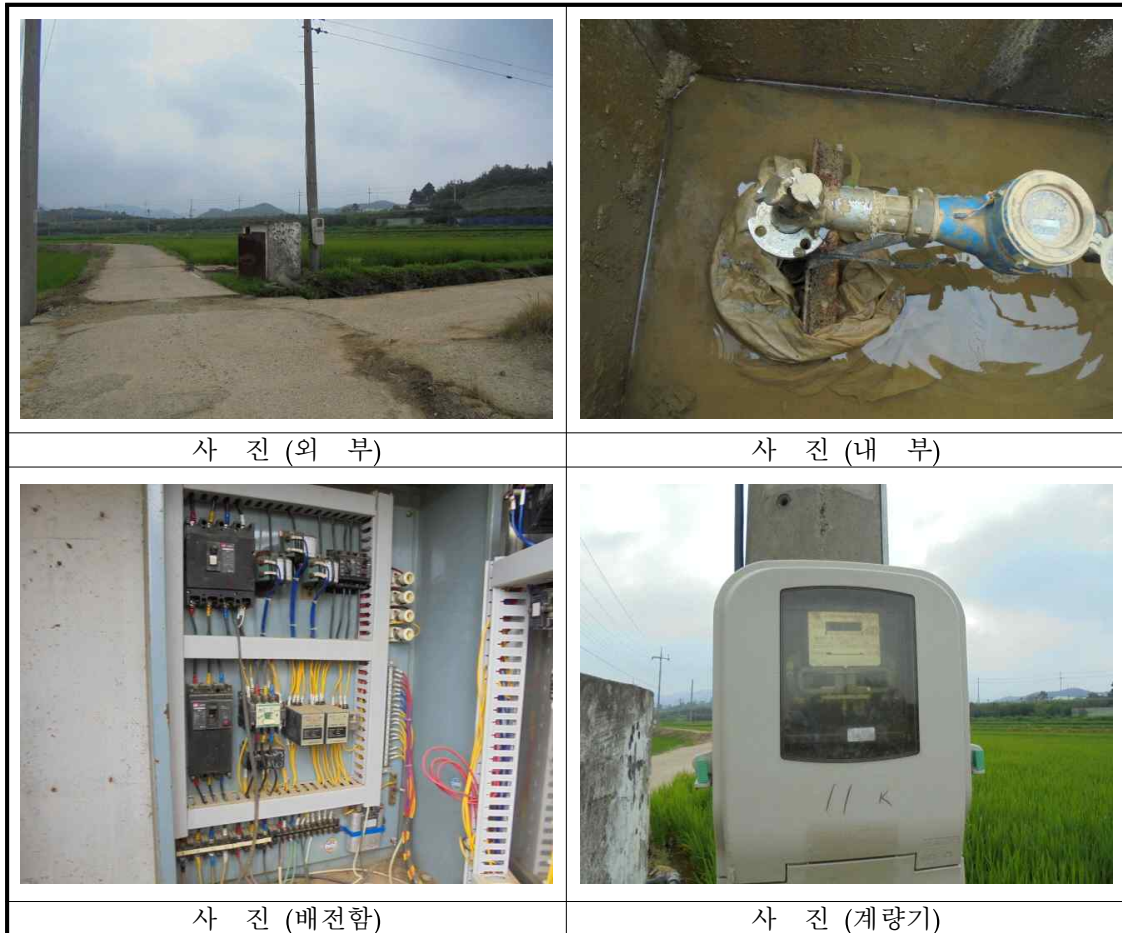
라. 사진대지

| 문제점 | 출수장치, 수위측정관 미설치, 관정 있는 맨홀에 침수, 파손, 부식발생 | | |
