의성군

2016 농촌지하수관리사업 보고서

의금지구

1. 농림축산식품부 주관으로 한국농어촌공사에서 시행한 『지하수 자원관리사업』 결과를 종합하여 작성하였습니다.
(조사기간 : 2016.04 ~ 2016.10)
2. 『지하수자원관리사업』은 농어촌정비법 제18조의2(농어촌 용수계획 등) 및 지하수법 제5조(지하수조사)에 근거하여 농어촌지역 지하수 개발·이용 및 보전·관리를 위하여 2001년 부터 농촌용수구역 단위별로 시행하는 사업입니다.
3. 본 보고서의 관정현황자료는 지하수법 제17조 제6항의 규정에 의하여 매년 지방자치단체에서 실시하고 있는 지하수이용 실태자료를 토대로 조사하였으며, 지하수조사연보와는 차이가 날 수 있습니다.
4. 지하수수질 분석결과는 조사시점에 한하며, 수질오염우려 지역에 대해서는 변화하는 지하수 환경에 대한 지속적이며 정기적인 분석이 필요합니다.
5. 조사결과는 한국농어촌공사에서 운영하는 농어촌지하수넷 (<https://www.groundwater.or.kr>)에서 조회가 가능합니다.

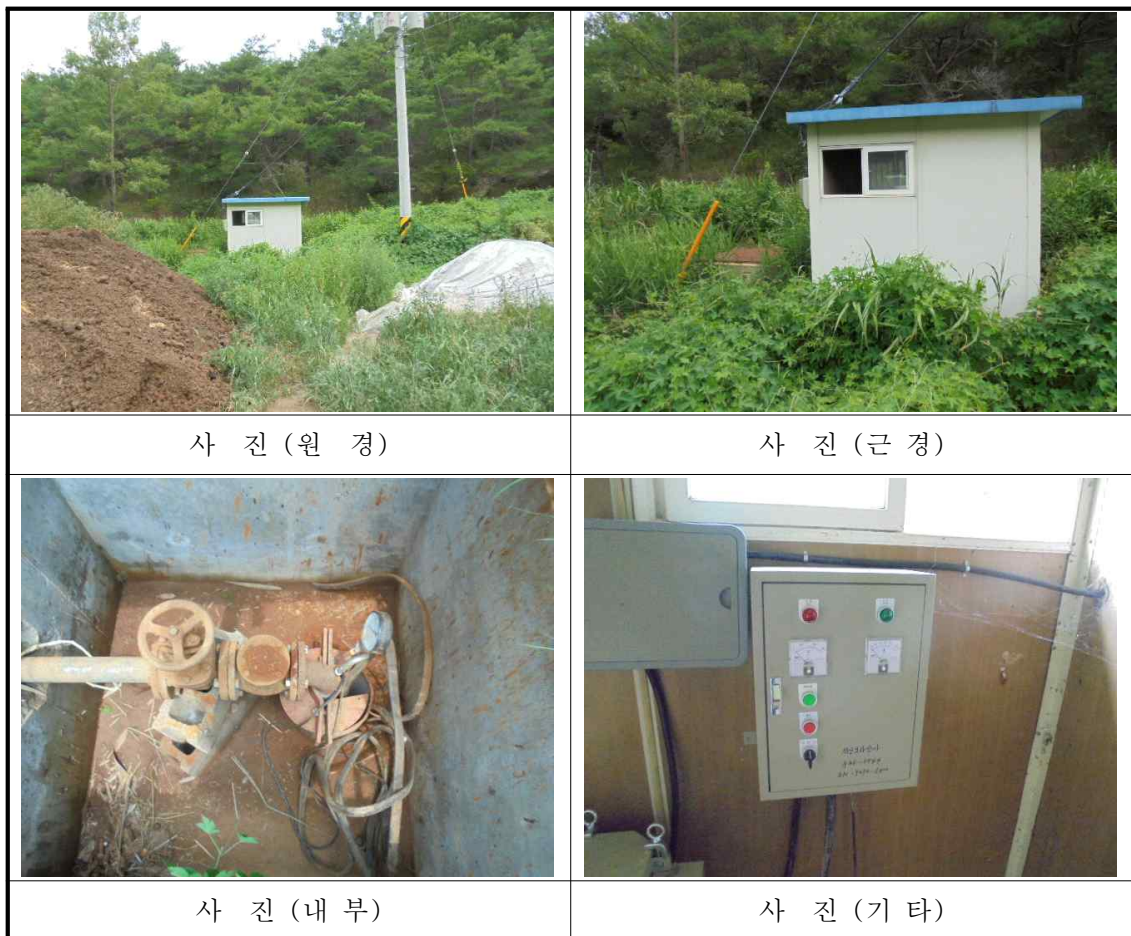
라. 사진대지

분야별	구 분	점 검 항목	점검사항	점 검 내 용	점 검 결 과	
지 질 / 수 질	관 정	수 질	수질검사	검사일	2013-09-02	
				농업용 수질기준	합격	
				부적합 항목	-	
		관 정	자연수위	자연수위 측정	4.3 m	
				양 수 량	양수량의 적정여부	적정
				이물질 배출여부	이물질, 오염물질배출여부	양호
				양수장 및 보호공	균 열	균열, 백태, 박리, 파손여부
		누 수	위치, 누수원인, 누수여부		보통	
		침 하	침하부위, 원인 및 정도		양호	
		오염방지 시설	덮개파손	파손 및 시건장치 유무	양호	
				녹발생 및 부식정도	양호	
		측 정 장 치	유 량 계	작동유무 및 파손여부	미설치	
				출수장치	출수장치의 파손여부	미설치
수위측정관	수위측정관의 관리상태			미설치		
기 계	기 계 시 설	수 중 펌 프	작동상태	작동여부, 진동 및 경음상태	양호	
			용 량	이용량 대비 용량의 적정성	양호	
전 기	전 기 시 설	배전함 및 전기설비	외 형	누유상태, 계측기기 작동	우수	
			설 치	위치의 적정성, 설치상태	우수	
			동 작	진동상태, 계기류 작동	우수

문제점	-보호공내 누수. 유량계 고장, 출입문 파손		
대책	-유량계 설치 및 공내보수를 포함한 사후관리		
추정소요사업비 (공 종 별)	공종 (항목)	처리내역	처리비용
	유량계 고장		
	양수장 출입문 고장		
	계

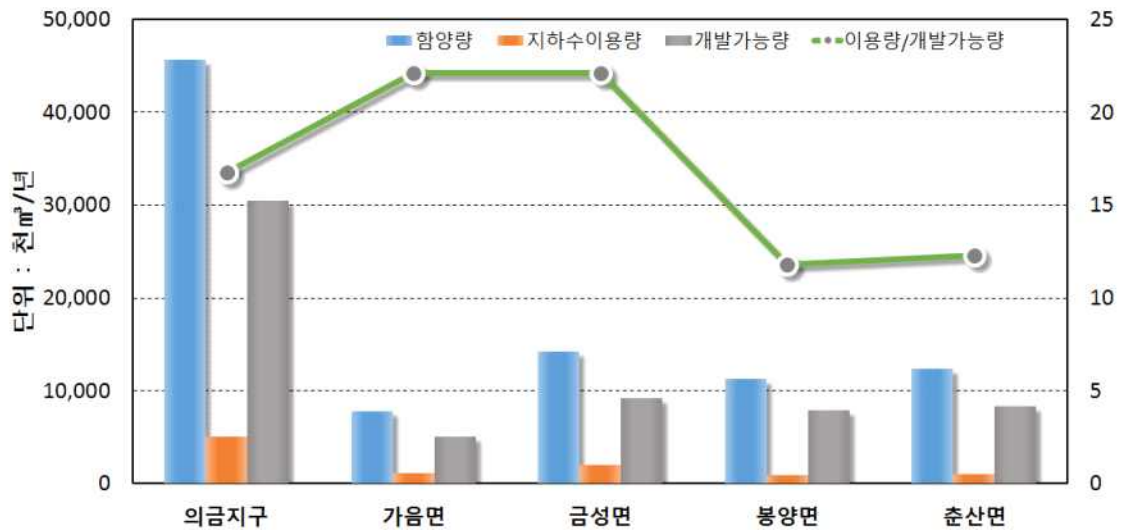
<그림 3-2-2> 행정구역별 지하수 함양량, 이용량 및 개발가능량

<표 3-2-2> 행정구역별 지하수 개발가능량 산정

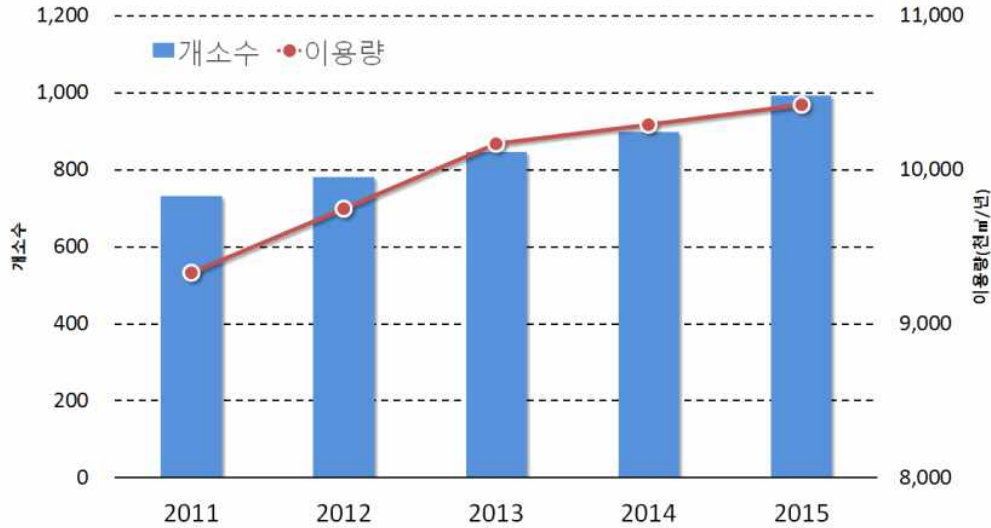
<그림 3-2-3 연도별 지하수 이용·개발>

과거 5년간 조사지구의 지하수 개발 추세 분석을 위해 2011 ~ 2015 까지 국토교통부에서 발간한 지하수조사연보 자료를 이용하였다.

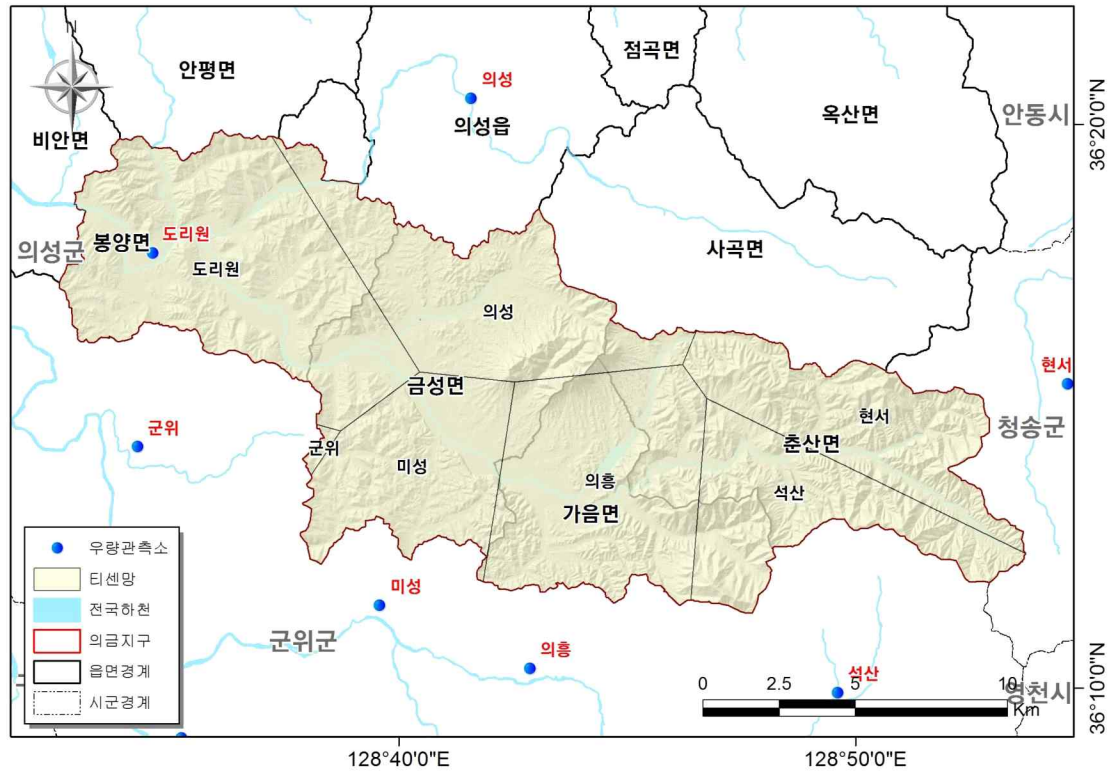
<그림 3-1-8> 의금지구 티센망도

- 일반적으로 기상관측소에서 얻어지는 강수량 자료는 점강수량을 나타내므로 조사지역 인근 여러 기상관측소에서의 당해연도 혹은 다년간에 얻어진 평균강수량 자료를 이용하여 이들 자료로부터 해당 지역의 면적을 대표할 수 있는 평균면적을 계산해서 적용해야한다. 특정지역의 강수량 산정방법에 대한 여러 가지 논의가 있으나, 보편적으로 산술평균법, Thiessen법, 등우선법 및 삼각법등이 사용되고 있으며 본 조사에서는 Thiessen 면적평균 강수량을 산출하였다.

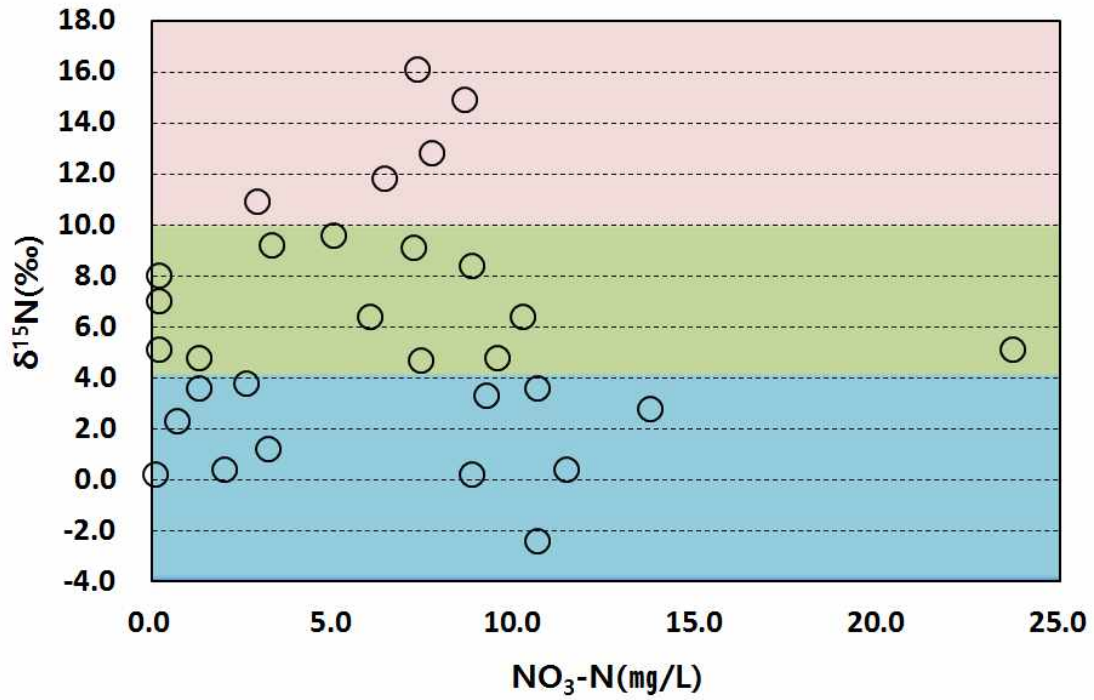
<그림 3-2-11> 질소동위원소 및 질산성질소 관계도

□ 읍면별 질소오염원 구성비는 가음면, 금성면, 봉양면은 화학비료, 유기질소 및 생활하수에 의한 오염원 구성비가 복합적으로 분석되었으며, 춘산면은 화학비료 및 유기질소 및 생활하수가 복합적으로 분석되었다. 보다 상세한 원인분석을 위해서는 추가적인 상세조사가 필요하다.

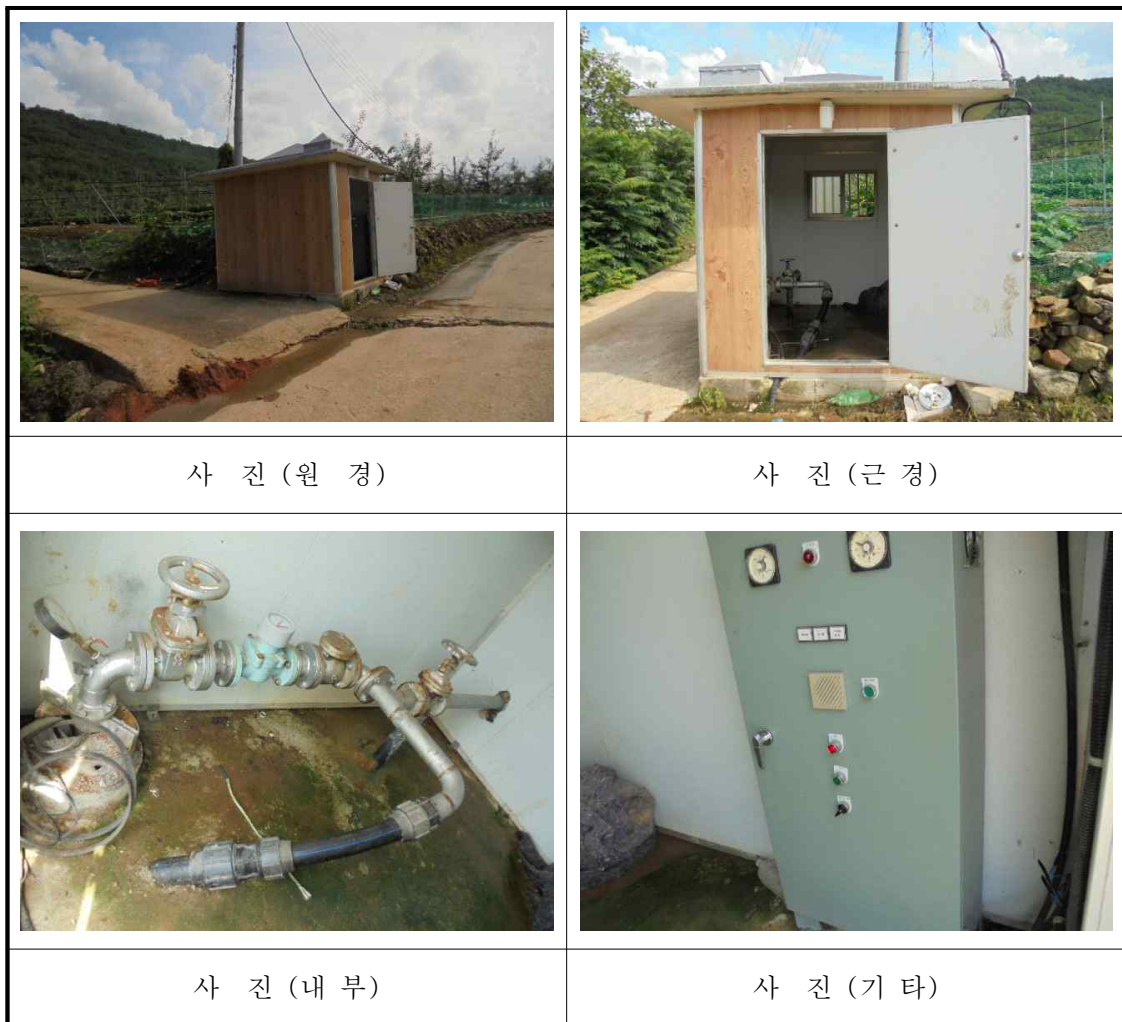
라. 사진대지

분야별	구 분	점 검 목	점검사항	점 검 내 용	점 검 결 과
지 질 / 수 질	관 정	수 질	수질검사	검사일	-
				농업용 수질기준	-
				부적합 항목	-
		관 정	자연수위	자연수위 측정	17.9 m
				양 수 량	적정
				이물질 배출여부	양호
		양수장 및 보호공	균 열	균열, 백태, 박리, 파손여부	양호
				누 수	양호
				침 하	양호
		오염방지 시설	덮개파손	파손 및 시건장치 유무	우수
				녹발생 및 부식정도	양호
				유 량 계	미설치
		측 정 장 치	출수장치	출수장치의 파손여부	양호
				수위측정관	미설치
				작동상태	양호
기 계	기 계 설	수 중 펌 프	이용량 대비 용량의 적정성	양호	
			작동여부, 진동 및 경음상태	양호	
전 기	전 기 설	배전함 및 전기설비	외 형	양호	
			설 치	양호	
			동 작	양호

문제점	수위측정관 없음		
대책	수위측정관 설치		
추정소요사업비 (공 종 별)	공종(항목)	처리내역	처리비용 (단위: 천원)
	수위측정관 없음	수위측정관 설치	167
	계		167

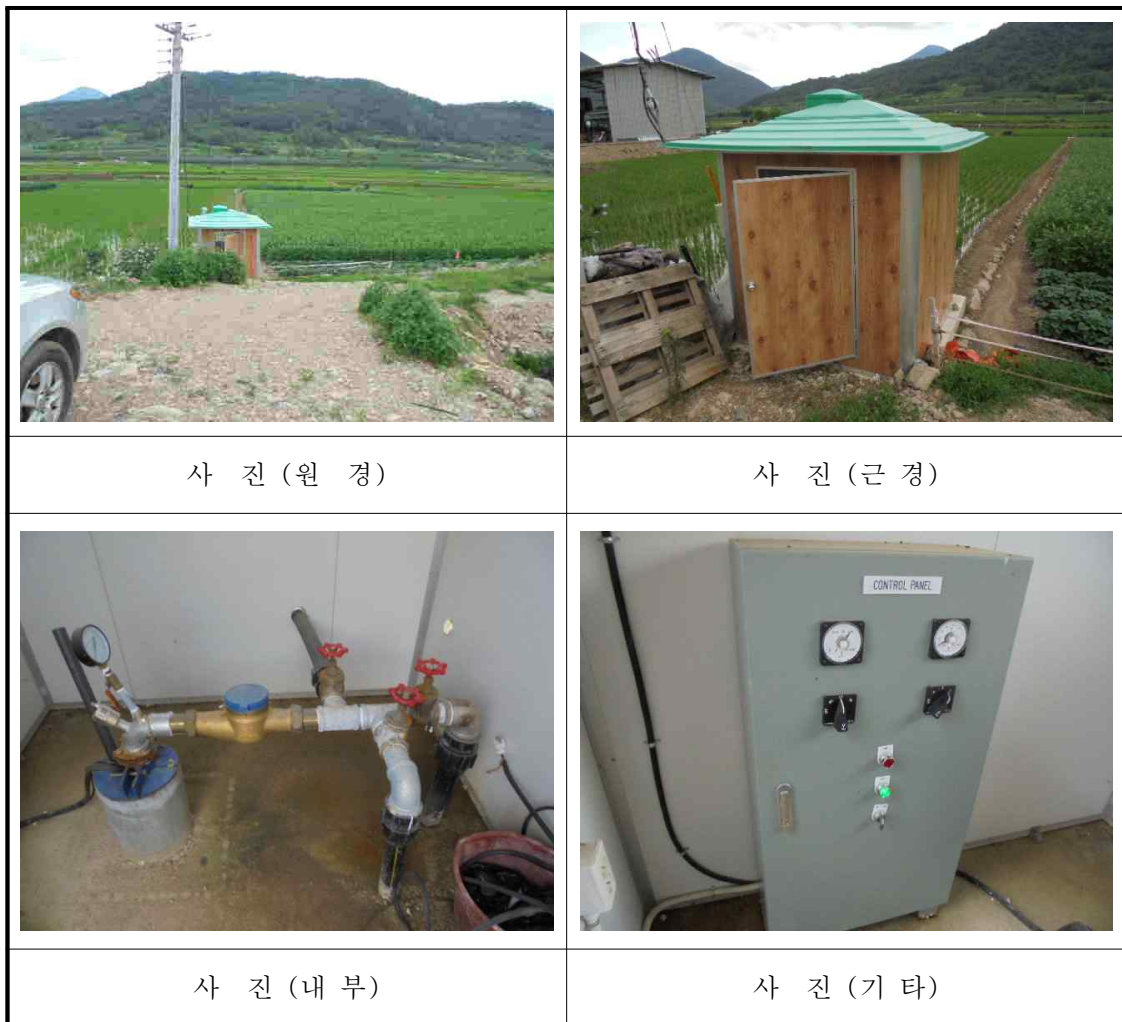
라. 사진대지

문제점	문제없음		
대책	문제없음		
추정소요사업비 (공 종 별)	공종(항목)	처리내역	처리비용 (단위: 천원)
	-	-	-
	계		-

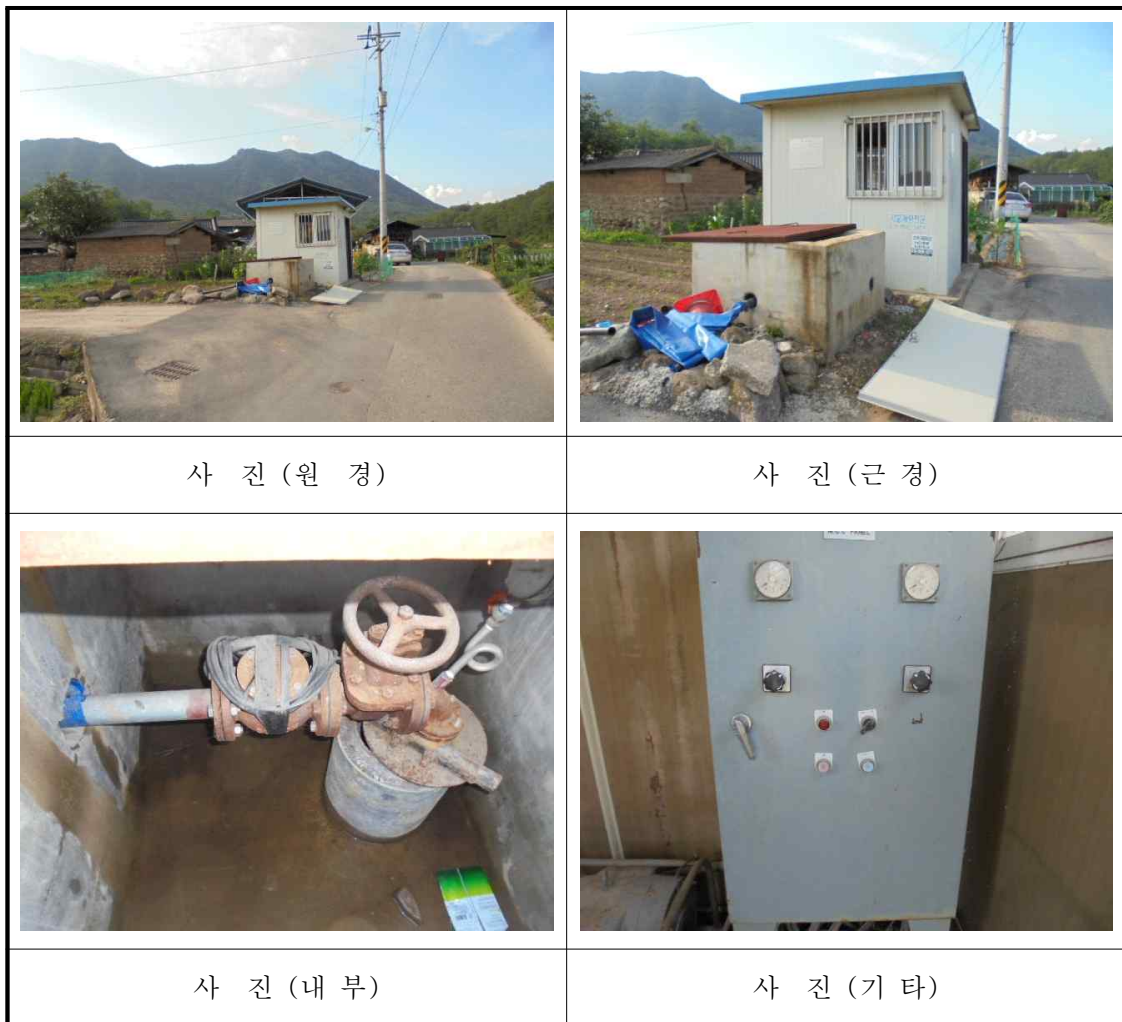
라. 사진대지

문제점	유량계 없음, 수위측정관 없음, 출수장치 없음		
대책	유량계 설치, 수위측정관 설치, 출수장치 설치		
추정소요사업비 (공 종 별)	공종(항목)	처리내역	처리비용 (단위: 천원)
	유량계 없음	유량계 설치	231
	수위측정관 없음	수위측정관 설치	167
	출수장치 없음	출수장치 설치	38
	계		436

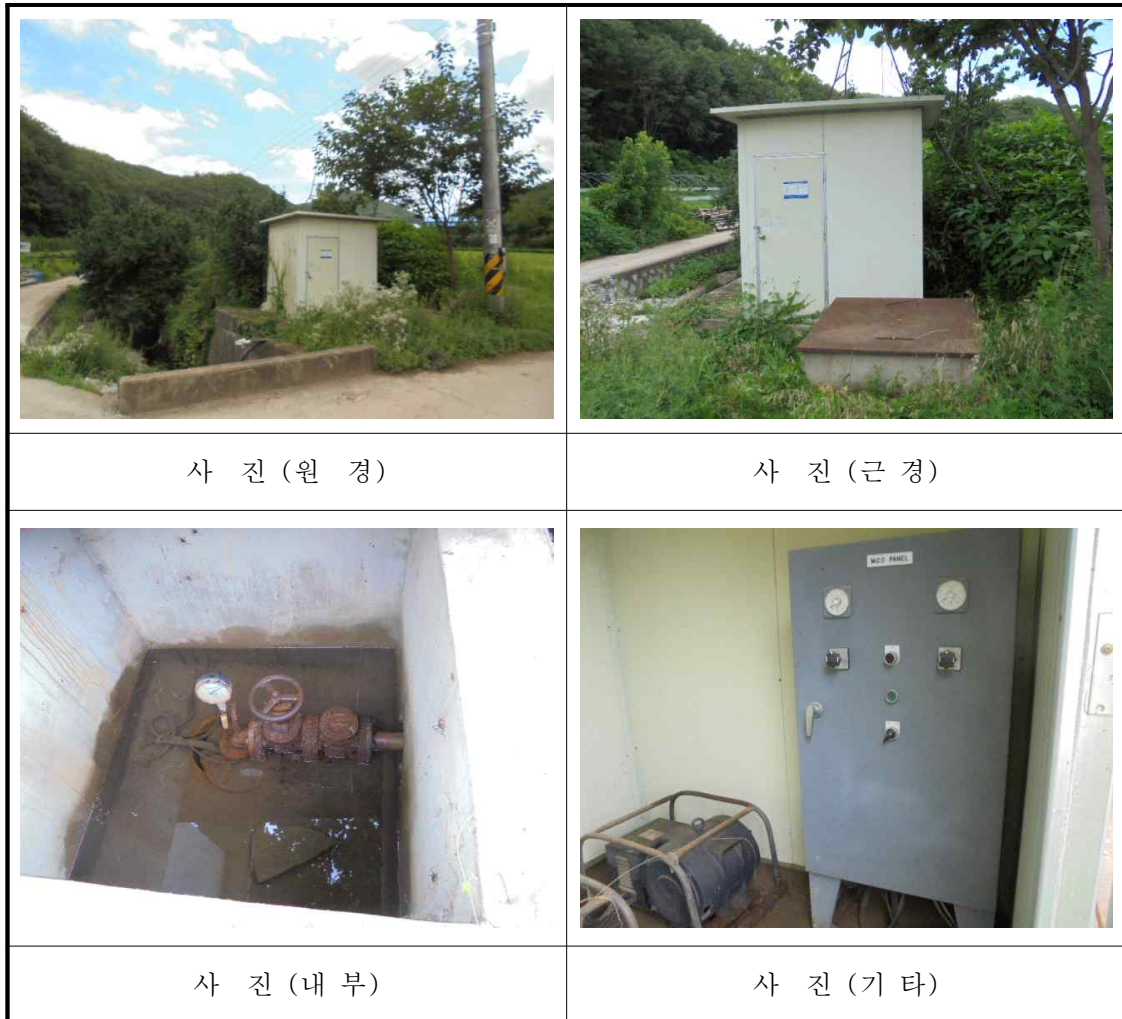
라. 사진대지

문제점	유량계 없음, 수위측정관 없음, 출수장치 없음		
대책	유량계 설치, 수위측정관 설치, 출수장치 설치		
추정소요사업비 (공 종 별)	공종(항목)	처리내역	처리비용 (단위: 천원)
	유량계 없음	유량계 설치	231
	수위측정관 없음	수위측정관 설치	167
	출수장치 없음	출수장치 설치	38
	계		436

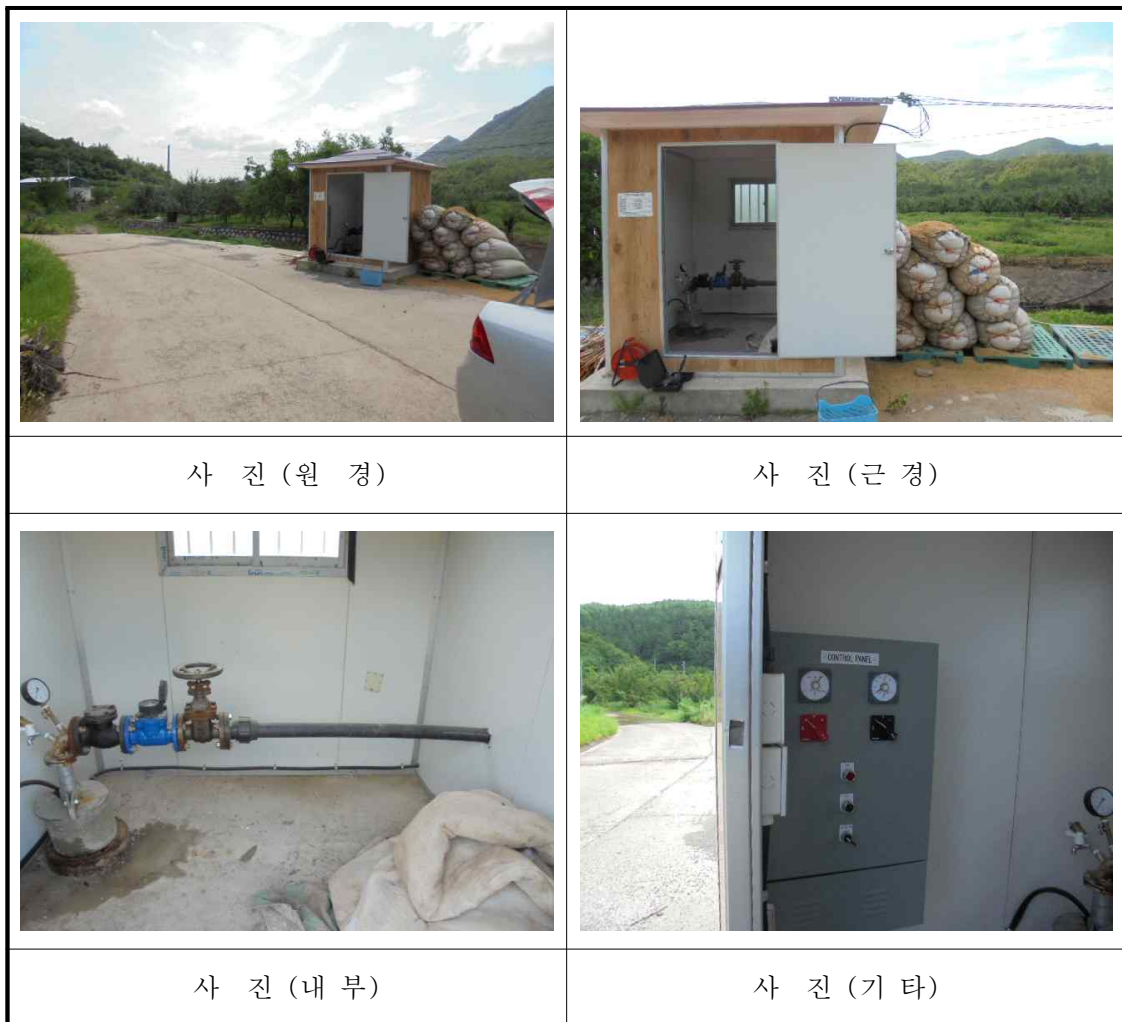
라. 사진대지

문제점	수위측정관 없음		
대책	수위측정관 설치		
추정소요사업비 (공 종 별)	공종(항목)	처리내역	처리비용 (단위: 천원)
	수위측정관 없음	수위측정관 설치	167
	계		167

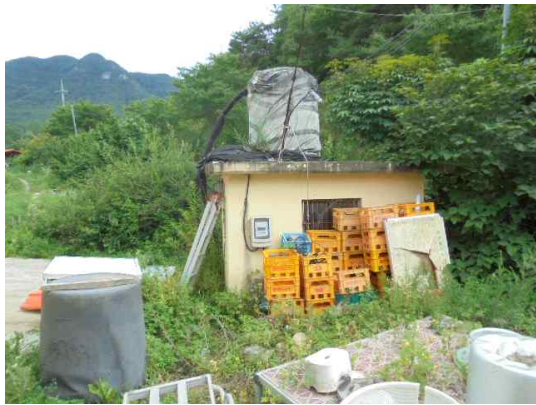
라. 사진대지

문제점	유량계 없음, 수위측정관 없음, 출수장치 없음		
대책	유량계 설치, 수위측정관 설치, 출수장치 설치		
추정소요사업비 (공 종 별)	공종(항목)	처리내역	처리비용 (단위: 천원)
	유량계 없음	유량계 설치	231
	수위측정관 없음	수위측정관 설치	167
	출수장치 없음	출수장치 설치	38
	계		436

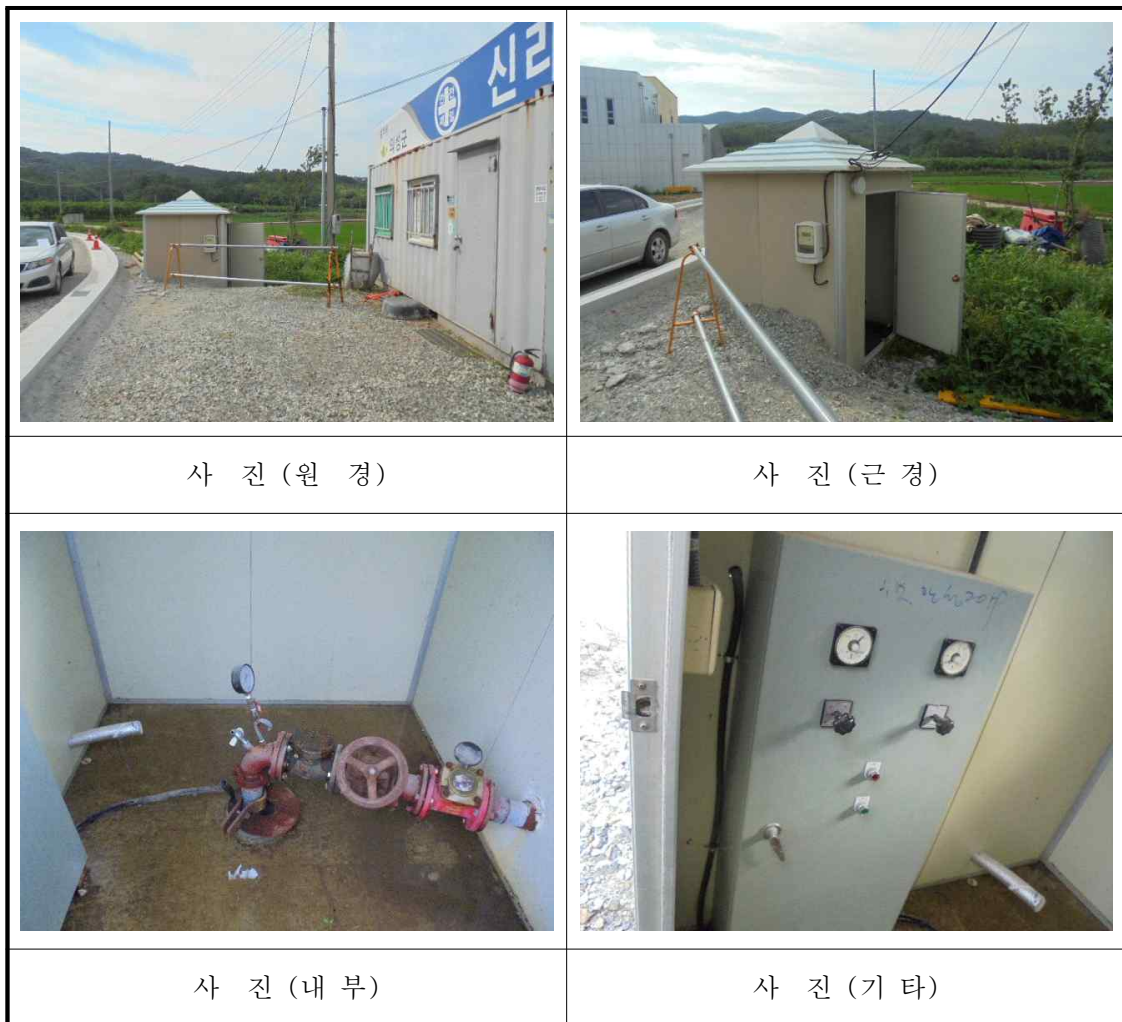
라. 사진대지

문제점	식별불가		
대책	유량계 설치		
추정소요사업비 (공 종 별)	공종(항목)	처리내역	처리비용 (단위: 천원)
	식별불가	유량계 설치	231
	계		231

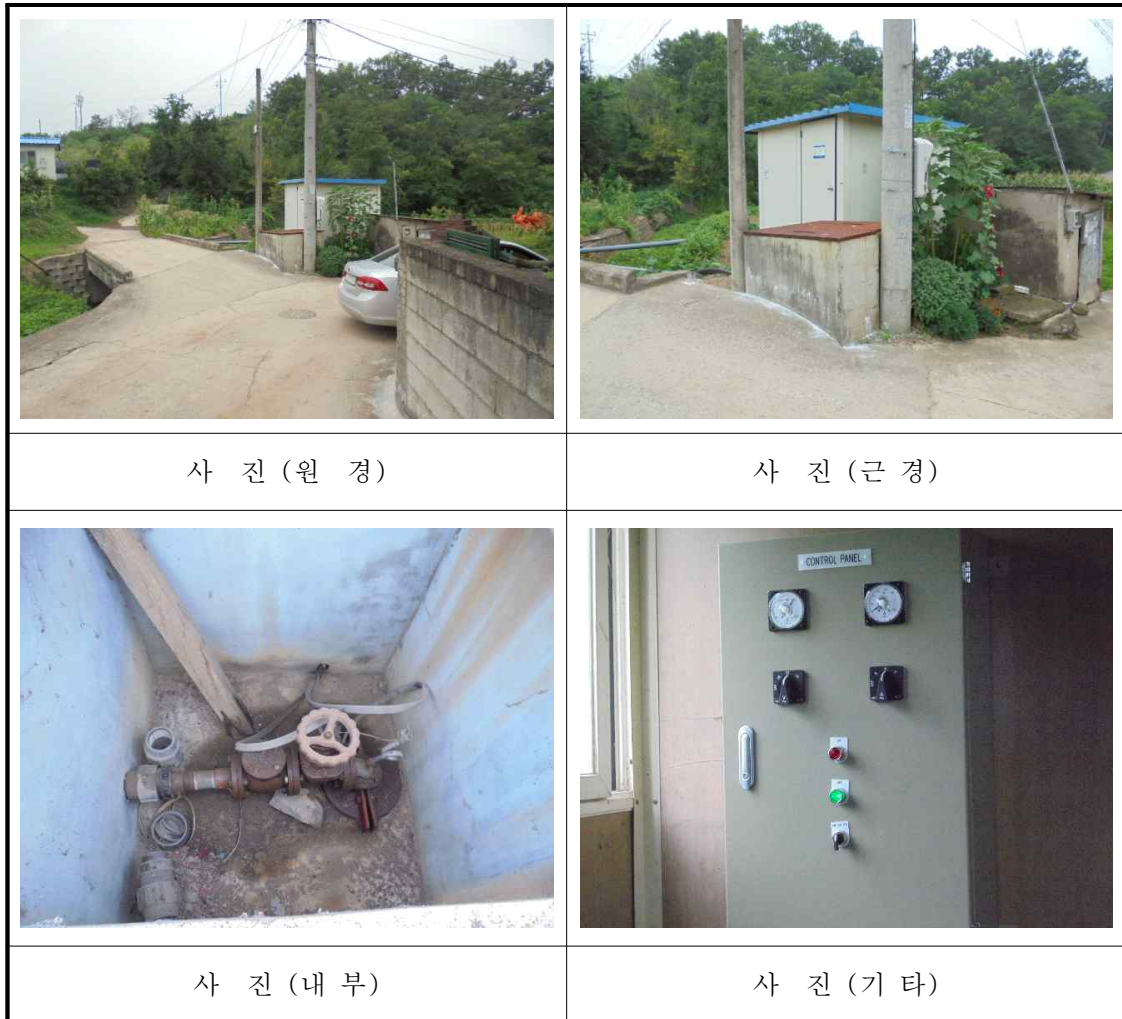
라. 사진대지

문제점	유량계 없음, 수위측정관 없음, 출수장치 없음		
대 책	유량계 설치, 수위측정관 설치, 출수장치 설치		
추정소요사업비 (공 종 별)	공종(항목)	처리내역	처리비용 (단위: 천원)
	유량계 없음	유량계 설치	231
	수위측정관 없음	수위측정관 설치	167
	출수장치 없음	출수장치 설치	38
	계		436

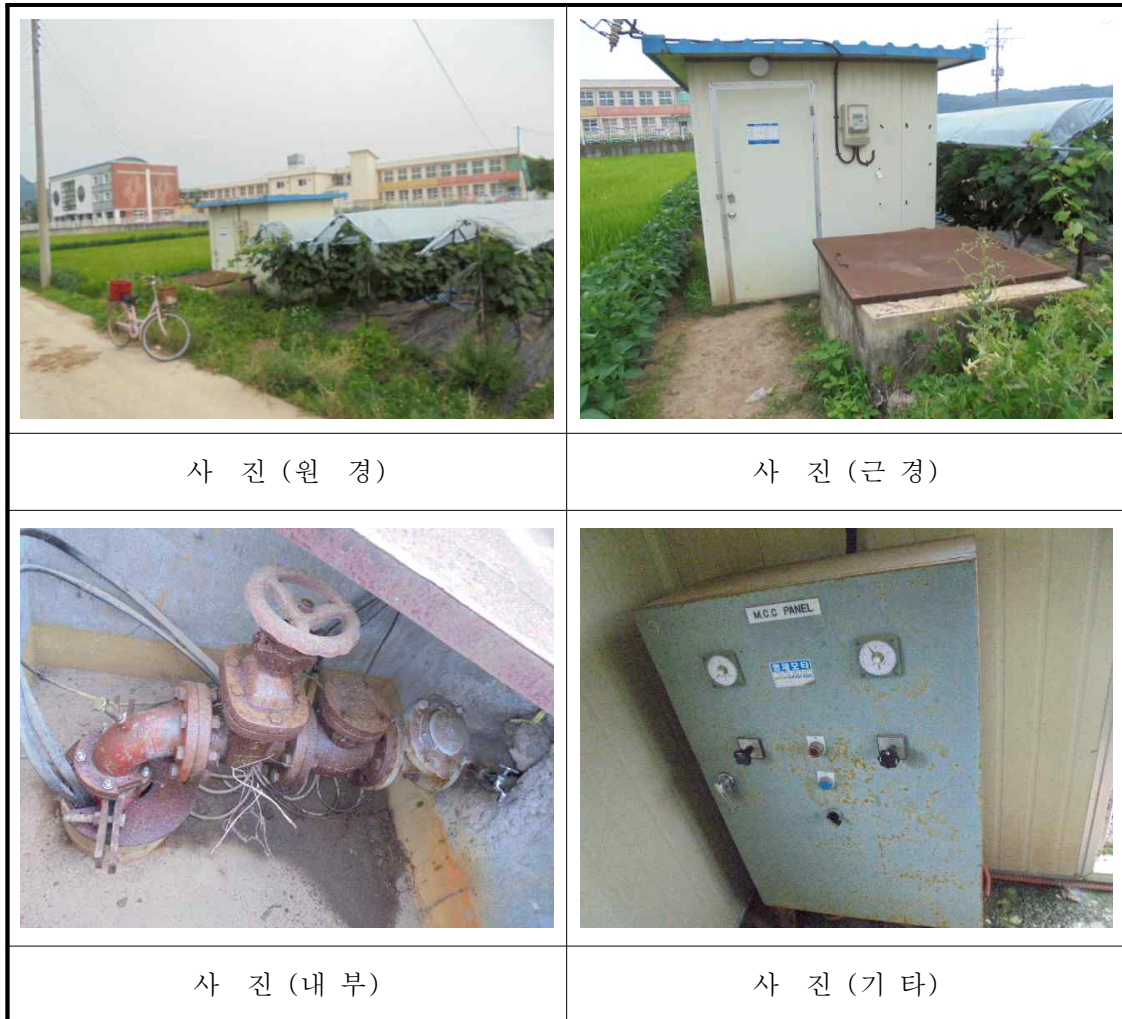
라. 사진대지

문제점	수위측정관 없음		
대 책	수위측정관 설치		
추정소요사업비 (공 종 별)	공종(항목)	처리내역	처리비용 (단위: 천원)
	수위측정관 없음	수위측정관 설치	167
	계		167

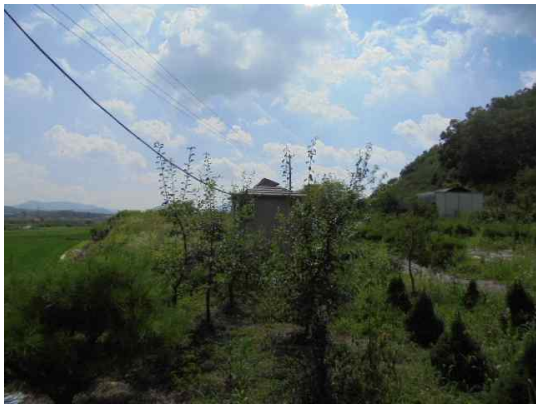
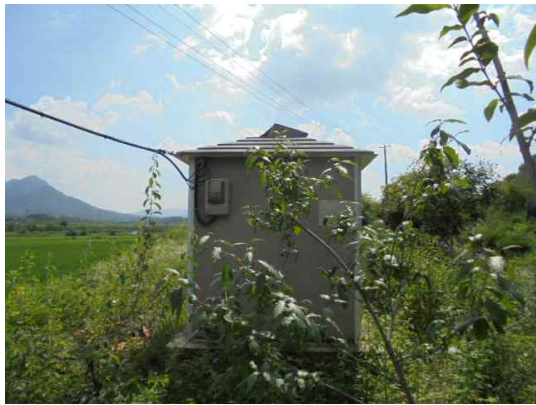
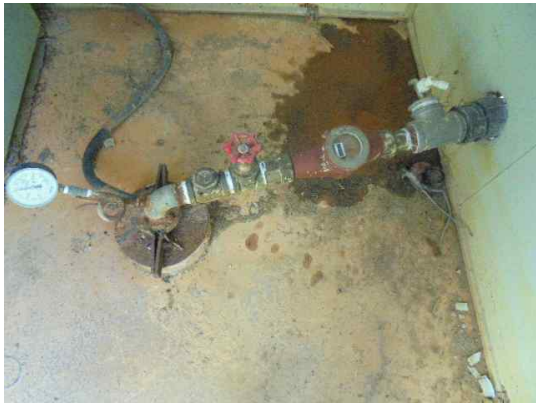
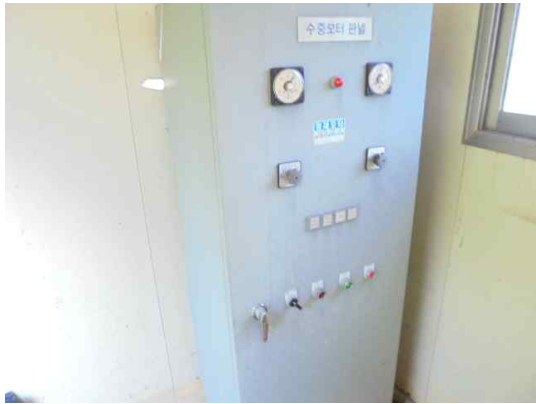
라. 사진대지

문제점	출수장치 없음		
대 책	출수장치 설치		
추정소요사업비 (공 종 별)	공종(항목)	처리내역	처리비용 (단위: 천원)
	출수장치 없음	출수장치 설치	38
	계		38

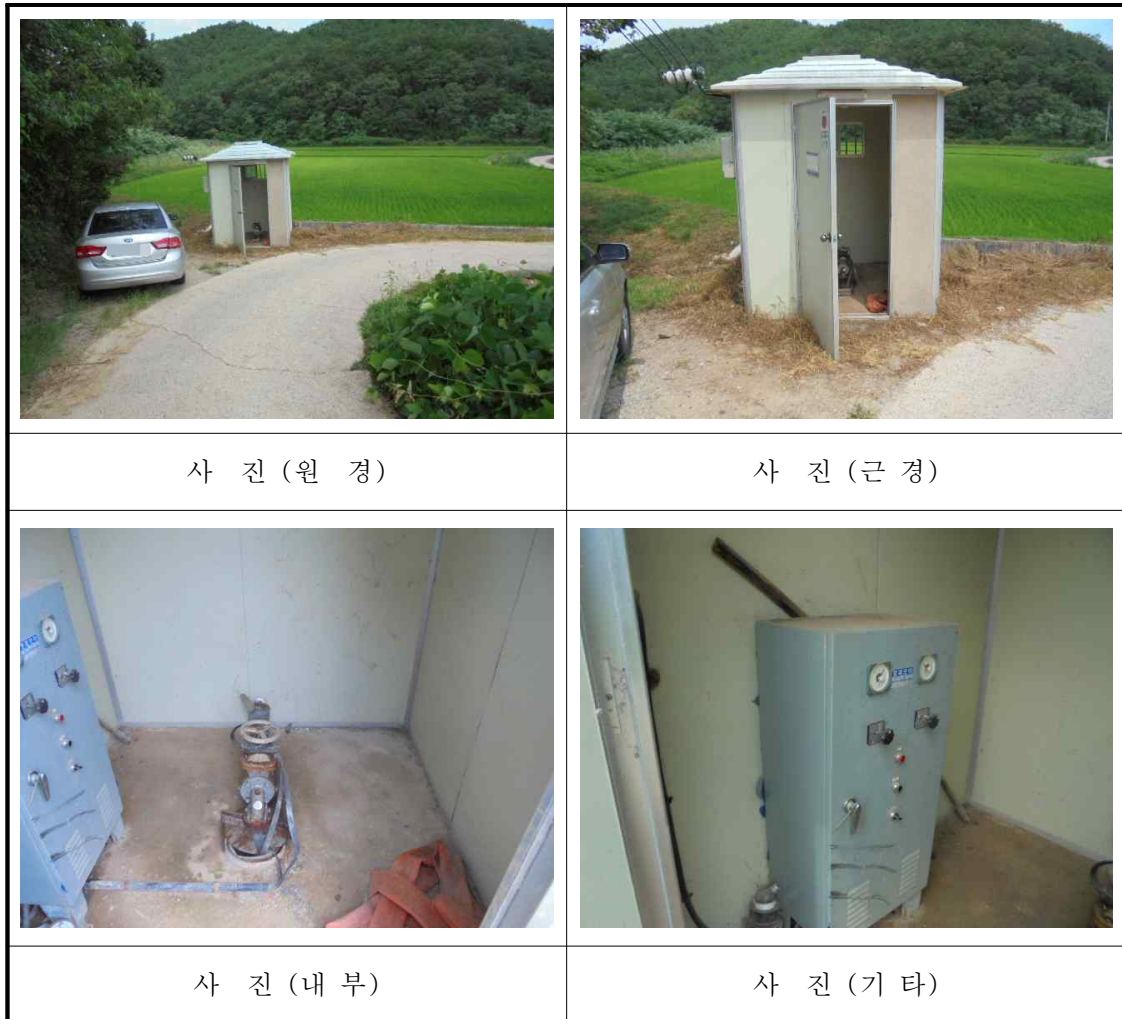
라. 사진대지

문제점	수위측정관 없음		
대 책	수위측정관 설치		
추정소요사업비 (공 종 별)	공종(항목)	처리내역	처리비용 (단위: 천원)
	수위측정관 없음	수위측정관 설치	167
	계		167

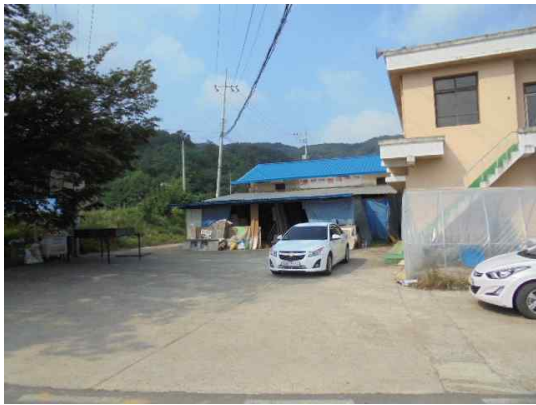
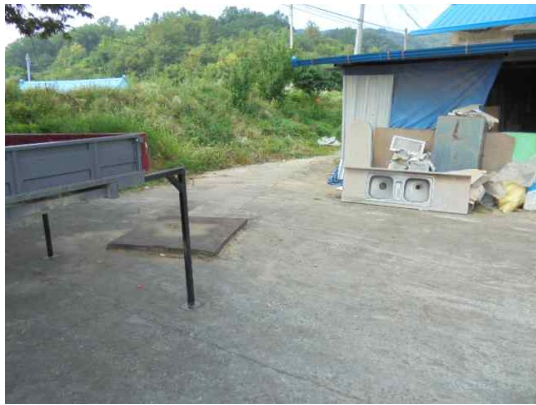
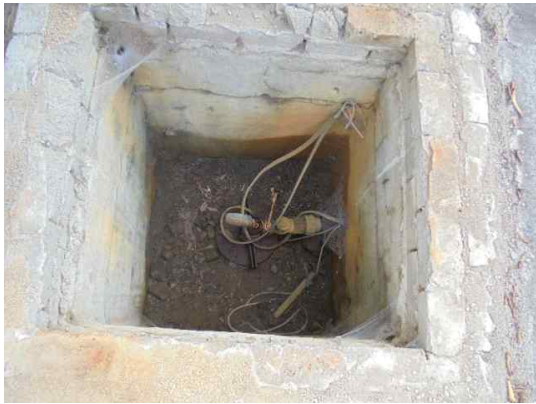
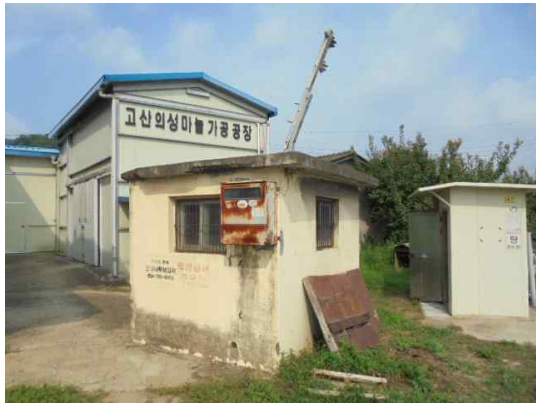
라. 사진대지

문제점	유량계 없음, 수위측정관 없음, 출수장치 없음		
대책	유량계 설치, 수위측정관 설치, 출수장치 설치		
추정소요사업비 (공 종 별)	공종(항목)	처리내역	처리비용 (단위: 천원)
	유량계 없음	유량계 설치	231
	수위측정관 없음	수위측정관 설치	167
	출수장치 없음	출수장치 설치	38
	계		436

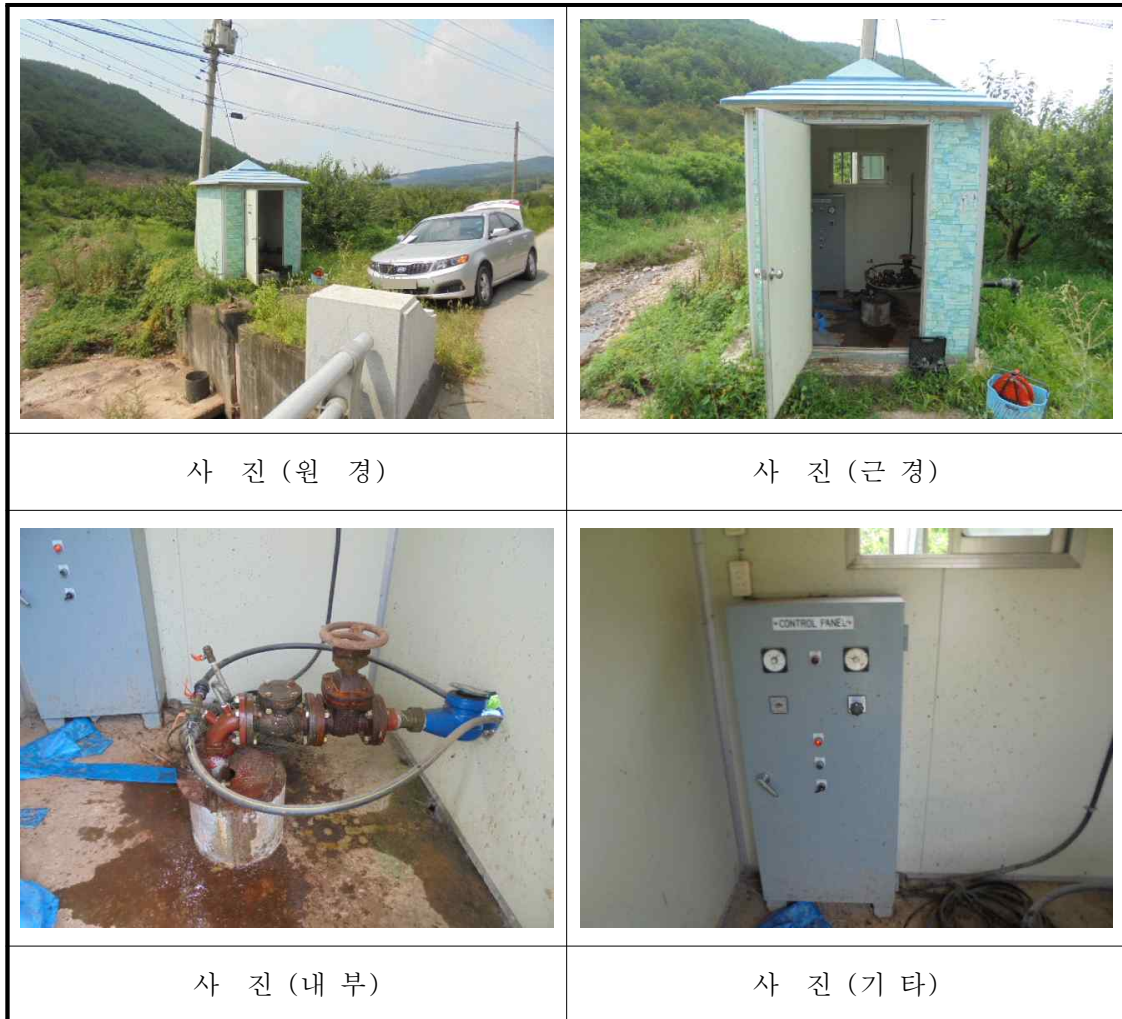
라. 사진대지

문제점	수위측정관 없음		
대책	수위측정관 설치		
추정소요사업비 (공 종 별)	공종(항목)	처리내역	처리비용 (단위: 천원)
	수위측정관 없음	수위측정관 설치	167
	계		167

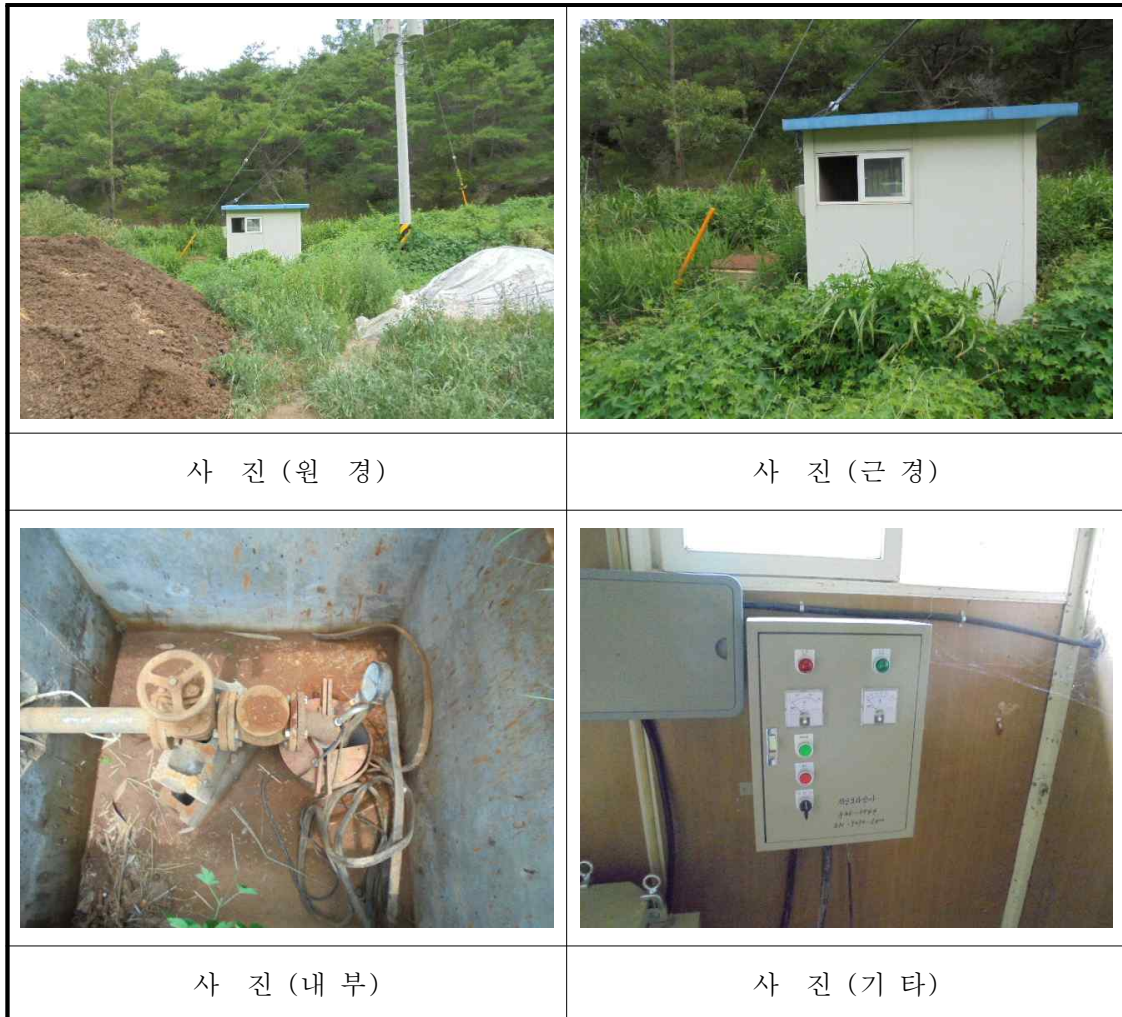
라. 사진대지

문제점	유량계 없음, 수위측정관 없음, 출수장치 없음, 보호공 협소		
대 책	유량계 설치, 수위측정관 설치, 출수장치 설치, 보호공 교체		
추정소요사업비 (공 종 별)	공종(항목)	처리내역	처리비용 (단위: 천원)
	유량계 없음	유량계 설치	231
	수위측정관 없음	수위측정관 설치	167
	출수장치 없음	출수장치 설치	38
	보호공 협소	보호공 교체	988
	계		1,424
