의령군

2016 농촌지하수관리사업 보고서

의정지구

한국농어촌공사

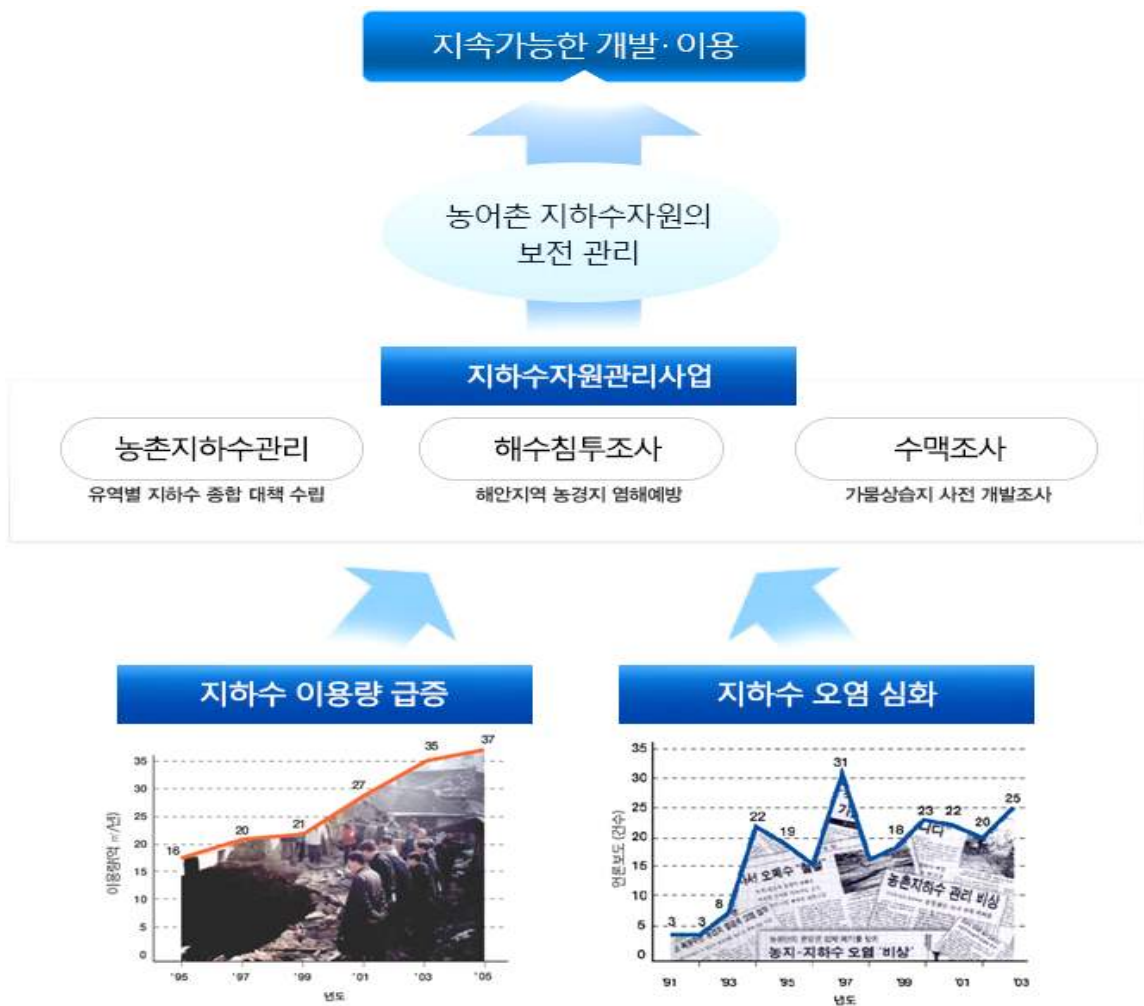
<그림 1-6-1> 지하수자원관리사업 모식도

농어촌지역의 지하수시설물 정보, 개발 이용현황 수질 수량현황 대수층 특성 등에 대해 기존 자료 및 세부 조사 분석 평가 실시하여 농어촌 지하수에 대한 정보를 제공합니다. 2015년까지 226지구(77시군)가 완료되어 농어촌지역의 수량 고갈, 수질오염, 지반침하 등 지하수 재해를 사전에 예방하고 보전과 관리대책 수립에 활용되고 있습니다.

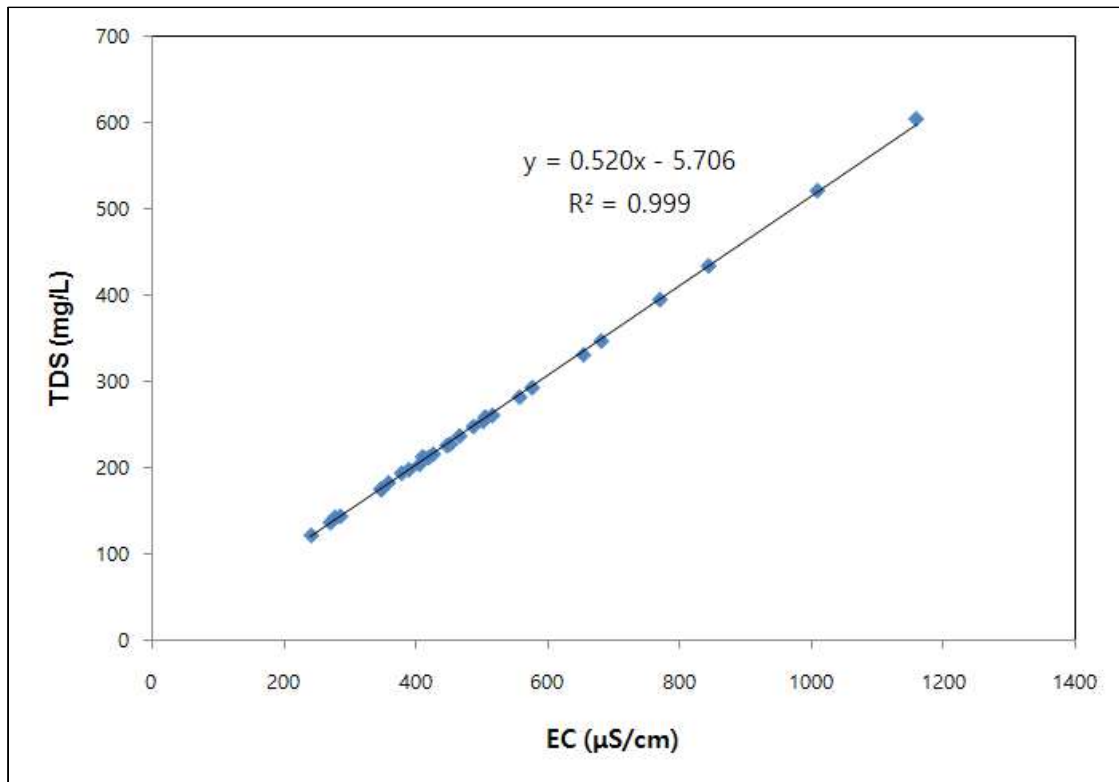
<그림 3-2-15> 전기전도도와 총고용물질과의 상관관계

TDS 값은 multi-meter로 이온전극을 이용하여 구하였다. 조사지역 암반지하수의 TDS 값의 범위는 암반지하수가 108~488 mg/L이며, 평균값은 242.0 mg/L 과 표준편차는 108.4 mg/L로 TDS 함량이 높게 나타났다고, 충적지하수가 163~241 mg/L이며, 평균값은 213.7 mg/L과 표준편차는 35.9 mg/L로 충적지하수의 측정 관정수가 3개 밖에 되지 않아 대표적인 값이라 하기에는 다소 부족하지만 암반지하수의 TDS 함량이 충적지하수에 비해 높게 측정되었다. 이 지역의 기반암인 퇴적암류의 영향을 다소 받고 있을 것으로 판단된다. 조사지역 지하수의 전기전도도와 TDS 와의 상관관계를 도식한 결과 밀접한 상관성($R^2 = 0.999$)을 보인다<그림 3-2-15>.

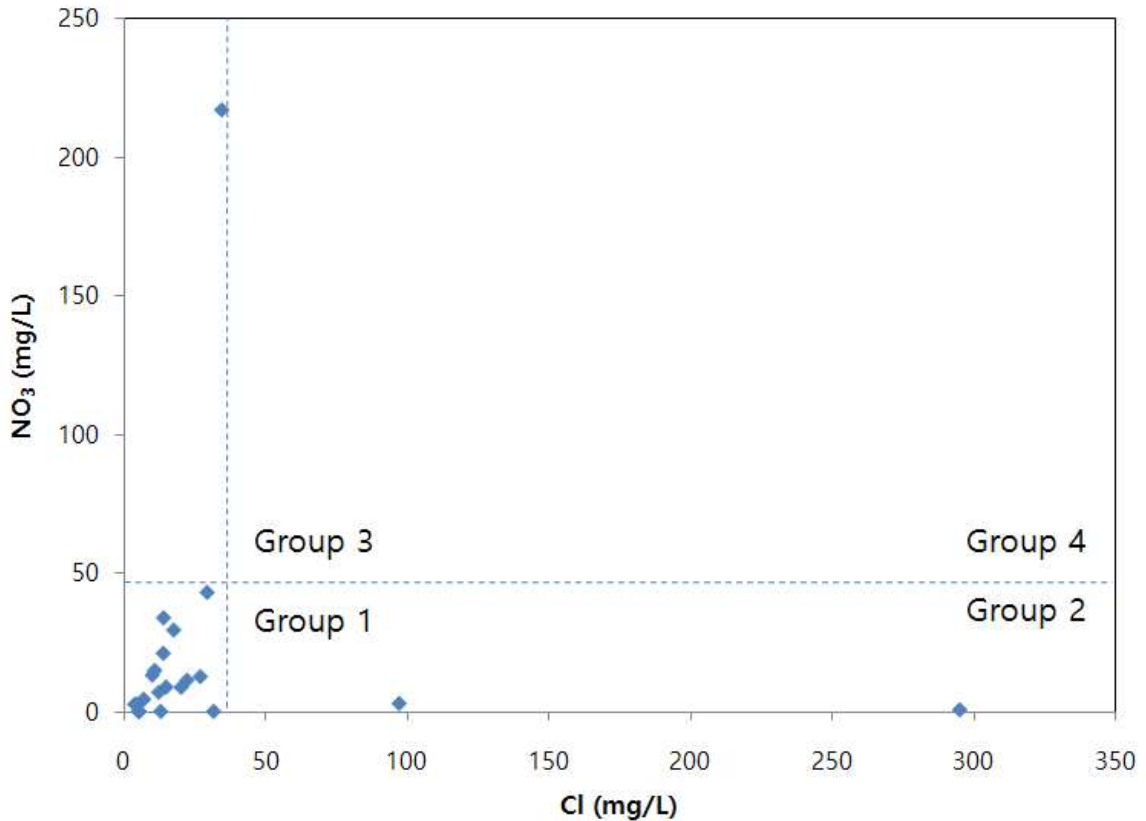
<그림 3-2-18> 염소와 질산염에 의한 지하수 분류

함량에 비해 질산염 농도가 높은 편이다. 외부 오염원에 의한 영향을 받지 않는 Group 1의 지하수 관측정이 대다수였지만, 인위적인 오염이 추정되는 Group 2의 관측정이 2지점에서 나타났으며, Group 3은 1개 관정에서 높은 질산성질소 함량을 나타낸다. 화정리에 있는 1개 관정에서 질산성질소 함량이 높기 때문에 지속적인 향후 관리를 수행하여 주변 지하수로의 오염 확산을 방지하여야 할 것이다.

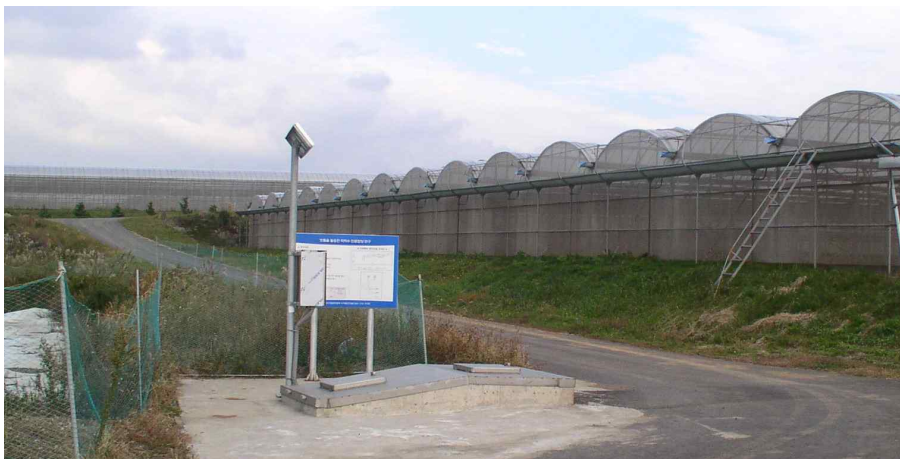
< 지하수 함양정(제주도) >

- 해수침입 현상을 직접적으로 방지하거나 개량하는 지하수관리 방안은 현재 기술적 · 재정적 한계가 있다. 따라서 추가적인 해수침입 지역의 확대 가능성을 해수침투 관측망을 통해 모니터링하면서, 해수침입 현상의 가속화가 인지될 경우 상류에서의 인위적 채수량 억제 또는 인공함양 등의 간접적 관리 기법의 적용이 최선이라 판단된다.

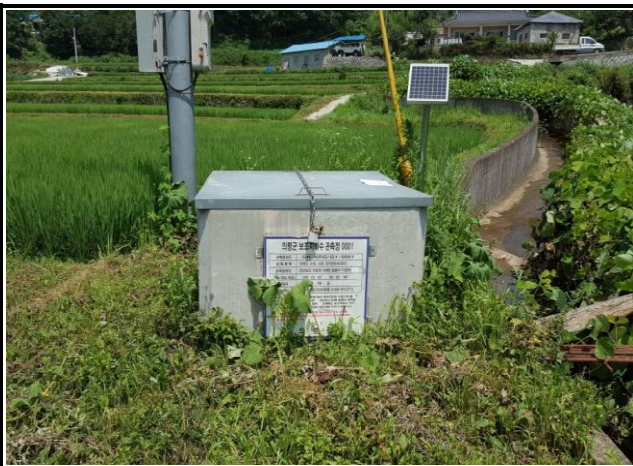
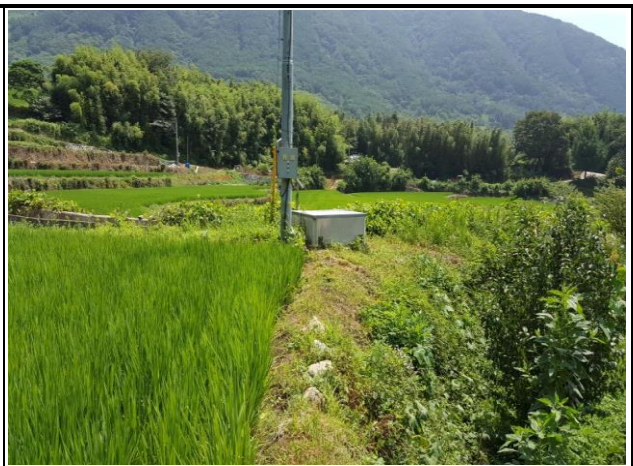
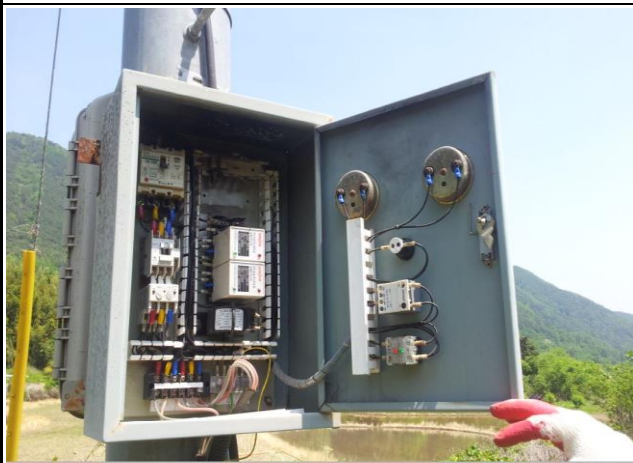
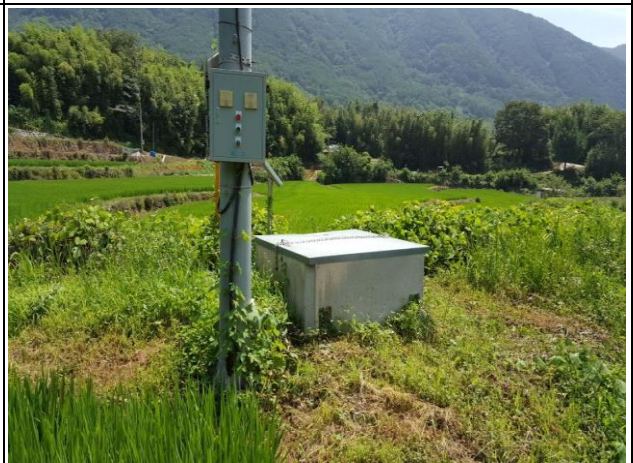
문 제 점	의령군 보조지하수 관측정 0001, 시건장치로 인해 개봉할 수 없었으며 충분한 수량으로 사용시 문제점 없음.		
대 책			
추정소요사업비 (공 중 별)	공 중 (항 목)	처 리 내 역	처 리 비 용
	계

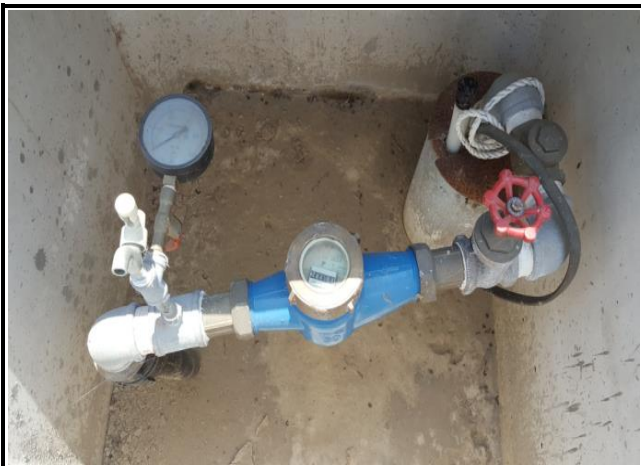
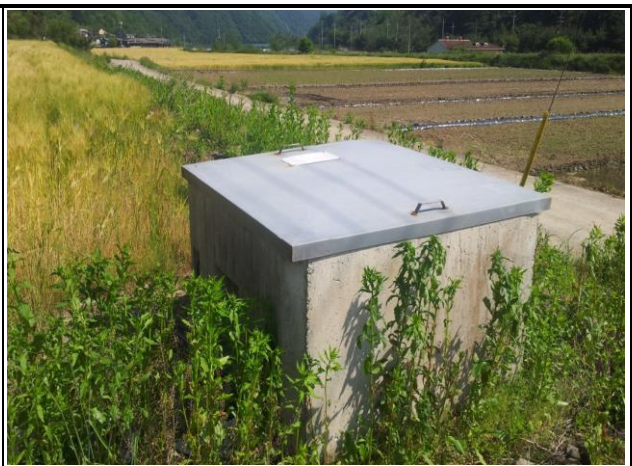
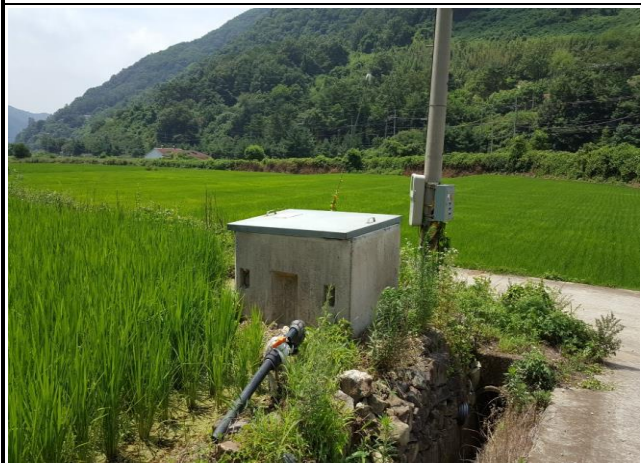
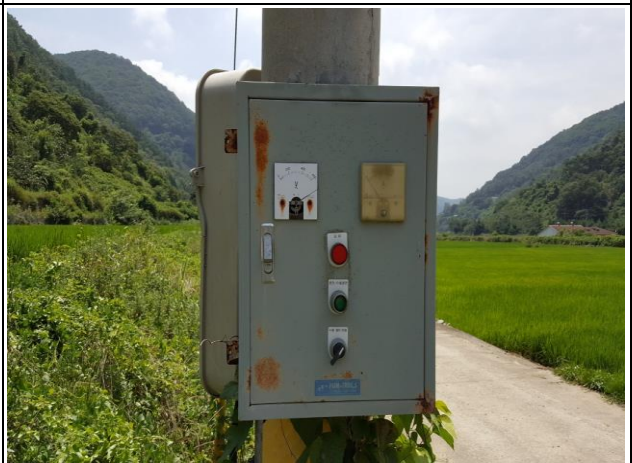
문 제 점	05.18~07.24 기간유량측정. 단위기간 월1,180톤 정도의 이용량이 다소 많은 편이며, 충분한 수량으로 사용시 문제점 없음.		
대 책			
추정소요사업비 (공 중 별)	공 중 (항 목)	처 리 내 역	처 리 비 용
	계

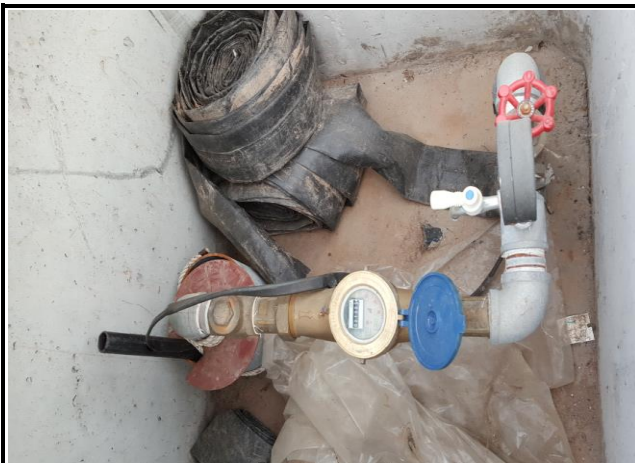
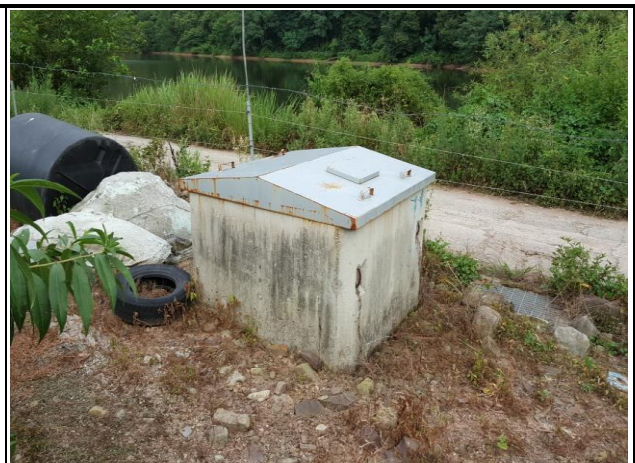
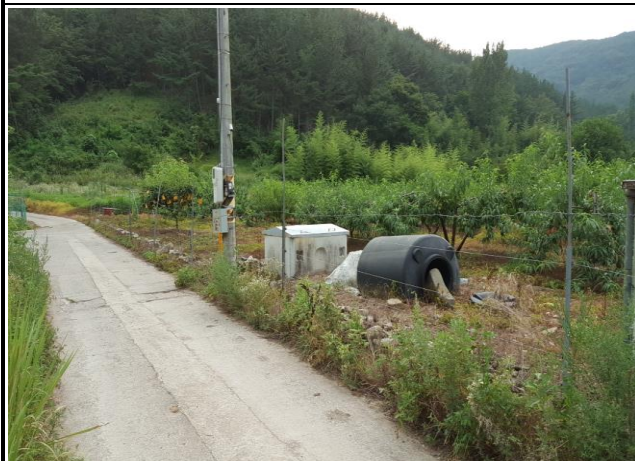
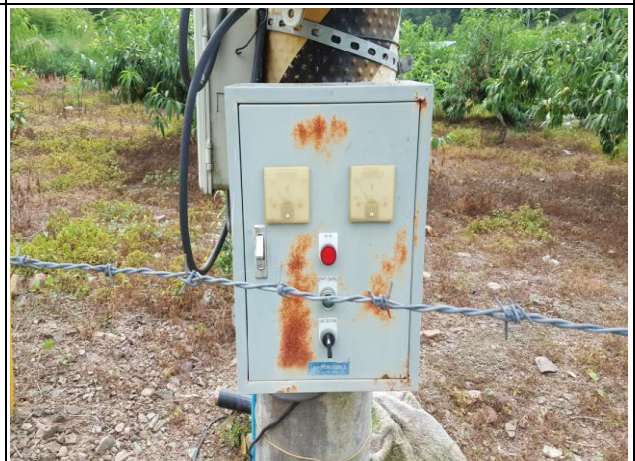
문 제 점	05.23~07.24 기간유량측정. 단위기간 월45톤 정도의 이용량으로서 과수원용으로 사용하고 있으며, 사용시 문제점 없음.		
대 책			
추정소요사업비 (공 중 별)	공 중 (항 목)	처 리 내 역	처 리 비 용
	계

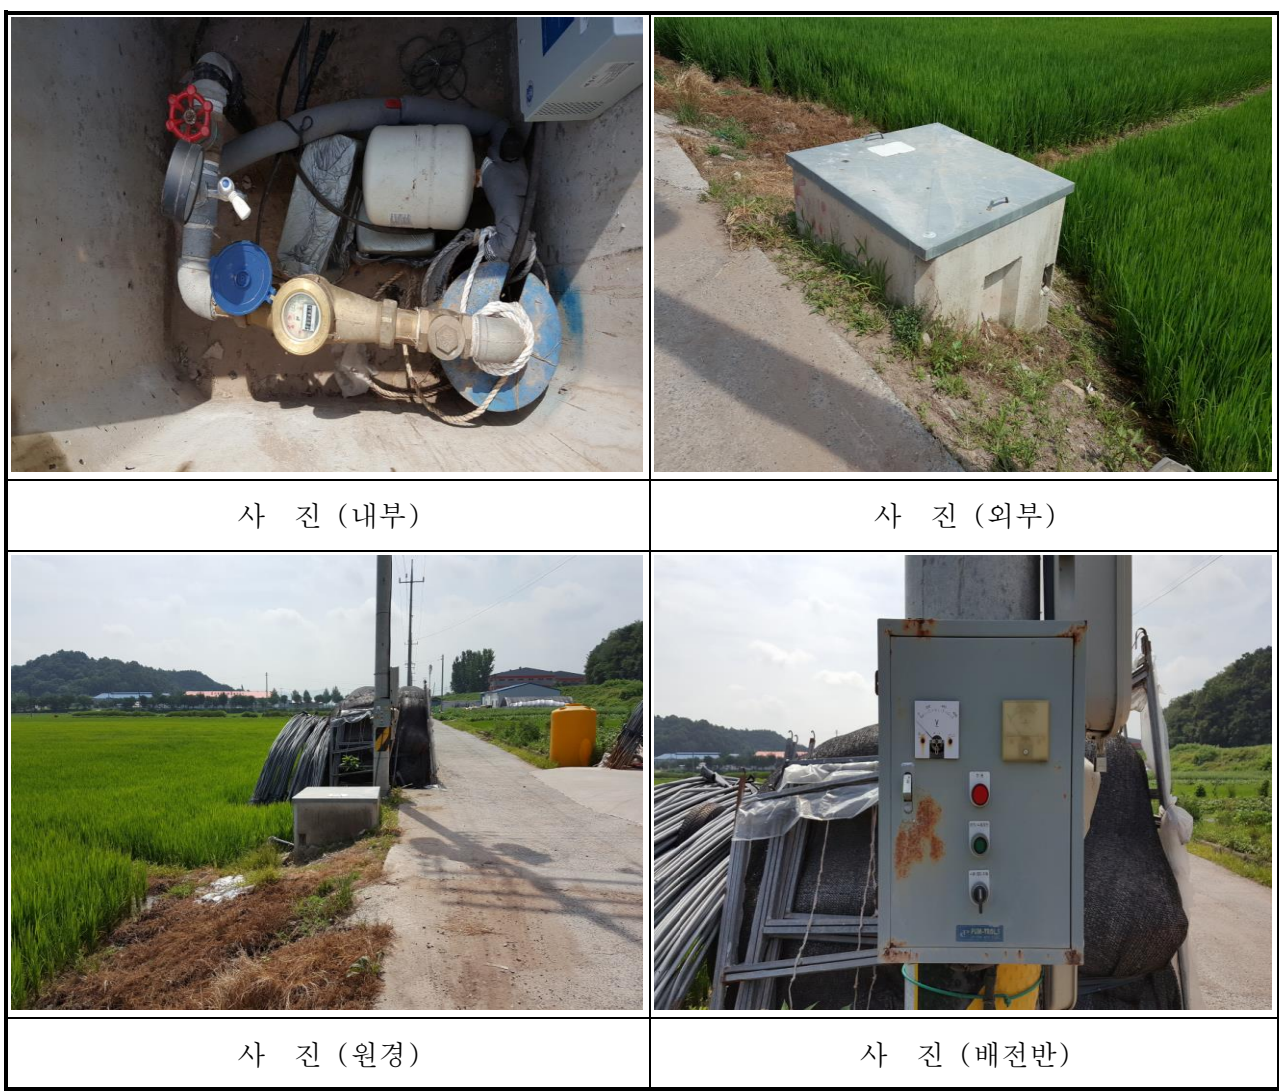
문 제 점	05.23~07.24 기간유량측정. 단위기간 월80톤 정도의 이용량으로서 사용시 문제점 없음. 수위측정관 없음.		
대 책	수위측정관 설치		
추정소요사업비 (공 중 별)	공 중 (항 목)	처 리 내 역	처 리 비 용
	수위측정관	PE-PIPE 설치(50m) (모터인양비용제외)	75천원
	계		75천원

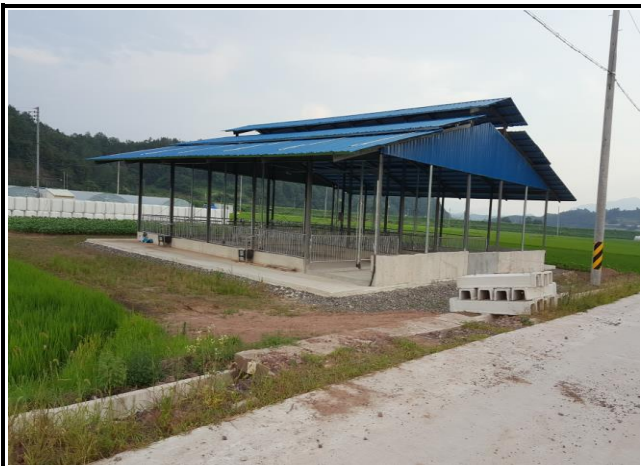
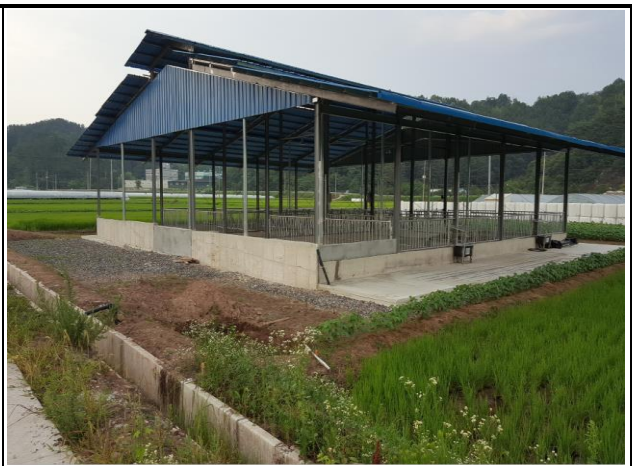
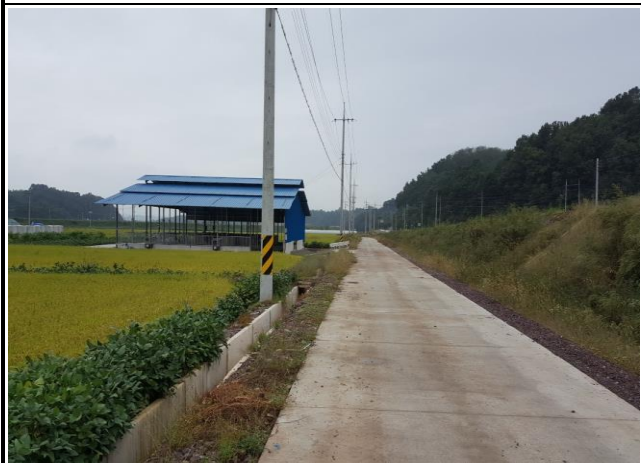
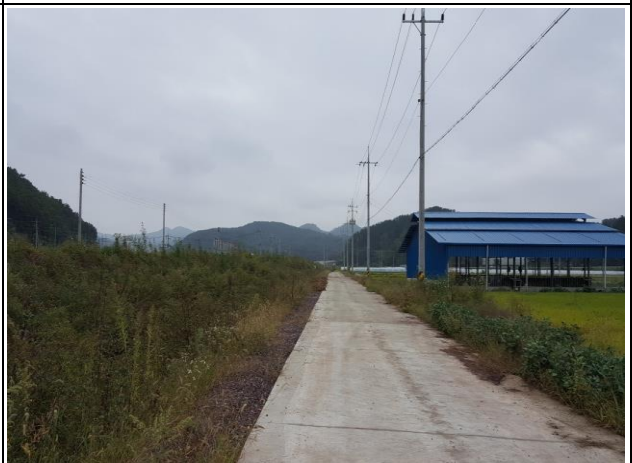
문 제 점	의령-정곡 국도건설공사 중 원상복구 폐공 된 것으로 파악.		
대 책	의령군 행정자료상 원상복구처리 요함.		
추정소요사업비 (공 중 별)	공 중 (항 목)	처 리 내 역	처 리 비 용
	계

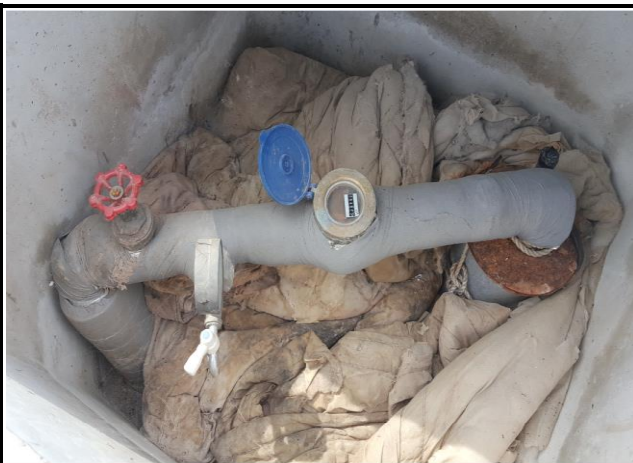
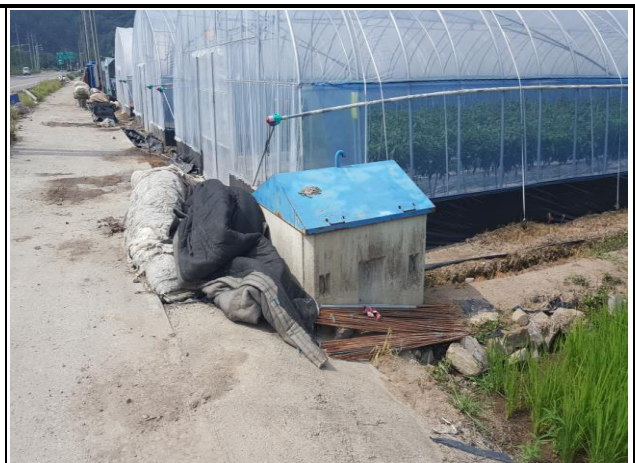
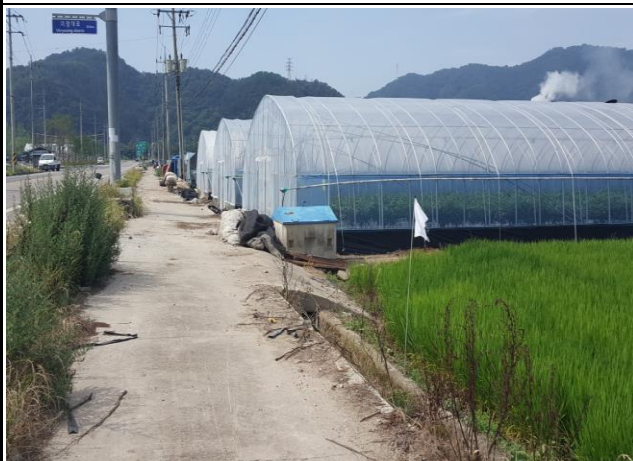
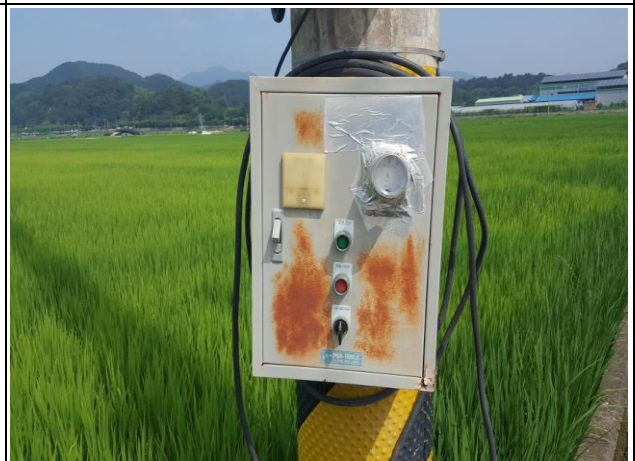
문 제 점	05.25-07.24 기간유량측정. 단위기간 월690톤 정도의 이용량으로서 충분한 수량으로 사용시 문제점 없음.		
대 책			
추정소요사업비 (공 중 별)	공 중 (항 목)	처 리 내 역	처 리 비 용
	계

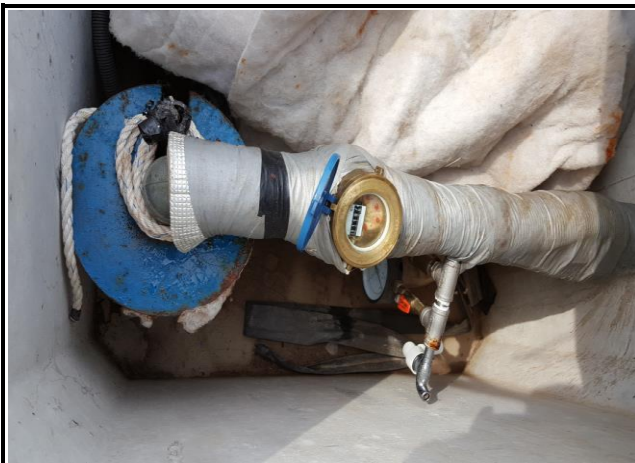
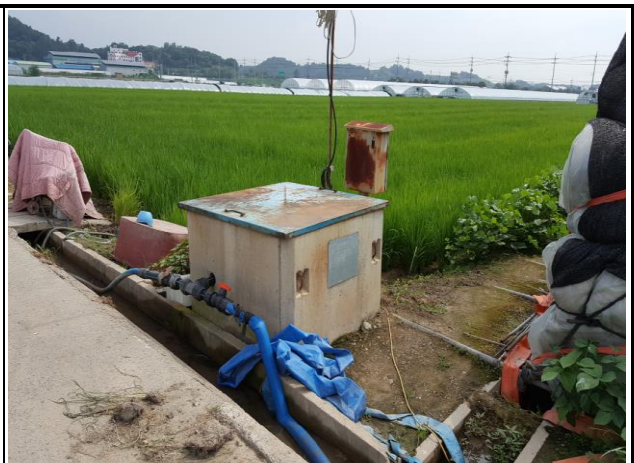
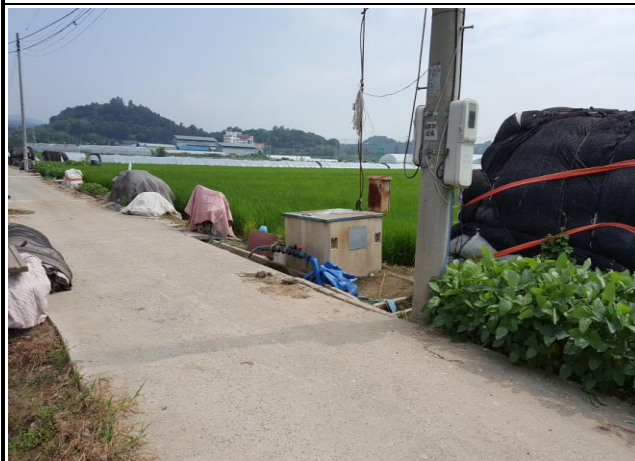
문 제 점	사용시 문제점 없음. 유량계 고장.		
대 책	유량계 교체		
추정소요사업비 (공 중 별)	공 중 (항 목)	처 리 내 역	처 리 비 용
	유량계	유량계 교체	200천원
	계		200천원

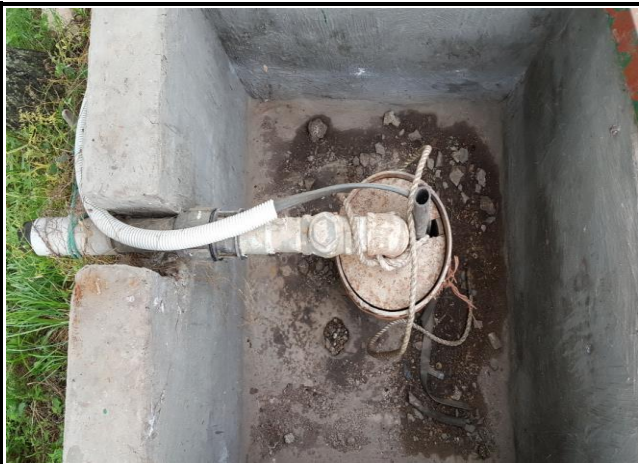
사 진 (내부)

문 제 점	사용시 문제점 없음. 유량계, 출수장치 없음.		
대 책	유량계, 출수장치 설치		
추정소요사업비 (공 중 별)	공 중 (항 목)	처 리 내 역	처 리 비 용
	유량계	설치	200천원
	출수장치	설치	55천원
	계		255천원

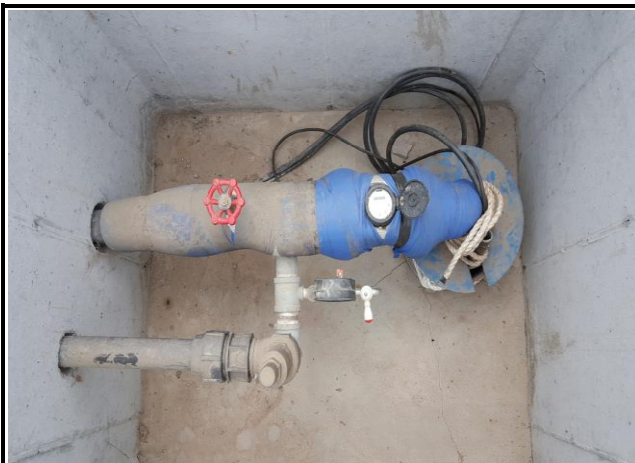
사 진 (내부)

문 제 점	사용시 문제점 없음. 유량계 고장.		
대 책	유량계 교체		
추정소요사업비 (공 중 별)	공 중 (항 목)	처 리 내 역	처 리 비 용
	유량계	유량계 교체	200천원
	계		200천원

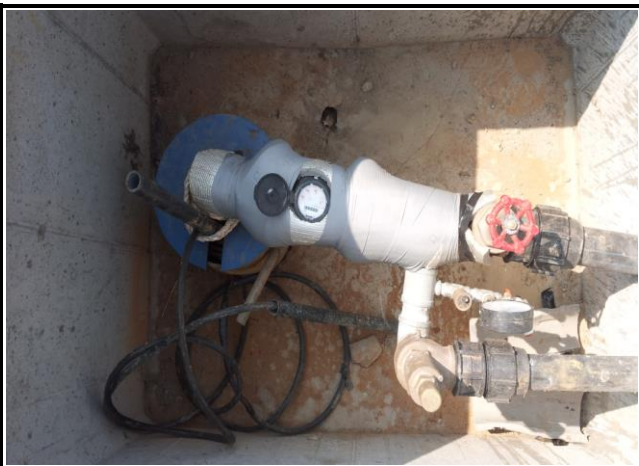
사 진 (내부)

문 제 점	사용시 문제점 없음. 유량계 고장.		
대 책	유량계 교체		
추정소요사업비 (공 중 별)	공 중 (항 목)	처 리 내 역	처 리 비 용
	유량계	유량계 교체	200천원
	계		200천원

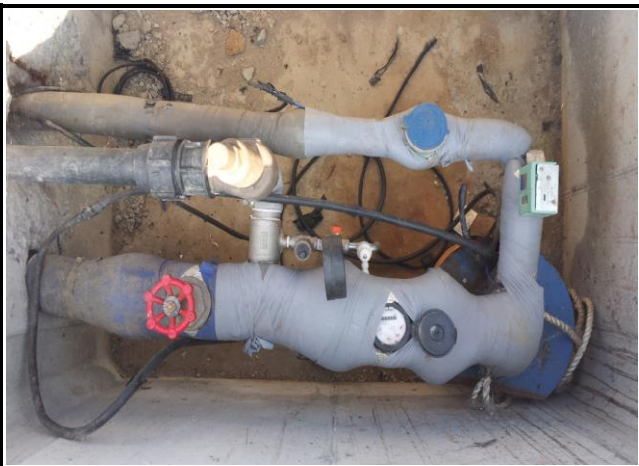
사 진 (내부)

문 제 점	05.25~08.02 기간유량측정. 단위기간 월430톤 정도의 이용량으로서 사용시 문제점 없음. 수위측정관 없음.		
대 책	수위측정관 설치		
추정소요사업비 (공 중 별)	공 중 (항 목)	처 리 내 역	처 리 비 용
	수위측정관	PE-PIPE 설치(50m) (모터인양비용제외)	75천원
	계		75천원

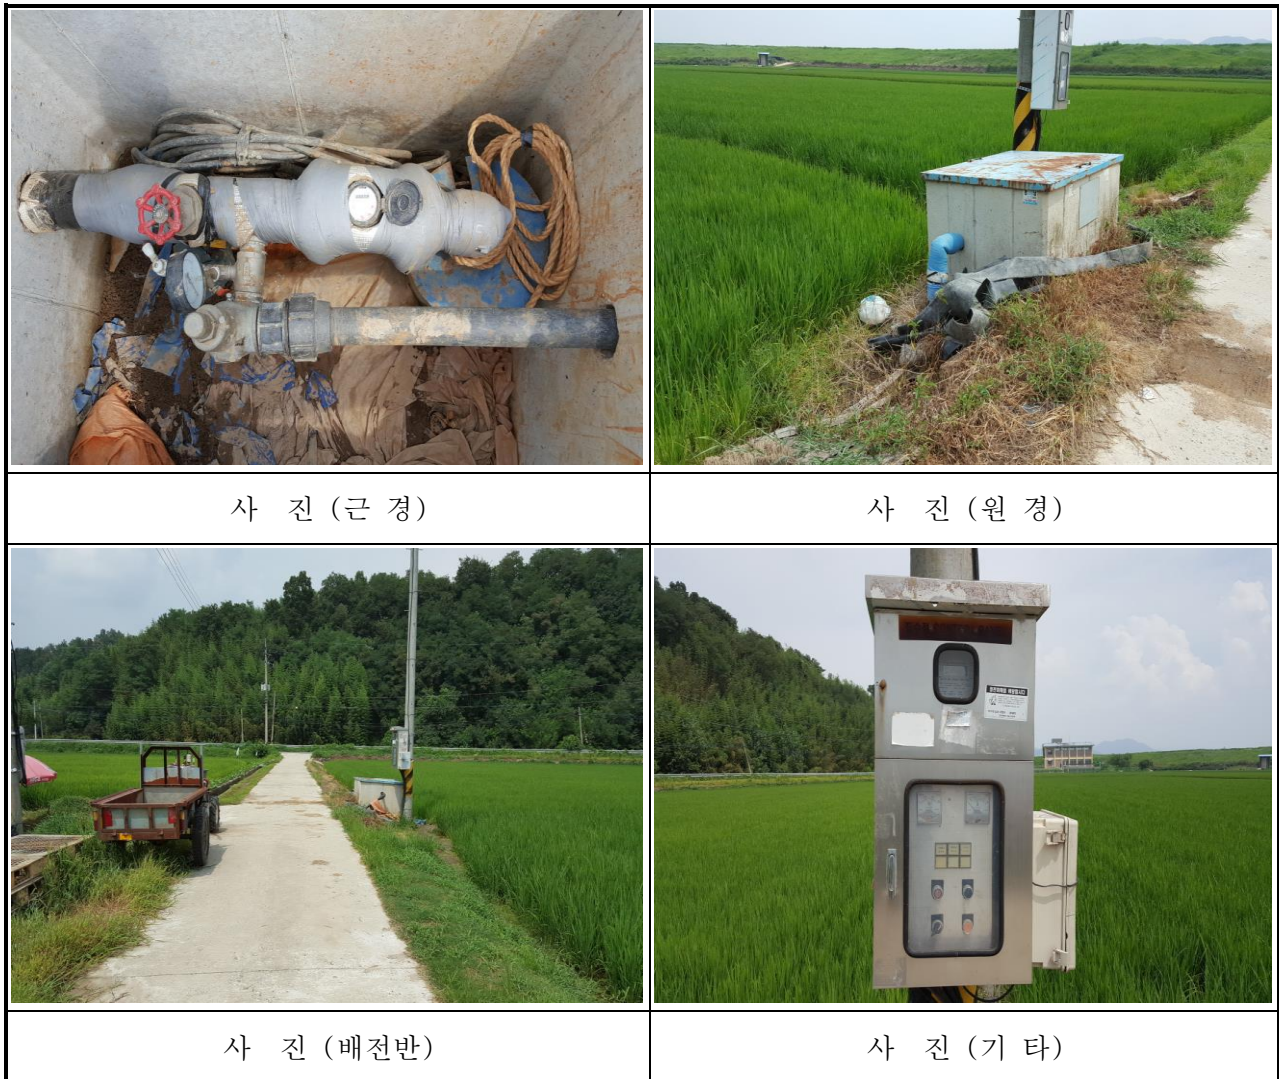
문 제 점	05.25~08.02 기간유량측정. 단위기간 월260톤 정도의 이용량으로서 사용시 문제점 없음. 수위측정관 없음		
대 책	수위측정관 설치		
추정소요사업비 (공 중 별)	공 중 (항 목)	처 리 내 역	처 리 비 용
	수위측정관	PE-PIPE 설치(50m) (모터인양비용제외)	75천원
	계		75천원

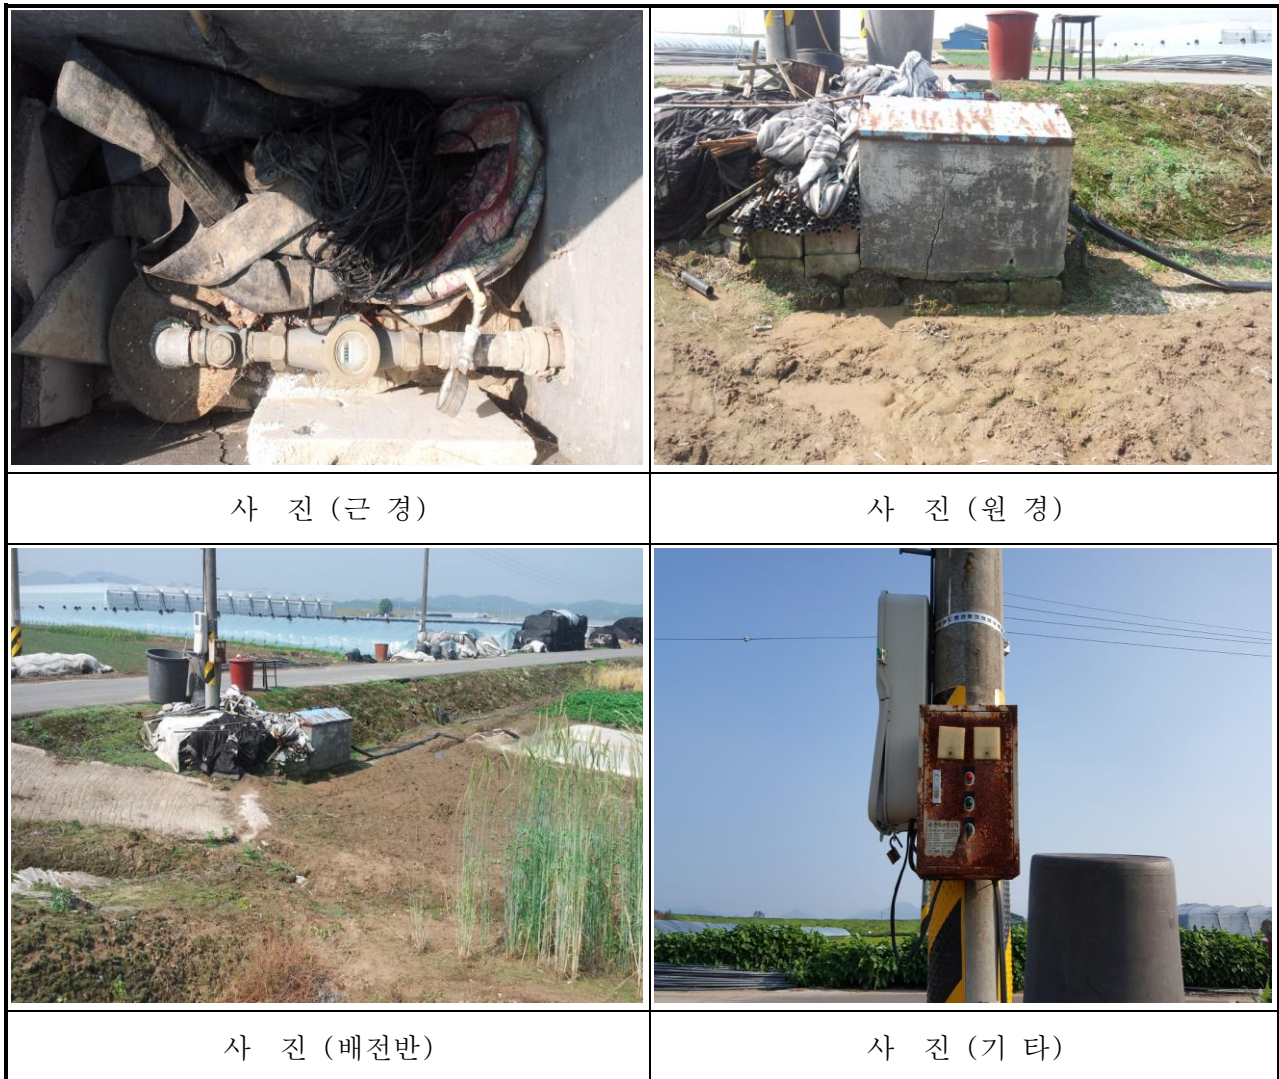
문 제 점	05.25~08.06 기간유량측정. 단위기간 월85톤 정도의 이용량으로서 사용시 문제점 없음. 보호공 노후되어 침하 및 균열 심함. 수위측정관 없음.		
대 책	수위측정관 설치, 균열보수		
추정소요사업비 (공 중 별)	공 중 (항 목)	처 리 내 역	처 리 비 용
	수위측정관	PE-PIPE 설치(50m) (모터인양비용제외)	75천원
	균열보수	시멘트몰탈	100천원
	계		175천원

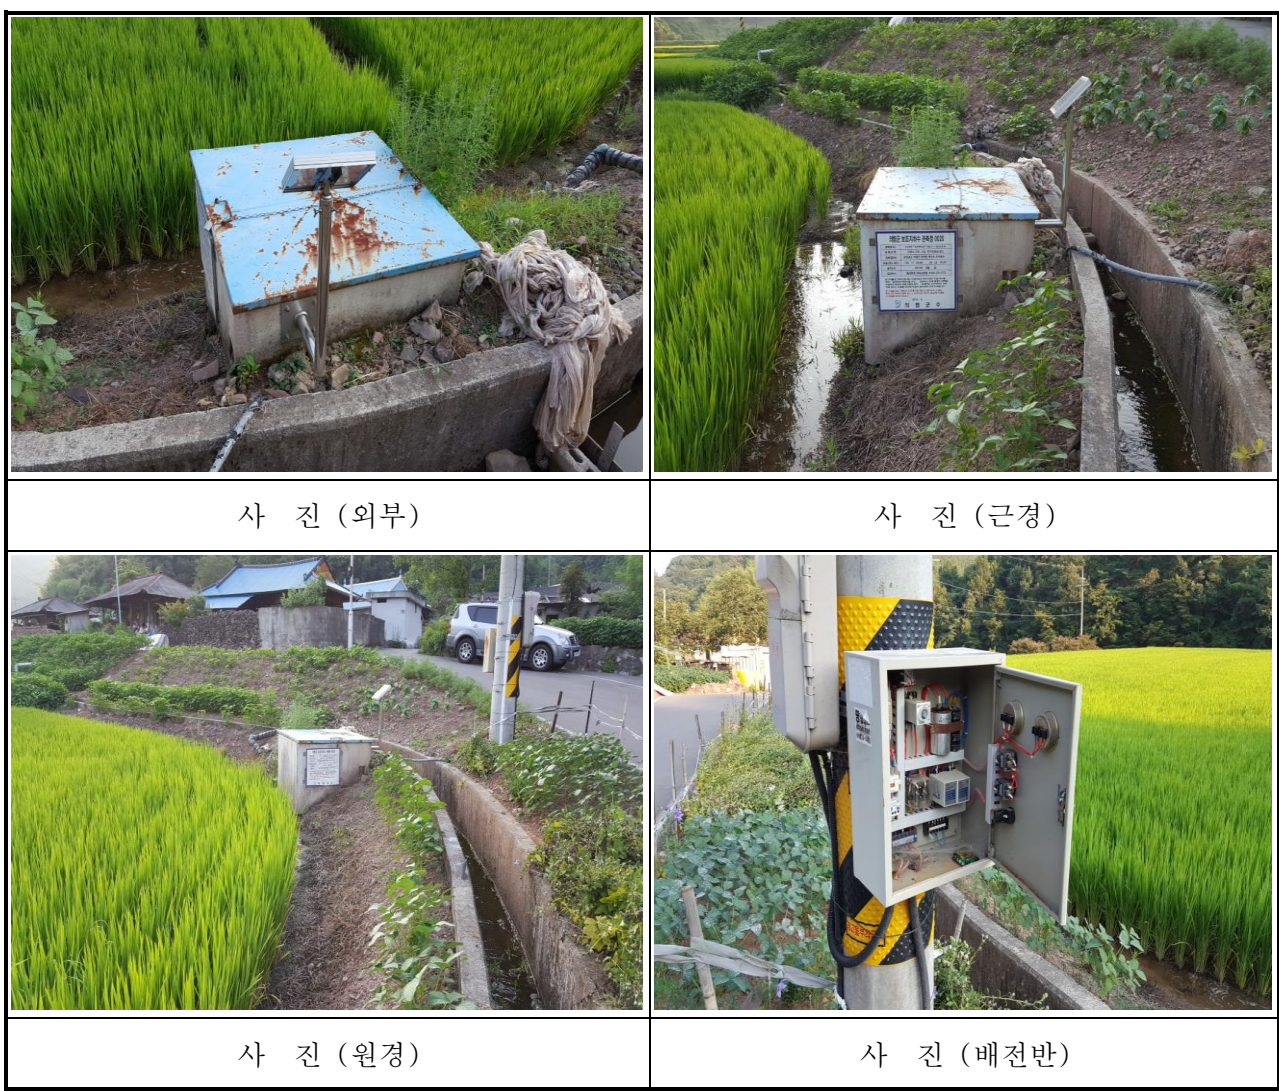
문 제 점	의령군 보조지하수 관측정 0020, 개봉 할 수 없음, 시건장치, 수중모터펌프 고장으로 사용중단.		
대 책	수중모터펌프 설치		
추정소요사업비 (공 중 별)	공 중 (항 목)	처 리 내 역	처 리 비 용
	수중모터펌프	수중모터펌프 5HP 설치 (모터인양비용제외)	2,500천원
	계		2,500천원

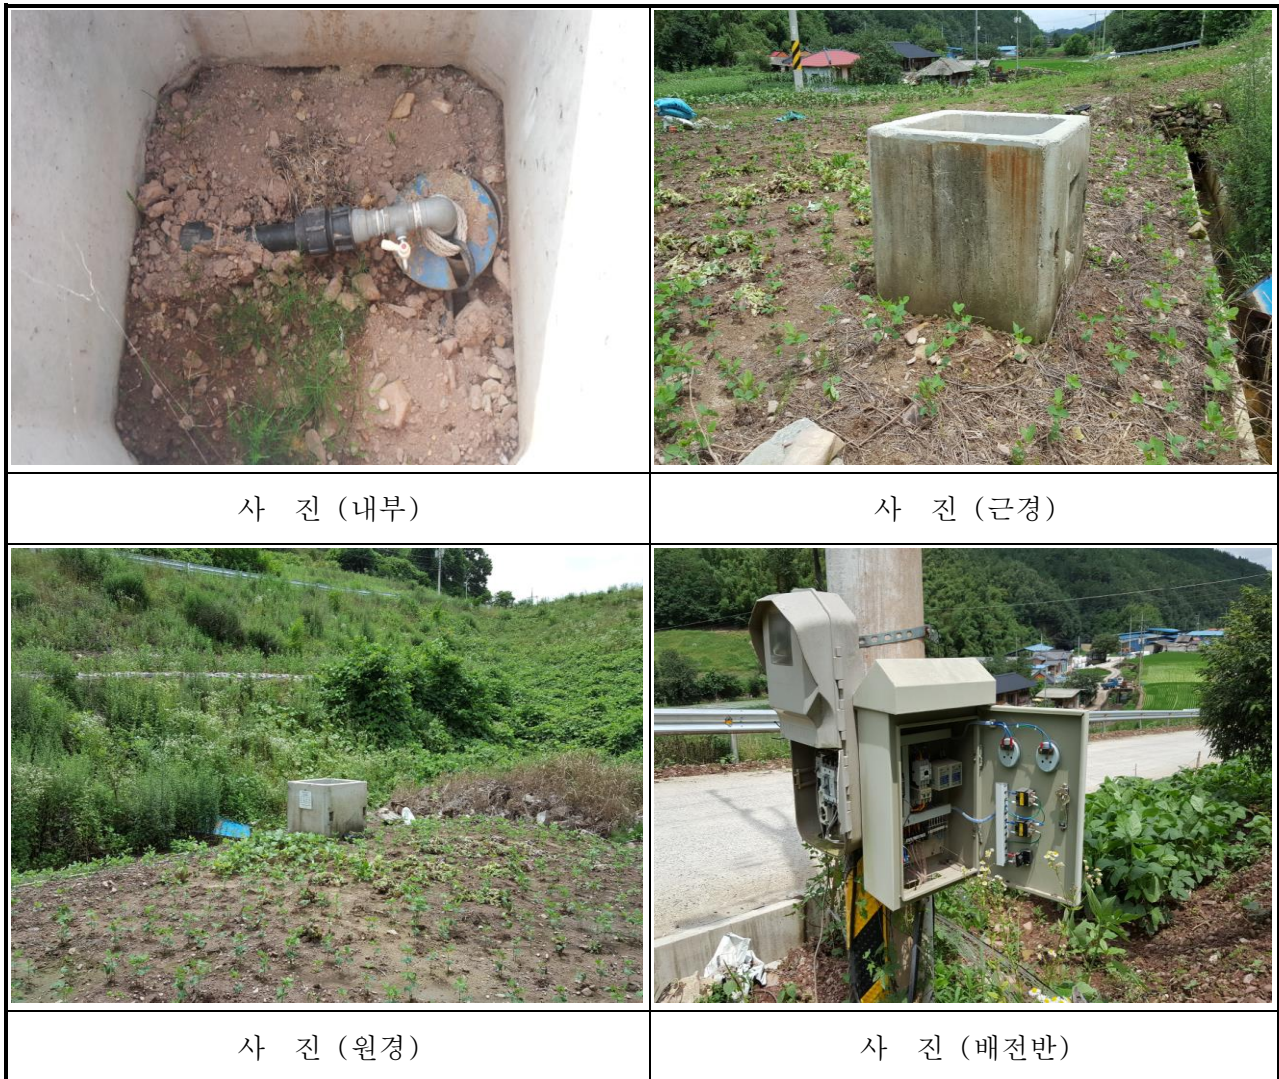
문 제 점	대신저수지 아래에 위치하며 주변의 풍부한 수량으로 지하수 사용량이 그다지 많지 않아 관정 관리가 부실한 상태, 보호공 바닥은 콘크리트처리가 되지 않은 상태이며 뚜껑은 덮여있지 않고 방치되어있음. 원상복구희망. 유량계, 수위측정관 없음.		
대 책	유량계, 수위측정관 설치		
추정소요사업비 (공 중 별)	공 중 (항 목)	처 리 내 역	처 리 비 용
	유량계	설치	200천원
	수위측정관	PE-PIPE 설치(50m) (모터인양비용제외)	75천원
	계		275천원

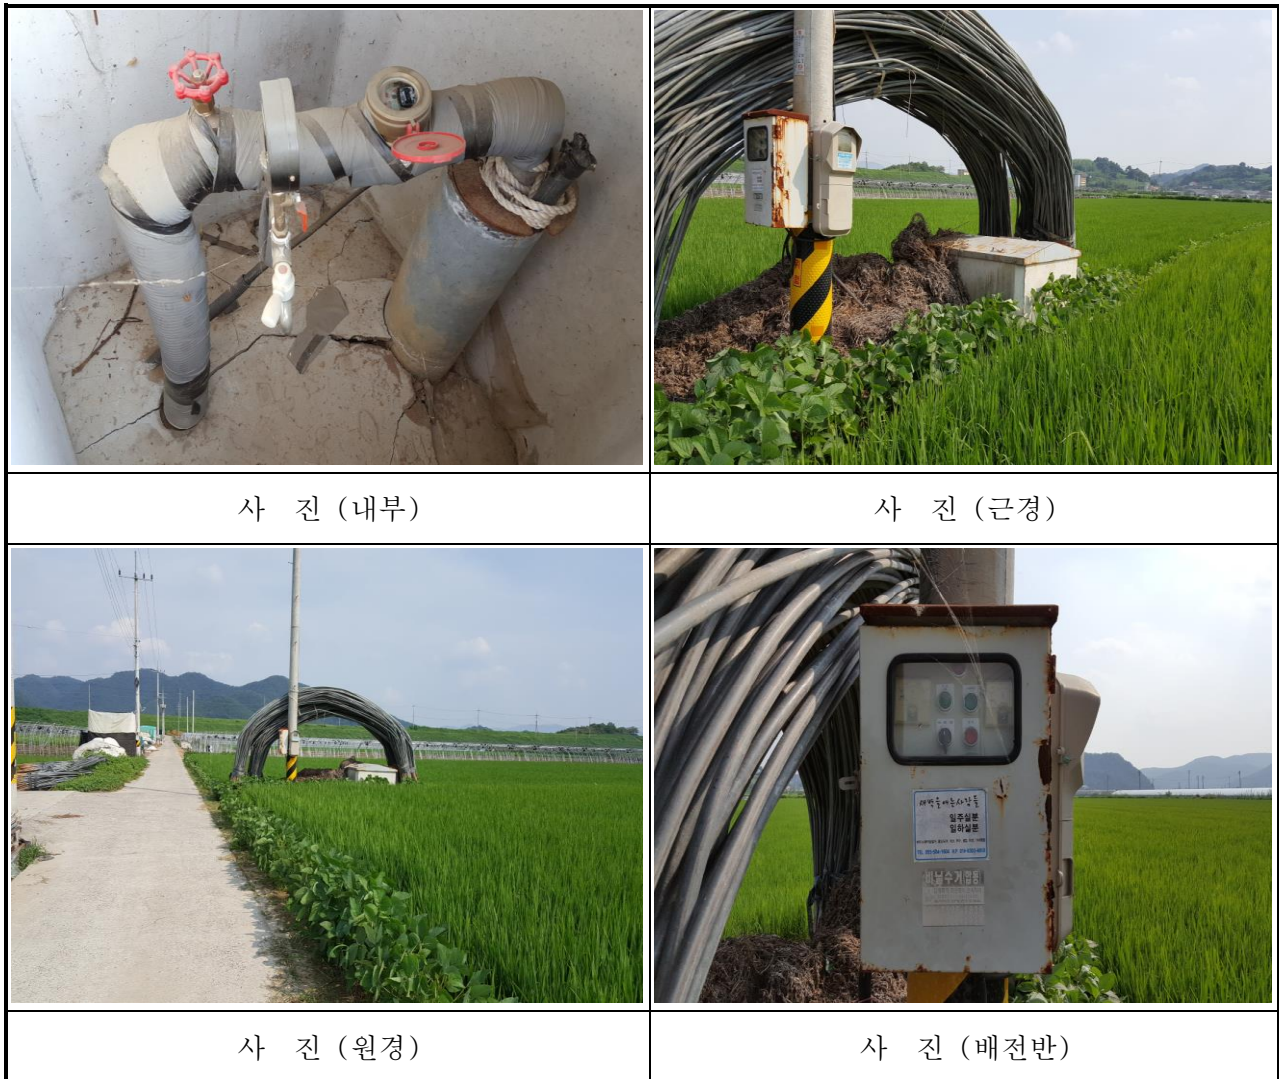
문 제 점	사용시 문제점 없음. 수량이 다소 부족함.		
대 책	적정양수량 및 수중모터펌프 손상 확인.		
추정소요사업비 (공 중 별)	공 중 (항 목)	처 리 내 역	처 리 비 용
	계

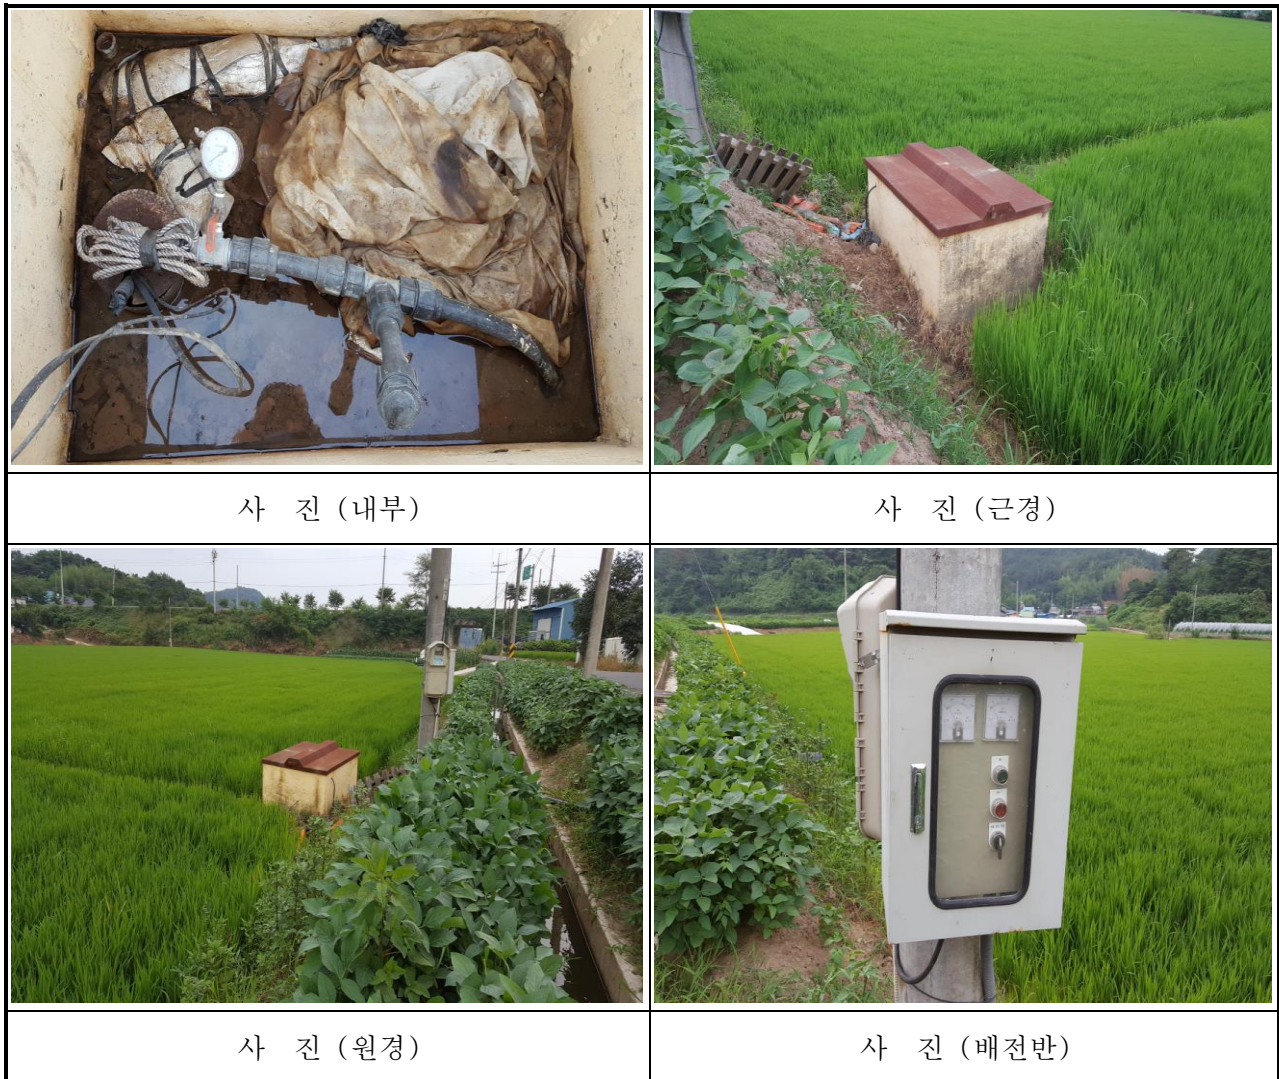
문 제 점	사용시 문제점 없으나 외부 물이 보호공내로 유입되어 오염 우려가 있음. 유량계, 출수장치 없음.		
대 책	유량계, 출수장치 설치. 보호공 내부 방수		
추정소요사업비 (공 중 별)	공 중 (항 목)	처 리 내 역	처 리 비 용
	유량계	설치	200천원
	출수장치	설치	55천원
	내부방수	시멘트몰탈	100천원
	계		355천원

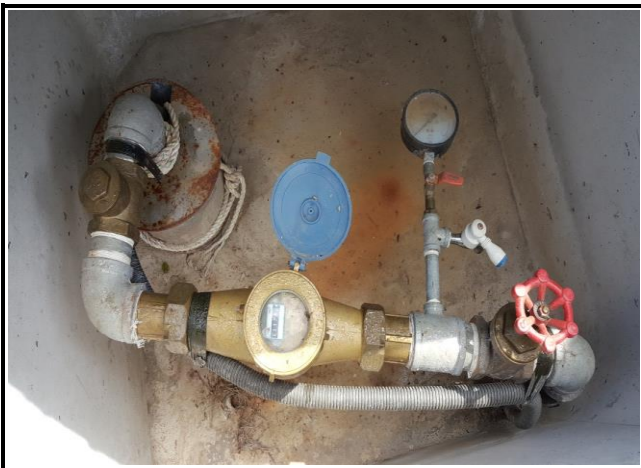
사 진 (내부)

문 제 점	05.28~07.24 기간유량측정. 단위기간 월80톤 정도의 이용량으로서 사용시 문제점 없음. 배전반 작동은 가능하나 노후되어 심하게 부식된 상태. 수위측정관 없음.		
대 책	수위측정관 설치. 배전반 교체		
추정소요사업비 (공 중 별)	공 중 (항 목)	처 리 내 역	처 리 비 용
	수위측정관	PE-PIPE 설치(50m) (모터인양비용제외)	75천원
	배전반	배전반 교체	400천원
	계		475천원

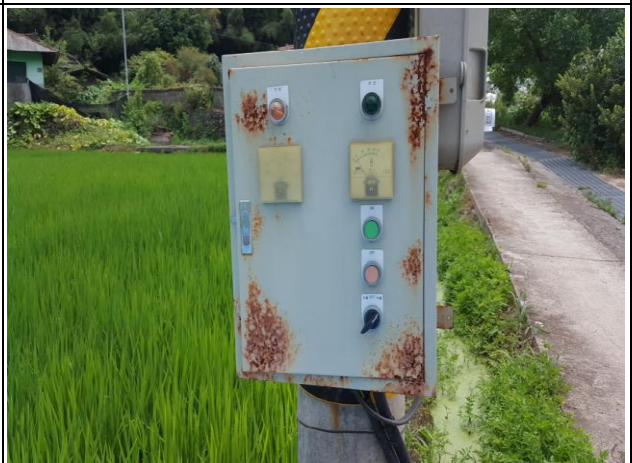
사 진 (배전반)

분야별	구 분	점검항목	점검사항	점 검 내 용	점 검 결 과	
지질 / 수질	관 정	수 질	수질검사	검사일	2011-11-10	
				농업용 수질기준	적합	
				부적합항목		
		관 정	자연수위	자연수위 측정	5.7m	
				양 수 량	양수량의 적정여부	적정
				이 물 질 배출여부	이물질, 오염물질배출여부	무
		양수장 및 보호공	균 열	균열, 백태, 박리, 파손여부	무	
				누 수	위치, 누수원인, 누수여부	무
				침 하	침하부위, 원인 및 정도	무
		오염방지 시설	덮개파손	파손 및 시건장치 유무	양호	
				녹발생 및 부식정도	양호	
		측 정 치	유 량 계	작동유무 및 파손여부	양호	
				출수장치	출수장치의 파손여부	양호
				수위측정관	수위측정관의 관리상태	없음
		기 계	기 계 시 설	수 중 펌 프	작동상태	작동여부, 진동 및 경음상태
용 량	이용량 대비 용량의 적정성				적정	
전 기	전 기 시 설	배전함 및 전기설비	외 형	누유상태, 계측기기 작동	심한부식	
			설 치	위치의 적정성, 설치상태	양호	
			동 작	진동상태, 계기류 작동	작동
